Hacettepe Üniversitesi Mühendislik Fakültesi
İnşaat Mühendisliği Bölümü

24 OCAK 2020 – ELAZIĞ SİVRİCE DEPREMİ ($M_w=6.8$)

ÖN İNCELEME RAPORU

Şubat 2020

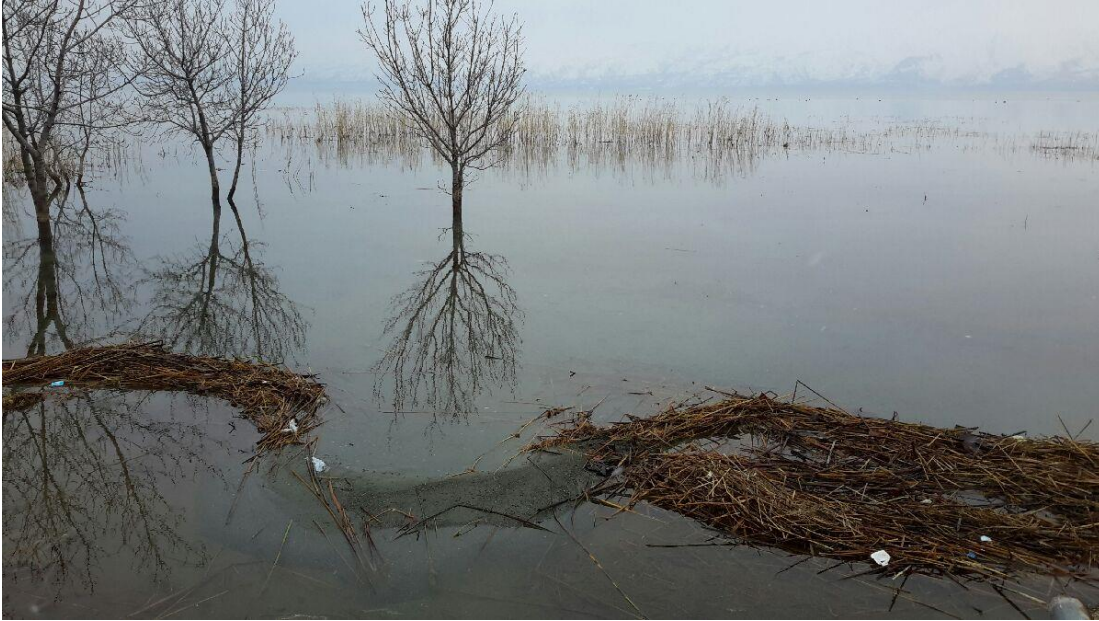
Sahada inceleme yapılan ilk bölge Hazar gölünün kuzey batısında bulunan plaj bölgesi olmuştur. Burada göl suyu seviyesinin sismik aktivitenin etkisiyle yükselmiş olduğu ve yaklaşık 5-7 m karaya doğru girdiği ve tekrar alçaldığı gözlenmiştir. Elde edilen veriler ve gözlemlerden su seviyesinin deprem öncesine göre daha yüksek olduğu belirlenmiştir. Şekil 3 ve 4’den de görüleceği üzere su seviyesinin yükselmesiyle kıyıdaki ağaçlar gölün bir miktar içerisinde kalmış ve sahilde kum tepelikleri oluşmuştur. Bu bölgede zeminde deprem kaynaklı olarak meydana gelen önemli bir deformasyon izine rastlanmamıştır.

Şekil 3. Plaj bölgesindeki sahil kampında yükselen su seviyesi

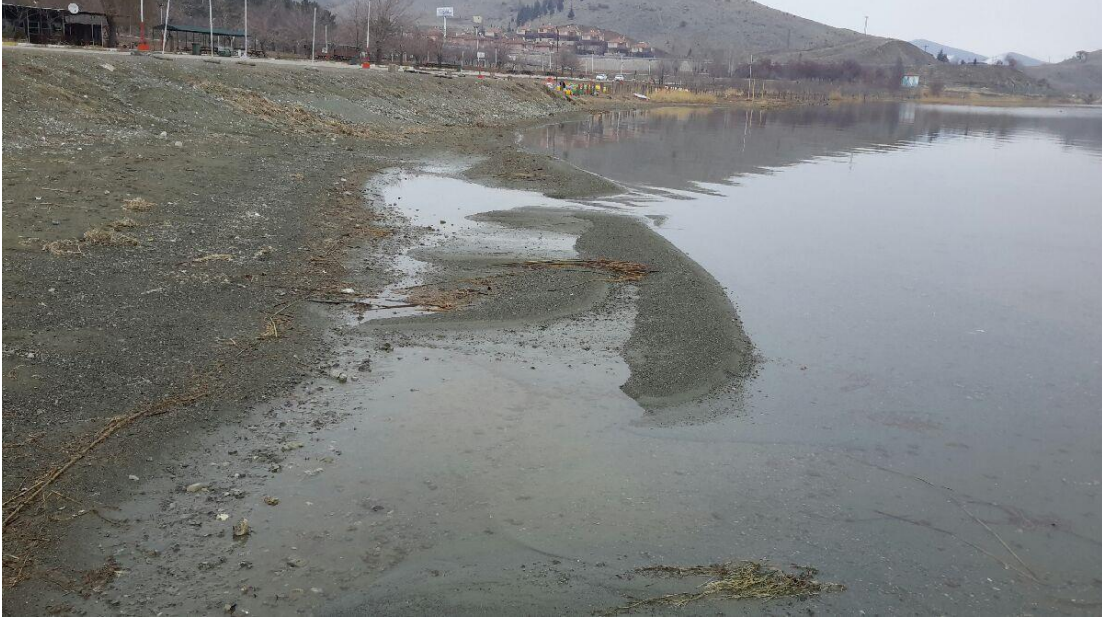
Şekil 4. Su seviyesinin geri çekilmesinden sonra oluşan kum tepelikleri

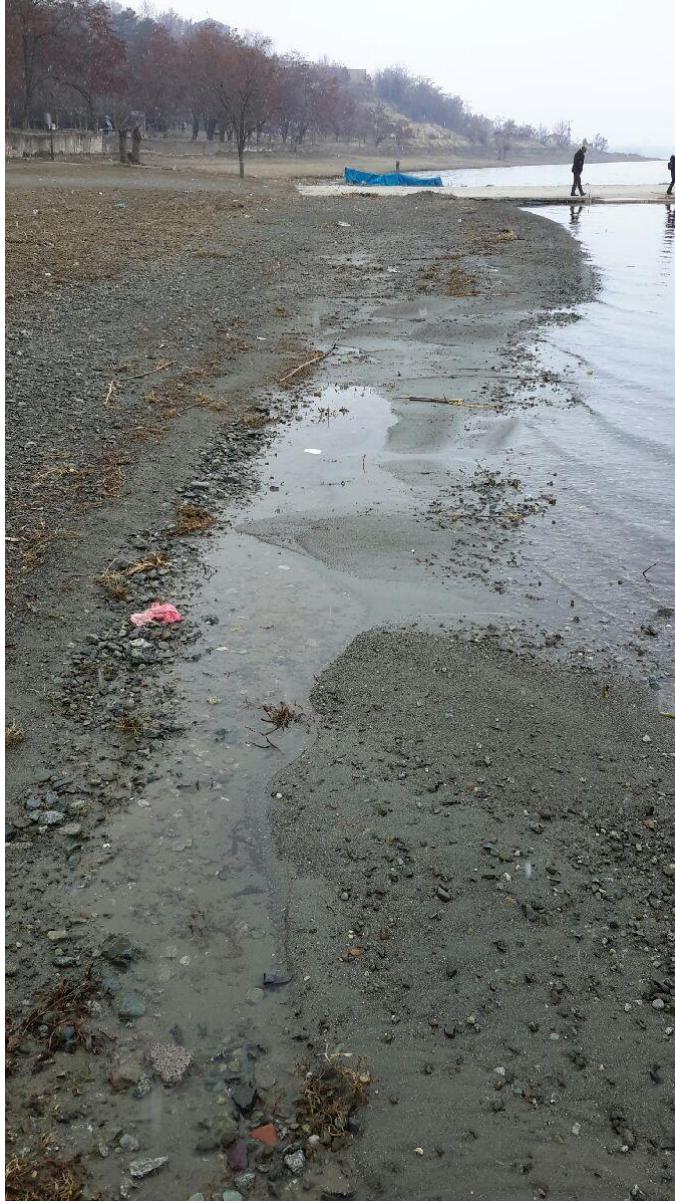
Bölgede ikinci olarak Sivrice merkezi ve doğusunda bulunan sahil kesiminde incelemeler yapılmıştır. Bu bölgenin alüvyon bir zemin üzerinde ve Doğu Anadolu Fay Zonu'nun (DAFZ) üzerinde yer alması sebebiyle özellikle kıyı bölgesinde kalıcı deformasyonlar izlenmiştir. Bu bölgede göl suyu seviyesinin sismik aktivitenin etkisiyle yükselmiş olduğu ve yaklaşık 8-10 m karaya doğru girdiği ve tekrar alçaldığı gözlenmiştir. Ancak gölün içerisinde yer alan ağaçlardan, su seviyesinin deprem öncesine göre yaklaşık olarak 1-1,5m daha yüksek olduğu tahmin edilmektedir. Suyun çekildiği sahilin 8-10m içerisinde yer alan yosun ve tortul birikintilerinden anlaşılmaktadır (Şekil 5).

Şekil 5. Suyun yükselip çekildiğini gösteren yosun birikintileri ve kum tepelikleri

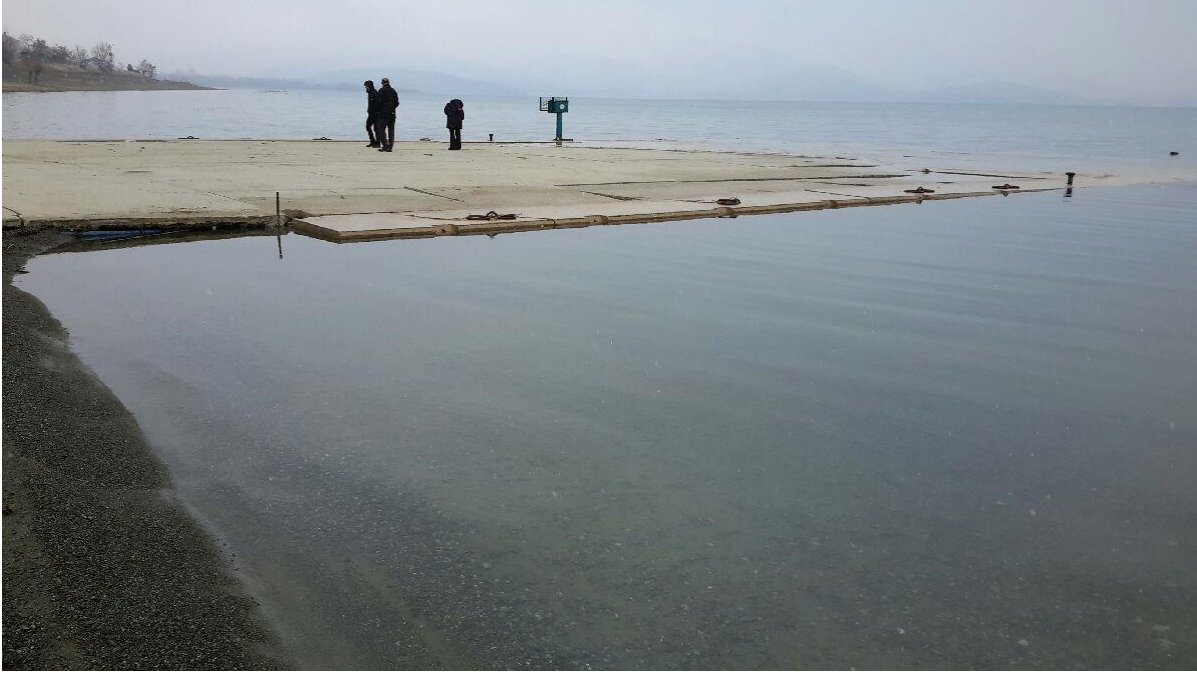
Bölgede yer alan iskelenin gölün içerisine doğru gidildikçe suyun içerisinde kaldığı ve özellikle Şekil 6'da da görüldüğü gibi uç kesimlerinin suya batık durumda olduğu saptanmıştır.

Şekil 6. Sivrice İskelesi

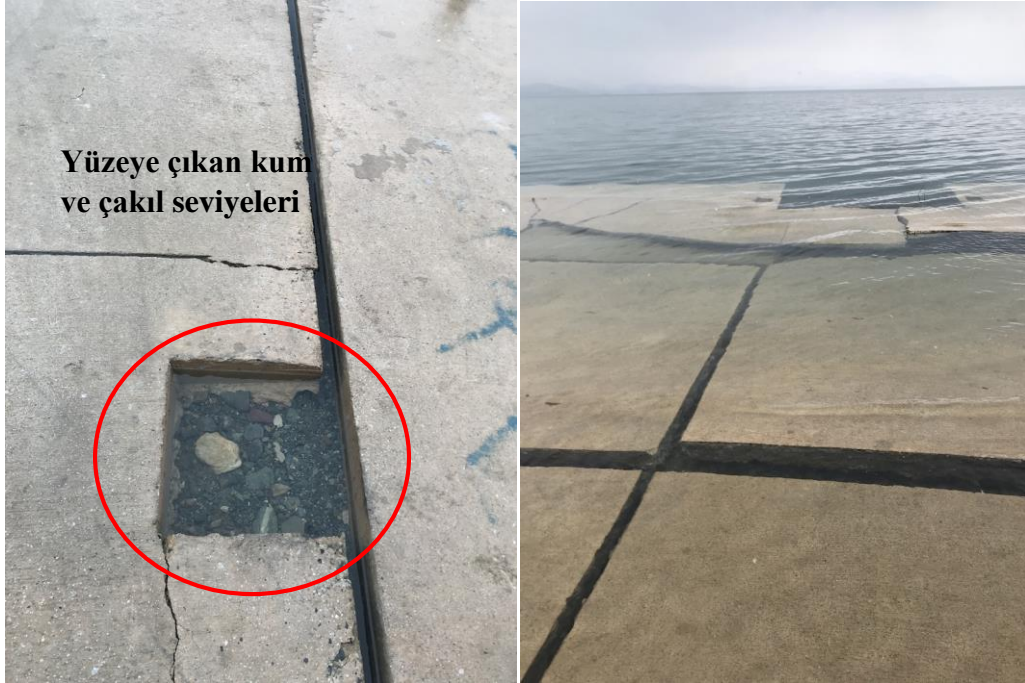
İskelede yapılan detaylı incelemede aşağıdaki fotoğraflardan da görüleceği üzere iskelenin kum-çakıllı zemin üzerine oturduğu, deprem sonrasında beton plakaların birbirinden ayrılarak yaklaşık 5-10 cm civarında açıklıklar oluşturduğu ve bazı plakaların birbirleri ile göreceli olarak 4-5 cm oturduğu gözlenmiştir. Özellikle güneye bakan kısmında, çakıllı kumlu seviyelerin köprü bağlantı boşluklardan yüzeye doğru çıktığı belirlenmiştir.

Şekil 7. Sivrice İskelesi beton plakaları

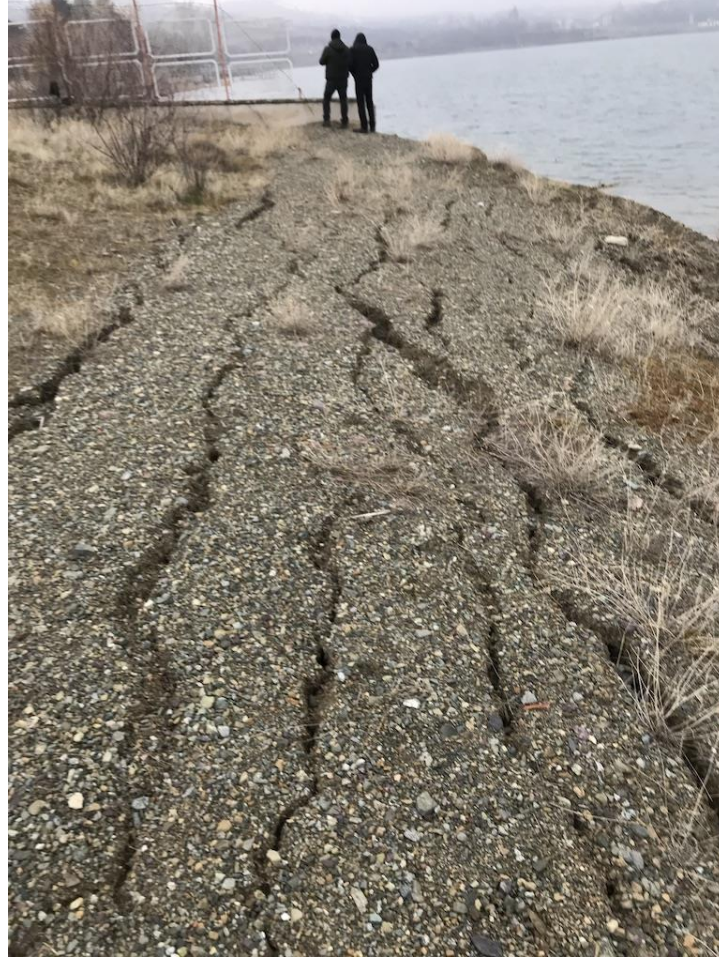
Bu bölgede yapılan detaylı incelemeler neticesinde sahilde faya dik ve göl kıyısına paralel yaklaşık 10 m'den 200 m'ye kadar değişen uzunluklarda, yaklaşık 1-20 cm açıklığında ve 10- 50 cm derinliğine kadar ulaşan ardışık paralel zemin çatlakları gözlenmiştir (Şekil 8).

Şekil 8. Ardışık zemin çatlakları

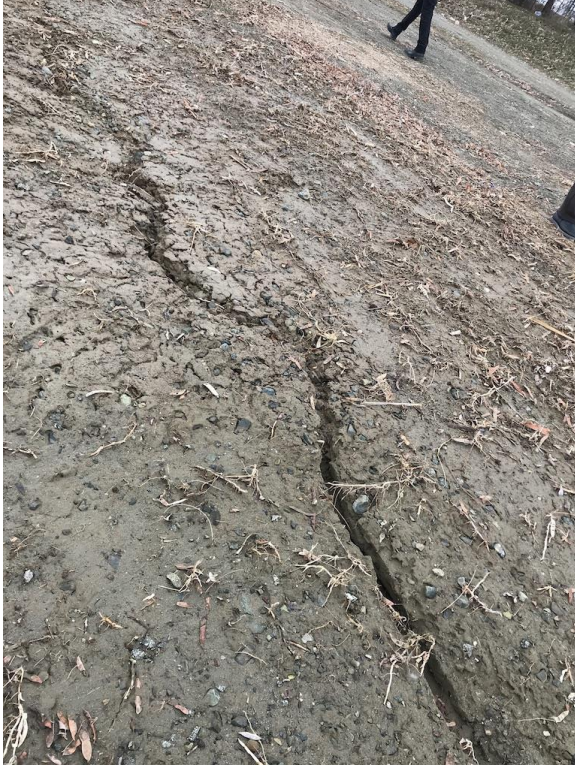
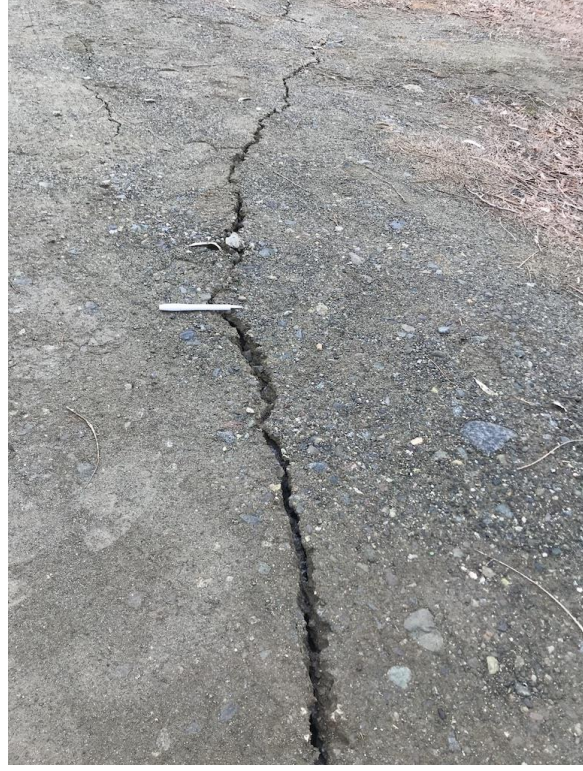
Zemin sahilde kumlu çakıllı heterojen bir görüntüdedir. Çatlaklar plaj zeminin genişlemesi ve daralmasına göre artıp azalmakta (Şekil 9) ve yer yer verrev olarak birbirlerini kesmektedir (Şekil 10). Göl kıyısından güney doğuya doğru hareket ettikçe zeminde yer alan çatlak açıklıkları ve derinliklerinin arttığı ve buna bağlı olarak oturma ve yanal deformasyonların meydana geldiği görülmüştür.

Şekil 9. Sahilde yer alan çatlaklar

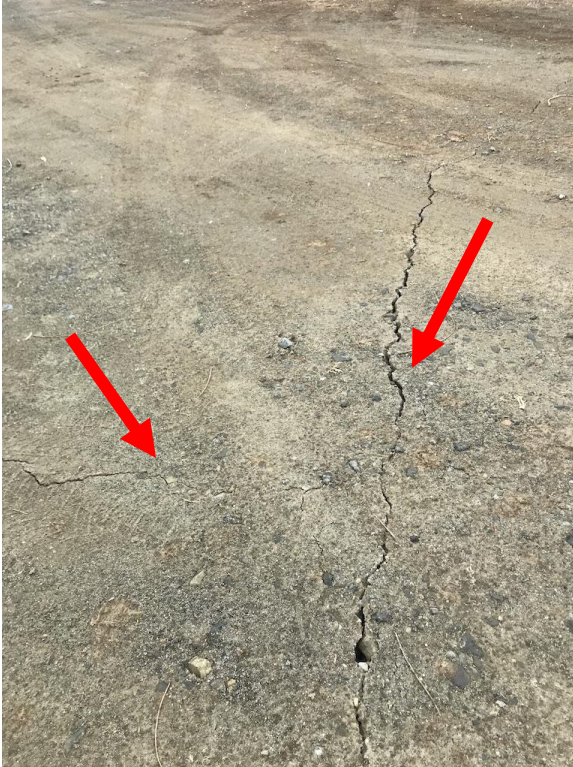
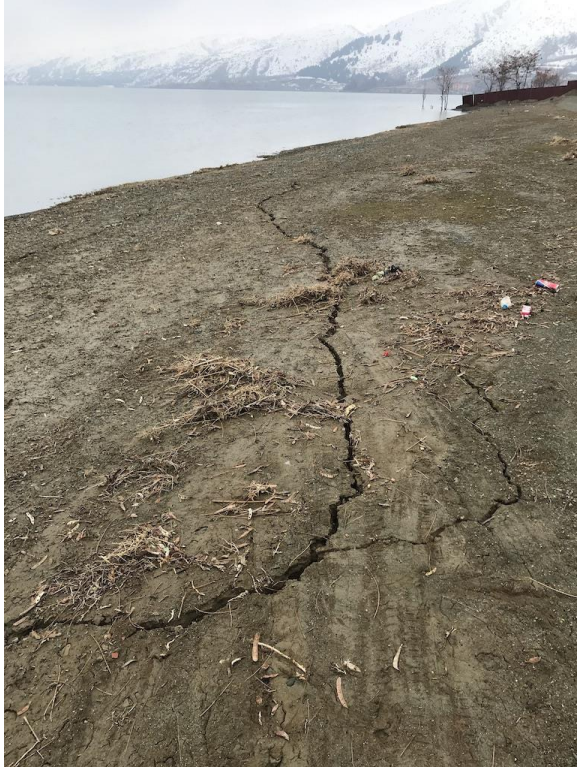
Şekil 10. Birbirini kesen çatlaklar

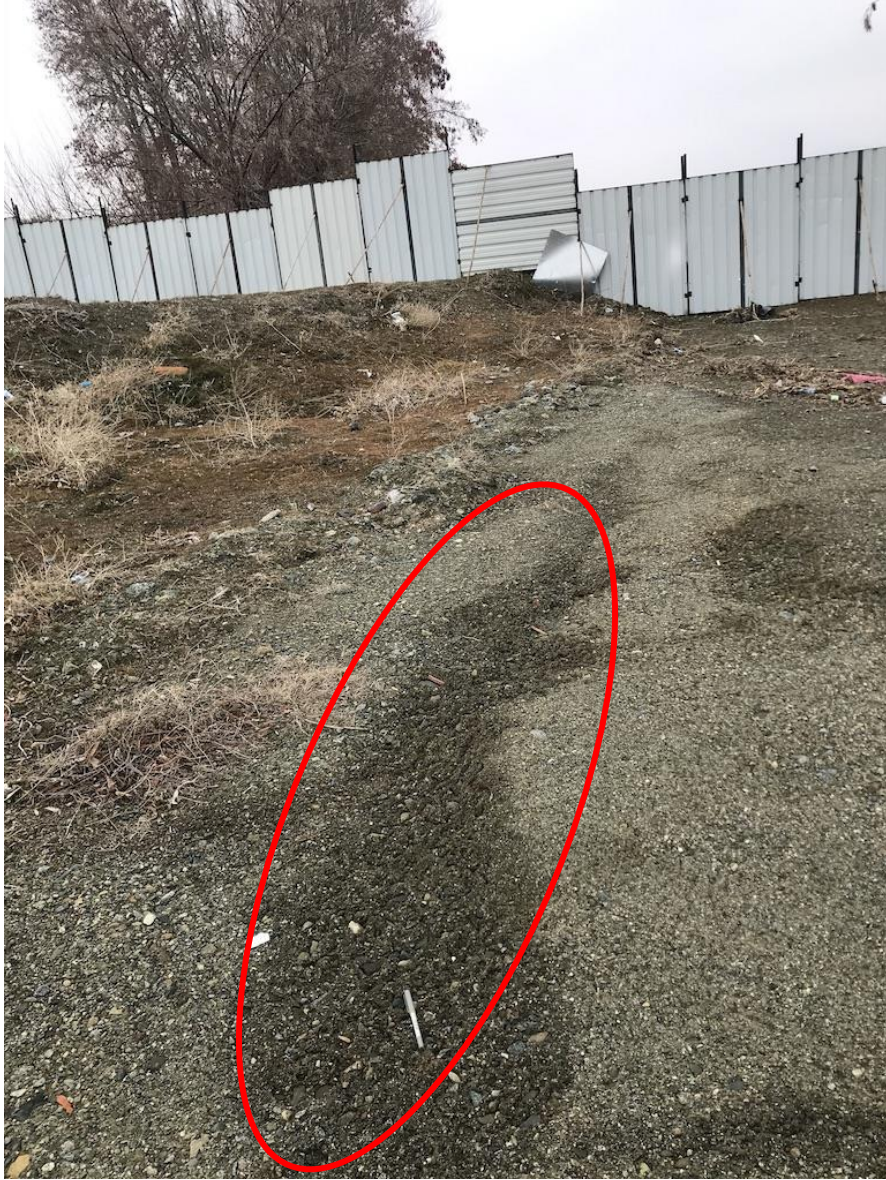
Ayrıca bölgede yer yer sıvılaşma emareleri gözlenmektedir. Suyun çekilmesine rağmen yer yer lokal nemli sıvılaşma bantları meydana gelmiş (Şekil 11) ve bu alanlarda yer alan özellikle ağır ve büyük çakıl danelerinin zeminin içerisine gömüldüğü (Şekil 12-13) ve kum seviyelerinin yüzeye çıktığı görülmüştür.

Şekil 11. Sıvılaşmış zemin bantları

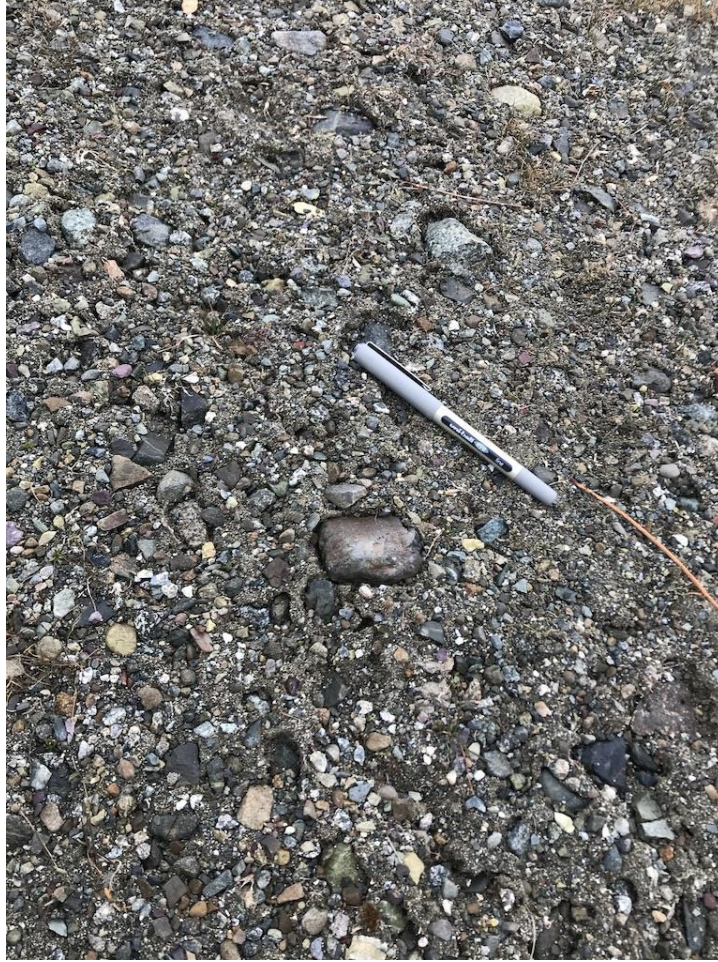
Şekil 12. Sıvılaşmış zemin bantlarına daha yakından bakış

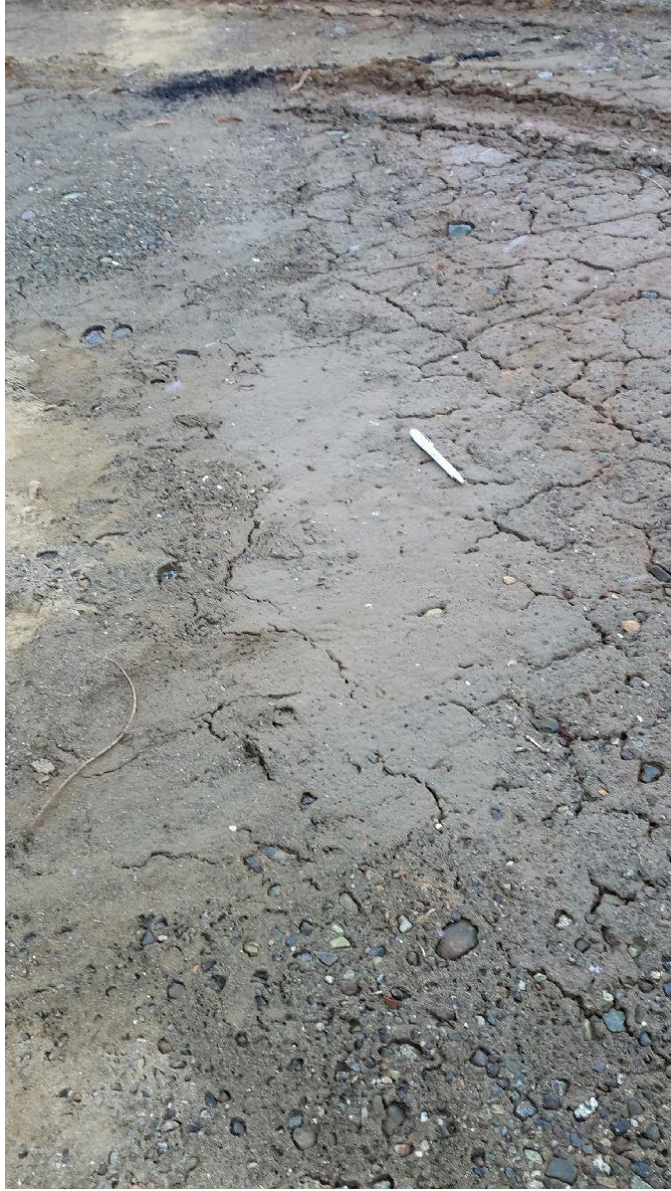
Şekil 13. Sıvılaşmış zemin bantları ve kum seviyelerinin yüzeyde birikmesi

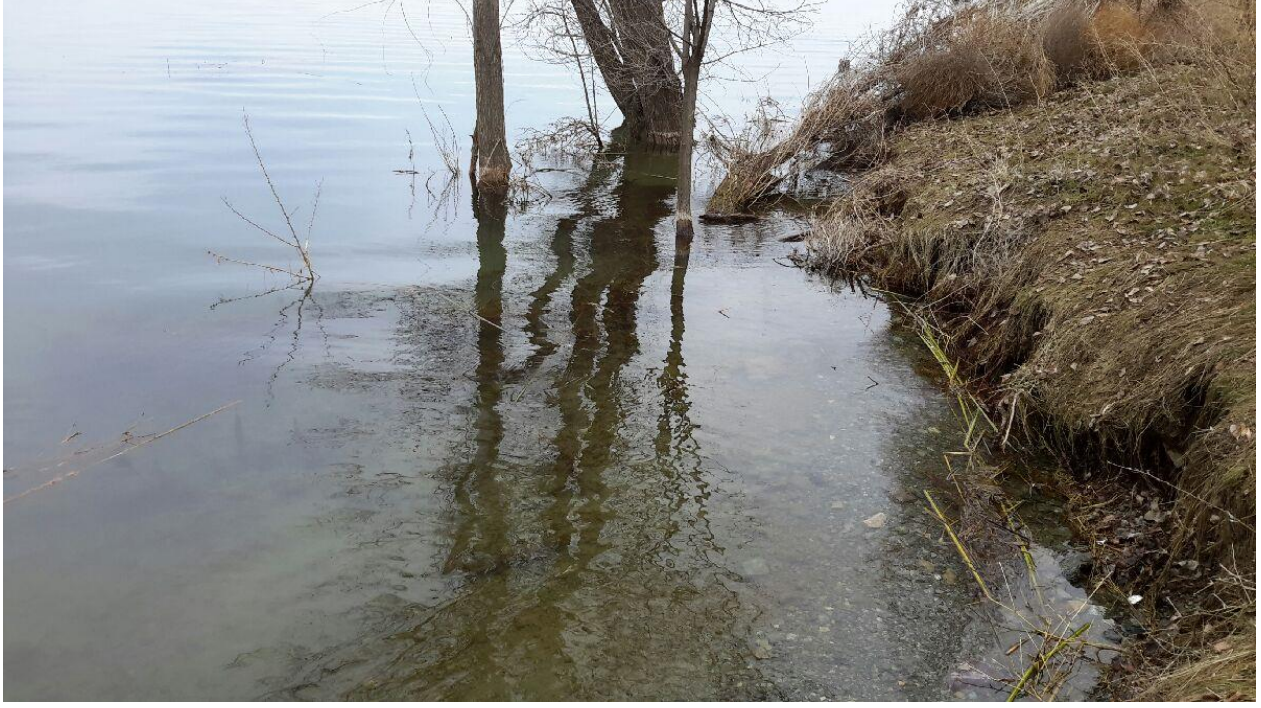
Hazar Gölünün hemen güneyinde yer alan Sosyal Hizmetler tesislerinin batısında yer alan çay bahçesinin plajı yukarıda bahsedilen bölgelere göre daha dar ve yüksek bir topoğrafyaya sahiptir. Bu bölgede yer alan nispeten dar plaj ve ağaçlar aşağıdaki fotoğraflardan da görüleceği üzere suyun içerisinde kalmış ve kırılmıştır (Şekil 14-15).

Şekil 14. Gölün içerisinde kalmış ağaçlar ve plajın durumu

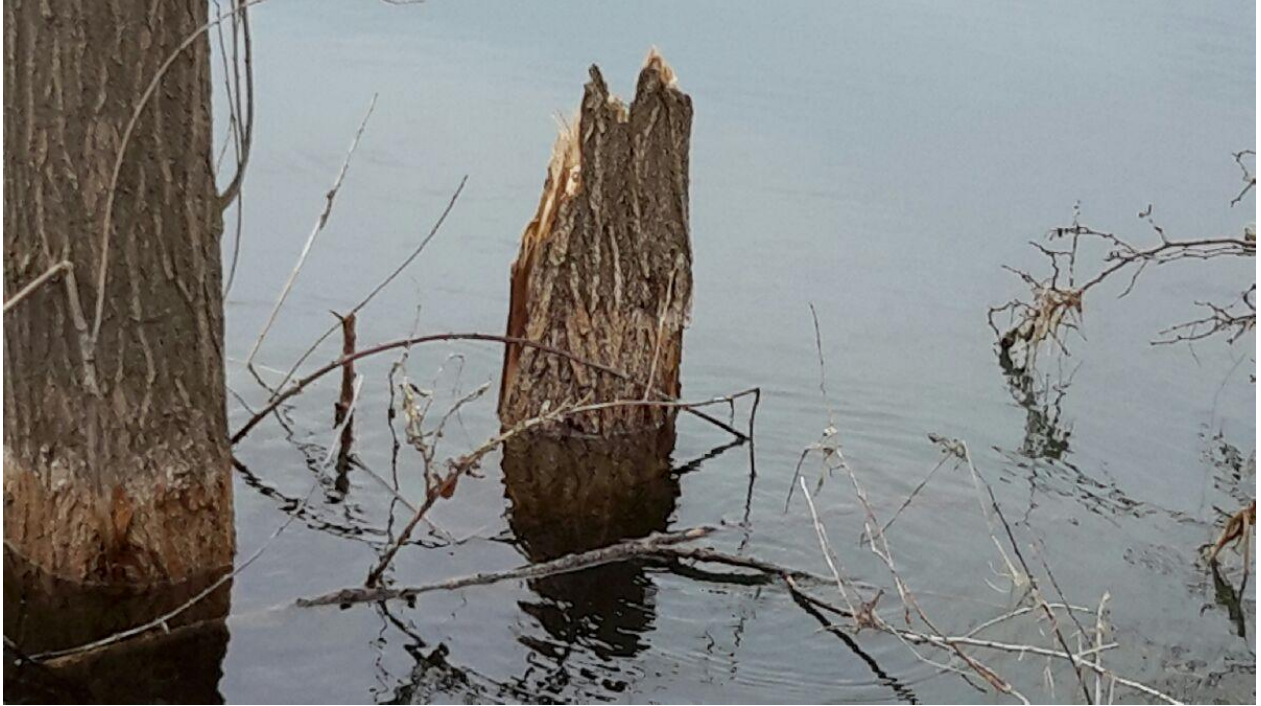
Şekil 15. Kırılmış ağaçlar

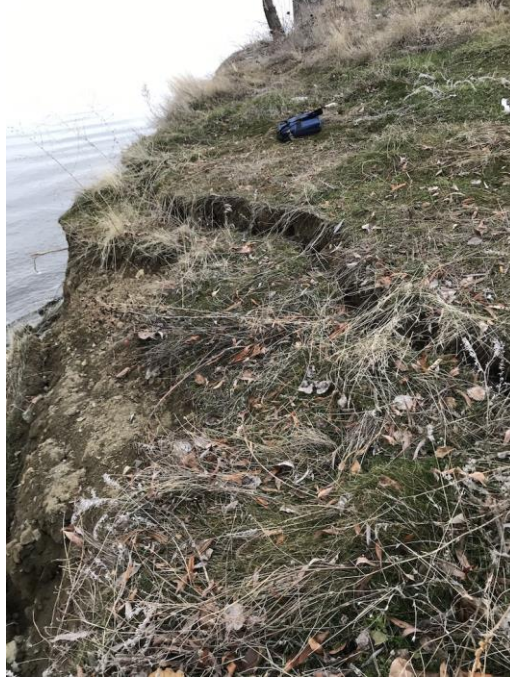
Plajın üst kesiminde yer alan çimle kaplı alanda ise yanıl deformasyonlara uğramıştır. Şekil 16 ve 17’de de görüleceđi üzere bu deformasyonlar geniş açıklıklara ulaşmış ve yer yer zeminde oturmalara sebep olmuştur.

Şekil 16. Bölgede oluşan yanıl deformasyon ve oturmalar

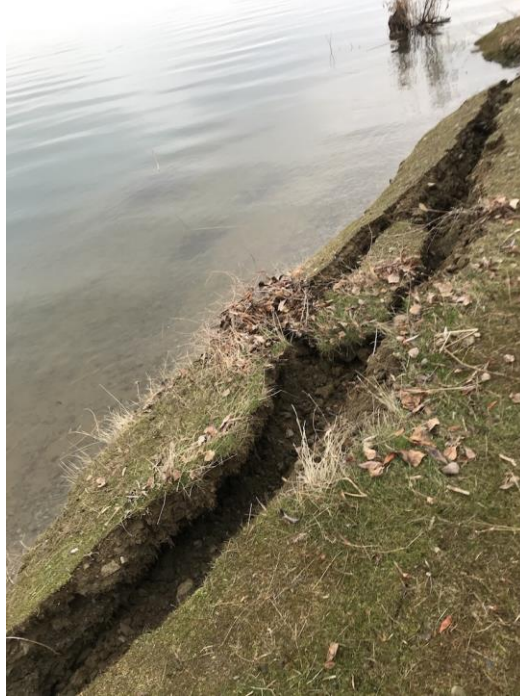
Şekil 17. Bölgede oluşan yanıl deformasyon ve göçmeler

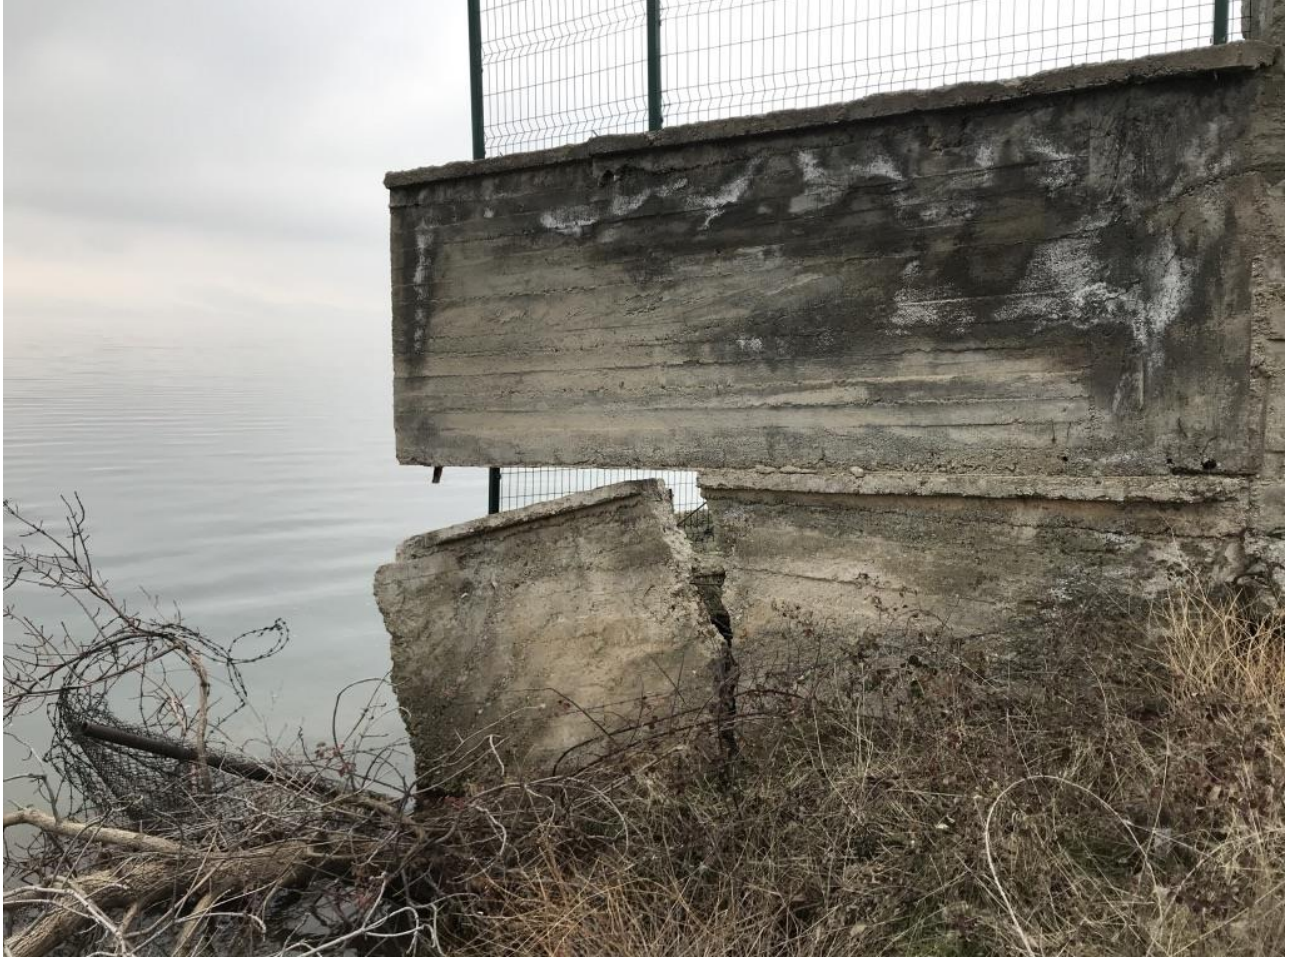
Hazar Gölü kıyıda yer alan Sosyal Hizmetler arazisinin sınır duvarı Şekil 18’de de görüleceği üzere kıyıdaki oturma ve yanal hareket sebebiyle deformasyona uğramıştır.

Şekil 18. Yanal deformasyon sonucu hasara uğrayan sınır duvarı

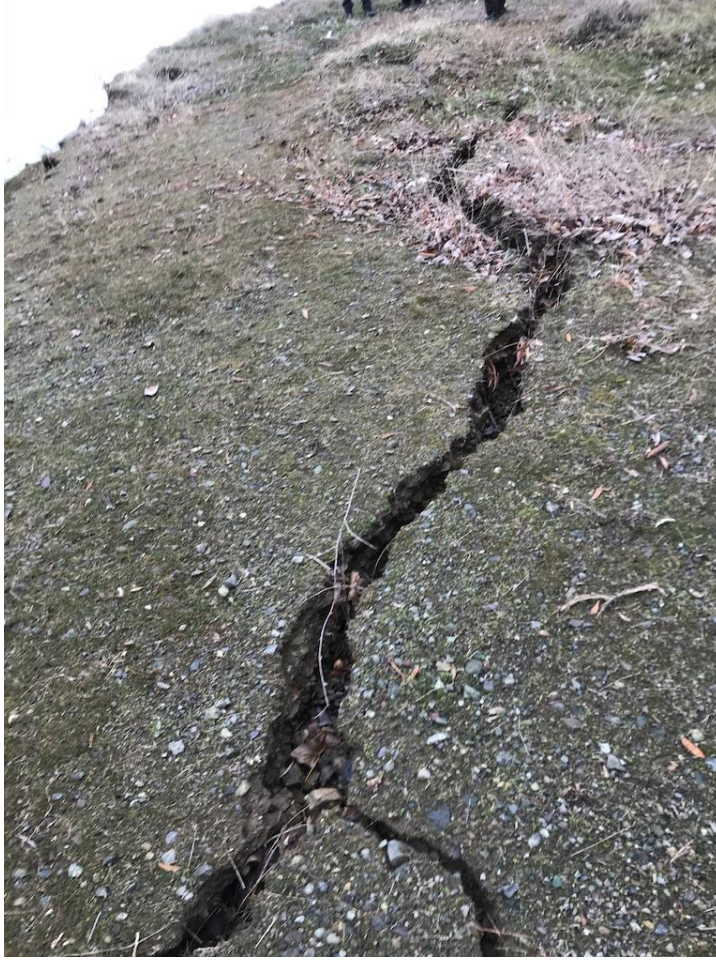
Bu bölgede faya nispeten paralel 20-30 m uzunluğunda 25 cm açılmalar şeklinde derin çatlaklar gözlemlenmiştir. Oturmalar 8-20 cm mertebelerinde değişmektedir. Çatlak derinlikleri yaklaşık 50 cm civarındadır (Şekil 19).

Şekil 19. Yüzey çatlakları ve yanal deformasyonlar

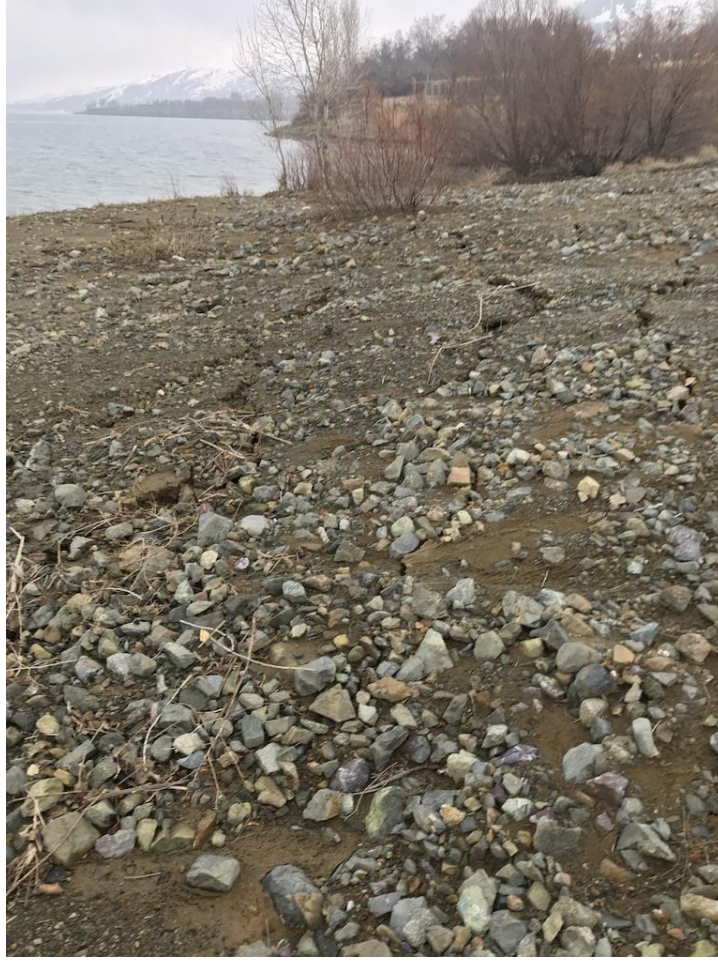
Hazar Gölünün güneyindeki Sosyal Hizmetler tesislerinin doğusunda yer alan park alanında yine göl suyu seviyesinin yükselmiş olduğu ve yaklaşık 10-15 m karaya doğru girdiği ve tekrar alçaldığı gözlenmiştir. Su seviyesi deprem öncesine göre hala yüksektir ve ağaçlar suyun içerisinde. Göl kıyısına yine faya paralel yaklaşık 10 m'den 30 m'ye kadar değişen uzunluklarda, 1-20 cm açıklığında ve 10- 20 cm derinliğine kadar ulaşan ardışık paralel zemin çatlakları ve açıklıkları gözlenmiştir (Şekil 20).

Şekil 20. Ardışık yüzey çatlakları ve kum birikintileri

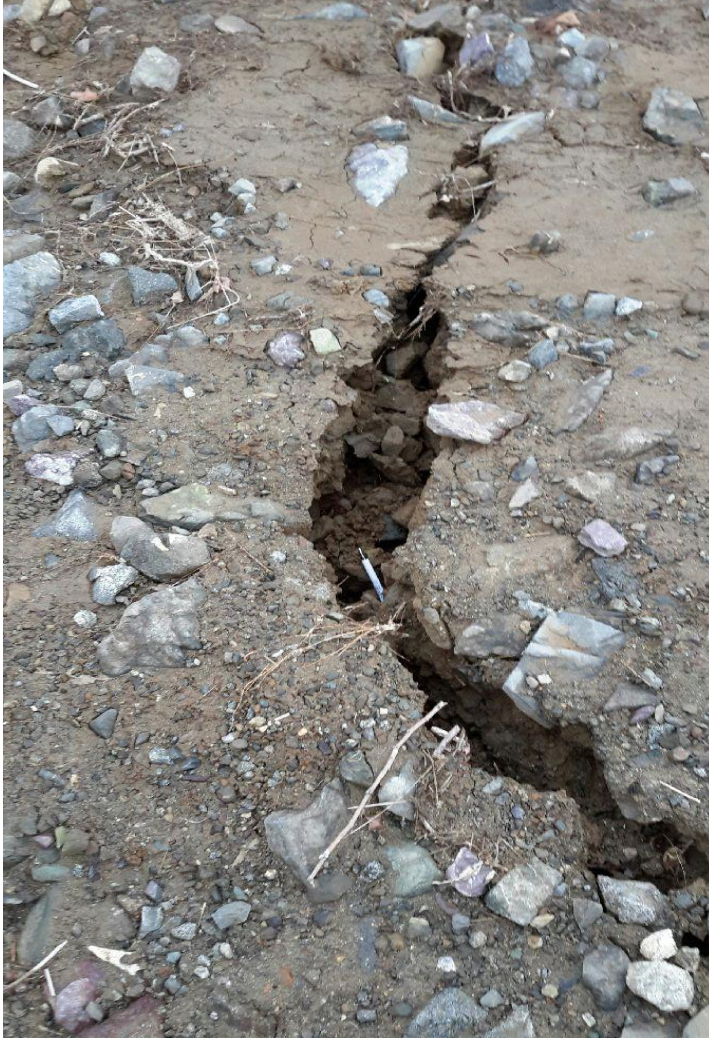
Bu bölgede doğal zemin kumlu çakıllı ve yer yer kil özellikli heterojen bir yapıya sahiptir (Şekil 20). Bu yapısı sebebiyle çatlaklar (Şekil 21-22) ayrılarak boşluklu yapı, oturma ve yanal deformasyonlara sebep olmuştur. Boşluklar yer yer faya paralel lensler şeklinde yaklaşık 30-40 cm eninde ve 50-70 cm boyunda çukurlar görünümündedir (Şekil 23-24). Derinliği yarım metreden fazladır. Bu bölgede ayrıca yer yer sıvılaşma emareleri de gözlenmektedir. Sıvılaşma ile çatlaklı ve boşluklu yapı iç içedir (Şekil 21-25).

Şekil 21. Yüzey çatlakları ve oturmalar

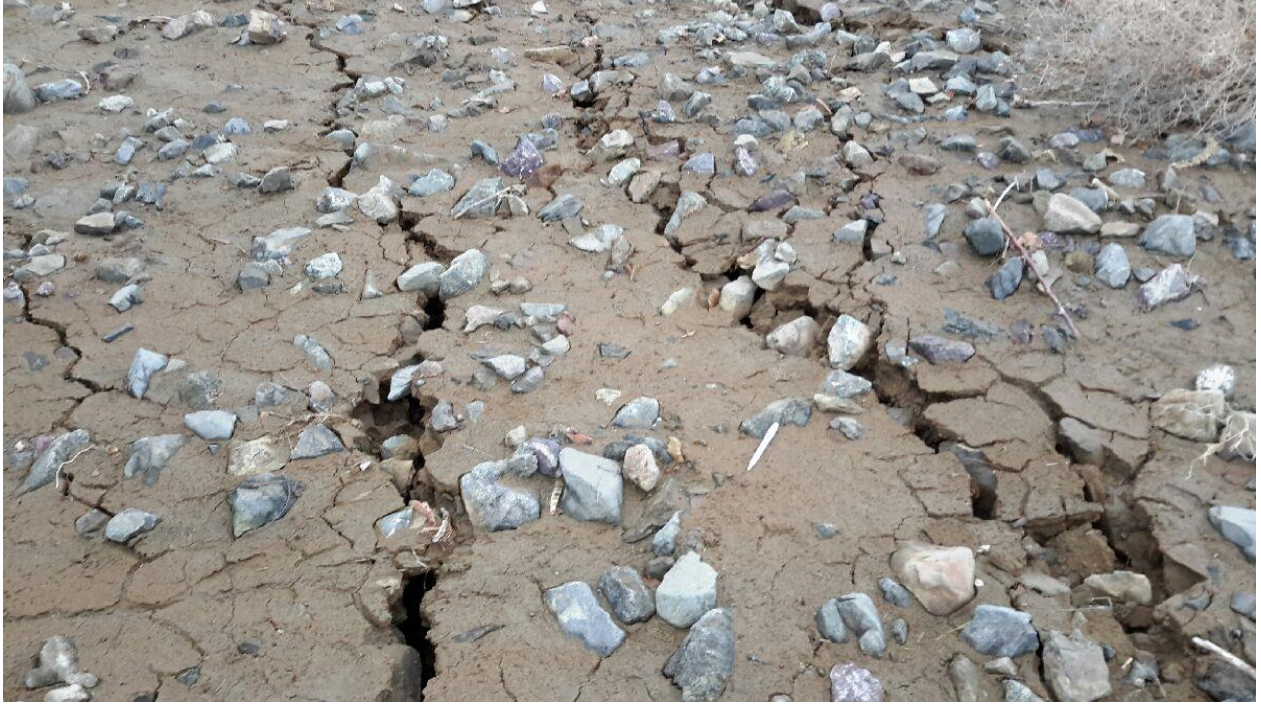
Şekil 22. Ardışık yüzey çatlakları ve ayrışmalar

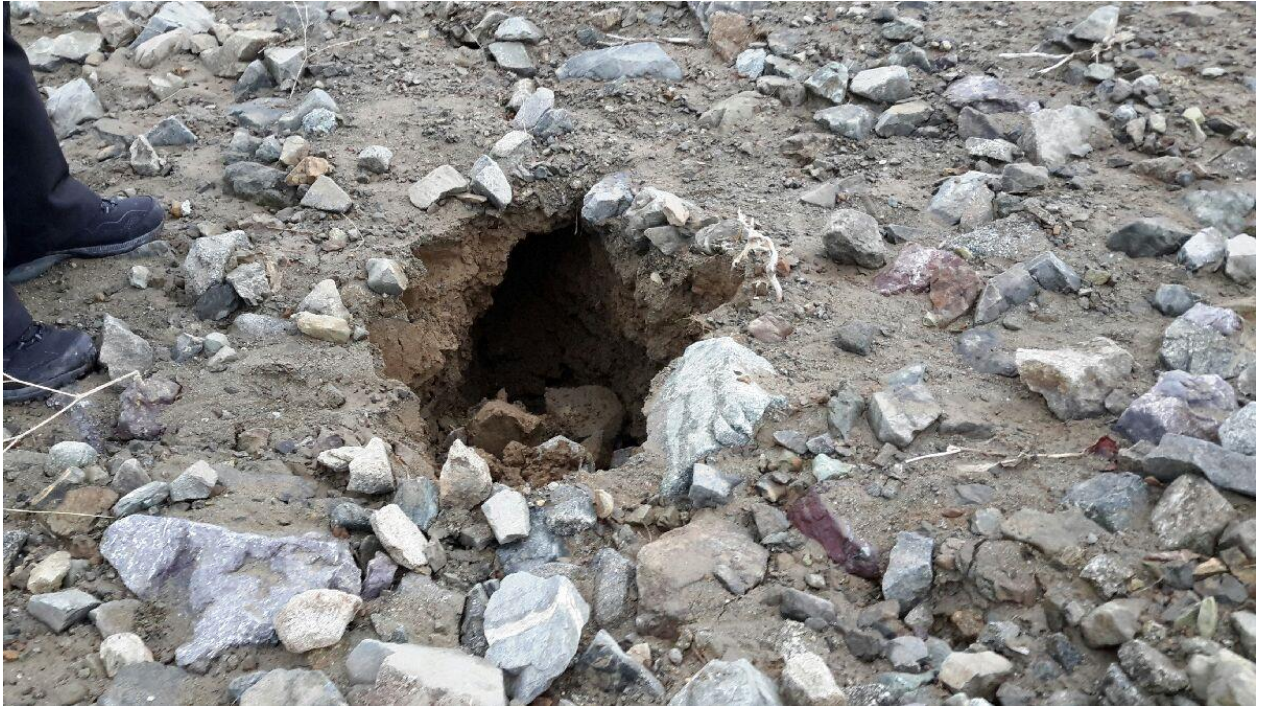
Şekil 23. Yüzeyde oluşan derin çukurlar

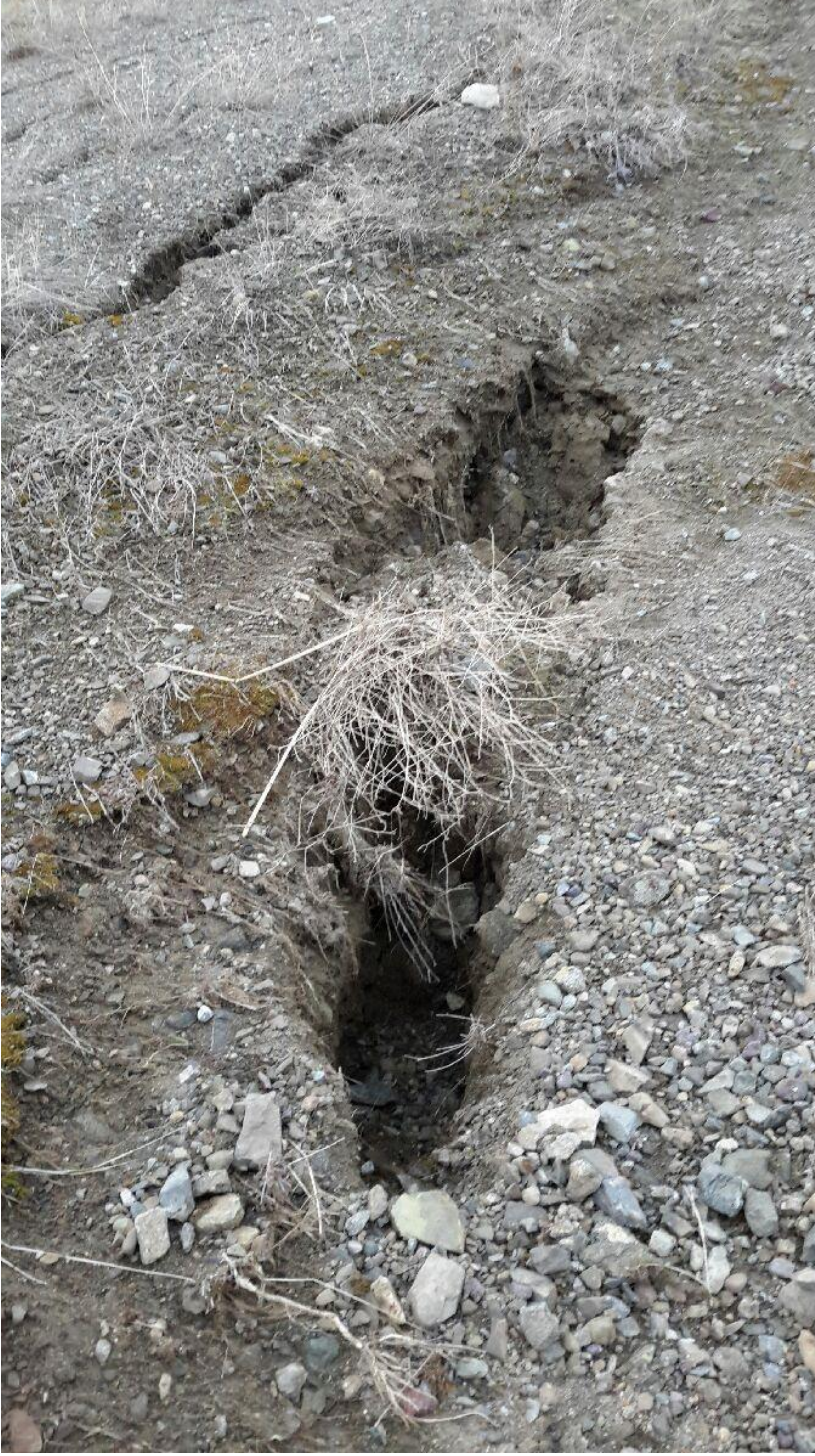
Şekil 24. Yüzye de oluşın çatıaklara paralele lens şekline derin çukurlar

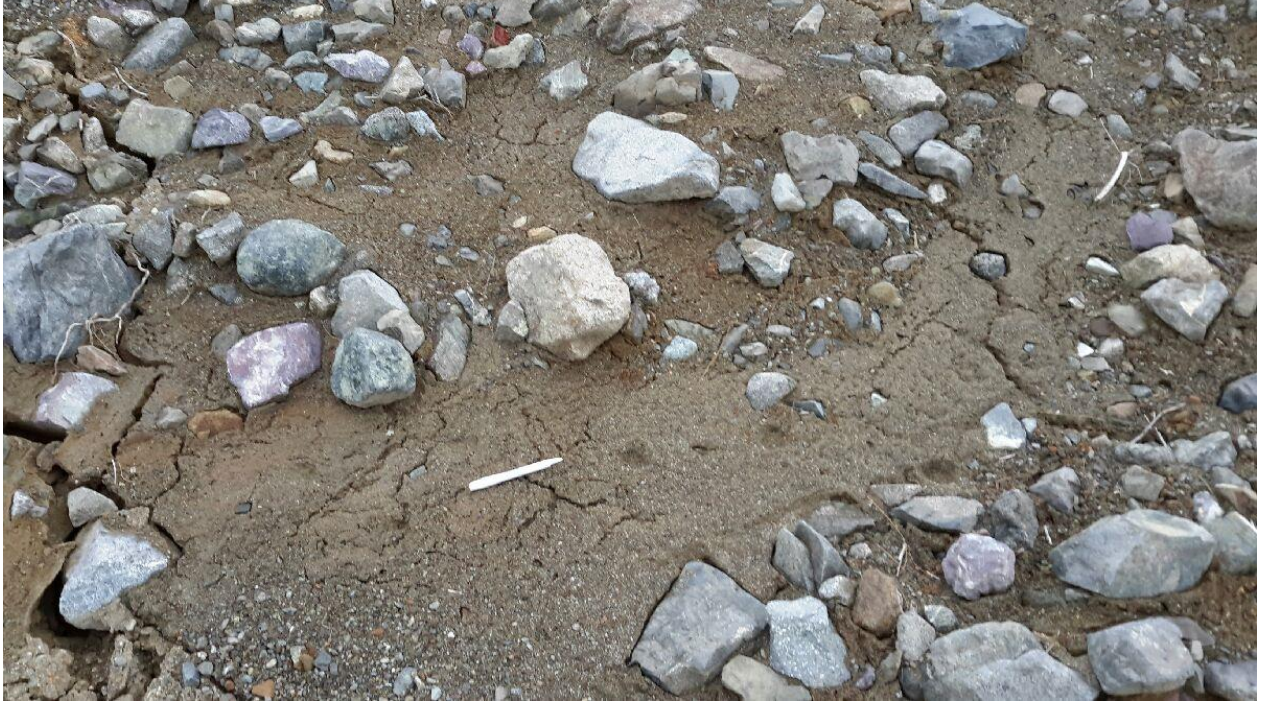
Şekil 25. Kum birikintileri ve sıvılaşma emareleri

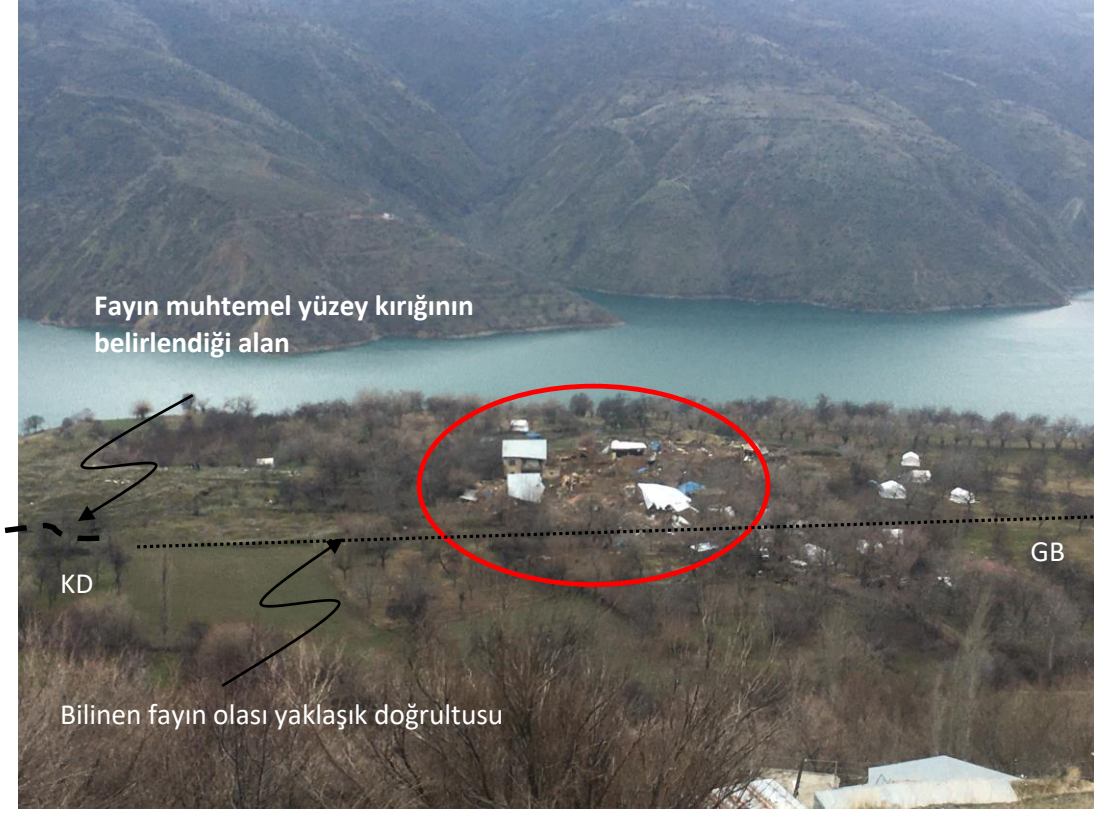
Şekil 26. Deprem etkisi ile yıkılmış binaların uzaktan görünümü

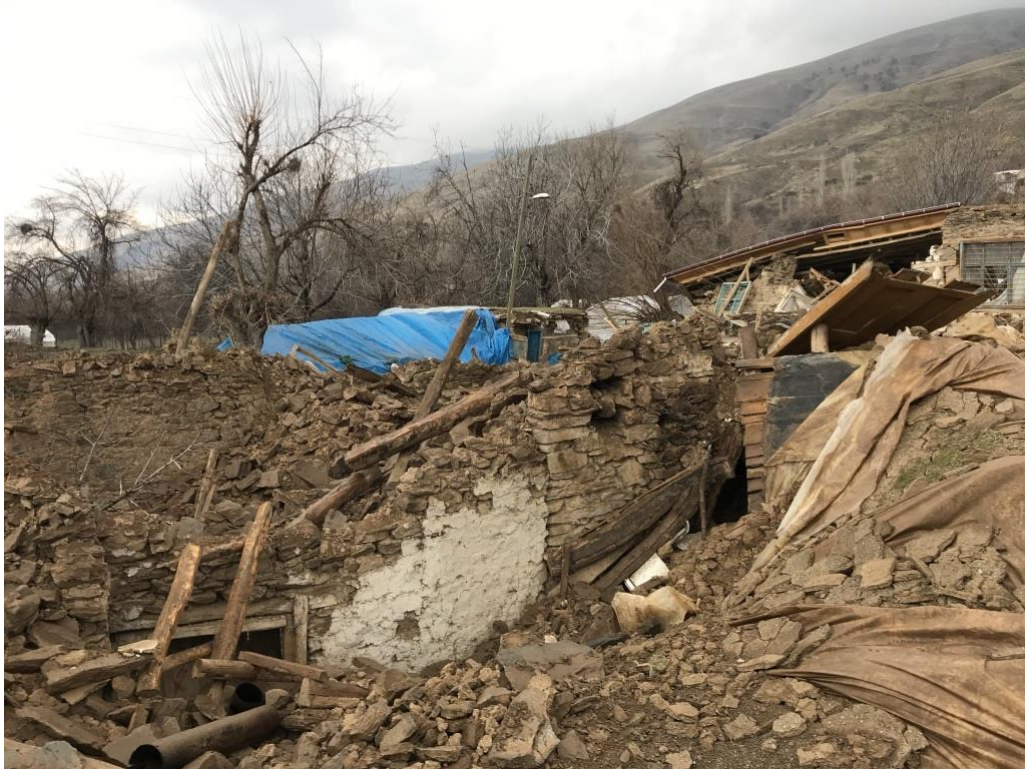
Şekil 27. Deprem etkisi ile yıkılmış binalar

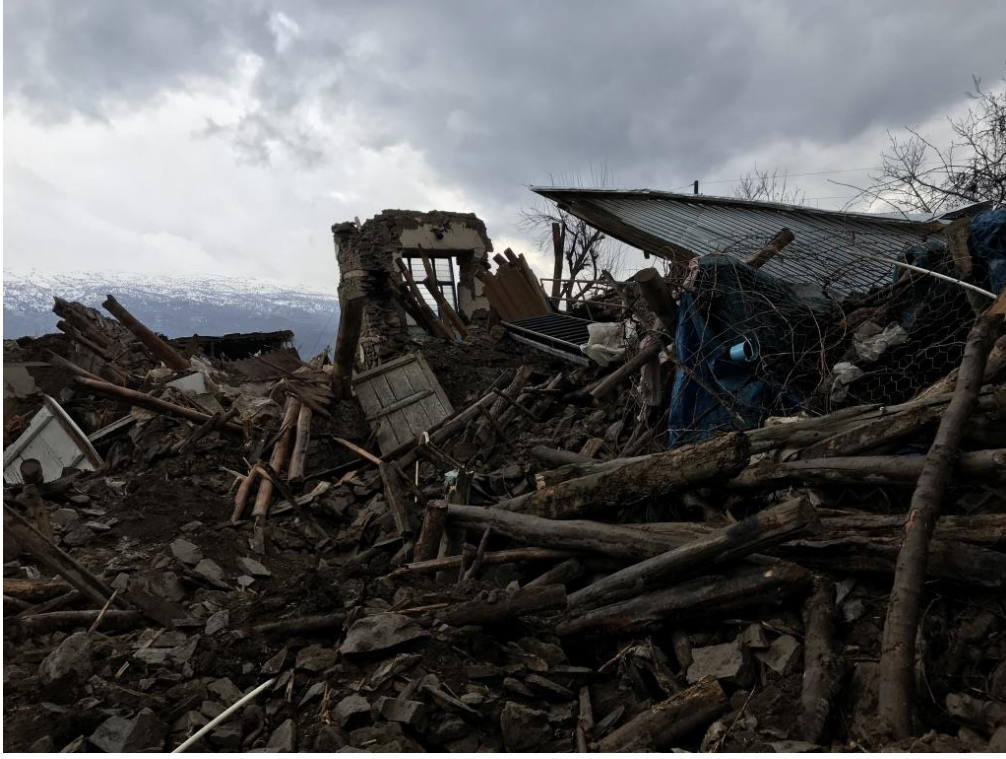
Şekil 28. Deprem etkisi ile yıkılmış binalar
