Hacettepe Üniversitesi Mühendislik Fakültesi
İnşaat Mühendisliği Bölümü

24 OCAK 2020 – ELAZIĞ SİVRİCE DEPREMİ ($M_w=6.8$)

ÖN İNCELEME RAPORU

Şubat 2020

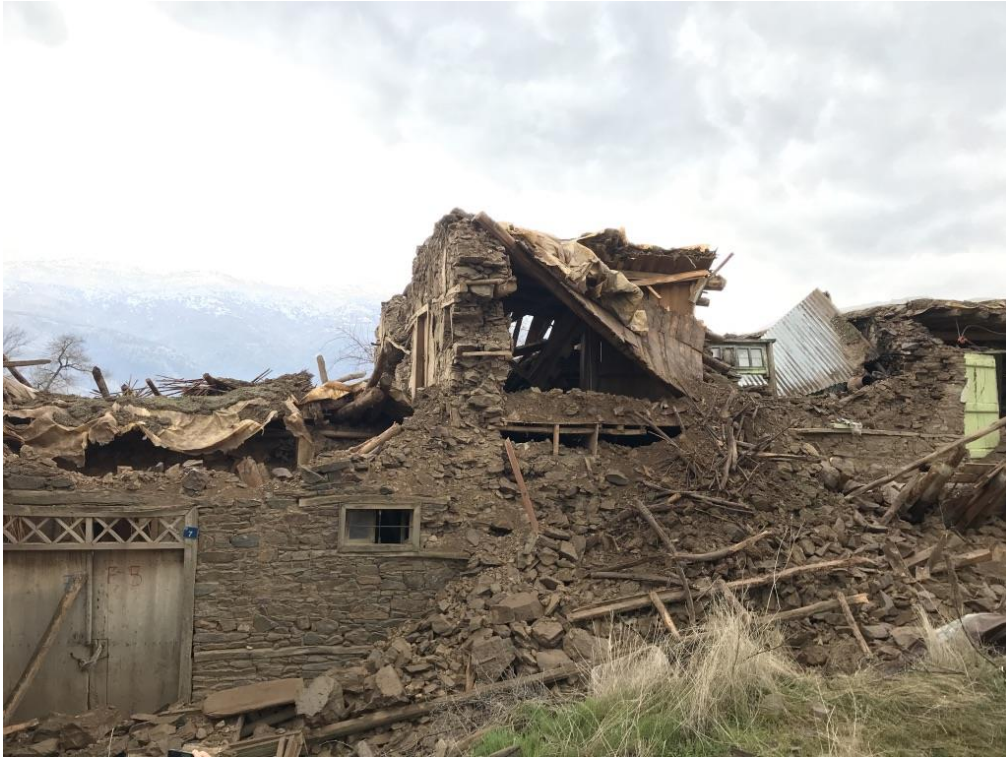
Şekil 29. Deprem etkisi ile yıkılmış binalar

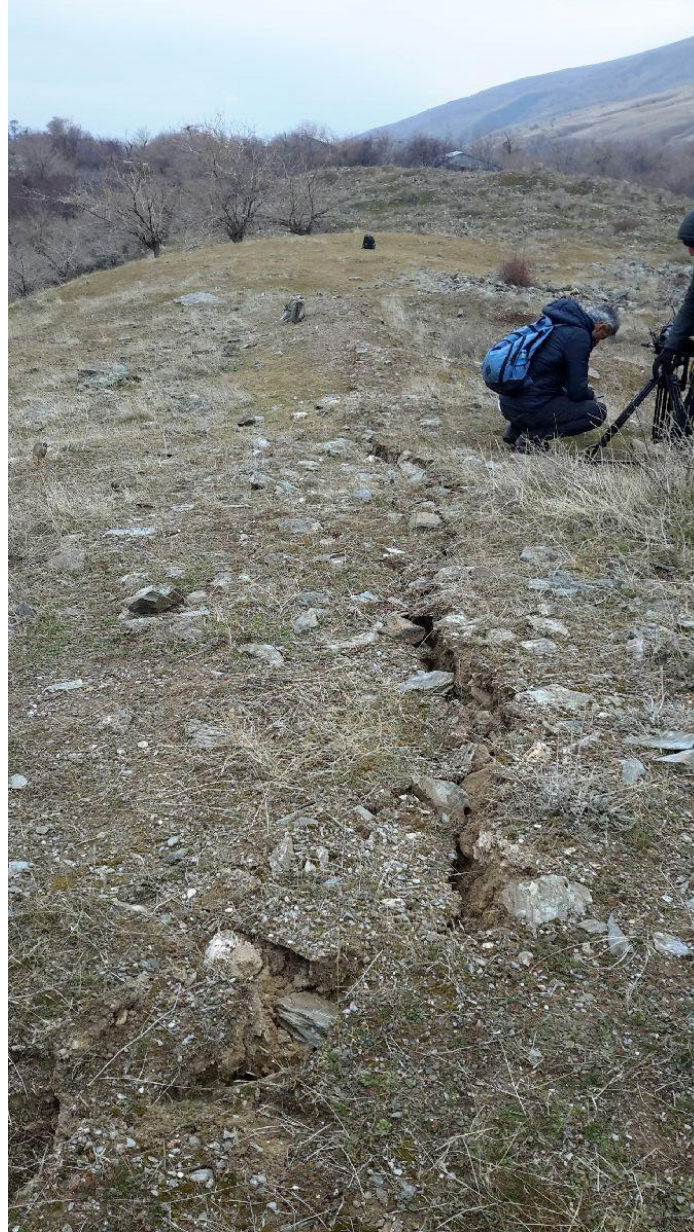
Yapı kalitesinin oldukça düşük olmasının yanında yıkımın bu denli yüksek ve şiddetli olmasının diğer önemli sebebi de deprem bölgesinde fayın muhtemel yüzey kırığının gözlemlendiği tek bölge olmasıdır. Yıkımın yaşandığı bölgenin yaklaşık 250 m doğusunda fayın yüzey kırığı gözlemsel olarak saptanmıştır (Şekil 30).

Şekil 30. Depremde oluşan muhtemel yüzey kırığı

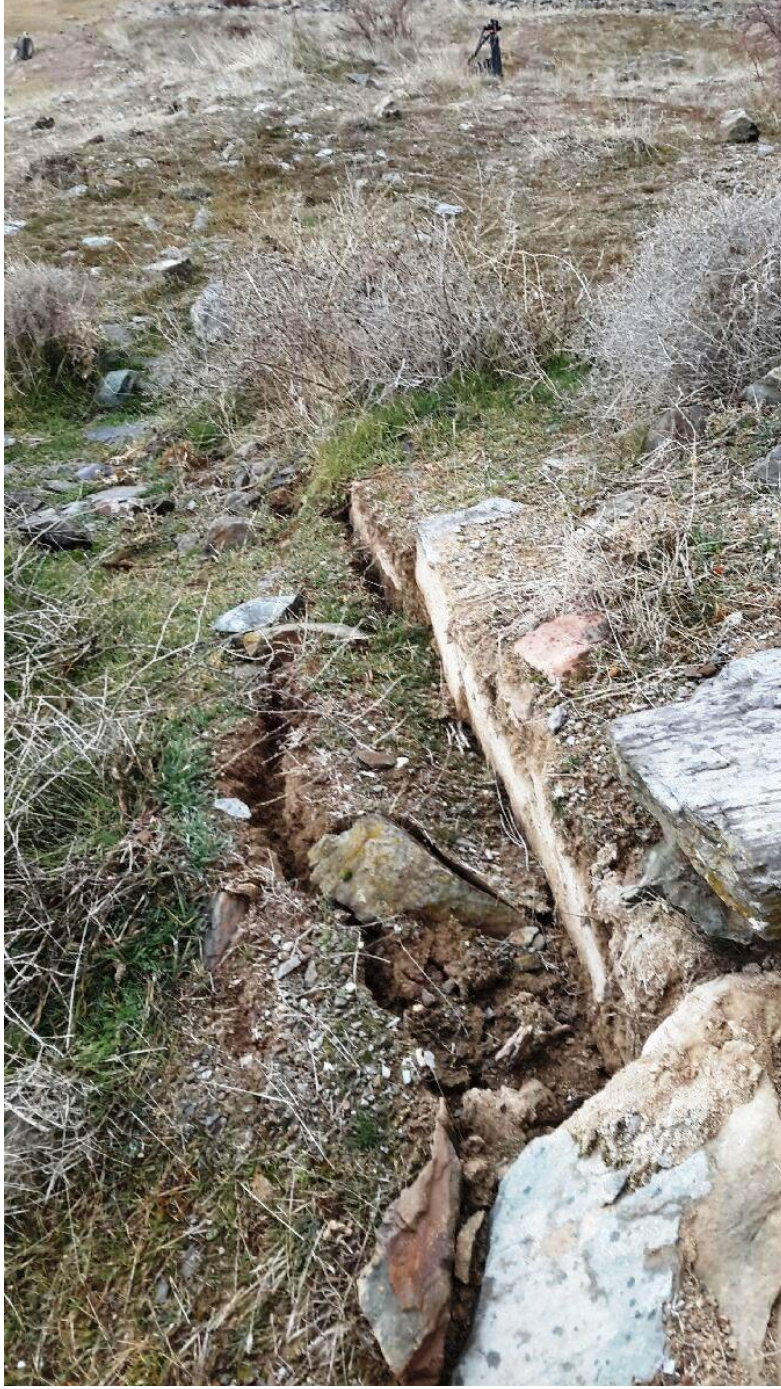
Bu bölgede uzunluğu 10 m ile 30 m arasında değişen faya paralel yüzey kırıkları gözlemlenmektedir. Depremden sonra fayın yüzeyde örgülü yapısı sebebiyle oluşan sıkışma ve

genişlemenin etkisiyle yükselmeler, çöküntüler ve açıklıklar oluşmuştur (Şekil 31-33). Fayın muhtemel yüzey kırığının batıya doğru doğrultusu üzerinde yer alan Çevrimtaş köyü depremden çok şiddetli bir şekilde etkilenmiştir.

Şekil 31. Yüzeyde deprem esnasındaki tektonik sıkışmanın etkisiyle meydana gelen yükselmeler

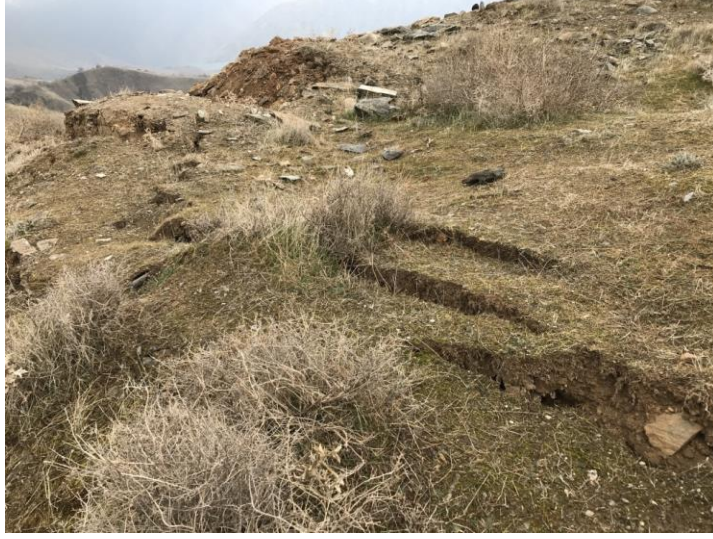
Şekil 32. Yüzeysel yer alan sıkışma ve açılma zonları

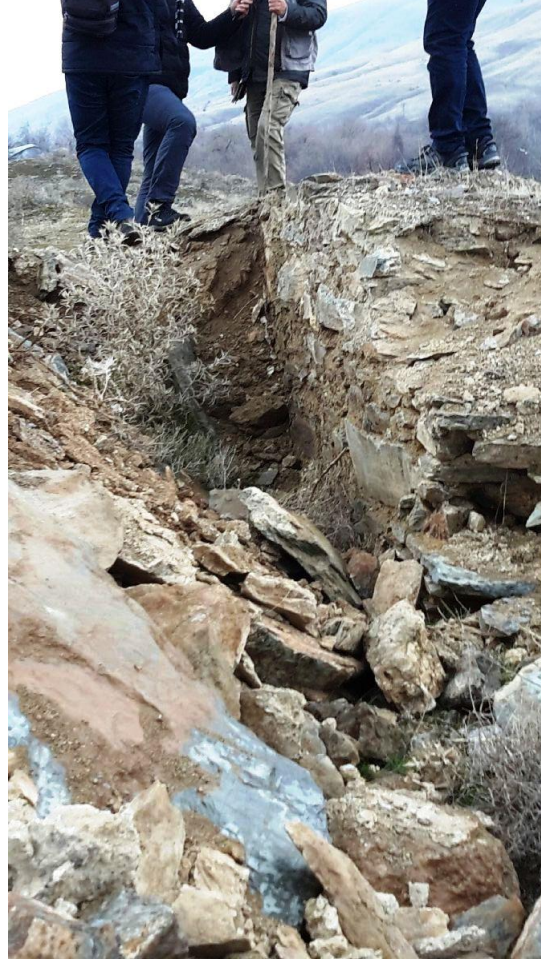
Şekil 33. Fayın muhtemel yüzey kırığının yaratmış olduğu tektonik sıkışmanın etkisiyle tarihsel bina temellerinde meydana gelen açılma ve yükselmeler (bugünkü hasar durumu tasvir eden tipik bir örnek)

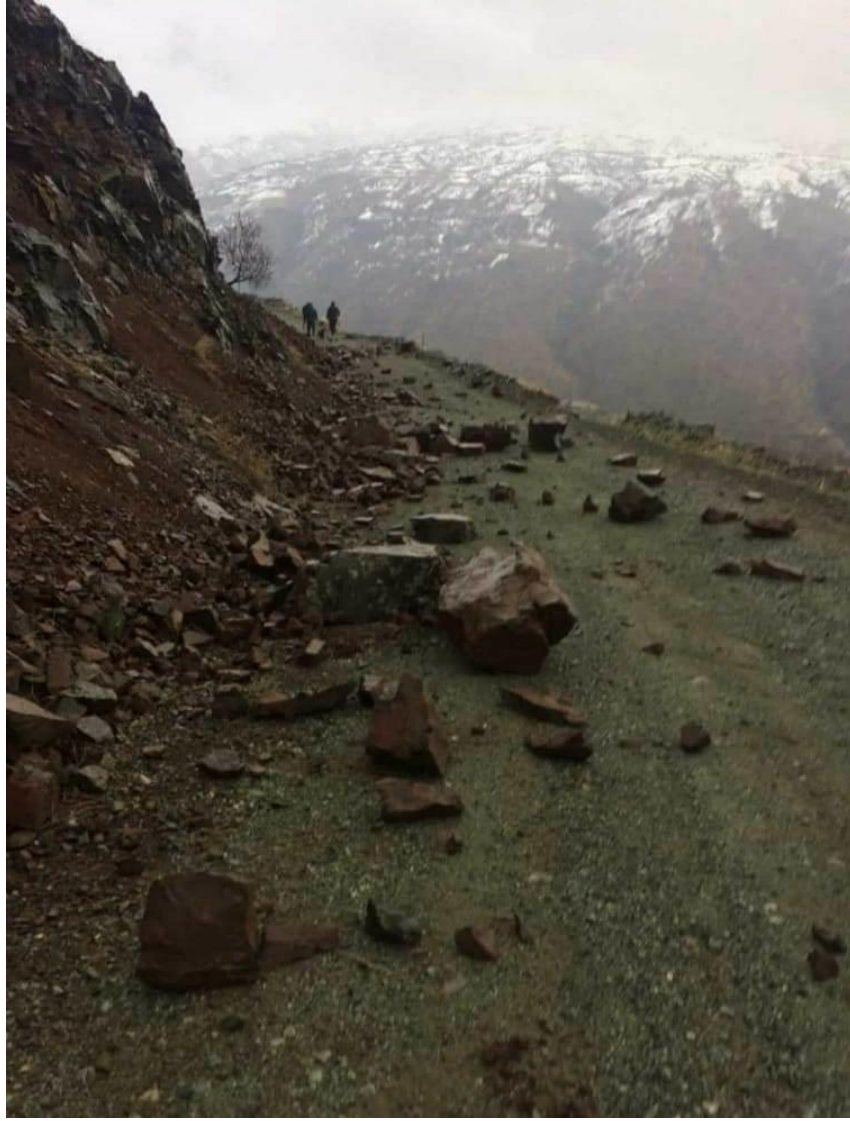
Bölgede Sivrice ile Doğanyol ilçeleri arasında, özellikle dağ köylerine ulaşımın sağlandığı yollardaki dik yamaçlardaki aşırı eklemli ve ayrılmış kaya kütlelerinde depremin etkisiyle kaya düşmesi vakalarına rastlanmıştır. Bu durum özellikle depremden hemen sonra yardım için köylere ulaşımında aksamaların yaşanmasına sebep olmuştur. Bu nedenle önemli bir bölümü güzergâhlarda temizlenmiştir. Aşağıda temizleme öncesi yollardaki durumu yansıtan örnek görsellere yer verilmiştir (Şekil 34-35).

Şekil 34. Sivrice ile Doğanyol arasındaki köy yollarında meydana gelen kaya düşmesi vakalarından bir örnek (yol güzergâhı temizlenmeden önceki durum)

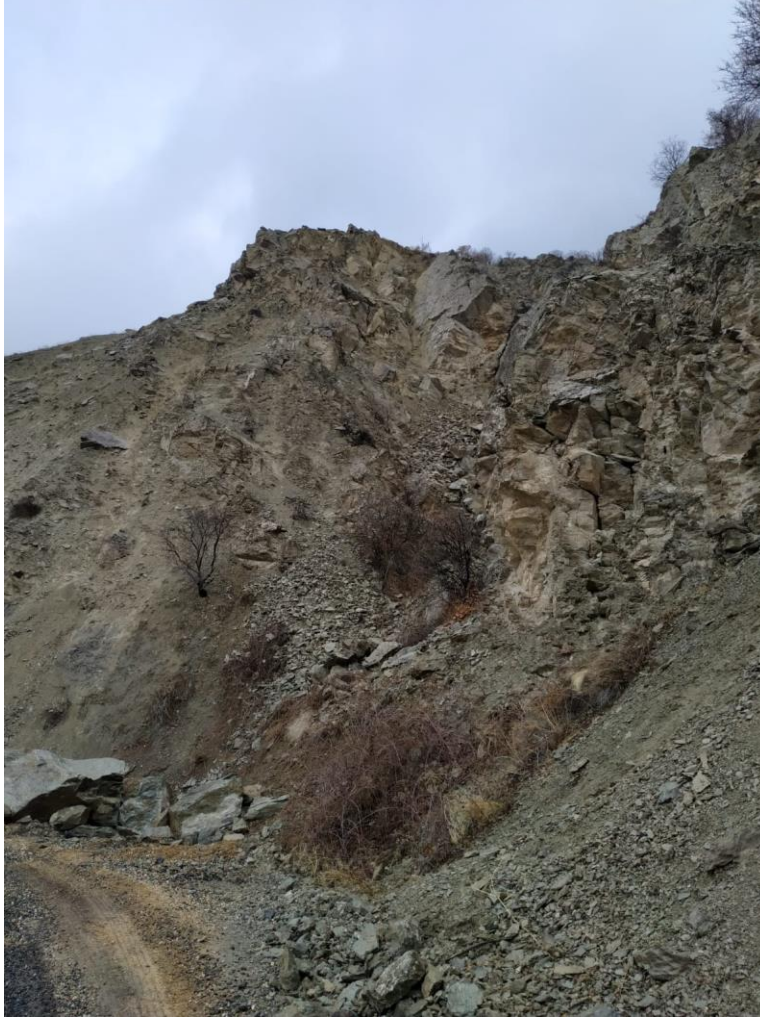
Şekil 35. Sivrice-Çevrimtaş arasındaki köy yollarında meydana gelen kaya düşmesi vakalarından bir örnek (yol güzergâhı temizlenmesinden sonraki durum)

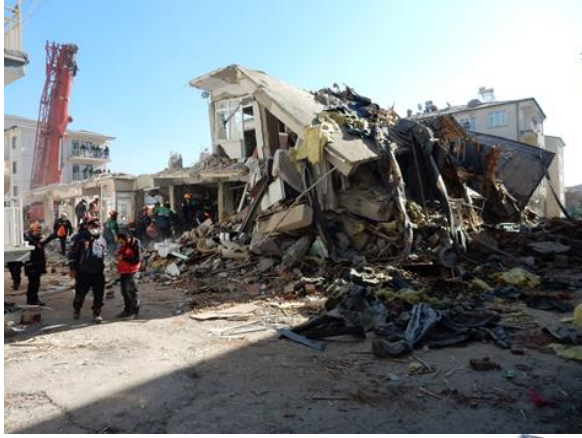
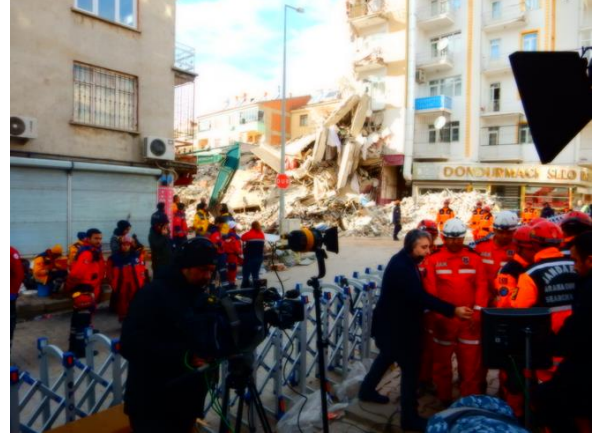
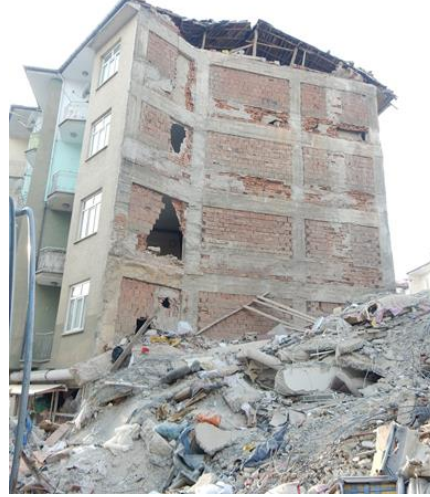
Yıkılan binaların göçme mekanizmasının belirlenmesi oldukça zordur. Bunun temel sebebi, yıkılan binaların taşıyıcı sistemlerinin geometrilerinin ve dağılımlarının belirlenmesi neredeyse imkansızdır. Bu binalar hakkında bilgiye ulaşmak için bina sahiplerinin veya binada oturanların bilgisine başvurulmuştur. Enkazda yapılan incelemeler sonucunda bu binaların beş katlı oldukları,

el ile ufalanabilecek kadar düşük kalitede beton dayanımına sahip oldukları, düz donatıların sıyrıldıkları ve yetersiz sıklıkta ve çapta kullanılan etriyeler arasında burkuldukları gözlenmiştir. Ayrıca yıkılan binaların çevresinde benzer yapısal özelliklerdeki binaların kimi zaman yapısal hasarsız olarak depremi atlatabildikleri görülmüştür.

Şekil 36. Elazığ'da yıkılan betonarme binalar

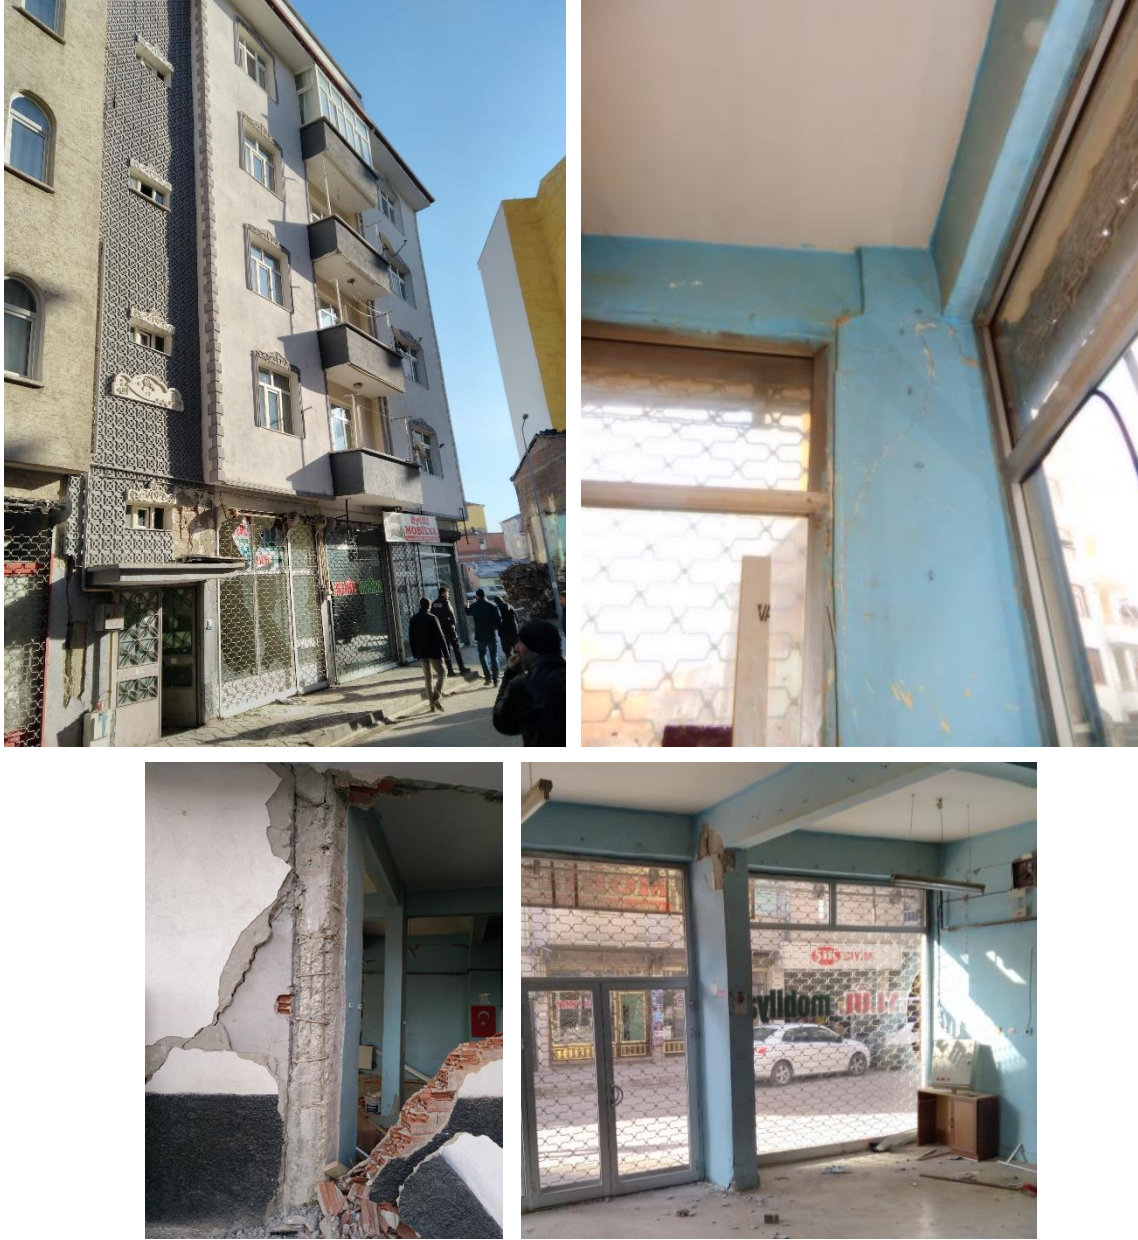
Hasarlı betonarme binaların dıştan ilk incelenmesi esnasında göze çapan problemlerin yumuşak kat düzensizliği ve bina aralarındaki yetersiz derz boşlukları olduğu söylenebilir. Özellikle ilçe merkezindeki giriş katları işyeri olarak kullanılan birçok binada bu durum gözlenmektedir. Bu tip binaların giriş katlarında kat yüksekliklerinin fazla olması ve dış cephelerde dolgu duvar bulunmaması yumuşak kat olarak adlandırılan düzensizliğin oluşmasına yol açmıştır. Giriş kat kolonlarında gözlemlenen ağır hasarlar büyük oranda buna bağlanabilir. Şekil 37'de bu tarz bir bina gösterilmektedir. Bina dıştan hasarsız görünmesine rağmen içeride, giriş kat kolonlarında ağır hasar açıkça görülmektedir.

Şekil 37. Yumuşak kat düzensizliği ve sonuçta oluşan hasarlar

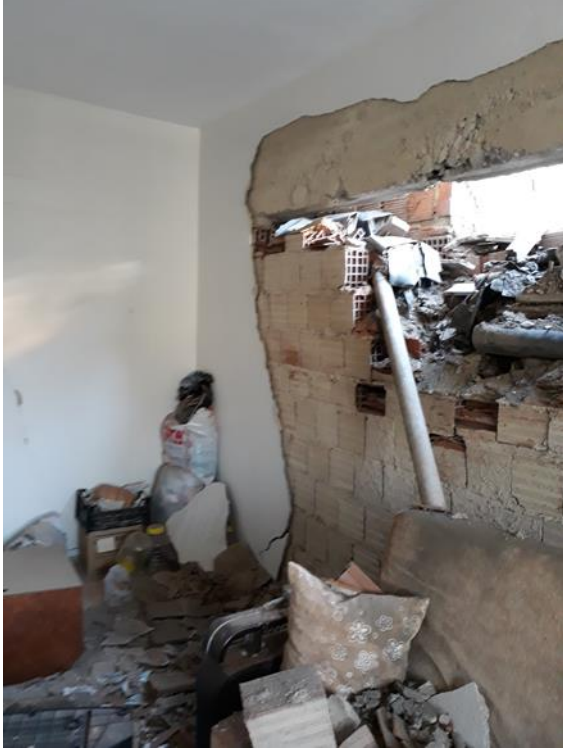
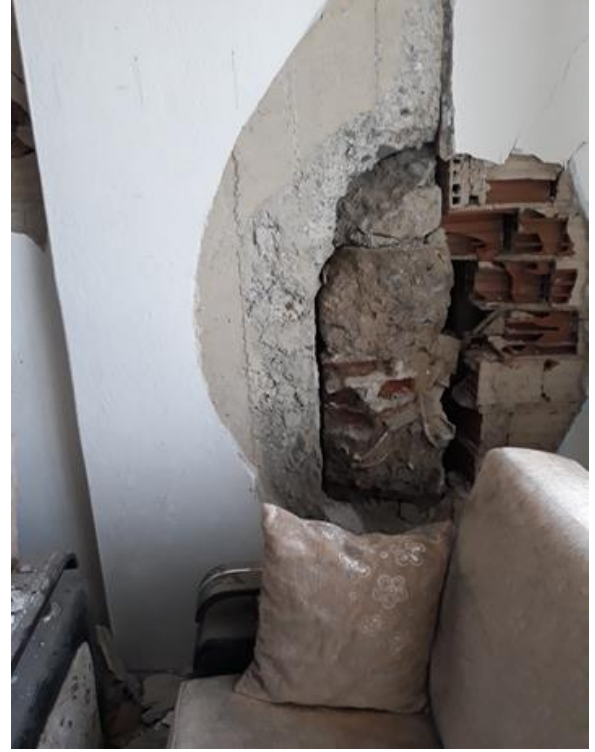
Ayrıca binalar arasında yeterli derz boşluklarının bulunmaması yanal deprem hareketi altında yapıların birbirinden bağımsız hareketini engellemiş ve birbirlerine çarparak hasarın artmasına neden olmuştur. Şekil 38’de gösterilen sekiz katlı yapının hemen sağındaki daha az katlı bir binayla bitişik olarak inşa edildiği görülmektedir. Yükseklik farkı bulunan iki yapı arasında görelî hareket sonucu sekiz katlı binanın kolon ve bölme duvarlarında ağır hasar oluşmuştur.

Şekil 38. Binalar arasındaki yetersiz derz boşlukları nedeniyle oluşan bölme duvar ve kolon hasarı

Elazığ'daki ilk göze çarpan yapım hatası binaların arazideki yerleşim şekli olarak gösterilebilir. Bu bölgede, binalar komşu yapı ya da yapılarla hiçbir derz boşluğu bırakılmadan inşa edilmiş ve ne yazık ki halen bu şekilde inşa edilmektedir. Böyle bir yapılaşmadan kaynaklı depremin yanal istemi sonrası bitişik nizamdaki binaların birbiriyle etkileşiminden dolayı hasarın artmıştır. Bu gerçeklik, deprem sonrası saha incelemelerinde de doğrulanmıştır. Birçok bina kendisine yapışık olarak inşa edilmiş komşusu yüzünden ekstra darbe almıştır.

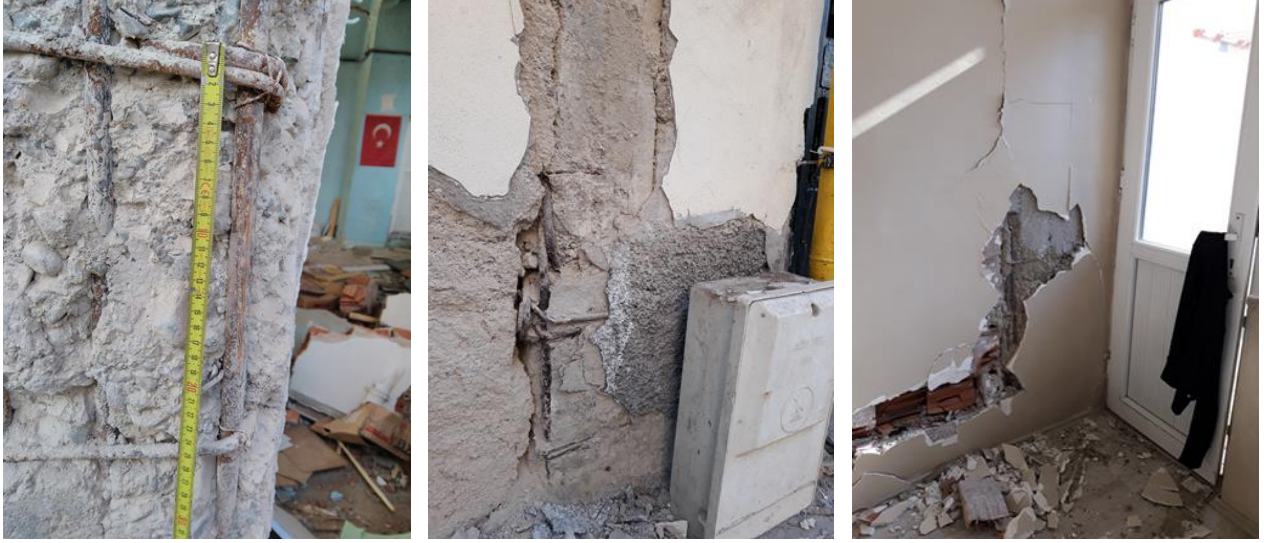
Türkiye genelinde eski yapılarda sıkça görülen düz donatı ve düşük dayanımlı beton kullanımının Elazığ'da gözlenen hasarlı binalarda öne çıkan kusurlardan olduğu görülmüştür. Bu durumun betonarmeyi oluşturan iki temel malzeme arasında yaratacağı aderans problemi sıklıkla gözlenmiştir (Şekil 39). Kolon boyuna donatılarında yapılan bindirmelerin gözlemlenebilen tüm yapılarda kat seviyesinde yapılmış olması da diğer bir dikkat çekici kusur olarak sayılabilir (Şekil 39). Bahsedilen aderans probleminin bu durumda daha da önem kazanması kaçınılmazdır.

Şekil 39. Düz donatı kullanımının yarattığı aderans problemleri

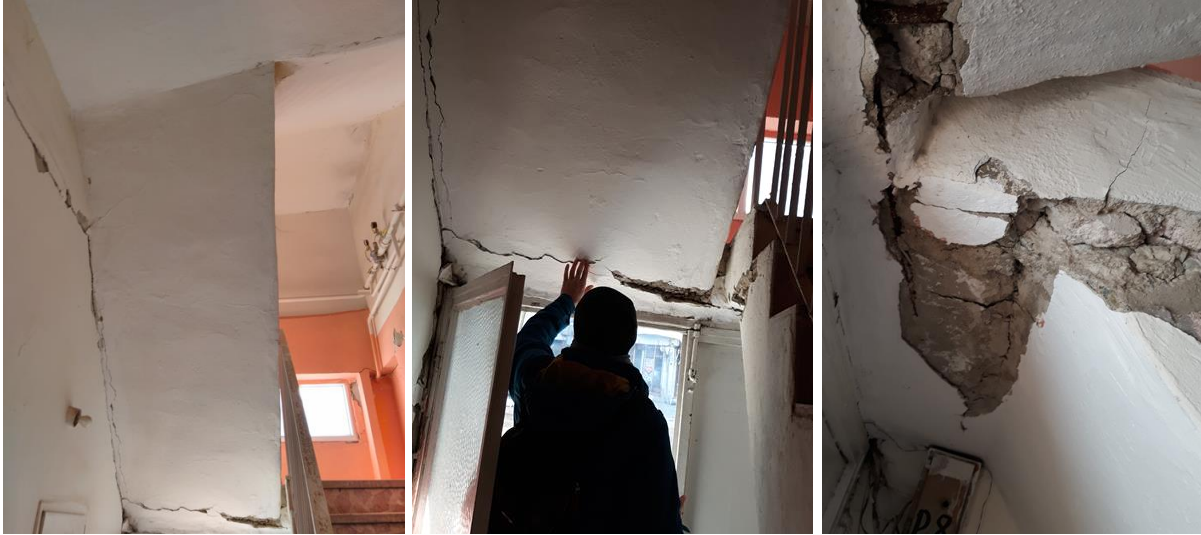
Elazığ’da incelenen betonarme binaların çoğunluğunda merdiven hasarlarının da oldukça yaygın olduğu tespit edilmiştir. Merdiven hasarlarının genellikle binadaki tüm merdivenlerde mafsallaşma olarak göze çarptığı tespit edilmiştir (Şekil 40). Bu hasarlar, yapısal sisteminde ağır hasar olmayan binalara girişleri ve maliklerin eşya taşımak için girişlerini engellemiştir.

Şekil 40. Gözlemlenen merdiven hasarları

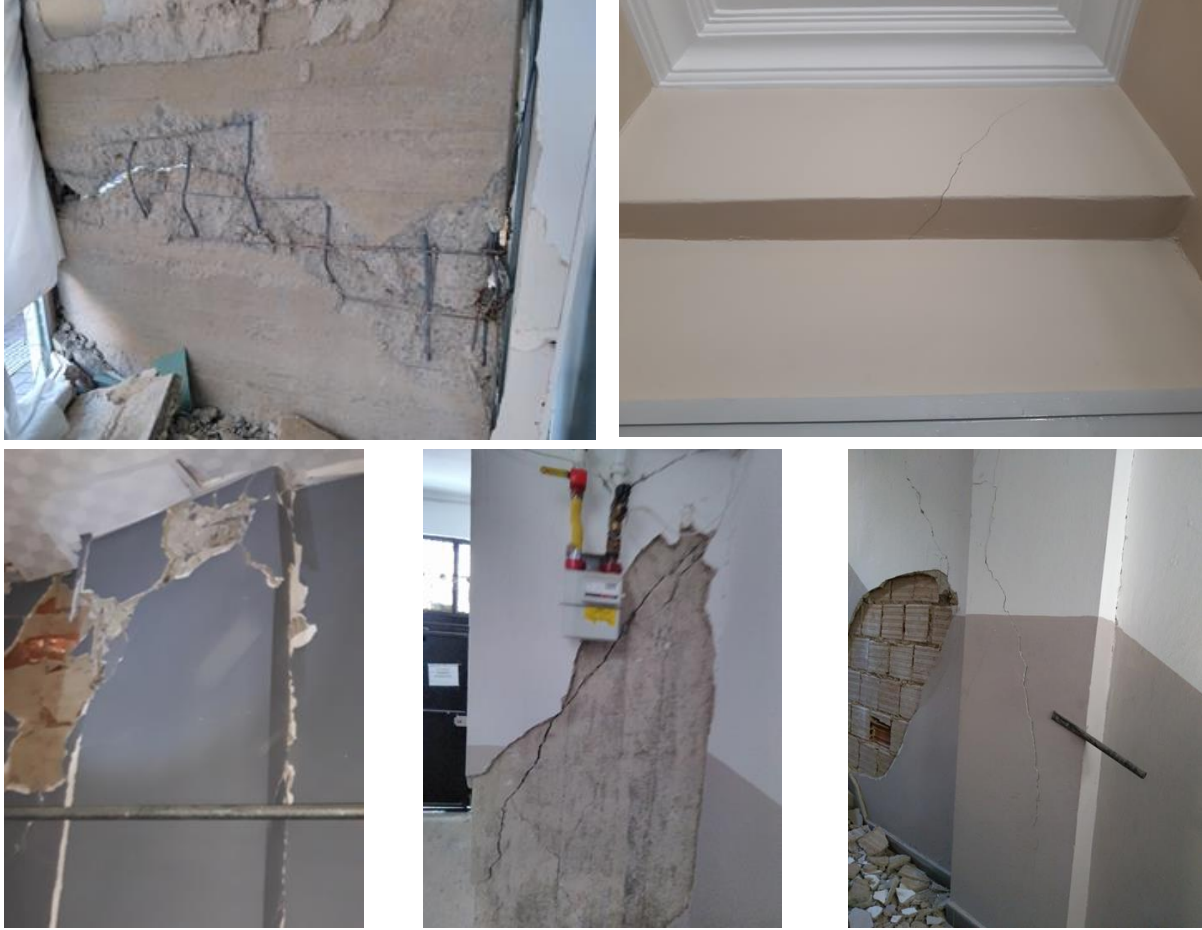
Etriye detaylandırmasının oldukça yetersiz olduğu bina stokunda perde, kolon ve kirişlerde kesme kırılmalarının da oldukça yaygın olduğu tespit edilmiştir (Şekil 41). Bu göçme modunun gevrek olduğu göz önünde bulundurulduğunda binaların ani göçme ihtimallerinin bulunduğu fakat depremin azami yer ivmesinin tasarım depreminin azami yer ivmesine oranla daha düşük olduğundan kaynaklı binaların tamamen göçmedikleri düşünülmektedir.

Şekil 41. Gözlemlenen kesme hasarları

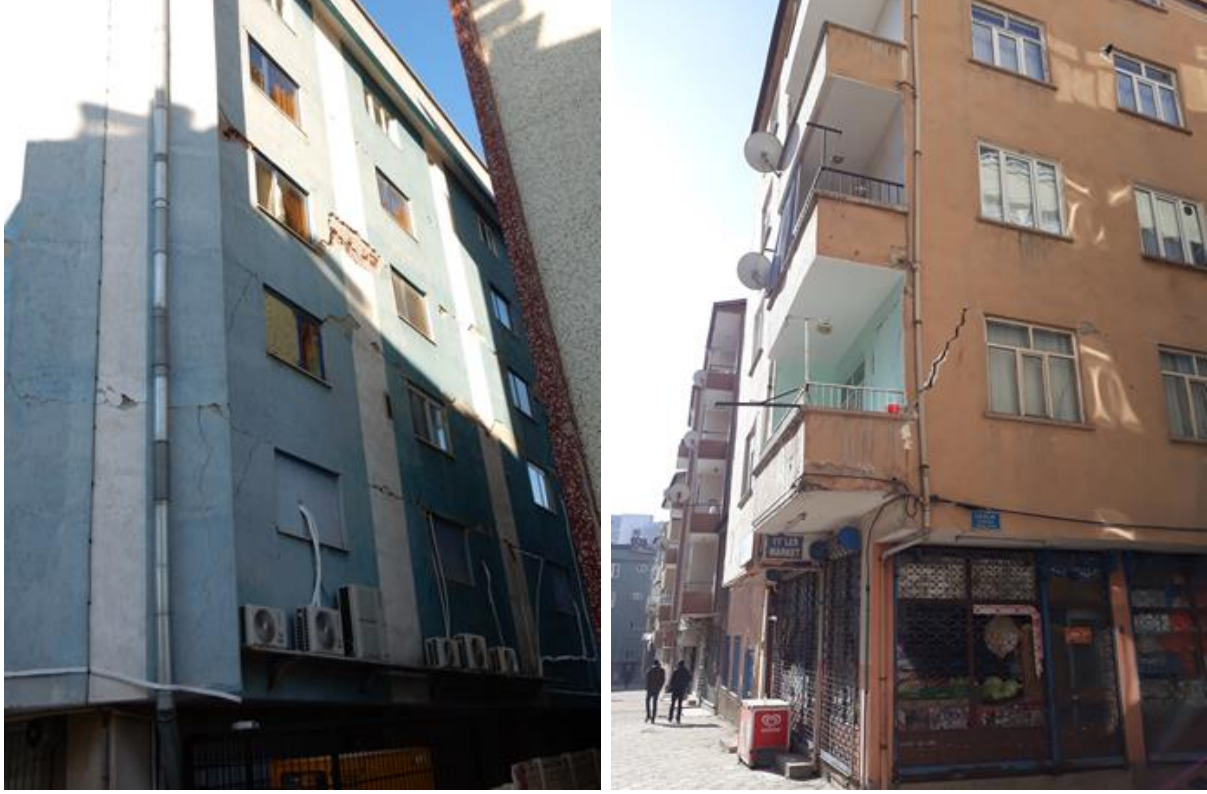
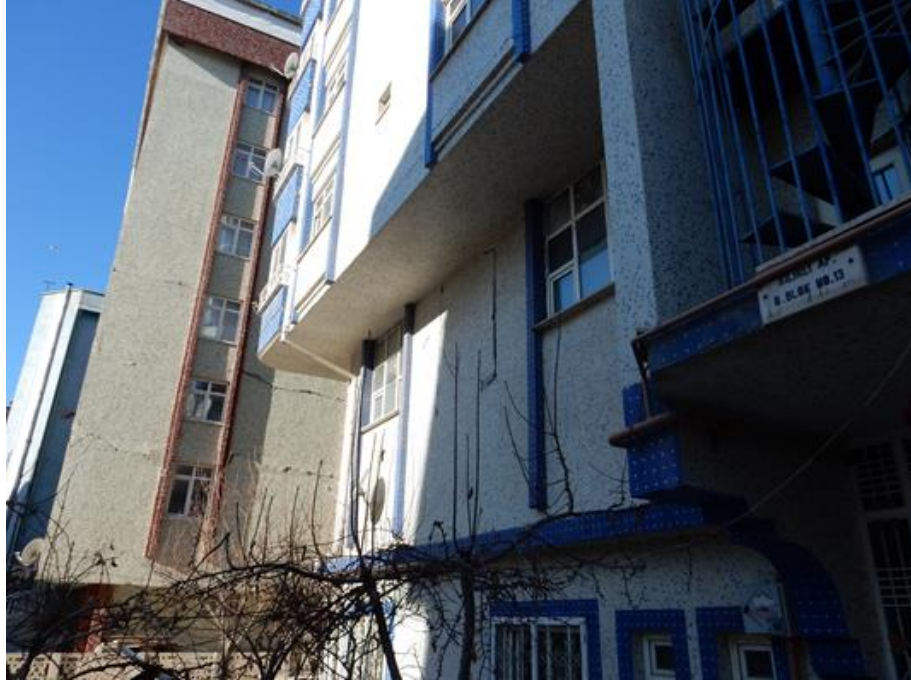
Elazığ yapı stokunda ağır çıkmaların neredeyse tüm binalarda kullanıldığı tespit edilmiştir. Bu yapım yönteminden kaynaklı ağır çıkmaların bölme duvarlarında oldukça fazla hasar tespit edilmiştir (Şekil 42).

Şekil 42. Ağır çıkmalardan kaynaklı taşıyıcı olmayan duvar hasarları

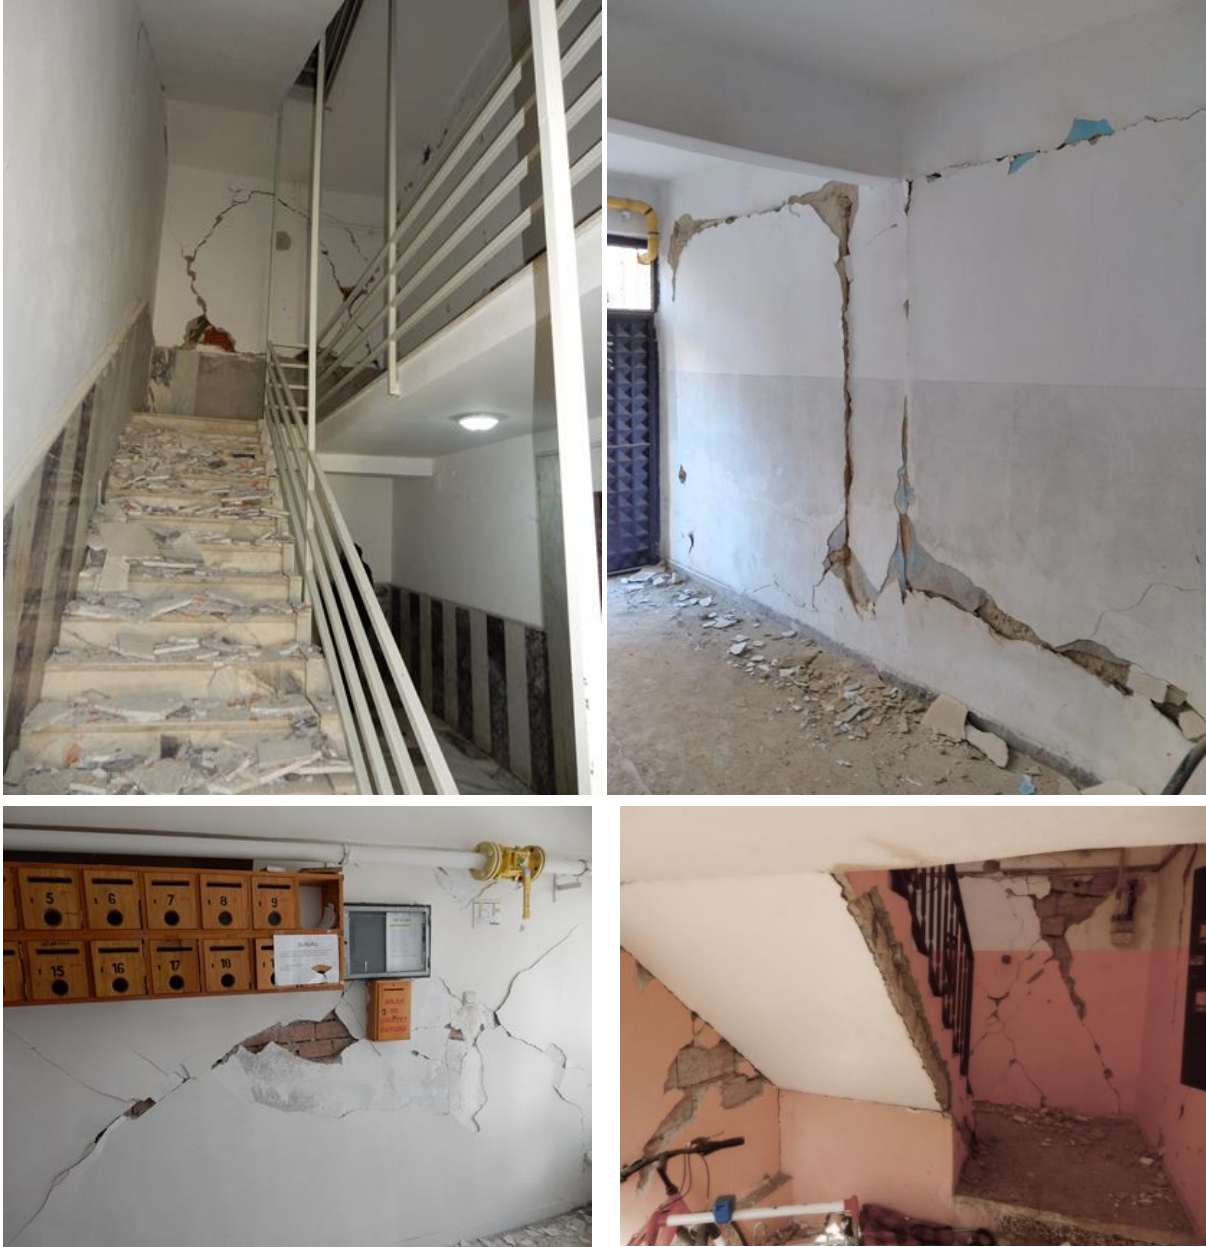
Şekil 43’de gösterilen yapısal olmayan dolgu duvar hasarları, incelenen binaların hemen hemen tamamında gözlenmiştir. Dolgu duvar hasarı, yapısal elemanları zarar görmemiş binalarda dahi

Şekil 43. Yapısal olmayan duvar hasarları 1

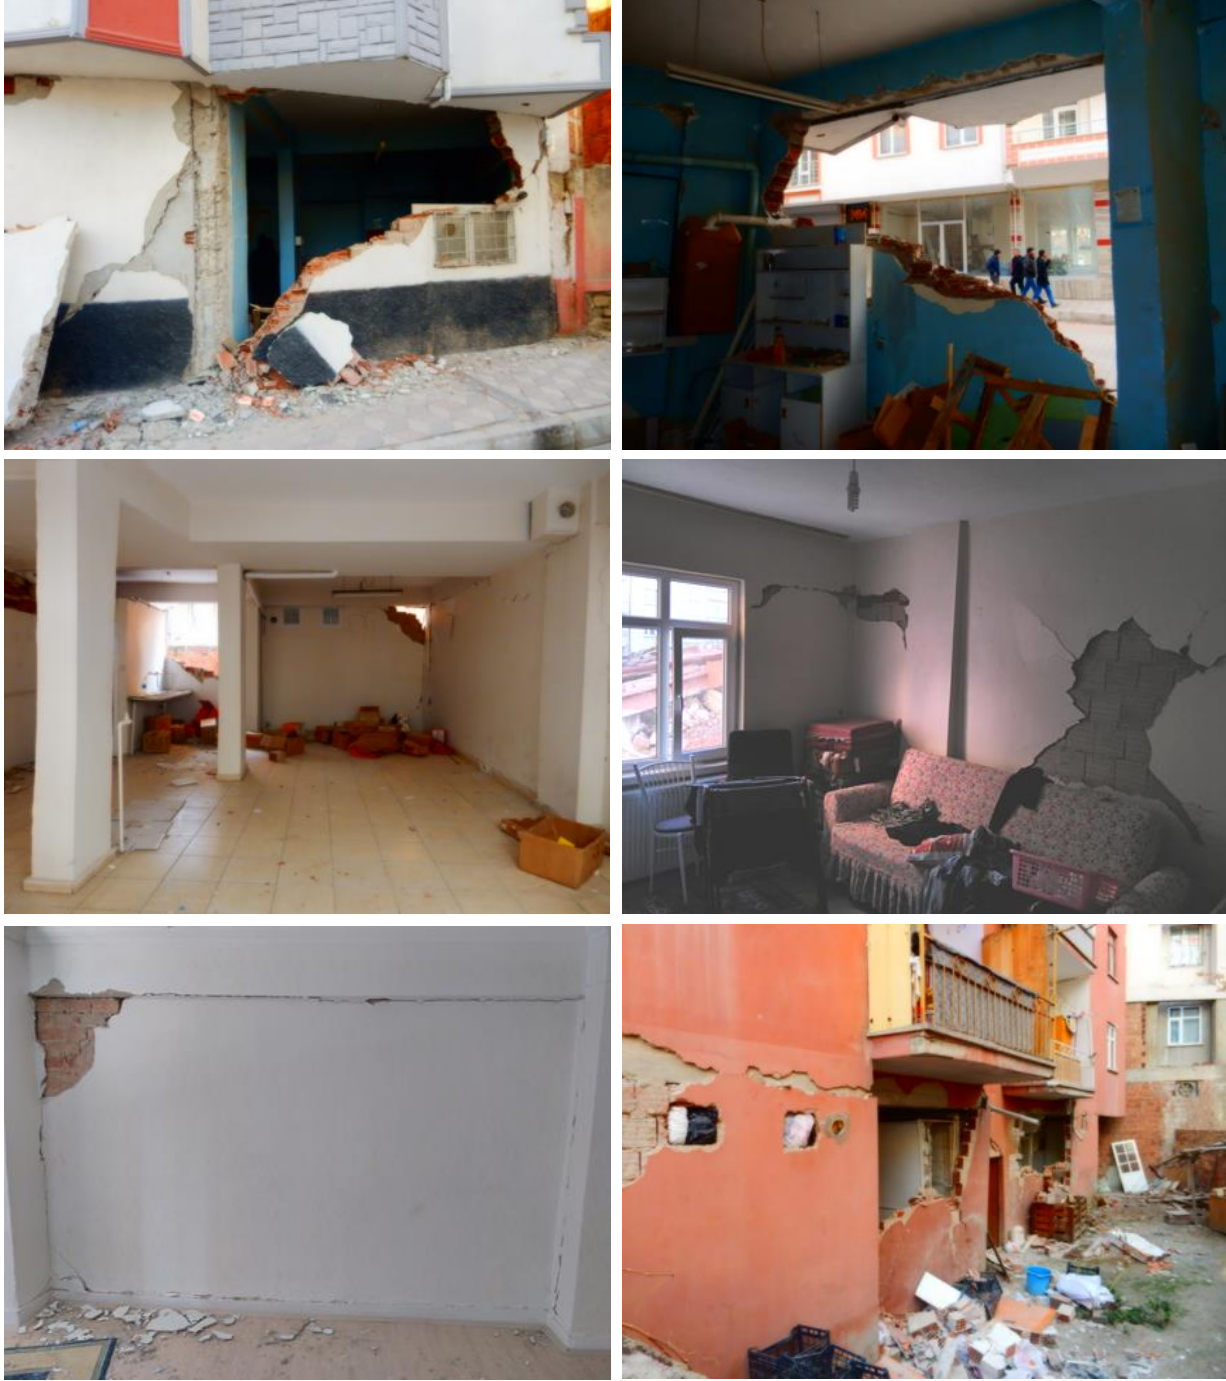
mal kaybına ve duvarın eksen dışına devrilmesi sonucunda ciddi yaralanmalara yol açabilmektedir. Bu hasarlardan bazıları ayrıca Şekil 44’de gösterilmektedir.

Şekil 44. Yapısal olmayan duvar hasarları 2

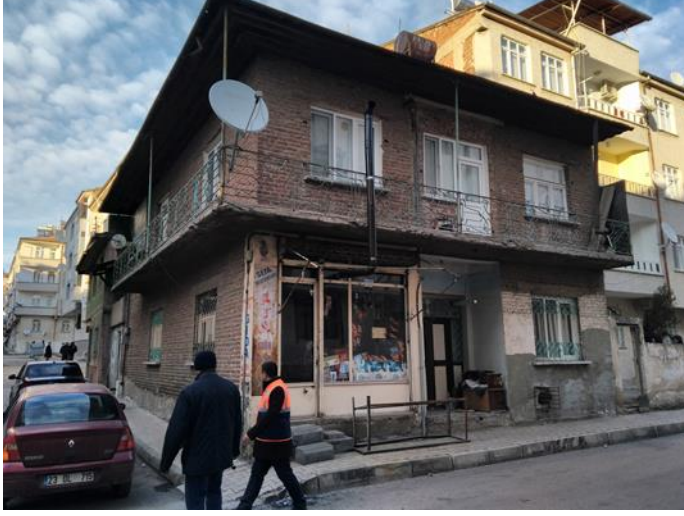
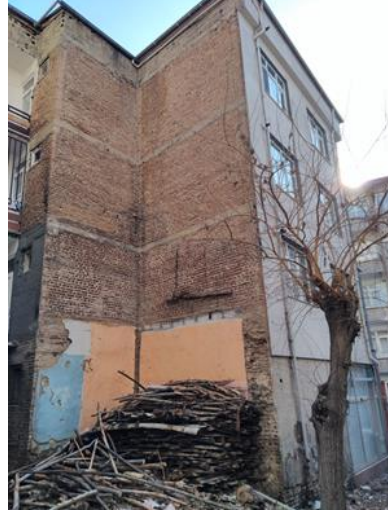
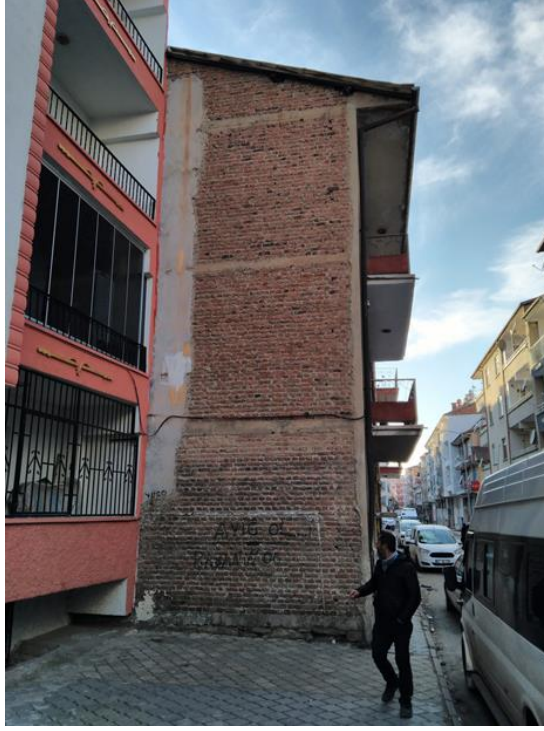
Elazığ şehir merkezinde bulunan harman tuğlasıyla inşa edilmiş binalar da bulunmaktadır. Bu binaların yer yer dört kata kadar çıktığı gözlemlenmiştir (Şekil 45). Sivrice depremi etkisi altında Elazığ merkezde bulunan yığma binalarda hasar tespit edilmemiştir. Bunun temel sebebi Elazığ şehir merkezinde azami yer ivmesinin 0,15g mertebelerinde olmasıdır.

Şekil 45. Elazığ şehir merkezindeki yığma binaların hasar durumları
