**EGE DENİZİ SEFERİHİSAR AÇIKLIKLARI M6.6 DEPREMİ  
30 EKİM 2020  
YAPI ÖN DEĞERLENDİRME RAPORU**

**DEPREM MÜHENDİSLİĞİ UYGULAMA VE ARAŞTIRMA MERKEZİ**

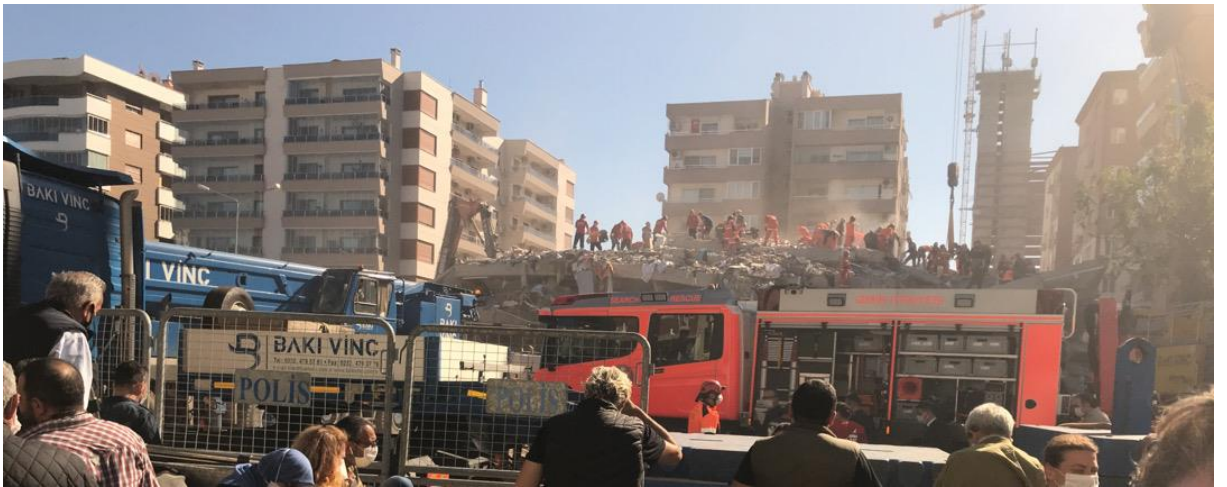
Mansuroğlu mahallesi 3973 Ada 2.Parselde bulunan ve tamamıyla göçen Rızabey Apartmanına ait yapı ruhsat tarihi 12.04.1993 ve yapı kullanma tarihhi 19.01.1997'dir. 32 mesken ve 5 işyeri yer almaktadır. Rızabey Apartmanının deprem öncesi ve sonrası fotoğrafları ve civardaki binalara ait fotoğraflar aşağıdaki şekillerde sunulmuştur. Civardaki benzer özellikte ve yükseklikte olan binalarda stabilite kaybı yaşanmazken Rızabey Apartmanında toptan göçme yaşanmıştır.

Şekil 4.3 : Rızabey Apt. Deprem sonrası fotoğrafı

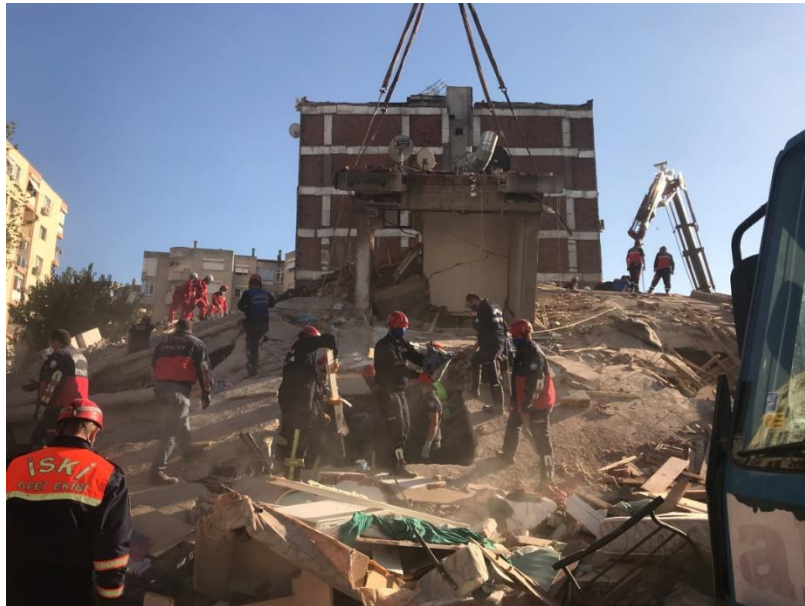
Mansuroğlu Mahallesi 3927 Ada 1.Parselde bulunan Doğanlar Apartmanına ait yapı ruhsat tarihi 04.09.1990 ve yapı kullanma tarihi 08.03.1993'tür. Doğanlar Apt., A ve B Blok olmak üzere iki blokta toplam 42 mesken ve 8 işyeri yer almaktadır. Bitişik nizam şeklinde olan iki bloktan B Blok stabilitesini kaybetmezken A Blok'da toptan göçme yaşanmıştır. Bir bloğun toptan göçmesi ve diğerinin ayakta kalması, binaya sonradan müdahale yoksa malzeme ve işçilik kalitesindeki farkı ve blokların bitişik nizam olması sebebiyle çekişleme etkisini akla getirmektedir. Doğanlar Apartmanına ait deprem öncesi ve sonrası fotoğraflar ve civardaki binalara ait fotoğraflar aşağıda sunulmuştur.

Şekil 4.11 : Zemin+7 katlı Doğanlar Apt., Toptan göçen A Blok ve stabilitesini koruyan B Blok (arkada) deprem sonrası fotoğrafı

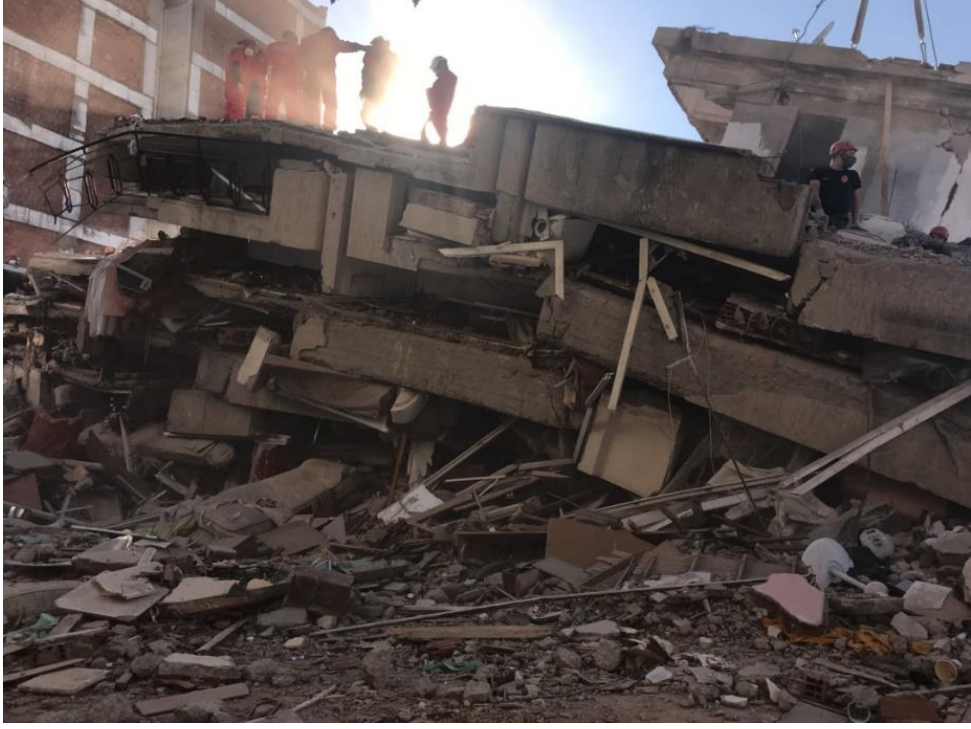
Şekil 4.12 : Zemin+7 katlı Doğanlar Apt., Toptan göçen A Blok ve stabilitesini koruyan B Blok(solda)

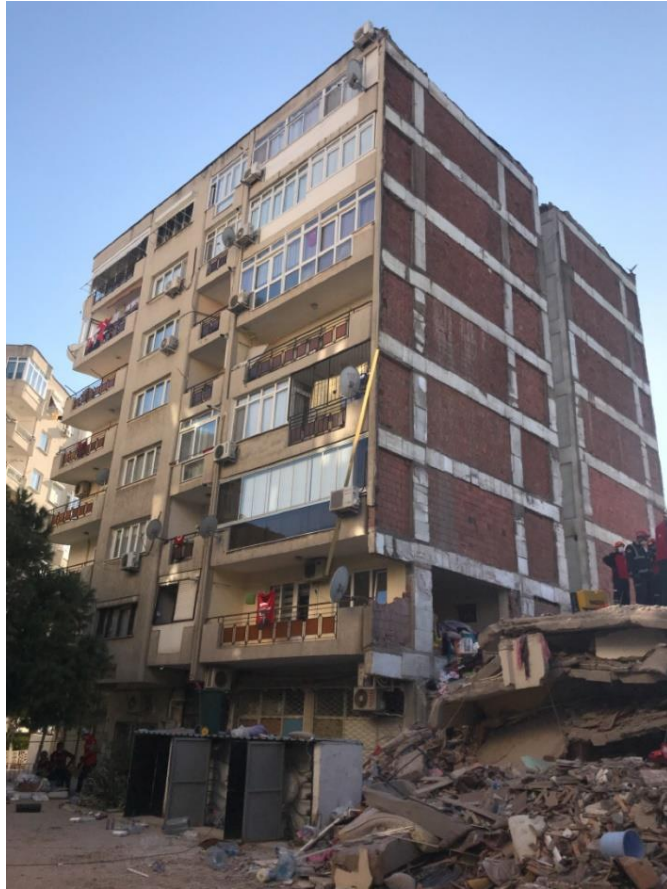
Şekil 4.13 : Zemin+7 katlı Doğanlar Apt., Toptan göçen A Blok ve stabilitesini koruyan B Blok

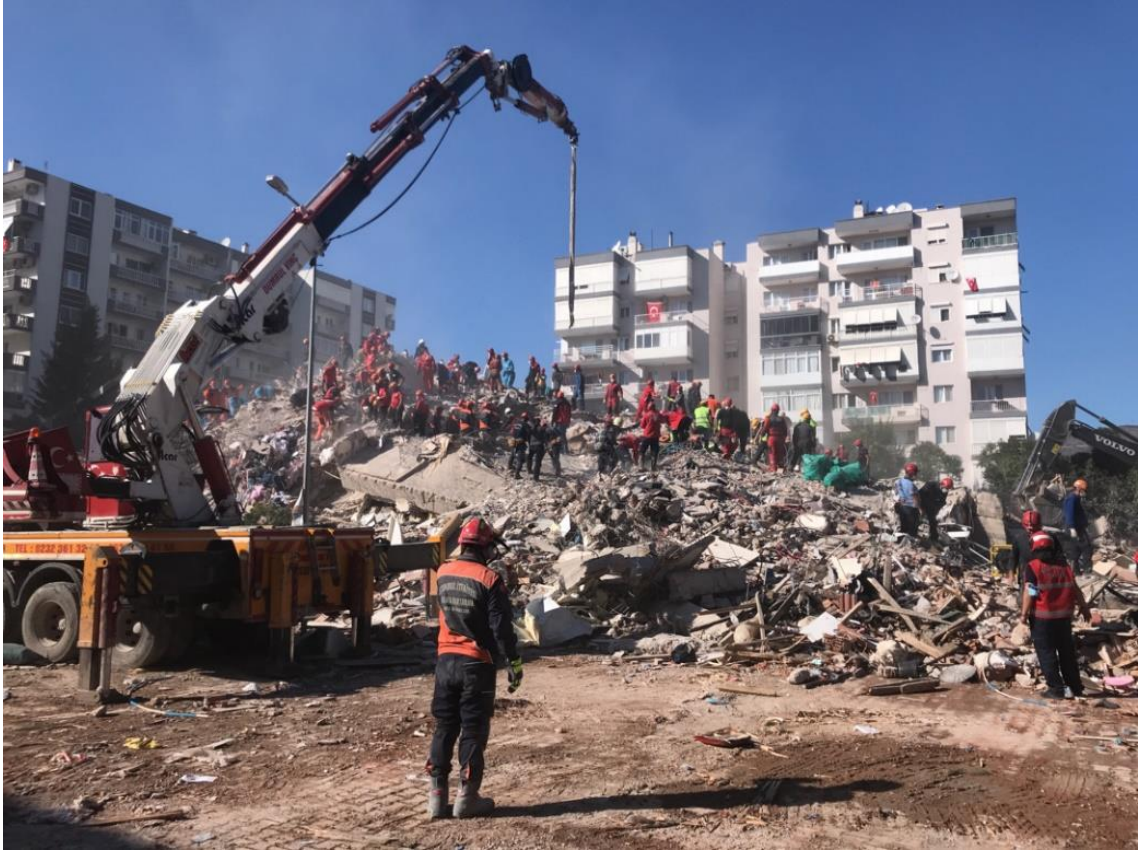
Mansuroğlu mahallesi 8004 Ada 2.Parselde bulunan Emrah Apartmanına ait yapı ruhsat tarihi 22.11.1990 ve yapı kullanma tarihi 31.12.1992'dir. Bilgimiz dâhilinde toplam 28 mesken ve 2 işyeri yer almaktadır. Emrah apartmanına ait deprem öncesi ve sonrası fotoğraflar ve civardaki binalara ait görseller aşağıda sunulmuştur. Emrah Apartmanı ile benzer yapım yılına ve kat yüksekliğine sahip civar binaların stabilitesini koruduğu gözlenmiştir. Bu durum, binaya sonradan müdahale olmadıysa, projelendirmede ve/veya uygulama safhalarındaki eksikliklerin/yanlışların çevredeki benzer özellikteki binalara göre daha fazla olma ihtimalini akla getirmektedir.

Şekil 4.17 : Zemin+7 katlı Emrah Apt., Deprem sonrası

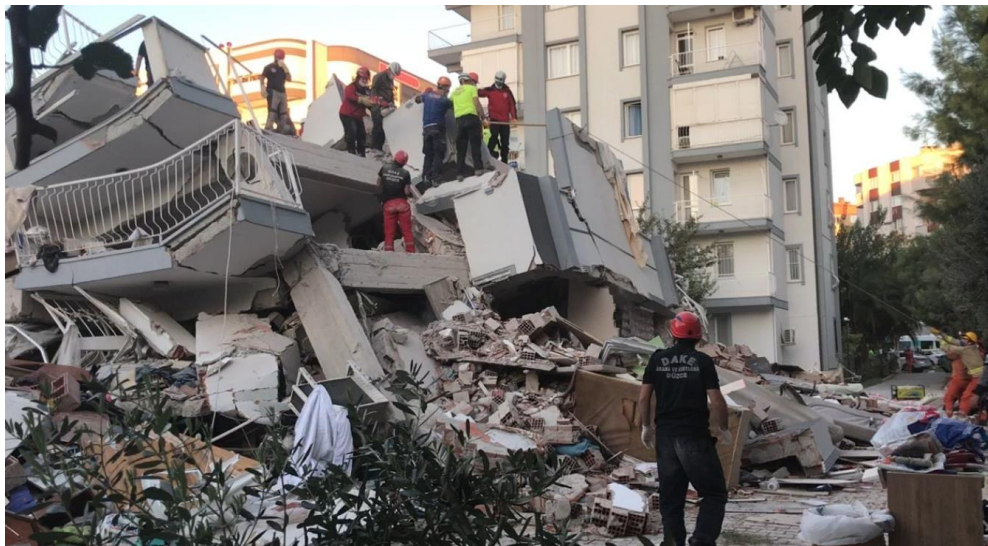
Manavkuyu mahallesi 54 Ada 159 Parselde bulunan Yağcıoğlu sitesine ait yapı ruhsat tarihi 4.02.1993 ve yapı kullanma tarihi 31.03.1997'dir. Toplam 28 mesken ve 8 işyeri yer almaktadır. Yağcıoğlu sitesine ait bir blokun deprem öncesi ve sonrası fotoğrafları ve civardaki binalara ait fotoğraflar aşağıda sunulmuştur. Yağcıoğlu Sitesinde bir binanın yapısal stabilitesini kaybettiği bilimiz dâhilindedir. Bir binanın yapı stabilitesini koruması, diğer binanın ise toptan göçmesi; binaya sonradan müdahale olmadıysa, uygulama safhalarındaki eksikliklerin/yanlışların diğer binaya göre daha fazla olma ihtimalini akla getirmektedir.

Şekil 4.20 : Zemin+7 katlı Yağcıoğlu Sitesi A ve B Blok (Bina deprem öncesi fotoğraf ile sonrası arasındaki renk farkı binanın sonradan dış cephesinin boyandığına işaret etmektedir.)

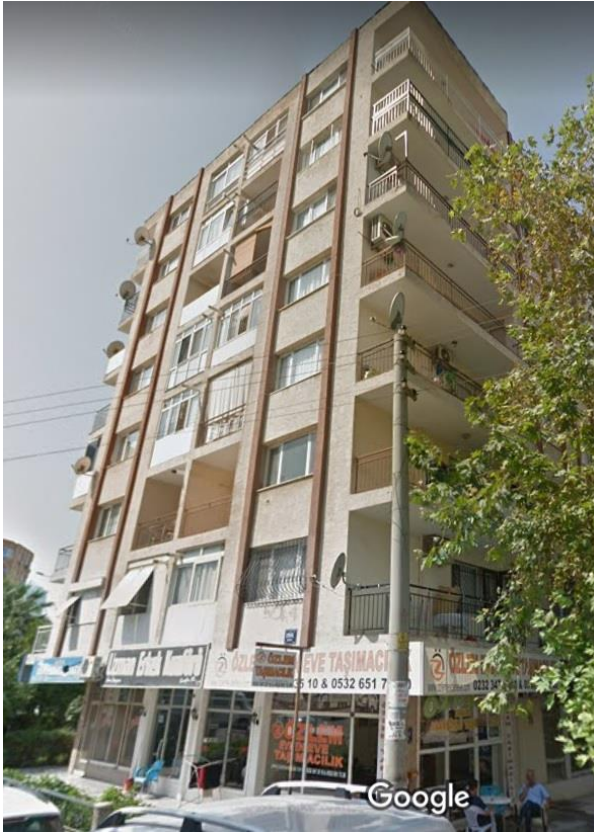
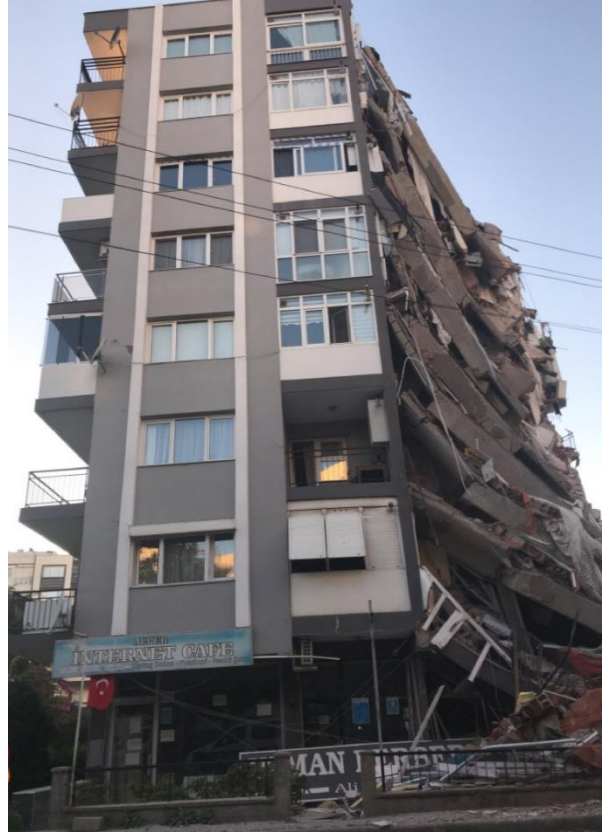
Manavkuyu mahallesi 3789 Ada 1 Parselde bulunan Karagöl Apartmanına ait yapı ruhsat tarihi 11.11.1994 ve yapı kullanma tarihi 7.9.1999'dur. Bilgimiz dâhilinde, Karagöl Apt. bitişik nizam iki bloktan; toplam 56 mesken ve 13 işyeri yerinden ibarettir. Karagöl Apartmanına ait deprem öncesi ve sonrası fotoğraflar ve civardaki binalara ait fotoğraflar aşağıda sunulmuştur. Karagöl Apartmanının kısmi bir şekilde göçmesi, binaya sonradan müdahale olmadıysa, projelendirme ve/veya uygulama safhalarındaki eksikliklerin/yanlışların olma ihtimalini akla getirmektedir.

Şekil 4.23 : Z+7 Katlı Bina: Karagöl Apt. deprem öncesi ve sonrası fotoğrafı. (Ticarethanelerin tabelaları kullanılarak iki fotoğraftaki bina cepheleri eşleştirilebilir)

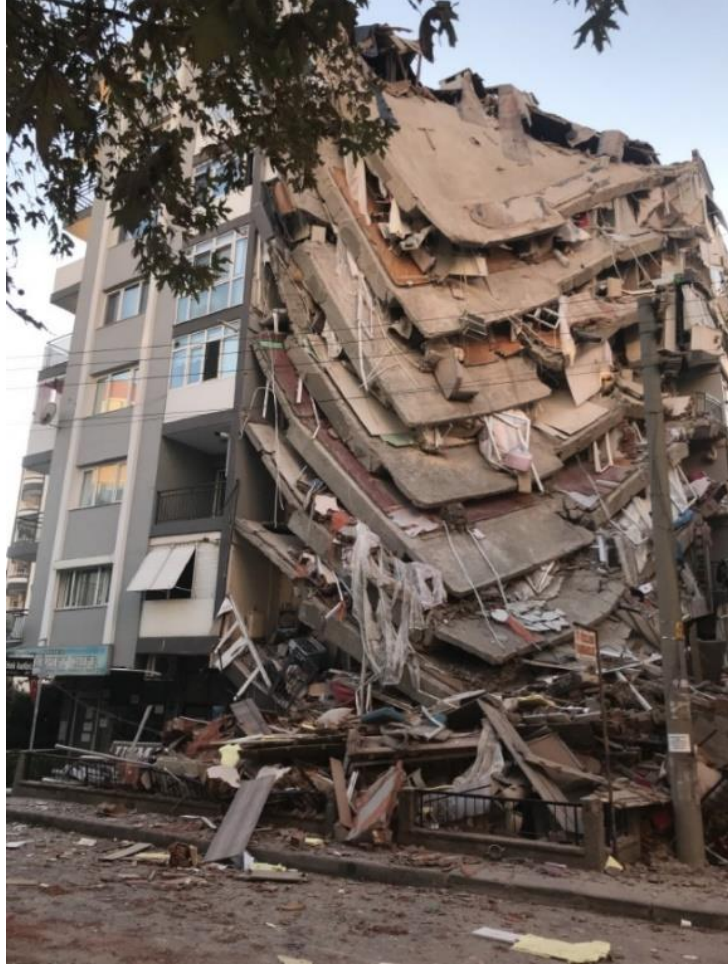
Şekil 4.24 : Z+7 Katlı Bina: Karagöl Apt. deprem sonrası fotoğrafı

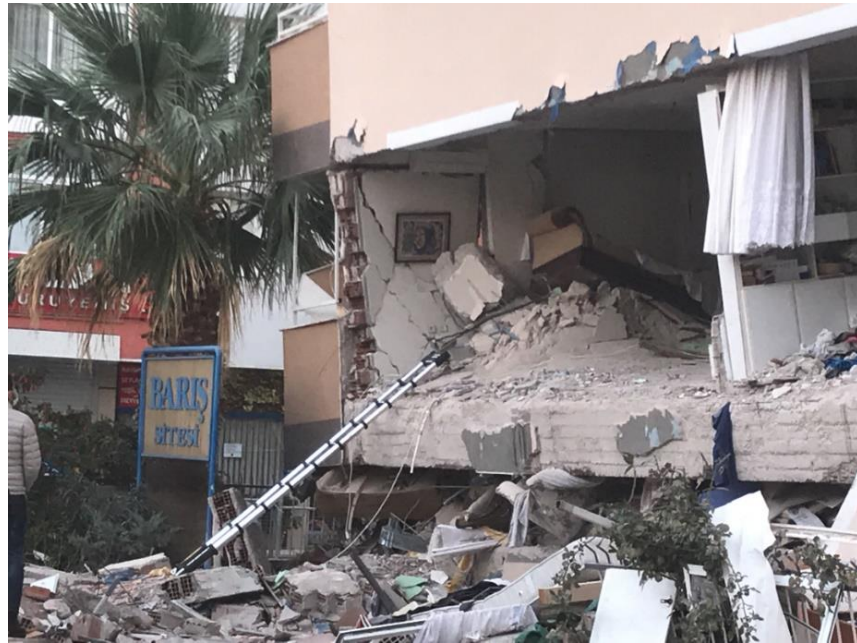
Adalet Mahallesi 25279 Ada 1 Parselde bulunan Barış Sitesindeki binalara ait yapı ruhsat tarihi 2.12.1992 ve yapı kullanma tarihi 2.3.2000'dir. Barış Sitesi, bilgimiz dâhilinde, toplam 4 Blok, 85 mesken ve 4 işyerinden ibarettir. Barış Sitesindeki binalara ait deprem öncesi ve sonrası fotoğraflar ve civardaki binalara ait fotoğraflar aşağıda sunulmuştur. Barış Sitesinde 4 Bloktan 3'ünün zemin katında göçme meydana gelmesi, bir blokun yapı stabilitesini koruması, binaya sonradan müdahale olmadıysa, uygulama safhalarındaki eksikliklerin/yanlışların olma ihtimalini akla getirmektedir.

Şekil 4.33 : Z+7 Katlı Binalardan oluşan Barış Sitesi, zemin kat kolonlarında göçme

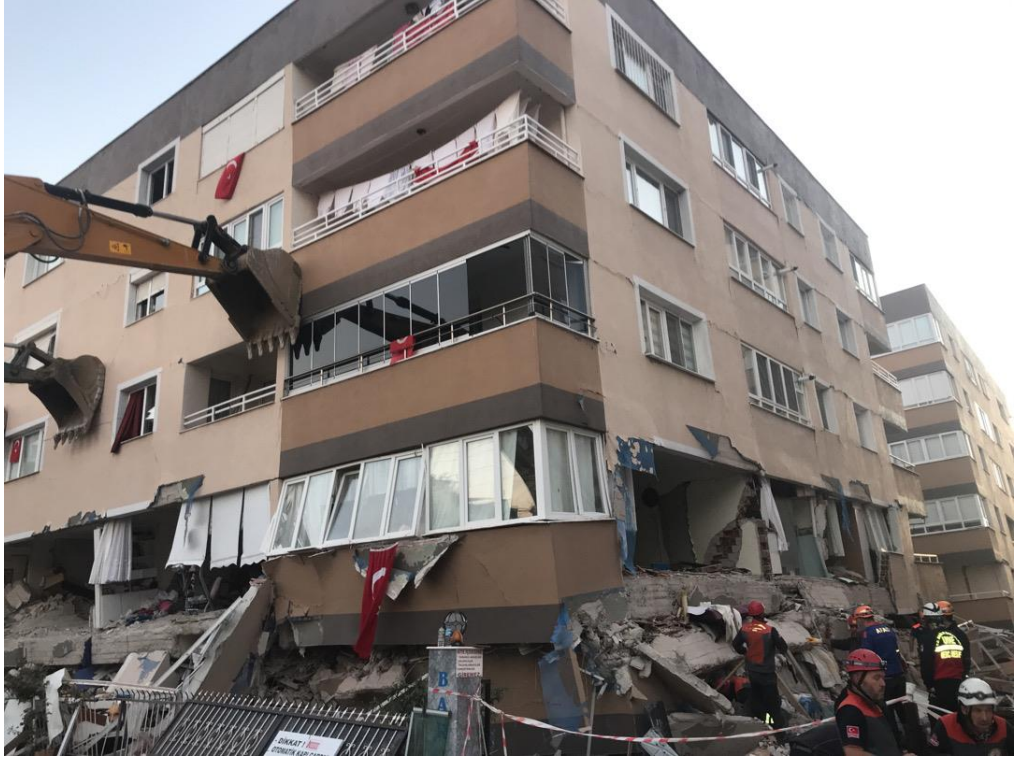
Şekil 4.34 : Z+7 Katlı Binalardan oluşan Barış Sitesi, zemi kat kolonlarında göçme

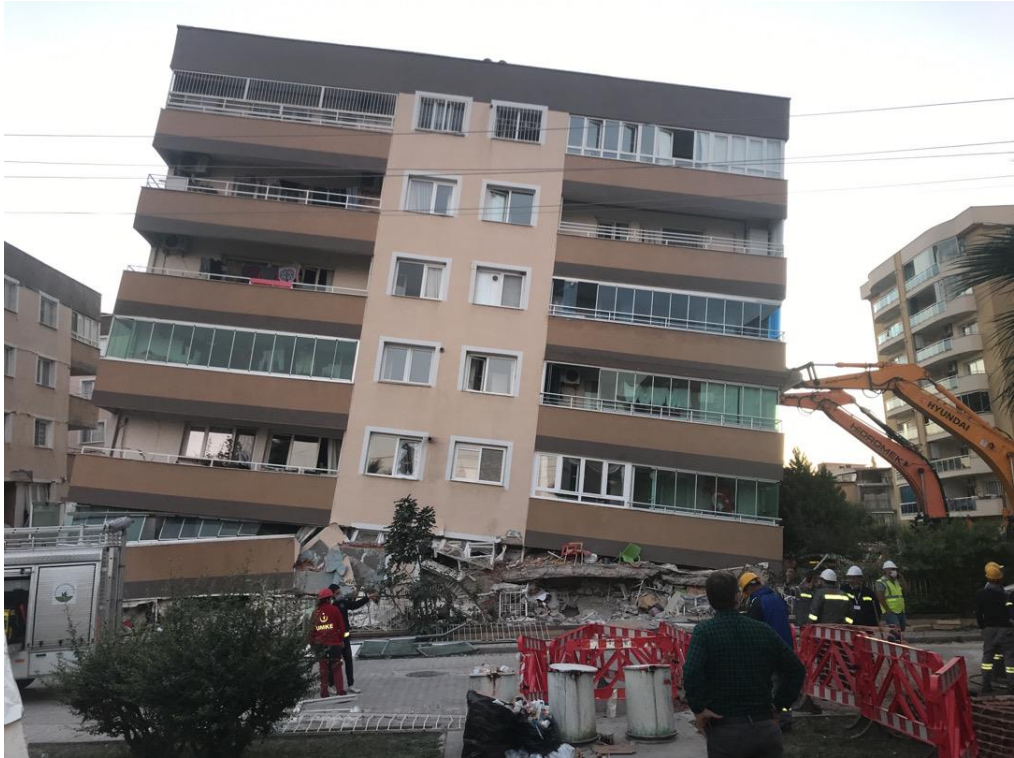
Şekil 4.35 : Z+7 Katlı Binalardan oluşan Barış Sitesi, zemin kat kolonlarında göçme

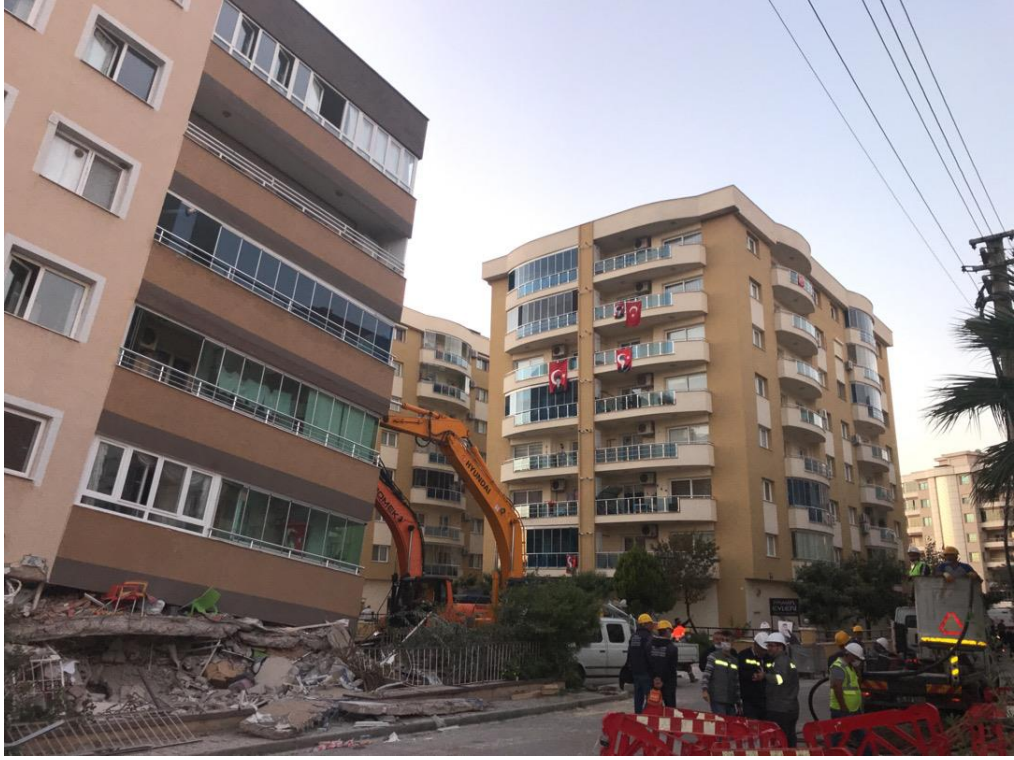
Şekil 4.36 : Z+7 Katlı Binalardan oluşan Barış Sitesi, zemin kat kolonlarında göçme

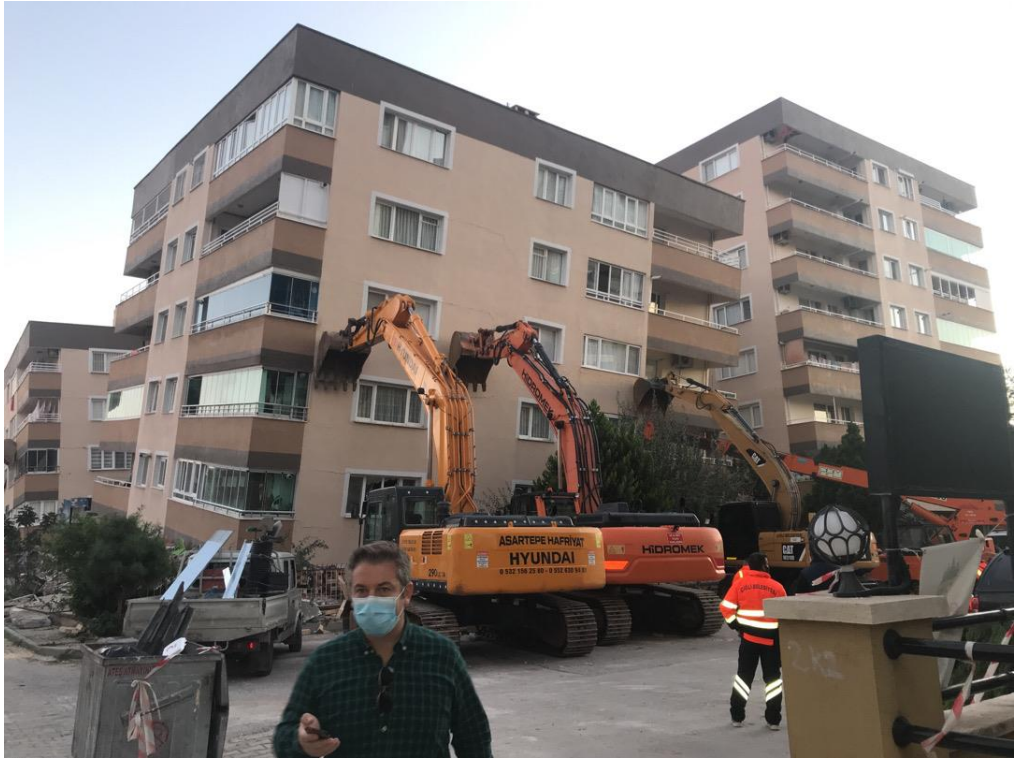
Şekil 4.37 : Z+7 Katlı Binalardan oluşan Barış Sitesi, zemin kat kolonlarında göçme yaşanan ve yapı stabilitesini koruyan blok (sağda)

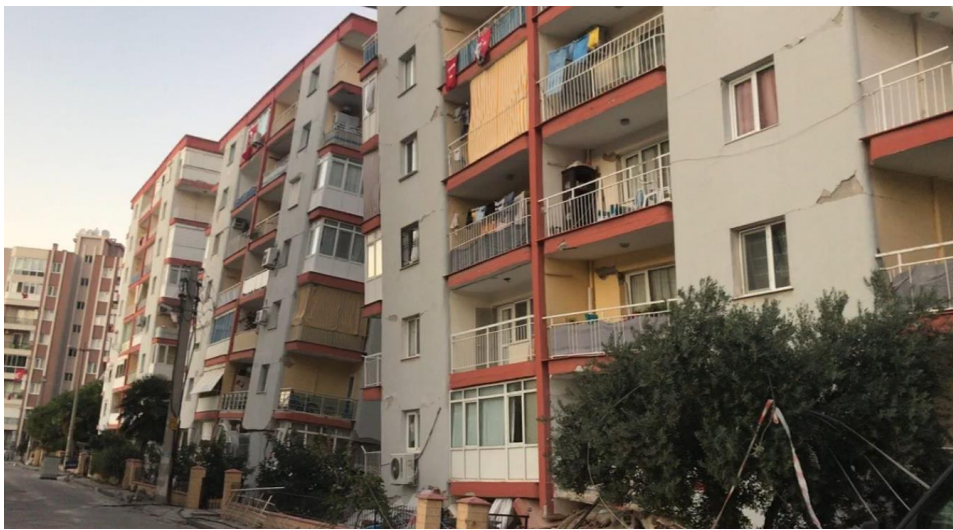
Adalet Mahallesi 25220 Ada 5 Parselde bulunan Cumhuriyet Sitesindeki binalara ait yapı ruhsat tarihi 29.11.1991 ve yapı kullanma tarihi 25.09.1995'dir. Cumhuriyet Sitesi, bilginiz dâhilinde, toplam 3 Blok, 84 mesken ve 9 işyerinden ibarettir. Cumhuriyet Sitesindeki binalara ait deprem öncesi ve sonrası fotoğraflar ve civardaki binalara ait fotoğraflar aşağıda sunulmuştur. Cumhuriyet Sitesinde 3 Bloktan 2'sinin zemin kat kolonlarında göçme meydana gelmesi, 1 blokun yapı stabilitesini koruması, binaya sonradan müdahale olmadıysa, uygulama safhalarındaki eksikliklerin/yanlışların olma ihtimalini akla getirmektedir.

Şekil 4.39 : Z+7 Katlı Binalardan oluşan Cumhuriyet Sitesi, sağdaki iki blok zemin kat kolonlarında göçmeye bağlı binalarda dönme meydana gelmiştir. Sol uçtaki binanın yapı stabilitesini koruduğu gözlenmiştir.

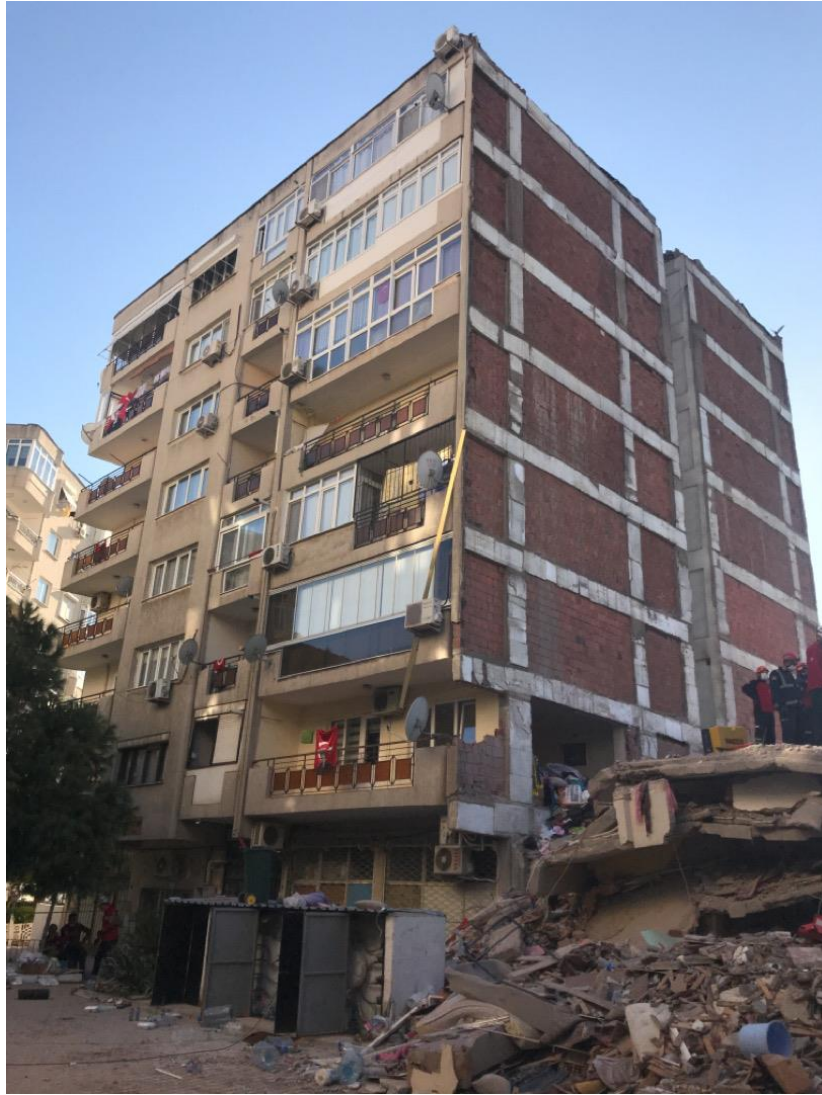
Toptan göçen ve hasara uğrayan binalar incelendiğinde, zemin kattaki yığma dolgu duvarların üst katlara oranla daha az olduğu veya hiç olmadığı tespit edilmiştir. Ayrıca bazı binalarda zemin kat yüksekliğinin üst katlara oranla daha fazla olduğu tespit edilmiştir. Bu tespitler zayıf kat-yumuşak kat düzensizliklerinin bulunma ihtimalini desteklemektedir.

Şekil 5.1 : Z+7 Katlı Doğanlar Apt., Zemin kat yüksekliğinin üst katlardan farklı olması ve zemine katta ticarethane olması sebebiyle tuğla duvarların yerinde cam olması

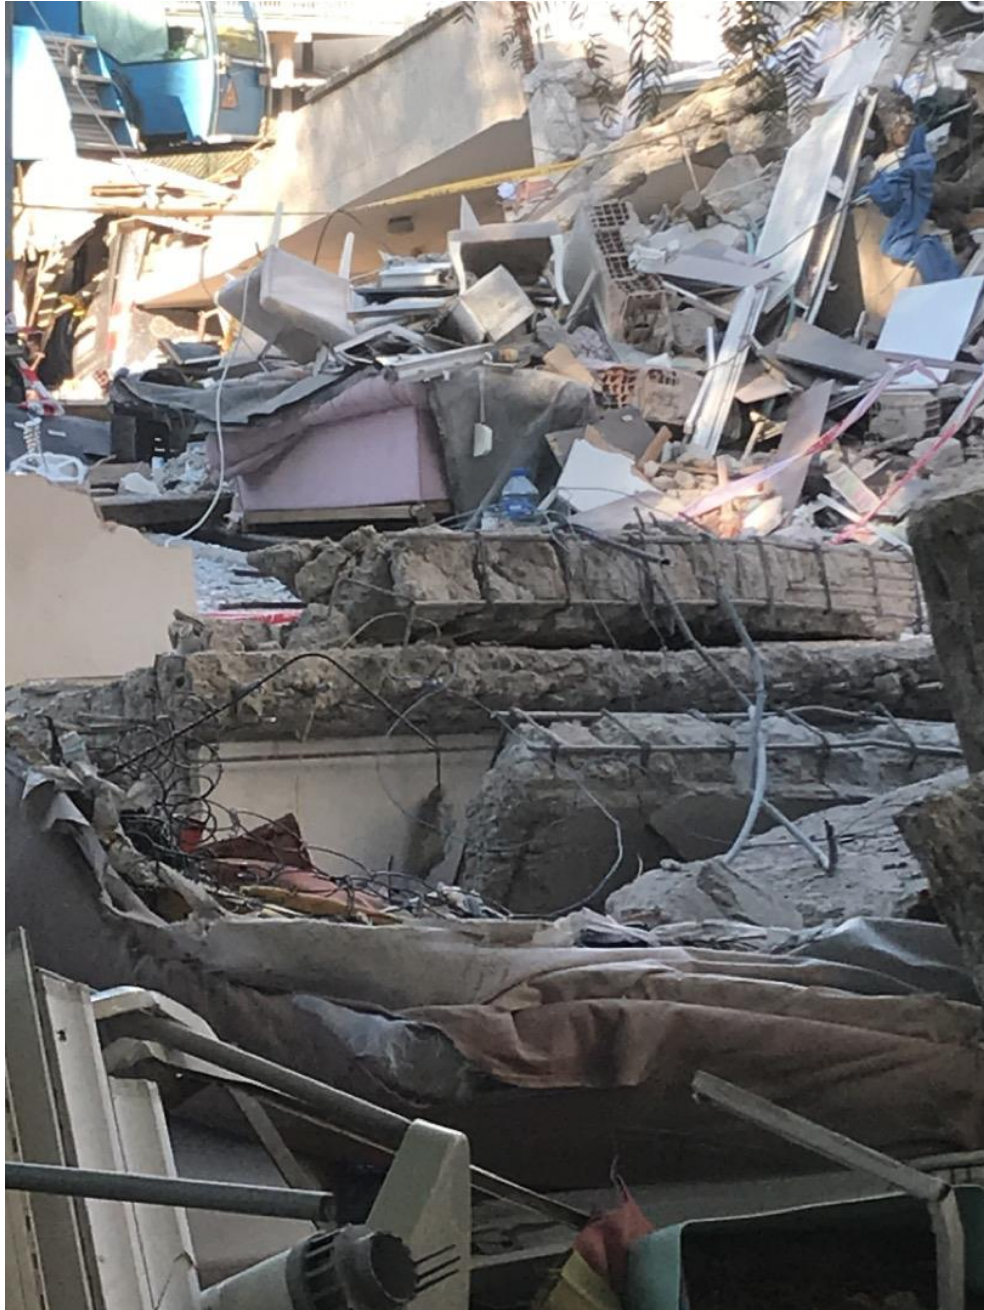
Yapısal sistemin sünekliğini ve enerji soğurma kapasitesini arttırmak için yönetmeliklerde düşey ve yatay taşıyıcı elemanlarda sık etriye düzeninin kullanılması betonun hem dayanımını hem de sünekliğini arttırmaktadır. Ancak mevzu bahis binalarda etriye sıklaştırma bölgesinin bulunmadığı ve etriyelerin 135 derece bükülmediği tespit edilmiştir. Projede ve/veya uygulamada 1975 Deprem Yönetmeliğine uyulmadığı görülmektedir.

Şekil 5.3 : Z+7 Katlı Doğanlar Apt., Etriye sıklaştırma bölgesinin bulunmaması ve enine donatı uçlarının 135 derece bükülmemesi

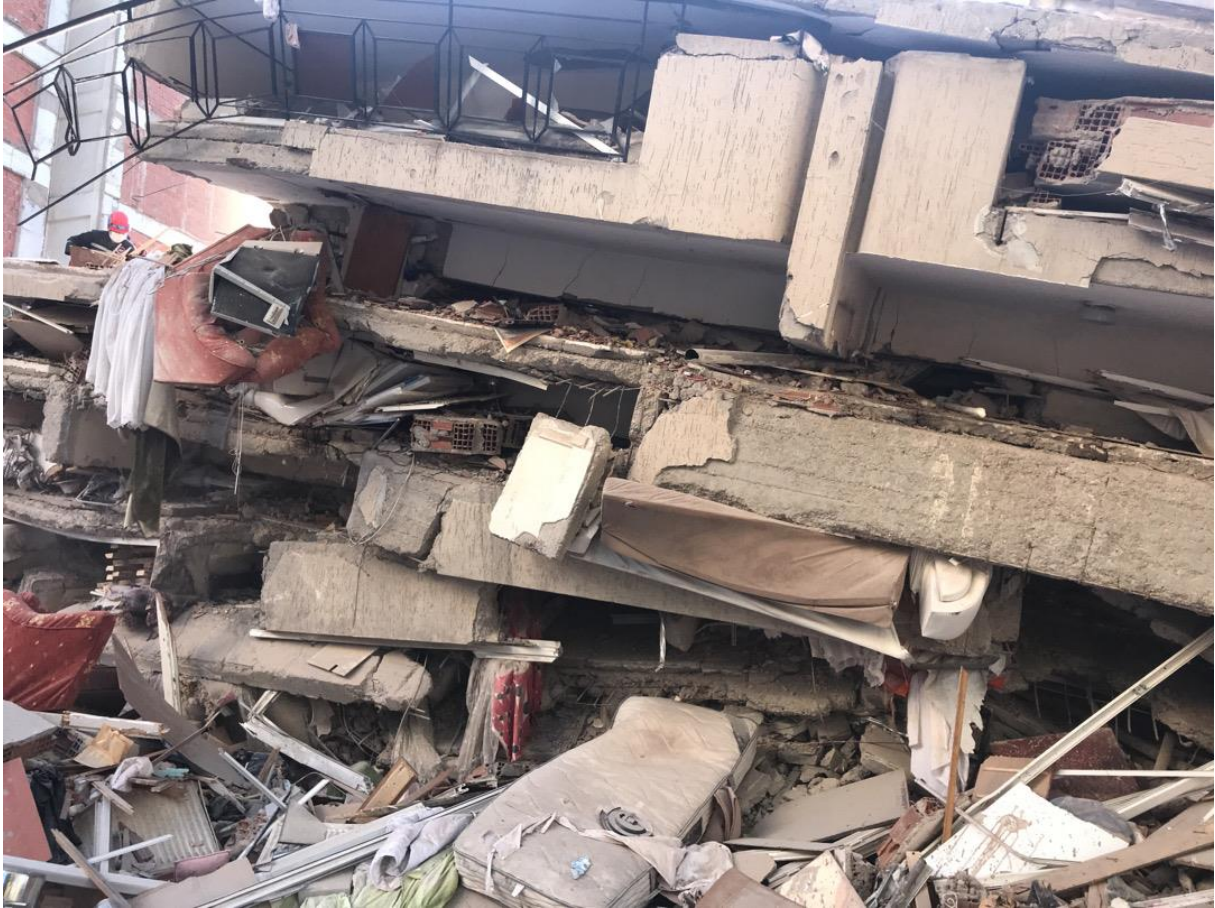
Güçlü kolon-zayıf kiriş ilkesine projede ve/veya uygulamada uyulmadığı görülmektedir. Bu ilke yapının göçmemesi için plastik mafsalların kolonlarda değil, kirişlerde oluşmasını sağlar. Ancak binalardaki gözlemlerimiz neticesinde enerji tüketiminin kolonlarda gerçekleştiği tespit edilmiştir.

Şekil 5.4 : Z+7 Katlı Doğanlar Apt., güçlü kolon zayıf kiriş ilkesinin hesapla gerçekleştirilmemiş olması

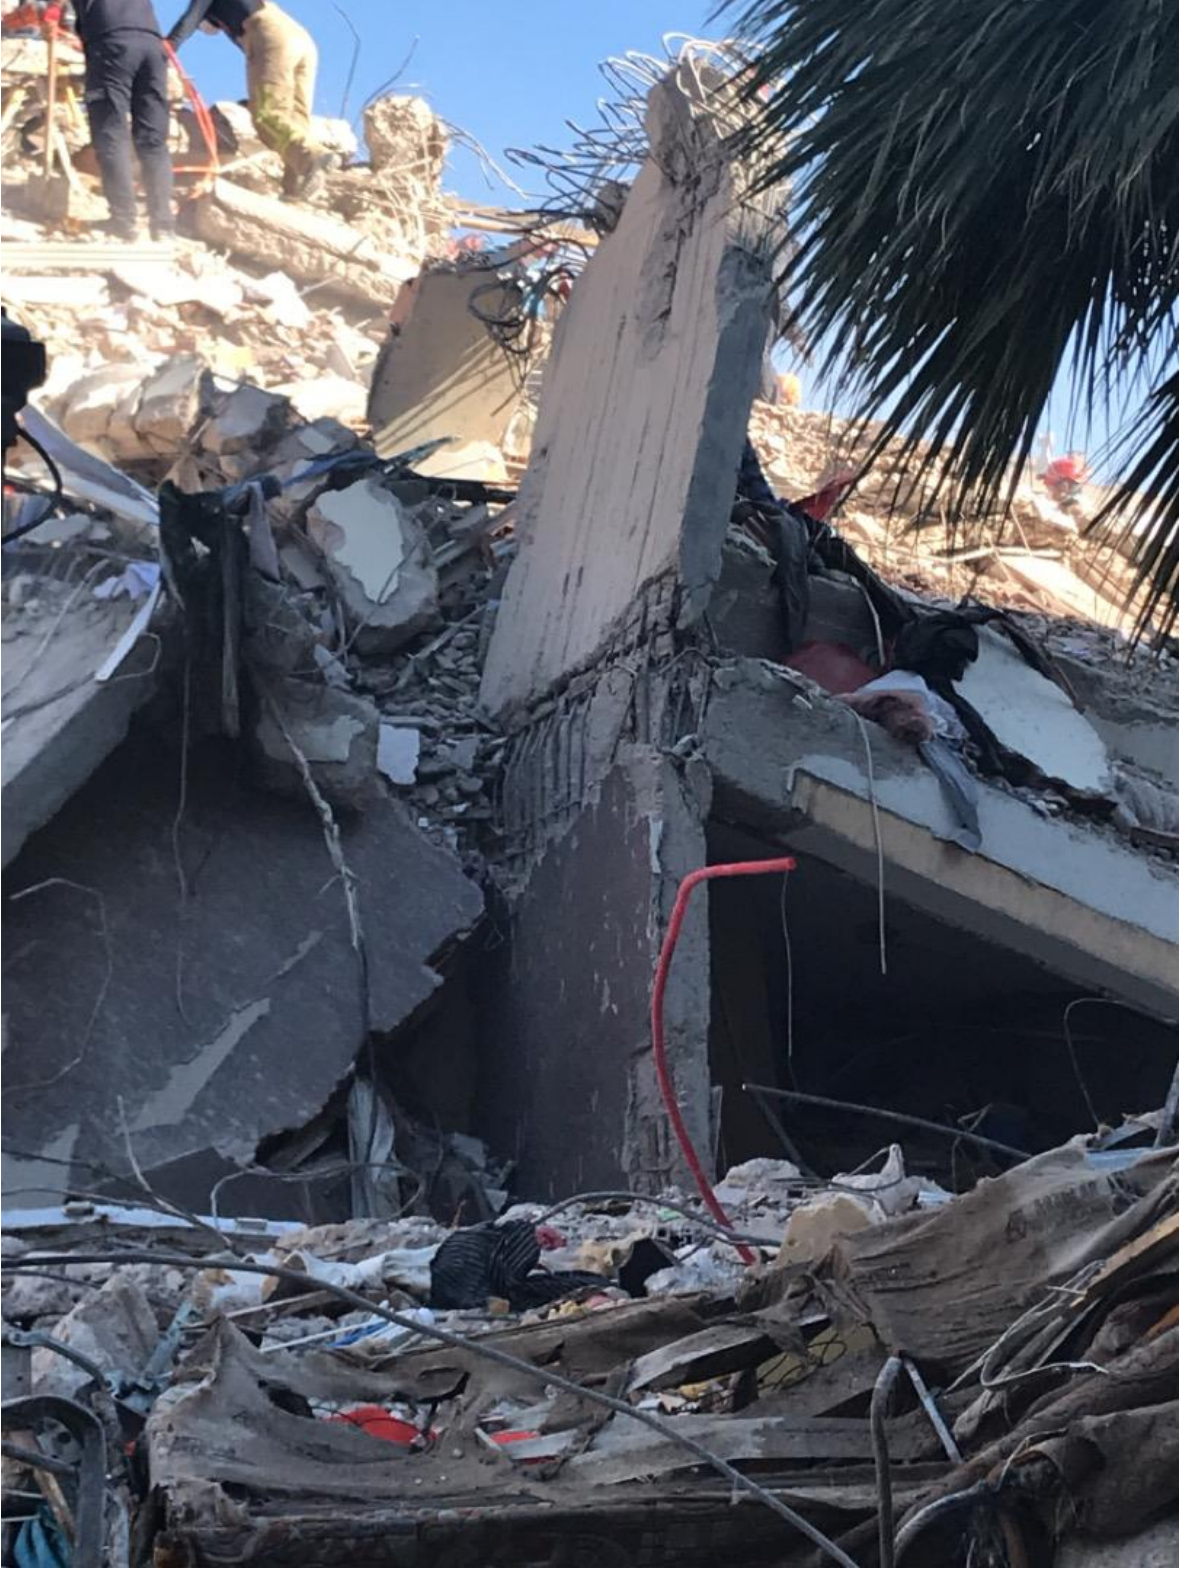
Perde/Kolon-Kiriş Birleşim bölgelerinde gevrek güç tükenmesini önlemek, birleşim bölgesinin kesme kuvveti kapasitesini sağlamak için yoğun etriye kullanımı gereklidir. 1975 Yönetmeliğinde kolon-kiriş birleşim bölgelerinde birim boya rastlayan etriye miktarı kolon ve orta bölgesinde birim boya rastlayan etriye miktarından az olamayacağı ifade edilmiştir. Ancak şekilde de görüldüğü gibi birleşim yerinde etriye tespit edilememiştir.

Şekil 5.5 : Z+7 Katlı Emrah Apt. kolon-kiriş birleşim yerinde etriye bulunmaması

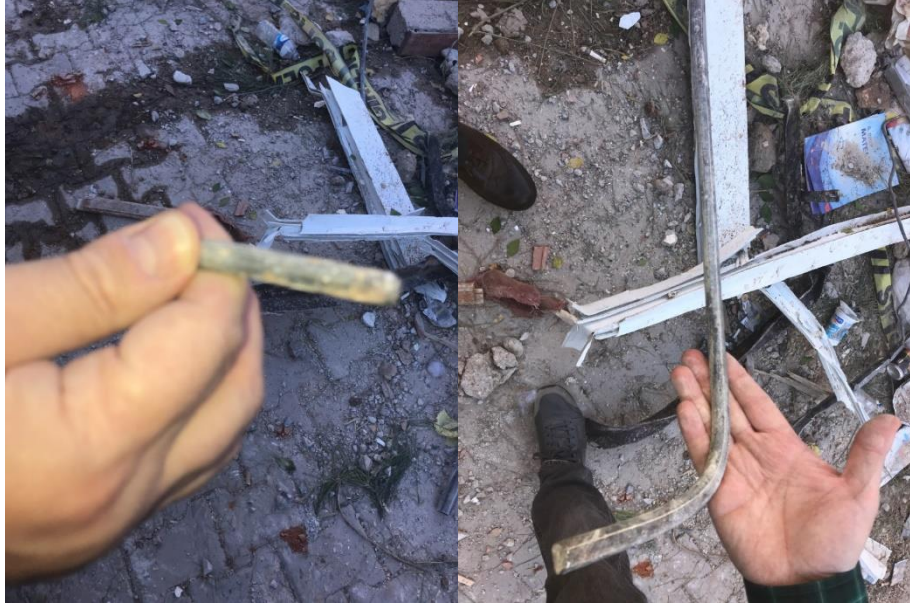
Şekil 5.6 : Z+7 Katlı Emrah Apt.

Betonarme elemanlarda sarılma bölgesi kurallarına uyulmamıştır. Etriye kancaları kendi doğrultusu ile 135 derece oluşturmaktadır ve dairesel kısmın ucunda etriye çapının 10 katı kadar doğrusal bir kısım bırakılmalıdır.

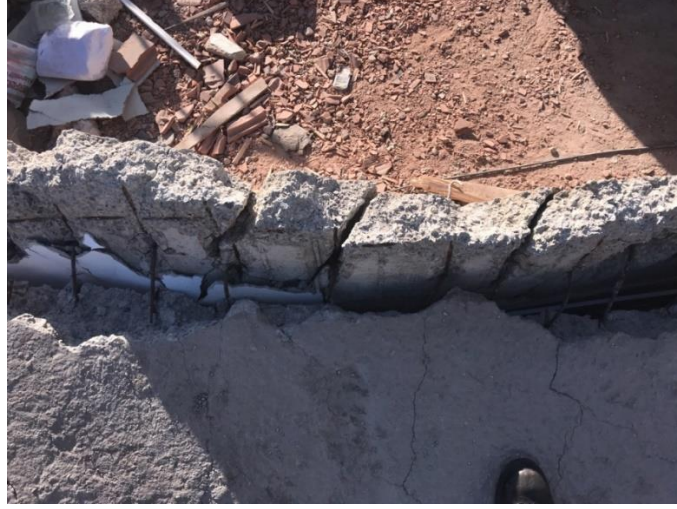
Betonarme bir yapıda betonun ve çeliğin birlikte hareket edebilmesi için bu iki malzemenin birbirine kenetlenmesi gerekir. Kenetlenmeyi sağlayan kayma gerilmelerine/kuvvetlerine aderans denir. Bazı binalarda nervürlü donatının kullanılmasına rağmen düz donatı ağırlıklı bu binalarda korozyona bağlı aderans kaybının da olumsuz etkisi olduğu düşünülmektedir.

Şekil 5.10 : Z+7 Emrah Apt. Korozyona uğramış donatılar

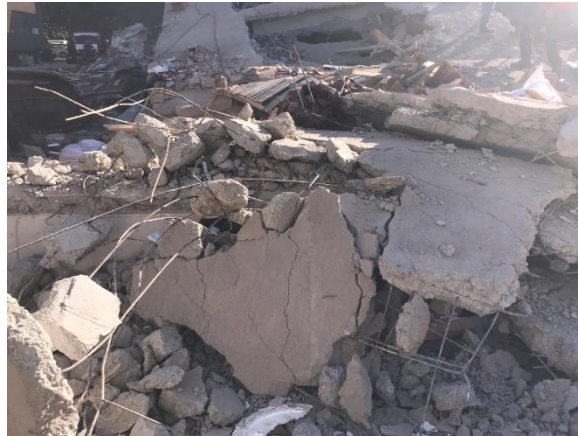
Toptan göçen ve/veya ağır hasar gören binalarda kullanılan betonun elle karılıp döküldüğü bilinmektedir. Bu durum, betonda kalitenin standart bir şekilde binaya dağılmasını olumsuz etkileyen bir faktördür. Ayrıca, 25-30 yaşındaki binalarda korozyona bağlı olarak beton yüzeyde pullanma görülmüştür. Elle muayenede özellikle bazı binalarda betonun kolaylıkla parçalandığı gözlenmiştir.

Şekil 5.11 : Kalitesiz beton
