# **30 EKİM 2020 $M_w$ 6.6 EGE DENİZİ SEFERİHİSAR (İZMİR) DEPREMİ İNCELEME VE DEĞERLENDİRME RAPORU**

**Prof. Dr. Naci ÇAĞLAR  
Dr. Osman KIRTEL  
Dr. İsa VURAL  
Dr. Yusuf SÜMER  
Dr. Ali SARIBIYIK**

**Sakarya Uygulamalı Bilimler Üniversitesi  
Deprem Çalışmaları Uygulama ve Araştırma Merkezi – DAMER  
11 Kasım 2020**

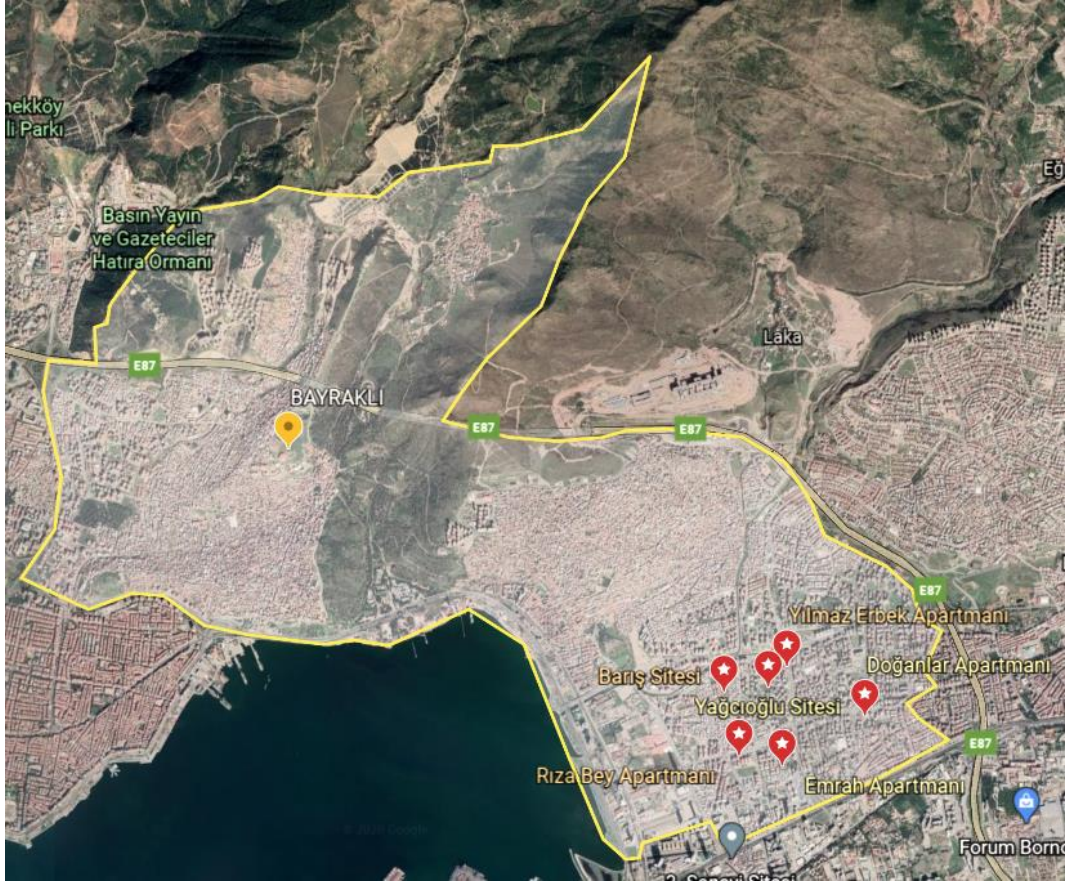
Şekil 4.1. Bayraklı İlçesi yıkılan Bina ve Siteler

Yıkılan yapıların genel olarak 8-10 katlı olduğu birçoğunun tamamen bazılarının ise kısmi olarak göçtüğü belirlenmiştir. Bayraklı ilçesinde yıkılan, Rıza Bey, Doğancılar, Yağcıoğlu

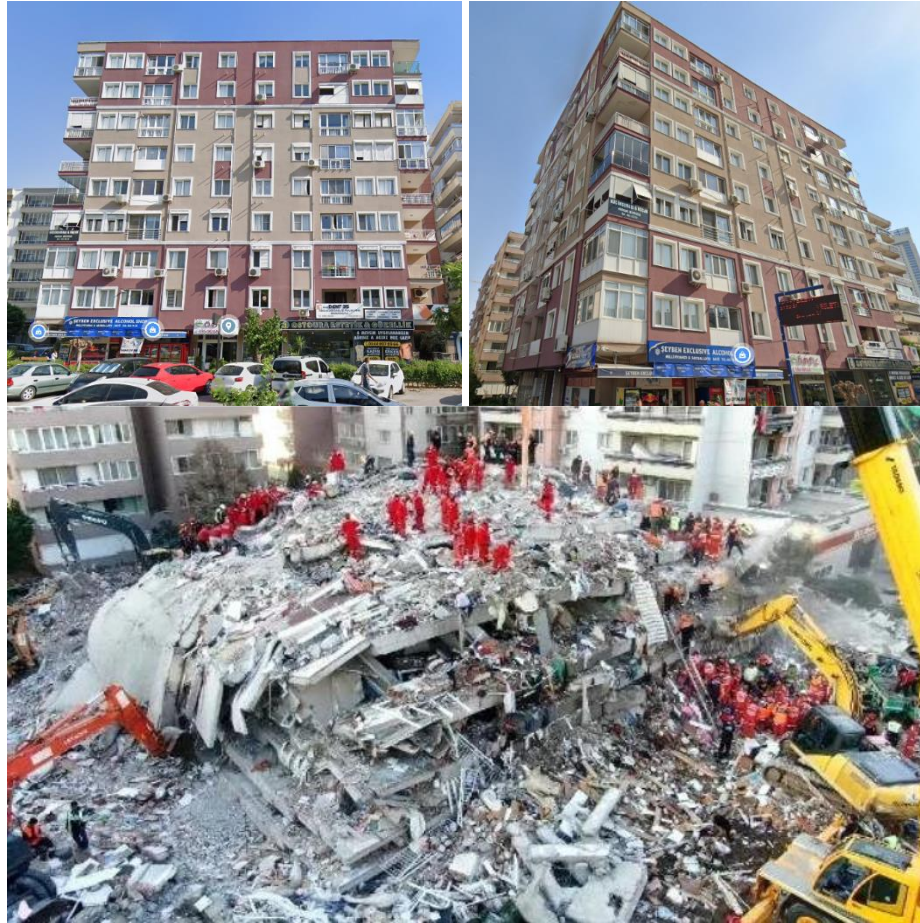
Şekil 4.2. Tamamen yıkılan Rıza Bey Apartmanı

Apartmanlarında (Şekil 4.2-4.4) görülen sandviç tipi (döşemelerin birbiri üzerine oturmasıyla oluşan) göçmelerde; güçlü kolon-zayıf kiriş prensibinin uygulanmaması, yetersiz taşıyıcı eleman dayanımı, zayıf kat, yumuşak kat oluşumu, yetersiz beton dayanımı ve uygulama hatası gibi nedenlerin bir veya birkaçının göçmeye sebep olduğu düşünülmektedir. Yıkılan yapı enkazlarında yapılan saha gözlemlerinde, taşıyıcı elemanlarda etriye aralıklarının çok seyrek olduğu, düz donatılı etriye kullanıldığı, kolon-kiriş birleşim bölgelerinde kolon etriyelerinin devam ettirilmediği ve etriye kancalarının 90 derece büküldüğü belirlenmiştir. Bununla beraber yapılan gözlemlerde beton kalitesinin de iyi olmadığı görülmüştür. Birçoğu 2000 yılı öncesi konut binası olarak inşa edilen bu yapıların etkin yer ivmesi olarak 0.400g şiddetinde etkin yer ivmesine dayanıklı inşa edilmiş olması gerekirken [9] depremde karşılaştıkları yaklaşık 0.108g lik bir yer ivmesiyle yıkılmış olmaları da bu sorunları doğrular niteliktedir. Yıkılmış yapılarla ilgili daha detaylı incelemeler bu aşamada mümkün olmadığından kesin bir neden belirtmekte mümkün değildir.

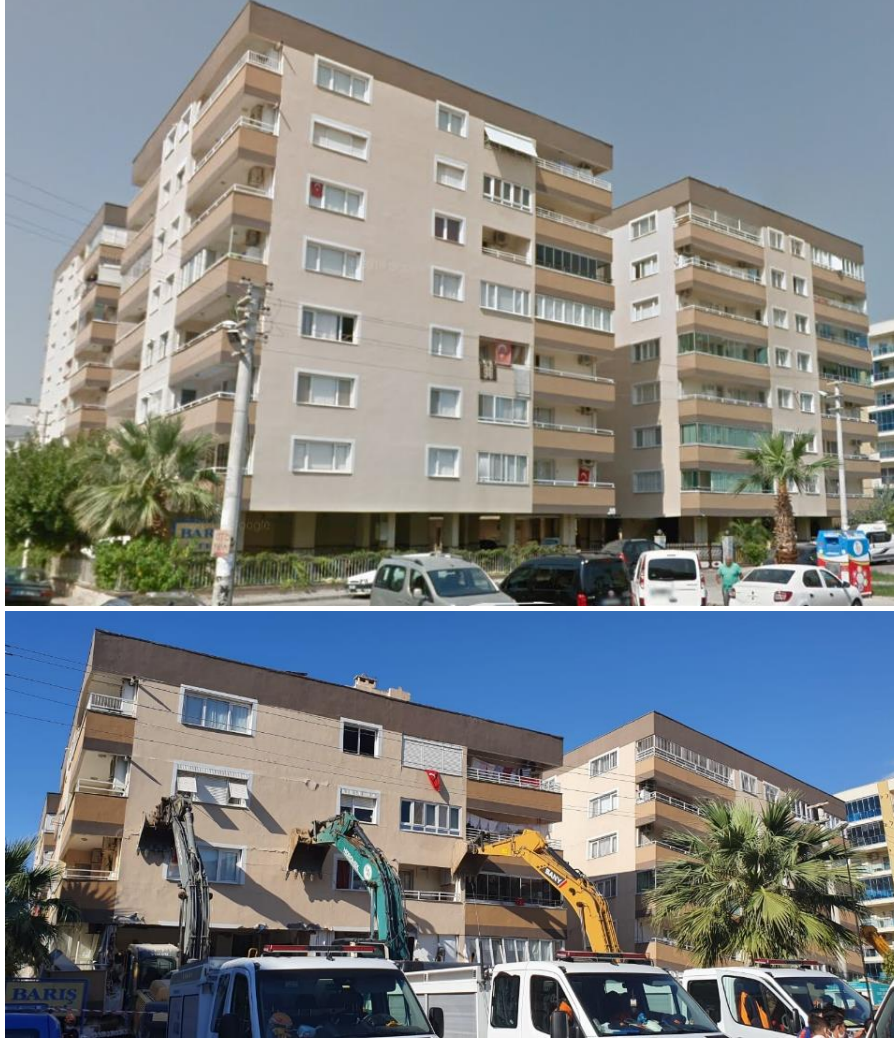
Şekil 4.5. Kısmen yıkılan Barış Sitesi

Zemin katlarda oluşan hasar sonucu kat kesmesi görülen ve bu hasara karşın tam göçme oluşmayan Barış Sitesi (Şekil 4.5), Yılmaz Erbek Apartmanında (Şekil 4.6) yapılan

gözlemlerde; zemin katlarda yatay rijitliğin üst katlara göre zayıf olmasının sonucu olarak zayıf kat oluştuğu görülmüştür. Zemin katları spor salonu/işyeri/dükkan ve otoparklardan oluşan bu yapılarda deprem sırasında alt katlarda kolon kiriş bağlantılarının koptuğu ve yapısal göçmelerin zemin katlarda meydana geldiği gözlenmiştir.

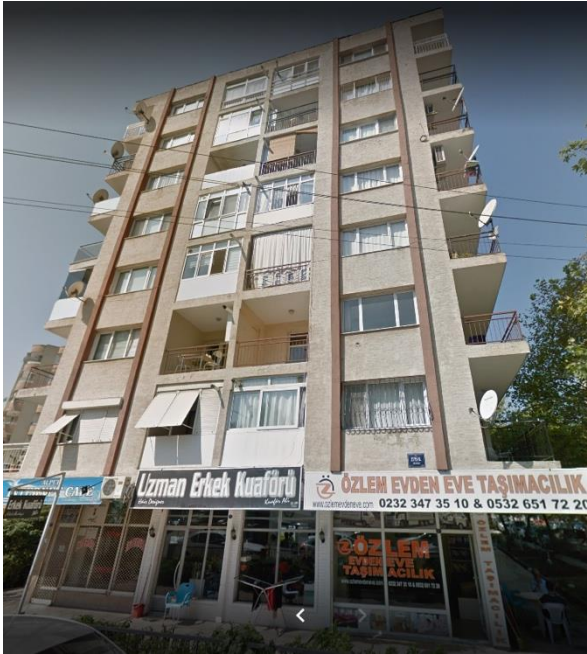
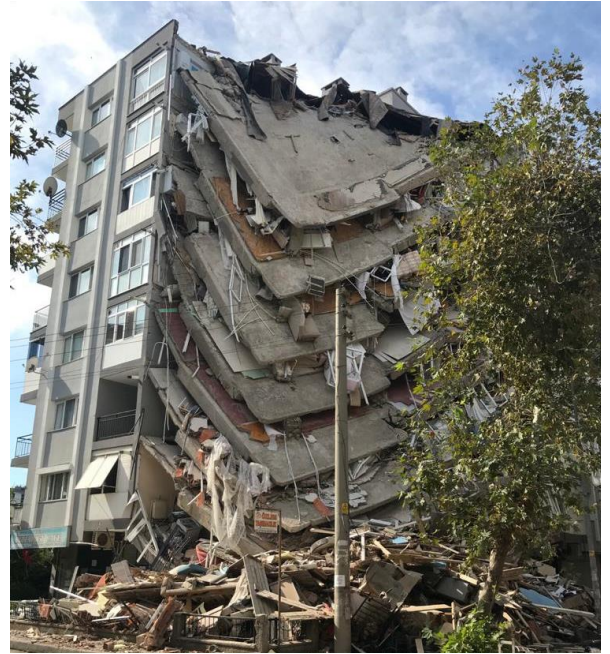
Şekil 4.7. Kısmen yıkılan Karagül Apartmanı

Bölgesel yıkıma uğrayan Karagül Apartmanında (Şekil 4.7) muhtemelen kenar düşey taşıyıcı kolonda yapılan yanlış/zayıf tasarım veya zemin katta işyeri için alan açmak maksatlı kolon kesme sonucu bir göçme olduğu düşünülmektedir. Çevrede yapılan görüşmelerde kolon kesme olduğu söylene de oluşan yıkımdan dolayı durumu tespit etmek mümkün olmamıştır.

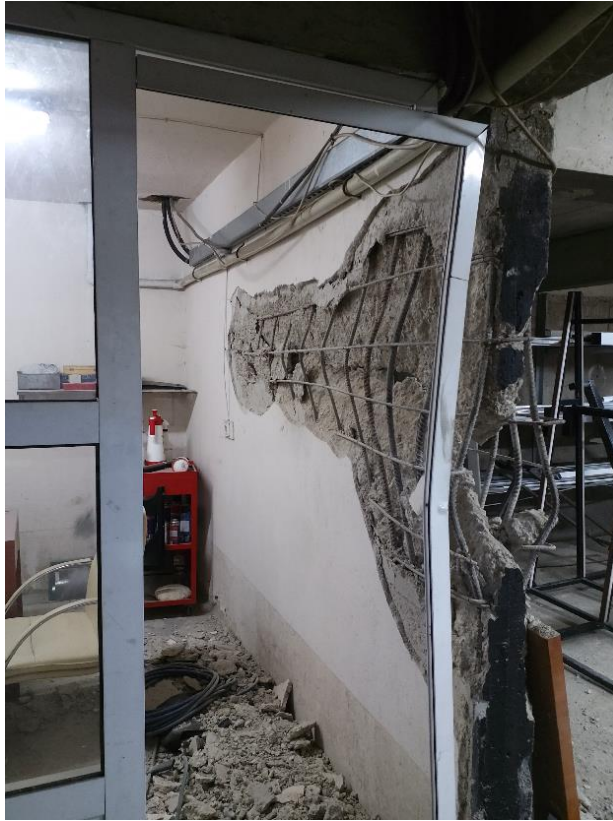
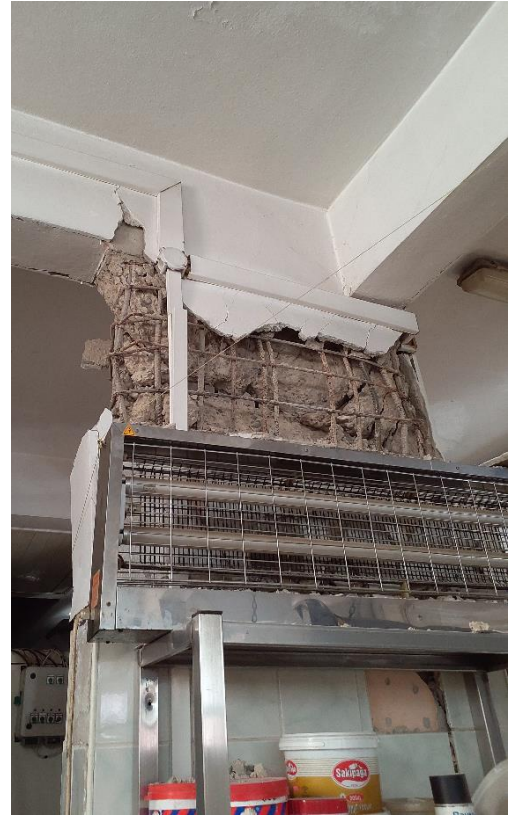
**Şekil 4.8.** Ağır hasarlı yapılar [12]

Deprem bölgesinde ve özellikle Bayraklı ilçesinde yapılan incelemelerde tamamen veya kısmen yıkılan binalar dışında ağır hasar alan birçok yapı gözlenmiştir (Şekil 4.8). Yapılan saha incelemelerinde en çok gözlenen yapısal hasarlar; kolonlarda basınç kırılması, boyuna donatı burkulması, kolon etriye açılması, beton kesme çatlağı olmuştur (Şekil 4.9-4.10). Kolon ve kirişlerde etriye uçlarının 135 derecede kıvrılarak beton içerisine saplanmaması, beton örtü kalınlığına dikkat edilmemesi, donatılarda korozyon oluşması, etriye adım mesafesinin fazla olması, boyuna donatı miktarının yetersiz olması ve kolon kiriş birleşim bölgelerinde etriyelerin seyrek olması gibi sebeplerin bu yapıların taşıyıcı elemanlarında ağır hasara sebep olduğu anlaşılmaktadır.

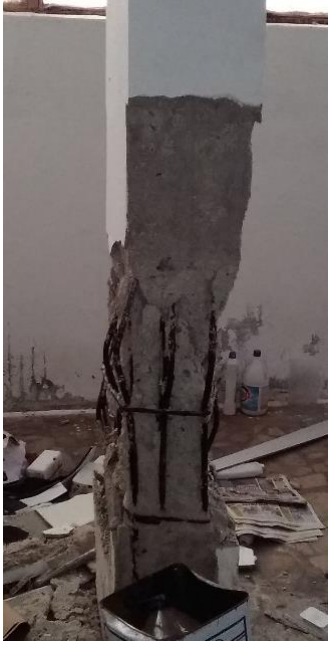
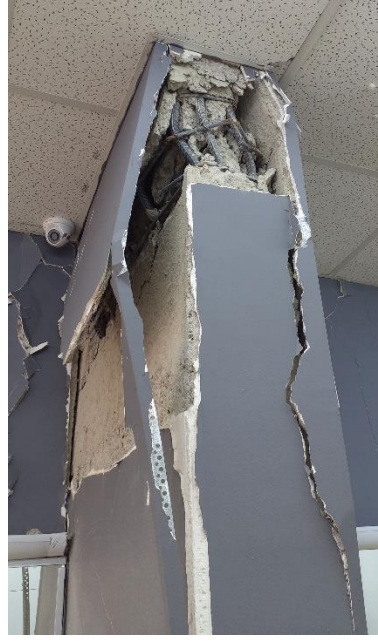
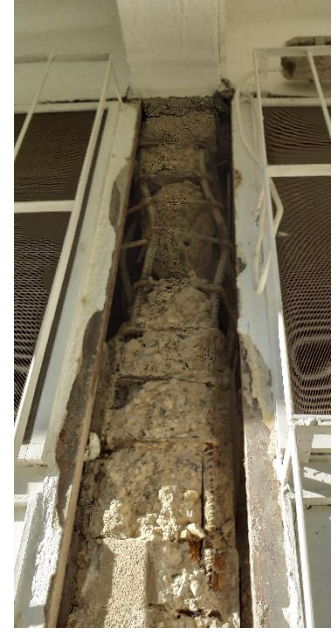
a) Basınç kırılması ve boyuna donatı burkulması

Şekil 4.9. Kolonlarda görülen hasarlar

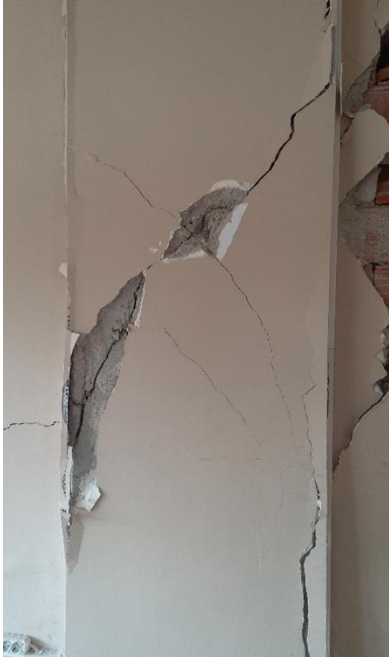
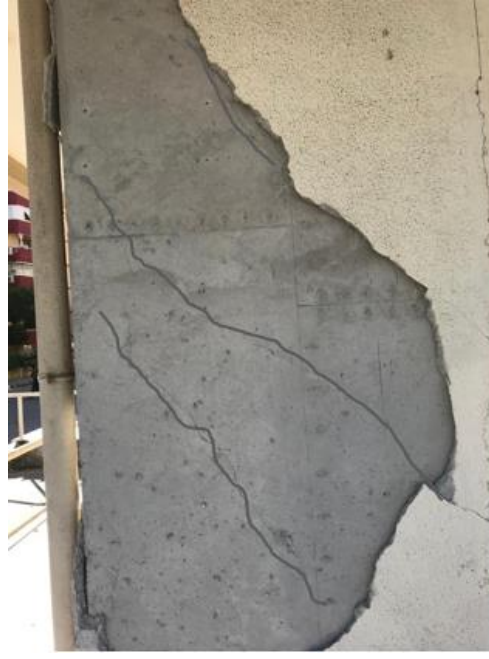
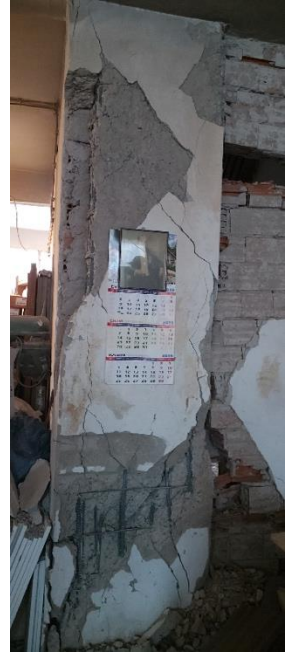
b) Kolon kesme hasarı

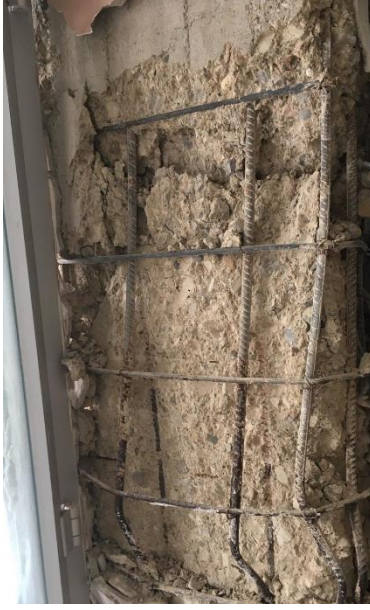
a) Düz yüzeyli etriye ve beton kalitesi

**Şekil 4.10.** Etriye uygulama hataları ve oluşan hasarlar

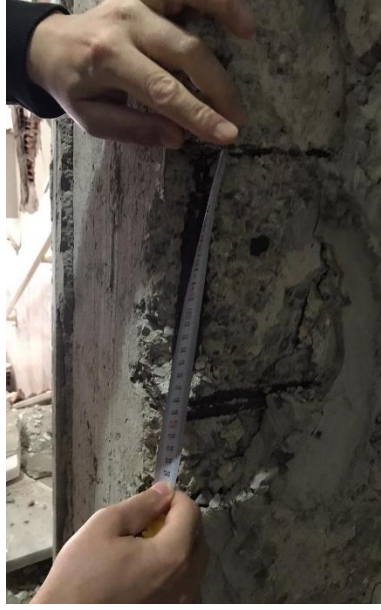
b) Donatı kanca hatası

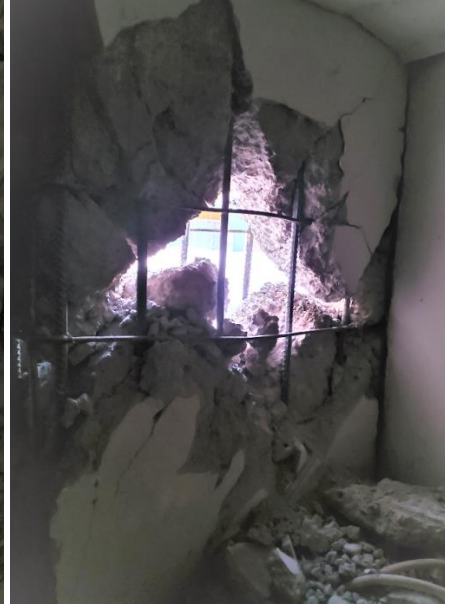
c) Beton kalitesi [12]

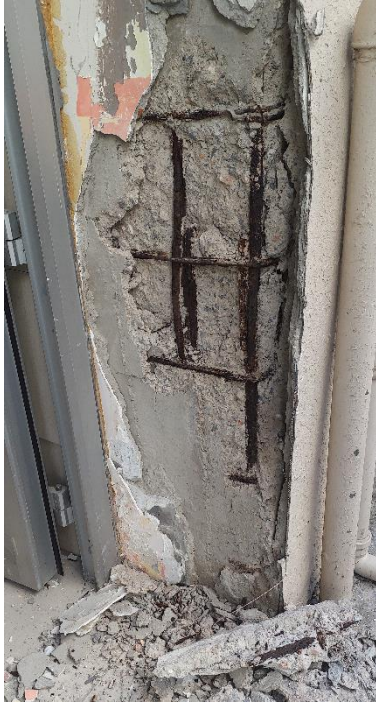
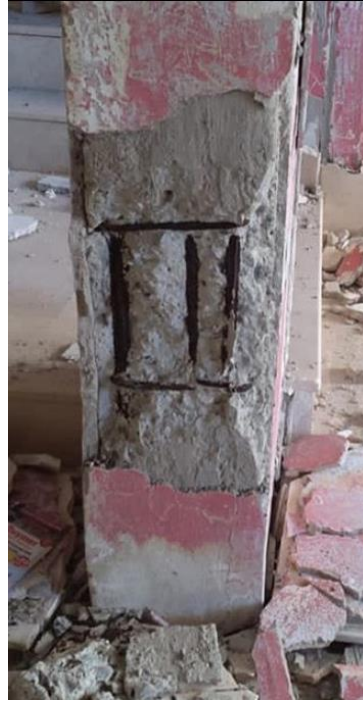
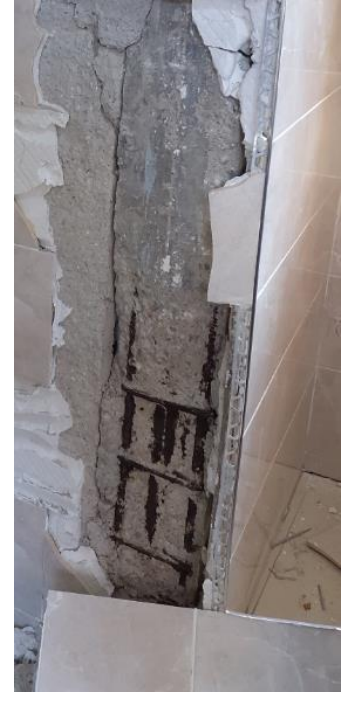
**Şekil 4.11.** Donatılarda korozyon etkisi
