ARAŞTIRMA ÜNİVERSİTESİ

**06 ŞUBAT 2023, 04:17, Mw=7.7, h=9 km
PAZARCIK (KAHRAMANMARAŞ) DEPREMİ**

**06 ŞUBAT 2023, 13:24, Mw=7.6, h=7 km
ELBİSTAN (KAHRAMANMARAŞ) DEPREMİ**

DEPREM RAPORU

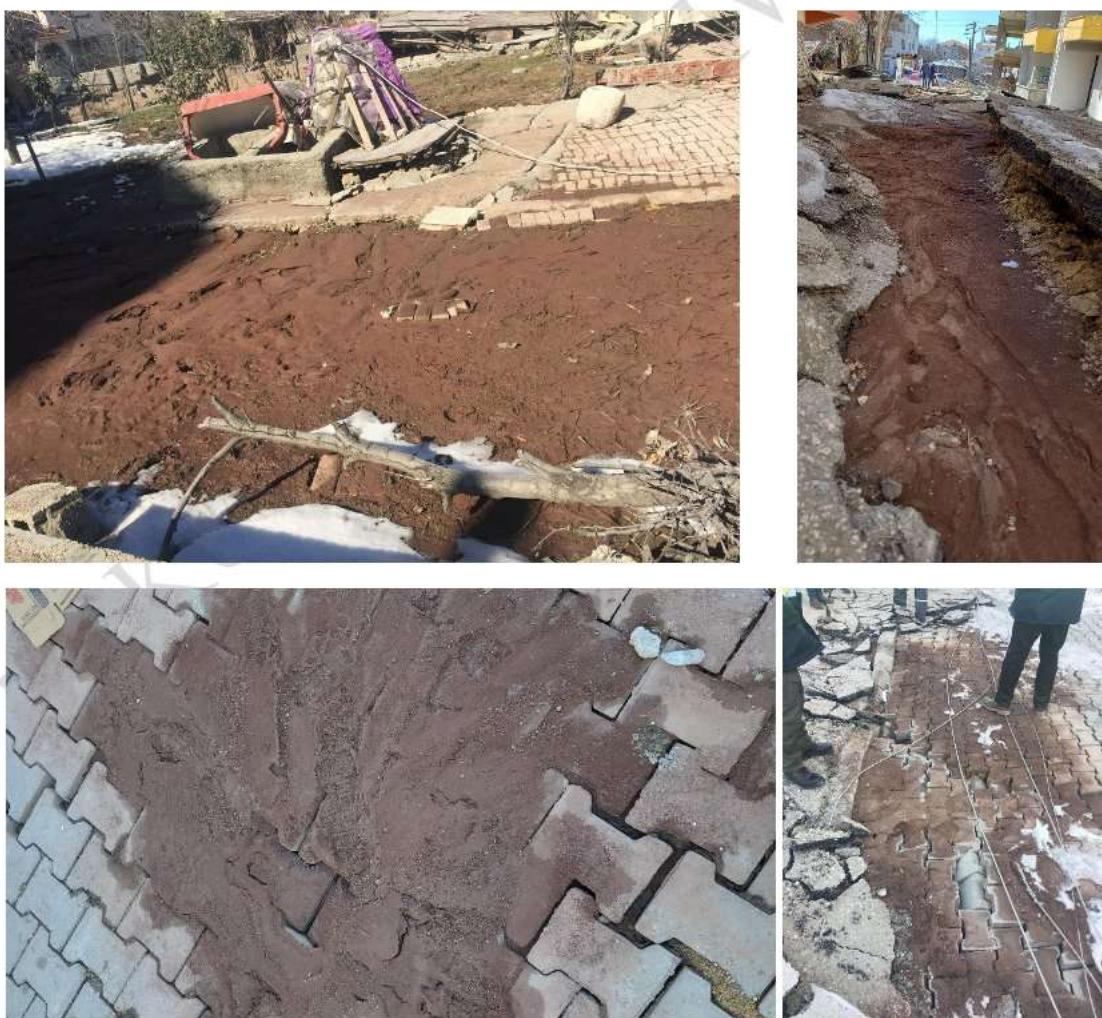
Sıvılaşma suya doygun gevşekten orta sıkıya kohezyonsuz zeminlerde görülen bir davranış biçimidir. Sıvılaşmanın birden çok formu olmakla birlikte en yaygın olanı deprem sırasında tabaka içinde aşırı boşluk suyu basıncının efektif gerilmeye eşitlenerek zeminin kayma mukavemetini yitirmesidir. Özellikle büyük ölçekli depremlerde yüzeye sıvılaşan tabakadan kum malzeme taşınmaktadır (Şekil 3.1).

Şekil 3.1. Adiyaman Gölbaşı'nda yüzeyde tespit edilen sıvılaşan zemin izleri

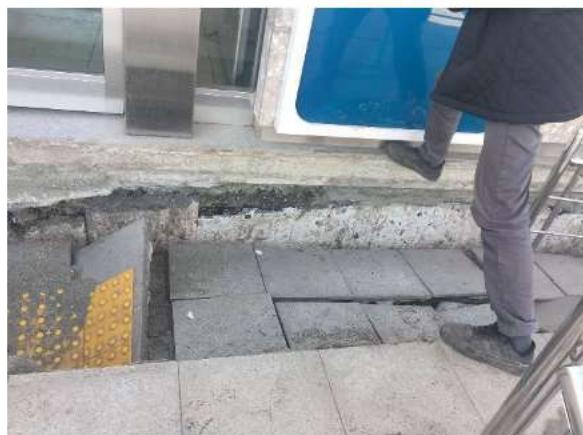
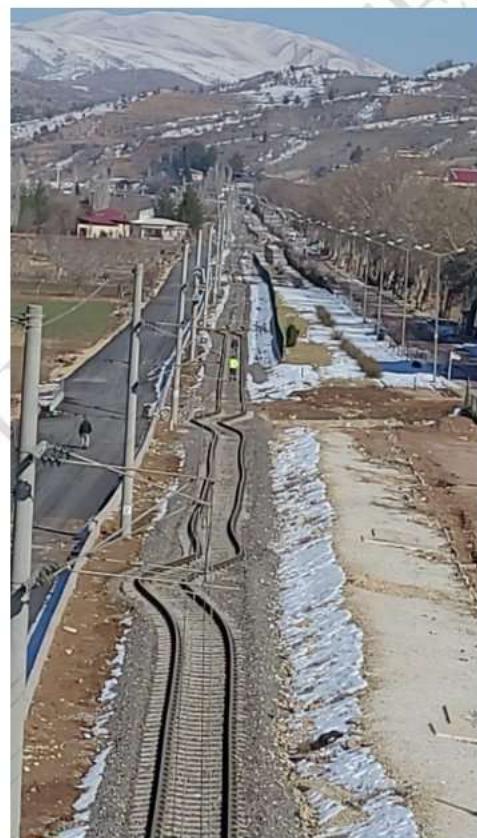
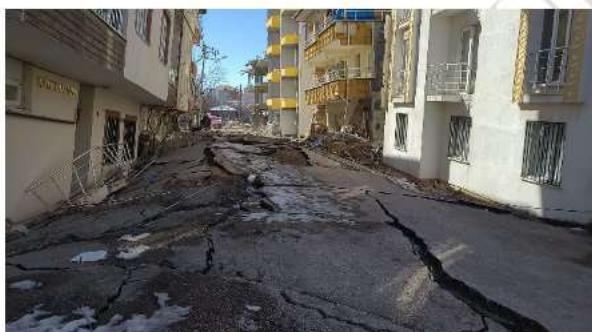
Önlem alınmadığı takdirde sıvılaşabilen zemine oturan bina ve yapılarda temel taşıma gücü kaybolmakta, pek çok durumda bina yapısal bütünlüğünü korumasına rağmen devrilmekte veya temeli aşırı oturma arz ederek zemine batmaktadır. Her iki halde bina ağır hasarlı kabul edilmekte, büyük ekonomik kayıp gerçekleşmektedir. Bunun yanı sıra sıvılaşma altyapı sistemlerini de kullanılmaz hale getirebilmektedir (Şekil 3.2)

Şekil 3.2. Sıvılaşmaya bağlı alt yapı hasarları (Adiyaman, Gölbaşı): (a) Bankamatik önünde kaldırımda çökme (b) Sıvılaşan zeminde gömülme tarzında taşıma kapasitesi kaybı ve buna bağlı yolda büyük ölçekli kabarma (c) Sıvılaşan bölgeyi sınırlayan demiryolunda meydana gelen ray burkulmaları

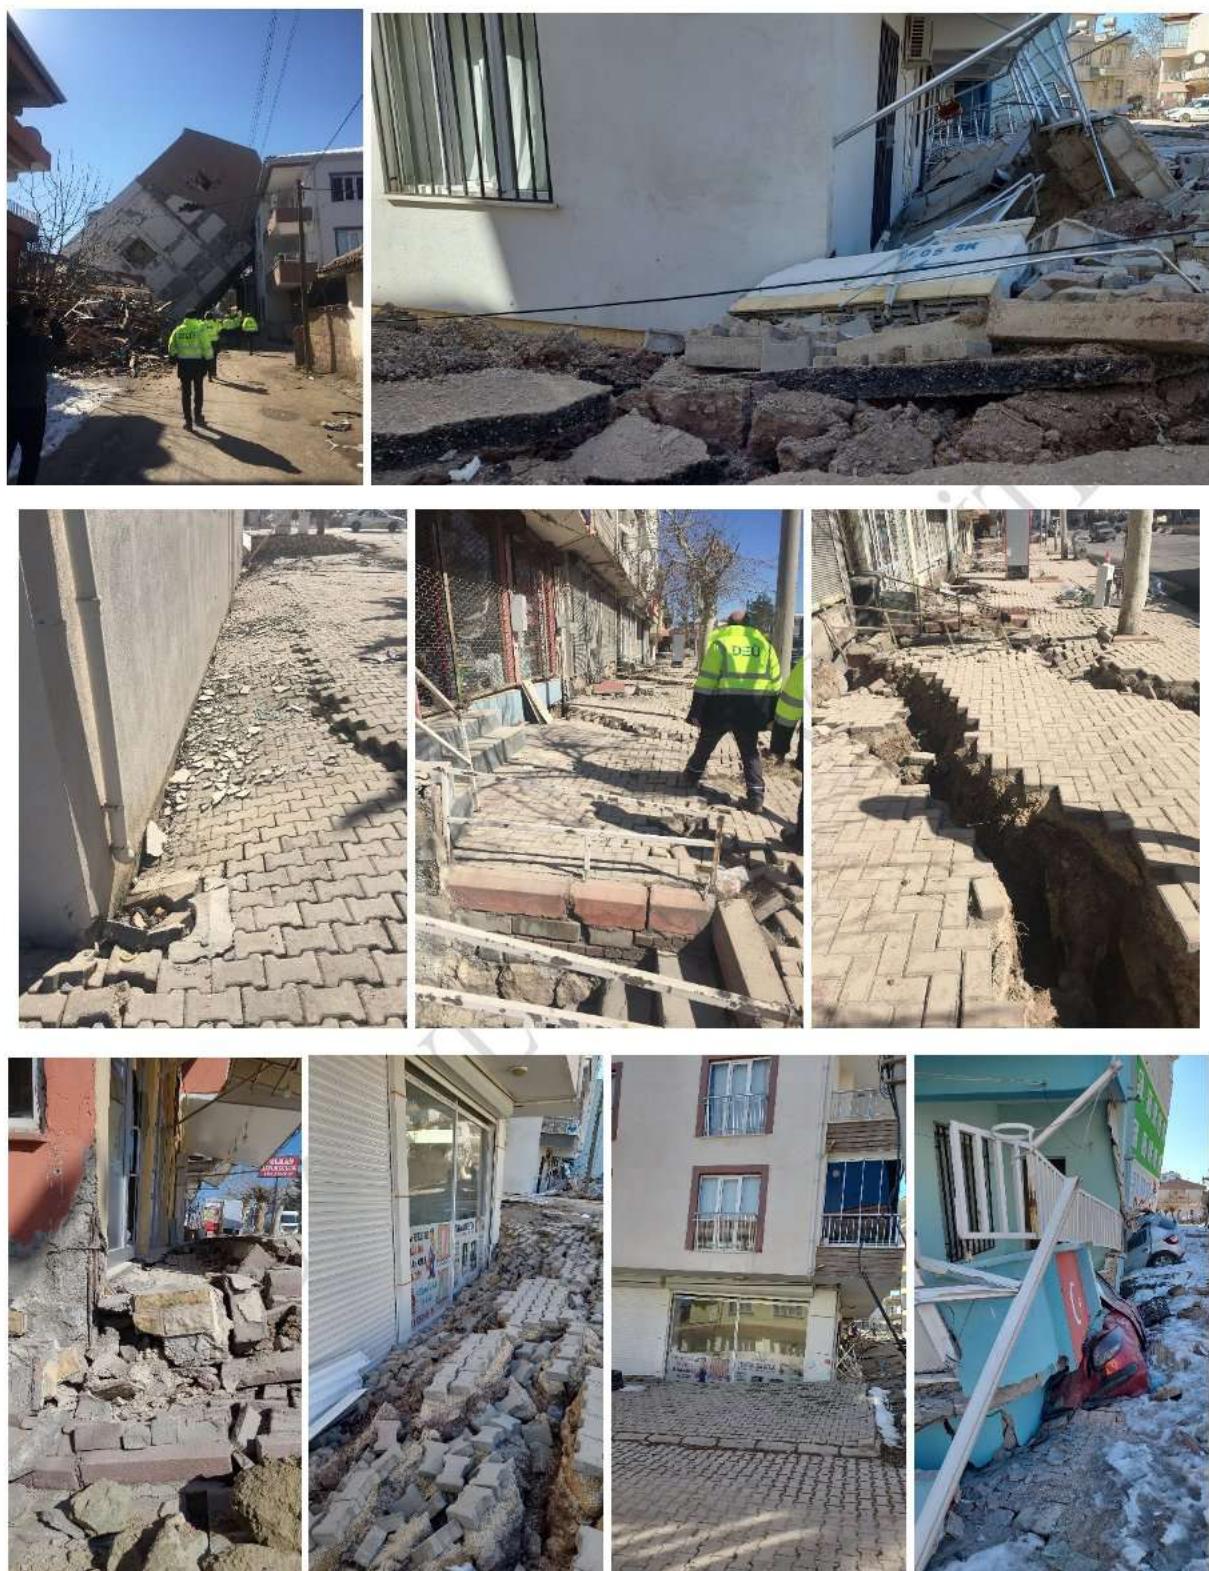
Sıvılaşan zemine oturan binalarda taşıma gücü kaybı neticesinde meydana gelen dönme ve oturmaya bağlı hasarlar Şekil 3.3'te gösterilmiştir.

Şekil 3.3. Sıvılaşmaya bağlı yapı hasarları (Adiyaman, Gölbaşı)

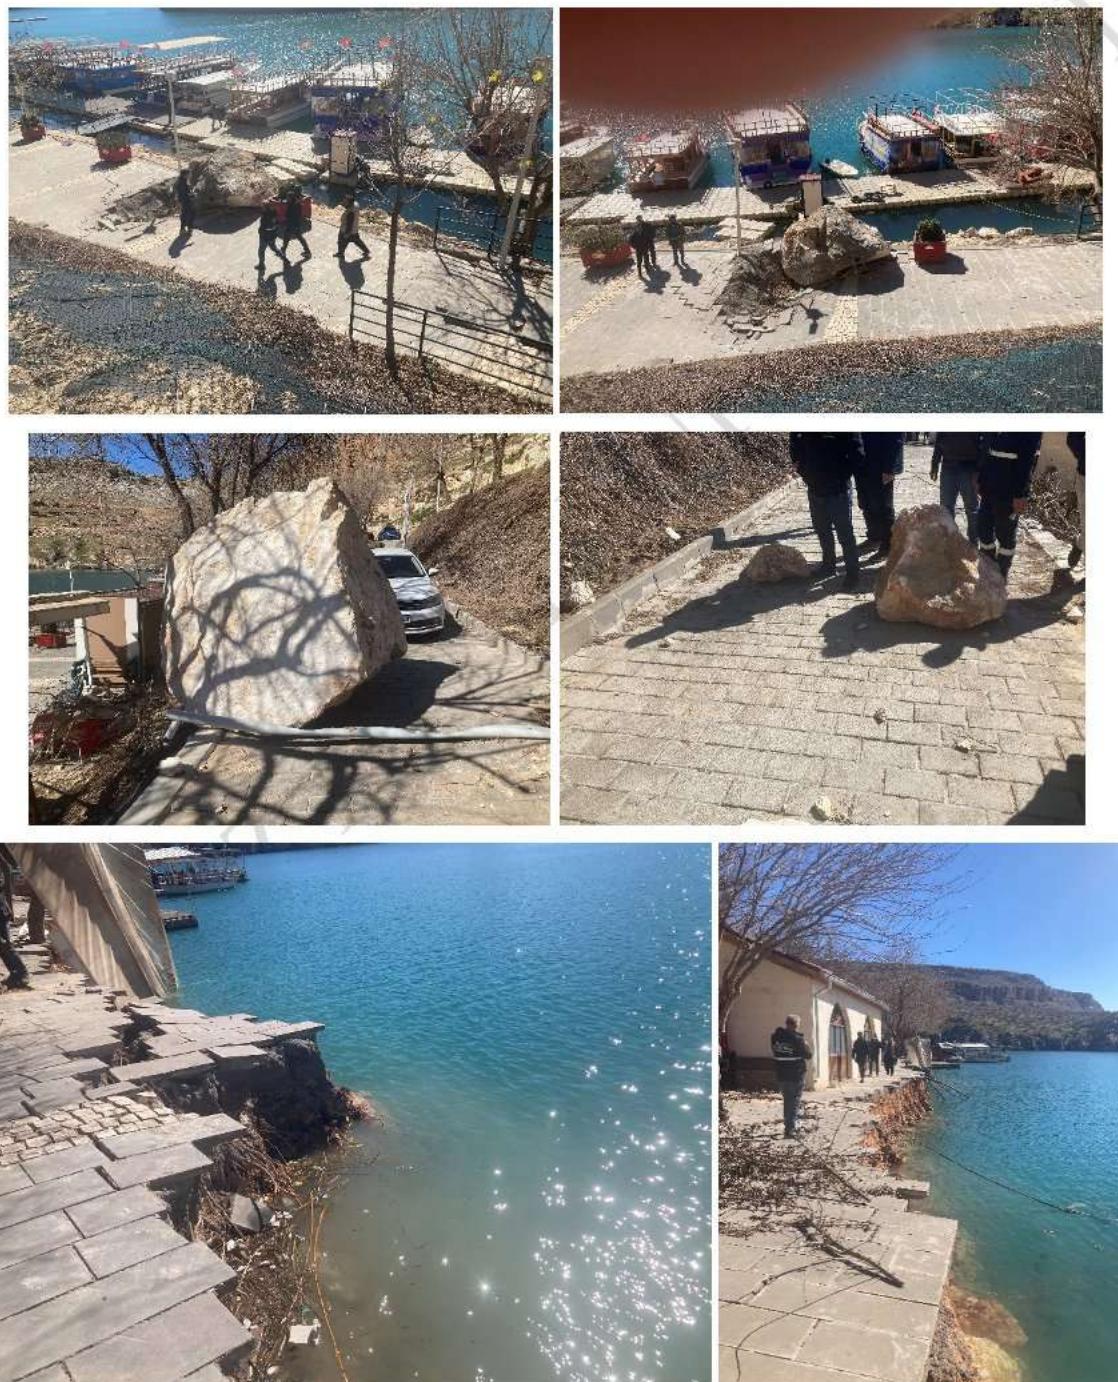
06 Şubat 2023 Depremlerinde tespit edilen bir diğer tehlike türü de şevlerin yüksek kısımlarından (dağ yamaçlarından) kopan kaya kütlelerinin oluşturduğu hasarlardır. Bu tür kaya düşmesi durumları canlı hayatını tehdit edebileceği gibi alt ve üst yapıya da zarar verebilmektedir. Şekil 3.4'te kaya düşmesi sonucu yürüyüş yolunda ve Şanlıurfa-Gaziantep il sınırı boyunca uzanan Birecik Baraj Gölü kıyı şeridine oluşan hasarlar gösterilmiştir. Bu hasar sonucunda tesadüf eseri ölen ya da yaralanan olmamıştır.

Şekil 3.4. Kaya düşmesi sonucu oluşan hasar türleri (Birecik Baraj Gölü)

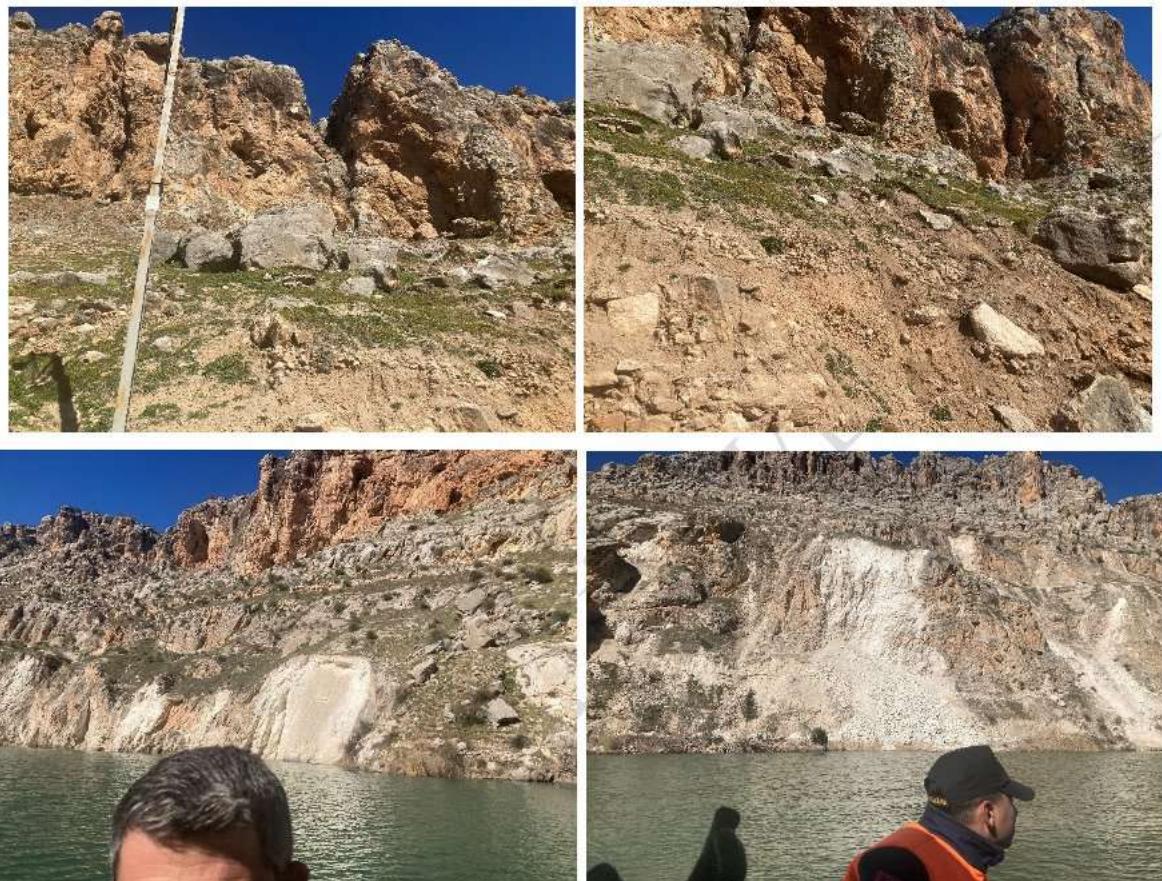
Deprem sonucunda baraj gölü kıyı şeridine bakan şevlerde başka kaya blokları olduğu da gözlenmiştir. Bu kaya blokları deprem etkisiyle koptuktan sonra düşerken sürtünme neticesinde şev üzerinde asılı kalmıştır (Şekil 3.5).

Şekil 3.5. Kopma sonucu şevde asılı kalan kaya blokları (Birecik Baraj Gölü)

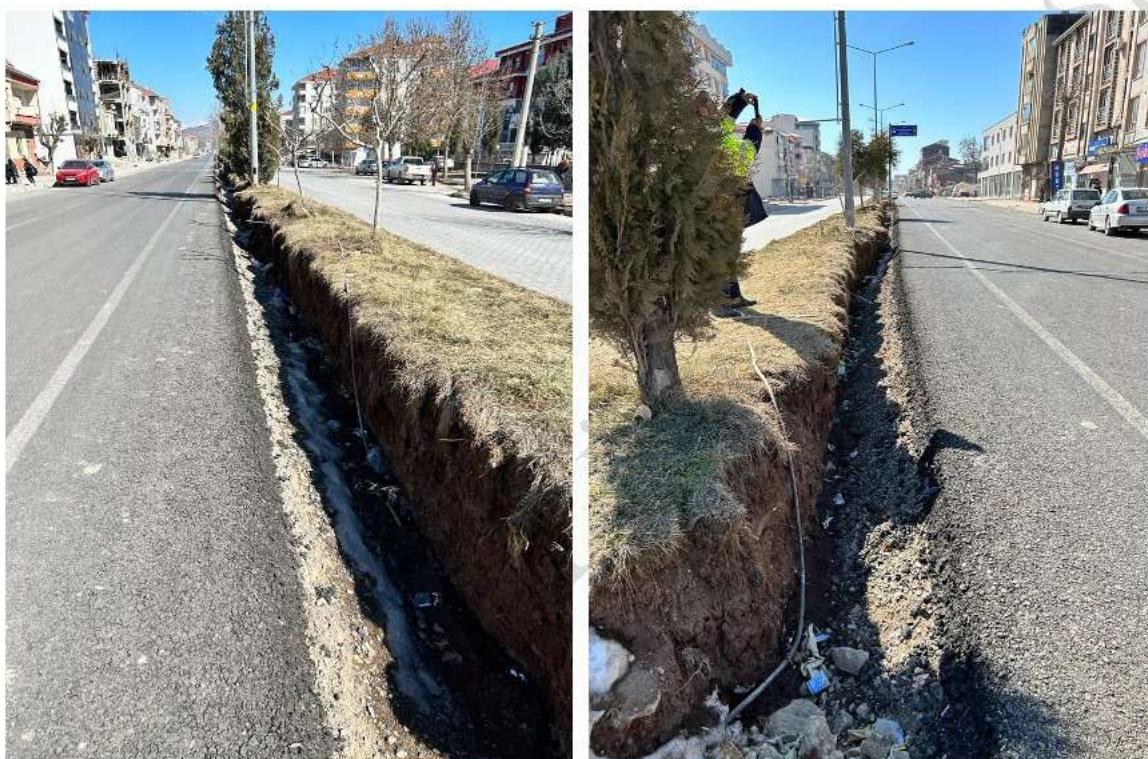
Şekil 3.6. Gölbaşı- Adıyaman zemin sıvılaşması sonrası zemine batan yol kaplaması

Şekil 3.6'da Gölbaşı – Adıyaman'da deprem sonrası oluşan zemin sıvılaşması sebebiyle yol kaplamasının blok halde zemine batmasına ait görsel sunulmuştur. Yol kaplaması zemine batmış ancak bölünmüş yola ait orta kaldırıım zarar görmemiştir. Bu durum, orta kaldırıım ve yol kaplaması arasında oluşan kot farkı ile gözlemlenmiştir.

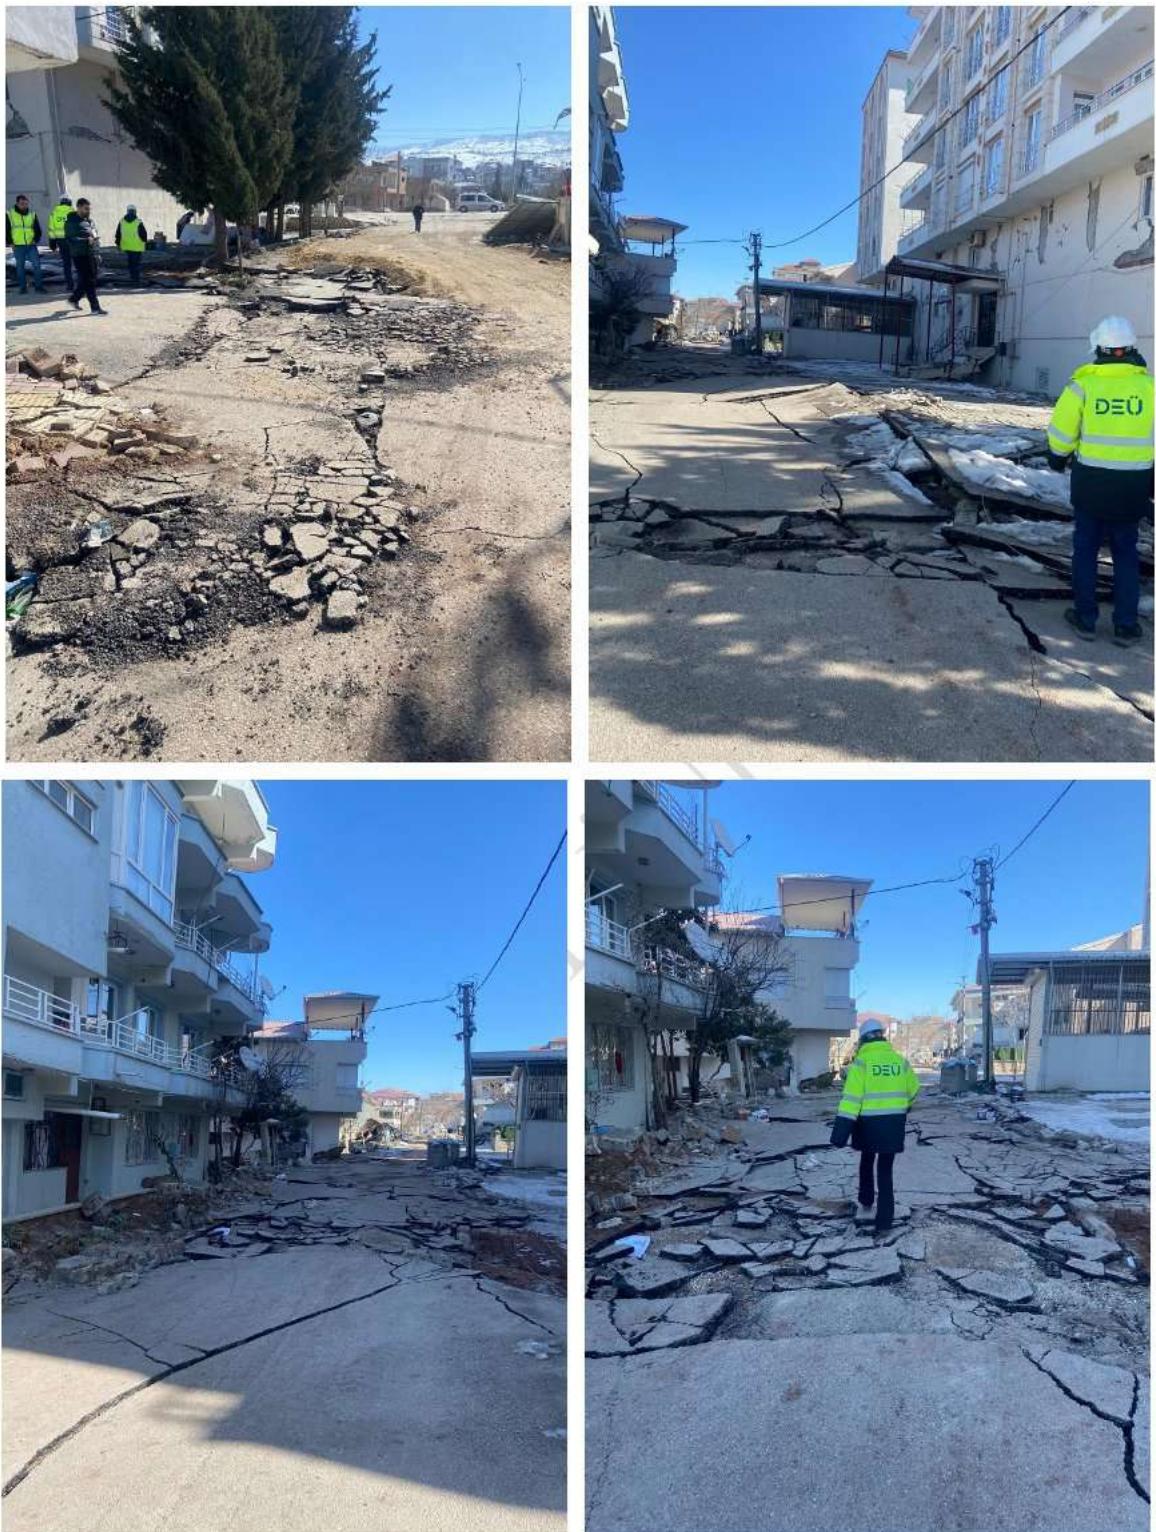
Şekil 3.7. Gölbaşı- Adıyaman zemin sıvılaşmasının yarattığı yol kaplamasında meydana bozulma

sonrası kullanılamaz hale gelmiştir. Bozulmaların en temel sebebi olarak yaşanan zemin sıvılaşması sonrasında binaların bodrum ve alt katlarının zemine batması gösterilebilir. Binaların batması sonucunda zeminde oluşan hacim artışları kaplama üzerinde gerilmelere sebep olmuş, gerilmeleri taşıyamayan asfalt kaplamalarda kabarmalar ve çatlaklar oluşmuştur.

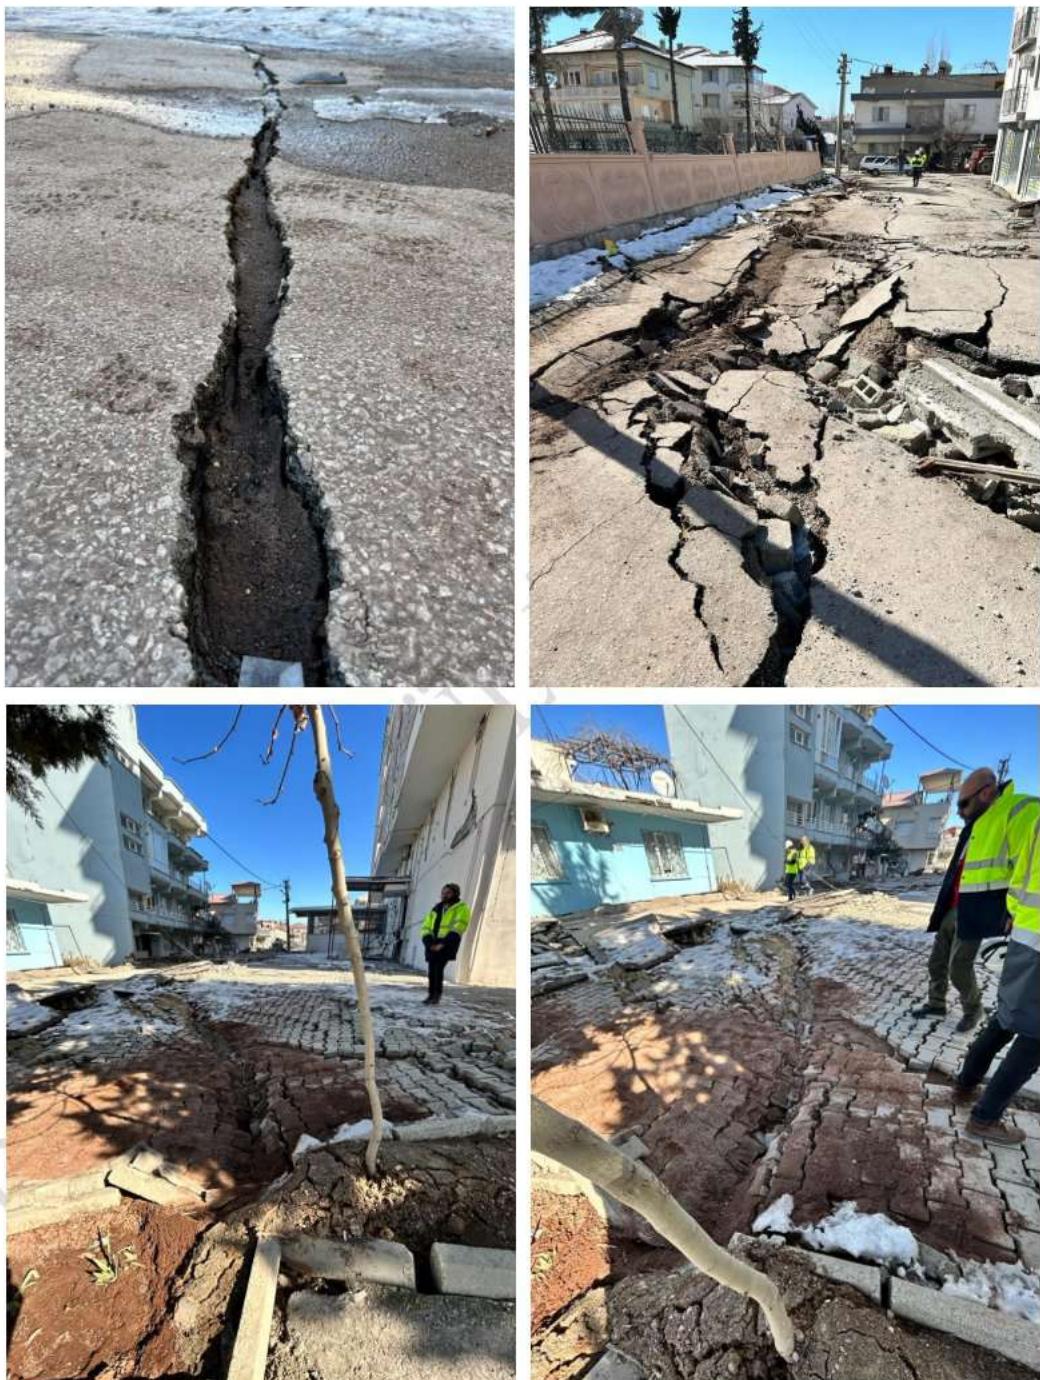
Şekil 3.8. Gölbaşı- Adıyaman fay hattında yer alan yol kaplamasında meydana gelen bozulma

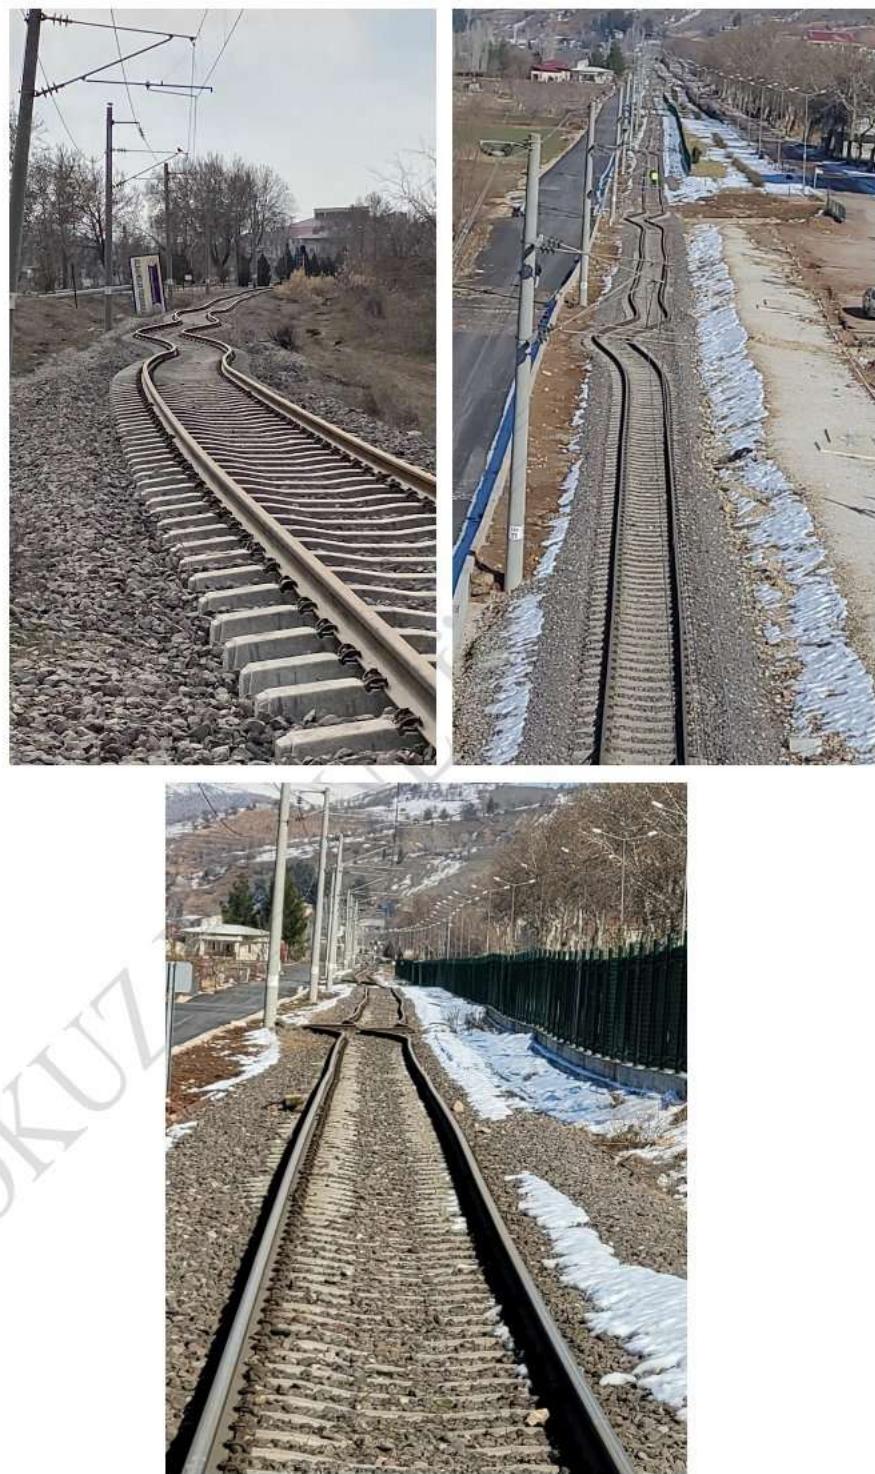
Şekil 3.9. Gölbaşı – Adiyaman Demiryolu üzerinde meydana gelen hasarlar

Şekil 3.9, Gölbaşı-Adiyaman bölgesinde yer alan demiryolu ağı üzerindeki hasarları göstermektedir. Meydana gelen depremler sonrasında oluşan deprem yükleri sebebiyle demiryolu üzerinde kalıcı şekil değiştirmeler gözlemlenmiştir. Depremlerin sebep olduğu yanal ve dikey atımlar demiryolu rayları üzerinde yatay ve düşey eksende deformasyonlara sebep olmuştur.

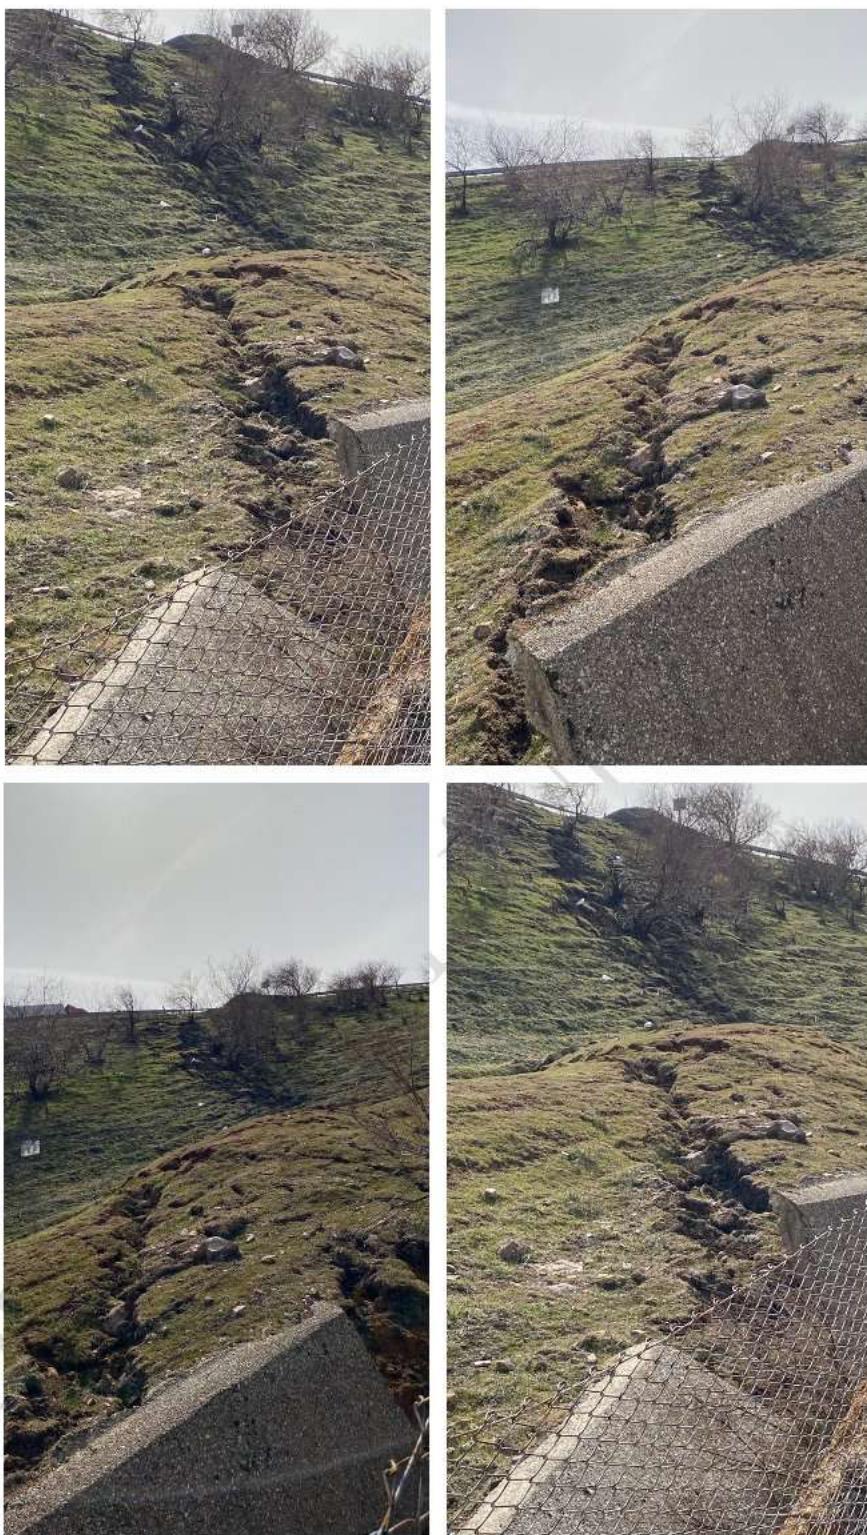
Şekil 3.10. Gaziantep – Adıyaman Otoyolu dolgu şevi hasarı

dolgu şevinden başlayıp yol platformu boyunca gözlemlenmektedir. Bu da yolun kullanım güvenliğini etkilemektedir.

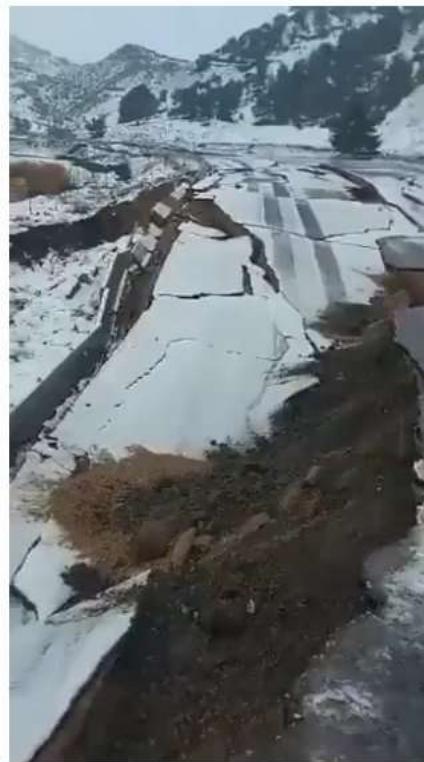
Şekil 3.11. Malatya - Erkenek Tünelleri yaklaşım yolunda faylanmaya bağlı ağır hasar

Şekil 3.11'de Malatya Erkenek Tünelleri yaklaşım yolunda fay kırığının sebep olduğu yol hasarı görülmektedir. Fay kırığının yansımıası asfalt yolun tamamında ağır hasar oluşturmuş ve mevcut yolu kullanılamaz duruma getirmiştir.

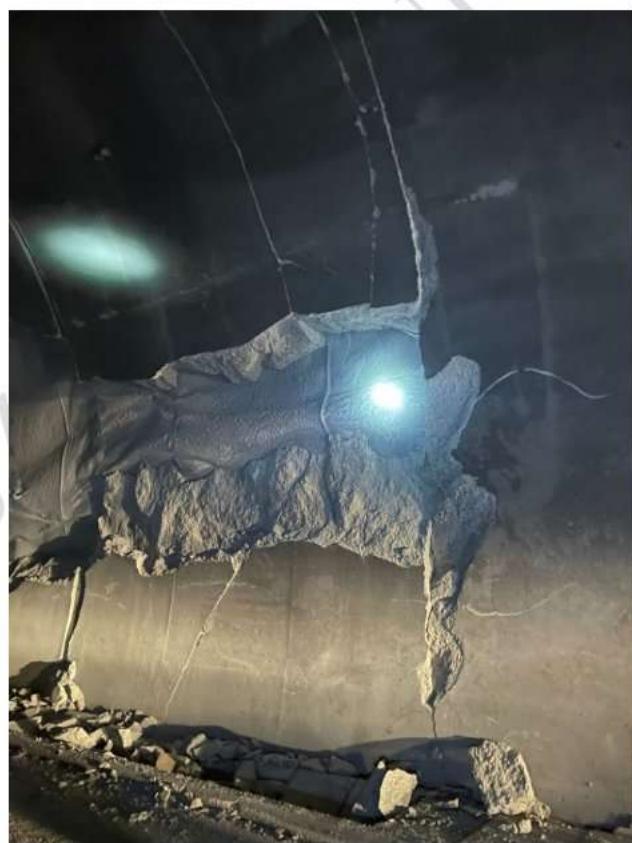
3.13. Erkenek Tünelleri'nin Malatya güzergahında tespit edilen nihai kaplama hasarı

Şekil 3.12 Kahramanmaraş - Malatya arasında konuşlu Erkenek Tünellerinin konumunu göstermektedir. Şekil 3.13 ise, Erkenek Tünellerinin Malatya güzergahında yer alan kısmında oluşan kaplama hasarını göstermektedir. Meydana gelen depremlerin beton kaplama üzerinde yarattığı gerilmeler kaplamanın dökülmesine ve su yalitimda kullanılan membranların ortayamasına sebep olmuştur.

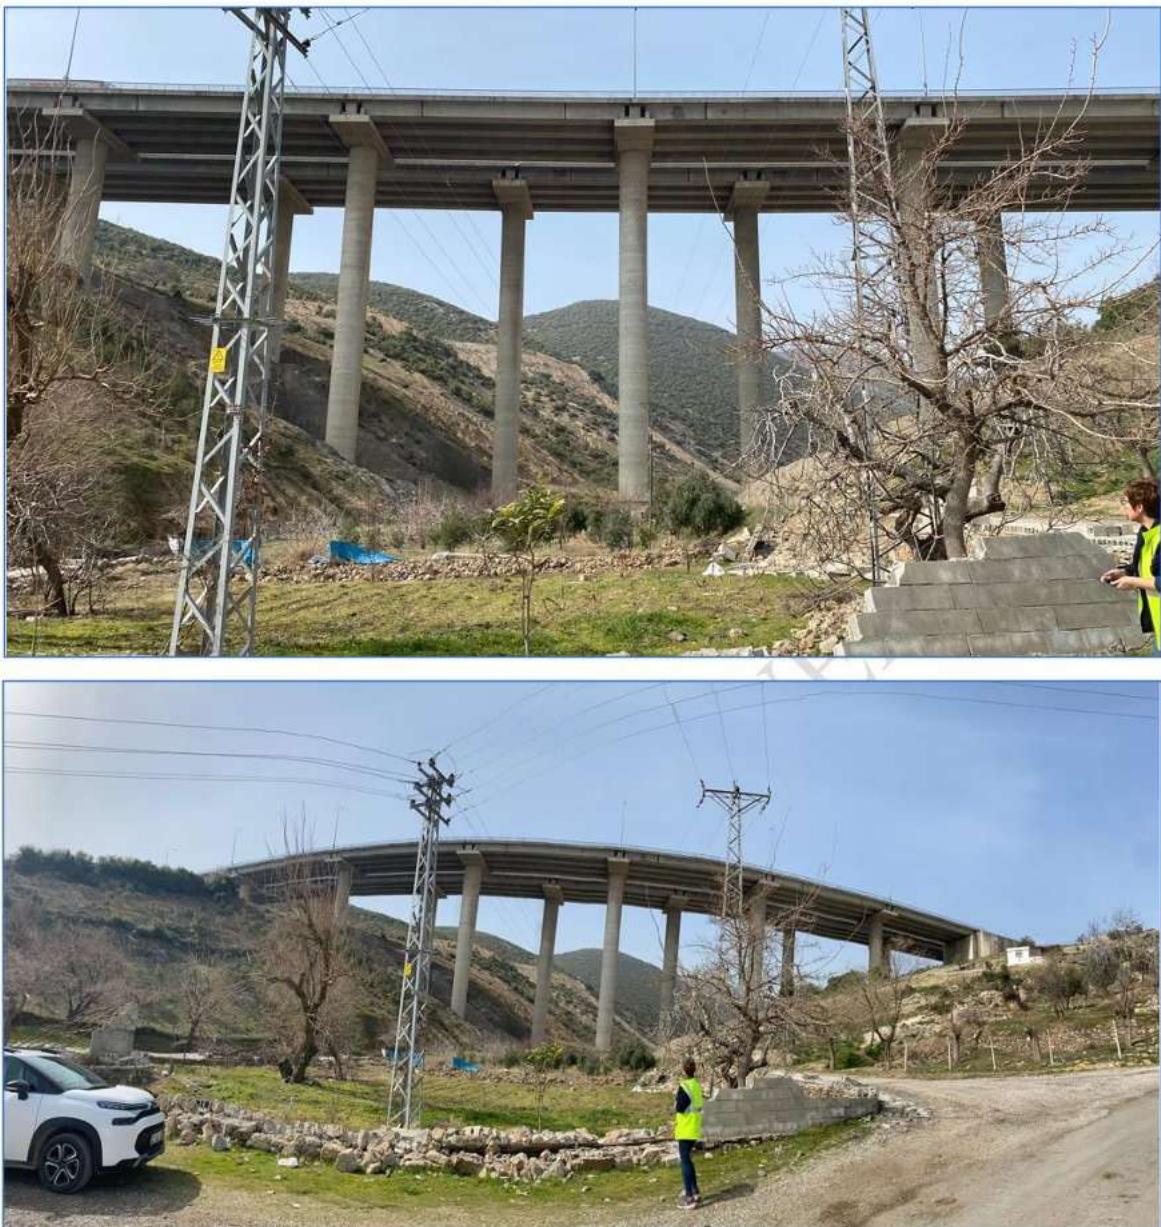
Diğer yandan, Şekil 3.14, Adana - Şanlıurfa Otoyolunda yer alan Turgut Özal Viyadüğünün deprem sonrası mevcut durumunu sunmaktadır. Meydana gelen depremler viyadük üzerinde hasar oluşturmamıştır. Viyadüğün mevcut haliyle kullanımına devam edilmektedir.

Şekil 3.14. Turgut Özal Viyadüğü deprem sonrası mevcut durumu

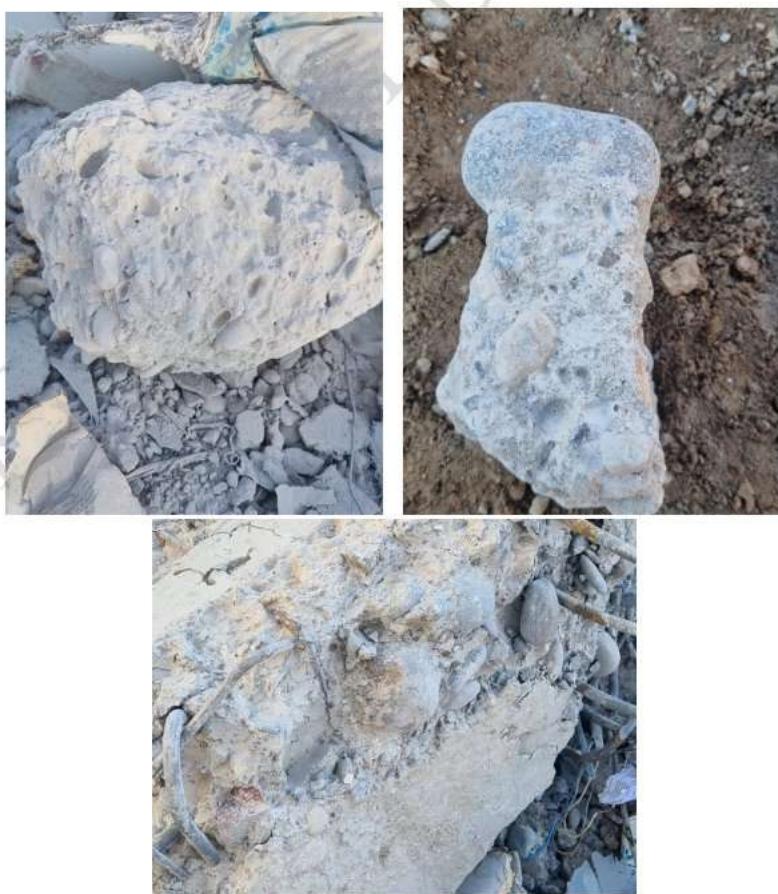
Şekil 3.15. Yıkılmış binalardan kopan beton parçaları

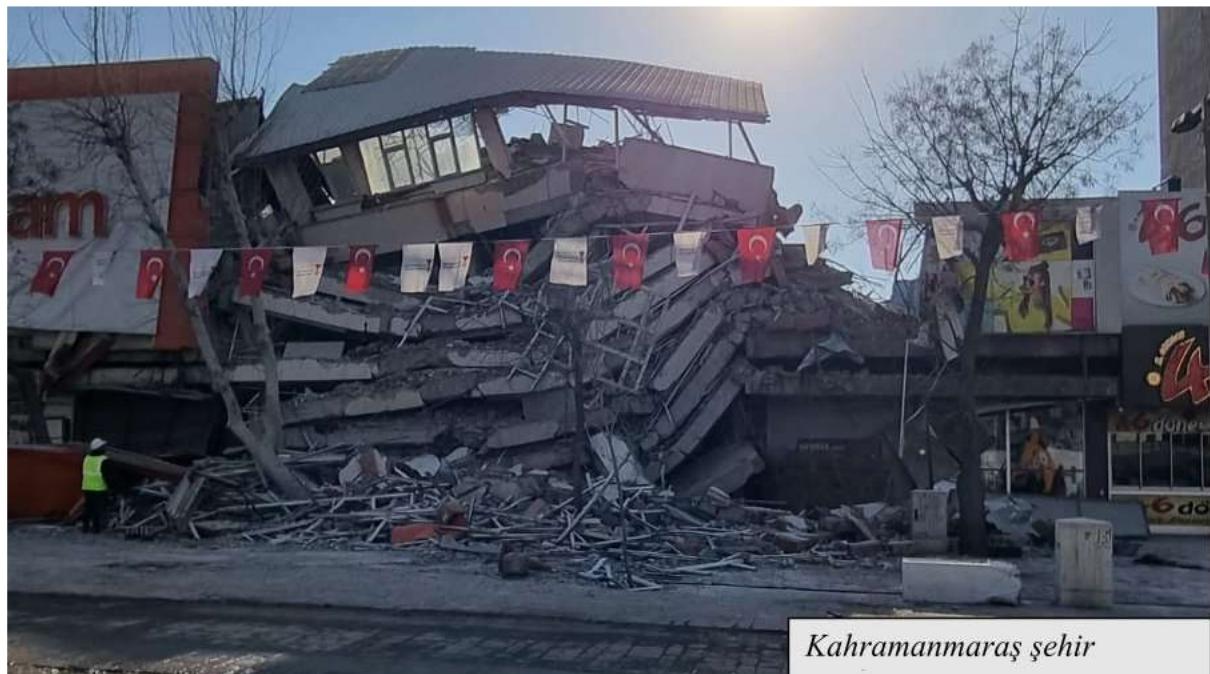
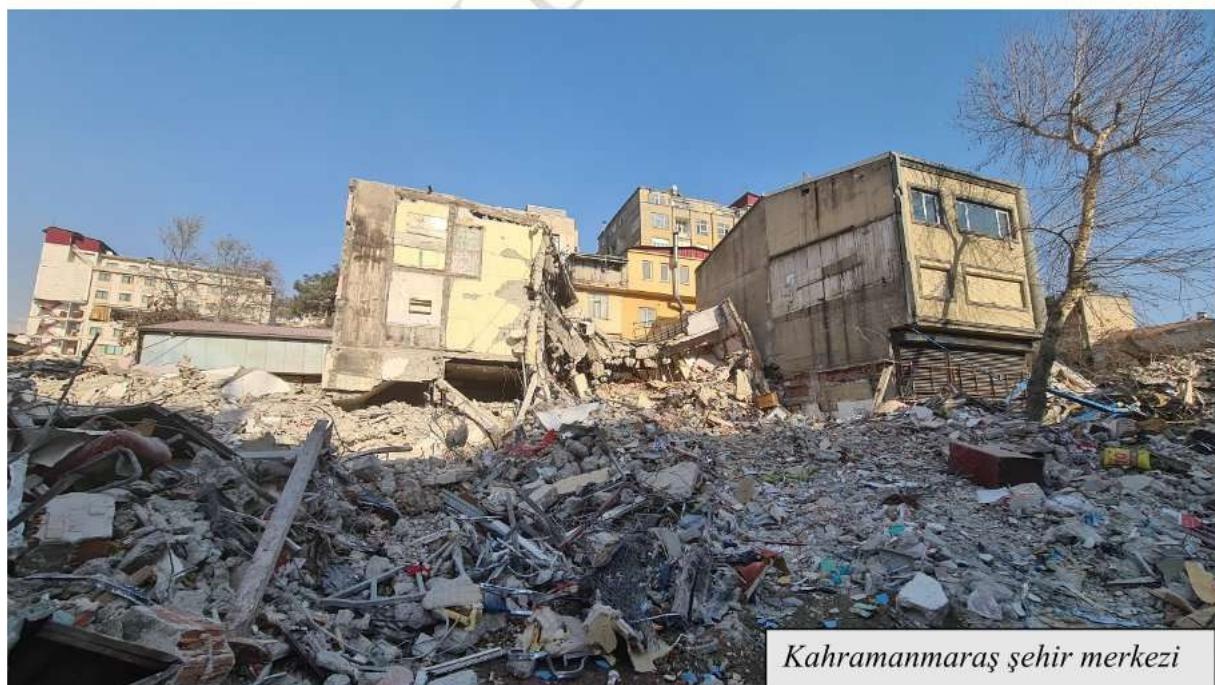
Şekil 3.16. Toptan göçme şeklinde yıkılan binalar

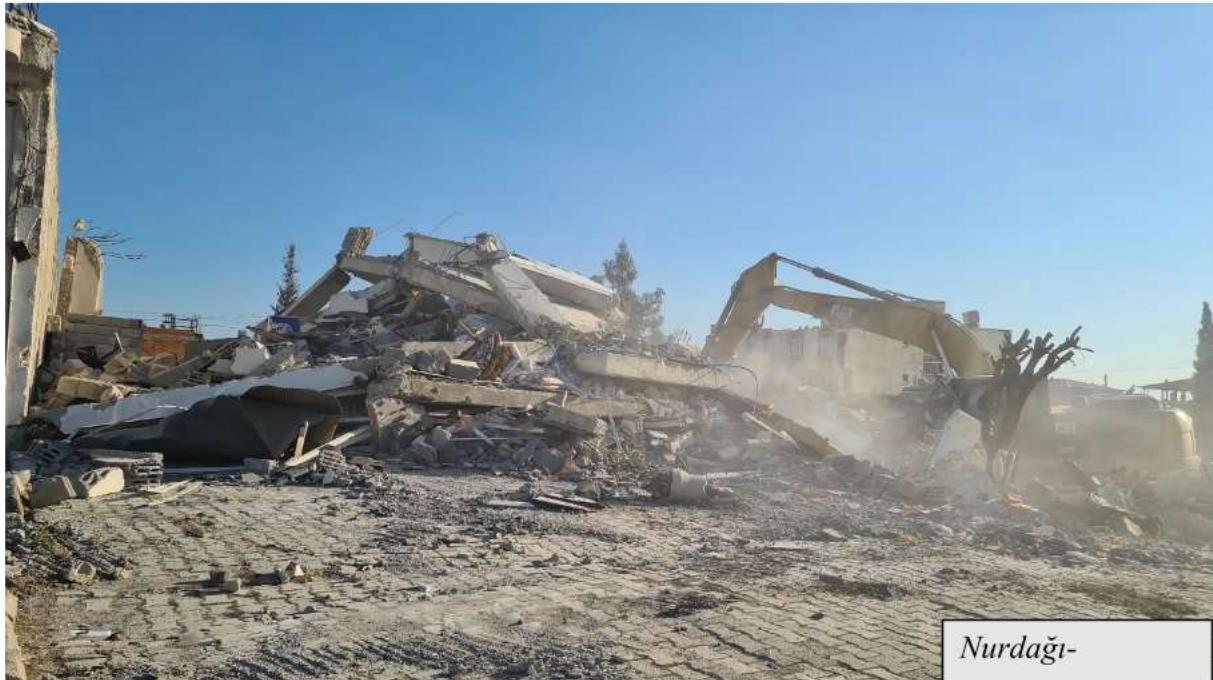
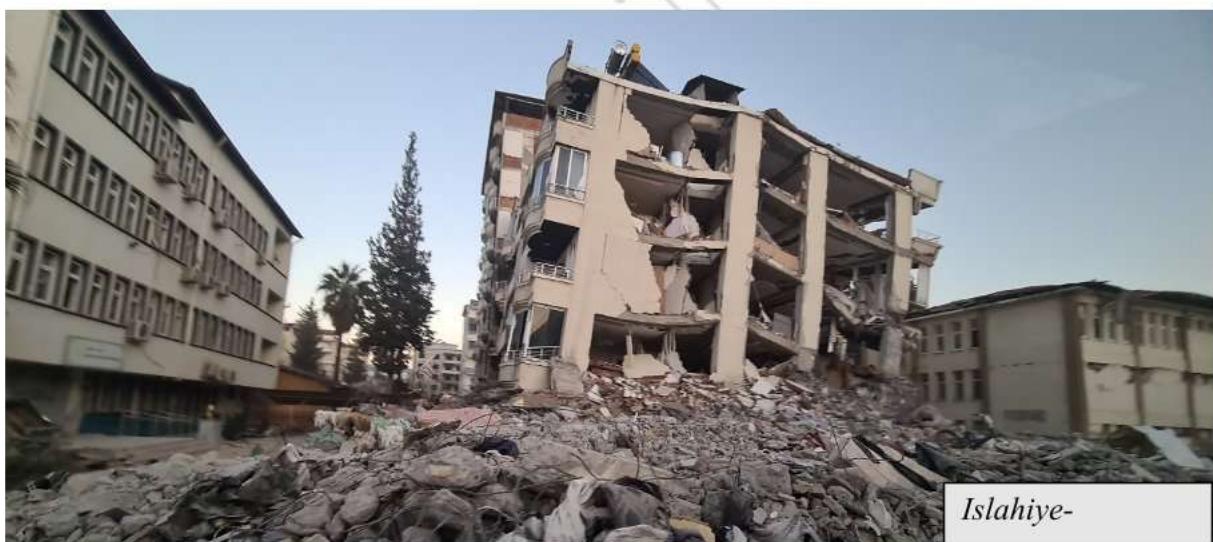
Şekil 3.17. Toptan göçme şeklinde yıkılan binalar

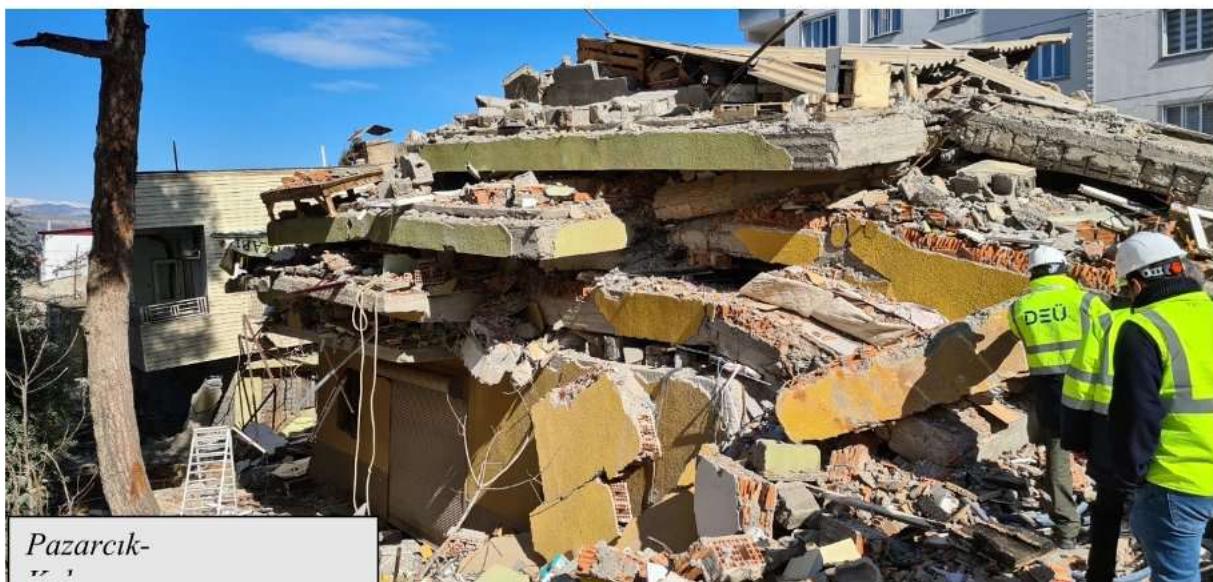
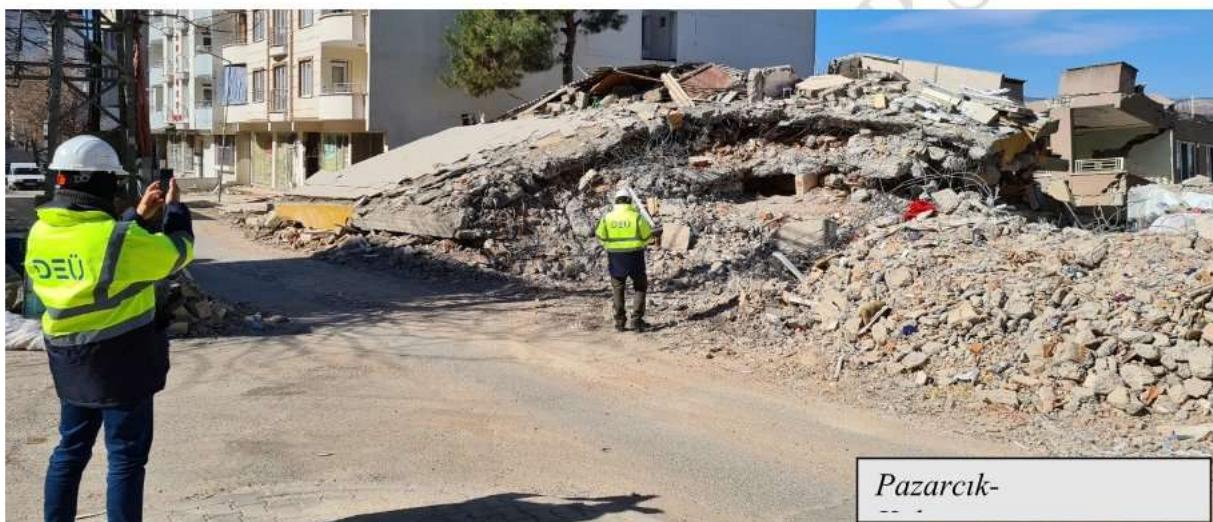
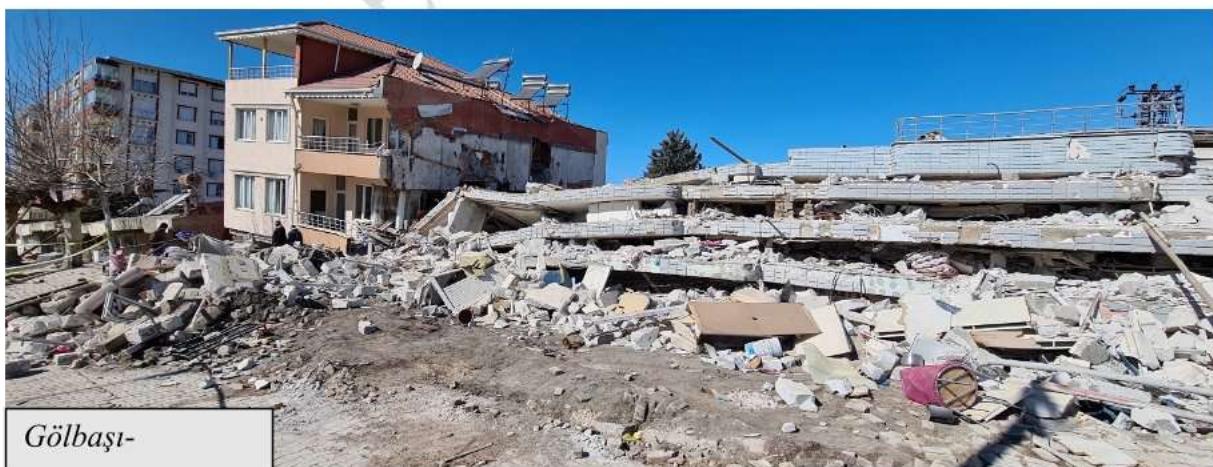
Şekil 3.18. Toptan göçme şeklinde yıkılan binalar
