ARAŞTIRMA ÜNİVERSİTESİ

**06 ŞUBAT 2023, 04:17, Mw=7.7, h=9 km
PAZARCIK (KAHRAMANMARAŞ) DEPREMİ**

**06 ŞUBAT 2023, 13:24, Mw=7.6, h=7 km
ELBİSTAN (KAHRAMANMARAŞ) DEPREMİ**

DEPREM RAPORU

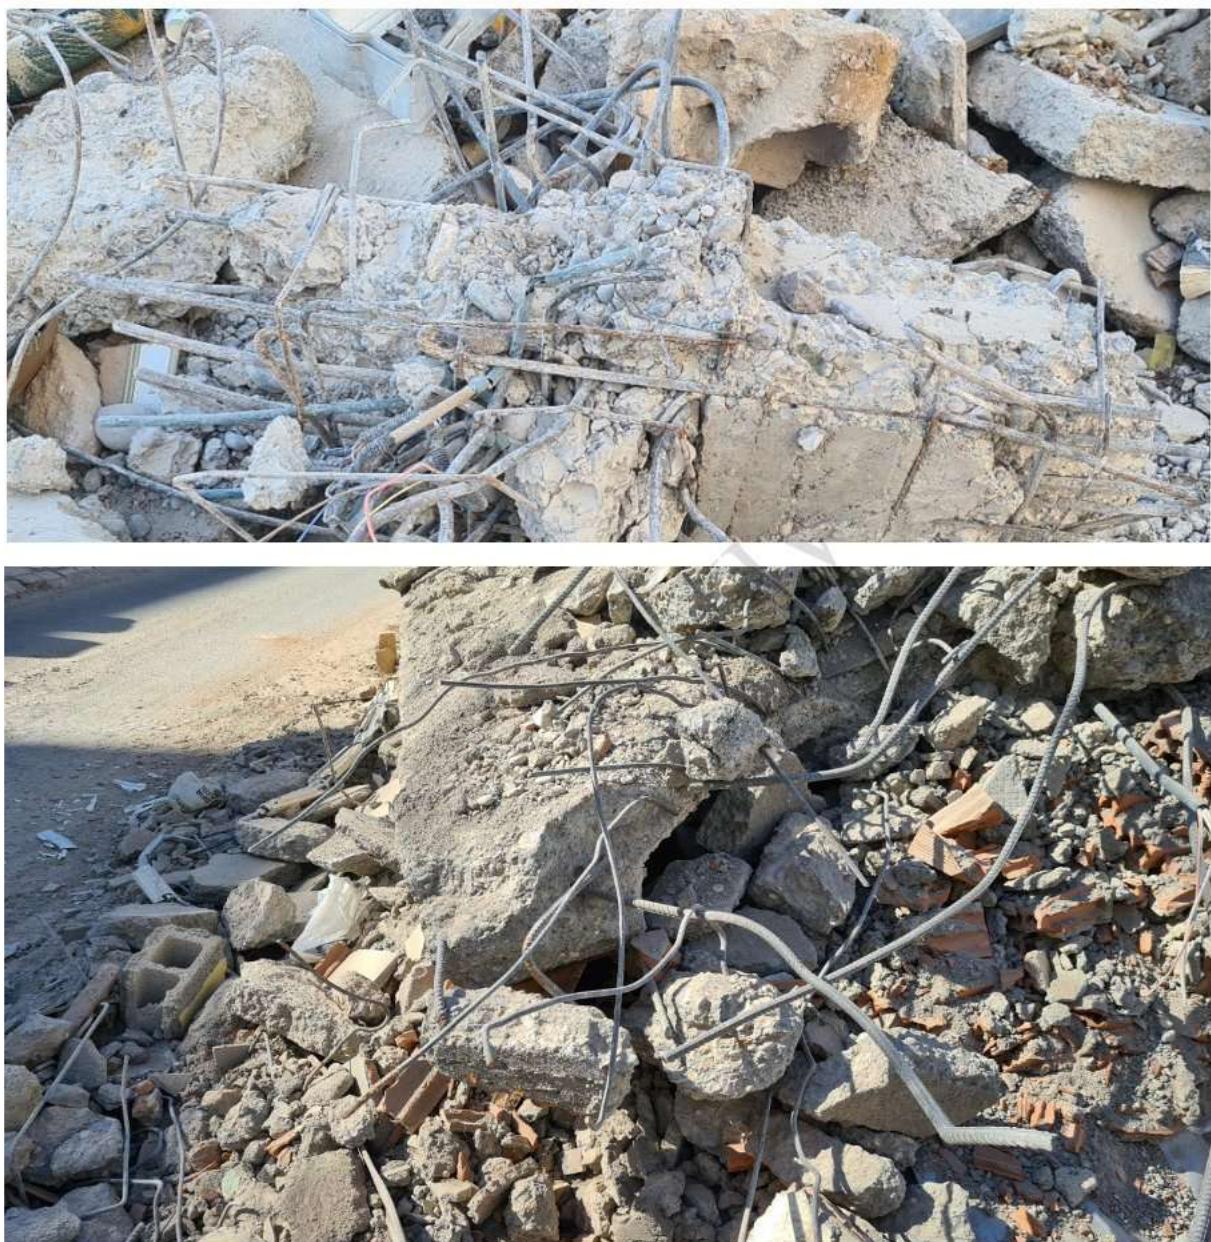
Şekil 3.19. Toptan göçen binalarda etriye yetersizliği

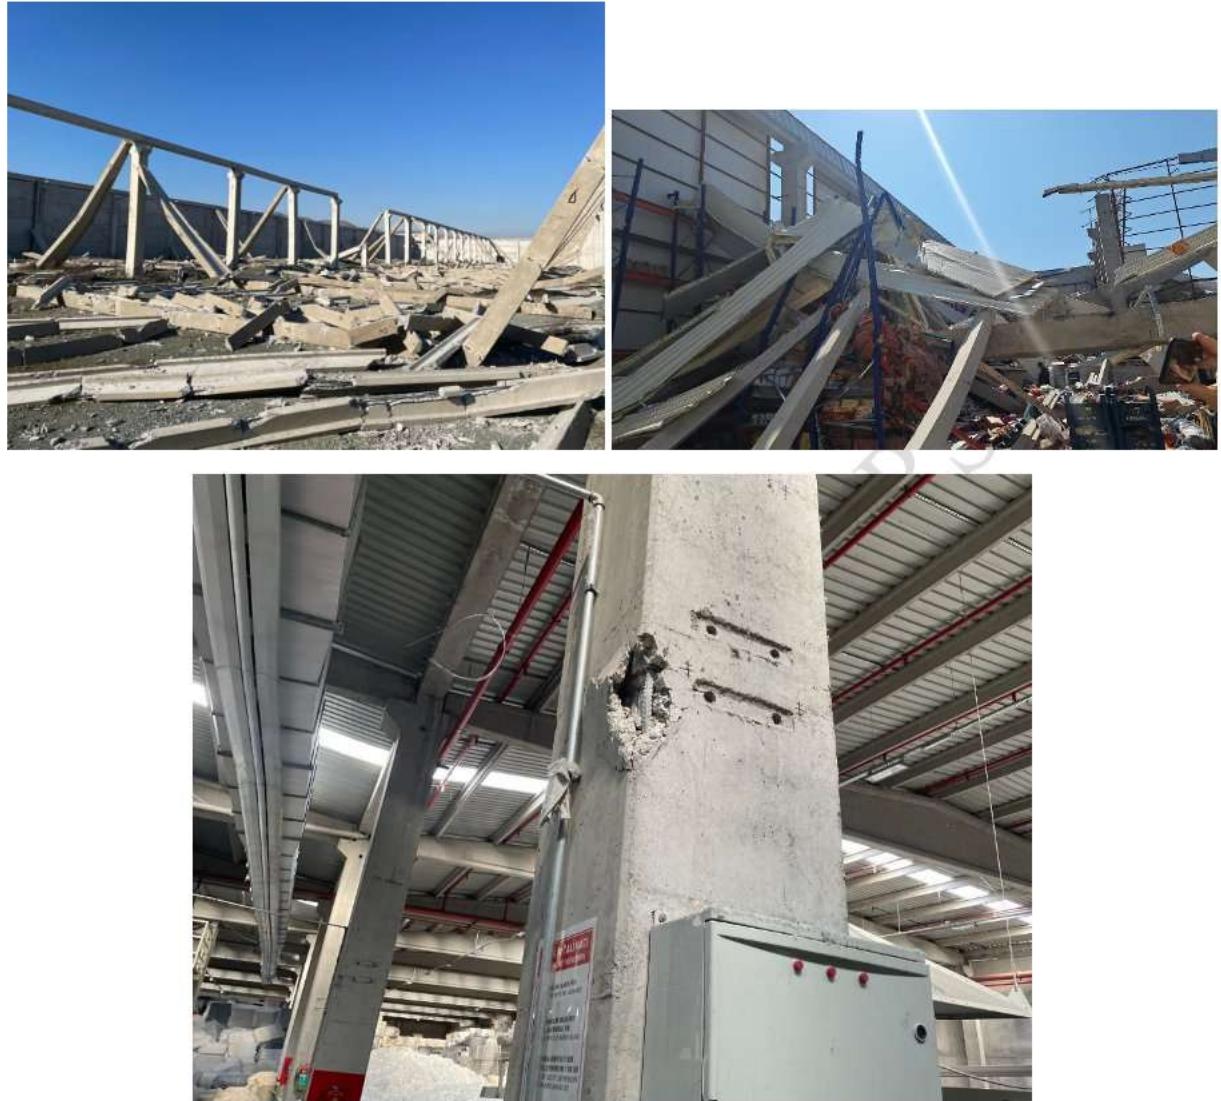
Binaların yanında, prefabrike betonarme yapılarda da hasar ve göcmeler olduğu görülmüştür. Özellikle oluşan bu hasarların çatımkaslarının göçmesi nedeni ileoluştugu görülmektedir. Prefabrike yapılardaki hasarlara yönelik fotoğraflar Şekil 3.20'de verilmiştir.

Şekil 3.20. Prefabrik elemanlarda tespit edilen hasarlar (Eski mezunumuz Alper Askay tarafından çekilmiştir, Kahramanmaraş)

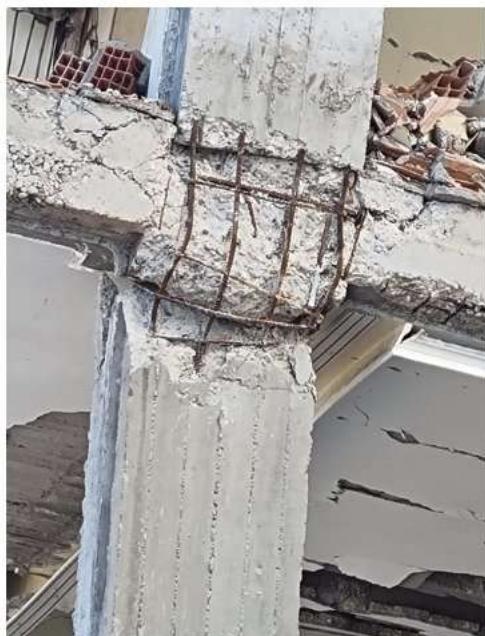
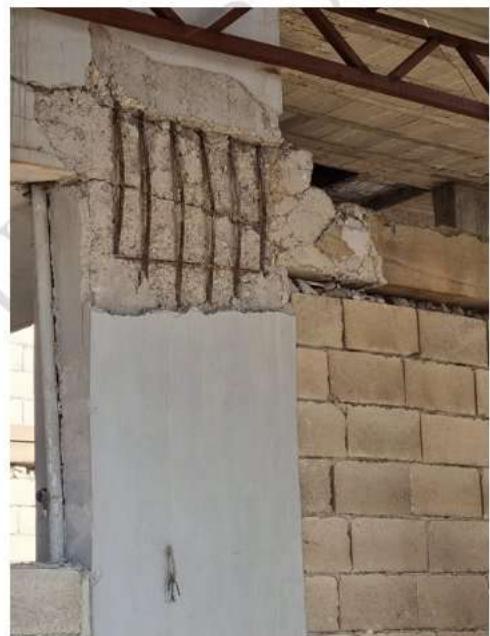
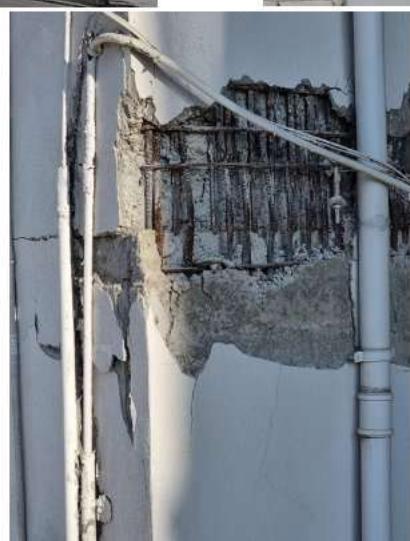
Deprem sebebi ile binalarda yıkım yaşanan şehirlerde çok sayıda binanın ağır hasarlı durumda olduğu gözlenmiştir. Bu binaların genel olarak 2000 yılı öncesinde yapılmış eski binalar olduğu, beton ve donatı kalitesinin kötü olduğu, etriye aralıklarının fazla olduğu, işçilik kalitesinin kötü olduğu ve çoğu ağır hasarlı binanın zemin katının dükkan olması nedeni ile yumuşak kat düzensizliği ve komşu katlar arası rıjilik düzensizliğine sahip olduğu tespit edilmiştir. Kolon kiriş birleşim bölgelerinde etriye sıklaştırması yapılmamış binaların birleşim bölgelerinde mafsallaşma oluşumları gözlemlenmiştir. Söz konusu yapısal hasarlar ile ilgili fotoğraflar Şekil 3.21-3.27'de verilmiştir.

Şekil 3.21. Ağır hasar görmüş binaların kolon-kiriş birleşim bölgesinde yapılan imalat hataları
(Nurdağı ve İslâhiye)

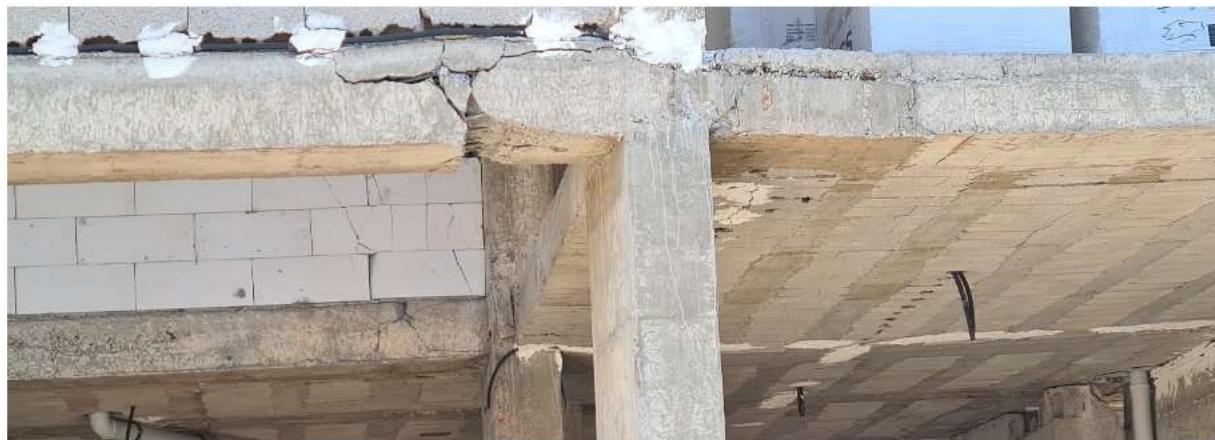
Şekil 3.22. Kırışı kırılan ağır hasarlı bina (Nurdağı)

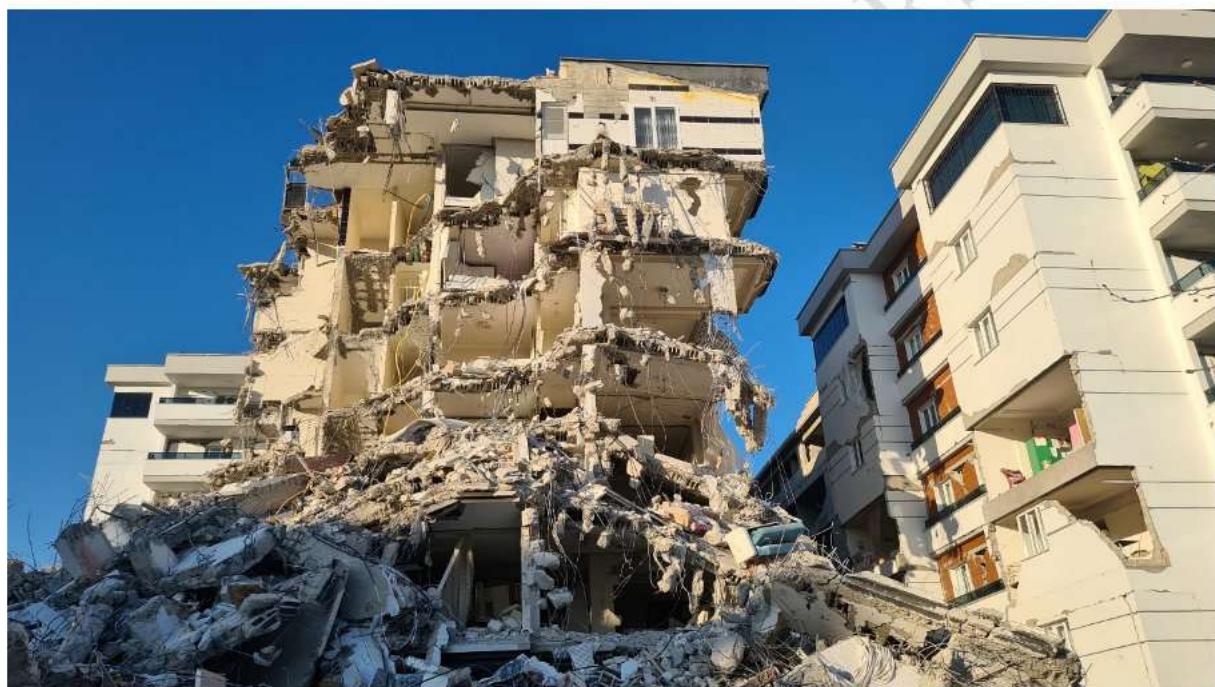
Şekil 3.23. Kısmi olarak göçmuş bina (Nurdağı)

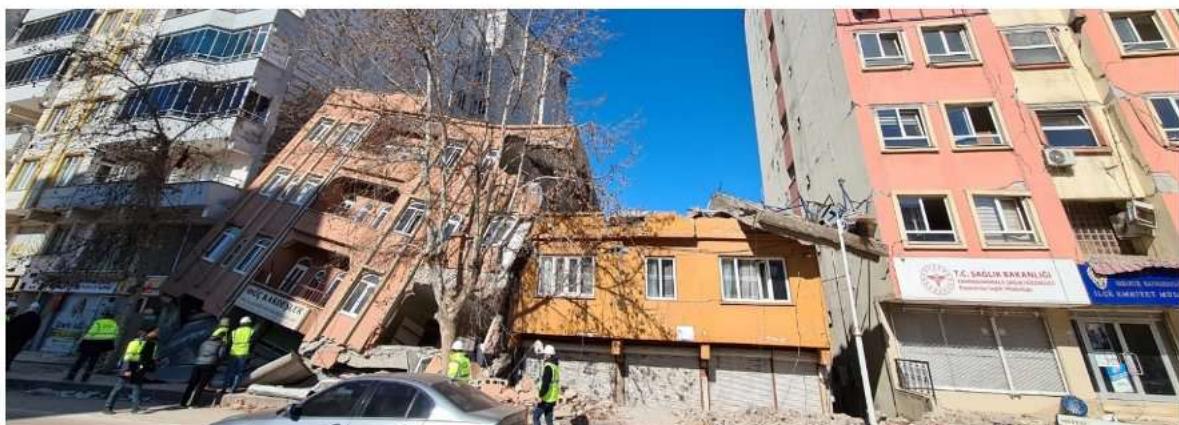
Şekil 3.24. Alt katında dükkan olan kısmi göçmuş bina (Pazarcık)

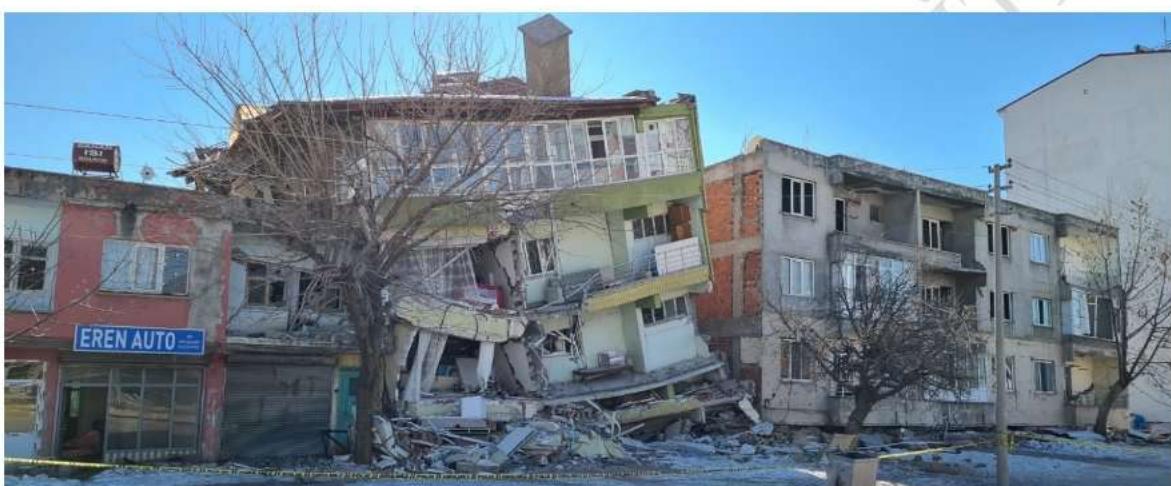
Şekil 3.25. Alt katında dükkan olan kısmi göçmiş bina (Gölbaşı)

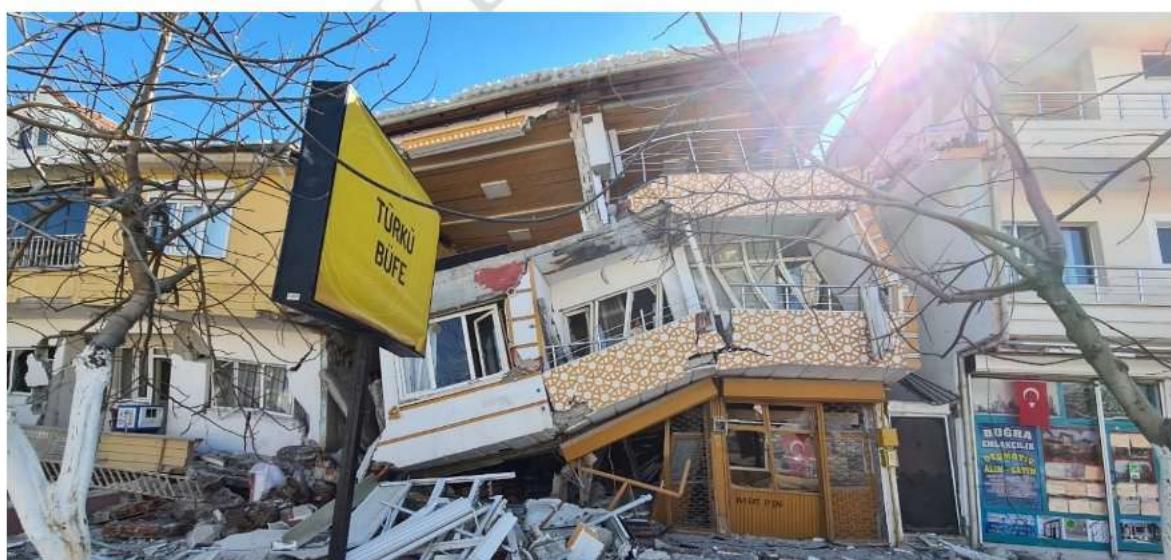
Şekil 3.26. Alt katında dükkan olan kısmi göçmiş bina (Gölbaşı)

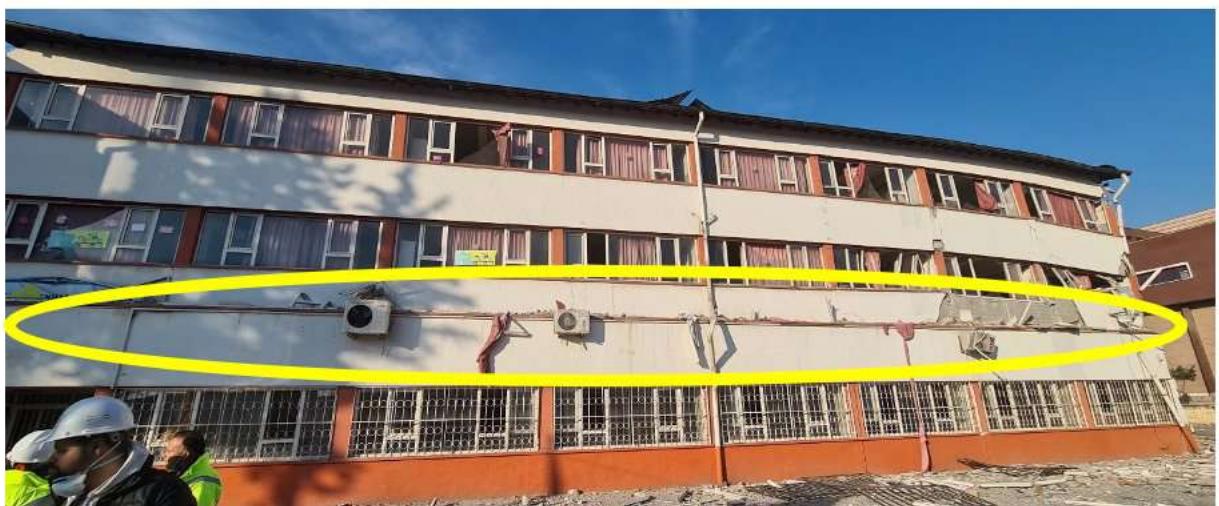
Şekil 3.27. Ara katı göçmuş okul binası (Kahramanmaraş)

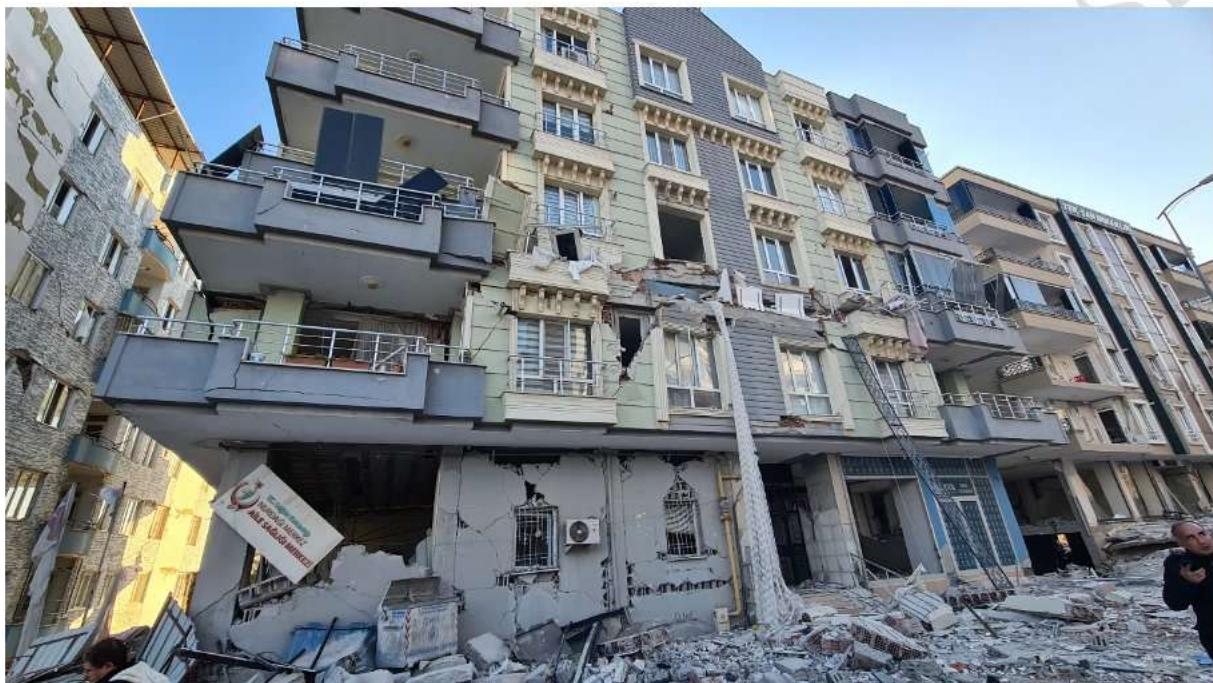
Özellikle 2000 yılı sonrası yapılmış göreceli olarak yeni olan yapılarda hasarın genellikle duvarlarda meydana geldiği ve bu yapılarda yumuşak kat düzensizliği olmasına rağmen toptan göçmenin oluşmadığı gözlenmiştir. Şekil 3.28 - Şekil 3.33 arasındaki fotoğraflar duvar hasarı bulunan binaları göstermektedir.

Şekil 3.28. Duvar hasarı bulunan bina (Nurdağı)

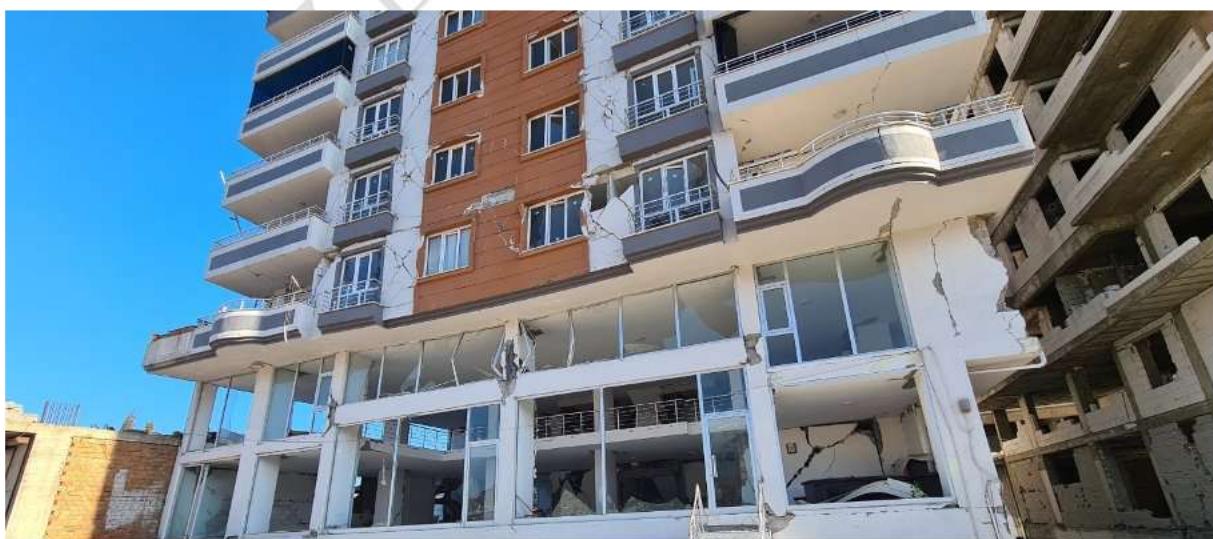
Şekil 3.29. Duvar hasarı bulunan bina (Nurdağı)

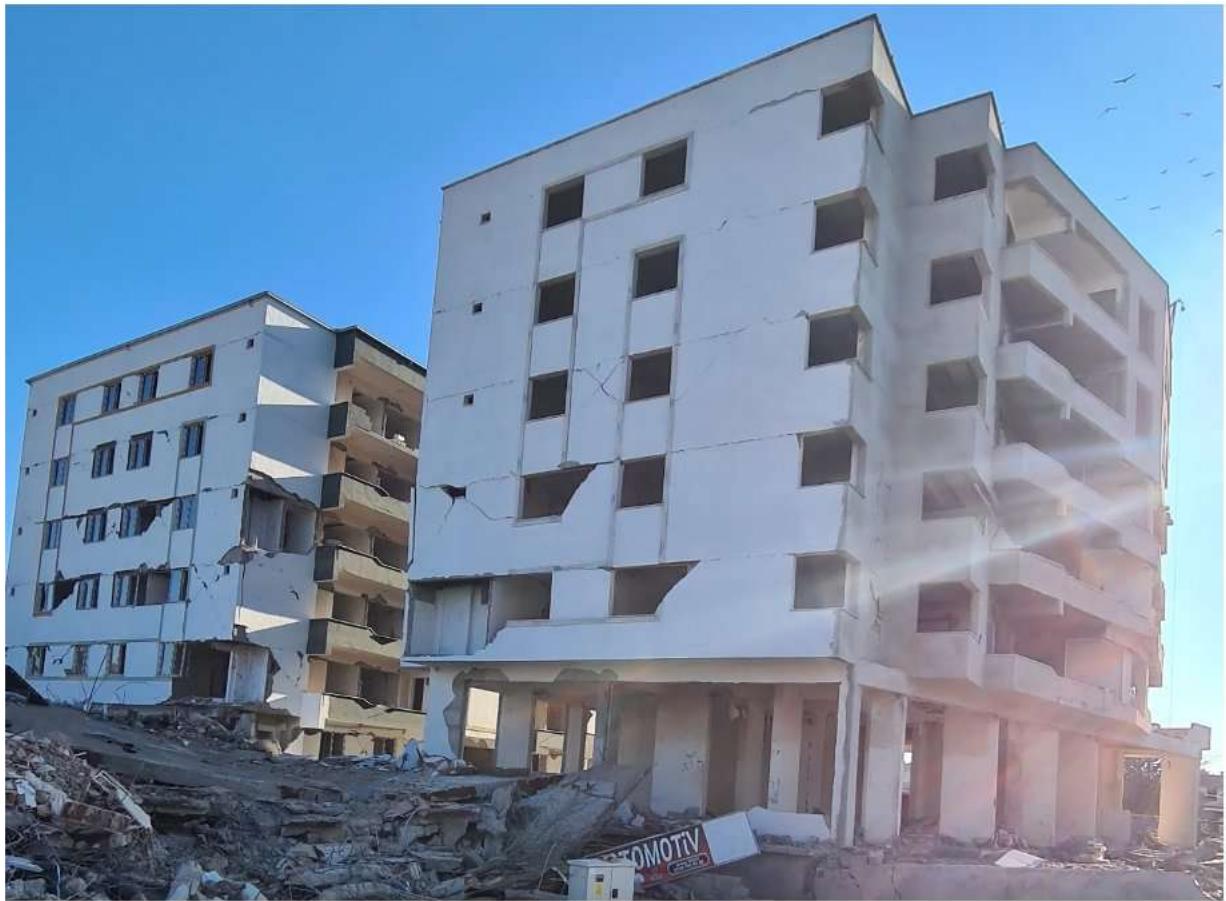
Şekil 3.30. Duvar hasarı bulunan bina (Nurdağı)

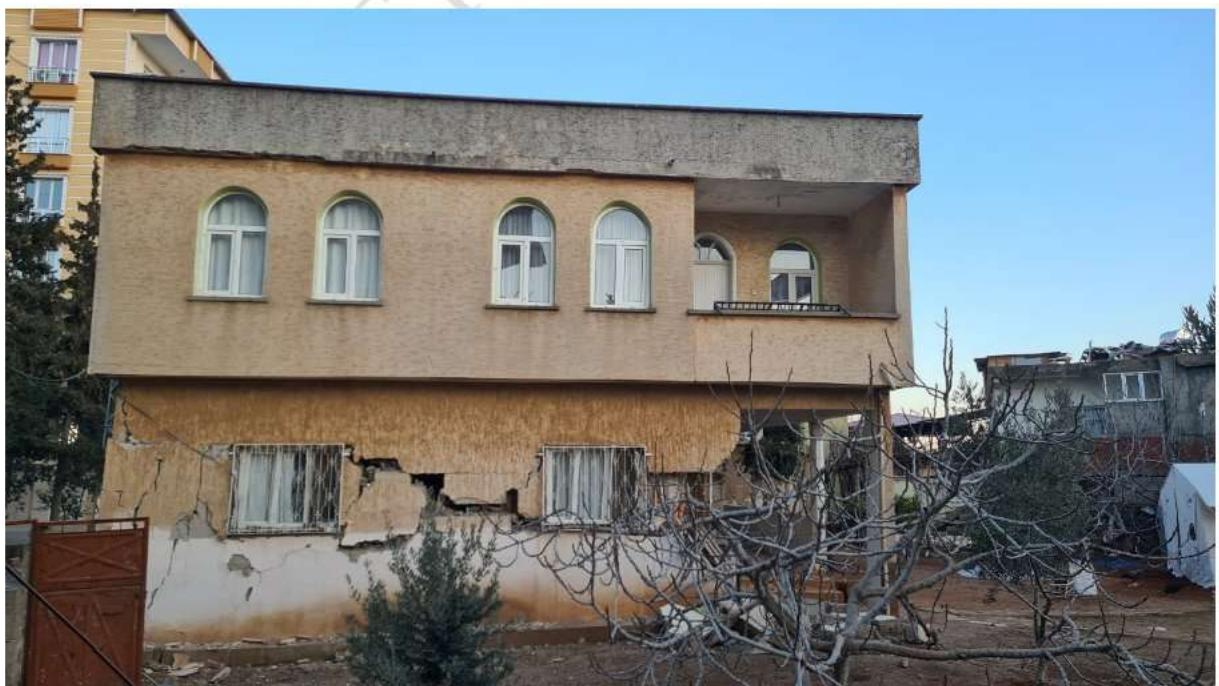
Şekil 3.31. Duvar hasarı bulunan bina (İslâhiye)

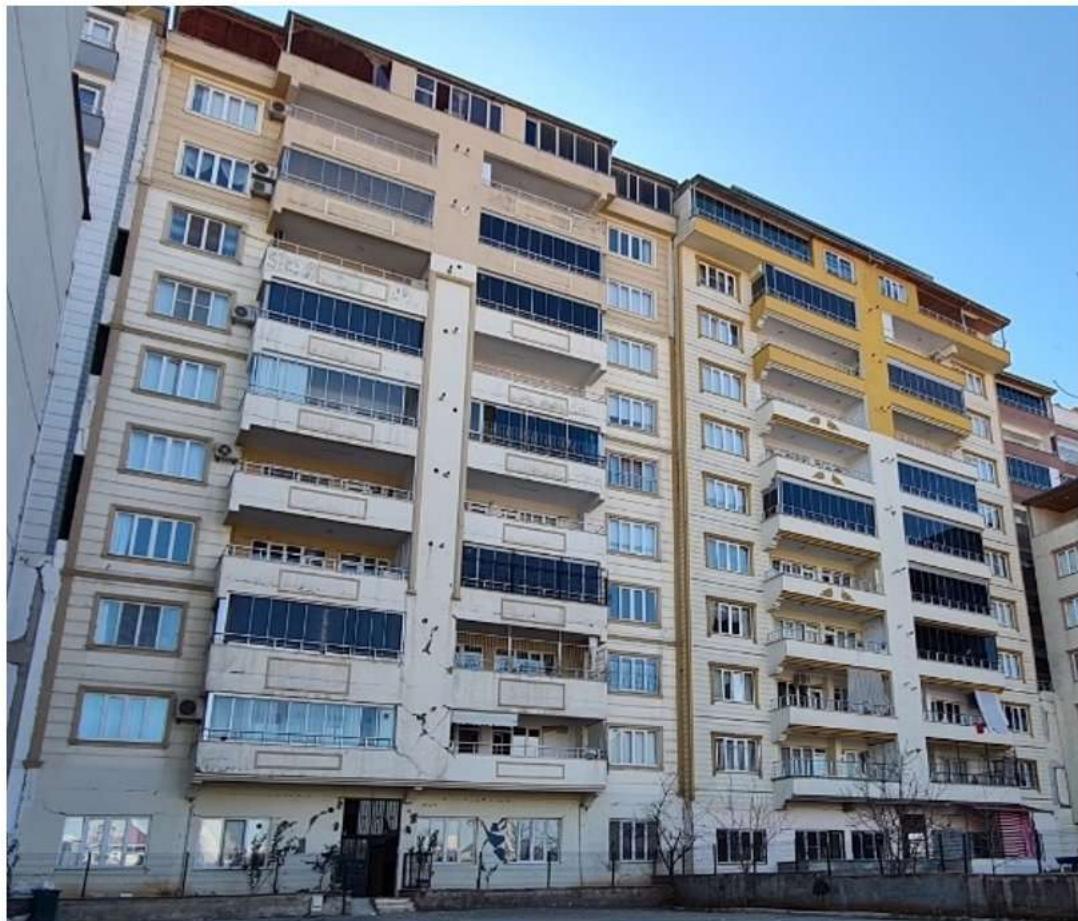
Şekil 3.32. Duvar hasarı bulunan bina (Pazarcık)

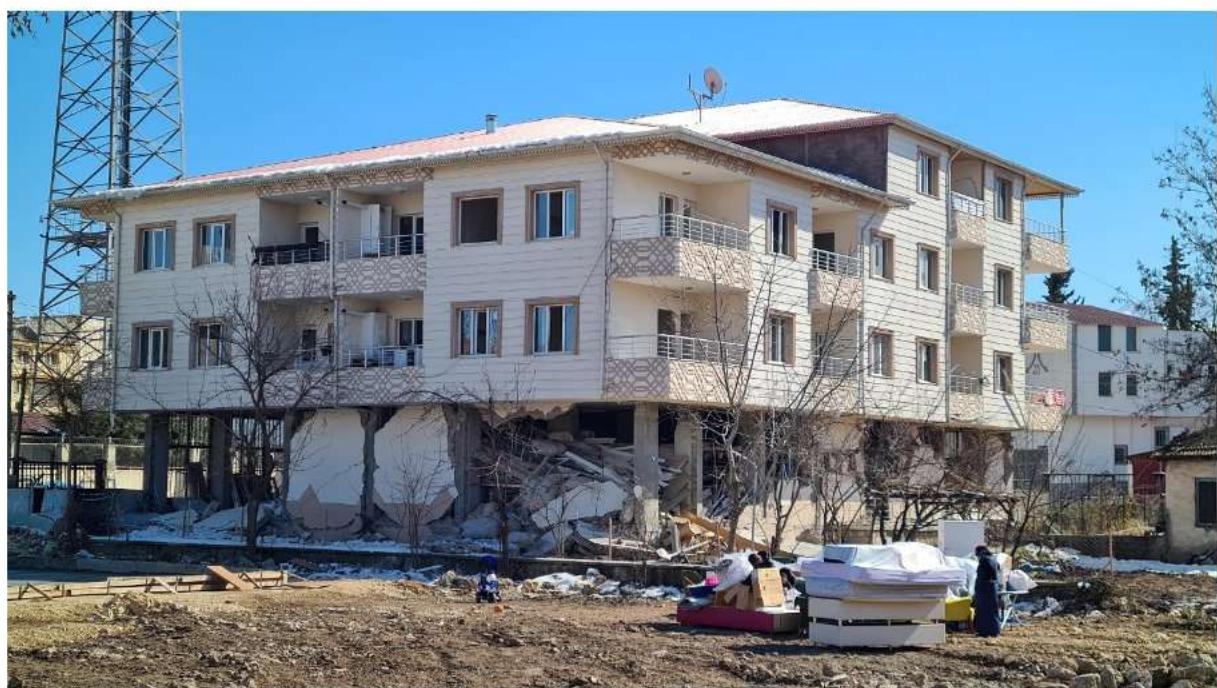
Şekil 3.33. Duvar hasarı bulunan bina (Gölbaşı)

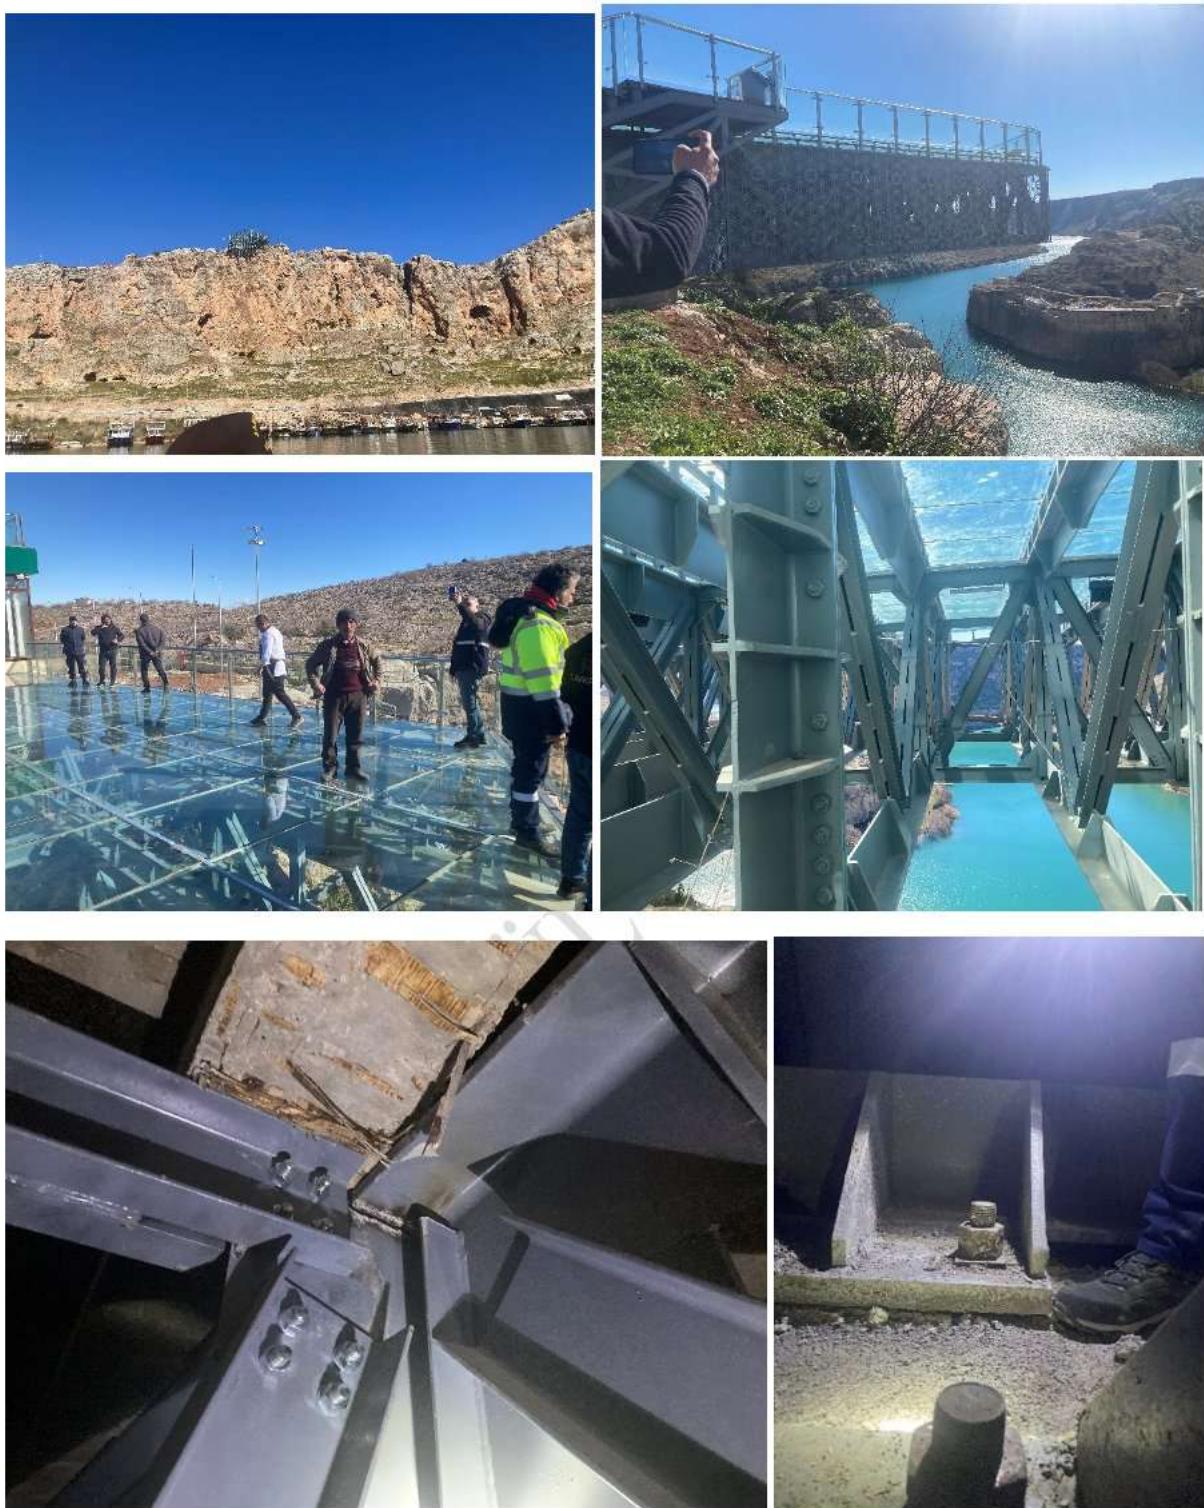
Binaların yanında, Birecik Baraj gölü yakınındaki konsol çelik seyir terası da farklı bir yapı olması nedeni ile incelenmiştir. Söz konusu çelik yapıda sadece bazı bulonlarda gevşeme olduğu bunun dışında önemli bir hasar olmadığı gözlenmiştir (Şekil 3.38).

Şekil 3.38 Birecik Baraj Gölü kıyısında konuşlu çelik seyir terası mesnet bulonlarında ve kaynakta tespit edilen gevşeme ve yırtılması hasarları
