## Gazi Üniversitesi

Kahramanmaraş - Pazarcık (Mw=7.7)  
ve Elbistan (Mw=7.6) Depremi

## Ön Değerlendirme Raporu

23 Şubat 2023

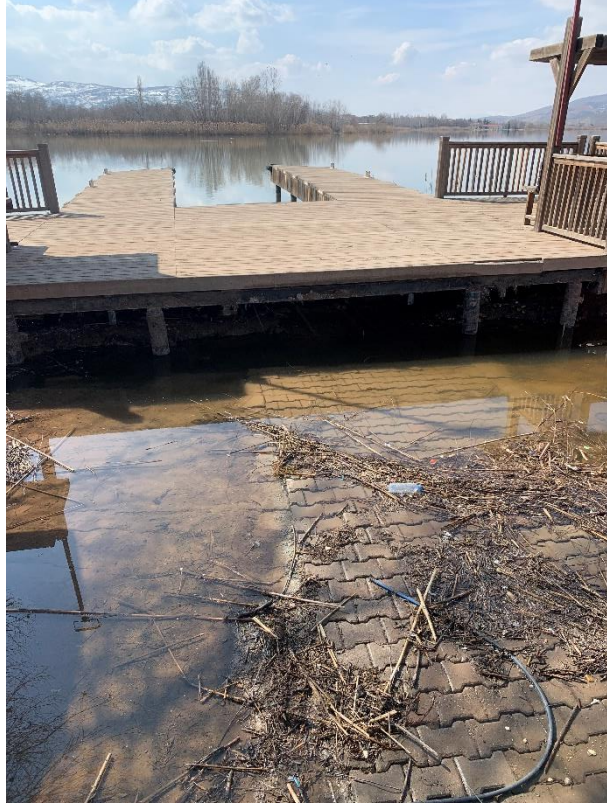
**Şekil 4.2.** Gölbaşı ilçesinde yanal yayılma sonucu gözlenen çökme

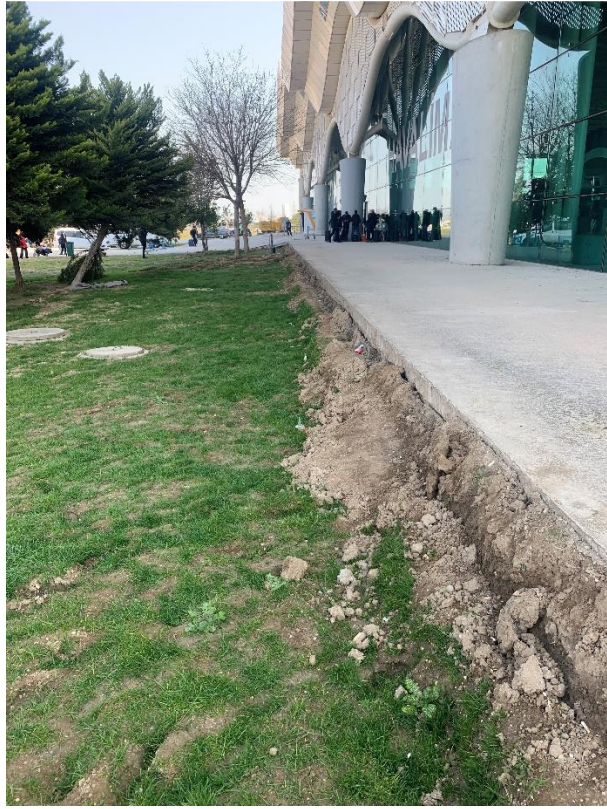
**Şekil 4.3.** Hatay Hava Limanı yerleşkesinde meydana gelen düşey deformasyonlar  
(sebebinin belirlenmesi için ek çalışmaya ihtiyaç bulunmaktadır)

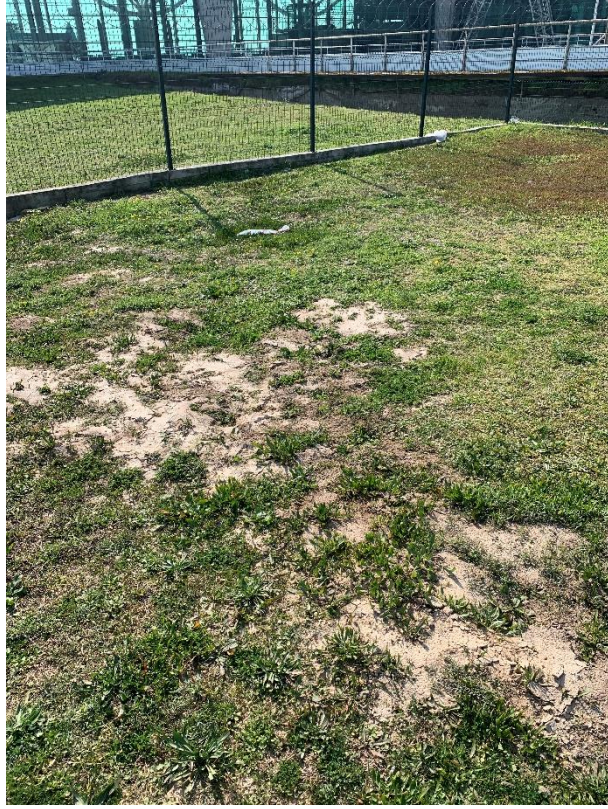
**Şekil 4.4.** Hatay Hava Limanı yerleşkesinde gözlenen kum fişkirmaları

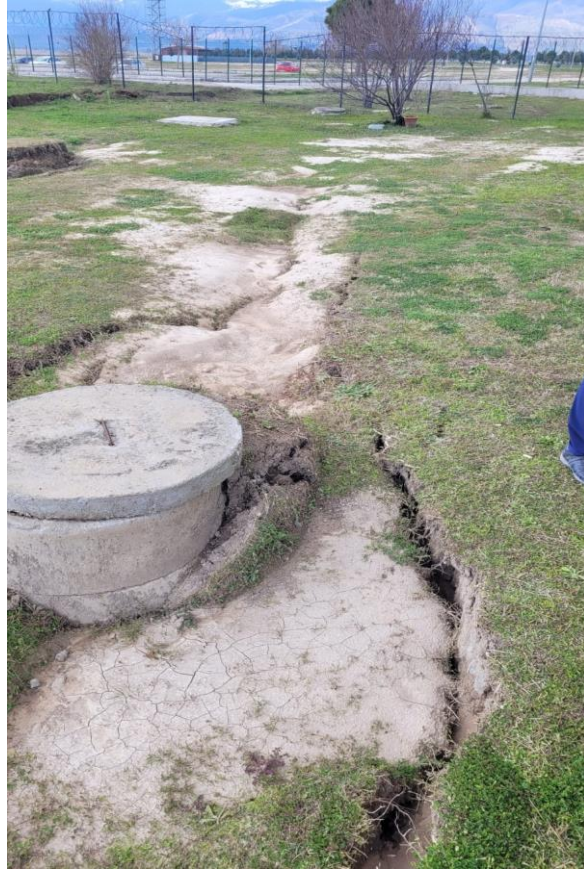
**Şekil 4.5.** Hatay Hava Limanı yerleşkesinde oluşan düşey deformasyonlar ve kum fişkirmaları

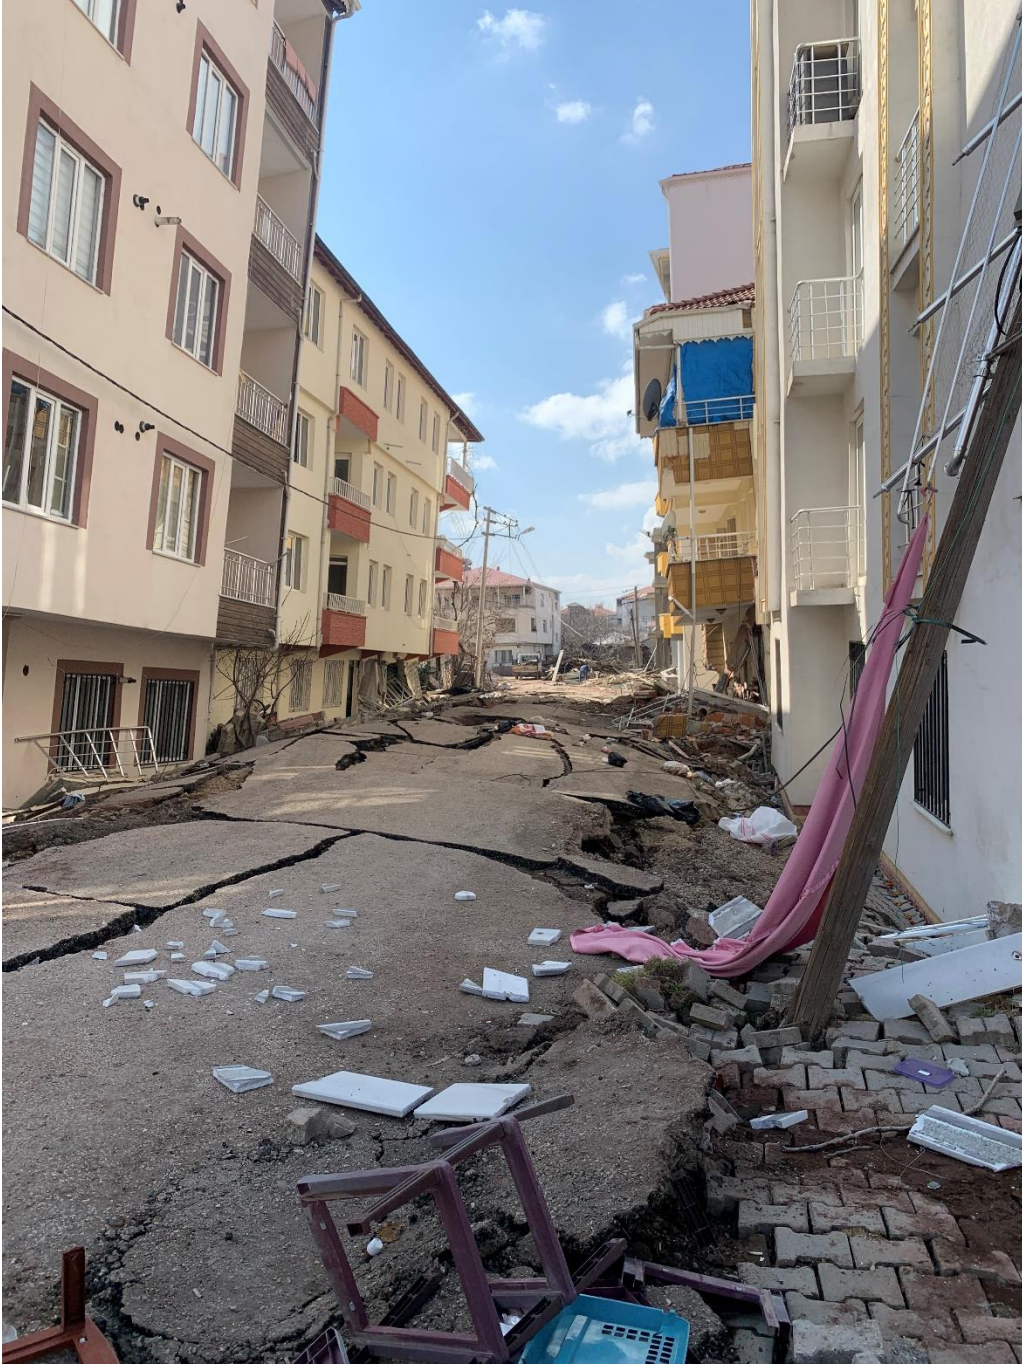
**Şekil 4.6.** Gölbaşı ilçesinde gözlenen ve sıvılaşma kaynaklı olduğu düşünülen zemin deformasyonları sebebi ile oluşan hasarlar

Özellikle Adıyaman ili Gölbaşı ilçesinde radye temel üzerinde yer alan ve önemli yapısal hasar göstermeyen yapıların aşırı deformasyon ve taşıma gücü yenilmesi sebepleri ile kullanılmaz hale geldikleri gözlenmiştir. Söz konusu yapıların konum olarak birbirine yakın mesafede bulunuyor olması ve Bölüm 4.1’de özetlenen diğer bazı gözlemler, söz konusu deformasyonların sıvılaşma kaynaklı olabileceğine dair güçlü kanıtlar sunmaktadır.

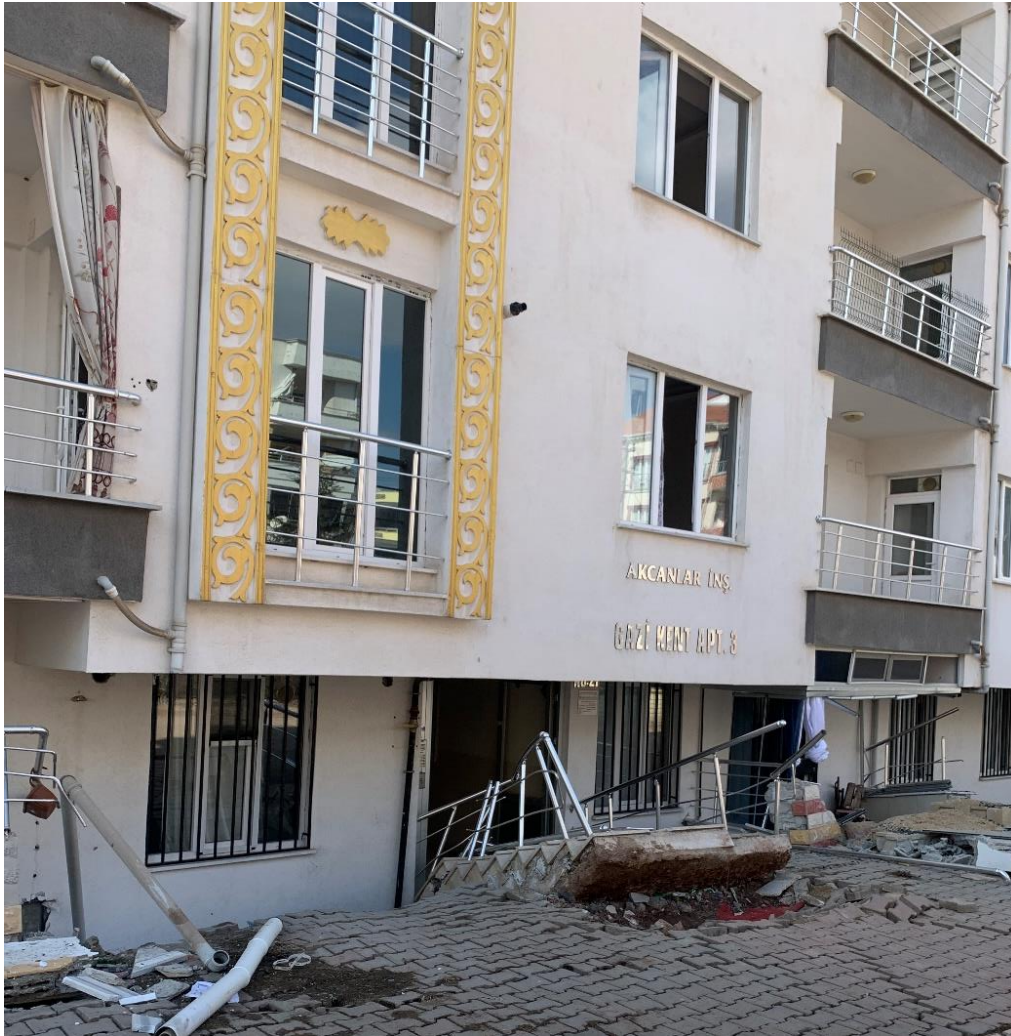
Şekil 4.7’de radye temel üzerinde yer alan ve yapısal elemanlarında ciddi bir hasar bulunmayan bir yapıda meydana gelen düşey deformasyon görülmektedir. Girişte yer alan merdivenlerin deprem sonrası konumundan oturmanın 2 m mertebesinde gerçekleştiği rahatlıkla anlaşılmaktadır. Diğer bazı örnekler Şekiller 4.8-4.11’de sunulmaktadır.

**Şekil 4.7.** Gölbaşı ilçesinde radye temel üzerindeki yapıda gözlenen düşey deformasyon

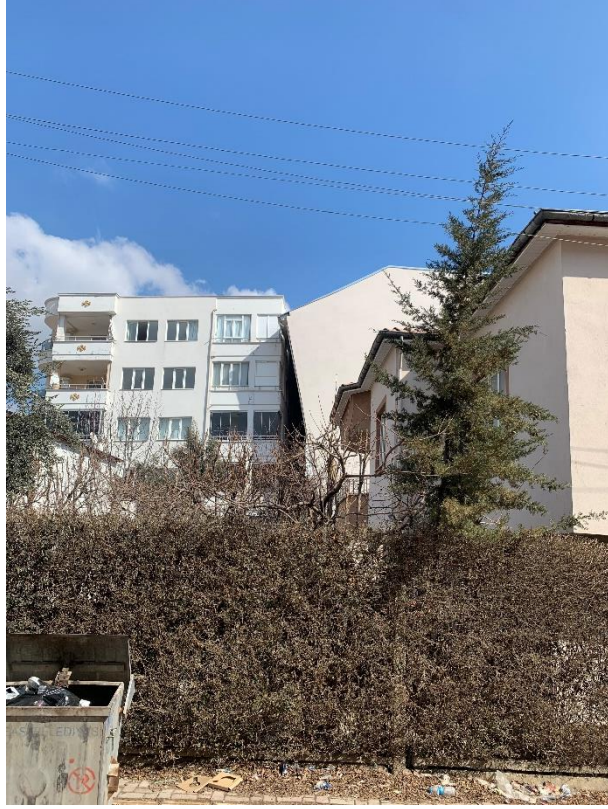
**Şekil 4.8.** Gölbaşı ilçesinde radye temel üzerindeki yapıda gözlenen farklı oturma ve dönme

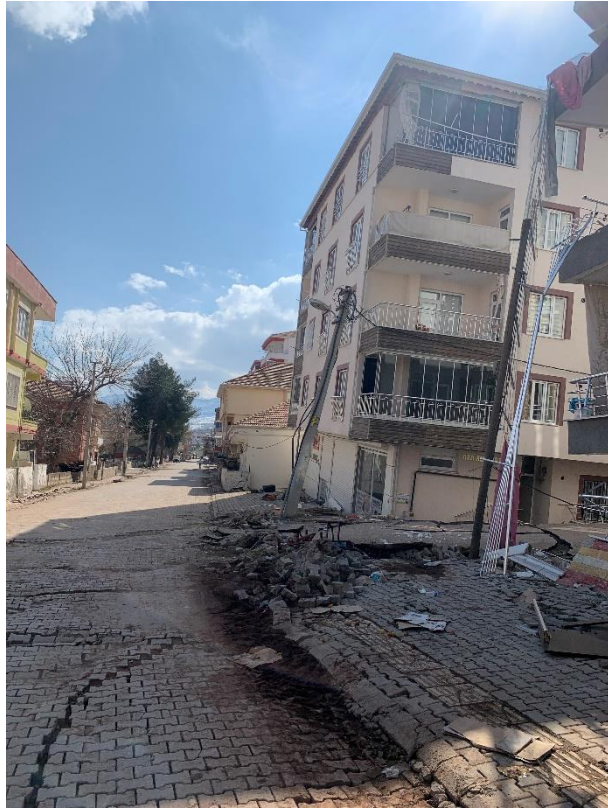
**Şekil 4.9.** Gölbaşı ilçesinde radye temel üzerindeki yapıda gözlenen deformasyonlar

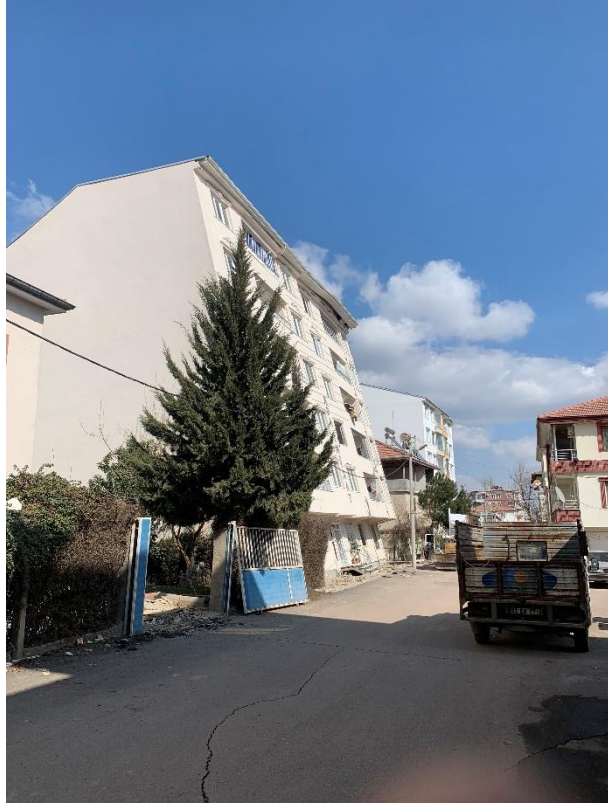
**Şekil 4.10.** Gölbaşı ilçesinde bir yapıda gözlenen taşıma gücü kaybı ve deformasyonlar

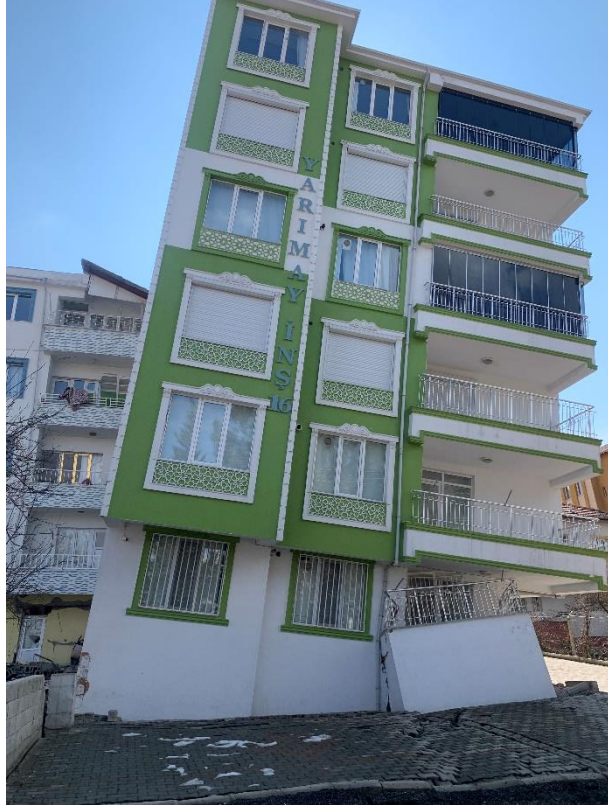
**Şekil 4.11.** Gölbaşı ilçesinde bir yapıda gözlenen farklı oturma ve deformasyonlar

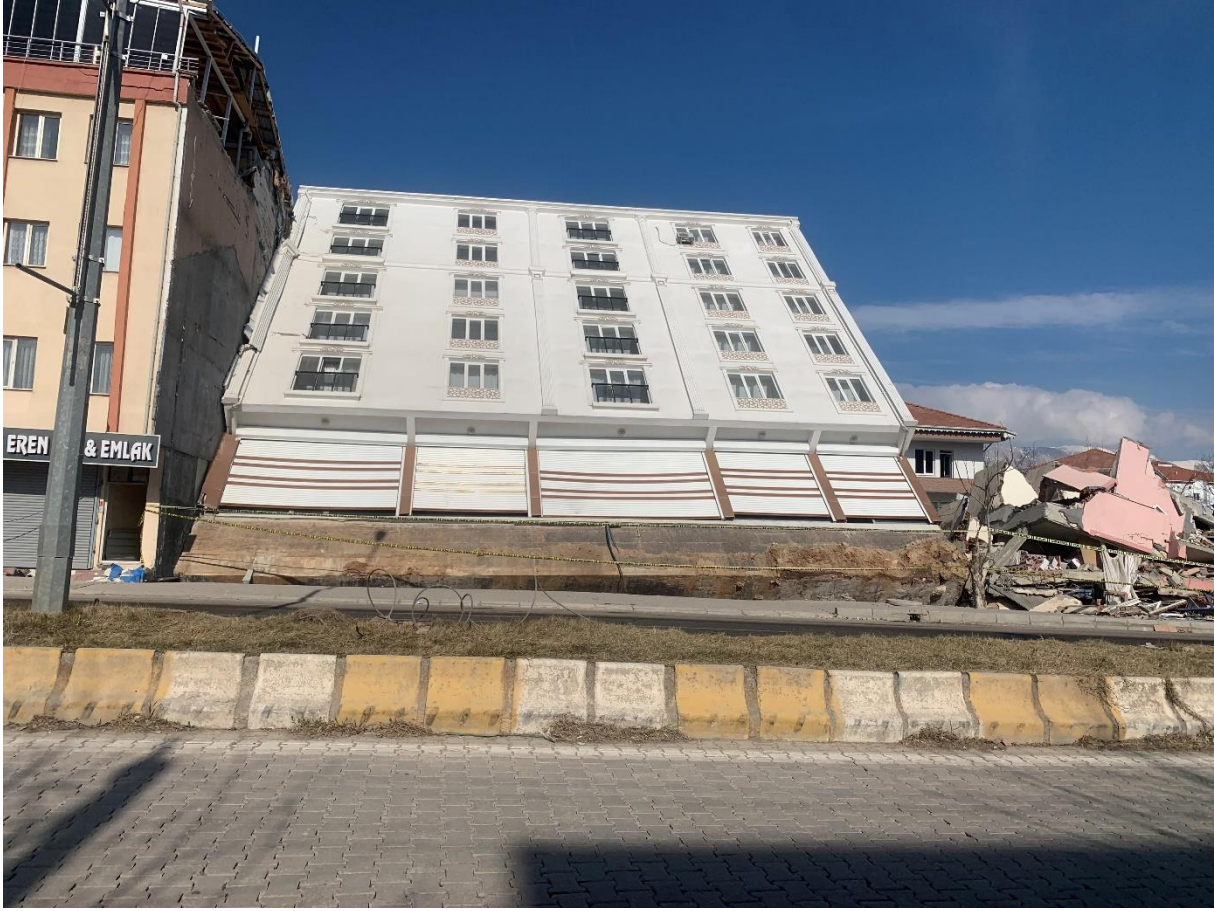
Şekil 4.12’de radye temellerde gözlenen taşıma gücü yenilmesine dair son derece çarpıcı bir örnek görülmektedir. Statik durumda yeterli olduğu anlaşılan 80 cm kalınlıktaki radye temelin taşıma gücünün, zeminin kayma dayanımının sınıflaşma veya başka bir sebeple deprem esnasında azalması sonucu veya yatay kuvvet kaynaklı artan eksantrisite sebebi ile yetersiz hale geldiği anlaşılmaktadır. Yenilmenin nedeni ancak zemin araştırma bulguları ortaya çıktıktan sonra net olarak ortaya konulabilecektir.

**Şekil 4.12.** Gölbaşı ilçesinde bir yapıda gözlenen taşıma gücü yenilmesi

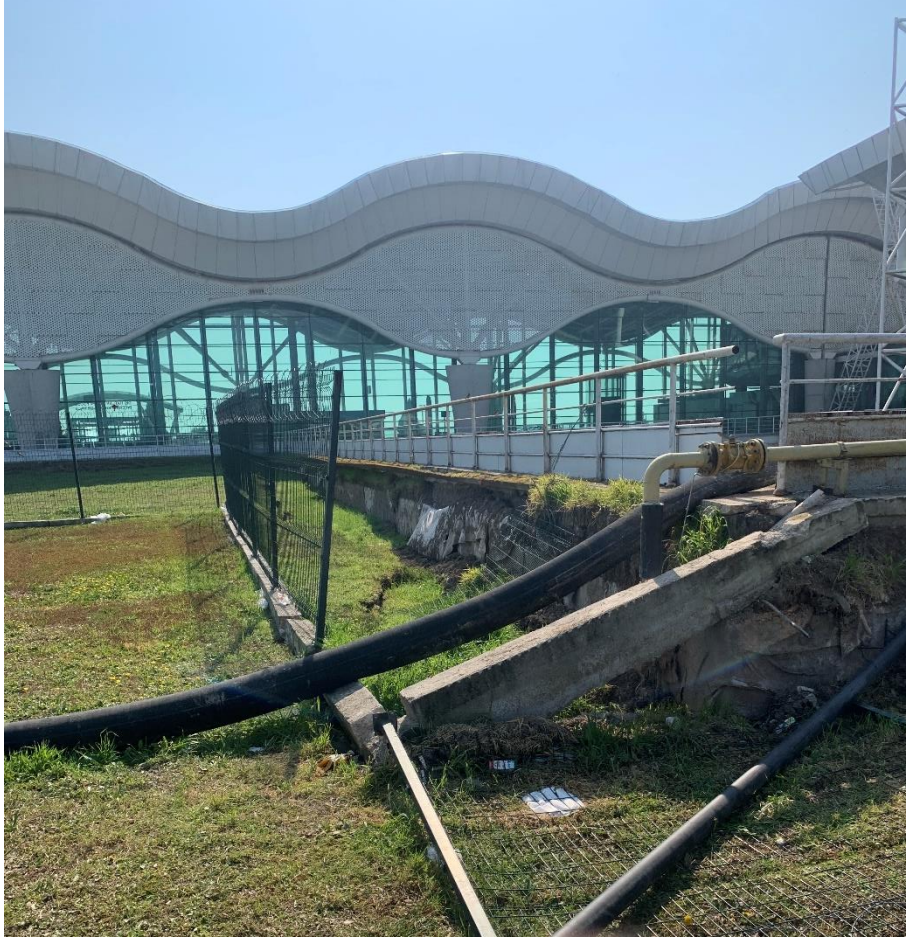
**Şekil 4.13.** Hatay Hava Limanı Terminal Binası ve çevresinde gözlenen zemin deformasyonları

Şekil 4.13'te de görülebildiği üzere iki bodrumlu ve fore kazıklar üzerinde yer alan söz konusu yapıda çevresinde gelişen ve 2 m mertebesine ulaşan düşey deformasyonlara rağmen ciddi yapısal hasar bulunmamaktadır. Pistte oluşan lokal hasarın tamirinden sonra yapı görevini ifa etmeye başlamıştır. Bu, fore kazıkların meydana gelen deprem sırasında başarılı bir performans gösterdiğine dair önemli bir örnek olarak karşımıza çıkmaktadır.

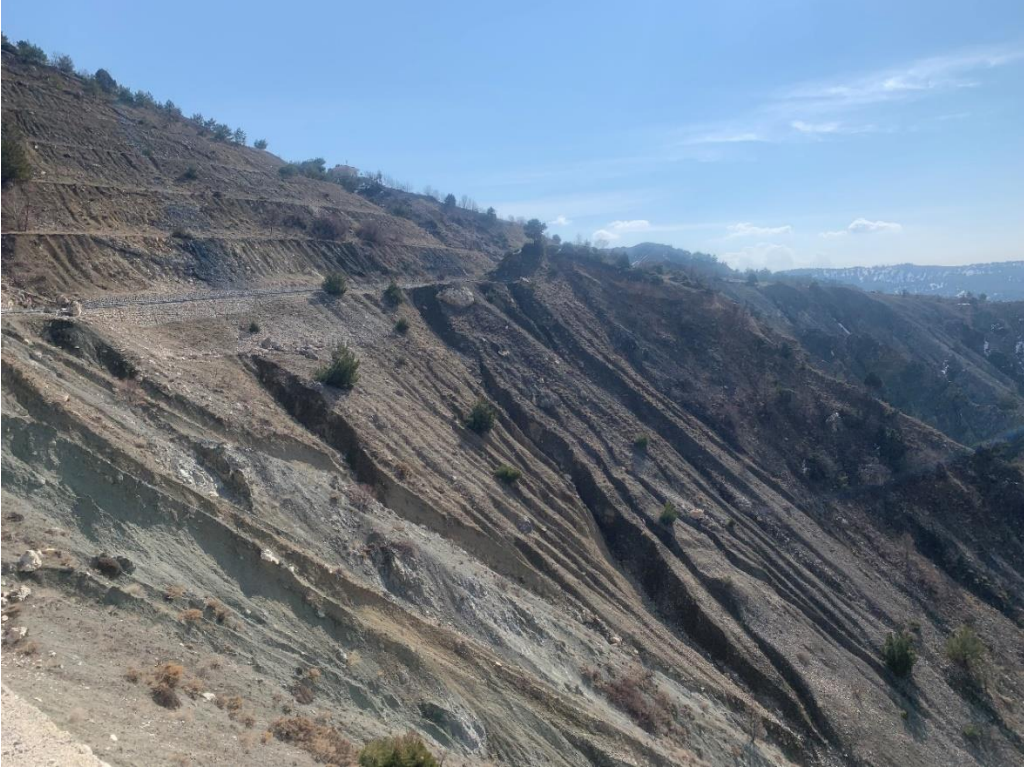
**Şekil 4.14.** Karayolu güzergahındaki bir yamaçta oluşan heyelan/akma

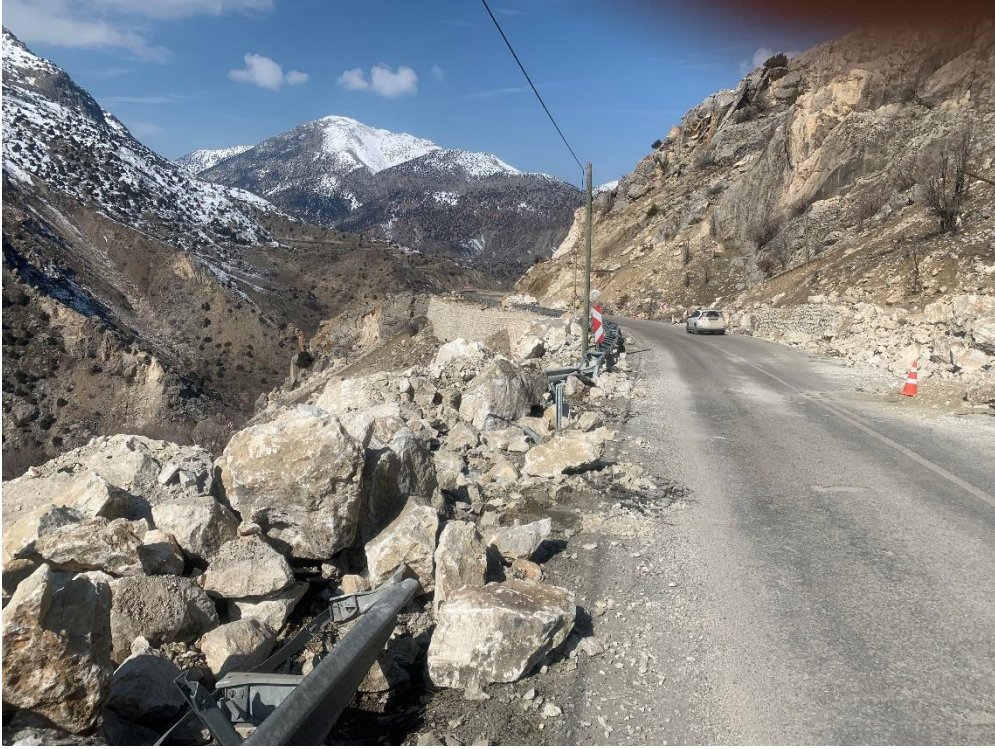
Şekil 4.16. Kaya düşmeleri /kaya çığı

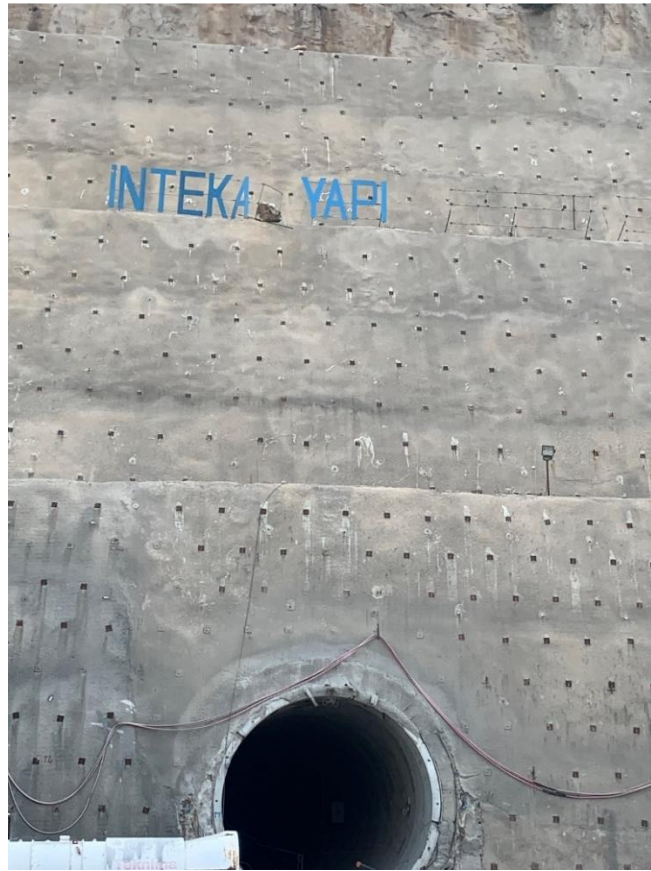
Şekil 4.17. Tünel portalında kaya düşmesine ait bir örnek

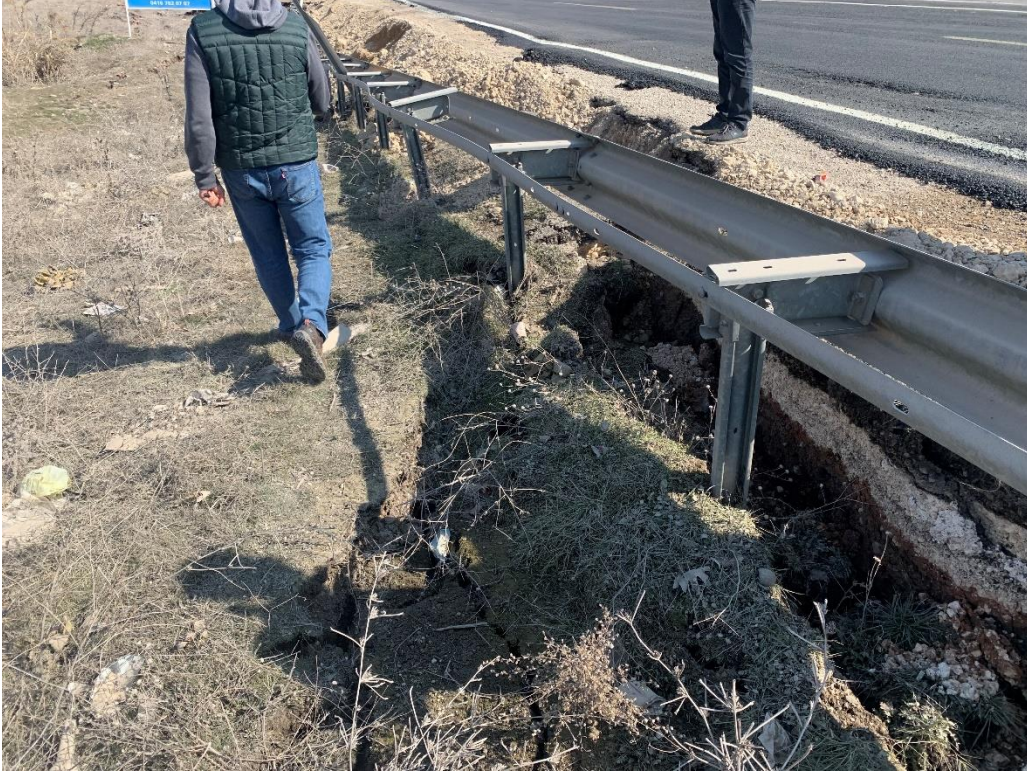
**Şekil 4.18.** Karayolu dolgusunda meydana gelen hasar

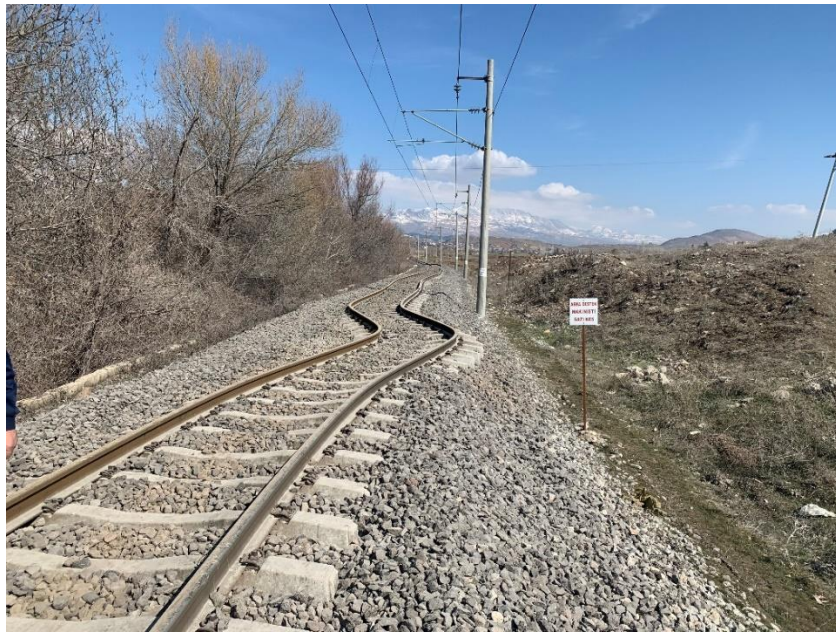
**Şekil 4.19.** Raylarda meydana gelen sol yanlı atım

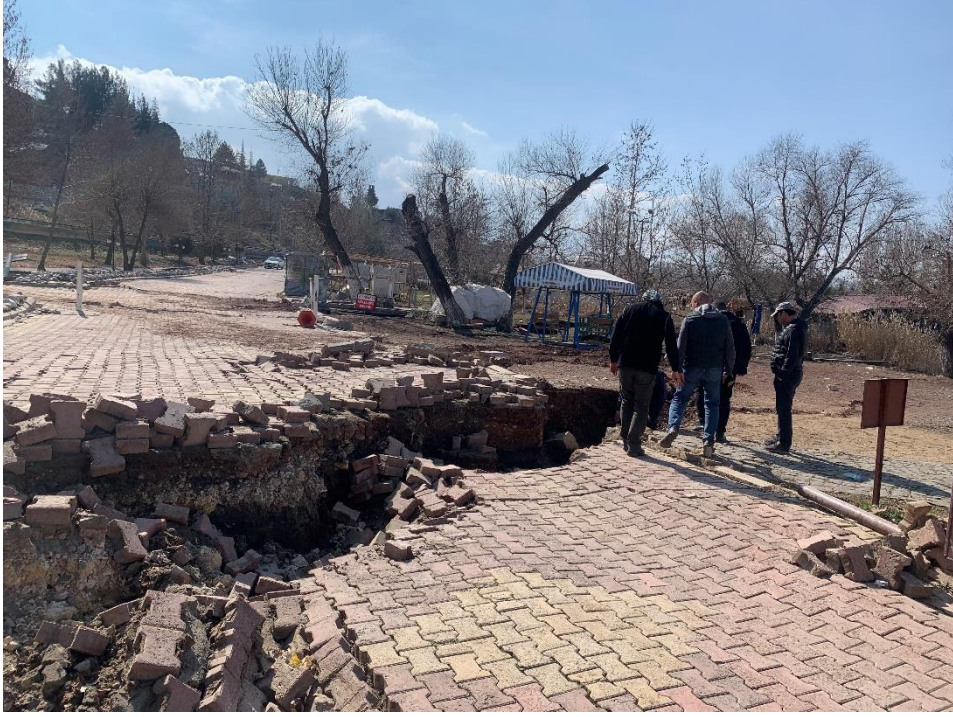
**Şekil 4.20.** Gölbaşı ilçesinde göl kıyısında gözlenen yüzey deformasyonları

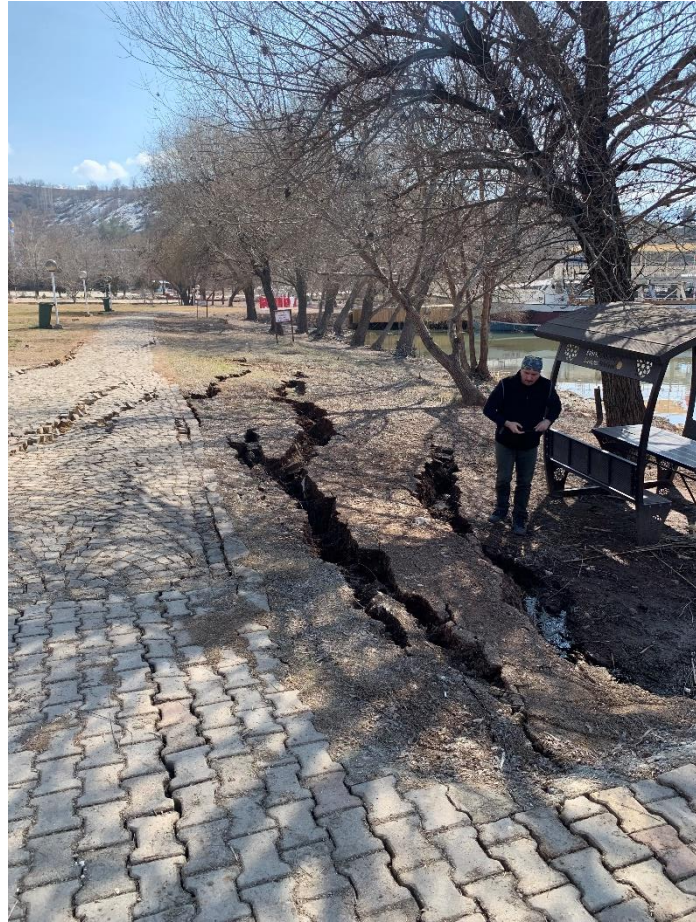
**Şekil 4.21.** Yanal yayılma sebepli yüzey deformasyonları

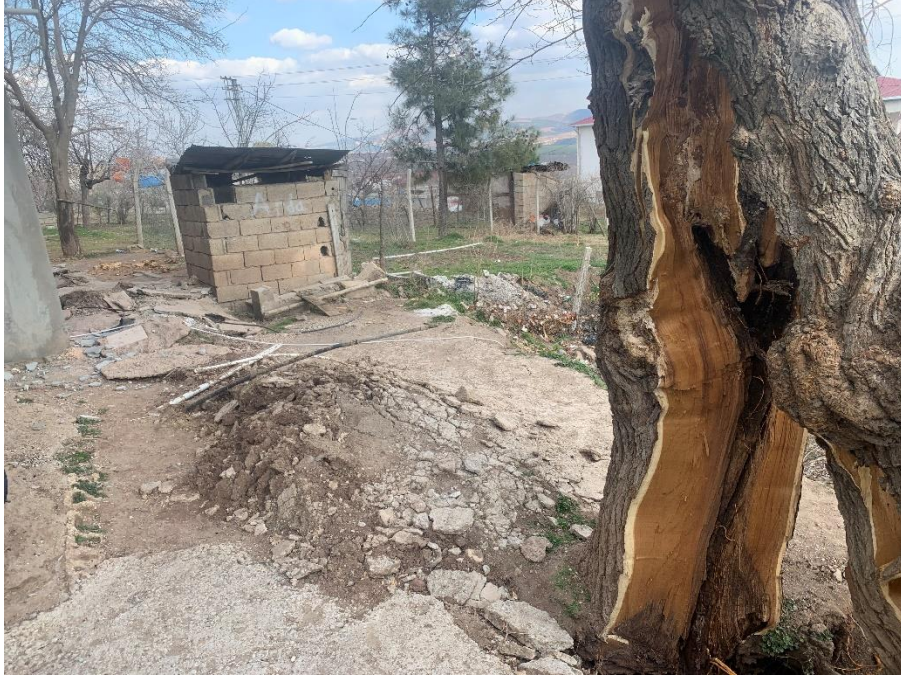
**Şekil 4.22.** Tetirlik köyünde (Kahramanmaraş) belirgin ize sahip ve ağacı ortadan ayıran fay kırığı

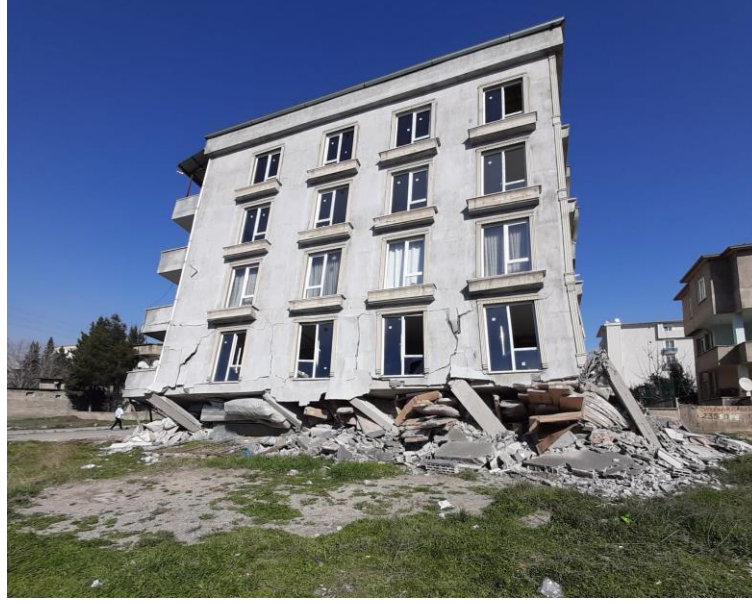
Maalesef yumuřak kat olgusu daha önceki birçok depremde ağır hasarlara ve yıkımlara neden olmasına rağmen ve uzmanlar tarafından pek çok defa uyarılmasına rağmen Marař depreminde de pek çok yapıyı yumuřak kat uygulaması nedeniyle ağır hasar aldığı veya yıkıldığı gözlenmiştir. řekil 5. 2-4’te yumuřak kat mekanizması ile göçen yapılardan bazı örnekler paylaşılmıştır.

Şekil 5.2. Yumuşak kat oluşumu nedeniyle göçen konut türü yapı (1)

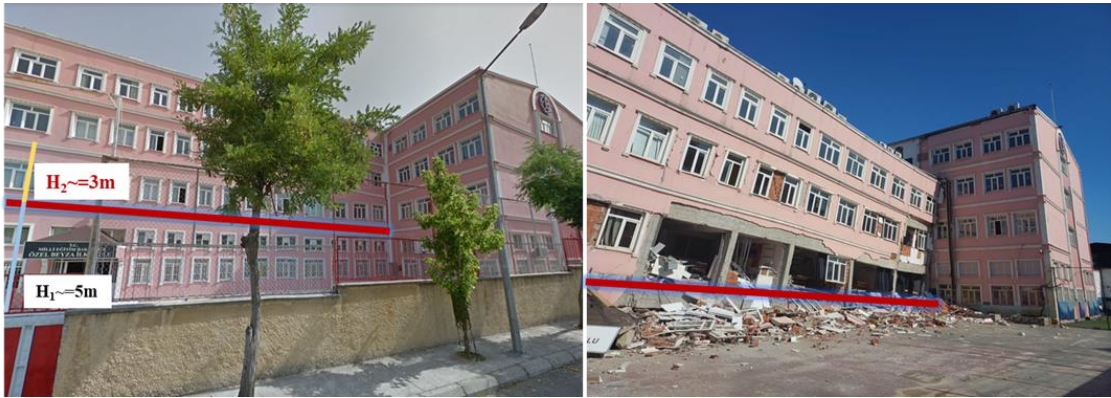
Şekil 5.4. Birinci katında asma kat olduğu tahmin edilen bir okul binası

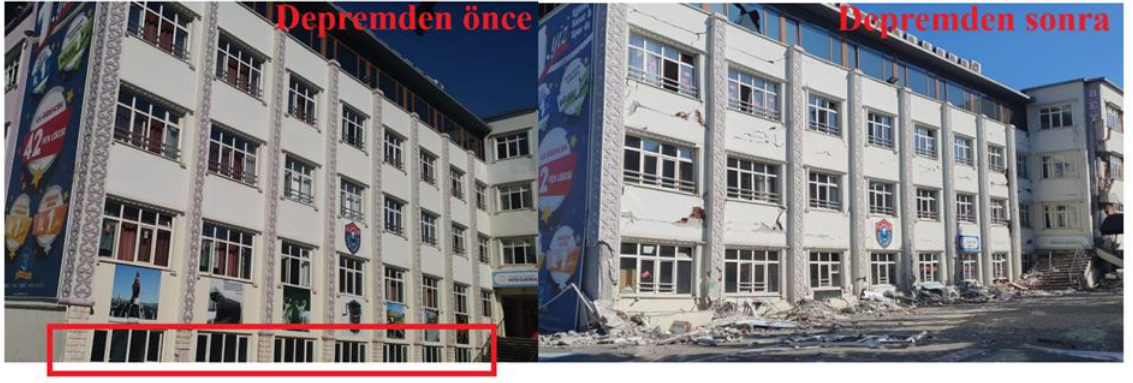
Şekil 5.5. Kısa kolona sahip bir okul binasının depremden önce ve sonraki görüntüsü

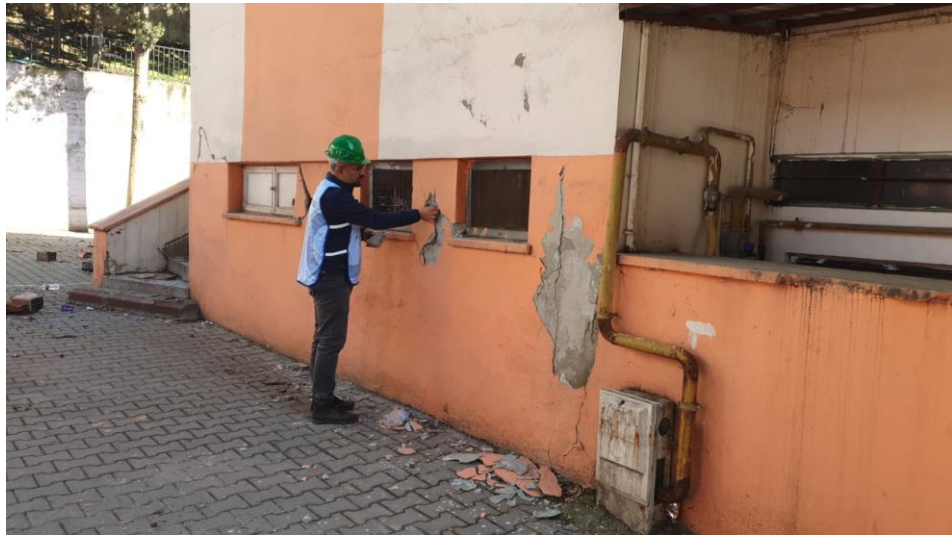
Şekil 5.6. Kısa kolona hasarı (1)

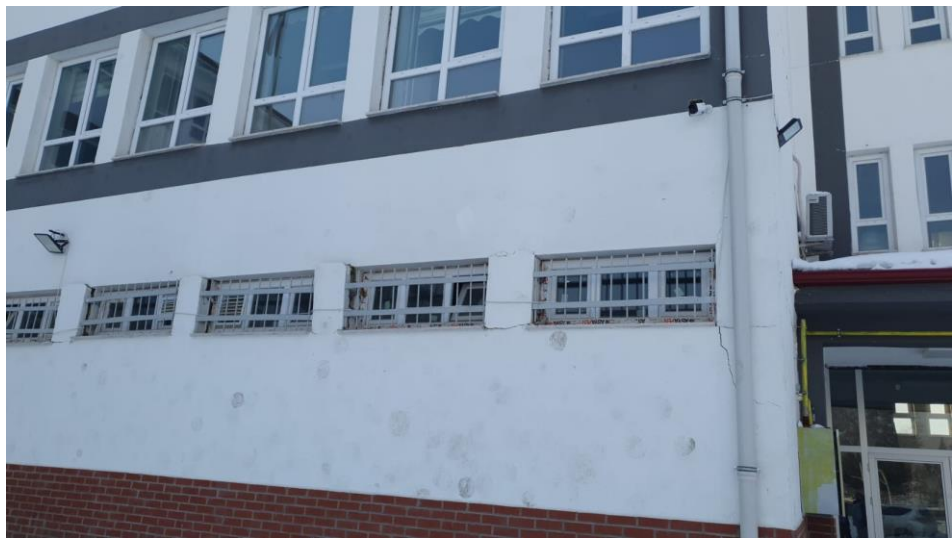
Şekil 5.7. Kısa kolona hasarı (2)

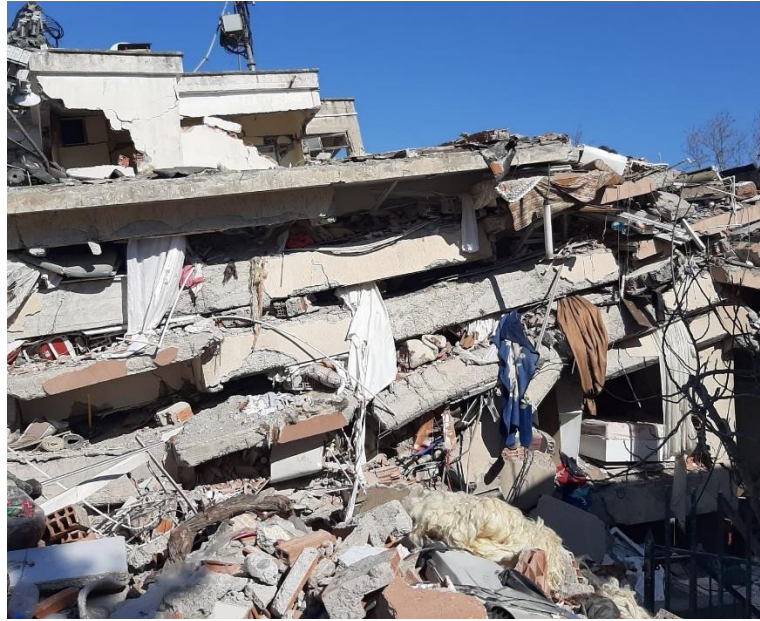
Öte yandan hasarın sünek olması kaydı ile kiriş elemanlarda yoğunlaşması yapının hasarlı bile olsa ayakta kalarak can kayıplarının önlenmesini sağlamaktadır. Kapasite tasarım ilkelerinin başında gelen bu yöntem ülkemizde 1999 yılından itibaren deprem yönetmelikleri ile zorunlu hale getirilmiştir. Buna rağmen geçmiş depremlerde olduğu gibi Kahramanmaraş depremlerinde de can kaybının önemli bir kısmının bu tür göçme mekanizmalarından kaynaklandığı görülmüştür. Bu tür bir göçme mekanizması ile yıkılan yapılarda taşıyıcı sistem, teknik incelemelere müsaade etmeyecek ölçüde ayrışmaktadır. Buna rağmen yapılan sınırlı görsel incelemeler sonucunda düşey taşıyıcı sistem eleman kesitlerinin oldukça küçük boyutlarda olduğu görülmüştür.

**Şekil 5.8.** Kolonların Kirişlerden daha güçlü olması koşulunun sağlanmadığı bir göçük

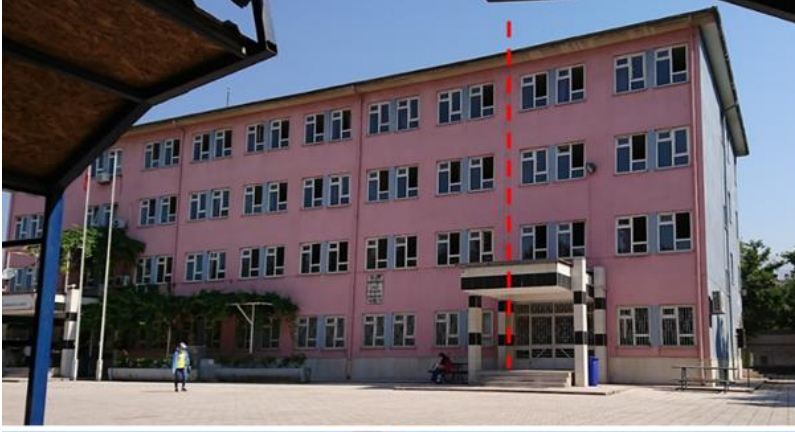
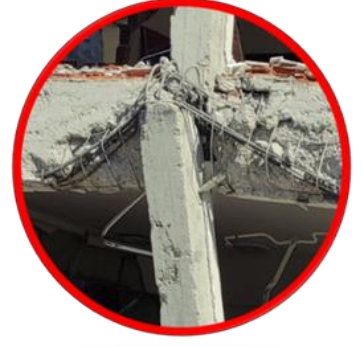
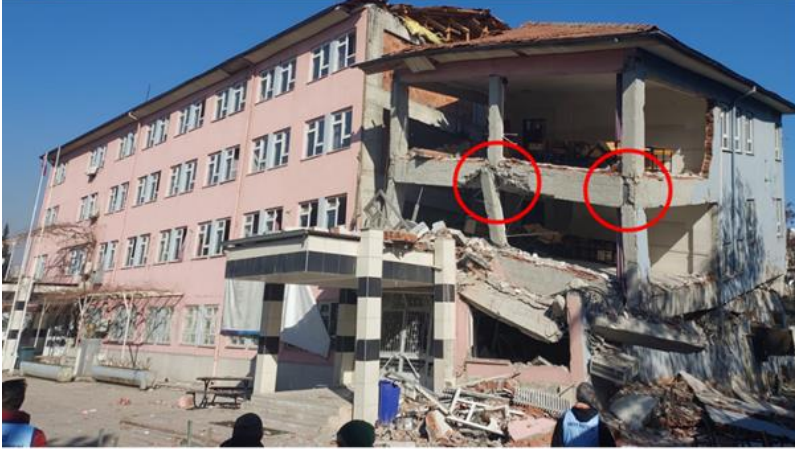
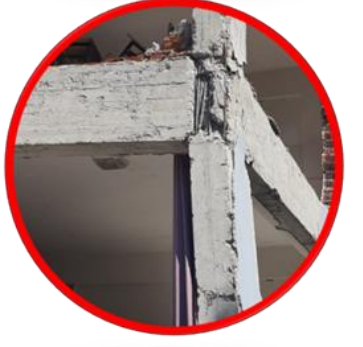
Şekil 5.9. Kötü donatı detaylandırması ve birleşim bölgesinde etriye yetersizliği

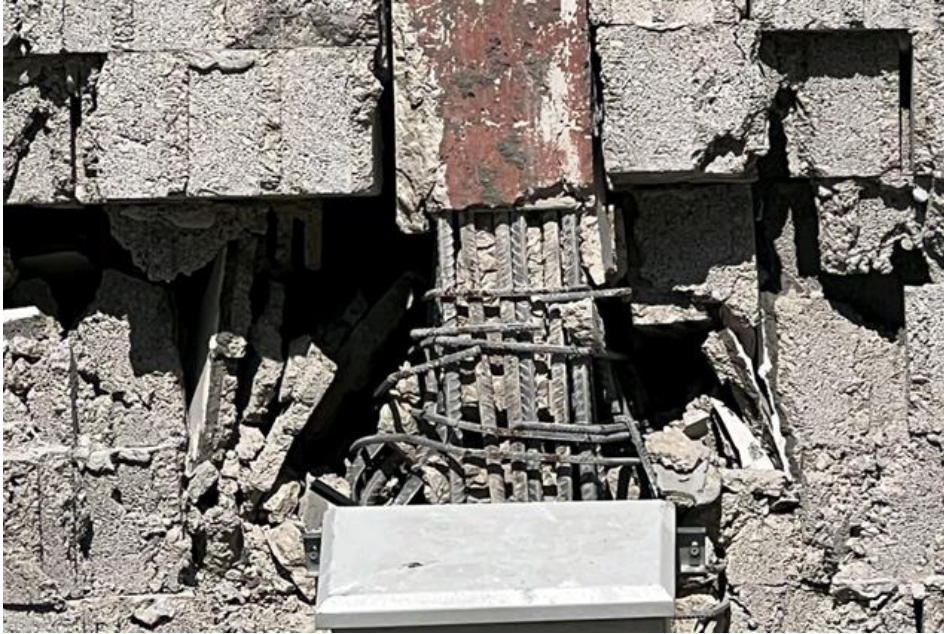
Şekil 5.10. Uçları 135° derece bükülmemiş olması nedeniyle açılan etriye donatıları

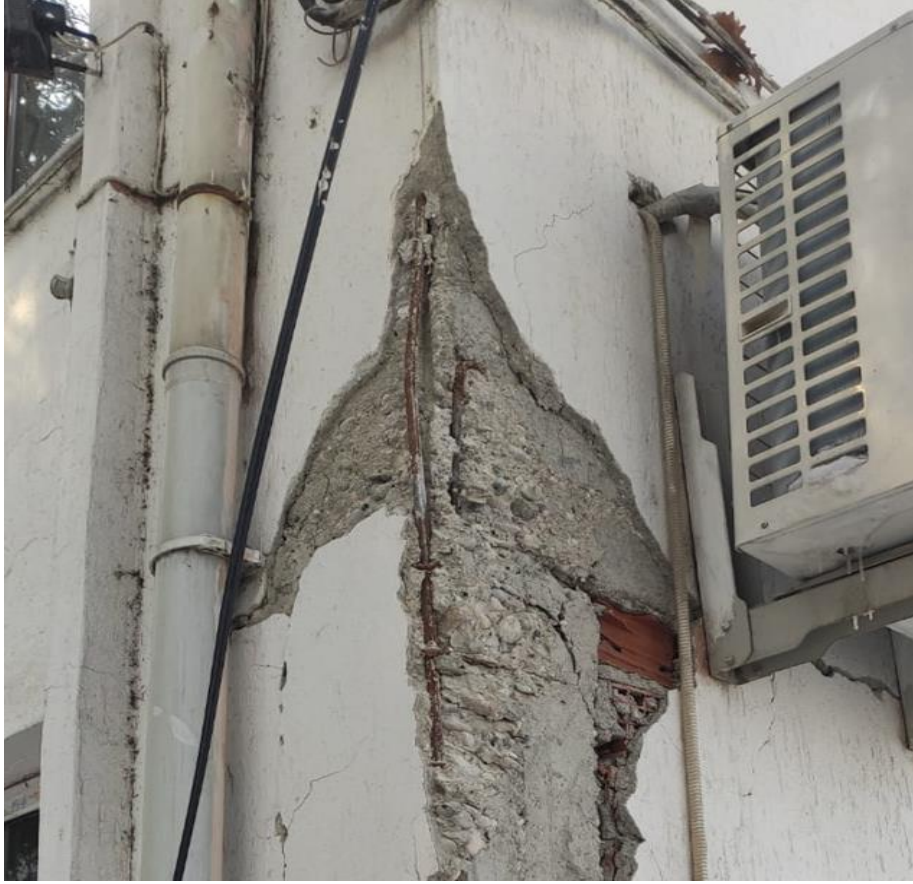
**Şekil 5.11.** Kolon-kiriş birleşim bölgesinde yetersiz etriye nedeniyle burkulmuş boyuna donatı, düşük kalite beton ve vibrasyonsuz beton yerleşimi

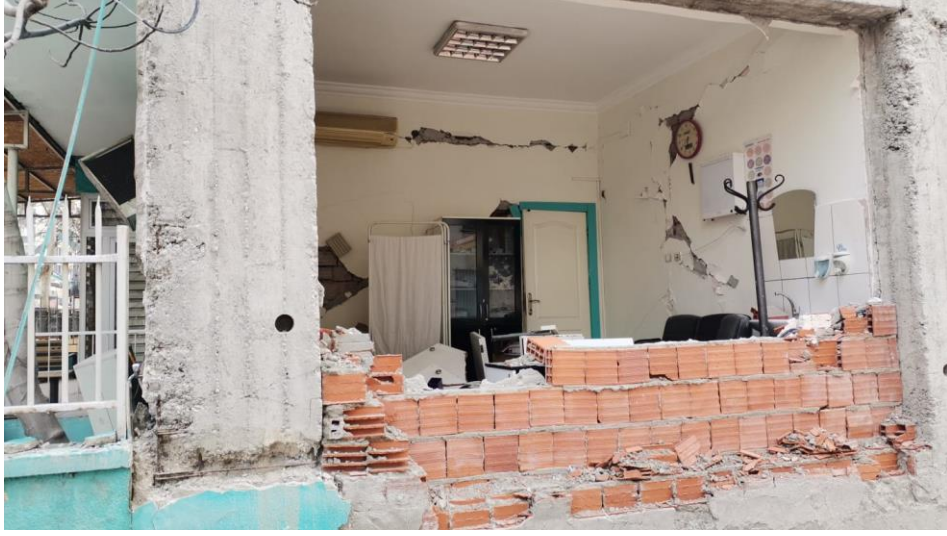
Kahramanmaraş depreminde pek çok defa kalitesiz, özensiz imalat veya sonradan hasarlandırılmış ana taşıyıcı eleman hasarlarına rastlanmıştır. Ayrıca Şekil 5.12-14’te örnekleri verilen içinde beton yerine içi taş doldurulmuş elemanlardan oluşan “betonarme” cami duvarı ve sonradan elektrik hattı ve buat koymak için örselenmiş kolon kiriş birleşim yeri gibi son derece hayati uygulama hataları gözlemlenmiştir. Maalesef bu tip uygulamalara pek çok yapıda rastlanılmıştır. Özellikle ana taşıyıcı elemanların sonradan kırılarak hasarlandırılması yapı için çok büyük risk oluşturmaktadır.

**Şekil 5.12.** Kalitesiz, özensiz imalat örneği: düşük kalite beton ve vibrasyonsuz beton yerleşimi

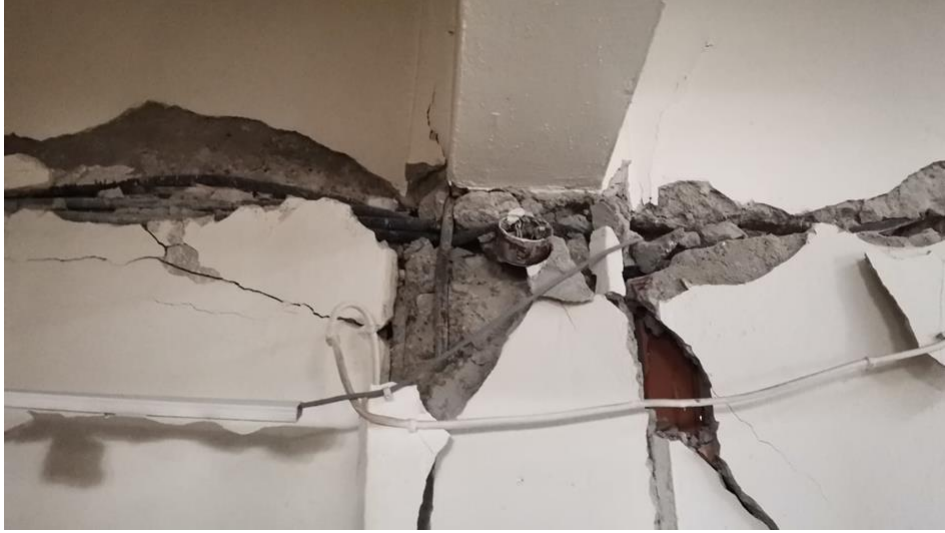
**Şekil 5.13.** Elektrik kablosu ve buat yerleştirmek için kırılmış kolon kiriş birleşim yeri

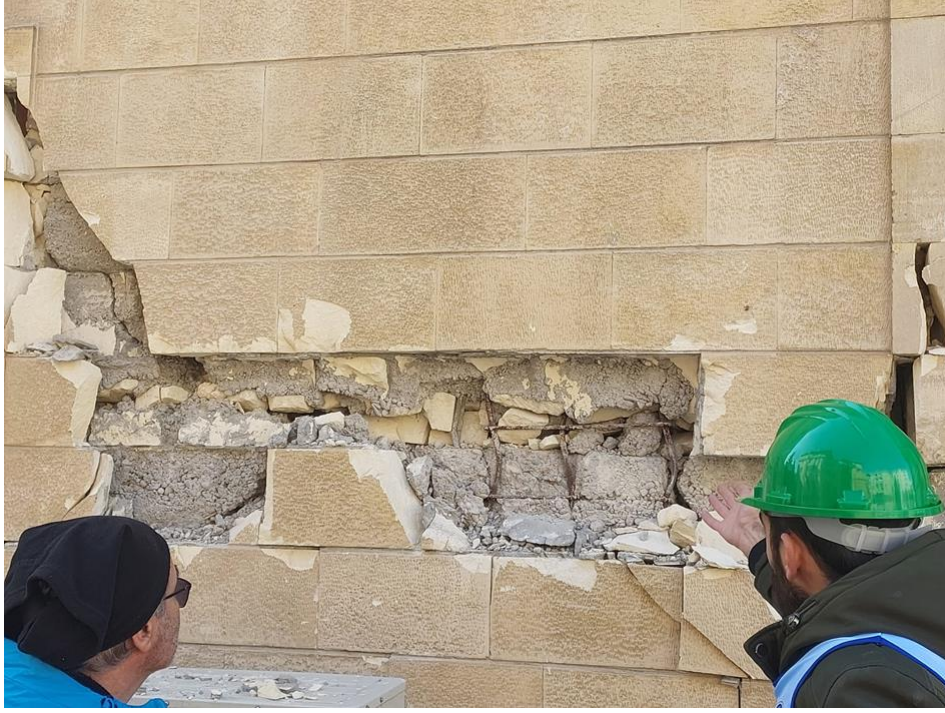
**Şekil 5.14.** Beton yerine farklı malzemeler yerleştirilerek oluşturulmuş cami duvarı
