## Gazi Üniversitesi

Kahramanmaraş - Pazarcık (Mw=7.7)  
ve Elbistan (Mw=7.6) Depremi

## Ön Değerlendirme Raporu

23 Şubat 2023

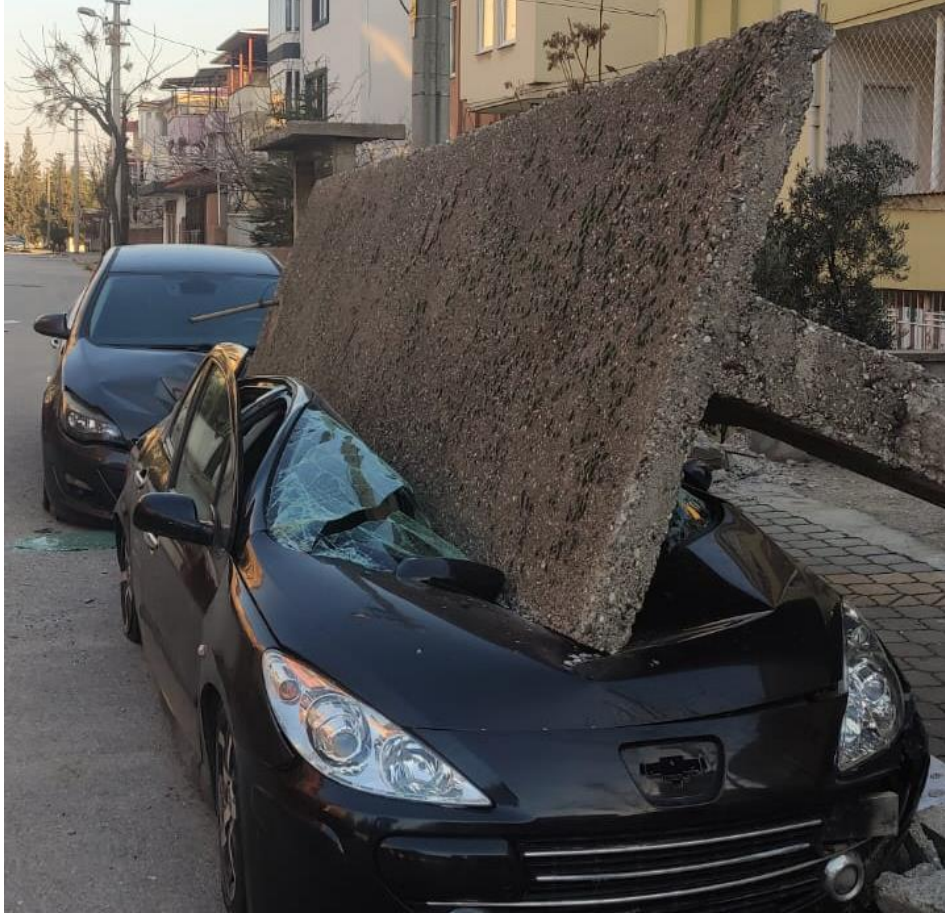
Ayrıca Kahramanmaraş bölgesinde apartman girişinde ağır döşemeye sahip ancak temel seviyesinde yeterince mesnetlenmemiş giriş kapılarının devrildiği görülmüştür. Yapısal olmayan ancak hasara neden olan bu imalatlar projersiz olarak yapılmakta ve sonuçta göçerek çevreye zararlar vermektedir. Bu tip göçmeye pek çok apartmanın önünde rastlanmıştır.

**Şekil 5.15.** Yapısal olmayan eklentilerin deprem hasarı (1)

Yapıların projelendirilmesi safhasında bu tür yapısal olmayan eklentilerin deprem güvenliğinin irdelenmesi ve imalatının denetlenmesi gerekmektedir.

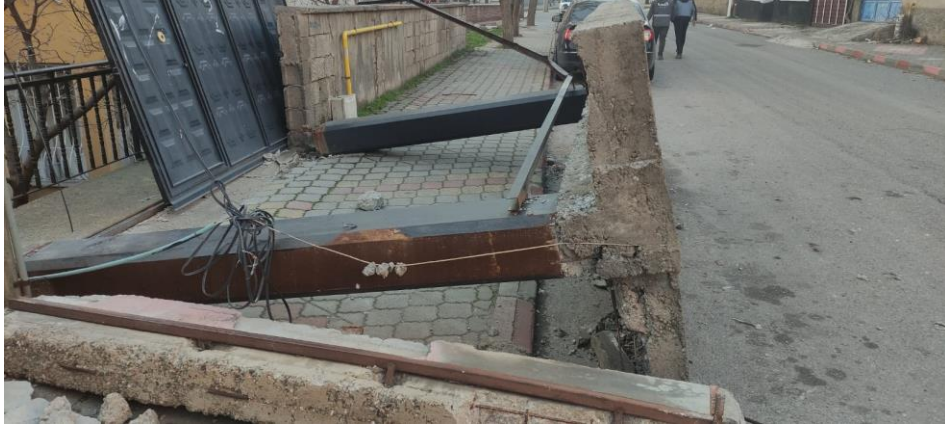
**Şekil 5.16.** Yapısal olmayan eklentilerin deprem hasarı (2)

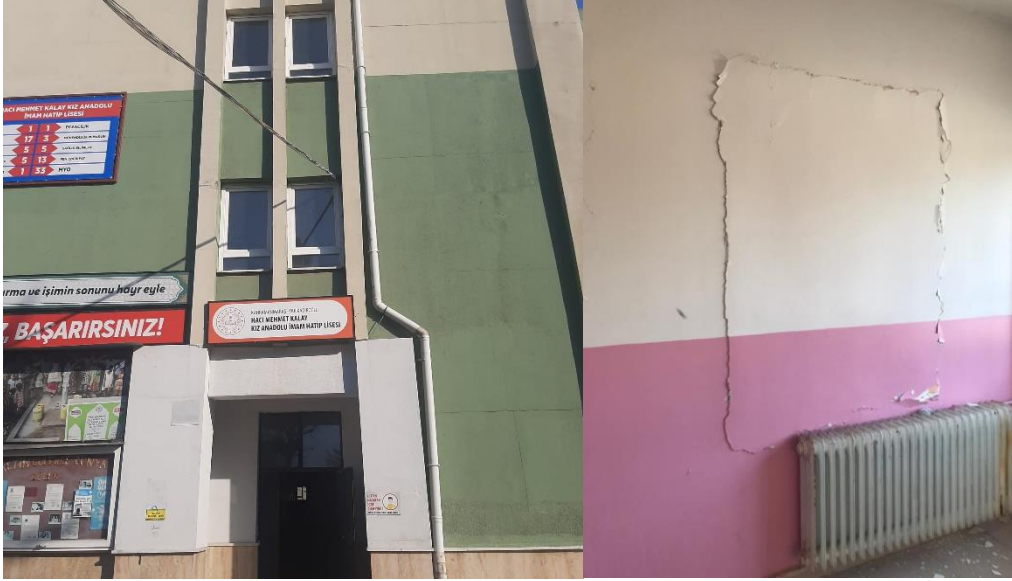
Kahramanmaraş'ta Hacı Mehmet Kalay Kız İHL binalarında incelemeler yapılmıştır. Okul müdüründen alınan bilgiye göre okul iki ayrı binadan oluşmaktadır. Binalardan biri sonradan güçlendirilmiş, diğeri ise güçlendirilmeden boşaltılmıştır. Boşaltılan bina kullanılmamaktadır. Depremde, güçlendirilen binada taşıyıcı olmayan hafif çatlaklara rastlanmıştır. Aşağıda bu okula ait görseller Şekil 5.17'de paylaşılmıştır.

Şekil 5.17. Güçlendirilmiş okuldan görüntüler

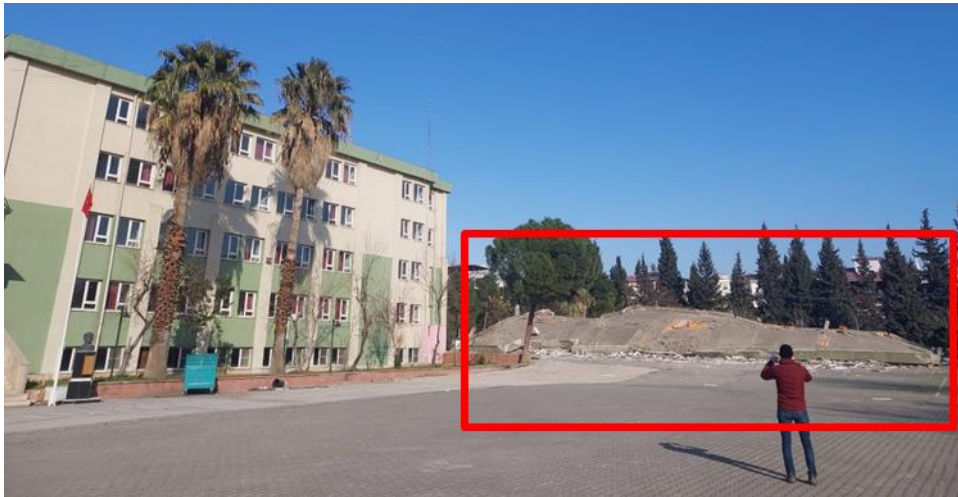
Güçlendirilmeyerek boşaltılmış ve kullanılmayan okul binası ise depremde göçmüştür. Şekil 5.18'de güçlendirilmiş okul ve boşaltılmış okul binaları görülmektedir.

Şekil 5.18. Güçlendirilmiş okul binası ve güçlendirilmemiş okul binası

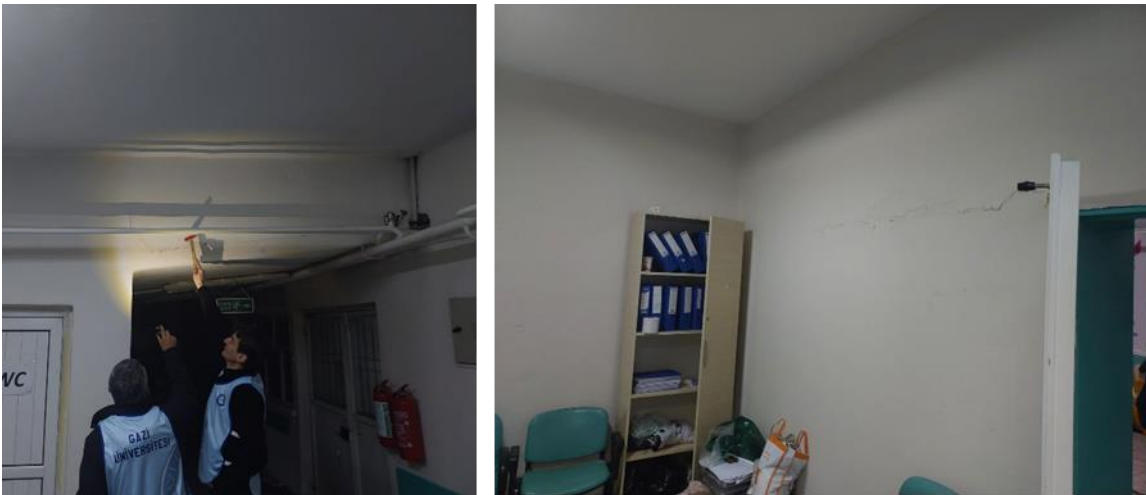
Yığma yapı hasarları, genellikle duvarda çatlaklar ve temelde oturmalar şeklinde gerçekleşmiştir. Çok sayıda yapıda, temelde gerçekleşen oturmalar nedeniyle taşıyıcı duvar elemanlarında hasarların olduğu görülmüştür. Yığma yapıların taşıyıcı sistemi kargir malzemeler kullanılarak inşa edildiği için, çekme dayanımları oldukça düşüktür. Bu nedenle güç tükenmesini çekme gerilmeleri kontrol eder. Dolayısıyla, deprem sırasında meydana gelen yatay kuvvetler etkisi altında yığma duvar birimlerinde beklendiği gibi asal çekme çatlakları oluşmuştur. Fakat saha çalışmaları kapsamında incelenen yığma yapıların önemli bir kısmında bu tür çatlakların stabilite kaybına yol açacak seviyelere ulaşmadığı görülmüştür. Şekil 5.19, Şekil 5.20 ve Şekil 5.21’de hafif hasarlı bazı yapılardan görseller paylaşılmıştır.

Şekil 5.19. Yığma yapı hasarları (1)

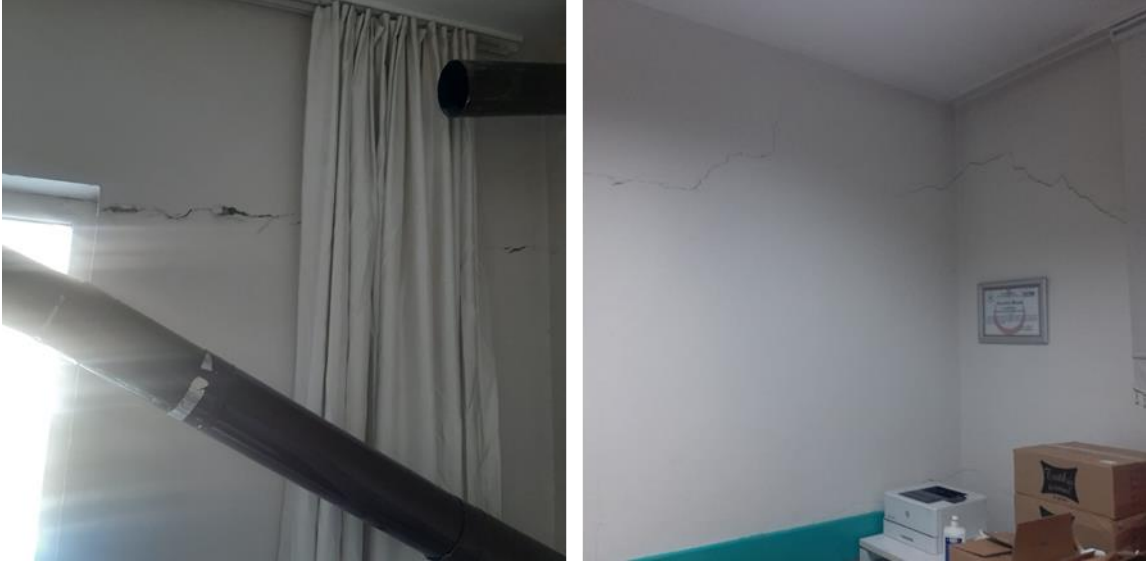
**Şekil 5.20.** Yığma yapı hasarları (2)

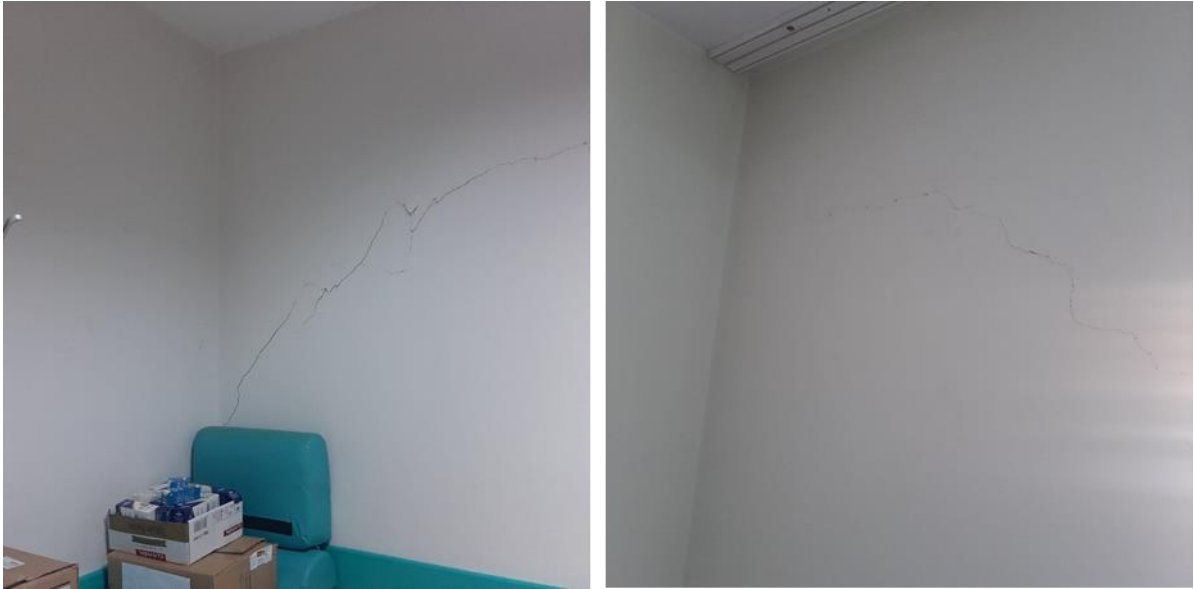
**Şekil 5.21.** Yığma yapı hasarları (3)

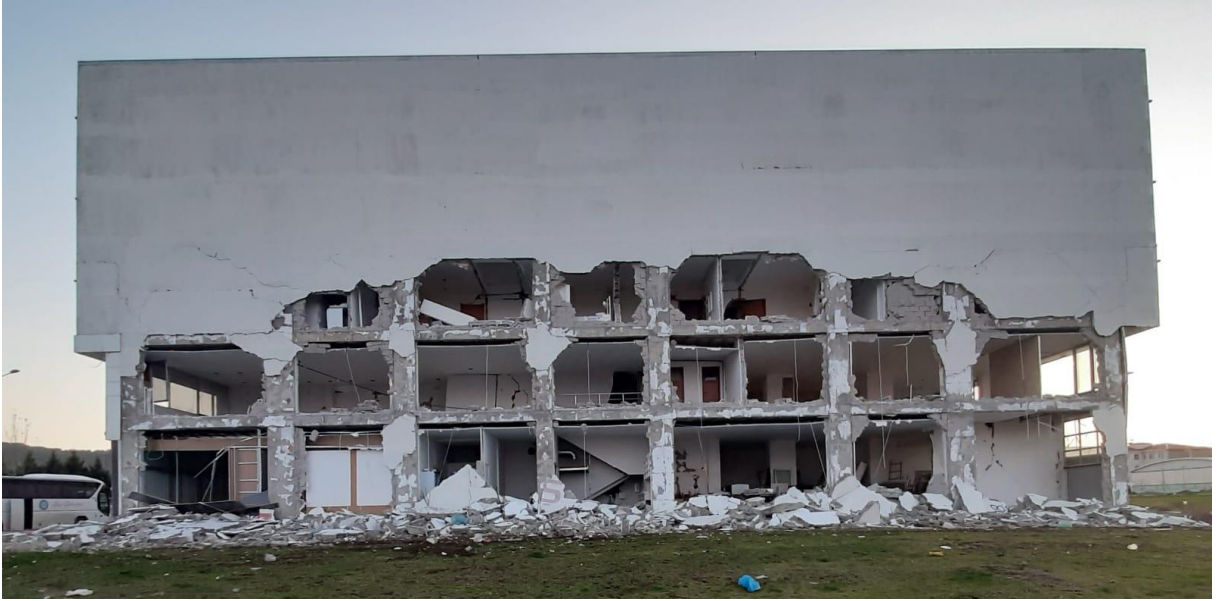
**Şekil 5.22.** Düzlem dışı dolgu duvar hasarı (1)

Dolgu duvar hasarlarının önlenmesi amacıyla ülkemizde ve dünyada geliştirilen yeni nesil dolgu duvar sistemlerinin kullanımının yaygınlaşması teşvik edilmelidir.

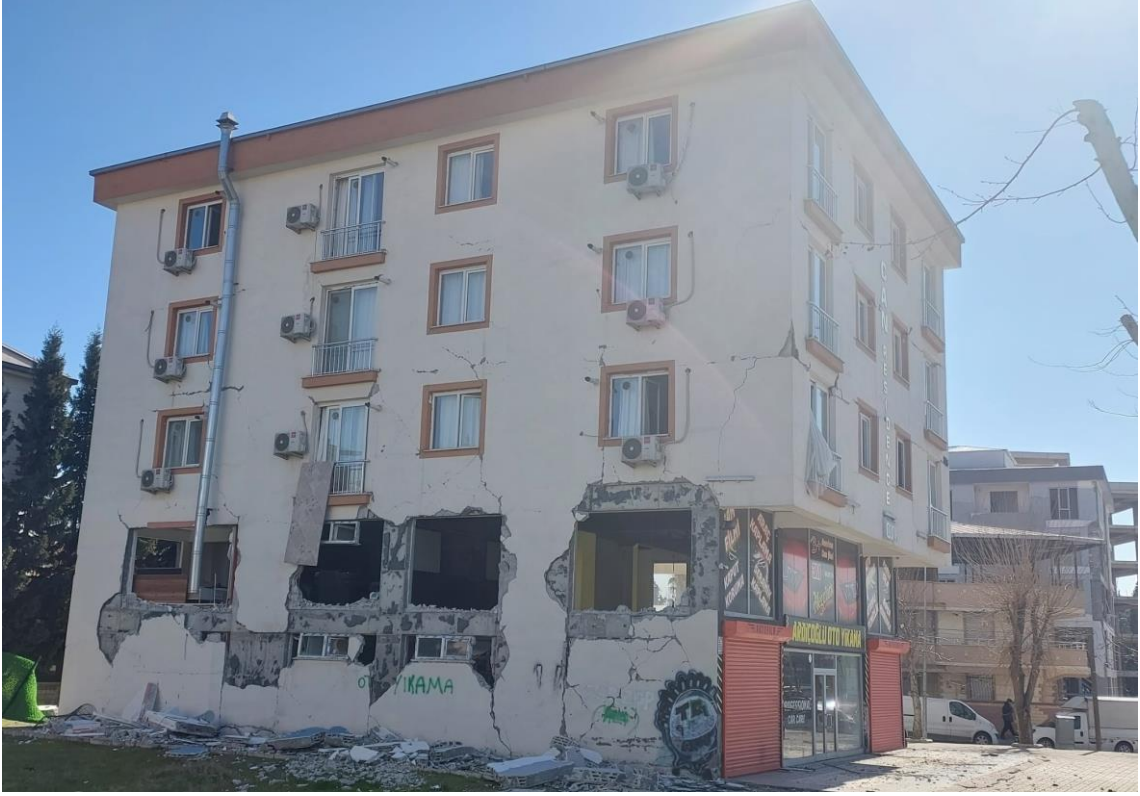
Şekil 5.23. Düzlem dışı dolgu duvar hasarı (2)

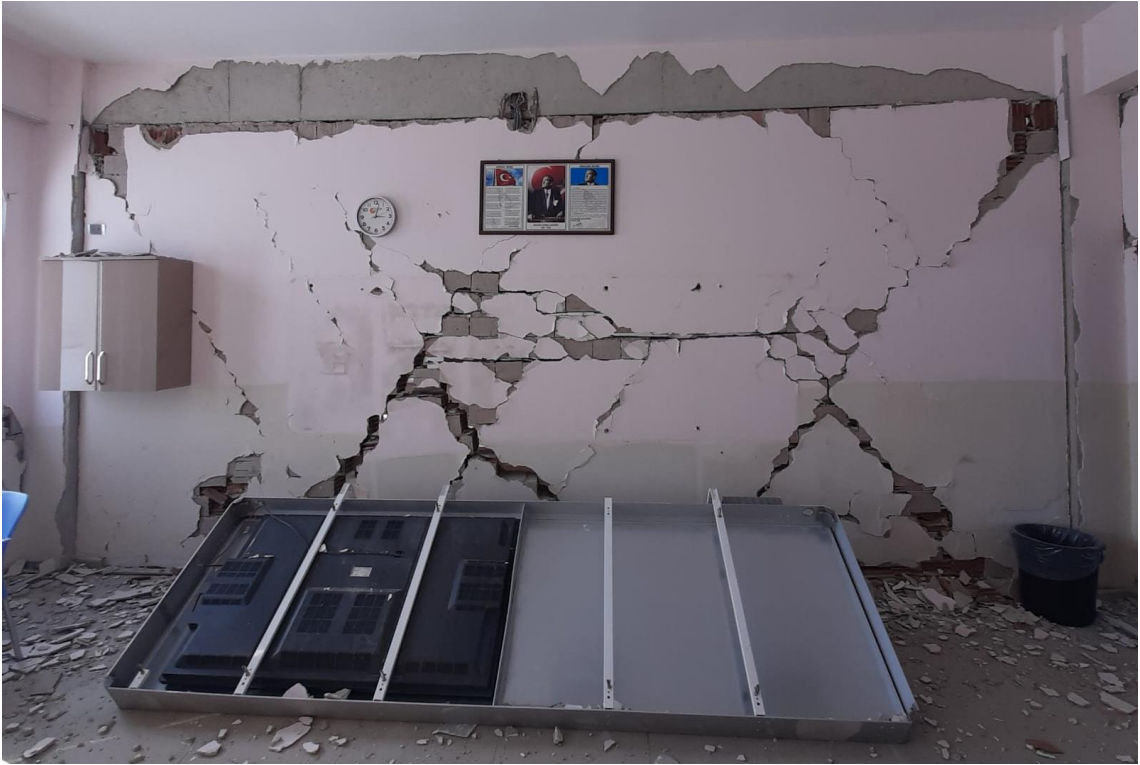
Şekil 5.24. Düzlem içi dolgu duvar hasarı (1)

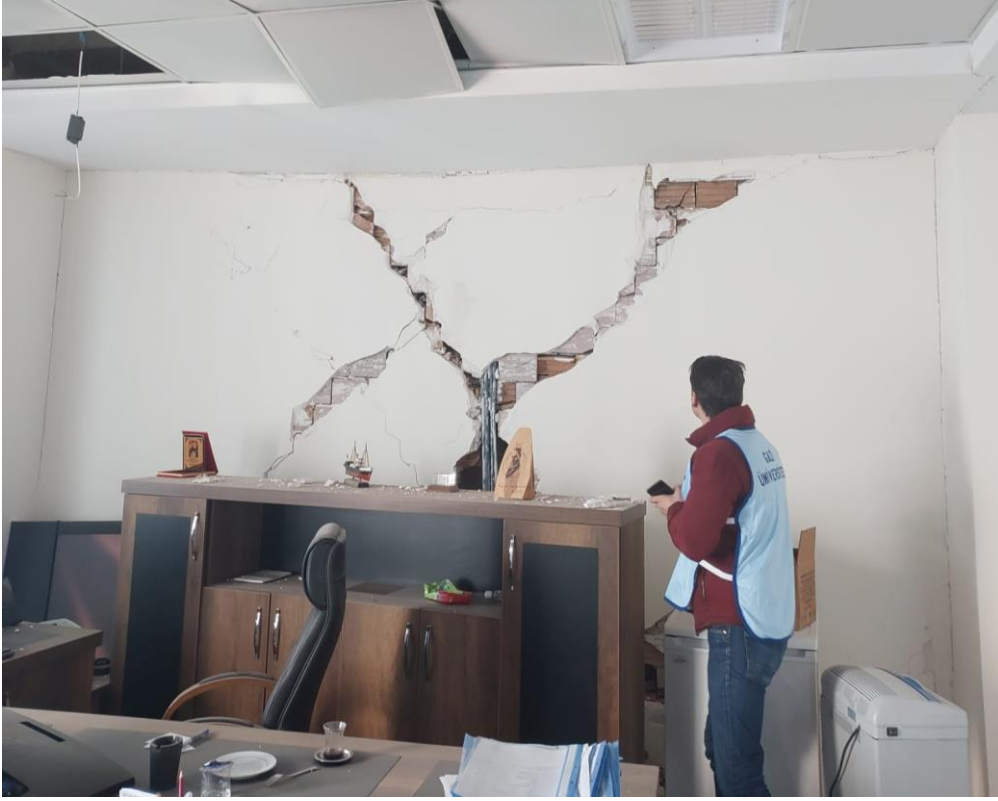
**Şekil 5.25.** Düzlem içi dolgu duvar hasarı (2)

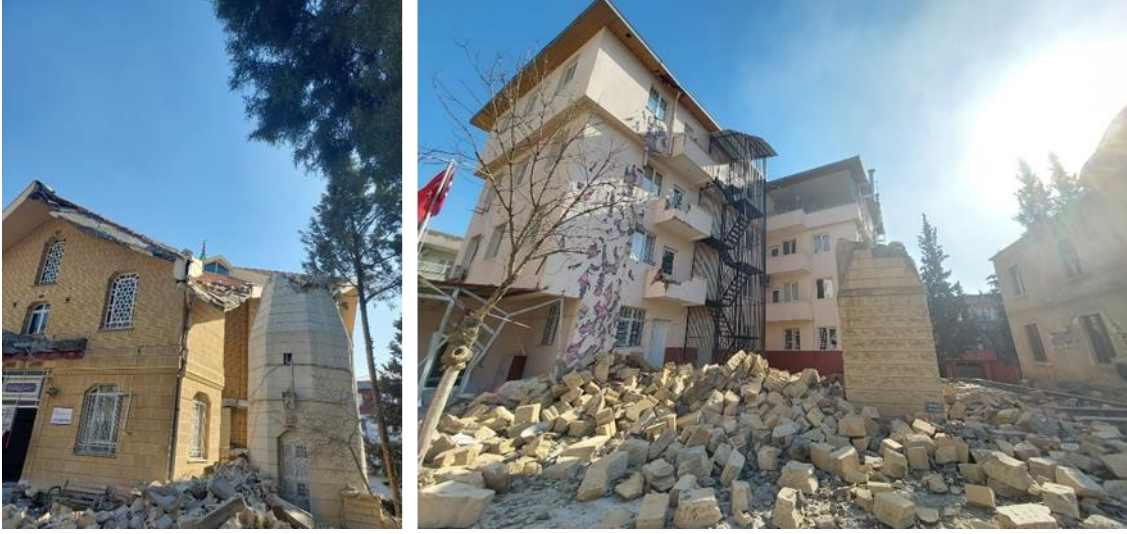
Camilerdeki taşıyıcı sistem sorunlarına bağlı oluşan farklı hasar türleri görülmüştür. Duvarlarda ayrışma ve malzeme kaybı, sütunlarda kısmi eksen kayması hasarlarının yaygın olduğu tespit edilmiştir.

**Şekil 5.26** Cami minaresi hasarları (1)

Deprem bölgelerinde bulunan, özellikle yığma olarak inşa edilmiş, minare yapılarının deprem güvenliği irdelenmeli ve yarattığı riskler değerlendirilmelidir.

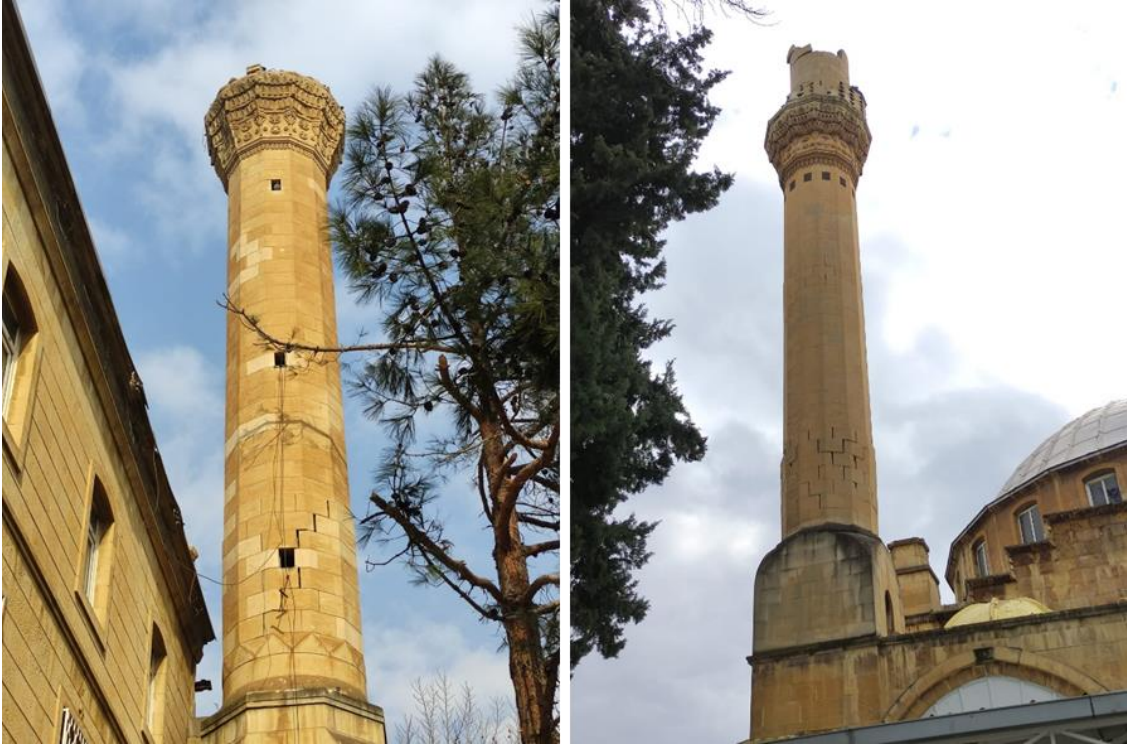
**Şekil 5.27.** Cami minaresi hasarları (2)

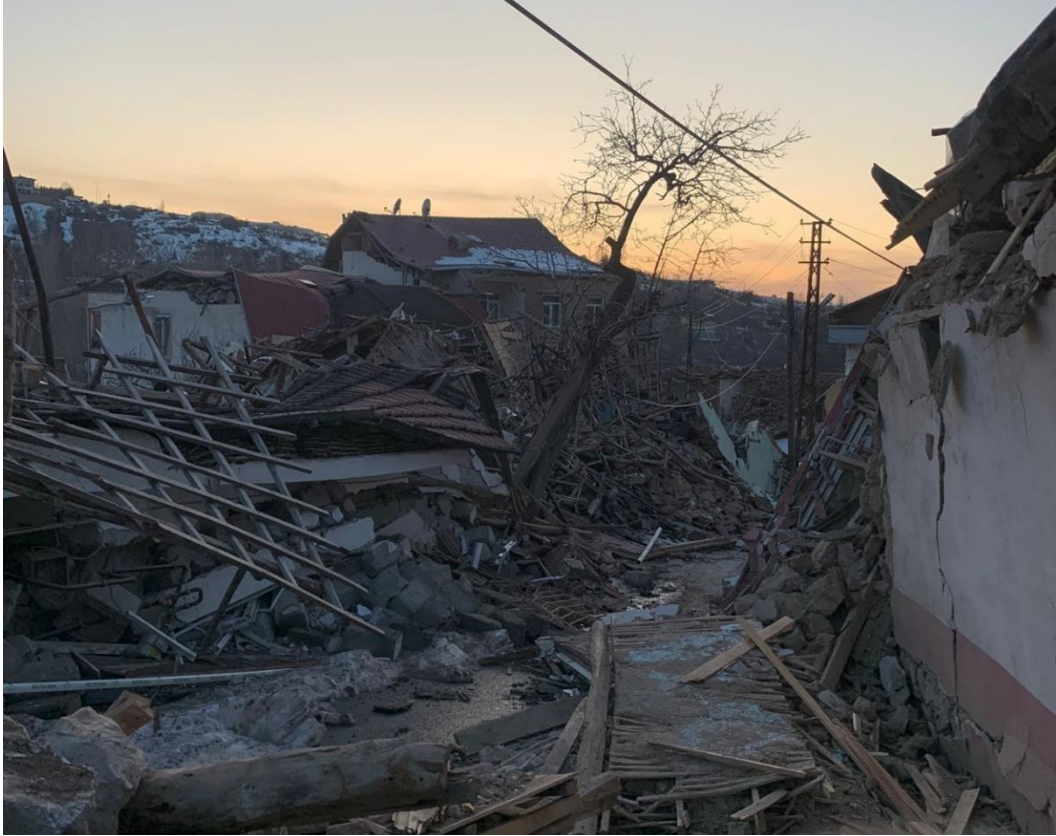
Depreme dayanıklı yapılmayan, hatıl kullanılmayan, köşe bağlantıları iyi olmayan, damlarında ağır toprak kullanılan yapıların büyük bir kısmı Kahramanmaraş depreminde ağır hasarlar almış ve göçmeyle sonuçlanmıştır. Bu durumun en önemli sebepleri; malzeme kalitesinin yetersizliği, kalitesiz işçilik, su ile ilgili sorunların giderilmemesi ve en önemlisi yapının mühendislik hizmeti almamış olmasıdır.

Şekil 5.28. Geleneksel kerpiç yapı hasarları

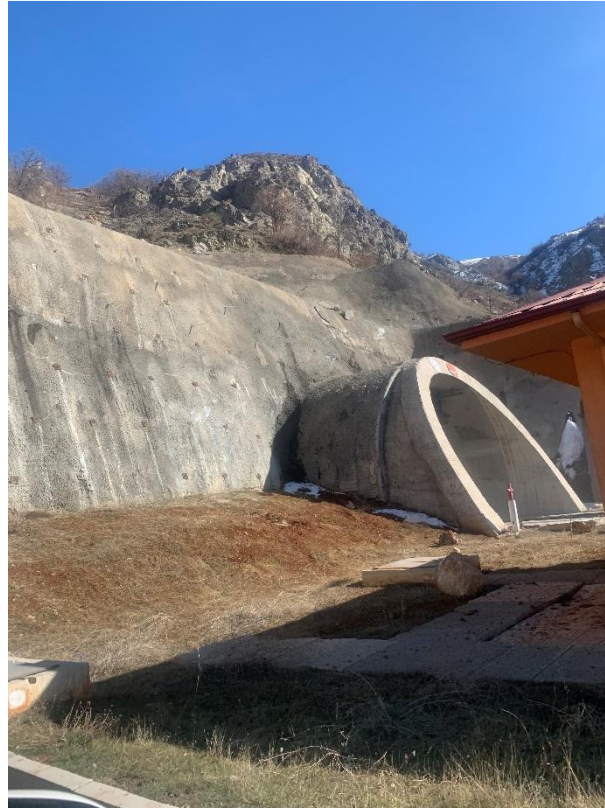
Yapı stoğuna kıyasla karayolları ve demiryolları ile bunlara bağlı sanat yapılarının depremde çok daha iyi bir sınav vermiş oldukları gözlenmiştir. Tünel veya köprülerde herhangi bir göçme raporlanmamış olup, fayın çok yakınında yer alan Malatya ilinin Doğanşehir ilçesi Erkenek mahallesinde yer alan bir karayolu tünelinin portalında çatlaklar ve içerisinde tavan dökülmeleri gözlenmiştir (Fotoğraf 6.1). Tünelde 25 Şubat 2023 tarihi itibarı ile ulaşım kontrollü olarak sağlanmaktadır.

**Şekil 6.1.** Bir karayolu tüneli portalında gözlenen çatlaklar

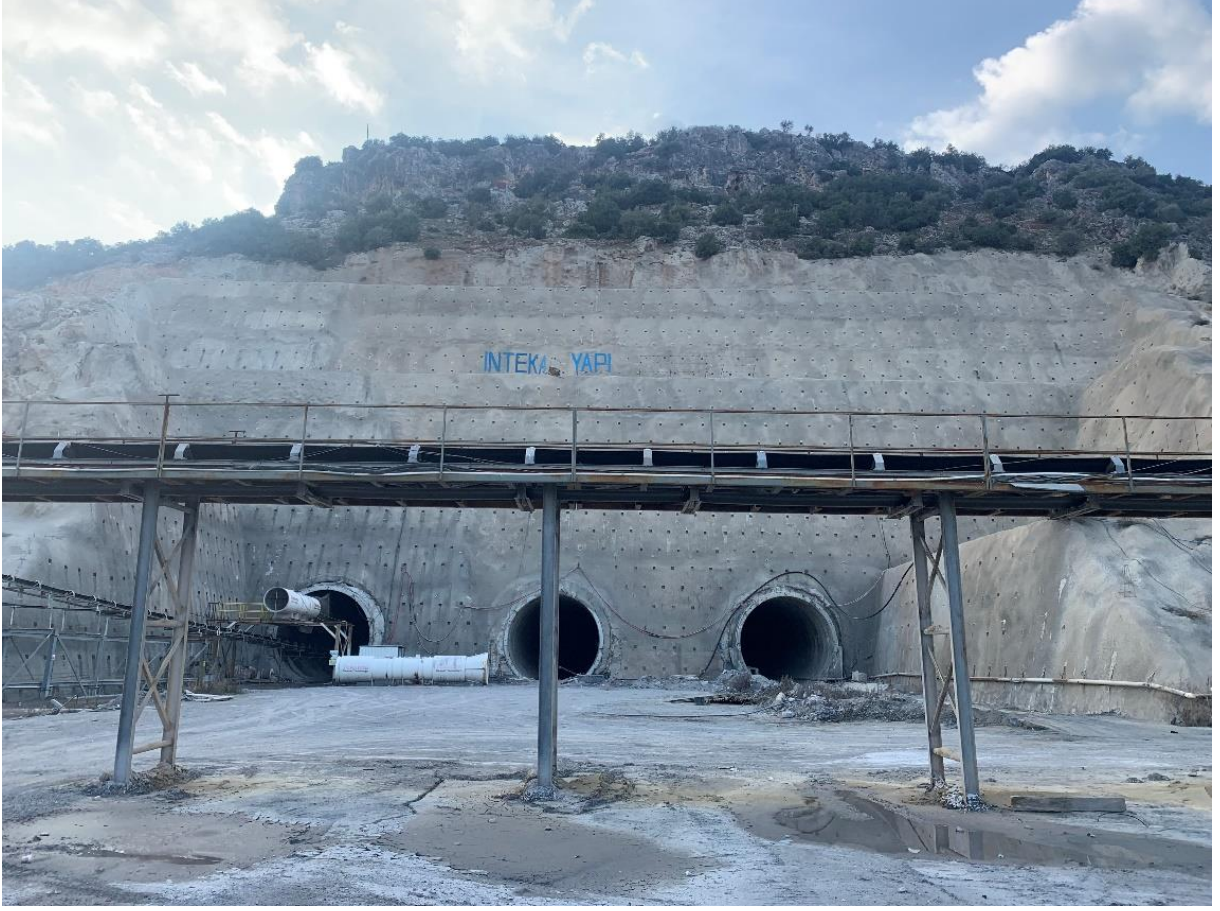
Genel olarak depremde etkilenen bölgedeki tüneller başarılı bir performans göstermiştir. Örneğin, halen yapım halinde bulunan ve depremin son derece ciddi şekilde etkilemiş olduğu Nurdağı ilçesinde bulunan Bahçe-Nurdağı demiryolu tüneli depremi hasarsız atlattır (Şekil 6.2). Saha incelemeleri esnasında bilgi alınan yapım danışmanı Prof. Dr. Candan Gökçeoğlu, fayın yaratacağı depremin tünel tasarımında dikkate alınması sayesinde söz konusu mühendislik başarısının elde edildiğini bildirmiştir.

**Şekil 6.2.** Bahçe-Nurdağı demiryolu tüneli portalı

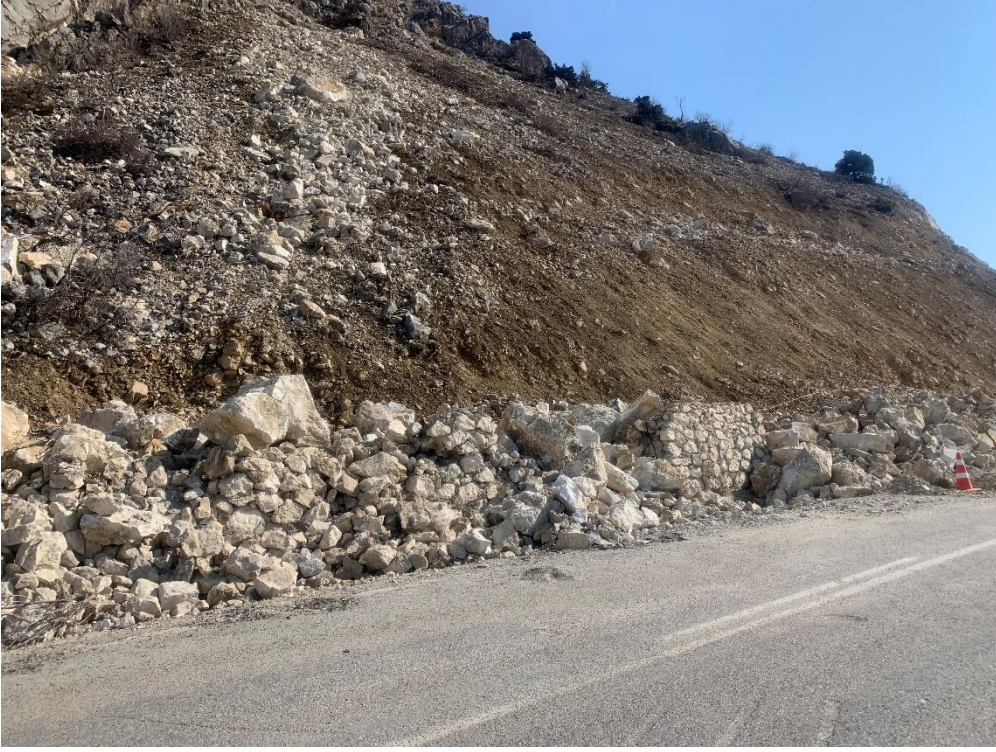
**Şekil 6.3.** Karayolu güzergahında meydana gelen kaya düşmesi

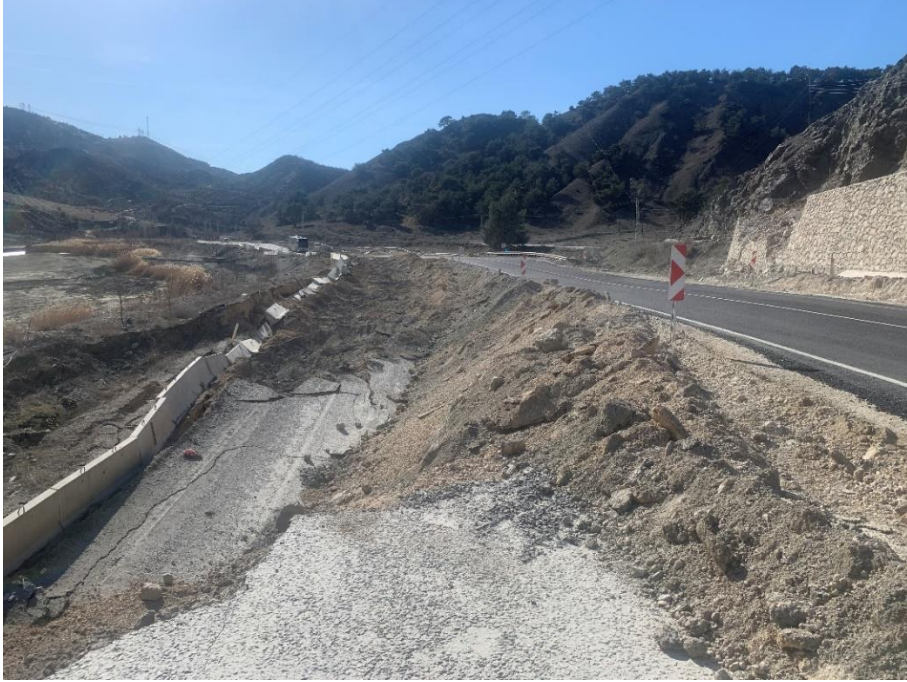
**Şekil 6.4.** Karayolu güzergahında meydana gelen yanal yayılma kaynaklı heyelan

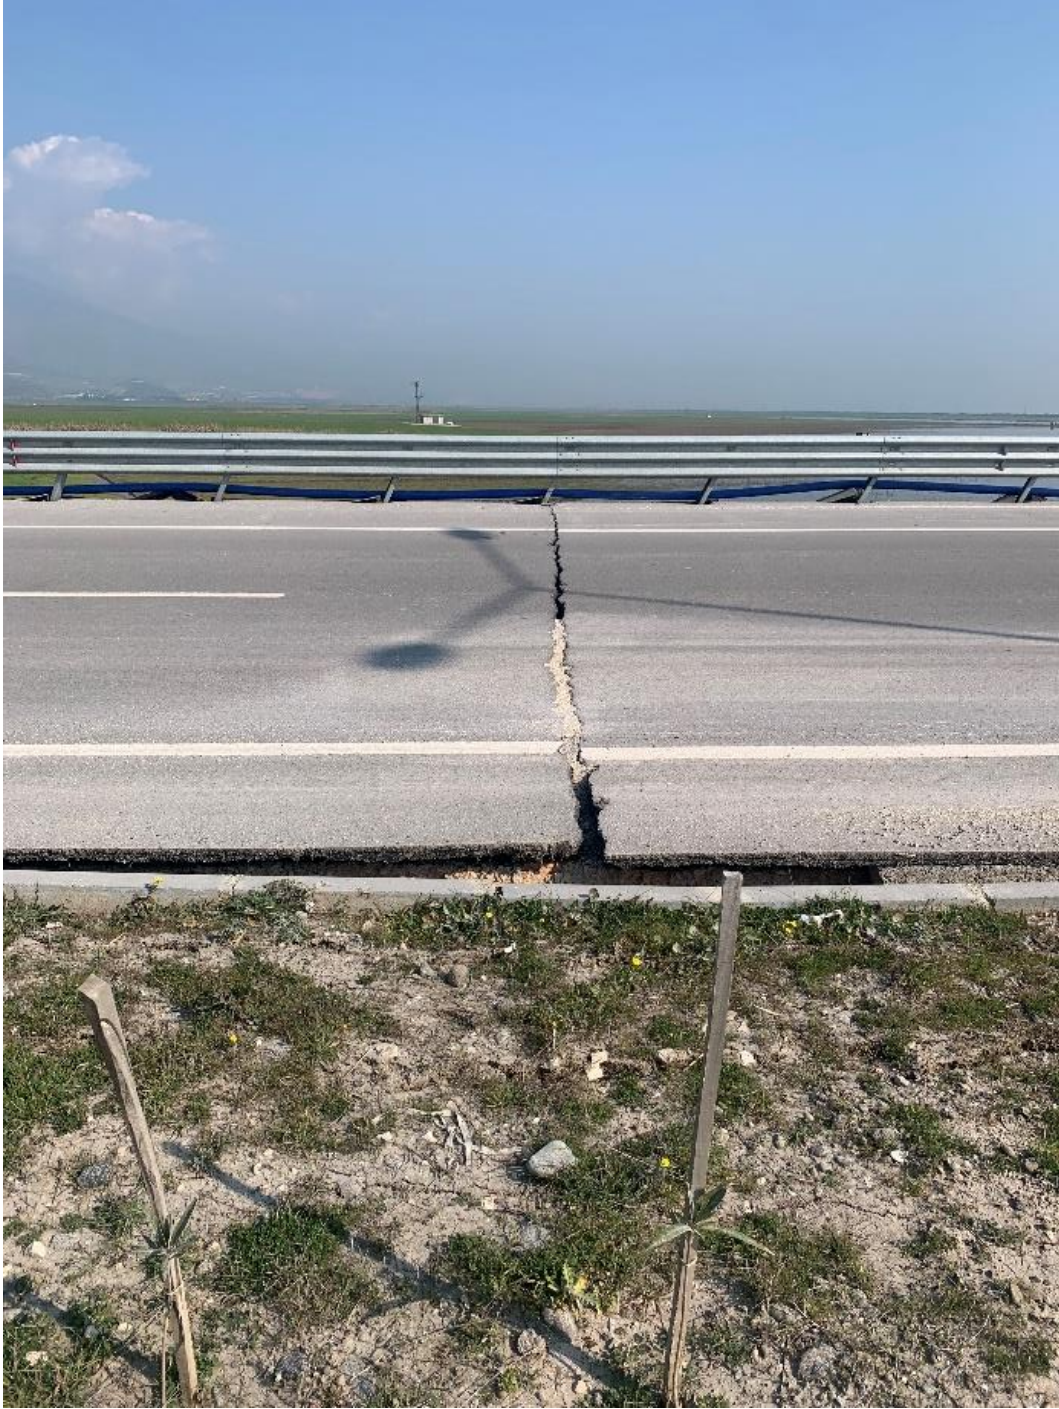
Köprü mesnetlerinde açılma, yaklaşım dolgu hareketleri ve Nurdağı ilçesindeki bir örnekte prekast kiriş düşmesi kaynaklı hasarlar gözlenmiştir (Şekiller 6.5 ve 6.6).

**Şekil 6.5.** Karayolu köprüsü hasarı

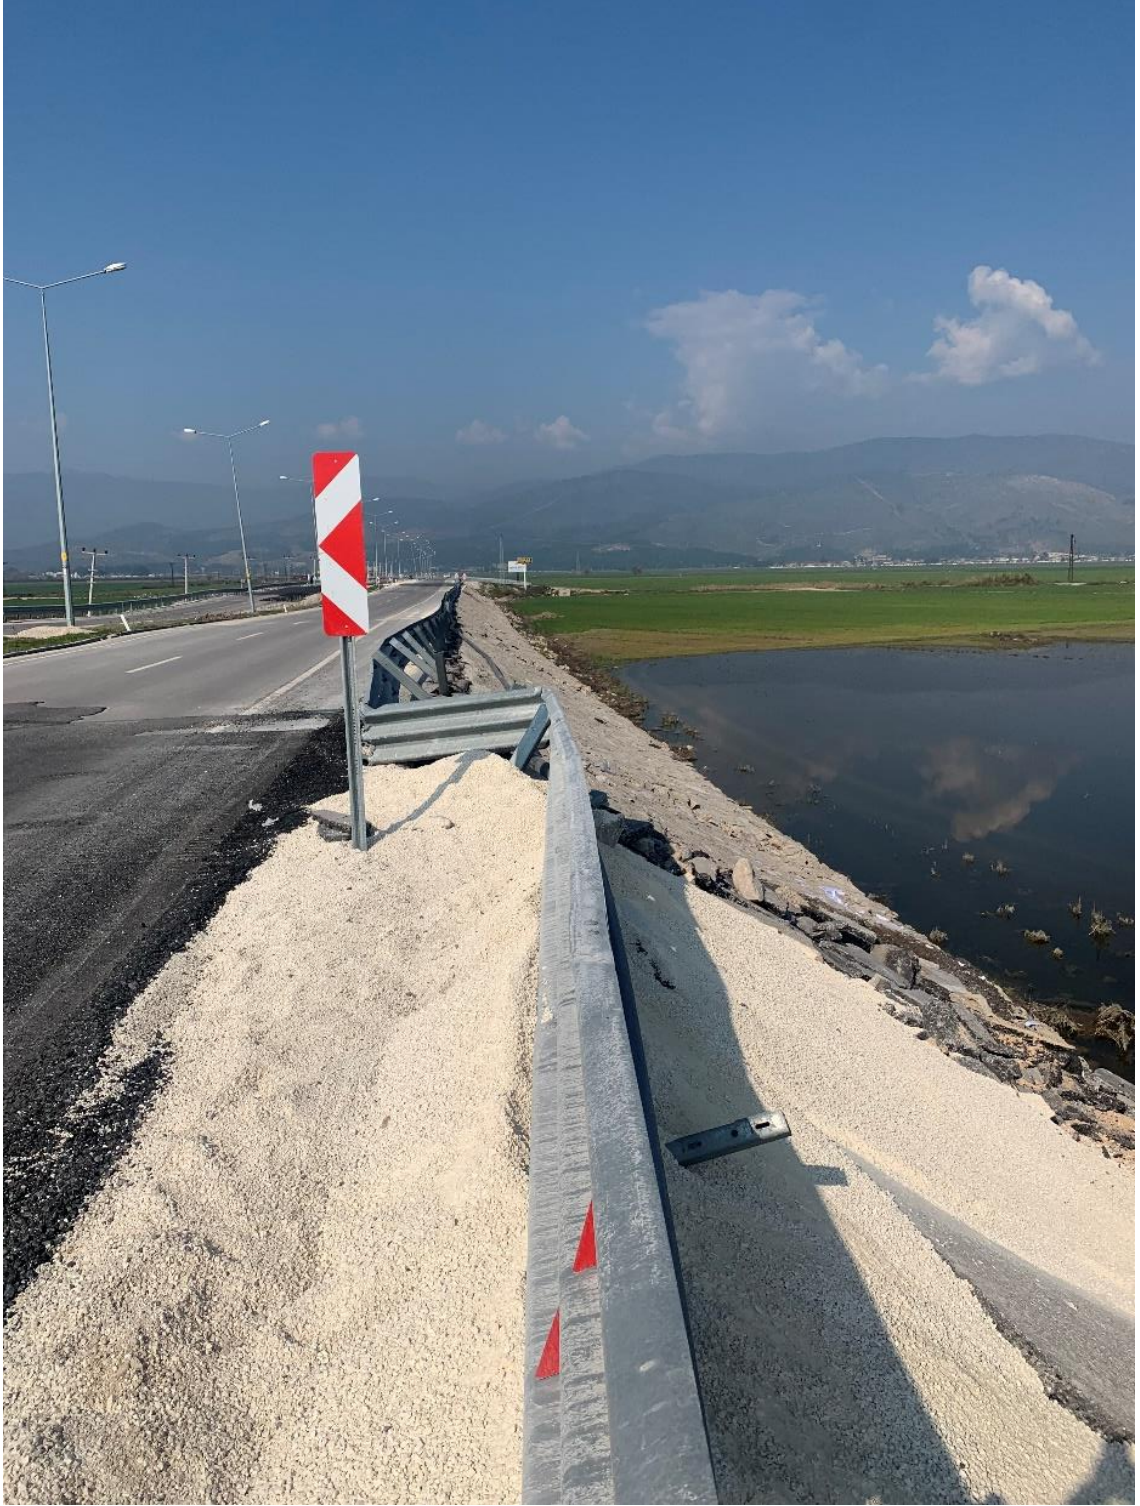
**Şekil 6.6.** Karayolu köprüsünde yaklaşım dolgusu hareketi kaynaklı hasar
