TMMOB
İnşaat Mühendisleri Odası

6 ŞUBAT 2023
KAHRAMANMARAŞ
PAZARCIK VE ELBİSTAN
DEPREMLERİ
ÖN DEĞERLENDİRME
RAPORU

14 Şubat 2023

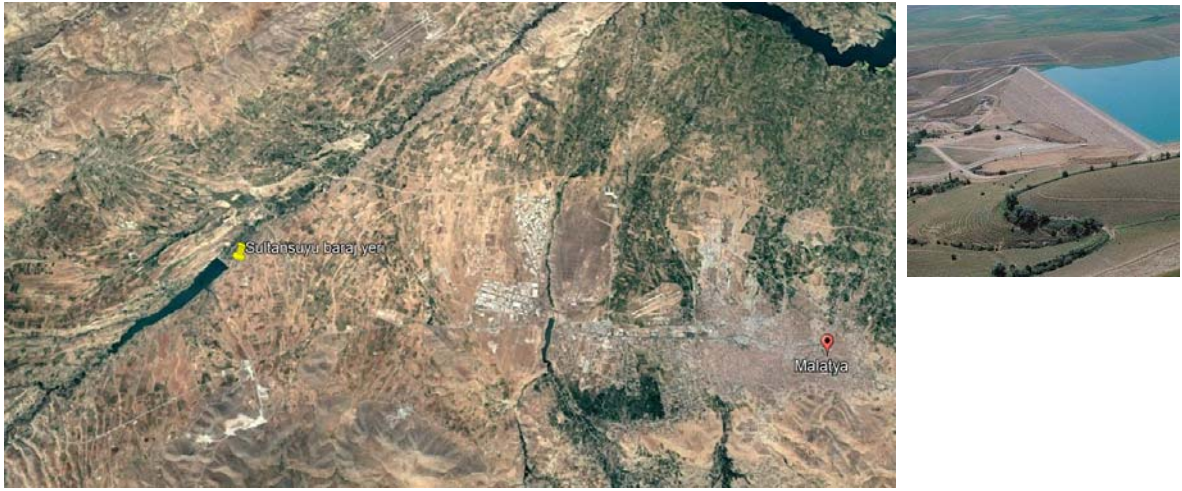
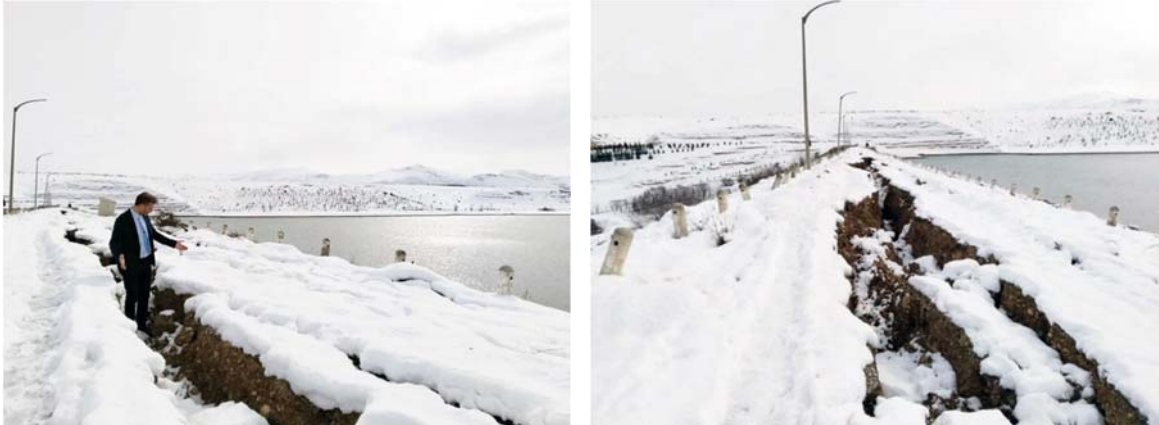
Resim 10 – Sultansuyu Barajı

Açık kaynaklardan alınan bilgilere göre 6 Şubat 2023 tarihindeki depremlerden sonra bölgedeki depolamalı su yapılarının yerinde incelenmesi neticesinde Malatya ili sınırları içerisindeki Sultansuyu Barajını baraj gövdesinde oluşan çatlaklardan dolayı tedbir amaçlı olarak boşaltılacağı beyan edilmiştir.
