6 Şubat 2023

04.17 Mw 7,8 Kahramanmaraş (Pazarcık, Türkoğlu), Hatay (Kırıkhan),  
ve  
13.24 Mw 7,7 Kahramanmaraş (Elbistan / Nurhak-Çardak)

# DEPREMLERİ

Nihai Rapor

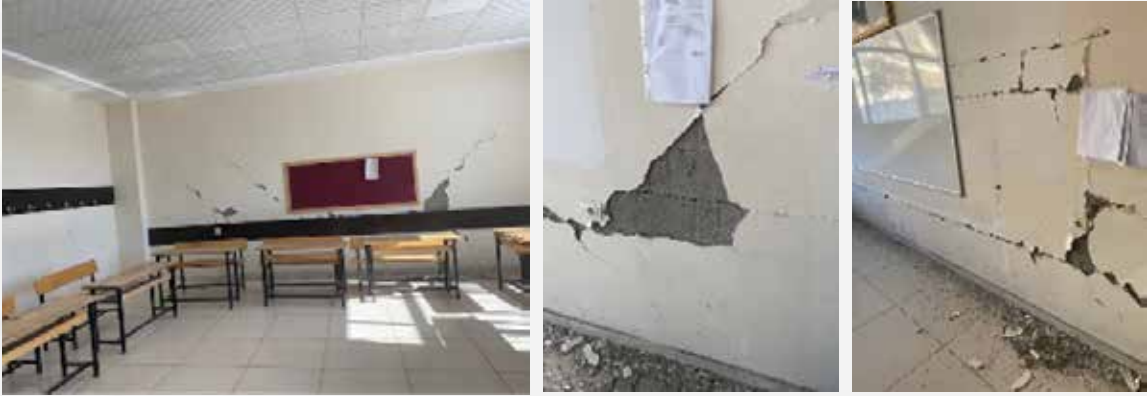
**Şekil 3.22.** Çelikhán Ortaokulu binası bölme duvarlarında oluşan çatlaklar ve sıva dökülmeleri

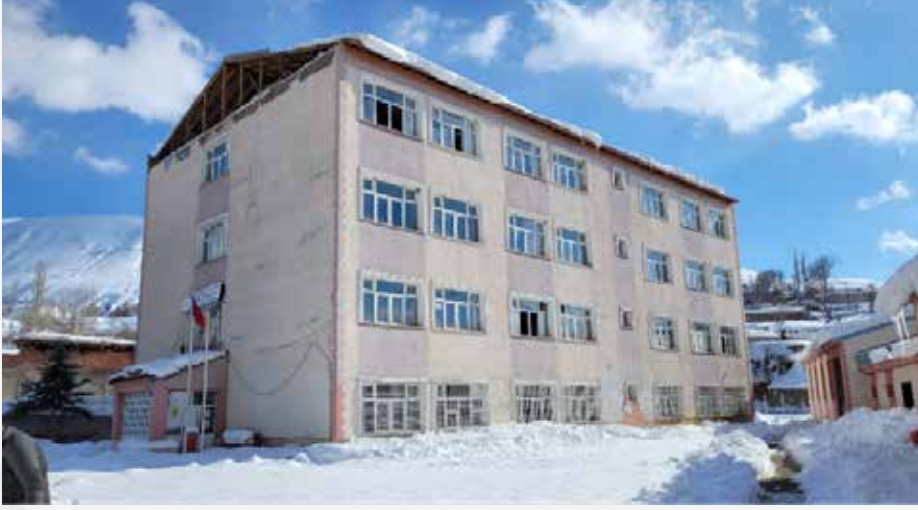
**Şekil 3.27.** Orta hasarlı Çelikhan Şehit Seyho Şişman Anadolu Lisesi betonarme binası, ahşap çatıda kalkan duvarı hasarı

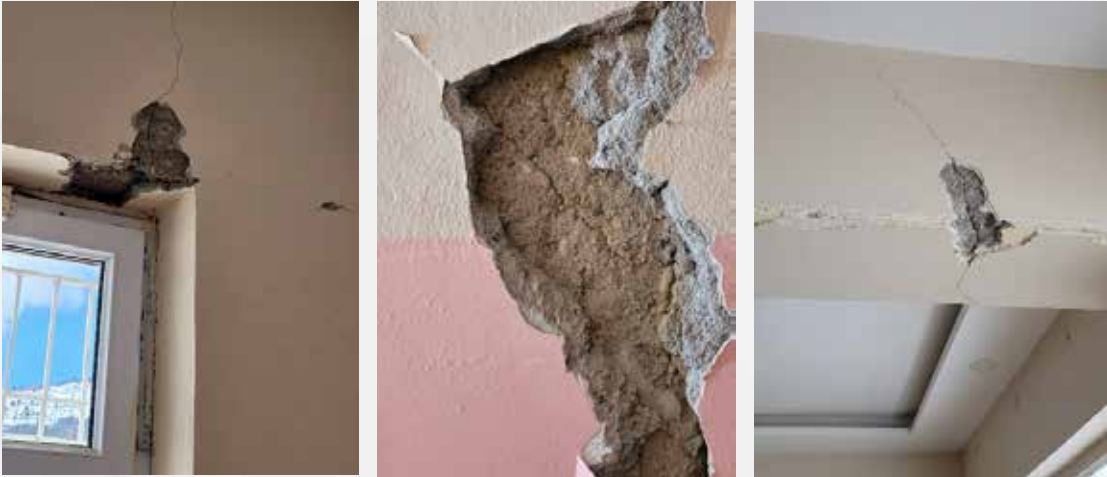
**Şekil 3.28.** Çelikhan Şehit Seyho Anadolu Lisesi betonarme binasında kiriş ve kolon mesnet bölgesi civarında görülen diyagonal kayma çatlakları

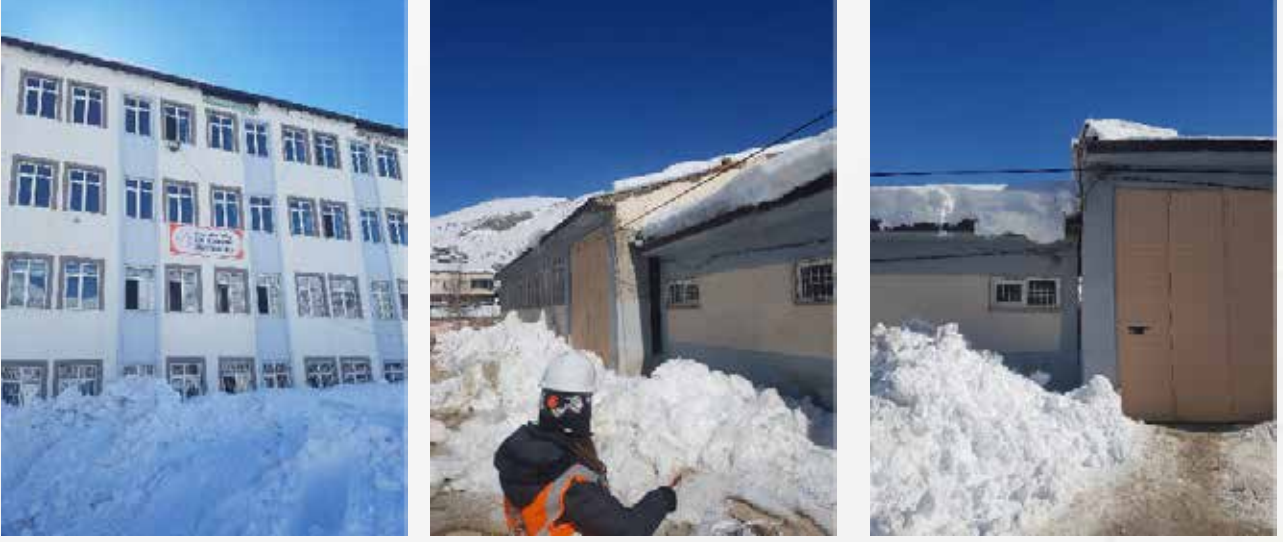
Çelikhan-Pınarbaşı beldesinde bulunan Çok Programlı Anadolu Lisesi binasında, bölme duvarlarında oluşan diyagonal ve X çatlakları yanında, bazı kiriş uçlarında belirgin çatlaklar oluşmuştur. Adı geçen okul binasının kısa kenarı bitişiğinde spor salonu mevcut olup, okul binasının diğer ucunda (kısa kenar cephesinde) temel zemininde meydana gelen oturma nedeniyle, spor salonu ile okul binası arasında ayrılma meydana gelmiştir. Kirişlerde oluşan yapısal hasarlar nedeniyle orta hasarlı kabul edilebilecek olan okul binası, temel zemininde meydana gelen oturmaya bağlı olarak şakulünden ayrılması nedeniyle, ağır hasarlı olarak değerlendirilebilir.

**Şekil 3.28.** Pınarbaşı Çok Programlı Anadolu Lisesi binası ve kısa kenarlı cephesinde meydana gelen oturma nedeniyle, spor salonu ile arasında ayrılma meydana gelmesi

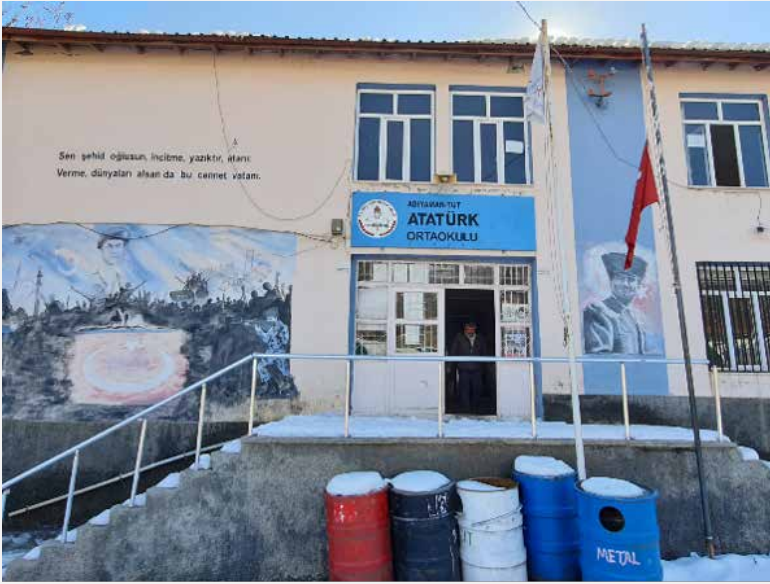
İnceleme kapsamında Tut ilçesinde Atatürk Ortaokulu binası iki katlı yığma bir binadır. Bu okul binasının yığma duvarlarında hasar bulunmamakla birlikte, zemin kat tavanı ve çatı seviyesinde rijit diyafram oluşmaması, zemin kat tavan döşemesinde oluşan hasarlar ve çatı (normal kat tavanı) seviyesinde, duvarları bütünleştiren hatıl bulunmaması nedenleriyle, hasar potansiyelinin yüksek olduğu ve servis ömrünü de tamamladığı da kabul edilerek, ağır hasarlı olarak değerlendirilmiştir.

**Şekil 3.29.** Tut ilçesinde iki katlı yığma okul binası

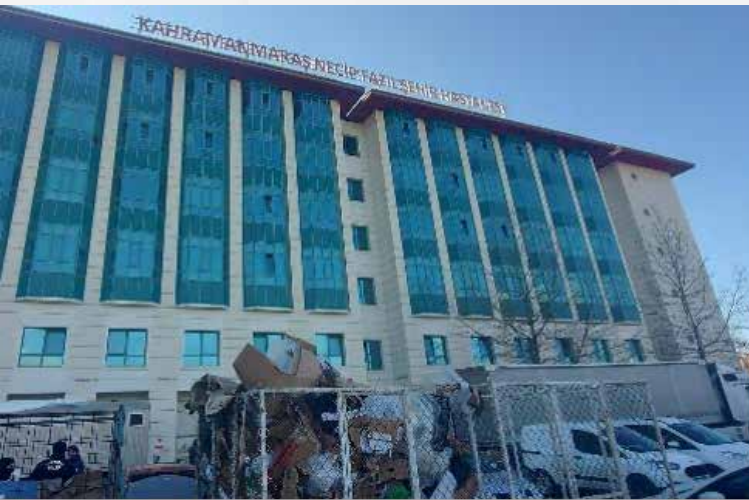
**Şekil 3.32.** Kahramanmaraş Necip Fazıl Şehir Hastanesi Ana Hizmet Binası: (a) dış cephesi, (b) koridorlardaki asma tavan kopmaları

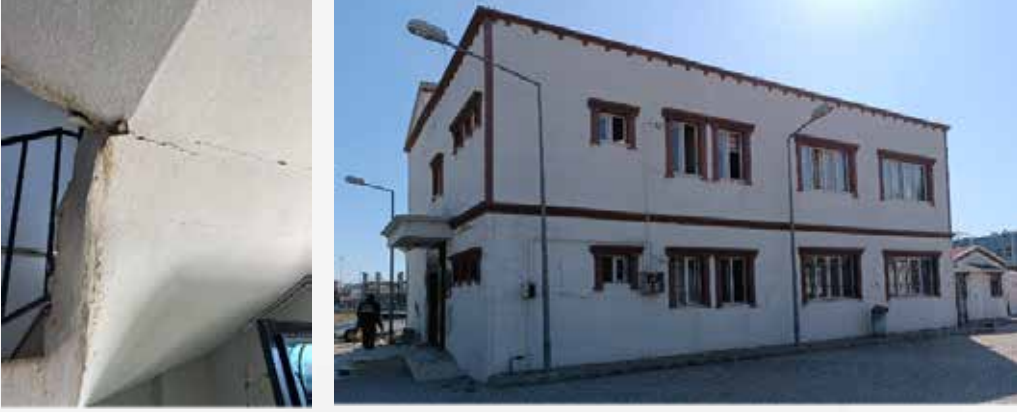
Betonarme çerçeveler ile oluşturulan yapı zemin ve bir normal kattır. Yapılan incelemelerde mutlaka onarılması gereken merdiven evi hasarı dışında, 15 adet düşey taşıyıcı elemanda hasar gözlemlenmemiştir. Merdiven ve yapının dış cephesindeki sıva hasarlarının uygun şekilde onarılması gerekecektir.

**Şekil 3.51.** Merdiven hasarı ve duvar hasarı

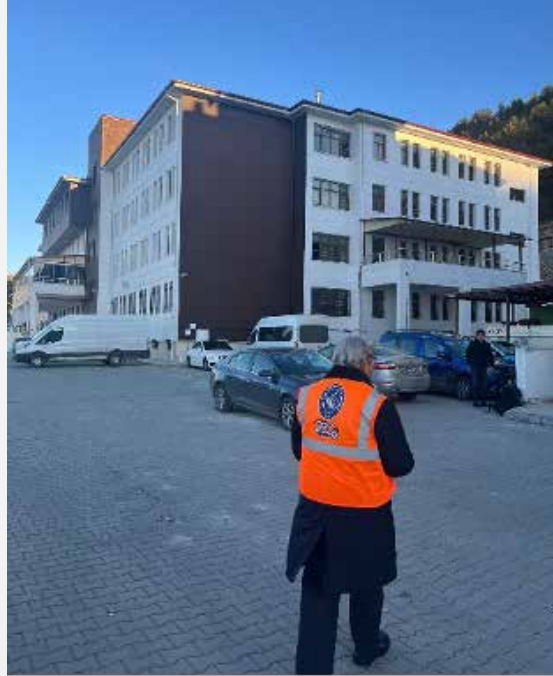
Binanın bölme duvarlarının bir kısmında taşıyıcı sistem elemanlarından hafif düzeyli yatay ve düşey ayrılma türü çatlaklar ile yer yer kılcal düzeyli kayma çatlakları görülmüştür. Bina çevresinde dolgu üzerine teşkil edilmiş kaldırım ve merdivenlerde oturma kaynaklı bozulmalar bulunmaktadır.

**Şekil 3.58.** Perre Lise Pansiyon binası

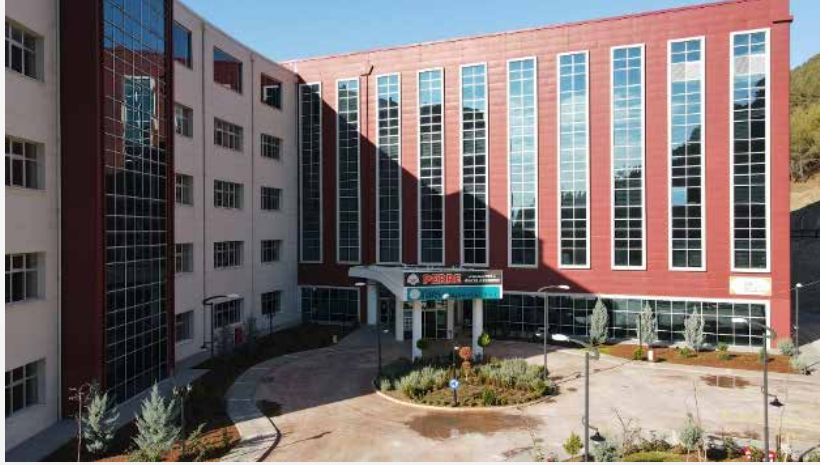
Otel binasında taşıyıcı sistemin herhangi bir hasara maruz kalmamış olması dolayısıyla kullanılmasında sakınca olmadığı görüş ve kanaatine varılmıştır. Yukarıda bahsedilen lobi kenarı oturma alanında devrilme tehlikesi bulunan duvar nedeniyle bu hacmin kullanılması önerilmemektedir.

**Şekil 3.59.** Perre Turizm Uygulama Oteli

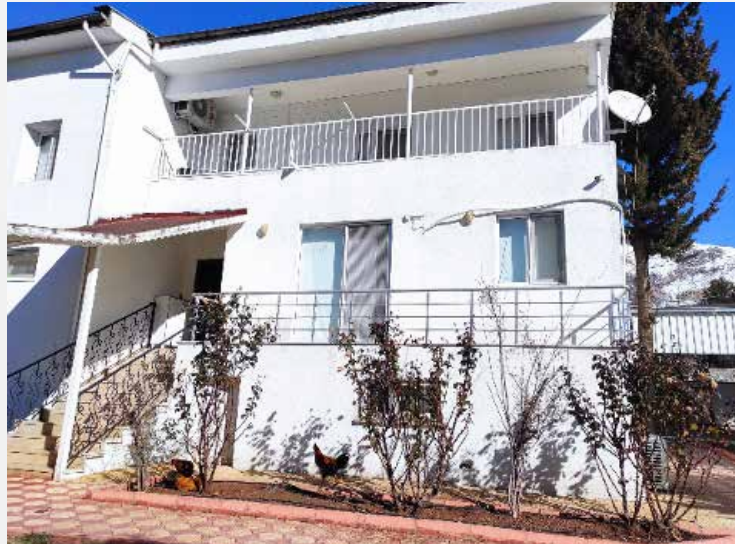
Bodrum, zemin ve bir normal kattan oluşan betonarme çerçeve sistemli yapıda bölme duvar sıva çatlakları dışında herhangi bir yapısal hasara rastlanmamıştır.

**Şekil 4.60.** Kaymakamlık Lojmanı binasının genel görünüşü

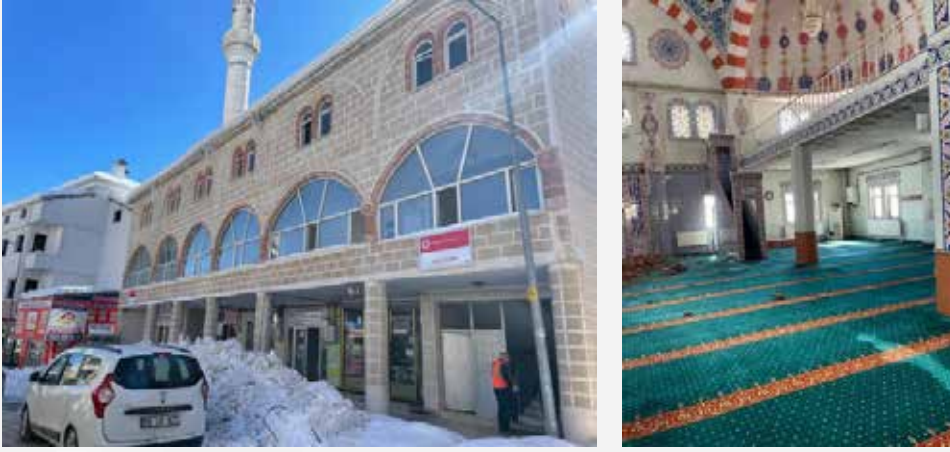
Bu camilerden Ali Can Camii hariç diğerleri betonarme çerçeve olarak inşa edilmiş olup, yedi tanesinin çoğunda kılcal duvar hasarları mevcut olup taşıyıcı sistemlerinde yapısal hasarlar görülmemiştir. Taşıyıcı sisteminde yapısal hasar tespit edilmemiş olan camiler; Ulu Cami-Çelikhan Müftülüğü (Şekil 3.61), Ali Can Camii, Başpınar Camii (sadece minaresi yıkılmış) Yunus Emre Camii-Kuran Kursu, 15 Temmuz Camii, TOKİ Camii ve Pınarbaşı Camileridir. Bu yapılar taşıyıcı olmayan sistemlerinde yapılacak onarım ve bakımından sonra kullanılabilir durumdadır.

**Şekil 3.61.** Ulu Cami ve Çelikhan Müftülüğü Camiinin dıştan ve içten görüntüsü

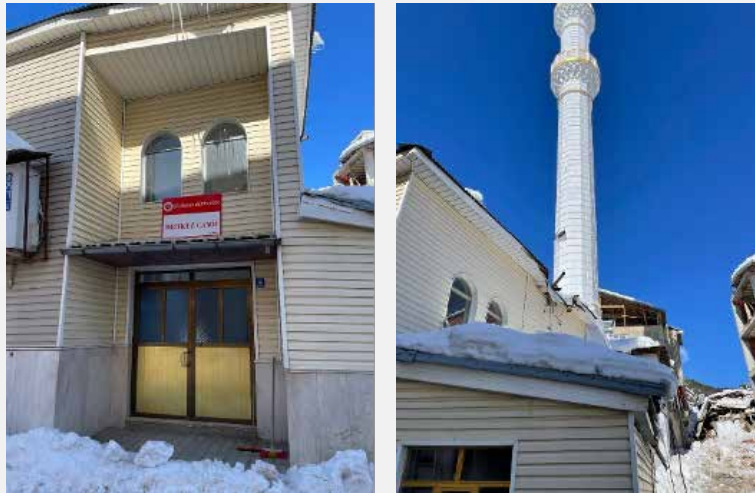
Merkez Camii (Şekil 3.62) zemin kat ve camii katından (yapı sistemi olarak kadınlar mahfili ve cemaat alanı) oluşmaktadır. İki şerefeli minarenin uç bölgesi yıkılmış olup, birinci şerefenin alt kısmında, gövdede taşıyıcı sistem hasarları mevcut olup diğer kısımlarda yapısal hasarlar bulunmamaktadır.

**Şekil 3.62.** Merkez Cami ve hasarlı minaresi

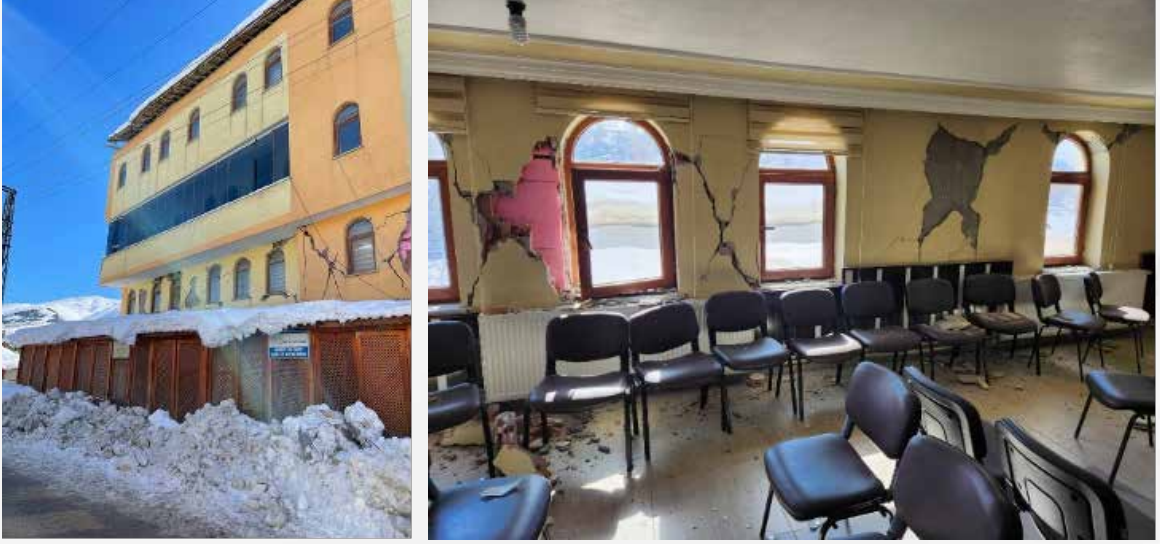
Kuran kurslarından Mehmet Akif Ersoy Yatılı Kız Kuran Kursu binasının duvarlarında büyük hasarlar oluşmuş, taşıyıcı sisteminde de çatlaklar tespit edilmiştir (Şekil 3.63). Bu çatlakların çoğu X, yatay ve düşey çatlak tipindedir. Bina orta hasar düzeyinde olup, güçlendirilerek kullanılabilir durumda.

**Şekil 3.63.** Mehmet Akif Ersoy Yatılı Kız Kuran Kursu

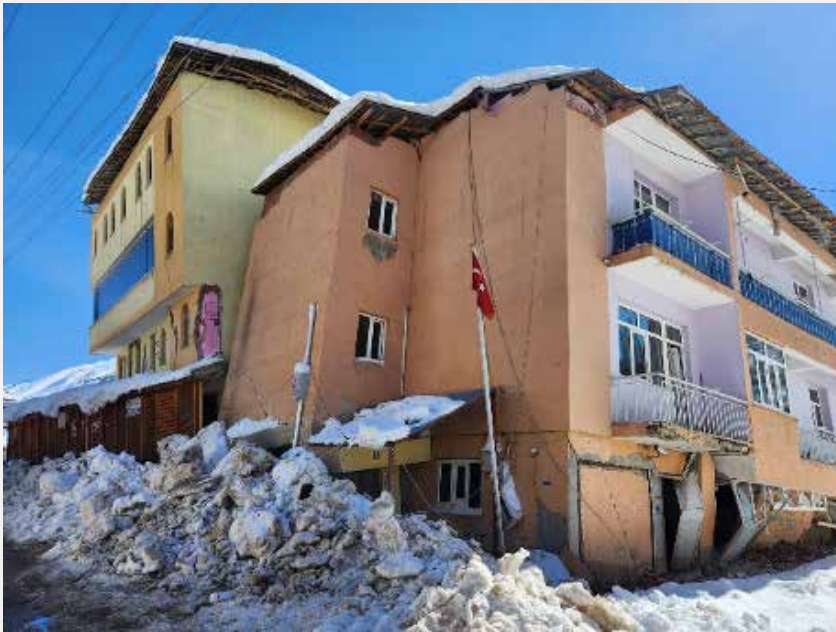
Müftü Lojmanı ve Kuran Kursu'nda büyük hasarlar oluşmuş olup, kısmi bodrum katları göçmüş, bina devrilme konumuna gelmiştir (Şekil 3.64). Bina ağır hasarlı olup acilen yıkılması gerekir. Bu binanın alt katı Kuran kursu olarak kullanılmaktadır. Eğimli bir arazide inşa edilmiş olan bu yapının düşük kottaki kolonlarının daha çok hasar aldığı belirlenmiştir. Ayrıca Çelikhan Müftüsü'nün deprem esnasında en üst katında ikamet ettiği, yapının ilk depremde asıl hasarı aldığı ve bu esnada ailesiyle birlikte yaralanmadan yapıyı terk ettiği, ikinci depremde yapının durumunun çok değişmediği ifade edilmiştir. Bu olay, bu bölgedeki esas yıkımın ilk depremde meydana geldiğinin bir göstergesidir.

**Şekil 3.64.** Müftü Lojmanı ve Kuran Kursu

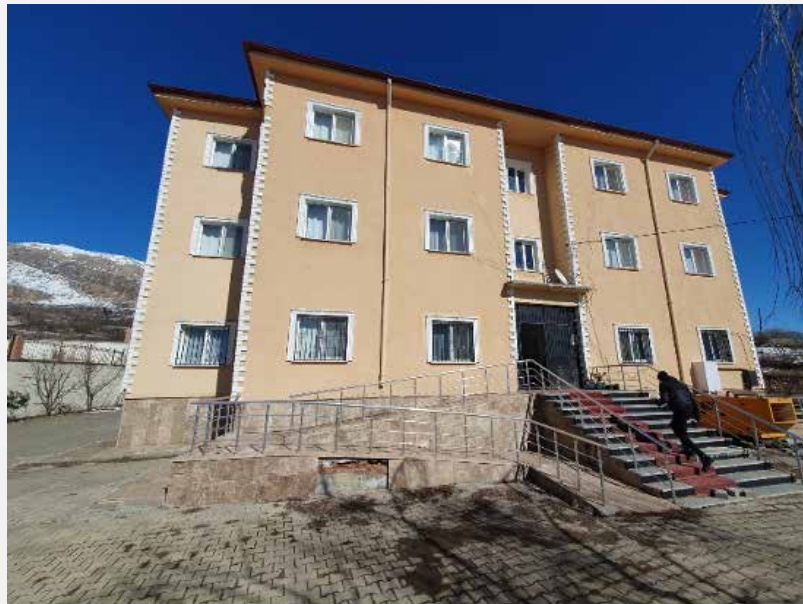
2015 senesinde imal edilmiş, bodrum + zemin + 2 normal katlı betonarme perde + çerçeve sistemlidir. Yapılan incelemede çatlak/hasar tespit edilmemiştir..

**Şekil 3.66.** Tut İlçesi Devlet Hastanesi Lojmanı

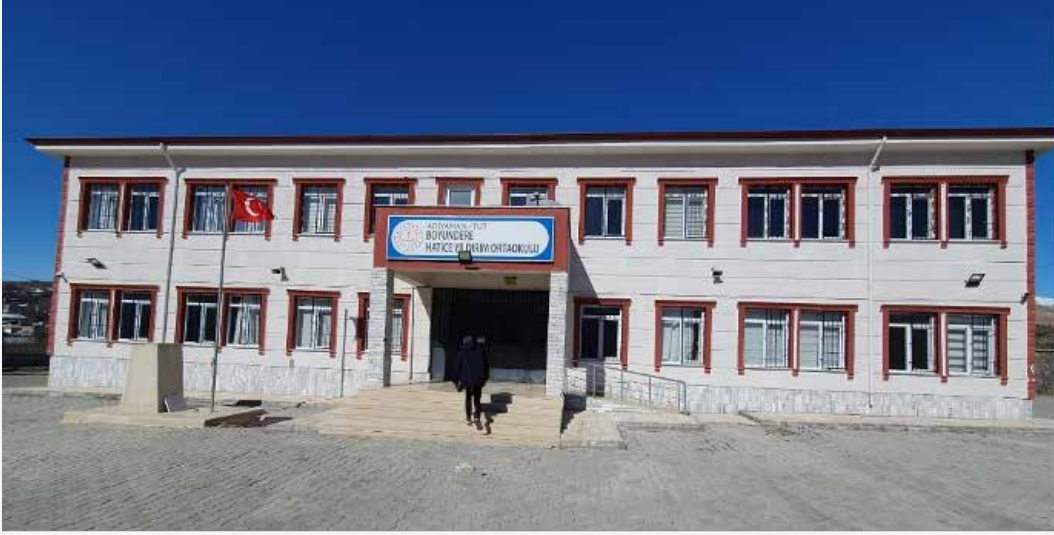
Zemin + 1 normal katlı betonarme perde + çerçeve tipi yapıdır. Taşıyıcı sistemi düzenli ve simetrik. Hasar tespit edilmemiştir.

**Şekil 3.67.** Boyundere Hatice Yıldırım Ortaokul binası

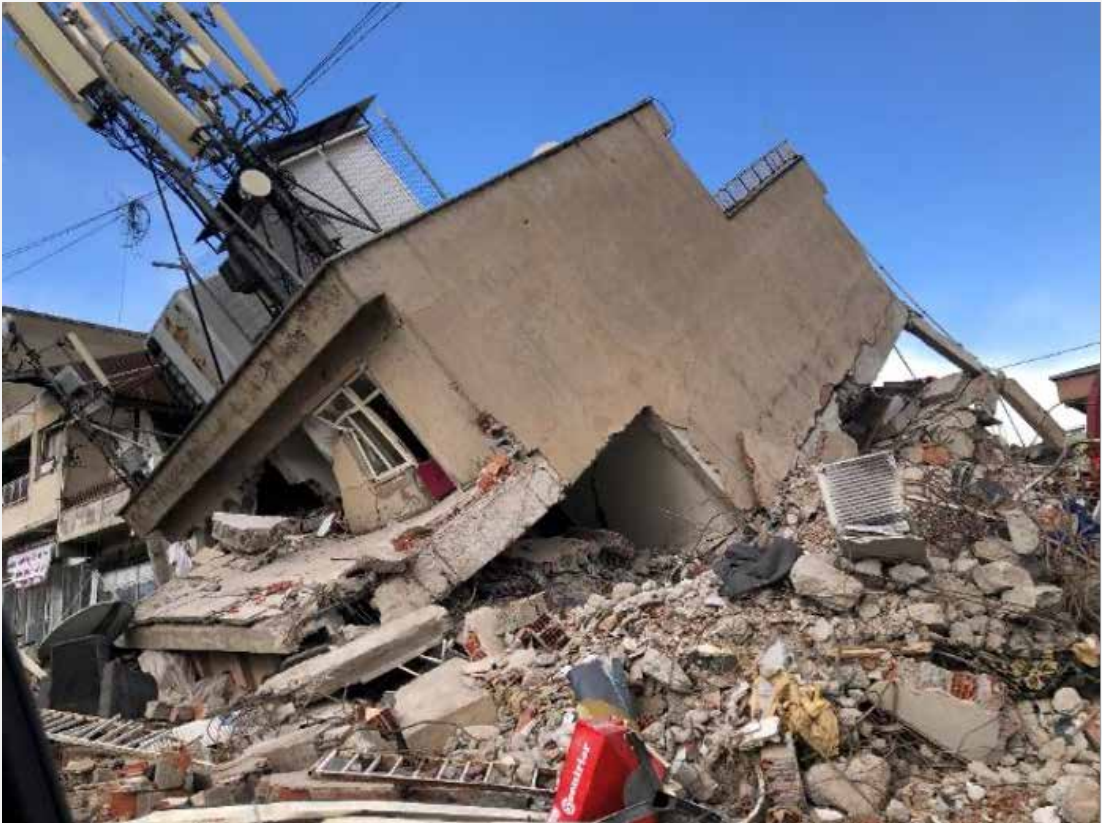
**Şekil 3.81.** Yıkılan bir binada bulunan baz istasyonundan görünüm

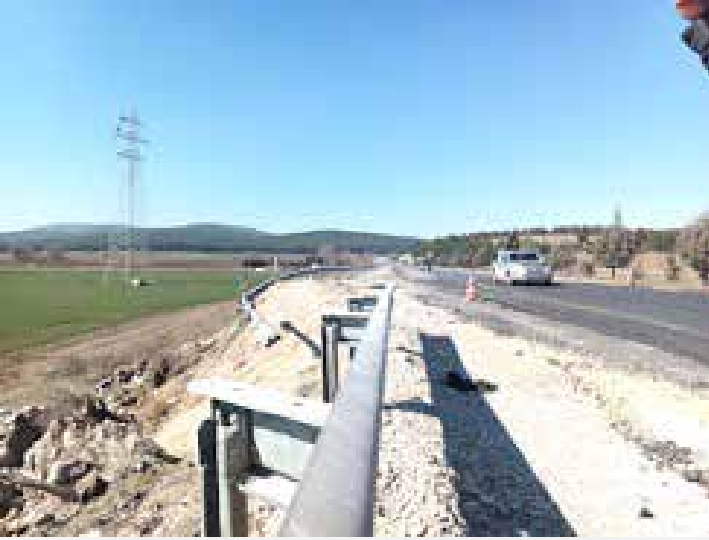
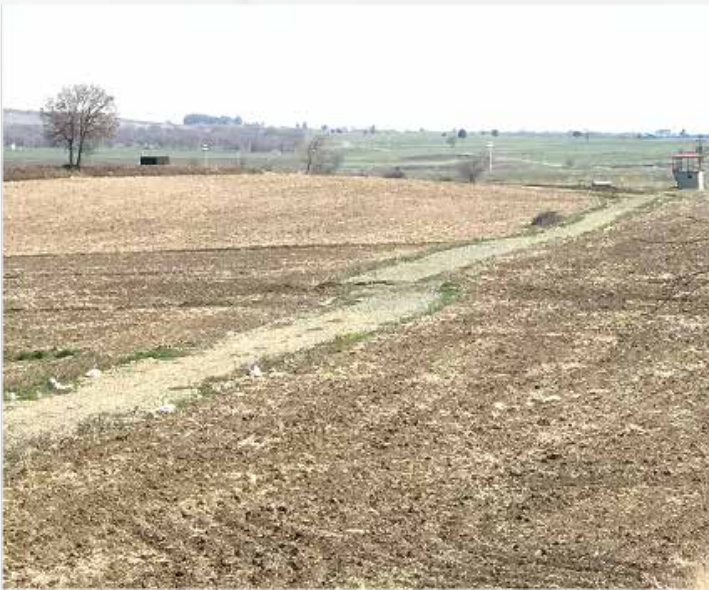
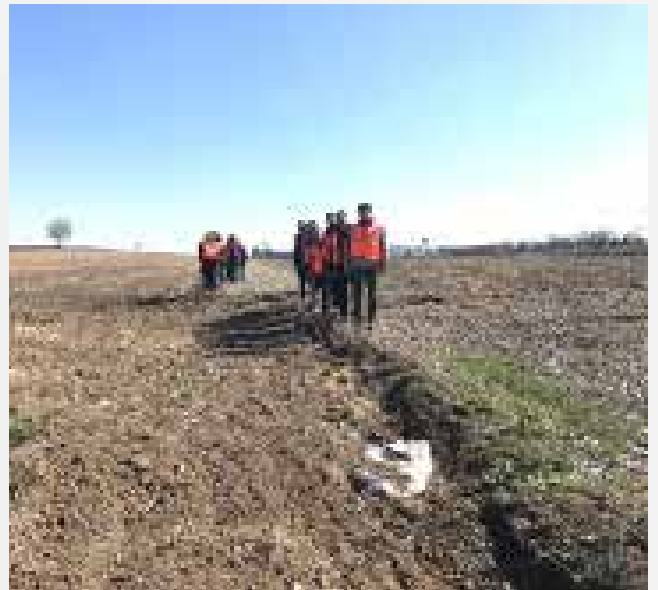
İlk olarak fayın geçtiği otoyol ve civarında yer alan toprak yol üzerinde yüzeyde görünen fay kırıkları incelenmiştir. Fayın yatay atımı yaklaşık 3.0m civarında ölçülmüş, düşey atım gözlenmemiştir (**Resim 1**).

**Resim 1.** Çiğli bölgesi fay kırığına ait bazı görseller.

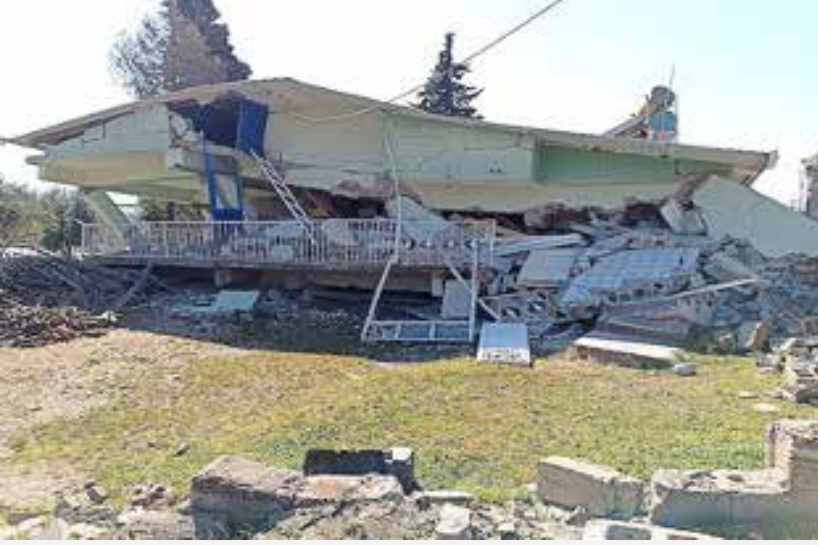
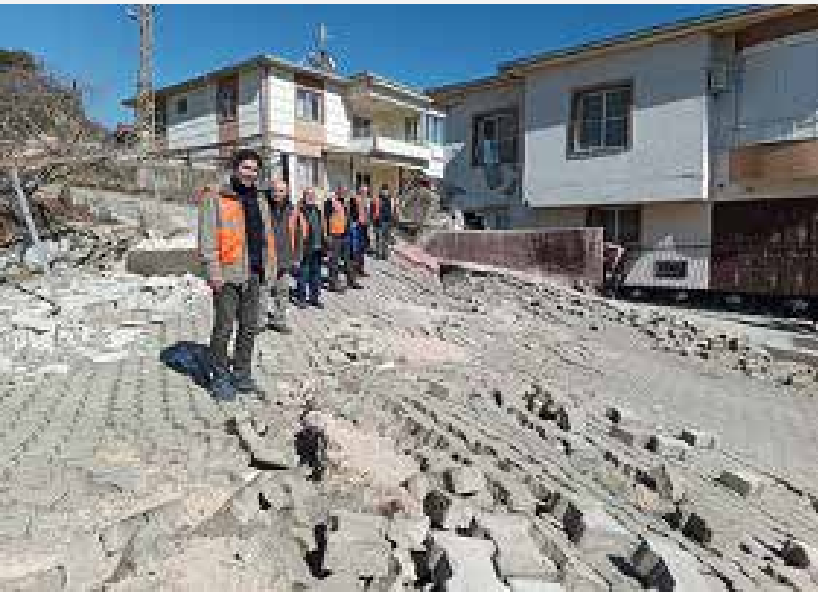
**Resim 2.** Kahramanmaraş, Çiğli Köyü yıkılan binalara bir örnek ve fay kırığını gösteren görseller.

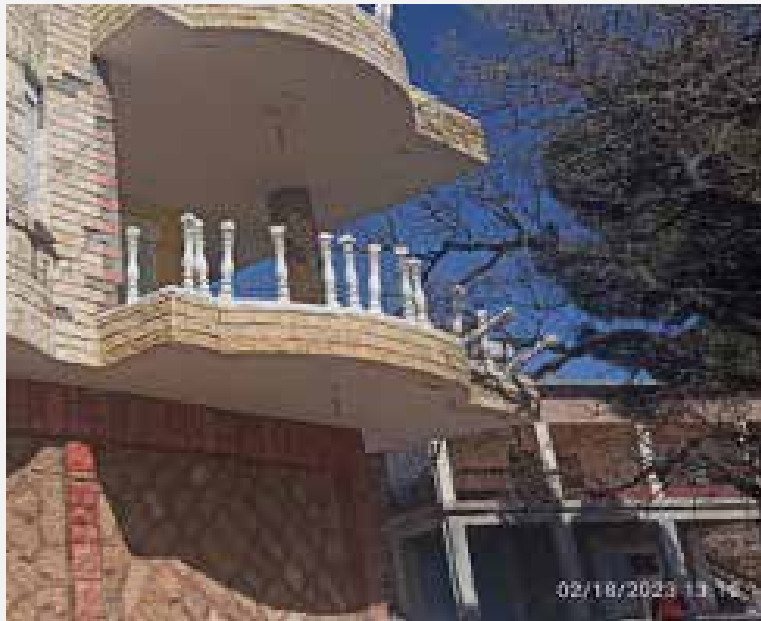
**Resim 4.** Prekast beton elemanlardan üretilen balkon parapetlerinde oluşan hasar.

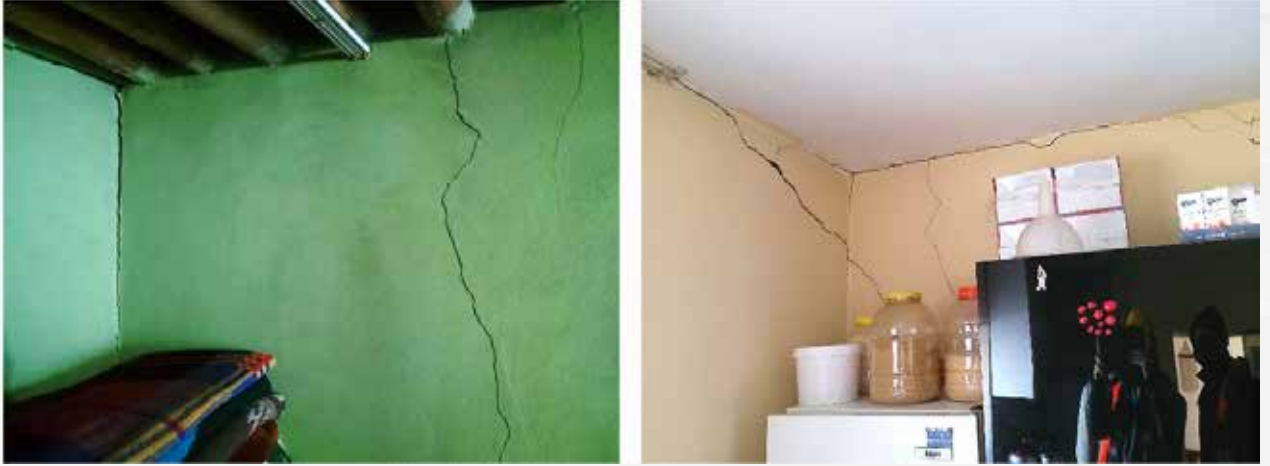
**Resim 9.** Az sayıda yığma binada rastlanan orta ve ağır hasarlara örnekler.

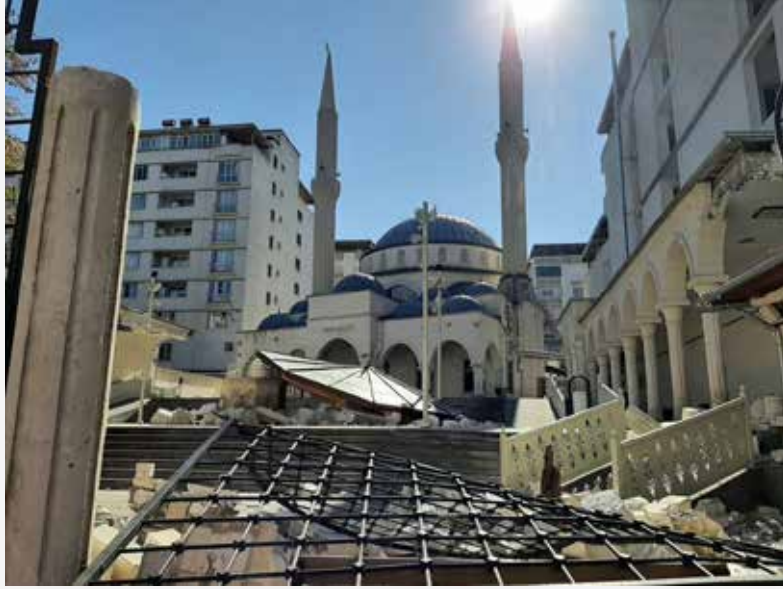
**Resim 15.** Pazarcık İlçesi D360 karayolu üzerinde bulunan Ulu Cami'de oluşan deprem hasarları

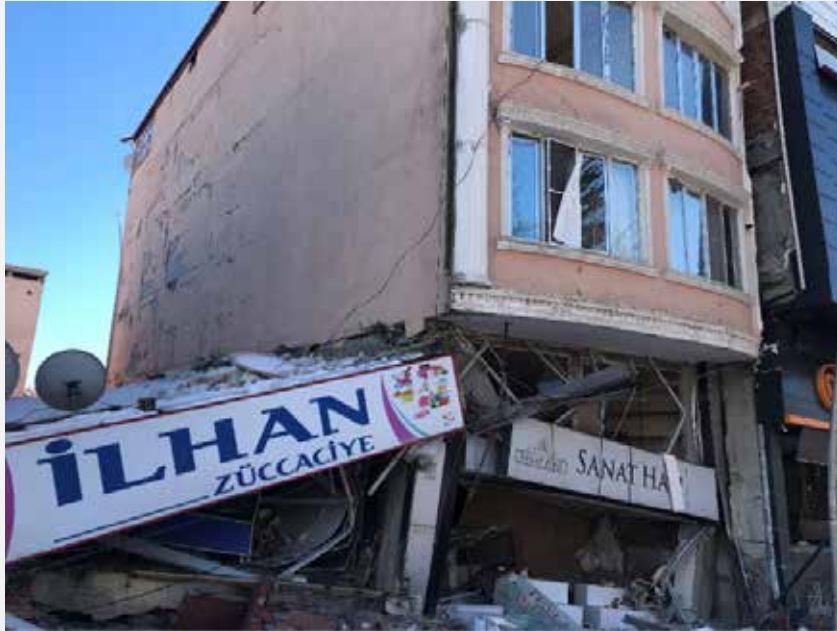
**Resim 20.** Yumuşak kat düzensizliği nedeniyle oluşan yapısal hasar

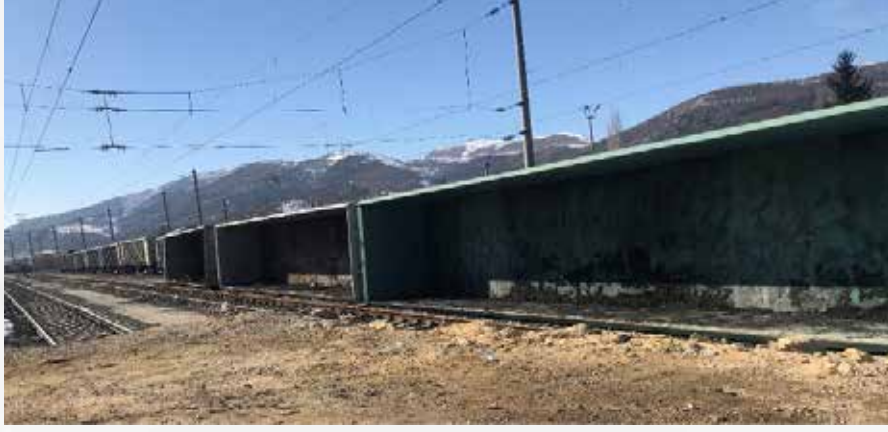
**Resim 21.** Devrilen vagonlar

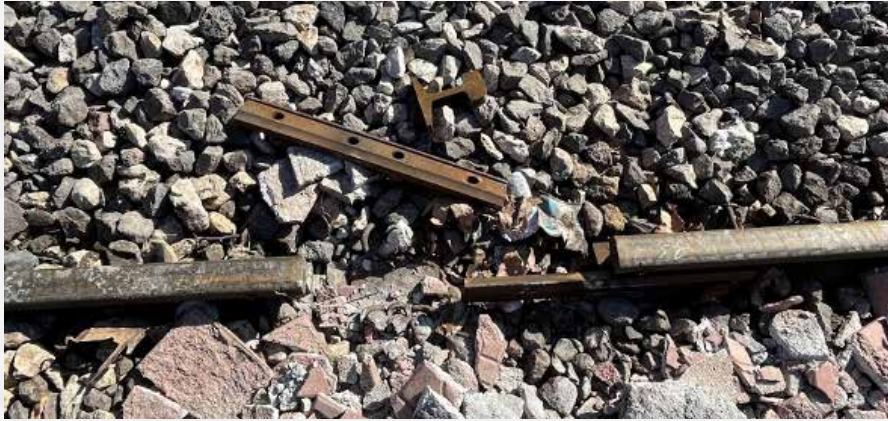
**Resim 22.** Kopma hasarı ile ek yerinden ayrılan raylar

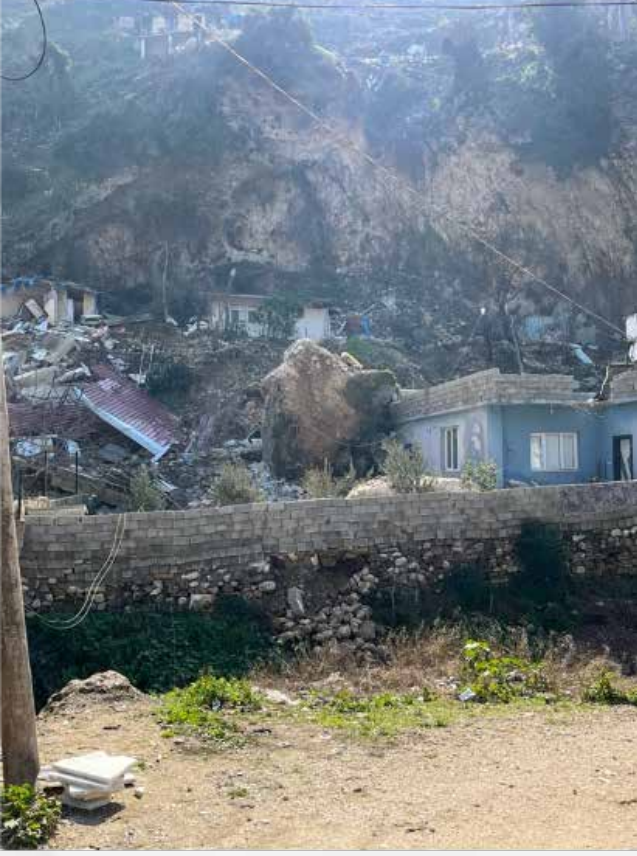
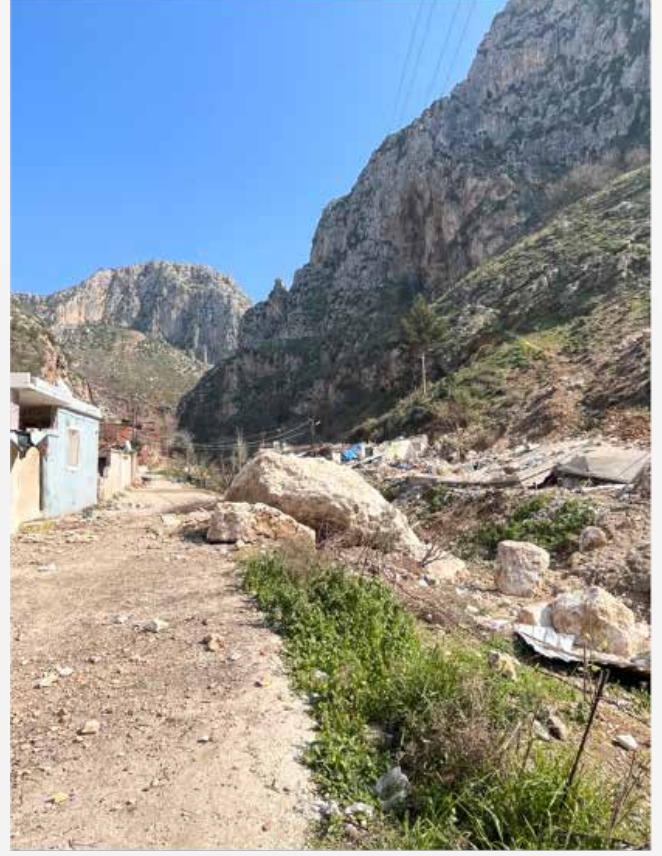
**Şekil 5.** Kaya düşmesi örnekleri

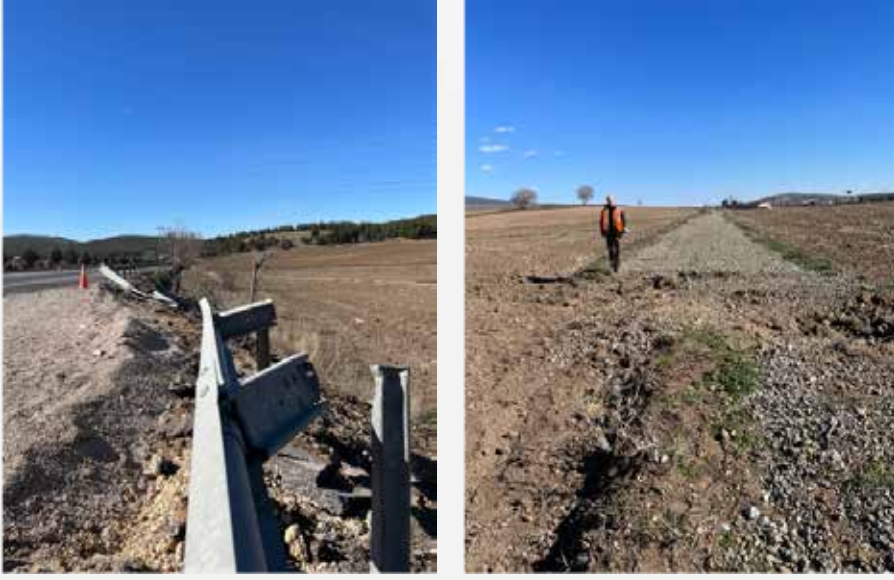
**Şekil 7.** Çiğli bölgesi yüzey fay atımları
