# HACETTEPE ÜNİVERSİTESİ İNŞAAT MÜHENDİSLİĞİ BÖLÜMÜ

06 ŞUBAT 2023 – Kahramanmaraş Pazarcık ( $M_w=7,7$ ) ve  
Kahramanmaraş Elbistan ( $M_w=7,6$ )  
Depremleri İnceleme Raporu

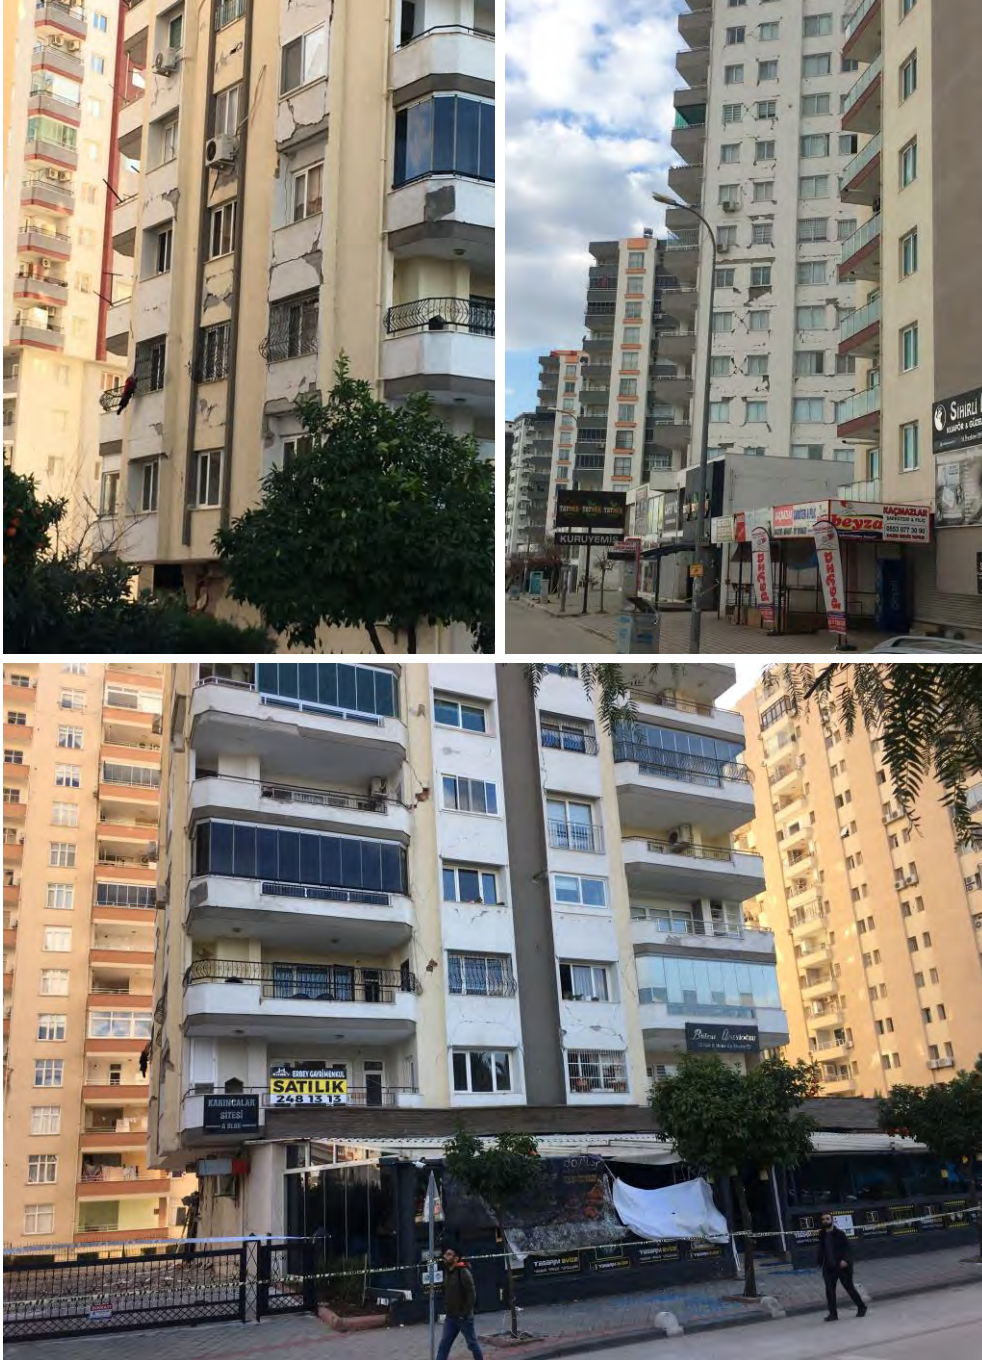
Kahramanmaraş ilinin Pazarcık ilçesinde ( $M_w=7,7$ ) ve Elbistan ilçesinde ( $M_w=7,6$ ) meydana gelen ardıl depremler sonrasında, Adana’da meydana gelen hasarların büyük bir çoğunluğu kritik çerçeve elemanlarından ziyade kaplamalar ve bölme duvarlarda görülmüştür. Dış cephe çatlakları ve bölme duvar ayrılmalarını gösteren örnekler Şekil 12’de sunulmaktadır.

Şekil 12. Adana’da gözlemlenen dış cephe çatlakları ve bölme duvar ayrılımları

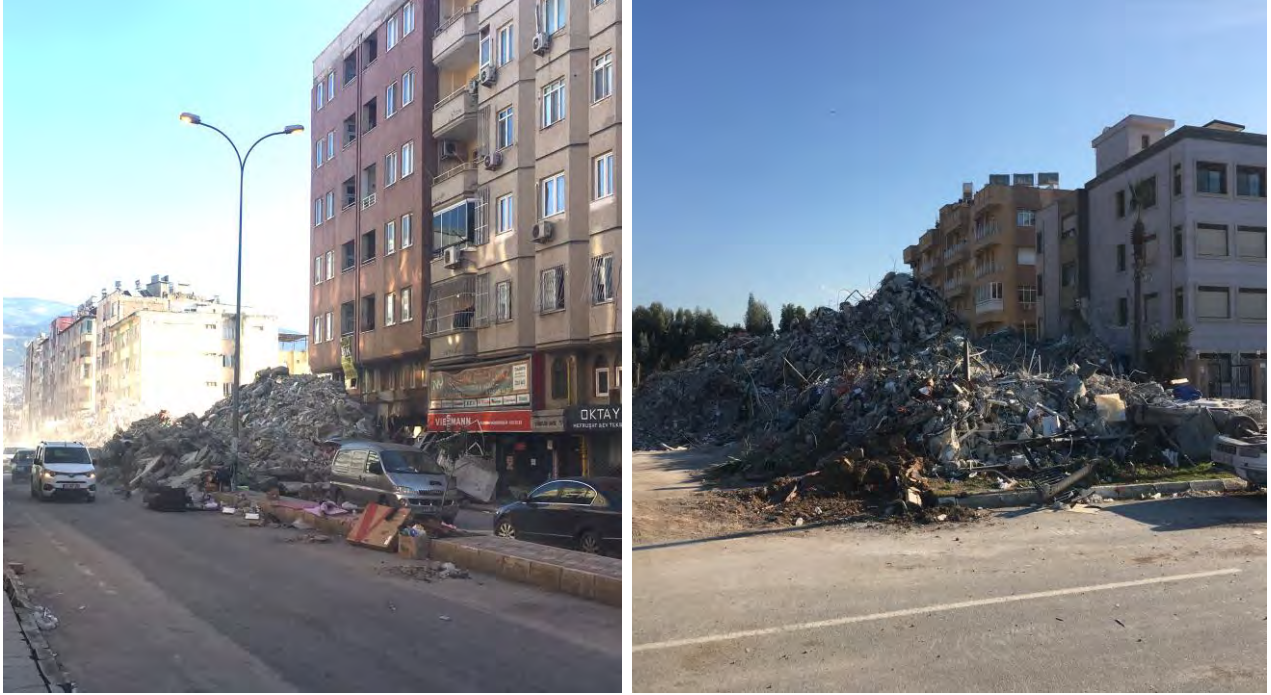
Depremden etkilenen diğer illere nazaran, sayıları daha az olmasına rağmen Adana’da da tamamen göçen binalar bulunmaktadır (Şekil 14). Açıklanan veriler ışığında Adana’da toplamda 34 bina yıkılmış veya acil yıkım kararı alınmıştır. Toplam yıkık, acil yıkılacak ağır hasarlı bina sayısı ise 51 olarak verilmiştir. Diğer illerle kıyaslandığında daha az sayıda binanın yıkılmış olması Şekil 9 ve Şekil 10 ile ilgili yapılan çıkarımları doğrular niteliktedir.

Şekil 14. Adana’da tümüyle yıkılan binaların enkaz görüntüleri

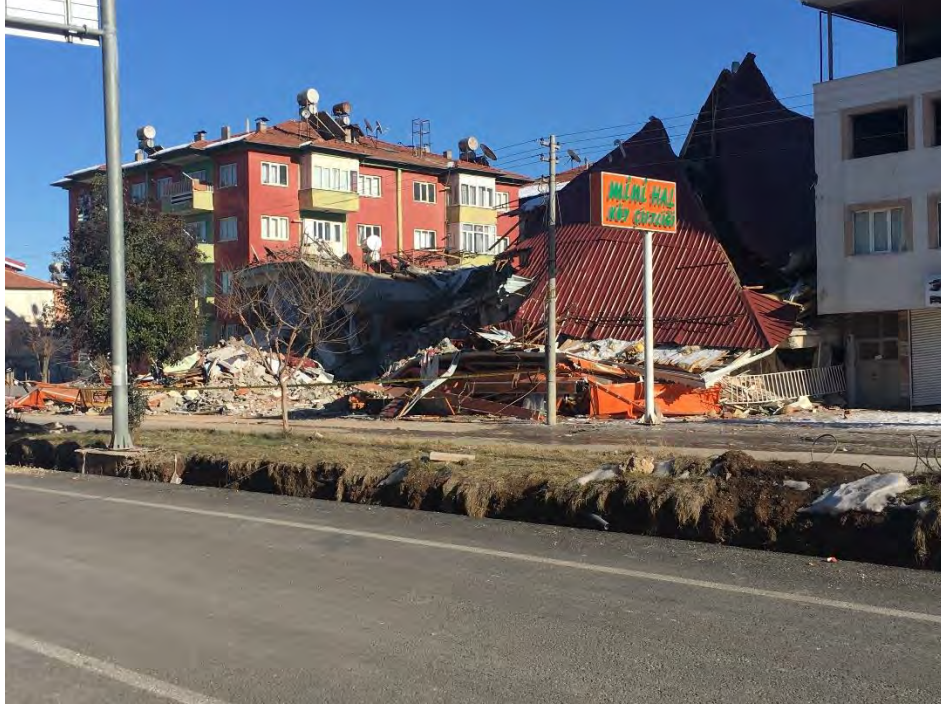
Yapıların basen etkisine maruz kalması da zemin kaynaklı önemli bir etkidir. Altı sert üstü yumuşak topraktan oluşan bazı zeminlerde deprem sönümlenemediği, kırılma ve yansımalarla sebep olup deprem süresini ve etkisini artırarak zemin taşıma kapasitesini düşürdüğü düşünüldüğünde, basen etkisinin özellikle bu deprem sonrası dataalar incelenerek detaylı araştırılması gereken bir konu olduğu ve yönetmelikte önemli yer tutmasını gerekliliği ortaya çıkmıştır. Deprem sonrası saha gözlemlerinde aynı veya çok benzer zemine konumlandırılmış yan yana olan iki binanın birinin ağır hasar alıp diğerinin az hasar ile depremi sönümlemesi, bazı binaların deprem yönetmeliğine uygun veya aşırı tasarım (overdesign) diğer ağır hasar alan binanın da aldığı deprem kuvvetine göre ya deprem yönetmeliğine uygun veya yapısal kusurlu bina yapıldığını göstermektedir (Şekil 18).

**Şekil 18.** Aynı zemin koşullarında hasar gören ve görmeyen yapılara örnekler

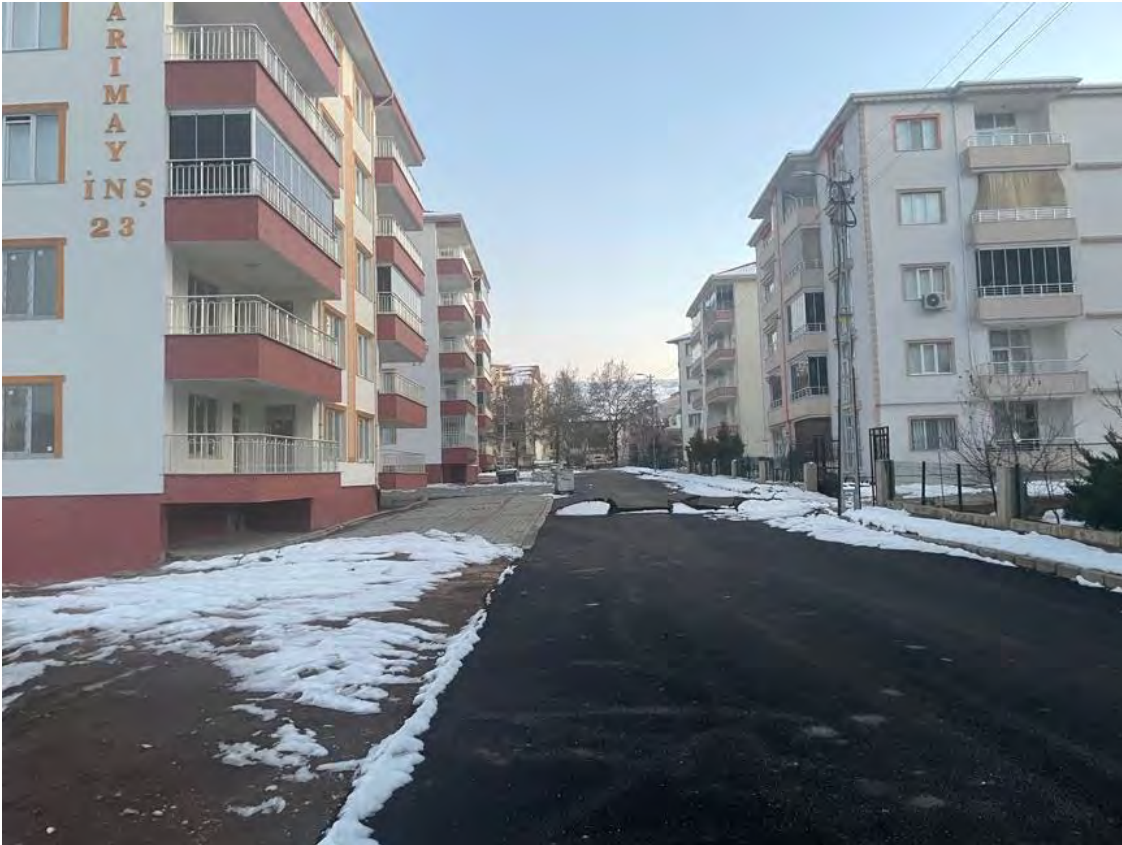
Gölbaşı/Adıyaman'da yer alan yüksek katlı yapı temellerinde ve yapılarda, yapısal bir hasar olmamasına rağmen, temel zeminlerinde meydana gelen sıvılaşma sebebi ile yapıların rijit bir şekilde zemin içerisine gömüldüğü görülmüştür. Şekil 22'de bu şekilde oturma yapan iki farklı bina örneği görülmektedir. Bu binaların daha yakından görüntüleri Şekil 15 ve 16'da sunulmaktadır. Bu şekillerden de görüleceği üzere, temel çevresindeki zeminler yanıl deformasyonlar ile birlikte gözle görülebilecek şekilde oturmalar maruz kalmışlardır.

**Şekil 22.** Sıvılaşma sebebi ile temel zeminlerinde oturmalar görülen binalar (Adıyaman - Gölbaşı)

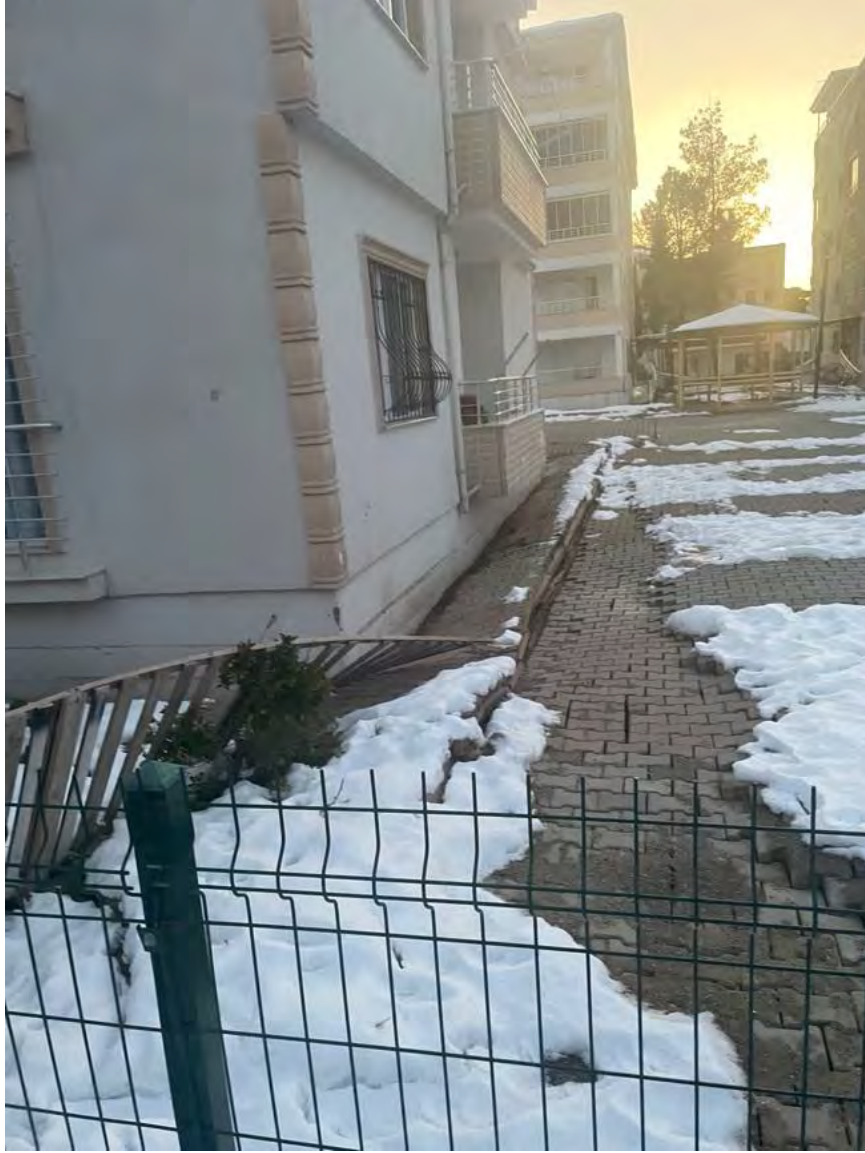
**Şekil 24.** Sıvılaşma sebebi ile binalarda oluşan yanal deformasyonlar ve oturmalar 2  
(Adıyaman - Gölbaşı)

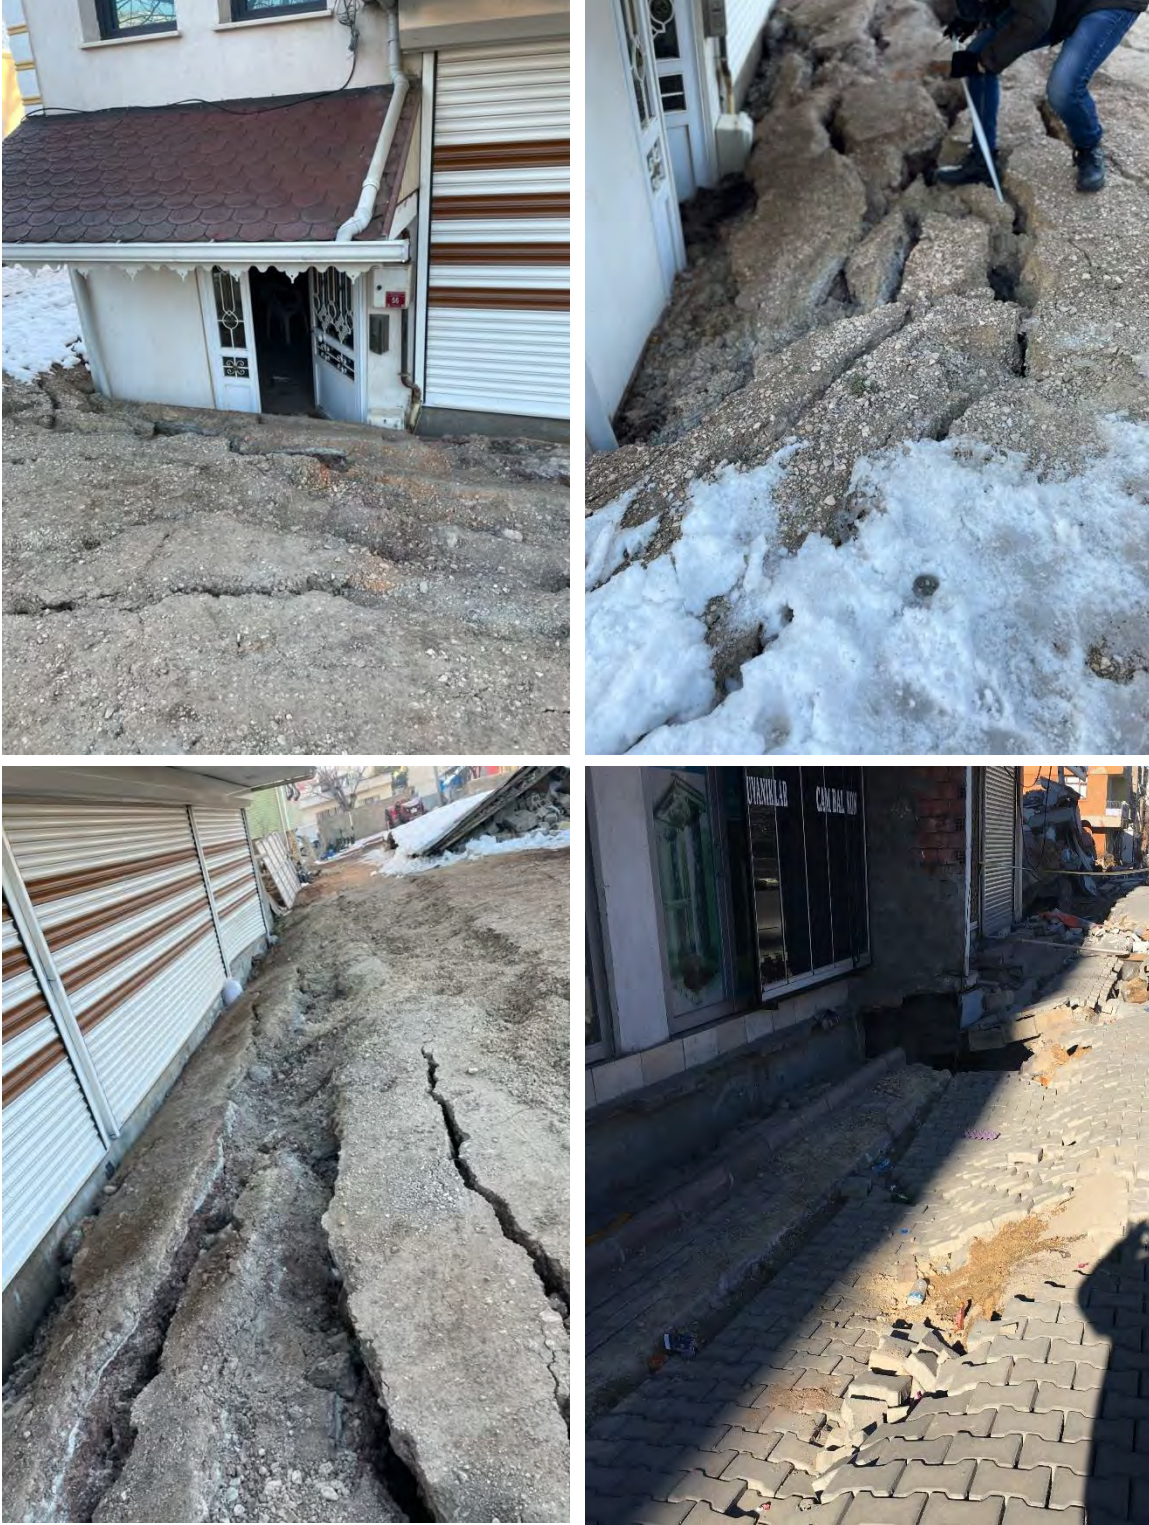
Yukarıdaki fotoğraflara benzer şekilde, Şekil 25’de sunulan yine yüksek katlı bir binada yaklaşık bir kat yüksekliğinde oturmalar görülmektedir. Binada yapısal anlamda herhangi bir hasar görülmemiştir ve binanın düzgün bir şekilde oturma yaptığı gözlenmektedir.

Şekil 25. Sıvılaşma sebebi ile binalarda oluşan yanıl deformasyonlar ve oturmalar 3  
(Adıyaman - Gölbaşı)

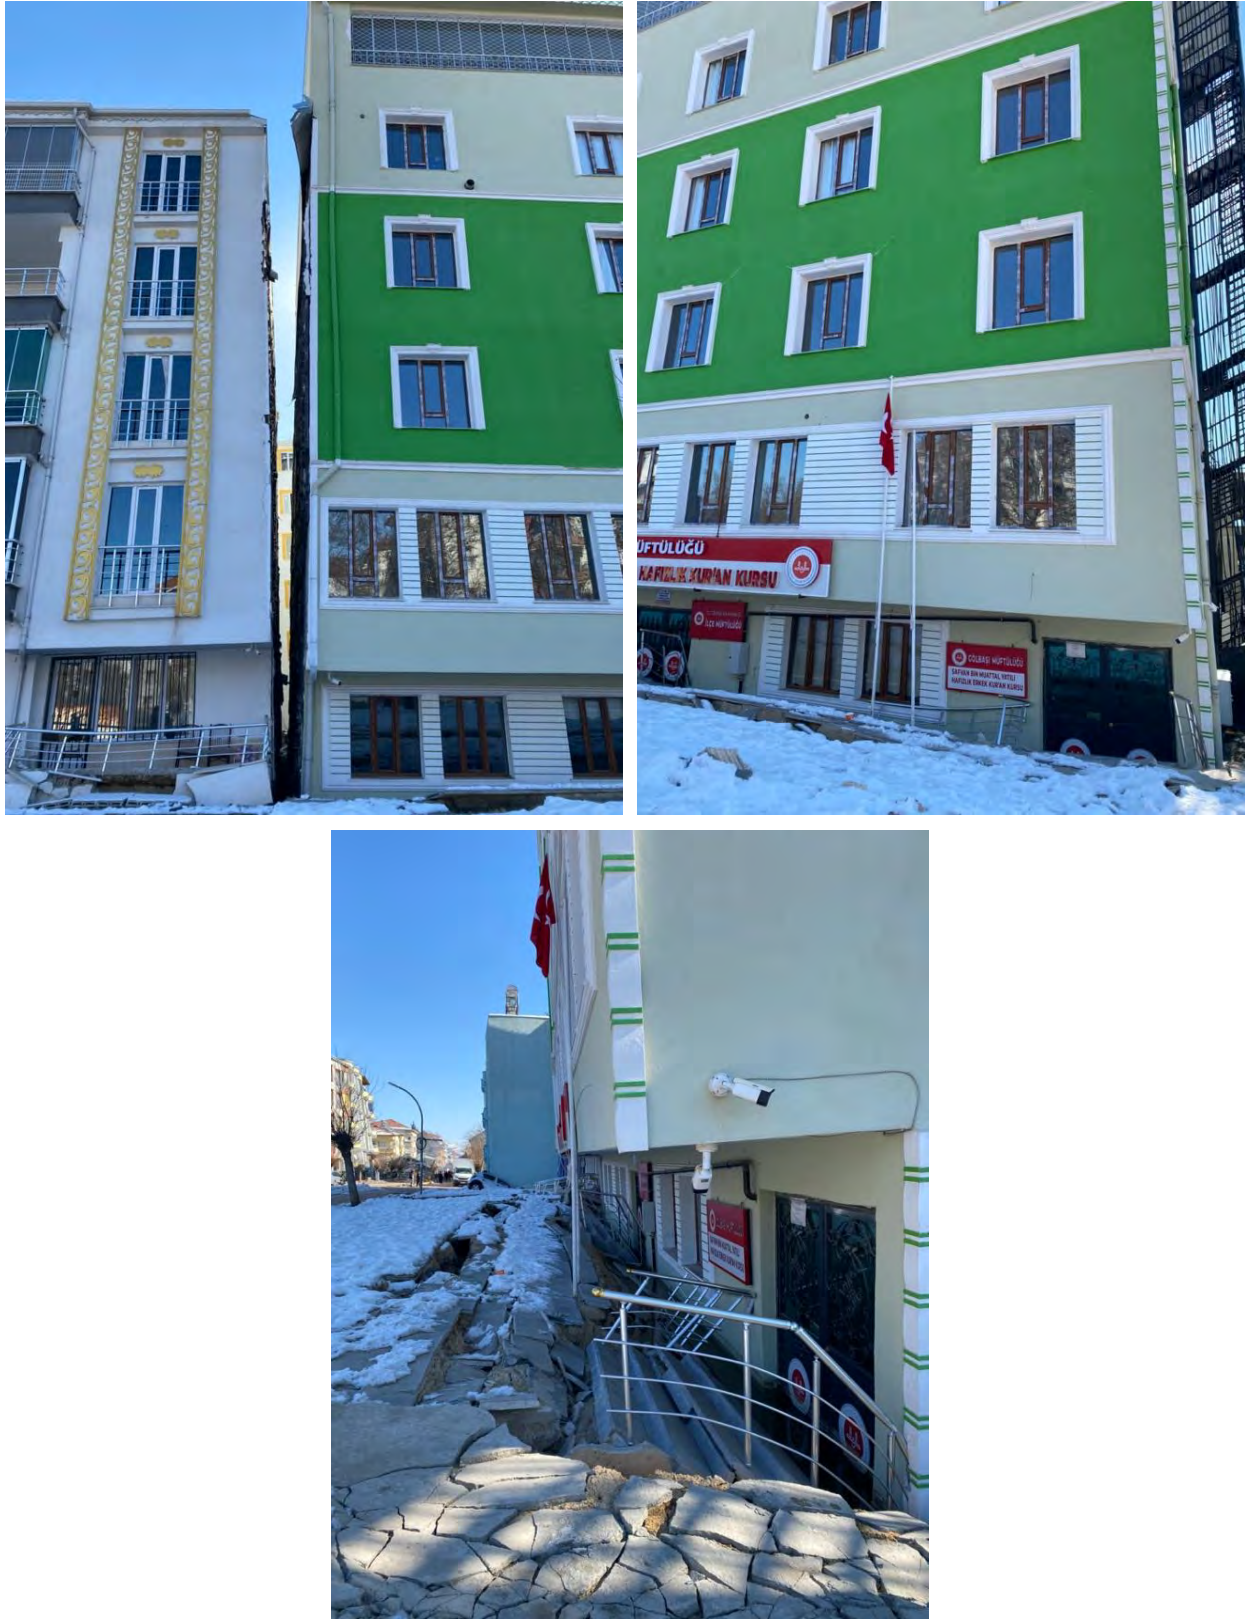
Şekil 28’de görülen yeşil renkteki bina oturma sebebi ile eğildiği için, normalde bitişik olduğu binadan ayrılmıştır. Bu binadaki oturma miktarı alttaki fotoğrafta net bir şekilde anlaşılmaktadır. Bu fotoğraftan da görüleceği üzere merdivenle çıkılan giriş kapısı şu anda neredeyse bir kat aşağıya inmiş durumdadır.

Şekil 28. Binalarda oturma kaynaklı birbirinden ayrılma örneği

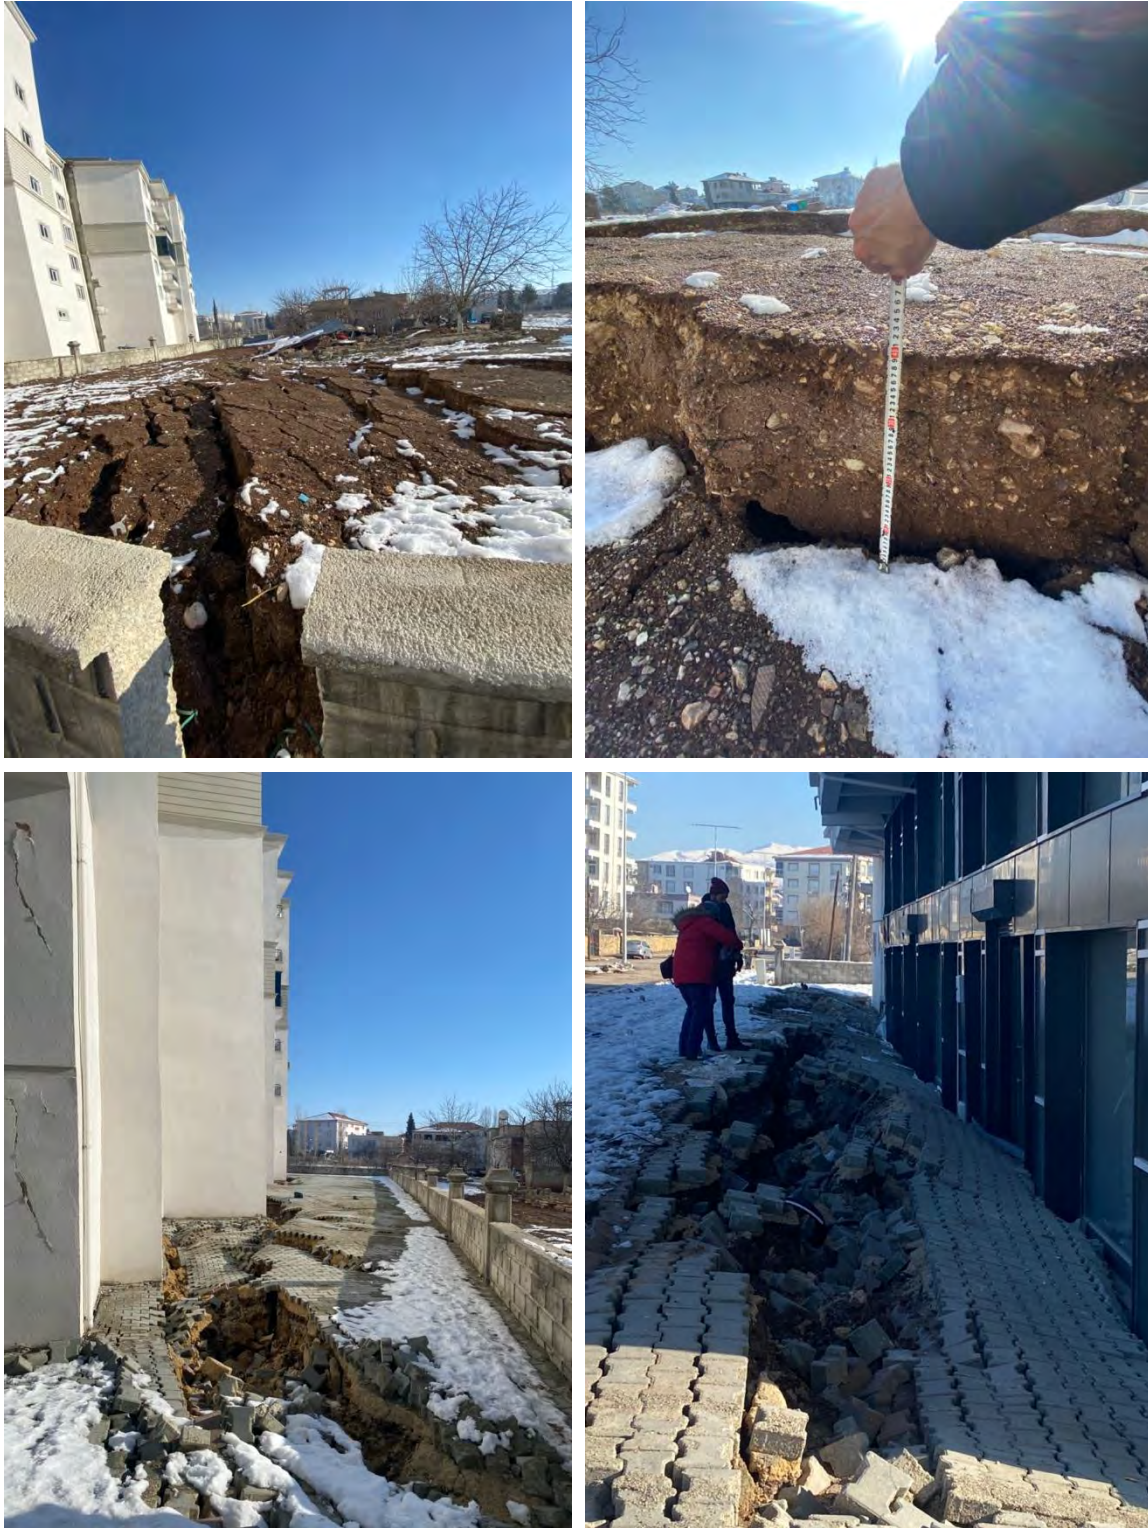
Şekil 29’de yer alan yanal ötelenmeler geniş bir alanı kapsamaktadır. Bu yanal ötelenmelerde çatlak genişlikleri 20 cm’lere kadar yükselirken, oturma miktarları 40 cm mertebelerindedir. Bu alanın önünde yer alan binanın da temelini oturduğu hem arka hem de ön taraflarında da yüksek miktarda oturmaların olduğu gözlenmiştir.

Şekil 29. Adıyaman ili Gölbaşı ilçesinde gözlemlenen bina oturma ve yanıl deformasyon örnekleri

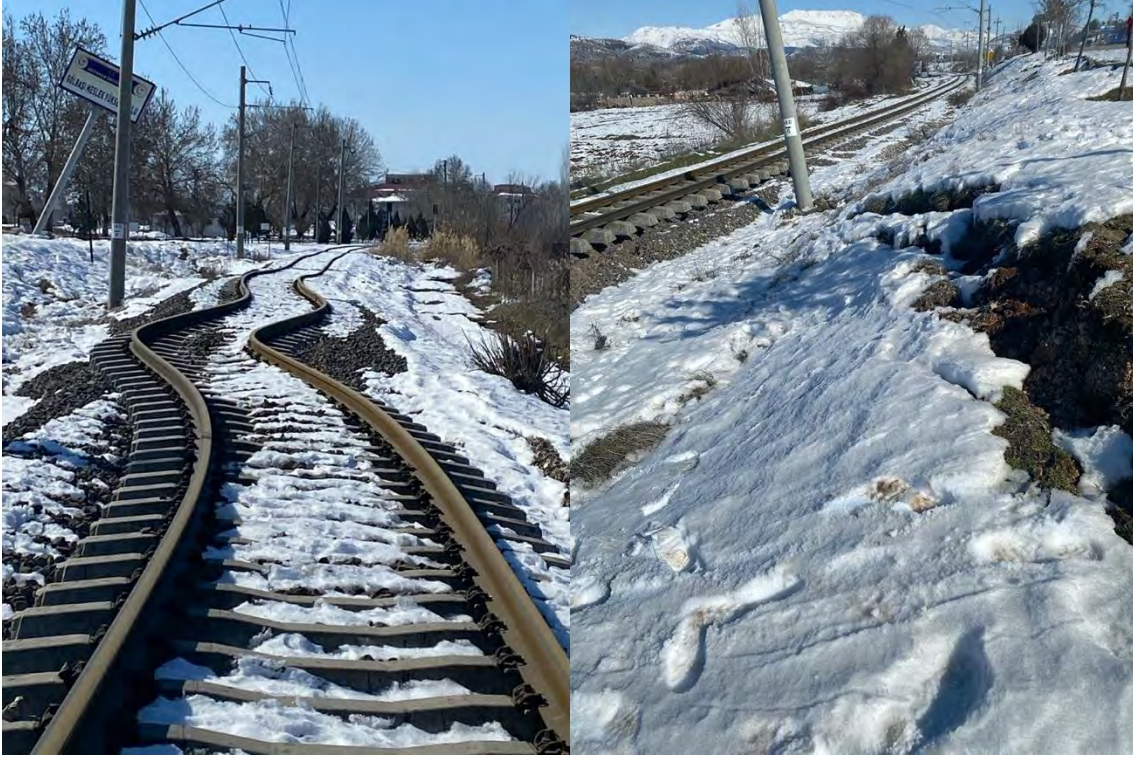
Gölbaşı ilçesinde görülen demir yolu raylarında görülen eğilme ve yol kenarı şevlerinde muhtemelen sıvılaşma kaynaklı olduğu düşünülen deformasyonlar Şekil 34’de gösterilmektedir.

Şekil 34. Adıyaman ili Gölbaşı ilçesi – Tren rayları ve çevresi

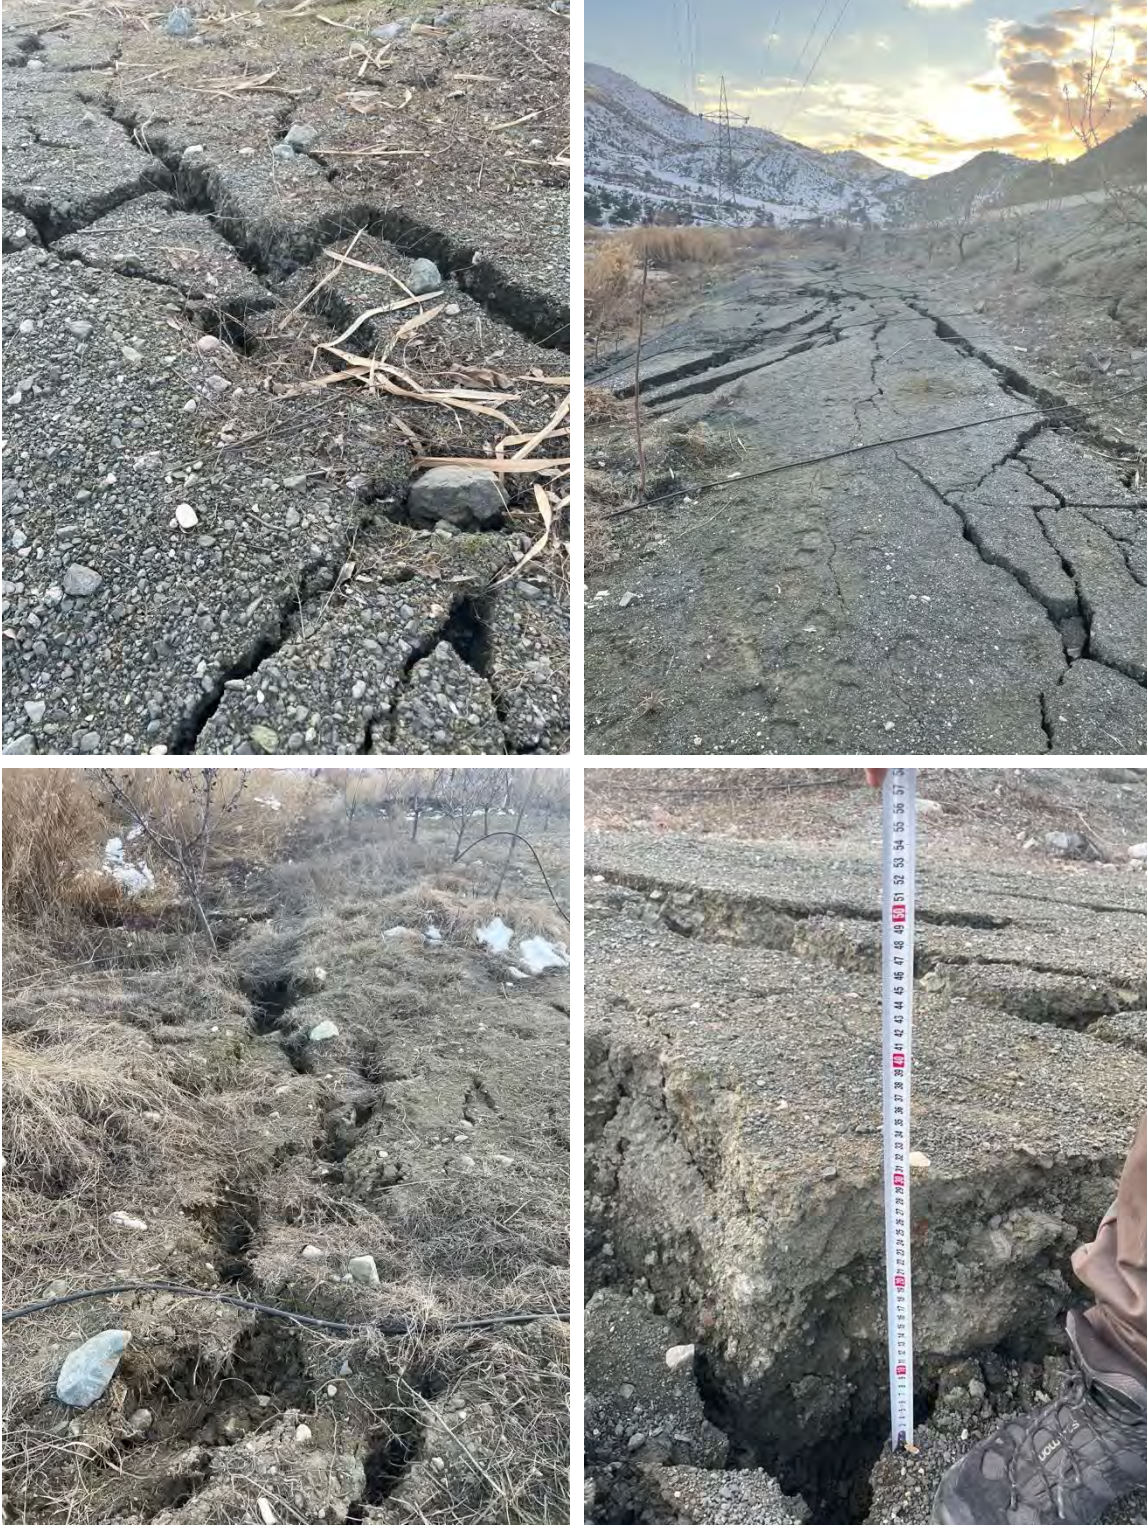
Aynı yol güzergahında, Erkenek tünelleri çıkışından hemen sonra, koordinat noktaları Şekil 39’da verilen bölgede, zeminde sıvılaşma kaynaklı deformasyonlar (yanal ötelenme ve oturmalar) gözlenmiştir. Bu alanda çatlakların genişliklerinin 15-20 cm mertebelerine, derinliklerinin 30 cm’ye kadar ulaştığı görülmüştür.

Şekil 39. Malatya – Adıyaman yolu, sıvılaşma sebepli hasarlar (37,86523°N  
37,77102°E)

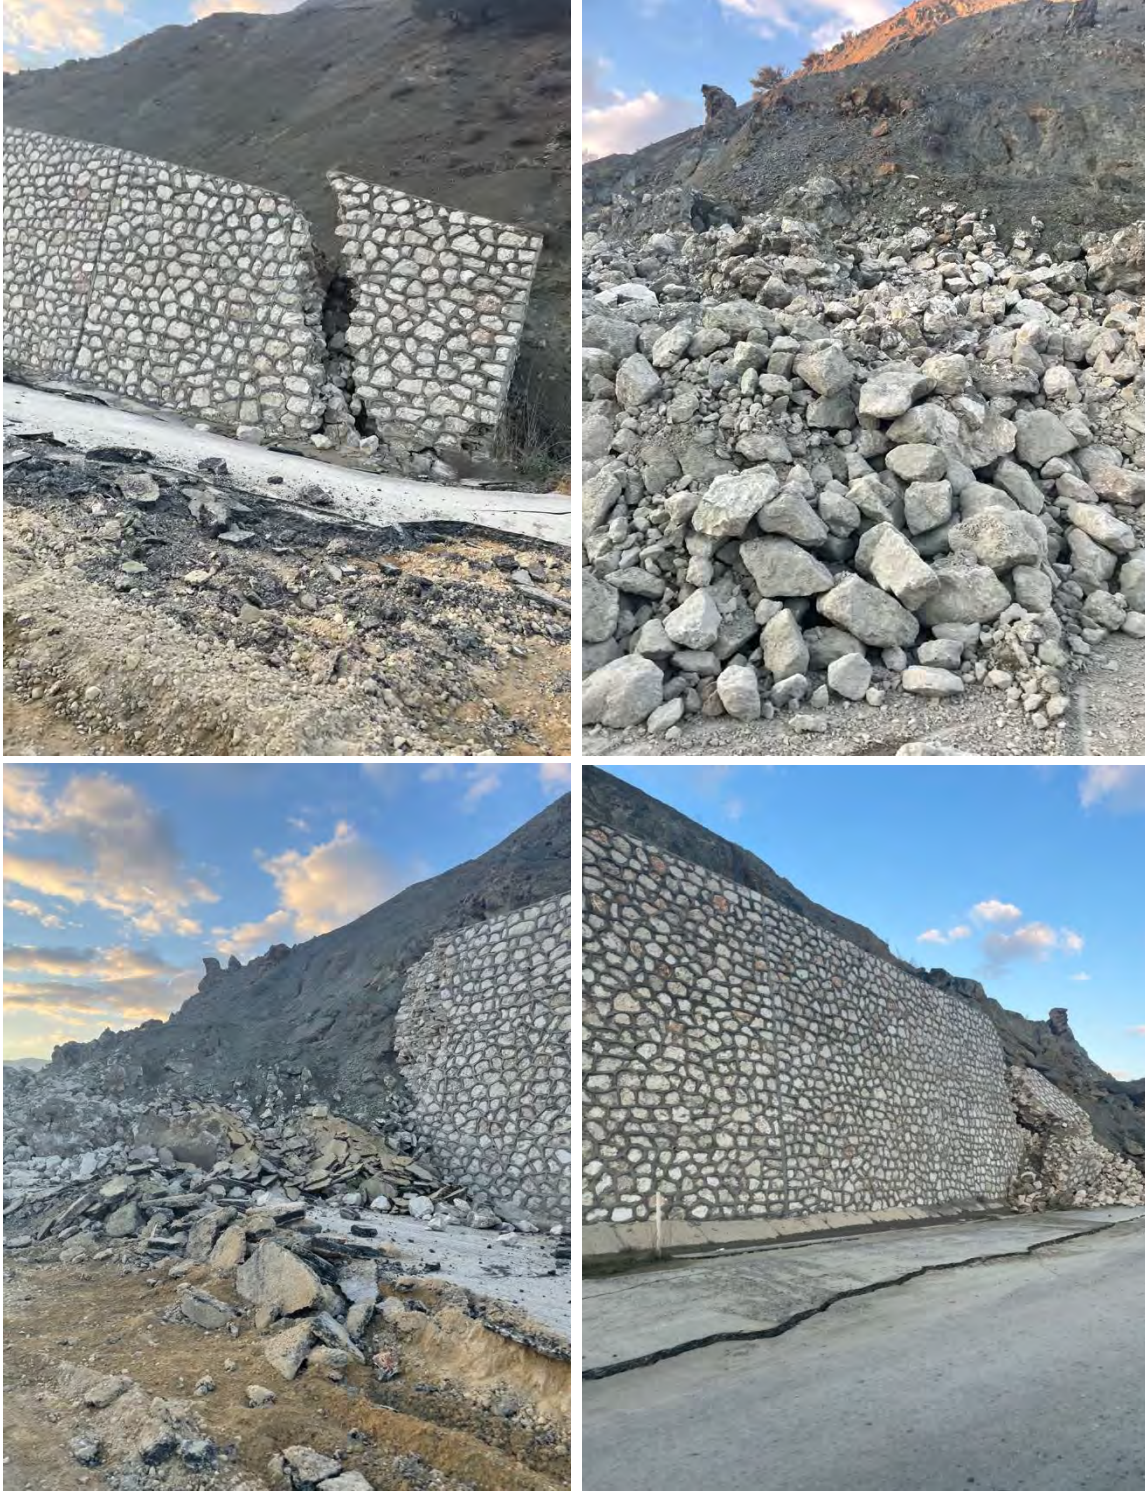
Yine bu bölgede, taş duvarlarda da büyük deformasyonlar görülmektedir (Şekil 40 ve Şekil 41).

**Şekil 40.** Malatya – Adıyaman yolu, istinat yapılarındaki hasarlar (37,86346°N 37,76782°E)

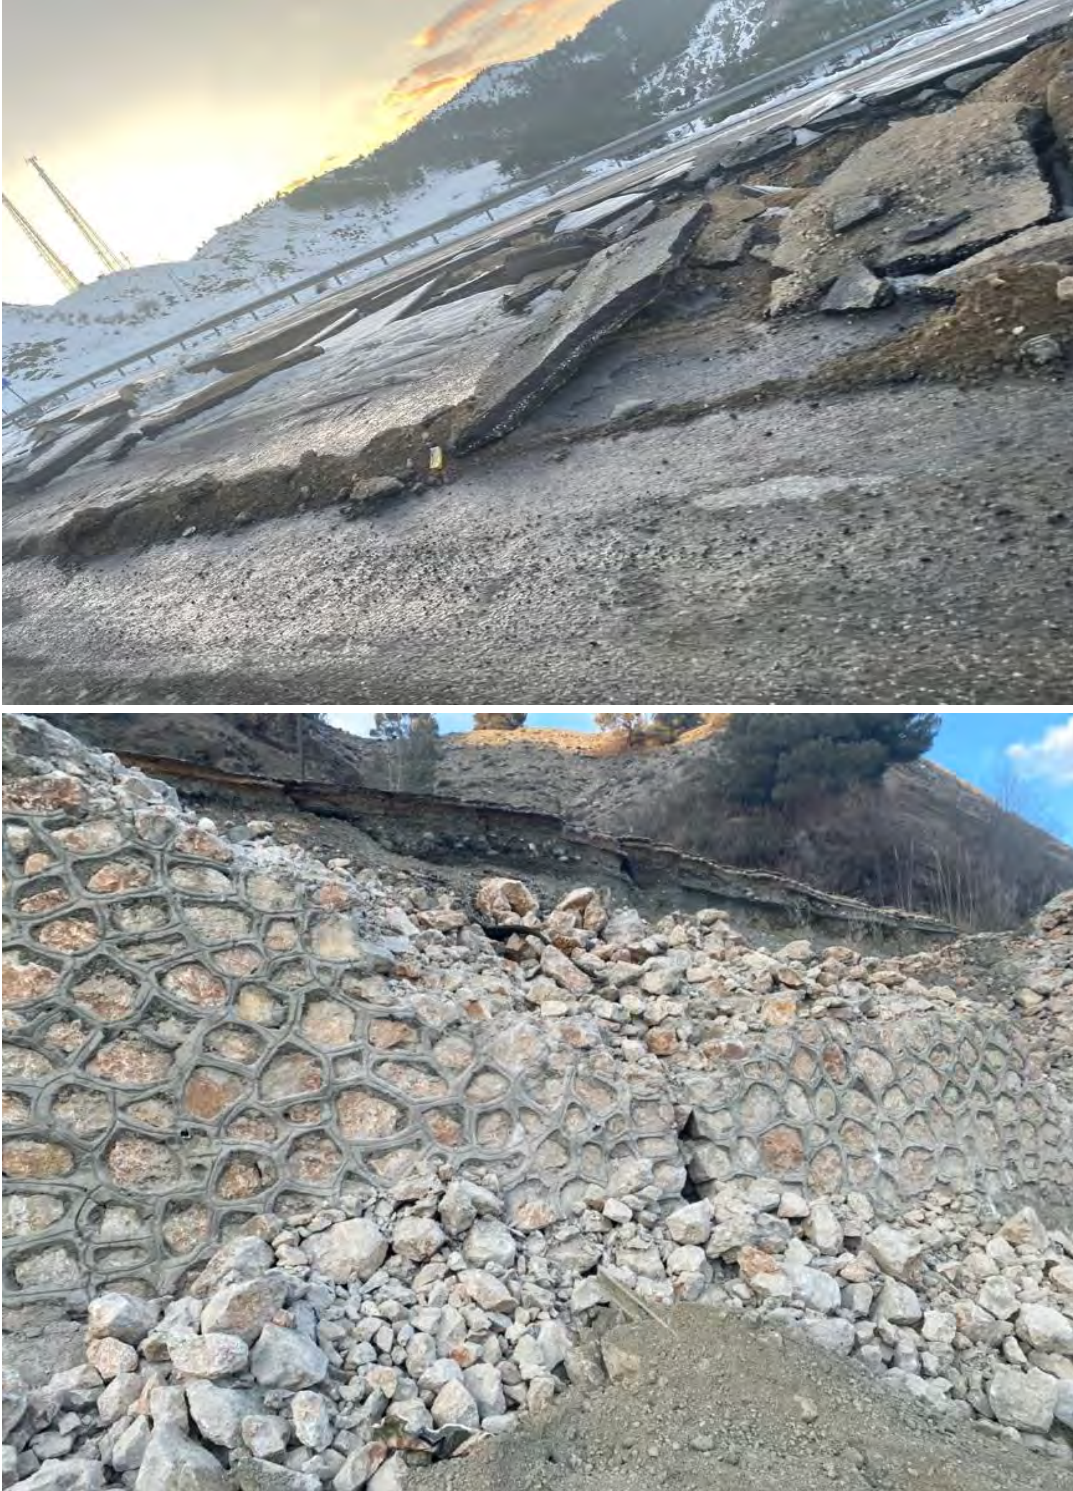
Şekil 41. Malatya – Adıyaman yolu, yol üzerinde ve istinat yapısında hasarlar  
(37,82373°N 37,67904°E)

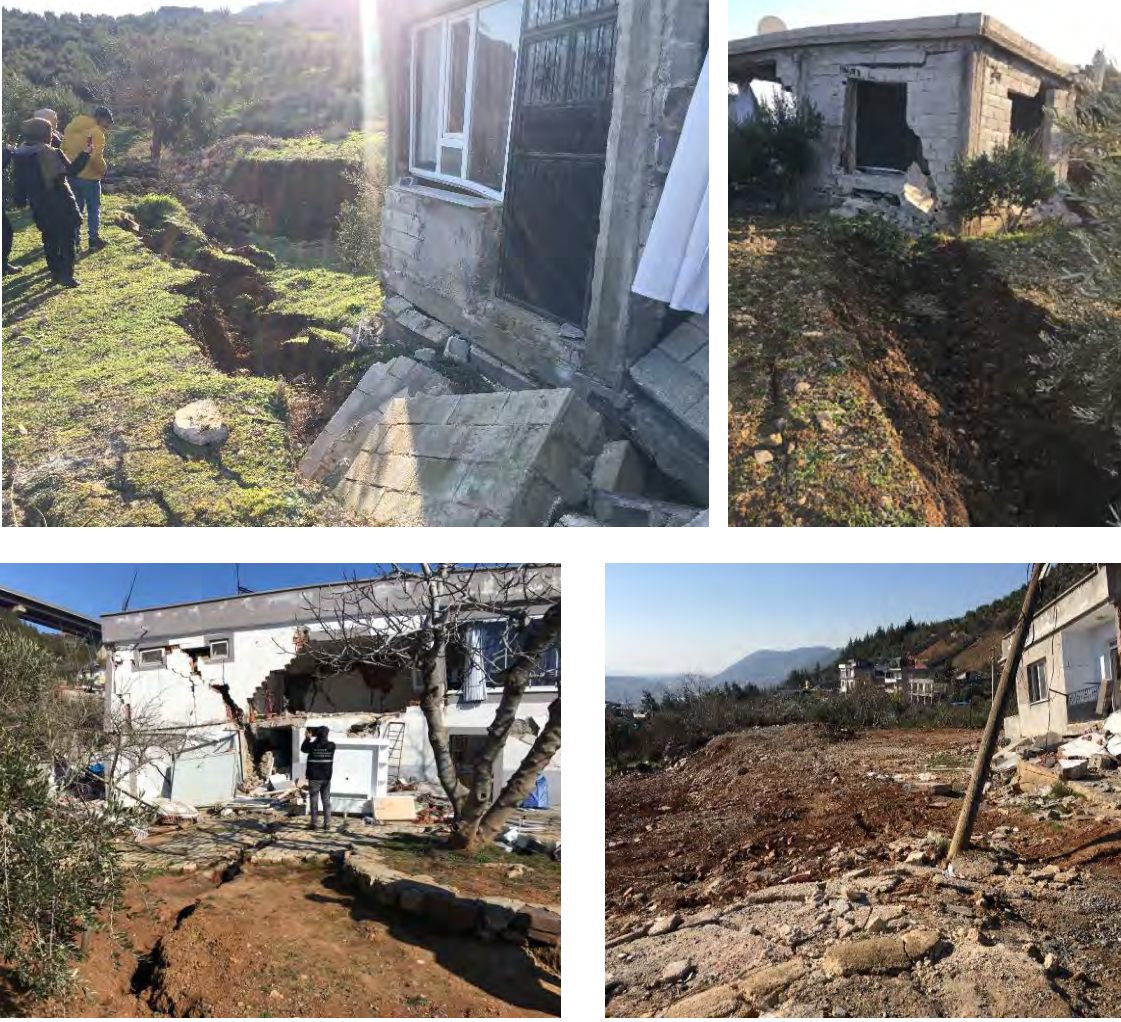
Şekil 50. Yüzey fay kırığı sonucu binalarda oluşan hasarlar

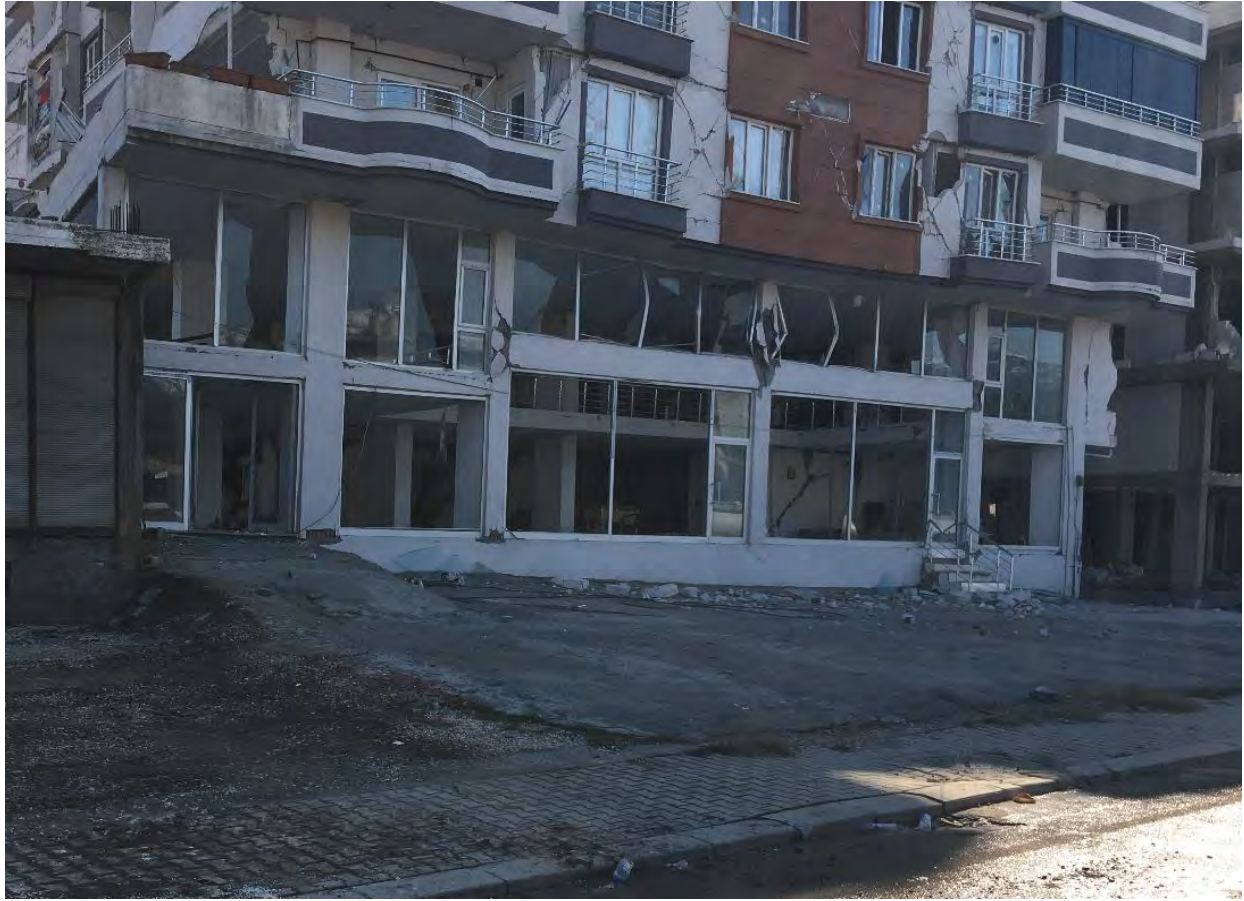
**Şekil 51.** Kısa kolon etkisi sonucunda oluşan hasarlar

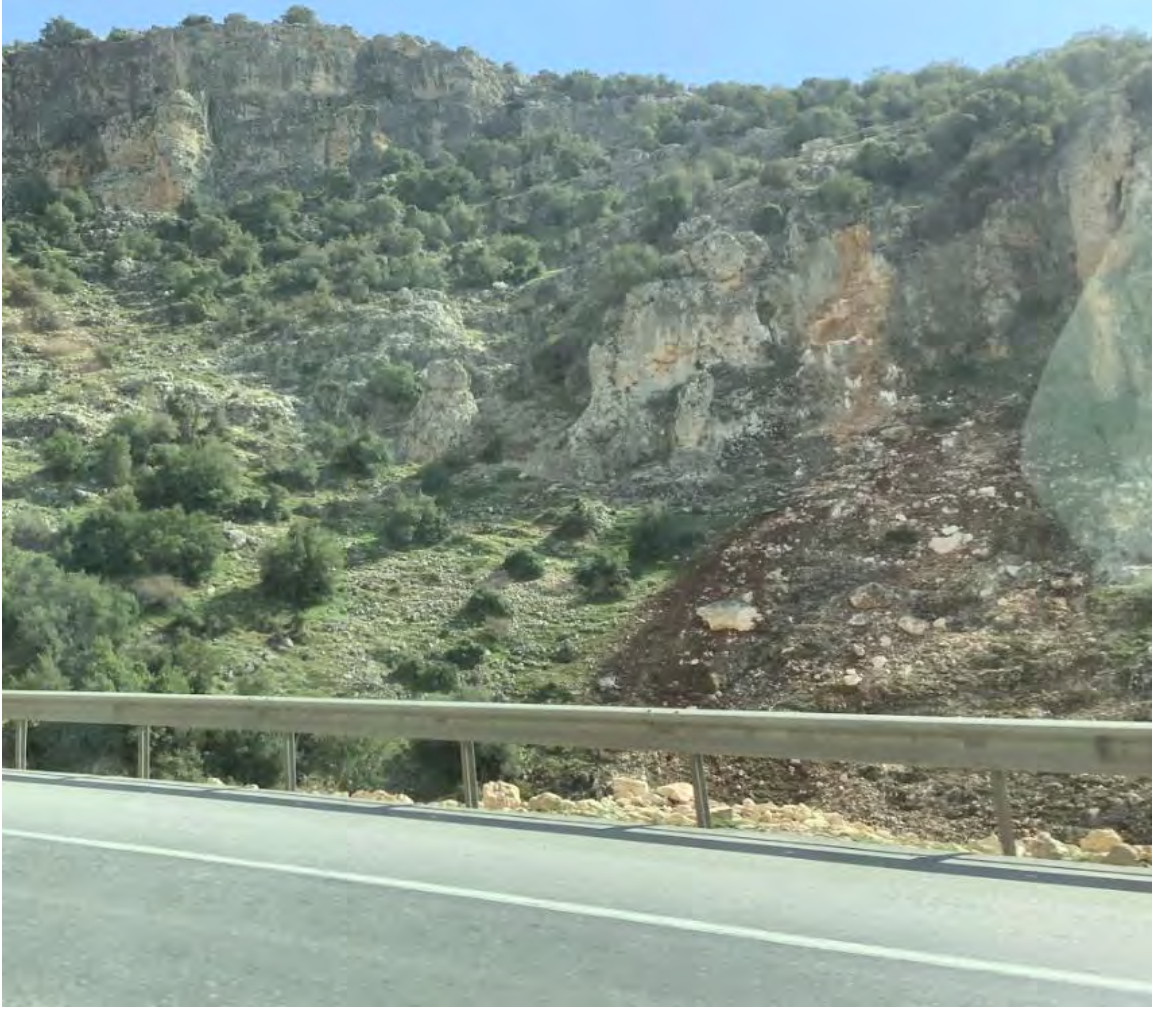
Şekil 52. Deprem sonrası şev kaymaları

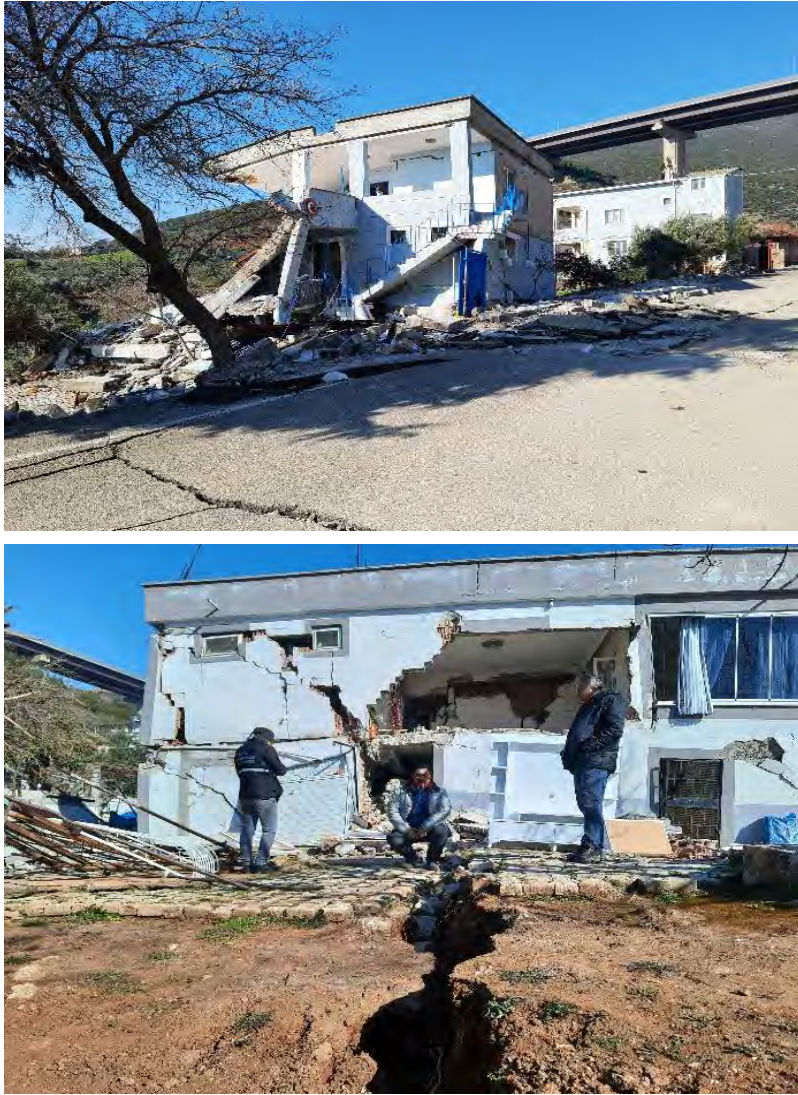
Nurdağı ilçesi, özellikle fayın birincil etkisi olan yüzey yırtılmalarından doğrudan etkilenmiştir. İlçenin batısında yüzey faylanması nedeniyle evlerde büyük hasarlar (Şekil 53), yol güzergahlarından büyük deformasyonlar ve oturmalar meydana gelmiştir (Şekil 54).

Şekil 53. Yüzey faylanması nedeniyle evlerde oluşan büyük hasarlar

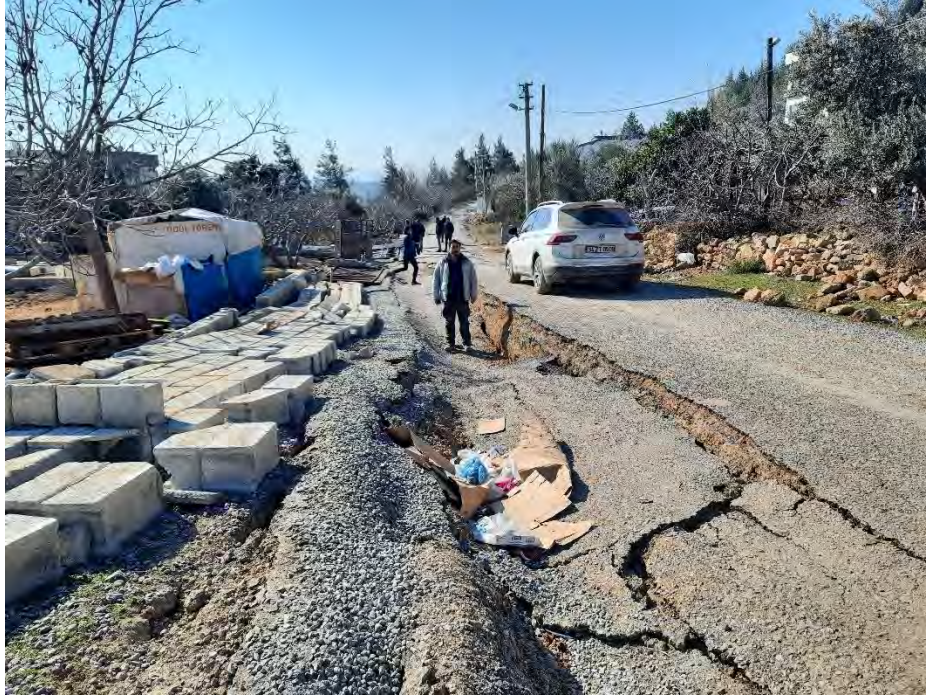
**Şekil 54.** Nurdağ ilçesinde yol güzergahında yüzey faylanması nedeniyle büyük deformasyonlar ve oturmalar
