# HACETTEPE ÜNİVERSİTESİ İNŞAAT MÜHENDİSLİĞİ BÖLÜMÜ

06 ŞUBAT 2023 – Kahramanmaraş Pazarcık ( $M_w=7,7$ ) ve  
Kahramanmaraş Elbistan ( $M_w=7,6$ )  
Depremleri İnceleme Raporu

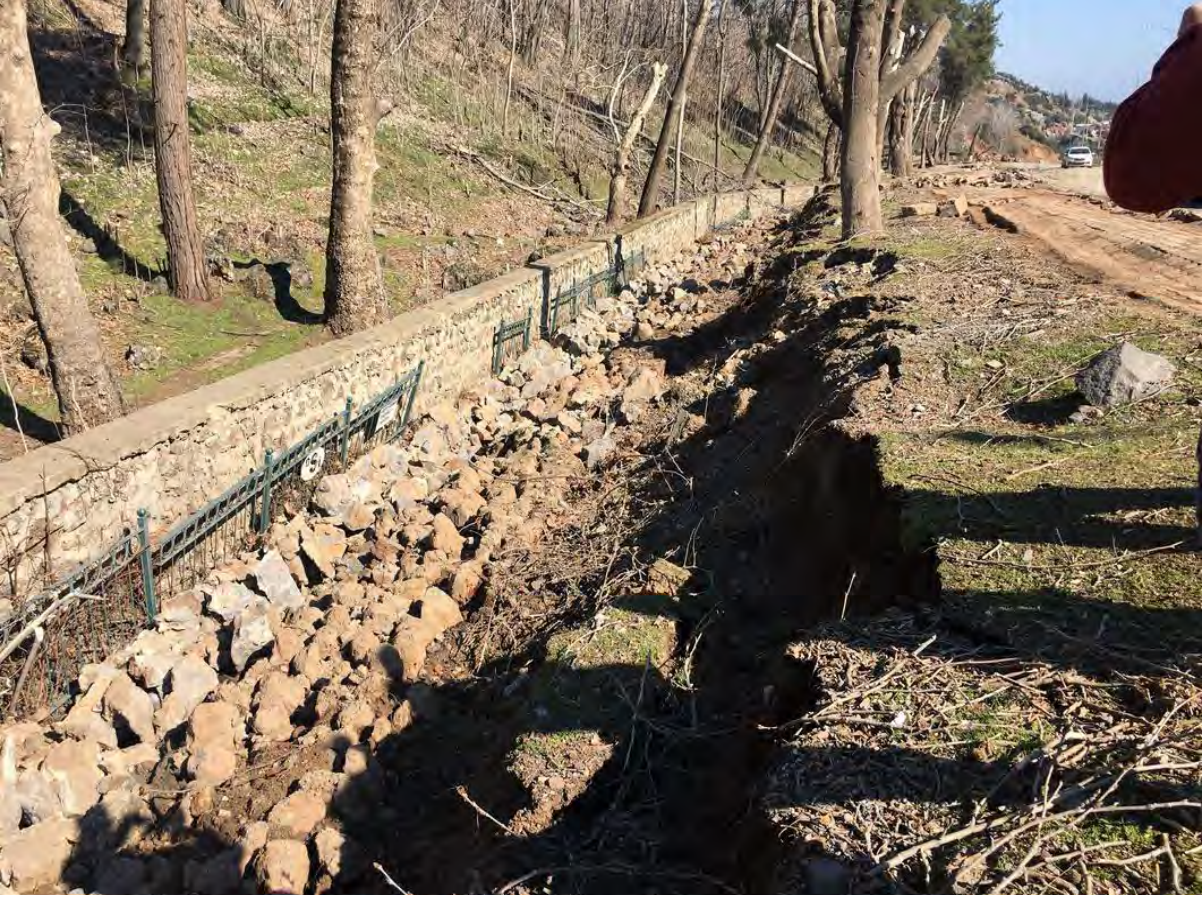
**Şekil 58.** Islahiye'nin Fevzipaşa mahallesinde dere kanalı boyunca yanal yayılmalara bağlı hasarlar

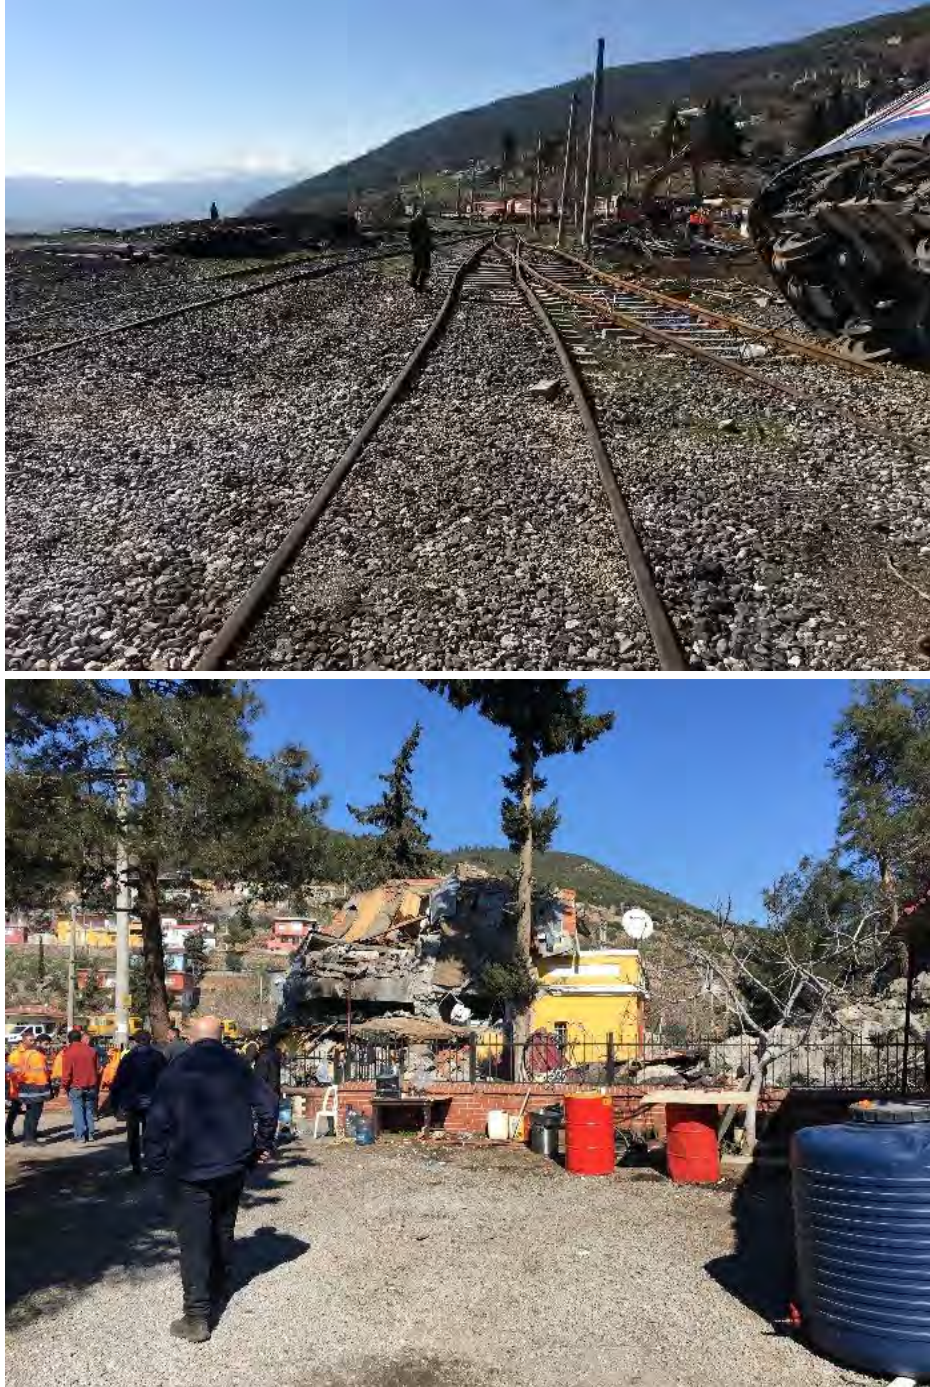
Fevzipaşa mahallesindeki tren garında yüzey faylanması etkisiyle demiryolunda deformasyonlar meydana gelmiş ve tren yolu ve istasyon bölgesi hasar almıştır. İstasyonun doğusundaki yarma boyunca büyük tansiyon çatlakları ve heyelan şeklinde kütle yenilmelerine rastlanmıştır (Şekil 59). Bu şev boyunca belli bir bölümde yer alan istinat yapısı da heyelana bağlı olarak hasar görmüştür (Şekil 60).

Şekil 59. Fevzipaşa tren garı yüzey faylanması ve buna bağlı hasarlar

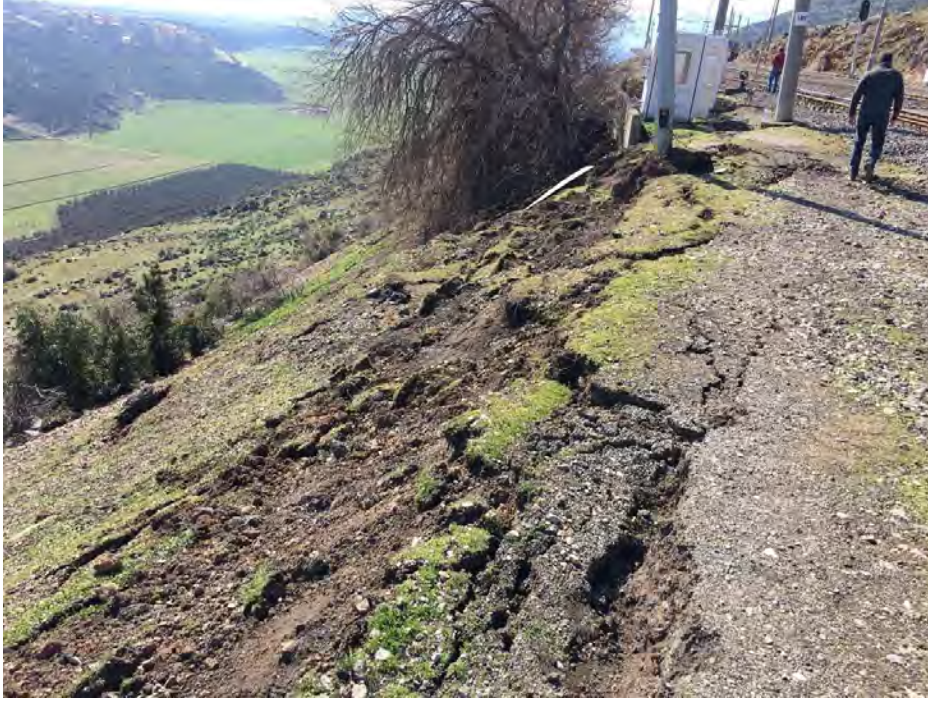
Şekil 60. İstasyonun doğusundaki yarma boyunca büyük tansiyon çatlakları ve heyelan oluşumları

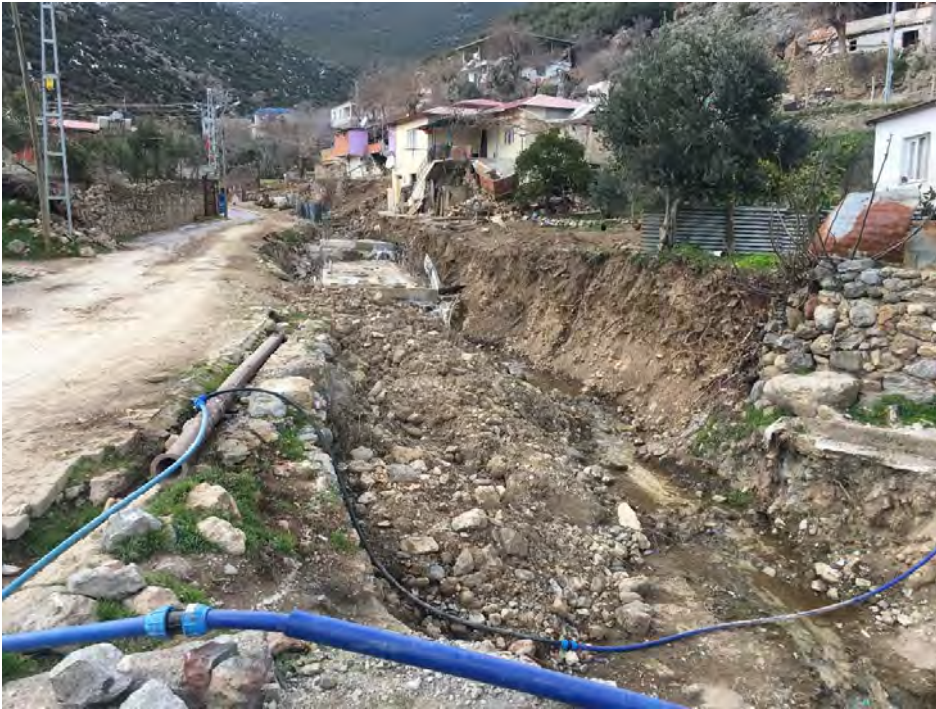
Şekil 61. Islahiye'nin Arpalı mahallesinde dere kanalı boyunca yanal yayılmalara bağlı hasarlar

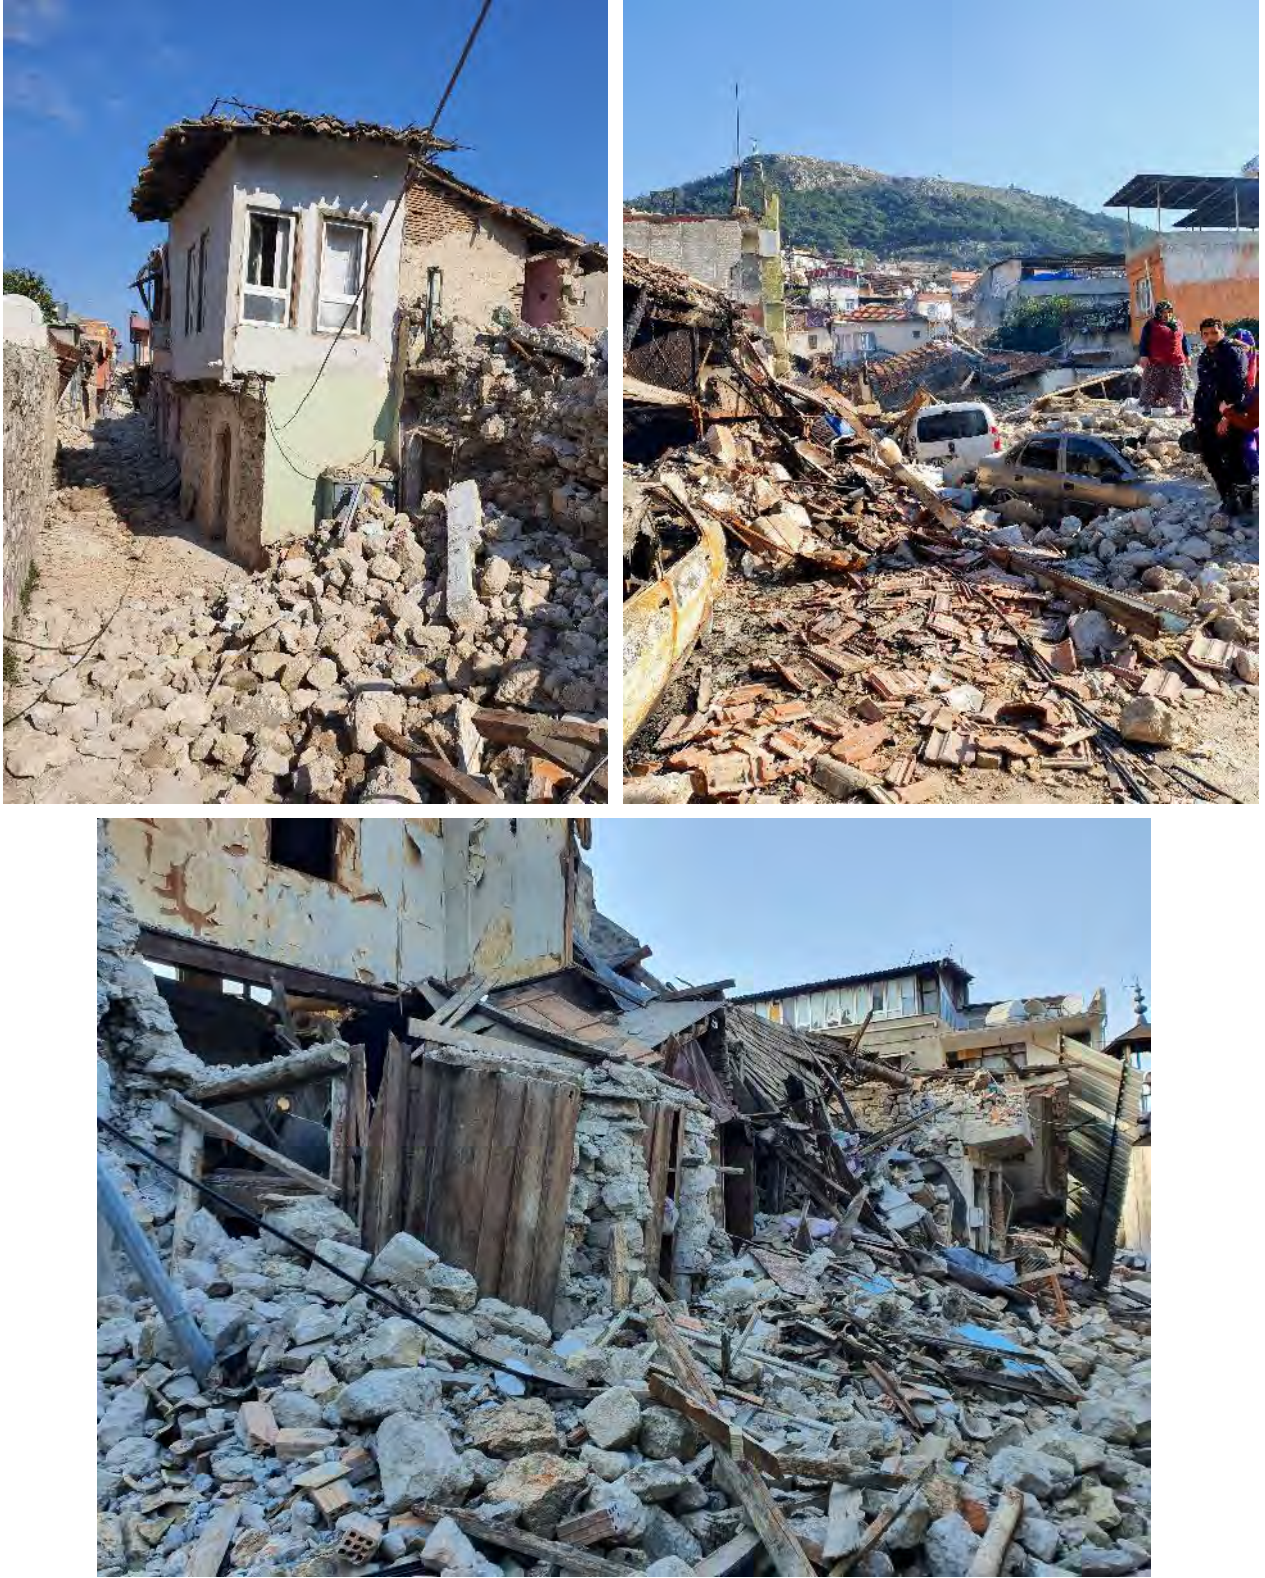
Şekil 65. Hatay ilinde yıkılan taş yığma binalar

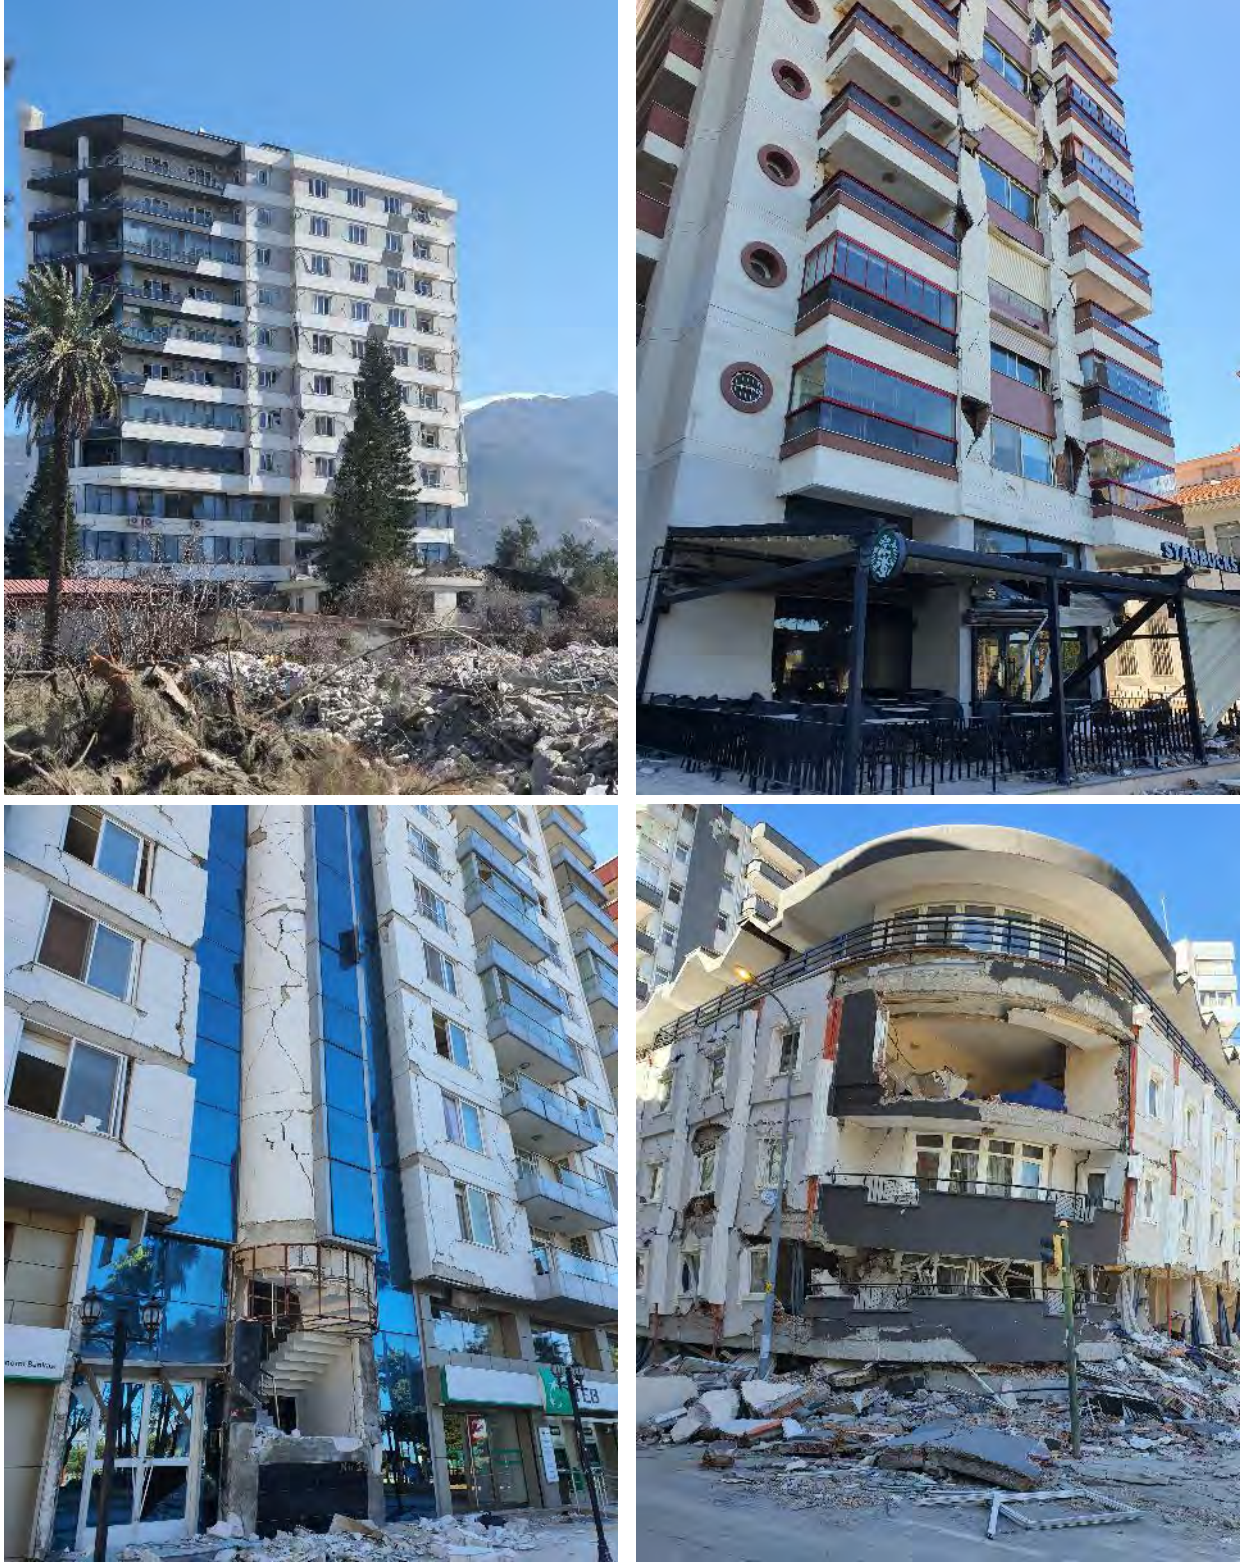
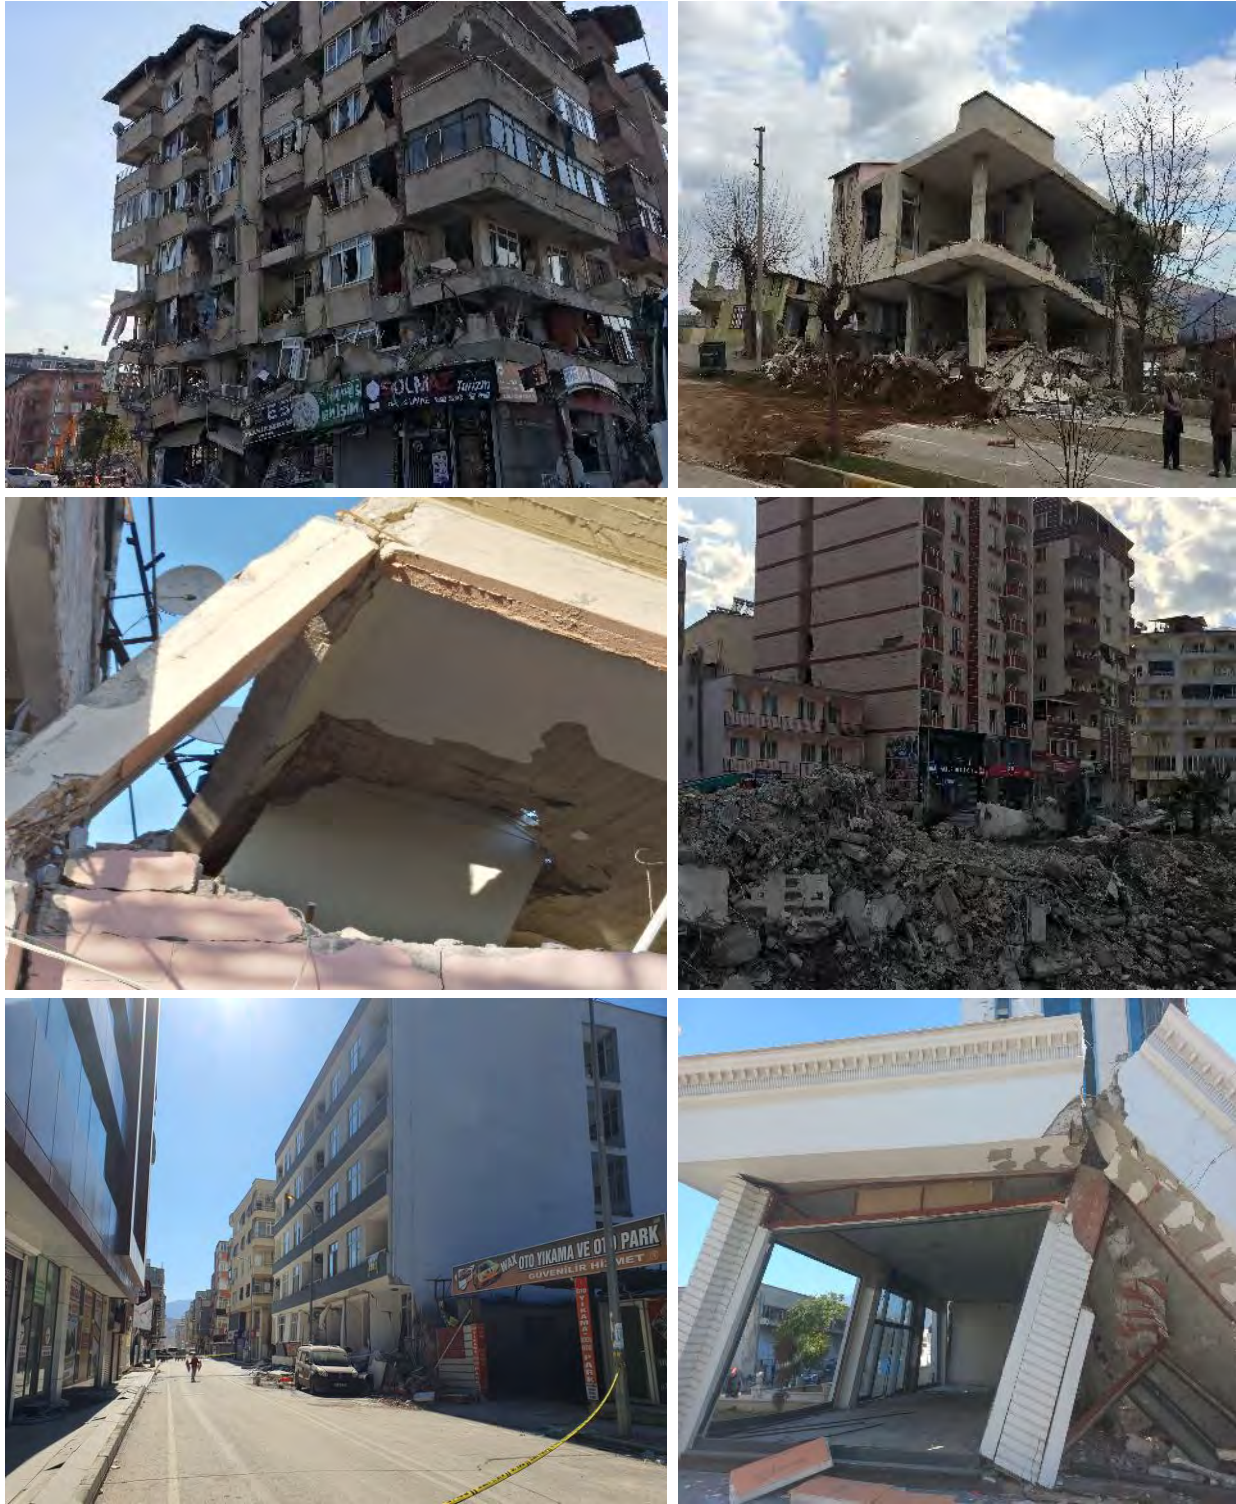
düzensizliğinin oluşmasına yol açmıştır. Ayrıca, ağır çıkmanın bulunduğu kat ve üzerindeki katlarda ağır bölme duvar hasarları da gözlemlenmiştir. Ağır çıkmalar bazı binalarda lokal göçmelerin oluşmasına da sebep olmuştur (Şekil 67).

Şekil 67. Yumuşak kat düzensizliği ve ağır çıkmalar sonucunda oluşan hasarlar

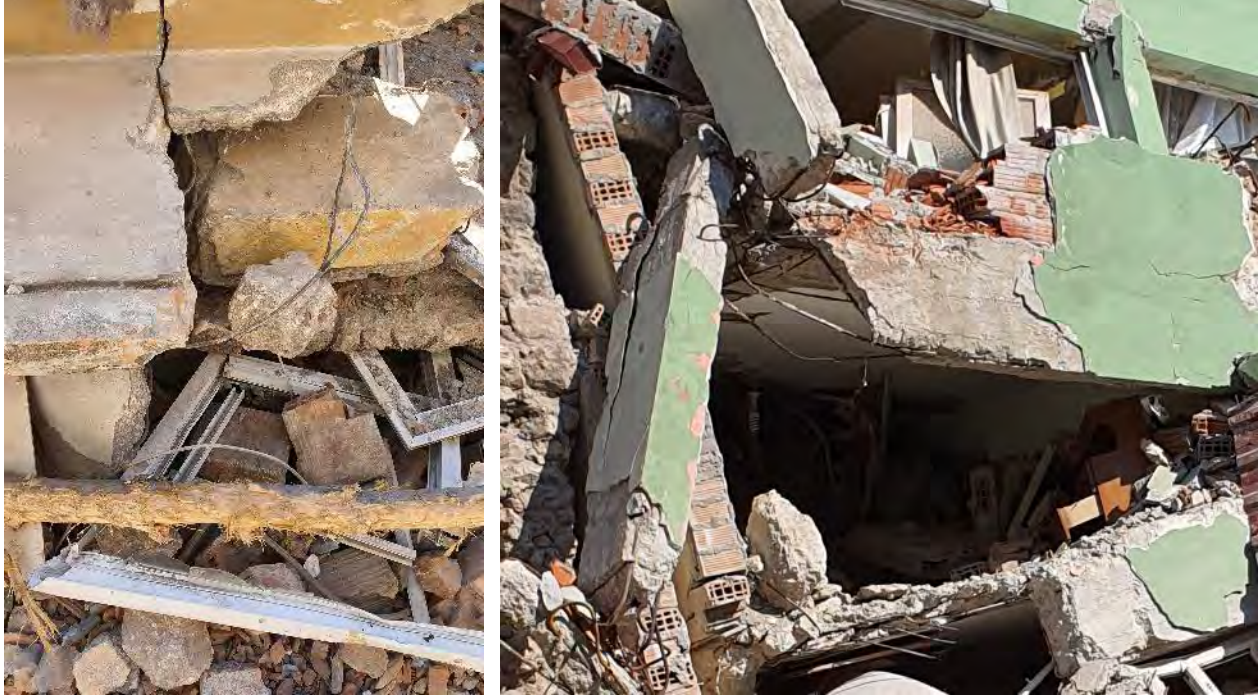
Türkiye genelinde eski yapılarda sıkça görülen düz donatı ve düşük dayanımlı beton kullanımının Hatay ilinin özellikle Antakya ilçesinde gözlenen hasarlı binalarda öne çıkan kusurlardan olduğu görülmüştür. Bu durumun betonarmeyi oluşturan iki temel malzeme arasında yaratacağı aderans problemi sıklıkla gözlenmiştir (Şekil 68). Bahsedilen aderans probleminin bu durumda daha da önem kazanması kaçınılmazdır.

**Şekil 68.** Düz donatı kullanımının yarattığı aderans problemleri

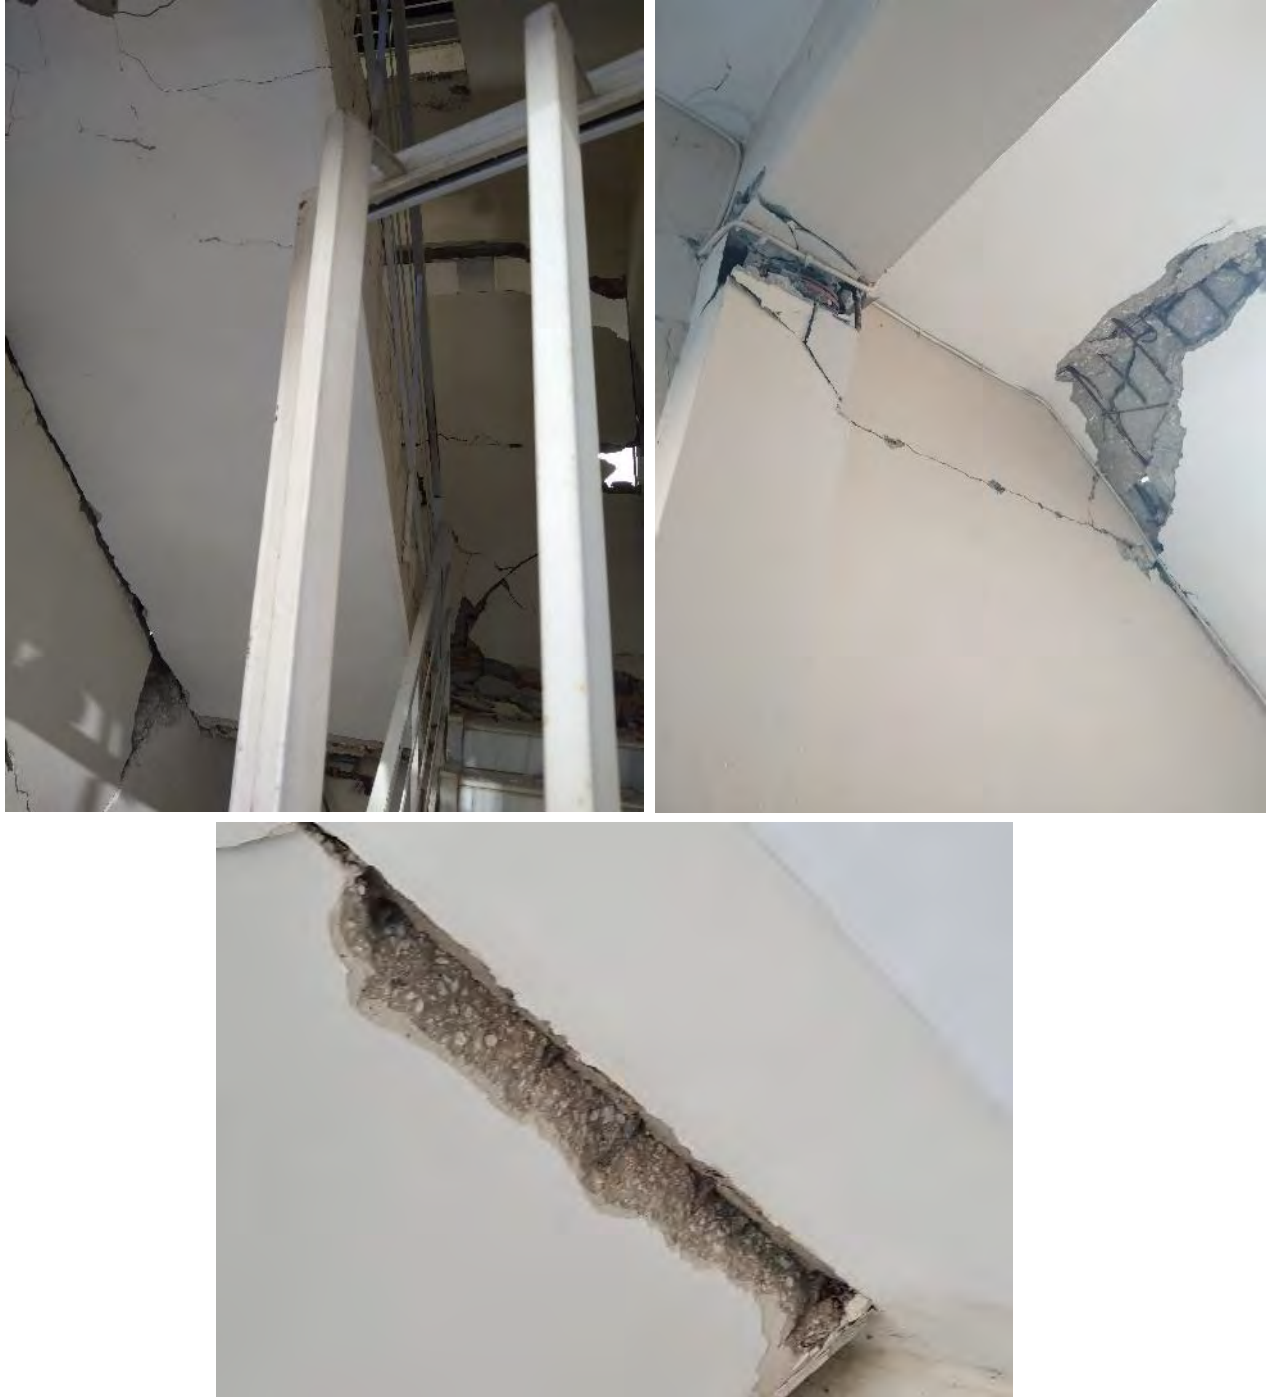
bükülmüş kollar olmasından kaynaklı tevzi donatılarının kabuk betonu ezilmesi veya kopması sonrası işlevlerini kaybettikleri tespit edilmiştir.

Şekil 69. Gözlemlenen merdiven hasarları

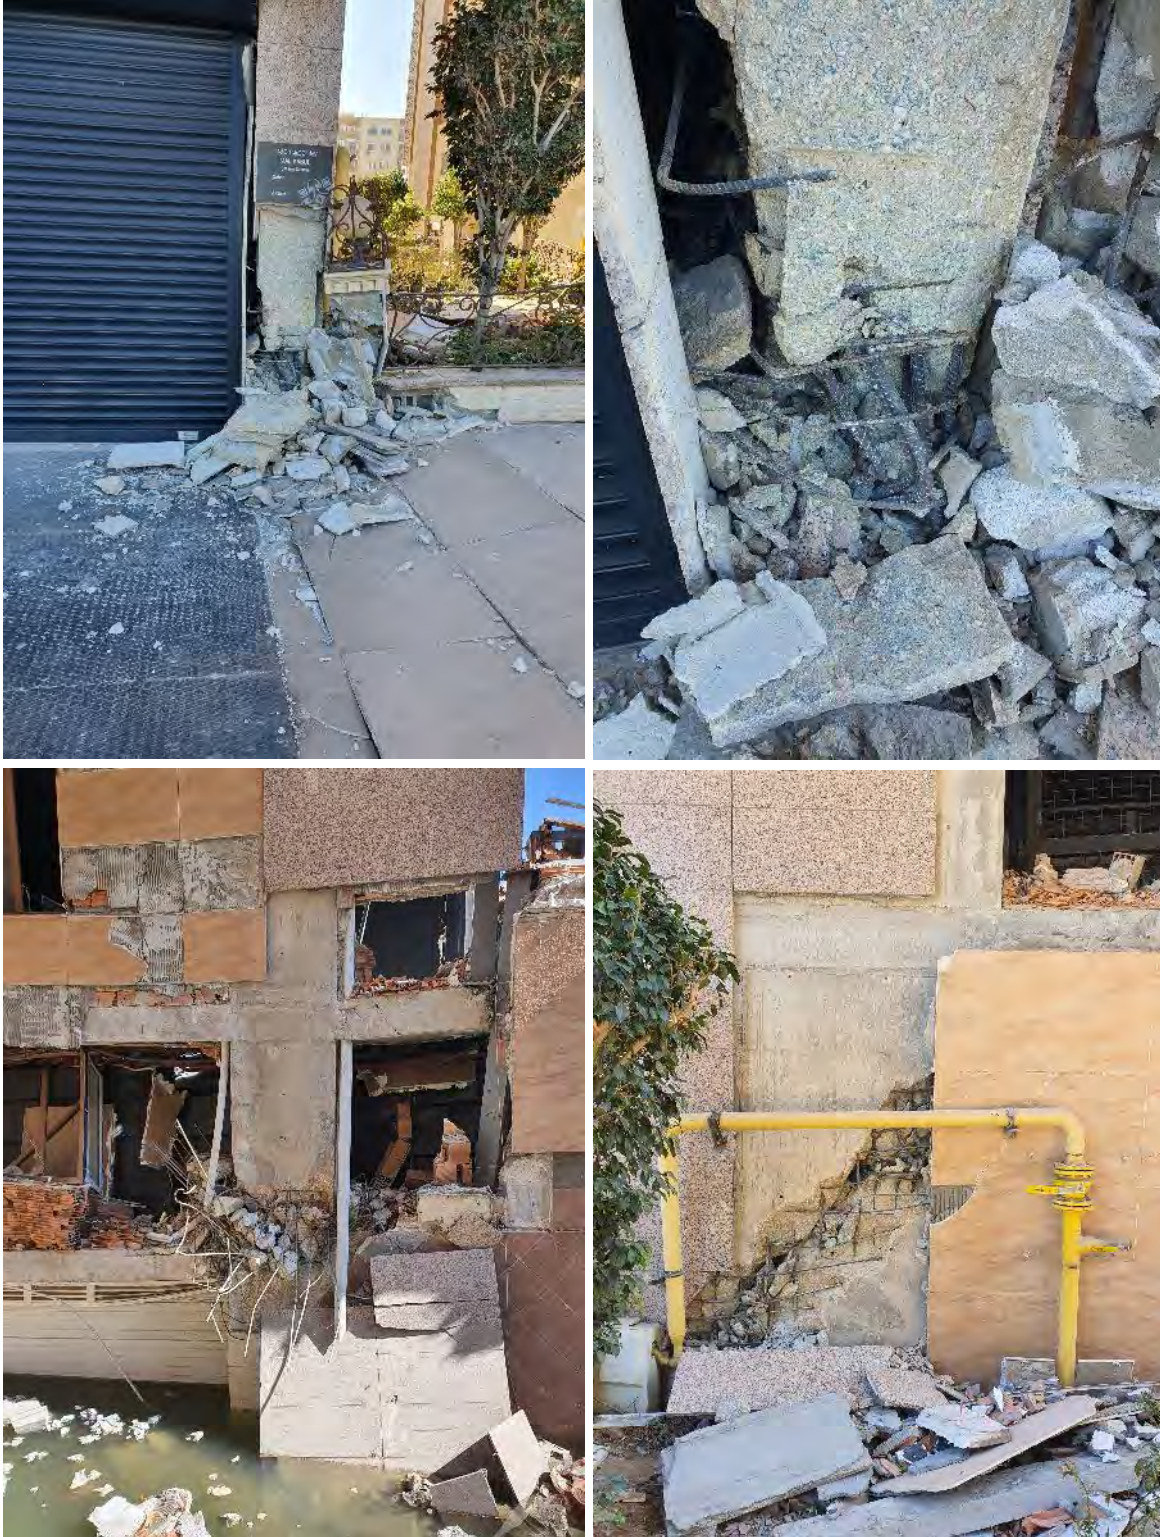
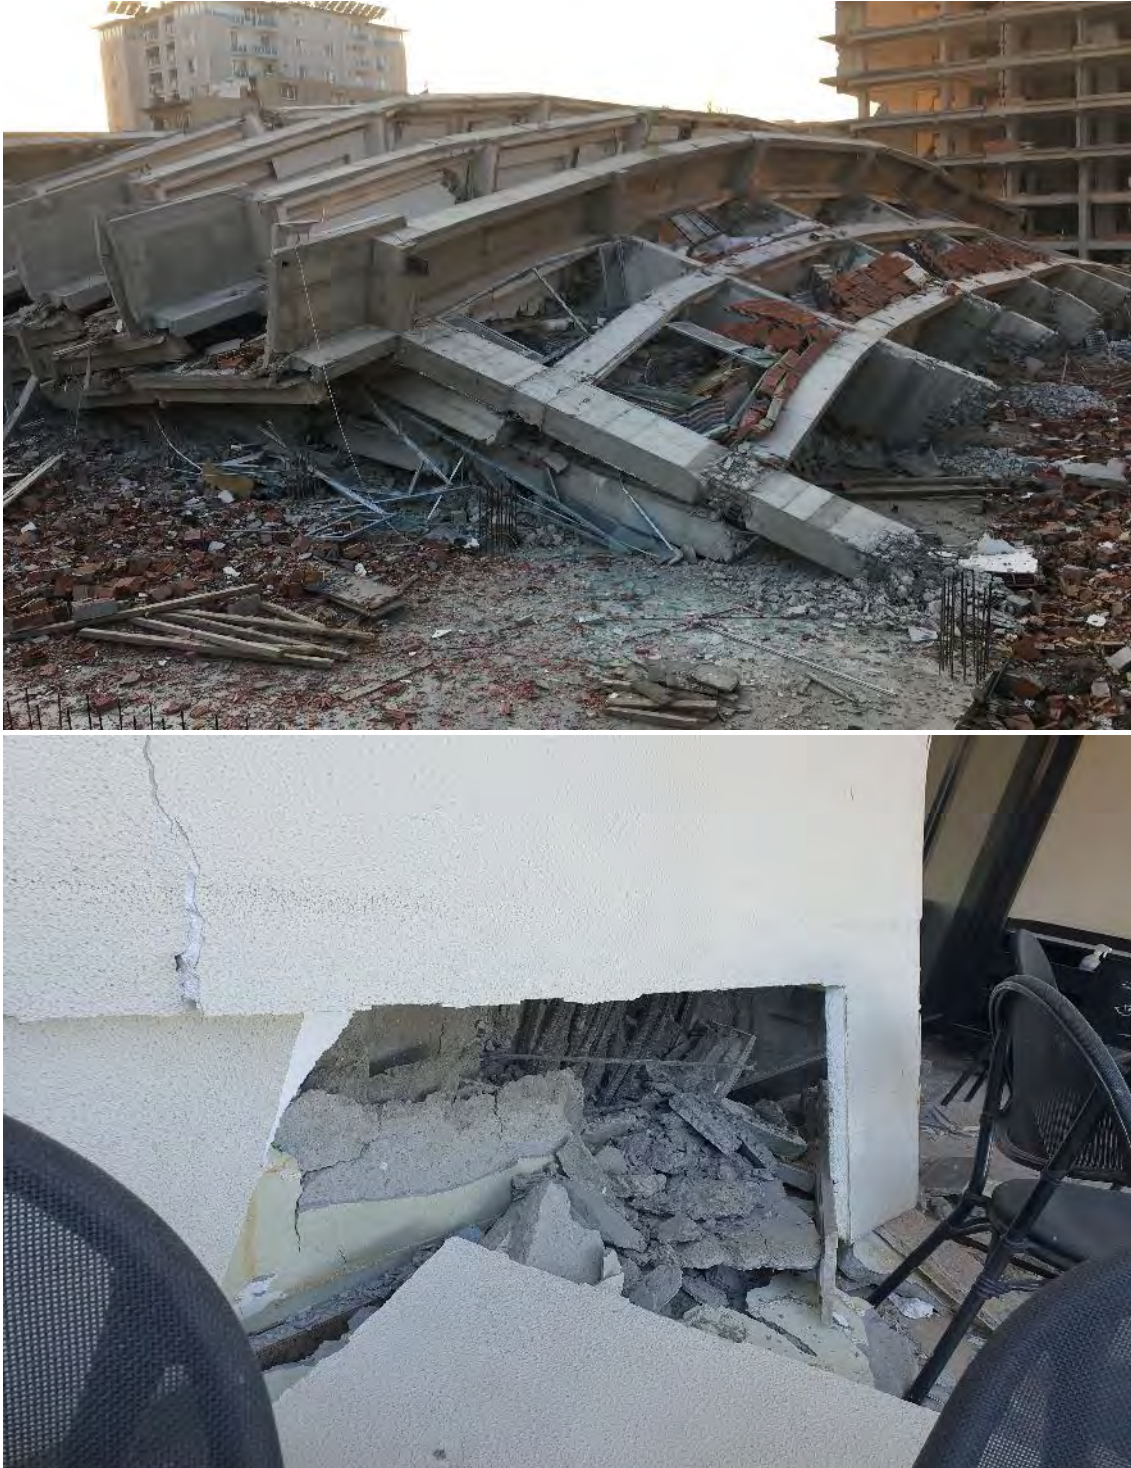
Şekil 70. Gözlemlenen perde duvar kesme ve kolon hasarları

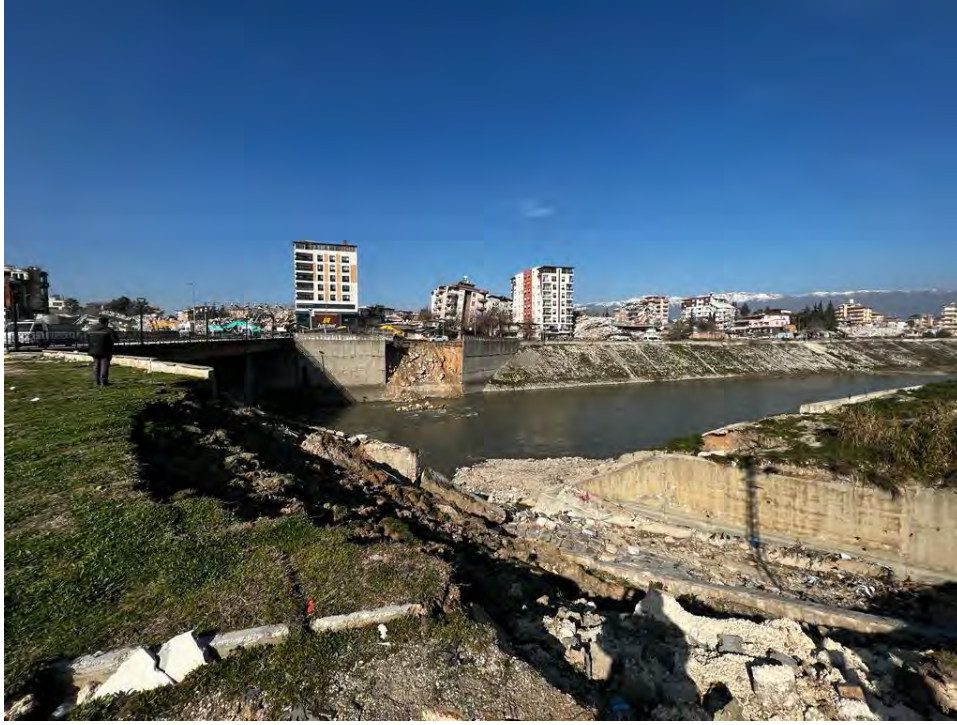
Hatay ilinin merkezinde olan Antakya karışık bir jeolojik ve tektonik yapıya sahiptir ve sismik olarak çok aktif bir alanda yer almaktadır. Tarihsel süreçte de bölge büyük ve yıkıcı depremler geçirmiştir. Asi nehrinin doğusunda Habibineccar dağının yamacında kurulmuş olan şehir ve daha sonra avüvyal vadi tabanları ve ovalık alan ile Asi nehrinin yaratmış olduğu farklı seviyelerdeki teras dolguları üzerine doğru gelişim göstermiştir. Özellikle alüvyal zeminler Asi ırmağının getirdiği alüvyal dolgular killi, kumlu, siltli ve çakıllı seviyelerden oluşan Kuvaterner yaşlı zayıf zeminlerdir. Yeraltı suyu seviyesi de yüzeye çok yakındır. Özellikle Antakya merkez ve ilçelerinde Asi nehri boyunca yıkımlar büyük olmuş, alüvyal zeminlere bağlı oturmalar ve yanal yayılmalar yapısal hasarı arttırmıştır (Şekil 71 - Şekil 73).

**Şekil 71.** Hatay'da Asi nehri boyunca alüvyal zeminde oturmalar ve dayanma yapılarında yanal yayılmalara bağlı hasarlar

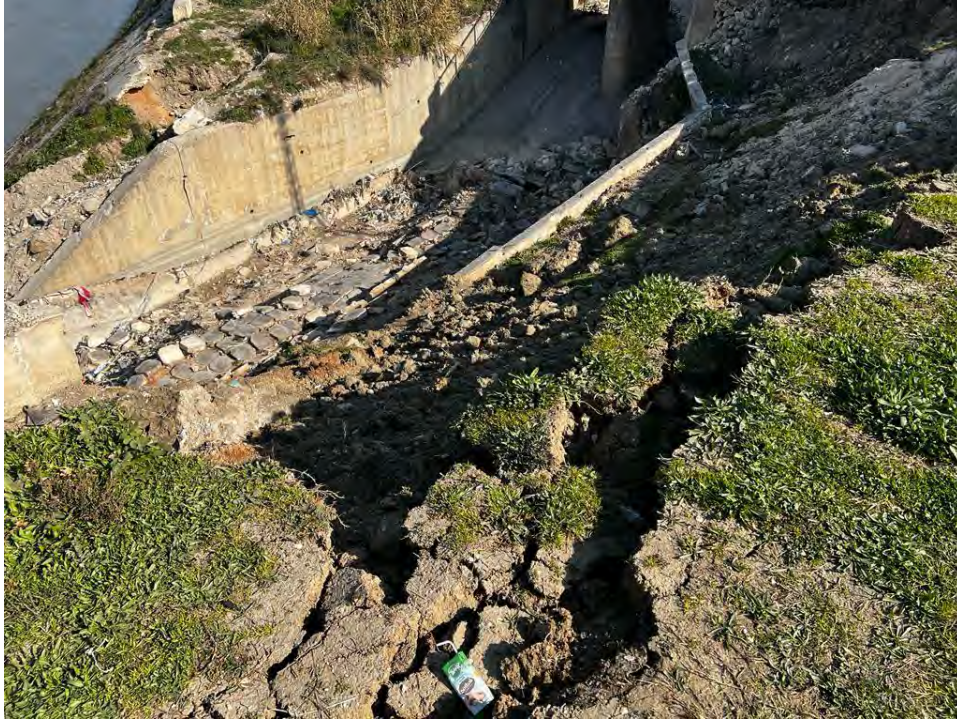
Şekil 72. Hatay’da Asi nehri boyunca alüvyal zeminde oturmalar ve yanal yayılmalar

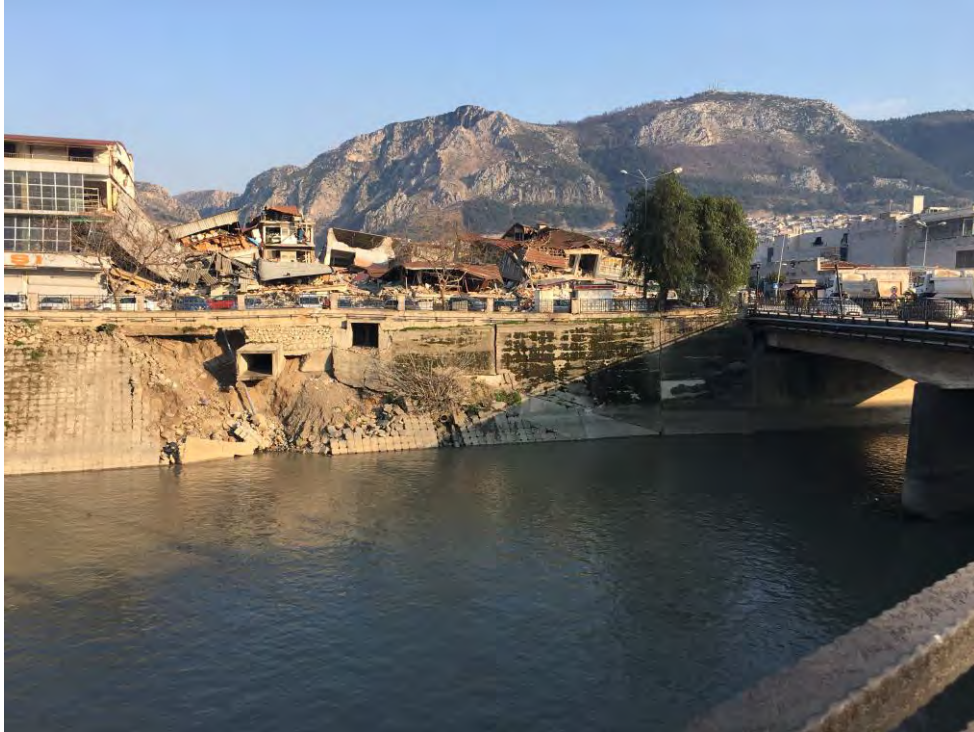
Şekil 73. Hatay’da Asi nehri boyunca dayanma yapılarında hasarlar

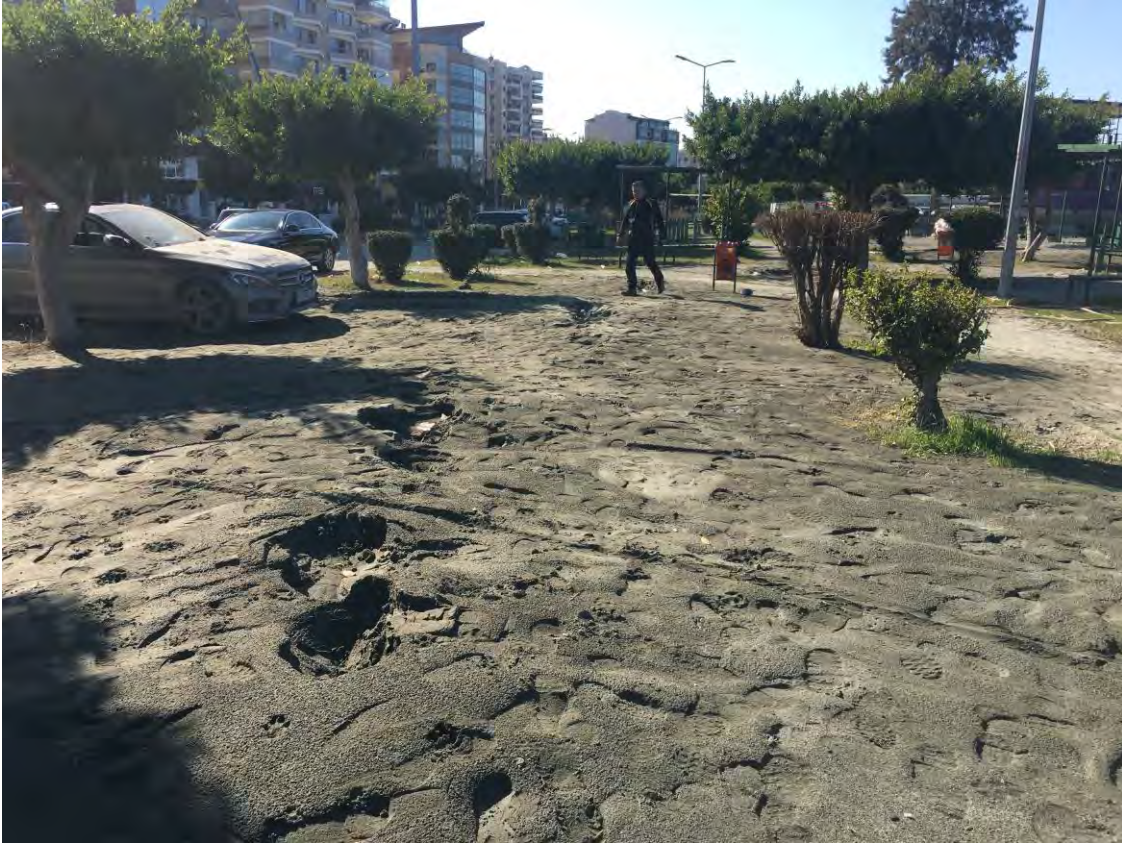
Hatay ili İskenderun ilçesi sınırları içerisinde yer alan Çay mahallesinde özellikle sismik sıvılaşmaya bağlı kum kaynamaları yoğun olarak görülmüş ve yüzeyde 20-30 cm'ye varan kum birikintileri meydana getirmiştir. Alanda sıvılaşma sebepli bina oturmaları sıklıkla görülmüştür (Şekil 76). Bu bölgede yer alan binalar Gölbaşı/Adıyaman'a göre daha yüksek katlı olmakla beraber, sıvılaşma kaynaklı oturma görülen binalarda herhangi bir yapısal hasar izlenmemiştir (Şekil 77). Yine aynı bölgede sıvılaşmanın etkisiyle ve buna bağlı oturmalar sebebiyle kaldırımdaki taşların da hasar görerek kırıldığı görülmüştür (Şekil 78).

**Şekil 76.** İskenderun Hatay, sismik sıvılaşmaya bağlı kum kaynamaları ve yüzeye çıkan kum birikintileri

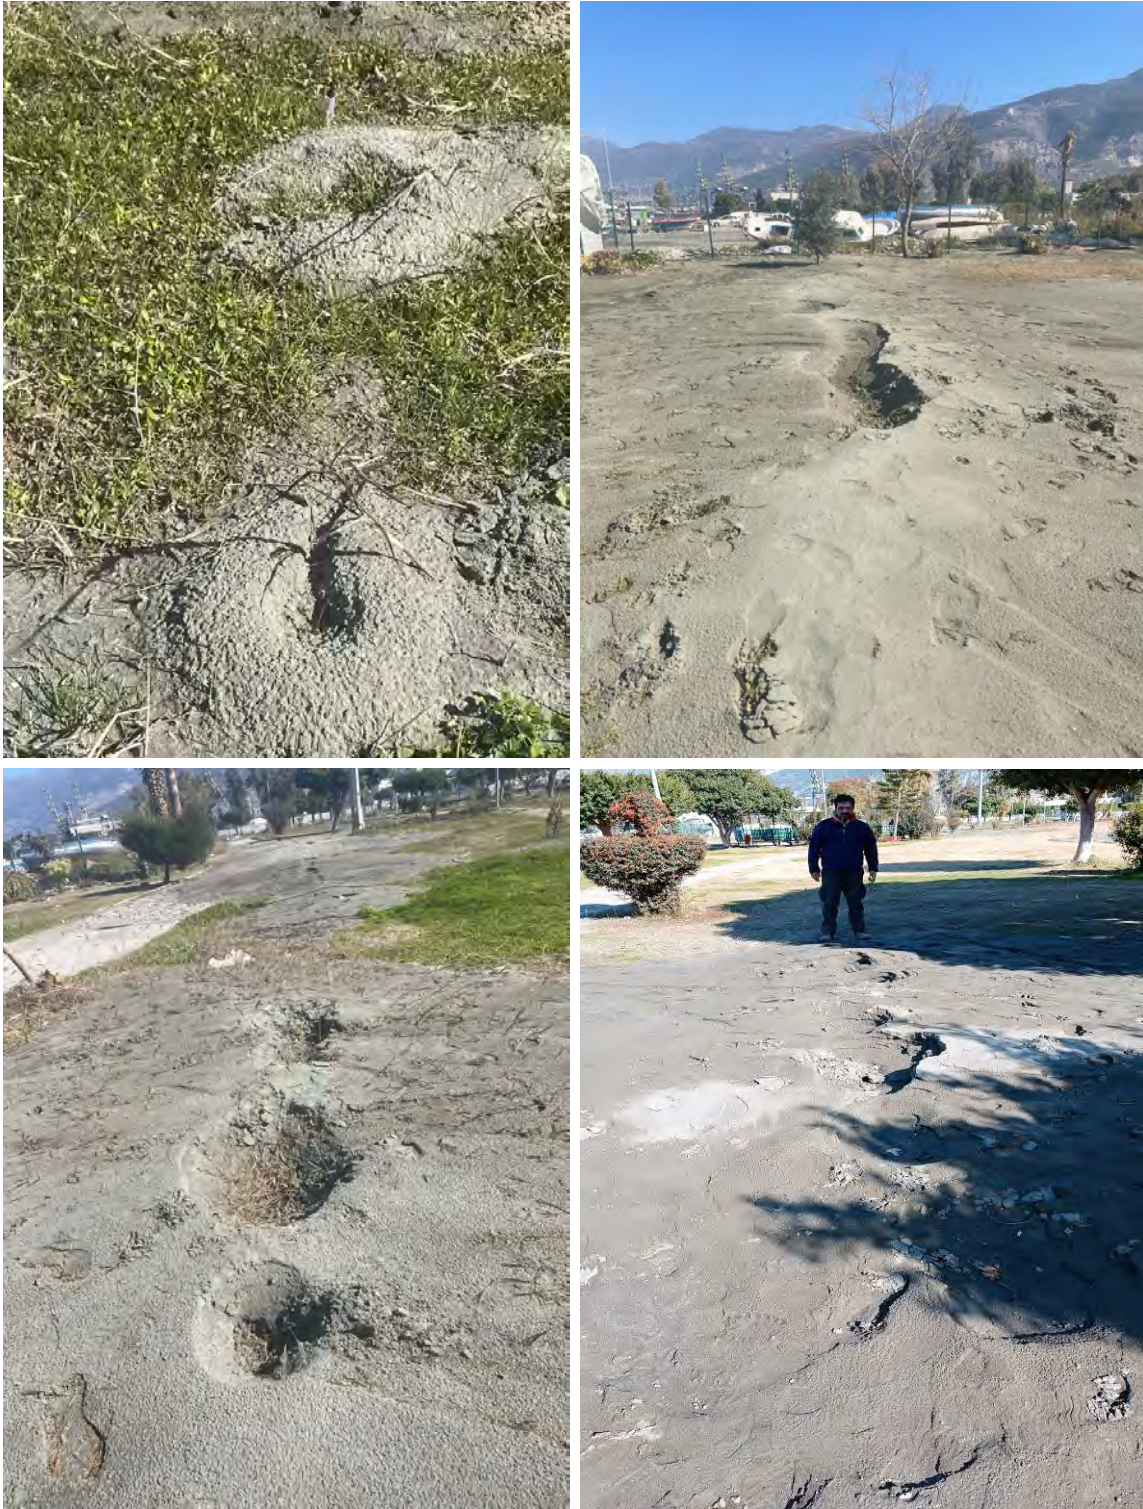
Hatay ili, İskenderun ilçesi, Çay mahallesi deniz kenarında yer alan yeşil alanda kum kaynamaları Şekil 80’da görüleceği üzere yüzeyde kendisini göstermektedir. Bu bölgede sivilaşma gösteren zeminden alınan örselenmiş numuneler üzerinde yapılan laboratuvar deneyleri sonucunda, genel olarak kohezyonsuz kötü derecelenmiş kum (SP) içerikli olduğu belirlenmiştir.

Şekil 80. İskenderun Hatay, sismik sıvılaşmaya bağlı kum kaynamaları

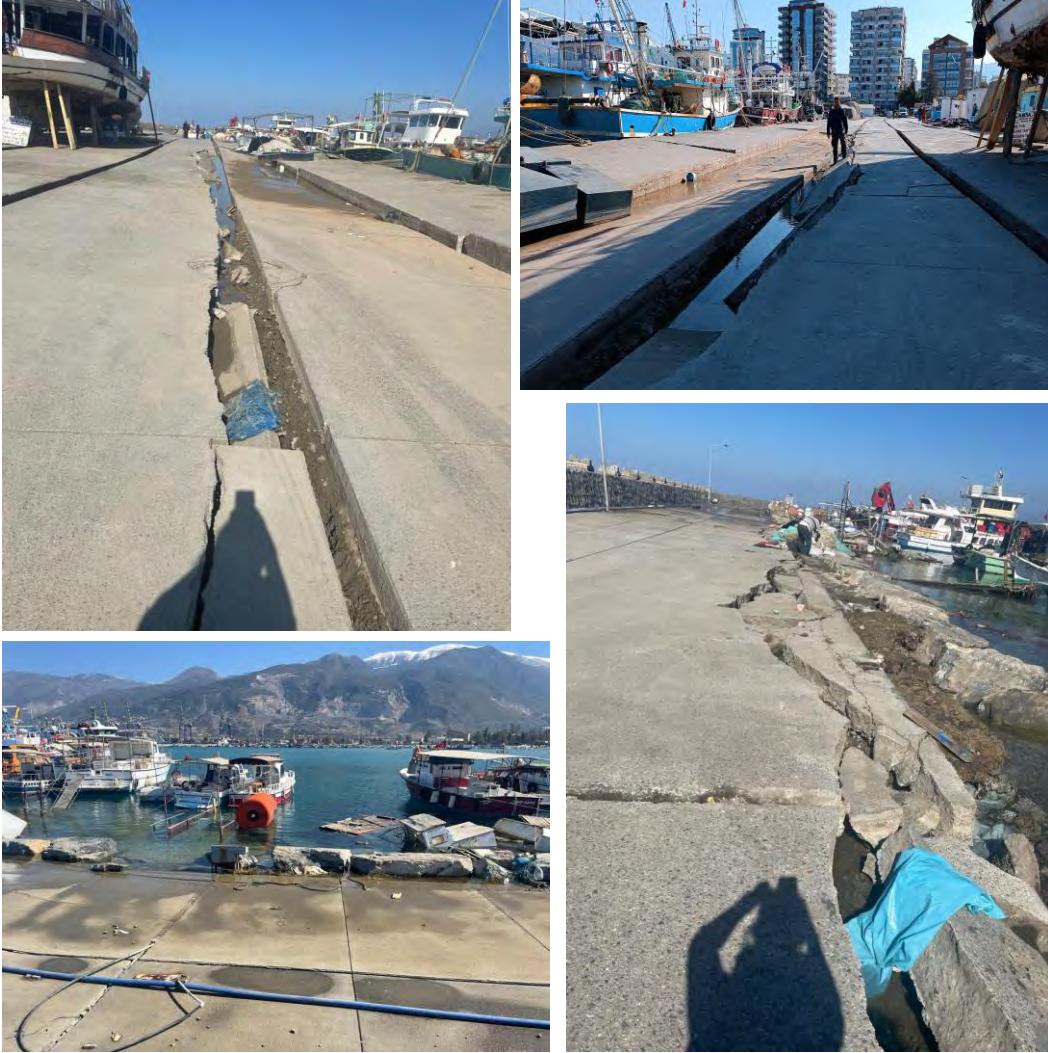
Bu yapılara ek olarak, Hatay Dört Yol'dan sahil şeridi boyunca İskenderun'a kadar özellikle deniz kenarındaki kıyı ve liman yapılarında sivilaşmanın bir sonucu olarak oluşan yanal yayılmalara ve oturmalara rastlanmıştır. İskenderun'da deniz kenarında balıkçı barınağı depremde ağır hasar almış, bölgedeki su yapıların beton kaplamalarında geniş çatlaklar, ayrılmalar ve oturmalar görülmüştür. Şekil 81'de bu bölgede yapılan gözlemler fotoğraflanmıştır. Bu noktalardaki ayrılmalar yatayda yaklaşık 50 cm civarlarında, düşeyde ise 20-25 cm'nin üzerinde olduğu söylenebilir.

Şekil 81. İskenderun Hatay, balıkçı barınağı bölgesinde sivilaşma kaynaklı hasarlar
