# HACETTEPE ÜNİVERSİTESİ İNŞAAT MÜHENDİSLİĞİ BÖLÜMÜ

06 ŞUBAT 2023 – Kahramanmaraş Pazarcık ( $M_w=7,7$ ) ve  
Kahramanmaraş Elbistan ( $M_w=7,6$ )  
Depremleri İnceleme Raporu

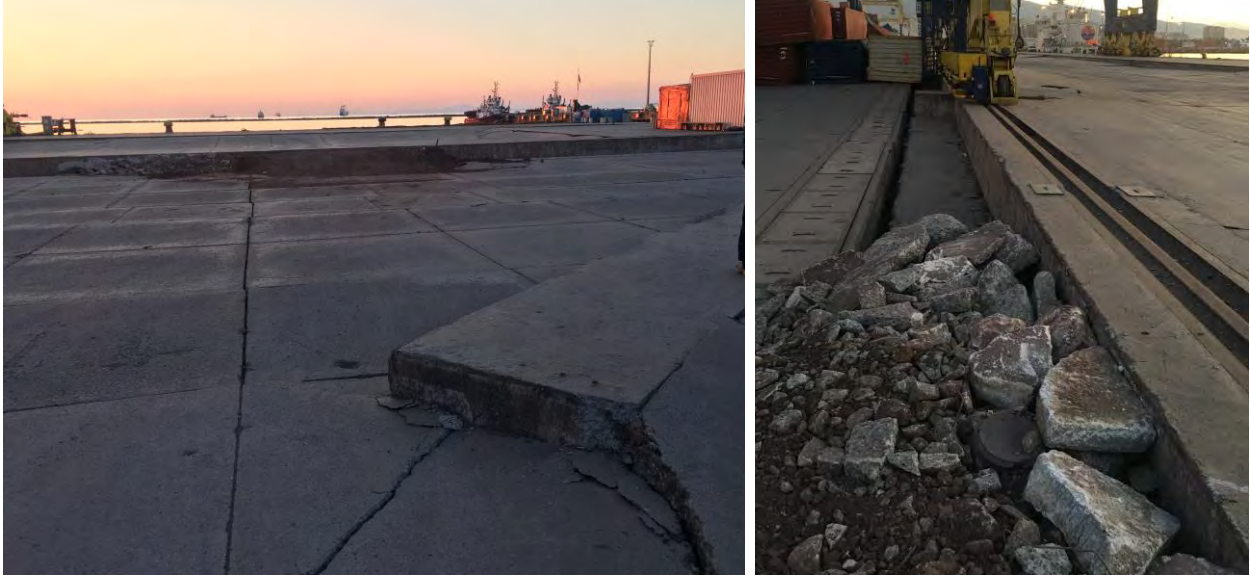
İskenderun'da bulunan ticaret limanı depremden sonra sivilaşma ve buna bağlı olarak meydana gelen yanal yayılma ve oturmalar sonucu ağır hasar almış, beton rıhtım bloklarında geniş çatlaklar, ayrılmalar ve oturmalar görülmüştür (Şekil 82). Limanda meydana gelen deformasyonlar nedeniyle vinçlerin raylarından çıkarak hasar aldığı görülmüştür. Rıhtım duvarının sivilaşmaya bağlı yanal yayılmalar sonucu oturduğu ve yer değiştirmelerin meydana geldiği gözlemlenmiştir. Düşeyde yaklaşık 1 m'ye varan oturmalar ölçülmüştür. Liman geçici olarak hizmet dışı kalmıştır (Şekil 83).

**Şekil 82.** Limandaki beton rıhtım bloklarında meydana gelen geniş çatlaklar, ayrılmalar ve oturmalar

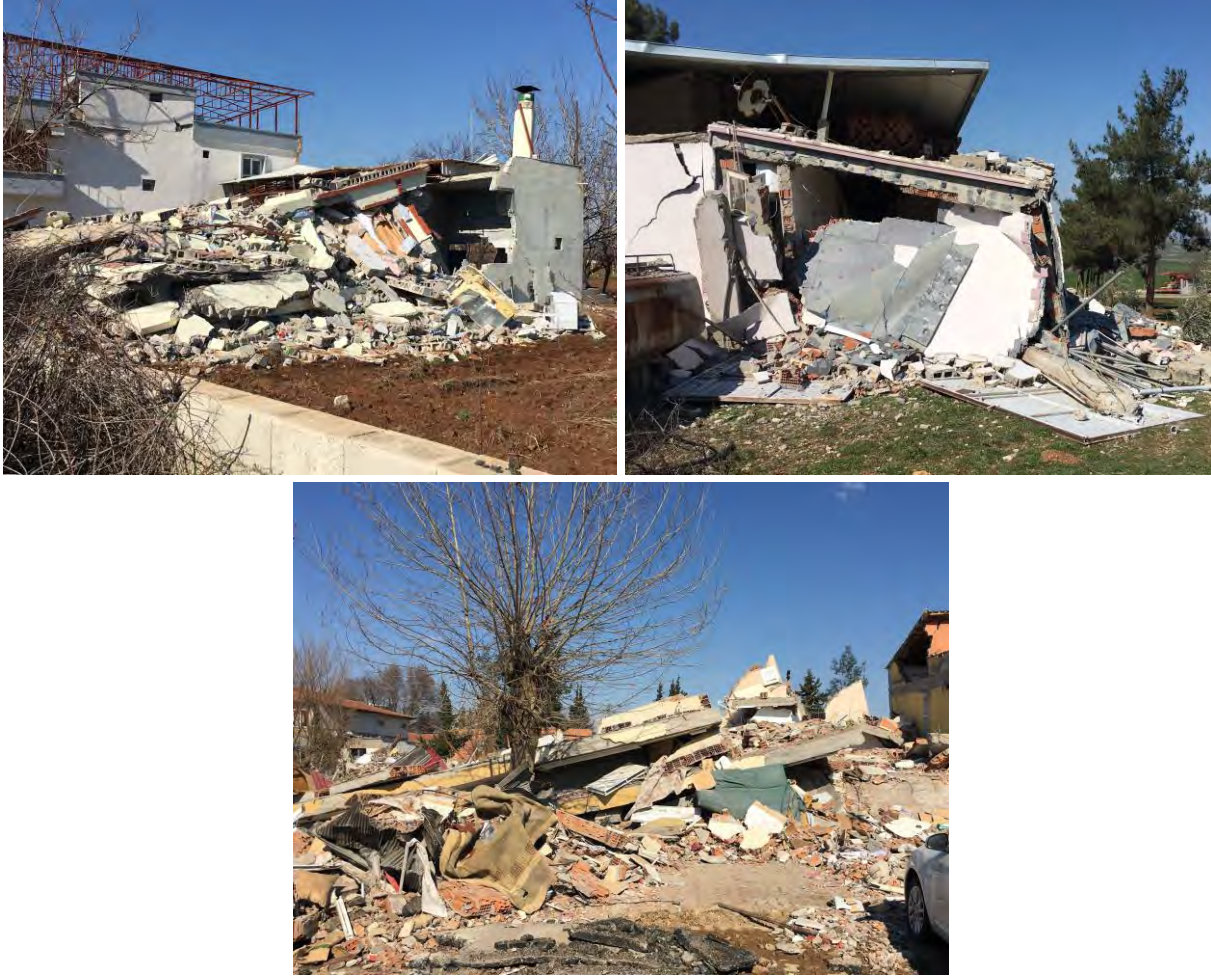
Şekil 87. Kahramanmaraş kırsal alan yıkım görüntüleri

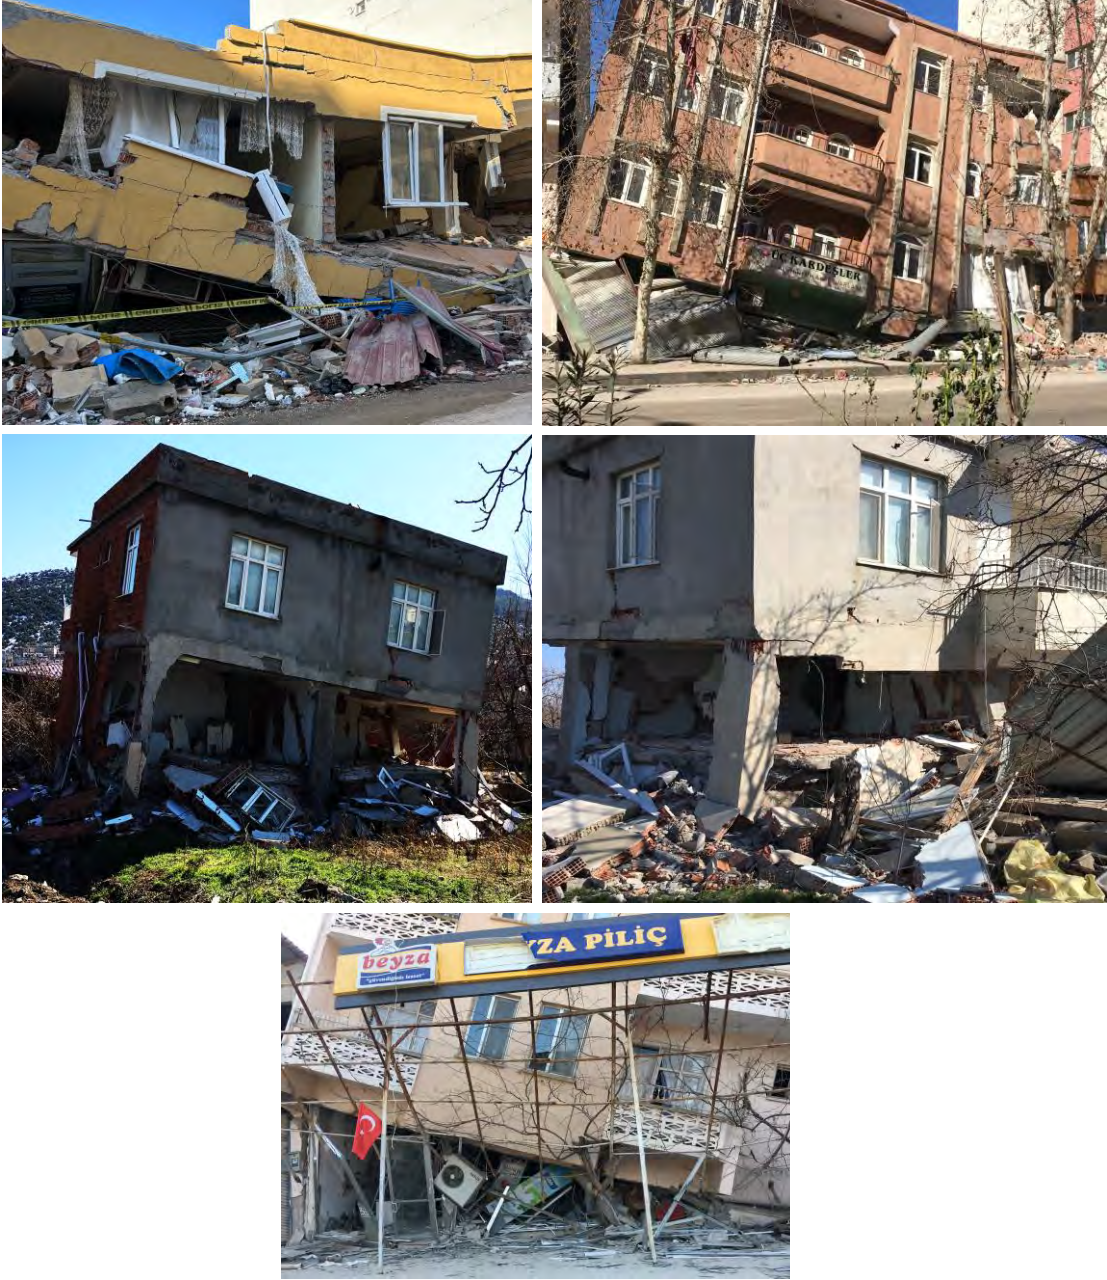
Şekil 88. Kahramanmaraş'ta gözlemlenen zayıf kat yıkılmasına bağlı çökme örnekleri

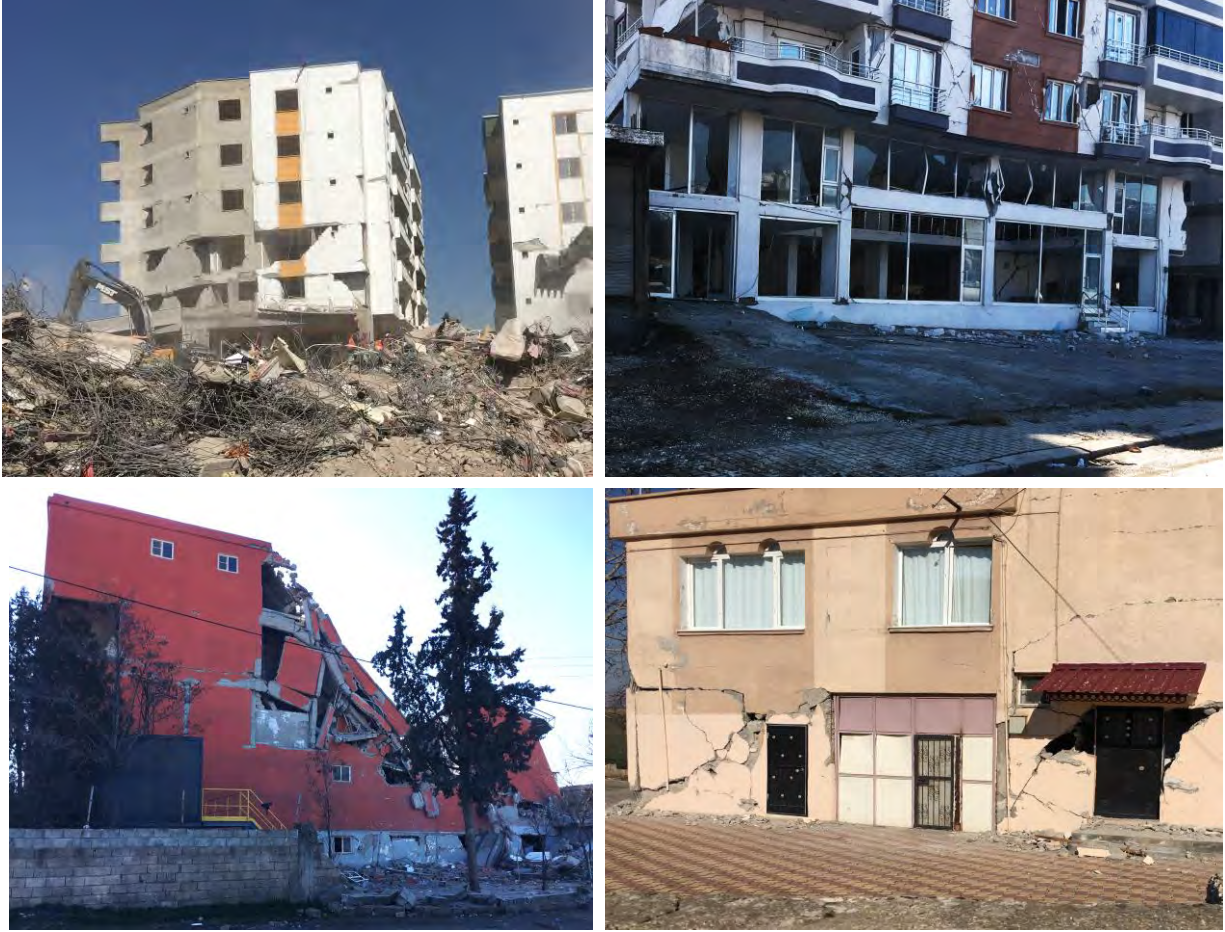
**Şekil 89.** Dış cephe çatlakları, örme duvar ayrılımları, kısa kolon etkisi ve bölgesel yıkım örnekleri

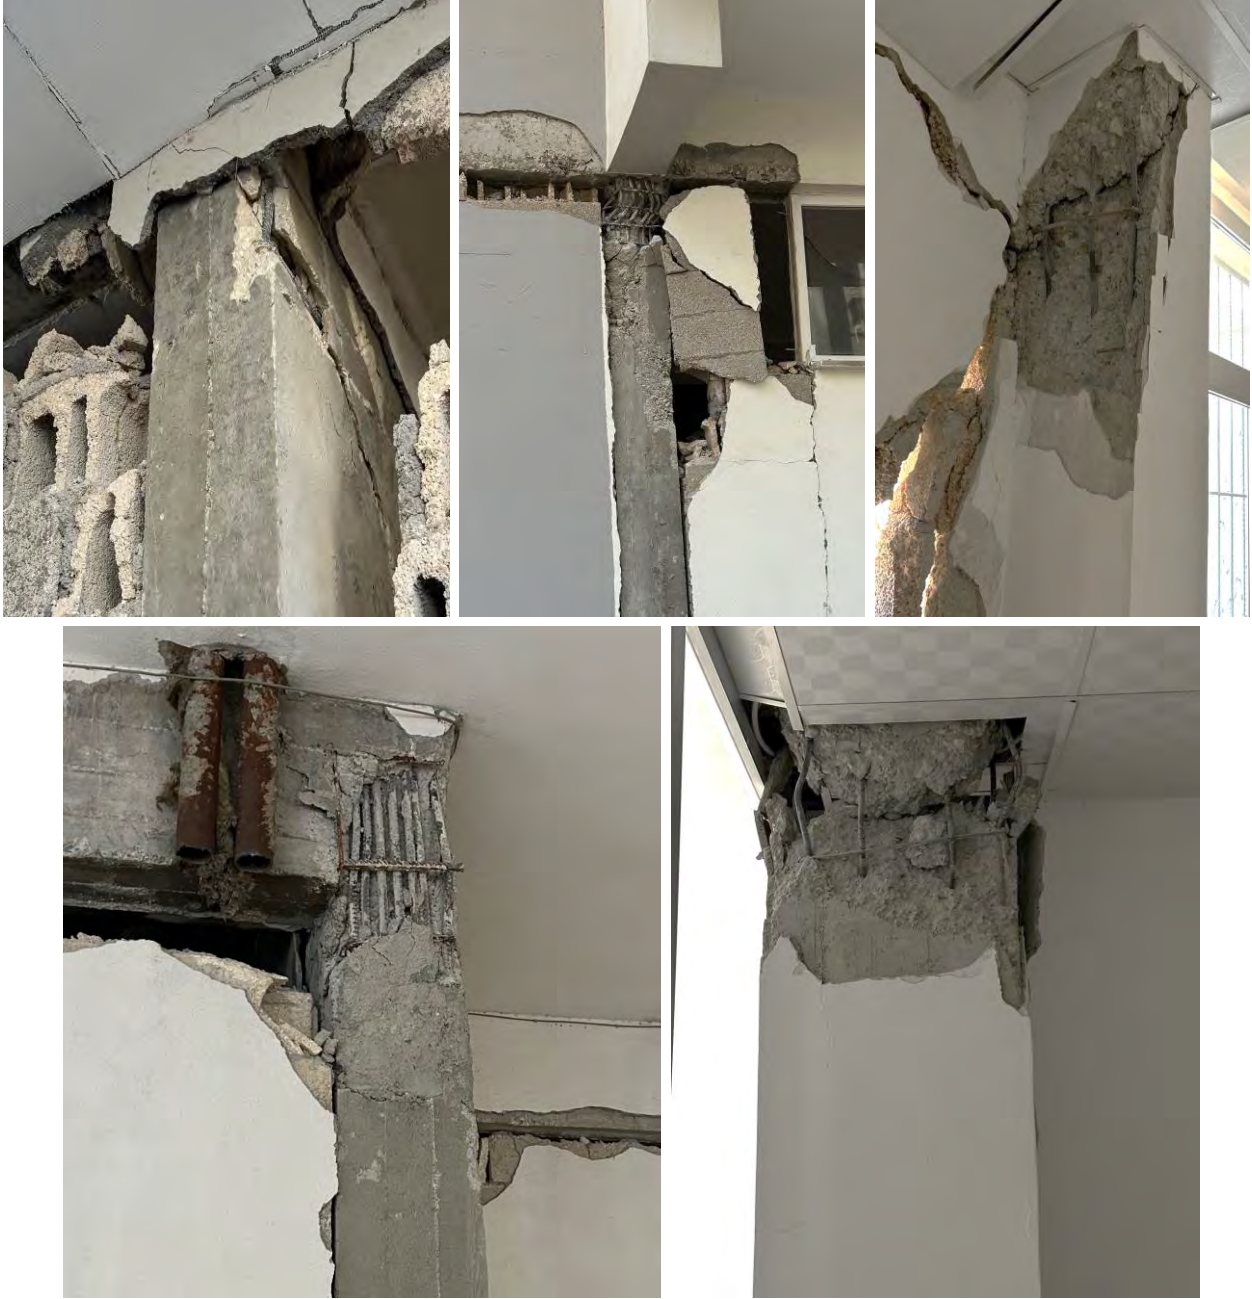
Şekil 92. Mafsallaşan kolon örnekleri

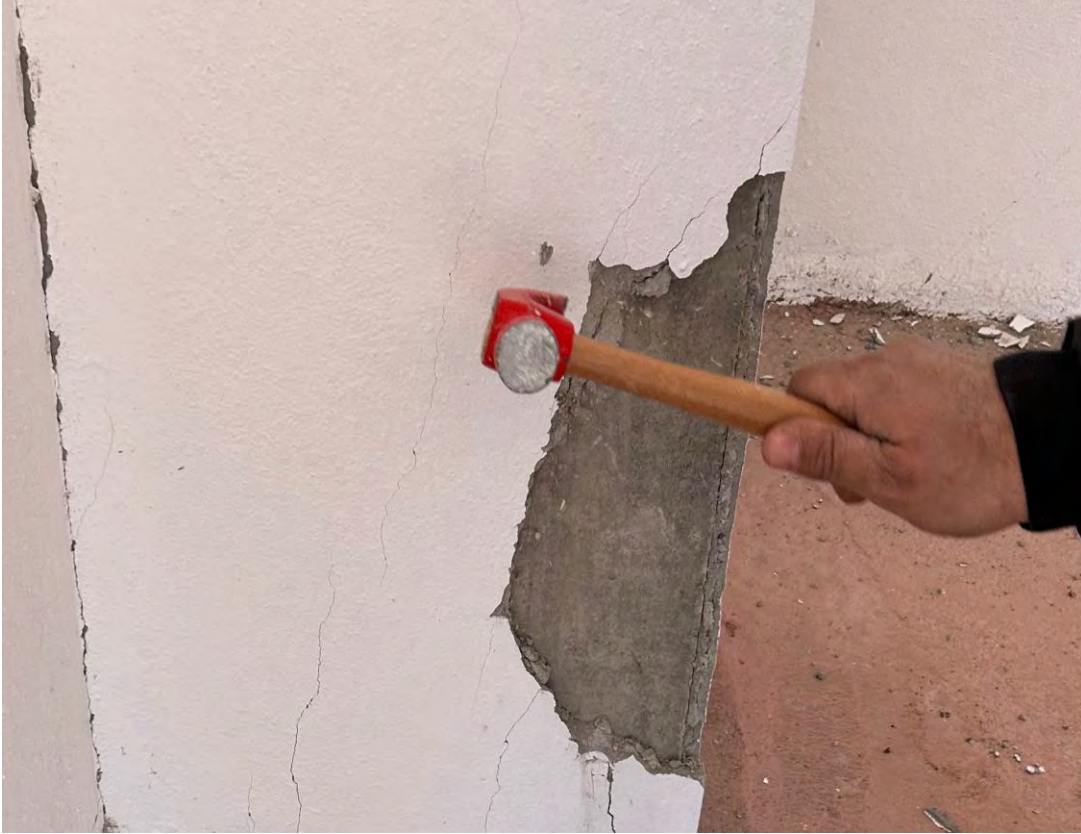
Şekil 93. Pazarcık ilçesi sıva kalınlığına örnek

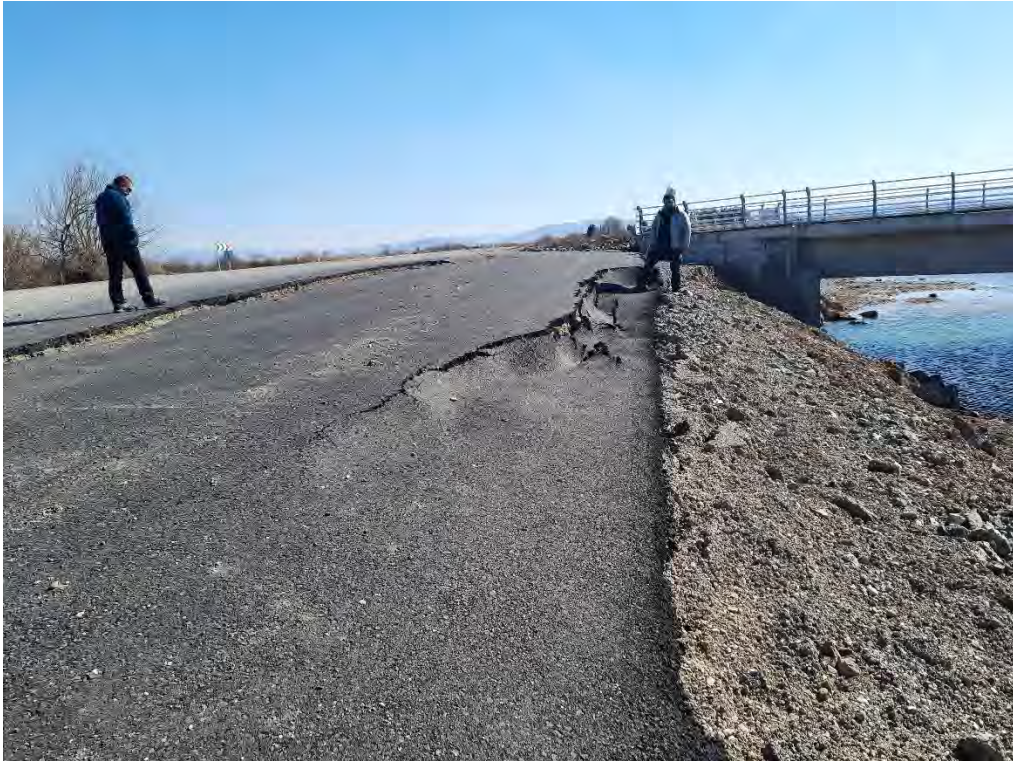
**Şekil 96.** Türkoğlu bölgesinde baraj yolu geçkisinde yanal yayılmalar

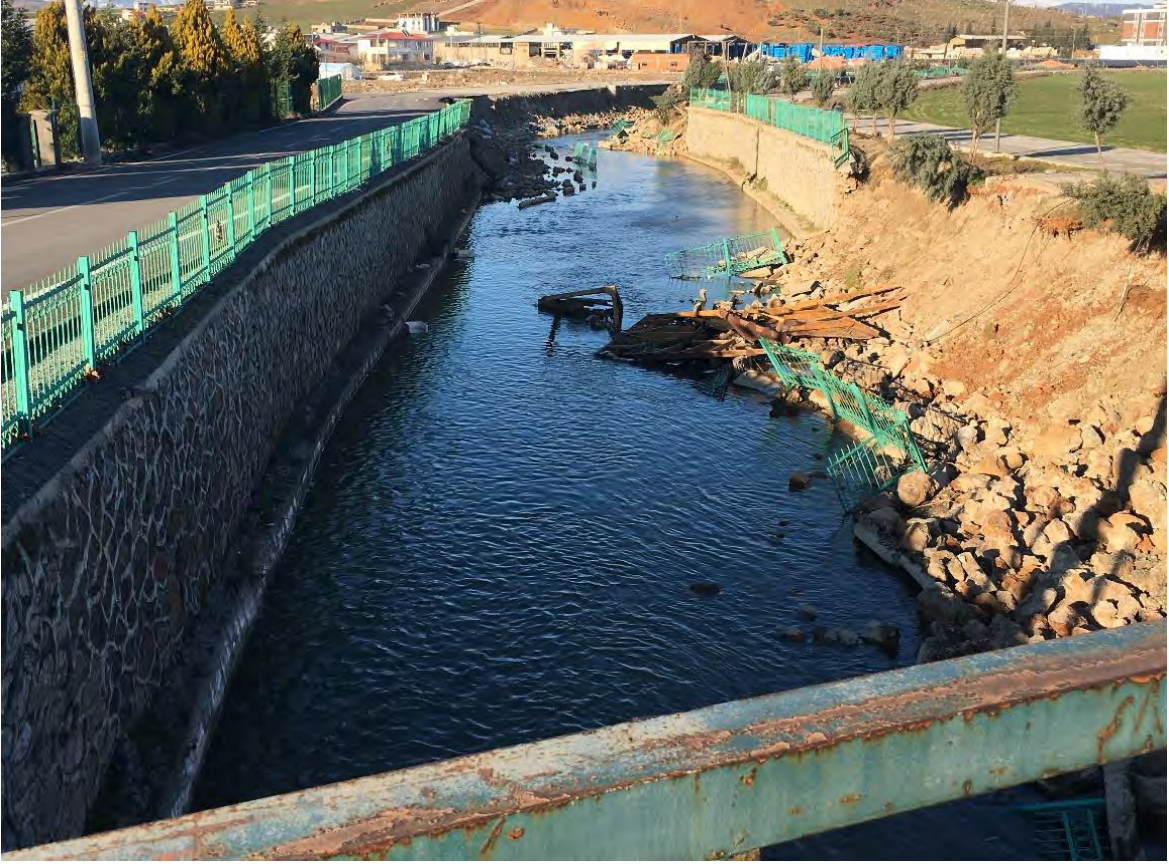
Şekil 99. Türkoğlu merkezinde dere kanalı boyunca yanıl yayılmalara bağılı olarak dayanma yapılarında hasarlar

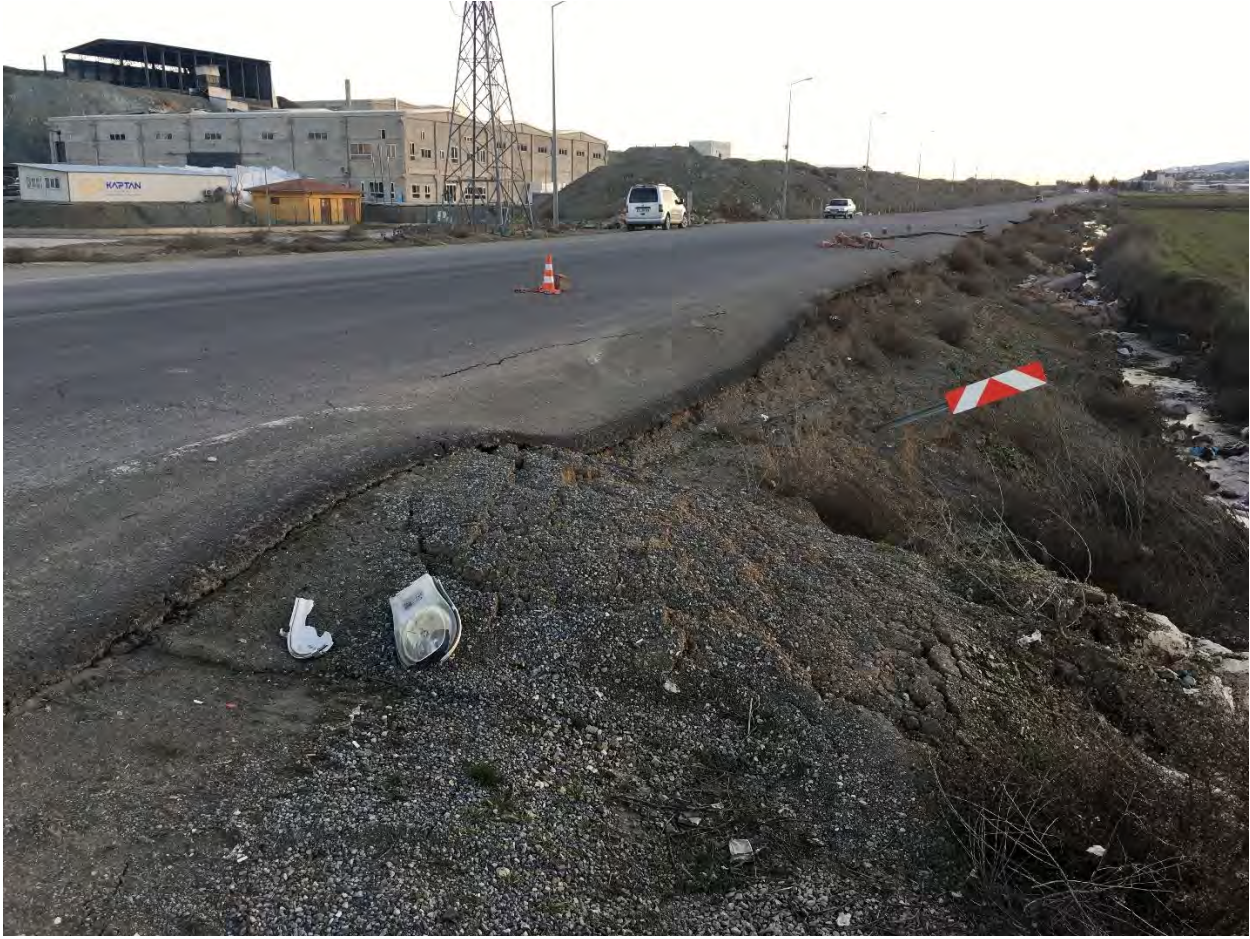
**Şekil 100.** İlçenin güney sanayi bölgesinde yanal yayılmalara bağlı olarak yol kaplamasında dalga şeklinde deformasyonlar

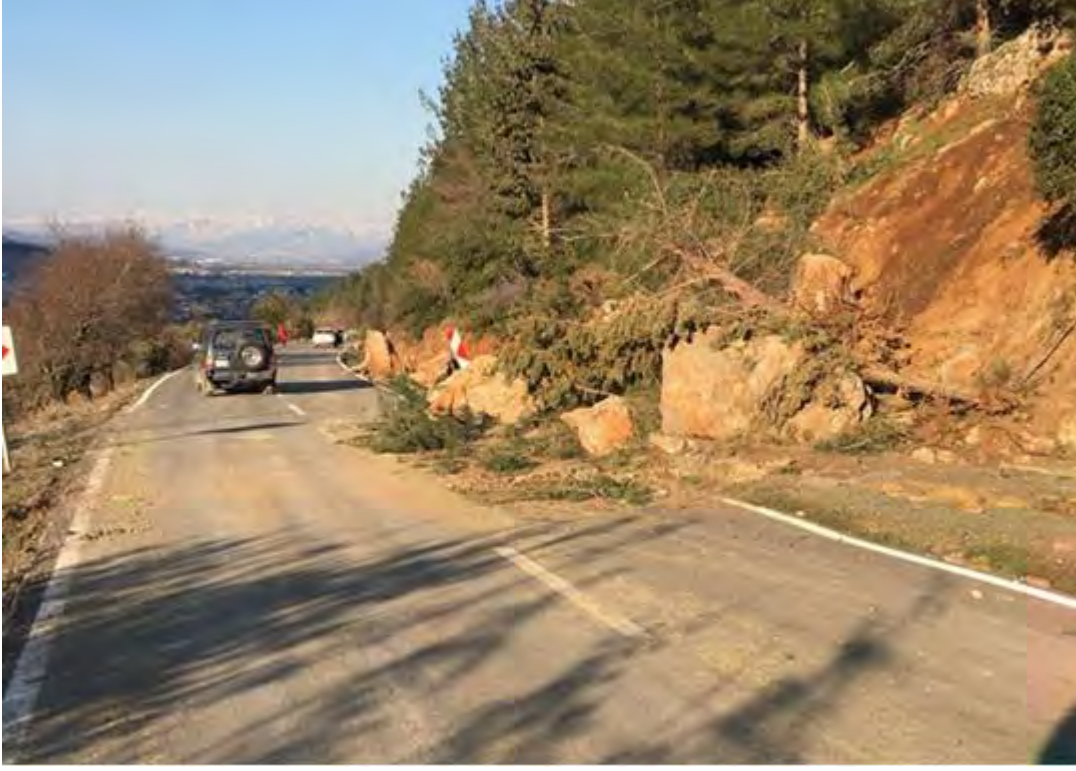
**Şekil 101.** Sekerova mahallesinde giden yolda kaya düşmesi ve heyelanlar

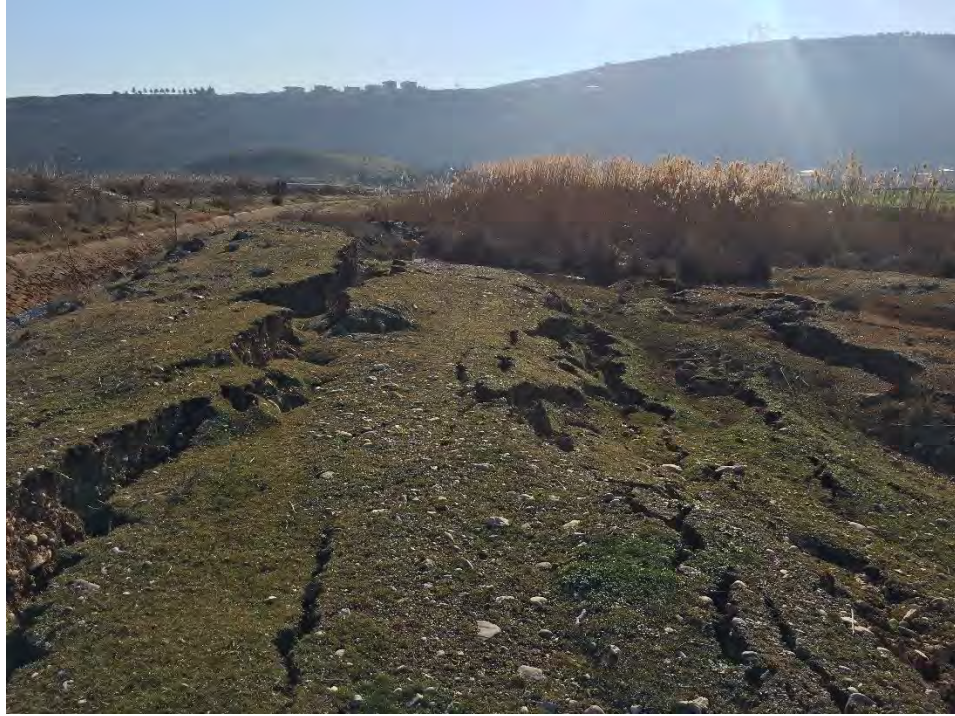
Şekil 102. Pazarcık bölgesinde dere yatağı boyunca yanıl yayılmalar

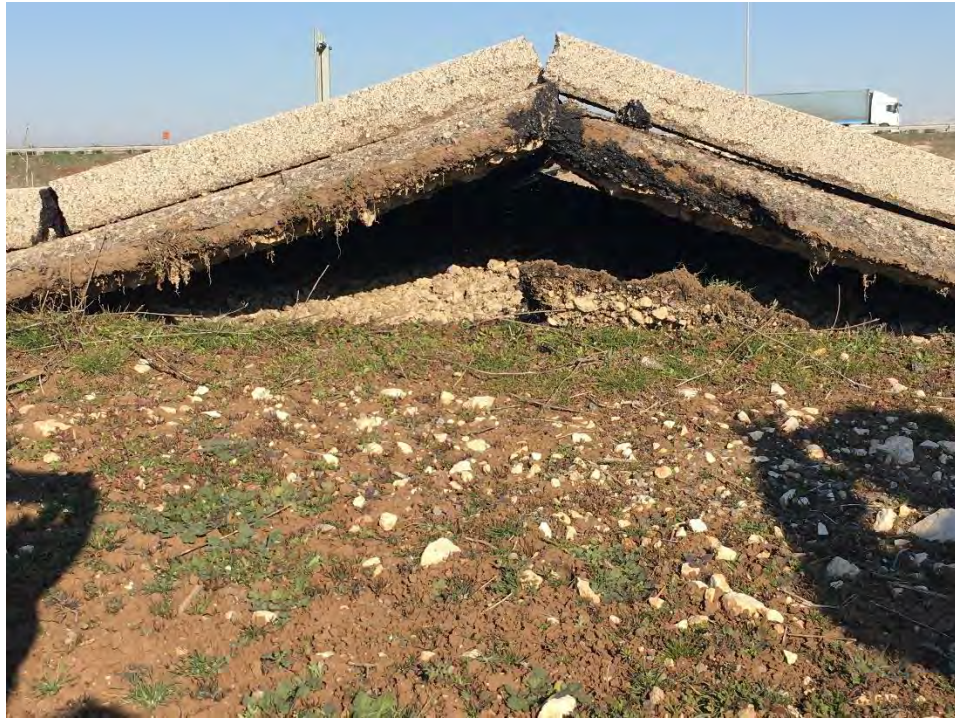
Şekil 103. Zeminlerde bağlantı yolu kaplamalarında meydana gelen hasarlar

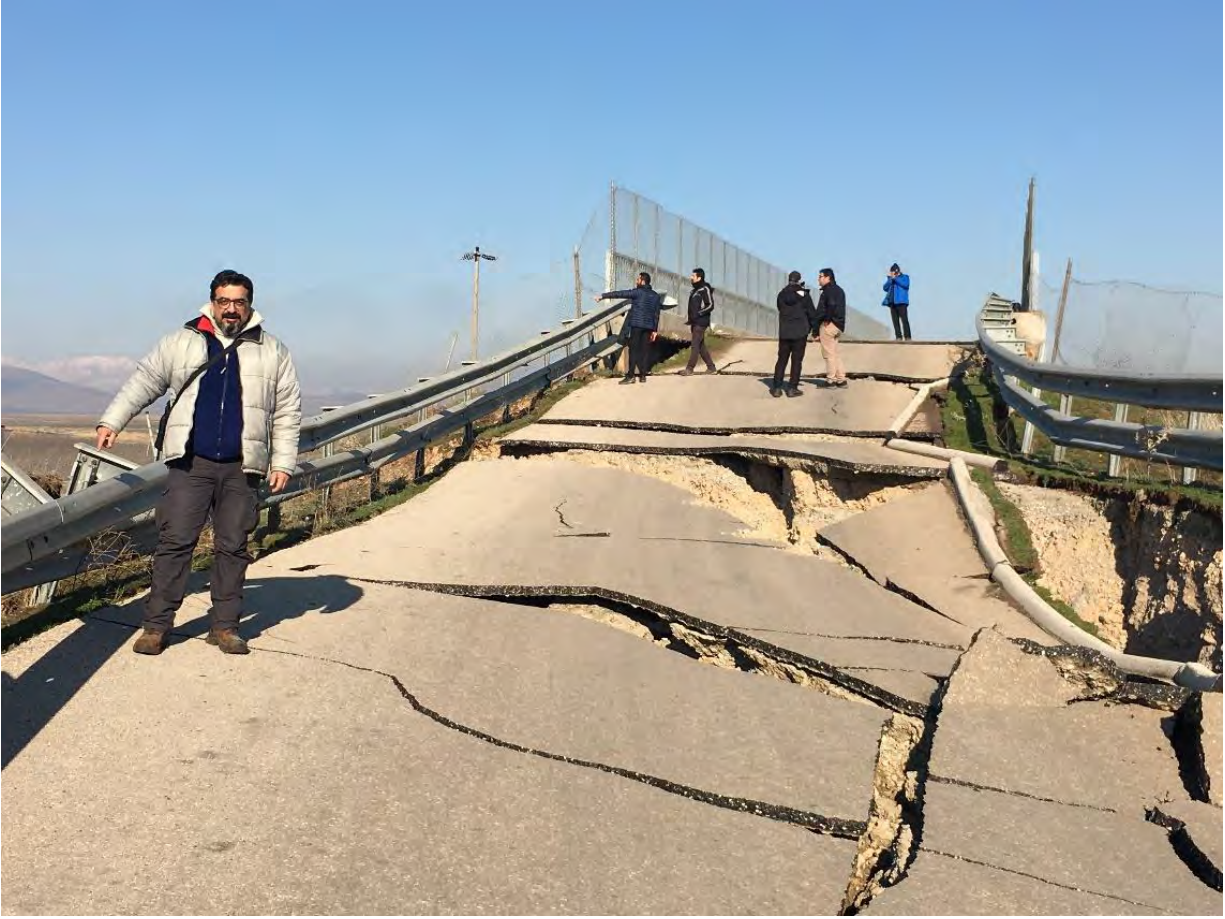
**Şekil 104.** Pazarcık bölgesinde yanal yayılmalar (Adana-Şanlıurfa Otoyolu Narlı girişi)

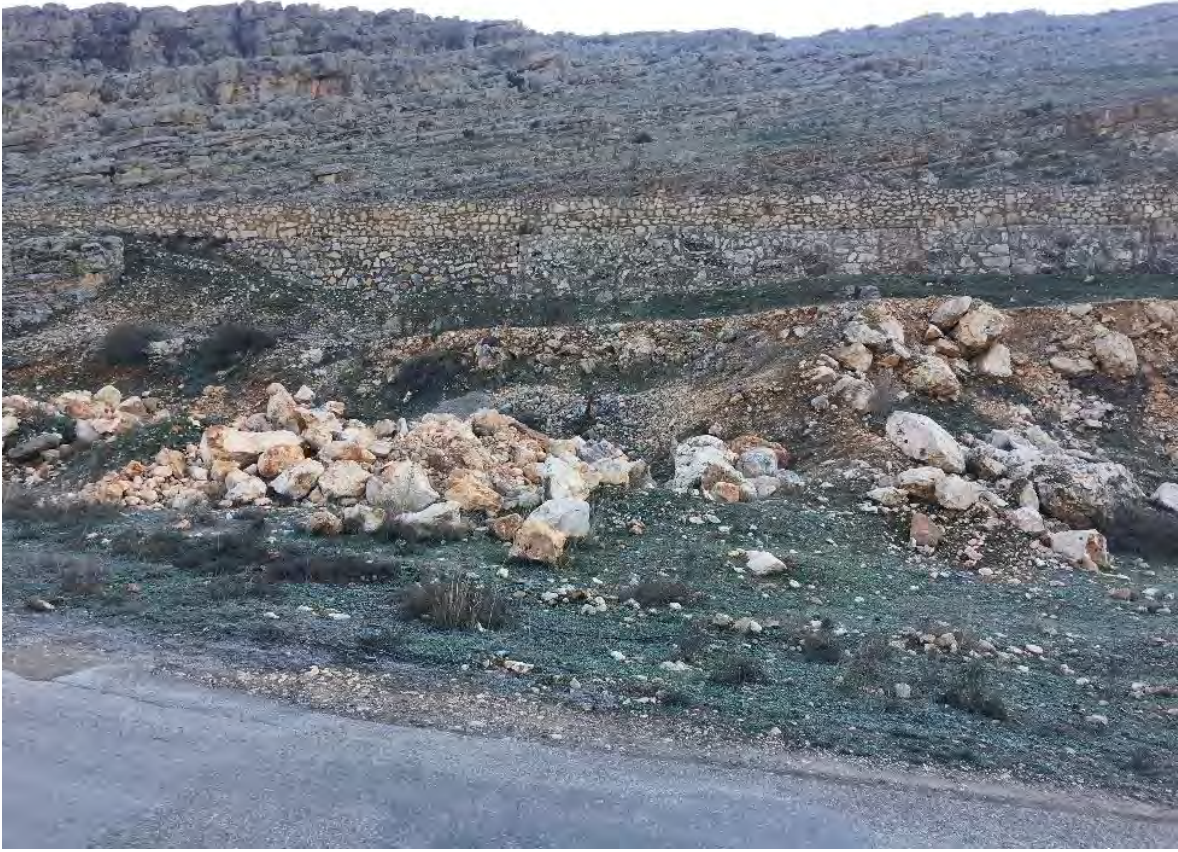
**Şekil 105.** Çöçelli mahallesi mevkiinde yol güzergahındaki şevlerde kaya düşmesi

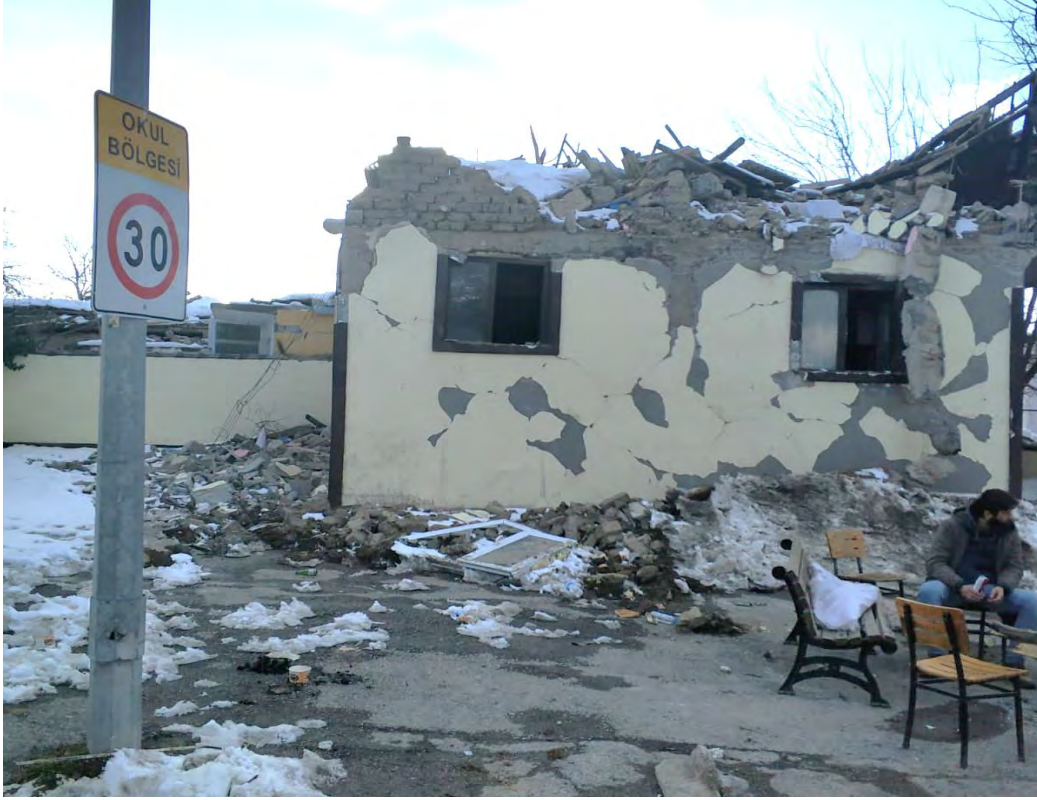
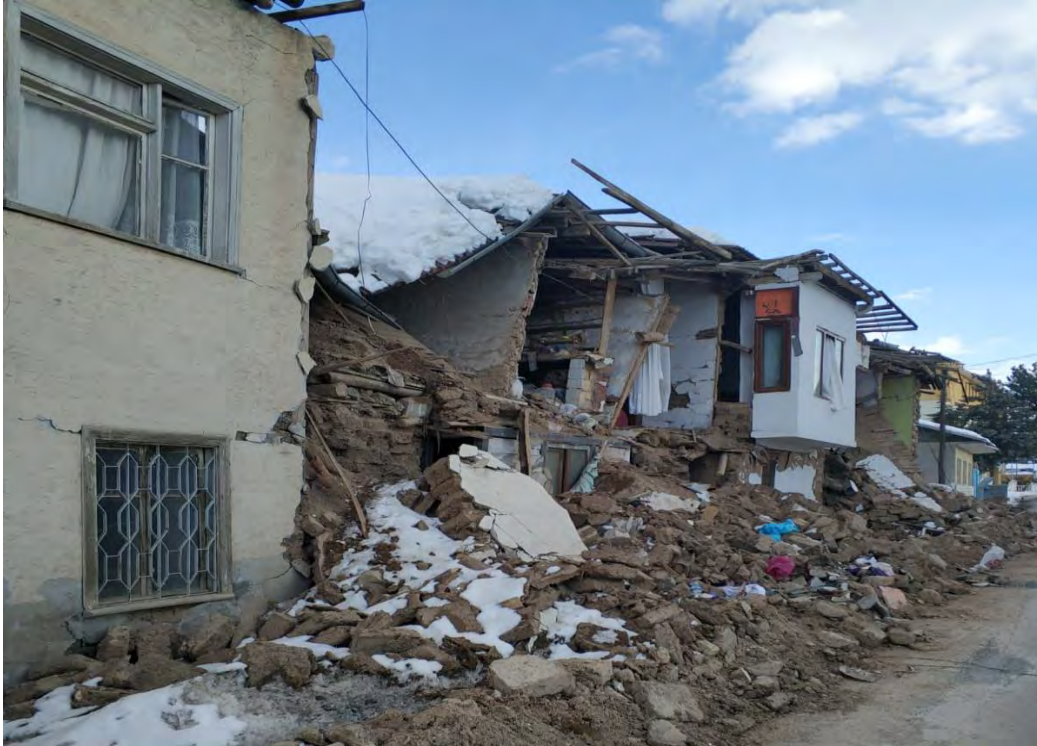
Şekil 109. Malatya ilinde yıkılan yığma binalar

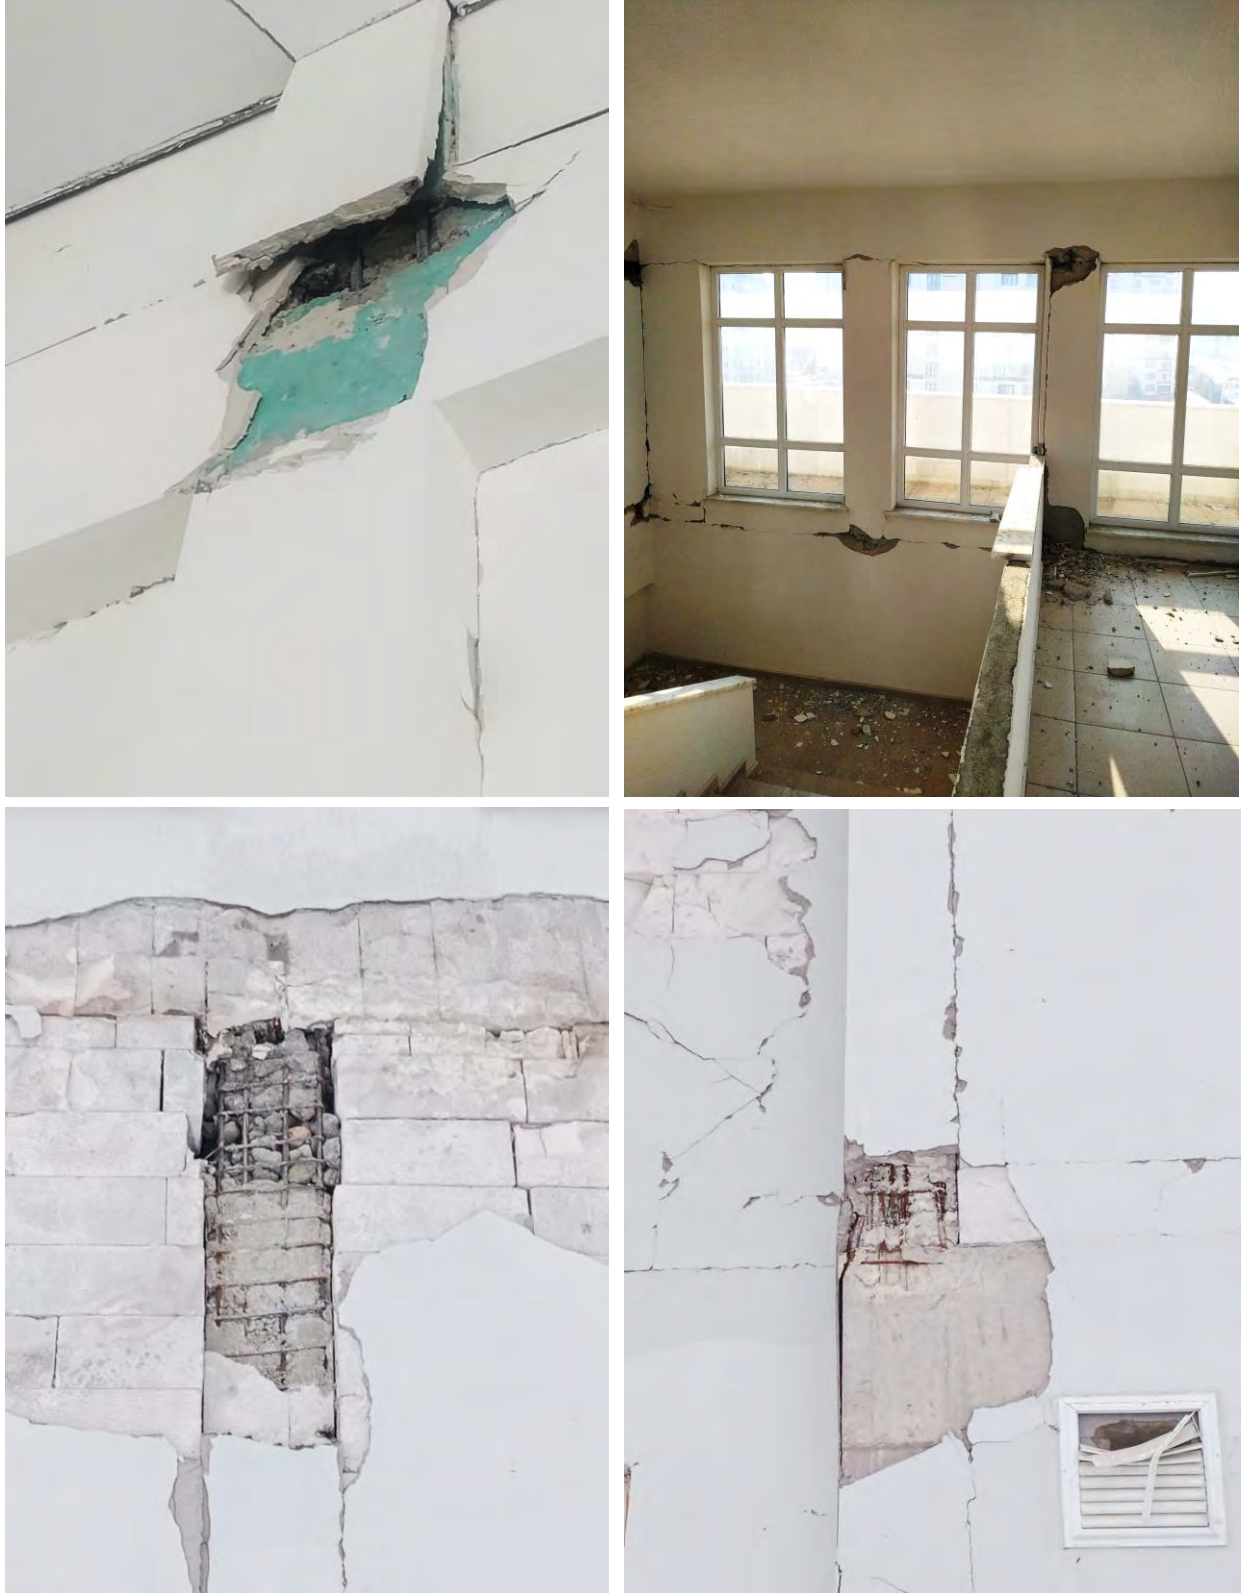
Şekil 111. Gözlemlenen kolon plastik mafsallaşma hasarları

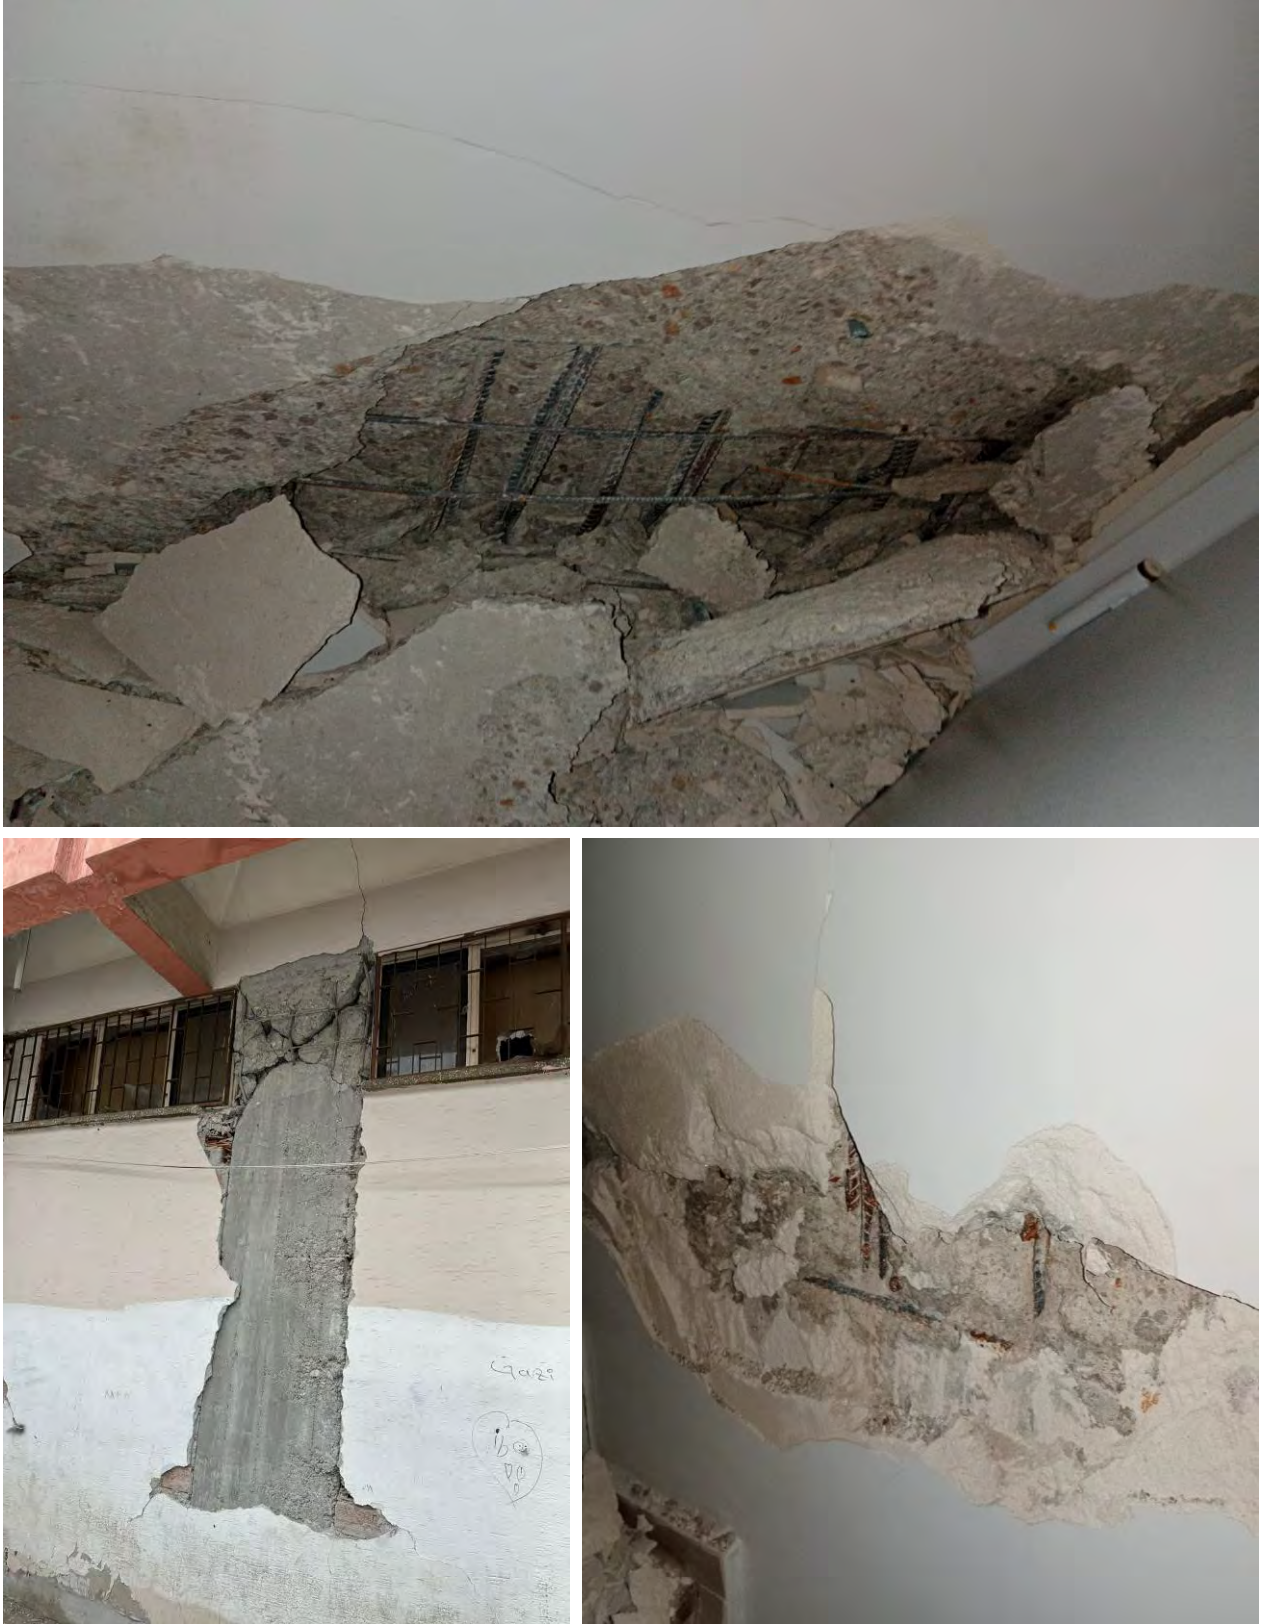
Şekil 112. Perde hasarları ve kısa kolon hasarı
