06 ŞUBAT 2023

KAHRAMANMARAŞ (PAZARCIK M_w= 7.7 VE ELBİSTAN M_w= 7.6)

DEPREMLERİ VE ARTÇILARINI, SAHA GÖZLEMLERİNİ, YAPISAL HASARLARI
VE İLERİYE YÖNELİK ÖNERİLERİ İÇEREN

DEĞERLENDİRME RAPORU

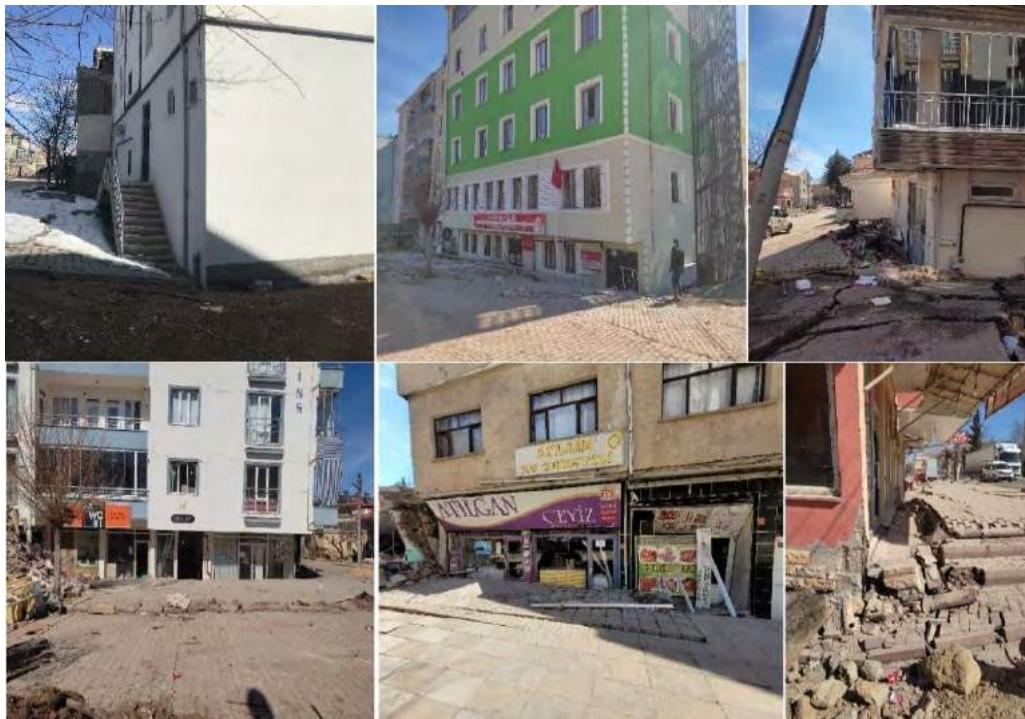
Şekil 56. Adiyaman Gölbaşı'nda zemin hasarı sonucu oluşan üform bina oturmaları

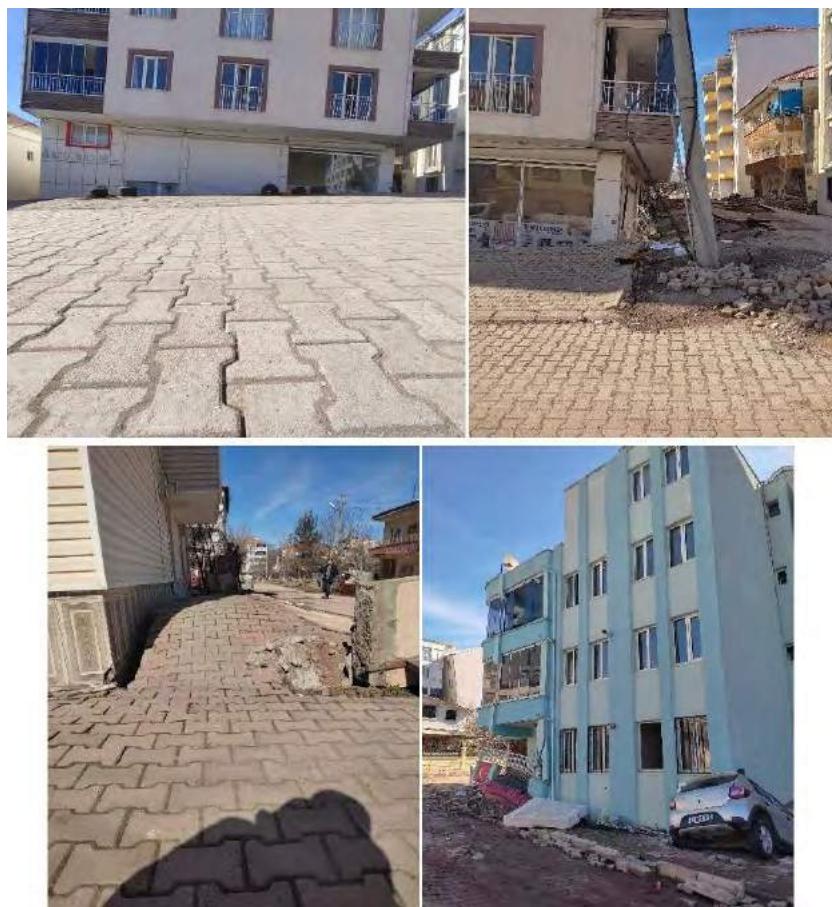
Şekil 57. Adiyaman Gölbaşı'nda zemin hasarı sonucu oluşan farklı oturmalar

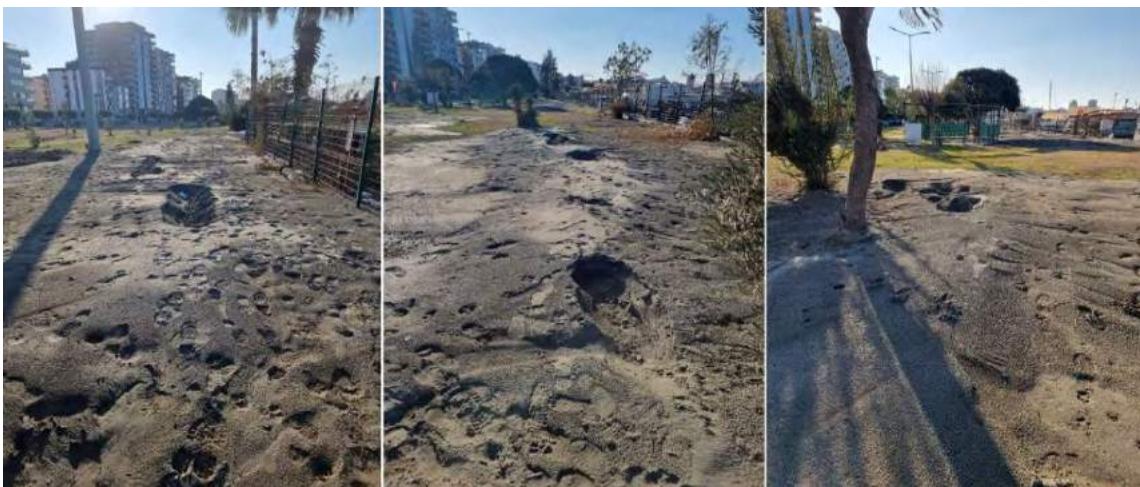
Şekil 59. Hatay İskenderun'daki kum çıkışları

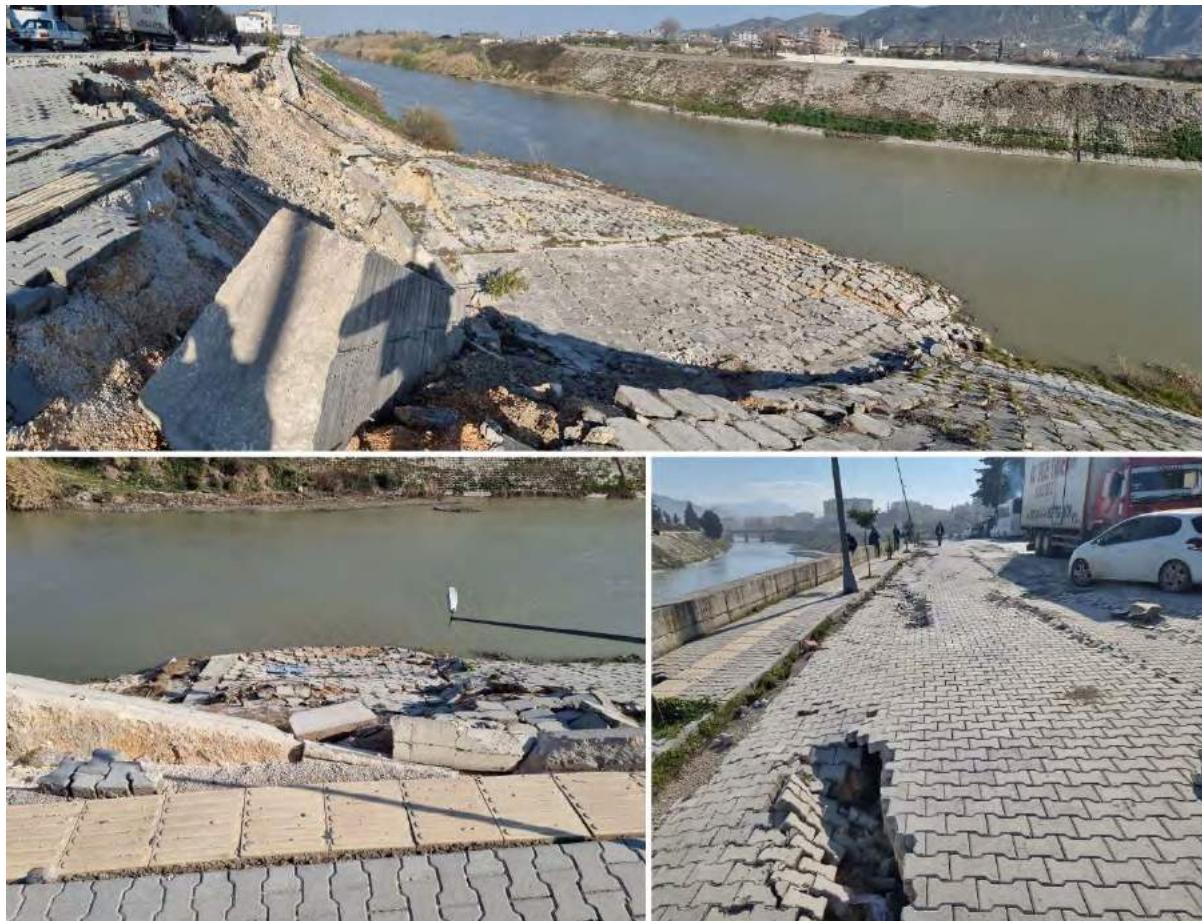
Şekil 64. Hatay Altınözü Tepehan Mahallesi’nde oluşan kitle hareketi

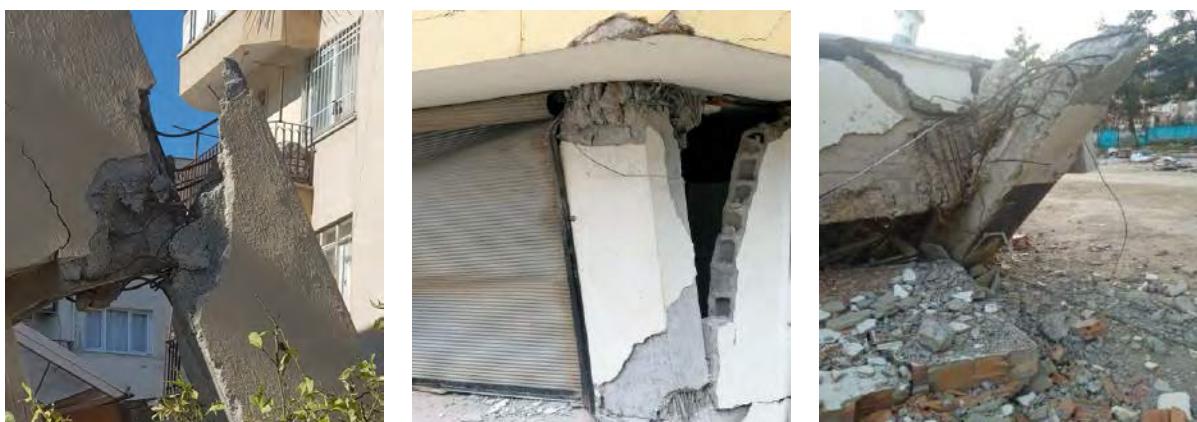
Betonarme yapıların kolon-kiriş birleşim noktaları deprem etkisi altında büyük kuvvetlere maruz kalmaktadır. Bu bölgelerde oluşan aşırı zorlanmalar yapısal hasarlara sebep olmaktadır. Burada oluşan hasarlar ve çatlaklar betonun dağılmasına sebep olarak birleşim bölgesinin bütünlüğünü bozmaktadır. Deprem bölgesinde yapılan saha gözlemleri sonucunda kolon-kiriş bölgelerinde meydana gelen hasarlar gözlemlenmiştir (Şekil 67).

Şekil 67. Kahramanmaraş Pazarcık ve Elbistan Depremlerinde tespit edilen kolon-kiriş birleşim hatalarından kaynaklı yapısal hasarlar

Kolon-kiriş bölgelerinde yeterli rijitliği sağlamak ve hasarların önüne geçebilmek için sarılma bölgelerinde enine donatı sıklaştırılmasının uygun yapılması gerekmektedir. Enine donatı yerleşimi TBDY-2018'e uygun olarak yapılmalı ve minimum enine donatının çapı 8 mm'den küçük olmamalıdır. TBDY-2018'e göre enine donatı yerleşim koşulları Şekil 68'te verilmektedir.

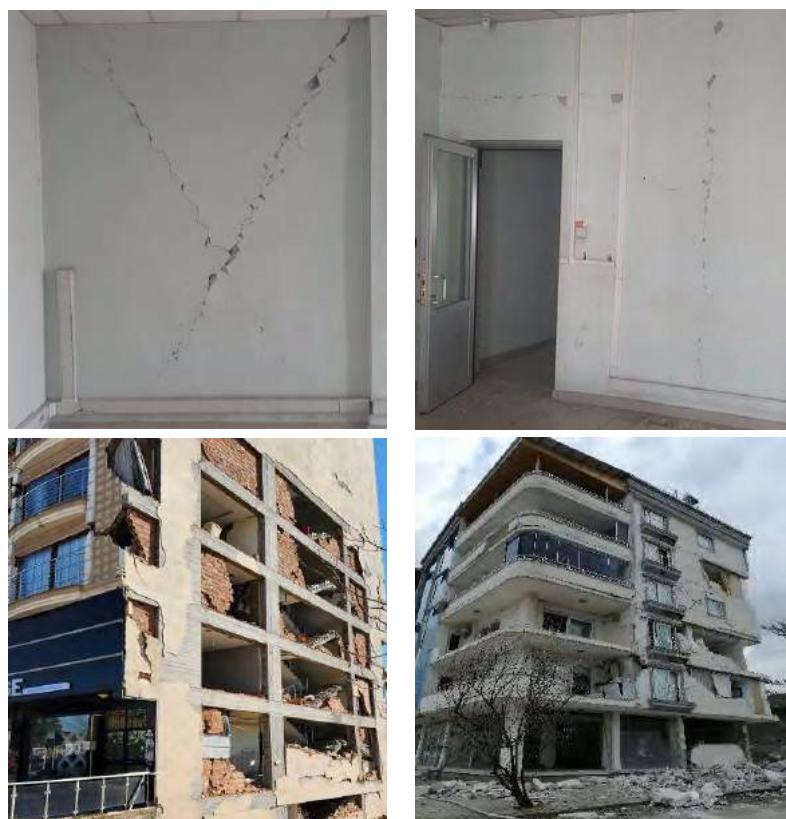
Betonarme yapılarda bölme duvar olarak kullanılan dolgu duvarlarda, düşük dayanımlı malzemelerin kullanılması duvarda daha çabuk çatlamlara ve hasarlara sebep olmaktadır. Genellikle “X” şecline benzeten diyagonal çatlaklar oluşur ve sıvalarda dökülmeler meydana gelir. Tespit edilen duvar hasarları Şekil 69’da verilmektedir.

Şekil 69. Zayıf dolgu duvar hasarları

Dolgu duvarlarda meydana gelen hasarlarda taşıyıcı sistem seçimi önemli rol oynamaktadır. Ayrıca duvarların yüksekliği ve genişliği de duvarlarda oluşacak çatlakların büyümelerinde etkili olarak kısmi yıkımlara sebep olabilir. Kapı ve pencere boşluklarının çevresinde duvarlarda kopmalar ve kısmen devrilmeler yaşanabilir. Uygun malzeme seçimi ve güçlendirme sıvaları ile dolgu duvarların deprem sırasında hasar almalarının önüne geçilebilir.

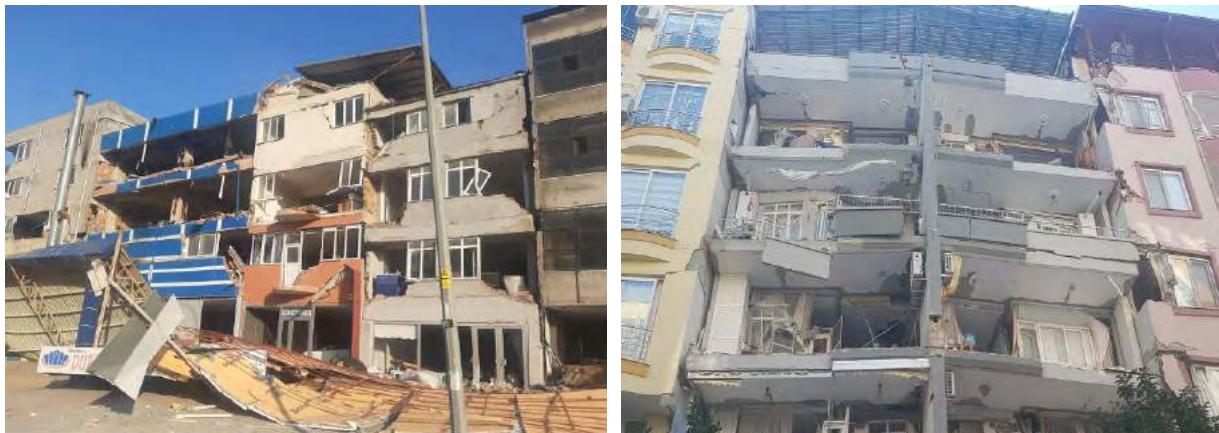
Şekil 71. Bitişik nizam yapılarda meydana gelen hasarlar

Ülkemizde genellikle sınırlı arazi kullanımı ve ekonomik nedenlerden dolayı bitişik nizam yaplaşmayı sıkılıkla görmekteyiz. Ancak bu yapılar arasında yeterli boşluk bırakılmaması durumunda, binaların yatay hareketlerinin birbirleri üzerinde yıkıcı etkileri olabilmektedir. Deprem sırasında bu yapıların birbirinden bağımsız çalışmasını sağlamak için derz boşluklarının yönetmeliklere uygun şekilde bırakılması önemlidir. Derz boşluklarının yeterli olmadığı durumlarda, deprem etkisi ile çarışan yapılarda yıkıcı hasarlar oluşabilmektedir. Komşu yapıların kat yüksekliklerinin farklı olması durumunda uygulanan yatay kuvvet diğer yapının kolon-kiriş birleşim noktası yerine kolon orta noktasına etki edecek ve ağır hasara sebep olacaktır. TBDY-2018'de bırakılacak derz boşlukları ile ilgili detaylar verilmektedir. Kahramanmaraş Pazarcık ve Elbistan depremlerinde tespit edilen bitişik nizam yapılardaki hasarlar Şekil 71'de verilmektedir.

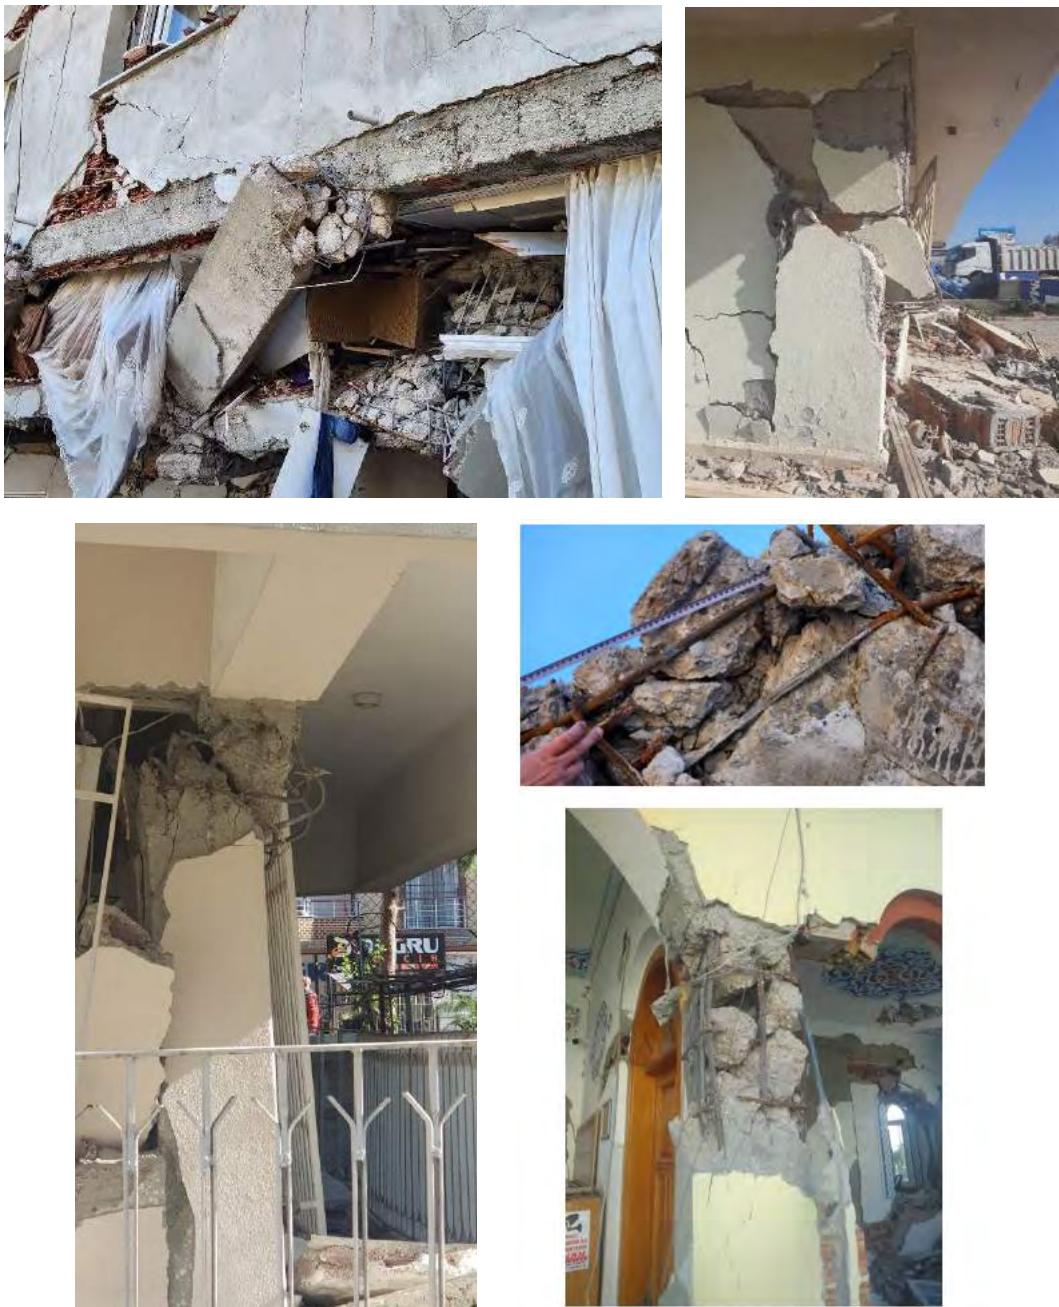
Yönetmelik şartlarına uymayan ve yetersiz enine donatı kullanılması durumunda boyuna donatıların etrafındaki kabuk beton dökülmekte ve boyuna donatılar dış tarafa doğru burkulkmaktadır.

Şekil 72. Yetersiz enine donatı kullanımının neden olduğu hasarlar

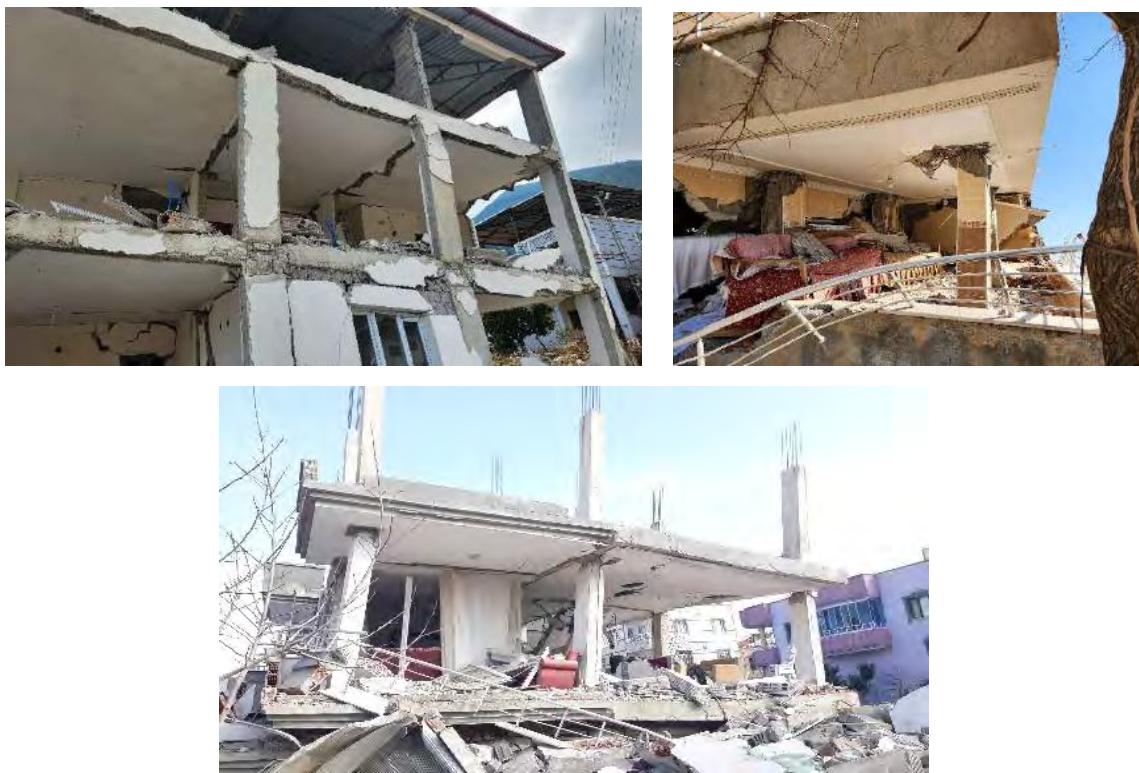
Şekil 73. Asmolen döşeme uygulamasının neden olduğu hasarlar

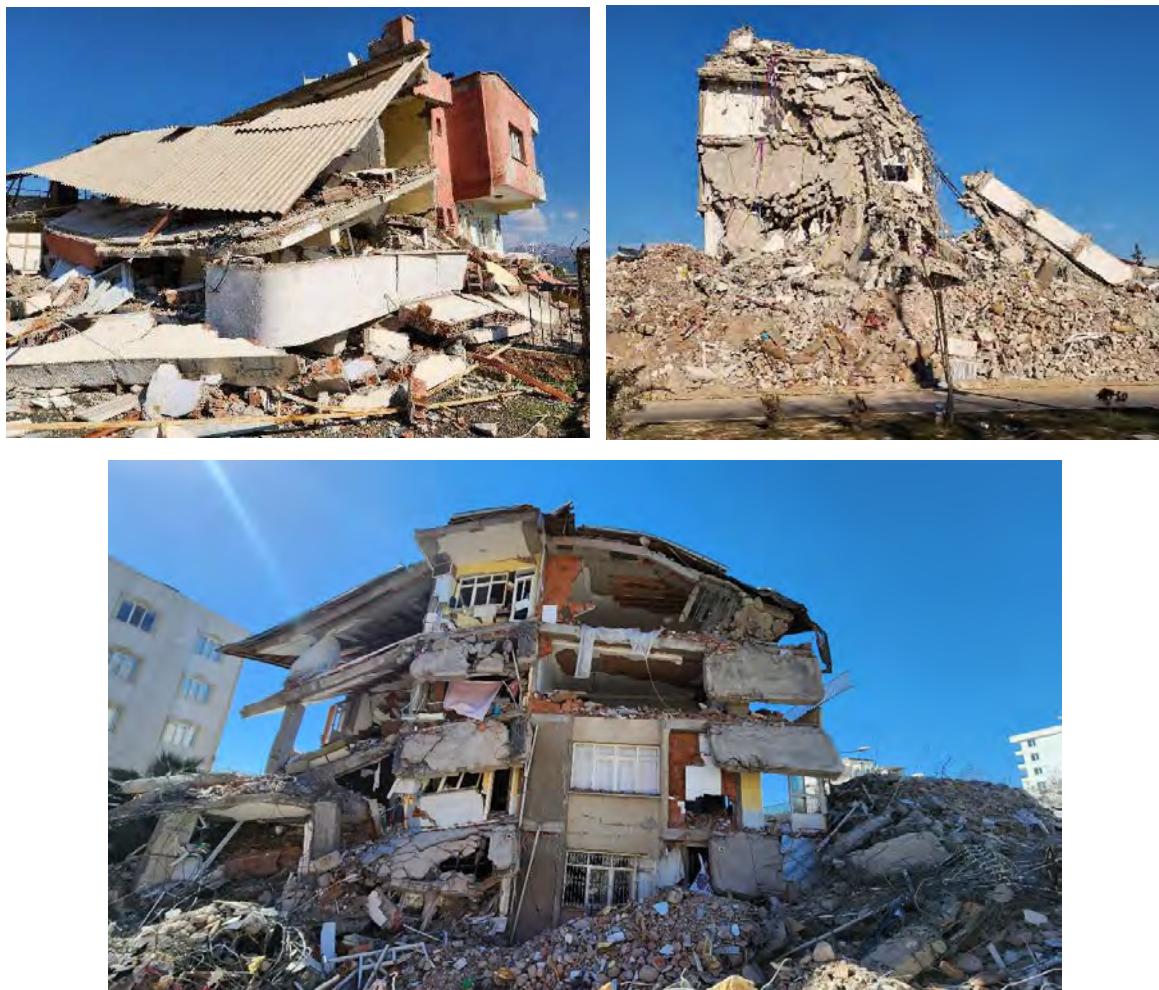
TBDY-2018’de, binalarda düzensizlik meydana getiren durumlar planda ve düşey doğrultuda düzensizlik durumları olmak üzere iki başlık altında tanımlanmıştır. Planda düzensizlik durumları burulma düzensizliği (A1), döşeme süreksızlıklar (A2) ve planda çıktılar bulunması (A3) olarak sınıflandırılırken zayıf kat (B1), yumuşak kat (B2) ve taşıyıcı sistemin düşey elemanlarının süreksızlığı (B3) düşeyde düzensizlik durumları olarak sınıflandırılmaktadır. Bahsedilen düzensizlikler yapıların deprem performansı üzerinde oldukça etkilidir. 6 Şubat 2023 Kahramanmaraş Pazarcık ve Elbistan depremleri sonrasında yapılan saha gözlemleri sonucunda bazı binalarda düzensizlik durumlarının neden olduğu hasarlar tespit edilmiştir (Şekil 74 ve 75).

Şekil 74. Yapısal düzensizliklere örnek görseller

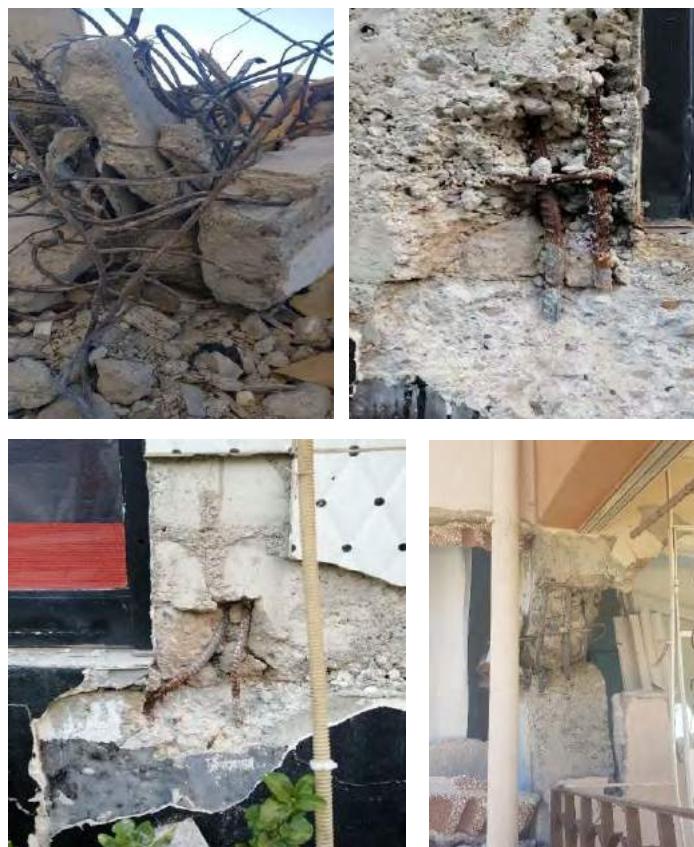
Şekil 77. Nervürsüz donatı ve korozyonun etkilediği duruma ait görseller

Beton ve donatı arasındaki aderansın zayıflamasına ve betonarmenin kendisinden beklenen davranışının olumsuz etkileyen bir diğer faktör ise donatının korozyona maruz kalmasıdır. Korozyon, çeşitli etkiler sebebiyle donatının niteliğini kaybetmesi olarak tanımlanabilir. Bu etki sebebiyle donatılar kesit kaybına uğrayarak hem kesit alanları hem de taşıma kapasiteleri zamanla azalmaktadır. Özellikle kötü beton kalitesine sahip, yeterli beton örtüsü bulunmayan ve kaliteli su yalıtımının yapılmadığı yapılarda geçirimliliğin fazla olması sonucunda donatılar korozyona uğramaktadır. Korozyon sonucunda beton örtü tabakasında donatılara paralel olarak çatlaklar ve kütle betonunda kopolmalar, ayrışmalar gözlemlenmektedir. Geçmiş depremlerdeki saha gözlemleri sonucunda olduğu gibi bu deprem bölgelerinde yapılan saha gözlemlerinde de nervürsüz donatı kullanımının ve donatı korozyonunun betonarme yapısal elemanlarda hasarlara sebep olduğu görülmüştür (Şekil 77).

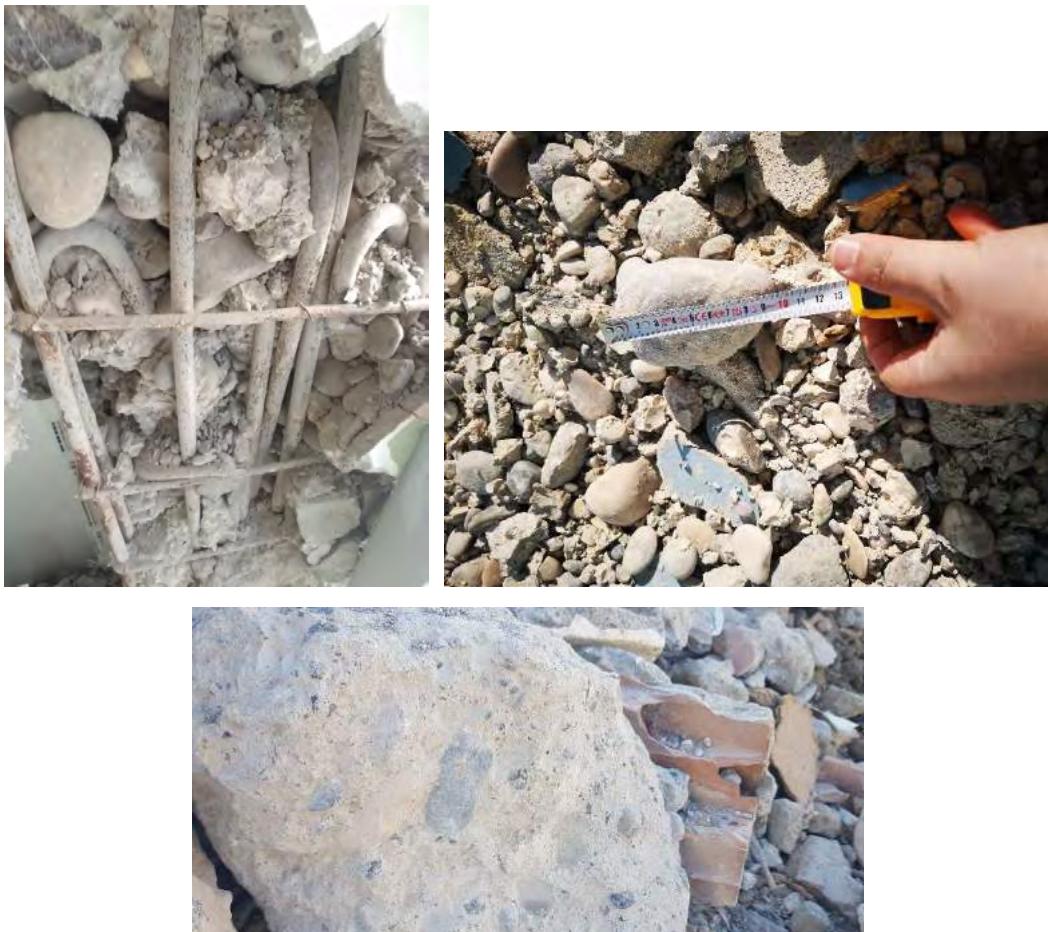
Şekil 78. Düşük beton kalitesine ait görseller

kullanılabilecek minimum beton sınıfı C25'e yükseltilmiştir. Beton kalitesi ile alakalı yönetmeliklerde limitler bulunmasına rağmen geçmiş depremlerde hasar gören veya yıkılan binalardan alınan örnekler incelendiğinde beton kalitesinin belirlenen limitlerin altında kaldığı tespit edilmiştir. Özellikle betonu oluşturan malzemelerin uygun oranlarda karıştırılmaması, beton üretiminde kullanılacak uygunlukta ve granülometride agregaların seçilmemesi, yeterli ve nitelikli vibrasyonun uygulanmaması gibi sebepler betonun belirlenen limitlerin altında kalmasına sebep olmaktadır. Ayrıca bu etkiler betonu oluşturan malzemelerin birbirinden ayrılmasına ve betonun homojen yapısının kaybolmasına sebep olmaktadır. 6 Şubat 2023 Kahramanmaraş Pazarcık ve Elbistan depremleri sonrasında yapılan saha gözlemleri sonucunda daha ziyade eski yapılarda betonlarda agreya seçiminin ve tane boyut dağılımlarının gelişigüzel hazırlanmış olması, taşıyıcı elemanların bazlarında segregasyonların meydana gelmesi ve betonların içerisinde yabancı maddeler (kâğıt, odun vb.) bulunması sebebiyle beton kalitesinin de düşük olduğu tespit edilmiştir (Şekil 78).

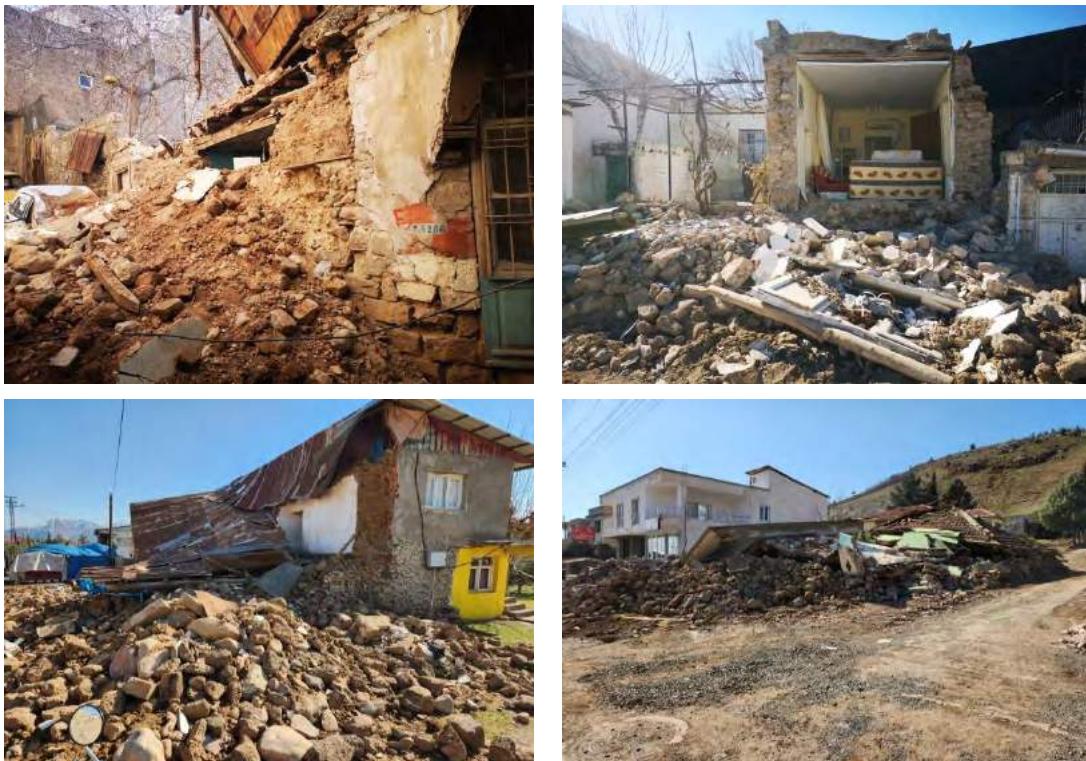
Saha gözlemleri sırasında birçok yığma binada bağlayıcı malzeme olarak çamur harcı kullanıldığı gözlemlenmiştir (Şekil 82). Taş duvarlarda çamur harcıyla birlikte dayanım oldukça düşüktür. Çamur harcı ıslak durumda bağlayıcı özelliğini gösterse de kuruyunca bu özelliği kaybolur. Dolayısıyla duvarın kesme kuvvetini birbirine değen taşlar arasındaki sürtünme kuvveti belirlemektedir. Ayrıca çevreden toplanan pürüzsüz ve şekilsiz (keskin köşelere sahip) moloz taşların duvarda kullanımı sürtünme kuvvetini azaltmakta ve duvarın hasar görmesine veya yıkılmasına neden olabilmektedir (Şekil 83). Düşük dayanıma sahip yığma birimlerde ise ciddi hasarlar meydana gelmiştir (Şekil 84). TBDY (1975, 1998 ve 2007) yönetmelikleri 1. ve 2. Derece deprem bölgelerinde kerpiç binalarda üstü düz toprak dam yapımına izin vermez. 3. ve 4. Derece deprem bölgelerinde ise toprak kalınlığı 15 cm ile kısıtlanır. Saha gözlemleri esnasında ağır toprak dam çatılarda hasar ve/veya göçmeler gözlemlenmiştir (Şekil 85).

Şekil 82. Bağlayıcı malzeme olarak çamur harcı kullanılmış bazı yıkma binalar (Kahramanmaraş İli, Adiyaman İli ve Gaziantep İli, İslahiye İlçesi)

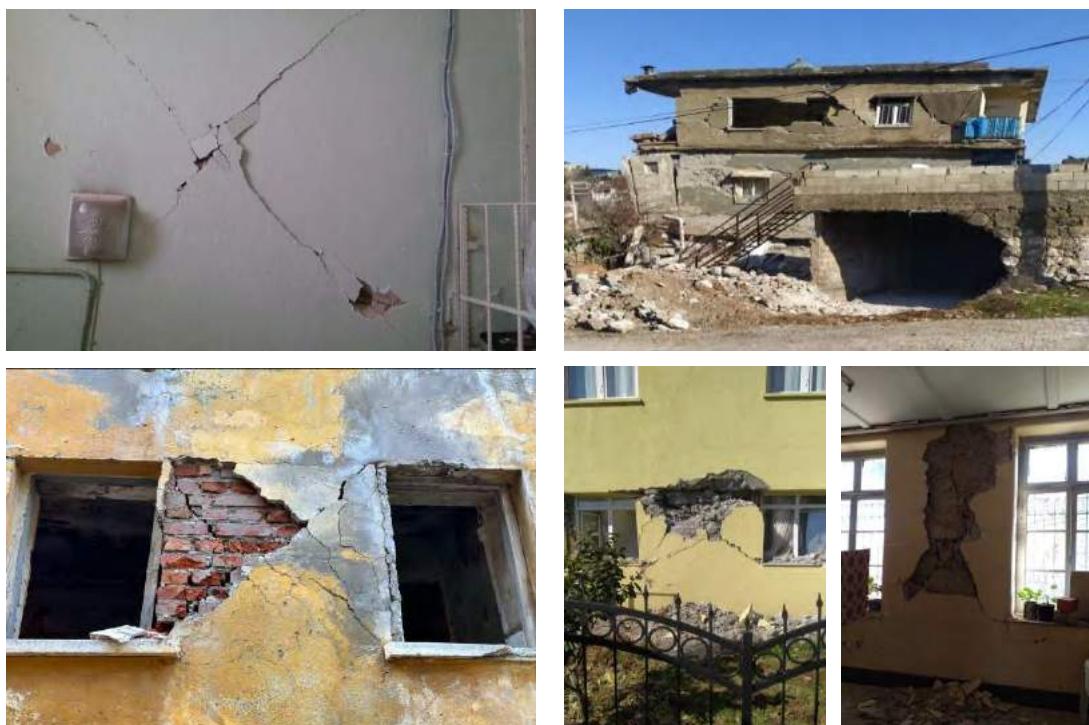
Şekil 88. Yığma duvarlarda kayma gerilmelerinden kaynaklı diyagonal çekme çatlakları (Gaziantep İli, İslahiye İlçesi ve Hatay İli)

Saha incelemeleri sırasında yığma binalarda düzlem içi ve düzlem dışı kuvvetlerden kaynaklı yoğun hasar ve/veya göçme meydana geldiği gözlemlenmiştir. Düzlem içi kuvvetler altında düşey yük etkisindeki yığma duvarlarda kesme kuvvetleri oluşur. Bu kuvvetler zayıf taşıyıcı duvarlarda eğik çatıtlaklar oluşturmuştur. Ayrıca boşluk aralarındaki dar duvarların alt ve üst uçlarında eğilme çatıtlakları meydana gelmiştir (Şekil 88).

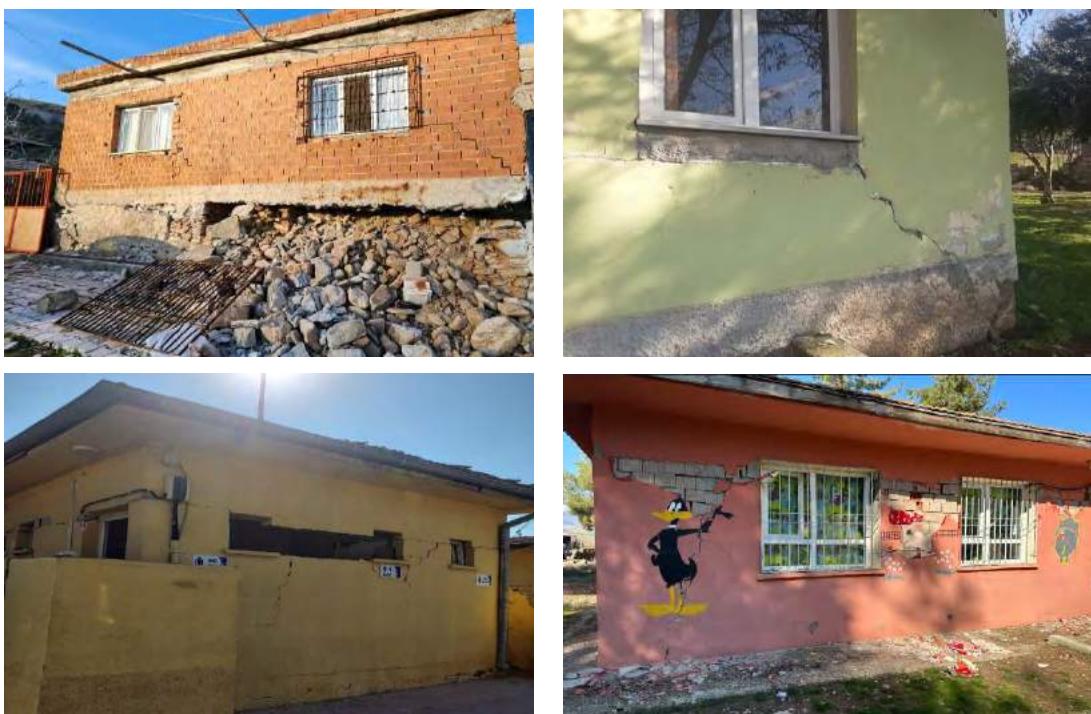
Şekil 89. Bazı yığma binalarda düzlem içi kuvvetlerden kaynaklı gelişen diyagonal çekme çatıtlakları
(Gaziantep İli İslahiye İlçesi ve Hatay İli)

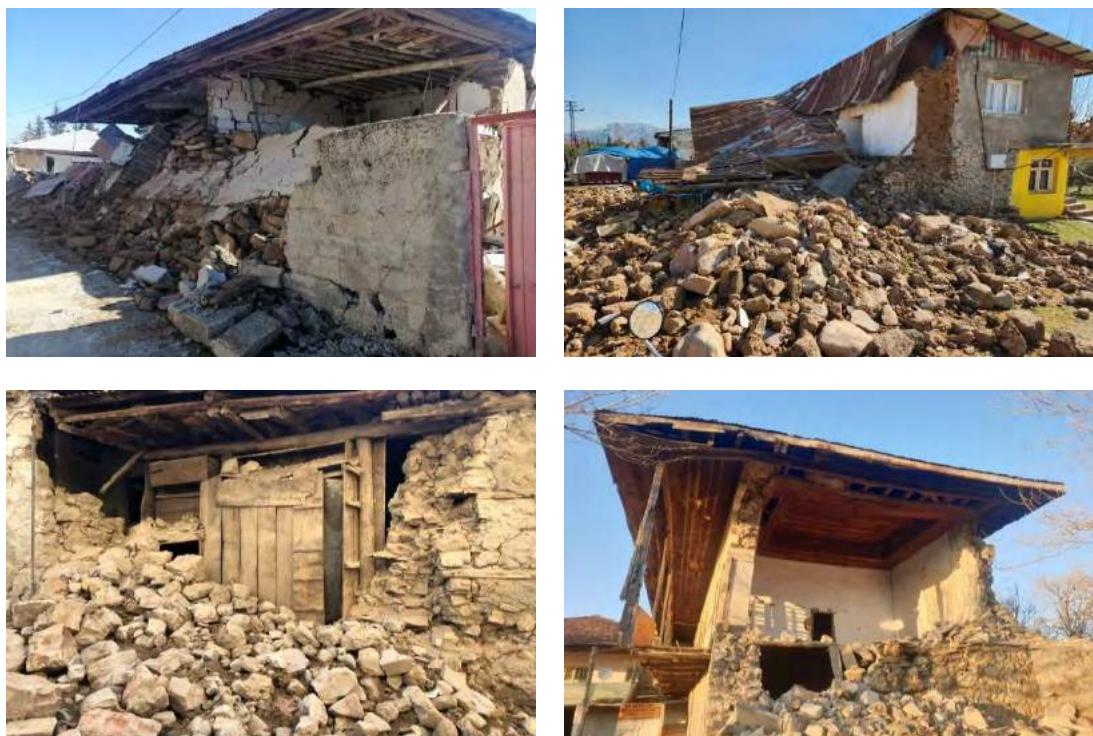
Şekil 92. Rıjit diyafram davranışından yoksun bazı yiğma binalar (Gaziantep İli İslahiye İlçesi ve Kahramanmaraş İli)

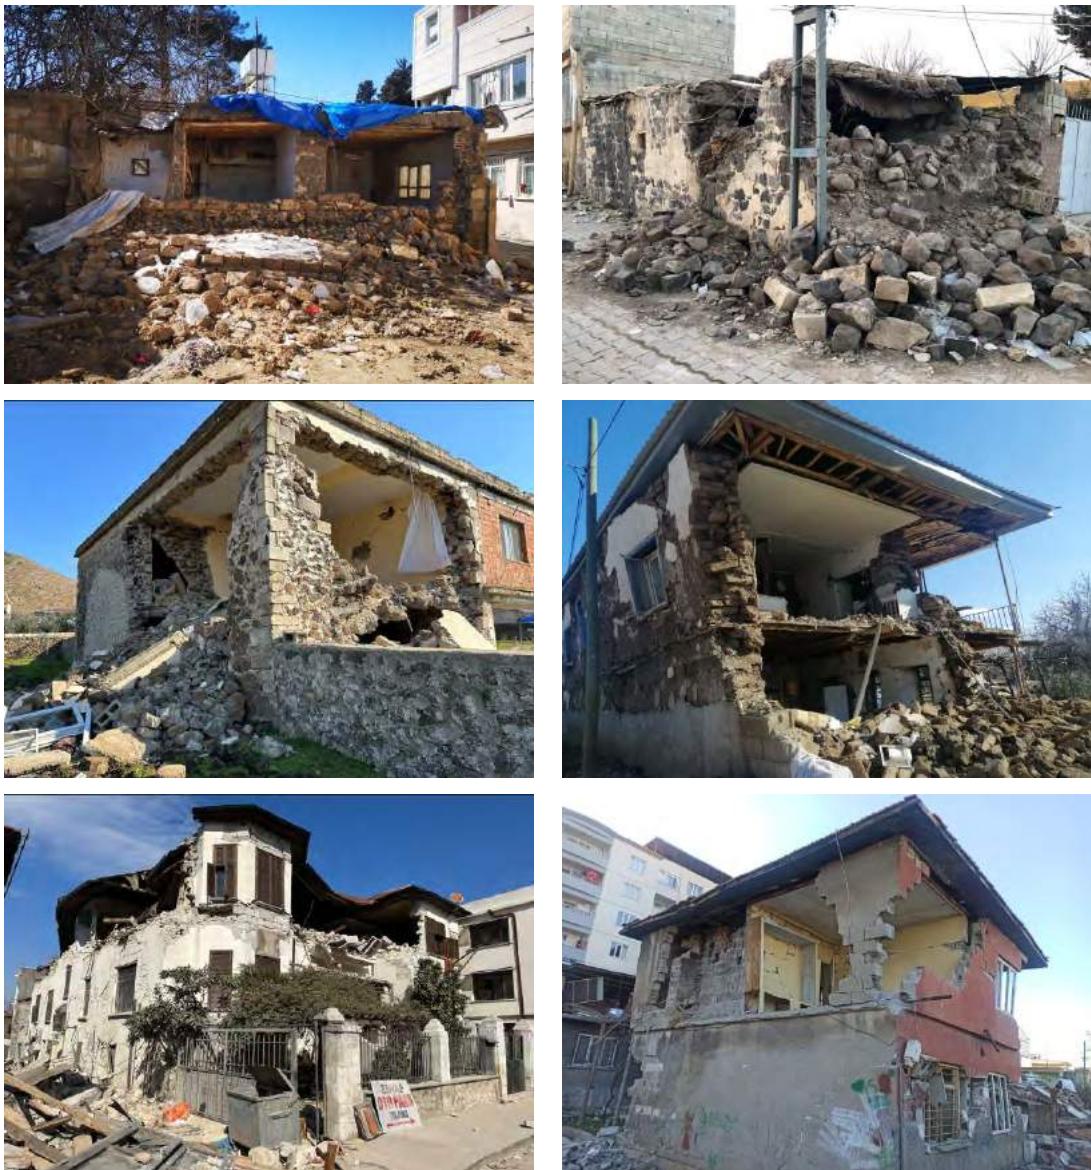
Rijit diyafram davranışından yoksun yiğma binalarda duvarların düzlem dışı kapasitesi duvarların birbirine bağlanma detayına bağlı değişir. Bağlantıların zayıf olması durumunda duvar köşe birleşiminde kolaylıkla hasarlar gelişir. Bu hasarlar neticesinde duvarlar birbirinden bağımsız çalışarak düzlem dışı devrilme eğiliminde olur. Şekil 93'te saha gözlemleri sırasında devrilme kaynaklı tespit edilen bazı yiğma bina hasarları verilmiştir.

Şekil 93. Düzlem dışı kuvvetlerden kaynaklı bazı yiğma bina duvarlarda meydana gelen hasarlar
(Adiyaman İli, Gaziantep İli İslahiye İlçesi, Hatay İli ve Kahramanmaraş İli)

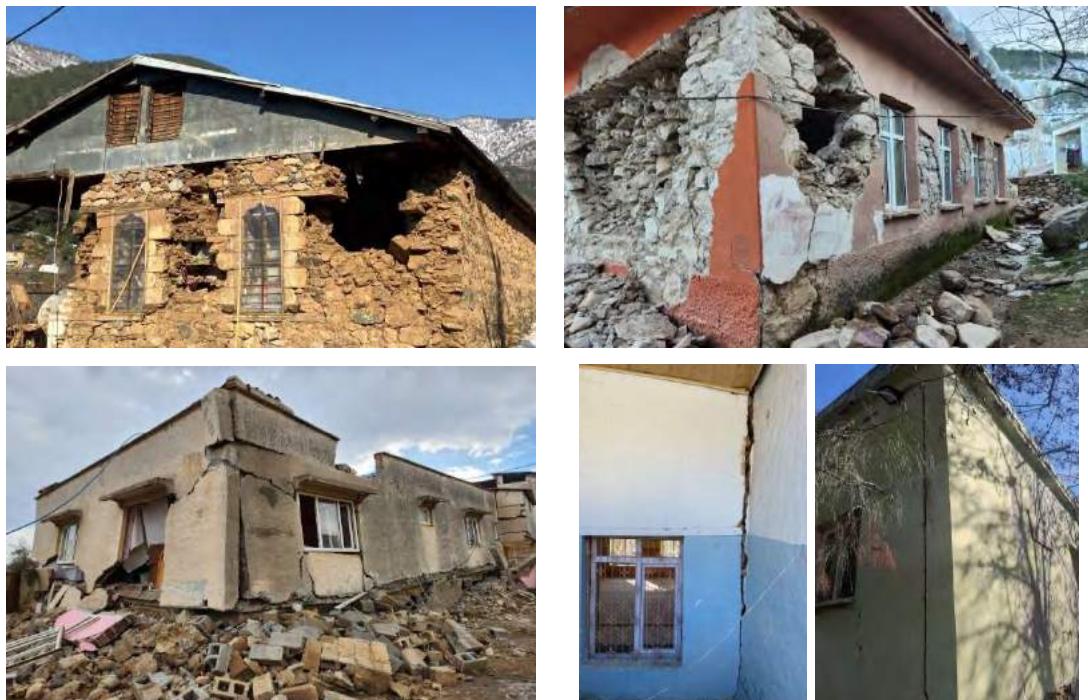
Şekil 94. Düzlem dışı kuvvetlerden kaynaklı bazı yığma binalarda meydana gelen köşe hasarlar (Gaziantep İli, İslahiye İlçesi)

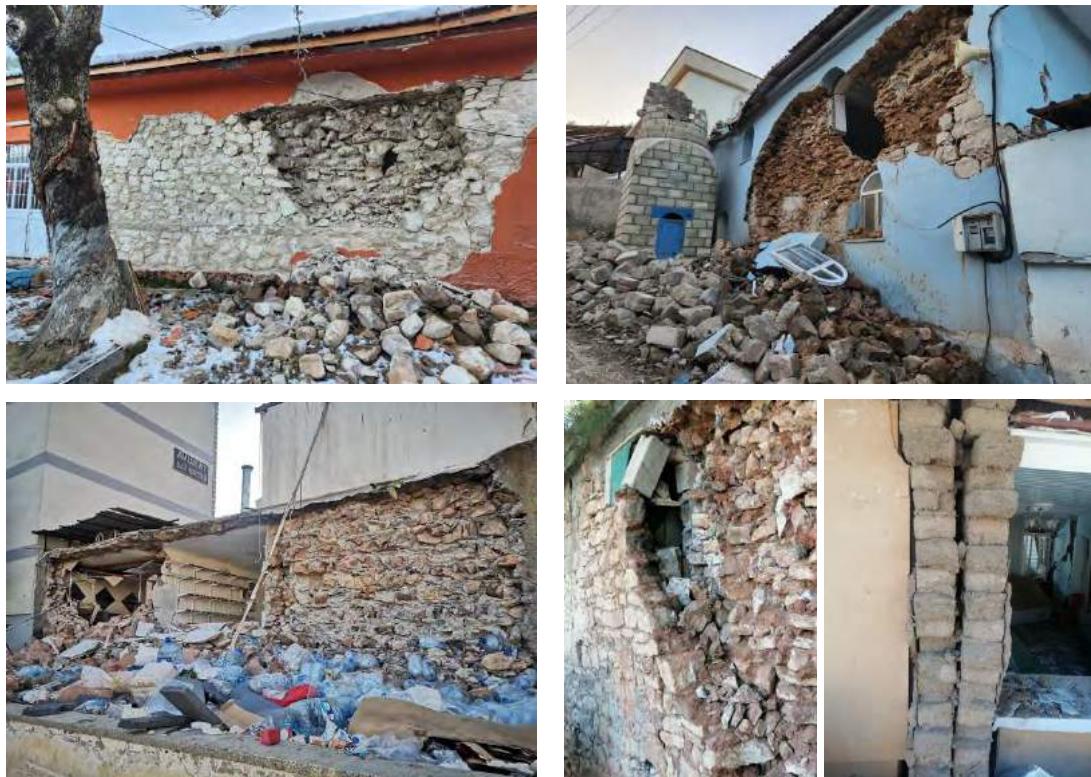
Şekil 96. Duvar katmanları arasındaki bağlantı eksiyinden kaynaklı hasarlar (Gaziantep İli, İslahiye İlçesi ve Kahramanmaraş İli)

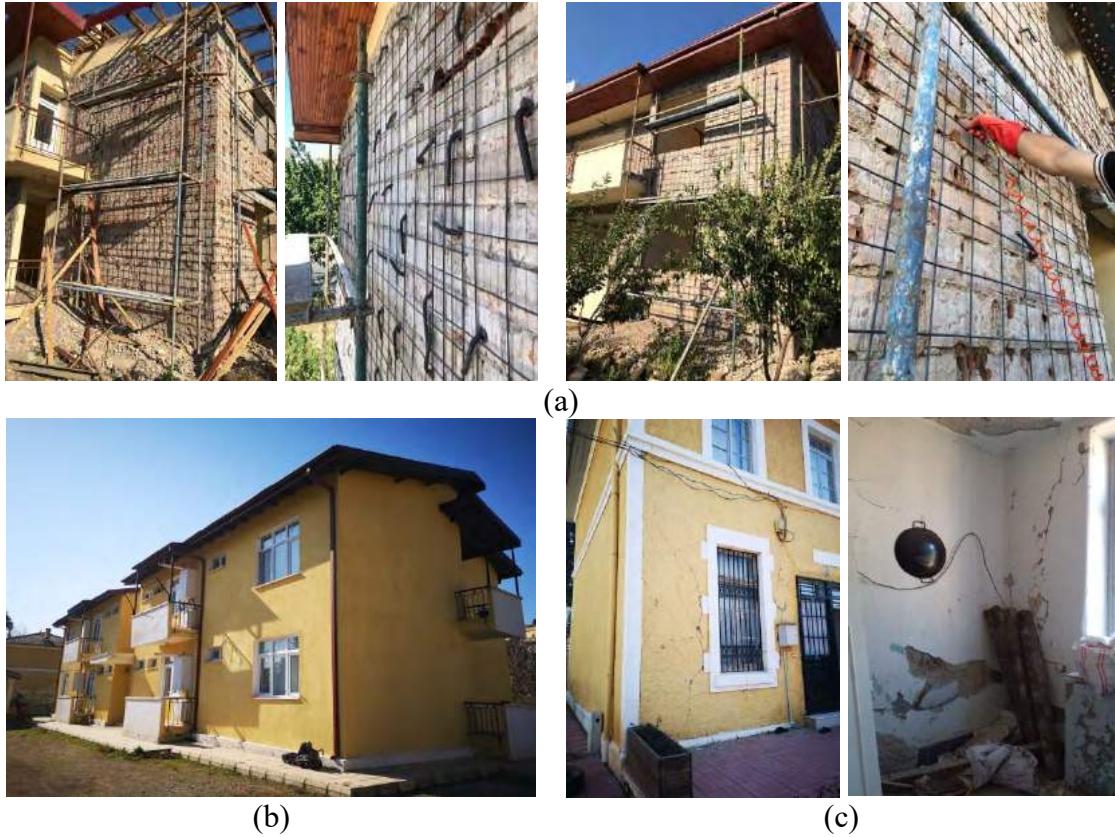
Şekil 98. Gaziantep İli, İslahiye İlçesinde çelik hasır donatı ve sıva ile güçlendirilmiş yiğma bir binanın deprem performansı: (a) güçlendirme aşaması, (b) binanın deprem sonrası görünümü, (c) komşu yiğma binada deprem hasarları

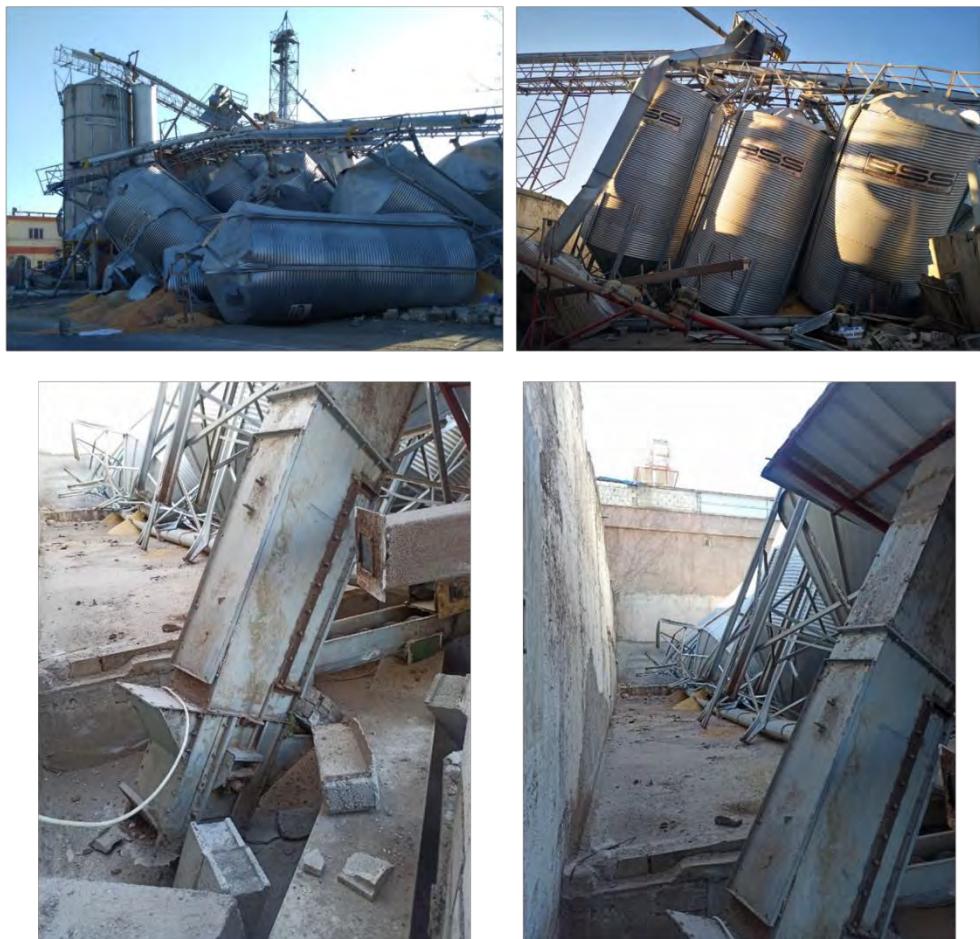
Şekil 99. Depremde büyük oranda yıkılan bir çelik tahıl deposu örneği (Gaziantep)

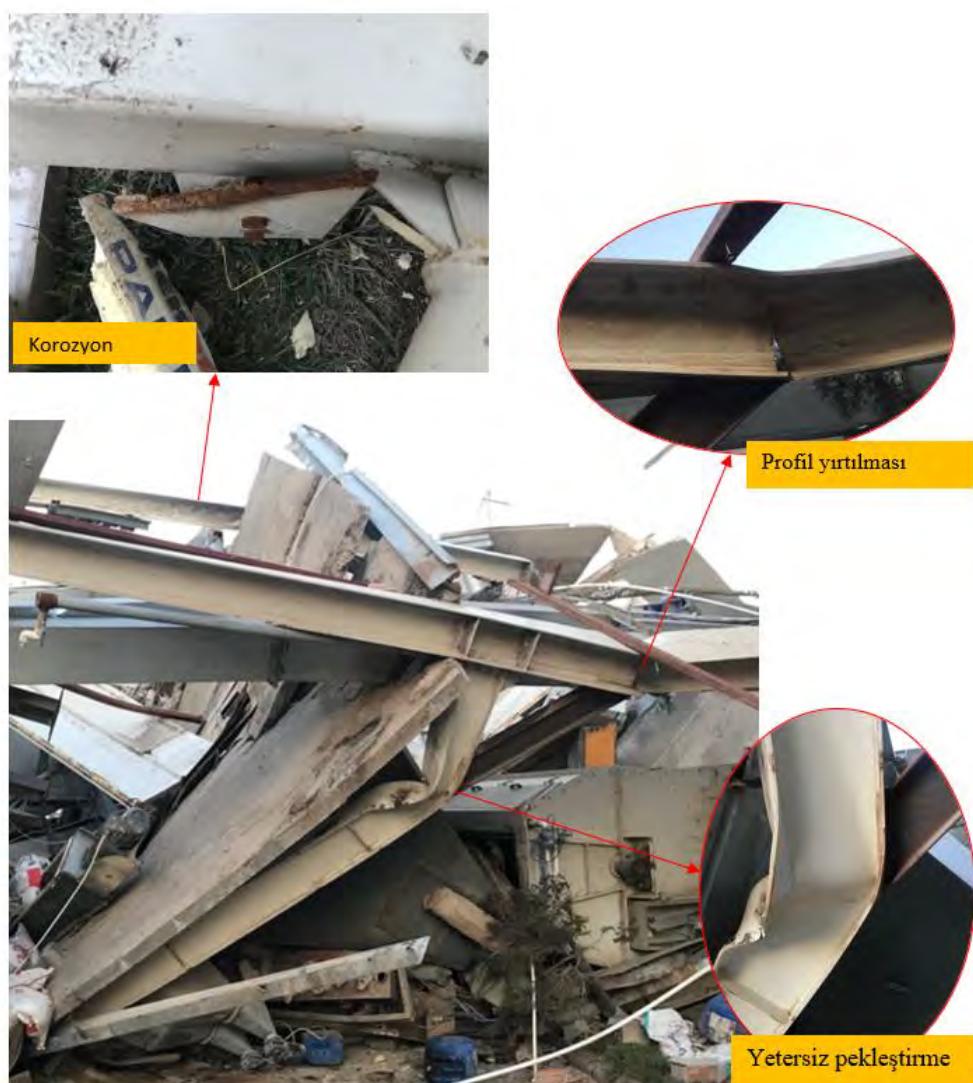
Şekil 102. Yıkılan bir çelik fabrikanın hasar incelemesi (Kahramanmaraş)

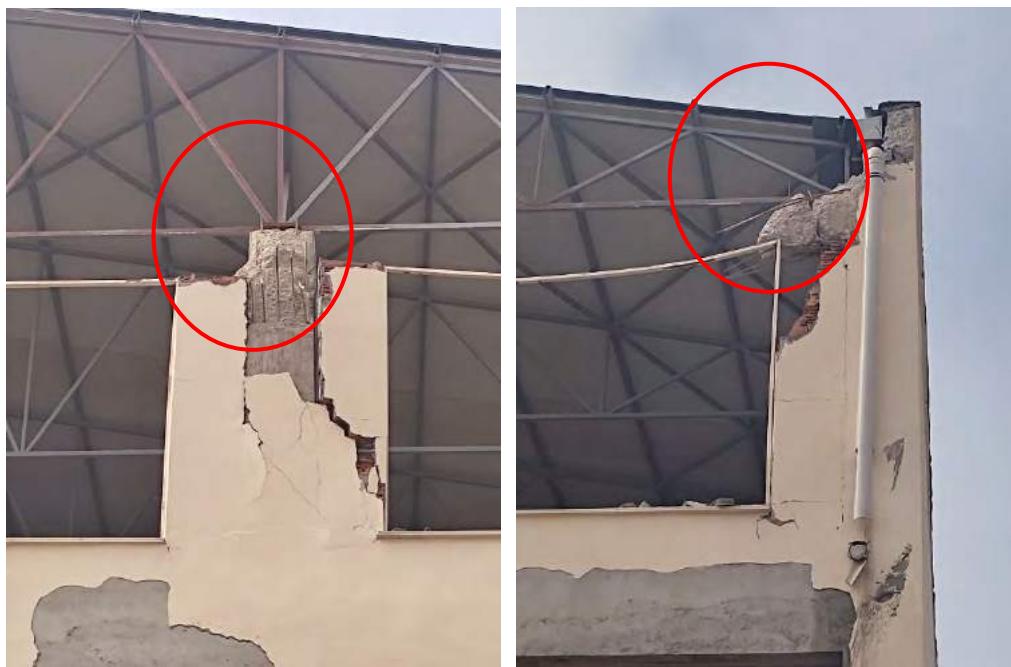
Şekil 105. Yetersiz birleşim sonucu ayrılan kiriş hasarı (Kahramanmaraş)

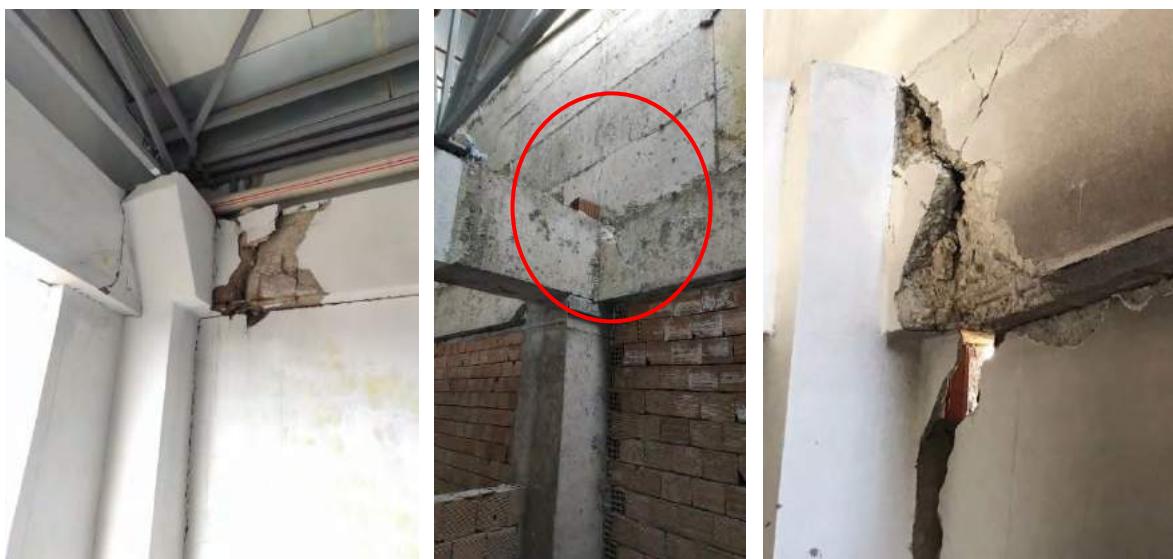
Şekil 106. Kolon-kiriş birleşim bölgesinde kiriş hasarları (Kahramanmaraş)
