06 ŞUBAT 2023

KAHRAMANMARAŞ (PAZARCIK M_w= 7.7 VE ELBİSTAN M_w= 7.6)

DEPREMLERİ VE ARTÇILARINI, SAHA GÖZLEMLERİNİ, YAPISAL HASARLARI
VE İLERİYE YÖNELİK ÖNERİLERİ İÇEREN

DEĞERLENDİRME RAPORU

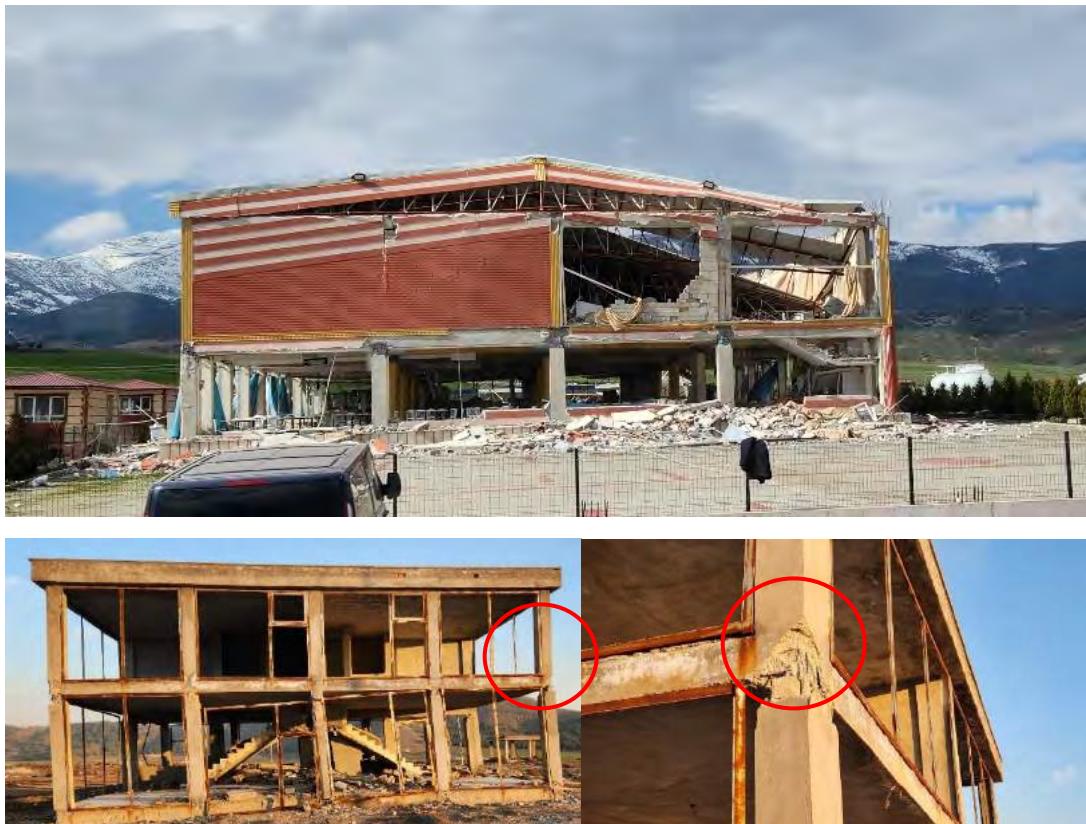
Şekil 107. Betonarme sanayi yapısı hasarları (Gaziantep Nurdağı)

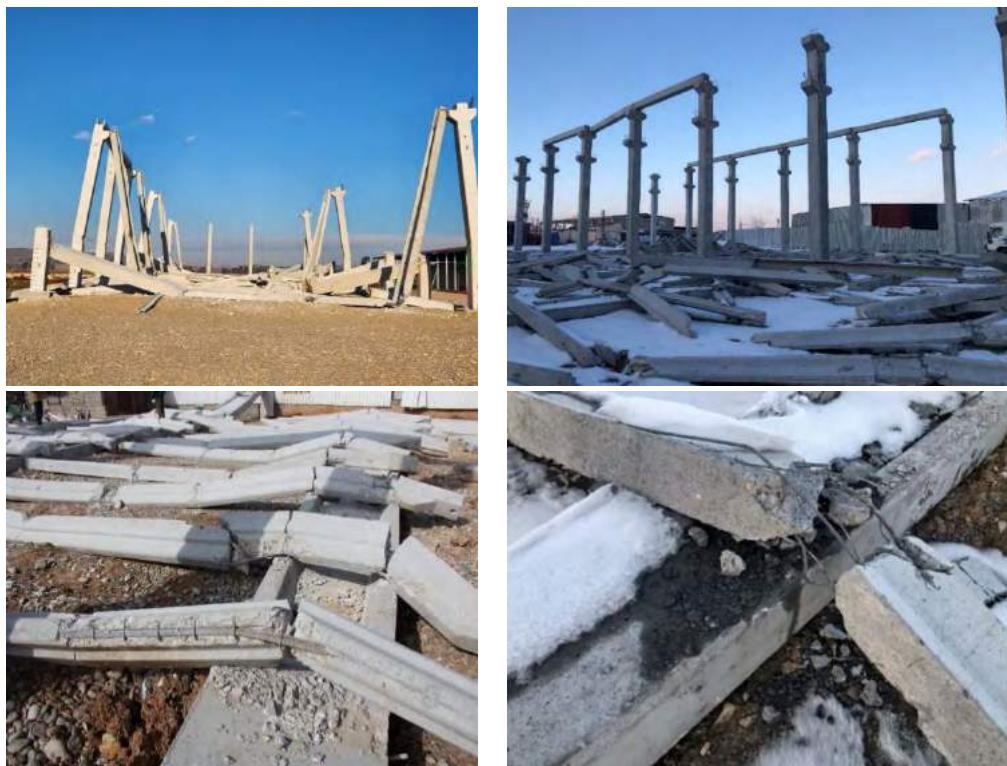
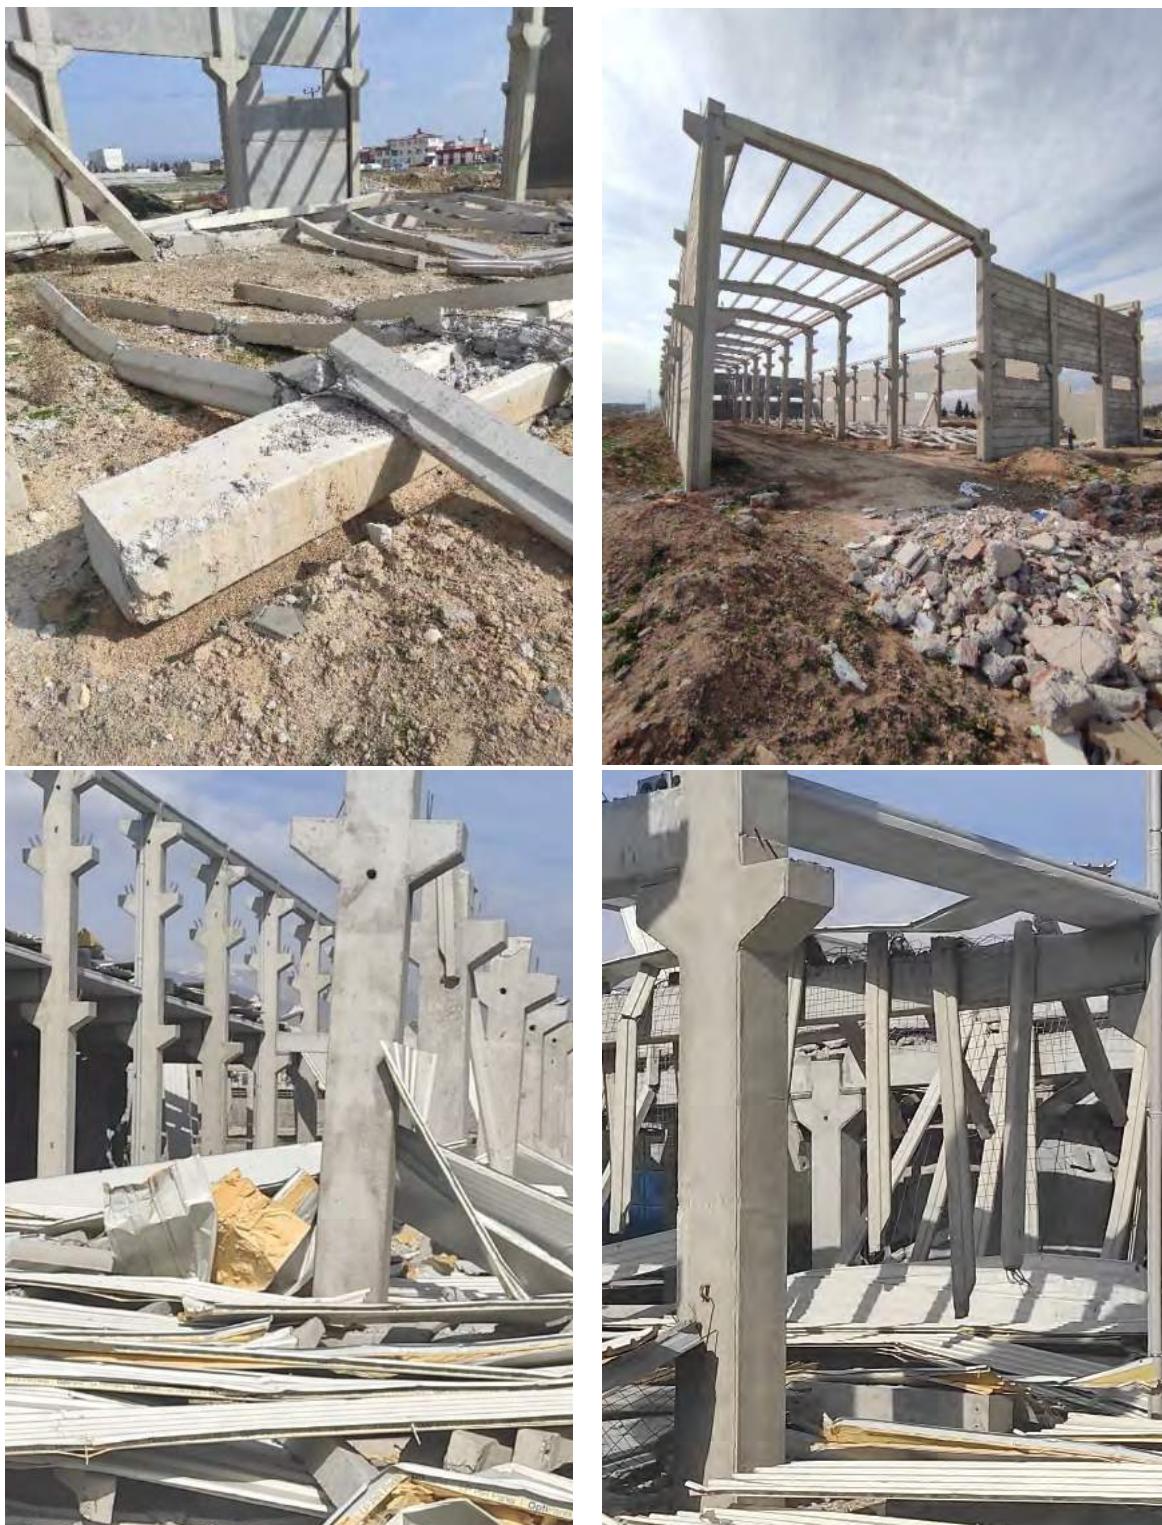
Prefabrik yapılarda çatıda kolonların yeterli rıjıt elemanları ile bağlanması, mafsallı aşıklarla bağlanmış olması ve rıjıt diyaframın oluşmaması nedeniyle sistemde yük aktarımı tamamlanamamaktadır. Çatı kirişleri sanayi yapılarında uzun doğrultuya dik olarak yerleştirilmiş olup kolonlara pim bağlantılarla mesnetlenmiştir. Benzer şekilde aşık kirişleri de çok zayıf pimlerle mafsallı bir şekilde çatı kirişlerine bağlantısı yapılmıştır. Depremler sonucunda çatı kirişlerini yapı uzun doğrultusuna paralel yerleştirilen ve yeterli rıjitle sahip olmayan kirişler ve bahsi geçen zayıf bağlantılar kolayca hasar almıştır. (Atımtay, 2009). Bu nedenle çatı ve aşık kirişlerinde göçme sonucu hasarlar oluşmuştur (Şekil 109).

Şekil 109. Yapıdan ayrılan aşık kiriş hasarları

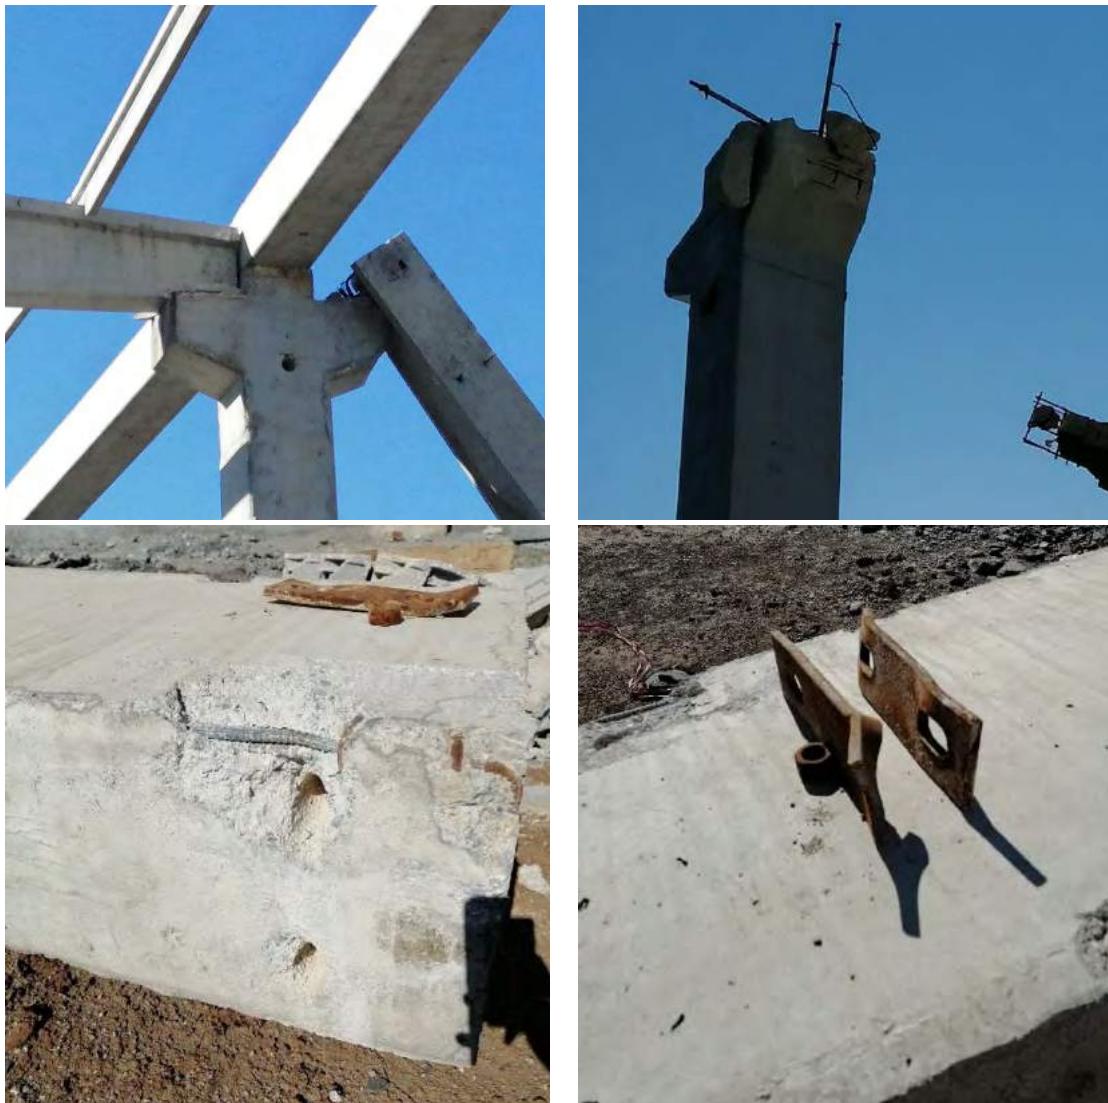
Şekil 110. Yetersiz bağlantı ve ekipmanları

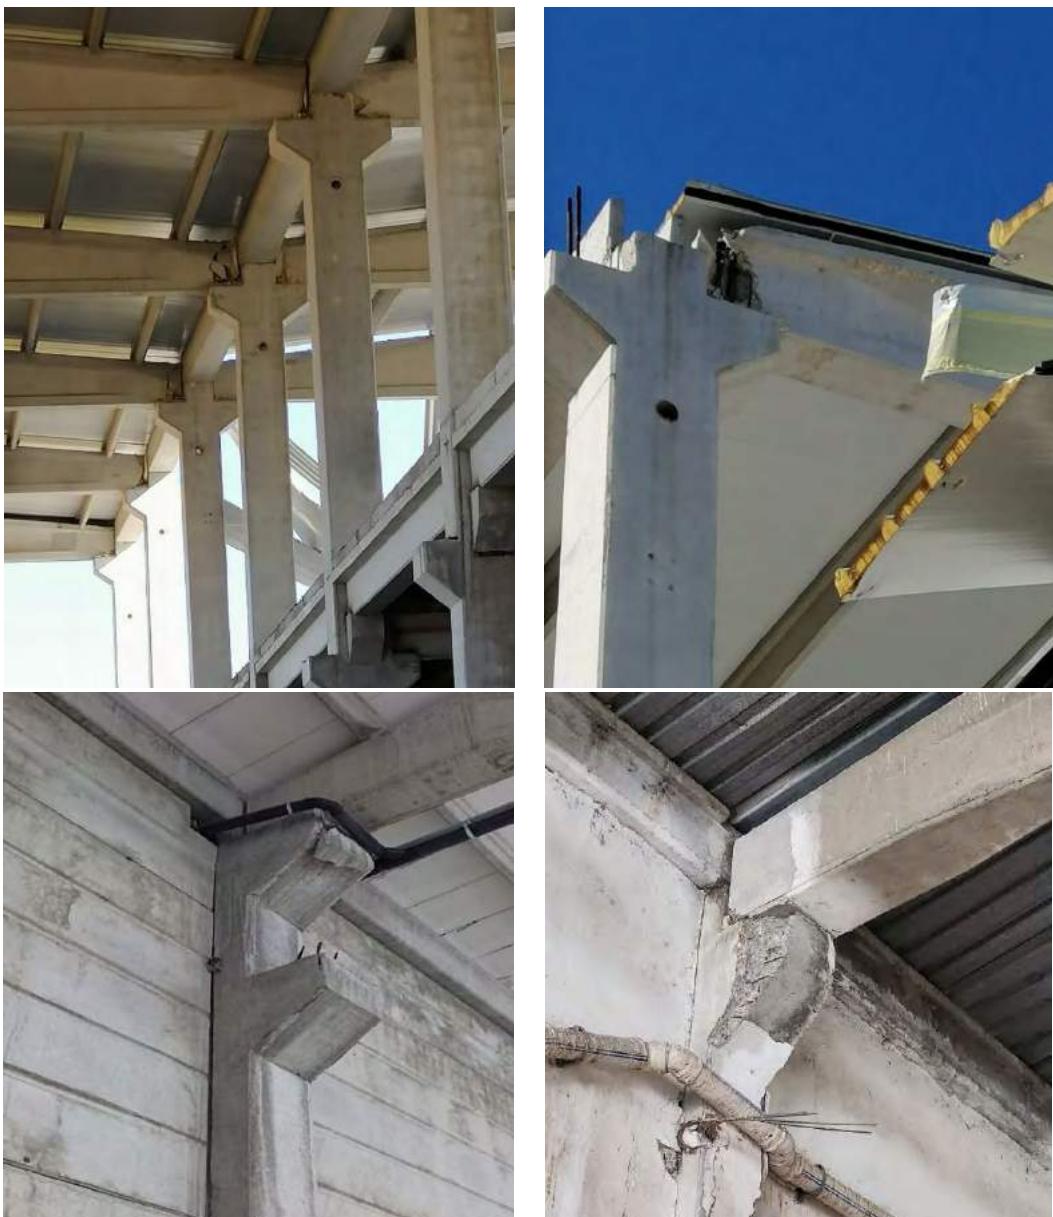
Devrilmeyi engelleyecek, deprem yönüne paralel çatı kırışlerinin olmaması veya yetersiz oluşu, devrilme momentine karşı koyamayan eleman ve bağlantı detayları olması nedeniyle kiriş uçlarında ve kirişlerin oturduğu kısa konsollarda (guselerde) ezilme ve kırılmalar meydana gelmiştir (Şekil 111).

Şekil 111. Çatı kırış ve konsol uç bölgesinde hasarları

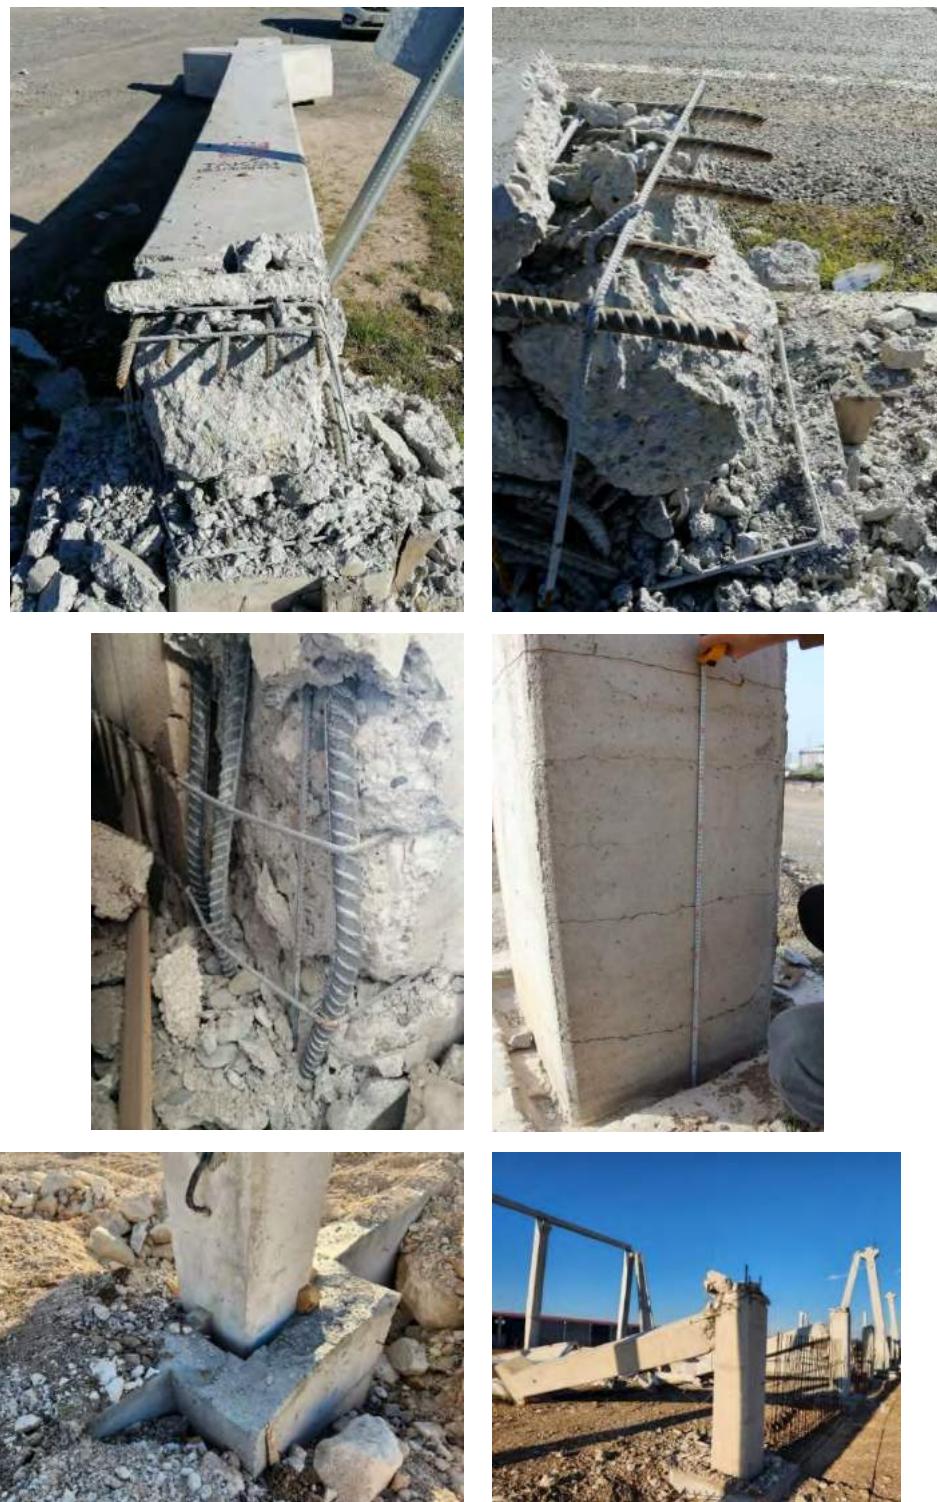
Şekil 112. Kolon hasarları

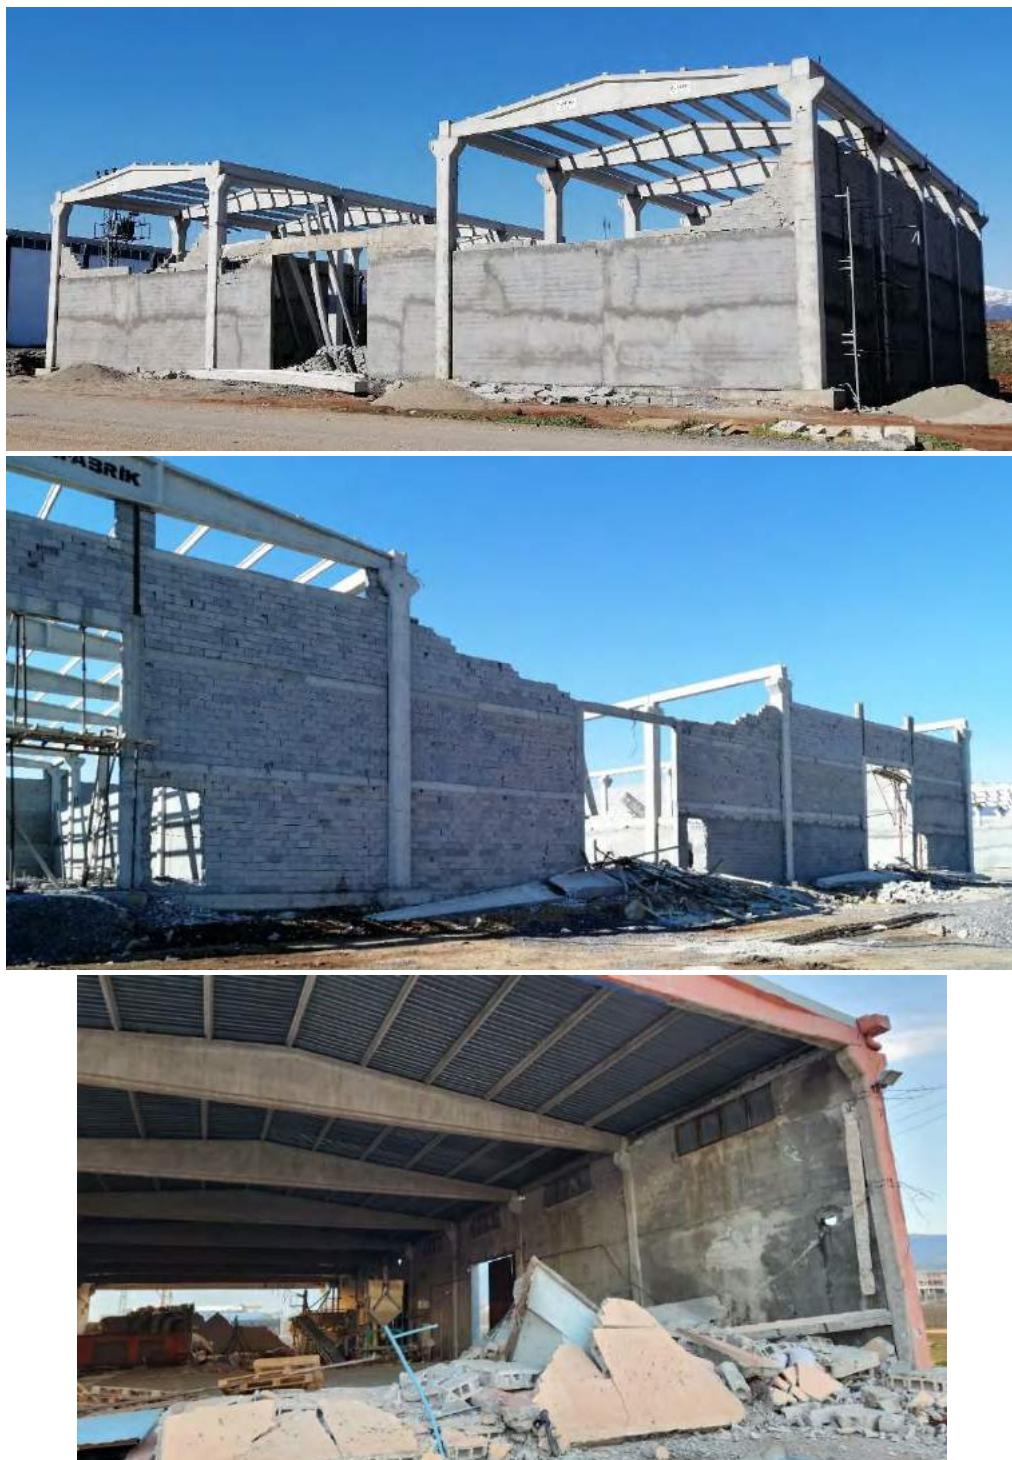
Taşıyıcı sistem ile bağlantısı olmayan ve büyük açıklıkların geçildiği dolgu duvarlarda düzlem dışı hareket nedeniyle meydana gelen hasarlar Şekil 113'te verilmiştir.

Şekil 113. Duvar hasarları

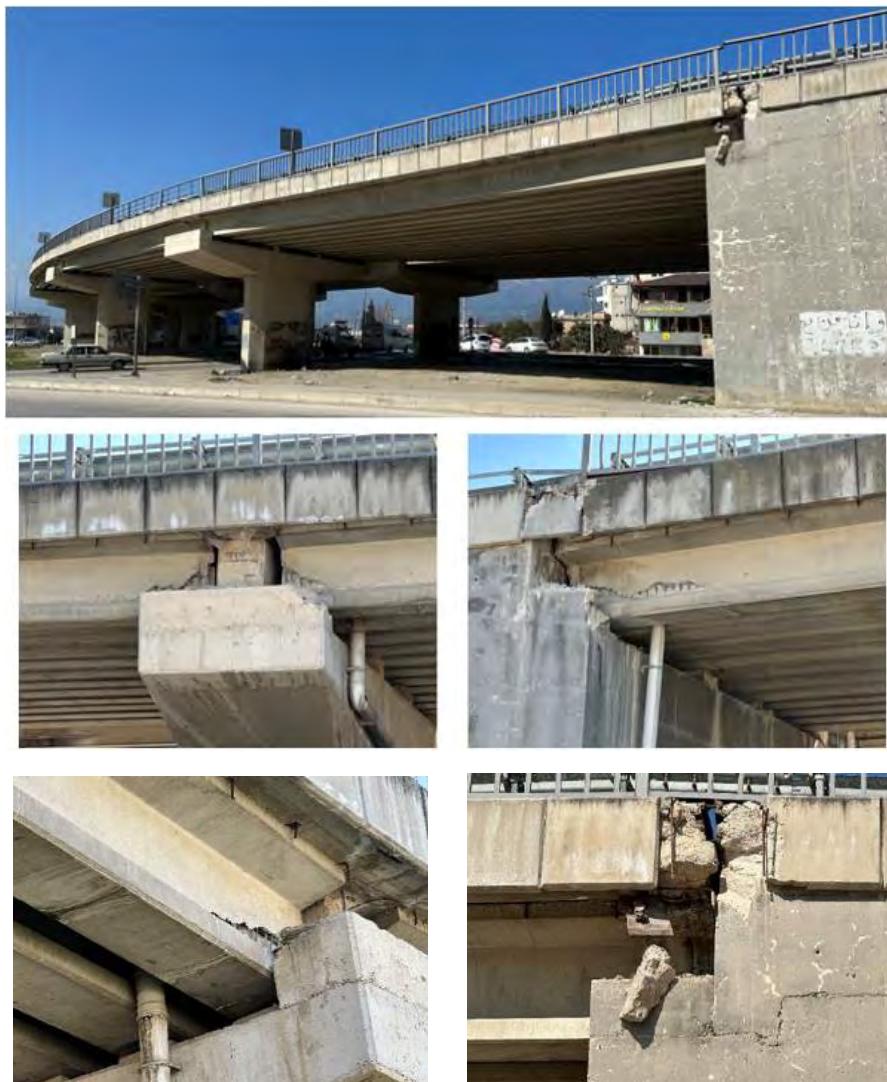
Şekil 115. Çekiçleme ve prekast kırışları nedeniyle köprülerde oluşan hasarlara ait bazı örnekler

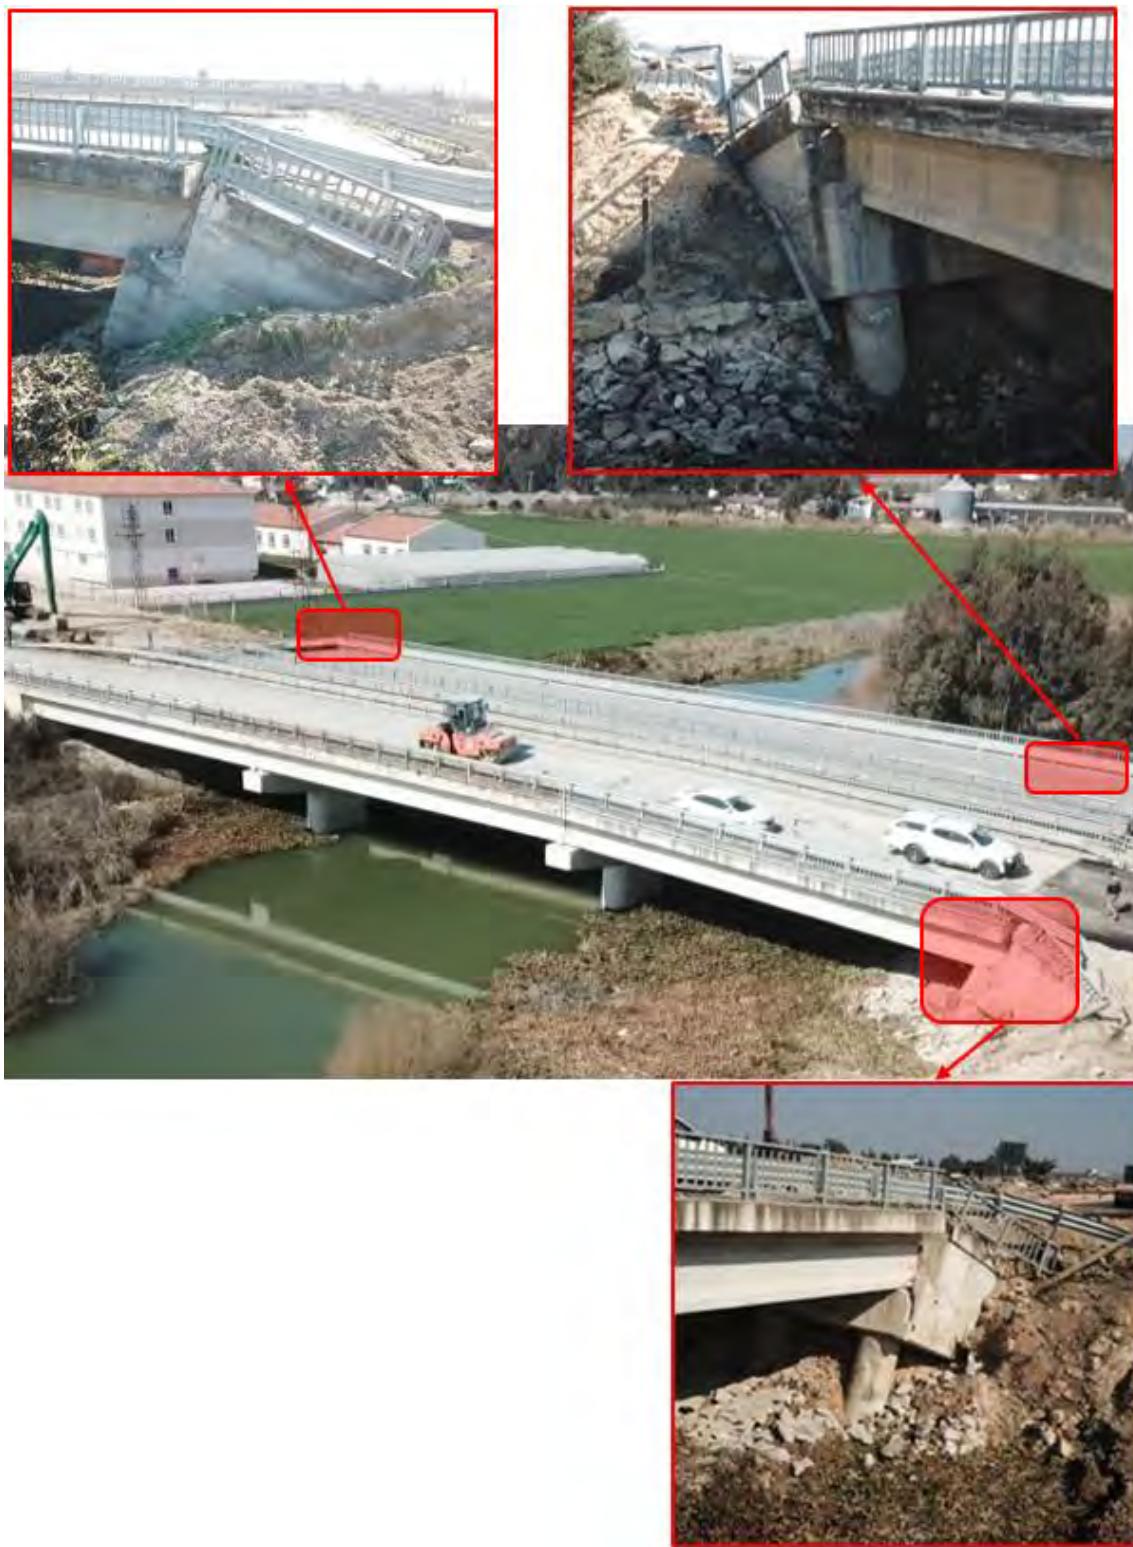
Şekil 116. Sıvılaşma ve kenar ayak dönmesi nedeniyle köprülerde oluşan hasarlara ait bazı örnekler

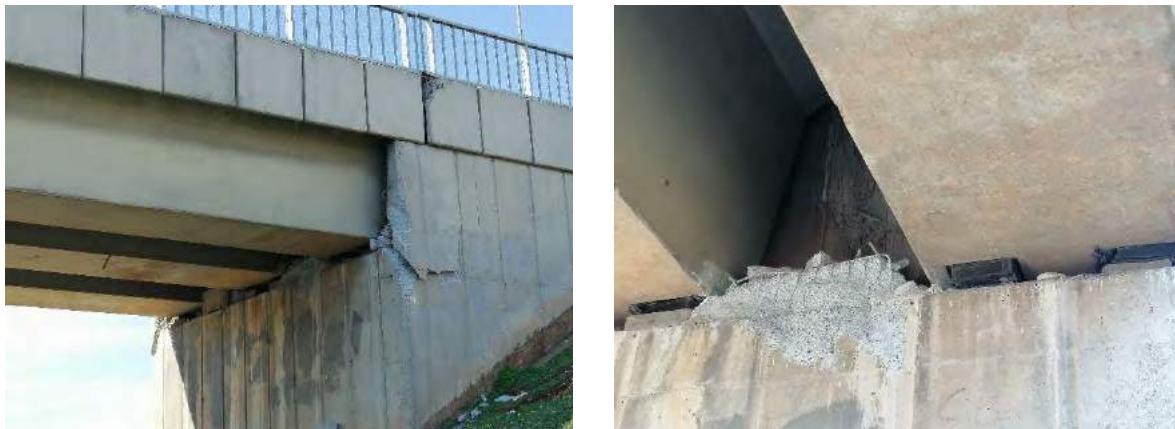
Şekil 117. Deprem takozu hasarlarına ait örnekler

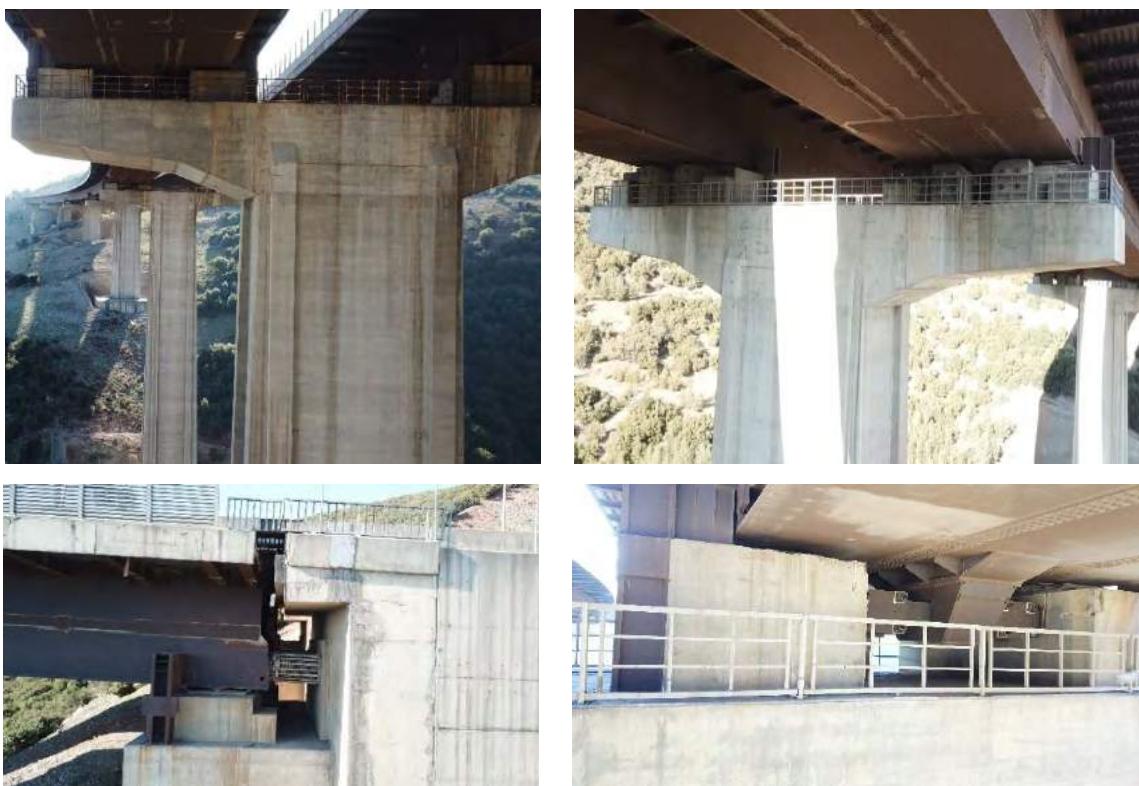
Şekil 118. Gaziantep ili Nurdağı ilçesi Atatürk Viyadüğü ve diğer viyadüklerde gerçekleştirilen incelemelere ait görseller

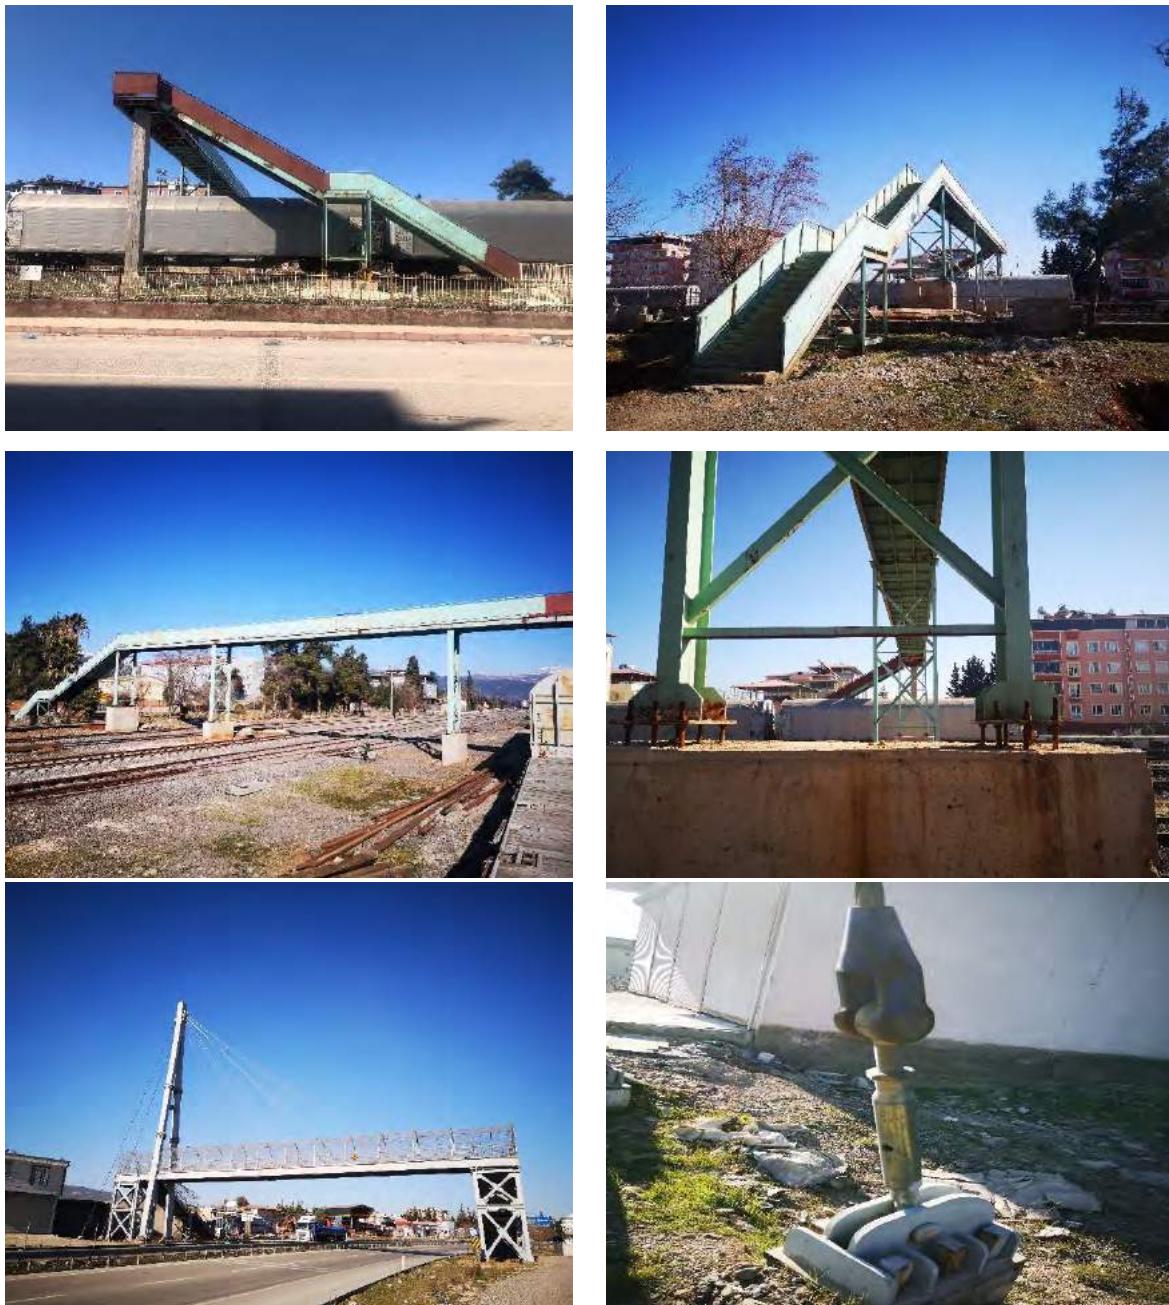
Depremden etkilenen 11 ilde birçok yaya köprüsünde inceleme yapılmıştır. Çelik ve betonarme taşıyıcı sistem elemanları ile inşa edilen bu köprülerde deprem kaynaklık yapısal hasarlara rastlanmamıştır. İncelenen köprülere ait bazı görseller Şekil 119 ile sunulmuştur.

Şekil 119. İncelenen bazı yaya köprülerine ait görseller

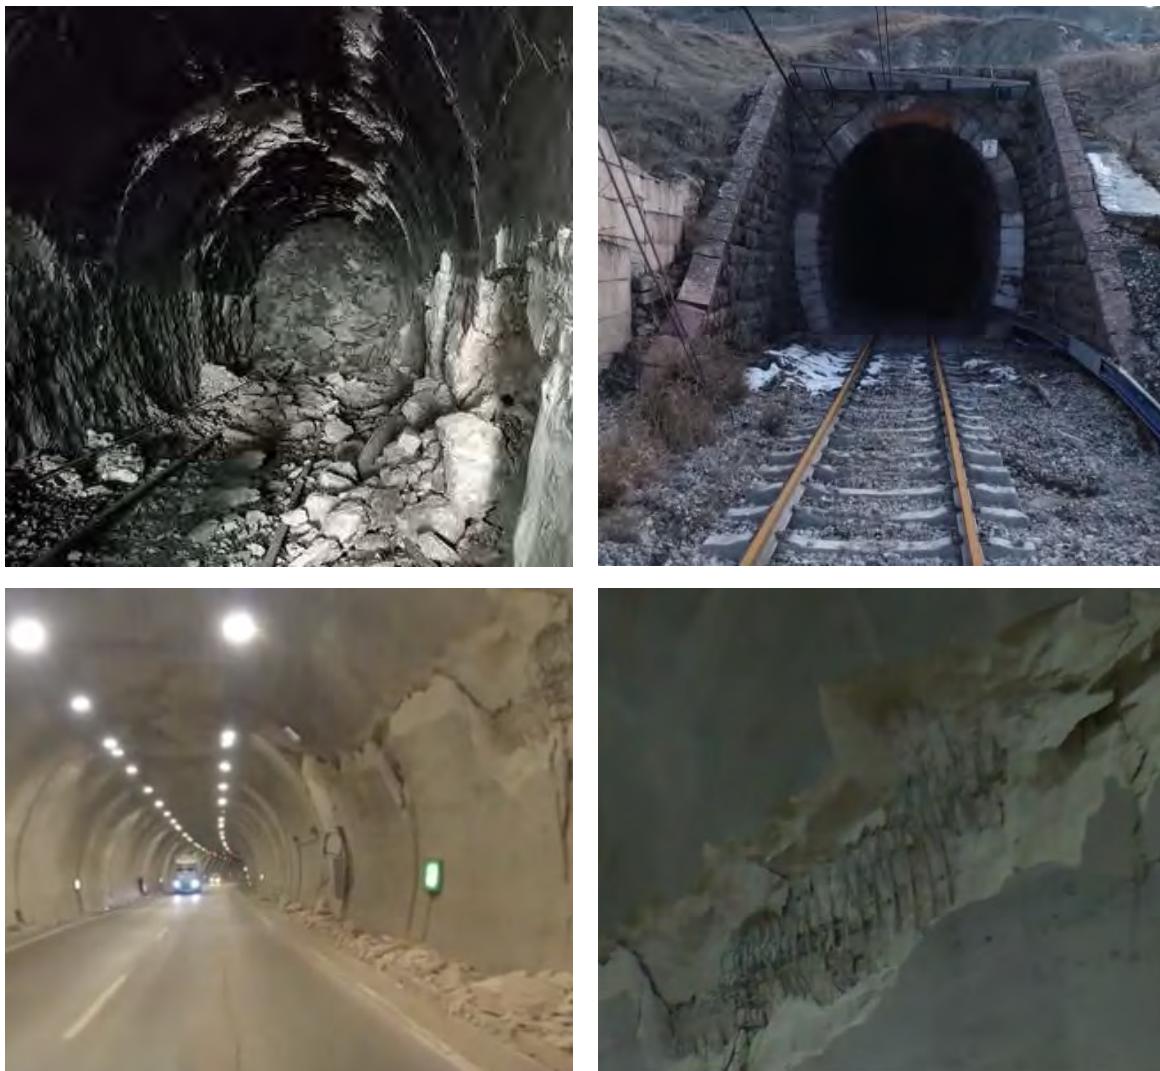
Şekil 123. Tunellerde oluşan hasarlara ait görseller (URL-2, URL-3)

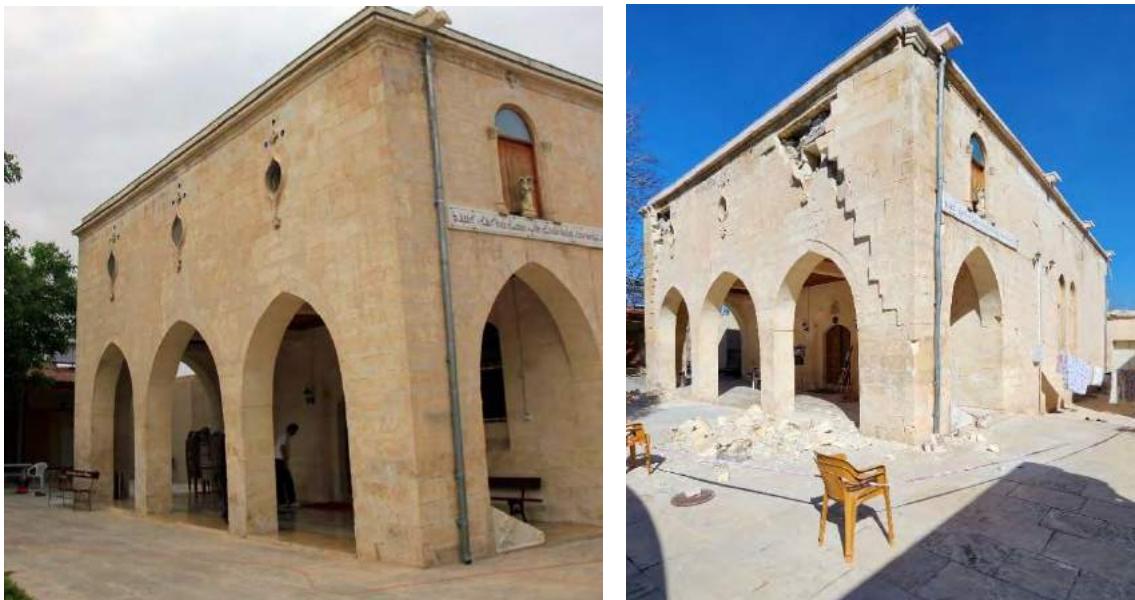
Şekil 131. Adıyaman Mor Petrus Kilisesi deprem öncesi (URL-6) ve deprem sonrası düzlem içi etkilerden kaynaklı hasar

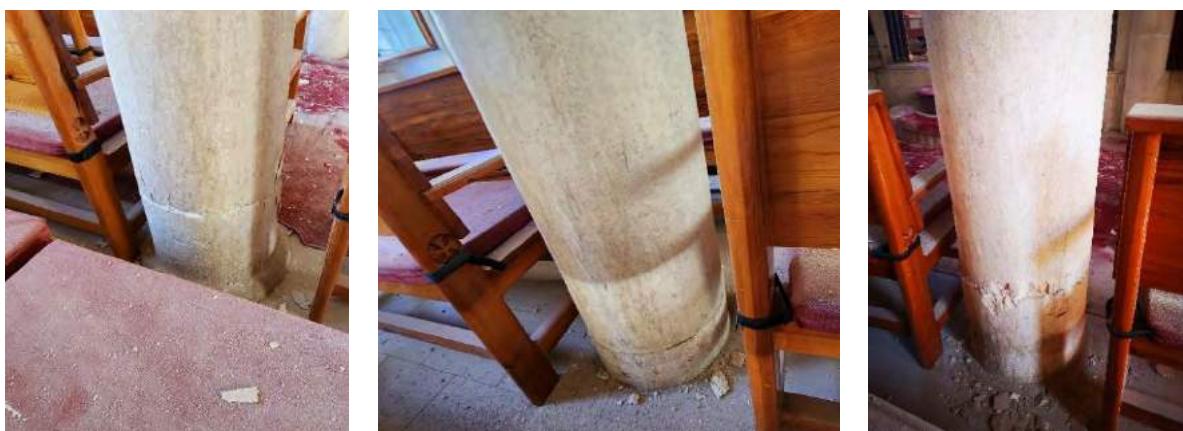
Şekil 133. Sütunlarda tespit edilen hasarlar

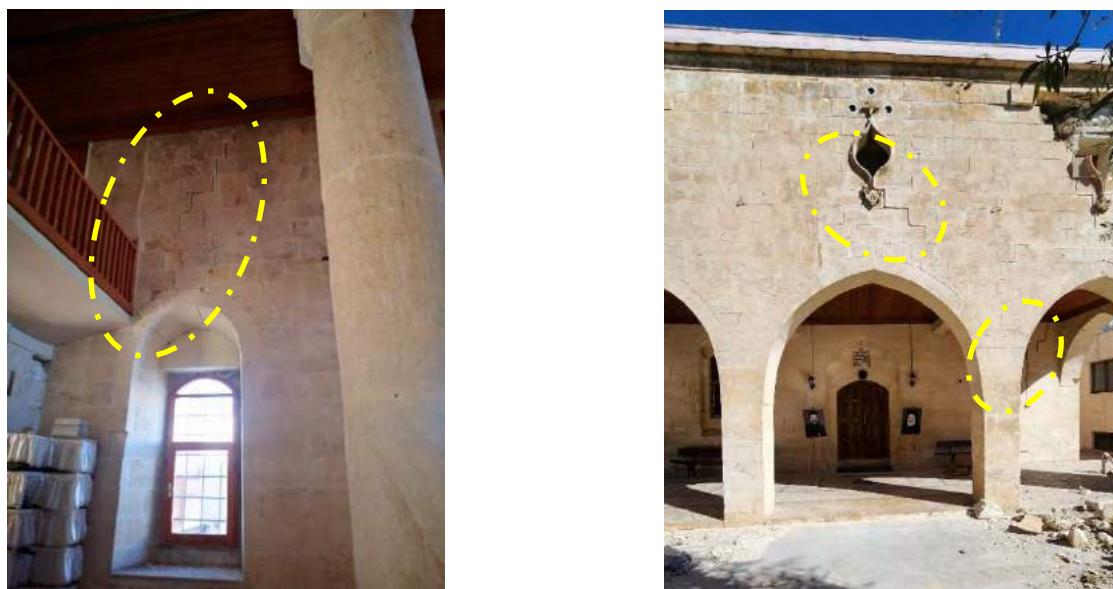
Şekil 134. Düzlem içi etkilerden kaynaklı diyagonal çekme çatıtlakları

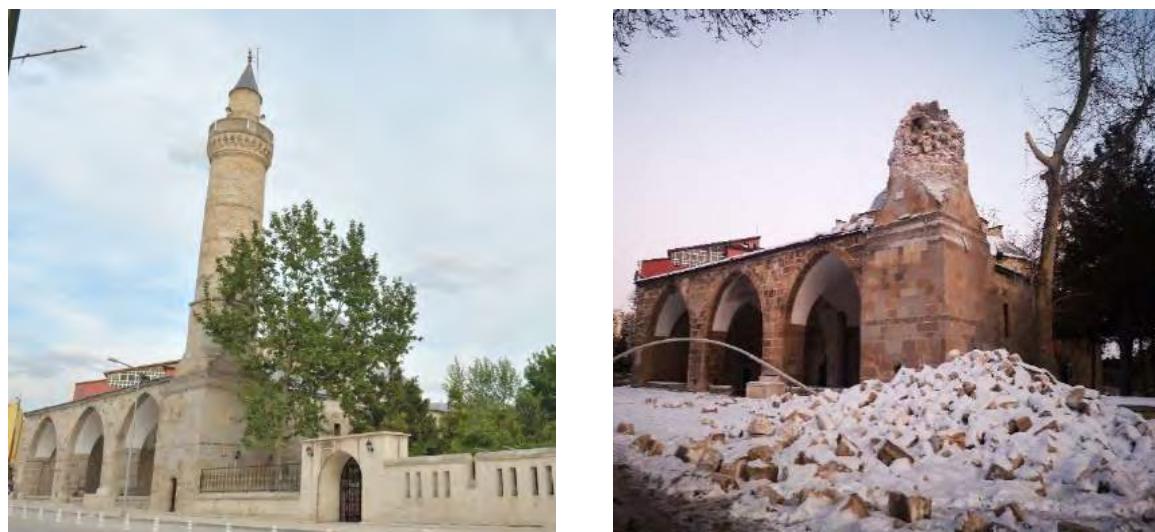
Şekil 143. Elbistan Ulu Cami deprem öncesi (URL-8) ve deprem sonrası minare göçmesi

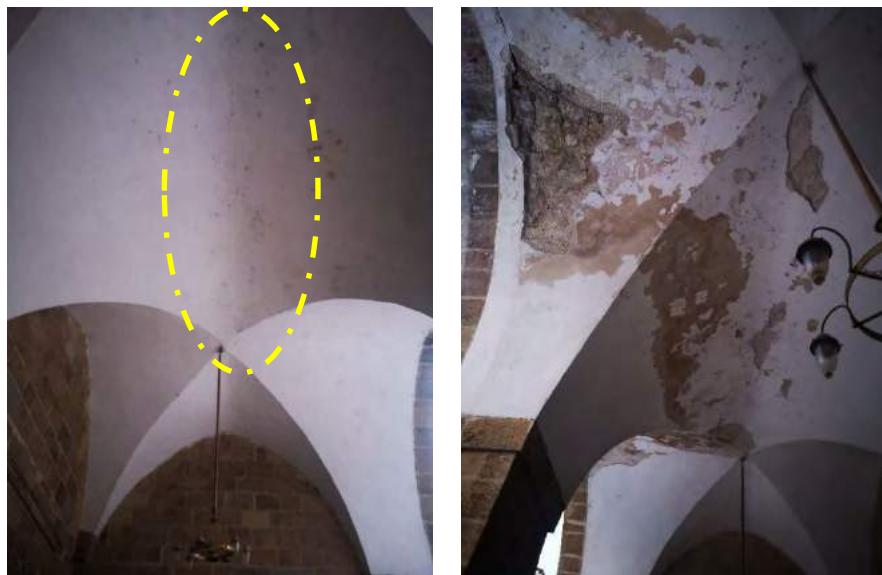
Şekil 145. Tonzlarda oluşan çatlak ve hasarlar

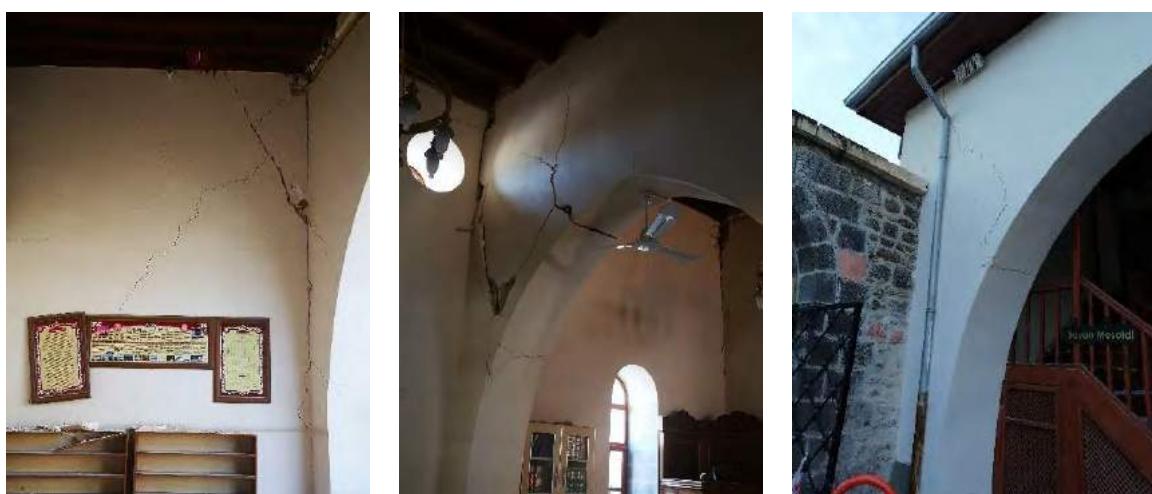
Şekil 149. Düzlem içi etkilerden kaynaklı diyagonal çekme çatlakları

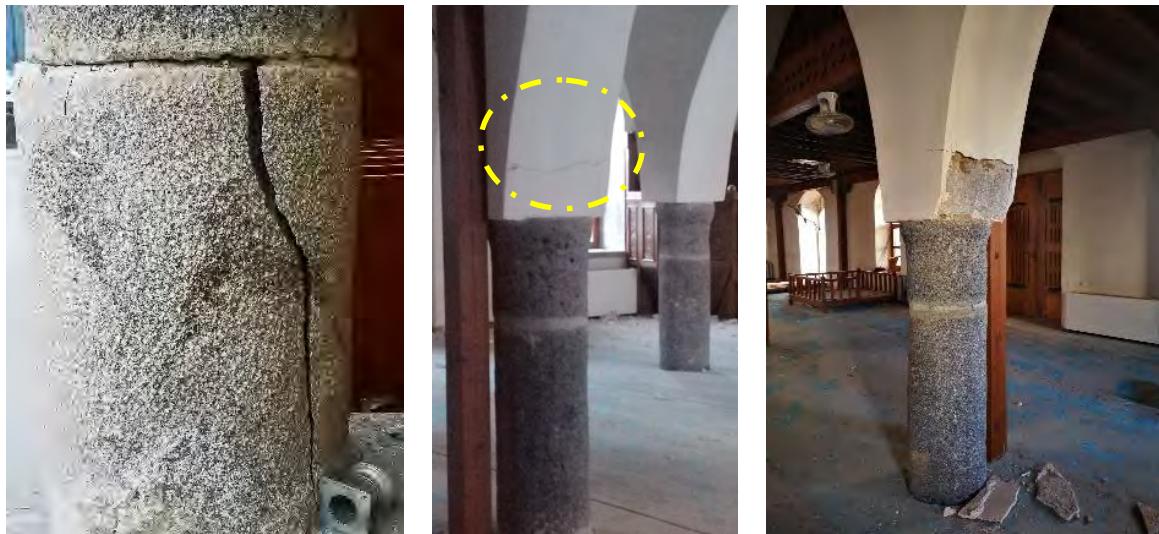
Şekil 150. Sütunlarda oluşan çatlak ve hasarlar

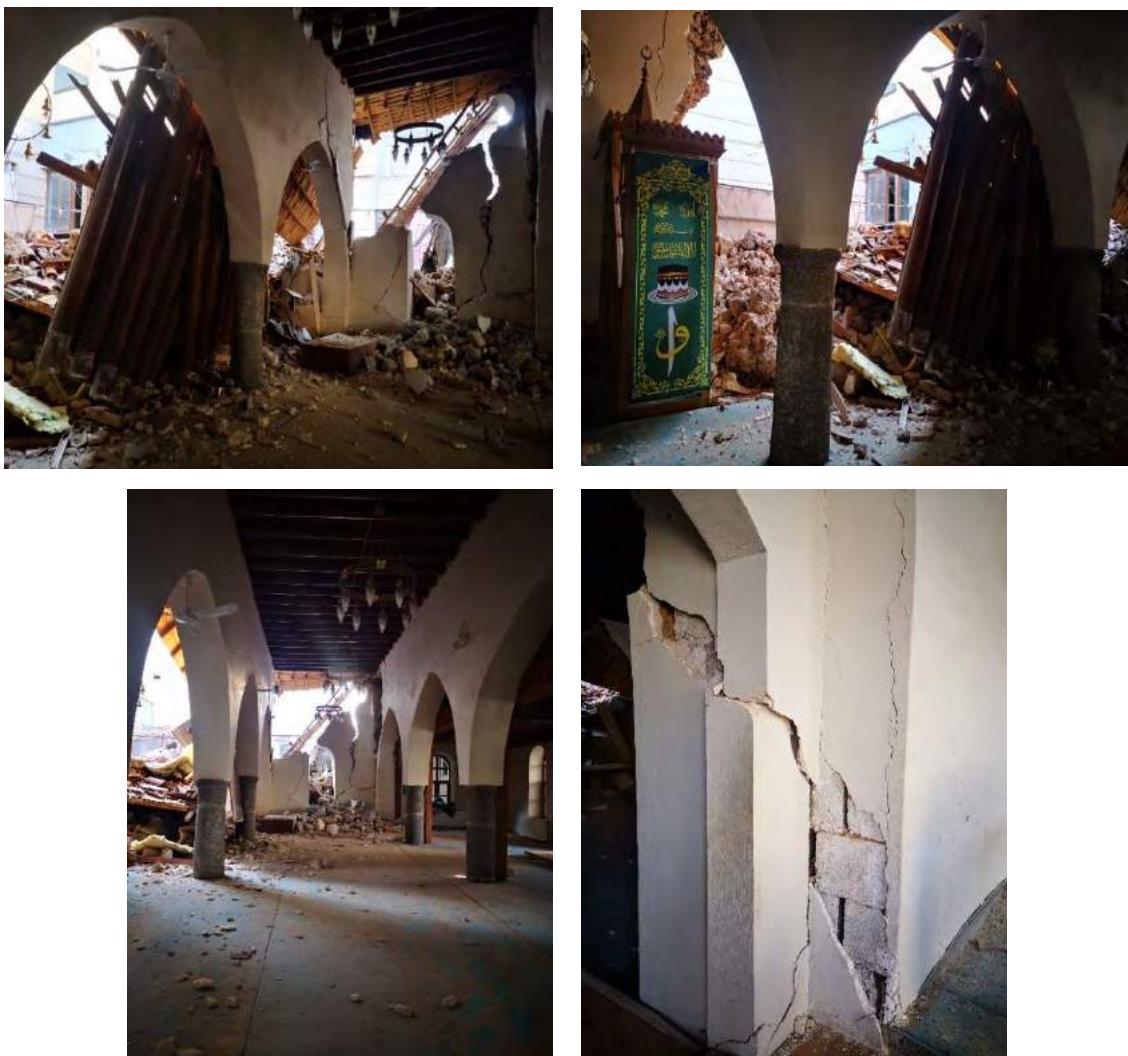
Şekil 151. Düzlem dışı etkilerden kaynaklı hasar ve göçmeler

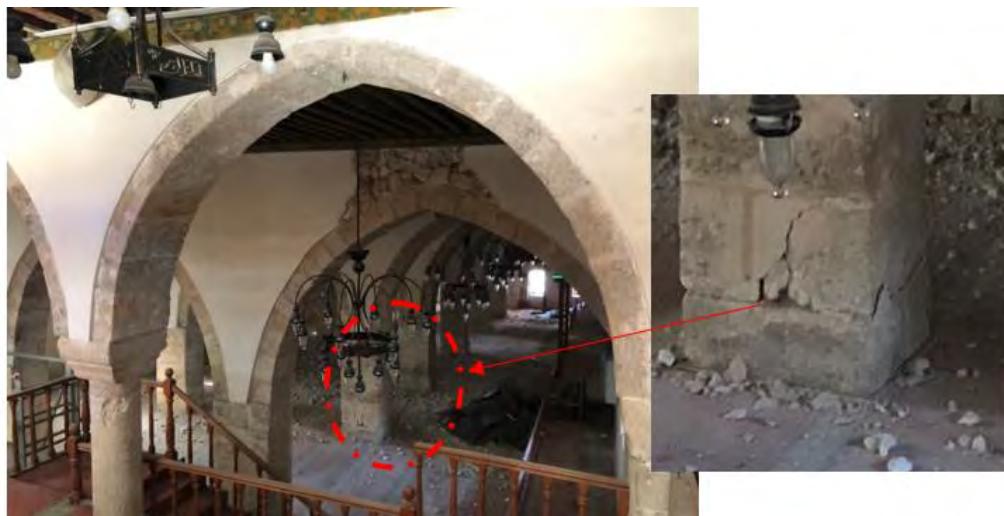
Şekil 154. Cami ayaklarında oluşan hasarlar

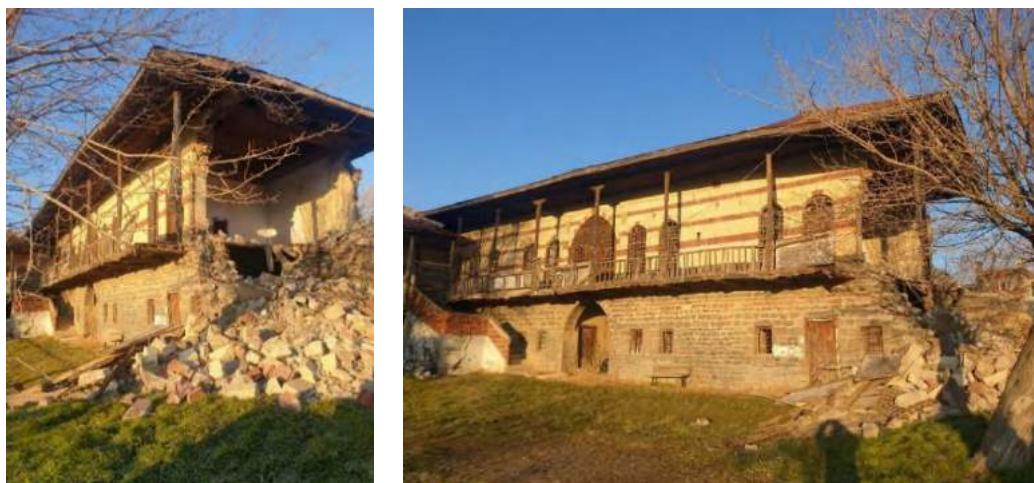
Şekil 155. Düzlem dışı etkilerden kaynaklı göçme
