06 ŞUBAT 2023

KAHRAMANMARAŞ (PAZARCIK M_w= 7.7 VE ELBİSTAN M_w= 7.6)

DEPREMLERİ VE ARTÇILARINI, SAHA GÖZLEMLERİNİ, YAPISAL HASARLARI
VE İLERİYE YÖNELİK ÖNERİLERİ İÇEREN

DEĞERLENDİRME RAPORU

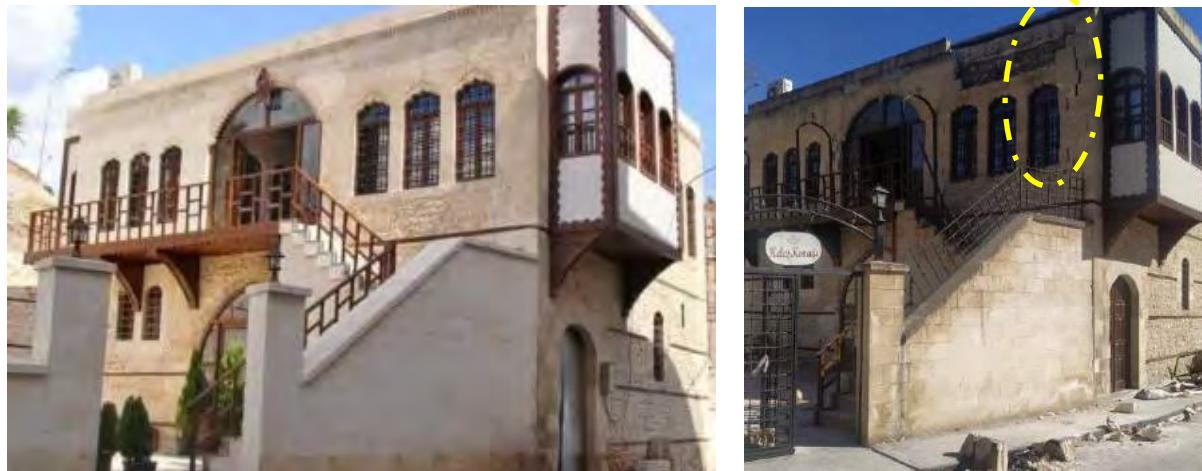
Şekil 156. Keleş Konağının depremden önce (URL-13) ve depremden sonra düzlem içi etkilerden kaynaklı hasar görüntüsü

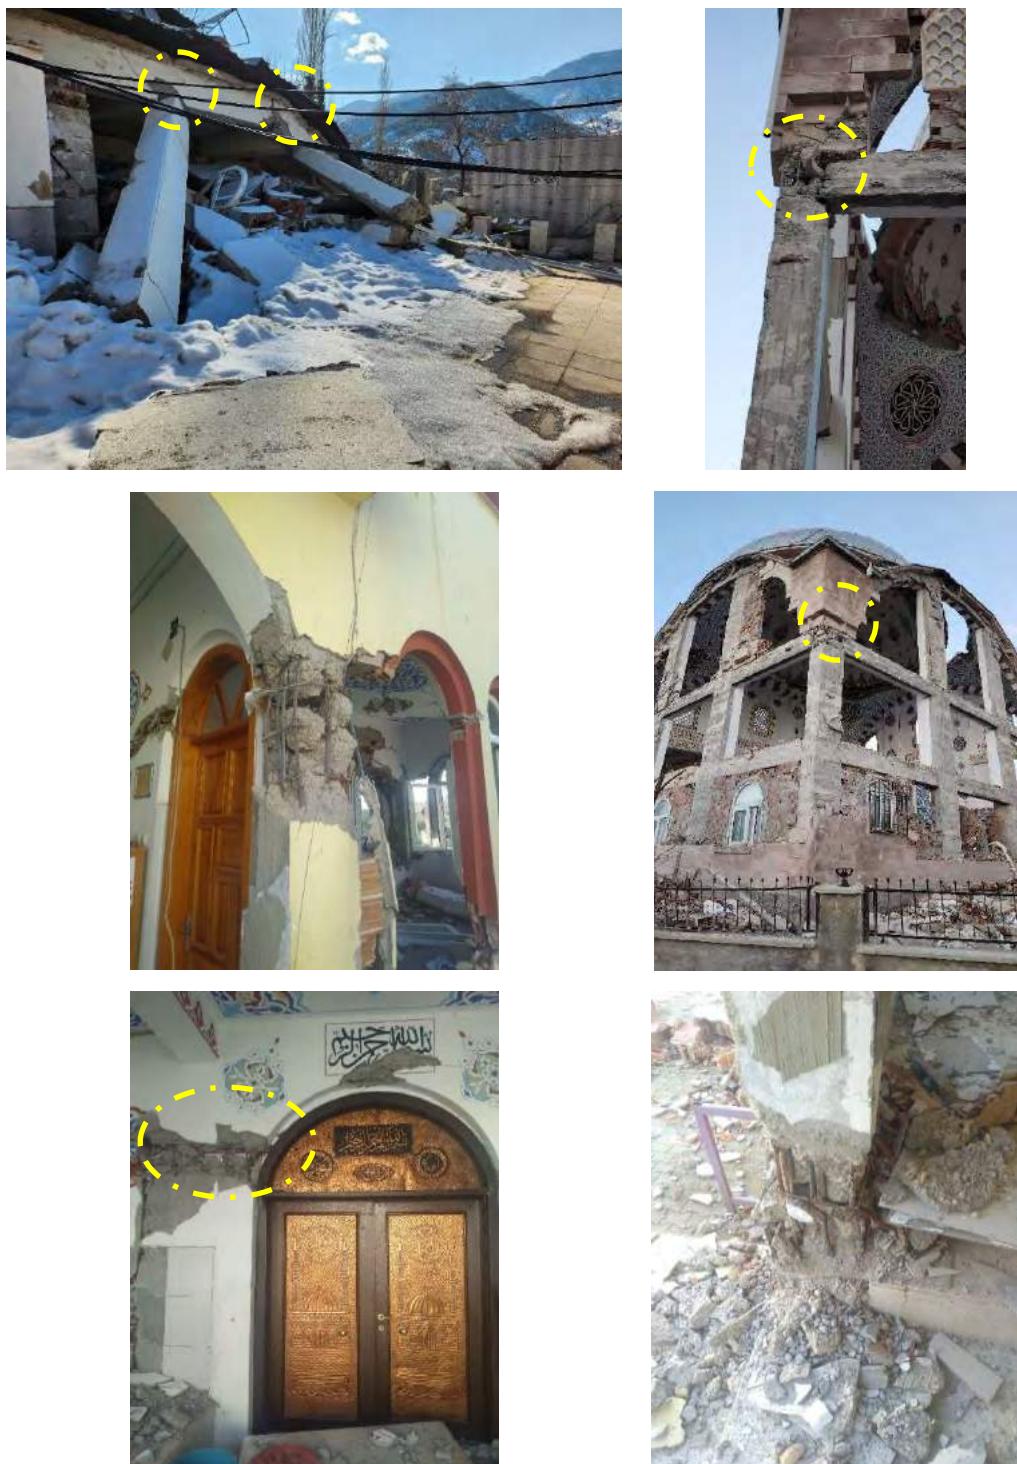
Şekil 168. Betonarme camilerde gözlemlenen mafsallaşma durumları

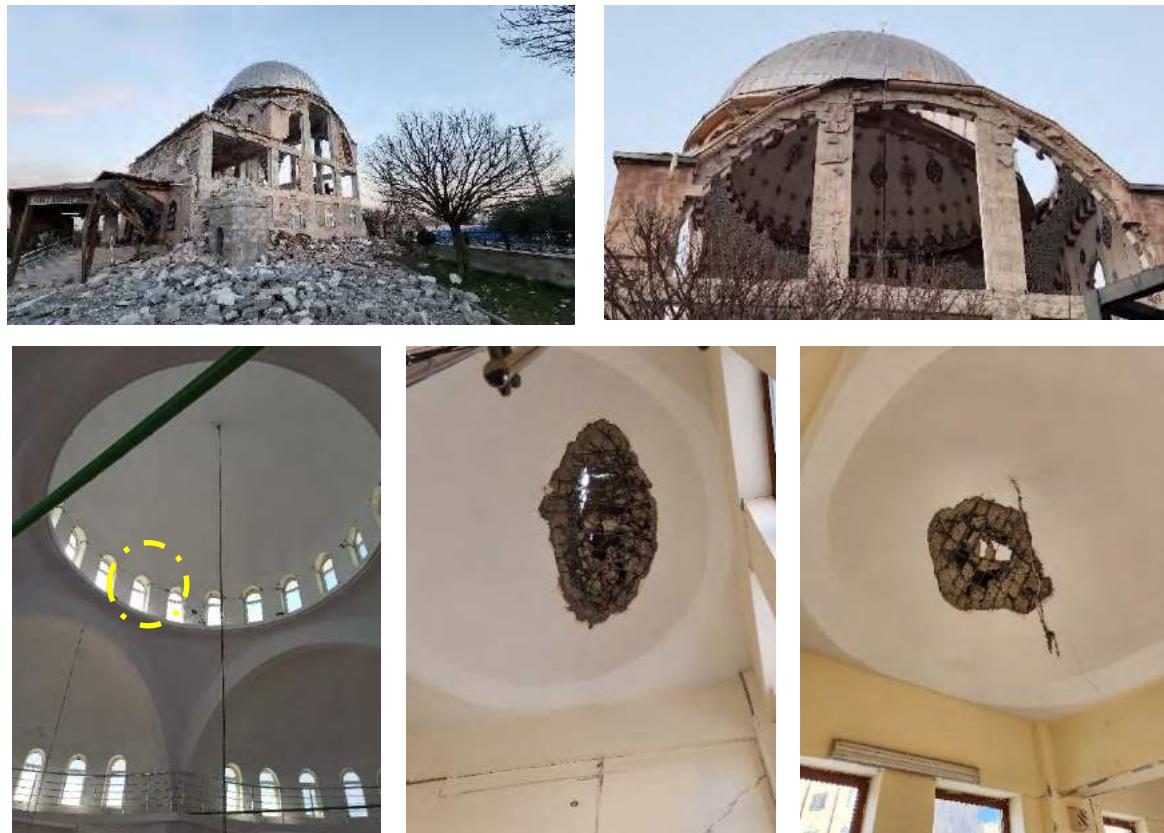
Şekil 169. Betonarme camilerde gözlemlenen kubbe hasarları

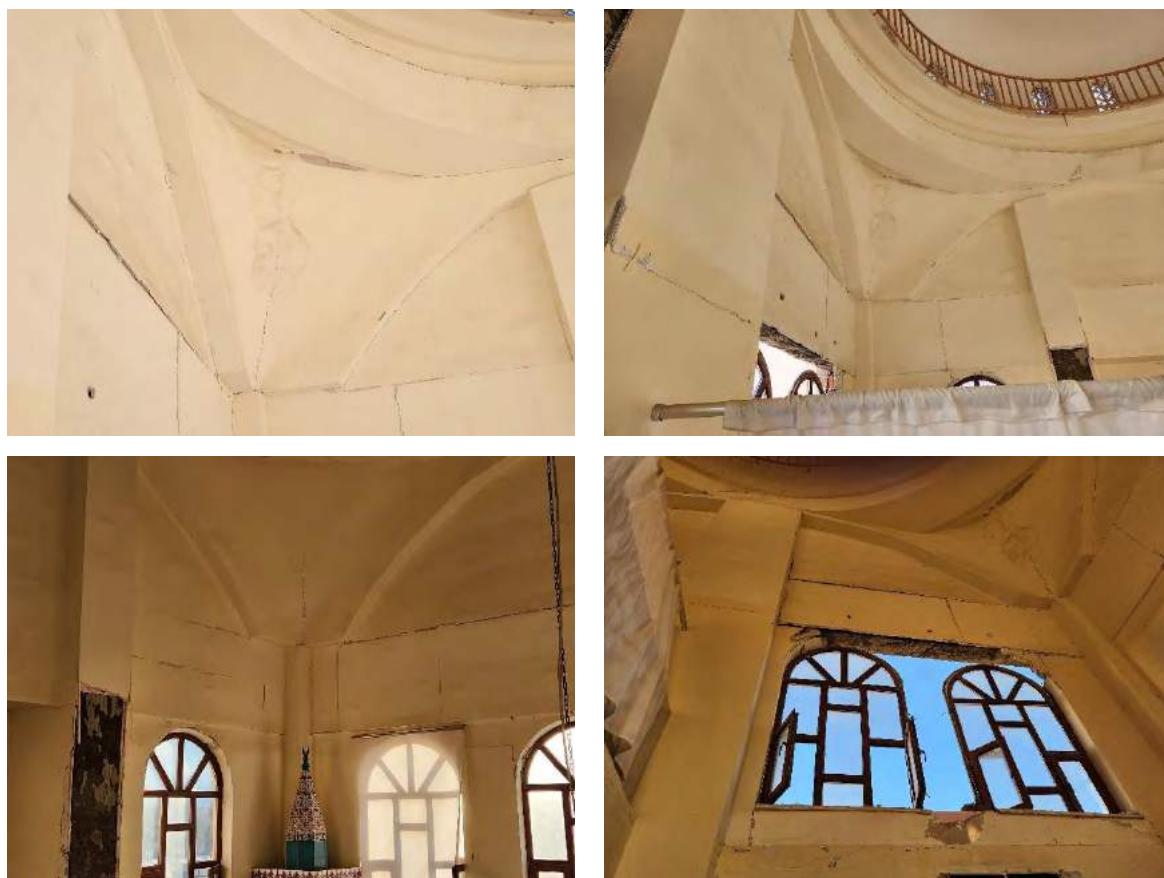
Şekil 170. Betonarme camilerde gözlemlenen pandantif hasarları

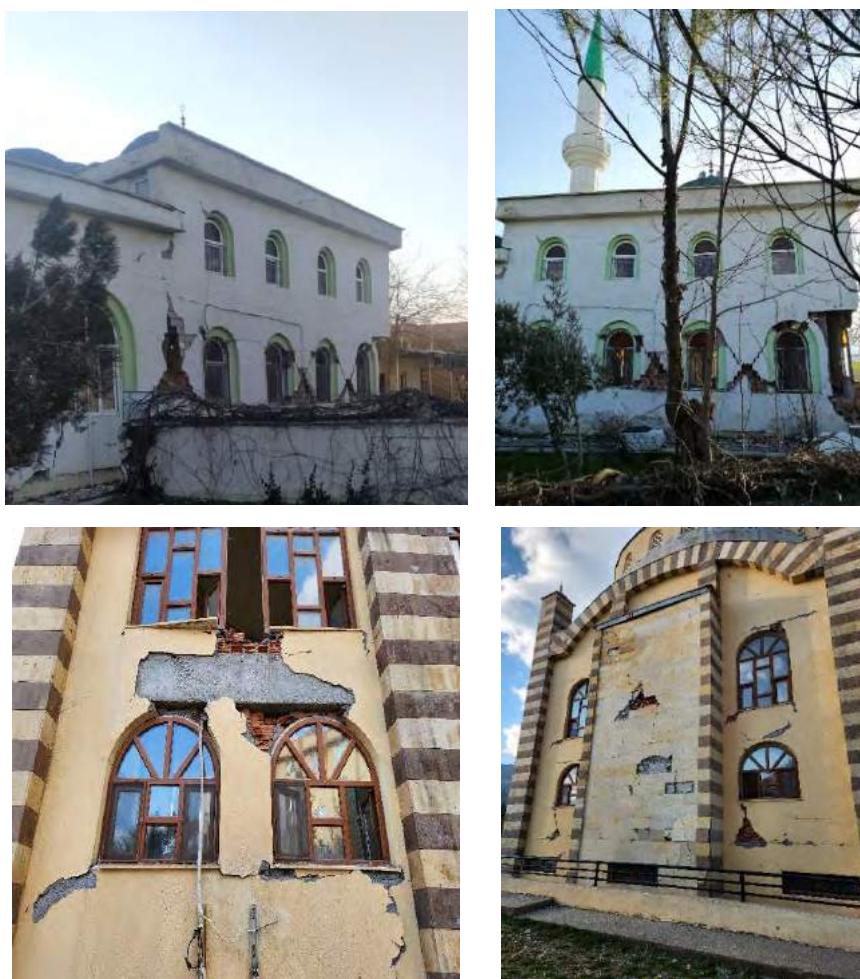
Şekil 173. Betonarme camilerde gözlemlenen bölüm duvar hasarları

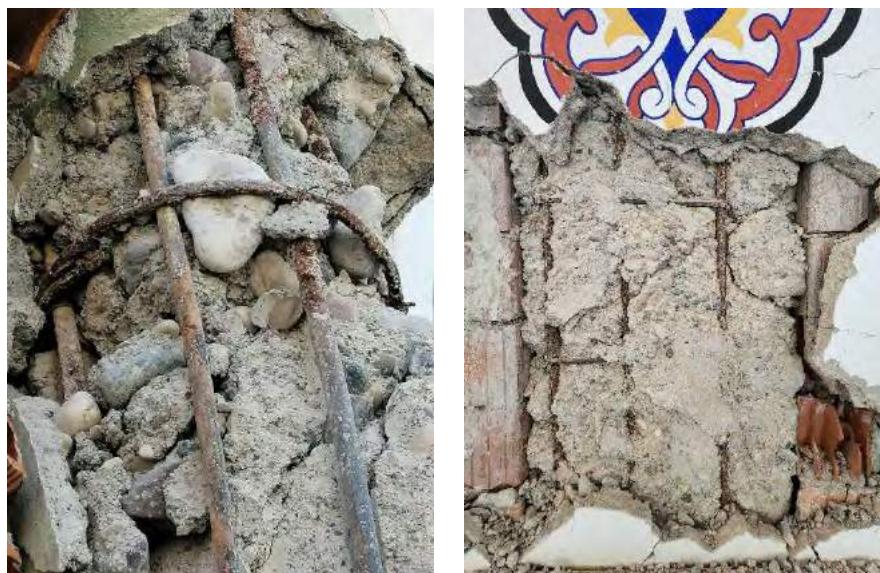
Şekil 176. Betonarme camilerde gözlemlenen yetersiz beton kalitesi

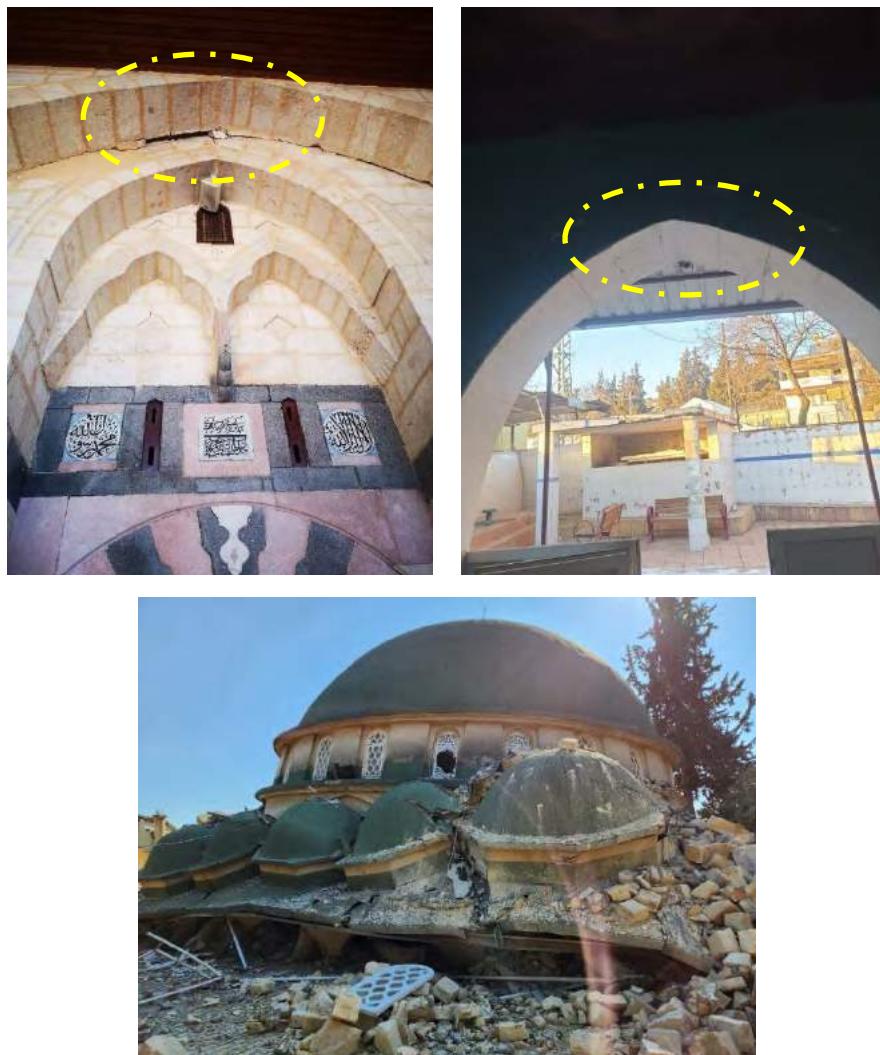
Şekil 180. Kemer, tonoz ve kubbelerde oluşan hasarlar

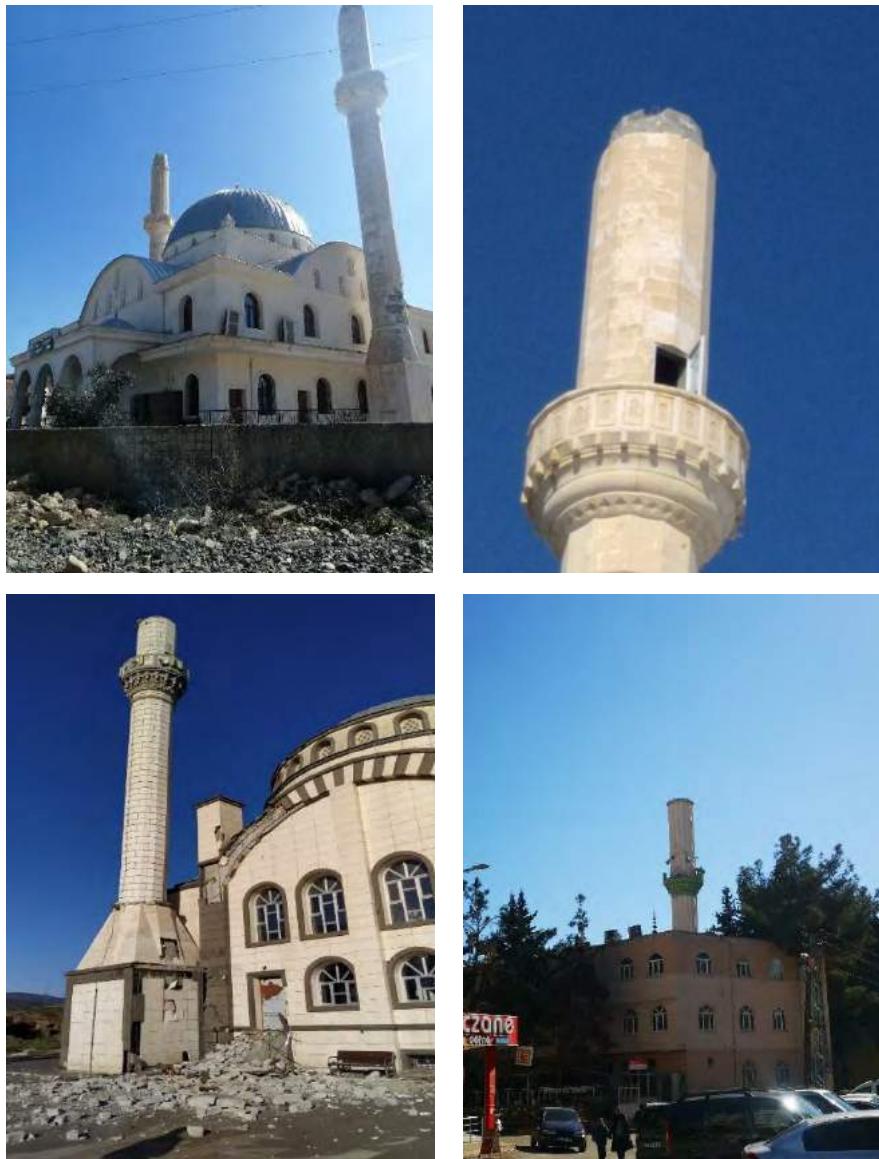
Şekil 183. Betonarme minarenin petek ile külah arasındaki hasarlar

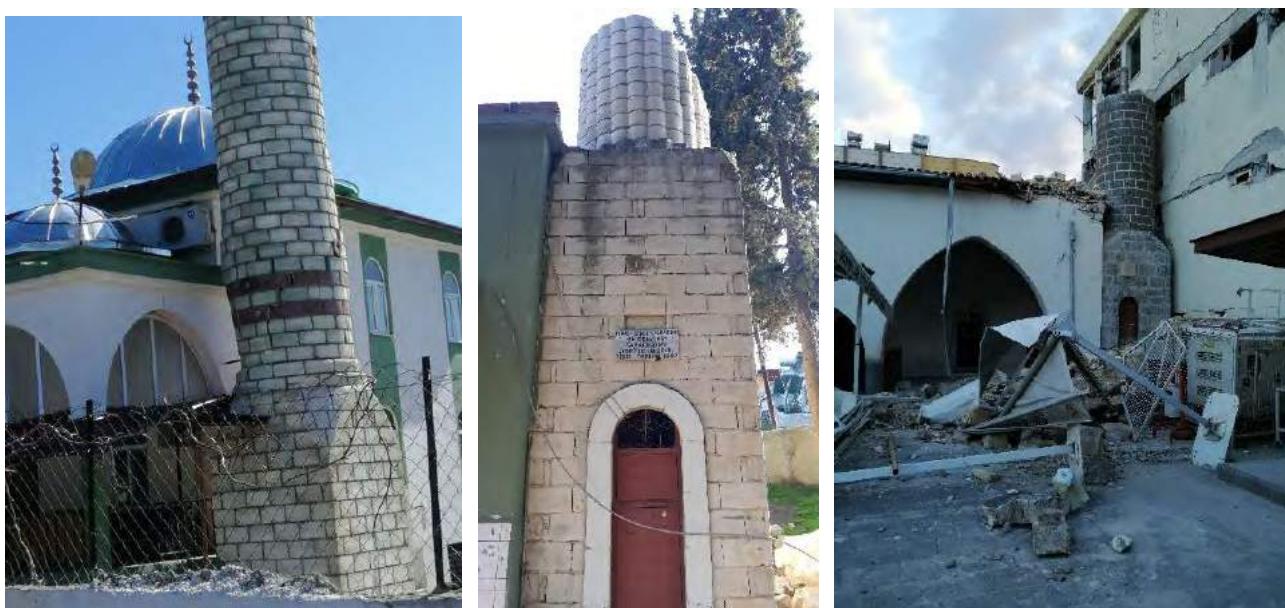
Şekil 185. Minare gövdesinde tespit edilen hasarlar

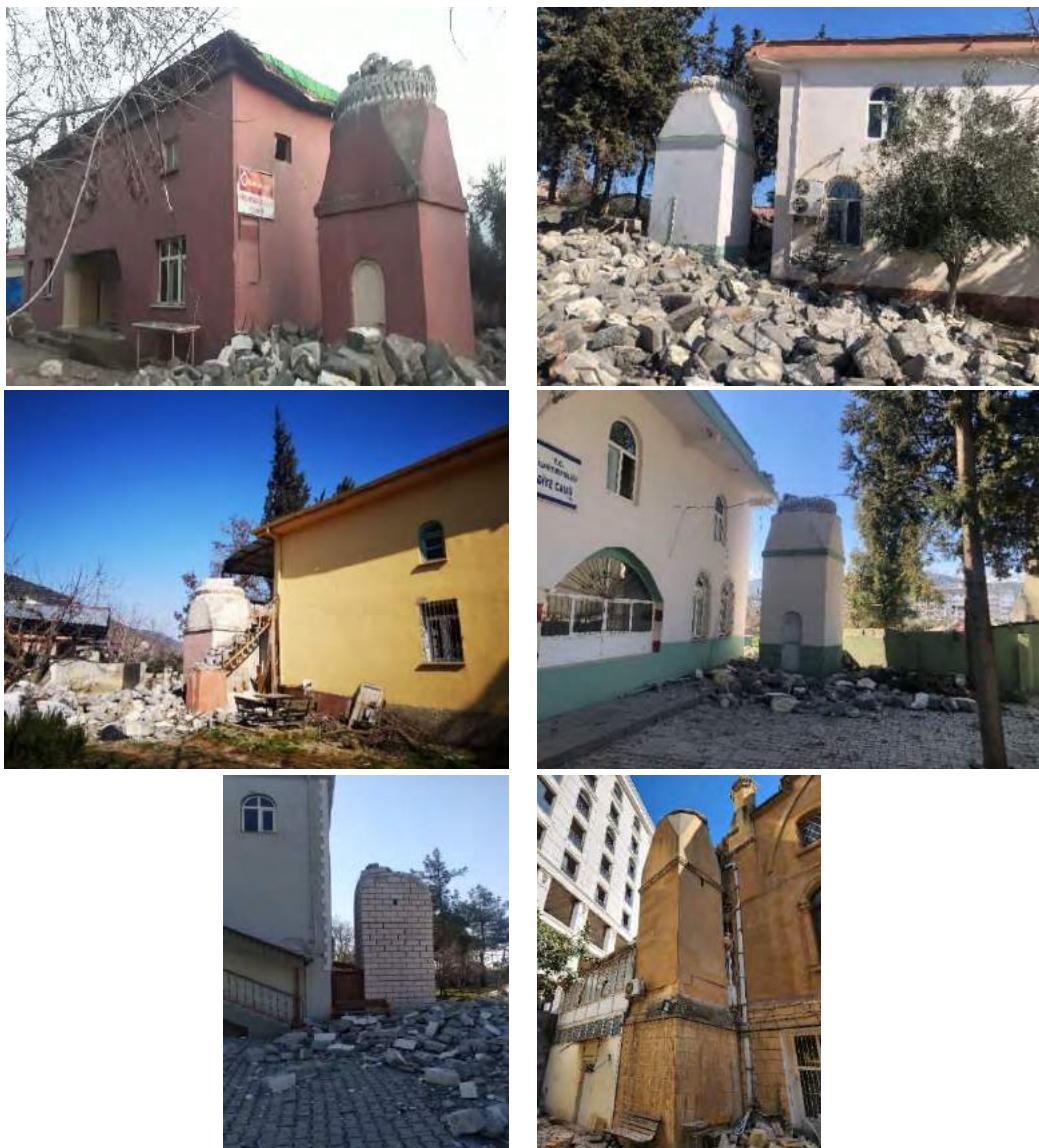
Şekil 186. Geçiş kesiti ile gövde arasında tespit edilen hasarlar
