DEPREM ÇALIŞMA GRUBU

# 6 ŞUBAT PAZARCIK VE ELBİSTAN DEPREMLERİ

## GÖZLEM VE DEĞERLENDİRME RAPORU

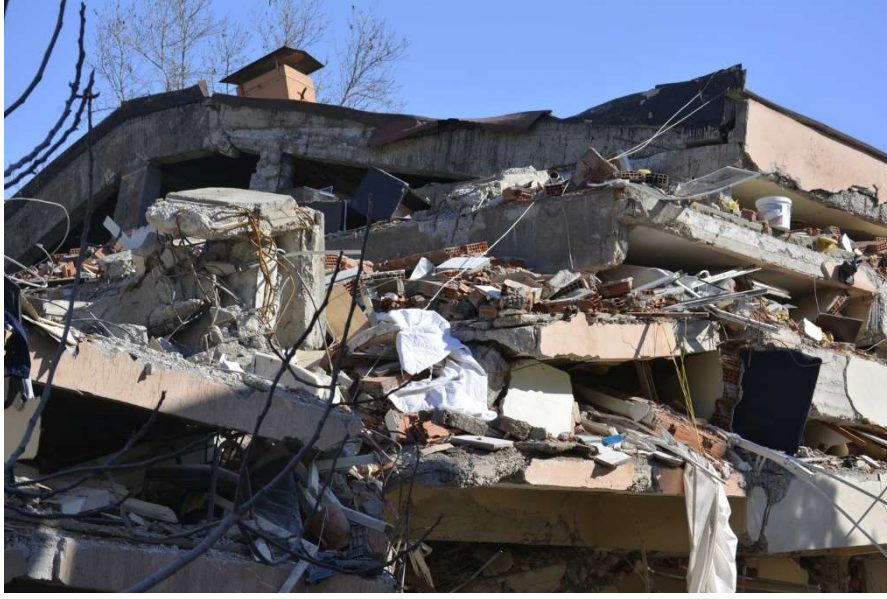
2000 öncesi yapı stoğunun büyük çoğunluğu mühendislik hizmeti almamış, standart dışı yapı malzemelerinin yoğunlukla kullanıldığı, denetim dışı kalmış yapılardan oluşmaktadır. Bu bağlamda bu yapılarla alakalı tasarım ve denetim eksiklikleri değerlendirmeye alınmamıştır. Sahada yapılan gözlemlerde kullanılmış olan yapı malzemelerinin standart dışılığına ek olarak yapılan işçilik hataları, bu sınıfa giren ağır hasarlı ya da göçme hasarına uğramış yapılarda en sık tespit edilen sorunlardır.

**Şekil 3 Yıkıma Uğrayan 2000 Öncesi Betonarme Yapı**

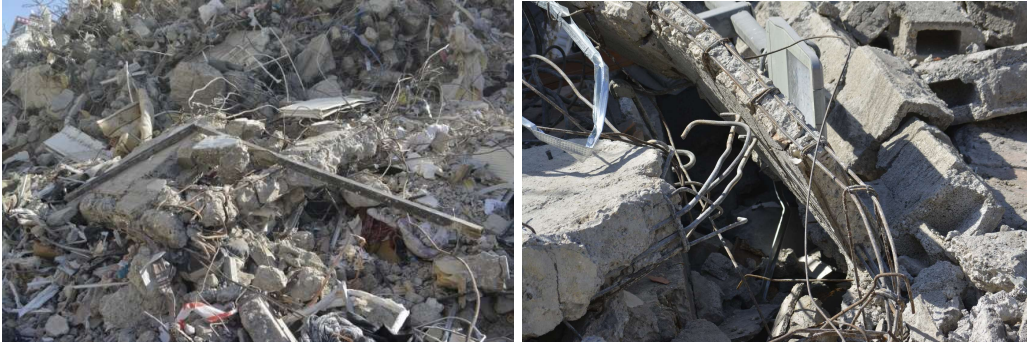
Hazır beton kullanımının yaygın olmaması sebebiyle bu tarihlerde inşa edilen yapılarda şantiye sahasında hazırlanan, standardın yakalanamadığı, içeriğinde dere çakılı, deniz kumu gibi uygun olmayan beton malzemelerini bulunduran, su/çimento oranı olması gerektiği gibi imal edilemeyen betonlar kullanılmıştır. Bu beton türü kullanılan hasar almış binalarda agrega tipi, boyutları ve betonun dayanım eksikliği saha gözlemi sırasında rahatlıkla görülebilmektedir.

**Şekil 4 2000 öncesi yapılarda Standart Dışı Malzeme Kullanımı**

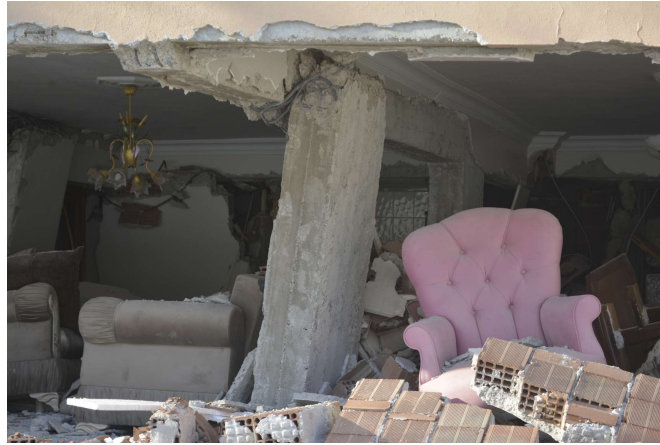
Yönetmelik doğrultusunda mühendislik hizmeti almasına rağmen yapıların statik tasarımında, yönetmeliğin mühendisin tecrübesine ve bilgisine açık bıraktığı noktalarda statik projeleri hazırlayan inşaat mühendislerinin yaptığı tasarım hataları ağır hasar ve göçme hasarı alan yapılarda gözlemlenmiştir. Tavanda kiriş görmemek adına yapılan asmolen vb mimari seçimlerde, moment çerçevesi oluşturulamadığından yapı, deprem etkilerine karşı dezavantajlı olmaktadır. Bu tarz döşemelerin seçimlerinde diğer alternatiflerin seçilmesi veya rijitliği artıracak başka çözümlerin projeye eklenmemiş olması bir tasarım hatasıdır. (Şekil 7)

***Şekil 5 Tasarım Etkisi ile Ortaya Çıktığı Öngörülen Hasar Durumu***

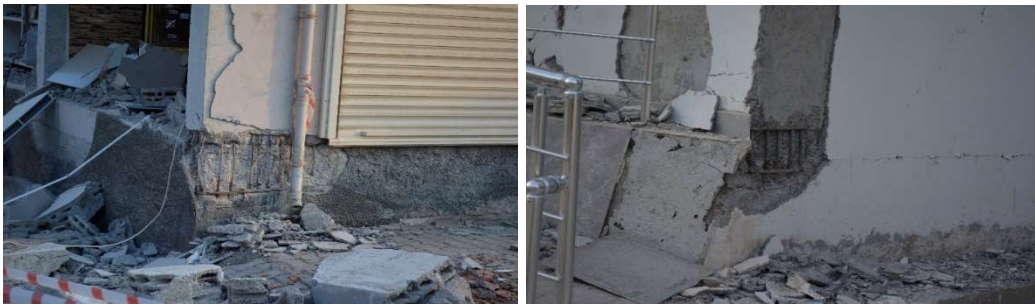
- **Beton İşçiliği;** Yapılan gözlemler, Beton dökümü esnasında yetersiz veya hatalı uygulamaların betonun kalıba yerleşiminde sorun oluşturduğu ve bu durumun sistem dayanımını azalttığını düşündürmektedir. Ayrıca, hasarlı yapılarda sıkça karşılaşılan segregasyona uğramış betonarme kesitler, yanlış döküm yöntemi ve hatalı vibratör uygulamalarıyla betonun kalıba yerleştirilememesi ve bu sebeple oluşan kusurların gerekli denetim ile tespiti ve tamiratının sağlanmadığı görülmektedir.
- **Demir Donatı İşçiliği;** Önceki bölümde ifade ettiğimiz üzere, deprem incelemeleri sırasında en önemli işçilik hataları betonarme düşey elemanlardaki demir donatı uygulamalarında gözlemlenmiştir. Hasarlı ve göçmüş yapıların büyük çoğunluğunda, düşey elemanlarda deprem etkilerine karşı önemli donatılar olan kolon enine donatılarının hazırlanması ve montajında işçilik hataları görülmektedir

***Şekil 6 İşçilik Hataları Sebebiyle Ortaya Çıkan Hasar Durumları- Bodrum perdelerinden kolonlara geçen kesitlerdeki enine donatı yetersizliği***

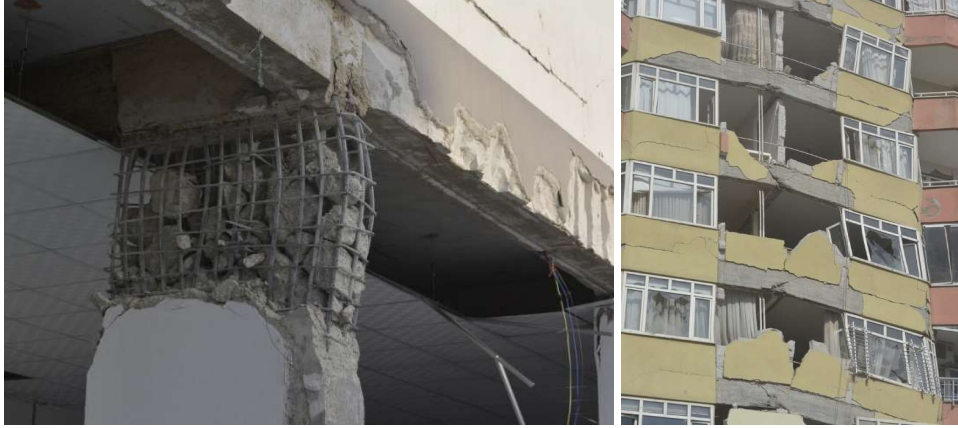
Bazı hasarlı yapılarda enine donatıların, kolon sarma bölgesinde sıklaştırılmadığı ve 135 derece olarak bükülmesi gereken etriye imalatlarının 90 derece olarak bırakılmış olması sebebiyle, birçok düşey elemanda etriyelerin bu noktalardan açılarak tasarıma uygun çalışmadığı görülmektedir. Hasarlı ve göçmüş yapıların plastik mafsallaşmış veya göçme hasarı almış

betonarme düşey elemanlarında etriye aralık mesafesinin de olması gerekenden çok olduğu görülmüştür. Bu hususta son olarak, yatayda 25 cm aralıkla yerleştirilmesi istenen enine donatıların bu şartı sağlaması için gerekli olan yavru etriye/çiroz uygulamalarının da yok denecek derecede az olduğu tespit edilmiştir. (Şekil 7)

**Şekil 7 Hatalı ve yetersiz etriye imalatları (solda), dolgu duvar hasarı (sağda)**

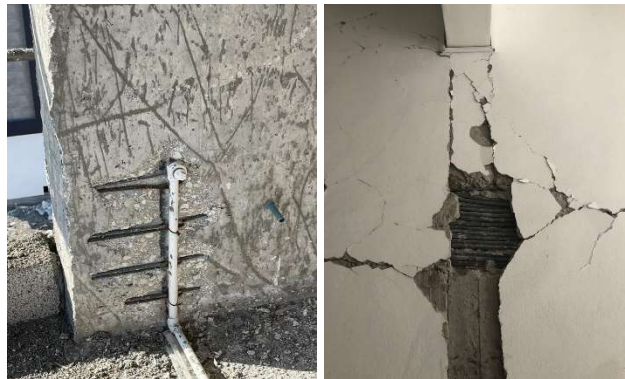
- **Dolgu Duvar İmalatları;** Dolgu duvarlarda yaşanan düzlem dışı göçme hasarı deprem sırasında insan sağlığını tehlikeye sokan diğer bir hasar çeşididir. Bu hasara karşı yapılan yapılarda önlem alınmamış olması duvar işçilikleri ile alakalı gözlemlenen en temel problemdir.
- **Mekanik Elektrik Tesisat İmalatları;** Binalardaki mekanik, elektrik, sıhhi tesisat gibi hatların uygulaması sırasında bazı noktalarda taşıyıcı betonarme yapılara ciddi hasarlar verildiği gözlemlenmiştir. Betonarme elemanlara hasar verilerek yapılan bu tarz işçilik hatalarına son verilmesi önemlidir.

**Şekil 8 Tesisat işçiliği esnasında paspayının kaldırılması (solda), Elektrik kondüvit uygulaması sırasında zarar görmüş betonarme kesit (sağda)**

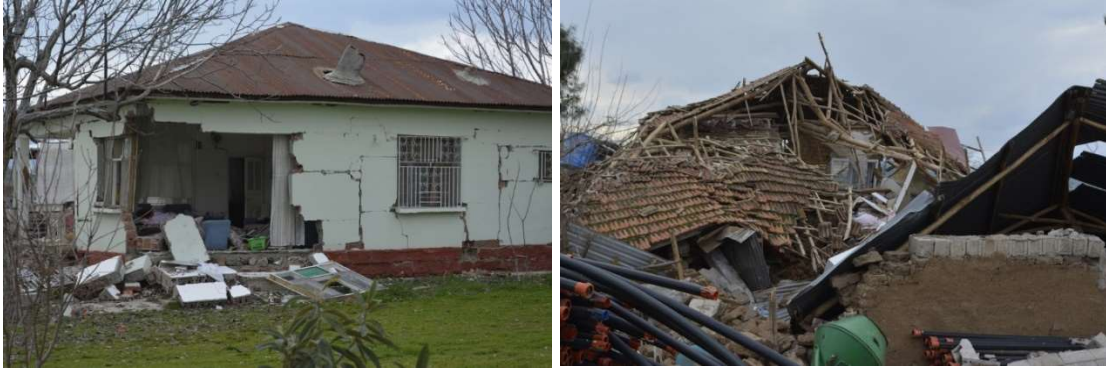
Yığma yapılar, hazır betona ulaşımın kısıtlı olduğu dönemlerde, yapım pratikliği ve demir donatı kullanımının az olması sebebiyle kırsal kesimlerde 1 veya 2 katlı olacak şekilde sıkça karşılaşılan bir yapı türüdür. Bölgedeki köy yerleşimlerinde 2000 öncesi inşa edilmiş kamu binalarının ve konut yapılarının bu türdeki yapılardan oluştuğu görülmüştür. Hem kamu binalarında hem de yeni konut yapılarında bu sistemin çok nadir olduğu ve ekseriyetle betonarme yapılara dönüldüğü gözlemlenmiştir.

***Şekil 9 Kısmi göçme yaşanmış bir yığma yapı(solda), büyük oranda göçmüş kerpiç yapı(sağda)***

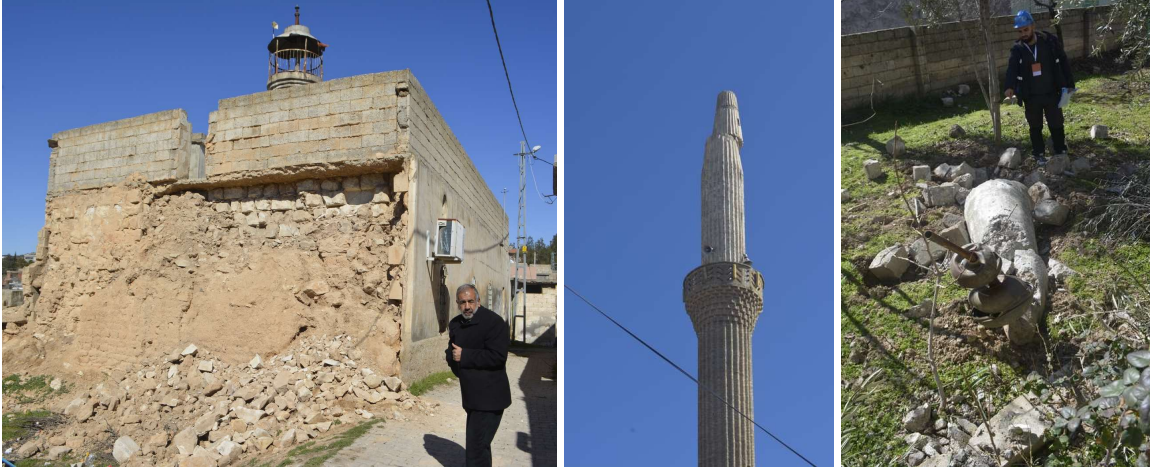
Köy yaşam alanlarında 2000 öncesi yapımı tamamlanan cami yapılarının genel olarak karma sistem kullanılarak inşa edilmiş olduğu görülmektedir. Bu yapılarda çevre taşıyıcı duvarlara ek olarak geniş açıklıklı çatıyı taşımak için ortaya eklenen bir veya iki adet kolondan oluşan bu yapılarda da yığma duvarlarda hasarlar gözlenmiştir. (Şekil 10)

***Şekil 10 Kısım göçme hasarı almış tarihi bir cami yapısı (solda), Deprem Bölgesinde Sıkça gözlemlenen minare hasarları(orta-sağ)***

Cami minarelerinin, çoğunlukla yığma kaideye oturmuş yığma minare gövdesine eklenen betonarme prekast minare külahı şeklinde yığma yapıda oluşturulduğu görülmektedir. Bu minare çeşitlerinde genelde kaide ile minarenin birleşim yerinde ince çatlaklarla karşılaşmış, ayrıca minarelerin bazılarının prekast külah kısmı harcından koparak yaşam alanlarının üzerine düştüğü tespit edilmiştir. Yığma minarelerden depremin yüksek ivmelerle etkilediği bölgelerde olanların bir kısmının tamamen göçtüğü görülmüştür.

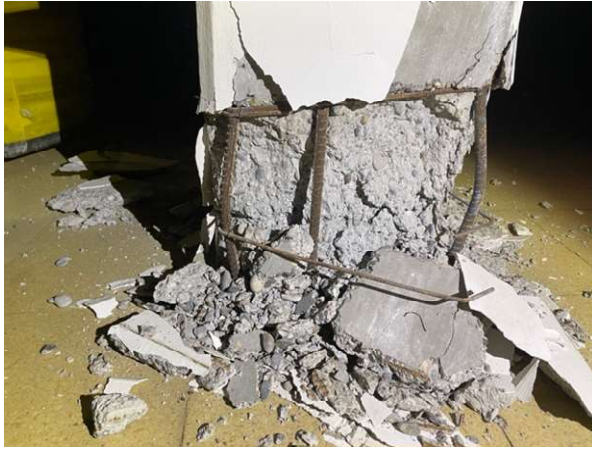
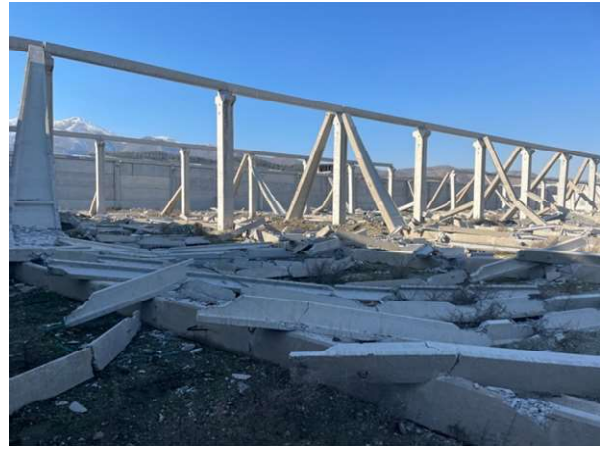
- Orta aks kolonlarının alt başlıklarında pas payı dökülmesi, boyuna donatı burkulması, çekirdek ezilmesi,
- Kolon alt başlıklarında eğilme çatlakları,

- Kolon – Çatı Makası birleşimini teşkil eden gusede eğilme çatlakları, pas payı dökülmesi,
- Çatı Makası uçlarında (kolon birleşim bölgesi) ezilme nedeni ile pas payı dökülmesi,
- Kolonlarda eğilmeli burkulma halinde şekil değiştirme (plastik deformasyon),
- Çatı makaslarının ve aşıklarının düşmesi,
- Betonarme prefabrik cephe elemanlarının düşmesi,
- Ara kat yapılan bina bölümlerinde, üst katlarda bulunan kolonlarda kısa kolon davranışı nedeni ile göçme hasarları olarak karşımıza çıkmıştır.

### ***Şekil 11 Çekirdek ezilmesi meydana gelmiş kolon ve tamamen göçmüş sanayi yapısı***

Prefabrik sanayi tesislerinde meydana gelen mevcut hasarlar göz önünde bulundurulduğunda, benzer hasarların meydana gelmemesi için; Üretimde doğru agrega ve beton karışımının kullanılması, buhar kürü süresinin doğru tayin edilmesi, donatı yerleşiminin doğru yapılması, kolon – çatı makası birleşim noktası bağlantı elemanlarının doğru tasarımı ve uygulaması, tasarımda kısa kolon etkilerinden kaçınılması, dilatasyon boşluklarının bırakılması, yatay ötelemeyi engelleyecek ilave taşıyıcı sistem elemanlarının tasarlanması gibi tedbirlerin alınması, yapıların işletmesi esnasında üretim ve depolama makine ve ekipmanlarının deprem etkisi göz önünde bulundurularak sabitlenmesi veya titreşim sönümleyici tedbirlerin alınması önerilmektedir.

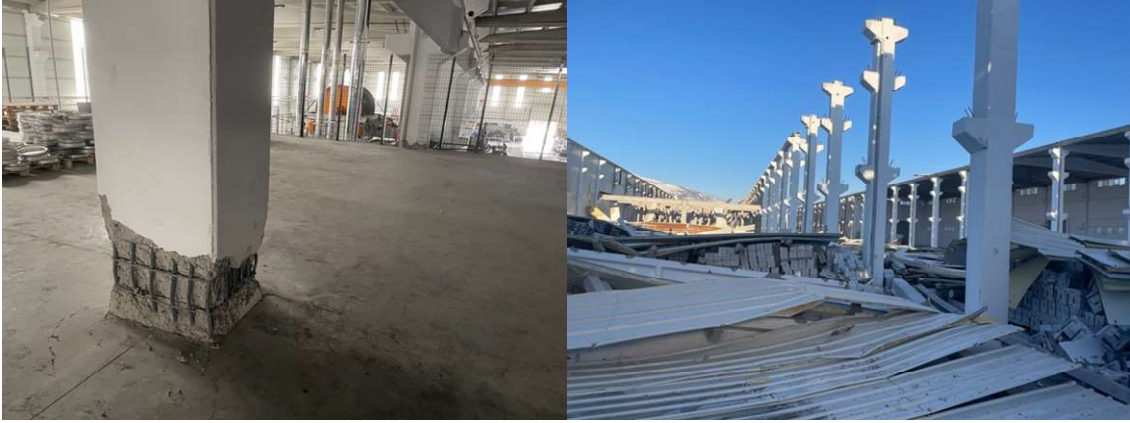
- Beton kalitesinin yetersiz olması (Yıkanmamış dere çakılı, beton sınıfına göre çok büyük dane boyutunda agreganın kullanılması),
- Etriye sıklaştırmasının doğru yapılamaması,
- Boyuna donatı bindirme boylarının yetersiz olması,
- Prefabrik taşıyıcı elemanların birleşim bölgelerindeki bağlantı elemanlarının yeterli dayanıma sahip olmaması,
- Kolon – Çatı makası birleşimlerinin yalnızca 2 adet 16~18 mm çapında tij ile teşkil edilmiş olması ve bu tijlerin büyük bölümünde çok yüksek oranda korozyon olması,
- Prefabrik çatı aşıklarının çatı makasına cıvata bağlantısı olmaksızın sabitlenmeden konulması,
- Uygun dilatasyon mesafelerinin bırakılmamış olması,
- Ara kat yapılan prefabrik bina bölümünün diğer binadan dilatasyon ile ayrılmaması nedeni ile ara kat seviyesindeki tüm kolonlarda kısa kolon davranışının olması,

- Çatı oluk kirişleri hariç olmak üzere, taşıyıcı sistem tasarımında yatay ötelemeyi engelleyecek hiçbir yapısal elemanın tasarımının ve uygulamasının yapılmamış olması,
- Mevcut durum performans analizi yapılmaksızın çatılara GES (Güneş Enerji Santrali) montajının yapılmış olması olarak ön görülmektedir.

***Şekil 12 Ara katta kısa kolon davranışı tamamen göçen sanayi tesisi***

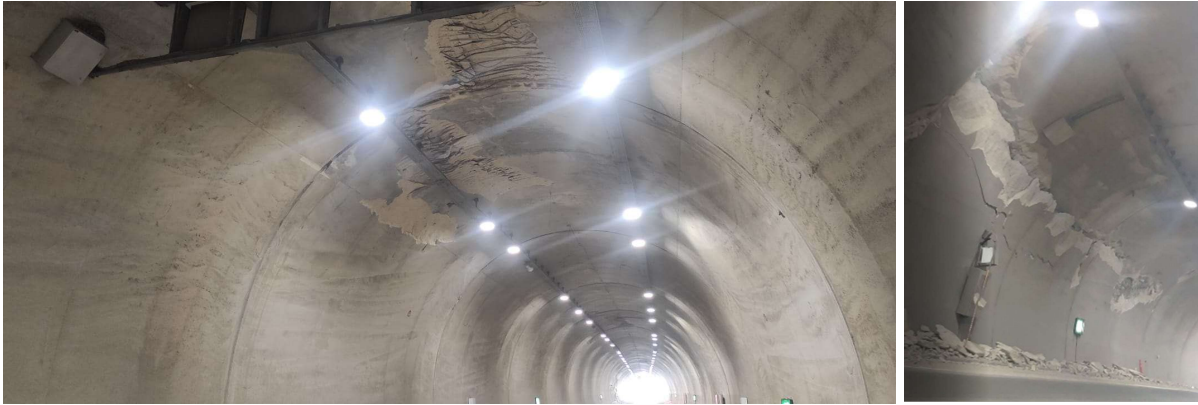
Yaptığımız saha gezilerinde Göksu-Kahramanmaraş arasında yer alan karayolu tünellerinde ilk etapta güvenlik tehlikesi oluşturacak büyüklükte olmasa da deformasyon yaşandığı görülmüştür. Bunun haricinde Adıyaman-Malatya arasında bulunan Erkenek Karayolu Tünelinde ise bir tünel tamamen kullanılamaz hale gelmiş ve hasarlı olmasına rağmen diğer tüpten gidiş-geliş karayolu ulaşımı sağlanmakta olduğu görülmüştür. Erkenek tünelinin işletmeye açık olan tüpünde meydana gelen hasarlar aşağıdaki fotoğraflarda yer almaktadır.

***Şekil 13 Erkenek Tüneli Meydana Gelen Hasarlar***

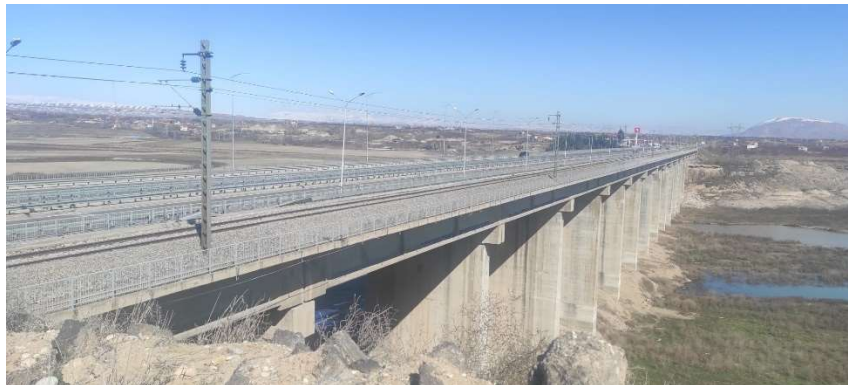
Bölge gezilerimiz sırasında Malatya-Sivas arasında bulunan, karayolu ve demiryolu birlikte işletilen bir köprü olan Tohma, 2017 yılında yapımına başlanmış bir öngermeli köprü olan Tohma Köprüsü'nde de deprem hasarı meydana geldiği görülmüştür. (Şekil 3)

***Şekil 14 Tohma Köprüsü***

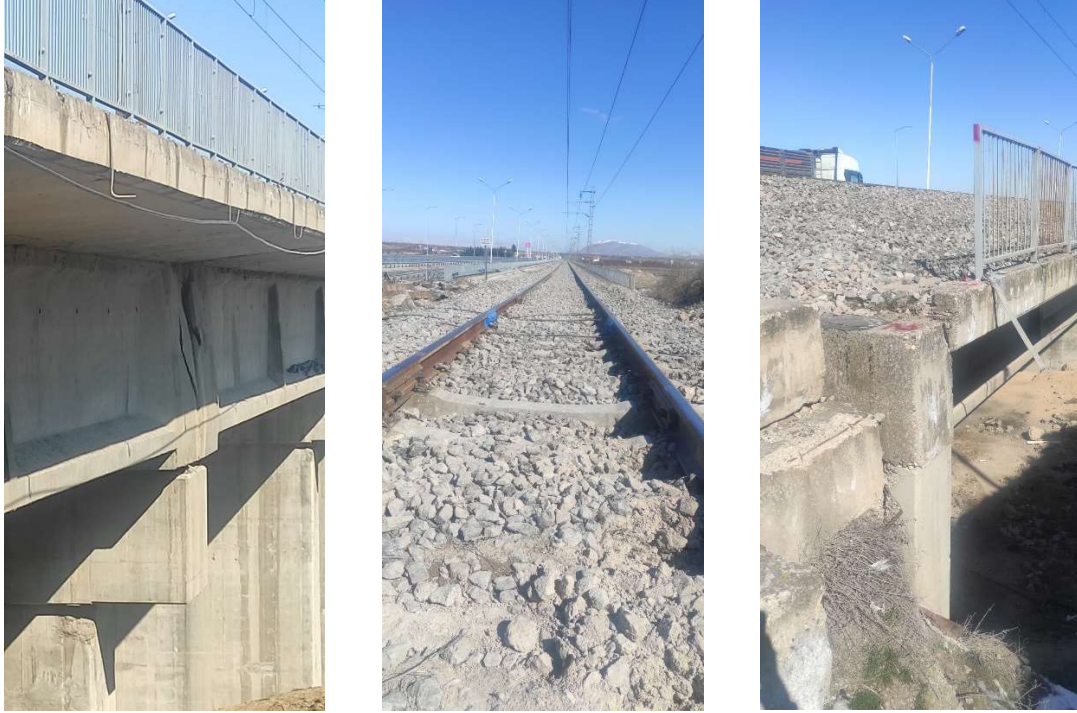
Köprü üzerinde tek hat elektrikli demiryolu hattı ile 2x2 karayolu yer almaktadır. Deprem hareketi sonrası köprünün Malatya tarafındaki kenar ayağında bir miktar oturma olduğu gözlemlenmiştir. Ayrıca yine deprem hareketi sebebiyle öngermeli kirişlerin birbirine vurması sonucu kirişte çatlak hasarının olduğu görülmüştür. Karayolunda ufak bir asfalt yenilemesi yapılmış demiryolu tarafında ise kırılan raylar değiştirilerek kaba buraj çalışması sonrası hat hizmete açılmıştır.

***Şekil 15 Tohma Köprüsünde meydana gelen hasarlar***

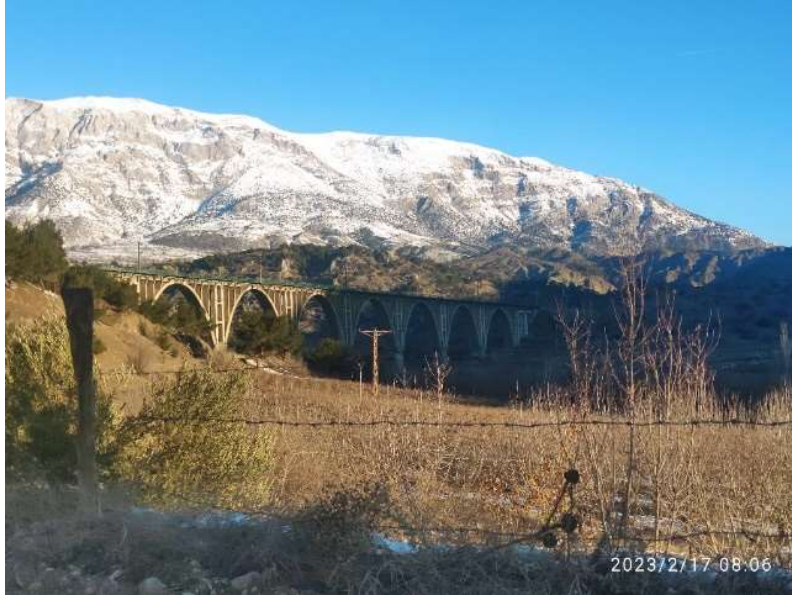
Sahada hasar gözlemlendiğini bir diğer köprü ise Adıyaman'da bulunan 1929 yapımı Alman Köprüsü'dür. Kemerli betonarme olarak inşa edilen köprü yaklaşık 100 yıldır ağır bir işletme yükünü taşımaktadır.

**Şekil 16 Adıyaman Alman Köprüsü**

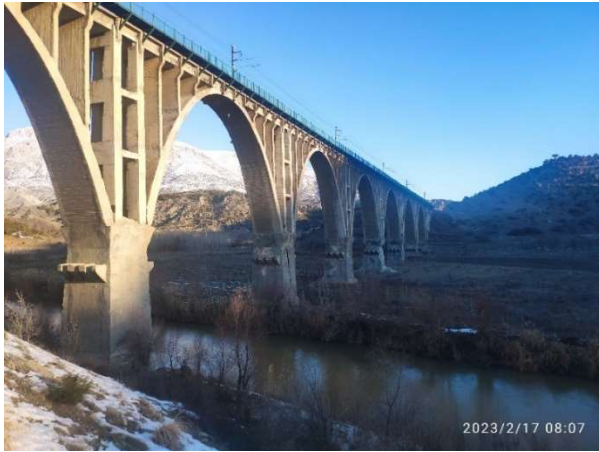
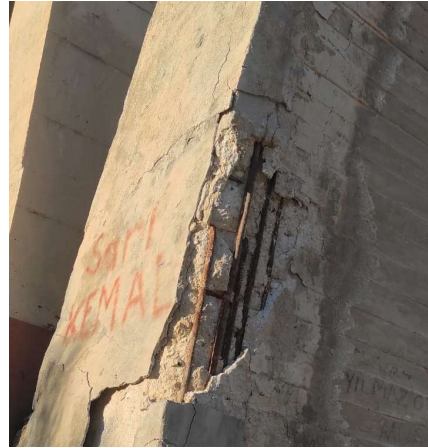
Kemerin taşıyıcı ayaklarında çatlaklar ve betonda bölgesel hasarlar meydana geldiği görülmüştür. Derenin hemen yanındaki ayakta meydana gelen derin çatlağın oturma sebebiyle meydana gelmiş olma ihtimali de vardır. Bölgede sıvılaşma sebebiyle birçok bölgede hasar meydana geldiği unutulmamalıdır. Ayrıca bu yapının donatılarında da korozyon meydana geldiği görülmüştür.

**Şekil 17 Adıyaman Alman Köprüsü gözlemlenen hasar durumları**

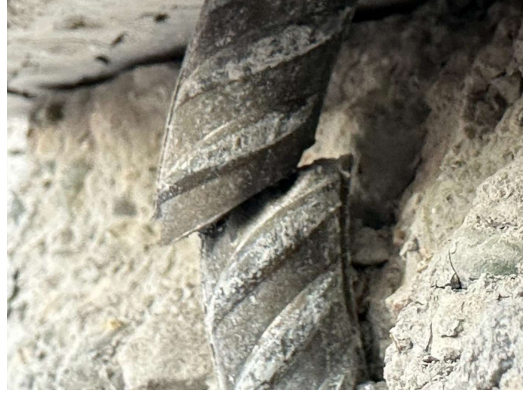
Mevcut yönetmeliklere göre şantiye sahalarında yapı denetim yetkilileri tarafından alınan demir ve beton numunelerinin gerekli testlere tabi tutularak onaylanmış olması gerekmektedir. Ancak deprem bölgesinde göçme hasarı almış bazı yapıların demir donatılarında gevrek davranış

hasarlarının oluştuğu tespit edilmiş, bu durum malzeme denetimlerinde eksikliklerin olabileceğini göstermiştir.

***Şekil 18 Gevrek davranış sergileyerek kırılan donatı***

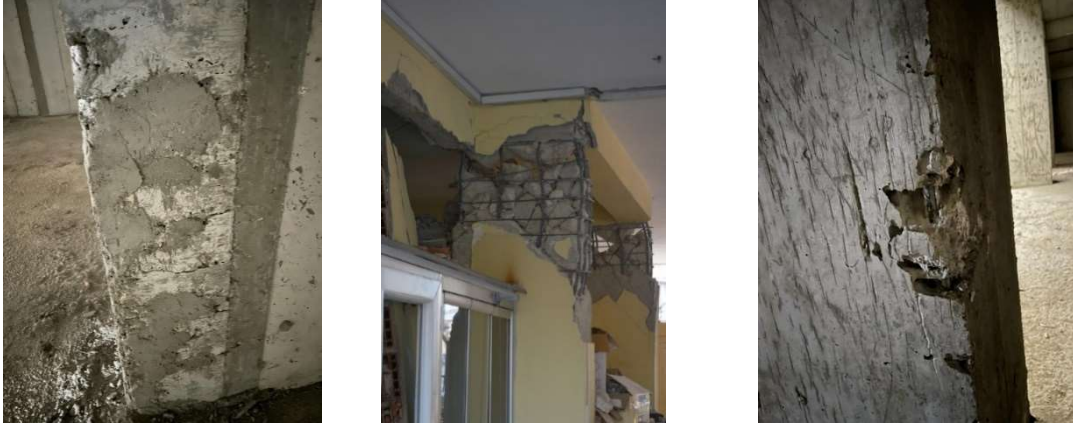
İnşaat sektörde sıkça rastlanan bir diğer durum ise bazı yapı denetim sorumlularının şantiye denetimlerini beton dökümleri ile sınırlandırmaları durumudur. Yapım işlerinde işçiliğin projeye ve fenni kurallara uygunluğunu kontrolle de yükümlü olan yapı denetim sorumlusu düşey elemanların enine donatılarını tam anlamda kontrol edememekte ve yapılarda rapor kapsamında yer verilen işçilik ve uygulama hatalarından kaynaklı uygunsuzluklar meydana gelmektedir. Özellikle düşey elemanlarla yatay elemanların beraber döküldüğü tulum döküm olarak bilinen beton döküm yönteminde gelen denetçi yalnızca kirişleri ve döşemeyi kontrol

edebilmekte, bu durum özellikle demir donatı işçiliğinin denetimi noktasında bir zafiyete sebep olmaktadır.

**Şekil 19 Hatalı Demir ve Beton İmalatları**
