İNŞAAT MÜHENDİSLİĞİ BÖLÜMÜ

KONYA TEKNİK ÜNİVERSİTESİ

PAZARCIK MW=7.7 & ELBİSTAN MW=7.6 DEPREMLERİ RAPORU (HATAY BÖLGESİ)

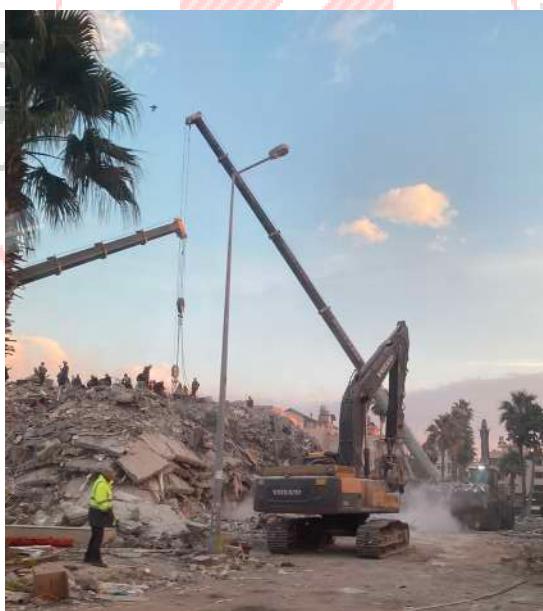
Yapı malzemelerindeki uygulamalar özellikle 2000'li yılların başlarına kadar üretilmiş yapıların malzeme kaliteleri bakımından yeterince denetlemeye tabi tutulmadığı sonucunu çıkarmaktadır. 6 Şubat 2023 tarihinde gerçekleşen Kahramanmaraş merkezli depremlerde de bu durumun sonuçları açıkça görülmektedir. Yıkıma uğramış ve ağır hasar almış birçok yapıda, proje ve uygulama hataları bir kenara bırakılsa da, betonarmeyi oluşturan bu elemanların yetersizlikleri göze çarpmaktadır. Özellikle şantiyede karıştırma ile dökülen betonlarda yetersiz dayanım sebebiyle toptan göçme oldukça yaygın bir şekilde görülmektedir (Şekil 4.1).

Şekil 4.1. Yetersiz dayanıma sahip beton ile üretilmiş ve toptan göçme meydana gelmiş bir yapı

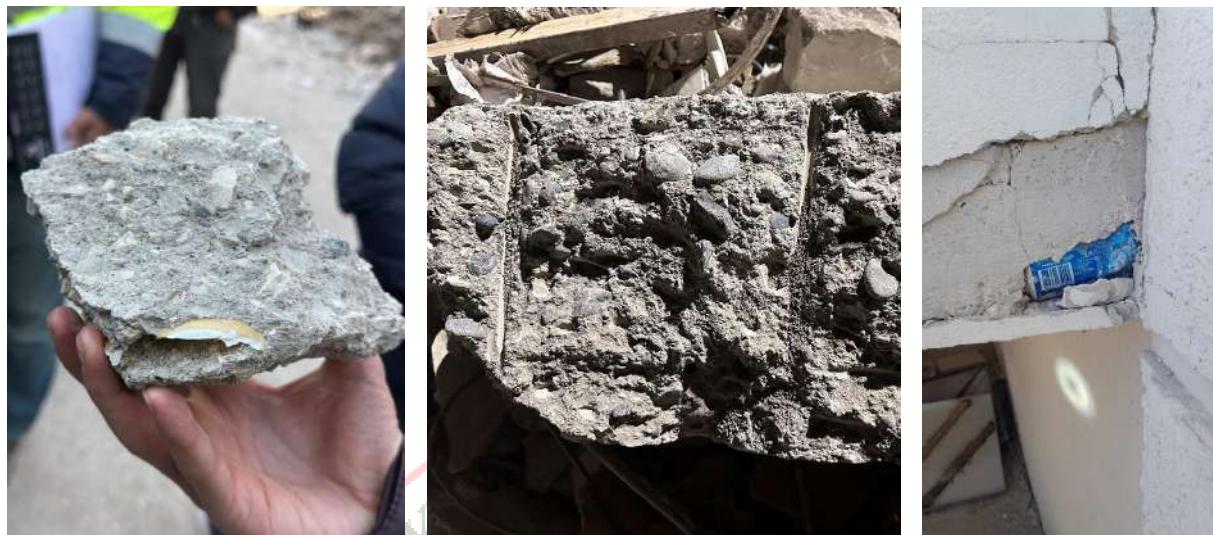
çakıllarında sıkılıkla görülmektedir. TS500'ün öngördüğü maksimum sınırlardan çok daha büyük çaplarda ve şekil problemleri bulunan agregaların, betonda segregasyona da sebep olduğu görülmektedir.

Şekil 4.2. Yetersiz dayanıma sahip beton örnekleri ve beton içerisinde bulunan yabancı maddeler

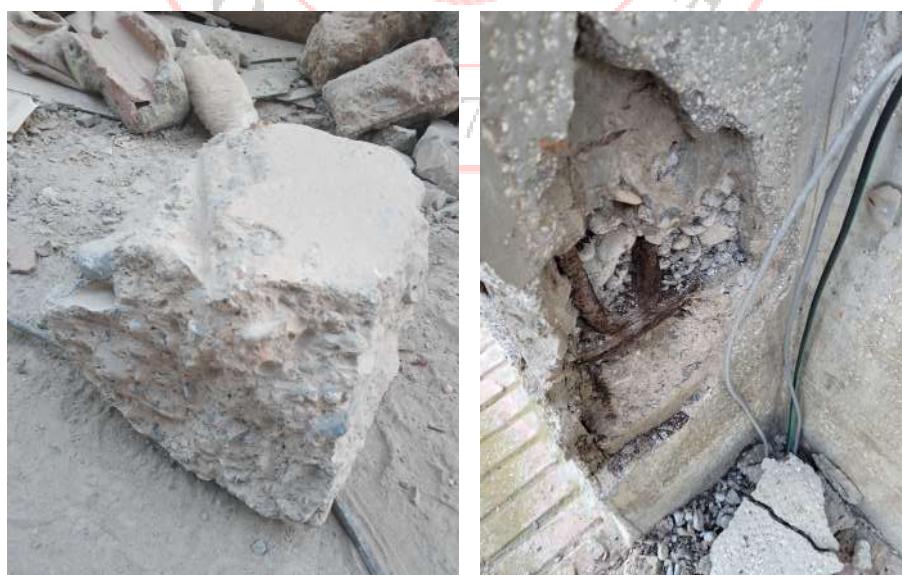
Tamamen veya kısmen yıkıma uğramış veya ağır hasar almış birçok yapıda görülen diğer bir problem ise karışımında kullanılan su/çimento oranının yüksek olmasından kaynaklanan problemlerdir. İncelenen beton numunelerde gözle görülür şekilde kısmen yerleştirme kaynaklı kısmen de yüksek su/çimento oranı kaynaklı hava boşullukları görülmüştür. Bu durum zaten iri agregalarda görülen agrega ve çimento hamuru arasındaki bölgenin daha da gücsüzleşmesine yol açmıştır. Ayrıca beton içerisindeki gözle görülebilen bu boşulluklar betonun geçirimliliğini artırarak dayanıklılıklarının da düşmesine ve betonun çevresel koşullara karşı yıllar içinde daha zayıf olmasına sebep olmuştur. (Şekil 4.3.).

Şekil 4.3. Agrega arayüz bölgesinde kırılma ve uygunsuz geometriye sahip agrega ve segregasyon

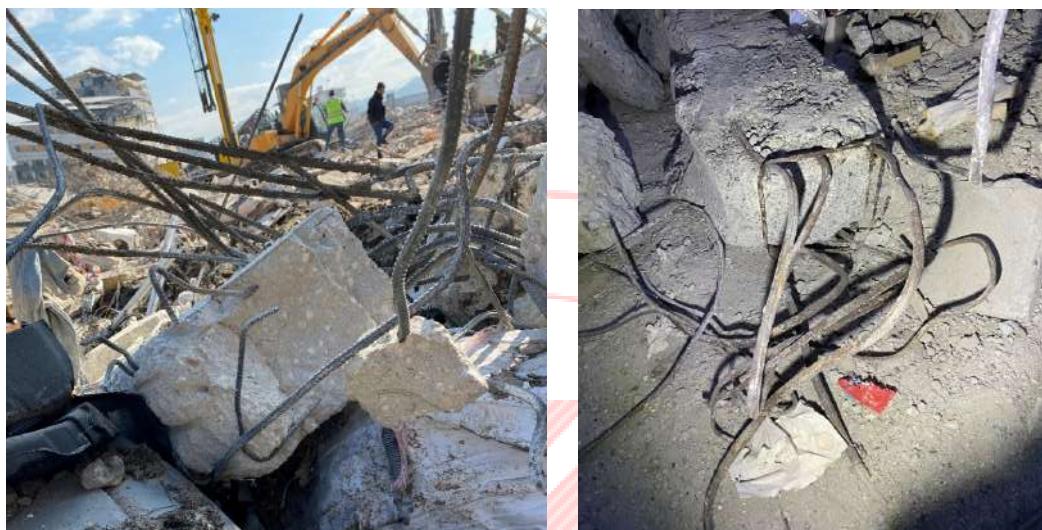
İncelenen yapılarda görülen bir başka hasar türü de betonarme yapılarda birlikte çalışması gereken beton ve donatı çeliğinin sıyrılmasıdır. Özellikle düz yüzeyli donatı ile üretilen ve donatı işçiliği sırasında yeterli özenin gösterilmemiş bir çok yapıdaki donatının sıyrıldığı görülmüştür. Bunun yanında nervürlü donatılar ile inşa edilen yapılarda da yer yer sıyrılmalar görülmektedir ki bu durum da yetersiz beton dayanımının bir başka işaretidir (Şekil 4.4.). Donatı çeliğinin akma bölgelerine ulaşmadan beton içerisinde sıyrılması, yapının tasarımda kabul edilen ön koşulların gerçekleşmemesine ve çok düşük enerji sönümleme kapasitesine sahip olmasına sebep olmuştur.

Şekil 4.4. Nervürlü ve düz donatılarda sıyrılmalar

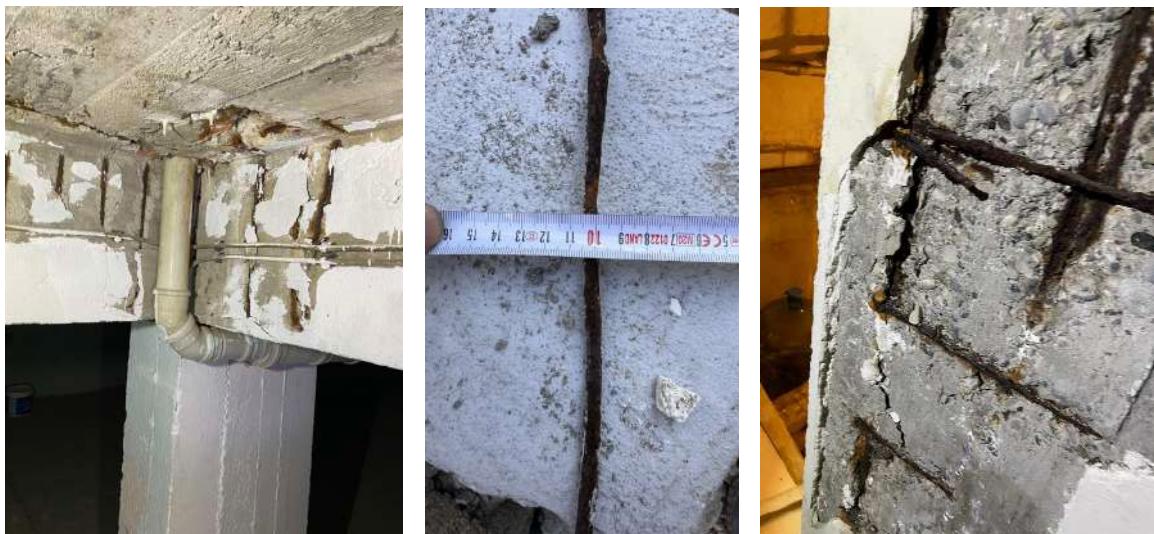
Betonarme yapılarda en önemli problemlerden bir diğeri de korozyondur. Bölgede incelenen yapılarda da korozyon en sık görülen durabilite problemidir. Bölgede dere veya deniz kumu/çakılı kullanılan yapılarda çok daha sık olmakla birlikte, mühendislik hizmeti almış ve hazır beton ile üretilmiş yapılarda da korozyonun ciddi boyutlara ulaştığı görülmüştür. Bu durum yapının yaşına ve kullanılan betonun dayanımına göre değişmekle birlikte, bölgede yer altı su seviyesinin yüksek olduğu veya kanalizasyon sistemindeki hatalar sebebiyle baskınların yaşanıldığı bodrum katlarında çok sık bir şekilde görülmektedir. Donatı çeliğinde korozyonun, başladığı yerden çok daha uzak kısımlarda temas ettiği donatılarda da kesit kaybına yol açabildiği bilinmektedir. Bir çok yapıda, donatı çeliğinde oluşan korozyon sebebiyle donatı çapında belirgin bir şekilde azalma meydana gelmiştir. Bu duruma bağlı olarak öngörülen çekme dayanımının oldukça düşüğü ve beton içerisinde istenmeyen boşlukların meydana geldiği görülmüştür. Özellikle eski yapılarda düşük dozajda çimento kullanımı sebebiyle betonun pH'sının düşmesi de bu problemi hızlandırmış ve yaygınlaşmıştır (Şekil 4.5.).

Şekil 4.5. Yapılarda görülen korozyon hasarları

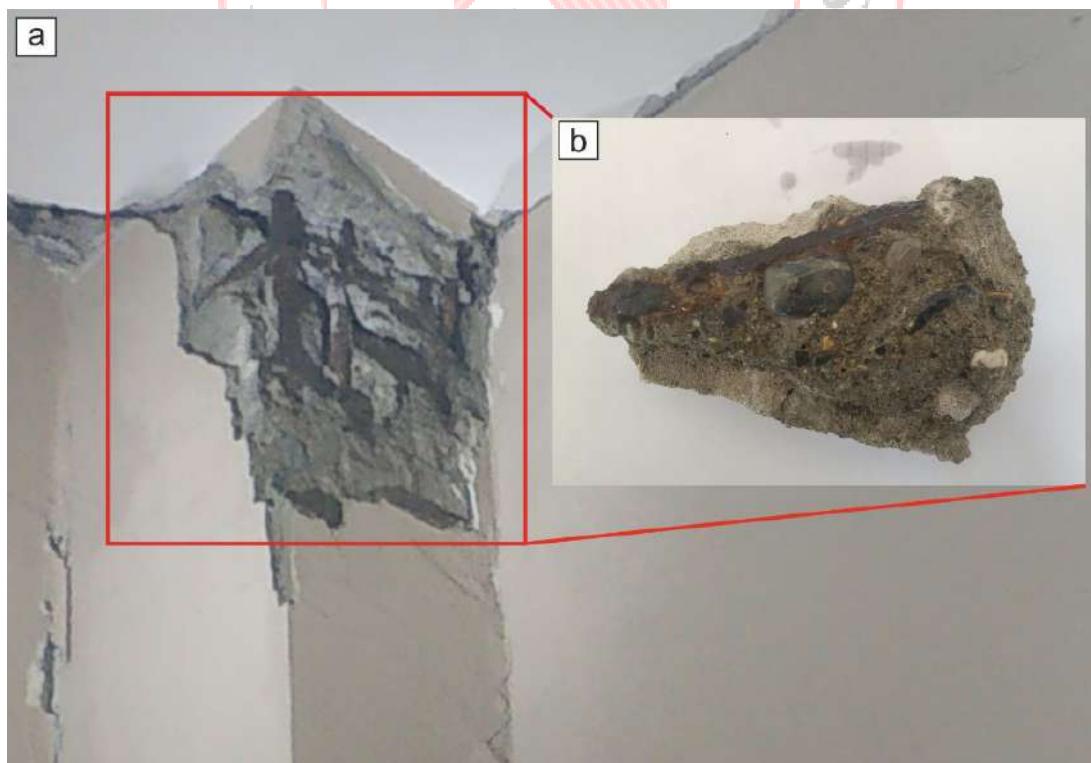
Korozyona sebep olan bir diğer önemli faktör de karbonatlaşmadır. Karbonatlaşma kısaca betonun zaman içerisinde havadaki karbondioksiti yakalayıp beton pH'sının düşmesi olarak anlatılabilir. Bu pH düşmesi sonucu beton içerisindeki donatılar beton örtüsü ile kaplı olsalar da korozyona karşı savunmasız hale gelebilmektedir. Bölgede incelenen ve korozyon sebebiyle yapısal hasar gören kolon üst ucundan (Şekil 4.6.a) alınan bir örnekte yapılan hızlı karbonatlaşma testi sonucu hiç renk değişiminin görülmemesi, bölgede özellikle eski yapılarda karbonatlaşmanın çok ileri seviyelere ulaşmış olabileceğinin de bir ispatıdır (Şekil 4.6.b).

Şekil 4.6. a) Korozyon sonucu hasara uğramış kolon üst ucu b) Bu bölgeden alınan ve karbonatlaşmaya maruz kalmış beton örnek

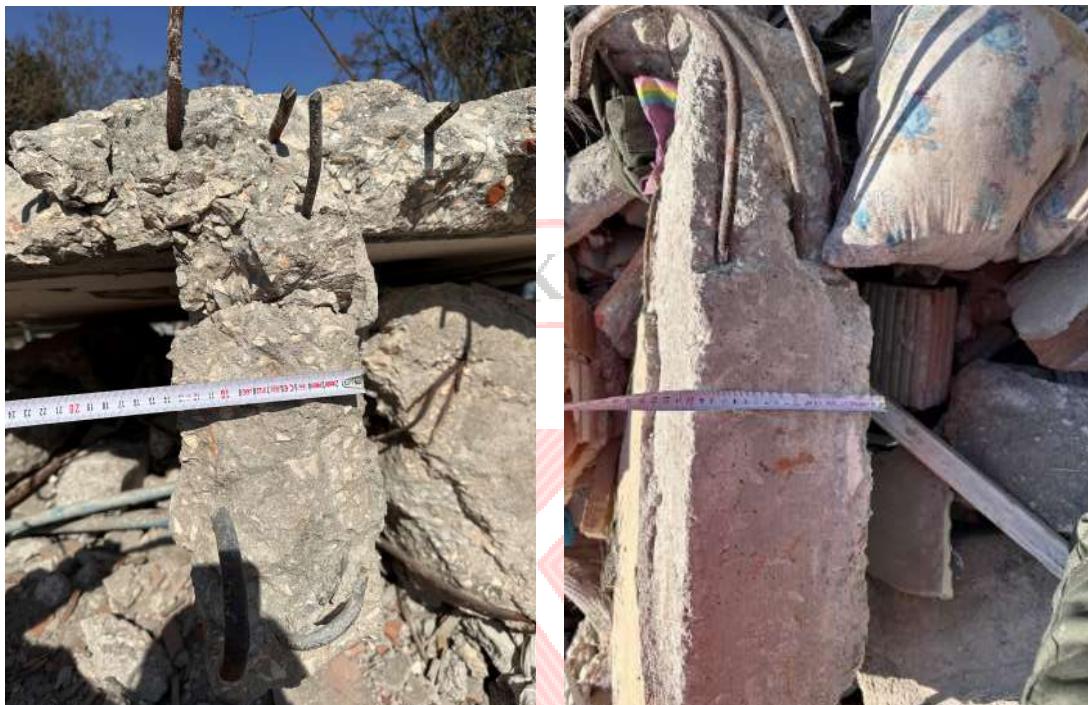
Ülkemizde 1975 deprem yönetmeliğine göre göre inşa edilmiş yapılarda bile minimum kolon kesit boyutu 25 cm, minimum kiriş genişliği ise 20 cm olması gerekmektedir. Yapılan incelemelerde, kolon enkesit boyutu 20 cm, kiriş genişliği 15-20 cm aralığında olan yapılar bulunmaktadır. Bu elemanlar kesit yetersizlikleri sebebiyle yapıların hasara uğramasına neden olmuştur (Şekil 4.7.).

Şekil 4.7. Yetersiz kesit boyutlarına sahip kolon ve kiriş

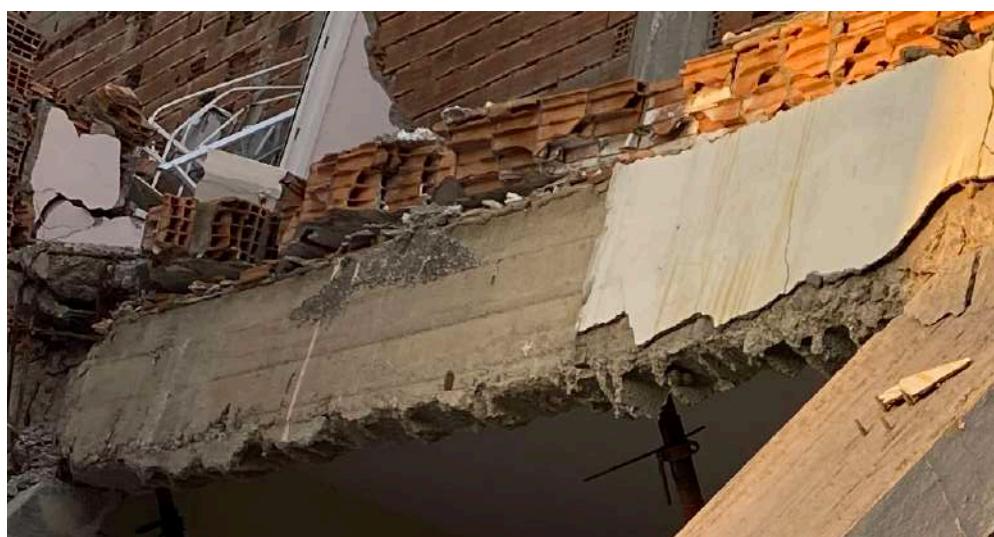
Geçmiş yönetmeliklerde maksimum 3.5 olarak verilen, kiriş yüksekliğinin kiriş gövde genişliğine oranı, 4 üzerinde olan yapılara rastlanmıştır. Bu yapılarda da kirişlerde dönme etkileri meydana gelmiştir (Şekil 4.8.).

Şekil 4.8. Kirişlerin yüksek tasaranması

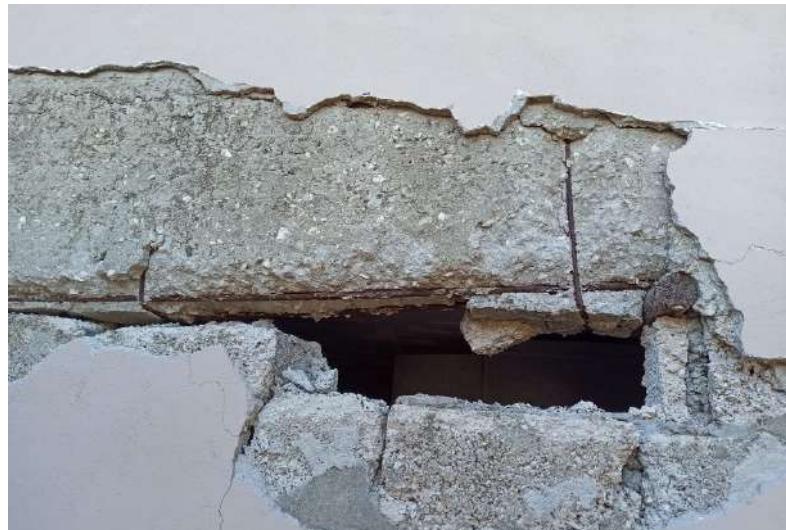
Özellikle kolonlarda ve kirişlerde kullanılan; korozyona uğramış, çapları 6 mm olan ve nervürsüz donatıdan imal edilen etriyeler, deprem anında yapıya/elemanla etki eden kesme kuvvetlerine karşı görevini yerine getirememiş ve elemanlarda kesme hasarı meydana gelmiştir. Ayrıca 135 derece açı ile bükülmeyen etriyeler açılmış ve boyuna donatının sıyrılmamasına neden olmuştur. Elemanlarda etriyelerin sıklaştırması yapılmayan, etriye aralığı 50 cm'ye varan elemanlar da görülmektedir (Şekil 4.9.).

Şekil 4.9. Yetersiz etriye ve etriye aralığına sahip vedüz donatılı kiriş

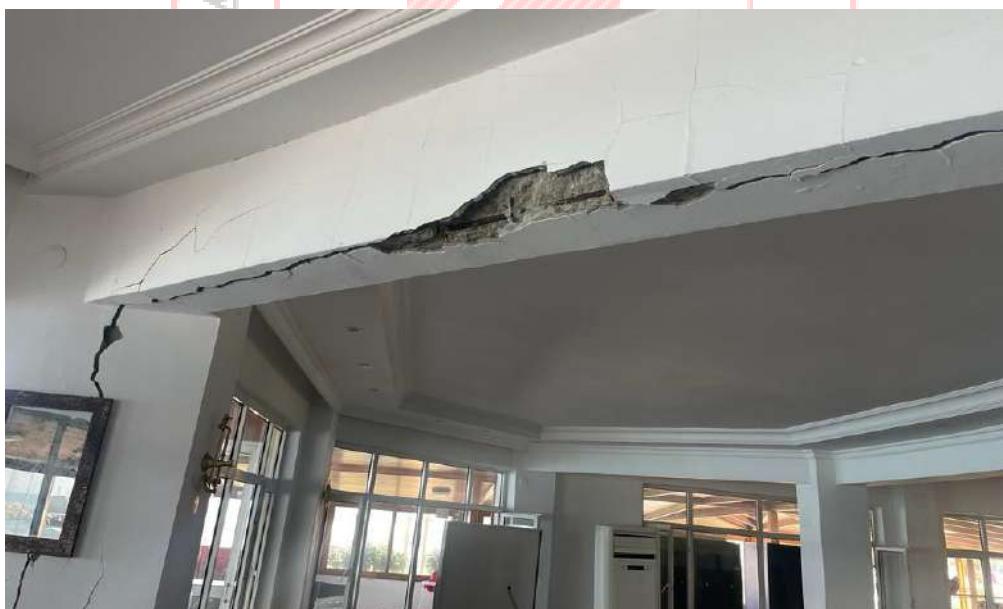
Yapı tasarım yapılırken yapının x ve y düzleminde deprem kuvvetlerini alması için kolon ve perdeler yerleştirilmektedir. Bölgedeki bazı yapılarda farklı düzlemlerde de perde, kolon ve kiriş yerleşimi yapılmıştır. Deprem etkisi yapıya etkidiğinde, çerçeve sürekliliğinin sağlanmadığı yapılarda moment çerçeveleri oluşmamış, bu nedenle bazı yapılarda ağır hasar ve yıkım meydana gelmiştir (Şekil 4.12.).

Şekil 4.12. Farklı doğrultularda yerleştirilen kolon ve kirişler

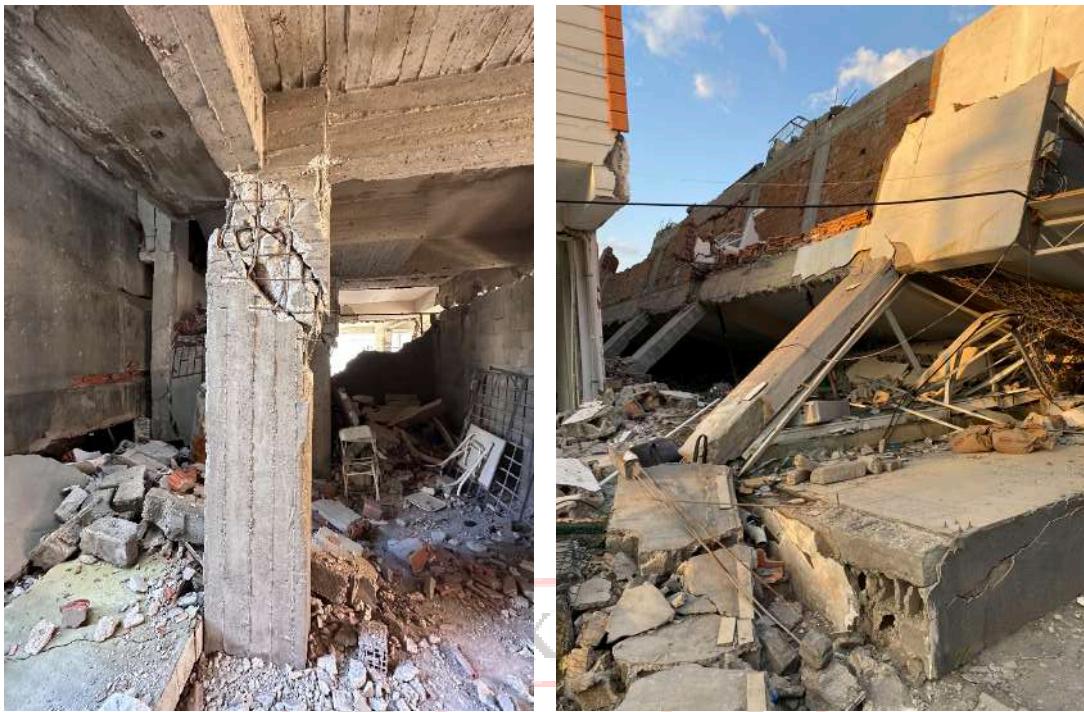
İncelenen bir yapıda hasar gören kolonda, kolona bağlanan kirişin kolonun bir kenarına yük aktarımı yapması nedeniyle kolonda ikinci mertebe etkileri oluşmuştur. Ayrıca kolona bağlanan kirişin diğer kolona devam etmemesi nedeniyle kuşatılmamış birleşim olmuşmuş, bu nedenle kolonda kesme hasarı meydana gelmiştir. Bazı yapılarda ise tüm taşıyıcı elemanların aynı yönde rijitlik oluşturacak şekilde yerleştirilmesi nedeniyle yapı zayıf yönde yıkılmıştır (Şekil 4.13.).

Şekil 4.13. Moment çerçevelerinin oluşmadığı elemanlar ve aynı doğrultuda yerleştirilen kolonlar

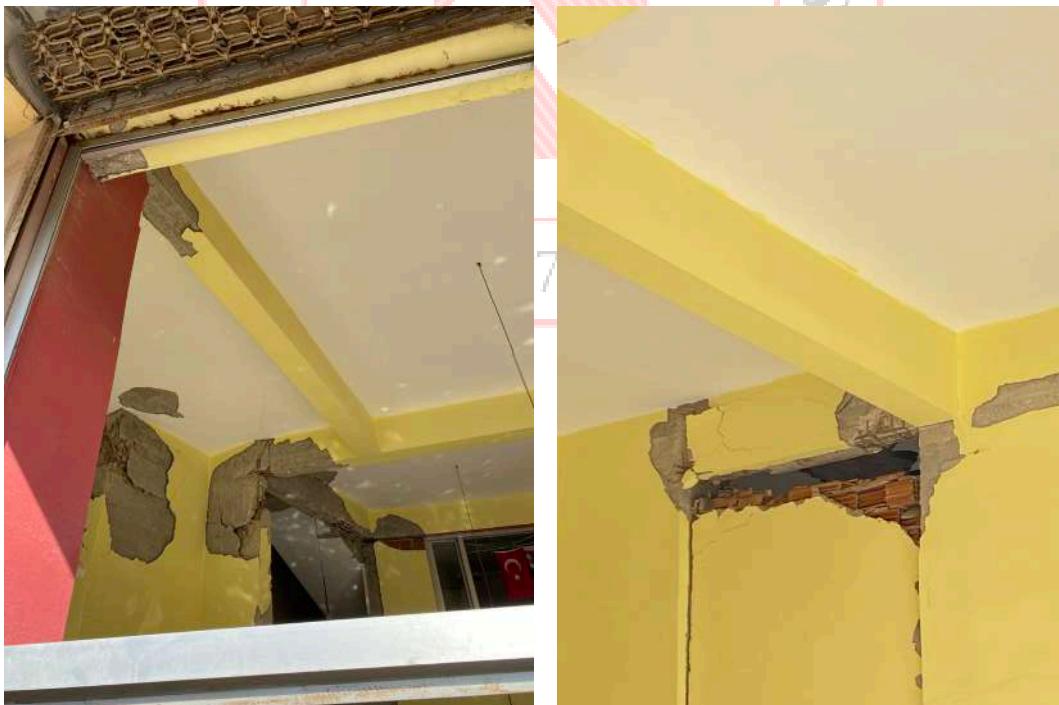
Bölgede incelenen yapıların büyük bir çoğunluğunda saplama kırışlar imal edilmiş ve saplama kırışının birleştiği ana kırıste kesme hasarları meydana gelmiştir. Ayrıca bazı yapılarda iki düşey taşıyıcı arasında kesme kuvvetinin yüksek olduğu kısa kırışlar oluşturulmuştur (Şekil 4.14.).

Şekil 4.14. Saplama kırış hasarı yüksek kesme kuvvetine maruz kalan bir kırış örneği

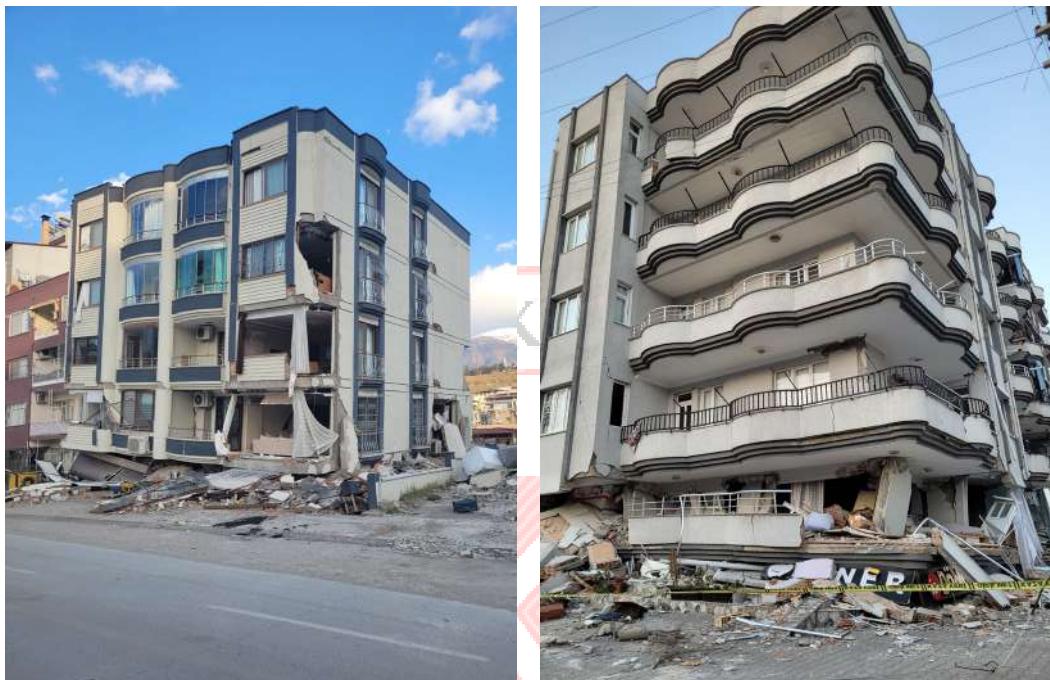
Şekil 4.15. Yumuşak kat ve zayıf kat nedeniyle hasar gören yapılar

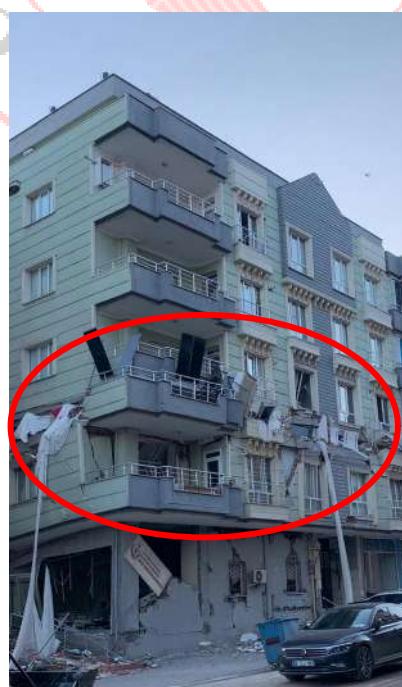
Kahramanmaraş merkezli depremler sonucunda Hatay ilinde yapılan incelemelerde yapıların büyük bir çoğunluğunda yumuşak kat ve zayıf kat etkisinin olduğu görülmüştür. Bir çok yapının ağır hasar almasına ve yıkılmasına neden olan bu etkiye genellikle alt katında dükkan olan yapılarda karşılaşılmıştır (Şekil 4.15.). Yapılan gözlemlerde bazı yapıların orta katlarında da yumuşak kat ve/veya zayıf kat meydana geldiği görülmüştür (Şekil 4.16.).

Şekil 4.16. Ara katta yumuşak kat ve/veya zayıf kat oluşumu (Anonim)

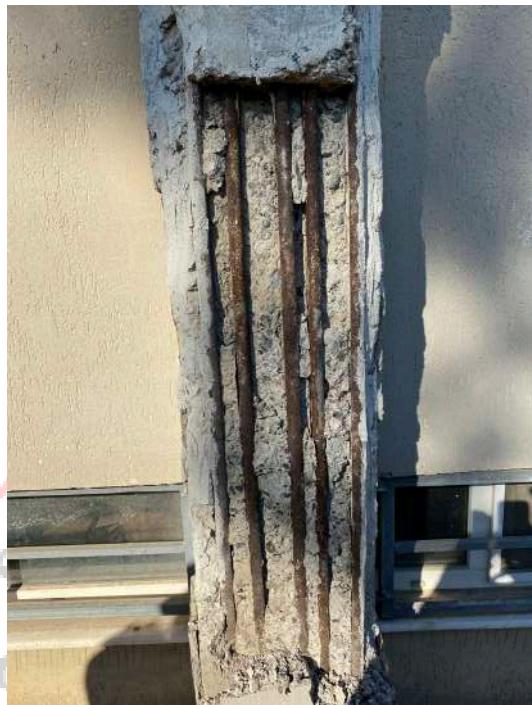
Yapı elemanlarının tasarımında, donatı miktarlarının gereken donatıdan az olması, elemanda hasar oluşumuna neden olduğu gibi, etriye gibi elemanın kesme kapasitesinin olmasını sağlayan önemli donatıların hiç kullanılmadığı kolonlarla da karşılaşılmıştır (Şekil 4.17.).

Şekil 4.17. Etriyesiz imal edilen bir kolon

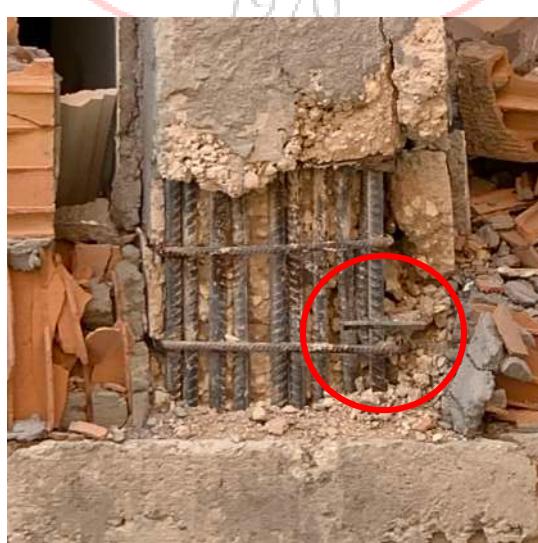
Elemanda donatıların hiç olmamasının yanı sıra, içeresine agregaların giremeyeceği kadar sık donatılı yapılarda ve etriyelerin 135 derece ile bükülmemiş yapı elemanlarında ciddi hasar meydana gelmiştir. Ayrıca etriye sıklaştırması bulunmayan kırışlerde de hasar oluştuğu görülmektedir (Şekil 4.18.).

Şekil 4.18. 90 derece bükülen etriyeler

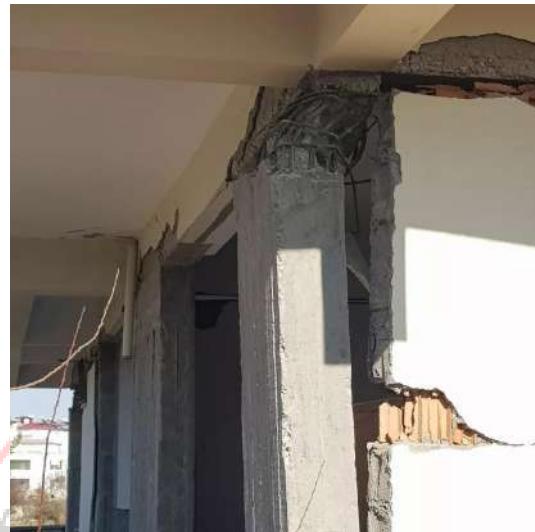
Çerçevelerden veya perde ve çerçevelerin birleşiminden oluşan taşıyıcı sistemlerde deprem etkisi altında yapıda kolonlardan önce kirişlerde plastik mafsal oluşması amacıyla kolonların kirişlerden güçlü olması koşuluna göre tasarım yapılması gerekmektedir. Bu koşula uymayan tasarımlarda, kirişlerde herhangi bir hasar olmadan kolonlarda plastik mafsal oluşumu gerçekleşebilmektedir (Şekil 4.19.).

Şekil 4.19. Güçlü kiriş zayıf kolon nedeniyle kolonlarda plastik mafsal oluşumu

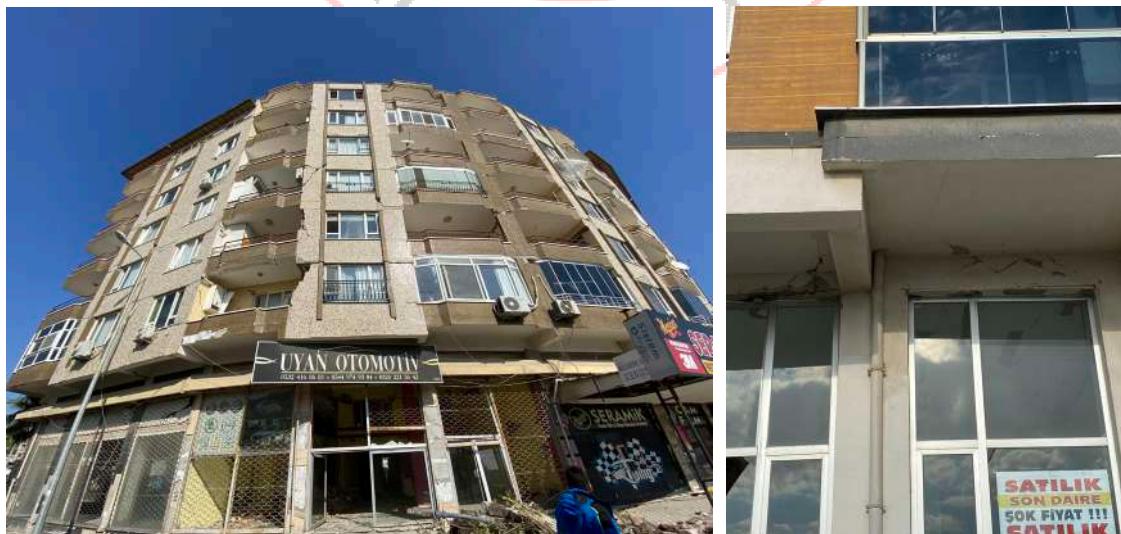
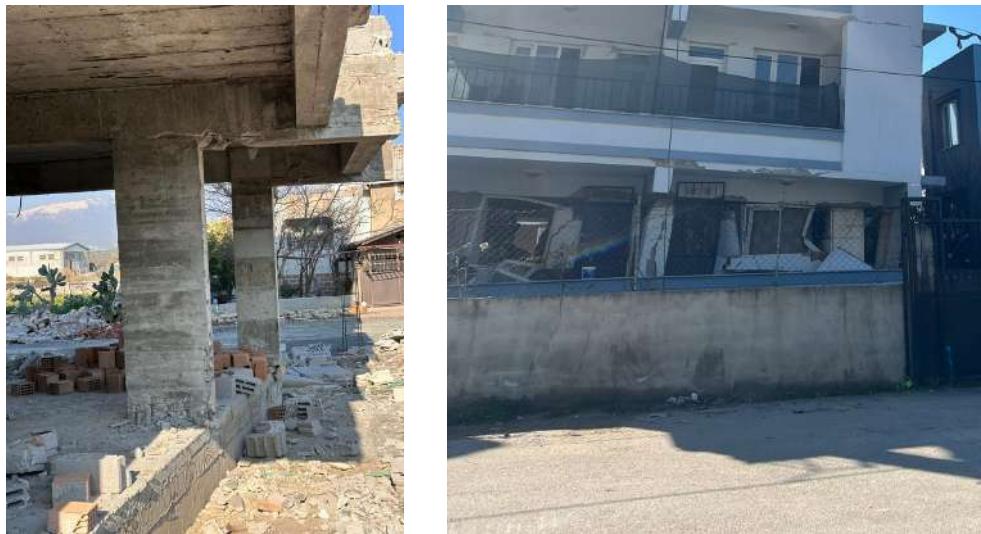
Ülkemizdeki çoğu yapıda kat alanını arttırmak amacıyla zemin katın üstündeki katlarda kapalı çıkma yapılmaktadır. Ancak yapılarda uygulanan çıkışmanın yapıya olumsuz etkileri de bulunmaktadır. İncelenen yapılarda çıkış bulunan kısımlardaki kirişlerdeki zorlanmalar nedeniyle meydana gelen hasarlar gözlemlenmiştir (Şekil 4.20.).

Şekil 4.20. Yapılarda uygulanan çıkışmalar ve çıkma nedeniyle meydana gelen hasar

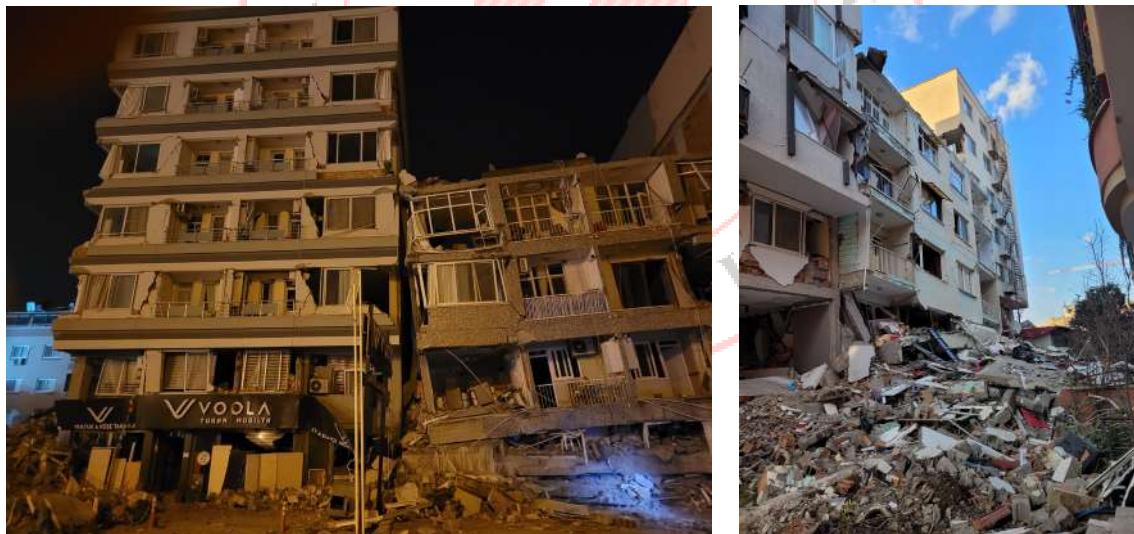
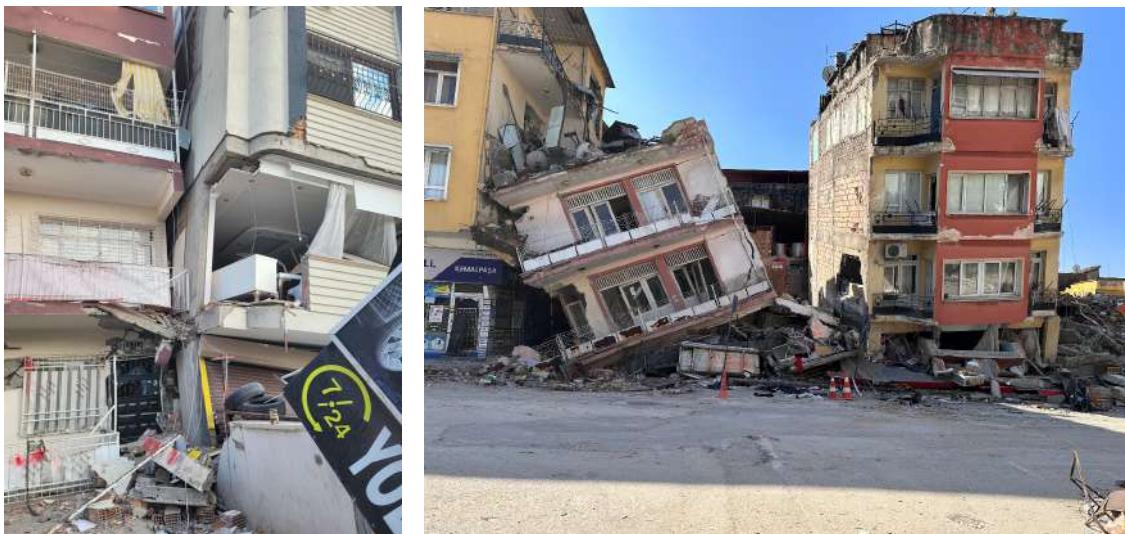
Çekiçleme etkisi, genellikle iki bağımsızının bitişik nizamda inşa edilmesi nedeniyle görülmektedir. Bölgedeki yapılarda da birçokının çekiçleme etkisi ile beklenenden daha fazla hasar aldığı görülmektedir. Özellikle yapı yükseklikleri arasındaki farkın fazla olduğu ve iki yapı arasında yeterli deprem derzi bulunmayan yapılarda bu etki nedeniyle daha büyük hasarlar meydana gelmiştir (Şekil 4.21.).

Şekil 4.21. Çekiçleme Hasarları

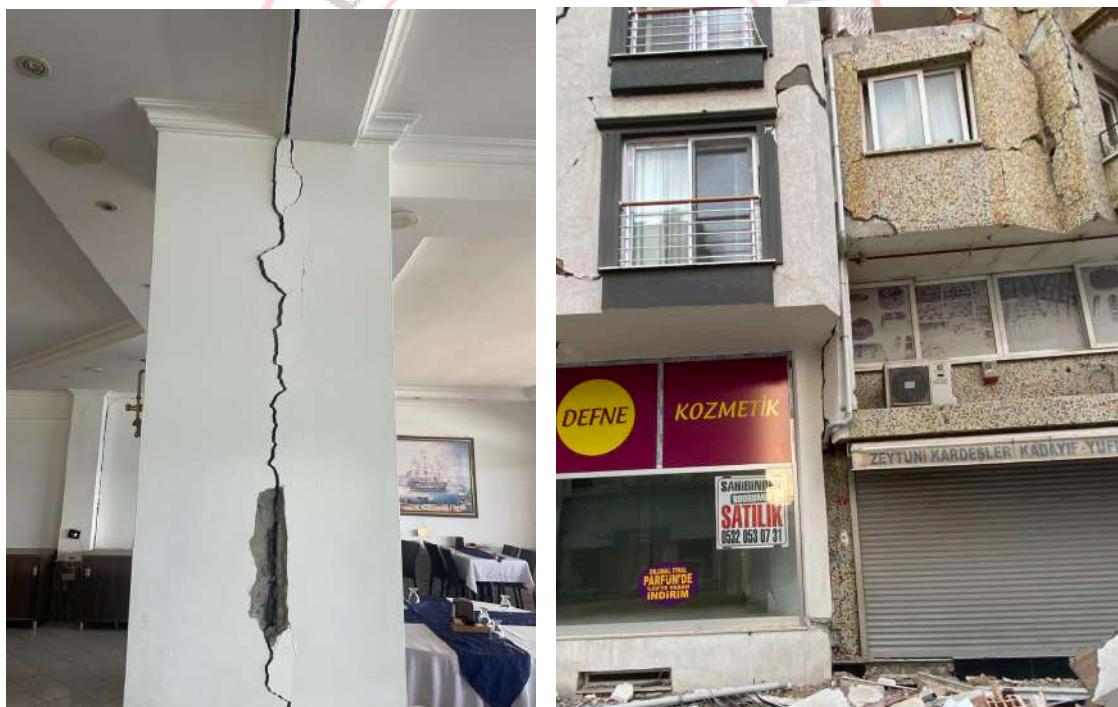
Derz boşluklarının yetersiz olduğu yapılarda, derz boşluklarının bulunduğu bölgelerde hasar meydana gelmiştir. Bazı bölgelerde iki yapı arasında gerekli derz boşluğunun bırakılmamasının yanı sıra iki yapının ortak tek bir duvarı kullandığı yapılar da bulunmaktadır (Şekil 4.22.).

Şekil 4.22. Yapılar arasında yeterli derz boşluklarının bırakılmaması

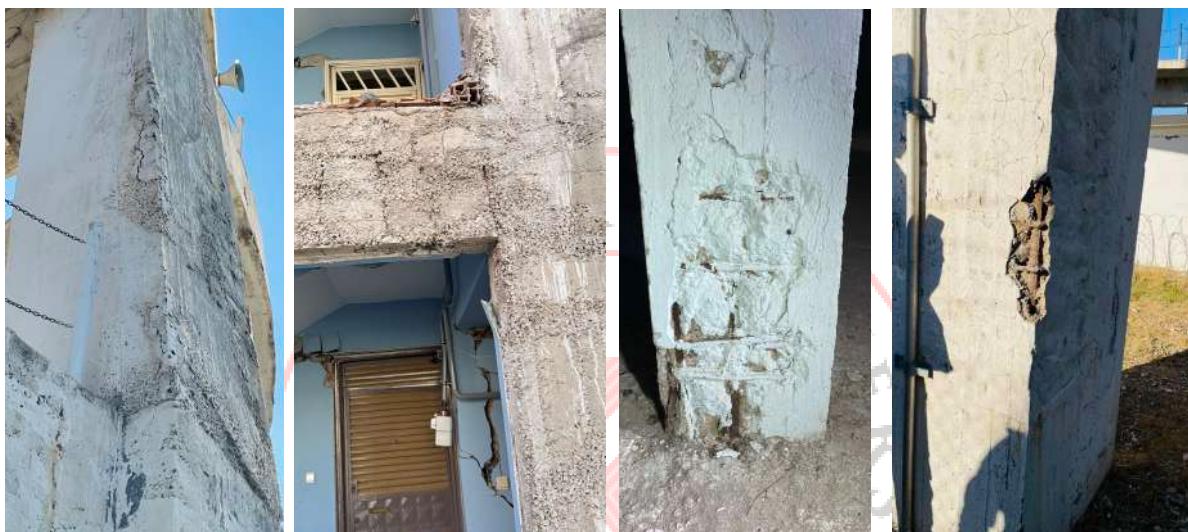
Bölgedeki yapılarda özellikle beton ve donatı yerleşimlerinde hatalar ile karşılaşılmıştır. Yapılar betonun segregasyona uğradığı, paspayı mesafelerinin yetersizliği nedeniyle donatıların açığa çıktığı ve korozyona maruz kaldığı gözlemlenmiştir (Şekil 4.23.).

Şekil 4.23. Betonda segregasyon ve paspayı uygulamasında karşılaşılan işçilik hataları

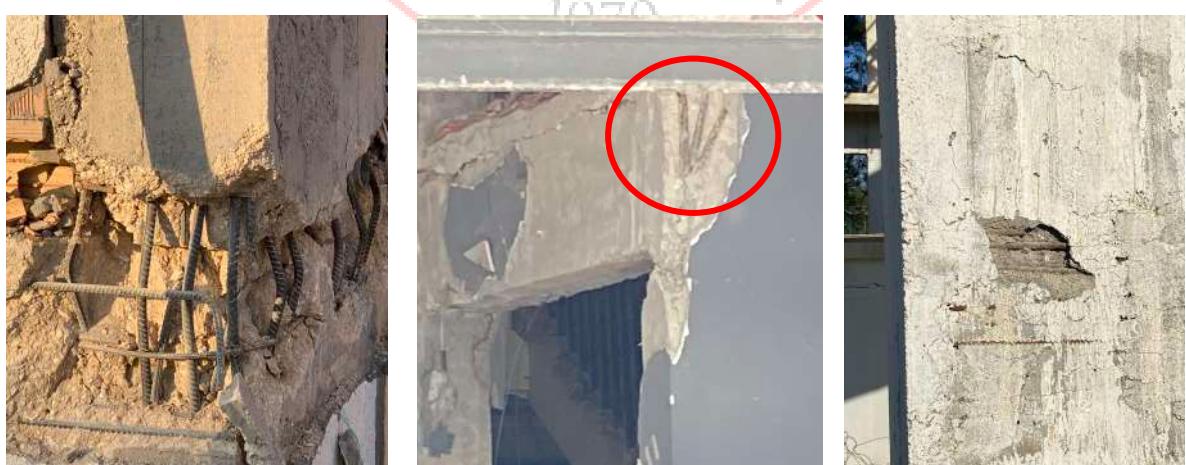
Donatı tasarımları nispeten iyi yapılmış ancak yerinde uygulamada donatıların yerleştirilmesinde, bağlanmasında ve kancalarının bükülmesinde yapılan işçilik hataları taşıyıcı elemanlarda hasar oluşumuna neden olmuştur (Şekil 4.24.).

Şekil 4.24. Elemanlarda donatı işçiliklerinde yapılan hatalar

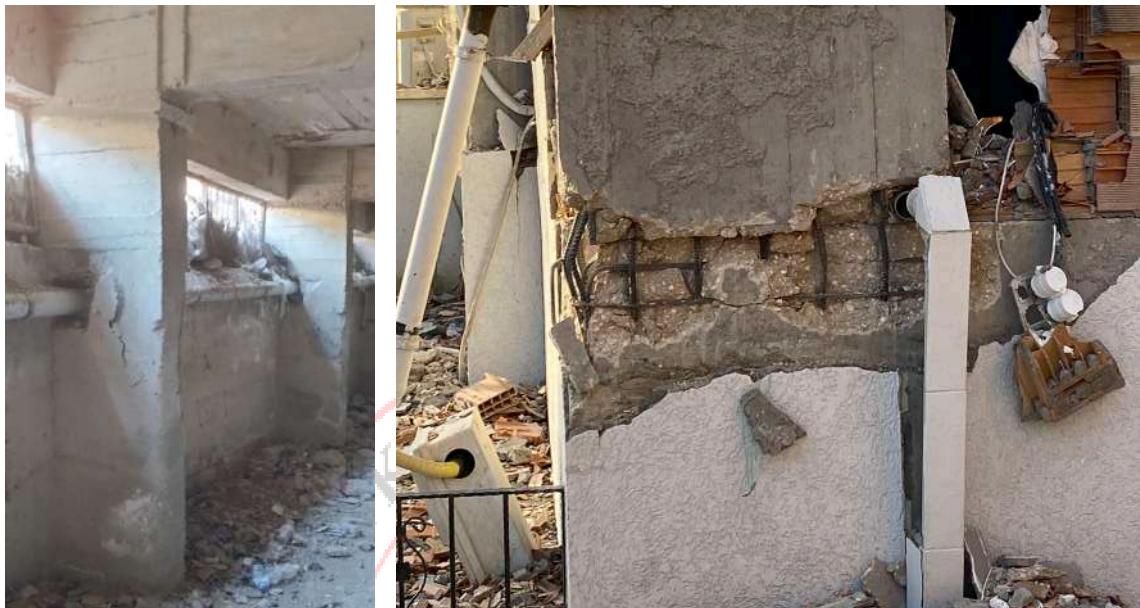
İncelenen bazı yapılarda elektrik, su tesisatlarını geçirebilmek için taşıyıcı elemanlara verilen zararlar görülmüştür. Bu tür yapılan işçilikler bulunan yapılarda ağır hasar meydana gelmiştir (Şekil 4.25., Şekil 4.26.).

Şekil 4.25. Taşıyıcı elemanların su tesisatı için zarara uğratılması

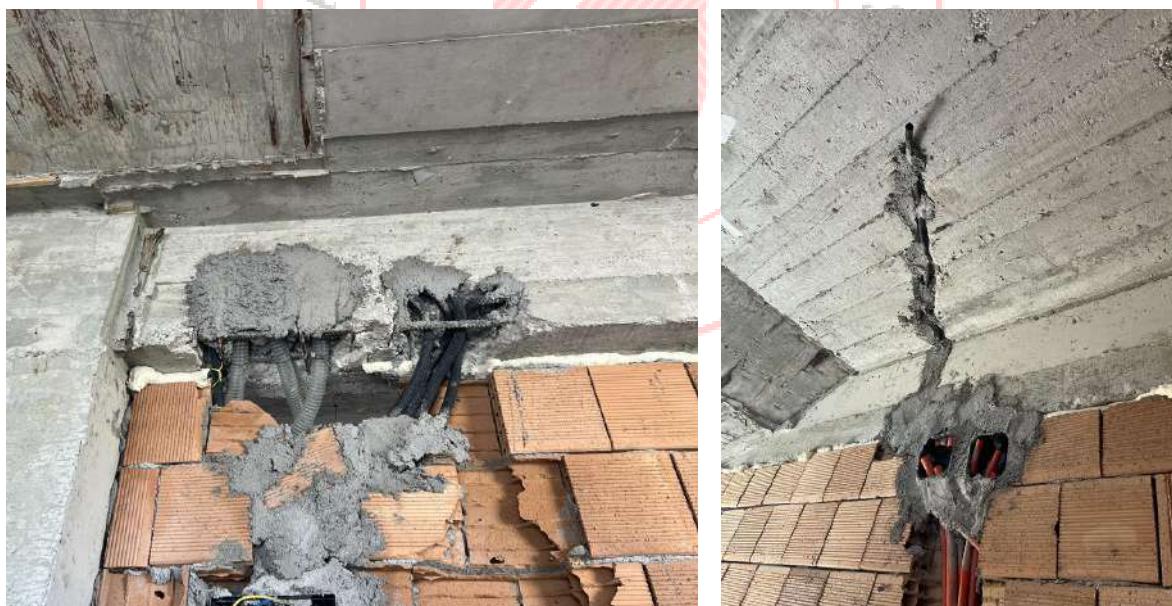
Şekil 4.26. Elektrik tesisatı için yapılan kırış ve döşeme zararları

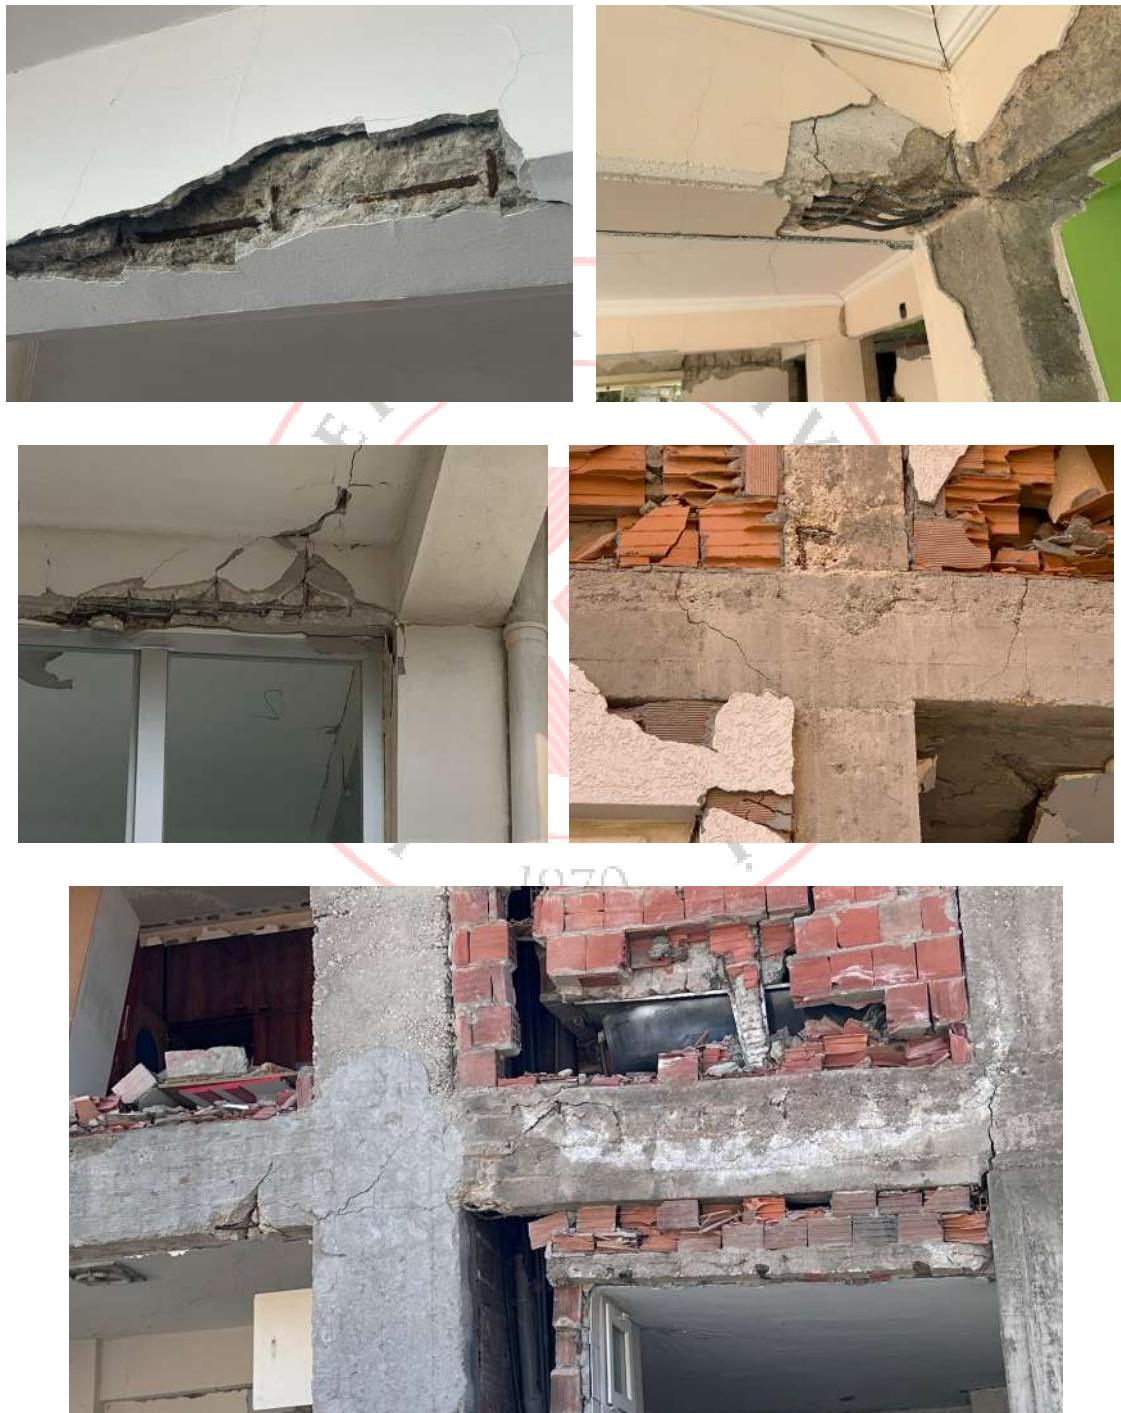
Yapılardaki kirişlerde korozyon, beton kalitesi, etriye sıklaştırmasının bulunmaması gibi nedenlerle bazı yapılardaki kirişlerde kesme hasarları ve plastik mafsal oluşumu görülmektedir (Şekil 4.27.).

Şekil 4.27. Kirişlerde meydana gelen hasar

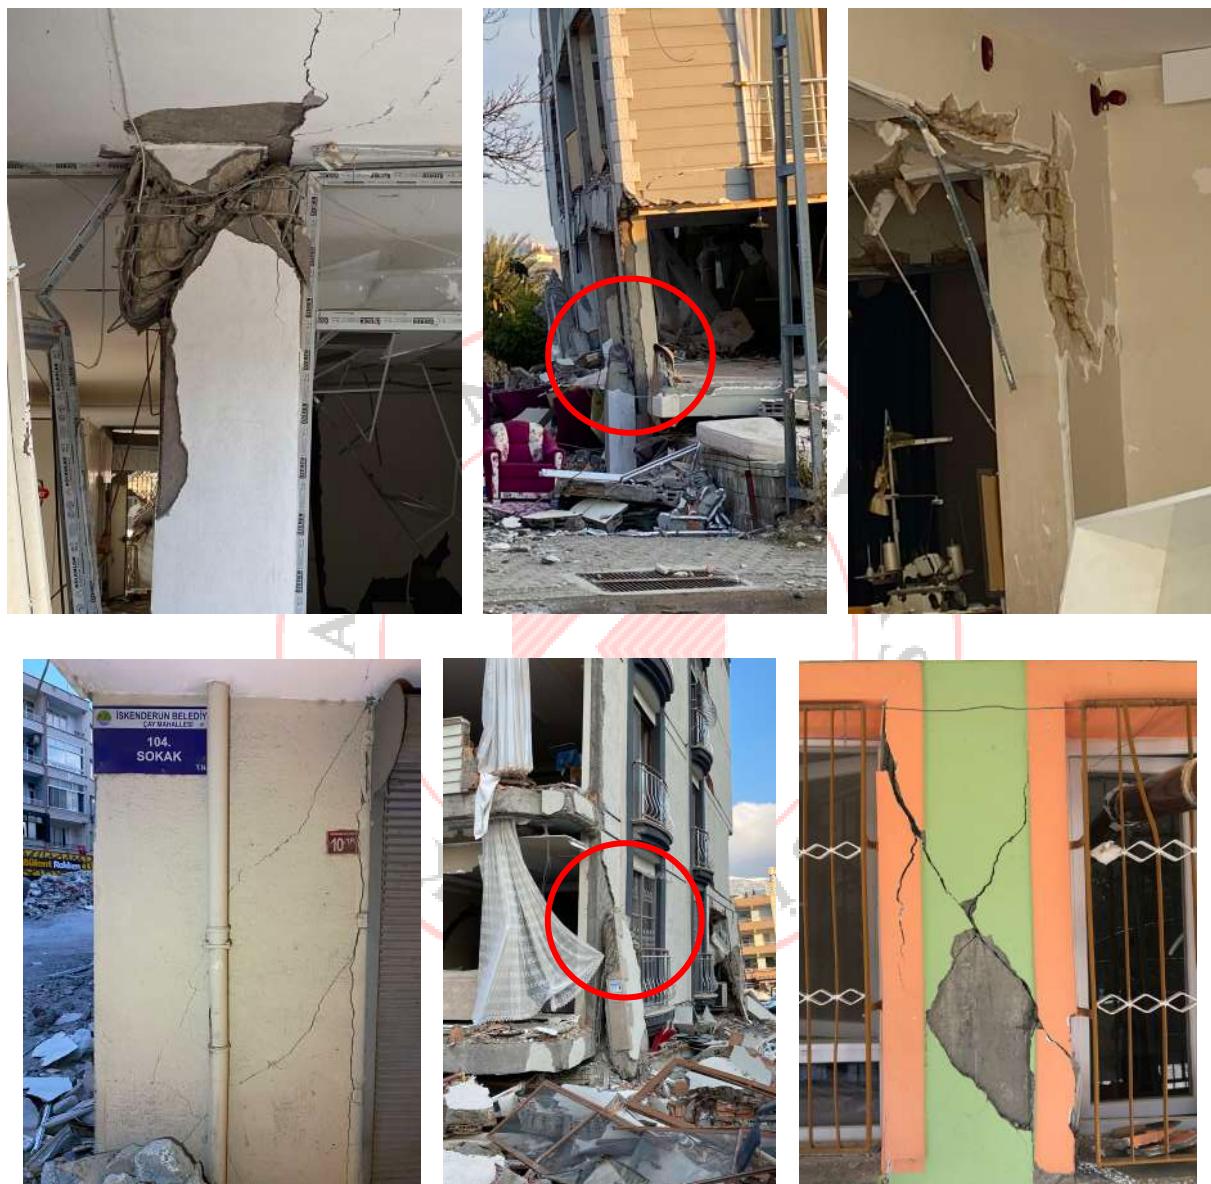
Birçok yapının kolonlarında kesme kuvvetleri nedeniyle hasar oluşmuştur. Bazı kolonlarda kesme etkileri nedeniyle plastik mafsal oluşumu meydana gelmiştir (Şekil 4.28.).

Şekil 4.28. Kolonda meydana gelen kesme hasarları

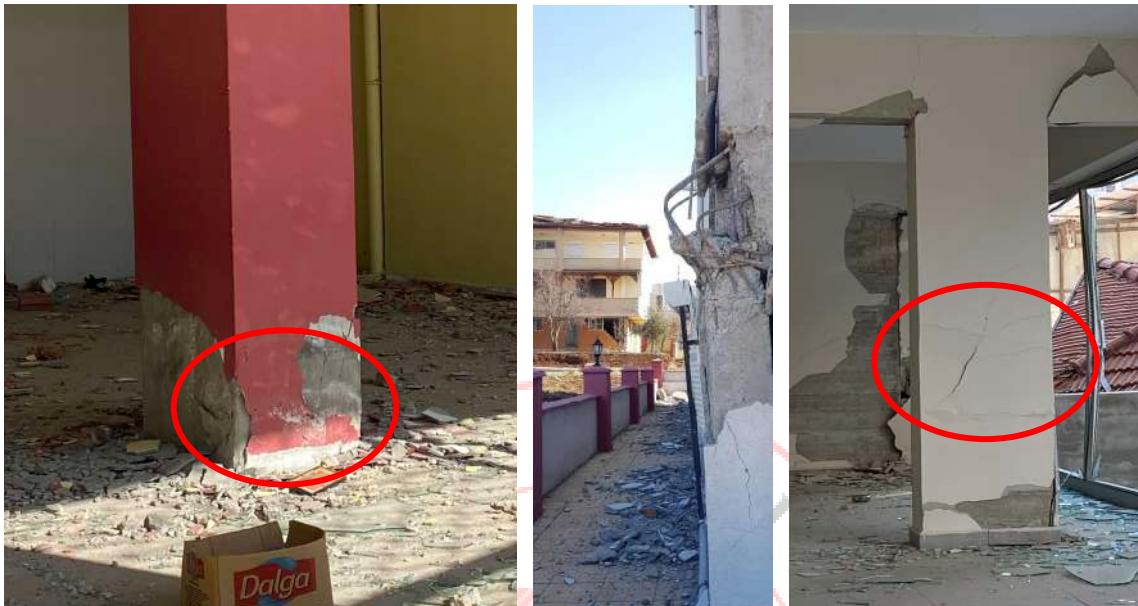
Şekil 4.29. Kolonlarda meydana gelen burkulma hasarları

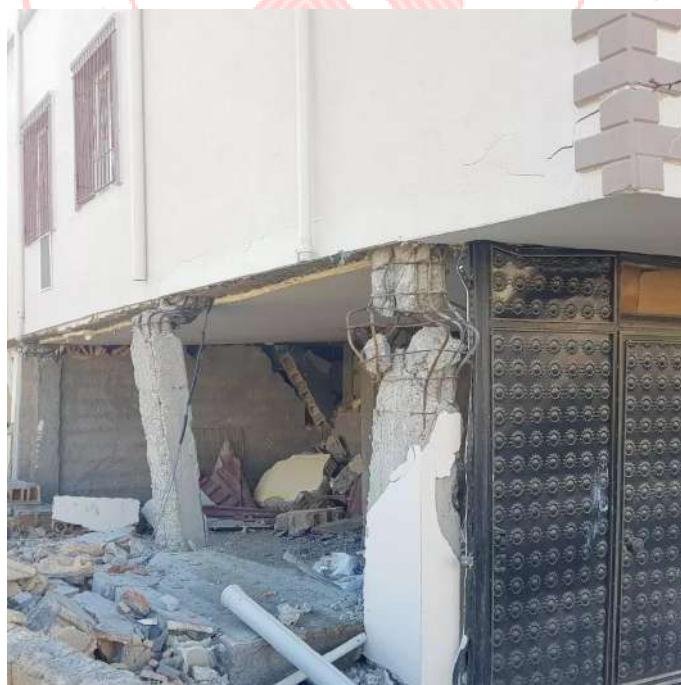
Şekil 4.30. Kolonlarda meydana gelen kesme ve burkulma hasarları
