İNŞAAT MÜHENDİSLİĞİ BÖLÜMÜ

KONYA TEKNİK ÜNİVERSİTESİ

PAZARCIK MW=7.7 & ELBİSTAN MW=7.6 DEPREMLERİ RAPORU (HATAY BÖLGESİ)

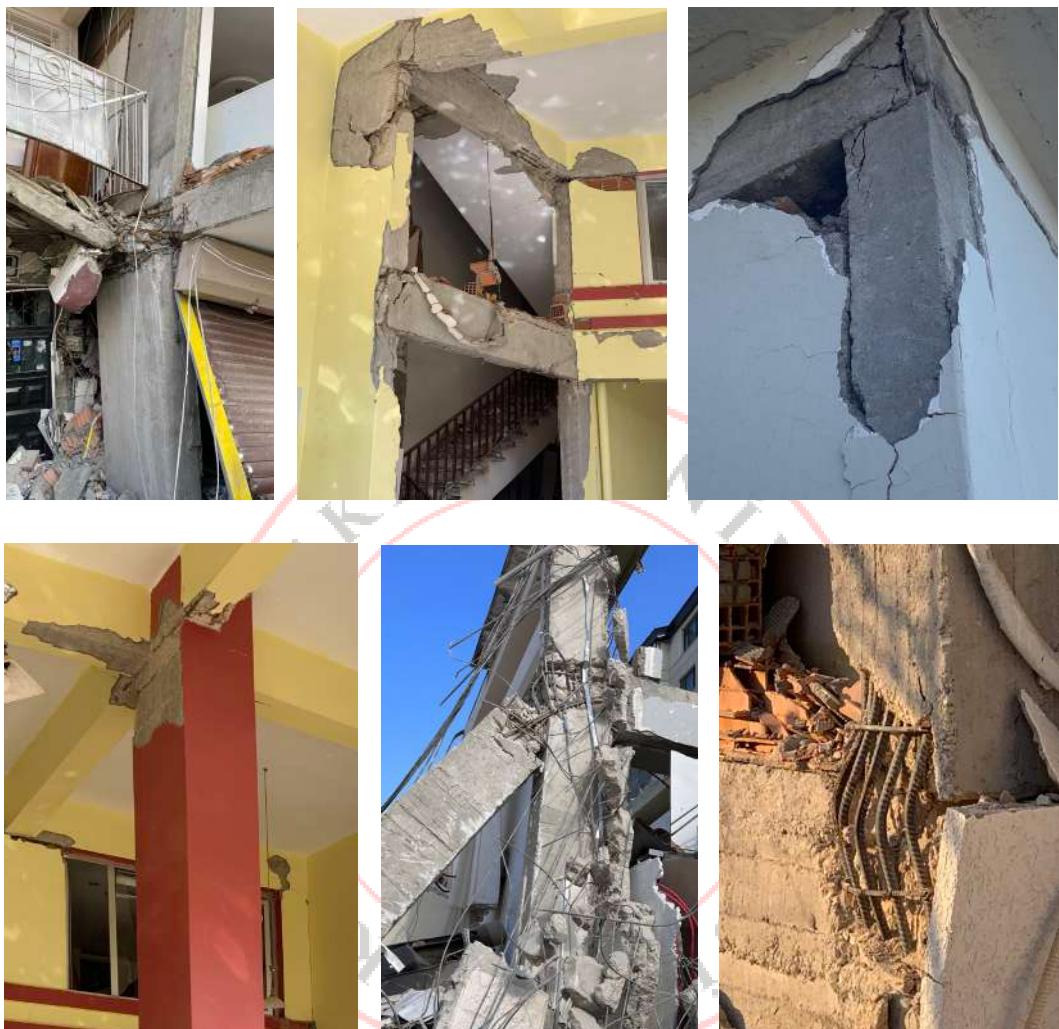
Kolon-kiriş birleşimlerinde özellikle yetersiz enine donatı nedeniyle hasarlar oluştuğu gözlemlenmiştir (Şekil 4.31.).

Şekil 4.31. Kolon kiriş birleşiminde meydana gelen hasarlar

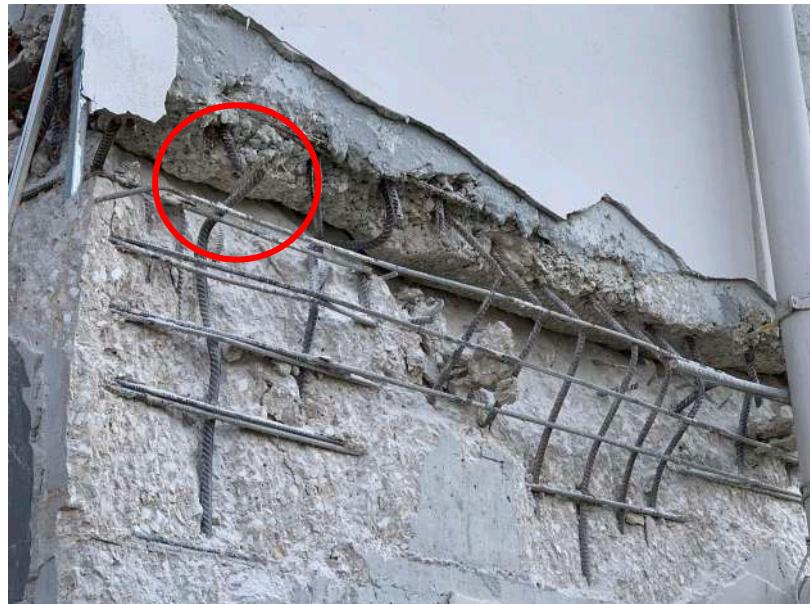
Deprem etkisinde yapıya gelen kesme kuvvetlerinin büyük bir kısmını karşılayan perdelerde ciddi hasarlar oluştuğu, bazı perdelerde boyuna donatıların kopluğu ve beton dökümünde soğuk derz oluştuğu görülmüştür (Şekil 4.32.). Bazı perdelerde beton dayanımının da düşük olması nedeniyle donatılarda burkulma meydana gelmiştir (Şekil 4.33.). Perdelerde kesme hasarları gözlemlenmiştir (Şekil 4.34.).

Şekil 4.32. Perdelerde meydana gelen burkulma hasarları, boyuna donatıların kopması ve soğuk derz oluşumu

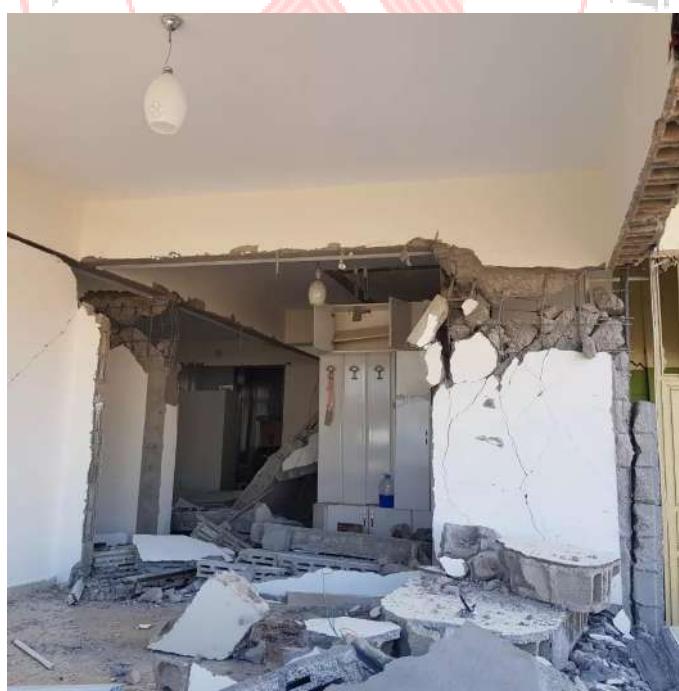
Şekil 4.33. Perdelerde meydana gelen burkulma hasarı

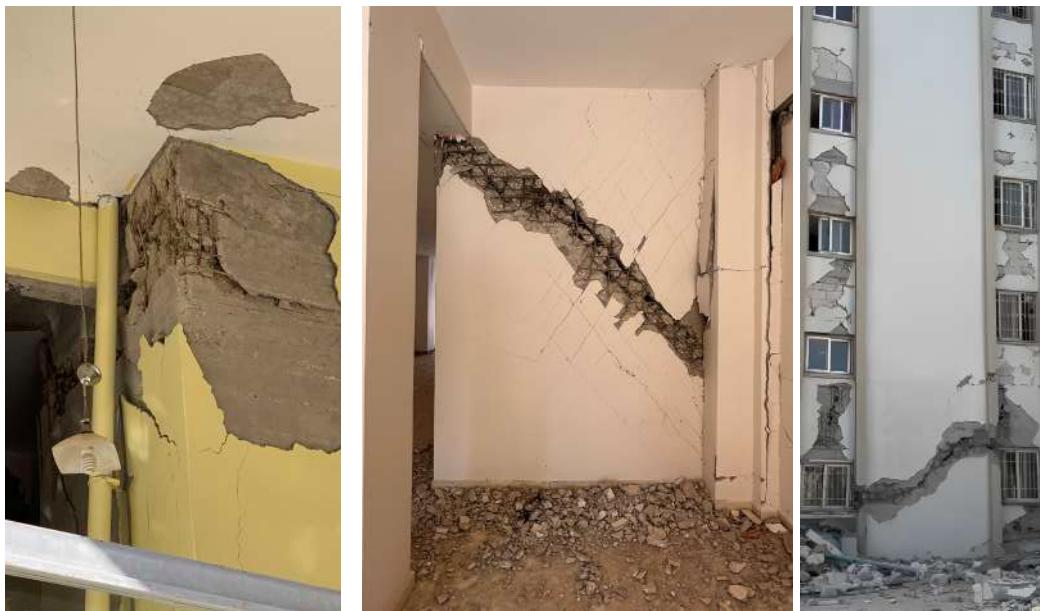
Şekil 4.34. Perdelerde meydana gelen kesme hasarları

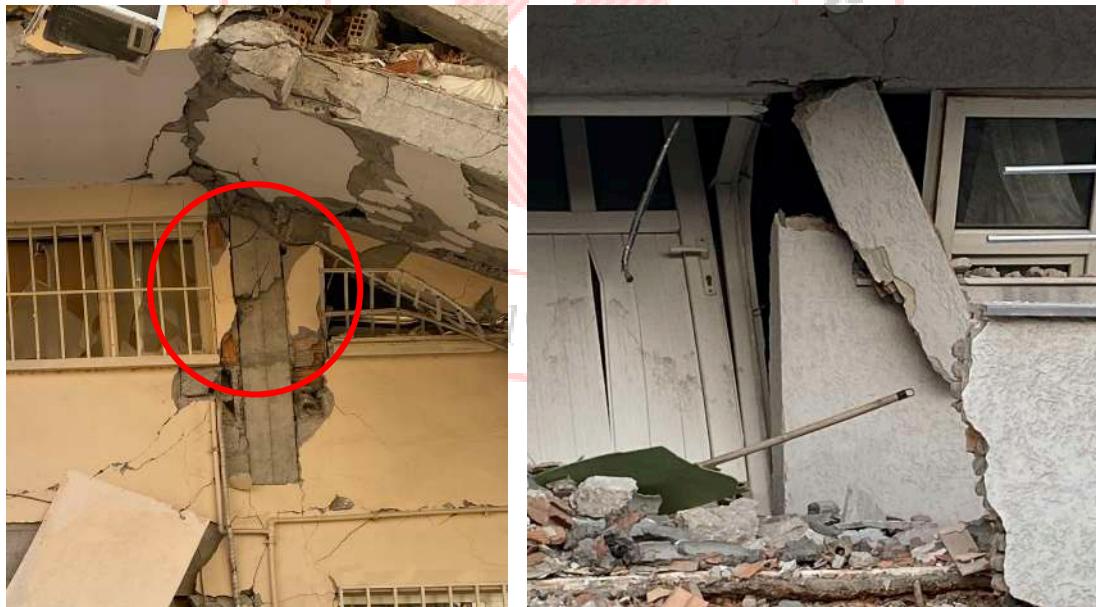
Bant pencere bulunan yapılarda kısa kolon oluşumu gözlemlenmiş bu kolonlarda kesme hasarı meydana gelmiştir (Şekil 4.35.).

Şekil 4.35. Bant pencelerde kısa kolon oluşumu

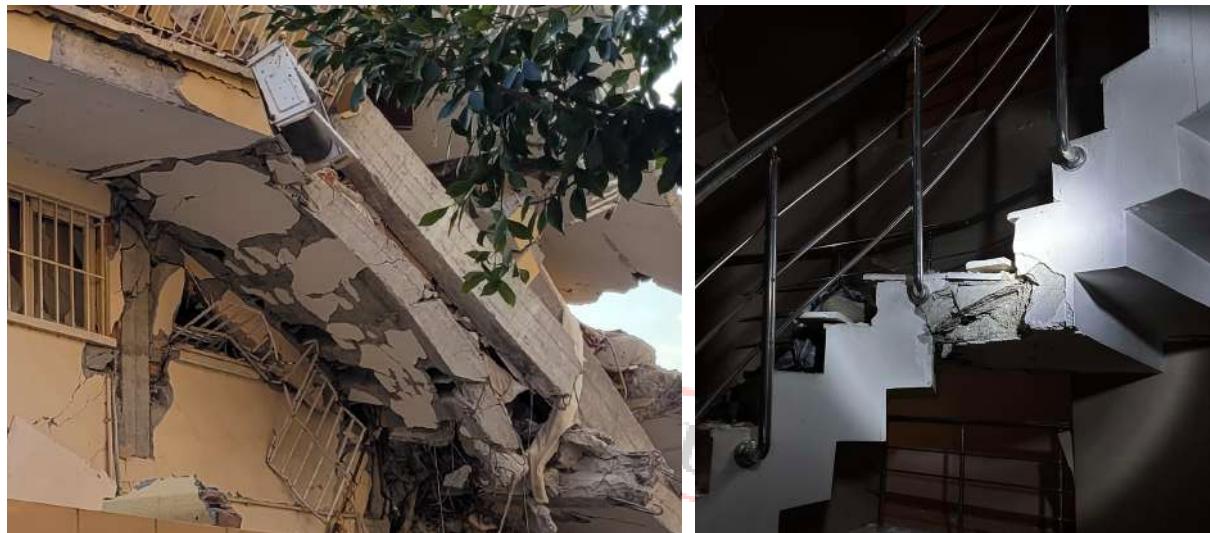
Yapılarda bulunan merdivenlerin büyük çoğunluğu ciddi hasar almıştır (Şekil 4.36.). Bazı yapılarda yapı ayakta kalmasına rağmen merdiven kısmının göçüğü görülmüştür.

Şekil 4.36. Merdiven hasarı

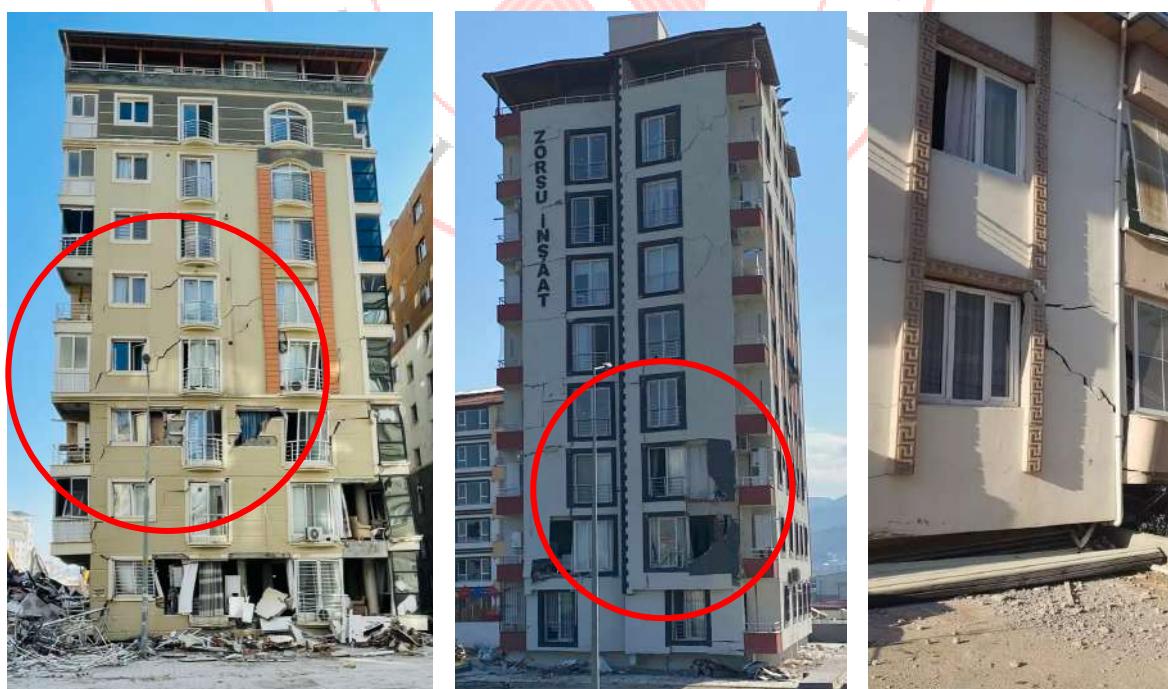
Taşıyıcı olmayan duvarların pencereler ile birleştiği kısımlarda pencere-duvar hasarları meydana gelmiştir. Birçok yapıda bu hasar gözlemlenmiştir (Şekil 4.37.).

Şekil 4.37. Pencere-duvar hasarları

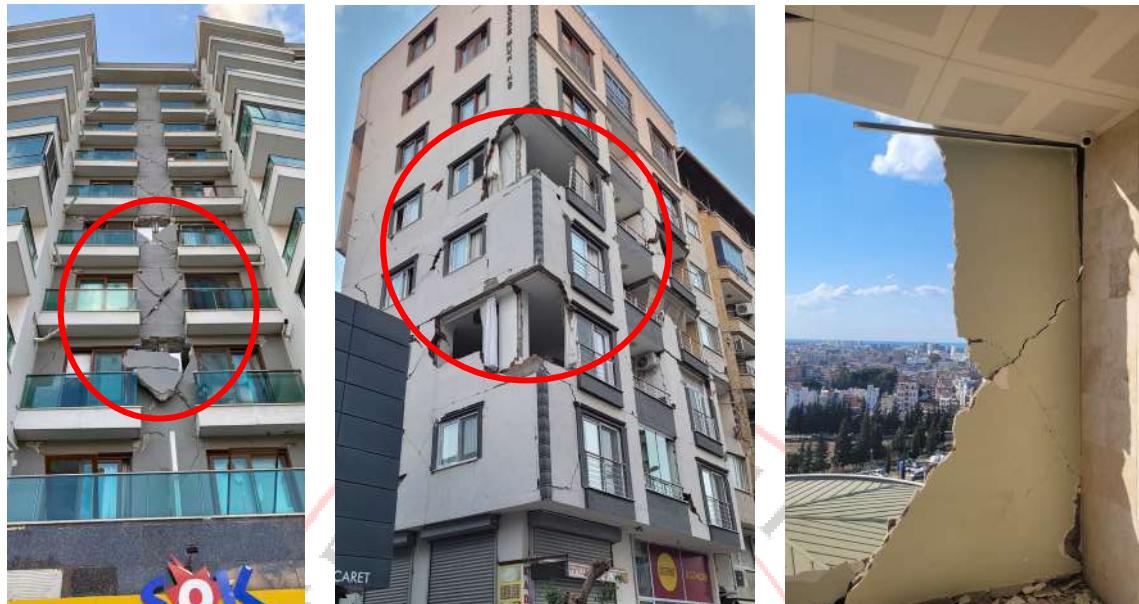
Bölgedeki yapıların büyük bir çoğunlığında taşıyıcı olmayan bölme duvar hasarı olduğu gözlemlenmiştir (Şekil 4.38.).

Şekil 4.38. Bölme duvar hasarları

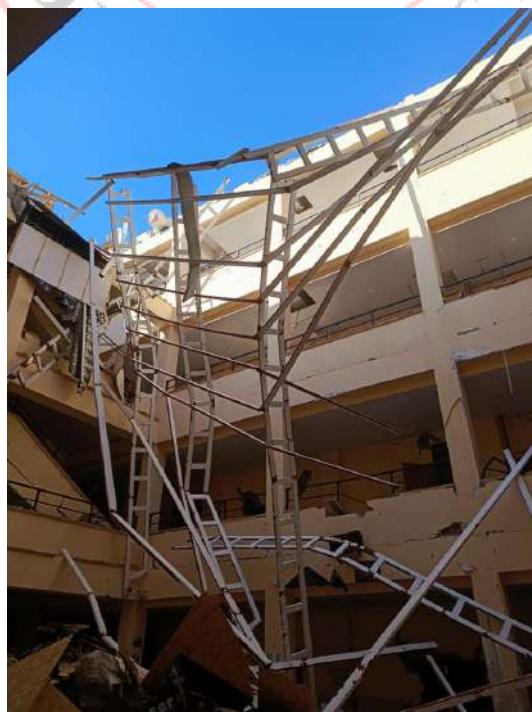
Yapılarda deprem etkisi ile çatılarda hasarlar meydana gelmiş, bağlantısı iyi yapılmayan çatılar deprem etkisi ile yapıdan ayrıldığı gözlemlenmiştir. Betonarme yapı üzerine çelik profilden imal edilen çatı elemanının deprem sonucunda hasar aldığı görülmüştür (Şekil 4.39.).

Şekil 4.39. Çatı hasarları

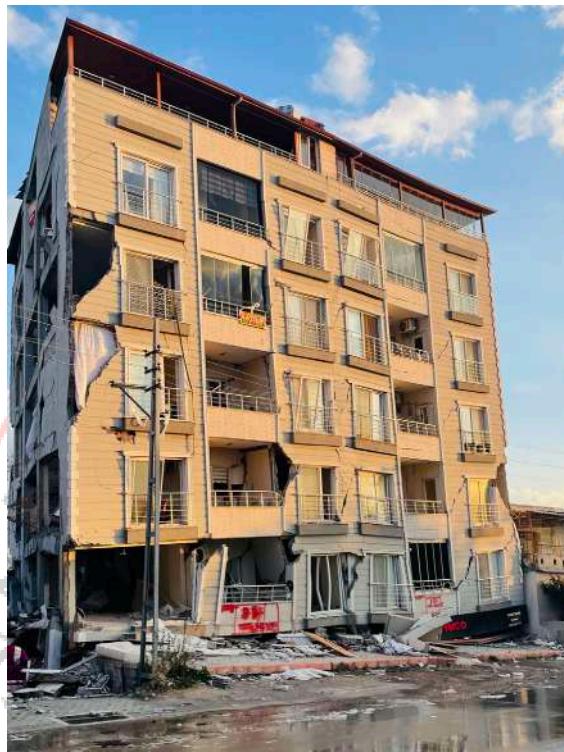
Yapılarda bazı kolonların kesme hasarına uğraması, devrilme nedeniyle yıkılan yapının yakınındaki başka bir yapıya çarpması veya iki yapı arasında çekiçleme gibi nedenlerle yapılarda kısmi göçmeler meydana geldiği görülmüştür (Şekil 4.40., Şekil 4.41.).

Şekil 4.40. Kolonlarda meydana gelen kesme nedeniyle kısmi göçen yapılar

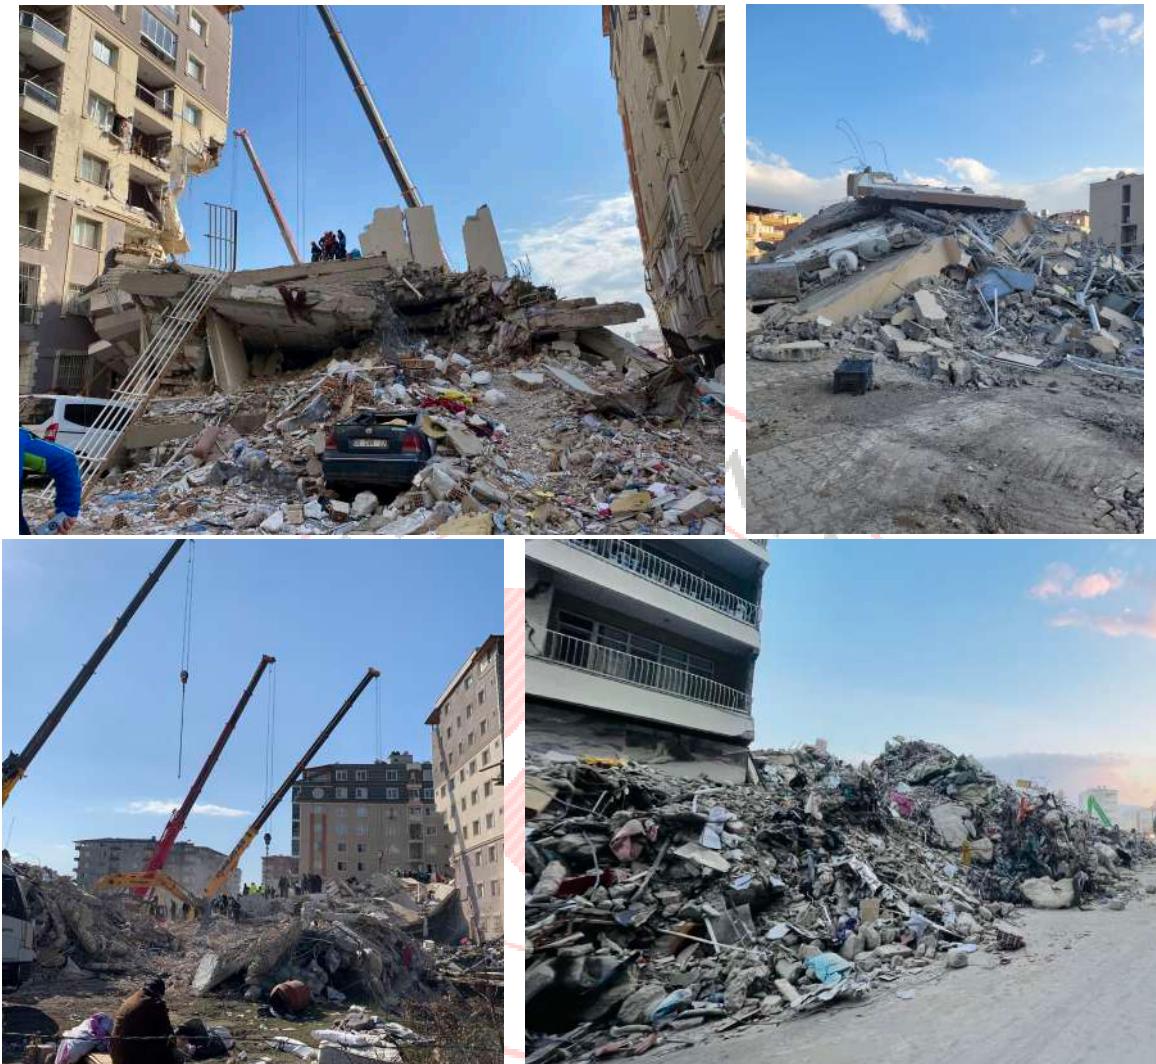
Şekil 4.46. Tamamen göçen yapılar

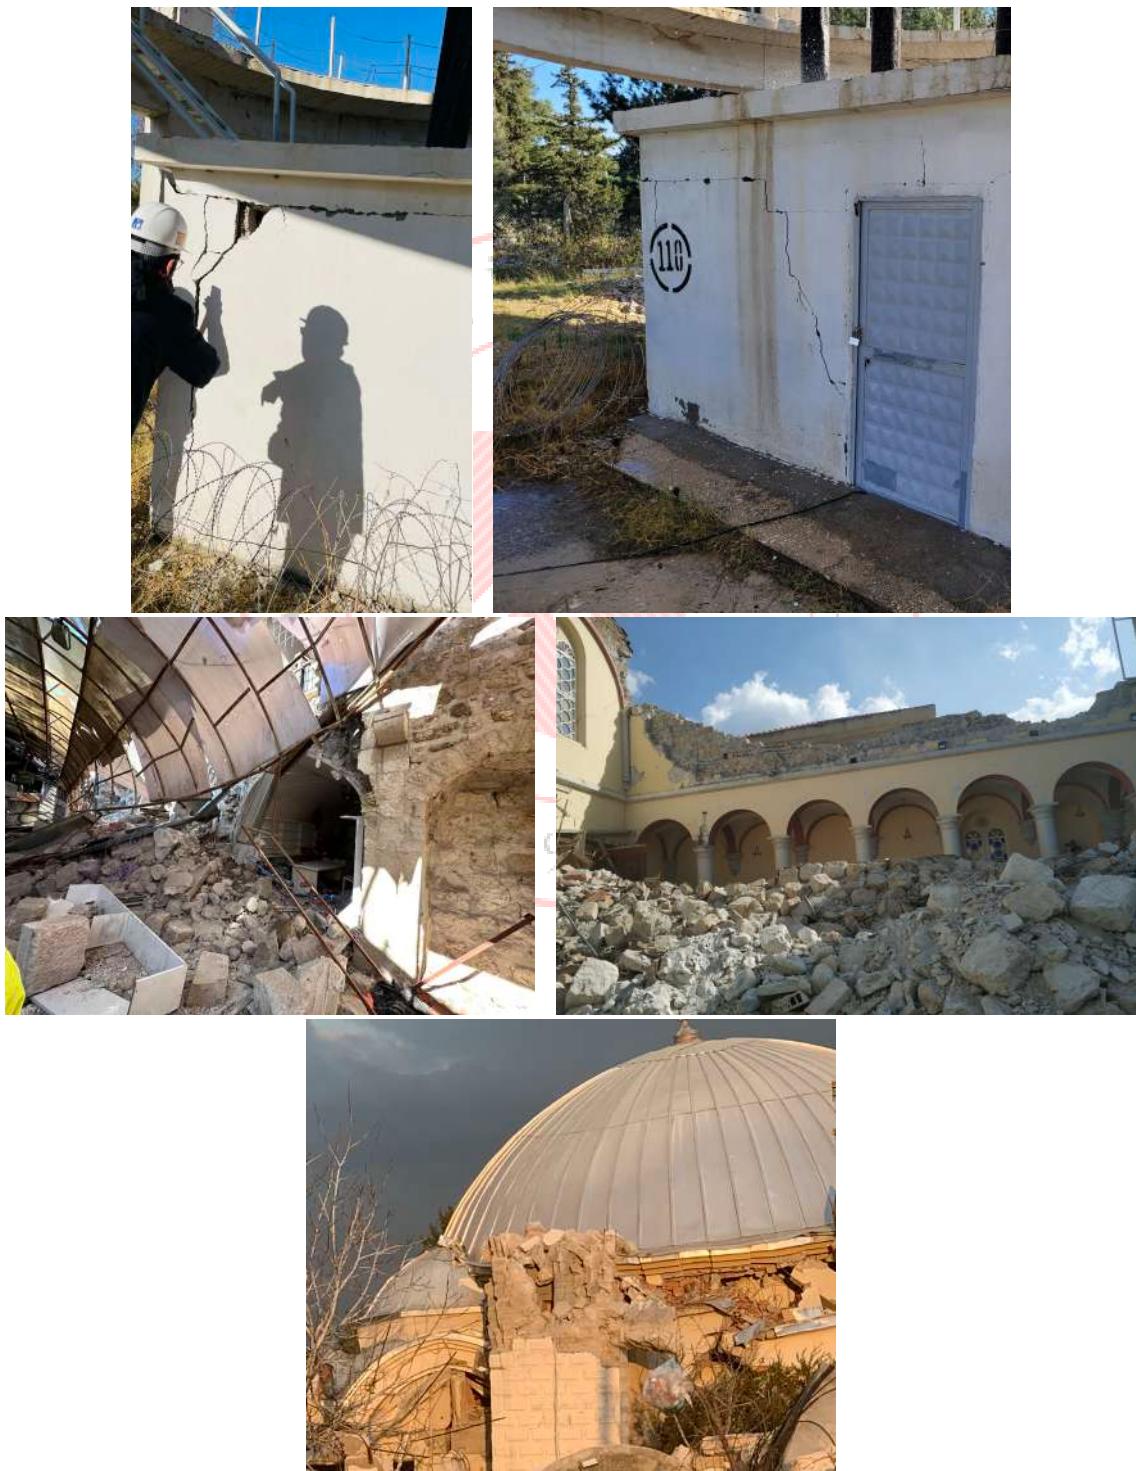
Gerçekleşen deprem sonucunda Hatay ilinde betonarme yapıların yanı sıra yığma yapılarda da ciddi hasarlar meydana gelmiştir. Bazı yığma yapılarda sadece çatlaklar olduğu görülmüşken bazılarının ise yıkıldığı görülmüştür. Özellikle yığma olarak inşa edilmiş birçok cami minaresinde hasar olduğu veya minarelerin yıkıldığı görülmüştür (Şekil 4.47).

Şekil 4.47. Yığma yapı hasarları

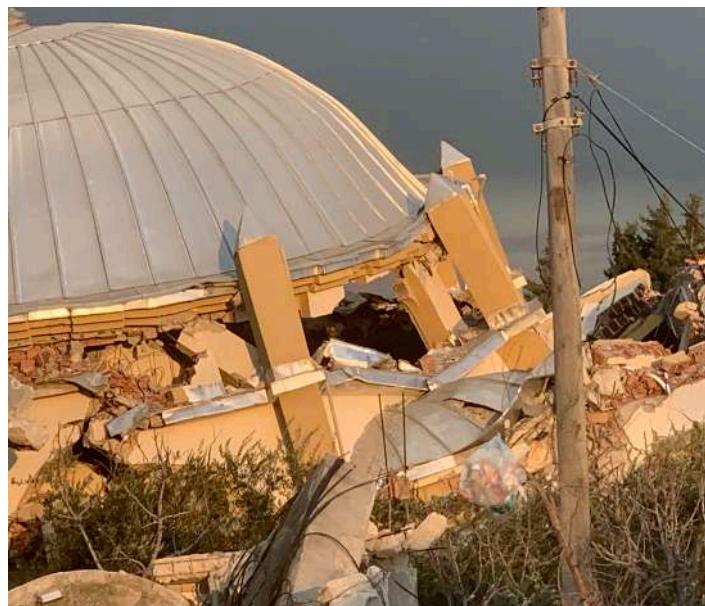
Bölgedeki cami ve kiliselerde de büyük yıkımlar olduğu gözlemlenmiştir. Özellikle cami minarelerinin bir çoğu yıkılmış veya ağır hasar görmüştür (Şekil 4.48., Şekil 4.49.).

Şekil 4.48. Camide meydana gelen yıkım

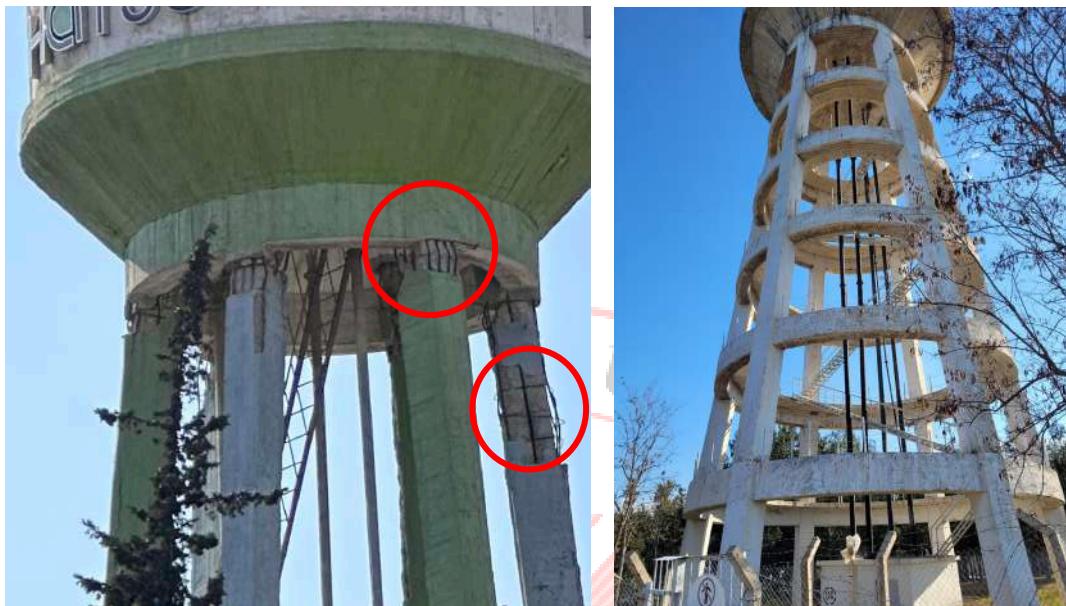
Su deposu gibi konut dışı betonarme yapılarda yapının ağırlığının da etkisiyle, hasar oluşumu gözlemlenmiştir. Ayrıca incelenen su depolarında segragasyonun tüm yapı boyunca bulunduğu, paspayalarının uygunsuz olması nedeniyle donatıların açıkta kaldığı ve donatılarda korozyon problemininoluştugu gözlemlenmiştir (Şekil 4.50.).

Şekil 4.50. Su depolarında hasar

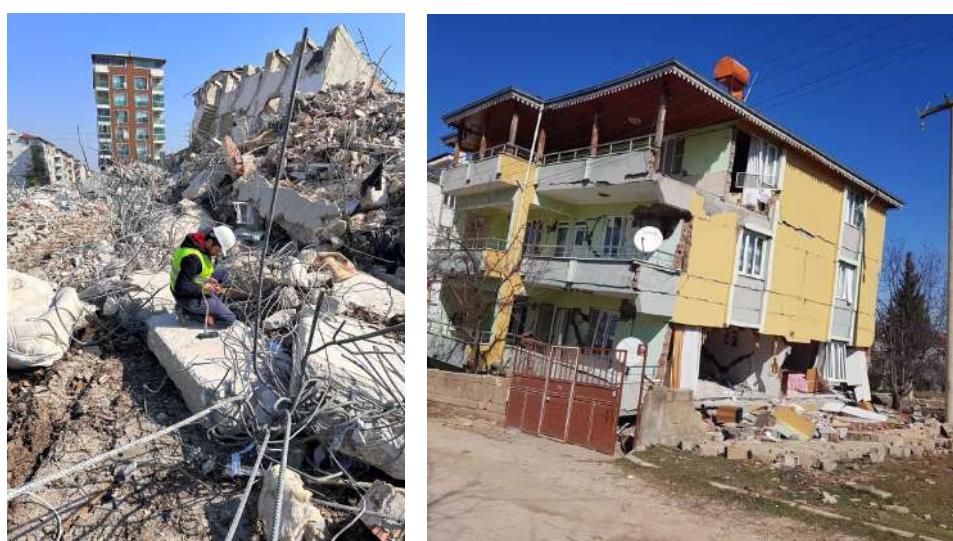
Antakya bölgesinin alüvyon zemin yapısı ve yer altı su seviyelerinin yüksek olması nedeniyle meydana gelen depremlerde yıkımın şiddeti oldukça artmıştır. Yapılarda sıkılıkla karşılaşılan başka bir problem de zemin etütlerinin iyi yapılmaması ve zemin sıvılaşma riskinin ortadan kaldırılmadan yapıların projendirilip inşa edilmiş olmasıdır. Yapılan zemin incelemelerinde bölgede killi zemin yapısına sahip bölgelerde hasarın daha fazla olduğu görülmüştür (Şekil 4.51.).

Şekil 4.51. Zemin taşıma gücünün düşüklüğü ve sıvılaşma

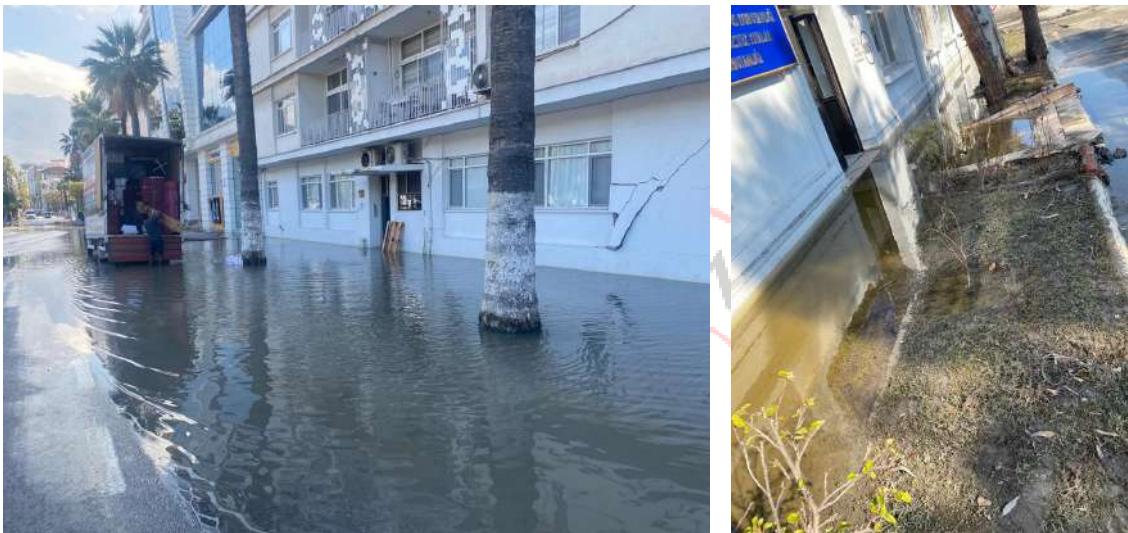
Suya doygun kum zeminlerin depremde meydana gelen makaslama dalgalarının etkisiyle dayanımlarını geçici olarak yitirmeleri ve katı davranıştan viskoz davranışa geçmeleri nedeniyle sivilaşma problemleri görülmüştür. Yüzey kırıkları yapilar, köprüler, barajlar, tüneller, kanallar vb. yapılara verdikleri önemli düzeyde hasar nedeniyle önemlidir. Depremde meydana gelen sivilaşma nedeniyle sahil boyunca yapılarda bölgesel bir göçme ve deniz seviyesinde yükselme meydana gelmiştir. Ayrıca deprem sırasında oluşan boşluk suyu basincının sökünenme ihtiyacı, boşluk suyunun yukarı yönde hareket etmesine neden olmuş, bu hareket, zemin taneciklerine yukarı yönde etki eden kuvvetler oluşturmuş, bu kuvvetler, bazı partiküllerin su ile beraber yüzeye kadar taşınmasına ve yüzeyde kum konileri oluşmasına sebep olmuştur (Şekil 4.52- 3.56.).

Şekil 4.52. Sismik sivilaşma nedeniyle sahil boyunca bölgesel göçme ve deniz seviyesinde yükselme

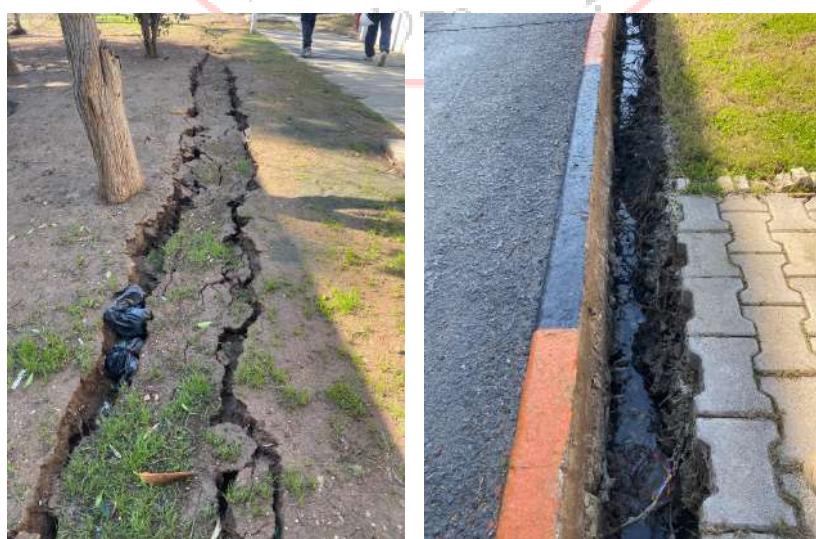
Şekil 4.56. Sismik sıvılaşma nedeniyle yanal yayılmadan dolayı oluşan deformasyonlar ve çatlaklar

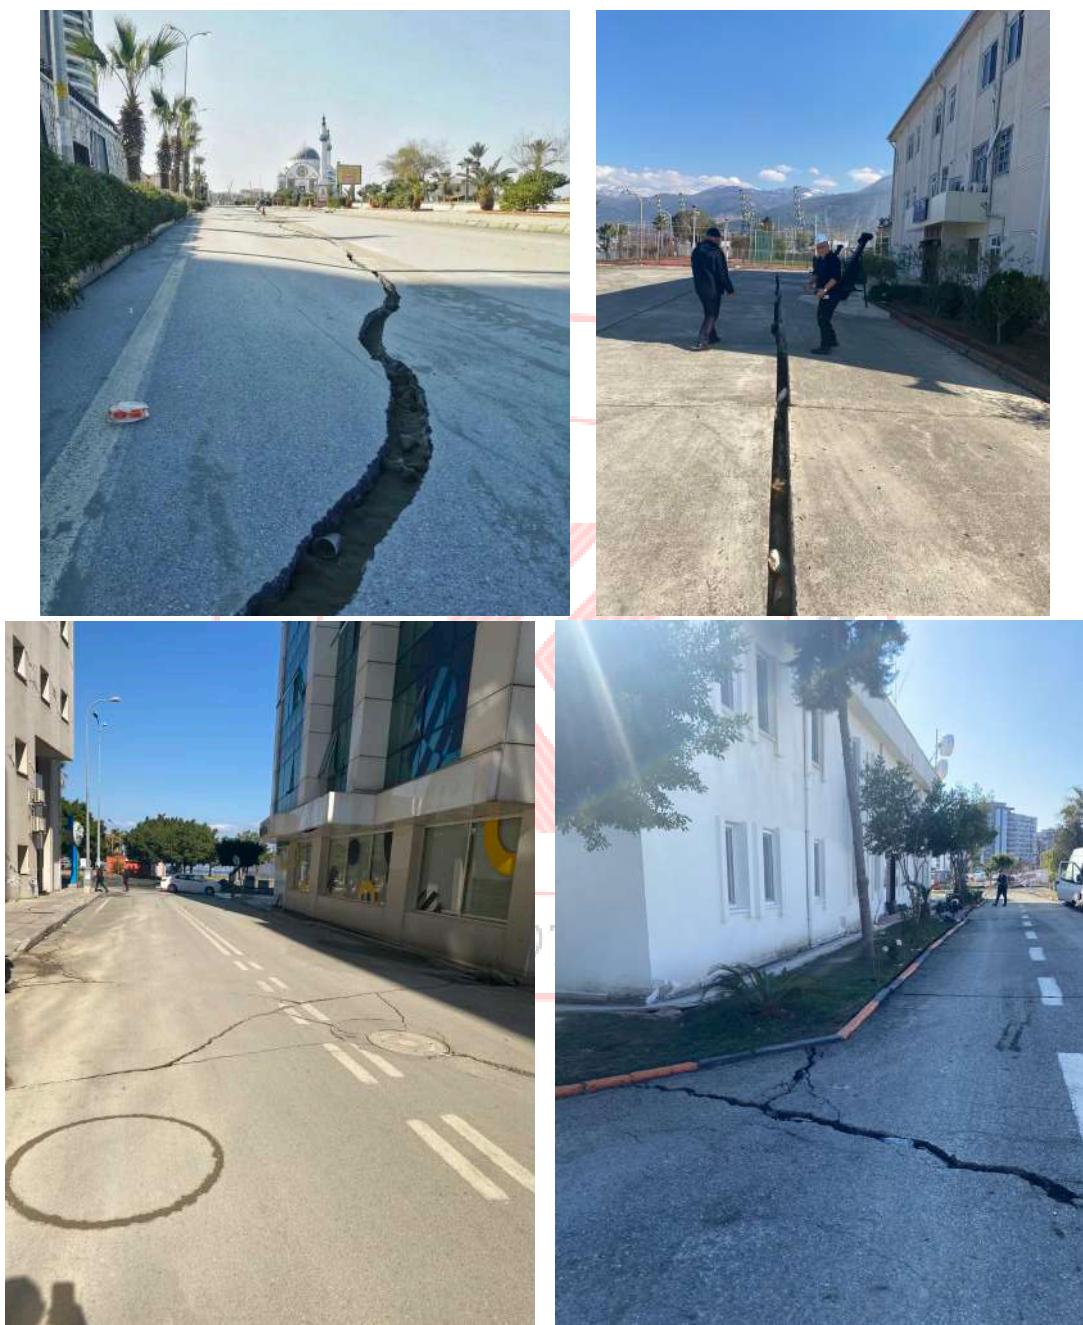
Meydana gelen deprem etkisi ile karayollarında kırılma ve çökmeler meydana gelmiş; sanat yapılarında hasar oluşumu gözlemlenmiştir. Hatay bölgesinde yollarda meydana gelen kırıklar nedeniyle bazı ana ulaşım hatları kapanmıştır. Bazı yollarda devrilen yapıların bulunması nedeniyle ulaşımda ciddi aksamalar yaşanmıştır. (Şekil 4.57- 3.59.).

Şekil 4.58. Yollarda görülen sismik tetikleme kaynaklı hacimsel oturma ve yanal yayılma çatlakları

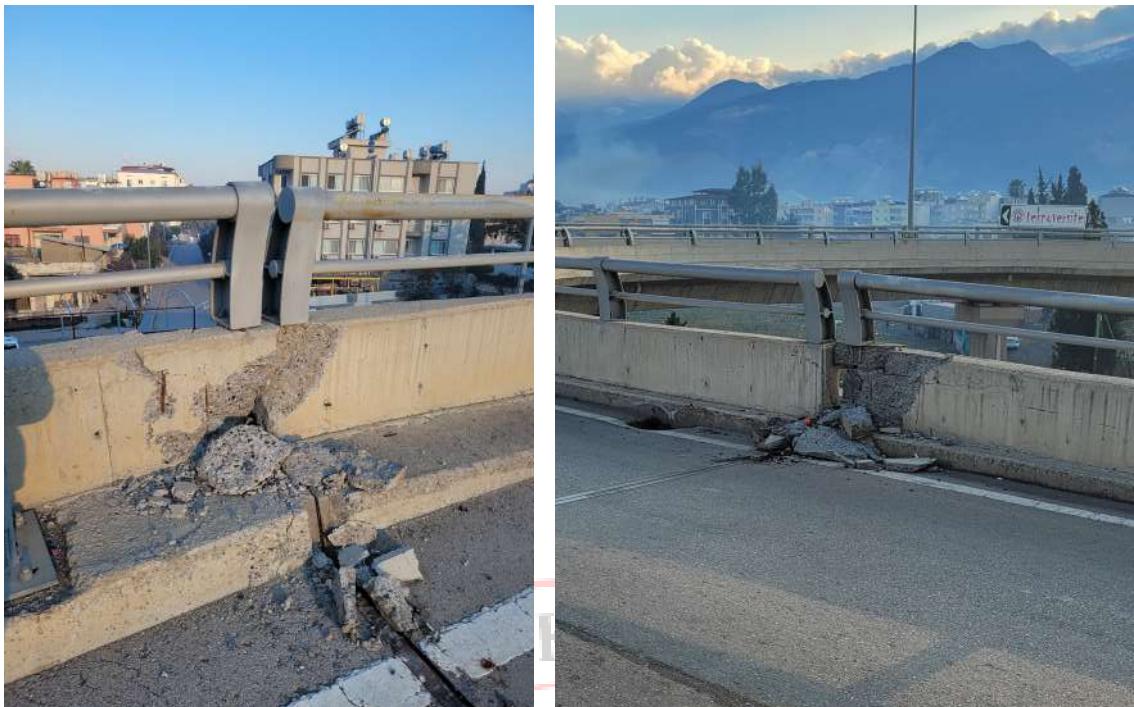
Şekil 4.59. Köprü derz boşluklarında oluşan hasarlar

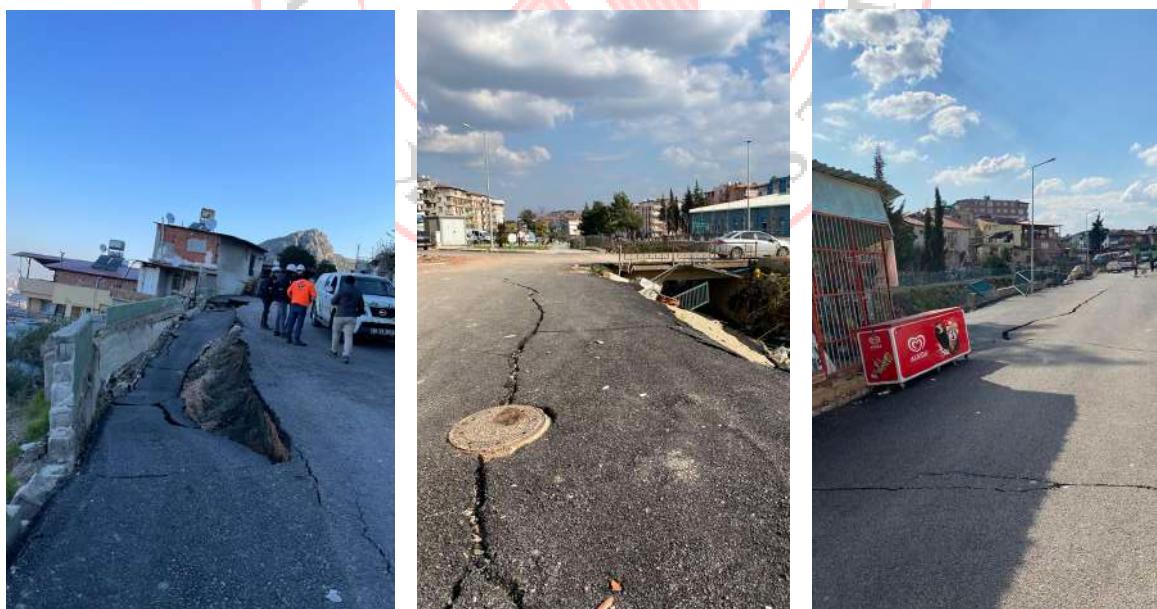
Şekil 4.60. Yollarda meydana gelen kayma ve çökмелər
