# MUĞLA SITKI KOÇMAN ÜNİVERSİTESİ

**6 Şubat 2023 Kahramanmaraş Depremleri:**

**Pazarcık ( $M_w=7,7$ ) & Elbistan ( $M_w=7,6$ )**

**Ön Değerlendirme Raporu**

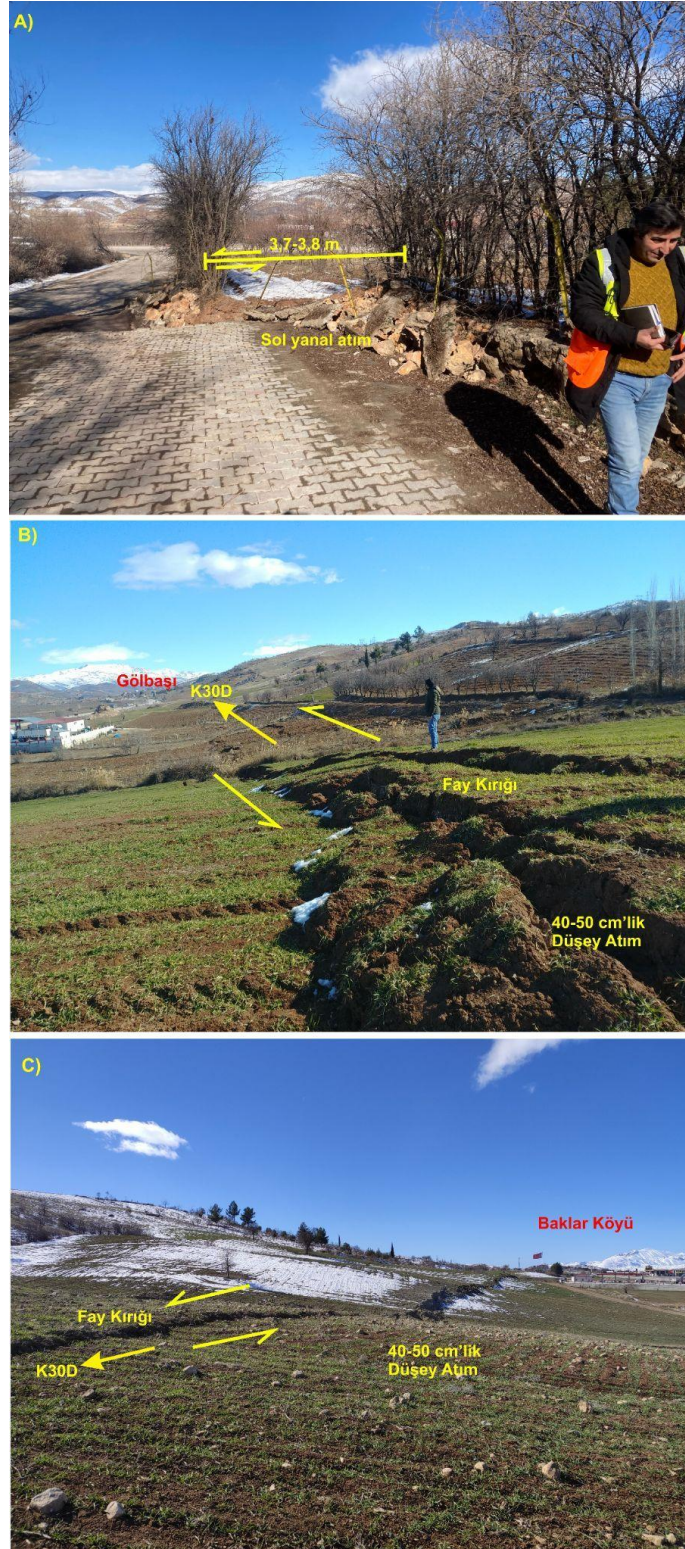
İlk büyük deprem ile hareketlenen Pazarcık segmentinin, Gölbaşı güney girişinde yaklaşık 3.70-3.80 m sol yönlü atım gerçekleştirdiği, düşey yönde 40-50 cm'lik atımlara neden olduğu, 4-5 m genişlikte zonlar boyunca yüzeyde kabarmalar, geniş çatlaklar-yarıklar oluşturduğu gözlenmiştir (Şekil 2.4).

**Şekil 2.4 a)** Pazarcık segmentinde gözlenen 3,7-3,8 m lik sol yanal atımın arazi görünümü. **b)** Gölbaşı'na doğru K30°D doğrultusunda ilerleyen 4-5 m genişlikte fay kırığının arazi görünümü. **c)** Pazarcık-Gölbaşı yolu batısında Pazarcık segmentine ait fay kırığının görünümü.

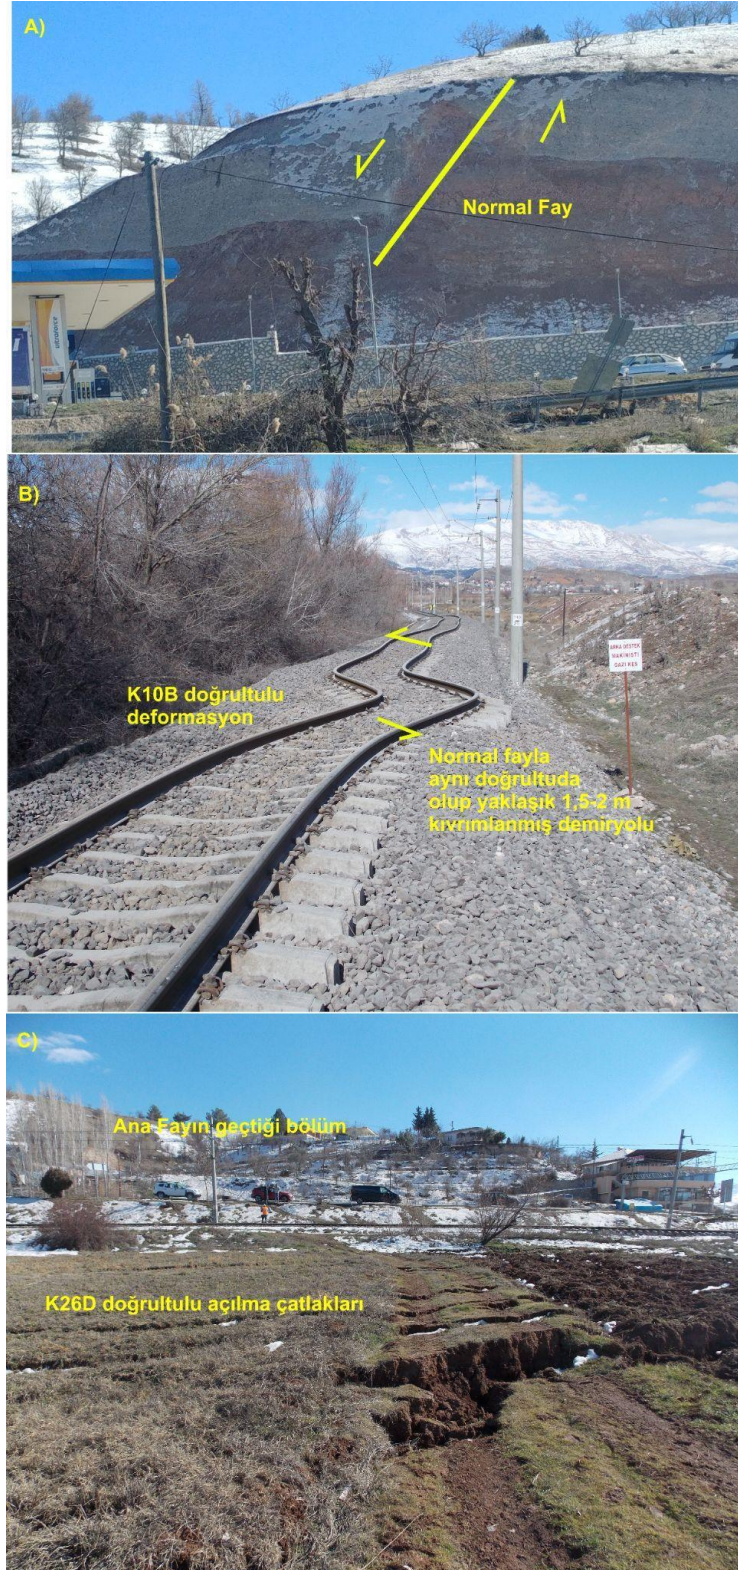
**Şekil 2.5 a)** Ana fayı oblik kesen K10D doğrultulu, ikincil normal fayın görünümü. **b)** Bu normal fayla aynı doğrultuda yer alan demiryolu deformasyonu. **c)** Ana faya bağlanan, paralel gelişmiş açılma çatlakları-yanal yayılma.

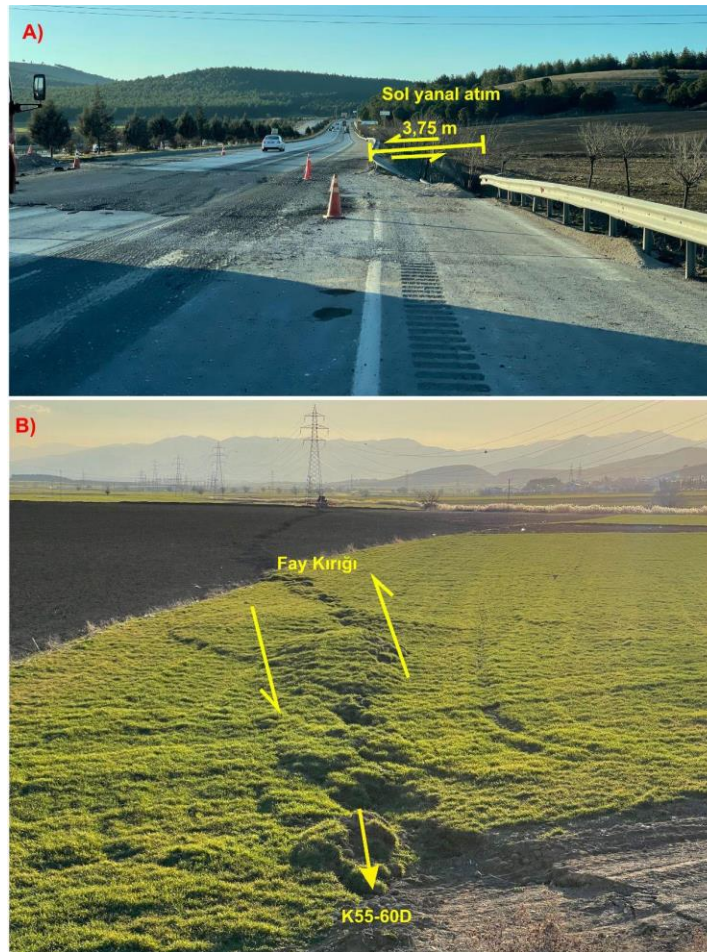
**Şekil 2.6 a)** Pazarcık segmentinin Kahramanmaraş-Gaziantep ana yolunu kestiği bölümde yarattığı 3.75 m’lik deformasyon **b)** Yolun güneyinde tarla içinde izlenen K55-60°D doğrultulu fay kırığı

Pazarcık segmentinin Kahramanmaraş-Gaziantep karayolunu kestiği noktada, 3.75 m'lik sol yönlü atım ölçülmüştür (Şekil 2.6). Burada fayın doğrultusunun  $K55-60^\circ D$  olduğu belirlenmiştir. Yolun hem kuzey hem de güneyinde yer alan tarlalar içinde fay kırığı belirgin şekilde takip edilebilmektedir. Ana fayın etkisiyle gelişen ana fayı oblik kesen ikincil faylar ve çatlaklar ise yüzeyde kabarma ve çökme şeklinde deformasyonlara neden olmuştur.

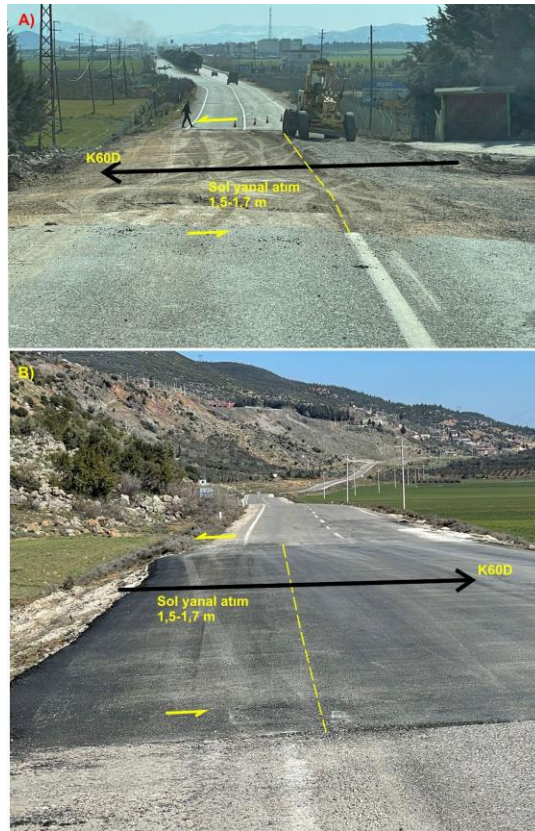
**Şekil 2.7 a)** Amanos segmentinin Nurdağı İslâhiye karayolunda yarattığı 1,5-1,7 m'lik deformasyon **b)** Amanos segmentinin Nurdağı-İslâhiye karayolunda, Fevzipaşa mahallesi sonrası kesimde yarattığı 1.5-1.7 m'lik deformasyon

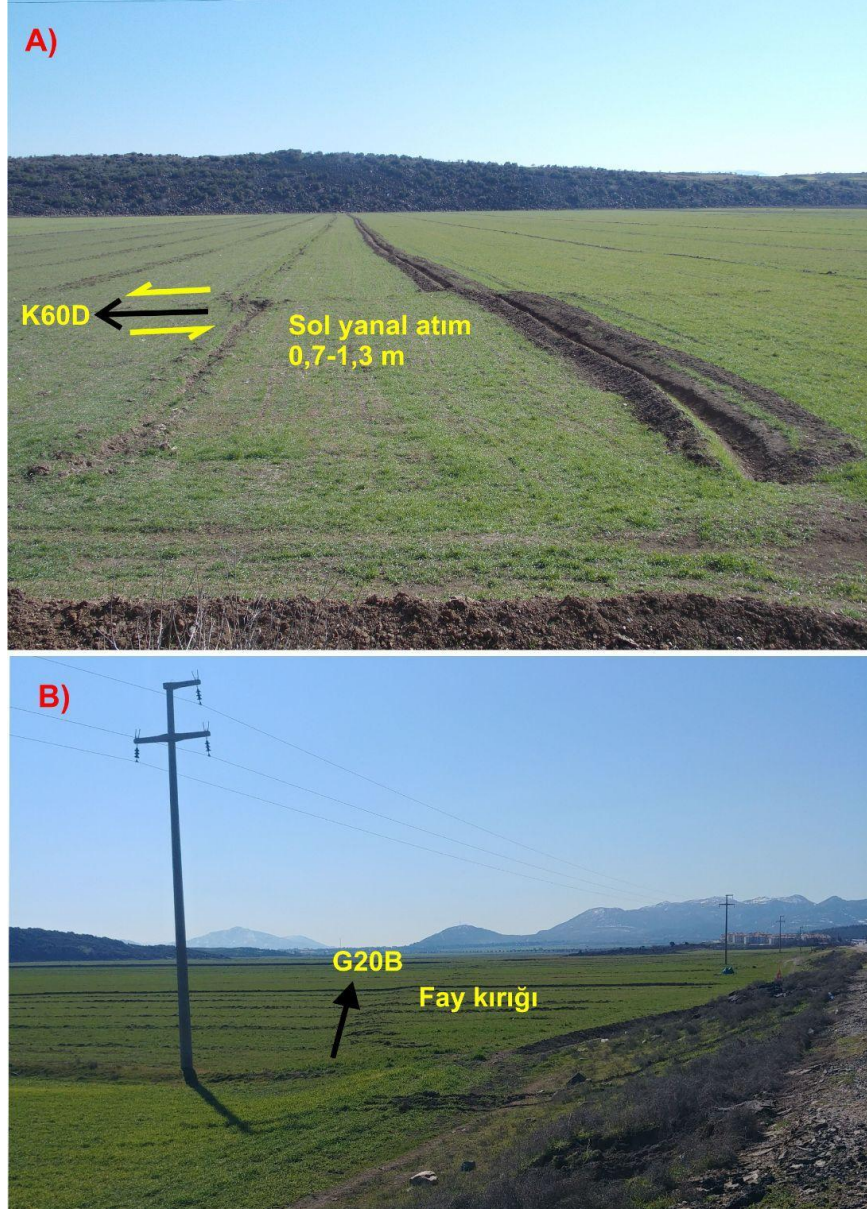
Türkoğlu (Kahramanmaraş) - Hatay arasında yer alan Amanos segmenti üzerinde farklı noktalarda, yapılan ölçümlerde 70-170 cm büyüklüğünde sol yanal atım, 40-50 cm'lik düşey atımlar ölçülmüştür (Şekil 2.7, 2.8). Doğrultusu K60°D olduğu tespit edilen fay kırığı, Fevzipaşa Mah. ile İslahiye ilçe merkezi arasında kalan eski Gaziantep-Hatay yolu boyunca izlenebilmektedir. Fayın yolu kestiği bölümlerde, daha yüksek atımlar gözlenmiştir (Şekil 2.7). Tarla içinde yumuşak toprakta, basamak şeklinde görünümde olan, fay kırığı uzun mesafelerde belirgin şekilde izlenebilmektedir (Şekil 2.8).

**Şekil 2.8 a)** Fayın Nurdağı-İslâhiye yolunu kestikten sonra girdiği tarlada yarattığı sol yanal atımın görünümü **b)** Fay izinin tarlada tekrar yolu kestiği alanda görünümü

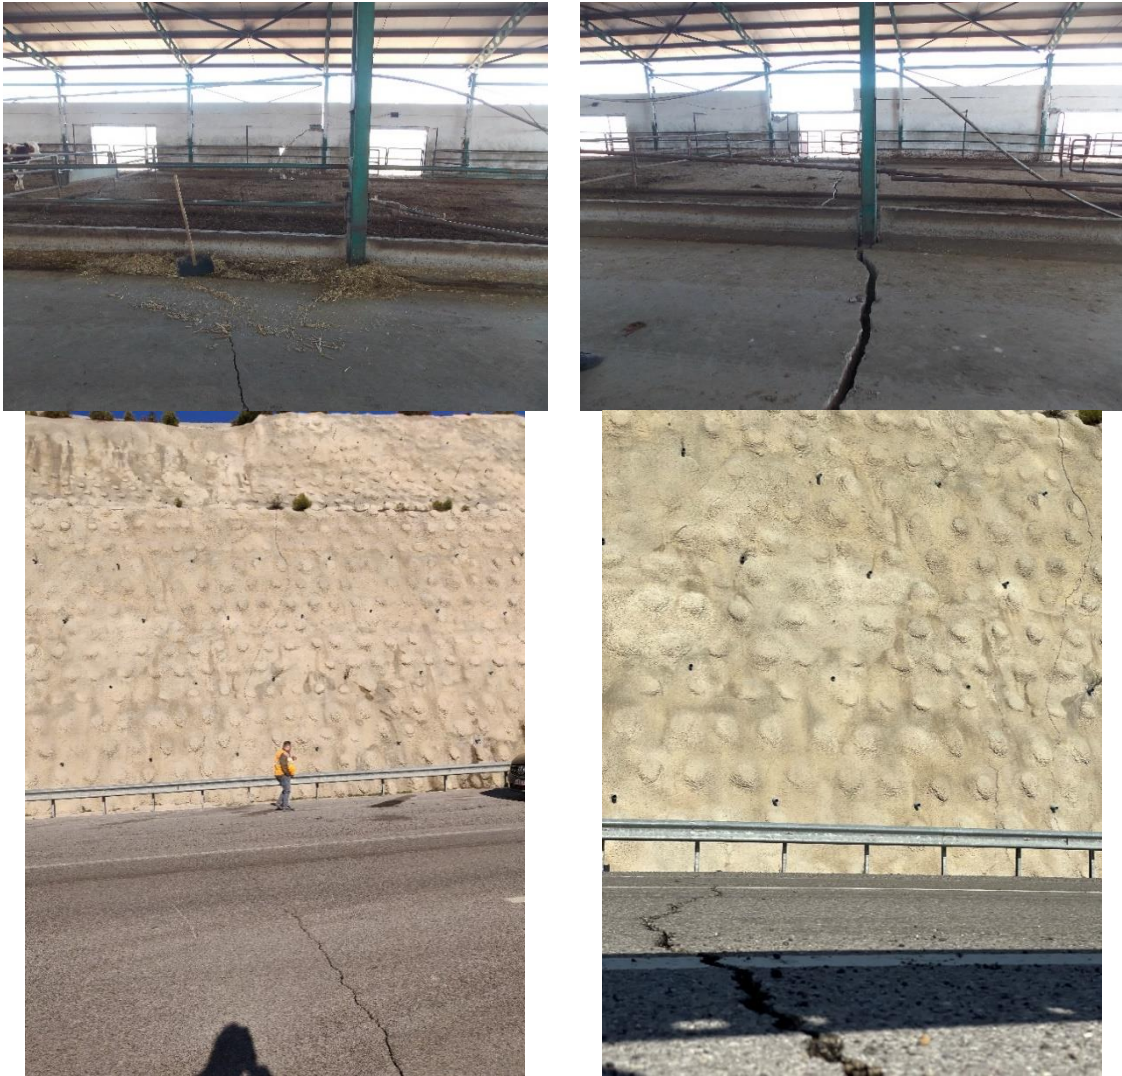
Şekil 2.10 Türkoğlu ve Gaziantep-Hatay yolu üzerinde gözlemlenen fay genleşme çatlakları

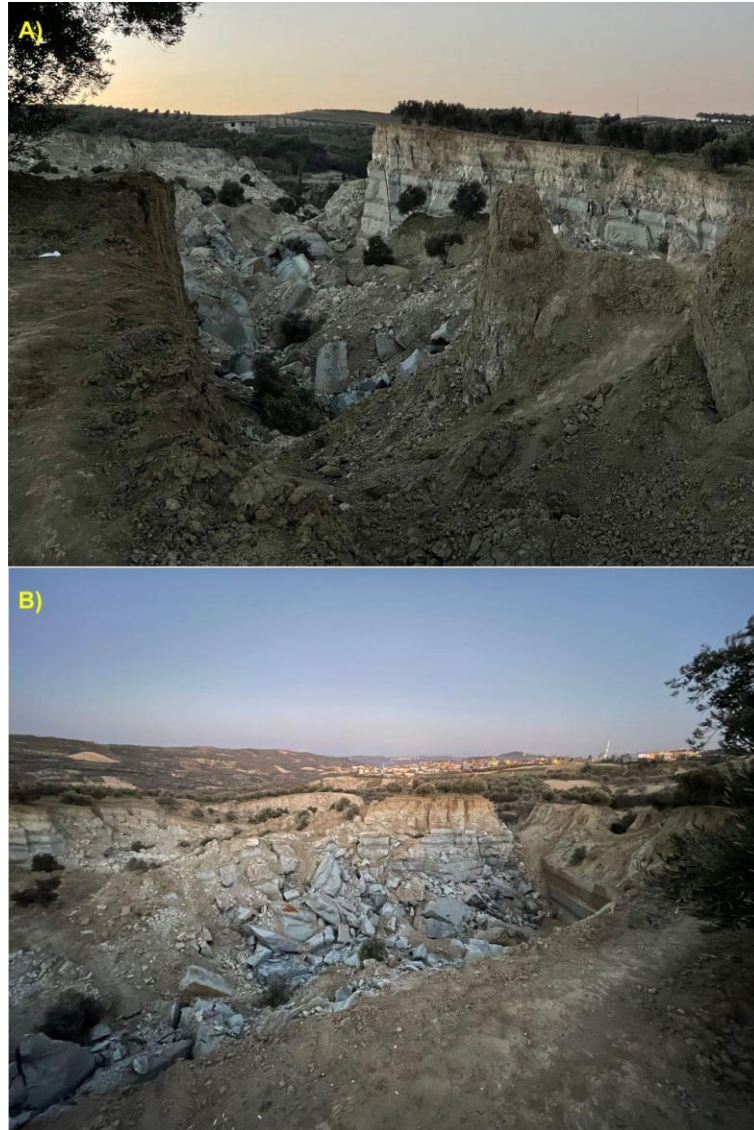
20 Şubat 2023 tarihinde meydana Defne depremi sahası (Şekil 2.2; AFAD, 2023; JMO, 2023; MTA, 2023a, 2023b), deprem tarihinden önce incelenmiştir. Önceki depremlerden dolayı meydana gelmiş, yol ayrılmaları ve benzeri deformasyonlar saha ziyaretinde tespit edilmiştir. Özellikle Tepehan Köyünde meydana gelen çökme olayı, depreme bağlı gelişen önemli deformasyon olaylarından biridir. Saha ziyaretinde kalın tabakalı killi kireçtaşı-marn üzerinde ise killi-çakıllı gevşek örtüden ibaret bir litoloji tespit edilmiştir (Şekil 2.11). Yaklaşık 350 m uzunluğunda ve 90-100 m genişlikte zeytinlik ve yaklaşık D-B uzanımlı tepelik alanın bu çökmeden etkilendiği anlaşılmıştır. Yaklaşık 30-40 m kalınlığındaki kütle tabanında, yer alan gevşek birimin taşıma gücünün hızlıca kaybolması sonucunda bu çökmelerin geliştiği düşünülmektedir.

Şekil 2.11 Tepehan köyü (Altınözü-Hatay) 850m kuzeybatısında gerçekleşen çökmenin arazi görünümüleri

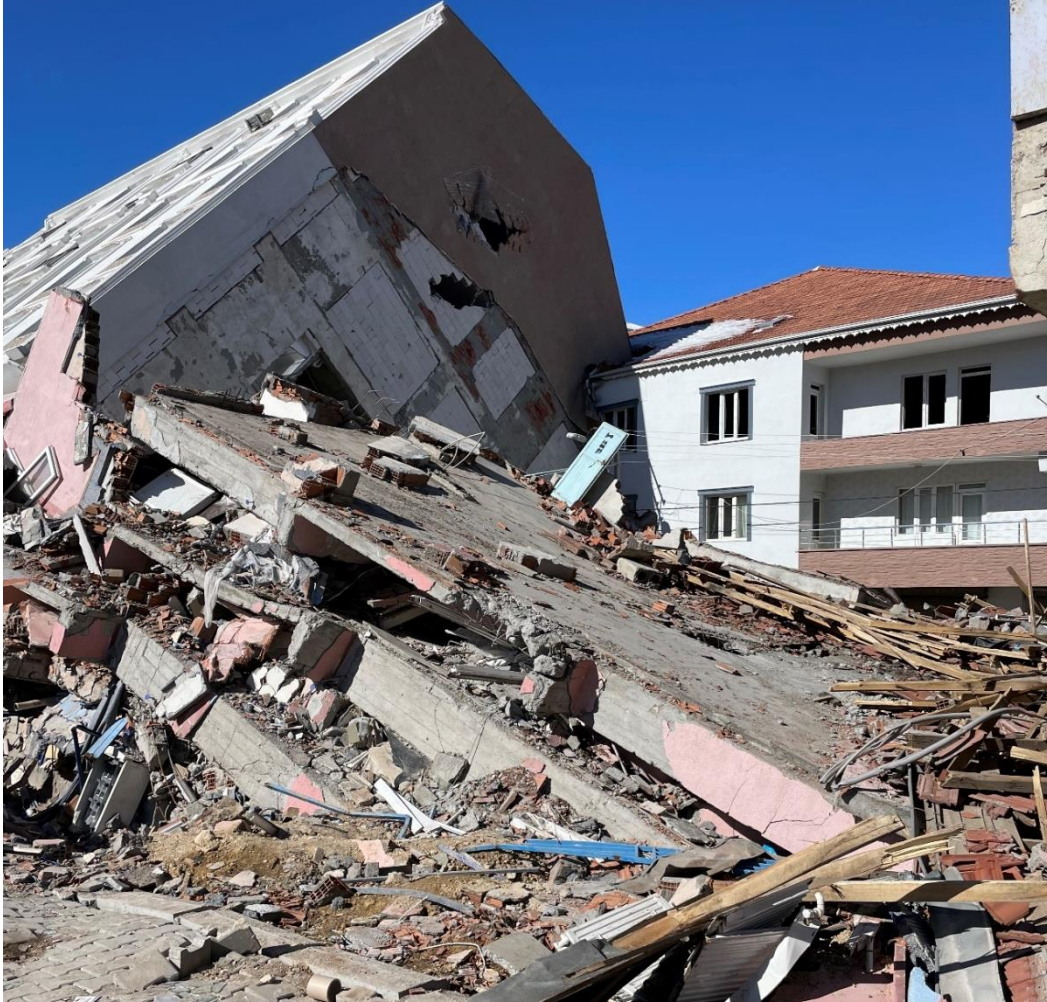
Sıvılaşma yaşanan zeminlere oturan binalar daha az hasar görür genel algısının yanlış olduğu saha gözlemlerimizle netleştirilmiştir. Zeminin deprem enerjisini sönmüleyebilmesi için büyük deformasyon yapması gerekir. Sıvılaşan zeminlerde gerçekten aşırı deformasyonlar oluşmuştur. Ancak, birçok üst yapı, aşırı deplasman yapan sıvılaşan zemini takip edememiştir. Taşıyıcı sistemi, zemin deplasmanına karşı koyamayacak düşük süneklikte olan yapılar, yüksek ya da alçak katlı olmalarına bağlı olmadan hasar görmüşlerdir (Şekil 4.3). Örneğin Şekil 4.2a'da sismik zemin sıvılaşması nedeniyle devrildiği düşünülen yapının yan parselindeki bina tamamen yıkılmıştır (Şekil 4.3).

Şekil 4.3 Devrilen ve yıkılan binalar, Gölbaşı-Adıyaman

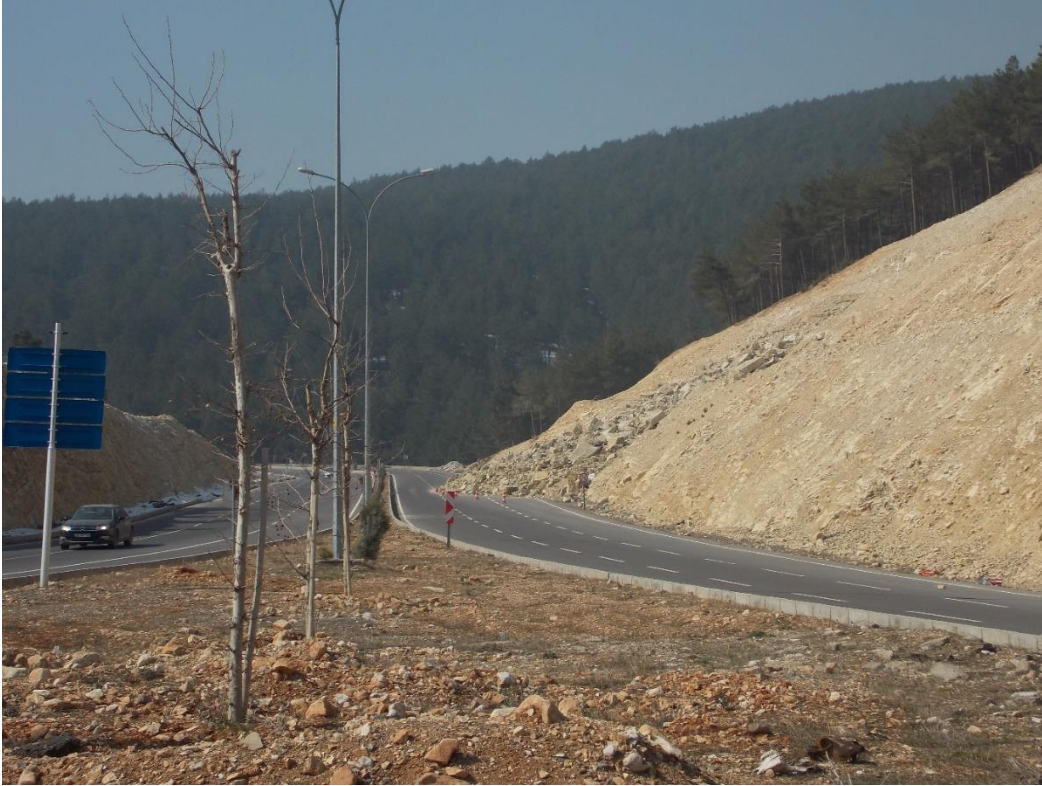
yığıntılardan ve yamaç üzerinde gözlenen taze kayaç kopma alanlarından anlaşılmaktadır. Bunların yanında Karaağaç vd. (2019)'da belirtildiği gibi, bu depremler sırasında da Kahramanmaraş ili Oniki Şubat ilçesi kuzeyinde, bol kırıklı-çatlaklı yapıya sahip Eosen yaşlı kireçtaşlarından oluşan yamaçta kaya kopmaları gözlenmiştir. Çevre yolu için açılan yol yarmaları nedeniyle, yükselen eğim sonrasında basamaklandırılarak şev açısı makul seviyelere getirilmiştir. Buna rağmen meydana gelen kayaç hareketlenmesinin oluş şekline bakıldığında, küçük ölçekli kayaç patlaması gibi, kayaçların sadece yamacın bir bölümünde dışa doğru hareketlendiği gözlenmiştir (Şekil 4.6).

**Şekil 4.6** Kahramanmaraş İl Merkezi kuzeyinde çevre yolunda gözlenen kaya kopmaları ve düşmeleri.

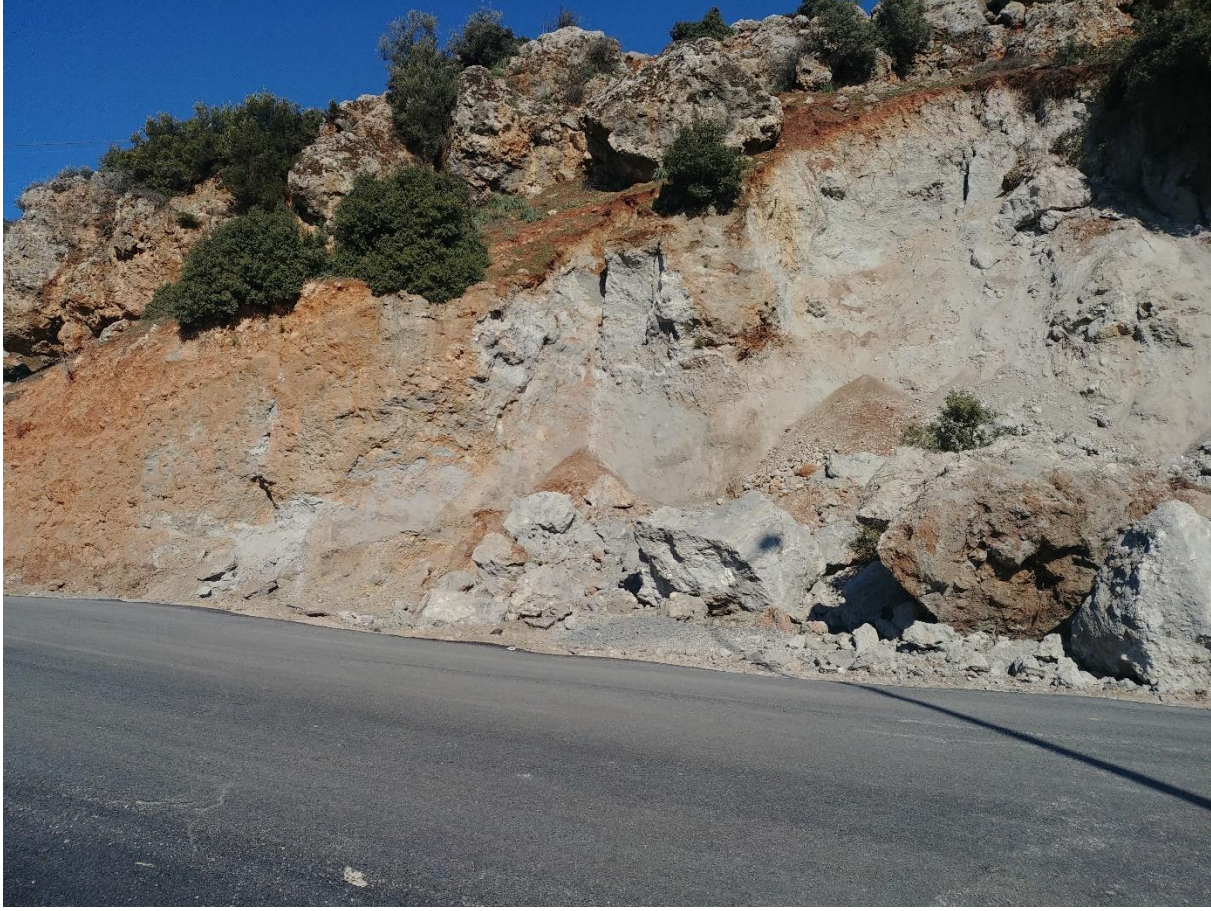
Bunun dışında Gaziantep İli Nurdağı ve İslâhiye İlçeleri arasında bulunan, Fevzipaşa Mahallesi batısında İstasyon yolu üzerinde, oldukça fazla kaya kopması ve düşmesi ile küçük çaplı heyelanlar gözlenmiştir. Fevzipaşa Mahallesi ile İstasyon arasındaki yolda volkanik kayaçlar ve üzerlerinde konglomeratik birimlerin yüzeylendiği anlaşılmaktadır. Aşırı derecede bozunmuş volkanik kayaçlarda küçük heyelanlar şeklinde yenilmeler gözlenirken, üste doğru hem bozunan volkanik kayaçlar hem de en üstteki konglomeralardan kopan irili ufaklı blokların yola düştüğü, bunların yola da zarar verdiği anlaşılmaktadır (Şekil 4.7).

**Şekil 4.7** Fevzipaşa mahallesi ve İstasyon yolu arasında gözlenen kaya kopmaları ve düşmeleri.

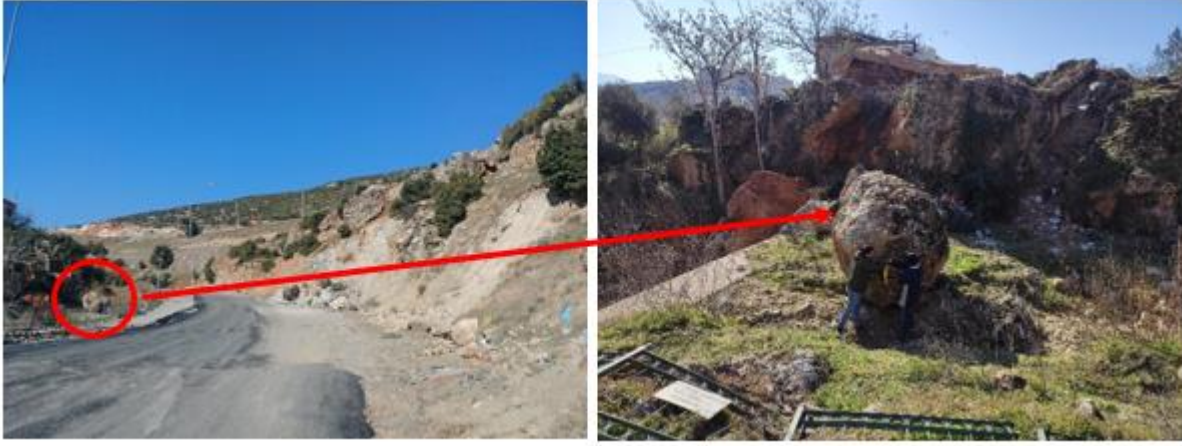
Blokların bazılarının yolun karşısına kadar ilerlediği gözlenmiştir (Şekil 4.8). Bu ilerlemenin yuvarlanmadan ziyade, sıçrama ve zemine çarpma şeklinde olduğu, hem kaldırımdaki izlerden hem de devrilmiş çitten anlaşılmaktadır (Şekil 4.9). Yolda meydana gelen hasarın yolun ulaşımına açılabilmesi için tamir edildiği anlaşılmaktadır. Bu şekilde sıçrama ve çarpmanın kayanın yamacın yüksek kesimlerinden kopması nedeniyle olduğu, yamaç üzerindeki izden anlaşılmaktadır. Ancak deprem anındaki büyük yer sarsıntısının da kayacın ilk harekete geçişinin, yer çekimine bağlı eğim yönüne bağlı normal bir hareketten, daha şiddetli olduğunu göstermektedir. Yol boyunca benzer birim ve yamaç eğimlerinin olması nedeniyle, çok sayıda blok varlığı gözlenmiştir (Şekil 4.10). Bunların yola düştüğü, sonradan kaldırıldığı anlaşılmaktadır. Nurdağı-Hatay yolu boyunca yüksek eğimli kayalık alanlardan yollara düşmeler yaşandığı gözlenmiştir.

Şekil 4.8. Kaya kopmaları ve düşmelerinin bazılarının yolun diğer yakasına geçtiği anlaşılmaktadır.

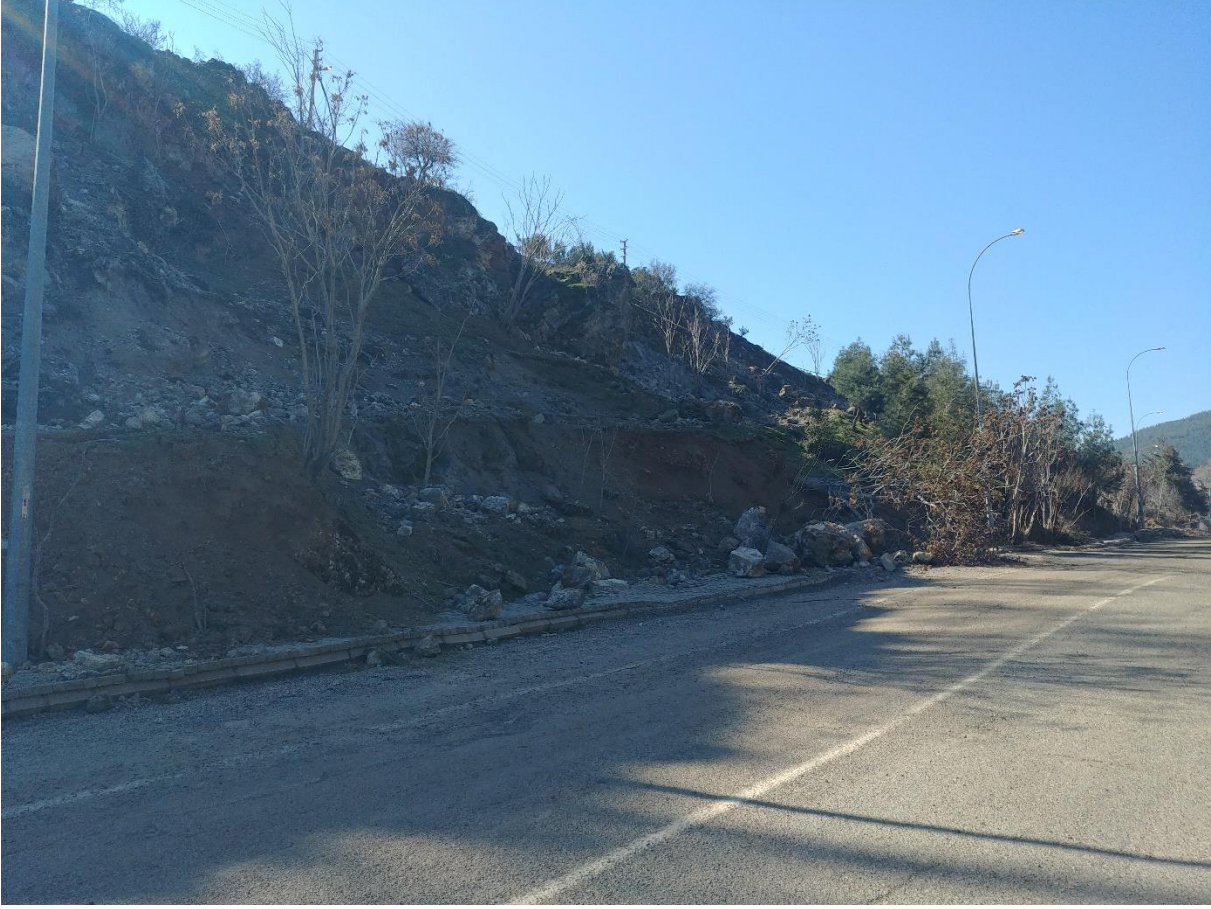
**Şekil 4.10** İstasyona doğru olan kesimde de benzer birimler nedeniyle yine farklı büyüklerde bloklar gözlenmiştir.

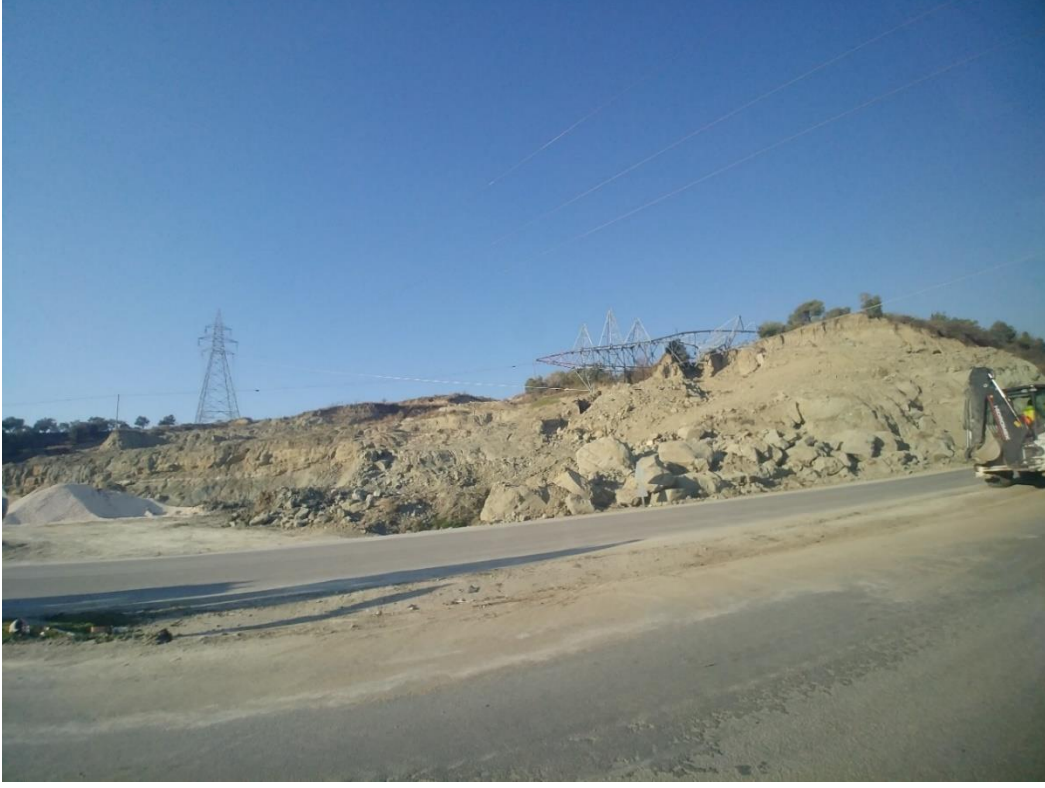
Hatay'ın Defne ilçesinde de yol boyunca kaya bloklarının hareketlendiği, kısa mesafelerde de olsa düştükleri gözlenmektedir (Şekil 4.11). Bu durum kayaların bol kırıklı çatlaklı olmaları nedeniyle, deprem sırasındaki şiddetli yer sarsıntısı nedeniyle farklı yönlere hareketlendiği, kopup düştükleri üzerlerindeki, yüksek voltaj elektrik direklerinin yıkımına neden oldukları gözlenmiştir.

**Şekil 4.11** Defne-Hatay’da yol boyunca izlenen kaya kopmaları ve düşmeleri.

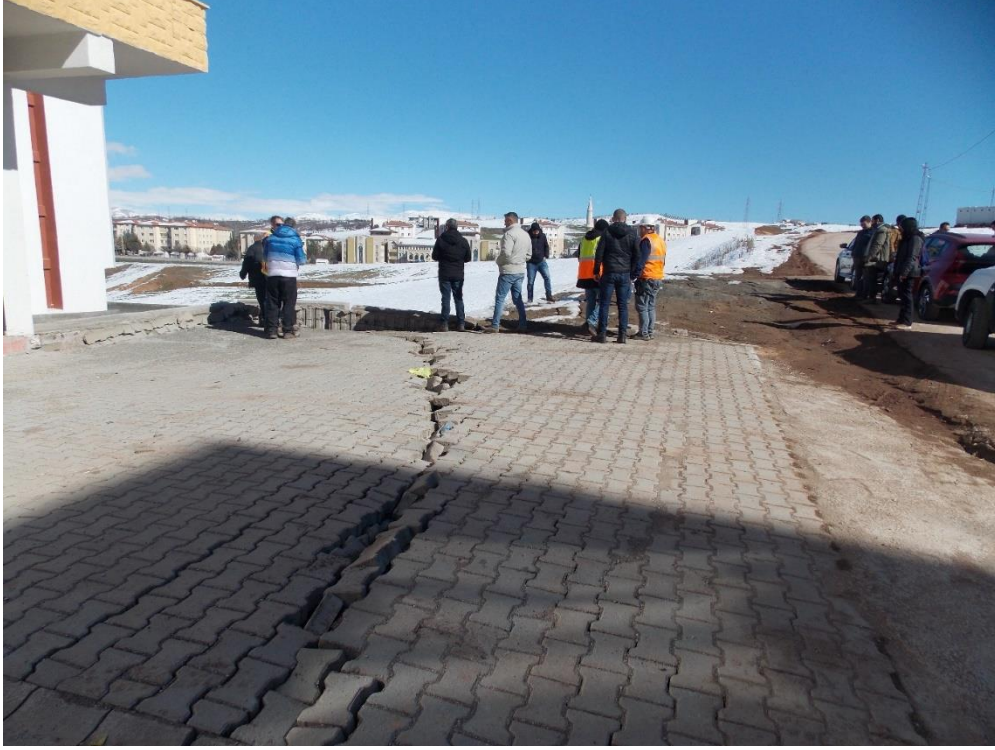
Şekil 4.12 Adıyaman Gölbaşı ilçesi TOKİ konutları civarındaki şevde yerleşik binalarda ve istinat duvarlarının arkasında açılmalar.

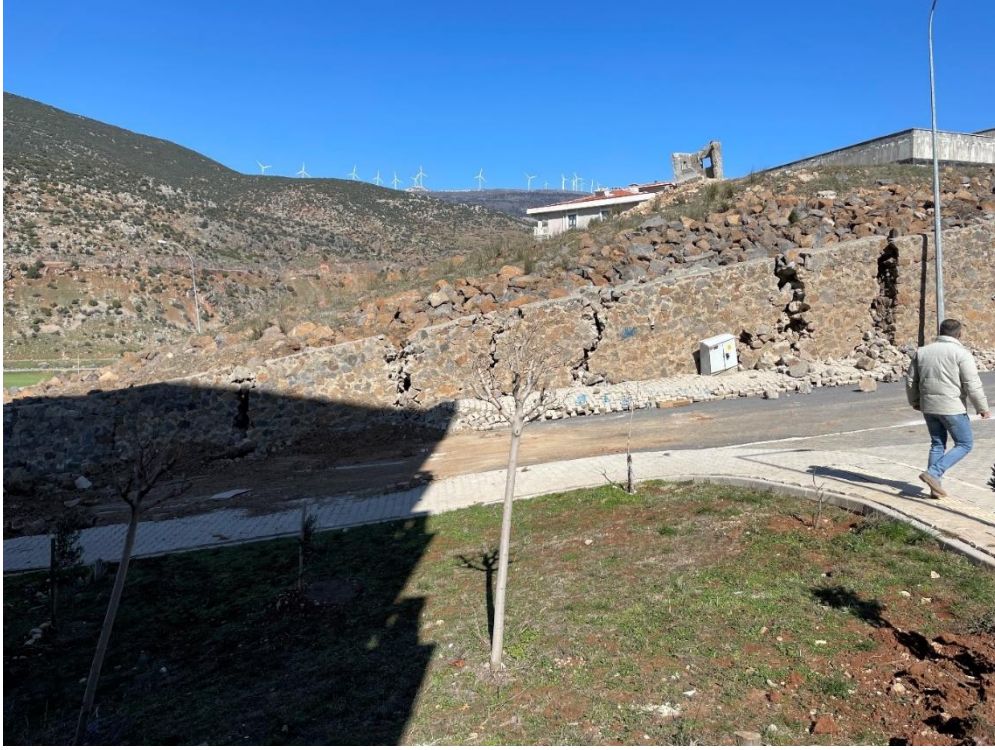
**Şekil 4.16** Gaziantep İslâhiye ilçesi Fevzipaşa 3. Etap TOKİ konutları dolgu şevde yanal deformasyonlar sonucu istinat duvarlarındaki ayrılmalar

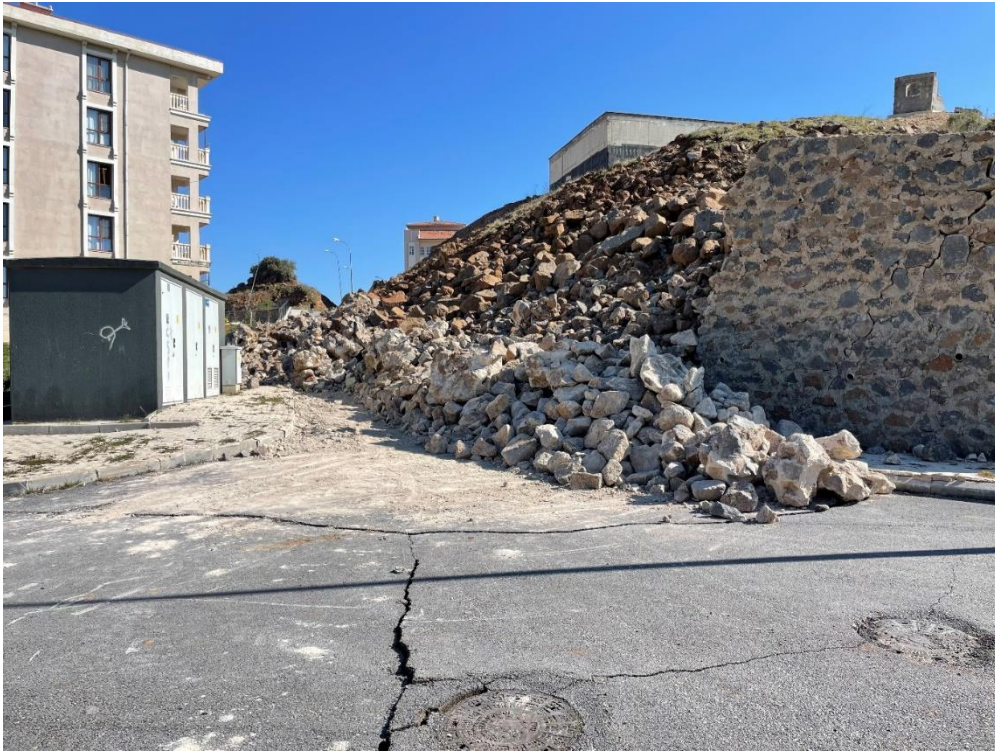
**Şekil 4.17** Gaziantep İslâhiye ilçesi Fevzipaşa 3. Etap TOKİ konutları taş duvar hasarları

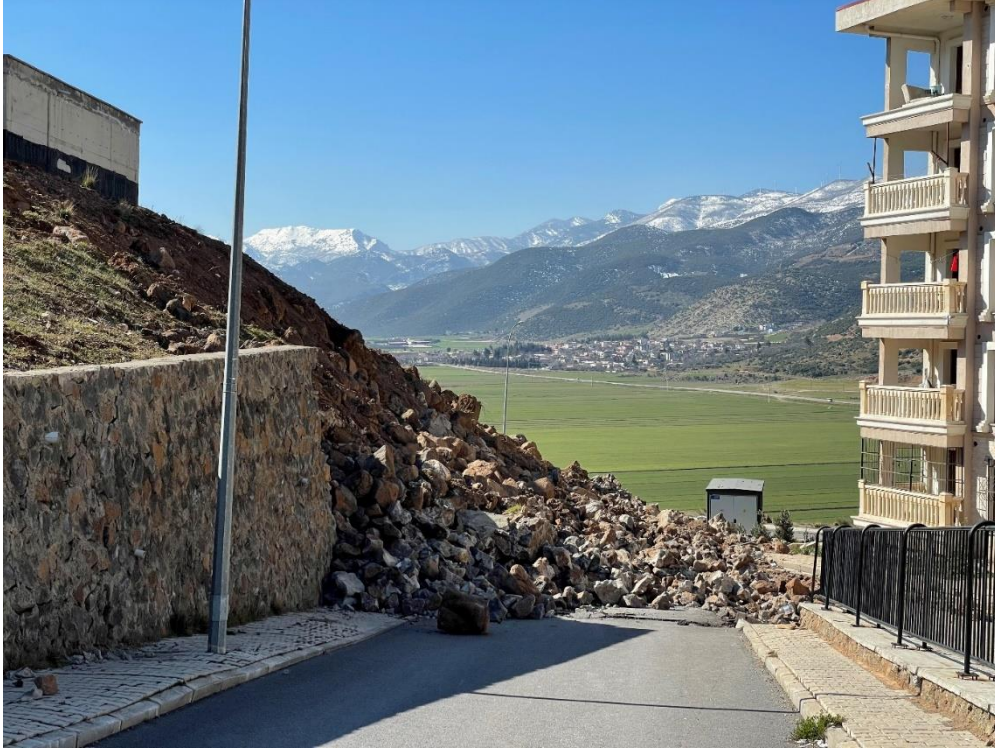
Şekil 4.18 Gaziantep İslâhiye ilçesi Fevzipaşa 3. Etap TOKİ konutları taş duvar hasarları

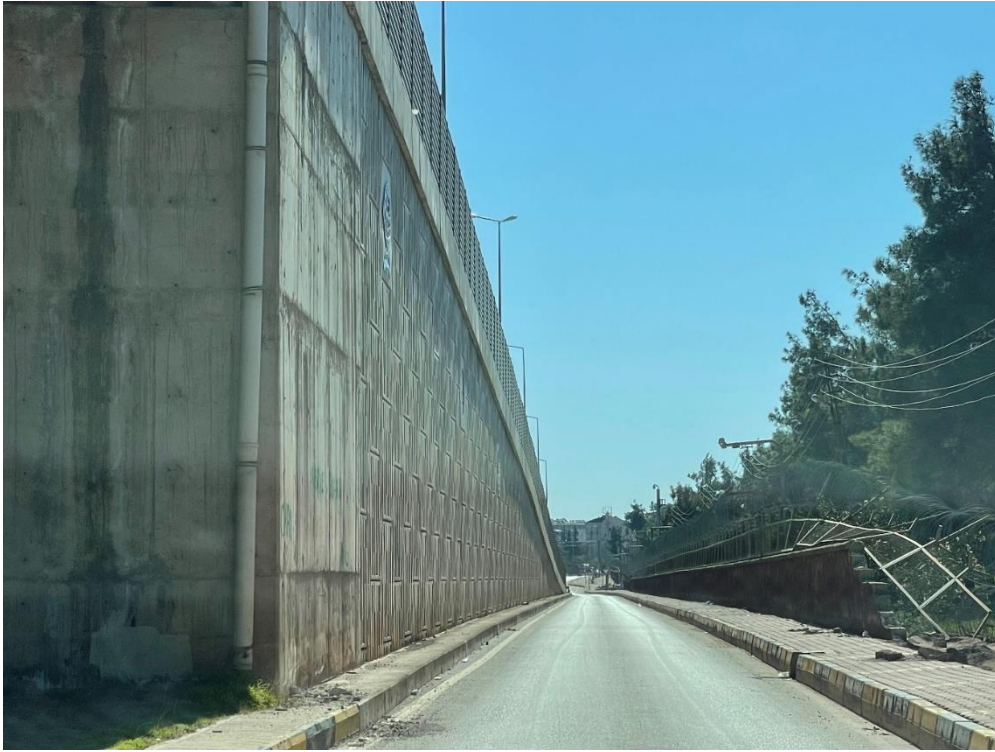
Şekil 4.19 Gaziantep İslâhiye ilçesi merkezinde faya 500 metre mesafedeki bir toprakarme duvar. Herhangi bir deformasyon ölçülmemiştir.

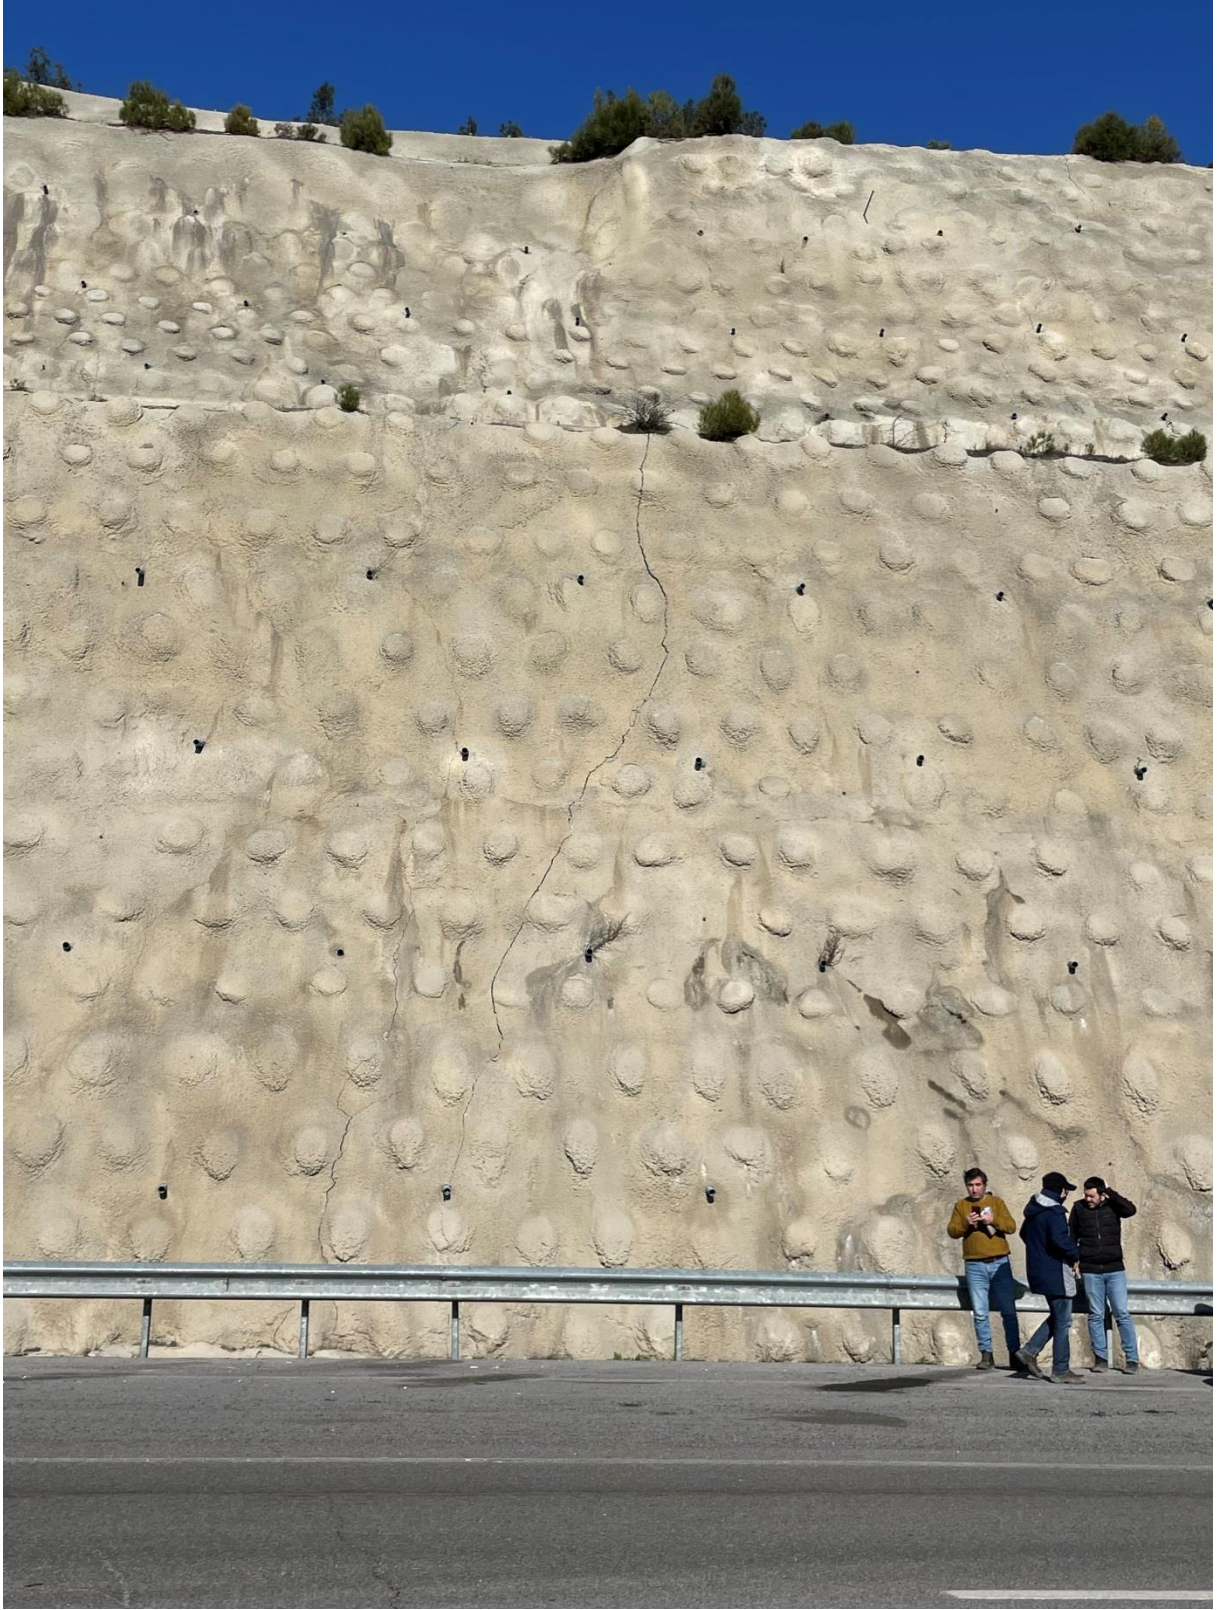
**Şekil 4.20** Gaziantep İslâhiye ilçesi Fevzipaşa mahallesi girişi bölünmüş stabilize edilmiş yol yarmalarında çatlaklar

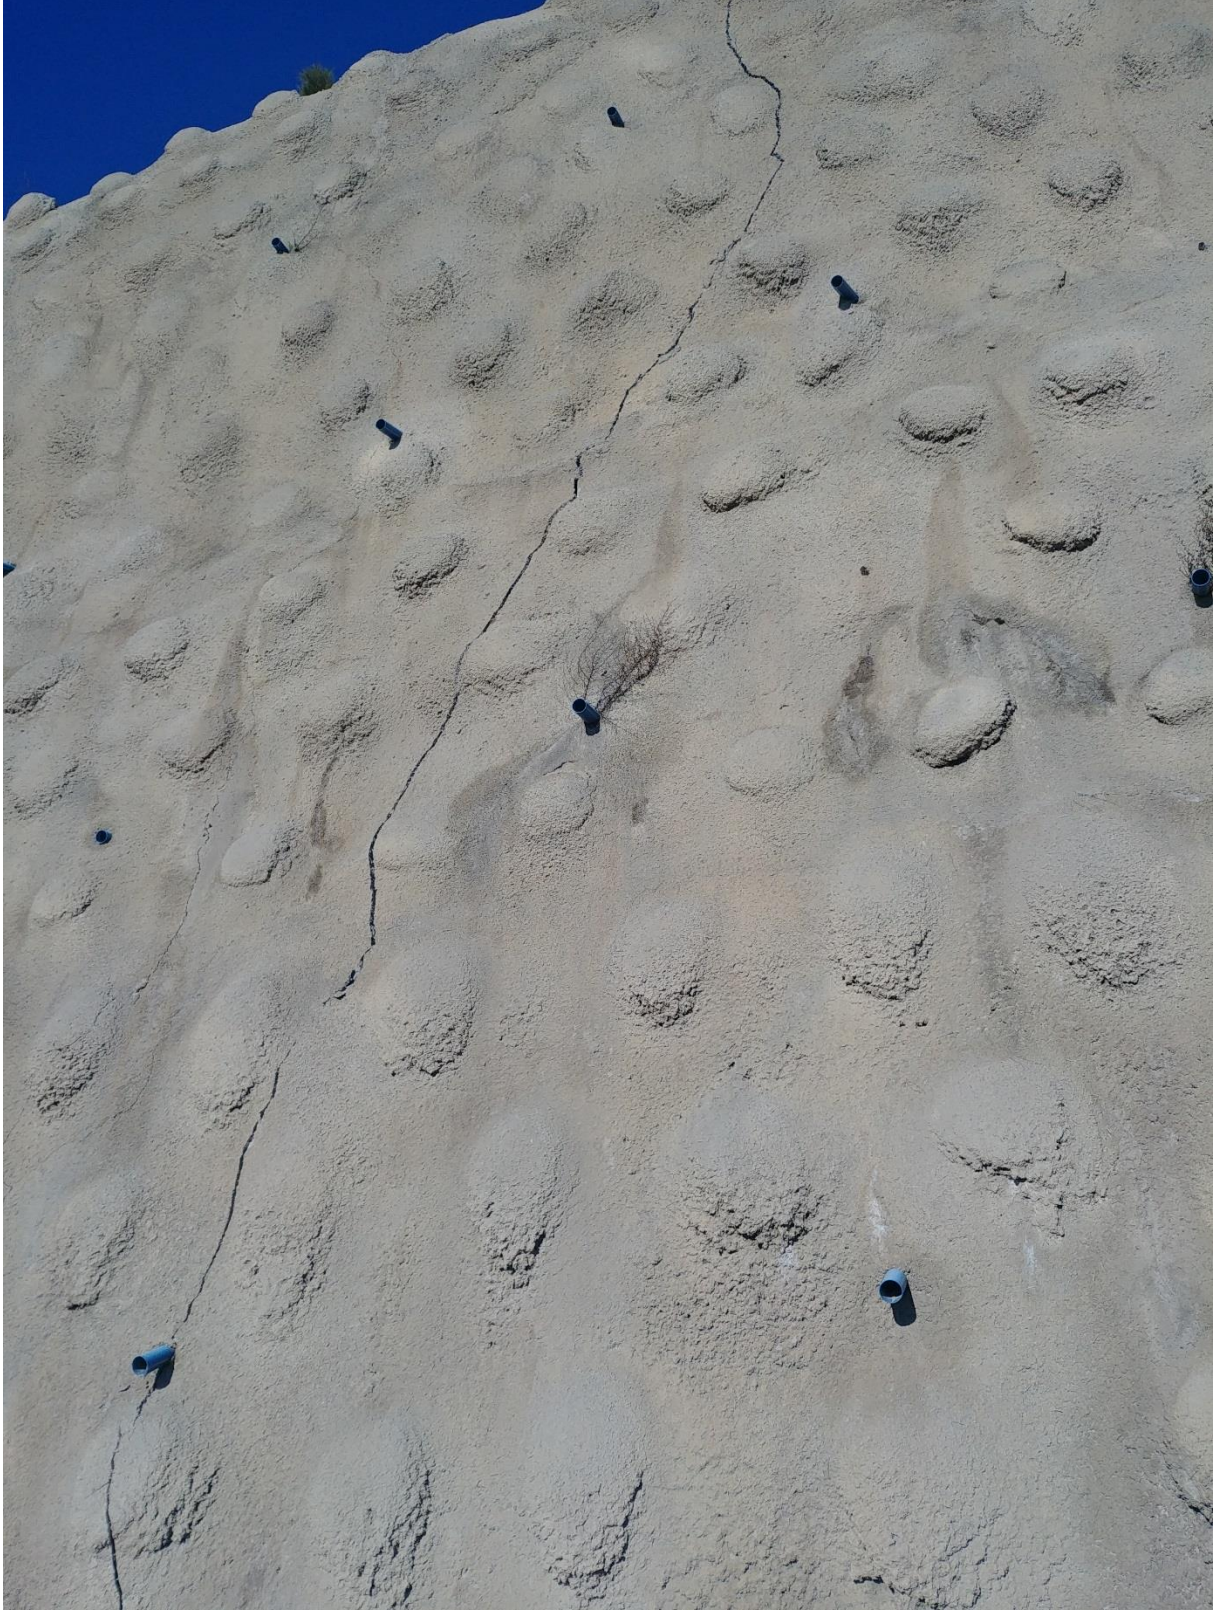
**Şekil 4.21** Gaziantep İslâhiye ilçesi Fevzipaşa mahallesi girişi bölünmüş stabilize edilmiş yol yarmalarında çatlaklar
