# MUĞLA SITKI KOÇMAN ÜNİVERSİTESİ

**6 Şubat 2023 Kahramanmaraş Depremleri:**

**Pazarcık ( $M_w=7,7$ ) & Elbistan ( $M_w=7,6$ )**

**Ön Değerlendirme Raporu**

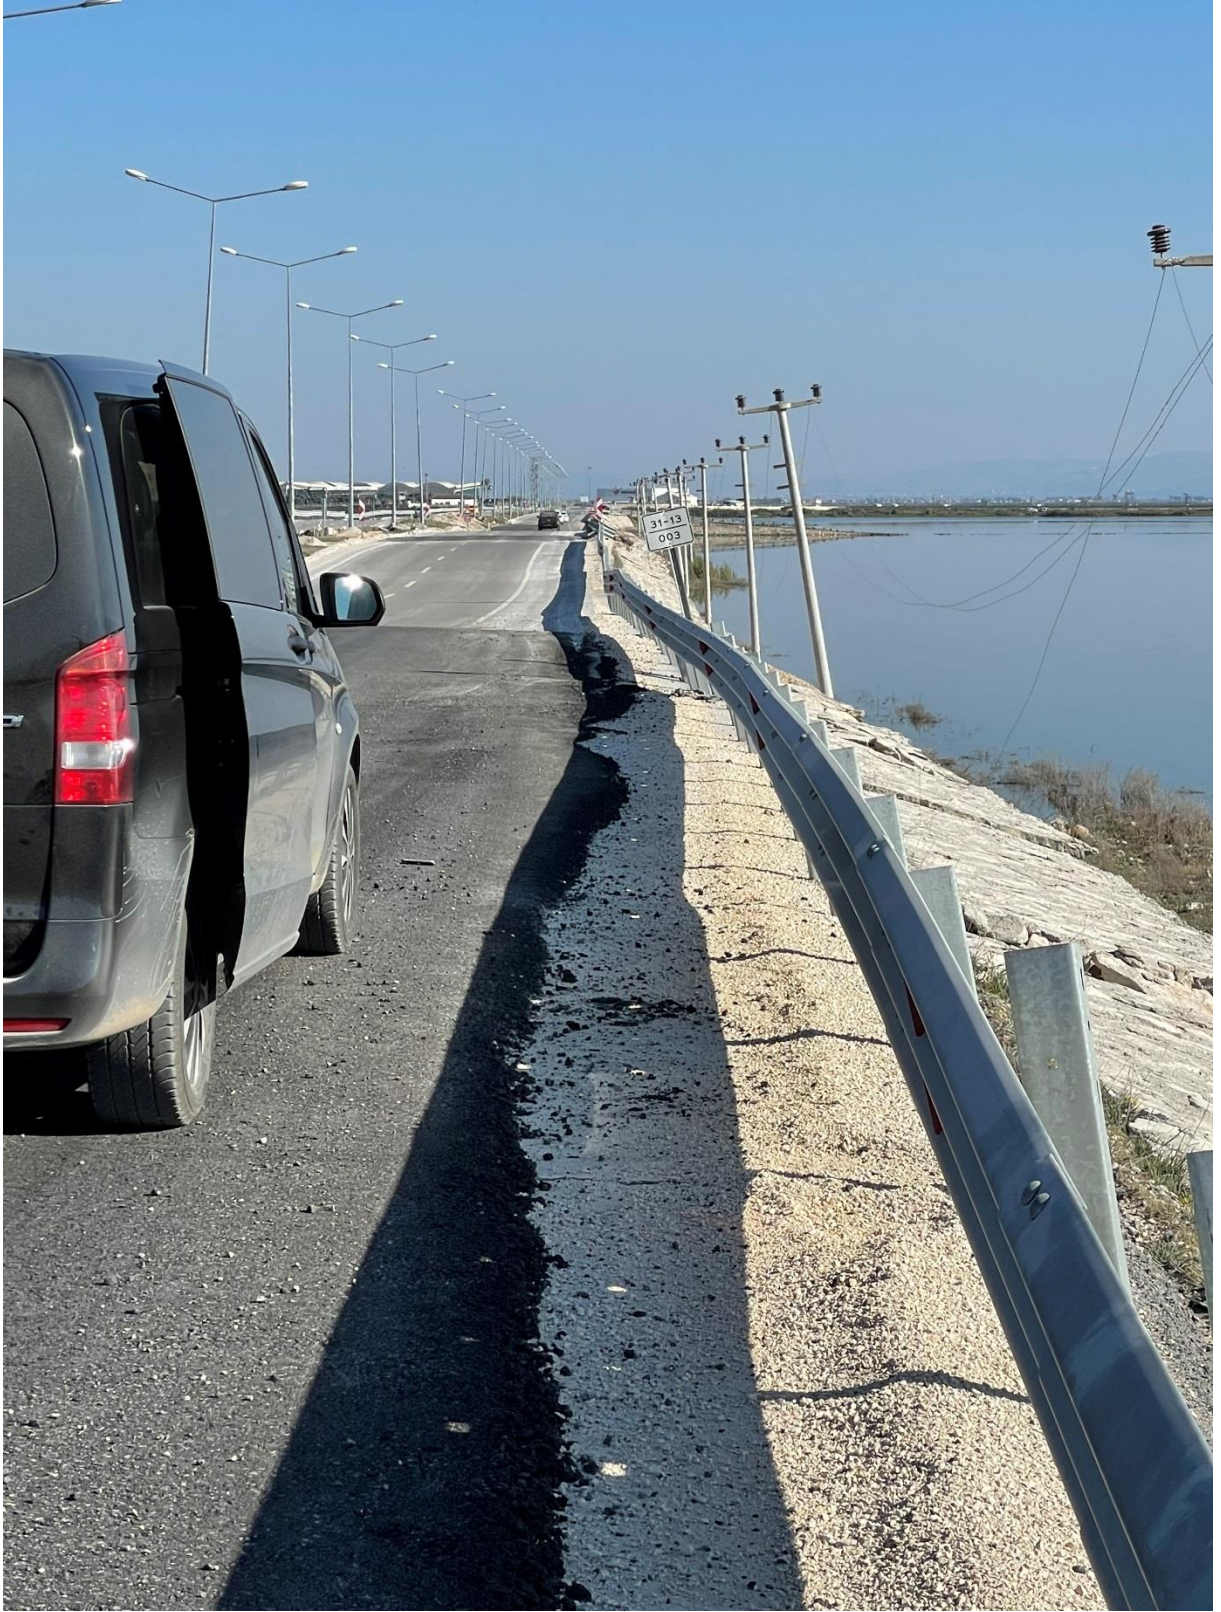
Şekil 4.22 Hatay havalimanı erişim yolu dolgusu stabilite sorunları (yanal yayılmalar)

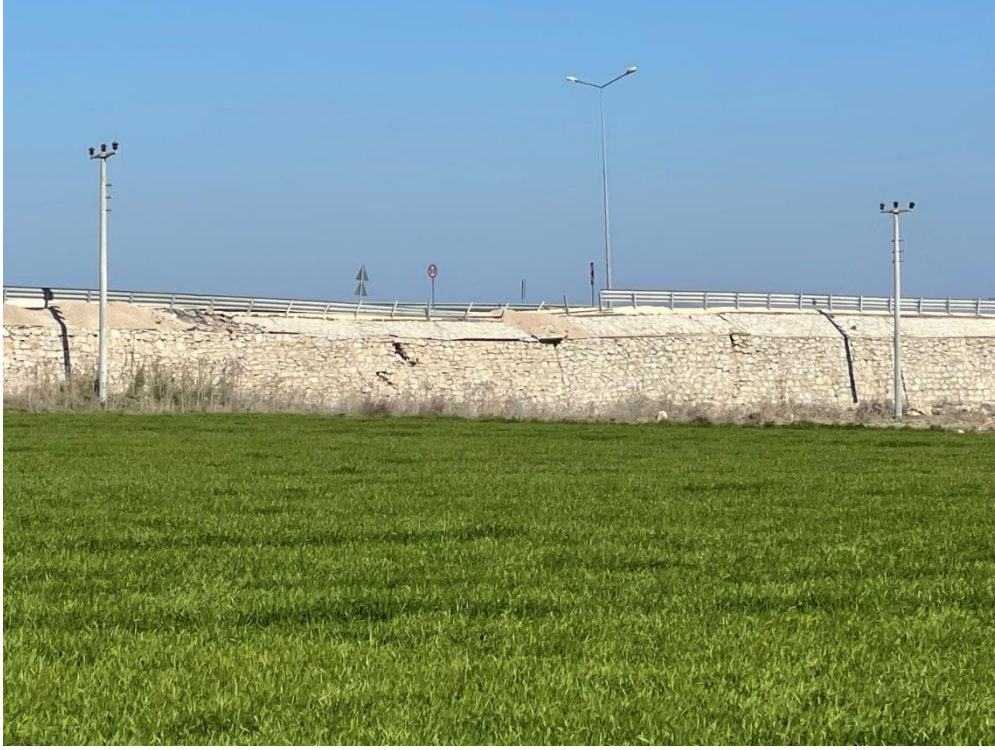
Şekil 4.23 Hatay havalimanı erişim yolu dolgusu stabilite sorunları (yanal yayılmalar)

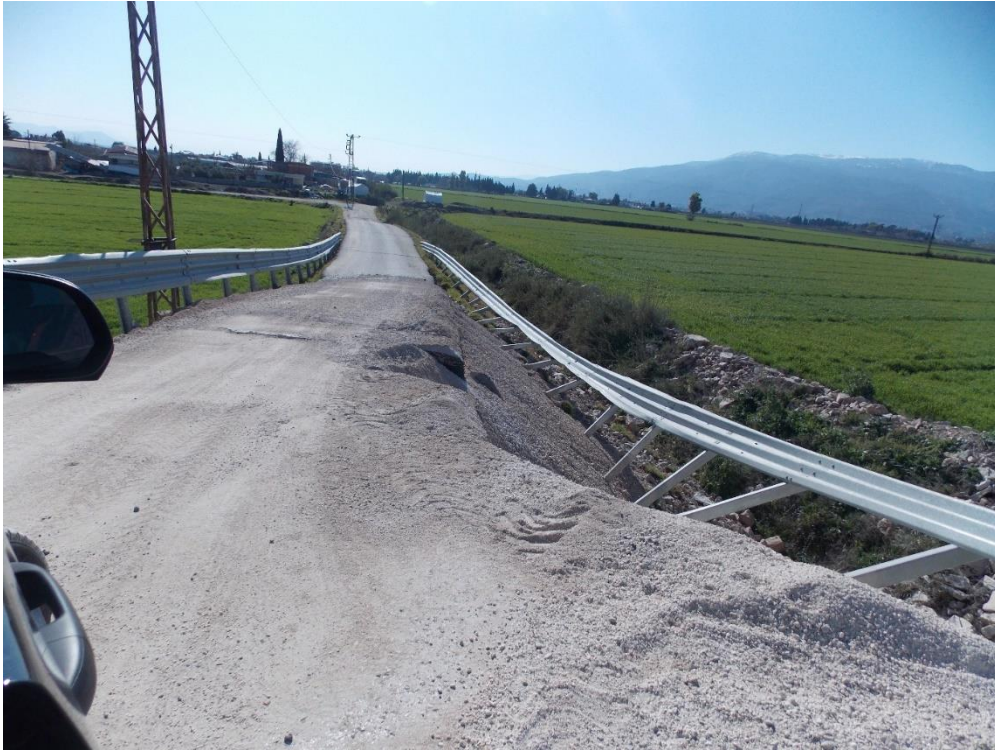
Şekil 4.24 Hatay havalimanı erişim yolu dolgusu stabilite sorunları (yanal yayılmalar)

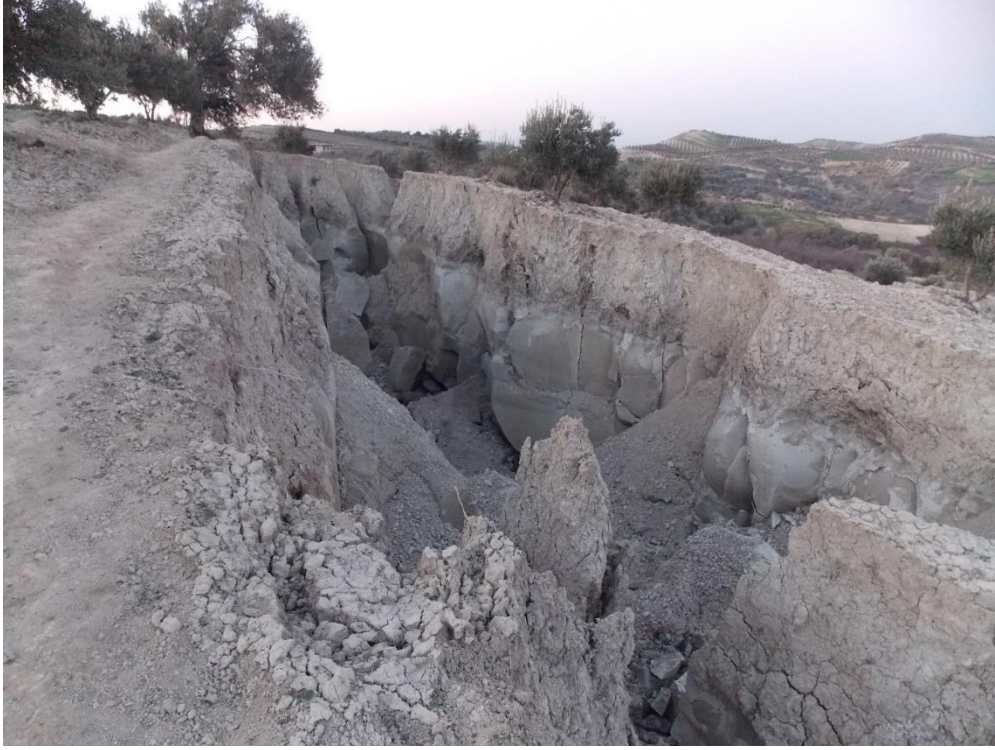
Şekil 4.25 Hatay ili Altınözü ilçesi Tepehan köyü zeytinlik alandaki çöküntüler

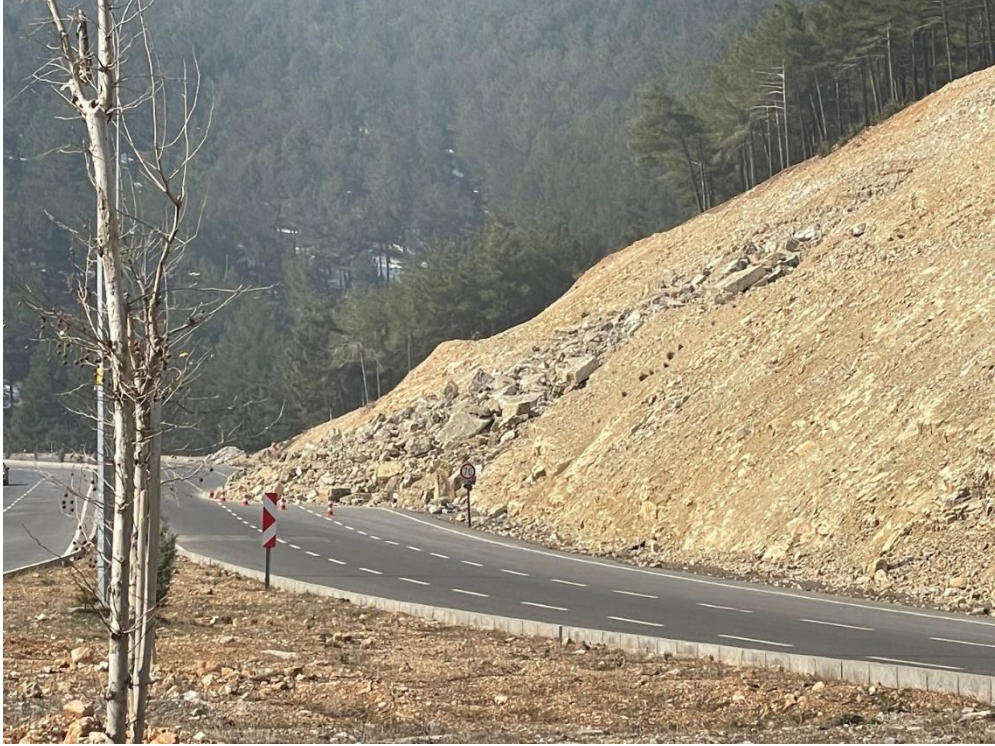
Şekil 4.26 Kahramanmaraş kuzey çevreyolu kaya kütle yenilmesi

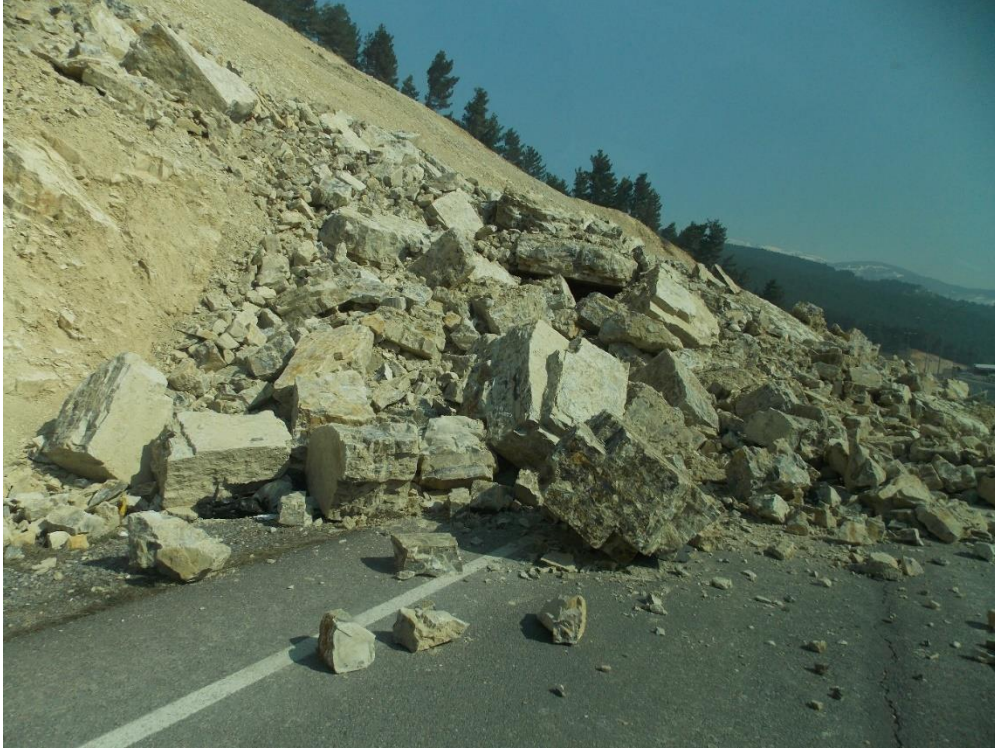
**Şekil 4.27** Kahramanmaraş kuzey çevreyolu kaya kütle yenilmesi yakından görünümü

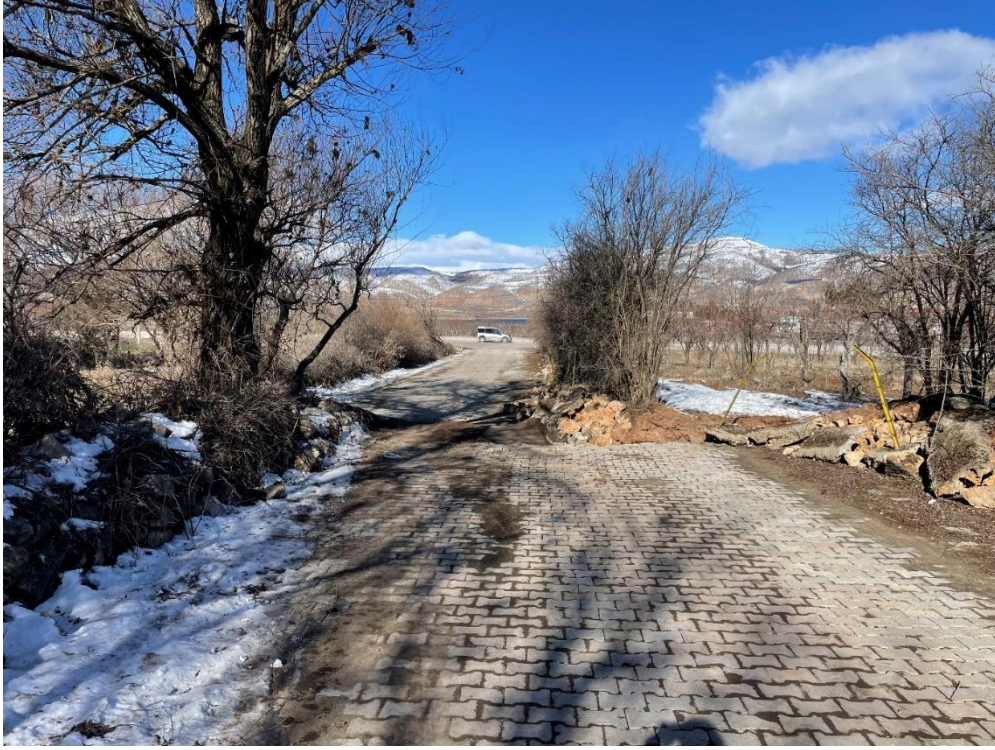
Şekil 4.28 Adıyaman ili Gölbaşı ilçesi Balkar mahallesinde gözlemlenen fay yanal atımı 3,7 metre

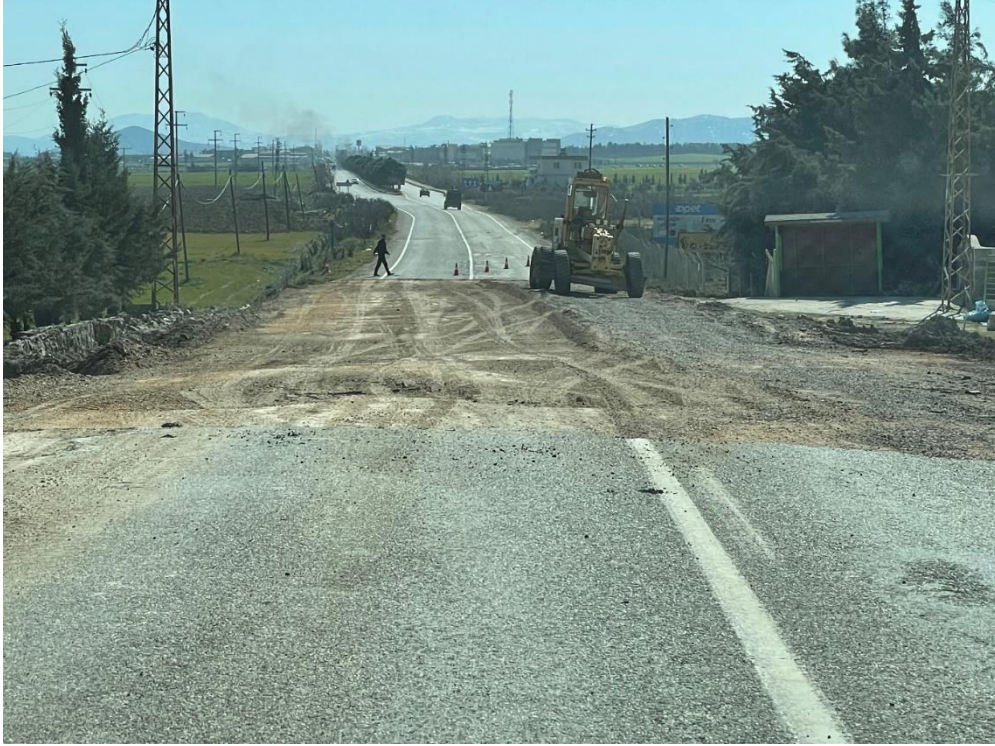
Şekil 4.29 Gaziantep İslâhiye ilçesi Türkbahçe mahallesi fay atımı dolayısı ile yolda deformasyonlar

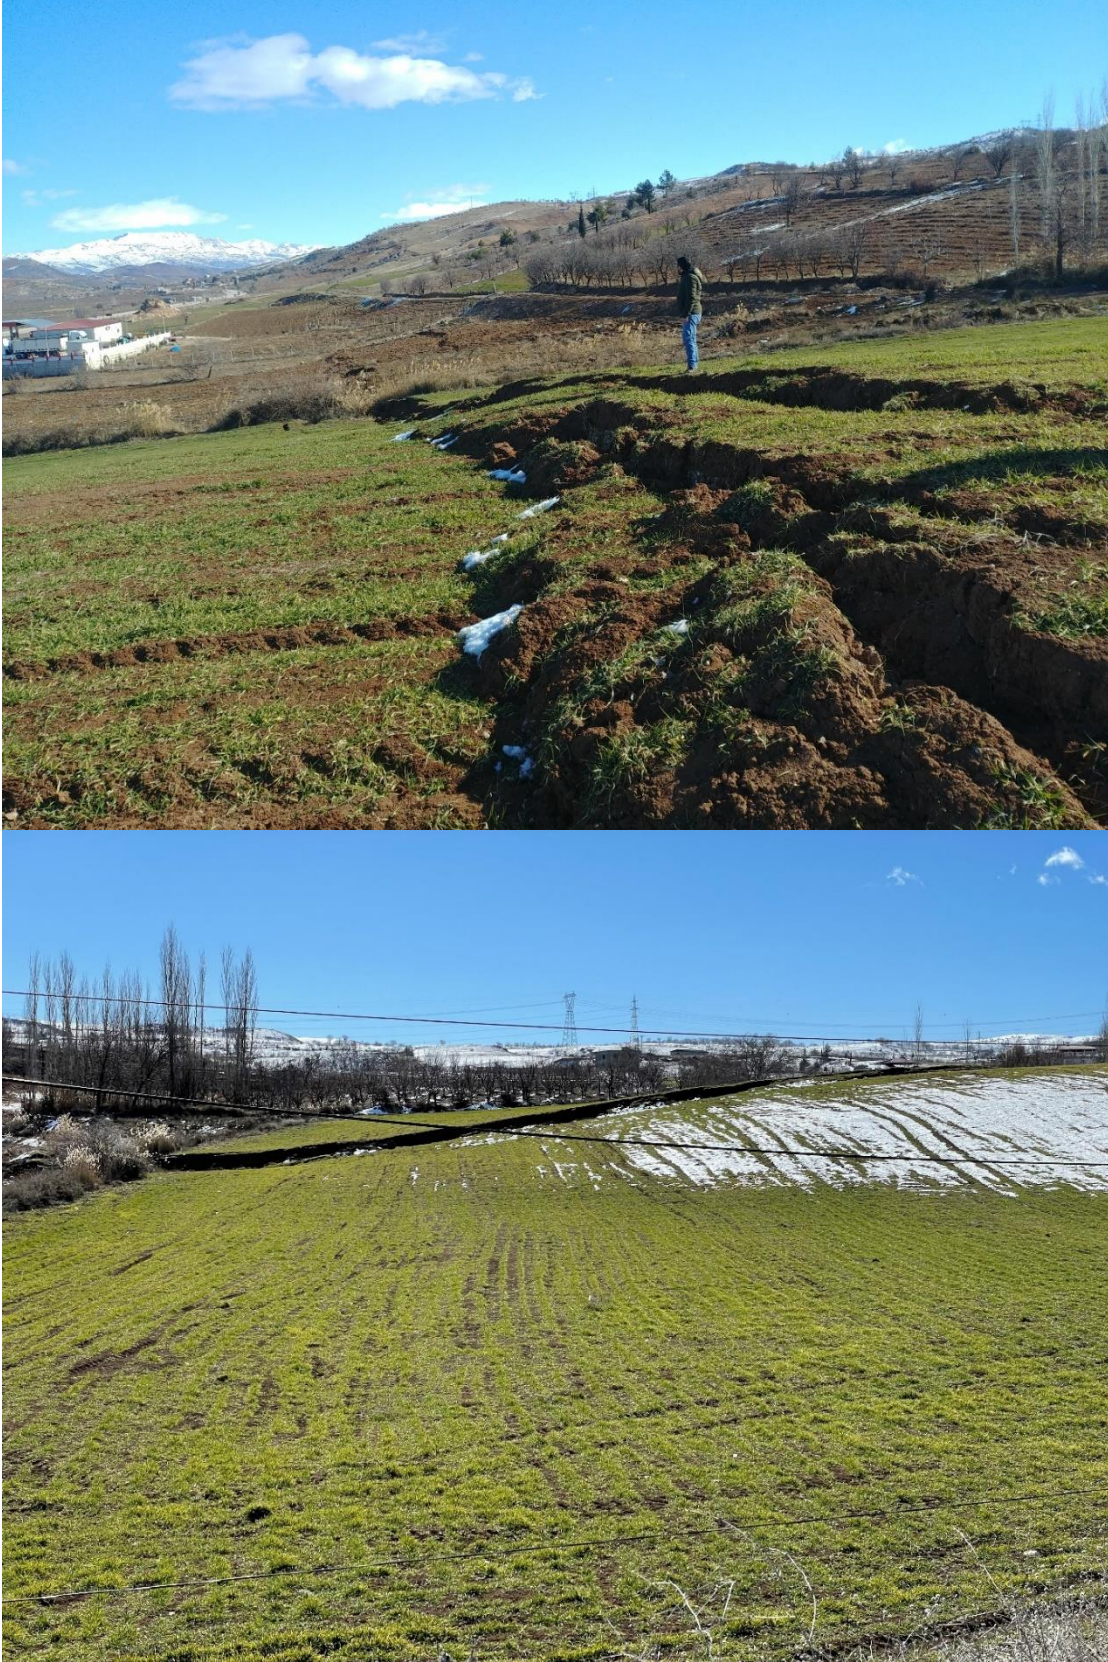
Şekil 4.30 Adıyaman Gölbaşı ilçesi Balkar Mahallesi fay kırığının oluşturduğu deformasyon

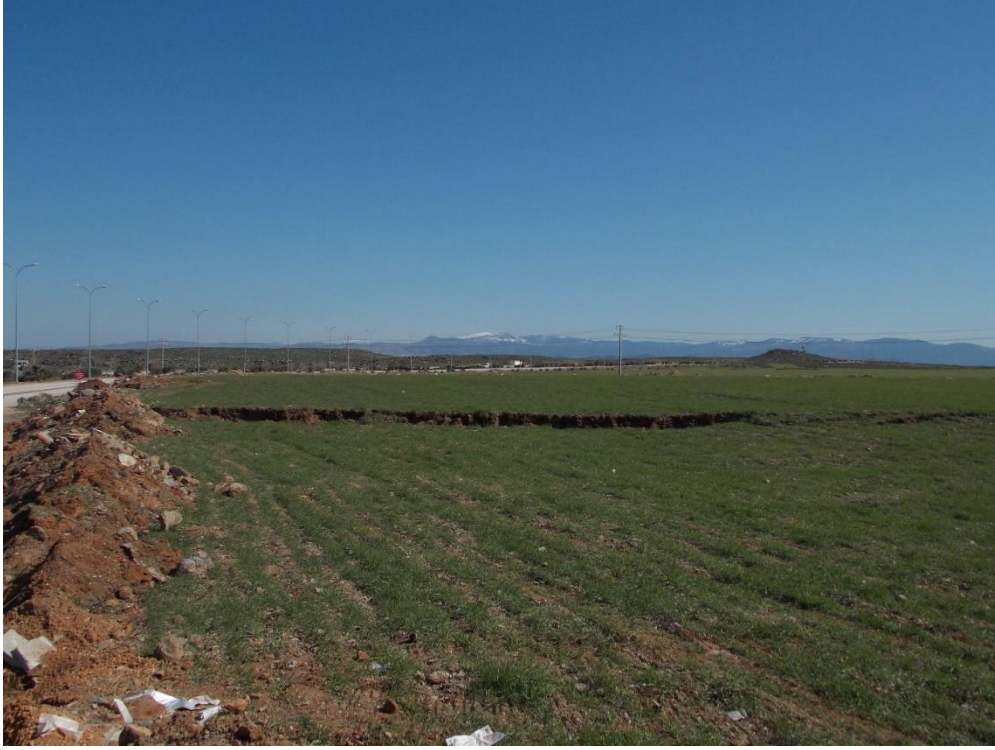
Şekil 4.31 Gaziantep İslahiye ilçesi fay atım dolayısı ile oluşan zemin deformasyonu

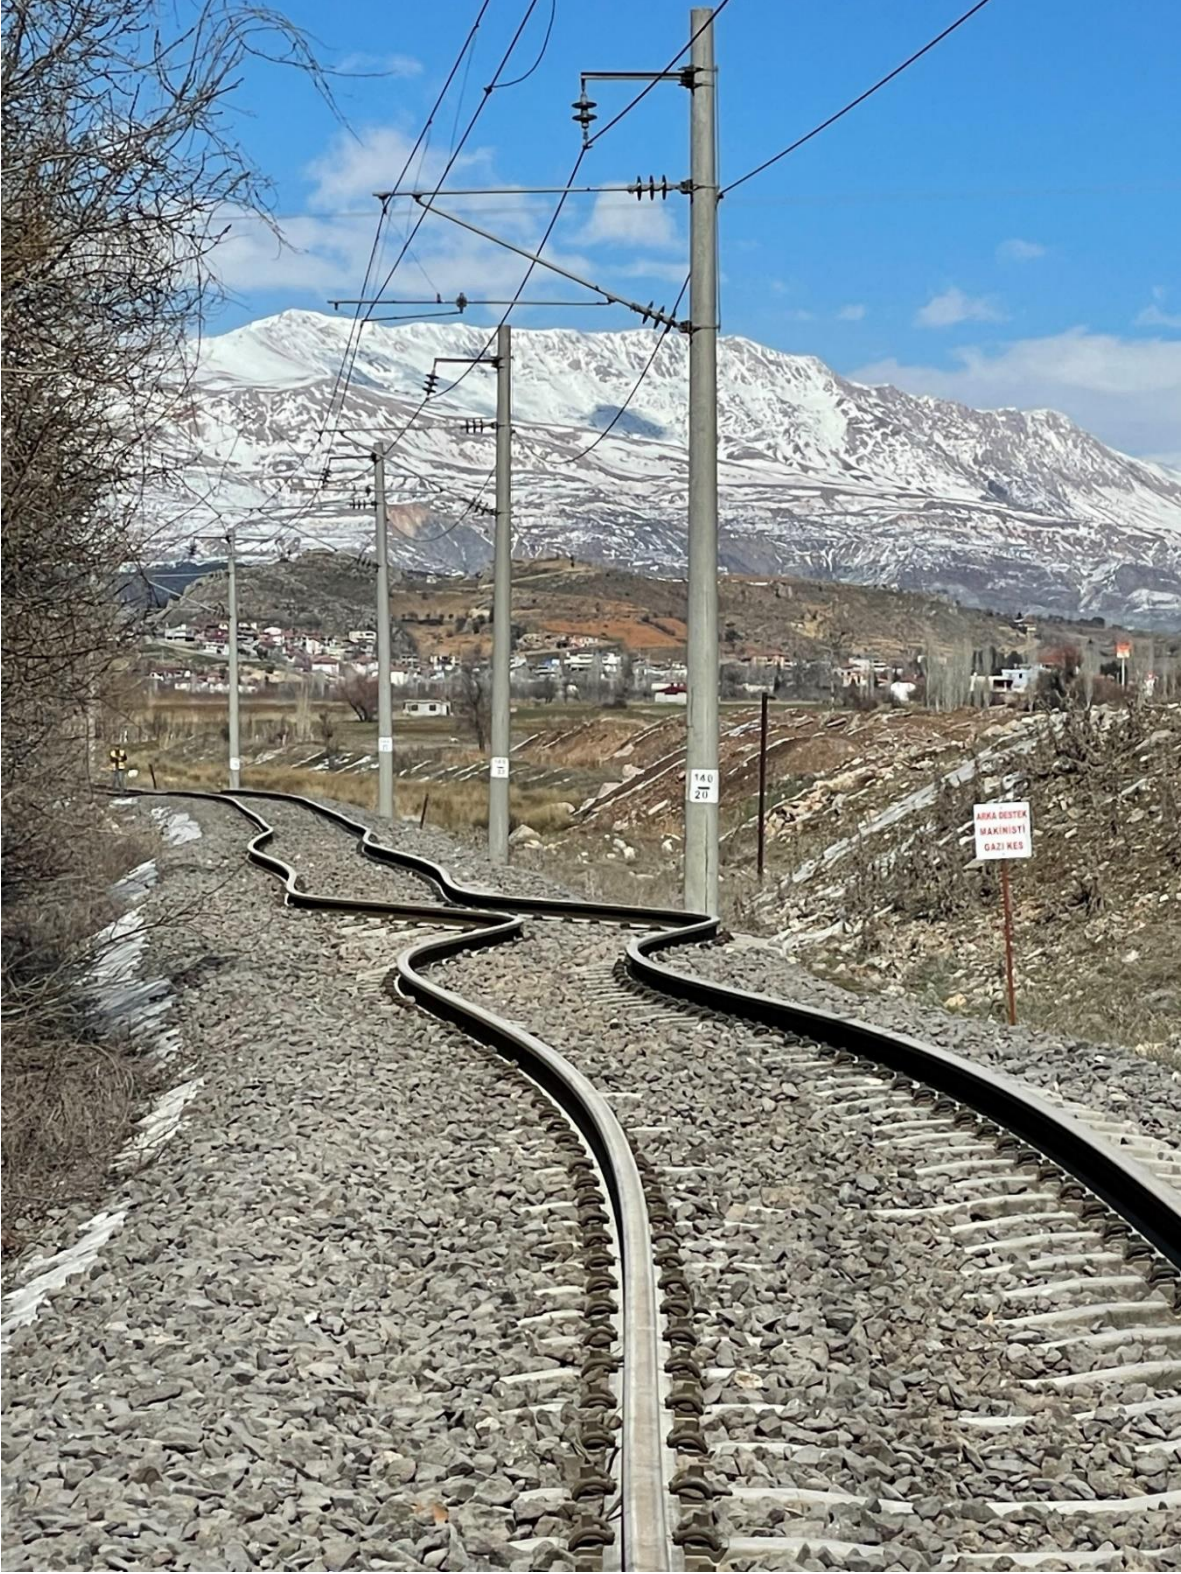
Şekil 4.33 Adıyaman Gölbaşı ilçesi yol dolgusu heyelanı nedeni ile demiryolundaki deformasyonlar

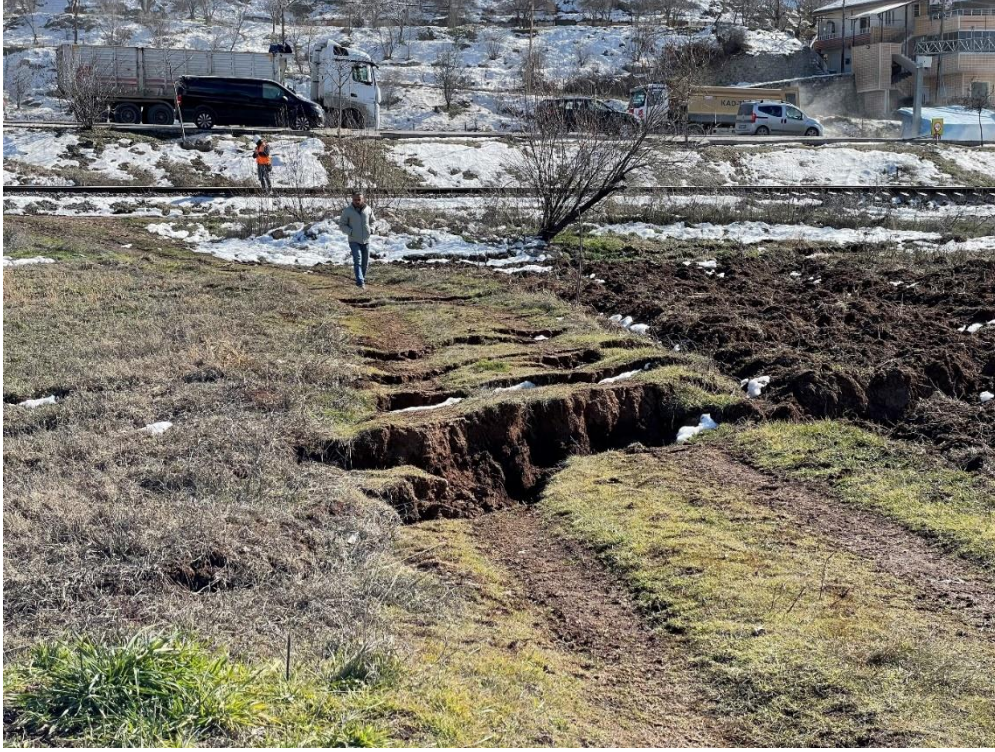
Şekil 4.34 Adıyaman Gölbaşı ilçesi yumuşak kil tabakada yanal deformasyonlar

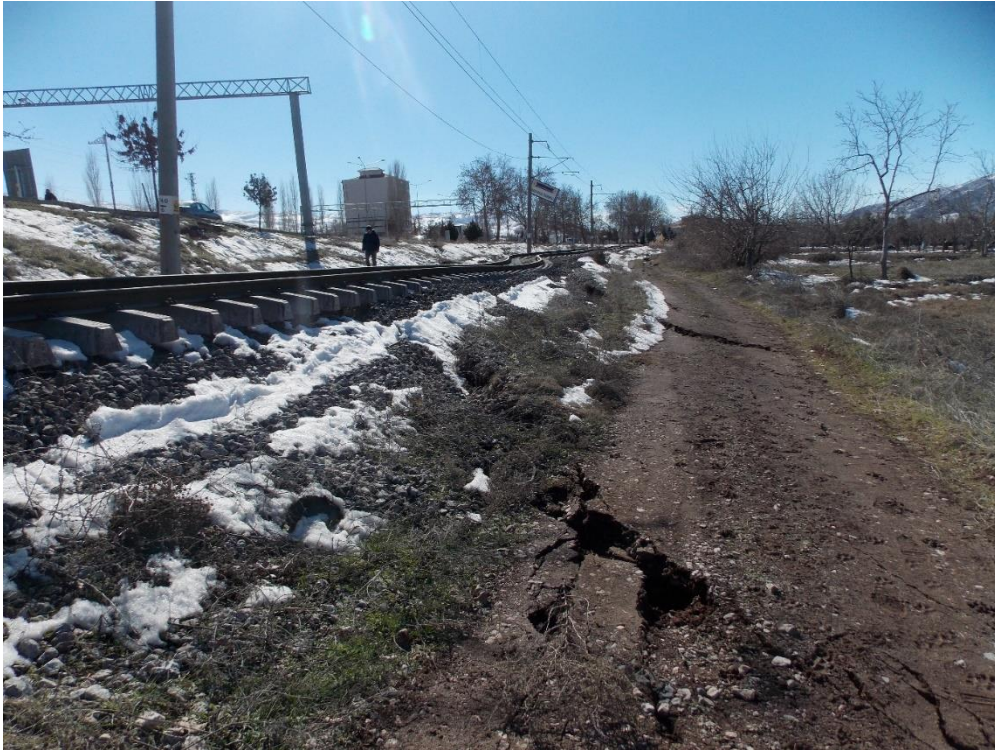
Şekil 4.35 Adıyaman Gölbaşı ilçesi yumuşak kil tabakadaki yanal deformasyonlar sonucu demiryolu hattının altının boşalması

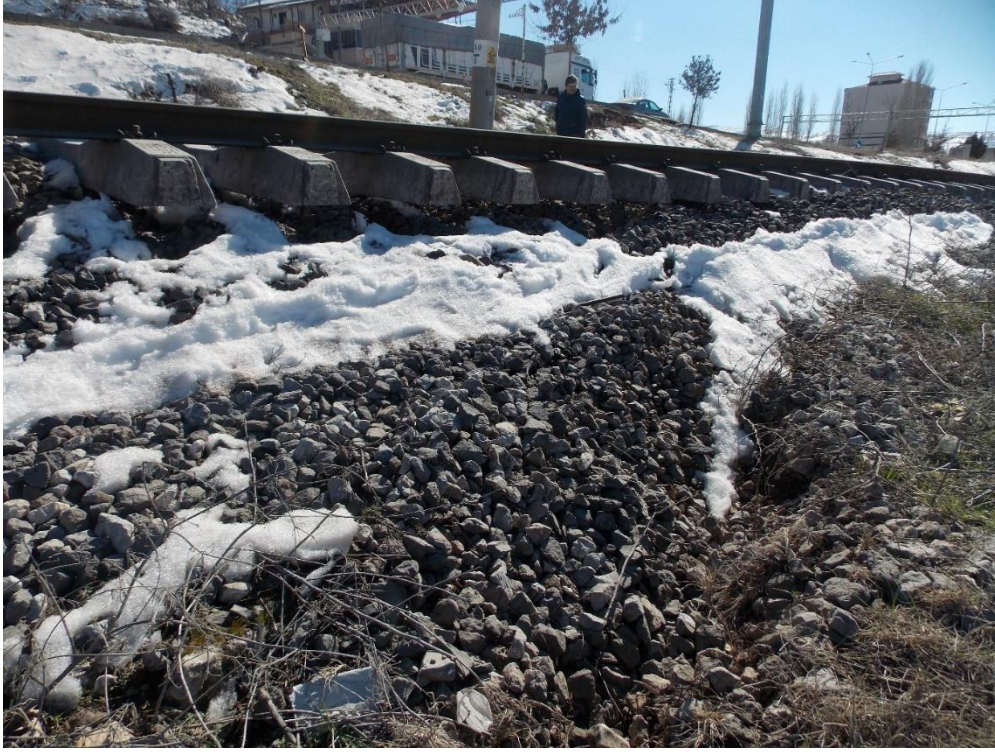
**Şekil 4.36** Adıyaman Gölbaşı ilçesi yumuşak kil tabakadaki yanıl deformasyonlar sonucu demiryolu altında boşalmalar

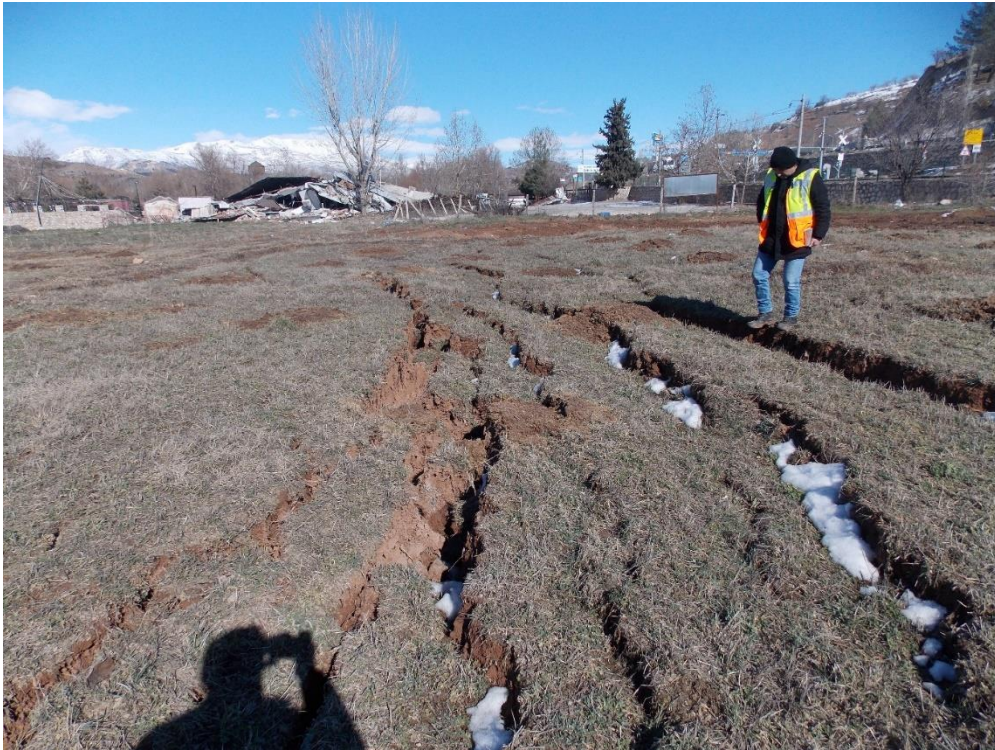
**Şekil 4.37** Adıyaman Gölbaşı ilçesi yumuşak kil tabaka yanıl deformasyonlar (göle doğru)

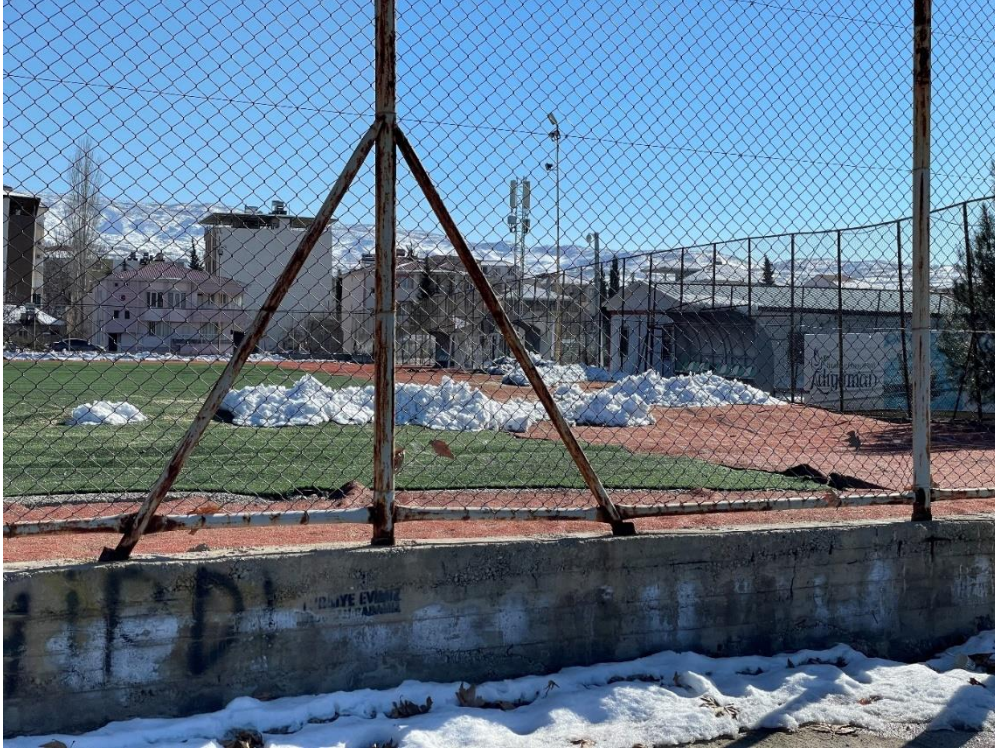
Şekil 4.38 Adıyaman Gölbaşı ilçesi şehir stadındaki yanal deformasyonlar

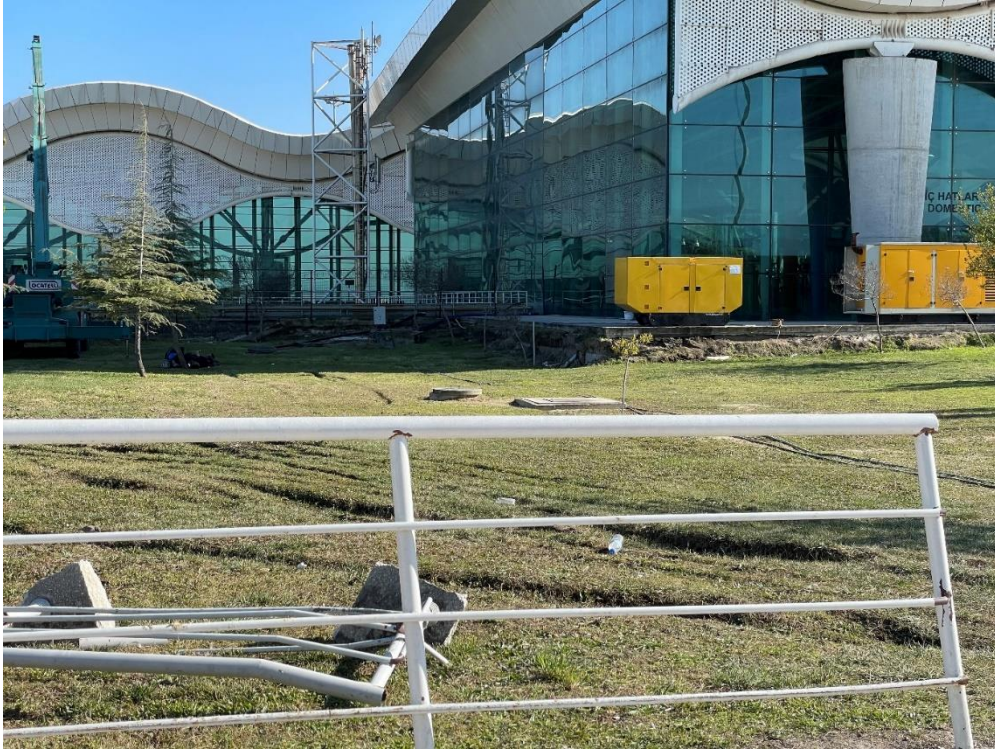
Şekil 4.39 Hatay havalimanı binası bahçesindeki sıvılaşma kaynaklı oturmalar (yaklaşık 1 metre)

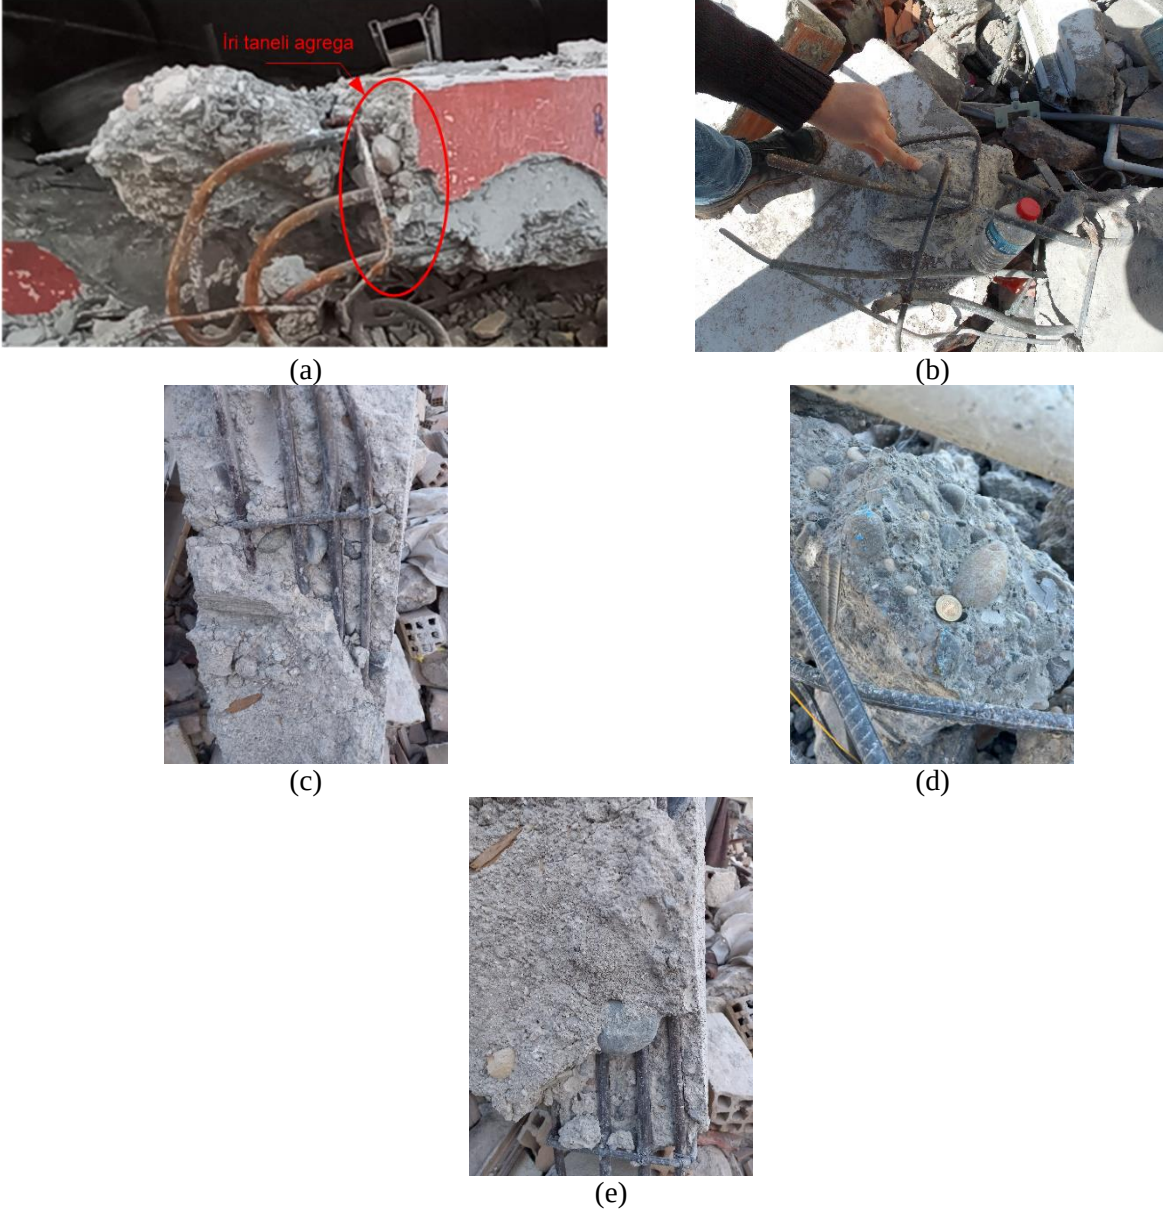
Şekil 5.3 Betonda kullanılan iri malzeme a,d) Kahramanmaraş b) Gölbaşı c,e) Hatay

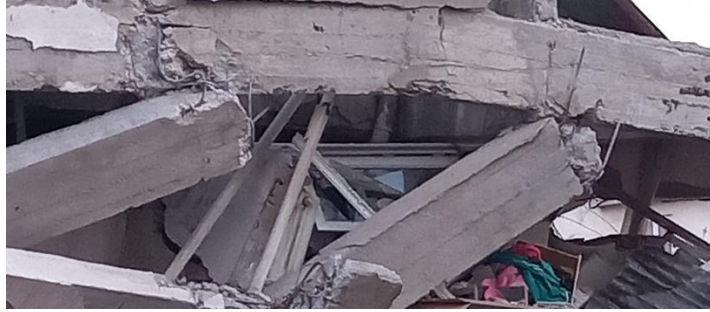
Segregasyon ve beton boşlukları, nihayetinde oldukça kritik öneme sahip bu noktalarda düşük dayanıma ve yetersiz aderansa sebebiyet vererek, donatıların sıyrılması ile hasar oluşmasına sebep olmuştur (Şekil 5.5). Donatı sıyrılması düz donatı kullanılan hasar görmüş eski yapılarda yoğun biçimde gözlenmiştir. Nervürlü donatı kullanılan daha yeni bazı yapılarda ise, özellikle kolonların üst ve alt kısımlarında, boyuna donatıda belirgin bir deformasyon oluşmadan kopma meydana geldiği gözlenmiştir. Betonarmede kullanılan çelik donatılarında, donatı türüne bağlı olarak gerekli akma dayanımına sahip olmasının yanı sıra, bu tarz bir kırılmayı engellemek ve yapı elemanlarına süneklik kazandırmak için deformasyon kapasitesinin yüksek olması gerekmektedir. Bu kapasite ise çelik içerisindeki demir karbon oranı ve çeliği haddelenme işlemine bağlı olarak değişmekle birlikte, donatının sağlaması gereken değerler standartlarda verilmiştir. Bu durumda gözlenen düşük deformasyonlu kırılmanın, kullanılan çeliğin standartlarda belirtilen şartlara haiz olmadığına işaret etmektedir.

Şekil 5.5 Beton- donatı sıyrılması problemi

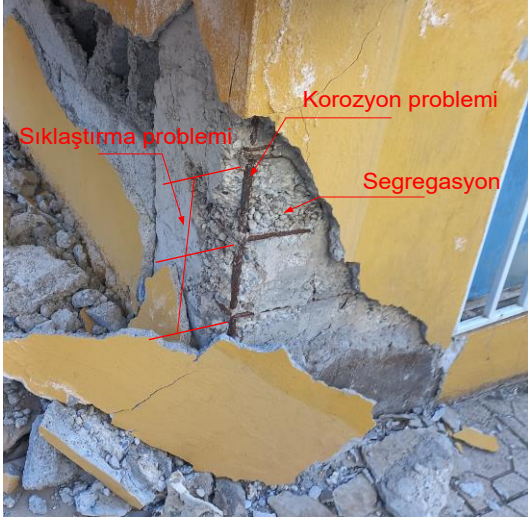
(a)

**Şekil 5.6** Beton ve Donatı problemleri a) Donatıda korozyon, Sargılama eksiliği ve Betonda segregasyon problemleri b) Etriye açılması problemi

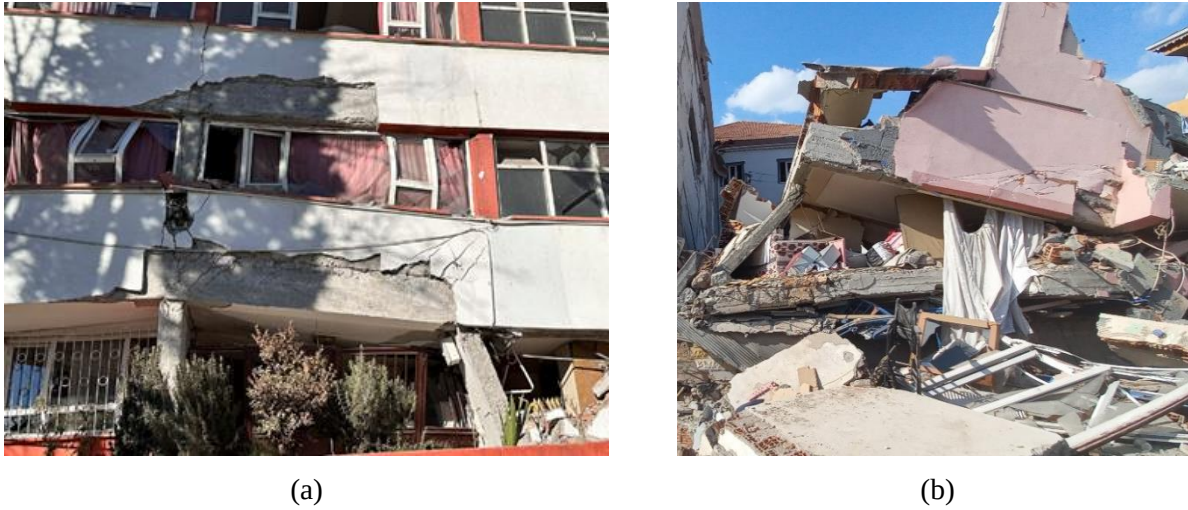
Çoğunlukla rastlanan tasarım hatalarından biri de kirişlerin kolonlardan güçlü olmasıdır. Yıkılan hemen her binada plastik mafsallar kolonlarda oluşmuş, bu nedenle de binalar ağır hasar almış veya yıkılmıştır (Şekil 5.9).

**Şekil 5.9** Zayıf kolon, güçlü kiriş problemi a) Kahramanmaraş, b) Gölbaşı

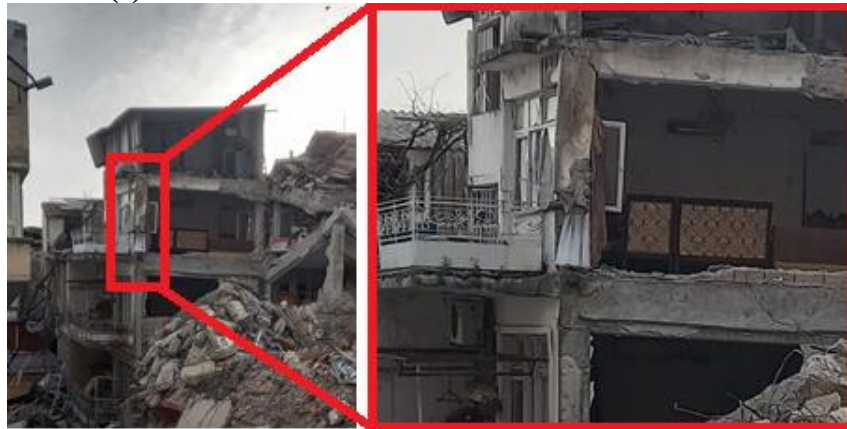
(e)

Şekil 5.12 Duvar hasarları a) Düzlem içi hasarlar (K.Maraş) b) Düzlem dışı hasarlar (K.Maraş) c) İslahiye (Fevzipaşa) d)İskenderun e) Antakya

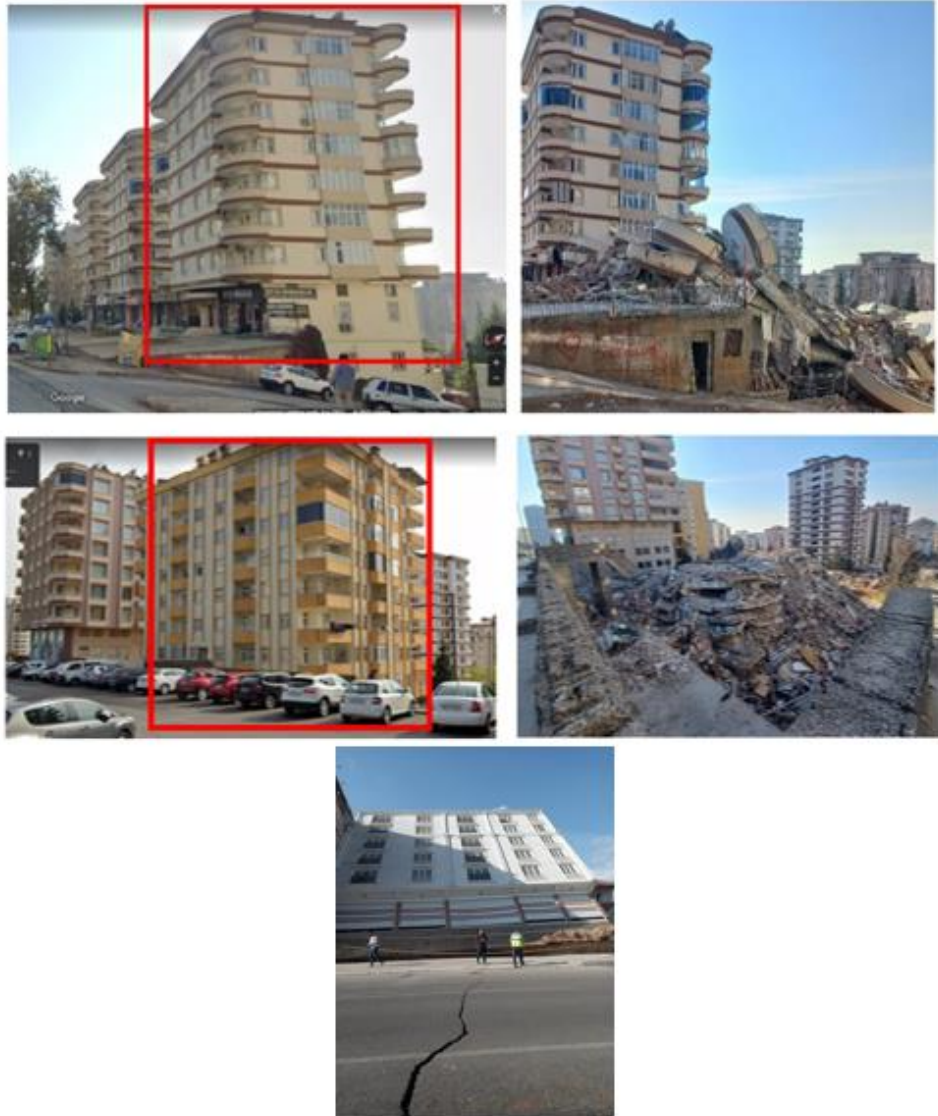
Yıkılan binaların büyük çoğunluğunda yumuşak kat problemi görülmekte ve 2000 yılı öncesi binalarda kuvvetli giriş zayıf kolon tasarımına bağlı göçme mekanizmaları ağırlıklı görülmektedir. Kullanılan beton kalitesinin kötü, agregaların yuvarlak dere malzemesi ve donatıların ise hem korozyona uğraması hem de etriye aralıklarının yetersiz ve düz/ nervürlü donatıların birlikte kullanılması göçme mekanizmalarının oluşmasına neden olmuştur. Yıkılan binalarda gözlemlenen en büyük olumsuz özelliklerden biri ise ağır çıkımların bulunmasıdır. Şekil 5.13’ te tamamen yıkılan binalara tipik örnekler verilmiştir. Şekil 5.13’ te Gölbaşı mevkiinde zemin sıvılaşması sonrası M 7,6’lık ikinci sarsıntıdan sonra tamamen devrilen bina verilmiştir.

**Şekil 5.13** Tamamen yıkılan binalar

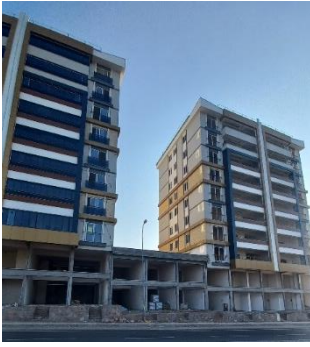
(a)

2000 yılından sonra yapılmış, perdeli çerçeve sistemli yapıların depremde gösterdikleri performans 2000 yılı öncesinde inşaa edilen binalara göre daha iyi performans göstermiştir. Daha çok taşıyıcı olmayan tuğla duvarlarda hasarlar oluşmuştur. Şekil 5.14a'da Kahramanmaraş, Onikişubat mahallesinde yapılan yüksek katlı yapılarda oluşan tuğla duvar hasarları görülmektedir. Gaziantep İslahiye'de tünel kalıp sistemi ile yapılan TOKİ binaları da depremde hasarsız/ az hasarlı oldukları gözlemlenmiştir. 2018 sonrası yürürlüğe giren yönetmelik çerçevesinde inşa edilen ve yıkılan bina sayısı da azımsanmayacak kadar çoktur.

**Şekil 5.14** Hasarsız veya Az hasarlı yapılar a) Kahramanmaraş Onikişubat mahallesi, b) İslahiye TOKİ binaları

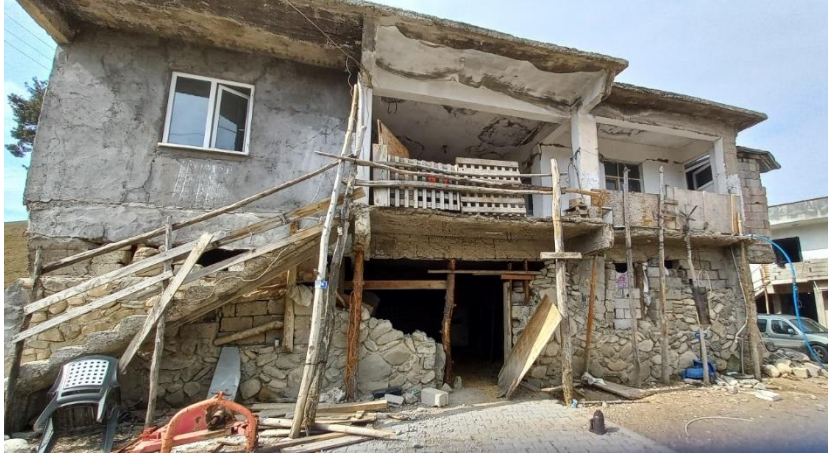
(a)

Bölgede bulunan yığma yapıların çoğunluğu donatılı yığma dediğimiz duvarlar örüldükten sonra kolonların betonunun döküldüğü bir yöntem ile yapılmıştır. Büyük çoğunluğunda temel bulunmamaktadır. Temel bulunmayan tek katlı yapılarda ağır hasarlar gözlemlenmiştir. Şekil 5.17’de ağır hasar almış bir yığma yapı görülmektedir. Yapının alt katında bulunan taş duvarlarda ayrışmalar ve yıkılmalar meydana gelmiştir.

Şekil 5.17 Ağır hasarlı yığma yapı
