**6 ŞUBAT 2023  
PAZARCIK (Mw 7.7) ve ELBİSTAN (Mw 7.6)  
DEPREMLERİ  
ÖN DEĞERLENDİRME RAPORU**

**Malatya Turgut Özal Üniversitesi**

**İnşaat Mühendisliği Bölümü**

**14 Mart 2023**

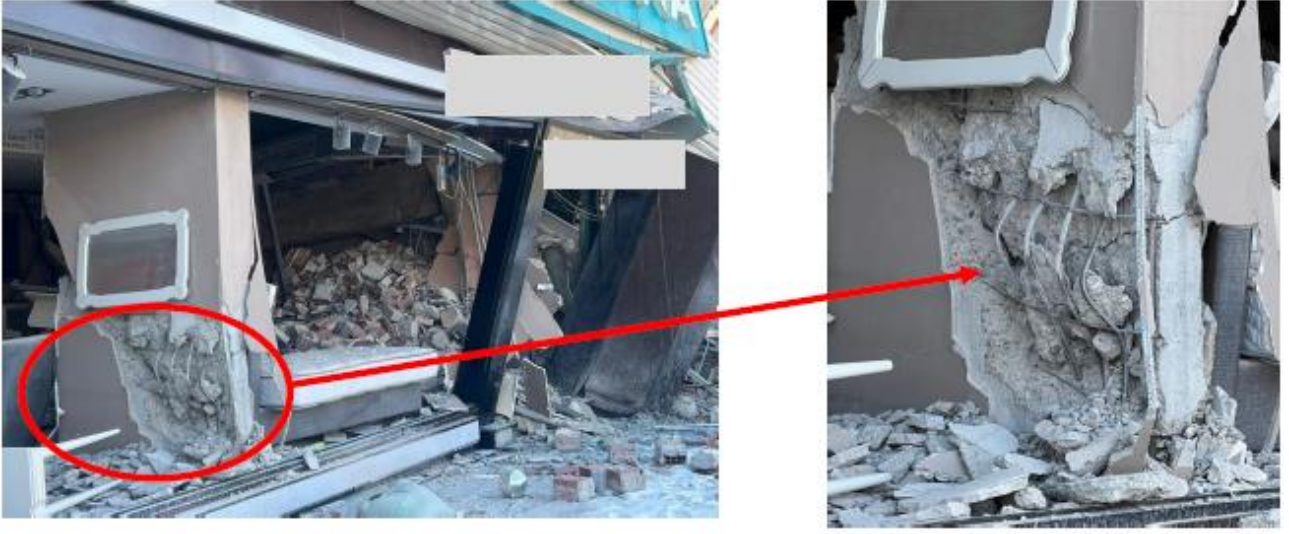
Şehir merkezinde bulunan yıkık veya hasara uğramış betonarme yapılarda gözlenen bir diğer kusur ise, bu yapıların bitişik nizamda farklı zamanlarda inşa edilmiş olmaları, dilatasyonsuz veya yeterli dilatasyon bırakılmaması nedeniyle birbirlerinin taşıyıcı elemanlarına zarar vermesidir. Farklı rijitlik, yapısal özellik ve kat seviyeleri nedeniyle yapıların deprem esnasında farklı periyotlarda salınım gerçekleştirmesi, çekişleme etkileri nedeniyle birbirilerinin yapısal sistemlerinde hasarlar oluşturmalarıyla sonuçlanmaktadır. Bu durum aynı özelliklerde ayırık nizam yapıların deprem esnasında münferiden sergiledikleri performansı, bitişik nizam yapılaşma koşulları altında gösterememelerine yol açmaktadır. Zemin kat seviyelerinin ticari fonksiyonlu işyerleri olarak kullanılması, kat yüksekliklerinin normal kat yüksekliklerinden fazla tasarlanması, ilave galeri katları, yapısal sistemlere kullanım esnasında verilen zararlar ve yapısal performansa katkı sunmayan demonstratif amaçlarla tasarlanmış cephe elemanları ilgili kat seviyelerinde deprem esnasında yumuşak kat etkilerinin oluşmasına neden olmaktadır. Özellikle ekonomik faaliyetin merkezi olan şehir merkezlerinde bulunan bu tür yapılarda zemin kat seviyesinde yumuşak kat hasarlarına oldukça sık rastlanmıştır (Şekil 17).

Şekil 17. İnönü caddesinde bulunan eski yapı stokunda rastlanan kusurlar (Malatya)

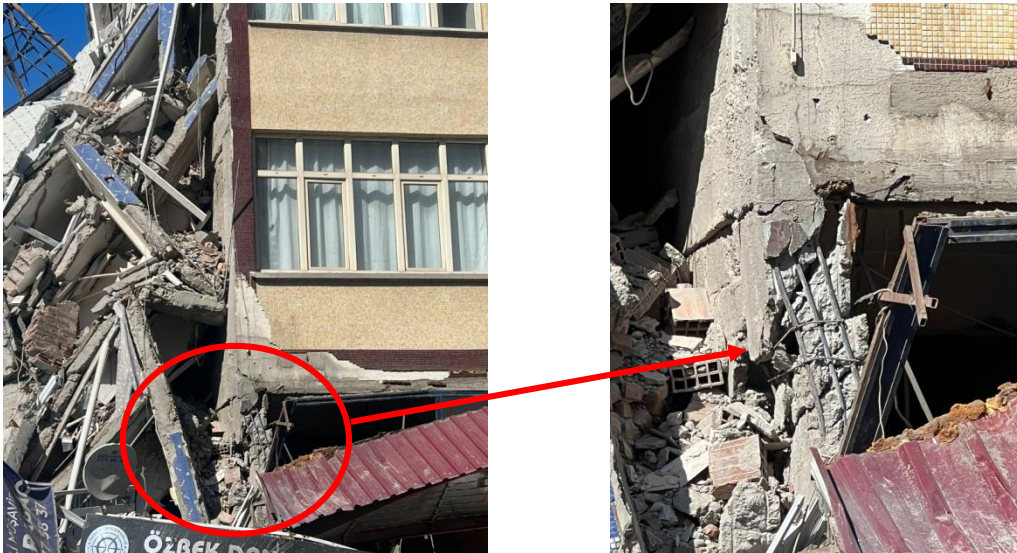
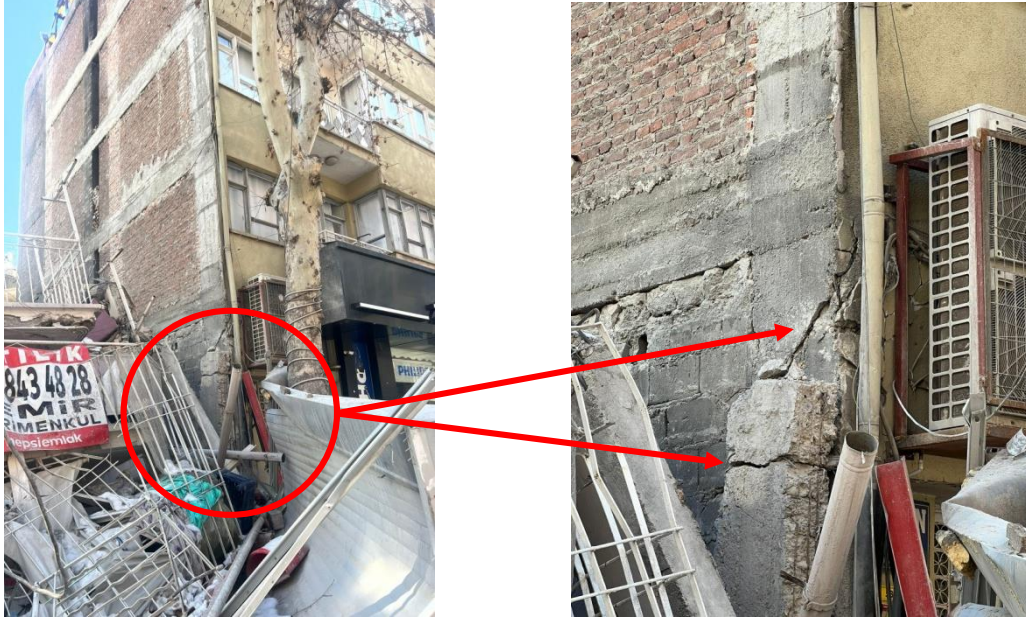
Şekil 18’ de görülen, özellikle kat sayıları ve yer yer kat yükseklikleri farklı olan veya dilatasyon uygulamasının olmadığı bitişik nizam yapıların birbirlerinin taşıyıcı elemanlarına zarar verdiği, kolonun taşıma gücünü kaybetmesine yol açtığı görülmektedir. İlk bakışta, yıkılan yapının bitişiğindeki yapılar her ne kadar hasarsız gibi görünse de esasen bitişik yapıya ait taşıyıcı sistemlerde de önemli hasarlar oluşmuştur.

Şekil 18. Emeksiz caddesinde bitişik nizam olarak inşa edilen yapılardaki hasarlar (Malatya)

**Şekil 18.** Emeksiz caddesinde bitişik nizam olarak inşa edilen yapılardaki hasarlar (Malatya)  
(devam)

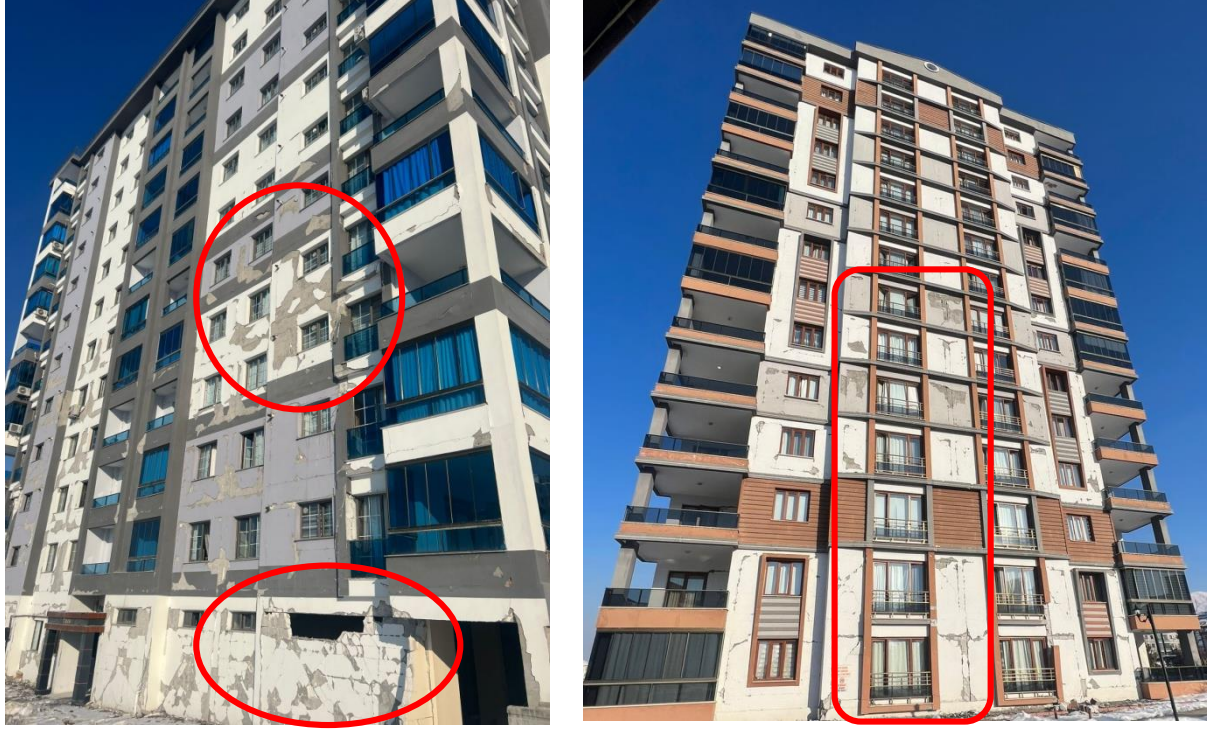
**Şekil 19.** Yapı dış yüzeyinde gözlenen duvar çatlakları ve sıva dökülmeleri (Malatya)

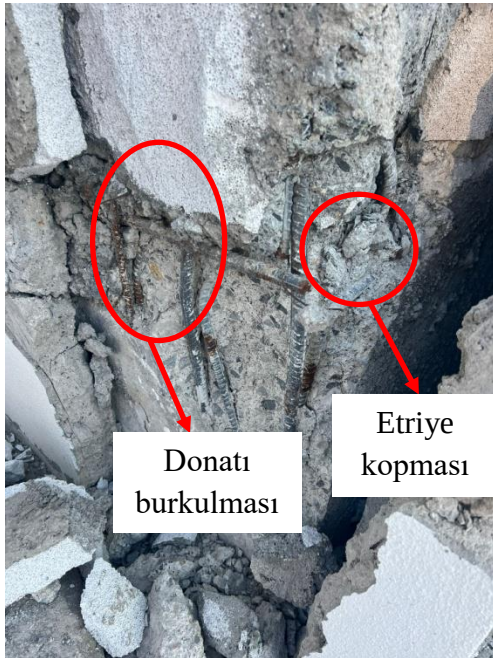
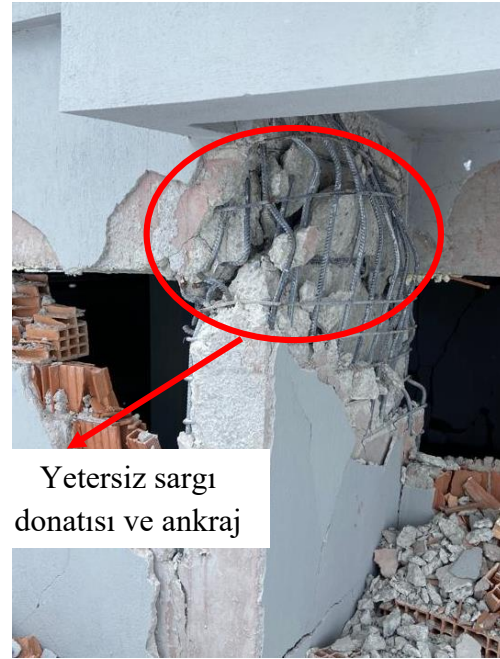
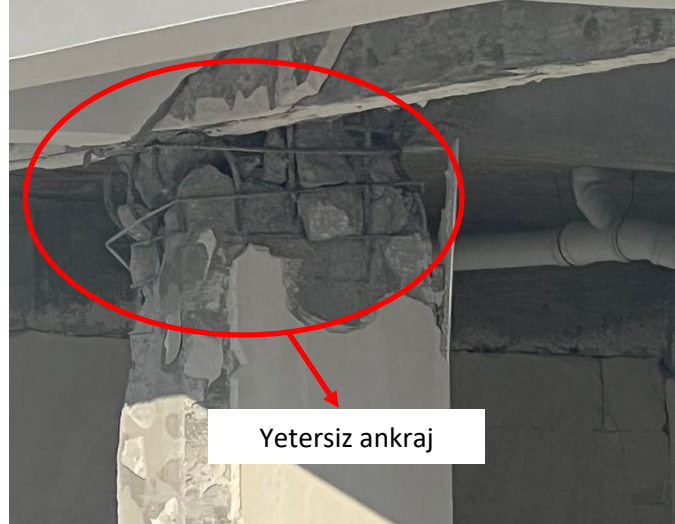
Depremde betonarme yapıların maruz kaldığı yüklere mukavemet gösterebilmeleri ve taşıyıcı elemanların yük taşıma kapasitelerini muhafaza edebilmeleri için taşıyıcı elemanların çekirdek betonunda hasar oluşmaması gerekmektedir. Ancak incelenen yapılarda etriyelerin uçlarındaki kancaların yönetmeliğe uygun bağlanmaması, etriyelerin kesit içerisinde yeterli ankraj boyunun bırakılmaması, kolon ve kirişlerde etriyelerin olması gereken mesafeden daha seyrek yerleştirilmesi gibi nedenlerle taşıyıcı elemanlarda hasarlar tespit edilmiştir. Şekil 20a’ da kolon alt ucunda yetersiz etriye kullanımından dolayı boyuna donatı burkulmuş ve etriye kopmuştur. Kolon etriyesinin seyrek uygulanması, kabuk betonun dökülmesine neden olmuştur. Şekil 20b’de ise kolonda yeterli etriye donatısı uygulanmamış, etriyelerde yetersiz ankraj uygulaması nedeniyle etriyeler arasındaki mesafe açılmıştır. Hem düşey yük hem de moment etkisiyle boyuna donatılar burkulmuş, çekirdek betonda ağır hasarlar meydana gelmiştir. Şekil 20c’ de deprem etkisi altında zorlanan kolonların üst ucunda etriye kancaları 135 derece bükülmediği için etriyelerin uçları açılmış ve çekirdek beton parçalan-

Şekil 20. Donatı detayındaki hatalar (Malatya)

Şekil 20. Donatı detayındaki hatalar (devam)

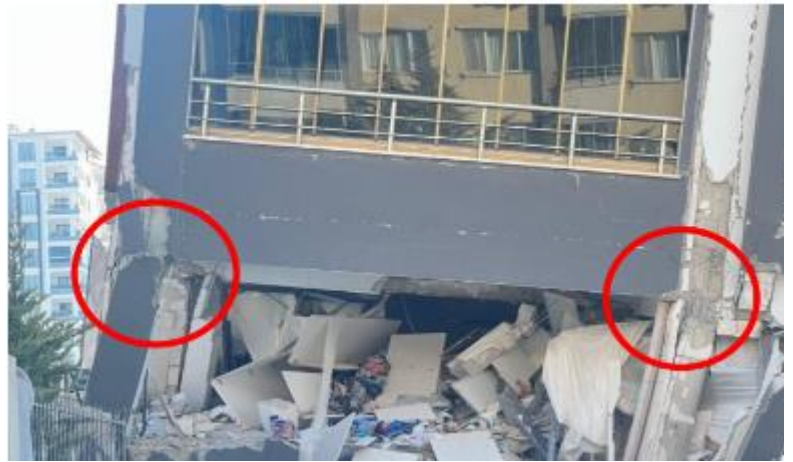
Şekil 22. Kolonların kirişlerden daha zayıf olması (Malatya)

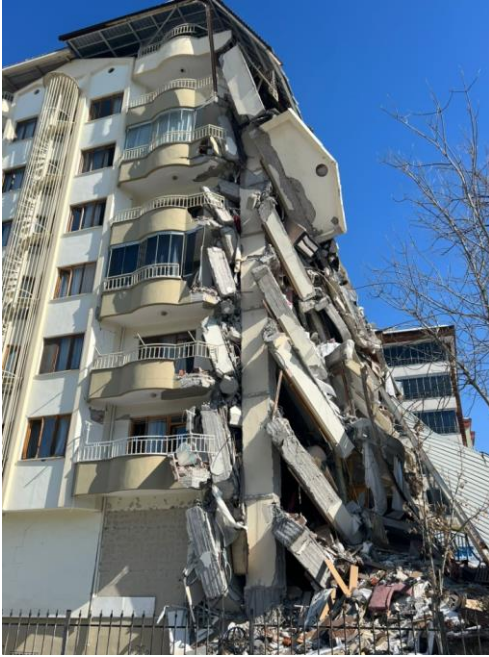
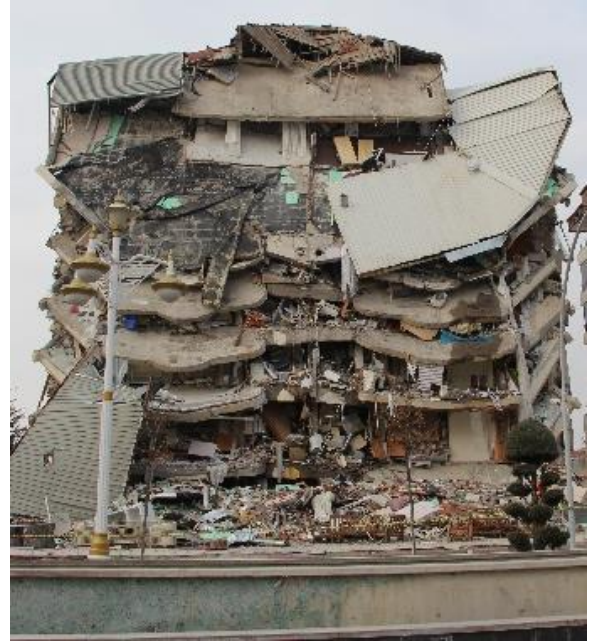
Fahri Kayahan bölgesinde çok sayıda 8-12 katlı betonarme yapılar ile az sayıda 3-6 kat seviyesinde yapı mevcuttur. Bostanbaşı bölgesine göre daha önceden yerleşime açılmış ve daha düzenli bir şehirleşmeye sahip olan bu bölgede yapımı devam eden inşaat sayısı da azdır. Bu bölgede, 10 yıl veya daha önce inşa edilmiş birkaç betonarme yapı tamamen yıkılmış, bazı yapılar da ağır hasarlara uğramıştır. Yapıların dış cephelerinde çatlaklar oluşmuş, sıva ve boya dökülmeleri gözlenmiştir. Hasarlı yapılarda malzeme, imalat ve tasarım kusurları gözlenmiştir. Şekil 23’de Fahri Kayahan Bulvarı’nda bulunan ve kısmen yıkılmış olan betonarme bir yapı görülmektedir. Aynı yapısal malzeme ve işçilik ürünü bir yapının arka cephesine kıyasla ön cephesinde görülen bu göçme şekli, yapının kendi içinde bile tutarlı bir imalat disiplini inşa edilmediğinin bir göstergesidir.

**Şekil 23.** Fahri Kayahan Bulvarı’nda bulunan kısmen yıkılmış yapı (Yeşilyurt, Malatya)

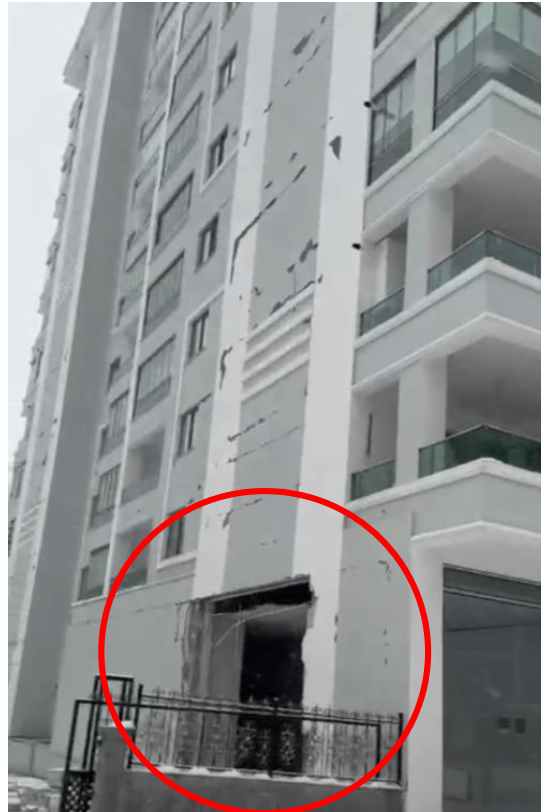
Yüzakı Bulvarı'nın yapı stokunu 1-3 sene önce inşa edilmiş 8-12 katlı betonarme yapılar oluşturmaktadır. Bununla birlikte, şu anda imalatı devam eden çok sayıda betonarme konut projesi de bulvarda devam etmektedir. Yeni bir yerleşim yeri olan bu bölgede yıkılan bir yapıya rastlanmamış ancak yapıların dış cephelerinde önemli çatlaklar, sıva ve boya dökülmeleri tespit edilmiştir. Bununla birlikte, güçlü yer hareketi ve bölgenin zemin özelliklerinden kaynaklı olarak yapıların dış cephe duvarlarının çatladığı veya hasarlar olduğu gözlenmiştir (Şekil 24). Orta ve yüksek katlı yapı yoğunluğunun fazla olduğu bu bölgede tarımsal faaliyetin devam ettiği çok sayıda tarla ve bahçe vasıflı arazinin bulunması, sulama kanallarının yer alması bölgenin zemin özellikleri hakkında fikir vermektedir. Çevre yolunun güneyinde yer alan bu bölgede mostra veren kazı yüzeyleri, üst 5-7 m' nin zayıf zemin özelliklerine sahip killi kumlu birimlerden oluştuğunu göstermektedir. Yeraltı su seviyesi ise yüksektir.

**Şekil 24.** Yüzakı Bulvarı'ndaki yapıların dolgu duvarlarının yıkılması (Yeşilyurt, Malatya)

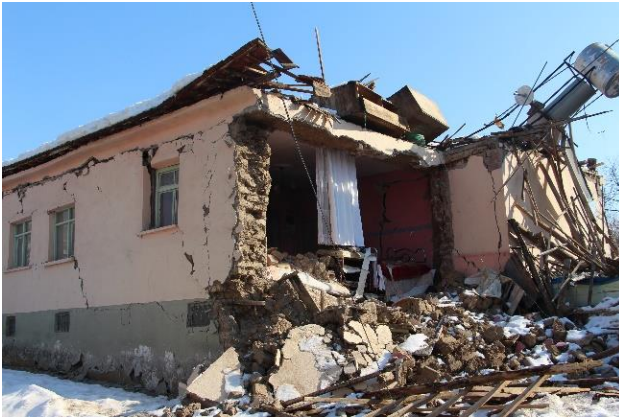
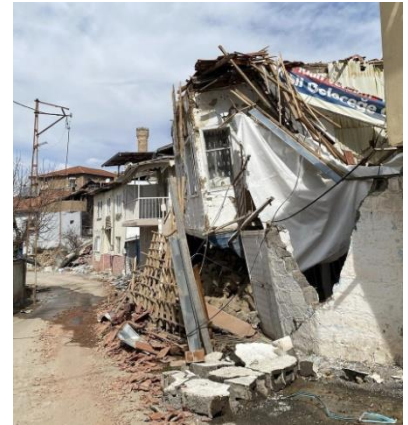
Yeşilyurt ilçesine bağlı olan ancak merkeze göre daha uzak lokasyonda konumlanmış Gündüzbey mahallesinde yapı stoku oldukça eskidir. Tarihi yapıları da bulunan bu yerleşim yerinde 1-3 katlı betonarme yapılar ile 1-2 katlı taş ve kerpiç yığma yapılar mevcuttur. Gündüzbey merkez bölgesinde tamamen veya kısmen yıkılmış ve ağır hasara uğramış çok sayıda yapı göze çarpmıştır. Yığma yapıların maruz kaldığı yanal yükler nedeniyle düşey çekme çatlaklarının oluştuğu, bölme ve dış cephe duvarlarının ayrıldığı ve düzlem dışı göçmelerin meydana geldiği gözlenmiştir. Bu tip hasarları önlemek için yığma binanın köşe bölgelerine dış strüktür ile uyumlu ahşap bağlantıların yapılması gerekmektedir. Bununla birlikte, yapıların duvarlarında deprem esnasında oluşan yanal yüklerin etkisiyle çapraz kesme çatlaklarının oluştuğu da gözlenmiştir. Oluşan bu derin çatlaklar bazı yığma yapıların rijitliğini kaybetmesine neden olmuş, yapılar kısmen veya tamamen yıkılmıştır. Bölgedeki hasarlı yapı sayısının oldukça fazla olması, yapısal sebeplerin yanında bölgenin yeraltı su seviyesinin yüzeye yakın ve sismik zemin büyütme kapasitesinin de yüksek olmasıyla açıklanmaktadır.

**Şekil 25.** Gündüzbey’ de bulunan yığma yapıların tipik hasar görüntüleri (Yeşilyurt, Malatya)

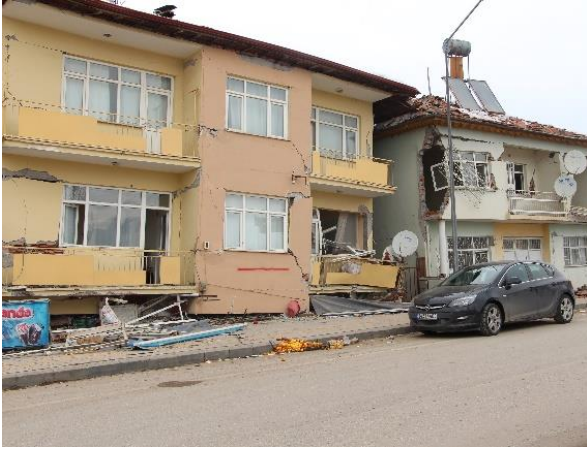
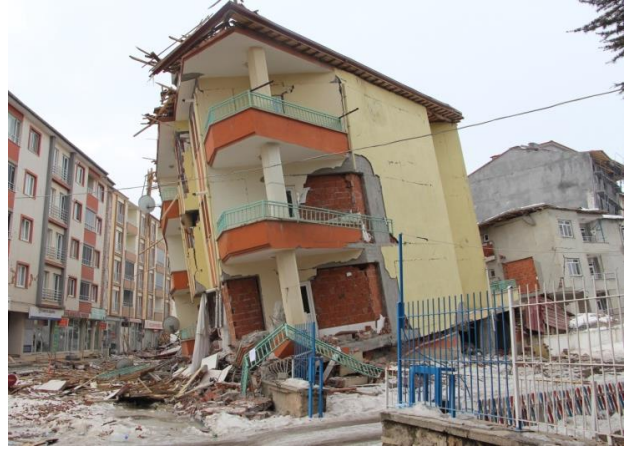
çok etkilenen ilçeler olmuştur. Malatya şehir merkezine 58 km uzaklıkta bulunan Doğanşehir ilçesi ova ve dağlık bir arazide konumlanmıştır. İlçenin bina stokunu çok sayıda taş-kerpiç yığma yapı ve 2-4 katlı betonarme yapılar oluşturmaktadır. İlçe merkezindeki betonarme yapıların birçoğunda ağır yapısal hasarlar ve göçmelere rastlanmıştır. Yapılar tamamen yıkılmasa bile Şekil 26’ da görüldüğü gibi zemin kat seviyesinde yumuşak kat oluşumundan kaynaklı hasarlar meydana gelmiştir. Bu şekilde kısmen yıkılmaların gerçekleştiği, yapıların birçoğunun zemin katının ticari fonksiyona sahip olması ve üst katlarda kullanılan dolgu duvarların bu katta devam ettirilmemesinin bir sonucu olarak zemin katlarda ani rijitlik azalmaları meydana gelmiştir. Bu rijitlik azalmaları ise yumuşak kat oluşumları ile sonuçlanmıştır. Söz konusu hasar tipine bağlı göçmelere Pazarcık ilçesindeki önemli sayıda yapıda da rastlanmıştır (Şekil 27).

**Şekil 26.** Doğanşehir’de bulunan yapılarda yumuşak kat oluşumu (Doğanşehir, Malatya)

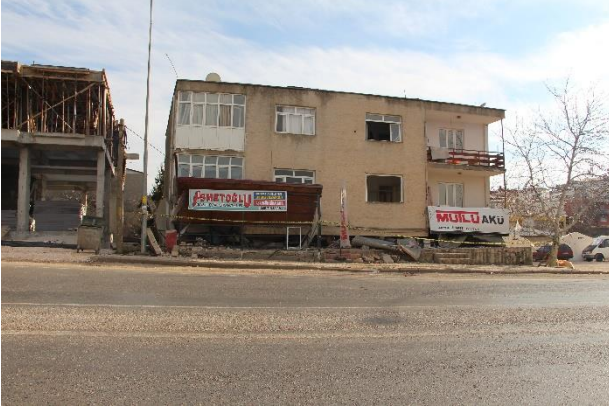
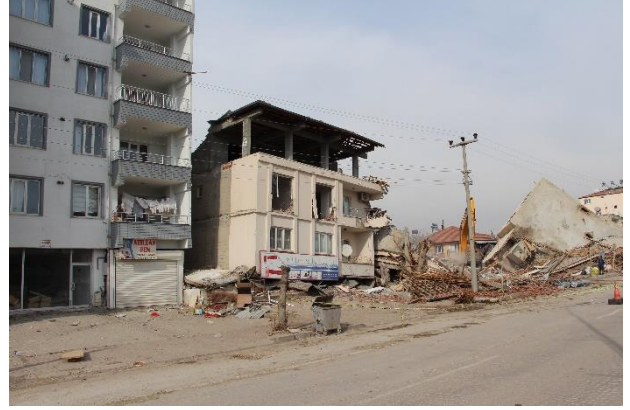
**Şekil 27.** Zemin kat ve normal kat seviyesinde yumuşak kat oluşumu (Pazarcık, Kahramanmaraş)

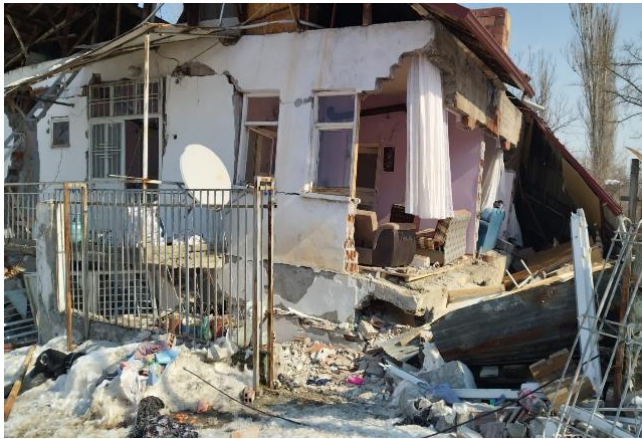
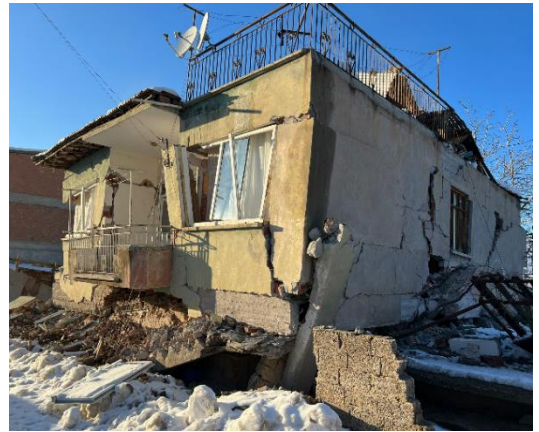
Malatya şehir merkezine 35 km uzaklıkta olan Akçadağ ilçesi dağlık ve ovalık bir arazide konumlanmaktadır. İlçenin batısında Kahramanmaraş'ın Elbistan ilçesi, doğusunda Malatya'nın merkezi, güneyinde Malatya'nın Doğanşehir ilçesi ve kuzeyinde ise Malatya'nın Hekimhan ve Darende ilçeleri bulunmaktadır. İlçe merkezinde 1-4 katlı betonarme yapılar ile çok sayıda taş-kerpiç yapılar mevcuttur. İlçede, yaşanan depremlerden etkilenmiş yıkılan ve ağır hasarlı yapılar bulunmaktadır. Şekil 28'de de gösterildiği gibi çok sayıda yapıda çapraz kesme çatlakları oluşmuş, cephe duvarlarında düzlem dışı yıkılmalar meydana gelmiştir.

**Şekil 28.** Akçadağ'da bulunan yapılardaki hasarlar (Malatya)

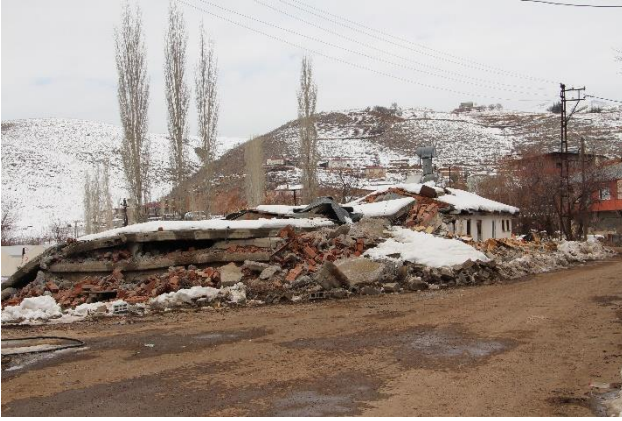
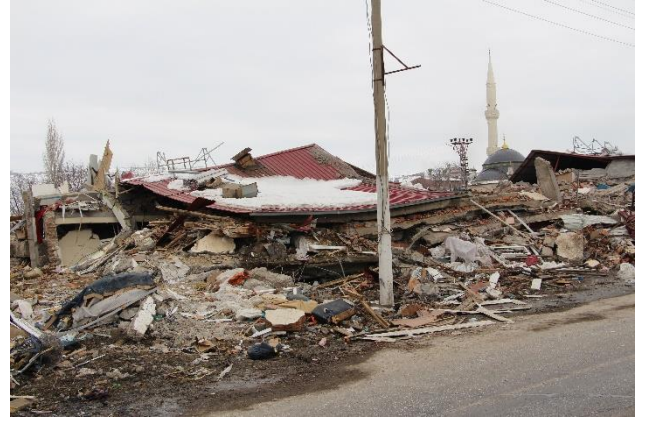
*type failure*) durumu oluşmaktadır. Sürgü ilçesinde görülen yapılar bu göçme tipine örnek olarak gösterilebilir (Şekil 29). Diğer yapısal sistemlere kıyasla Malatya şehir merkezinde yer alan, tünel-kalıp sistemiyle imal edilmiş yapıların depreme karşı başarılı bir performans gösterdiği de gözlenmiştir. Bu tip yapılarda önemli bir hasara rastlanmamıştır (Şekil 30). Yapının tamamında göçmelerin oluşmadığı ancak kısmi göçmelerin gözlemlendiği yapılara örnek olarak gösterilebilecek bir fabrika yapısına Şekil 31’ de görülmektedir.

Şekil 29. Yassı kadayıf tipi göçme (Sürgü, Adıyaman)

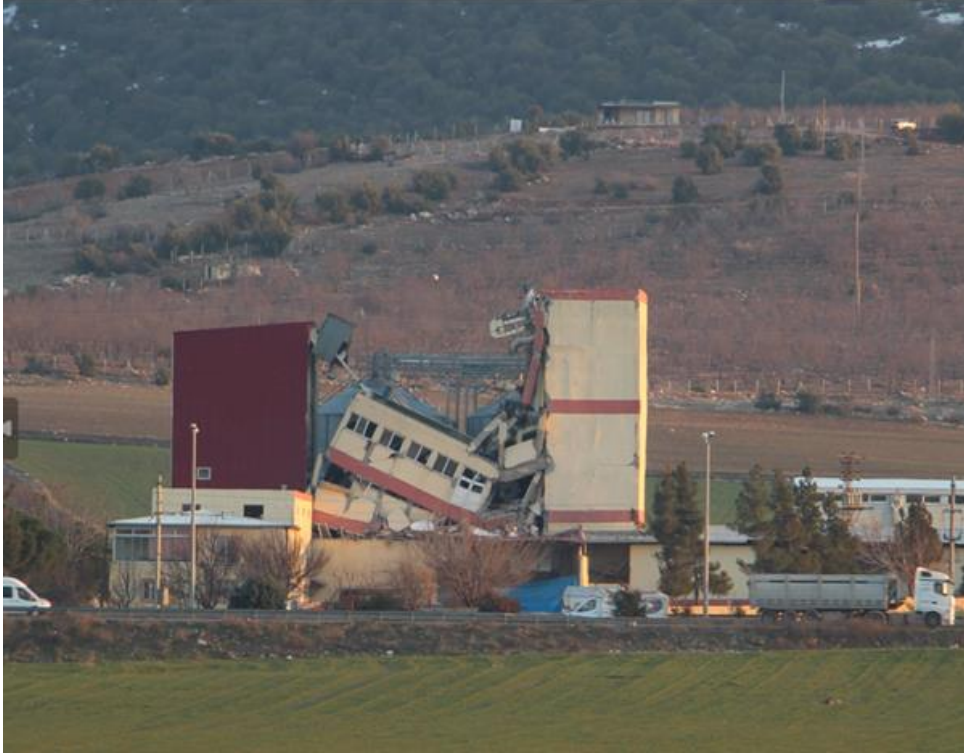
**Şekil 31.** Kısmi göçme olmuş fabrika yapısı (Pazarcık, Kahramanmaraş)

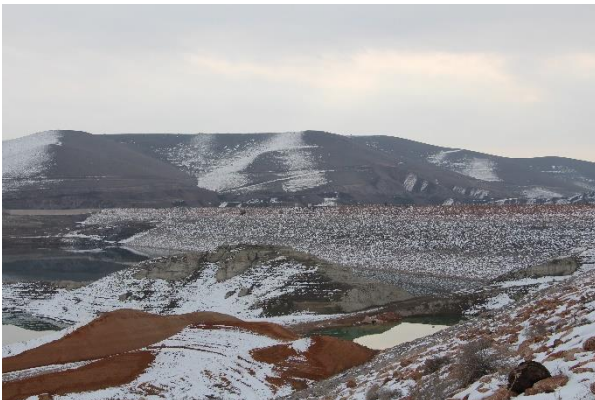
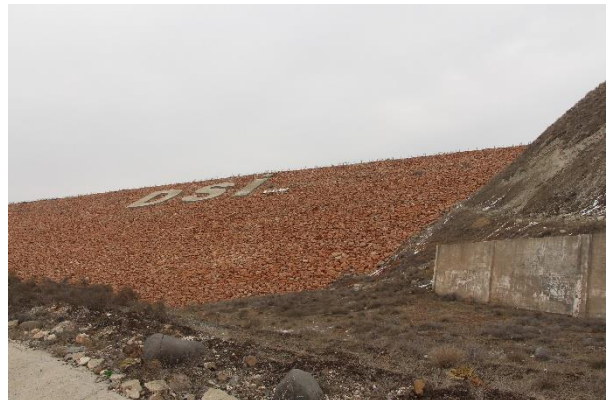
Su tutma ve su temini yapılarında yapılan incelemelerde Hekimhan da yer alan DSI tarafından işletilen Boztepe barajında yapısal fonksiyonu aksatacak bir hasar gözlenmemiştir (Şekil 32a). Baraj yapısı, yapısal işlevini sürdürmektedir. Özellikle şehir merkezinde yer alan su temin yapıları ve kanal yapılarında da bir hasara rastlanmamıştır (Şekil 32b).

**Şekil 32.** Boztepe Recai Kutan Barajı ve su transfer kanalları (Yazıhan, Malatya)

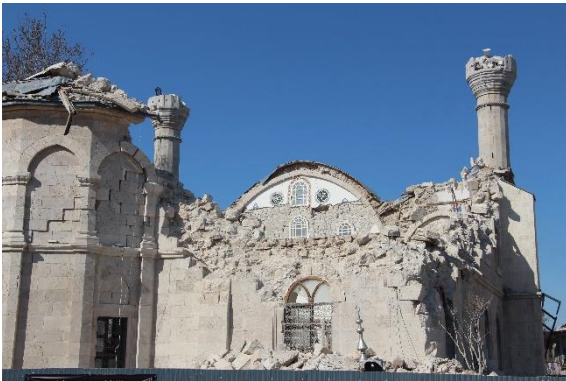
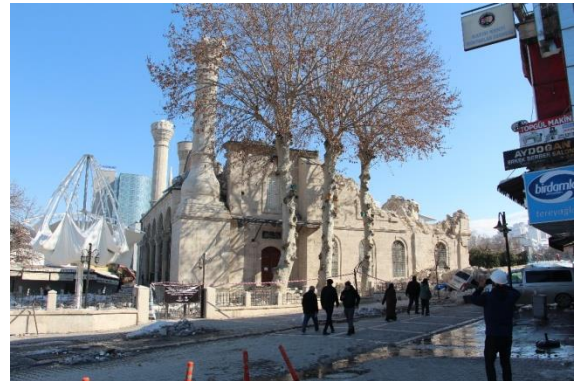
Malatya ili merkezinde yer alan Yeni Cami, Sultan 2. Abdülhamid döneminde inşa edilmeye başlamış ve 1913’de yapımı tamamlanmıştır. Tarihsel süreç içinde birçok yıkıcı depreme maruz kalmış ve zaman zaman tadilatı yapılarak günümüze kadar gelmiş bir camiidir. En son 24 Ocak 2020 Sivrice depreminde hasar gören yapının tadilatı tamamlanmadan meydana gelen 6 Şubat Pazarcık ve Elbistan depremlerinde cami minaresinin balkon seviyesinde yıkıldığı, caminin ise kullanılamaz hale geldiği görülmüştür (Şekil 33).

Şekil 33. Tarihi Yeni Cami’inde meydana gelen hasar (Battalgazi, Malatya)

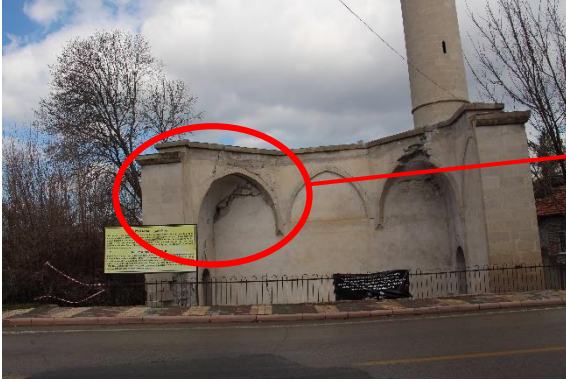
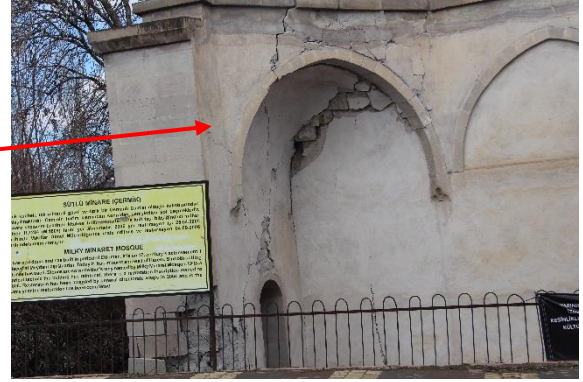
Merkez Battalgazi ilçesinde çok sayıda tarihi cami mevcuttur. Şekil 34’ de görülen Sütlü Minare (Çermik) yapısının yarım kubbe üstü bölgelerinde önemli çatlakların oluştuğu, duvar yapı taşlarının ve bağlayıcı elemanlarının döküldüğü görülmektedir. Tarihi minarelerde oluşan hasarlar ise Şekil 35’ de gösterilmiştir. Minarelerin kesit değiştirdiği ve buna bağlı olarak yapısal rijitliğinin değiştiği balkon seviyesinde yıkımların meydana geldiği, minarelerin düşey eksenden sapmaya uğradığı görülmüştür. Yine bu bölgede bulunan ve Anadolu’nun en eski şehir devletinin kurulduğu Arslantepe Höyüğü’nde kazılarda ortaya çıkan ve sergilenen tarihi eser ve kalıntılarda da hasarlar meydana gelmiştir. Bazı duvarların yıkıldığı tespit edilmiş, Höyüğün ziyaretçi girişine kapandığı görülmüştür (Şekil 36).

Şekil 34. Sütü Minare’de oluşan hasarlar (Battalgazi, Malatya)

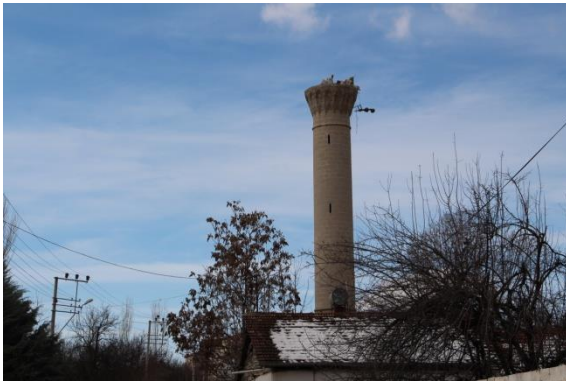
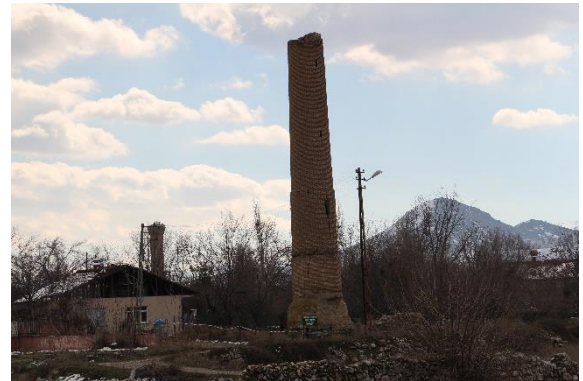
Şekil 35. Tarihi camilerde oluşan tipik minare hasarları (Battalgazi, Malatya)

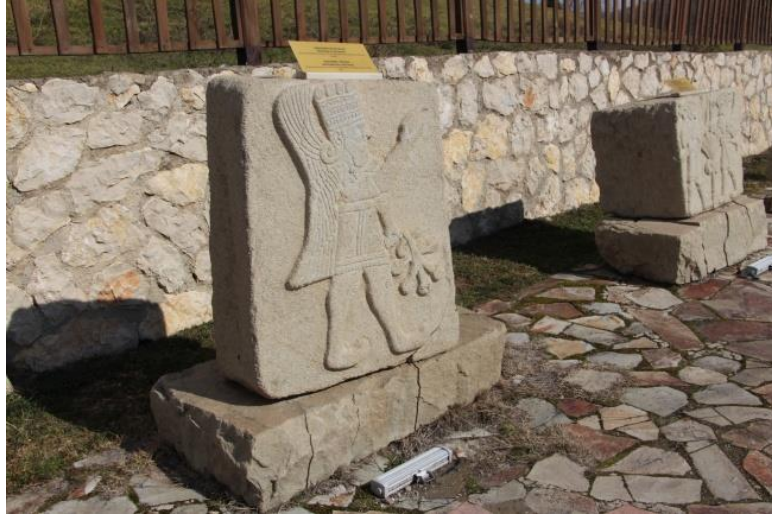
Şekil 36. Arslantepe Höyüğü’ndeki tarihi eserlerde oluşan hasarlar (Battalgazi, Malatya)

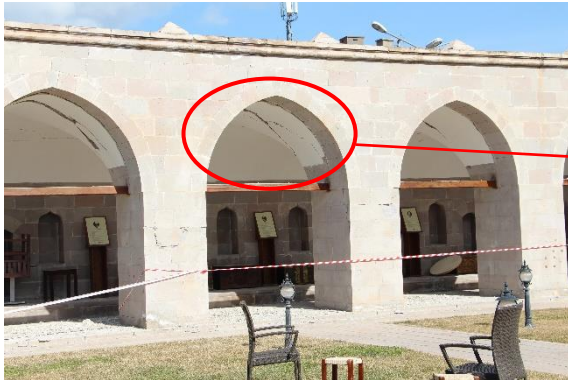
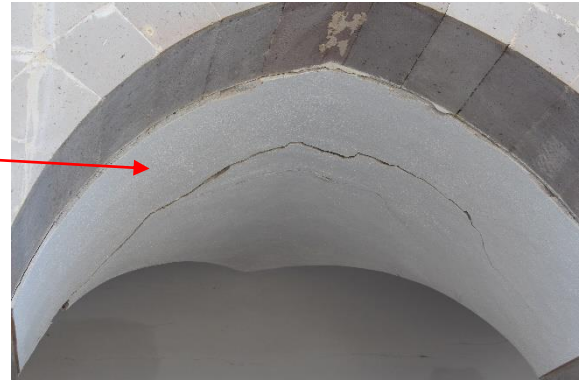
Battalgazi ilçesinde yer alan bir başka tarihi yapı ise 386 yıllık bir yapı olan tarihi Silahtar Mustafa Paşa Kervansarayı’dır. Yapılan gözlemlerde kemerlerde ve eğrisel yüzeylerde malzeme dökülmelerinin olduğu görülmüştür (Şekil 37). Bu durumun, restorasyon çalışmaları esnasında kullanılan bağlayıcı malzemeden kaynaklandığı, deprem yüküne maruz kalan yüzeylerde oluşan gerilmelere bağlı olarak çatlakların ve dökülmelerin olduğu gözlenmiştir.

Şekil 37. Kervansaray’ da oluşan hasarlar (Battalgazi, Malatya)

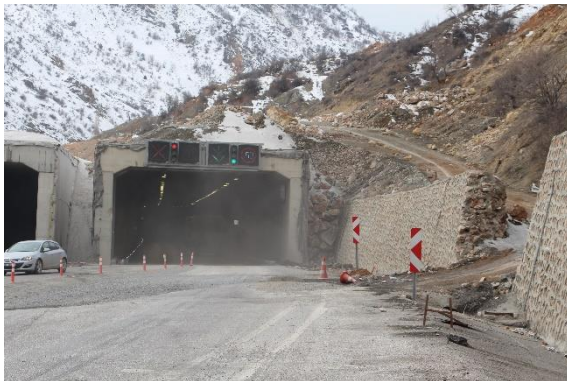
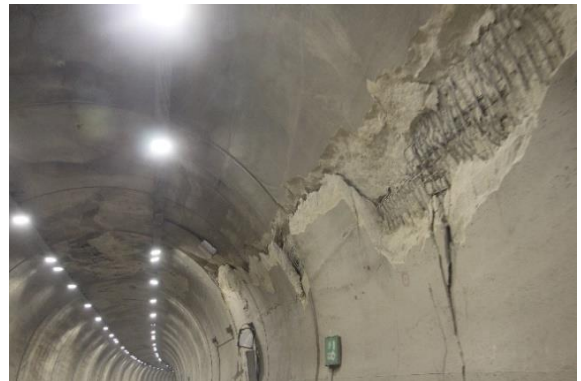
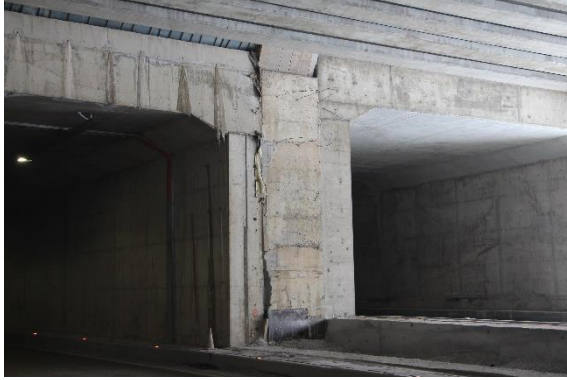
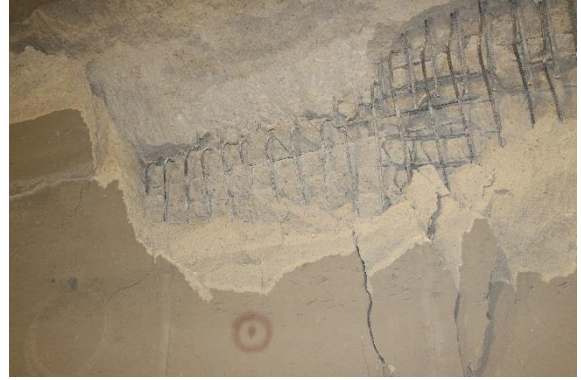
Erkenek Tüneli 1816 metre uzunluğunda çift tüpten oluşmakta olup D.850 karayolu üzerinde yer almaktadır. 2017 yılında açılan tünel Doğanşehir (Malatya) -Gölbaşı (Adıyaman) ilçeleri arasında yer almaktadır. Yapılan gözlemler neticesinde deprem sırasında tüplerden birinin trafiğe kapatıldığı, trafiğe açık tünel portalından önceki karayolu taş duvarlarında, kalınlığı 50 cm' yi geçen çatlamlar, ano birleşim derzlerinde ayrılmalar, malzeme dökülmeleri tespit edilmiştir. Tünel giriş bölgesindeki asfalt kaplamada önemli çökmeler, çatlamlar ve trafiği aksatacak deformasyonlara rastlanmıştır. Tünel giriş portallerinde ve segment bölgesinde hasarlar ve yer yer donatı bölgesine kadar malzeme kopmaları gözlenmiştir. Tünel aynasından kopan malzemeler araç seyrini tehlikeye atabilecek seviyededir (Şekil 39).

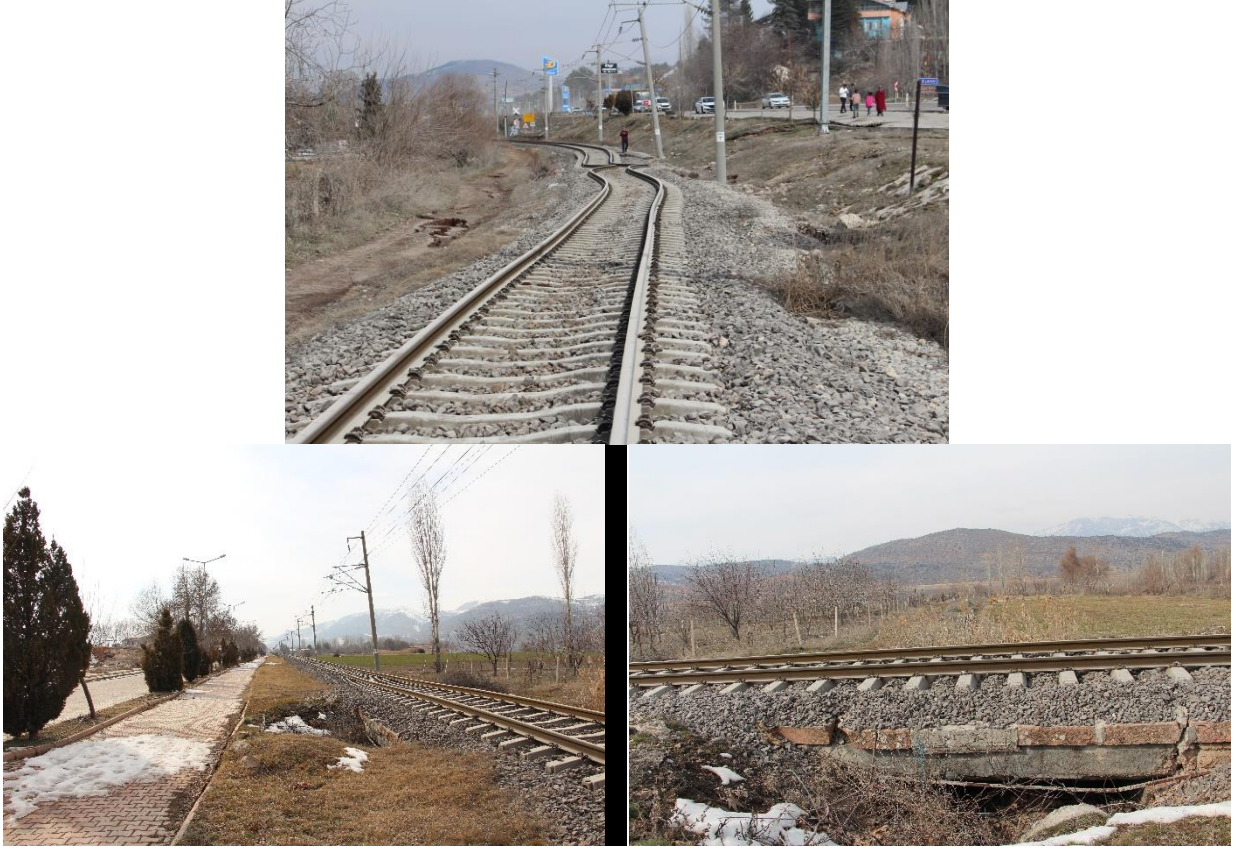
**Şekil 41. Gölbaşı demiryolu deformasyonu (Adıyaman)**

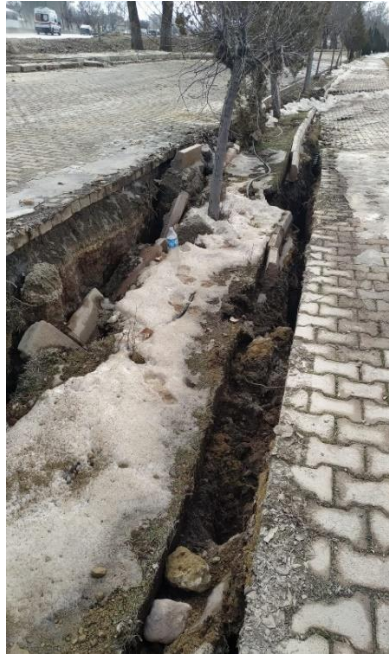
Hekimhan tüneli, Hekimhan- Sivas karayolu Çepiç Mevkii'nde yer almaktadır. 2016 yılında trafiğe açılan tünelin ortalama uzunluğu 626 metre olup, çift tüpten oluşmaktadır. Yapılan gözlemlerde, tünel portal ve segmentlerinde herhangi bir yapısal hasar gözlenmemiştir (Şekil 40). Gölbaşı ilçe merkezi girişindeki raylı sistem hattında zemin oturmaları ve hat deformasyonlarına rastlanmıştır. Balast malzemelerinde yayılmalar, balast altı taban zemininde ise önemli oturmalar, ray istikametinde 1 m' yi geçen sapmalar gözlenmiştir (Şekil 41). Yine aynı bölgede yol-tretuar bağlantı bölgelerinde 2 m' yi bulan ayrılmalar ve oturmalar tespit edilmiştir (Şekil 42).

**Şekil 42. Gölbaşı zemin oturması (Adıyaman)**

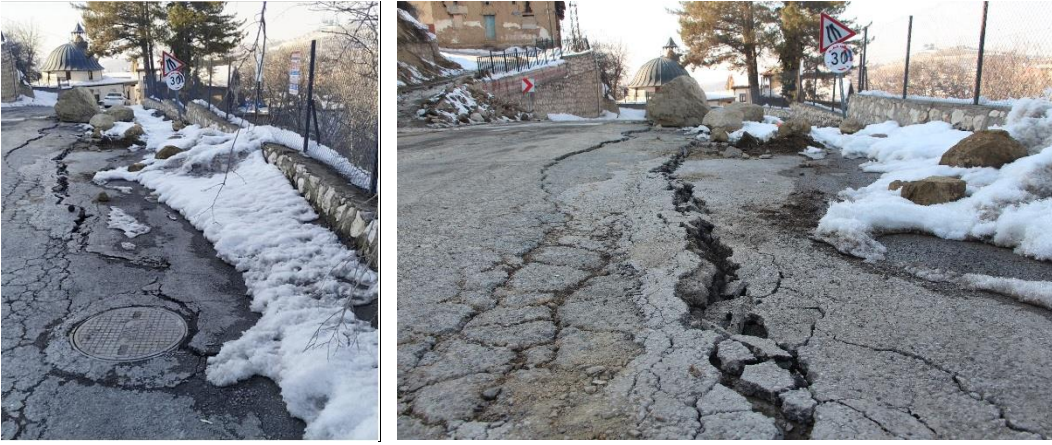
Yeşilyurt-Gündüzbey imar yollarında yüksekliği yer yer 4 m' yi bulunan dayanma yapıları geri dolgularında malzeme akmaları ve kaya düşmeleri asfalt kaplamada önemli hasarlara neden olmuştur. Yol kaplamasında 50 cm' yi bulan yarıklar oluşmuştur (Şekil 43). Yine yol yapısını tutan istinad yapısının ötelenmesi nedeniyle yol kaplaması-tretuar birleşim bölgelerinde 60 cm kadar ayrılmalar gözlenmiştir (Şekil 44).

Şekil 43. Dayanma yapısı geri dolgusu akmaları ve asfalt kaplama deformasyonları (Malatya)

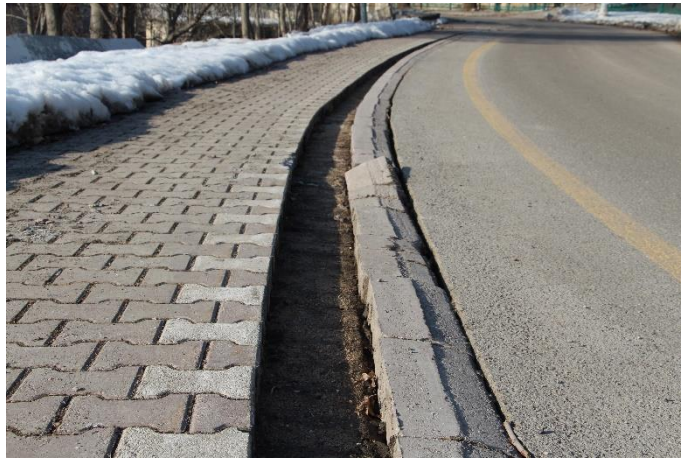
Şekil 44. Gündüzbey imar yolları tretuar açılmaları (Malatya)

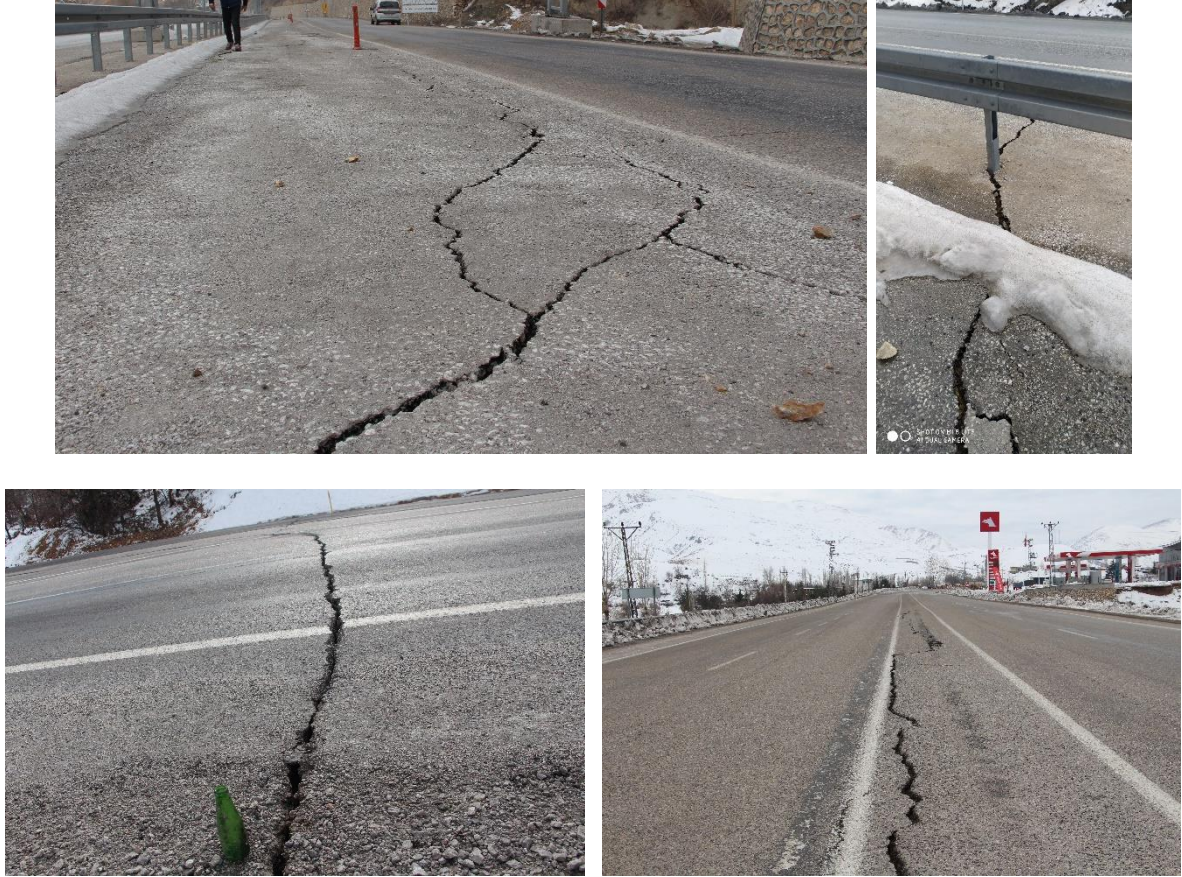
Adıyaman-Malatya ve Elazığ-Malatya otoyollarında farklı seviyelerde zemin oturmaları ve asfalt kaplamalarda çatlaklar ve deformasyonlar gözlenmiştir. Gelişmeye müsait enine ve bo-

Şekil 45. Asfalt kaplama hasarları (Adıyaman, Malatya)

yuna çatlaklara yer yer müdahale edilmiş, kaplama altı zemin sıkıştırılarak asfalt yenilenmiştir (Şekil 45).

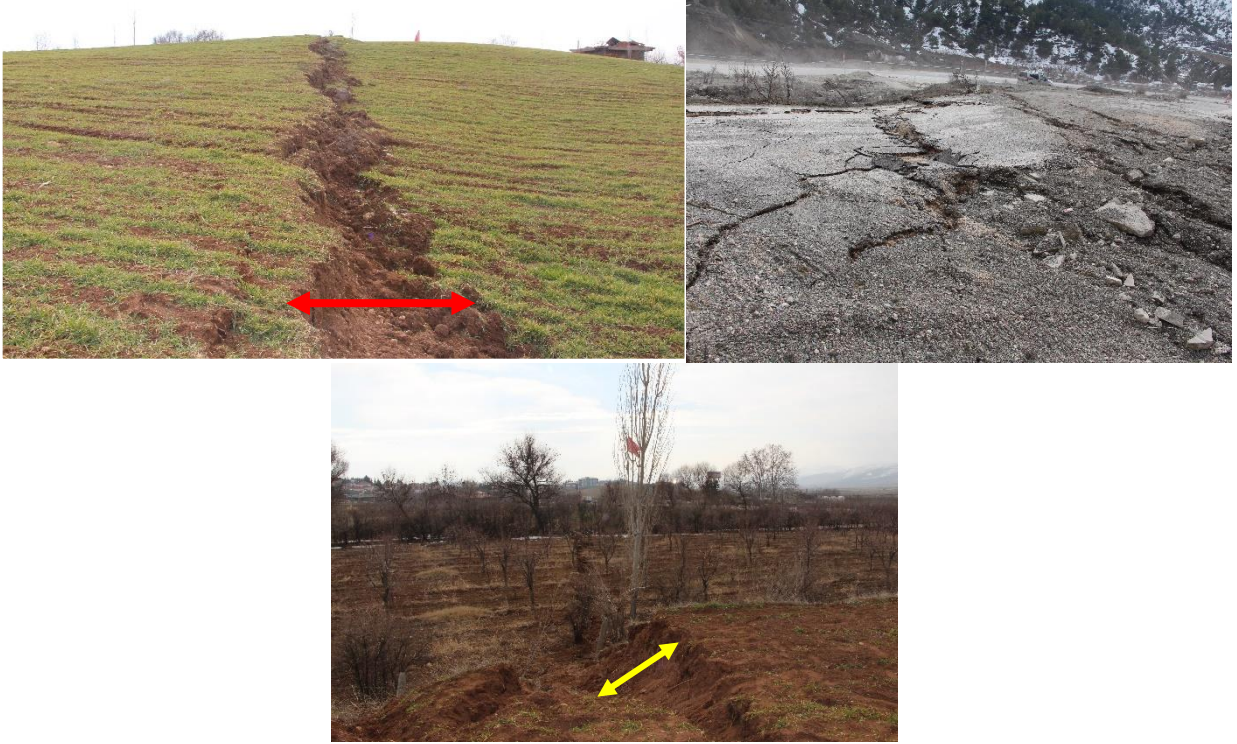
Adıyaman-Kahramanmaraş otoyolu güneyinde fay hareketlerine bağlı olarak oluşan, genişliği 1 m' yi uzunluğu 150 m' yi bulan yüzey izlerine rastlanmıştır. Malatya-Gölbaşı otoyolu üzerinde yol enkesiti ve kenar şevleri boyunca zemin oturmaları ve a deformasyonlar gözlenmiştir (Şekil 46). Erkenek Gölbaşı istikametinde yol güzergahında fay atımı nedeniyle 3 m' ye varan ötelenmeler gözlenmiştir. Ulaşımı sağlayan Malatya-Adıyaman otoyolunda zemin düşey ve yanal hareketleri nedeniyle kaplama hasarları ve şev akmaları oluşmuştur. (Şekil 47).

Şekil 46. Fay kırılmalarının yüzey izleri (Adıyaman-Kahramanmaraş otoyolu)

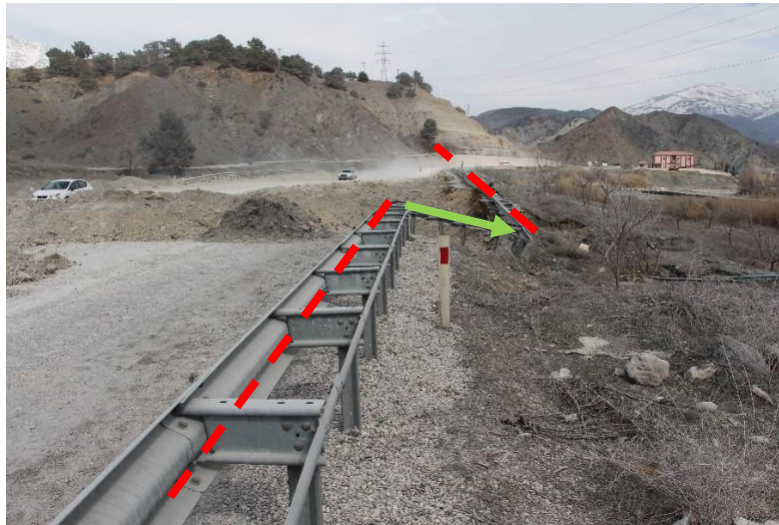
Şekil 47. Fay atımına bağlı yol ötelenmesi (Adıyaman)

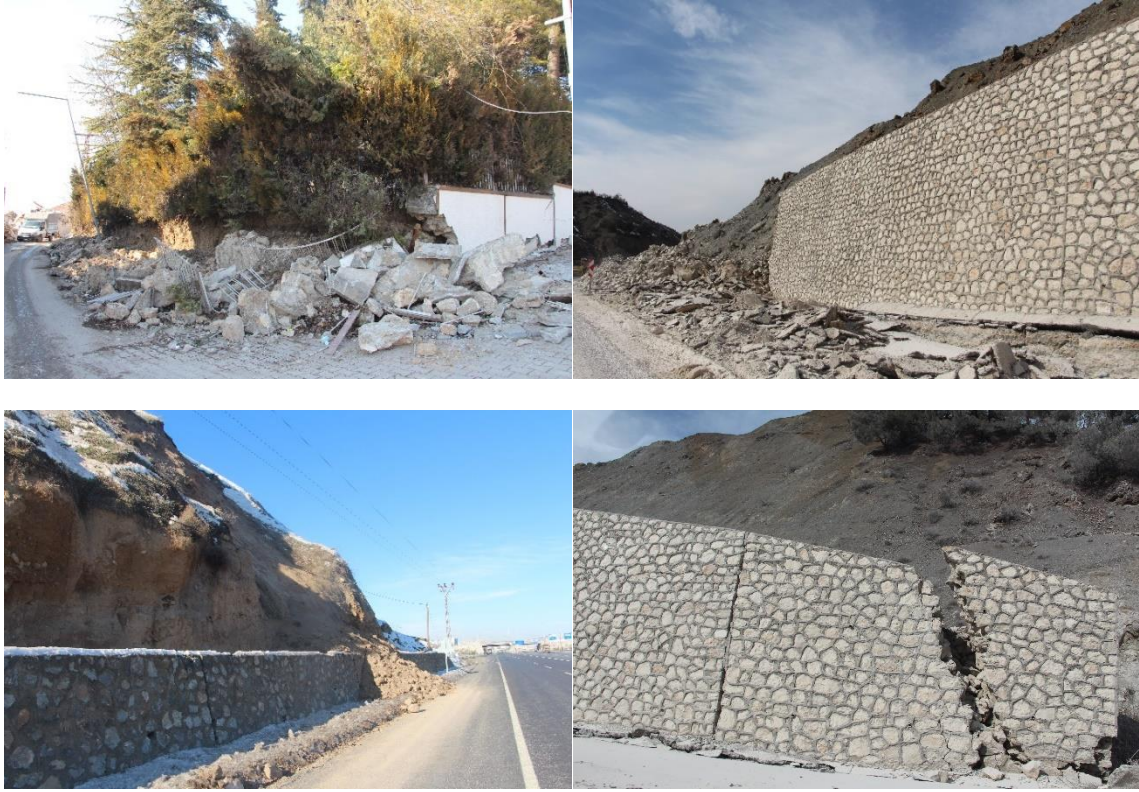
Malatya şehir merkezi ve Malatya-Adıyaman yolu üzerinde yer alan dayanma yapılarında yer yer yerel ve toptan göçmelere rastlanmıştır. Taş duvarlarda genişliği bir metreyi bulan çatlaklar, derz ayrılmaları ve zemin/kaya malzemelerinde akmalar ve kopmalar gözlenmiştir (Şekil 48).

Şekil 48. Dayanma yapısı hasarları (Malatya, Malatya-Adıyaman otoyolu)
