BURSA TEKNİK ÜNİVERSİTESİ

Kahramanmaraş Depremleri Pazarcık [Mw=7.7] ve Elbistan [Mw=7.6],

İnceleme ve Değerlendirme Raporu

> BTÜ-DEPAR RAPOR 2023/02

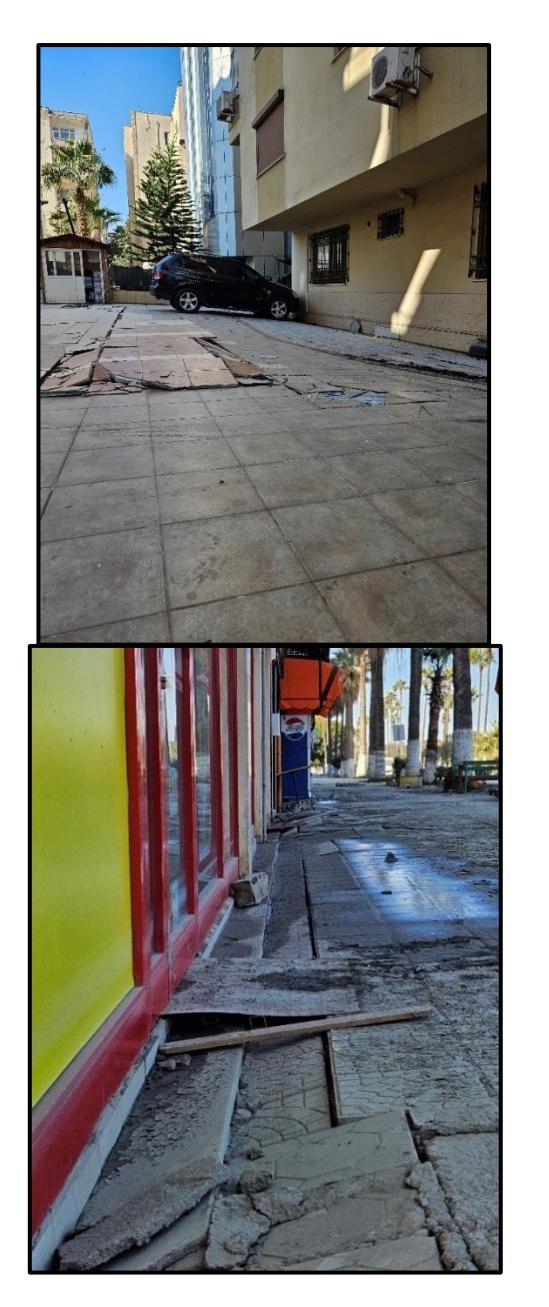
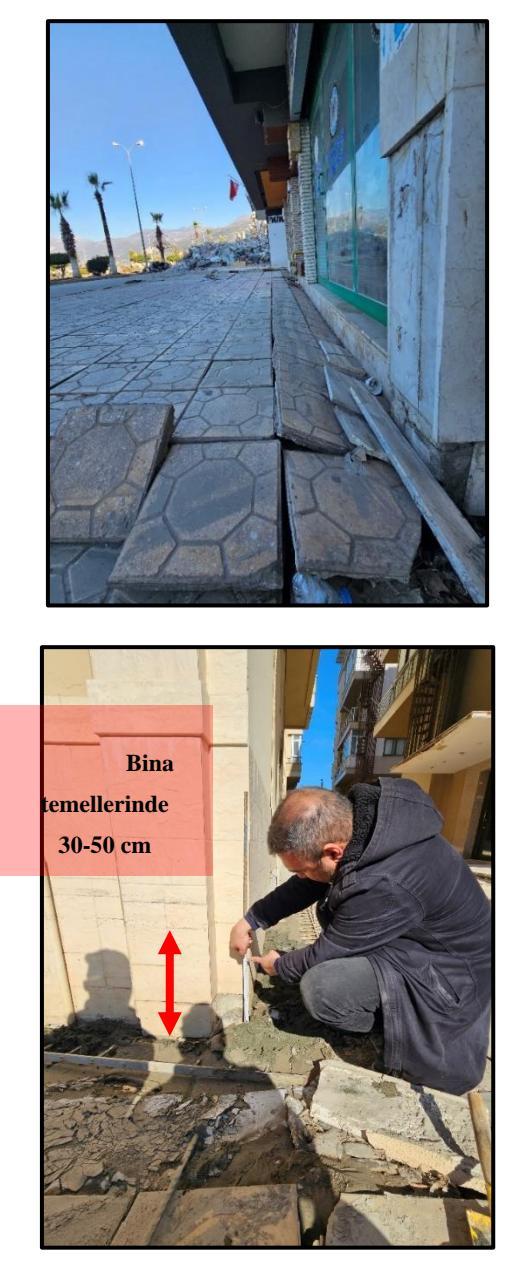
Şekil 3.7. Hatay ili İskenderun ilçesinde sıvılaşma kaynaklı oturma hasarları.

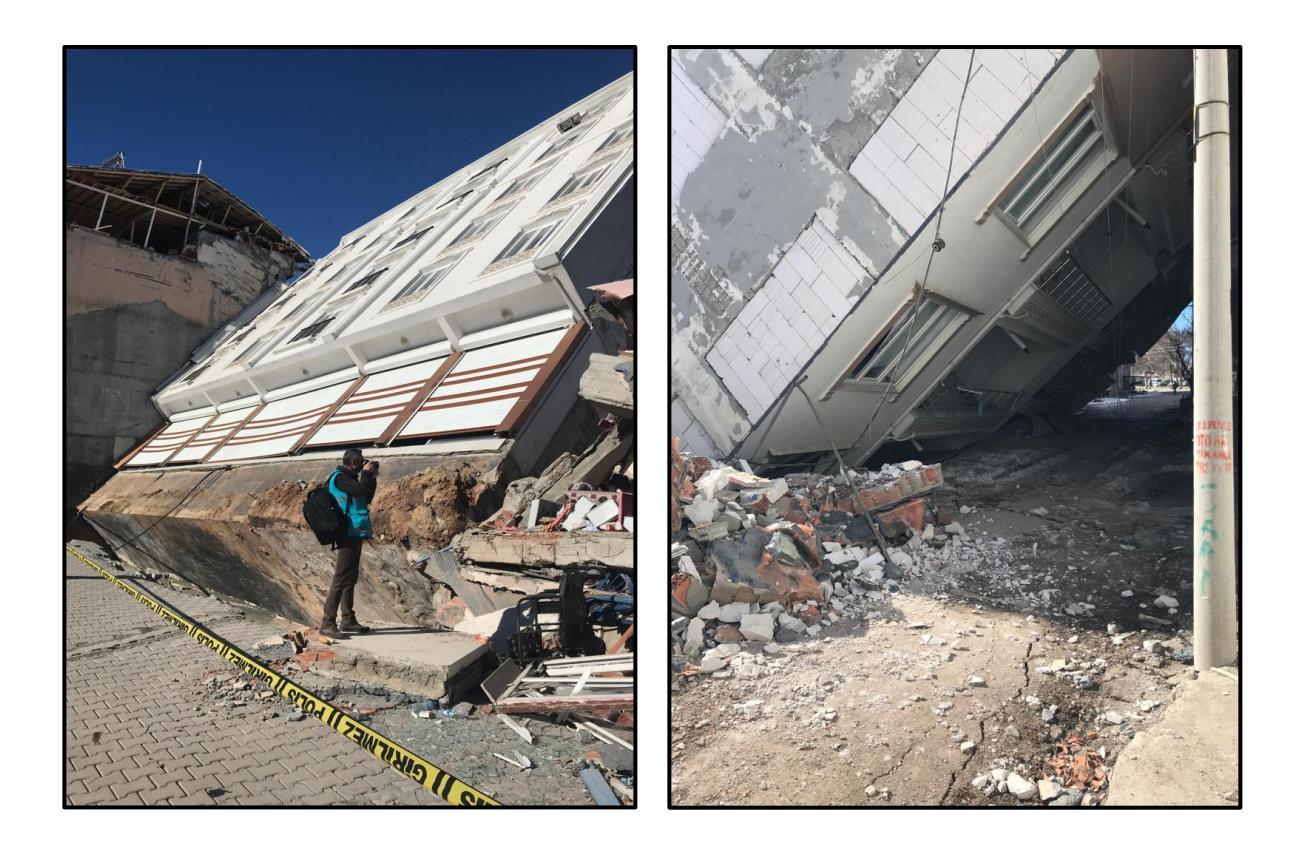
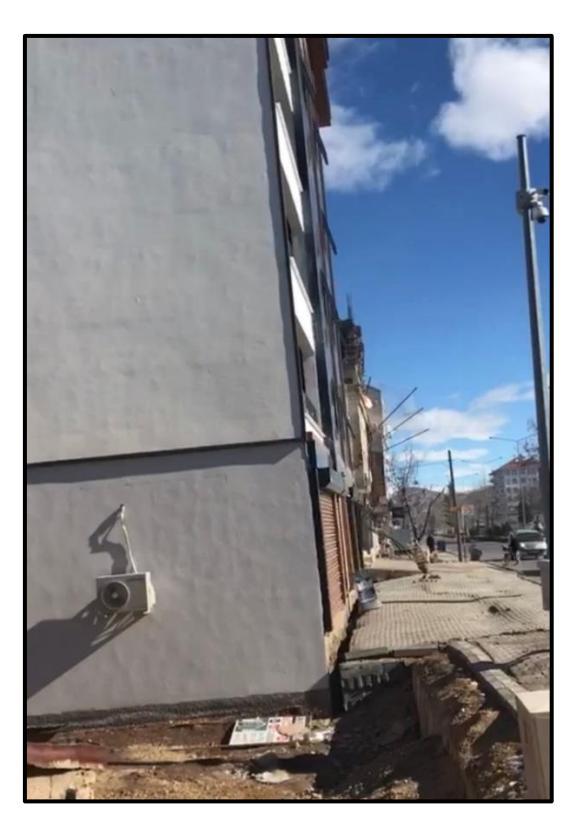
Şekil 3.8. Adıyaman Gölbaşı ilçesi sıvılaşma kaynaklı taşıma gücü kaybı.

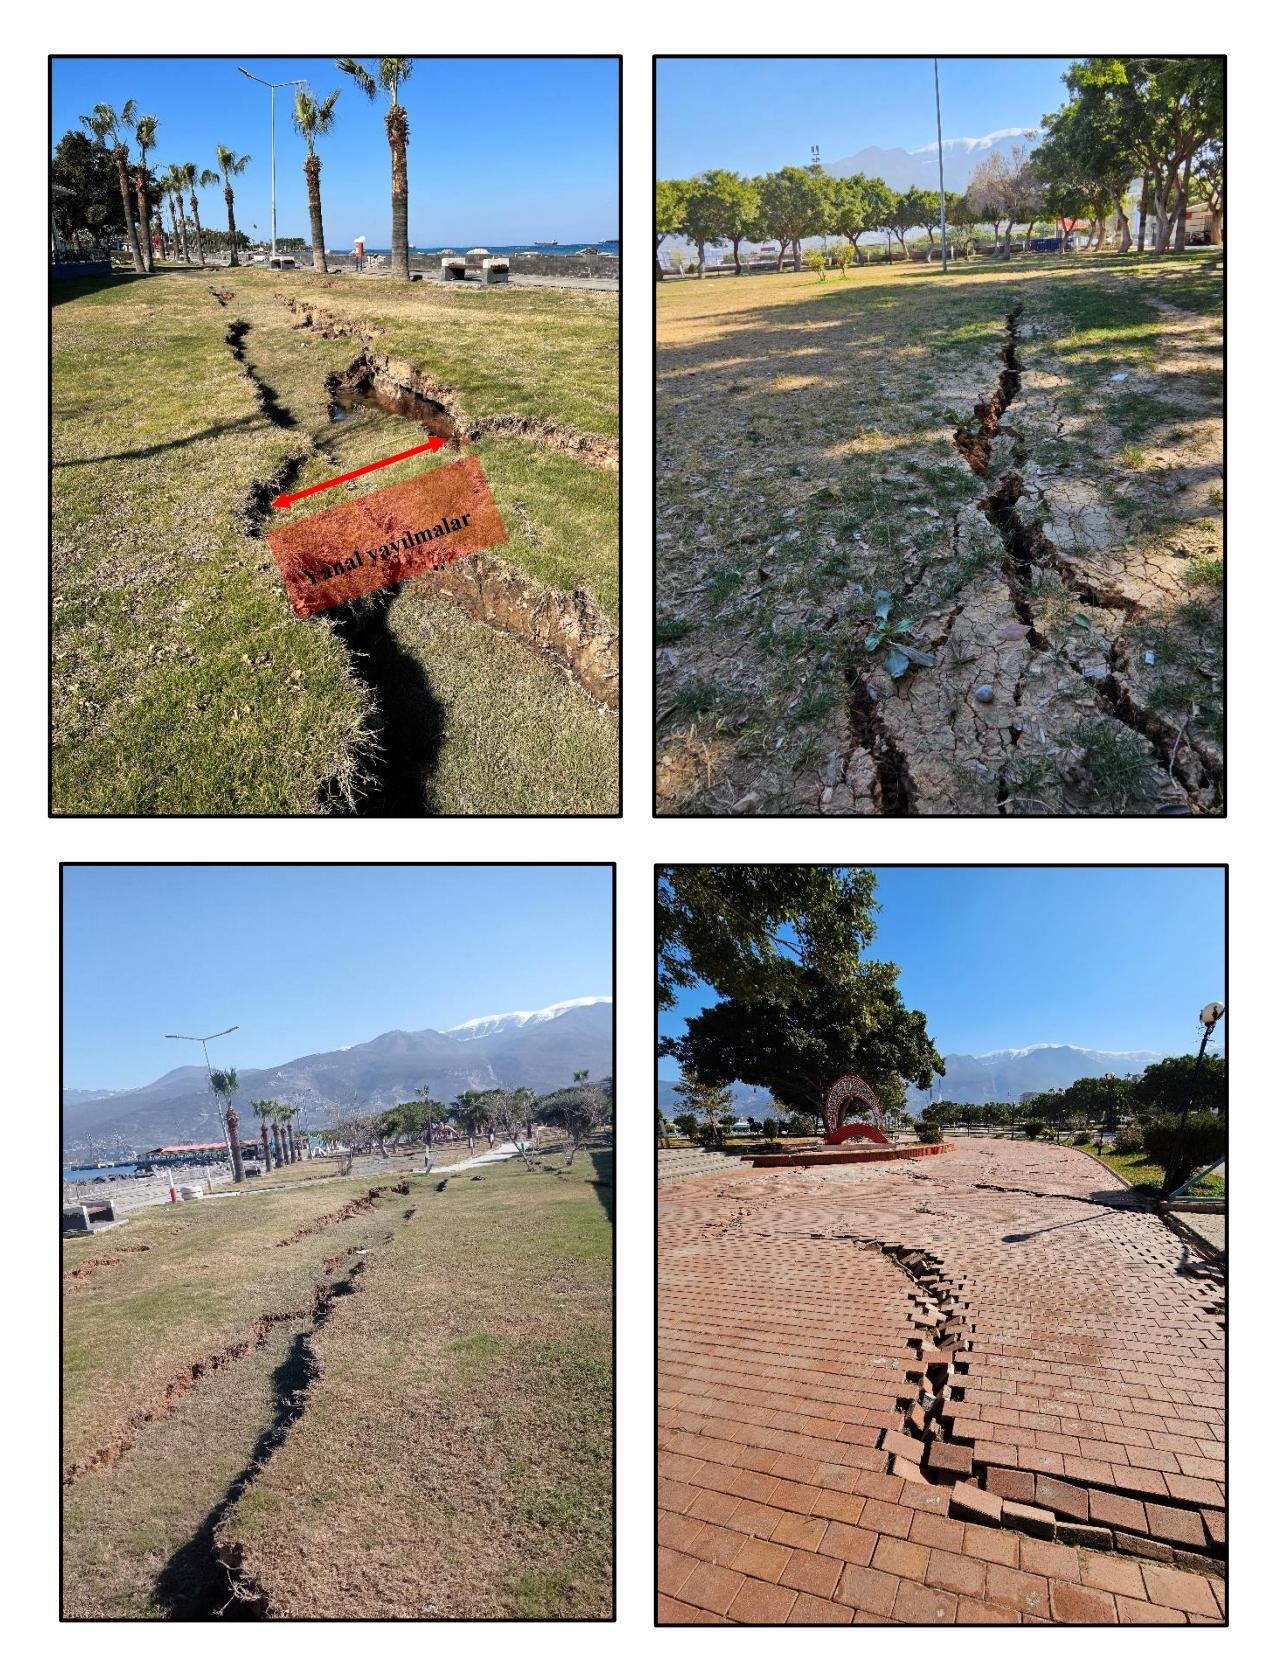
Zemin eğiminin düşük olduğu ve düze yakın arazilerde yanal yayılmalar görülebilmektedir. Yanal yayılma sonucunda zemin yüzeyinde çatlaklar, diklikler ve çöküntüler oluşur. Bu çatlaklar zemin yüzeyinde birbirine paralel olma eğilimindedir. Çatlakların araları çoğu durumlarda su ile dolar ve zemin yanal olarak hareket ederken çatlaklar arasındaki zemin blokları oturma eğilimi gösterir, hatta daha küçük parçalara bölünür (Day, 2012; Mollamahmutoğlu ve Babuççu, 2021). Yapılan incelemelerde Hatay ili İskenderun ilçesinde de sahil şeridi boyunca yanal yayılmaların varlığı gözlemlenmiştir (Şekil 3.11).

Şekil 3.11. Hatay İskenderun ilçesinde sıvılaşma sonrası meydana gelen yanal yayılmalar

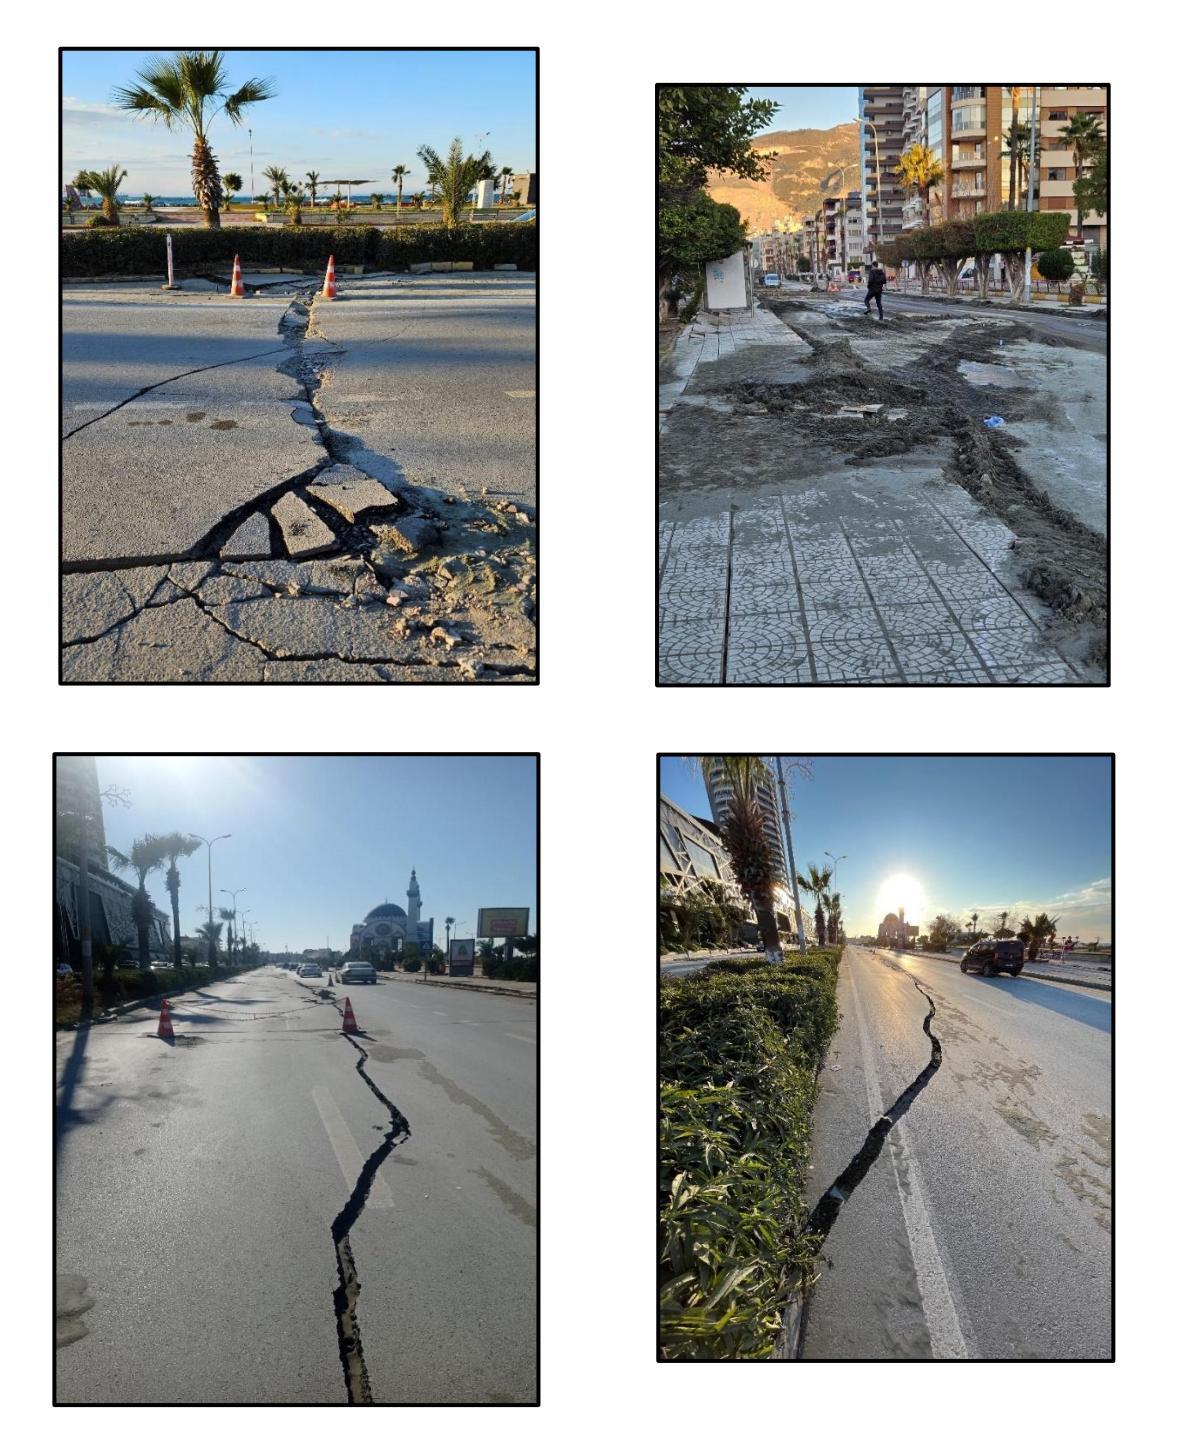
Hatay İli, İskenderun İlçesinde Atatürk Bulvarı üzerindeki yolda sıvılaşma kaynaklı hasarlar gözlemlenmiştir. Zeminin sıvılaşması sonucu oluşan çatlaklardan su ve kum çıkışları olmuştur (Şekil 3.12).

Şekil 3.12. Hatay İskenderun ilçesinde sıvılaşma kaynaklı yol hasarları

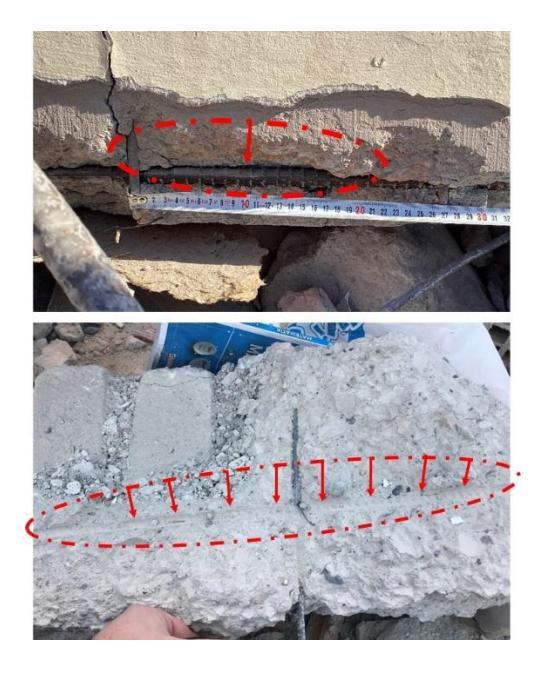
Şekil 5.7. Beton kalitesinin düşük olmasına bağlı donatı-beton aderansının zayıf olması.

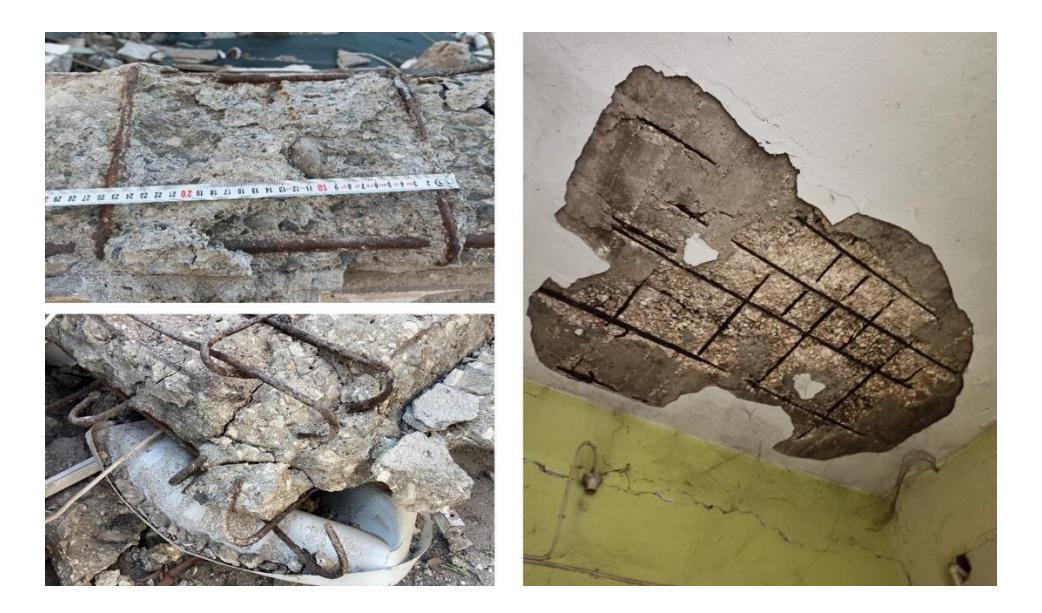
Deprem bölgesinde hasar gören ve yıkılan birçok yapıda betonarme sistemde donatıların korozyona uğradığı belirgin olarak tespit edilmiştir (Şekil 5.8). Bunun etkisinin betonda yetersiz paspayı ve beton kalitesinin düşük olmasına bağlı olarak geçirgenliğinin fazla olmasından kaynaklandığı görülmüştür. Böylece donatının korozyona uğramasına sebep olacak zararlı maddeler betonun paspayını geçerek donatının korozyonunu başlatmıştır.

Şekil 5.8. Korozyona uğramış donatı.

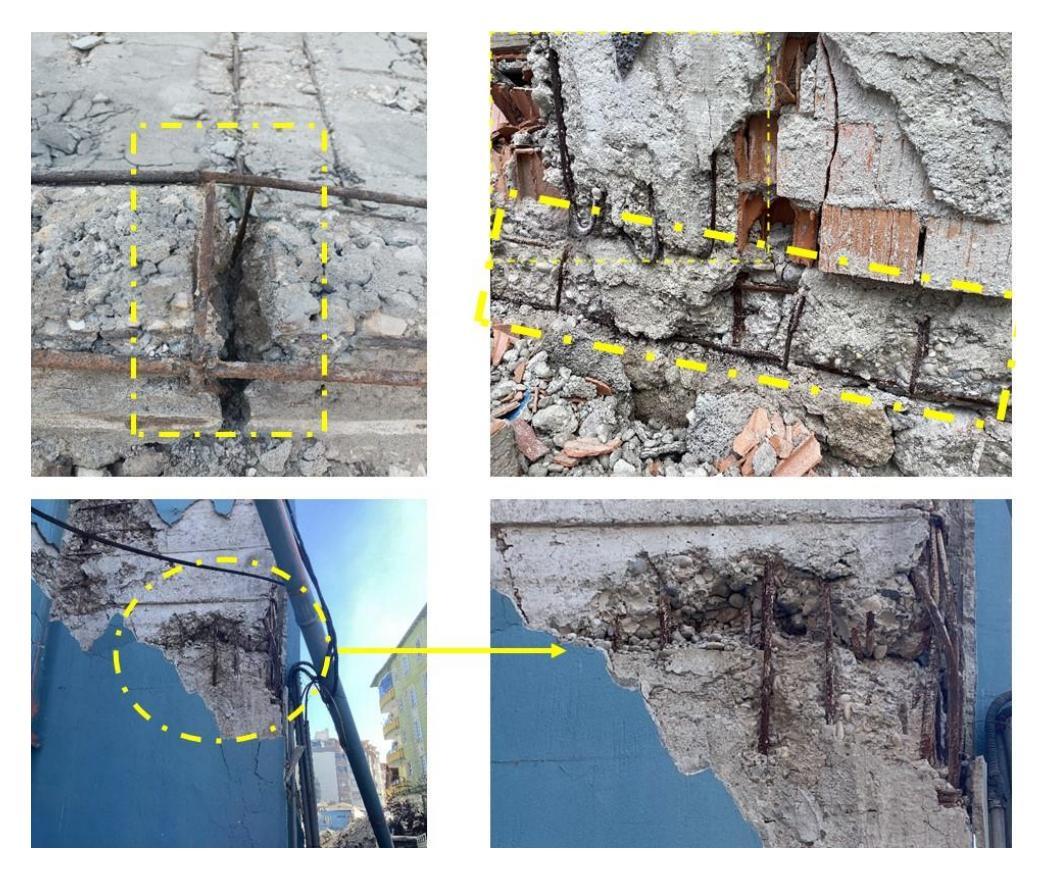
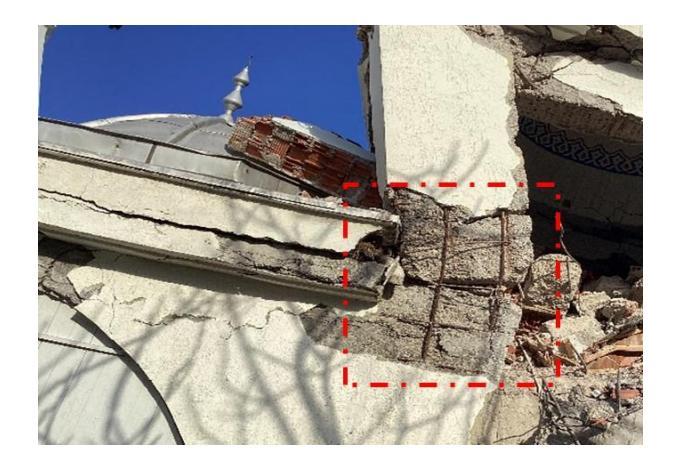
Şekil 5. 9. (devam) Korozyona bağlı beton-donatı aderansının kaybolması.

Şekil 5.9. Korozyona bağlı beton-donatı aderansının kaybolması.

Donatı korozyonunun ileri aşamalarında beton-donatı aderansının kaybolduğu ve betonarme sistem içerisinde birlikte çalışmada problem olduğu görülmüştür (Şekil 5.9). Böylece deprem esnasında oluşan çatlaklardan donatının kolaylıkla betondan sıyrıldığı tespit edilmiştir.

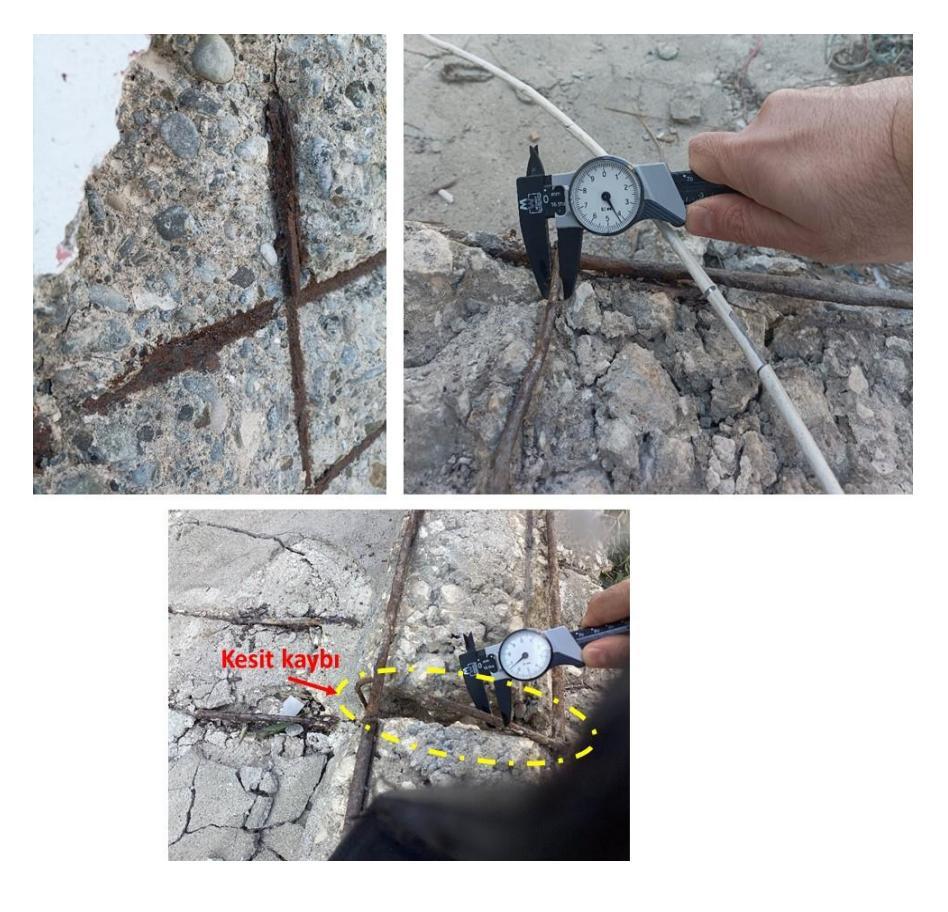
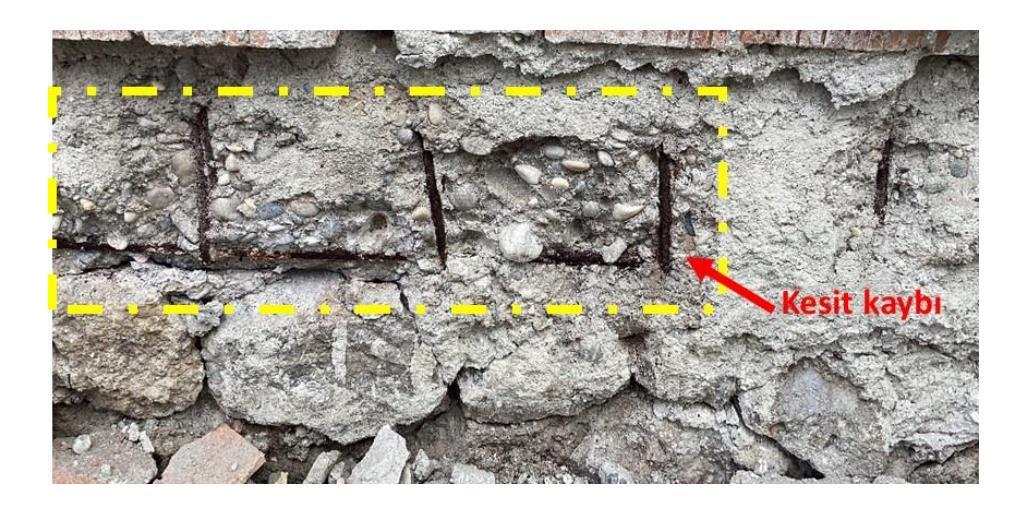
Donatıda korozyon sürecinin uzun süre devam etmesine bağlı olarak donatılarda kesit kayıplarının olduğu gözlemlenmiştir. Şekil 5.10' da donatılarda söz konusu bu kesit kayıpları gösterilmiştir. Donatının korozyona bağlı kesit kayıpları sonucu donatı betonla aderansını kaybetmiştir. Ayrıca çekme dayanımında önemli mertebelerde azalmalar olduğu düşünülmektedir.

Şekil 5.10. Donatılarda korozyona bağlı kesit kaybı oluşumu.

Şekil 5.10. (devam) Donatılarda korozyona bağlı kesit kaybı oluşumu.

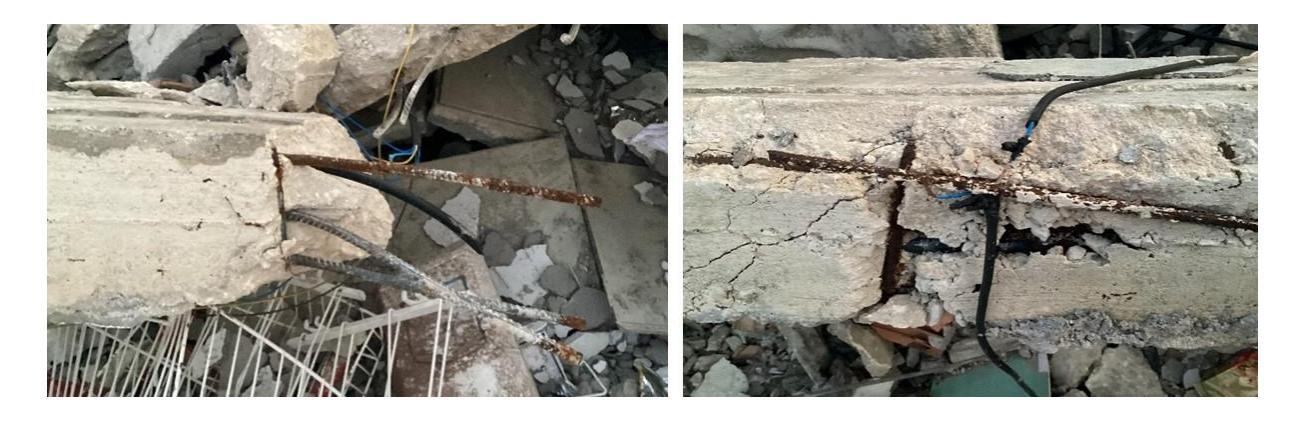
Kırmataş agrega içeren beton ve nervürlü donatı kullanılan bazı yapılarda yine betonun geçirgenliğine bağlı olarak donatıda korozyon meydana geldiği gözlemlenmiştir (Şekil 5.11).

Şekil 5.11. Kırmataş agrega içeren beton ve nervürlü donatı kullanımı.

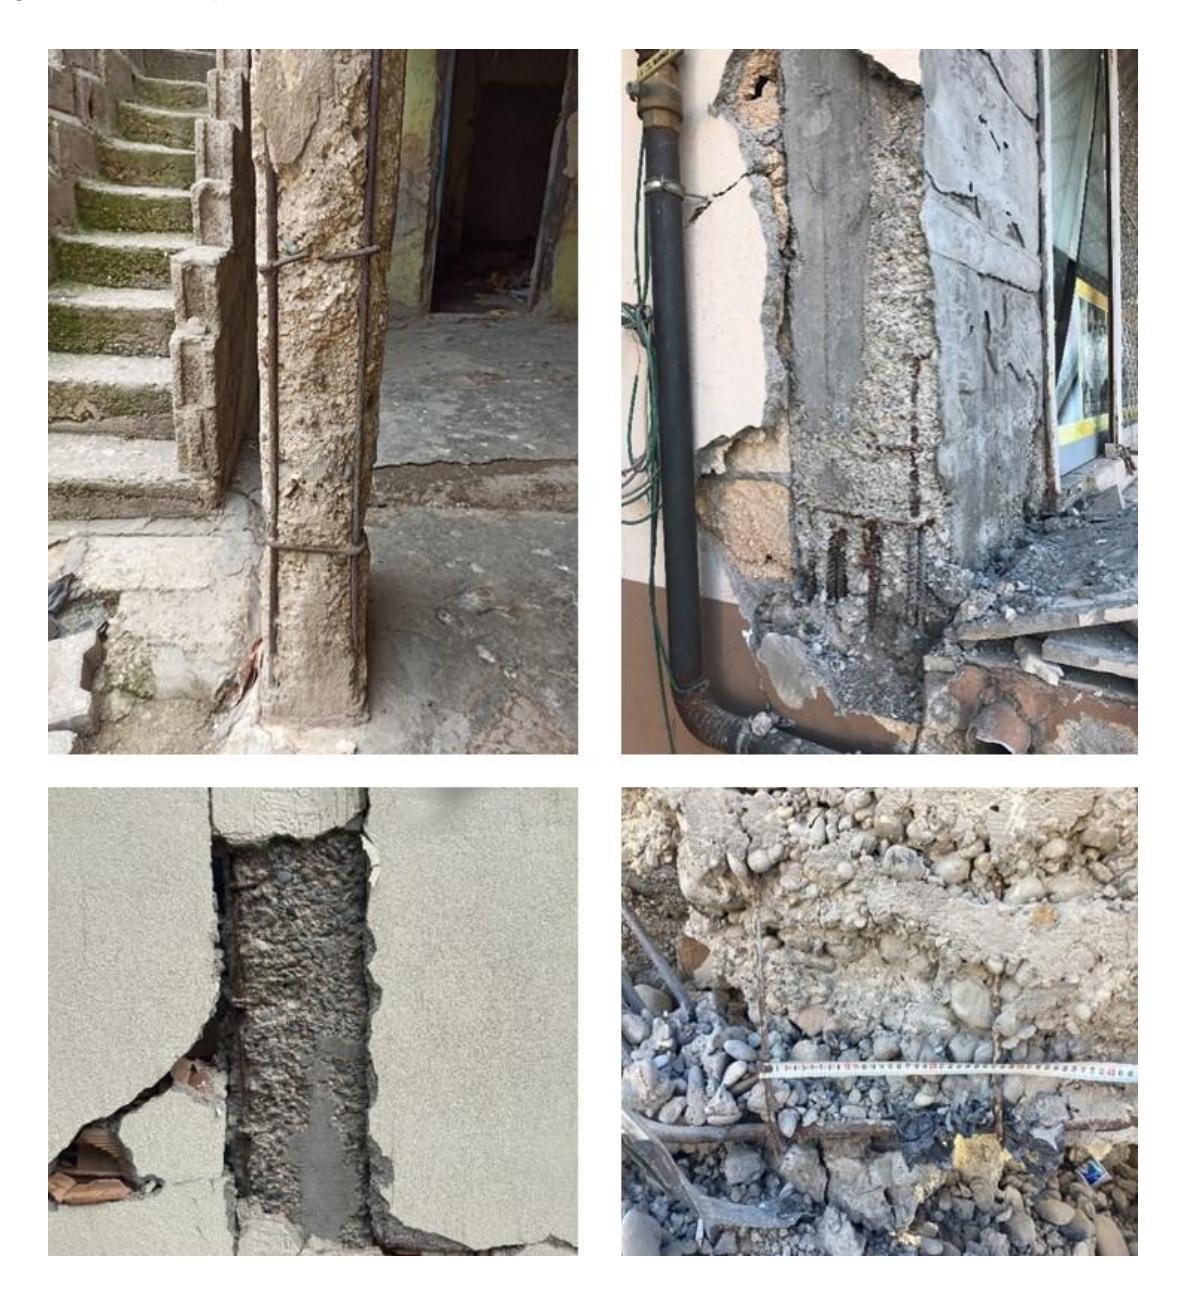
İncelenen yapılardaki betonun kalitesini düşüren diğer etmen ise betonlarda birim hacimde iri agreganın gereğinden fazla olması ve agrega gradasyonunun uygun olmamasına bağlı olarak yetersiz bağlayıcının (çimento hamurunun) bulunması ile betonda agregalardan oluşan iskeletin stabilitesinin sağlanamamasıdır (Şekil 5.12).

Şekil 5.12. Bağlayıcı eksikliğine bağlı olarak beton kalitesinin düşük olması.

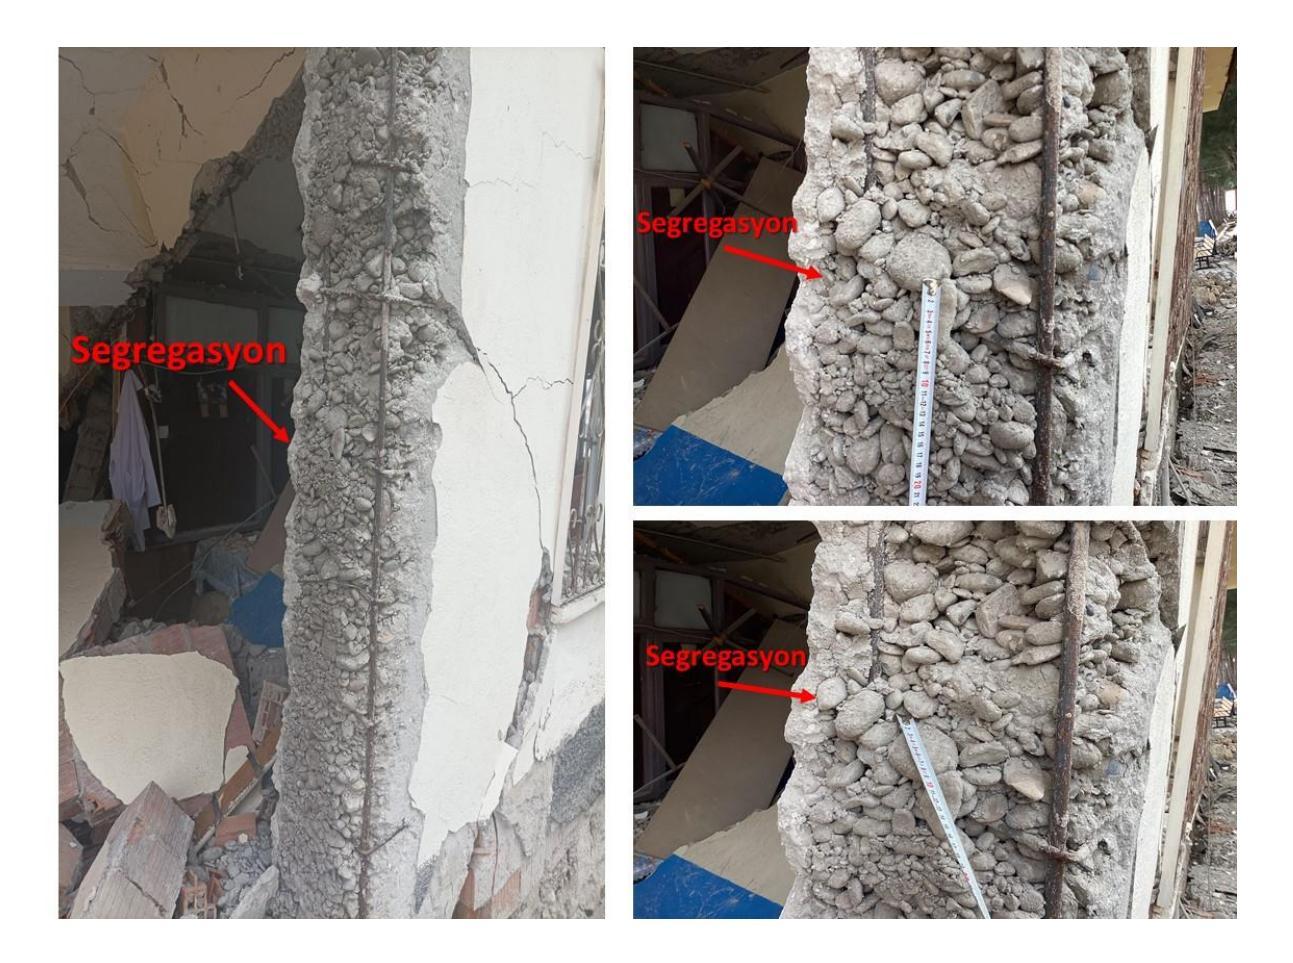
Deprem bölgesinde yeni ve eski yapılarda beton uygulamaları incelenmiştir. Hasar gören ve yıkılan birçok eski yapıda betonda segregasyon olduğu gözlemlenmiştir (Şekil 5.13). Eski yapılarda bulunan tüvenan agregaların yüzeylerinin pürüzsüz ve maksimum tane boyutlarının fazla olması betonda segregasyonu kolaylaştırmış ve betonun kalıpta homojen dağılımını engellemiştir. Ayrıca deprem bölgesinde yeni yapılmakta olan ve son 1-2 yılda yapılmış olan yapıların bazılarında da vibratör uygulamasının yetersiz olmasından dolayı segregasyonun meydana geldiği tespit edilmiştir (Şekil 5.14). Özellikle daha az akışkan betonun kullanıldığı merdiven betonlarında segregasyonun olduğu gözlemlenmiştir (Şekil 5.15).

Şekil 5.13. Eski yapılarda betonda bulunan tüvenan agrega ve yetersiz bağlayıcı bağlı segregasyon oluşumu.

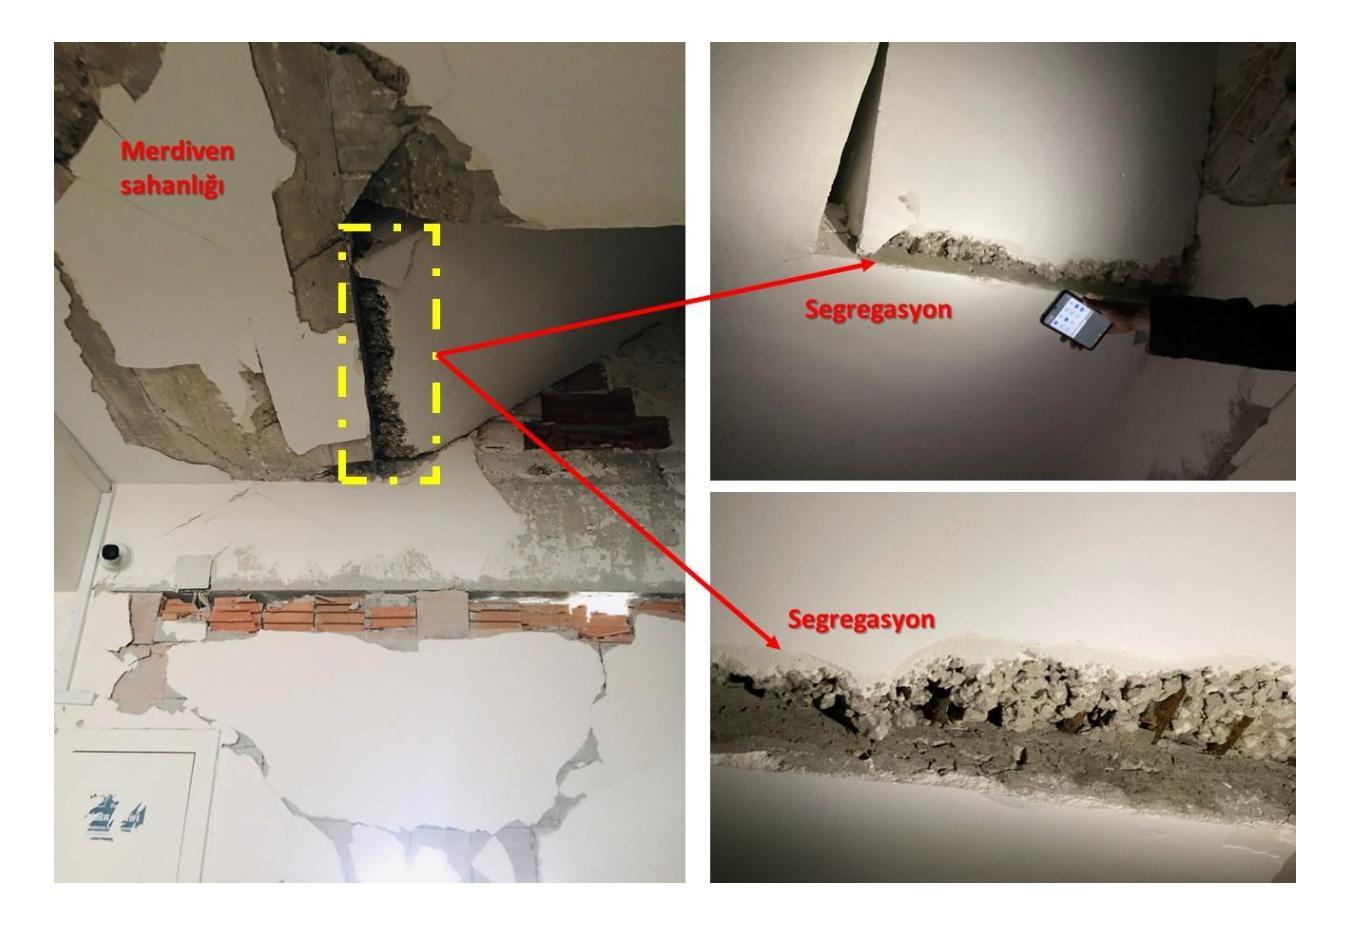
Şekil 5.15. Yeni yapılarda merdiven betonlarında vibratör uygulamasının yetersiz olmasından kaynaklı segregasyon oluşumu.

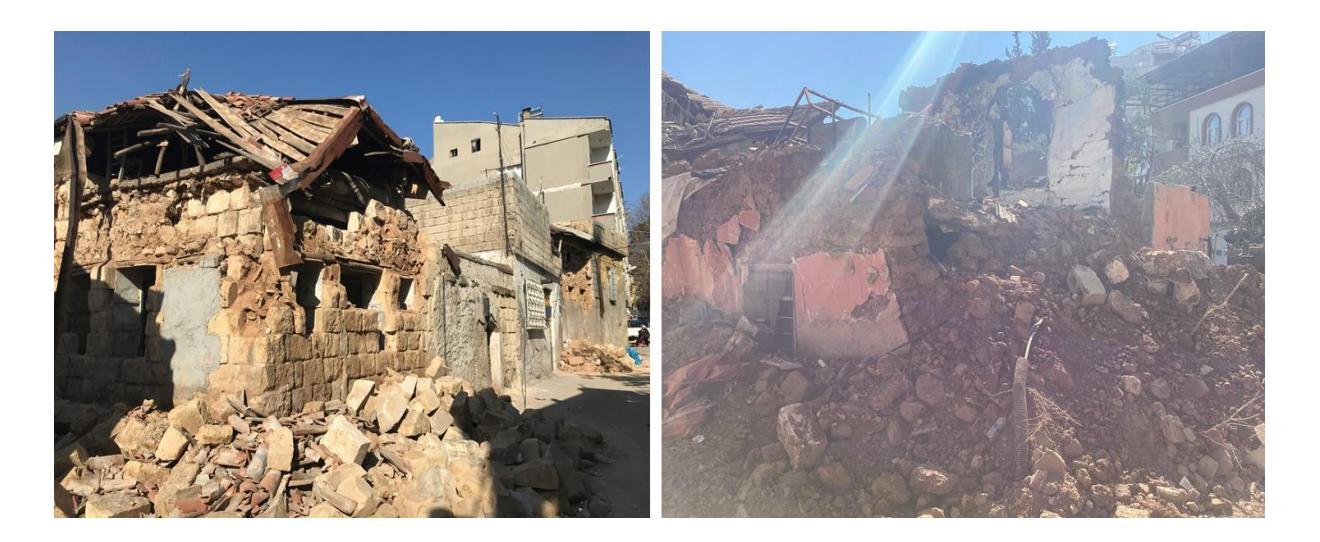
Deprem bölgesindeki birçok yığma yapılarda malzemelerin deprem etkilerine direnç gösterememesinden kaynaklı olarak yapının hasar görmesine ve yıkılmasına sebep olmuştur (Şekil 5.16).

Şekil 5.16. Yığma yapı hasarları.

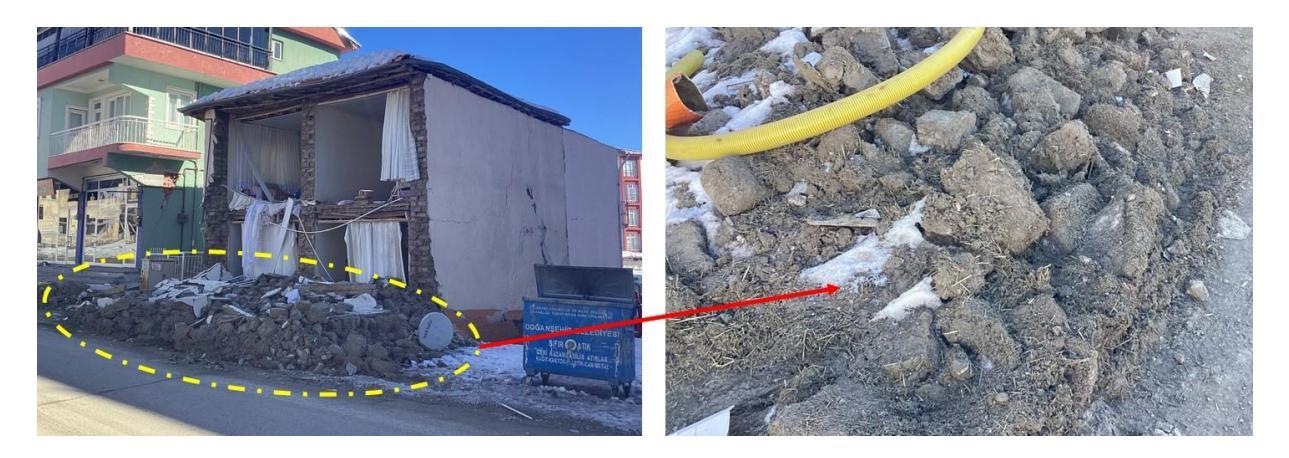
Kerpiç yapıların taşları arasında çimento içermeyen kerpiç harcının kullanılması taşlar arası bağın zayıf olmasına sebep olmaktadır. Söz konusu harcın içine saman vb. malzemelerin ilave edilmesi bile deprem esnasında malzemenin bütünlüğünü sağlayacak yeterli stabiliteyi sağlayamamıştır (Şekil 5.17).

Şekil 5.17. Deprem esnasında kerpiç yapılarda kerpiç harcının stabilitesini koruyamaması ve dağılması.

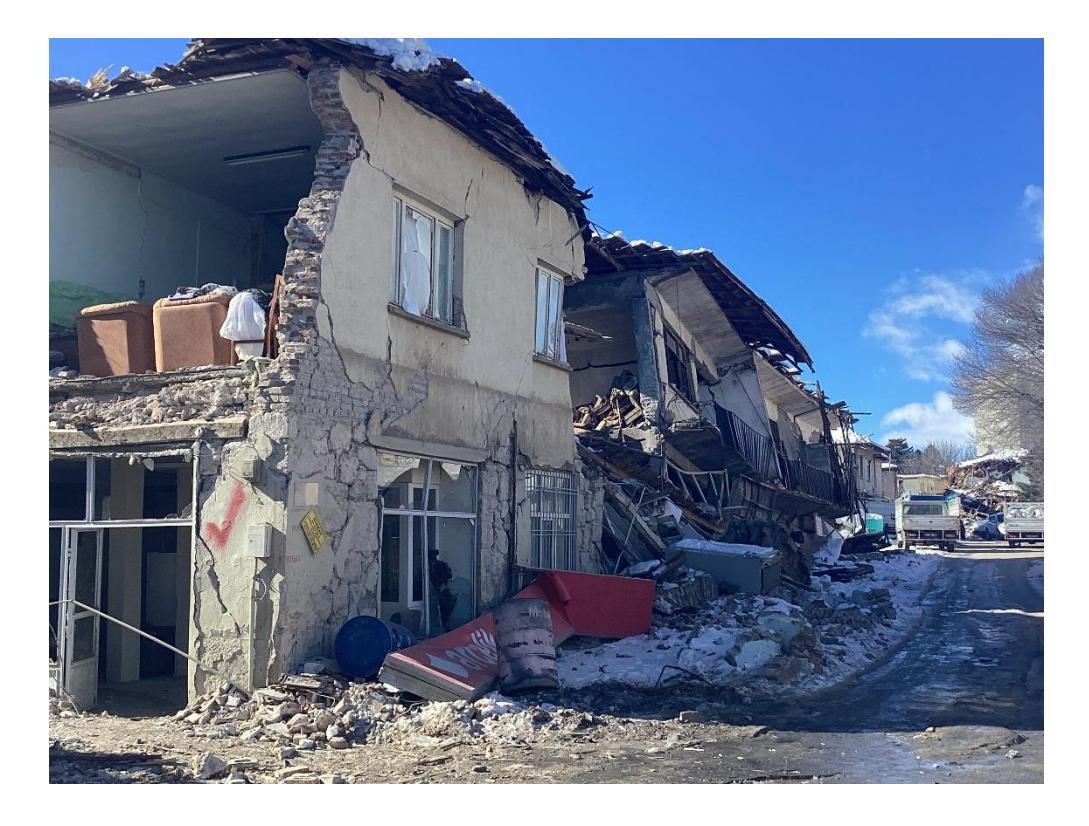
Harcında çimento ve puzolan içeren bağlayıcıların bulunduğu yığma yapılarda hasar ve yıkımlar meydana gelmiştir (Şekil 5.18). Deprem esnasında söz konusu binalarda betonarme sistemin bulunmamasına bağlı olarak harç malzemeleri yanal deprem yüklerine karşı stabilitesini koruyamamakta ve dağılmaktadır. Bu derece büyük depremde betonarme sistem olmayan yapıların depreme karşı yeterli düzeyde direnç göstermesi beklenmemektedir. Taşlar arasında yeterli harç kullanılmaması veya harcında yeterli düzeyde bağlayıcının bulunmaması da yığma yapının toptan göçme eğilimi göstermesini sağlamış olabilir.

Şekil 5.18. Çimento ve puzolan içeren bağlayıcıları içeren yığma yapılarda malzeme kaynaklı hasarlar.

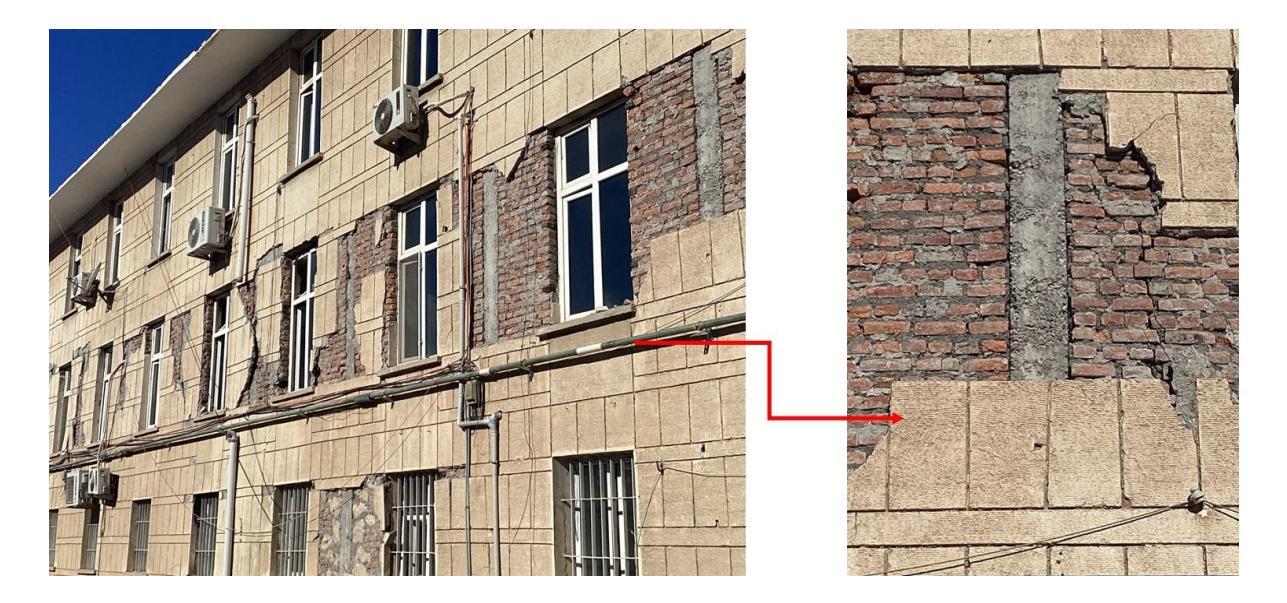
Diğer taraftan deprem sonrasında hasar alan ancak yıkılmadan stabilitesini koruyan yapılarda gözlemlenmiştir (Şekil 5.19). Söz konusu yapıda betonarme elemanların olması, tasarımının doğru bir şekilde yapılması, tuğlaların arasındaki harcın yeterli miktarda ve bağlayıcının güçlü olması sonucu harcın tuğlalar ile aderansının yeterli düzeyde olması ile yapının toptan göçme olmadan ayakta kalmasını sağladığı düşünülmektedir.

Şekil 5.19. Deprem sonrası stabilitesini koruyan yığma yapı.

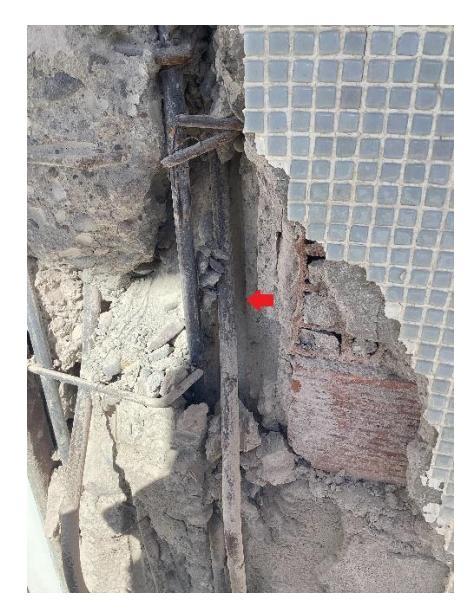
Şekil 6.6. Donatı çubuğunun betondan sıyrılması (a) Gaziantep' de yıkılmış binalardaki gözlem (b) Malatya' da ağır hasarlı bir binadaki gözlem. Bölgede bulunan yapıların birçoğunda boyuna donatı olarak düz yüzeyli donatı çubuğu kullanılmıştır. Yüzey özelliği nedeniyle bu donatı çubuğunun bağ dayanımı düşüktür. Bu duruma düşük basınç dayanımına sahip beton da eklendiğinde, bölgede bulunan birçok binada donatı çubuğunun betondan sıyrıldığı gözlenmiştir (Şekil 6.6). Bazı durumlarda ise kolon ile temel arasında donatı detaylandırılmasının iyi yapılmadığı bu sebeple de kolon donatılarının temelden sıyrıldığı gözlenmiştir (Şekil 6.7.a). Benzer durum yetersiz ankraj boyuna sahip betonarme bir minarede gözlenmiştir (Şekil 6.7.b). Ayrıca, kolon kiriş birleşimlerinde boyuna donatı detaylandırmasının iyi yapılmaması ve yeterli kenetlenmenin sağlanmaması kirişin kolondan sıyrılmasına sebep olmuştur (Şekil 6.7.c).

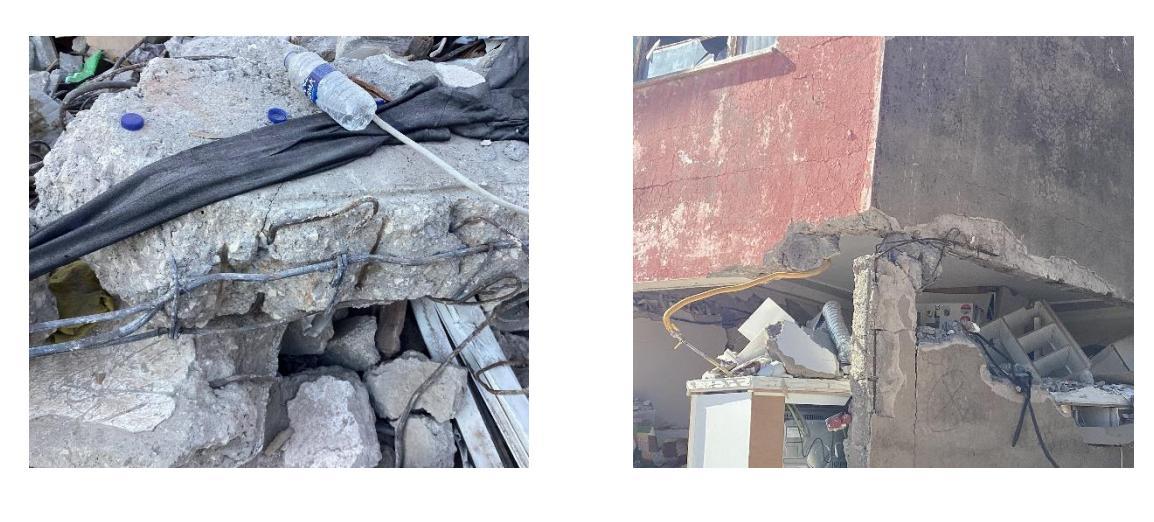
Şekil 6.9. Donatı detaylandırması nedeniyle meydana gelen hasarlar (a) Boyuna donatı aralığı fazla olması nedeniyle meydana gelen hasar (Antakya) (b) Yetersiz miktarda ve küçük çaplı donatı donatı kullanılması nedeniyle meydana gelen hasar (İslahiye).

doğrudan etkiler. Eğer çekme donatı çubukları arasındaki mesafe fazla ise, çekme çatlağı hızla artar ve kabuk beton dökülür. Bu dökülme, yetersiz etriyenin kullanıldığı betonarme elemanlarda donatı burkulmasına neden olmuştur (Şekil 6.9.a). Ayrıca, bölgede sıklıkla küçük çaplı boyuna donatı çubukların kullanıldığı gözlemlenmiştir. Bu durum, betonarme kolonlarda donatı çubuğunun daha kolay burkulmasına neden olmaktadır (Şekil 6.9.b)

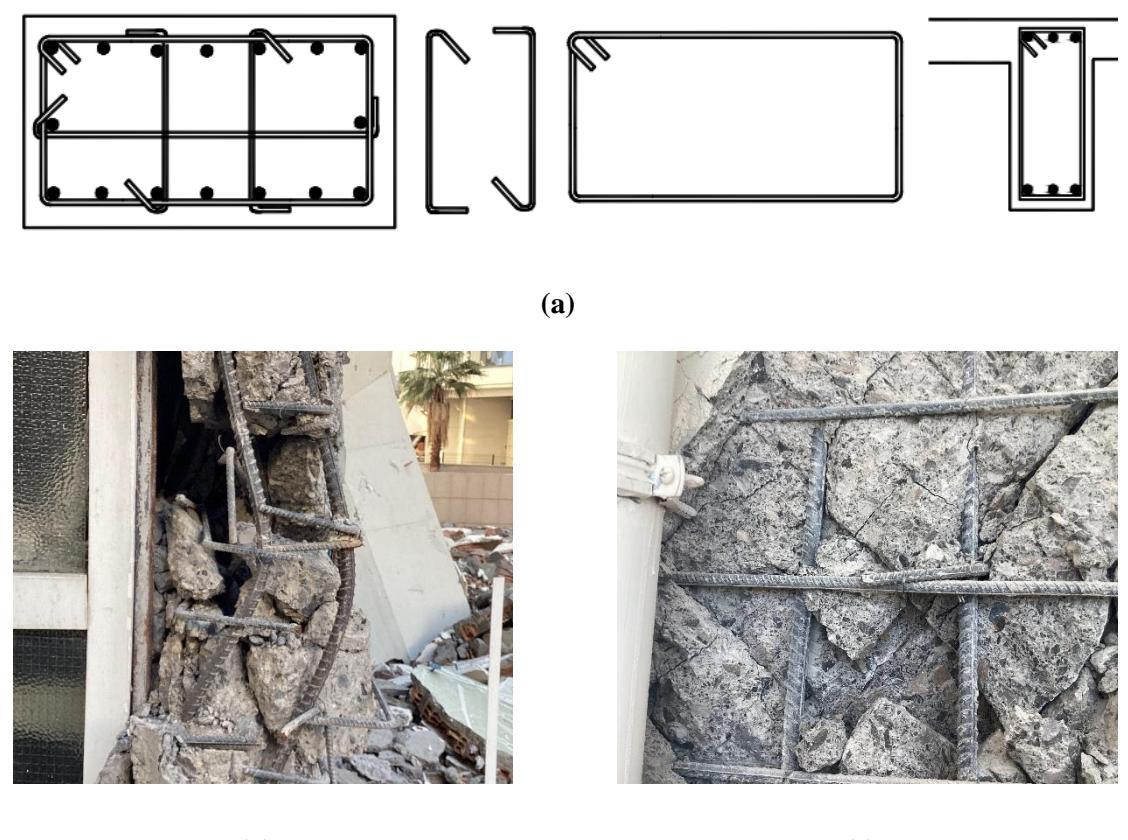
TBDY-2018 (2018)' e göre özel deprem etriyeleri Şekil 6.11.a' da görüldüğü gibi kancalar 135⁰ kıvrımlı şekilde oluşturulması gerektiği vurgulanmaktadır. Özel deprem çirozları ise bir uçta 90⁰ kıvrım olacak şekilde oluşturulmalıdır (Şekil 6.11.a). Ancak, bölgedeki birçok yapıda bu uygulamalara uyulmadığı tespit edilmiştir. Bu sebeple, etriyelerin açıldığı buna bağlı olarak boyuna donatı çubuklarının burkulduğu ve çekirdek betonun ezildiği gözlemlenmiştir (Şekil 6.11.b-c).

Şekil 6.11. Etriyede kanca açısı (a) TBDY-2018 (2018)' e göre olması gereken etriye ve çiroz düzeni (b) İskenderun' da etriye açılması nedeniyle meydana gelen hasar (c) Nurdağ' da etriye açılması nedeniyle meydana gelen hasar.
