BURSA TEKNİK ÜNİVERSİTESİ

Kahramanmaraş Depremleri Pazarcık [Mw=7.7] ve Elbistan [Mw=7.6],

İnceleme ve Değerlendirme Raporu

> BTÜ-DEPAR RAPOR 2023/02

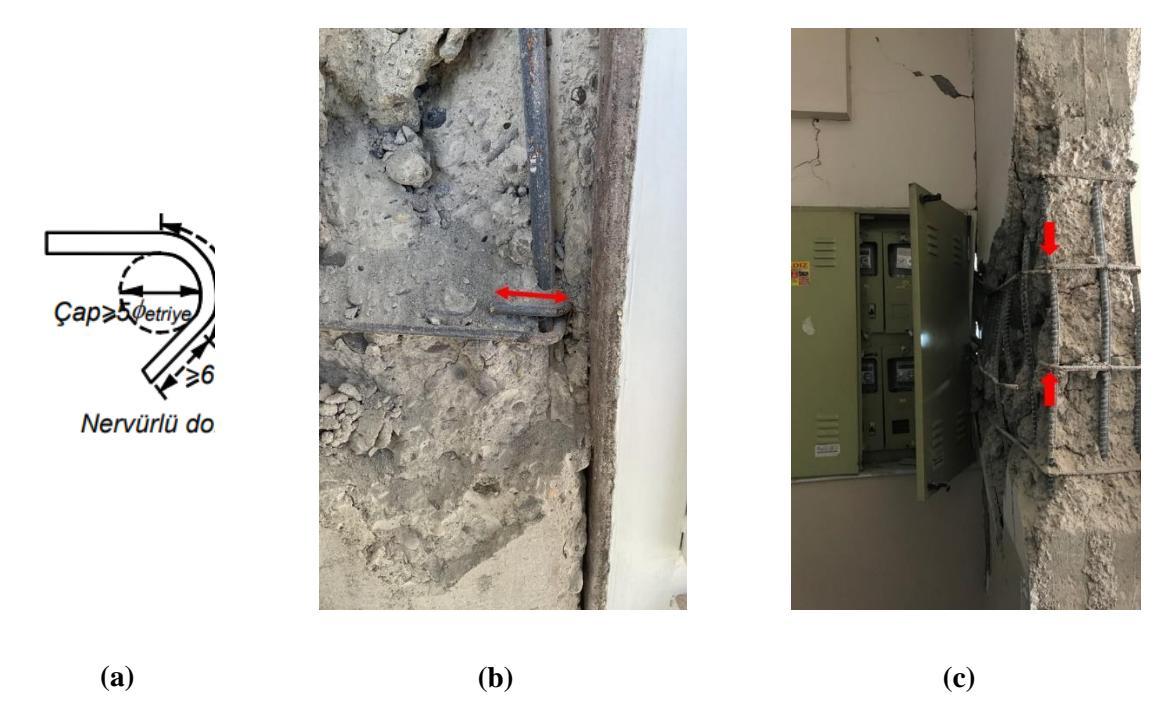
135⁰ kıvrımlı kancaların iç büküm çapı en az etriye çapının 5 katı olmalıdır. Kancaların ucundaki kanca boyu nervürlü çubuklar için boyuna donatı çapının 6 katı (düz yüzeyli çubuklar için 10 katı (ABYYHY, 1998) ve 80 mm' den küçük alınmamalıdır (Şekil 6.12.a). Bölgedeki binalarda kanca uzunluklarının genellikle yetersiz olduğu tespit edilmiştir. Bu durumun etriyelerin açılmasına neden olarak boyuna donatının burkulması ve çekirdek betonun ezilmesine sebep olduğu tespit edilmiştir (Şekil 6.12.b-c).

Şekil 6.11 Etriyede kanca uzunluğu (a) TBDY-2018 (2018)' e göre olması gereken kanca uzunluğu (b) Malatya' daki eski bir binada yetersiz kanca uzunluğu (c) Kahramanmaraş' taki yeni bir binada yetersiz kanca uzunluğu.

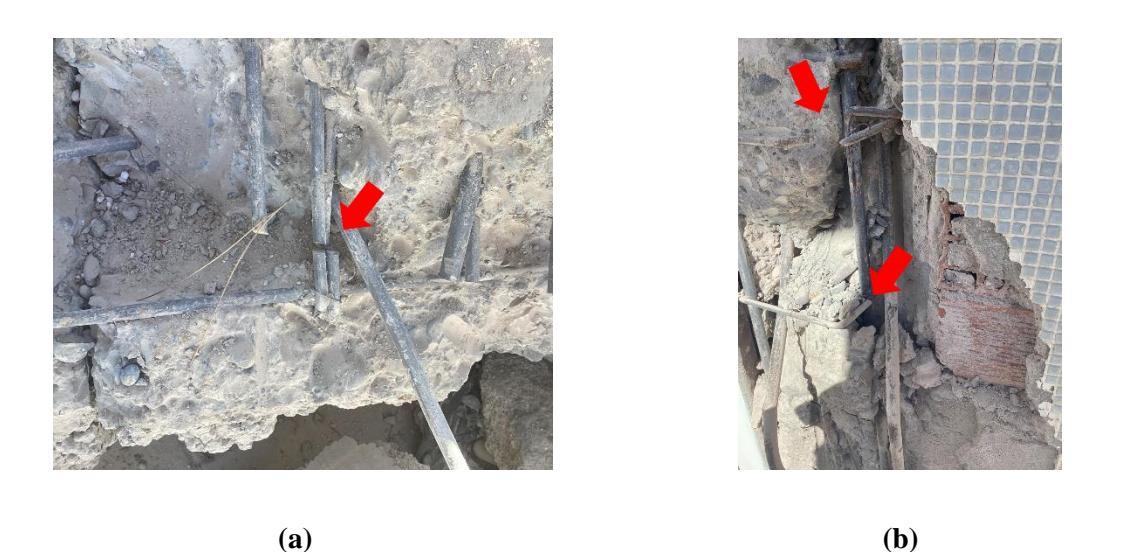
Bölgede bulunan bazı binalardaki kolonlarda yetersiz etriyenin bulunması etriyelerin kesme etkisine maruz kalmasına sebep olmuştur. Bu durum, genellikle donatı çubuklarının bükülmüş (zayıflatılmış) kısımlarına yakın bölgelerde meydana geldiği tespit edilmiştir (Şekil 6.12).

Şekil 6.12. Yetersiz etriye nedeniyle etriyelerin kopması (a) Gaziantep' de yıkılmış binada etriyenin kopması(b) Malatya' da ağır hasarlı bir binada etriyenin kopması nedeniyle meydana gelen hasar.

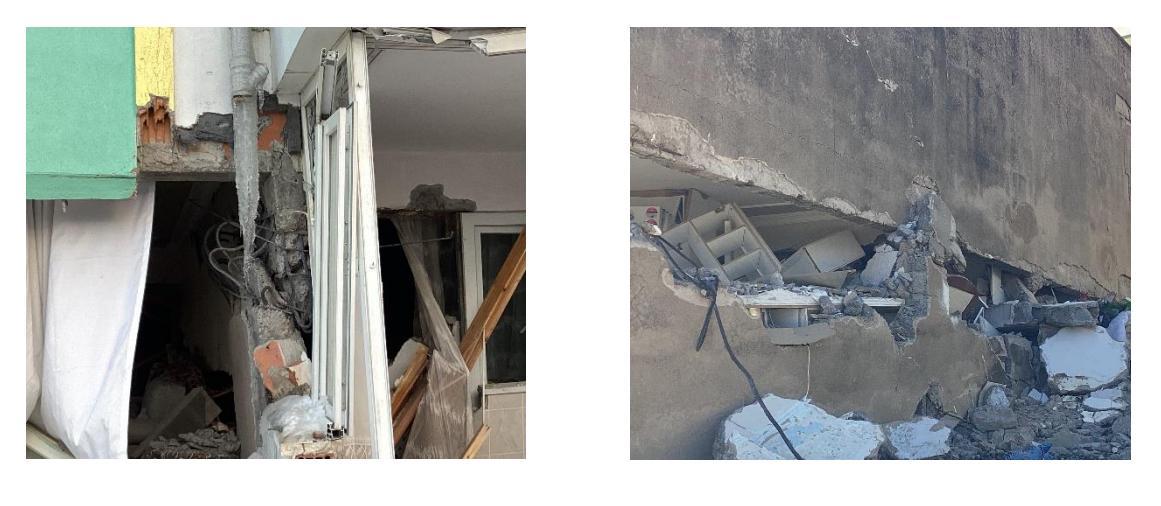
orta bölgelerinde eksenel yük nedeniyle donatılarda burkulma ve kolonda kesme hasarları birlikte gözlenmiştir (Şekil 6.13).

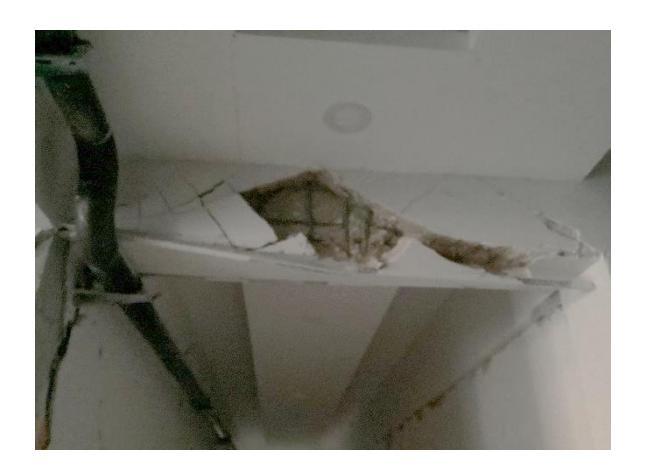
Bölgedeki özellikle yeni binalarda kısa kiriş yapıldığı gözlenmiş ve bu kirişlerin boyut yetersizliği nedeniyle kesme hasarları meydana geldiği tespit edilmiştir (Şekil 6.14).

Şekil 6.14. Kiriş boyutunda yetersizlik (Antakya).

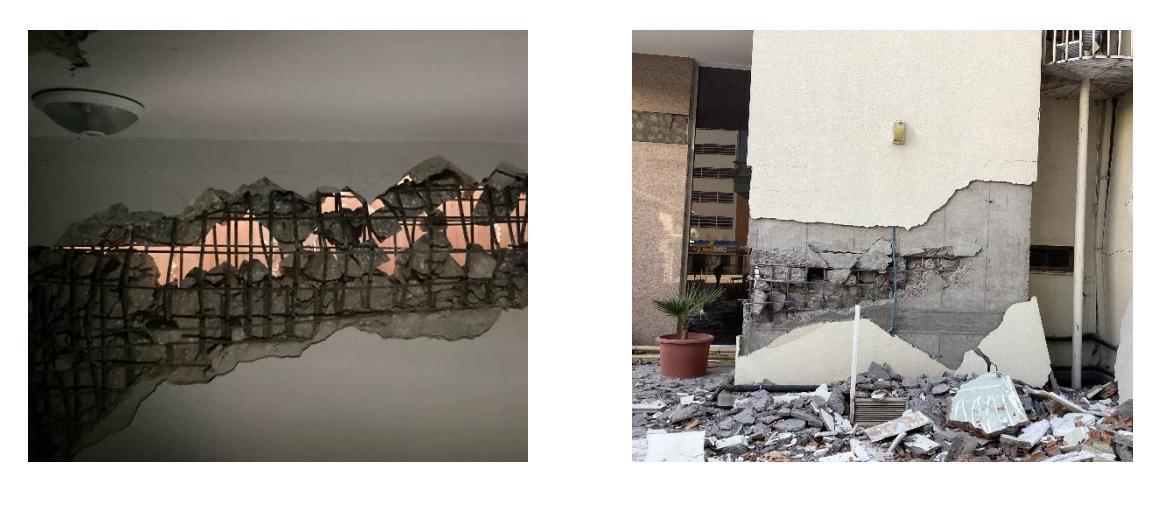
Bölgede bulunan perdeli çerçeveli binalarda perde duvarların kesme veya eğilme nedeniyle hasar aldığı gözlemlenmiştir. Ancak, perde duvarlarda kayma hasarı gözlenmemiştir. Antakya ve İskenderun' daki binalarda kesme ve eğilme hasarı almış perde duvar görselleri sırasıyla Şekil 6.15.a ve Şekil 6.15.b' de sunulmuştur. Ayrıca, perde duvarlar ağır hasar almış olmasına rağmen diğer yapısal elemanlarda önemli derecede hasarlar gözlenmemiştir. Bu durum, betonarme perde duvarların taşıyıcı

Şekil 6.15. Perde duvarlarda hasarlar (a) Kesme hasarı (Antakya) (b) Eğilme Hasarı (İskenderun).

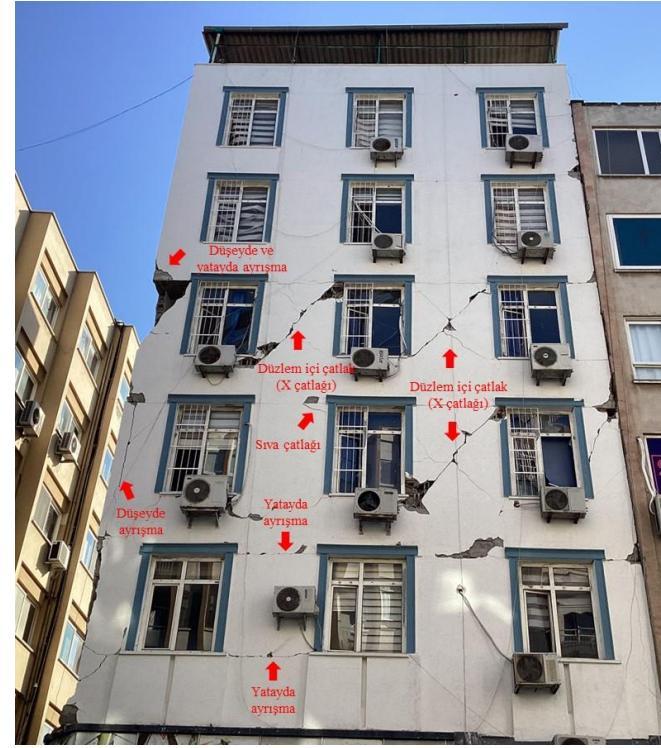
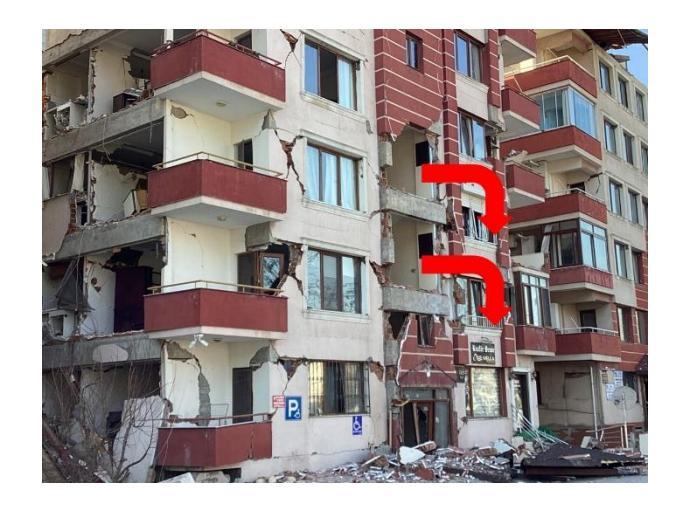
Şekil 6.16. Dolgu duvarlarda meydana gelen hasarlar (a) Düzlem içi hasar meydana gelen dolgu duvarlar (İskenderun) (b) Düzlem dışı hasar meydana gelen dolgu duvarlar (Antakya).

Şekil 6.16. (devam) Dolgu duvarlarda meydana gelen hasarlar (a) Düzlem içi hasar meydana gelen dolgu duvarlar (İskenderun) (b) Düzlem dışı hasar meydana gelen dolgu duvarlar (Antakya).

Bölgede bulunan birçok binada dolgu duvar olarak delikli tuğla kullanılmasına rağmen, Malatya' da ısı yalıtım sebebiyle konutlarda gaz betonun da kullanıldığı gözlenmiştir. Bölgedeki yapı stoğunun birçoğunda bulunan dolgu duvarlarda sıva çatlakları (Şekil 6.16.a), kolon kiriş birleşimlerinden düşey ve yatay ayrılma çatlakları (Şekil 6.16.a), düzlem içi hareketten kaynaklı X çatlakları (Şekil 6.16.a) ve düzlem dışı hareketten kaynaklı devrilme hasarları sıklıkla gözlenmiştir (Şekil 6.16.b).

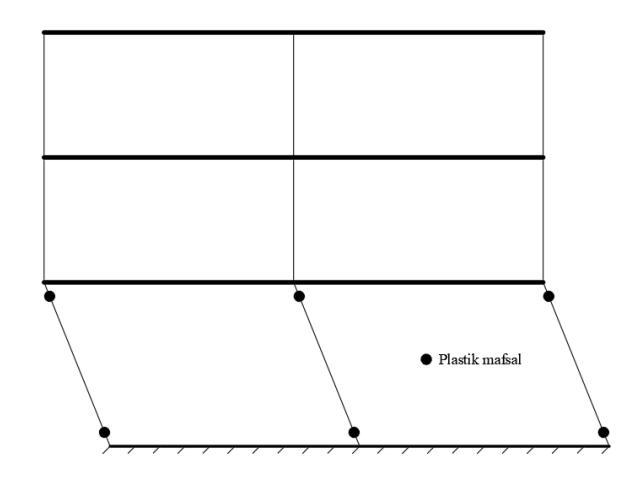
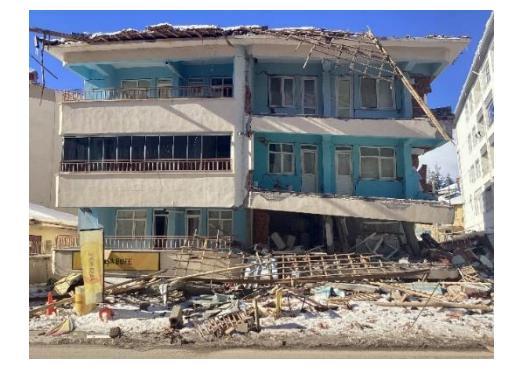
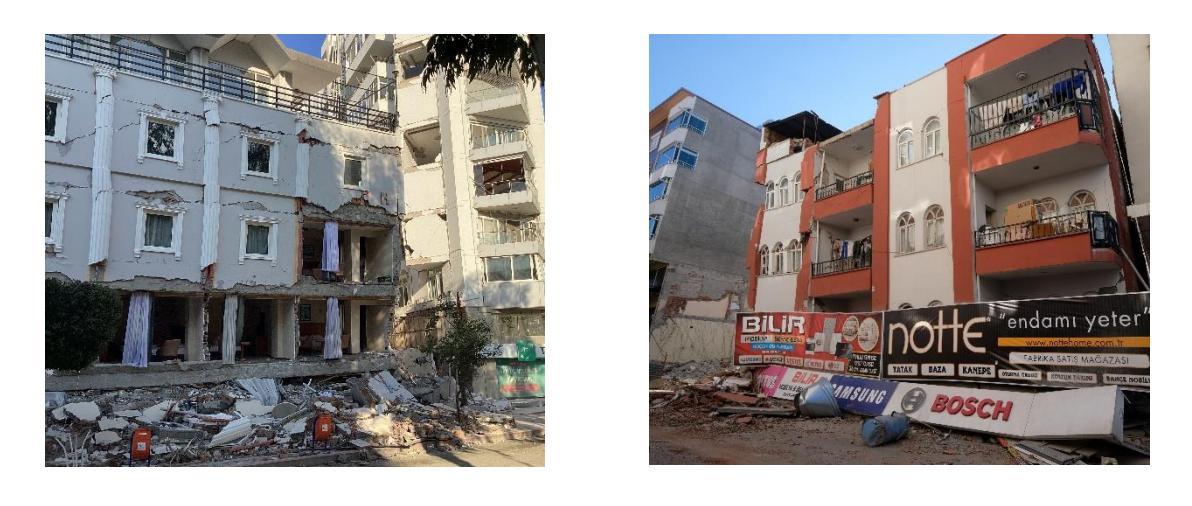
(c) (d) Şekil 6.18. Farklı bölgelerde gözlenen yumuşak kat hasarları (a) Yumuşak kat mekanizması (Ouazir vd. 2018 revize edilerek sunulmuştur) (b) Antakya-1 (c) Doğanşehir (d) Elbistan (e) İskenderun (f) Pazarcık.

Şekil 6.18. (devam) Farklı bölgelerde gözlenen yumuşak kat hasarları (a) Yumuşak kat mekanizması (Ouazir vd. 2018 revize edilerek sunulmuştur) (b) Antakya-1 (c) Doğanşehir (d) Elbistan (e) İskenderun (f) Pazarcık.

Yumuşak kat düzensizliği, bitişik katlar arasındaki veya diğer katların ortalama rijitliği ile karşılaştırıldığında daha az rijitliğe sahip bir kattan dolayı ani rijitlik değişimini ifade eder (Köroğlu, 2022). Deprem etkisindeki bir binada, rijitliği düşük olan yumuşak katın, göreli kat ötelenmesi diğer katlara nazaran daha fazla olur. (Şekil 6.18.a). Bu sebeple, deprem sırasında taşıyıcı sistemde ciddi hasarlar (Şekil 6.18.a) ya da yerel (yumuşak katta) göçme mekanizması meydana gelebilir (Şekil 6.18.b-f). Ayrıca, bölgede yıkılan birçok binada da yumuşak kat düzensizliğinin olduğu (genellikle dükkan/iş yeri olarak kullanılan katlarda) tespit edilmiştir.

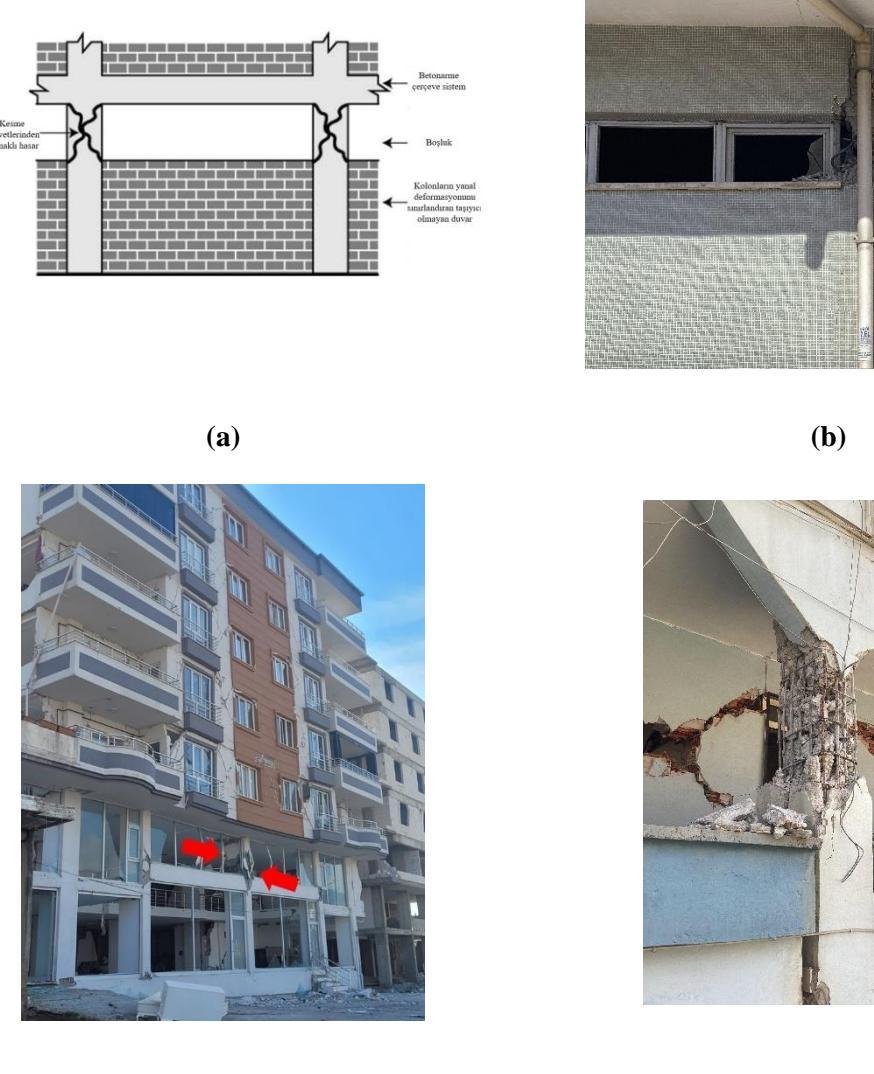
üstünde başlık için kullanılan gusenin hem de kolonun alt ucunda her iki tarafta duvarlar bulunması kolonun kısa kolon gibi davranmasına ve hasar almasına sebep olmuştur (Şekil 6.19).

Şekil 6.19. Kısa kolon hasarı (a) Kısa kolon hasar mekanizması [4] (b) Malatya' da bant pencere nedeniyle gözlenen kısa kolon hasarı (c) Kolon boyunun kısaltılmasından dolayı oluşan kısa kolon hasarı (Nurdağı) (d) Guseli kolonda kısa kolon etkisi (İslahiye).

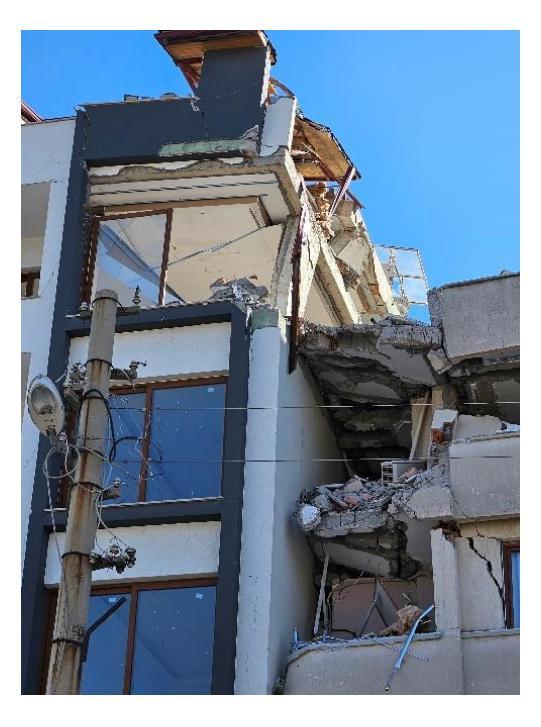
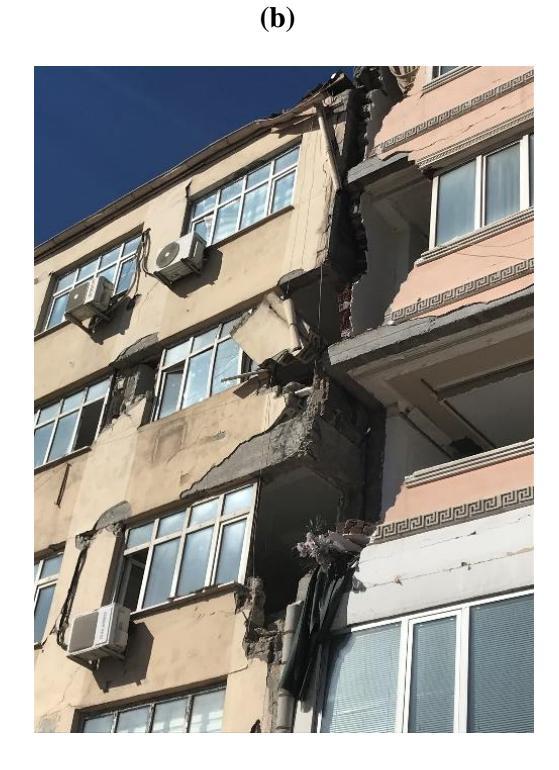
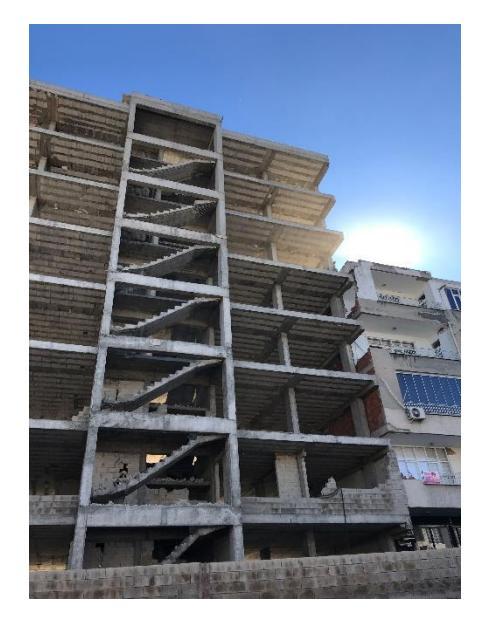
(c) (d) Şekil 6.20. Çekiçleme hasarları (a) Çekiçleme hasar mekanizması (Sharma, 2008) (b) Çekiçleme hasarı (İskenderun-1) (c) Çekiçleme hasarı (İskenderun-2) (d) Çekiçleme hasarı (Adıyama-1) (e) Çekiçleme hasarı (Adıyama-2).

Şekil 6.20. (devamı) Çekiçleme hasarları (a) Çekiçleme hasar mekanizması Sharma (2008) (b) Çekiçleme hasarı (İskenderun-1) (c) Çekiçleme hasarı (İskenderun-2) (d) Çekiçleme hasarı (Adıyaman-1) (e) Çekiçleme hasarı (Adıyama-2).

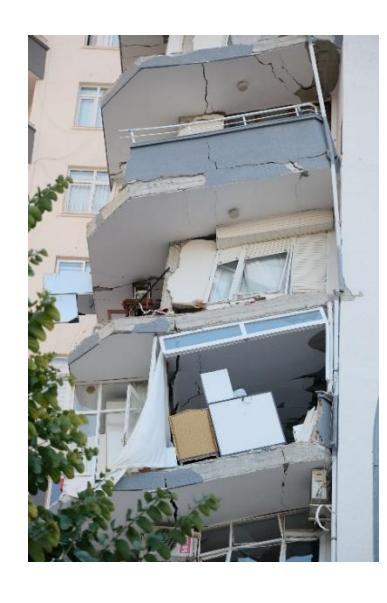
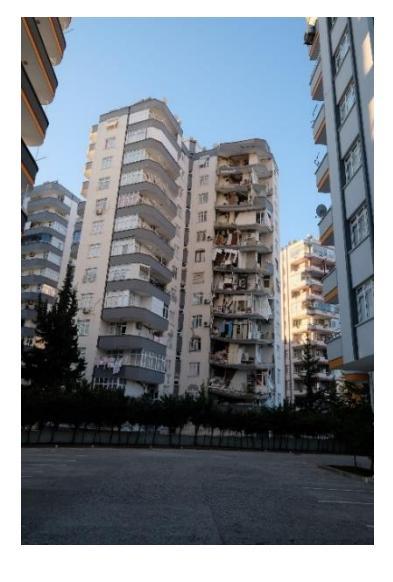
Bölgede bulunan bazı binalarda ağır konsolların yapıldığı tespit edilmiştir. Bu elemanların hem ağır olması hem de konsoldaki donatı yerleşiminin yanlış yapılmasından kaynaklı olduğu düşünülmektedir. Ayrıca, düşey deprem etkisinde bu konsollarda ciddi iç kuvvetler oluştuğu ve bu beklenmedik iç kuvvetlerin hasarlara sebep olduğu düşünülmektedir (Şekil 6.21).

Şekil 6.21. Adana' da meydana gelen konsol hasarları.

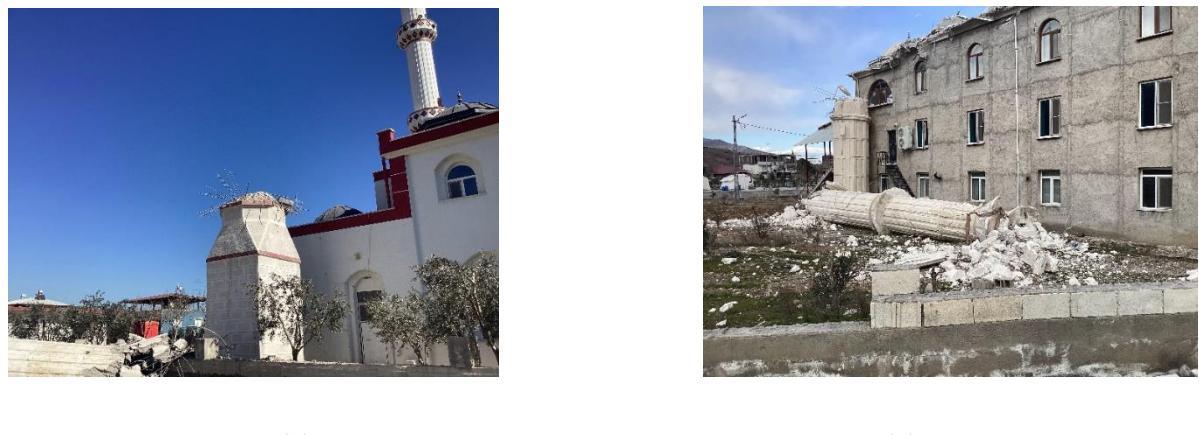
Bölgede yapılan inceleme neticesinde kesit geometrisinin değiştiği bölgelerde hasarlar meydana geldiği tespit edilmiştir. Bu betonarme elemanlardan minarelerde kaide ile gövde arasına yapılan pabuç veya küp şeklinde isimlendirilen bölgede değişken kesit bulunmaktadır. Deprem sırasında, değişken kesit nedeniyle gövdenin en alt kısmında gerilme yığılmaları meydana geldiği düşünülmektedir. Bu sebeple de minarelerin bu bölgelerden hasar aldığı düşünülmektedir (Şekil 6.22).

Şekil 6.22. Değişken kesitli elemanlarda meydana gelen hasarlar (a) İslahiye' de bir minare (b) Şekeroba' da bir minare.

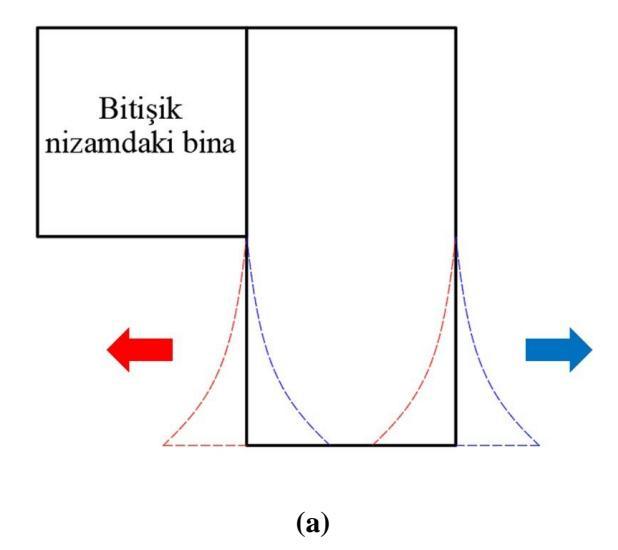
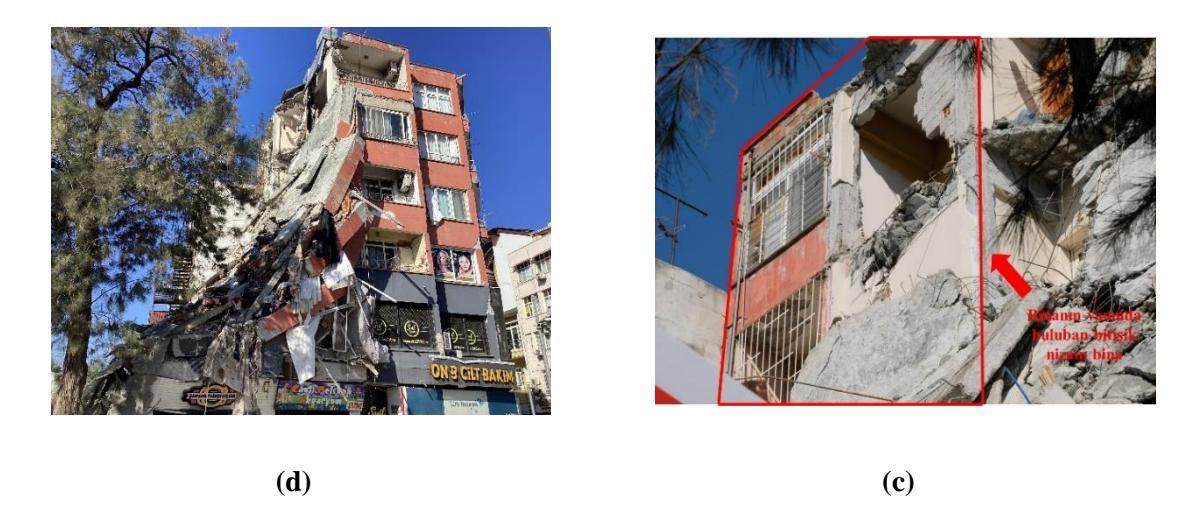
Şekil 6.23. İskenderun' da burulma nedeniyle meydana gelen hasar (a) Yapısal davranış (b) Deprem sonrasındaki bina görünümü (c) Bitişik nizamdaki bina.

Şekil 6.23. (devam) İskenderun' da burulma nedeniyle meydana gelen hasar (a) Yapısal davranış (b) Deprem sonrasındaki bina görünümü (c) Bitişik nizamdaki bina.

Deprem bölgesinde bitişik nizam olarak inşa edilmiş iki binanın uzunluğu birbirinden farklıdır. Bu binalardan uzun olan binanın bitişiğindeki bina ile temasının olmadığı bölgeden hasar aldığı tespit edilmiştir. Bu durumun; bitişik nizamda bulunan binanın, hasar alan binanın salınımını değiştirdiği bu sebeple de binanın burulmaya maruz kalmasına ve hasar almasına neden olduğu düşünülmektedir (Şekil 6.23).

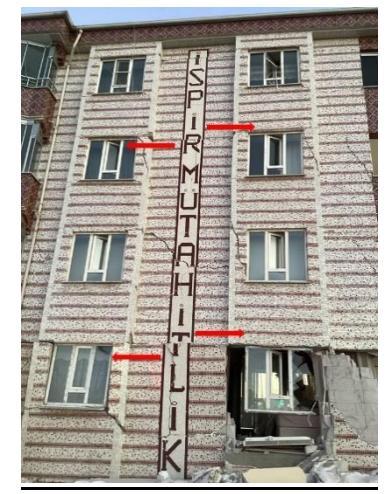
Şekil 6.25. Soğuk derz ve kolonlarda yeterli filiz bırakılmaması (Elbistan).

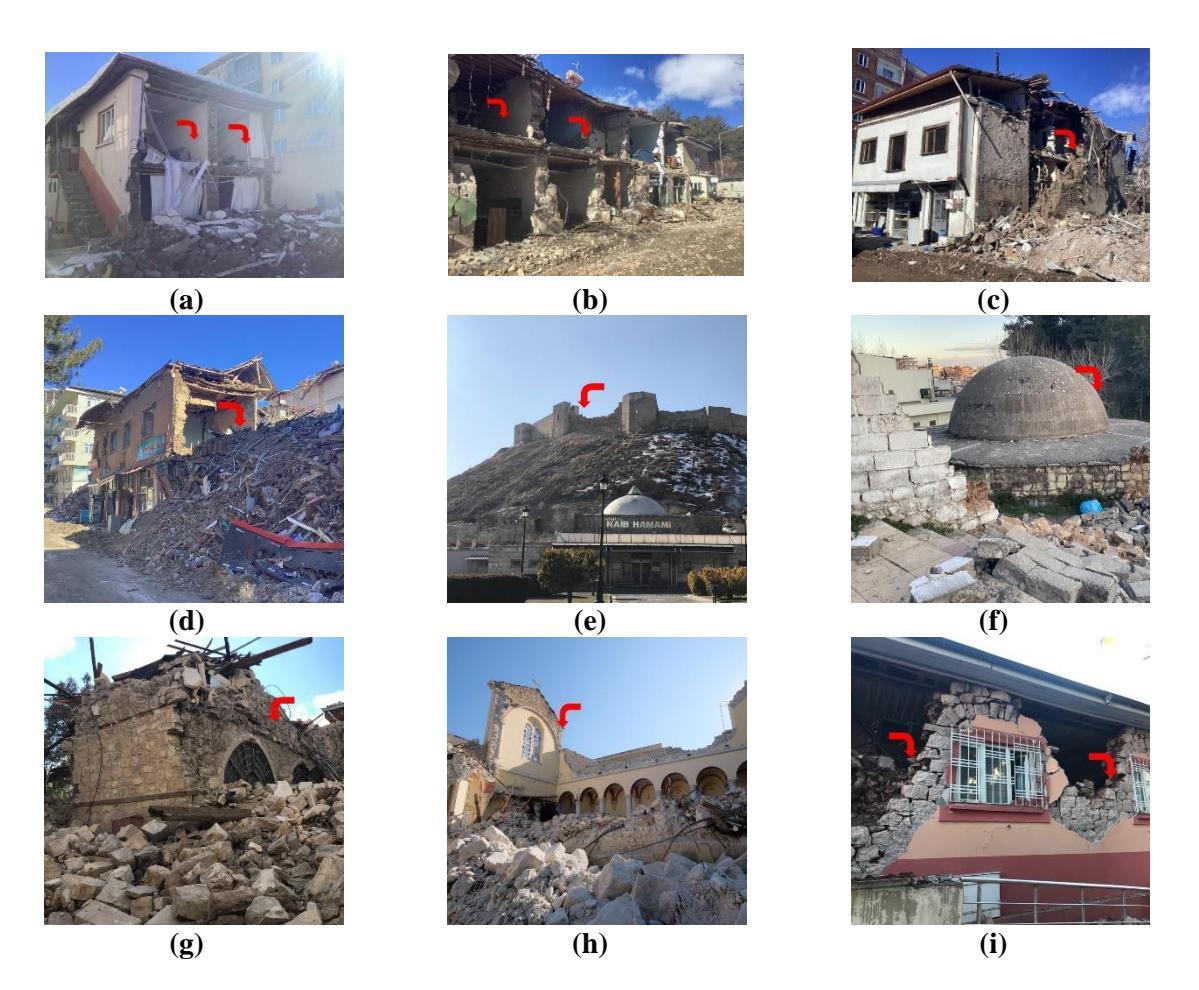
Şekil 6.29. Bölgedeki yığma yapılarda meydana gelen düzlem dışı hasarlar (a) Doğanşehir-1 (b) Doğanşehir-2 (c) Doğanşehir-3 (d) Doğanşehir-4 (e) Gaziantep Kalesi (f) Kahramanmaraş-1 (g) Kahramanmaraş-2 (h) İskenderun (i) Pazarcık.

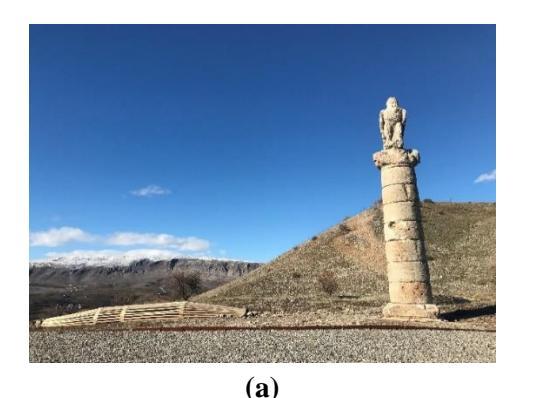
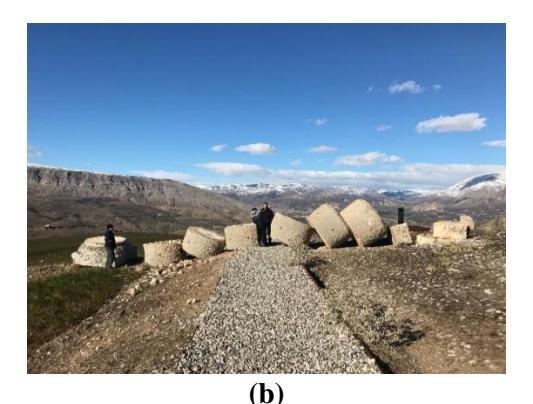
Şekil 6.33. Duvar tabakaları arasında bağlantı sorunu (a) Hasarsız tokalaşma sütunu (Karakuş Tümülüsü, Kahta) (b) Yıkılmış tokalaşma sütunu (Kahta) (c) Habib-i Neccar Caminin Girişi (Antakya) (d) Beyazıtlı Caminin Minaresi (Kahramanmaraş) (e) Gazi İlkokulu (Malatya).

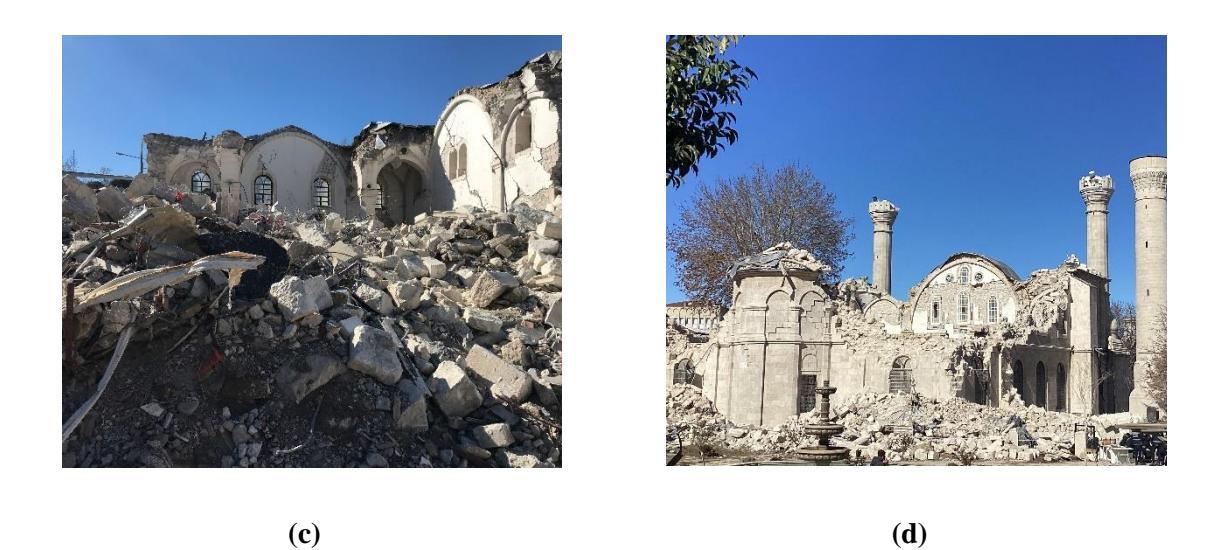
Şekil 6.35. (devam) Gözlenen çatı hasarları (a) Aziz Nikola Ortodoks Kilisesi, İskenderun, (b) Kurtuluş Camii, Gaziantep, (c) Adıyaman Ulu Camii, (d) Yeni Camii, Malatya.

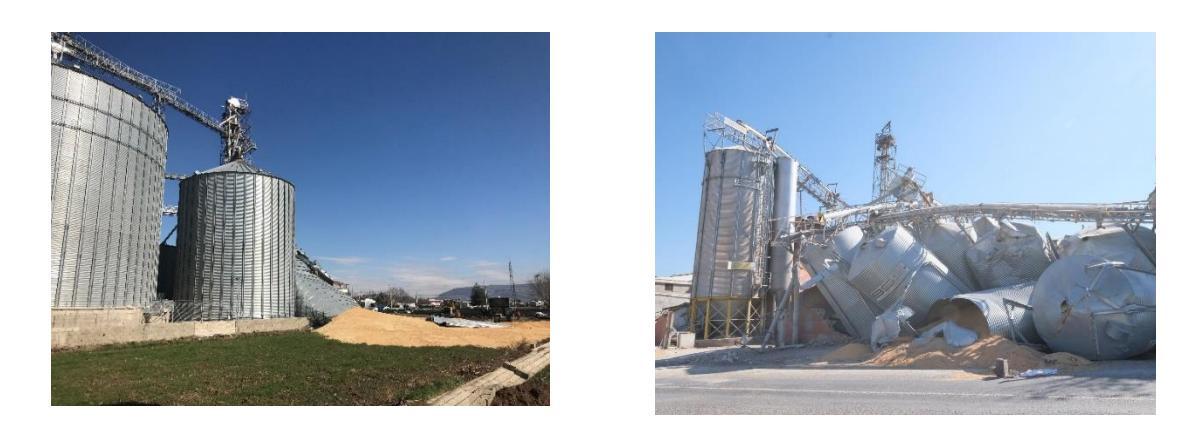
Şekil 6.37.Buğday silolarında meydana gelen hasar (Narlı).
