**EGE DENİZİ SEFERİHİSAR AÇIKLIKLARI M6.6 DEPREMİ  
30 EKİM 2020  
YAPI ÖN DEĞERLENDİRME RAPORU**

**DEPREM MÜHENDİSLİĞİ UYGULAMA VE ARAŞTIRMA MERKEZİ**

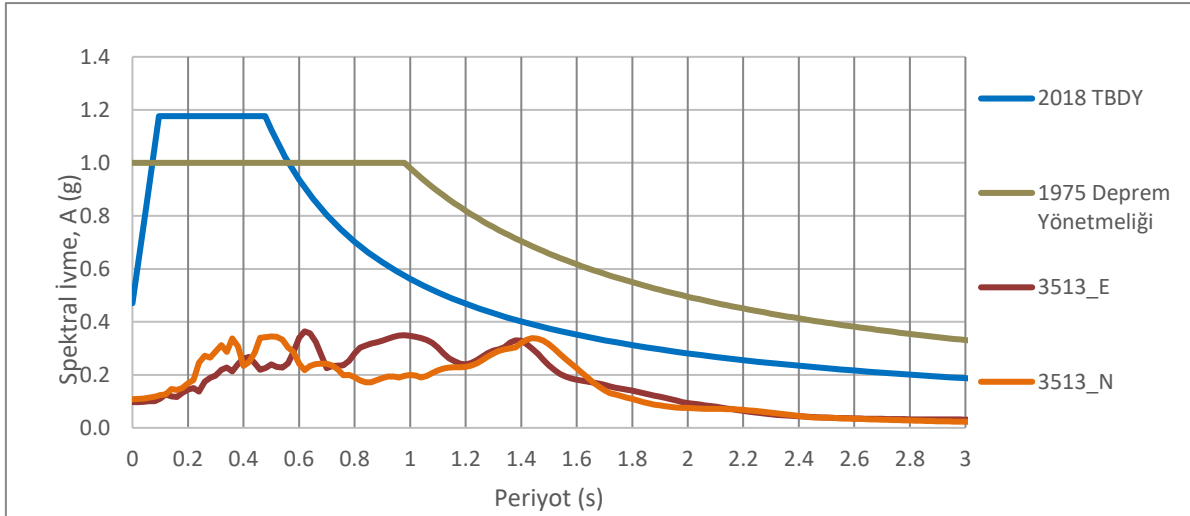
Şekil 2.2.2 : 3513 numaralı istasyondan elde edilen yatay yerhareketine ait ivme değerleri ile elde edilen elastik ivme spektrumları ve 2018 ile 1975 Deprem Yönetmliklerine göre elde edilen elastik ivme spektrumları birlikte gösterilmiştir.

Birinci hâkim periyodu yaklaşık 0.6 sn -1.5 sn olan binaların daha fazla ivme değerlerine maruz kalacağı öngörülse de çok dereceli sistemlerin, tek dereceli sistem kabulü ile yüksek mod etkileri de ihmal edilerek yapılacak yorumlar yanıltıcı olabilir; ancak, mühendislik hizmeti almadığı tahmin edilen 5 katlı binaların dış cephelerinde hasar görülmemesi (Rızabey Apartmanı kaşısında yer alan binalar örnek verilebilir, Şekil 2.1.1.3) 7-10 kat arası binaların toptan göçtüğü ve ağır hasar aldığı göz önünde bulundurulduğunda zemin büyütmesi ile hasarın bu periyot aralığında bulunan en dayanıksız binalarda meydana geldiği düşünülebilir.

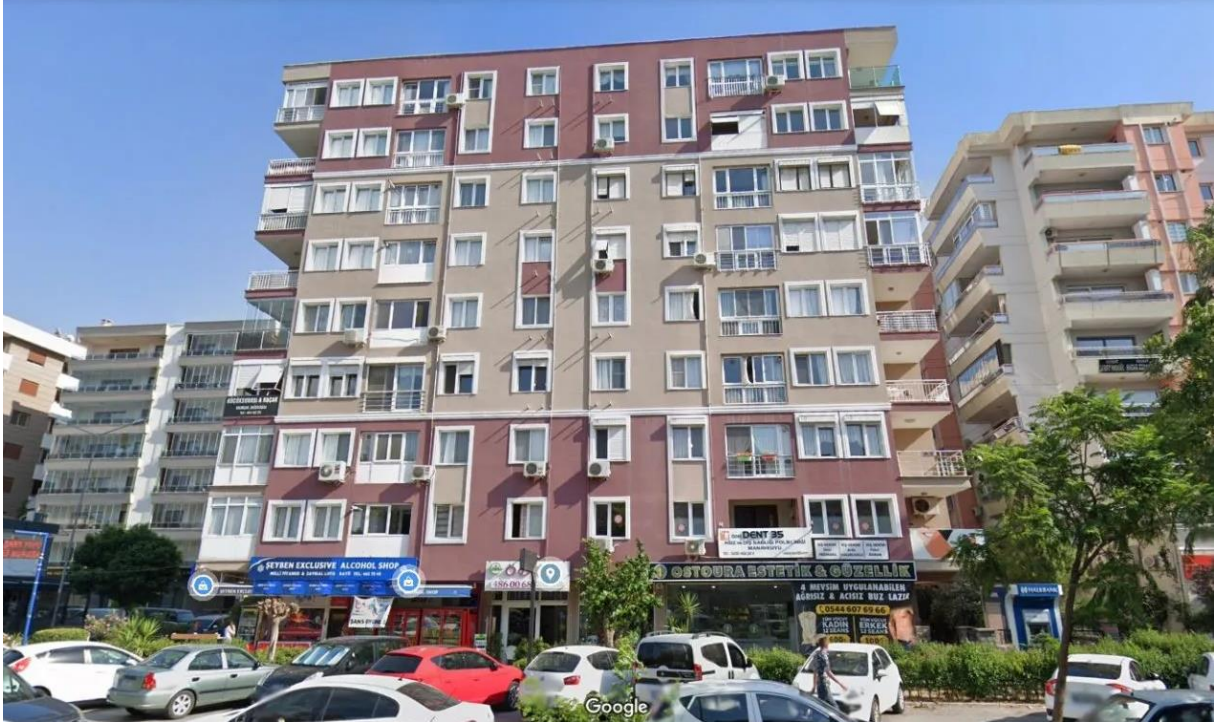
Mansuroğlu mahallesi 3973 Ada 2.Parselde bulunan ve tamamıyla göçen Rızabey Apartmanına ait yapı ruhsat tarihi 12.04.1993 ve yapı kullanma tarihhi 19.01.1997'dir. 32 mesken ve 5 işyeri yer almaktadır. Rızabey Apartmanının deprem öncesi ve sonrası fotoğrafları ve civardaki binalara ait fotoğraflar aşağıdaki şekillerde sunulmuştur. Civardaki benzer özellikte ve yükseklikte olan binalarda stabilite kaybı yaşanmazken Rızabey Apartmanında toptan göçme yaşanmıştır.

Şekil 4.2 : Rızabey Apt. Deprem öncesi fotoğrafı

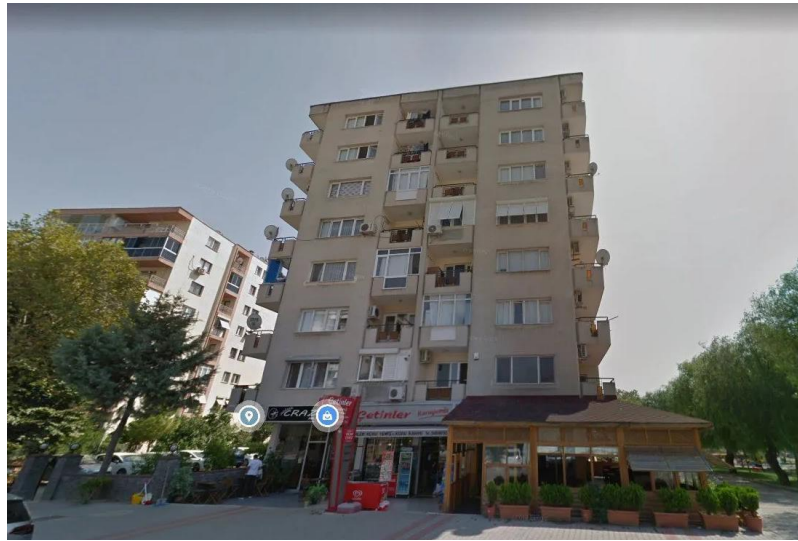
Mansuroğlu Mahallesi 3927 Ada 1.Parselde bulunan Doğanlar Apartmanına ait yapı ruhsat tarihi 04.09.1990 ve yapı kullanma tarihi 08.03.1993'tür. Doğanlar Apt., A ve B Blok olmak üzere iki blokta toplam 42 mesken ve 8 işyeri yer almaktadır. Bitişik nizam şeklinde olan iki bloktan B Blok stabilitesini kaybetmezken A Blok'da toptan göçme yaşanmıştır. Bir bloğun toptan göçmesi ve diğerinin ayakta kalması, binaya sonradan müdahale yoksa malzeme ve işçilik kalitesindeki farkı ve blokların bitişik nizam olması sebebiyle çekişleme etkisini akla getirmektedir. Doğanlar Apartmanına ait deprem öncesi ve sonrası fotoğraflar ve civardaki binalara ait fotoğraflar aşağıda sunulmuştur.

Şekil 4.10 : Zemin+7 katlı Doğanlar Apt., Deprem öncesi fotoğrafı

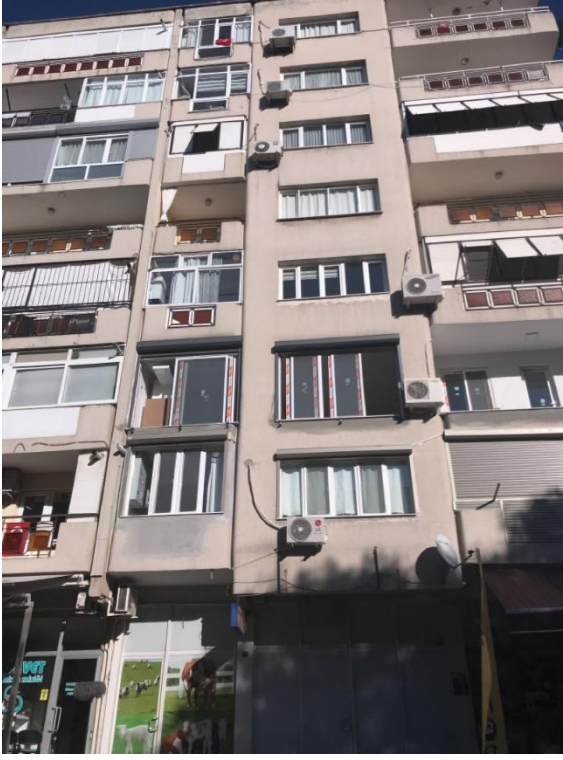
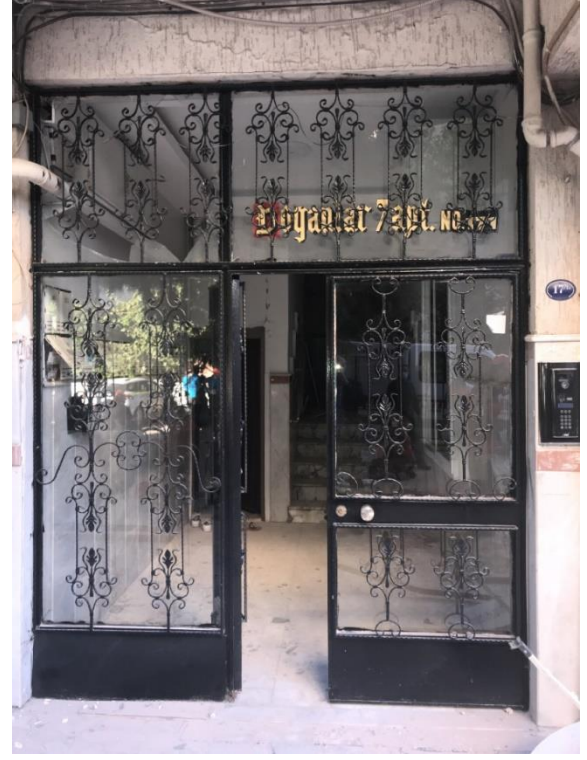
Şekil 4.14 : Zemin+7 katlı Doğanlar Apt., stabilitesini koruyan B Blok Deprem sonrası batı ve doğu cephesi fotoğrafı

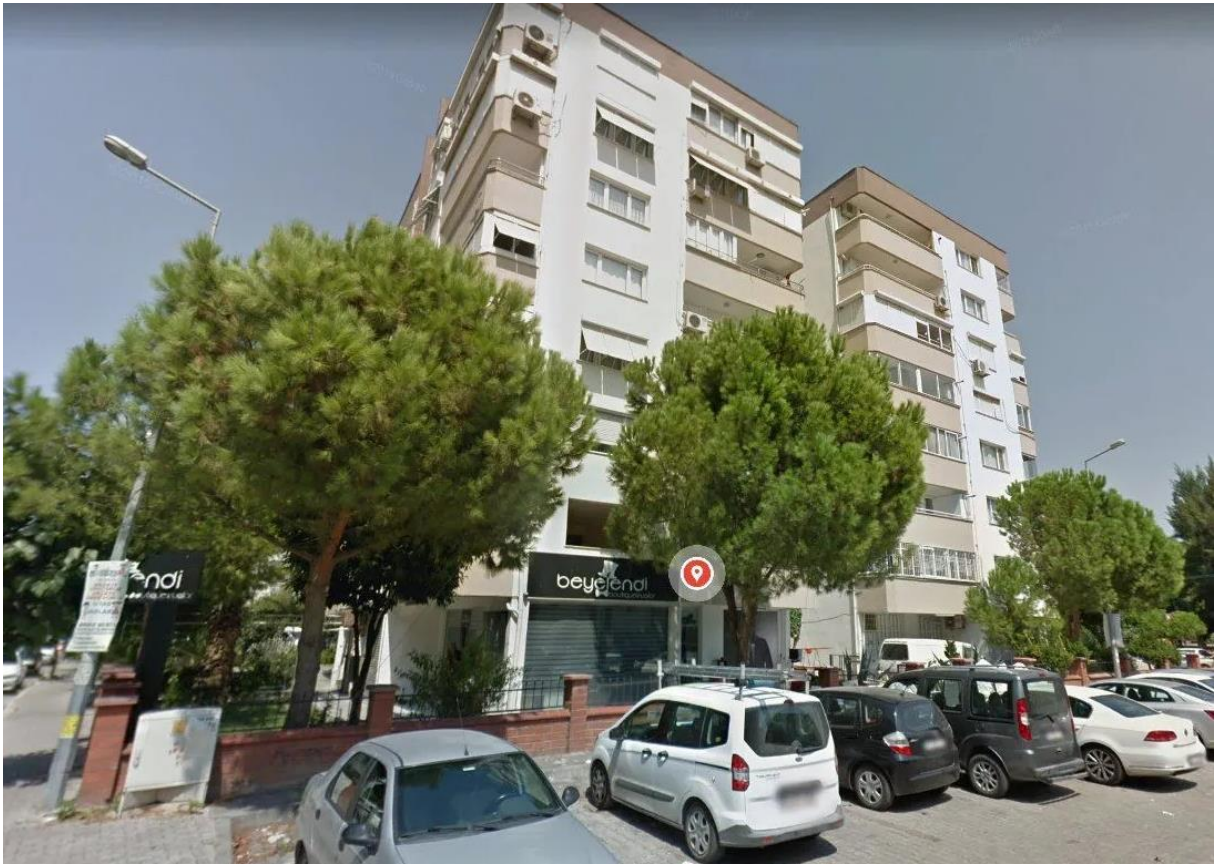
Mansuroğlu mahallesi 8004 Ada 2.Parselde bulunan Emrah Apartmanına ait yapı ruhsat tarihi 22.11.1990 ve yapı kullanma tarihi 31.12.1992'dir. Bilgimiz dâhilinde toplam 28 mesken ve 2 işyeri yer almaktadır. Emrah apartmanına ait deprem öncesi ve sonrası fotoğraflar ve civardaki binalara ait görseller aşağıda sunulmuştur. Emrah Apartmanı ile benzer yapım yılına ve kat yüksekliğine sahip civar binaların stabilitesini koruduğu gözlenmiştir. Bu durum, binaya sonradan müdahale olmadıysa, projelendirmede ve/veya uygulama safhalarındaki eksikliklerin/yanlışların çevredeki benzer özellikteki binalara göre daha fazla olma ihtimalini akla getirmektedir.

Şekil 4.16 : Zemin+7 katlı Emrah Apt., Deprem öncesi fotoğrafı

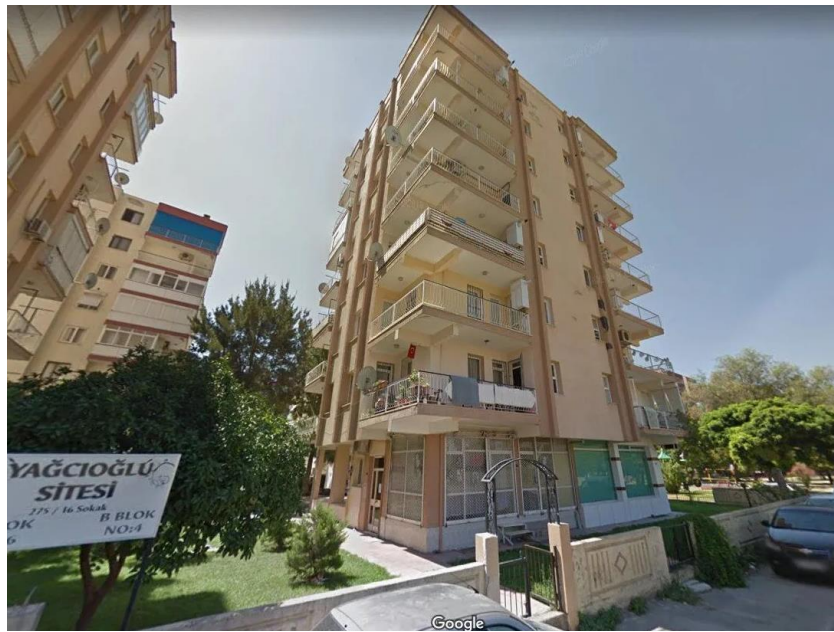
Manavkuyu mahallesi 54 Ada 159 Parselde bulunan Yağcıoğlu sitesine ait yapı ruhsat tarihi 4.02.1993 ve yapı kullanma tarihi 31.03.1997'dir. Toplam 28 mesken ve 8 işyeri yer almaktadır. Yağcıoğlu sitesine ait bir blokun deprem öncesi ve sonrası fotoğrafları ve civardaki binalara ait fotoğraflar aşağıda sunulmuştur. Yağcıoğlu Sitesinde bir binanın yapısal stabilitesini kaybettiği bilimiz dâhilindedir. Bir binanın yapı stabilitesini koruması, diğer binanın ise toptan göçmesi; binaya sonradan müdahale olmadıysa, uygulama safhalarındaki eksikliklerin/yanlışların diğer binaya göre daha fazla olma ihtimalini akla getirmektedir.

Şekil 4.19 : Zemin+7 katlı Yağcıoğlu Sitesi A ve B Blok

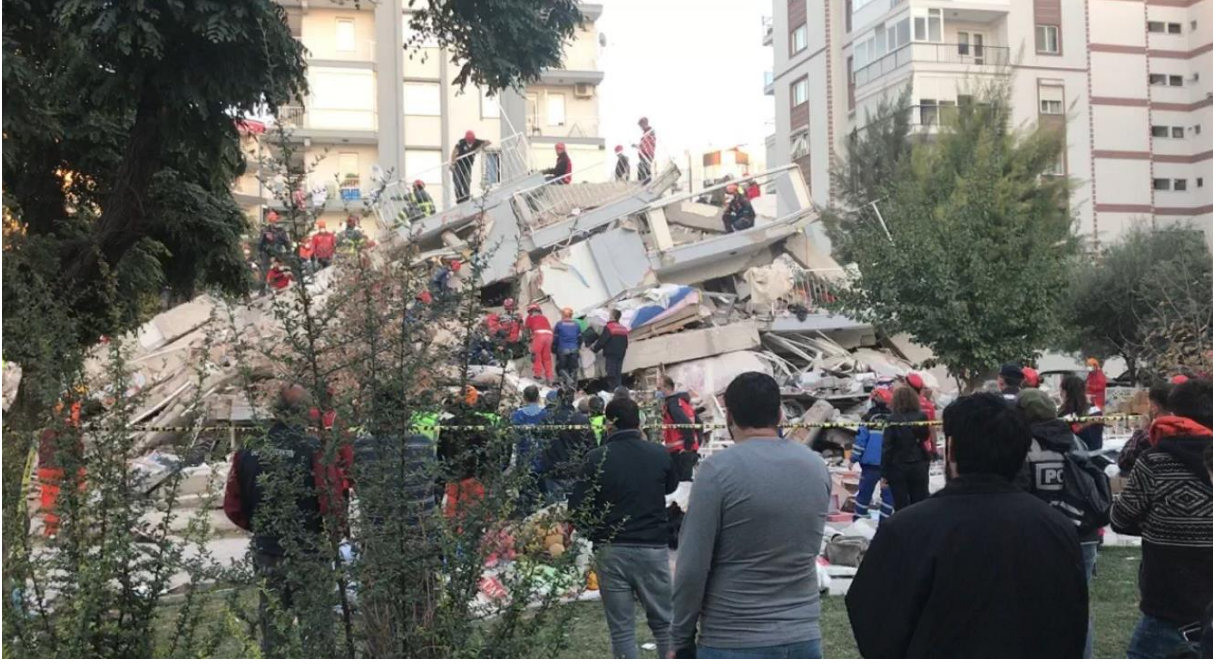
Şekil 4.21 : Zemin+7 katlı Yağcıoğlu Sitesi, Stabilitesini koruyan blok arkada solda

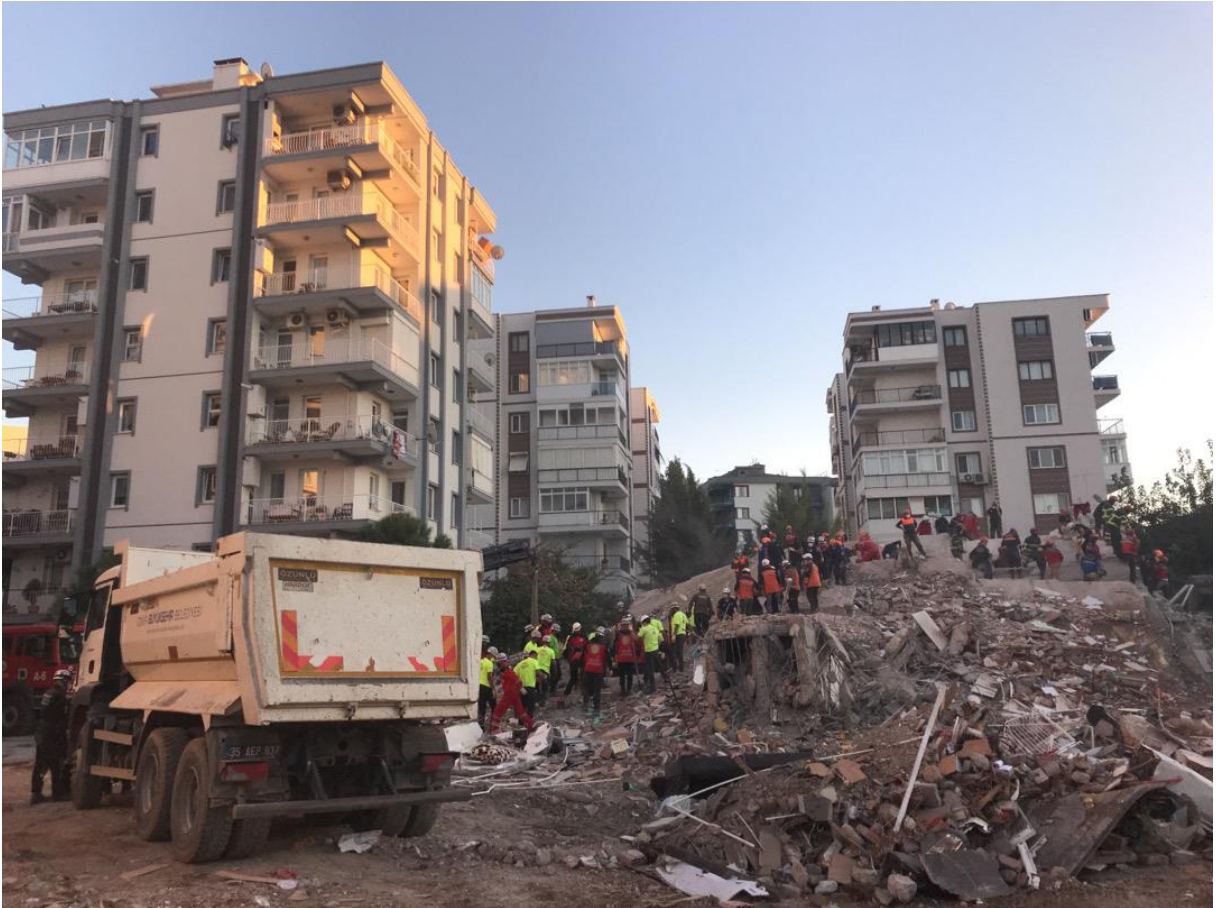
Şekil 4.22 : Zemin+7 katlı Yağcıoğlu Sitesi, Stabilitesini koruyan blok solda

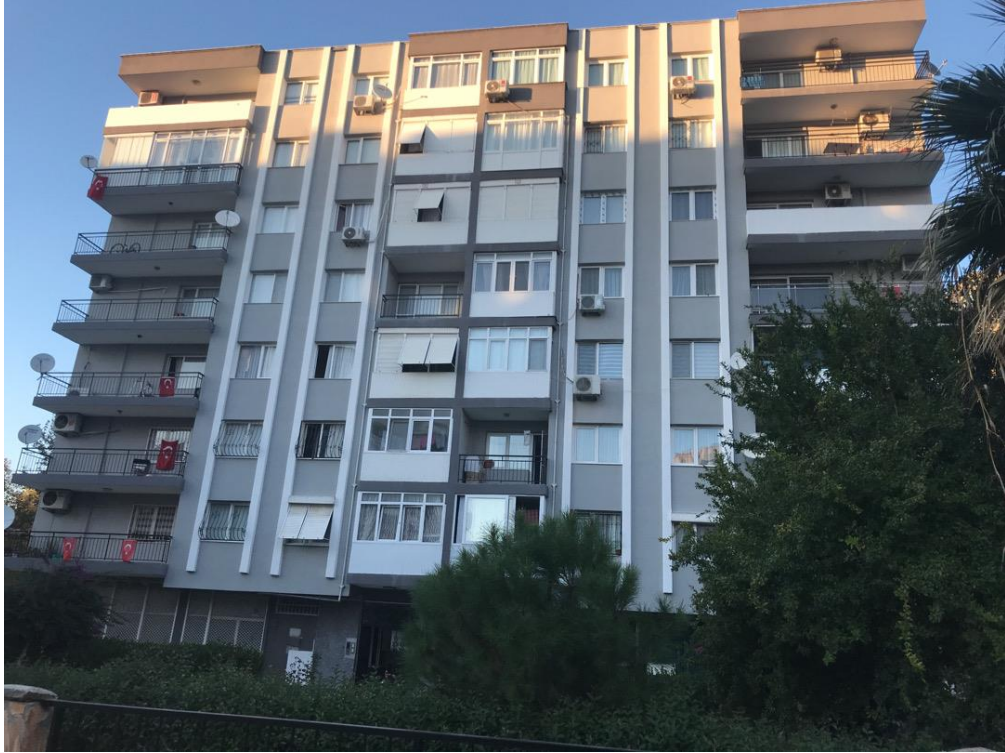
Şekil 4.25 : Z+7 Katlı Karagöl Apt. depremden sonra stabilitesini koruyan kısım

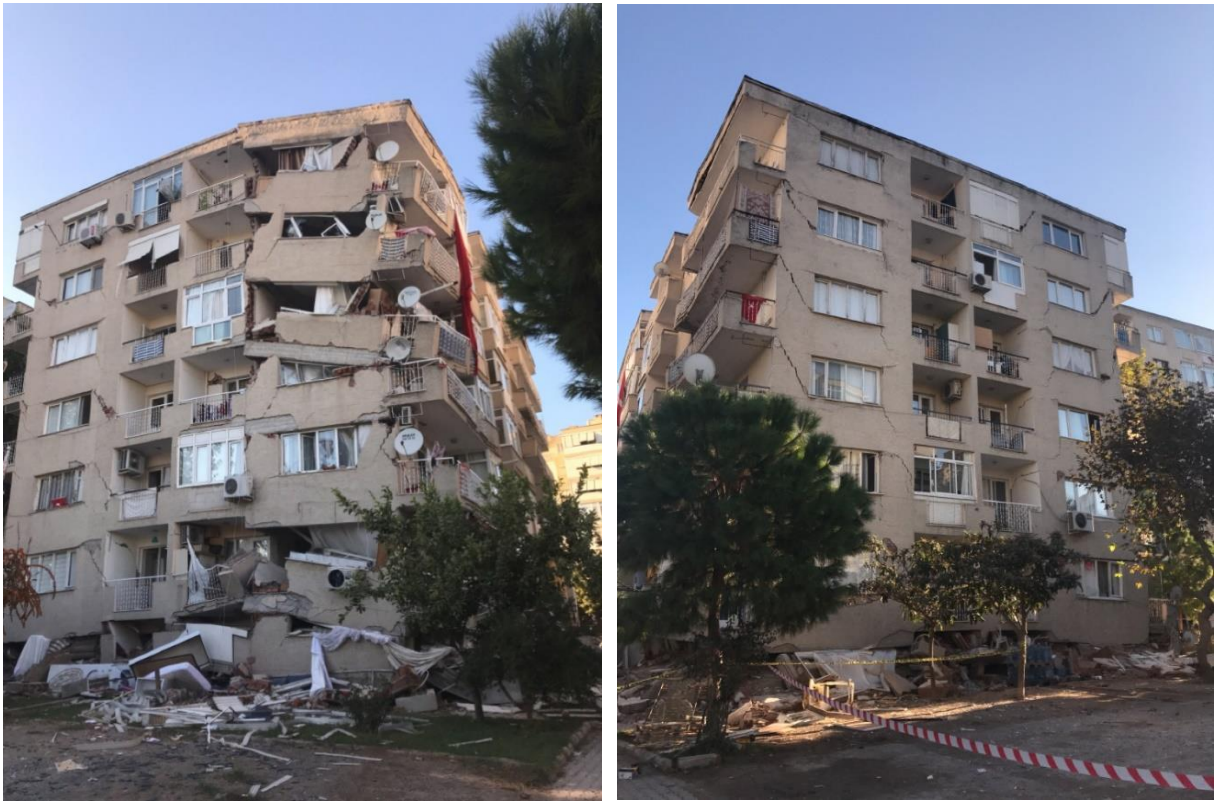
Şekil 4.26 : Zemin+6 katlı Egemen Apt

Mansuroğlu Mahallesi 249/5 SK. No.8'de bulunan Egemen Apartmanının ruhsat tarihi bilgimiz dâhilinde değildir; ancak yapılan değerlendirmede 2000 yılı öncesi olduğu tahmin edilmektedir. Bilgimiz dâhilinde, Egemen Apt. Zemin+6 kattanibarettir. Egemen Apartmanına ait deprem öncesi ve sonrası fotoğraflar ve civardaki binalara ait fotoğraflar aşağıda sunulmuştur. Egemen Apartmanının ağır hasara uğraması, binaya sonradan müdahale olmadıysa, projelendirme ve/veya uygulama safhalarındaki eksikliklerin/yanlışların olma ihtimalini akla getirmektedir. Egemen Apartmanının yakın çevresinde benzer özelliklere sahip ancak yapı stabilitesini koruyan binalar mevcuttur.

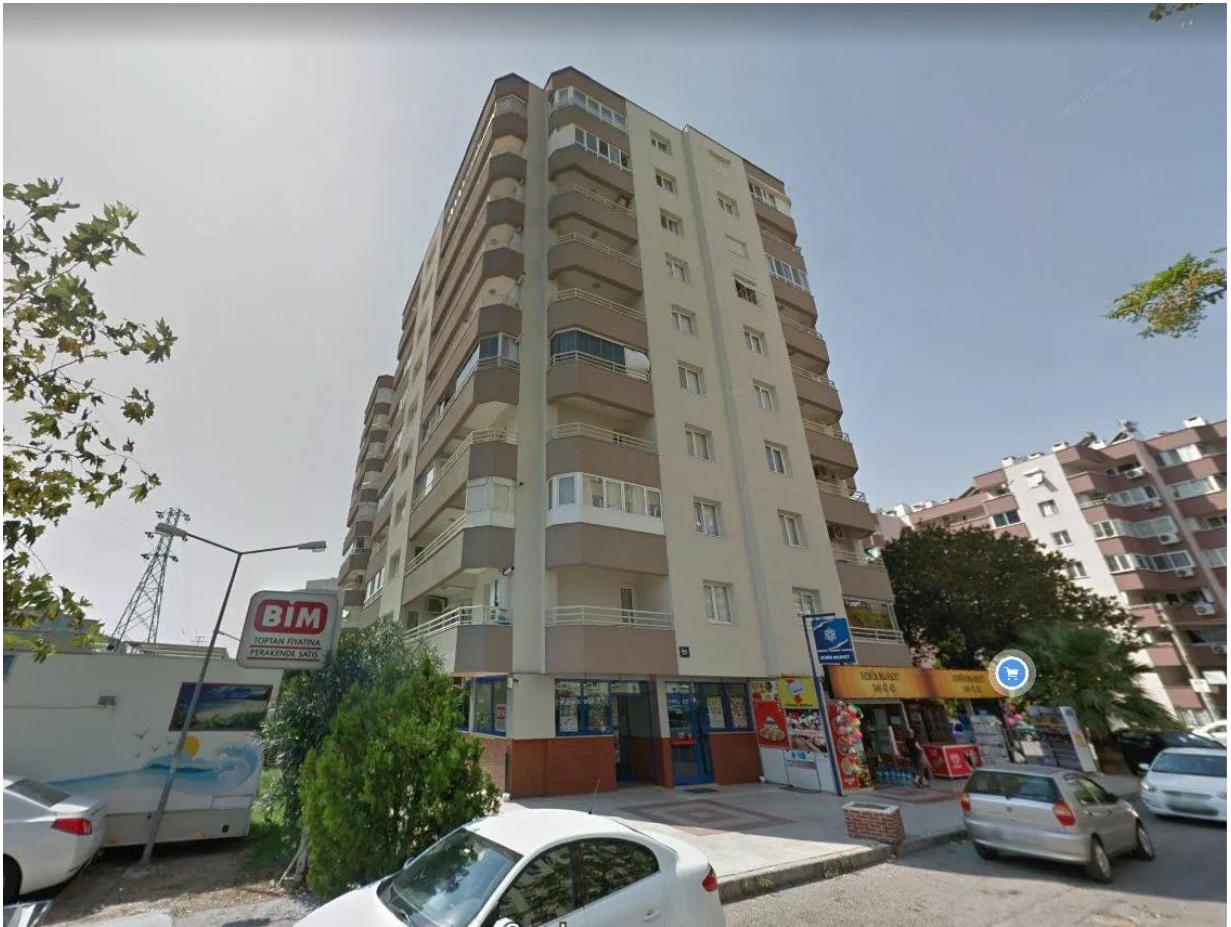
Şekil 4.29 : Zemin+9 katlı Yılmaz Erbek Apt. A ve B Blok

Manavkuyu mahallesi 3783 Ada 2 Parselde bulunan Yılmaz Erbek Apartmanına ait yapı ruhsat tarihi 5.6.1998 ve yapı kullanma tarihi 4.10.2006'dır. Bilgimiz dâhilinde, Yılmaz Erbek Apt. iki bloktan; toplam 45 mesken ve 2 işyerinden ibarettir. Yılmaz Erbek Apartmanına ait deprem öncesi ve sonrası fotoğraflar ve civardaki binalara ait fotoğraflar aşağıda sunulmuştur. Yılmaz Erbek Apartmanında yalnızca bir blokta zemin katta göçme meydana gelmesi, binaya sonradan müdahale olmadıysa, uygulama safhalarındaki eksikliklerin/yanlışların olma ihtimalini akla getirmektedir.

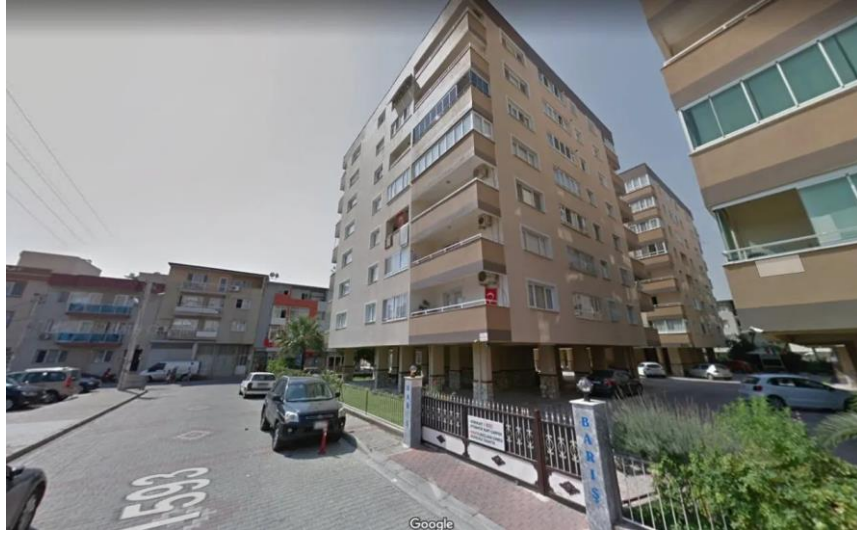
Adalet Mahallesi 25279 Ada 1 Parselde bulunan Barış Sitesindeki binalara ait yapı ruhsat tarihi 2.12.1992 ve yapı kullanma tarihi 2.3.2000'dir. Barış Sitesi, bilgimiz dâhilinde, toplam 4 Blok, 85 mesken ve 4 işyerinden ibarettir. Barış Sitesindeki binalara ait deprem öncesi ve sonrası fotoğraflar ve civardaki binalara ait fotoğraflar aşağıda sunulmuştur. Barış Sitesinde 4 Bloktan 3'ünün zemin katında göçme meydana gelmesi, bir blokun yapı stabilitesini koruması, binaya sonradan müdahale olmadıysa, uygulama safhalarındaki eksikliklerin/yanlışların olma ihtimalini akla getirmektedir.

Şekil 4.32 : Z+7 Katlı Binalardan oluşan Barış Sitesi deprem öncesi görüntüsü (www.google.com)

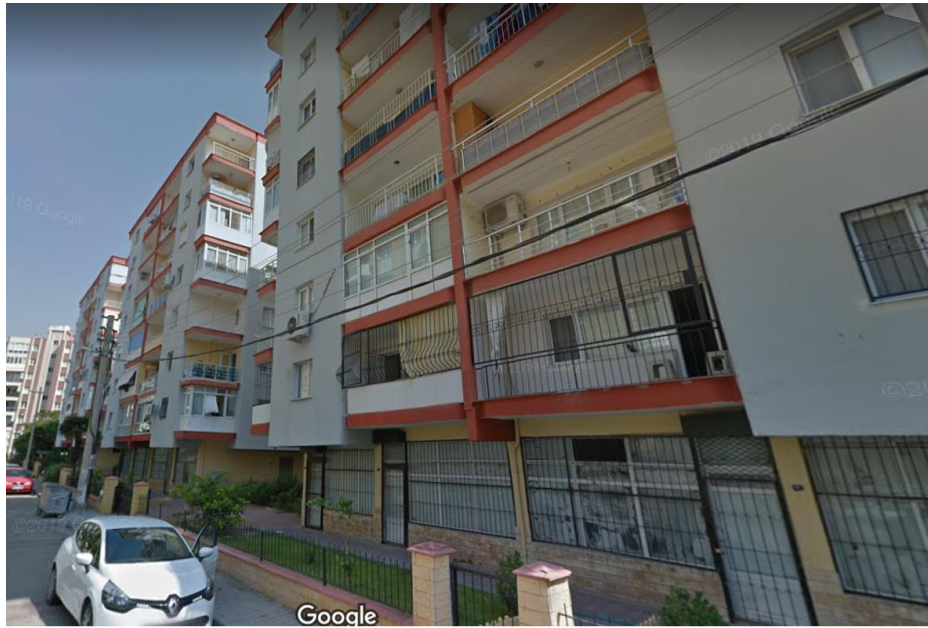
Şekil 4.38 : Z+7 Katlı Binalardan oluşan Cumhuriyet Sitesi

Adalet Mahallesi 25220 Ada 5 Parselde bulunan Cumhuriyet Sitesindeki binalara ait yapı ruhsat tarihi 29.11.1991 ve yapı kullanma tarihi 25.09.1995'dir. Cumhuriyet Sitesi, bilginiz dâhilinde, toplam 3 Blok, 84 mesken ve 9 işyerinden ibarettir. Cumhuriyet Sitesindeki binalara ait deprem öncesi ve sonrası fotoğraflar ve civardaki binalara ait fotoğraflar aşağıda sunulmuştur. Cumhuriyet Sitesinde 3 Bloktan 2'sinin zemin kat kolonlarında göçme meydana gelmesi, 1 blokun yapı stabilitesini koruması, binaya sonradan müdahale olmadıysa, uygulama safhalarındaki eksikliklerin/yanlışların olma ihtimalini akla getirmektedir.
