# **30 EKİM 2020 $M_w$ 6.6 EGE DENİZİ SEFERİHİSAR (İZMİR) DEPREMİ İNCELEME VE DEĞERLENDİRME RAPORU**

**Prof. Dr. Naci ÇAĞLAR  
Dr. Osman KIRTEL  
Dr. İsa VURAL  
Dr. Yusuf SÜMER  
Dr. Ali SARIBIYIK**

**Sakarya Uygulamalı Bilimler Üniversitesi  
Deprem Çalışmaları Uygulama ve Araştırma Merkezi – DAMER  
11 Kasım 2020**

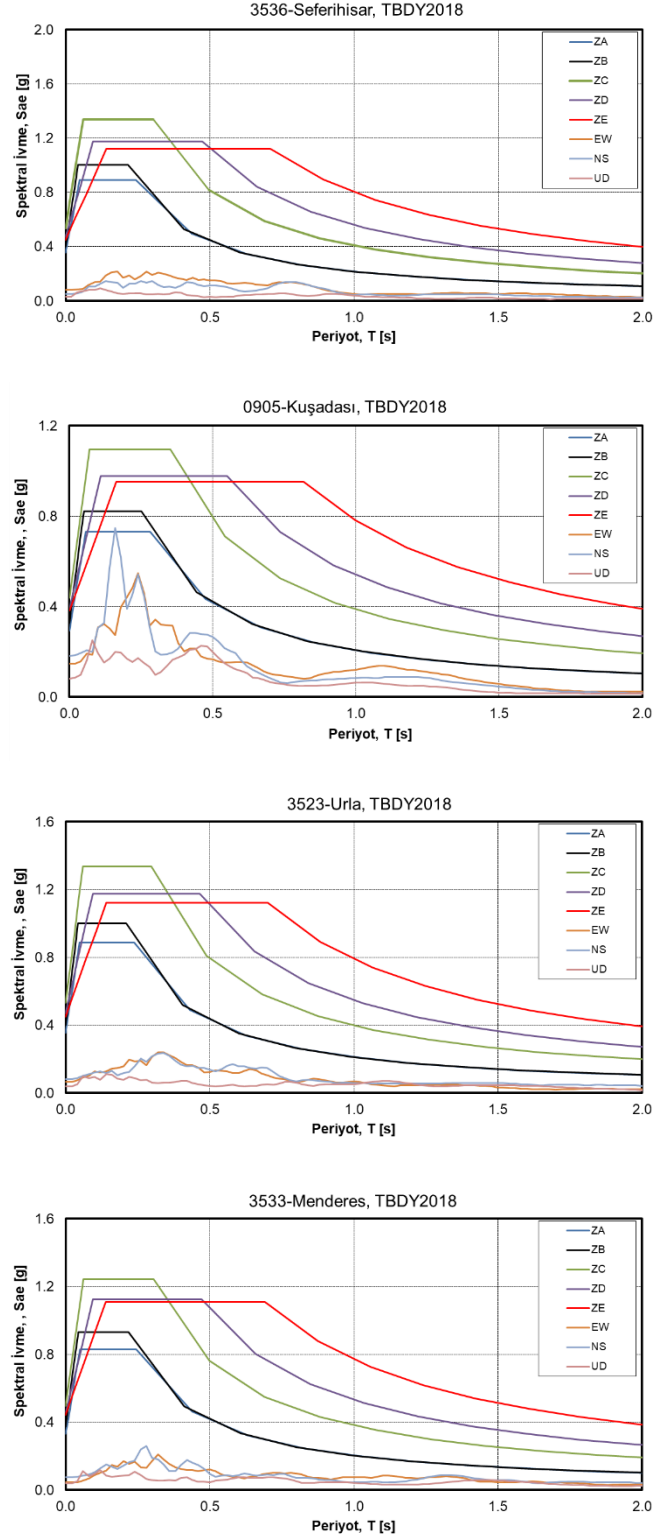
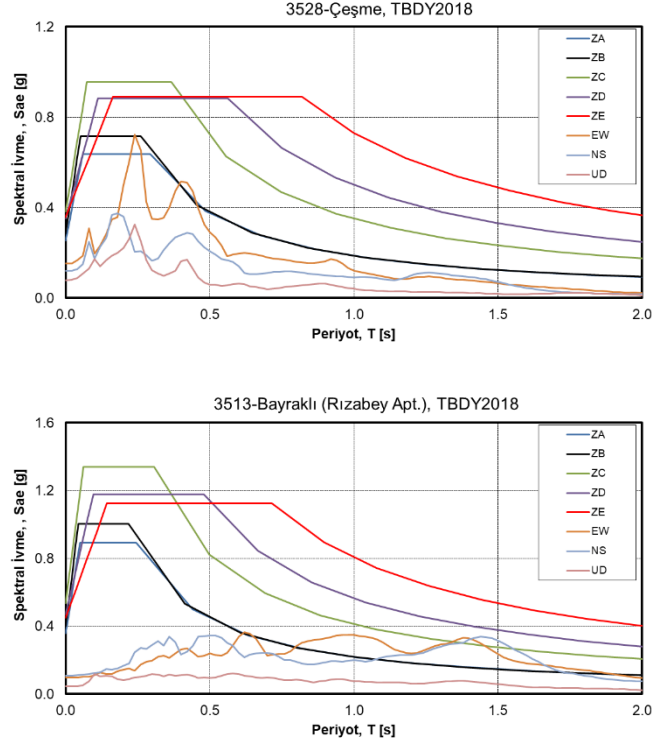
Şekil 2.6. İvmeölçer konumları için yatay elastik tasarım spektrumları

Şekil 2.6 incelendiğinde, meydana gelen depremden ölçülen ivme değerlerinin tasarım için deprem yönetmeliklerinde göre elde edilen spektral ivme değerlerinin çok altında olduğu görülmektedir. Yapıların bu depremden etkilenmesi ancak malzeme kalitesi, yapının projeye ve yapım kurallarına uygun yapılmamış olması ve yapılara kullanım süreleri içerisinde tahribatlar ve kontrolsüz tadilatlar yapılması ile açıklanabilir. Ayrıca meydana gelen deprem sonucunda elde edilen ivme kayıtları incelendiğinde, diğer bölgelerin aksine Bayraklı ilçesi kayıtlarında, maksimum spektral ivme değerlerinin geniş bir periyot aralığında ( $T=0.50s - 1.50s$ ) meydana geldiği görülmektedir. Bu da daha büyük yer ivmesine sahip depremlerde, bölgenin zemin özelliklerinin yapı davranışı üzerinde önemli etkiler oluşturacağını ortaya koymaktadır. Bu bölgede yapılacak yapıların tasarımında “zemin davranış analizi” kavramının özellikle çok katlı yapılarda dikkate alınması gerekmektedir.

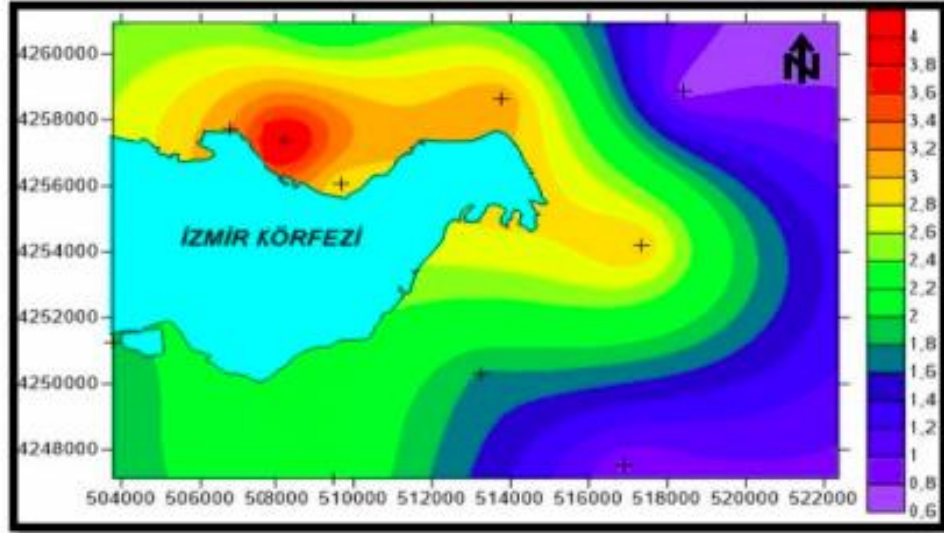
Şekil 3.2. İzmir körfez çevresi için dinamik zemin büyütme katsayısı dağılım haritası [10].

Deprem merkez üssüne en yakın yerleşim birimi Seferihisar olmasına rağmen hasarlı yapıların yoğunlaştığı bölge İzmir'in Bayraklı ilçesi olarak kayıtlara geçtiği görülmektedir. Bu çerçevede Bayraklı ilçesi üzerinde inceleme ve değerlendirme çalışmalarına yoğunlaşma gerekliliği ortaya çıkmıştır. Yapılan saha gözlemleri, bölge hakkındaki raporlar ve bilimsel çalışmalar incelendiğinde, Bayraklı ilçesi kalın alüvyon tabakalarından oluşan (Şekil 3.1), ana kayanın çok derinlerde olduğu, yeraltı su seviyesi yüksek olan zemin sıvılaşma riski olan bir bölge olarak bilinmektedir [10]. Bu koşullar altında alüvyon zeminlerin bulunması nedeniyle zeminlerde sıvılaşma ve sıvılaşmaya bağlı zeminde taşıma gücü kayıpları ve yanal yayılmalara bağlı zemin deformasyonları gündeme gelmiştir. Ayrıca bu bölge ve benzeri alüvyon zeminlerde ortaya çıkan mevcut deprem ivmesinin daha büyük olarak ortaya çıkmasına neden olan deprem büyütme etkisi de (Şekil 3.2) incelenmesi gereken parametreler olarak akla gelmektedir.

değerlendirme yapıldığında, sayısal olarak bölgede zemin büyütme etkisi olmasına rağmen ölçülen yer ivmesi değerinin tasarım için öngörülen en büyük ivme değerlerinin çok altında olmasından dolayı, hasarların bu etkiden kaynaklandığını söylemek mümkün değildir.

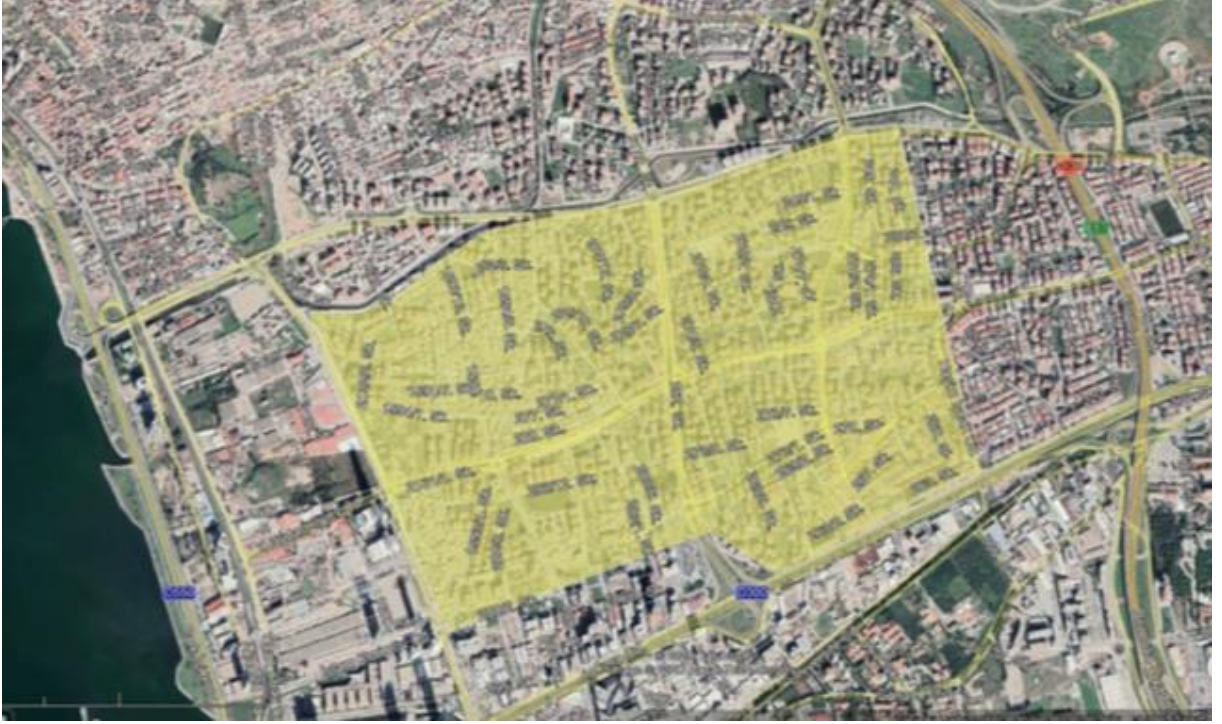
**Şekil 3.3.** Depremde büyük hasar ve can kaybının olduğu bölge [11].

Depremden sonra bayraklı ilçesinde hasarın fazla olduğu ve 10 dan fazla binanın yıkıldığı alanda yapılan incelemelerde (Şekil 3.3), oluşan hasarlarda zeminin büyütme etkisine rağmen hasarların bu etkiden kaynaklandığını söylemek mümkün değildir. İncelenen yapılar değerlendirildiğinde mevcut hasarların yapı kalitesinden kaynaklandığı görülmüştür. Aydın-Kuşadası ivmeölçerinde elde edilen kayıtlarda en büyük yer ivmesi değerinin 0.183g olduğu görülmektedir. Depremin merkez üssüne göre yayılımı incelendiğinde 35 km mesafedeki en yakın yerleşim birimi olan Seferihisar’da yer ivmesi değeri 0.050g ve 51 km uzaklıktaki Menderes kaydında yer ivmesinin 0.075g olmasına karşın 69 km uzaklıktaki Bayraklı’da kaydedilen yer ivmesi değeri 0.108g olarak ölçülmüştür. Merkez üssü ve mesafeye göre yer ivme kayıtları yorumlandığında Bayraklı ilçesinde zemin özelliklerine bağlı bir büyütme etkisi olduğu görülmektedir. Ancak AFAD’ın Türkiye Deprem Tehlike Haritalarına göre bölgede en büyük yer ivmesi değerinin yaklaşık 0.450g civarlarında olduğu görülmektedir. Bu verilere göre İzmir’in bayraklı ilçesinde büyütme etkisinin tasarım için öngörülen en büyük ivme değerlerinin çok altında kaldığı görülmektedir.
