BURSA TEKNİK ÜNİVERSİTESİ

Kahramanmaraş Depremleri Pazarcık [Mw=7.7] ve Elbistan [Mw=7.6],

İnceleme ve Değerlendirme Raporu

> BTÜ-DEPAR RAPOR 2023/02

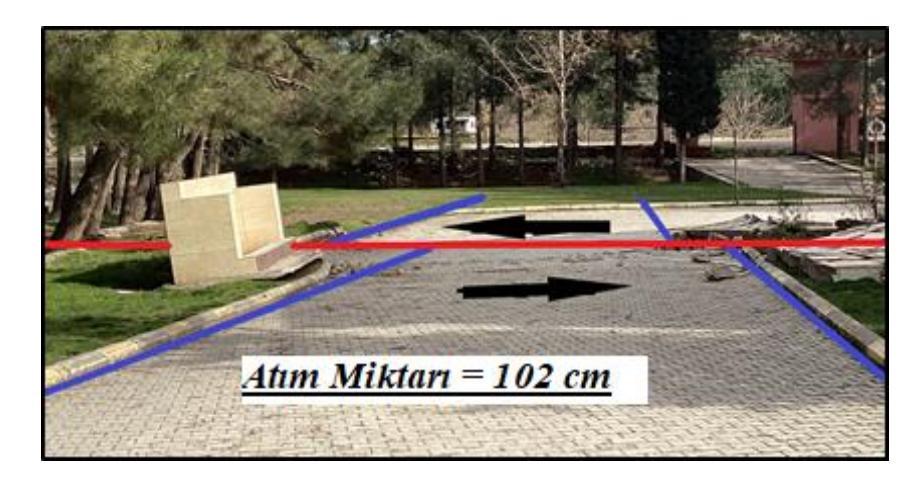
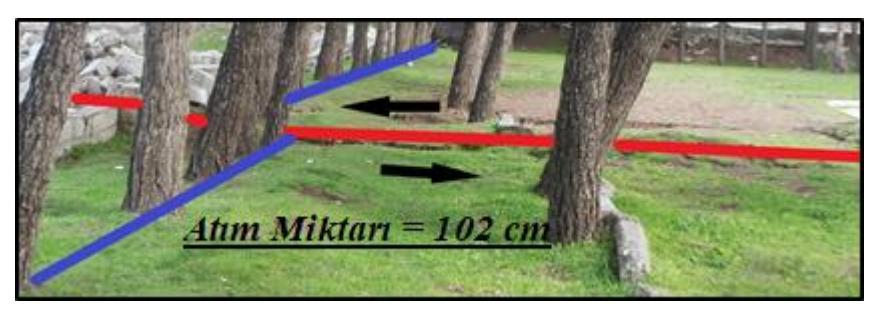
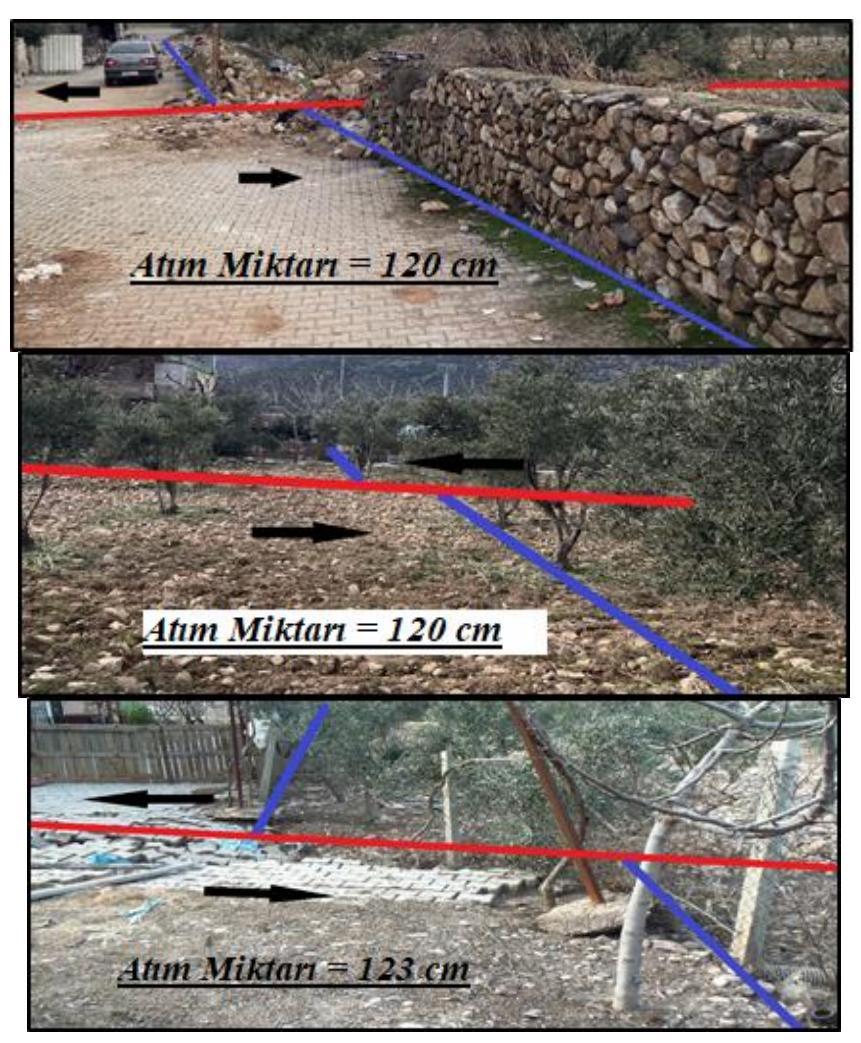
Şekeroba mevkiinde deprem yüzey kırığına ait fotoğraflar Şekil 9'da görülmektedir. Yapılan gözlemlerde yüzey kırığının KD-GB uzanımlı olduğu anlaşılmaktadır. Fotoğraflardan da görüleceği üzere fayın karekteristik olarak sol yanal atımlı olduğu görülmektedir. Fotoğraflarda belirtilen kırmızı çizgi yüzey kırığını, siyah oklar ise atım yönünü göstermektedir. Yüzey kırığı görülen bölgede atım miktarının 1,02 ile 1,23 metre arasında değiştiği görülmektedir.

Şekil 2.9. Kahramanmaraş ili, Türkoğlu ilçesi, Şekeroba mevkisinde gözlenen fay yüzey kırığı.

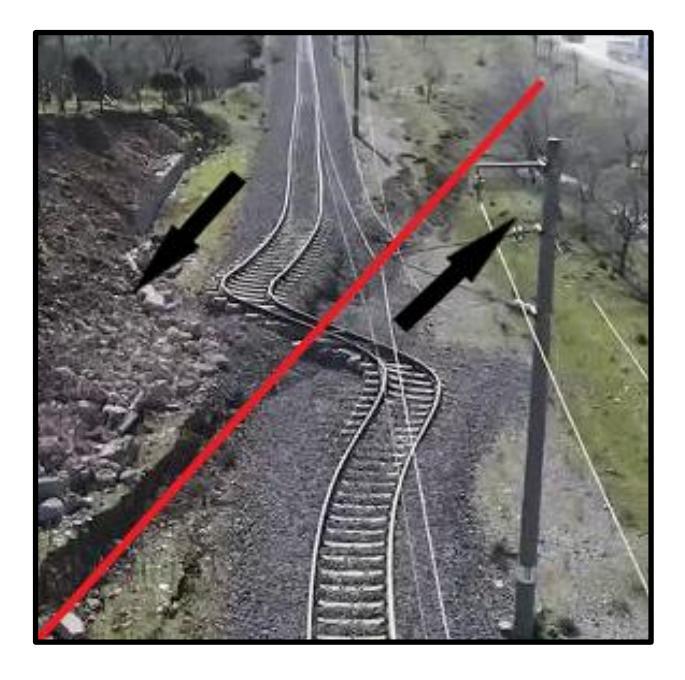
Deprem yüzey kırığı tren raylarında deformasyona neden olarak kullanılamaz hale getirmiştir (Şekil 2.10). Tren rayların sol yanal ötelenme görülmektedir.

Şekil 2.10. Tren raylarında fay yüzey kırığının neden olduğu deformasyon (URL-5, 2023).

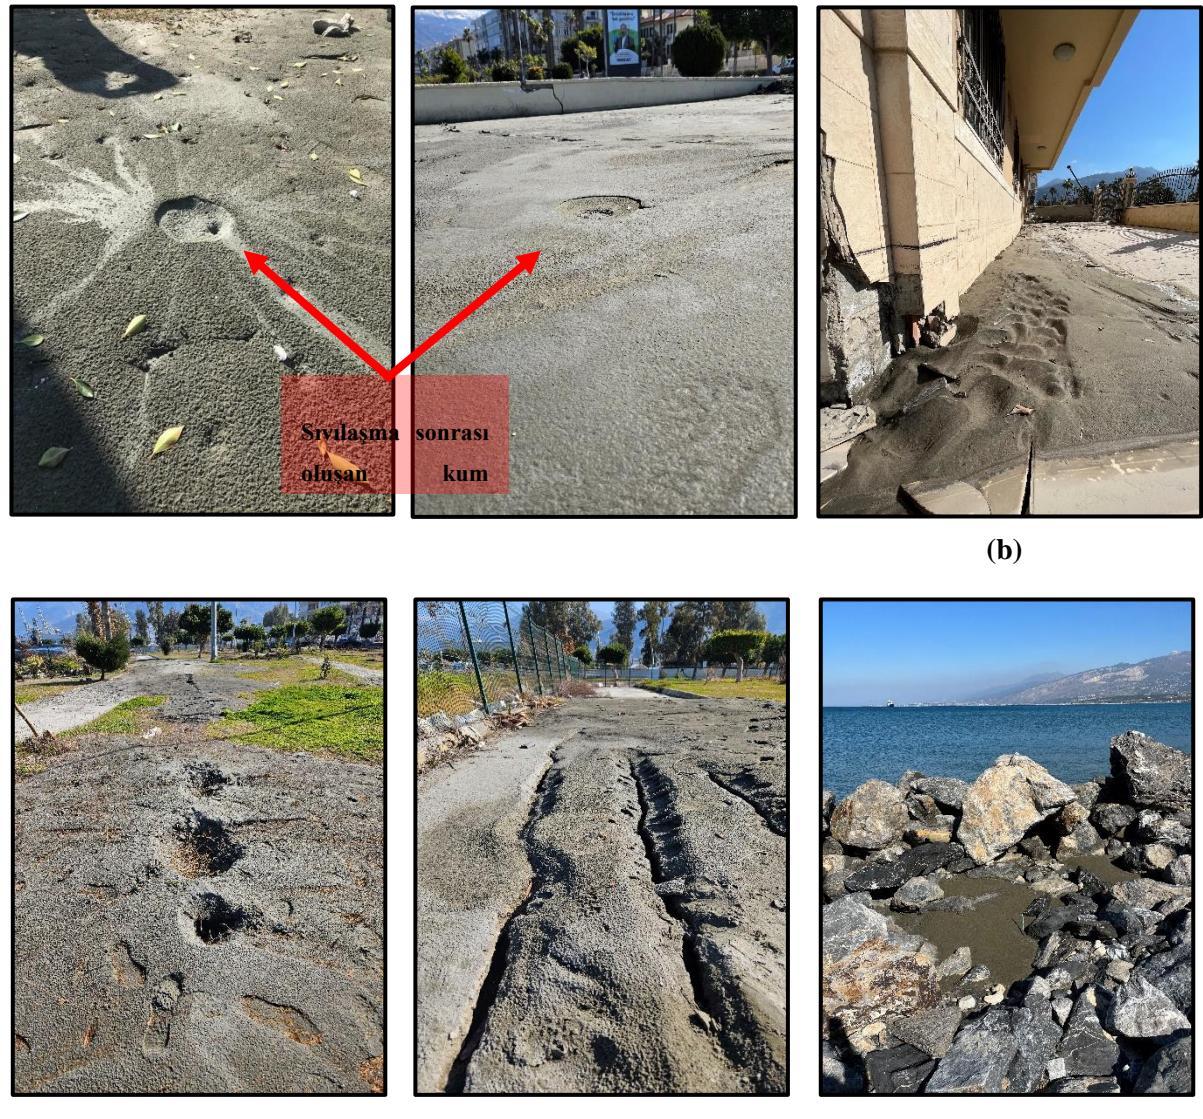
Sıvılaşma nedeniyle kum kaynamaları meydana gelmektedir. Kum kaynamaları çoğunlukla bir hat üzerinde gözlemlenir. Kum kaynamaları görülen bölgelerin yakın çevresinde genelde çatlak veya yarıklar oluşmaktadır (Day, 2012; Mollamahmutoğlu ve Babuççu, 2021). Kum kaynamaları sonucunda zemin tabakasında hacimsel kayıplar yaşanabilmektedir. Hatay ili İskenderun ilçesi sahil şeridinde de kum kaynamaları ve kum konilerine rastlanmıştır (Şekil 3.9).

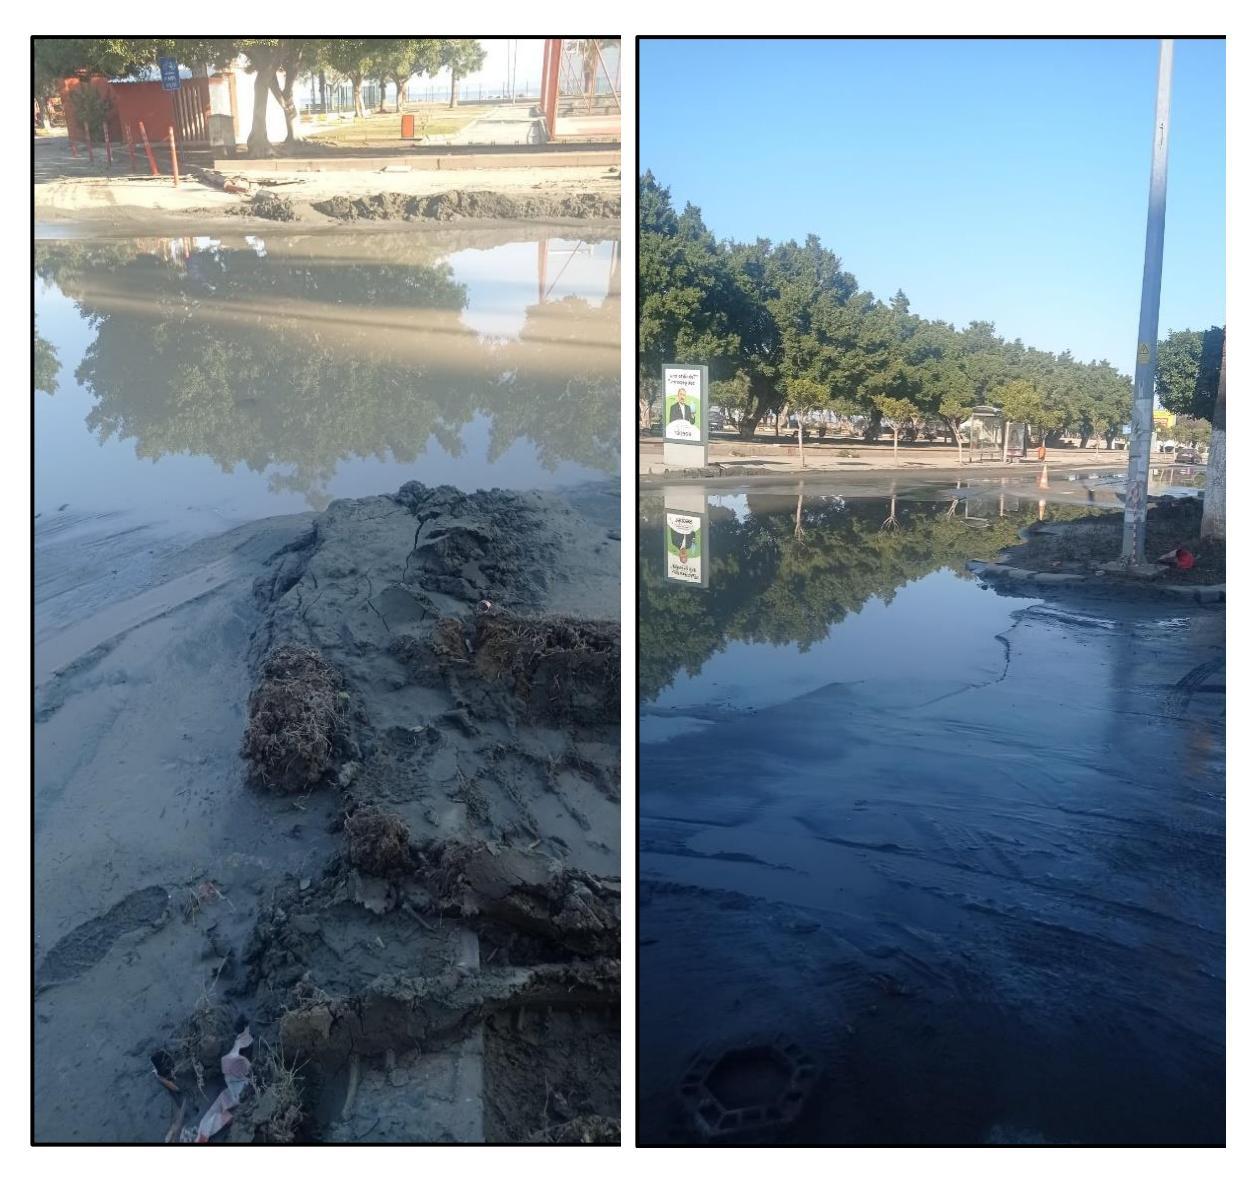
Sıvılaşma sonrası aşırı boşluk suyu basıncı sönümlenirken zemin yüzeyinde su çıkışları görülebilmektedir. Hatay ili İskenderun ilçesinde sahile yakın bölgelerde yüzeye ciddi miktarda su çıkışı gözlemlenmiştir (Şekil 3.10) Çıkan su sebebiyle sahil kesiminin bir bölümü su basmış ve bazı binaların bodrum katlarına su dolmuştur.

Şekil 3.10. Hatay İskenderun ilçesinde sıvılaşma sonrası yeraltı suyu çıkışı

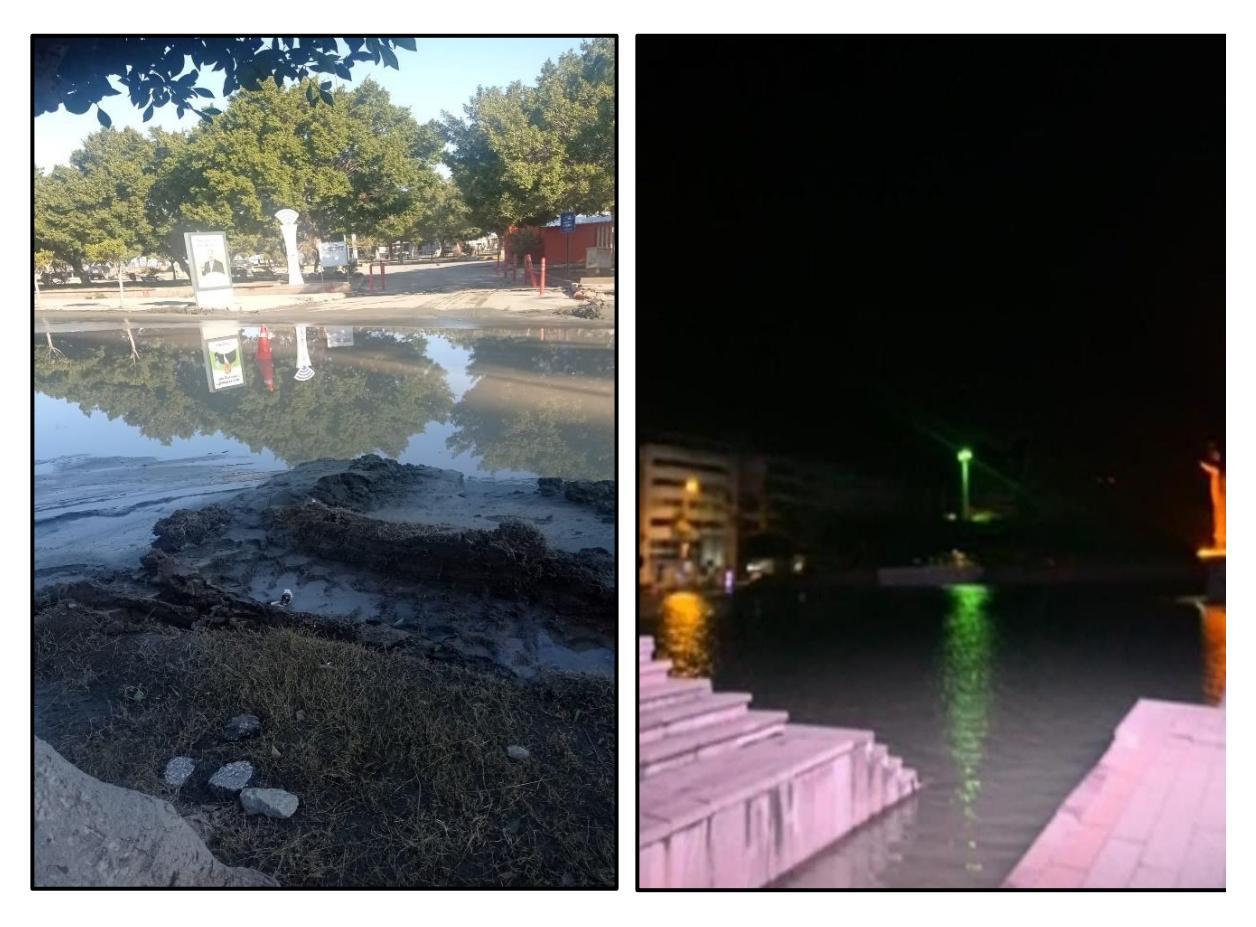
Şekil 3.10. (devam) Hatay İskenderun ilçesinde sıvılaşma sonrası yeraltı suyu çıkışı

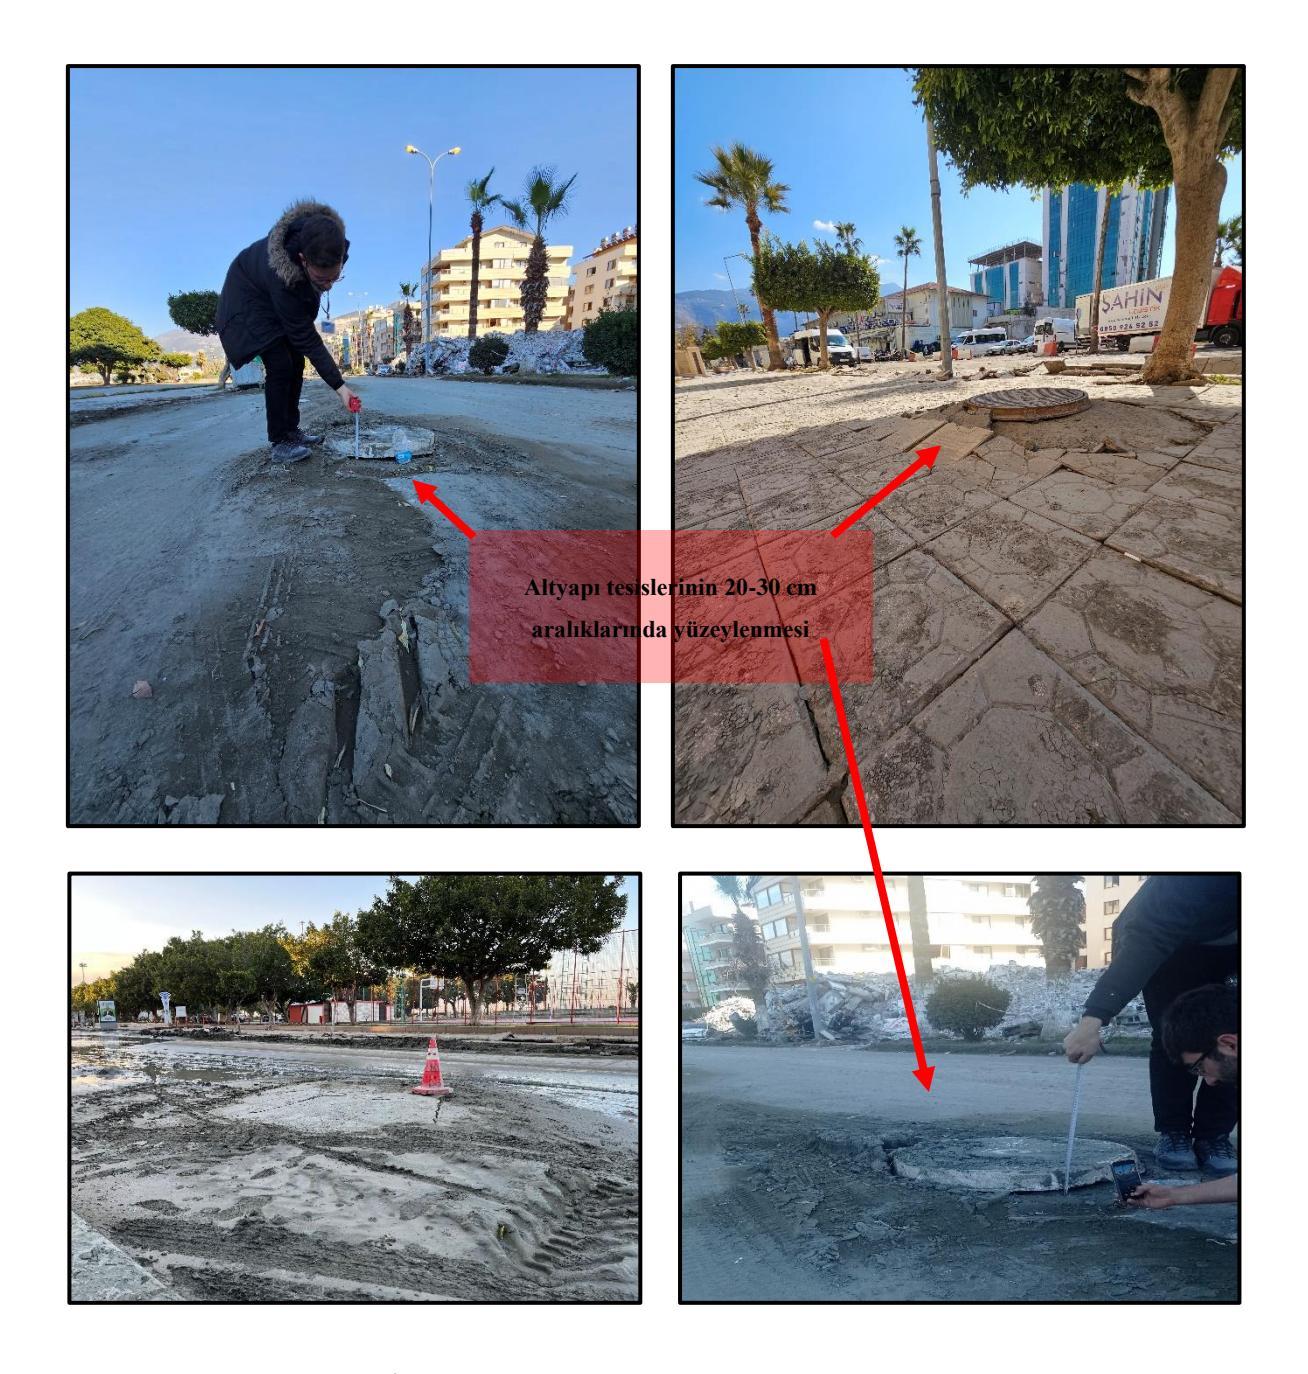
Sıvılaşma esnasında kaldırma kuvveti etkisiyle, kanalizasyon hatları, muayene bacası, altyapı tesisatları ve benzeri hafif yapılar zemin yüzeyine yükselir (Day, 2012; Mollamahmutoğlu ve Babuççu, 2021). Hatay ili İskenderun ilçesinde yapılan gözlemlerde muayene bacalarında yüzeylenme olduğu tespit edilmiştir (Şekil 3.13). Yapılan ölçümlerde muayene bacalarındaki yüzeylenme miktarlarının 20 cm ile 30 cm arasında değiştiği görülmüştür.

Şekil 3.13. Hatay İskenderun ilçesinde sıvılaşma kaynaklı altyapı elemanlarının yüzeylenmesi.

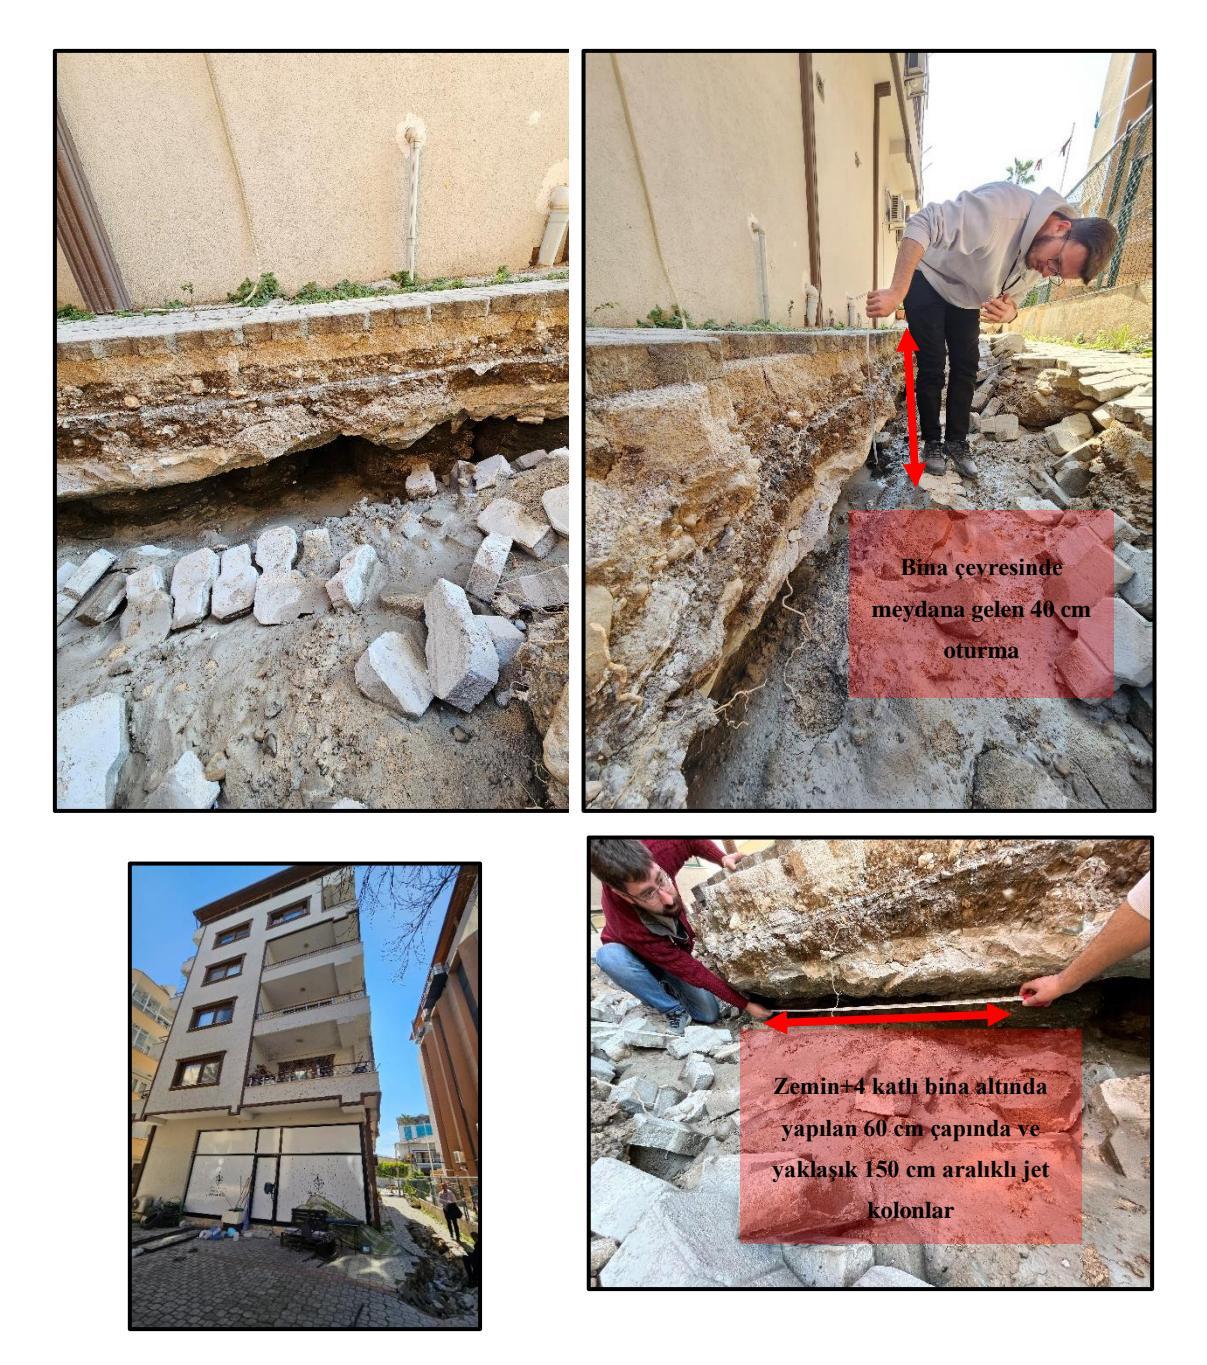
Hatay ili İskenderun ilçesinde sıvılaşmanın bulunduğu bölgelerde bazı binalarda zemin iyileştirilmesi yapıldığı sahada yapılan gözlemlerde görülmüştür (Şekil 3.14). İyileştirme yapılmayan az katlı binalarda sıvılaşma kaynaklı oturma tespit edilirken iyileştirme yapılmış olan binalarda sıvılaşma kaynaklı oturmalara rastlanmamıştır. Hatay ili İskenderun ilçesi Çay Mahallesinde (Bahçeli Sahil Evleri Caddesi) zemin iyileştirmesi yapılmış olan binada sıvılaşma sonrası oturma meydana gelmemiş iken bina çevresinde ortalama 40 cm'lik çökmenin meydana geldiği görülmüştür.

Şekil 3.14. Hatay ili İskenderun ilçesi Çay Mahallesinde Zemin İyileştirilmesi Yapılmış Olan Bina
4. KUVVETLİ YER HAREKETİNİN DEĞERLENDİRİLMESİ

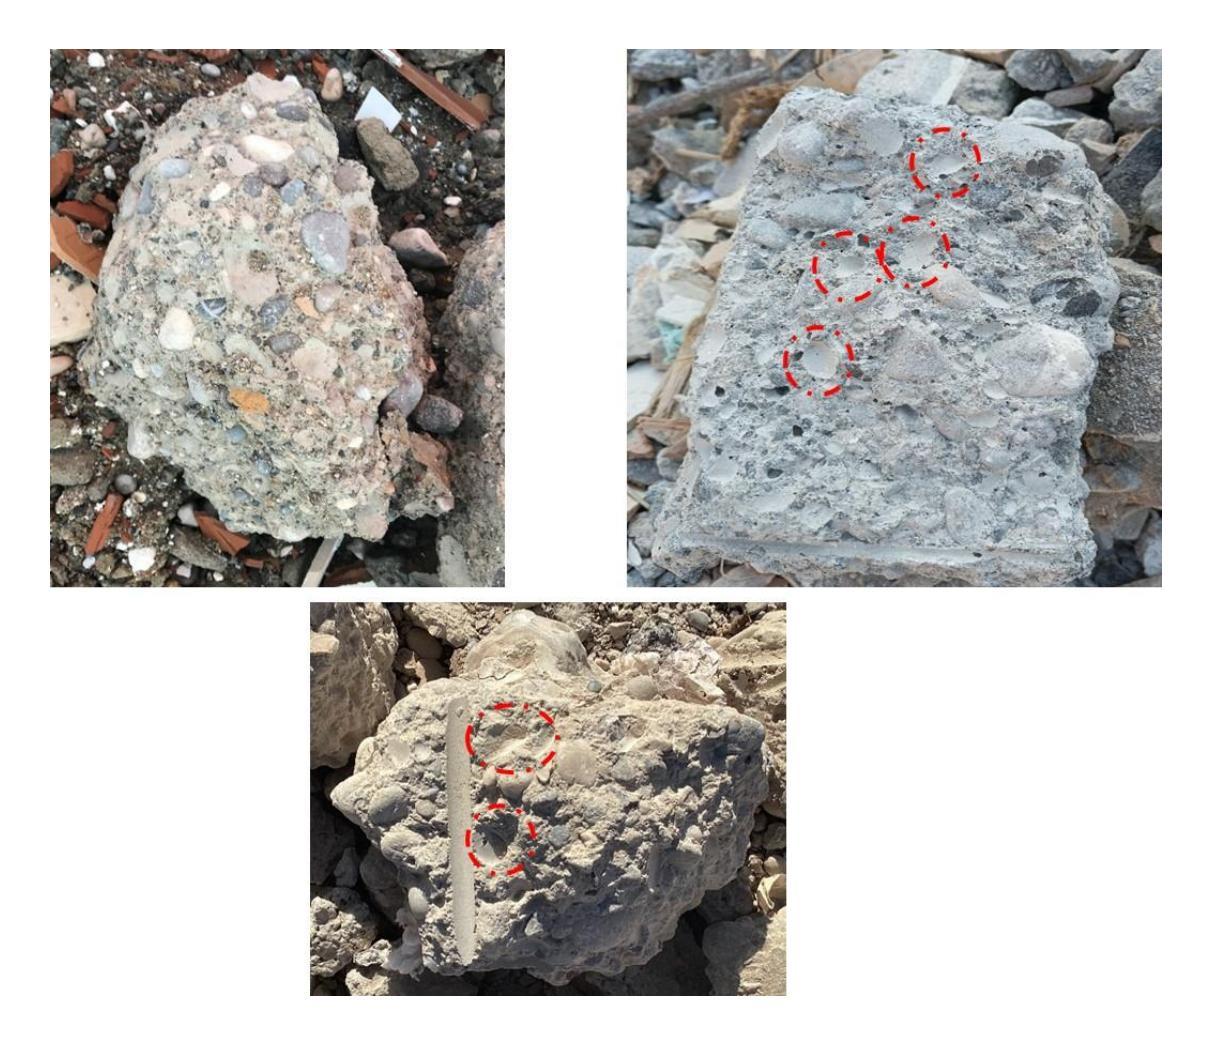
Deprem bölgesinde özellikle 2000 yılı öncesi eski yapılarda kullanılan betonlarda tüvenan agregaların kullanıldığı görülmektedir (Şekil 5.1). Bu tip agregalar dereden alınan yuvarlak ve yüzeyi pürüzsüz agregalardan oluşmaktadır. Günümüzde kullanılan kırma taş agregaları köşeli ve yüzeyi pürüzlü olduğundan çimento hamuruna aderansı güçlü olmaktadır. Ancak, tüvenan agregaların yuvarlak şekli ve pürüzsüz yüzeyinden dolayı beton içerisinde hamur fazı ile aderansı zayıf olmaktadır. Böylece; yük altında betonun bütünlüğünün sağlanamamasına, bu agregaların kolaylıkla hamur fazından ayrılıp betonun dağılmasına ve parçalanmasına sebep olmuştur. Şekil 5.1'de deprem bölgesinde 2000 yılı öncesi birçok yapıda aderansını kaybetmiş ve ayrılmış agregaların görüldüğü beton yüzeylerinin görüntüleri verilmiştir.

Şekil 5.1. Betonun tüvenan agrega içermesi ve agrega-hamur aderansının zayıf olması.

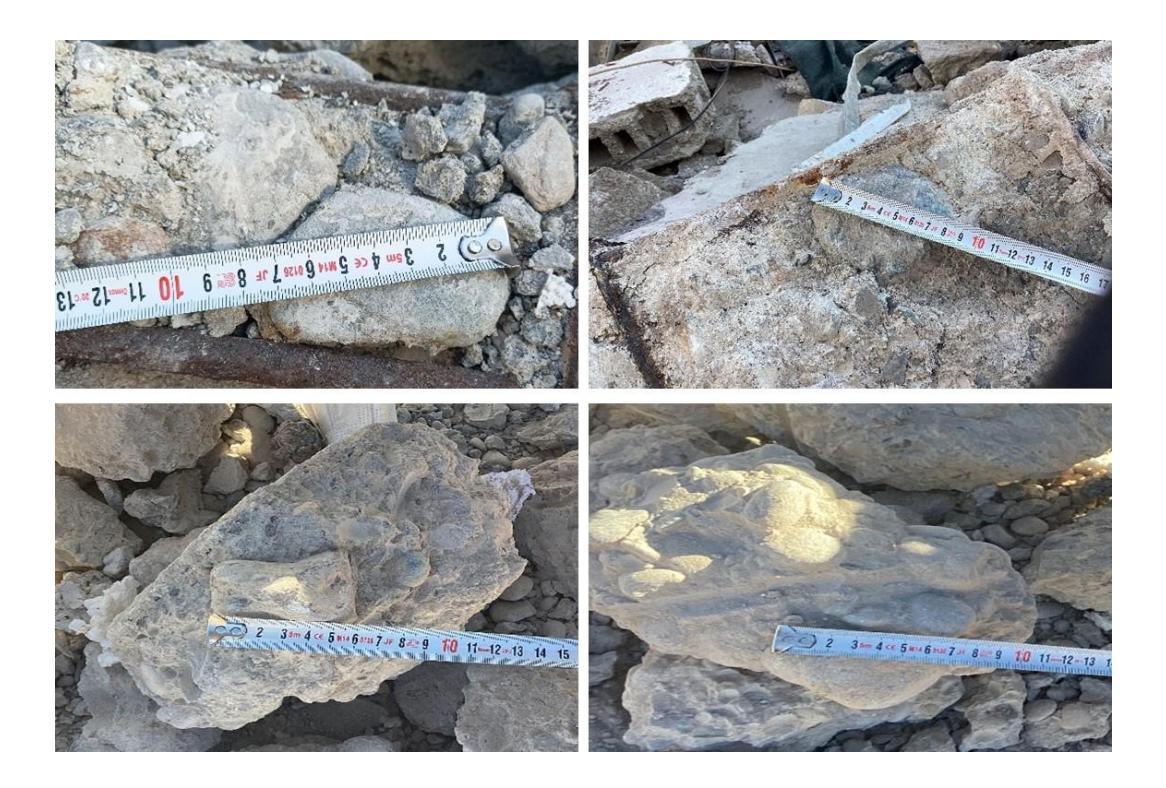
Bu tip agrega içeren betonların büyük çoğunluğunda maksimum agrega tane boyutunun 7-8 cm kadar olduğu görülmektedir (Şekil 5.2). Agrega gradasyonunun uygunsuzluğuna da bağlı olarak böyle büyük agregalarının betonda bulunması birim hacimde bağlayıcının (çimento) az olmasına sebep olmaktadır. Böylece betonun iskeletini oluşturan agregaları kaplamak ve bir arada tutmak için yeterli çimento hamuru bulunmamakta ve betonun dağılması ile sonuçlanmaktadır. Ayrıca bu büyük agregaların donatılar arasına girerek betonun kalıpta altlara doğru akışını engellediği görülmektedir (Şekil 5.3). Böylece beton donatıların etrafını tam olarak saramamakta ve donatı-beton aderans problemleri meydana gelmektedir. Bu durum deprem etkisi altında beton kesitinin kolaylıkla dağılması ile sonuçlanmaktadır.

Şekil 5.2. Beton maksimum agrega tane boyu.

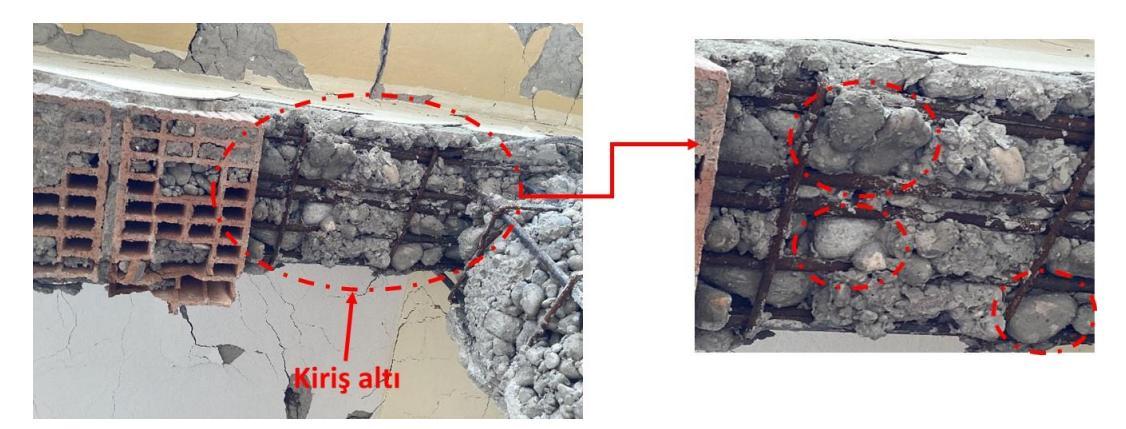
Şekil 5.3. Maksimum agrega tane boyunun fazla olması ve betonun kalıbı doldurma problemi.

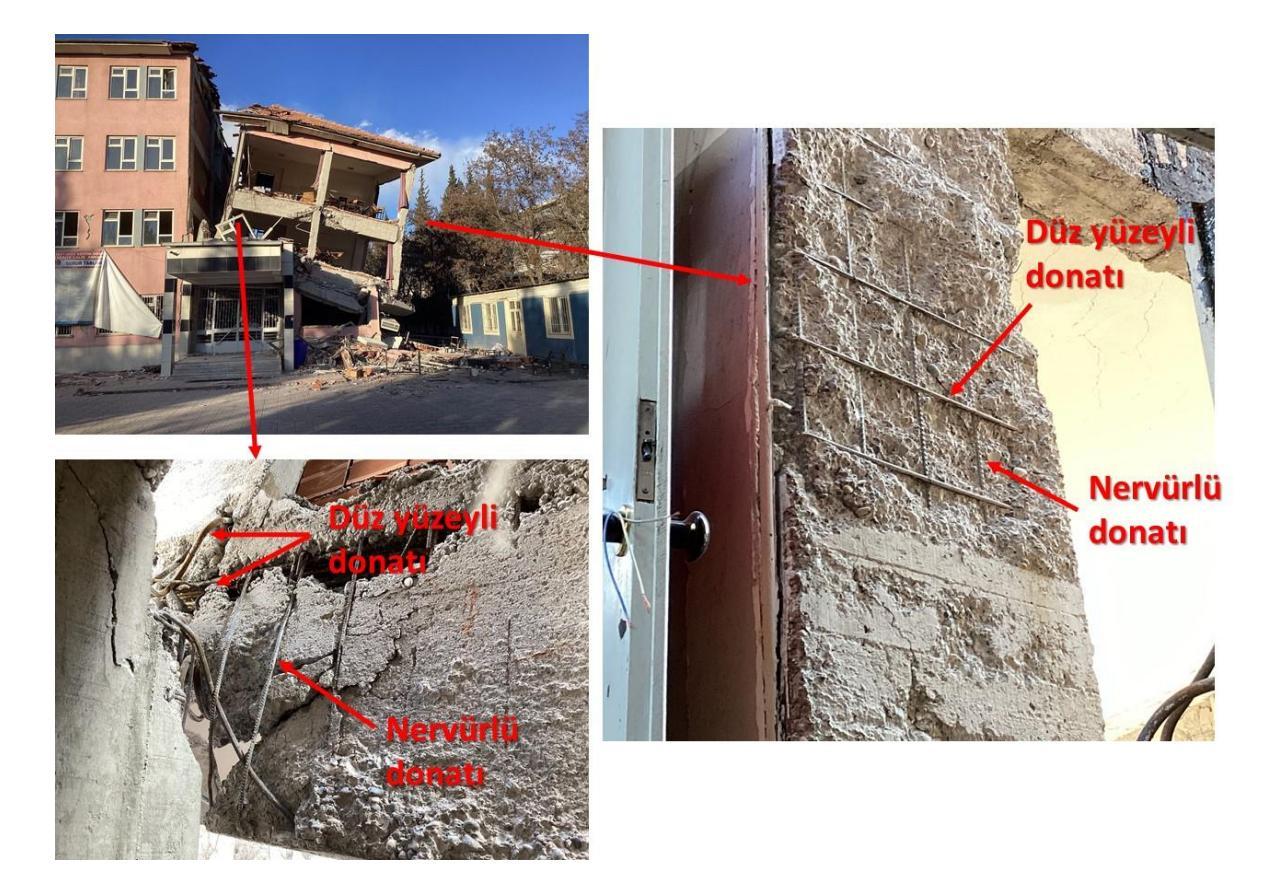
Deprem bölgesindeki eski binalarda (2000 yılı öncesi) çoğunluklu olarak düz yüzeyli ve nervürlü donatı birlikte kullanılmıştır (Şekil 5.4). Düz yüzeyli donatıların beton ile aderansı nervürlü donatılara kıyasla zayıf olduğundan, deprem esnasında donatı betondan sıyrılmıştır. Şekil 5.5' te söz konusu bu donatı sıyrılmaları ve Şekil 5.6' da düz yüzeyli donatı-beton aderansının yetersizliğine bağlı olarak betonun donatı etrafından dökülmesi sahada gözlemlenmiştir. Ayrıca beton kalitesinin düşük olması bu durumu etkilemektedir. Betonda yetersiz bağlayıcının bulunması buna bağlı olarak dayanım ve durabilite performanslarının düşük olmasından dolayı betonun donatı ile aderansı tam olarak sağlanamamaktadır. Böylece deprem etkileri altında beton kolaylıkla dökülmek suretiyle donatının etrafından ayrılmakta ve parçalanmaktadır. Bu durum sadece düz yüzeyli donatı bulunan yapılarda değil beton kalitesi düşük nervürlü donatı içeren yapılarda da görülmüştür (Şekil 5.7).

Şekil 5.4. Betonarme binalarda düz ve nervürlü donatının birlikte kullanılması.

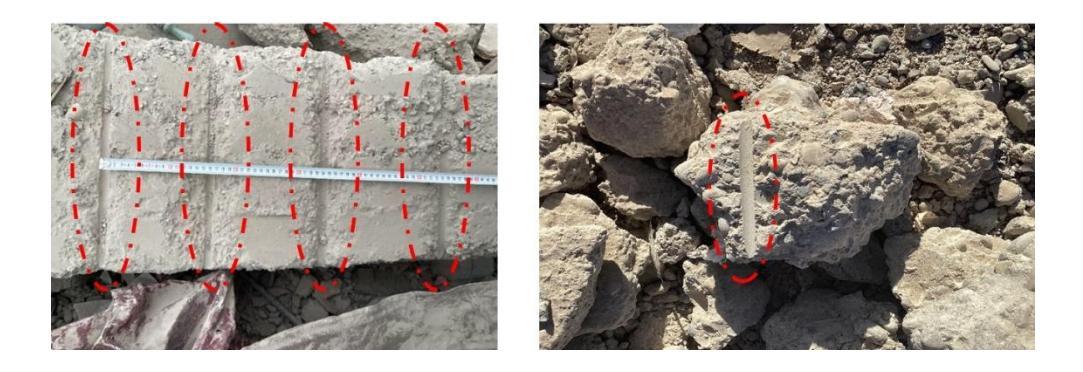
Şekil 5.5. Düz donatı (nervürsüz) kullanılan yapılarda deprem esnasında donatının betondan sıyrılması.

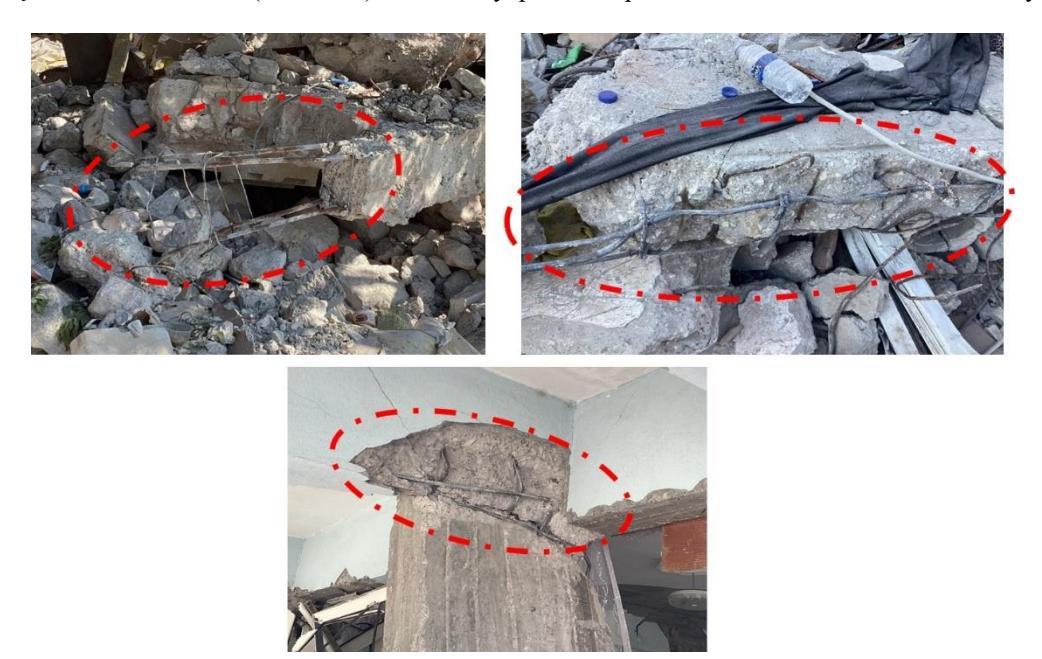
Şekil 5.6. Düz donatı-beton aderansının yetersizliğinden dolayı betonun donatı etrafından ayrılması ve dökülmesi.

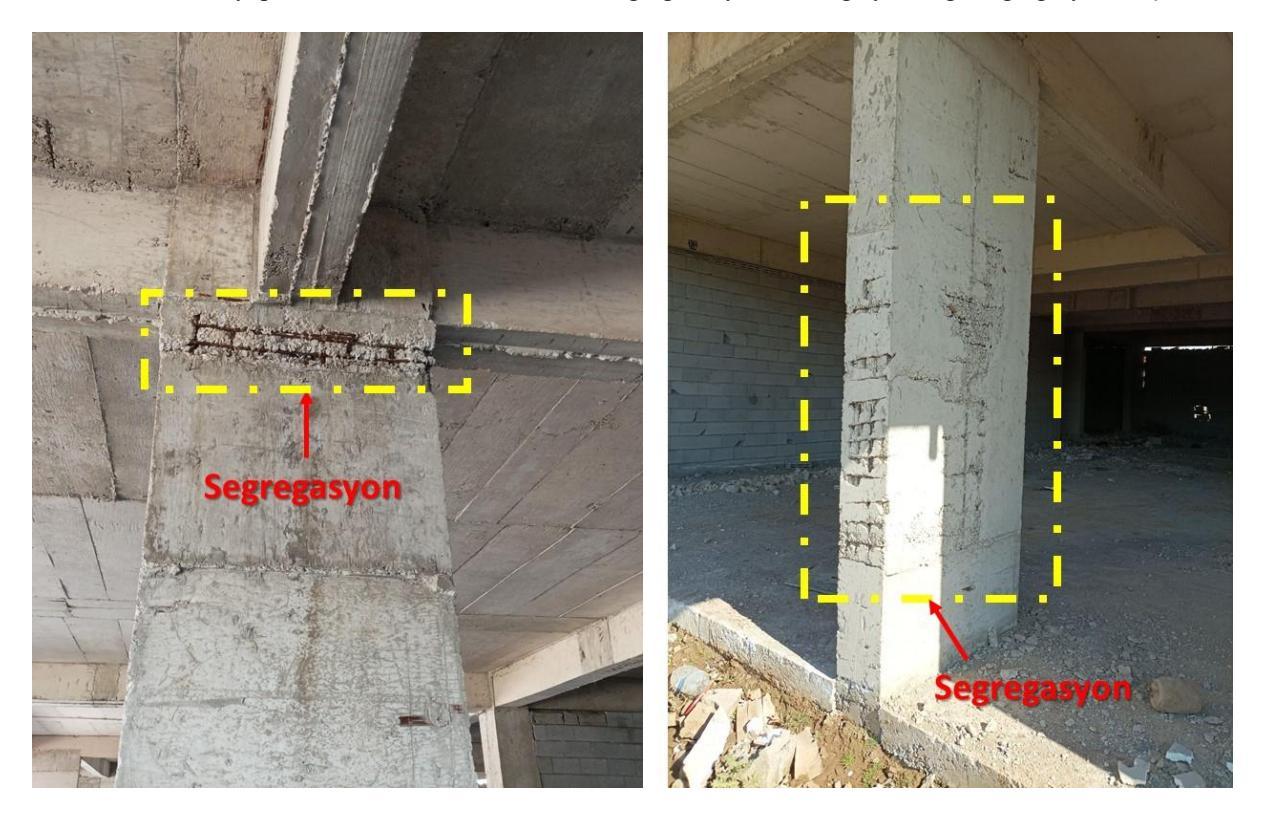
Deprem bölgesinde yeni ve eski yapılarda beton uygulamaları incelenmiştir. Hasar gören ve yıkılan birçok eski yapıda betonda segregasyon olduğu gözlemlenmiştir (Şekil 5.13). Eski yapılarda bulunan tüvenan agregaların yüzeylerinin pürüzsüz ve maksimum tane boyutlarının fazla olması betonda segregasyonu kolaylaştırmış ve betonun kalıpta homojen dağılımını engellemiştir. Ayrıca deprem bölgesinde yeni yapılmakta olan ve son 1-2 yılda yapılmış olan yapıların bazılarında da vibratör uygulamasının yetersiz olmasından dolayı segregasyonun meydana geldiği tespit edilmiştir (Şekil 5.14). Özellikle daha az akışkan betonun kullanıldığı merdiven betonlarında segregasyonun olduğu gözlemlenmiştir (Şekil 5.15).

Şekil 5.14. Yeni yapılarda betonda vibratör uygulamasının yetersiz olmasından kaynaklı segregasyon oluşumu.

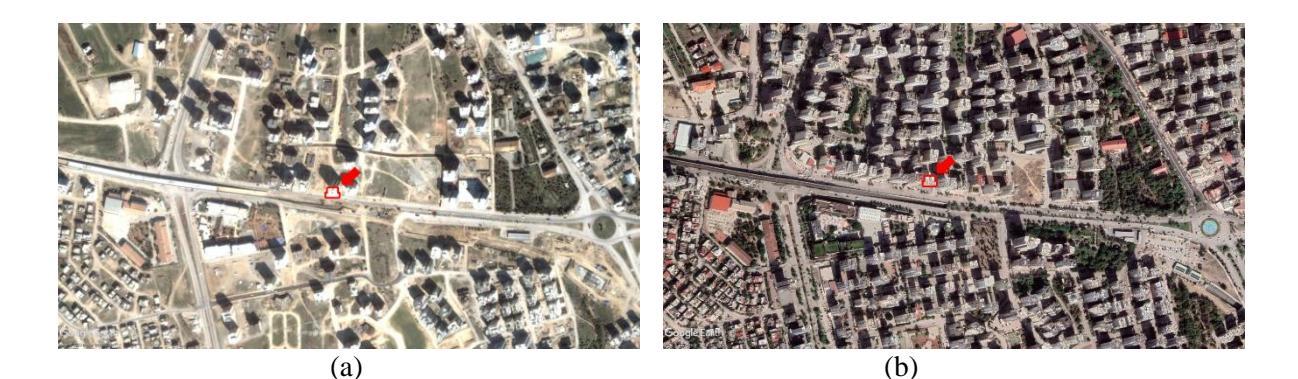
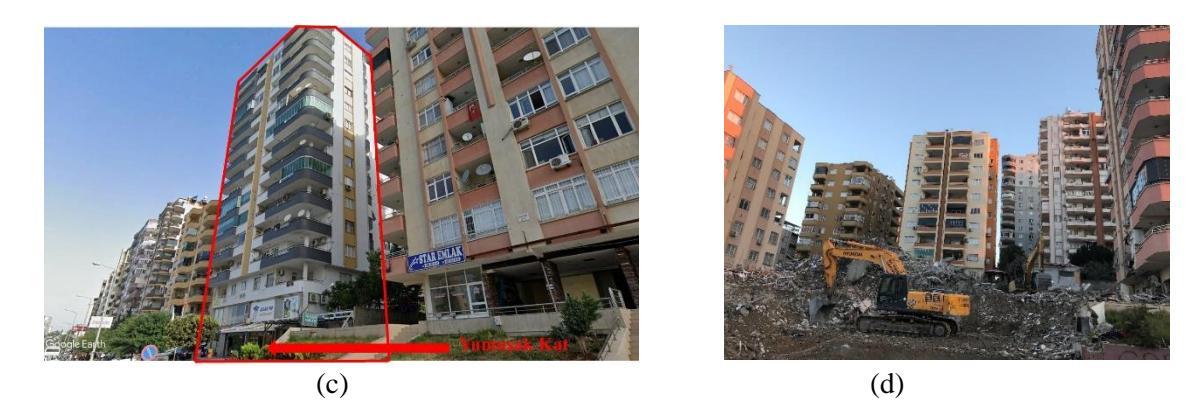
Adana' da Turgut Özal Bulvarı üzerinde bulunan Kubilay Apartmanının deprem sırasında göçtüğü tespit edilmiştir. Google Earth incelemeleriyle 2000 yılı öncesinde tamamlanan bina da beton kalitesinin oldukça düşük olduğu ayrıca, beton üretiminde düz yüzeyli, yuvarlak ve pürüzsüz agregaların kullanıldığı tespit edilmiştir. Bu agregaların çimento hamuruyla iyi bağ kuramadığı ve beton içerisinde aderans problemi yaşadığı gözlenmiştir. Ayrıca, binanın zemin katında dükkân katı bulunmakta olup, bu durum binanın yumuşak kat etkisine maruz kaldığını göstermektedir (Şekil 6.1).

Şekil 6.1. Adana Kubilay Apartmanı (a) 2000 yılı Google Earth görünümündeki konumu (b) Deprem öncesi Google Earth' deki görünümü (d) Deprem sonrasındaki durum durum.

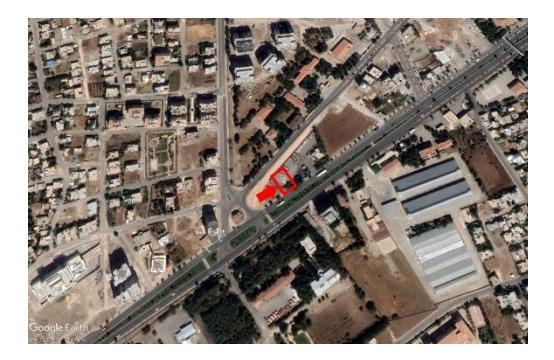
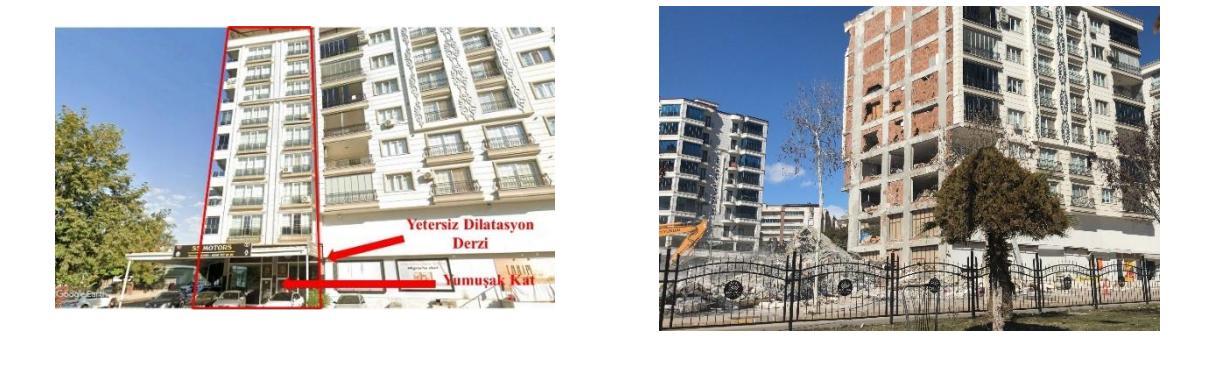
Adıyaman' da Atatürk Bulvarı üzerinde bulunan ve toptan göçen bina Google Earth görsellerine dayanılarak 2011 yılından sonra inşa edildiği tepit edilmiştir. İnşa edildikten sonra 2013 yılına kadar yanında bina bulunmayan bina daha sonraki yıllarda bitişik nizam olarak kullanılmıştır. Zemin katında dükkan sebebiyle yumuşak kat meydana gelen bu binada, ayrıca yeterli derz boşluğunun bırakılmadığı tespit edilmiştir (Şekil 6.2).

Şekil 6.2 Adıyaman' da Atatürk Bulvarı üzerinde bulunan bina (a) 2011 yılı Google Earth görünümündeki konumu (b) Deprem öncesi Google Earth' deki konumu (c) Deprem öncesi Google Earth' deki görünümü (d) Deprem sonrasındaki durum durum.

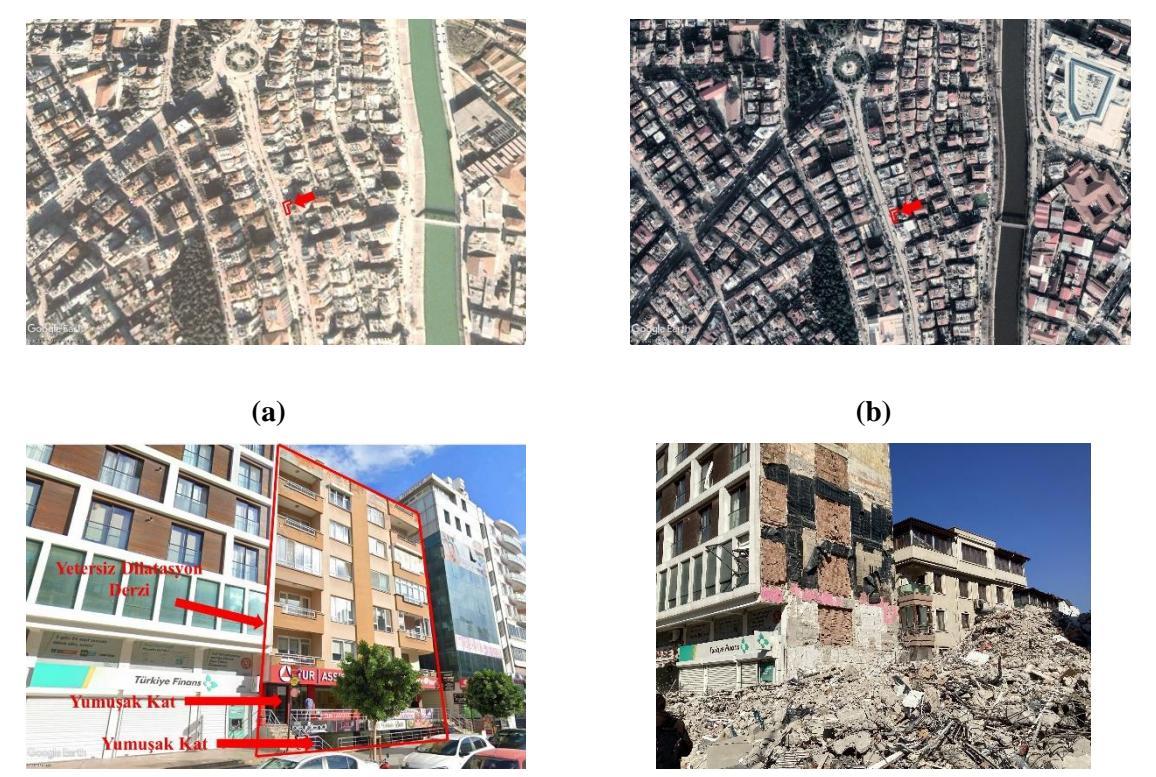
Hatay' da Atatürk Caddesinde bulunan ve toptan göçen bina Google Earth görsellerine dayanılarak 2002 yılından önce inşa edildiği tepit edilmiştir. Bu binada iki adet yumuşak kat bulunmaktadır. Ayrıca, bitişik nizam şeklinde tasarlanan binada yetersiz dilatasyon derzi bırakılmıştır. Ayrıca, binada düz yüzeyli donatı çubukları bulunmakta ve kolon kenetlenmeleri kancalı olarak oluşturulduğu tespit edilmiştir (Şekil 6.3).

Şekil 6.3 Hatay' da Atatürk Caddesi üzerinde bulunan bina (a) 2002 yılı Google Earth görünümündeki konumu (b) Deprem öncesi Google Earth' deki konumu (c) Deprem öncesi Google Earth' deki görünümü (d) Deprem sonrasındaki durum durum.

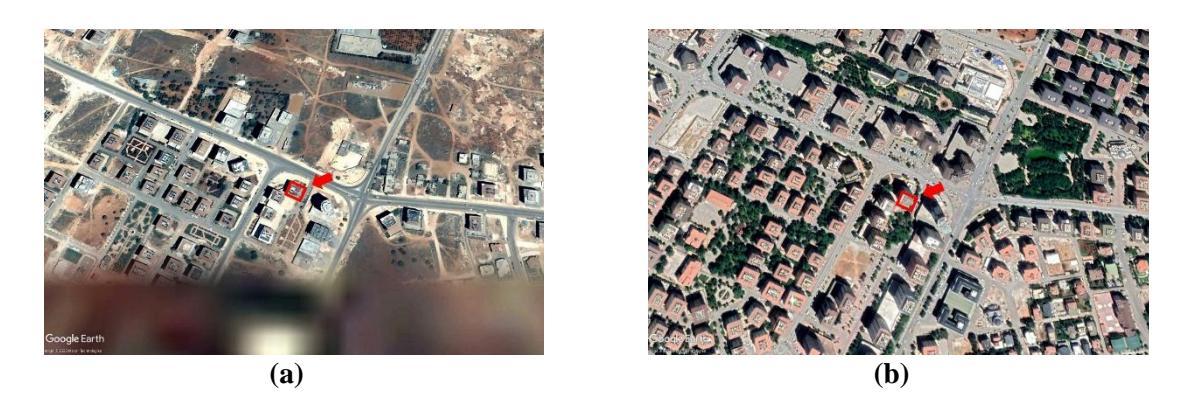
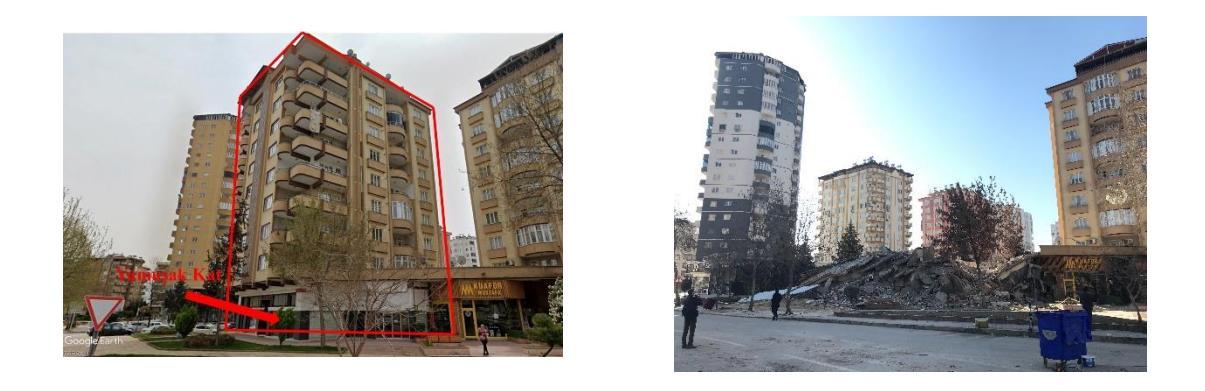
Gaziantep' de Batıkent mahallesinde bulunan bina ve toptan göçen bina Google Earth görsellerine dayanılarak 2003 yılından önce inşa edildiği tepit edilmiştir. Bu binada dükkan katı bulunmakta ve bu kat yumuşak kat düzensizliği oluşturmaktadır. Ayrıca, binada malzeme kalitesinin yetersiz olduğu gözlenmiştir (Şekil 6.4).

Şekil 6.4 Gaziantep' de Batıkent mahallesinde bulunan bina (a) 2003 yılı Google Earth görünümündeki konumu(b) Deprem öncesi Google Earth' deki konumu (c) Deprem öncesi Google Earth' deki görünümü (d) Deprem sonrasındaki durum durum.

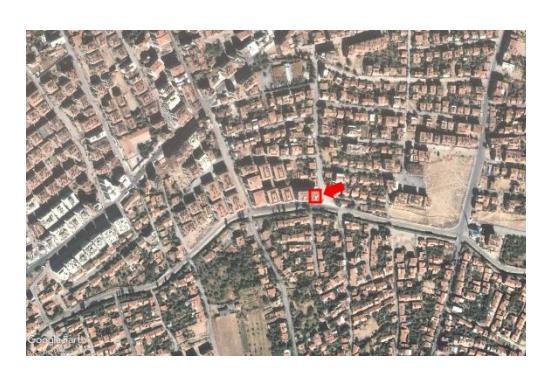
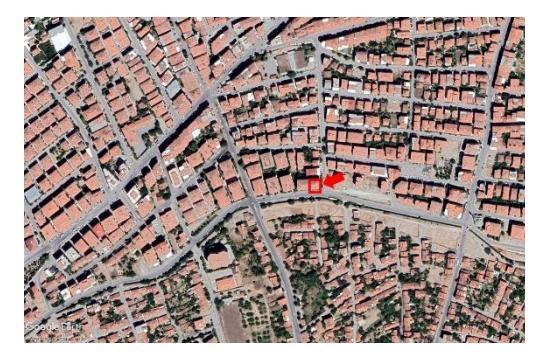
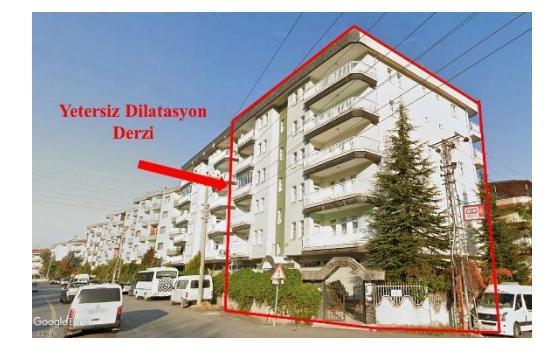
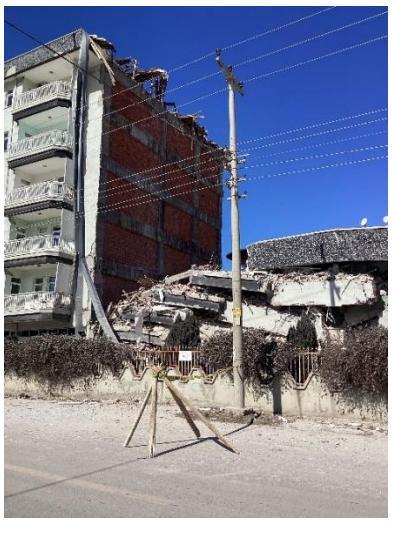
Şekil 6.5. Malatya' da kanal boyu caddesi üzerinde bulunan bina (a) 2001 yılı Google Earth görünümündeki konumu (b) Deprem öncesi Google Earth' deki konumu (c) Deprem öncesi Google Earth' deki görünümü (d) Deprem sonrasındaki durum durum.

Malatya' da Kanalboyu Caddesi üzerinde bulunan bina ve toptan göçen bina Google Earth görsellerine dayanılarak 2001 yılından önce inşa edildiği tepit edilmiştir. Bu bina eşlenik bir bina ile bitişik olarak inşa edilmiş olup, binada yeterli dilatasyon derzi bırakılmadığı gözlenmiştir (Şekil 6.5).
