BURSA TEKNİK ÜNİVERSİTESİ

Kahramanmaraş Depremleri Pazarcık [Mw=7.7] ve Elbistan [Mw=7.6],

İnceleme ve Değerlendirme Raporu

> BTÜ-DEPAR RAPOR 2023/02

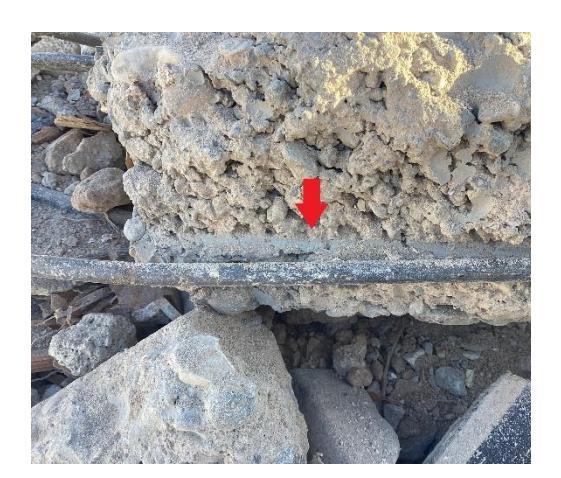
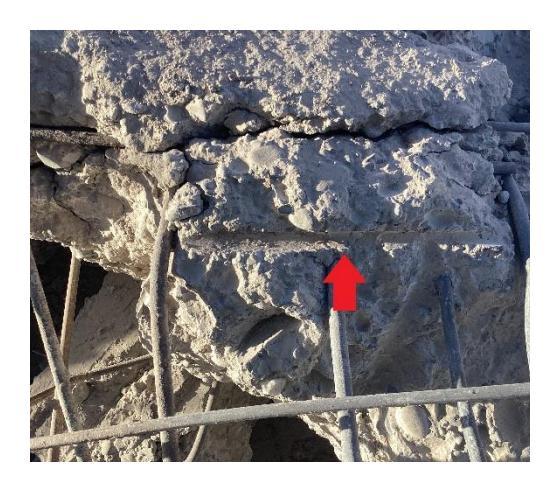
Şekil 6.6. Donatı çubuğunun betondan sıyrılması (a) Gaziantep' de yıkılmış binalardaki gözlem (b) Malatya' da ağır hasarlı bir binadaki gözlem. Bölgede bulunan yapıların birçoğunda boyuna donatı olarak düz yüzeyli donatı çubuğu kullanılmıştır. Yüzey özelliği nedeniyle bu donatı çubuğunun bağ dayanımı düşüktür. Bu duruma düşük basınç dayanımına sahip beton da eklendiğinde, bölgede bulunan birçok binada donatı çubuğunun betondan sıyrıldığı gözlenmiştir (Şekil 6.6). Bazı durumlarda ise kolon ile temel arasında donatı detaylandırılmasının iyi yapılmadığı bu sebeple de kolon donatılarının temelden sıyrıldığı gözlenmiştir (Şekil 6.7.a). Benzer durum yetersiz ankraj boyuna sahip betonarme bir minarede gözlenmiştir (Şekil 6.7.b). Ayrıca, kolon kiriş birleşimlerinde boyuna donatı detaylandırmasının iyi yapılmaması ve yeterli kenetlenmenin sağlanmaması kirişin kolondan sıyrılmasına sebep olmuştur (Şekil 6.7.c).

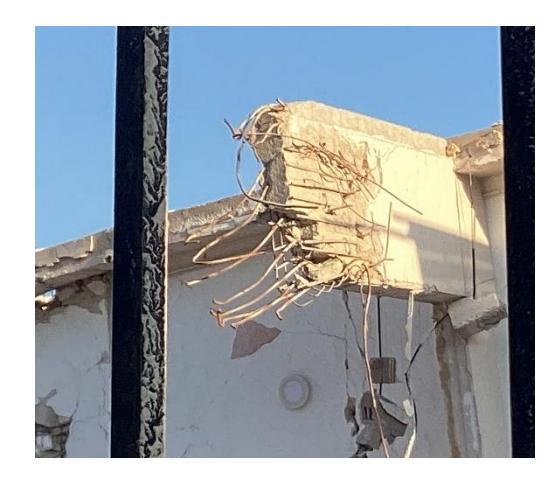
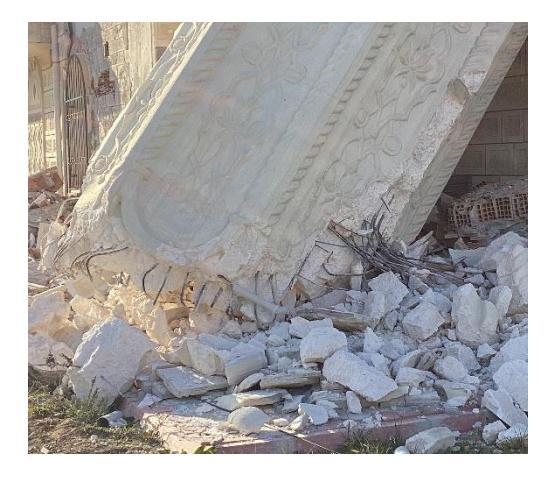
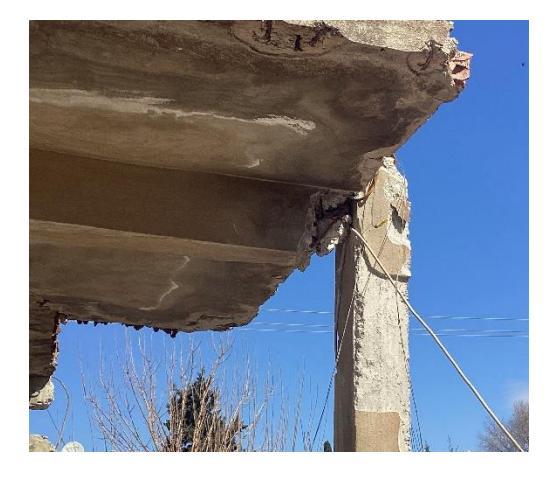
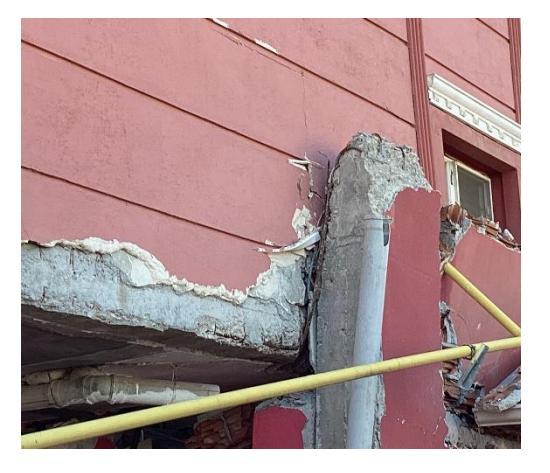
Şekil 6.7. Elemanların birbirinden ayrılmasI (a) Kolonun temelden sıyrılması (Antakya) (b) Minare donatılarının iyi ankrajlanamaması (Antakya) (c) Kirişin kolondan sıyrılması (Nurdağı) (d) Kirişin kolondan sıyrılması (İslahiye).

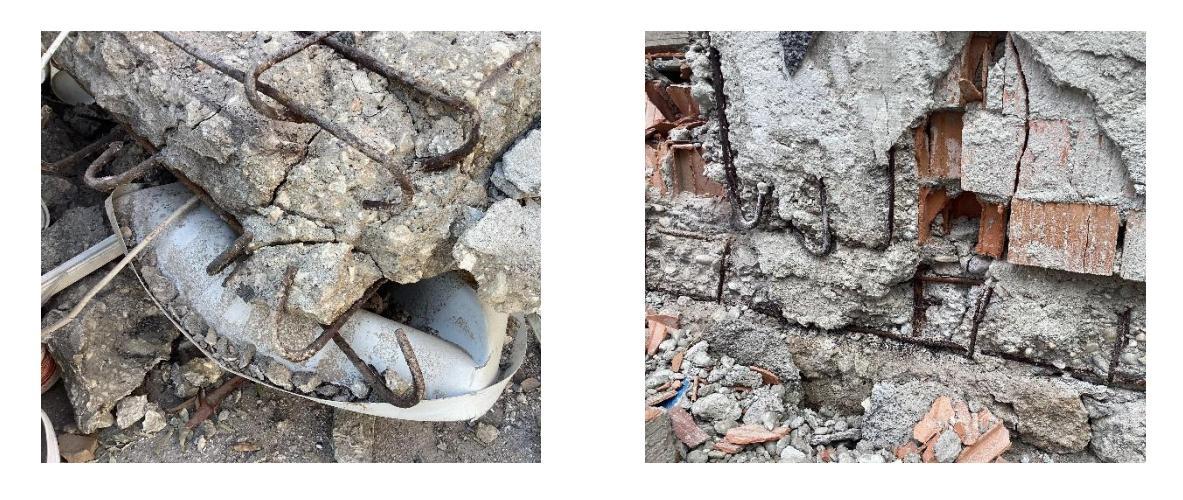
Bölgede bulunan binalarda, kolon boyuna donatılarının alt bölgesinde kancalı kenetlenme yöntemi kullanıldığı tespit edilmiştir. Bu uygulamanın yapıldığı kolonlarda donatı çubuğuna gelen eksenel yükle birlikte donatı çubuğunun yanal deformasyon isteğinin arttığı ve donatı çubuğunun burkulma eğiliminde olduğu tespit edilmiştir (Şekil 6.8.a). Ayrıca, donatı çubuğundan çıkan kanca çekirdek betona doğru kıvrıldığı ve imalat sırasında donatı çubuklarına bağlanmadığı için eksenel basınç etkisinde betonu yardığı tespit edilmiştir (Şekil 6.8.b).

Şekil 6.8. Kancalı kenetlenme nedeniyle meydana gelen hasarlar (a) Antakya' da yıkılmış binalardaki gözlem(b) Şekeroba' da imalat sırasında donatılara bağlanmamış kancalı kenetlenme.

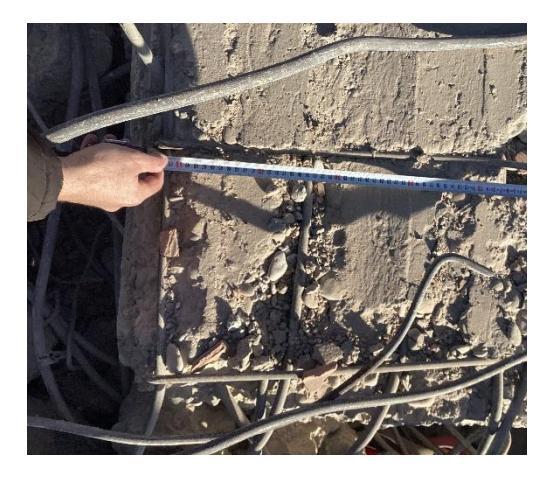
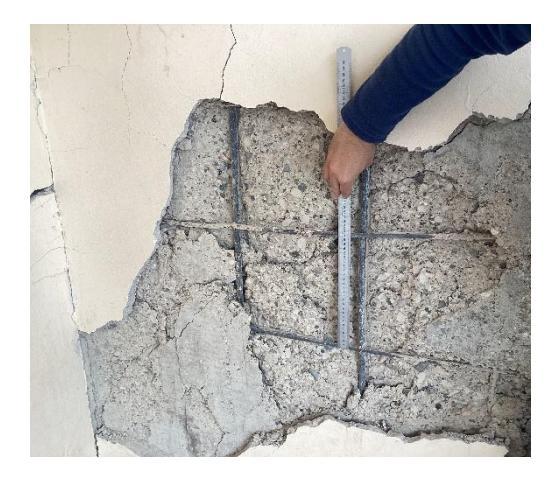
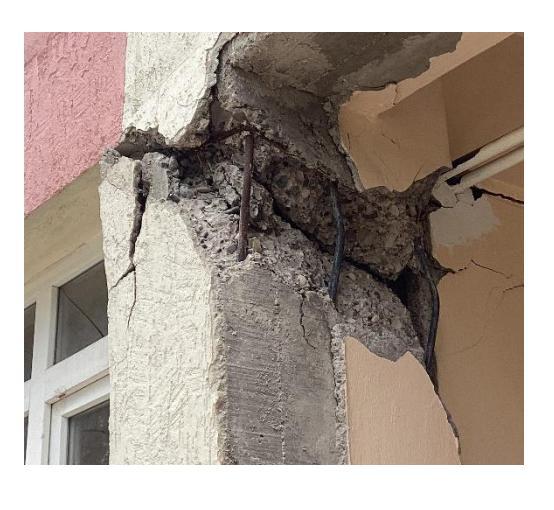
imalat sırasında yetersiz etriye kullanılması nedeniyle, betonarme elemanlarda meydana gelen hasarlar Şekil 6.10' da sunulmuştur.

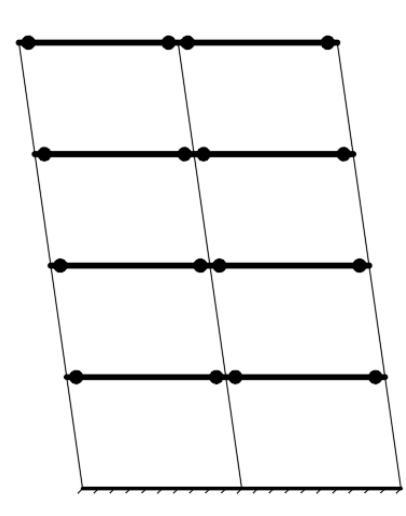
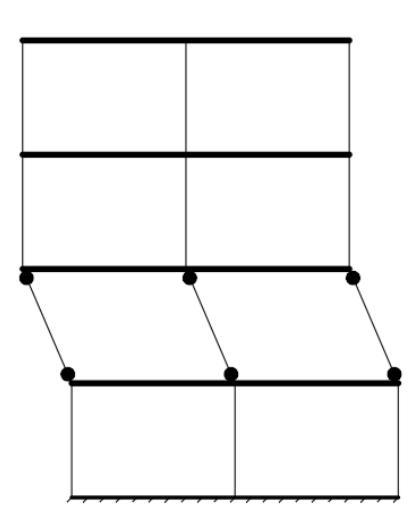
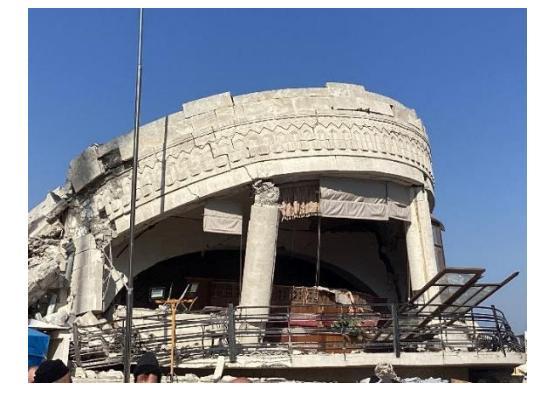
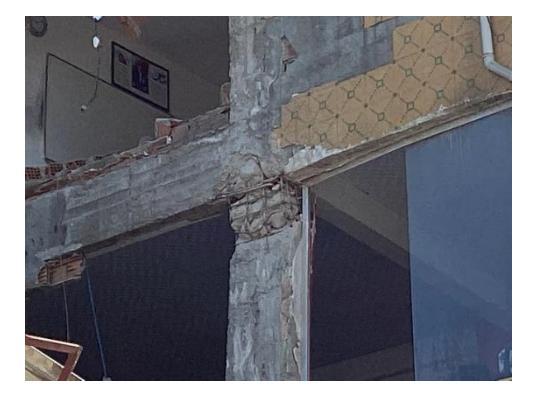
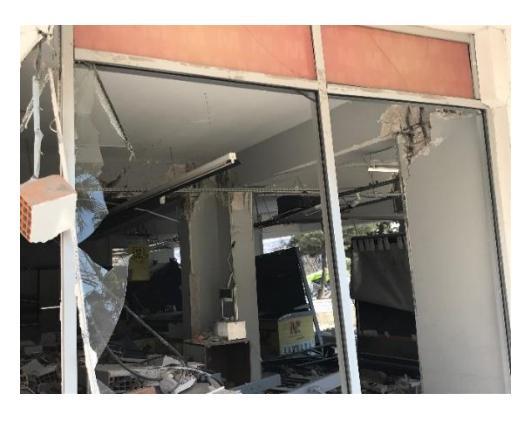
Spektral büyüklükleri 50 yılda aşılma olasılığı %2 olan deprem ve buna karşı gelen tekrarlanma periyodunun 2475 yıl olan çok seyrek (göz önüne alınan en büyük) deprem yer hareketine maruz bir binanın taşıyıcı sisteminde ciddi derecede hasarlar meydan gelebilir. Bu deprem etkisindeki bir binanın niteliğine göre kontrollü hasar veya göçmenin önlenmesi performans düzeyini sağlaması beklenir. Bu durum, binaların sünek davranış sergilemisiyle mümkündür. Binanın taşıyıcı sistemi oluşturulurken kolonların güçlü, kirişlerin bu kolonlara nazaran daha güçsüz olacak şekilde tasarlanması (güçlü kolonzayıf kiriş); binaların büyük deformasyonlarda bile sistem stabilitesini korumasını ve sünek davranış sergilemesini sağlar (Şekil 6.17.a). Ancak; taşıyıcı sistemin herhangi bir katındaki kolonların kirişlerden daha önce hasar alması sistemin gevrek bir davranış sergileyerek aniden göçmesine neden olabilir (Şekil 6.17.b). Bu sebeple, taşıyıcı sistem tasarımı yapılırken güçlü kolon-zayıf kiriş prensibine uyulması beklenir. Deprem bölgesindeki bazı binalarda güçlü kolon-zayıf kiriş ilkesine uyulmadığı tespit edilmiştir (Şekil 6.17.c-f).

Şekil 6.17. (devam) Antakya' daki binalarda meydana gelen Güçlü Kiriş-Zayıf Kolon Hasarları (a) Güçlü kolon-zayıf kiriş mekanizması (b) Zayıf kolon-güçlü kiriş mekanizması (c) Antakya-1 (d) Antakya-2 (e) Antakya-3 (f) Antakya-4.

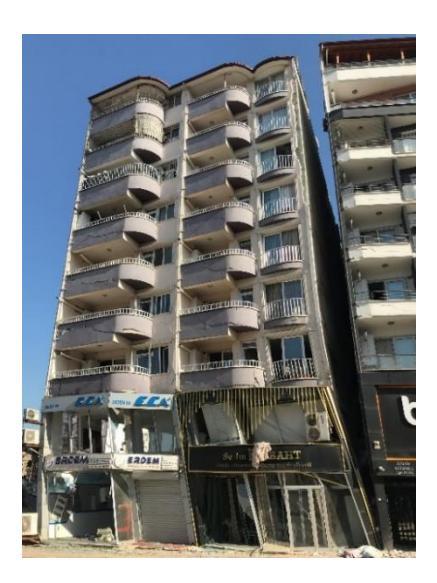
(c) (d) Şekil 6.18. Farklı bölgelerde gözlenen yumuşak kat hasarları (a) Yumuşak kat mekanizması (Ouazir vd. 2018 revize edilerek sunulmuştur) (b) Antakya-1 (c) Doğanşehir (d) Elbistan (e) İskenderun (f) Pazarcık.

Yumuşak kat düzensizliği, bitişik katlar arasındaki veya diğer katların ortalama rijitliği ile karşılaştırıldığında daha az rijitliğe sahip bir kattan dolayı ani rijitlik değişimini ifade eder (Köroğlu, 2022). Deprem etkisindeki bir binada, rijitliği düşük olan yumuşak katın, göreli kat ötelenmesi diğer katlara nazaran daha fazla olur. (Şekil 6.18.a). Bu sebeple, deprem sırasında taşıyıcı sistemde ciddi hasarlar (Şekil 6.18.a) ya da yerel (yumuşak katta) göçme mekanizması meydana gelebilir (Şekil 6.18.b-f). Ayrıca, bölgede yıkılan birçok binada da yumuşak kat düzensizliğinin olduğu (genellikle dükkan/iş yeri olarak kullanılan katlarda) tespit edilmiştir.

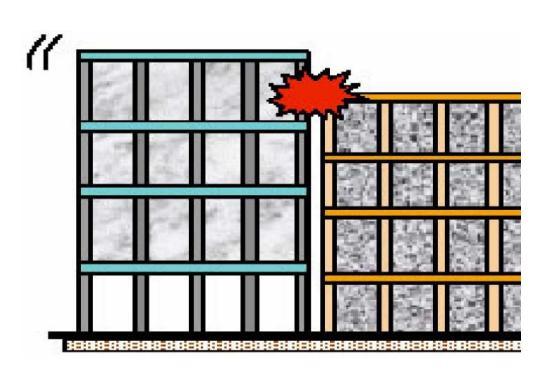
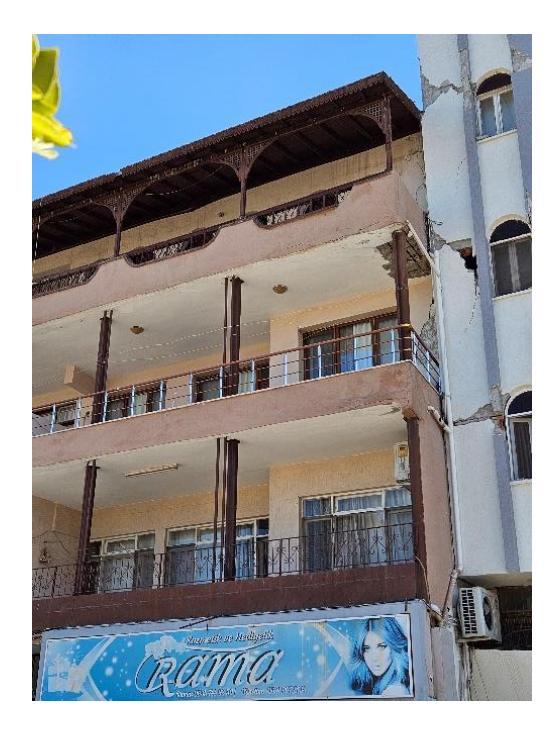
Farklı dinamik karakteristiğe sahip iki binanın bitişik nizam olarak tasarlanması durumunda, farklı periyota sahip bu iki bina deprem sırasında faz dışı titreştiğinden dolayı binalarda çarpışma meydana gelebilir (Şekil 6.20.a). Bu çarpışma senaryosu genel olarak iki türe ayrılabilir. Bunlar aynı kat yüksekliğine sahip binalarda kat seviyelerinin birbiriyle çarpışması ve farklı kat seviyelerine sahip binalarda kat döşemesinin kolona çarpması şeklinde gözlenmektedir. İkinci tür çarpışmadan kaynaklı

kolonun orta bölgesinde yüksek kesme kuvvetleri meydana gelebilir. Bu sebeple. Bu durumun diğerinden daha kritik öneme sahip olduğu kabul edilir (Sharma, 2008). İncelenen bölgede hem birinci tür çarpışmanın (Şekil 6.20.b) hem de ikinci tür çarpışmanın olduğu gözlemlenmiştir (Şekil 6.20.c-e).

(c) (d) Şekil 6.20. Çekiçleme hasarları (a) Çekiçleme hasar mekanizması (Sharma, 2008) (b) Çekiçleme hasarı (İskenderun-1) (c) Çekiçleme hasarı (İskenderun-2) (d) Çekiçleme hasarı (Adıyama-1) (e) Çekiçleme hasarı (Adıyama-2).

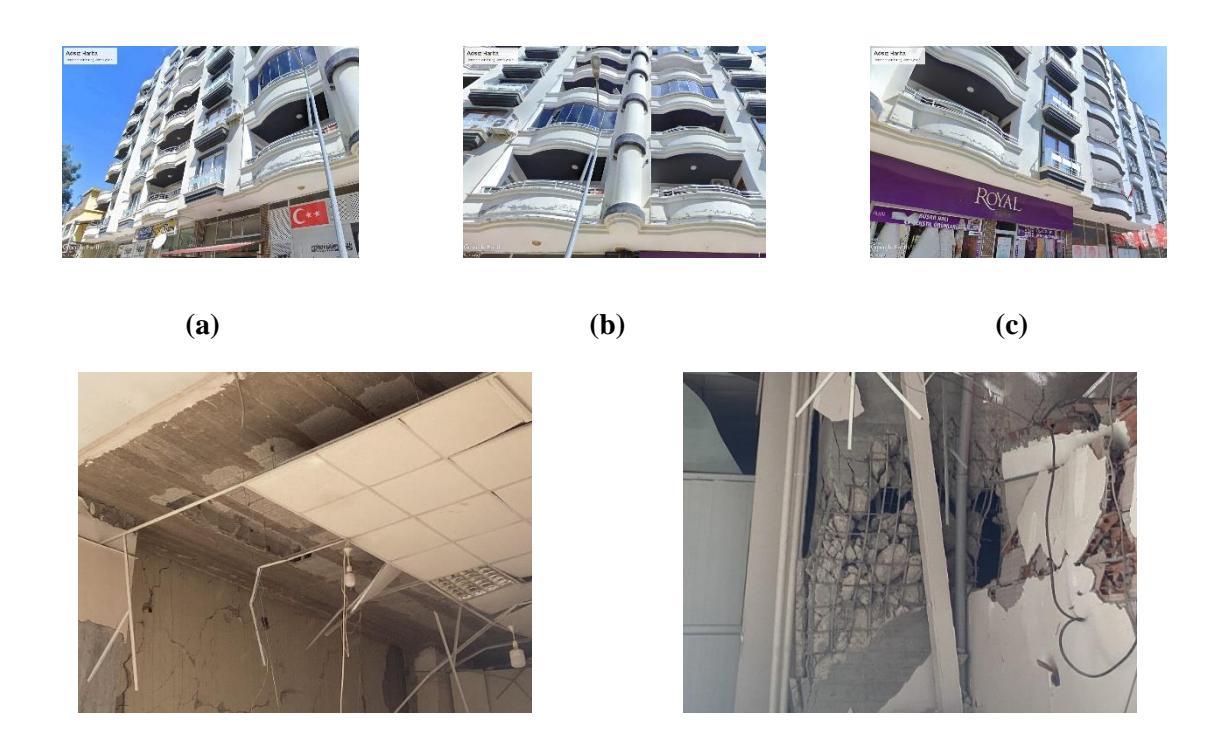
Asmolen döşemeler kalıp işçiliği az, sıva ve boya yüzü az olmasından kaynaklı maliyeti düşürmesi, düz tavan görüntüsü gibi parametrelerden dolayı yaygın olarak tercih edilmektedir. Bu döşeme sistemler genellikle genişliği ve yüksekliği düşük sistemlerden oluşmaktadır. Bu sistemlerdeki asmolen olarak kullanılan kirişlerin bina ağırlığını artırarak binaya gelecek deprem kuvvetini artırır. Ayrıca, deprem sırasında diş doğrultusundaki döşeme rijit davranır. Ancak, dişlere dik yönde gelen bir deprem kuvvetinde dişlerin katkısı olmaz ve sadece ince döşeme tabakası yükleri ana kirişlere aktarmaya çalışır. Bu durum, taşıyıcı sistemin kat seviyelerinde rijit diyafram davranışını sergilemesinin önüne geçer. Deprem bölgesinde zemin katı yumuşak kat olan bitişik nizam halindeki üç bloklu binanın asmolen döşemeler kullanılarak inşa edildiği tespit edilmiştir (Şekil 6.24). Bu binalardan köşelerdeki binaların göçtüğü, ortadaki binanın ise ağır hasar aldığı tespit edilmiştir.

Şekil 6.24. Asmolen döşemeli binada meydana gelen hasarlar (a) Soldaki bina (b) Ortadaki bina (c) Sağdaki bina (d) Binadaki asmolen döşeme görseli (e) Orta binada meydana gelen hasar.

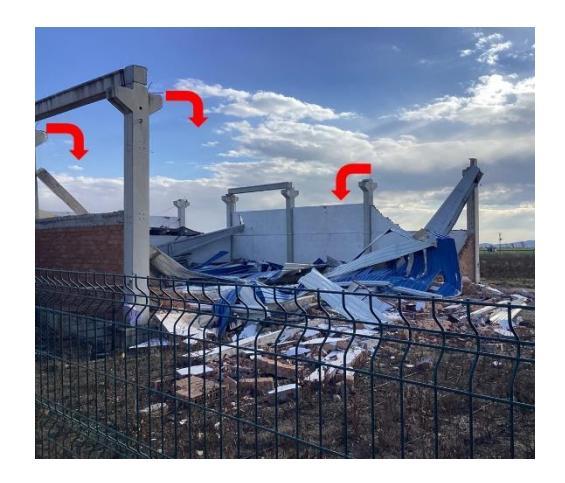
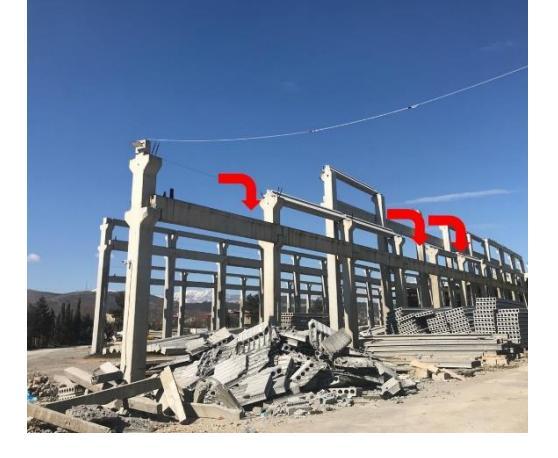
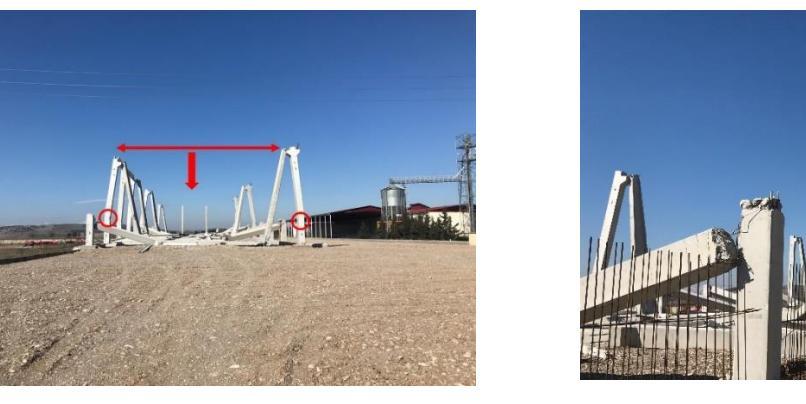
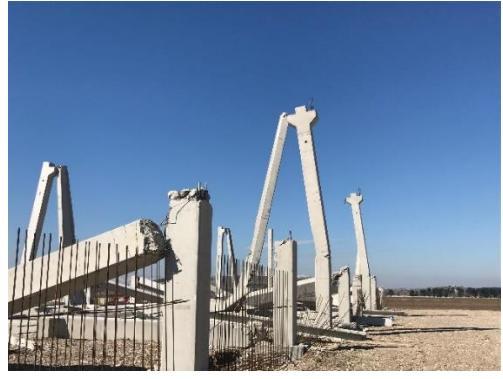
Bölgedeki prefabrik yapılarda da hasarlar gözlenmiştir. Deprem etkisindeki prefabrik yapılarda meydana gelen en önemli hasar tiplerinden biri, birleşim bölgesindeki yetersizlik nedeniyle elemanın devrilmesi veya düşmesidir (Şekil 6.26). Bu hasarların mafsallı bağlantı detaylarının iyi bir şekilde tasarlanmaması ya da uygulanmamasından kaynaklandığı düşünülmektedir. Bu hasar türünden farklı olarak, bölgede bulunan prefabrik yapılarda bulunan kirişlerde aşırı sehim nedeniyle hasarlar meydana geldiği gözlenmiştir (Şekil 6.26.c-d).

Şekil 6.26. Prefabrik yapılarda meydana gelen hasarlar (a) Binadaki birleşim hatası (Şekeroba) (b) Binadaki birleşim hatası (Türkoğlu) (c) Açıklığın fazla olması sebebiyle oluşan sehim problemi ve kolonlarda plastik deformasyon (Narlı) (d) Açıklığın fazla olması sebebiyle oluşan sehim problemi ve kolonlarda plastik deformasyon yakın görünüm (Narlı).

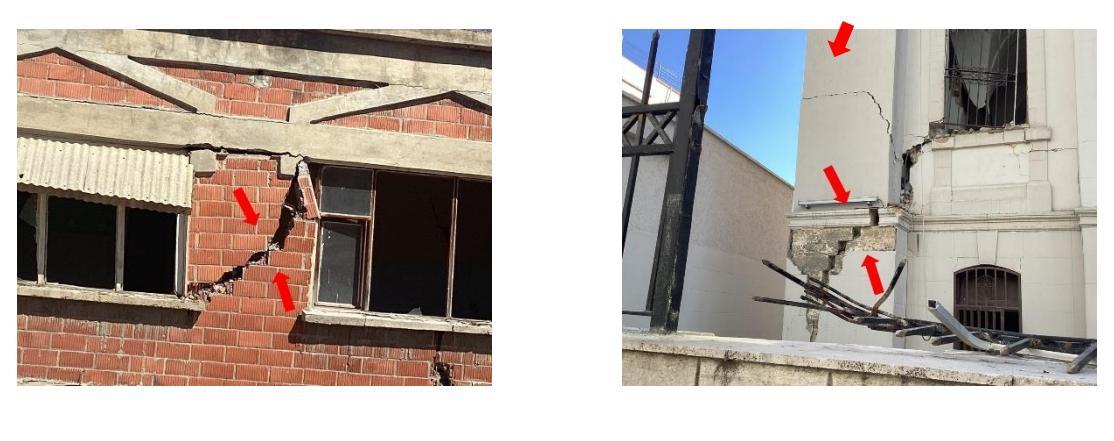
Yığma yapılarda görülebilecek önemli hasarlardan biri de duvarların düzlem içi hasarlarıdır. Pazarcık ve Elbistan depremi sonrasında, geleneksel olarak yapılmış tek veya iki katlı yığma yapılar ile tarihi eserlerde düzlem içi duvar hasarları yaygın olarak gözlemlenmiştir. Tomazevic (2000), düzlem içi davranışı üç gruba ayırmıştır: kayma kesmesi, diyagonal kesme ve eğilme hasarları (Şekil 6.30). Şekil 6.31.a, Nurdağı'nda tuğla yığma olarak yapılmış bir konut yapısında meydana gelen diyagonal düzlem içi kesme hasarlarını göstermektedir. Şekil 6.31.b. ise, İskenderun Aziz Nikola Ortodoks Kilisesi'nde meydana gelen diyagonal kesme ve hemen üzerinde meydana gelmiş kayma kesme hasarını göstermektedir.

Şekil 6.31. Bölgedeki yığma yapılarda meydana gelen düzlem içi hasarlar (a) Nurdağı (b) İskenderun.

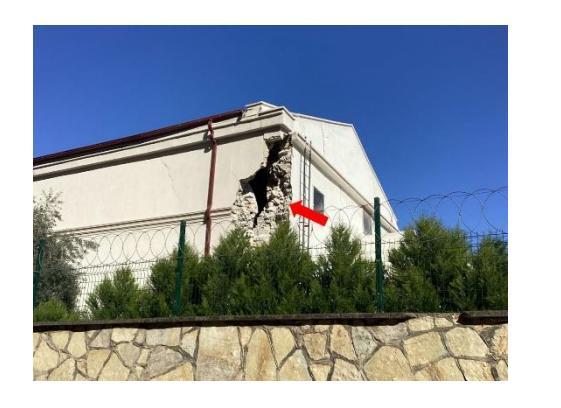
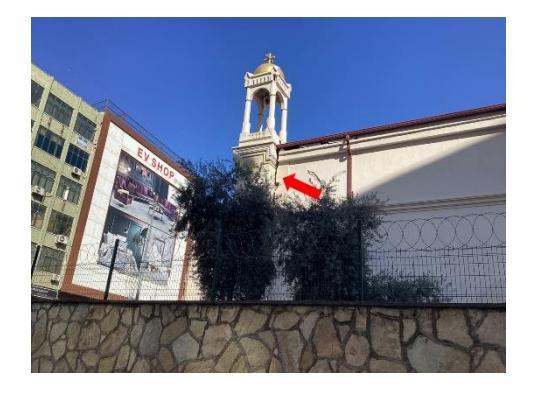
Sahada gözlemlenen önemli hasarlardan bir tanesi de duvar köşelerindeki birleşim kaynaklı hasarlardır. Bu hasarların ilerlemesi, duvarların düzlem dışı göçmesi ile sonuçlanmaktadır. Şekil 6.32. a ve b, İskenderun Aziz Nikola Ortodoks Kilisesi güney cephesinde meydana gelen duvar birleşim hasarlarını göstermektedir. Şekil 6.32.b Şehit Pamir Caddesi üzerindeki bölümde birbirine dik olan duvarlarda ayrışma gözlemlenmiştir. Şekil 6.32.a güney cephesinde caddenin arka tarafında kalan güney-doğu köşesidir ve burada köşe duvar bağlantı eksikliğinden dolayı göçme oluşmuştur.

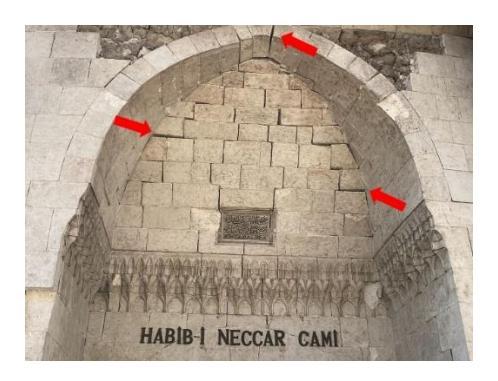
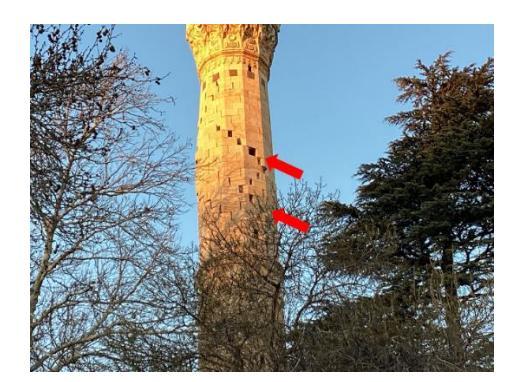
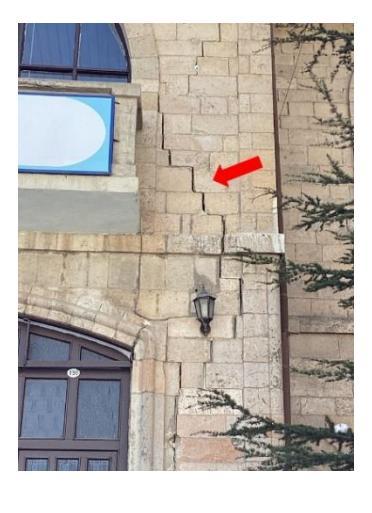
Özellikle tarihi taş yığma yapılarda meydana gelen bu hasar tipi, bölgede birçok yapıda gözlemlenmiştir. Şekil 6.33' de de görülebileceği gibi yapısal olmayan nesnelerde de hasarlar meydana gelmiştir. Bu hasar tipi aynı zamanda, Habib-i Neccar Camii, Beyazıtlı Camii minaresi ve Malatya Gazi İlkokulunda da meydana gelmiştir.

Şekil 6.33. (devam) Duvar tabakaları arasında bağlantı sorunu (a) Hasarsız tokalaşma sütunu (Karakuş Tümülüsü, Kahta) (b) Yıkılmış tokalaşma sütunu (Kahta) (c) Habib-i Neccar Caminin Girişi (Antakya) (d) Beyazıtlı Caminin Minaresi (Kahramanmaraş) (e) Gazi İlkokulu (Malatya).

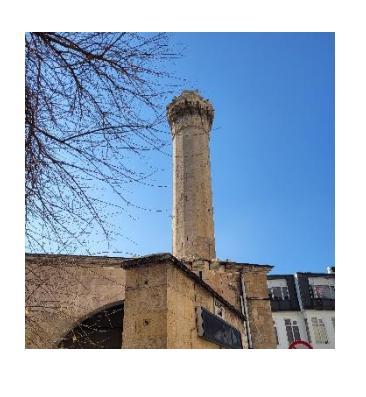
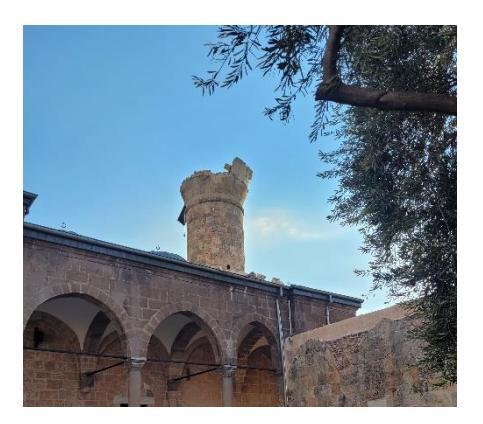
Minareler narin yapılarından dolayı, deprem gibi yatay yükler altında yapısal hasar alma ihtimalleri çok yüksektir. Şekil 6.34, Karagöz Camii ve Payas'da bulunan II. Sarı Selim Camii minarelerinde meydana gelen hasarları göstermektedir. Minare hasarları, bölgede tarihi ve yeni camilerde de gözlemlenmiştir. Bu hasarlar genellikle minarenin Şerefe kısmında (kesit değişiminin olduğu bölgelerde) olduğu gözlemlenmiştir. Bunun, sebebi bu bölgelerdeki kesit değişiminin bölgesel gerilme yığılmalarına sebep olduğu düşünülmektedir.

Şekil 6.34. Gözlemlenen minare hasarları (a) Karagöz Camii, Gaziantep, (b) Payas II. Selim Camii, İskenderun.

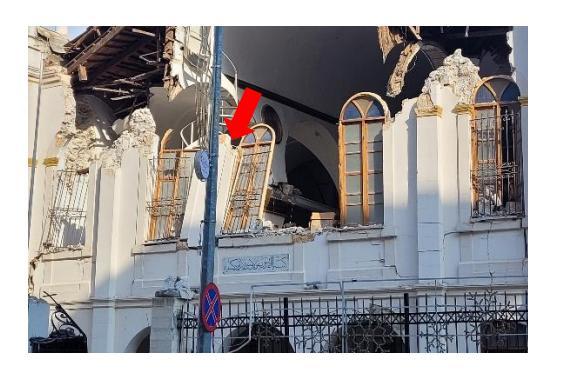
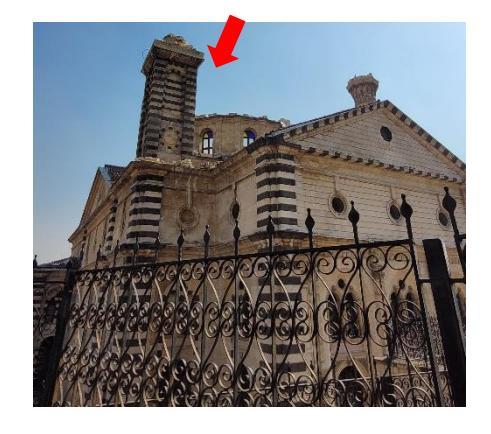
Tarihi yapılar başta olmak üzere, deprem sonrasında, yapılarda kemer, kubbe ve çatı hasarı bağlantılı göçmeler meydana gelmiştir. Kemer ve kubbeler büyük açıklıklardan oluşmaktadır. Genellikle, kemer ve kubbeler yapımı zordur ve ana yapıyla bağlantı noktaları iyi sağlanamamaktadır (Şekil 35.a ve b). Şekil 6.35.d. kubbe ve duvar hasarlarına bağlı olarak, Malatya Yeni Camii' de meydana gelen göçmeyi göstermektedir. Şekil 6.35.c. ise Adıyaman Ulu Camii'de meydana kubbe kaynaklı duvar göçmesini göstermektedir. Çatı göçmeleri, kerpiç evlerde ağır toprak çatılarda da gözlemlenmiştir.

Şekil 6.35. Gözlenen çatı hasarları (a) Aziz Nikola Ortodoks Kilisesi, İskenderun, (b) Kurtuluş Camii, Gaziantep, (c) Adıyaman Ulu Camii, (d) Yeni Camii, Malatya.

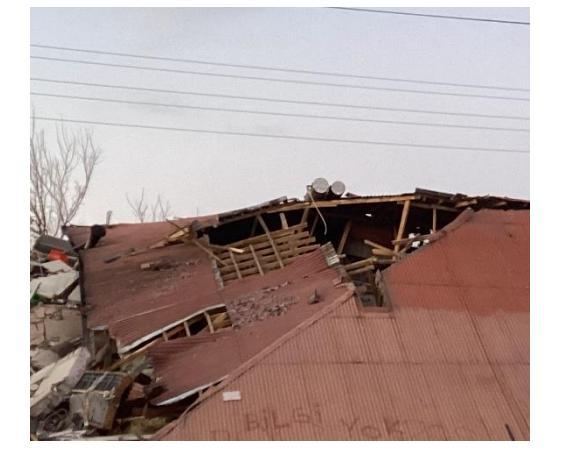
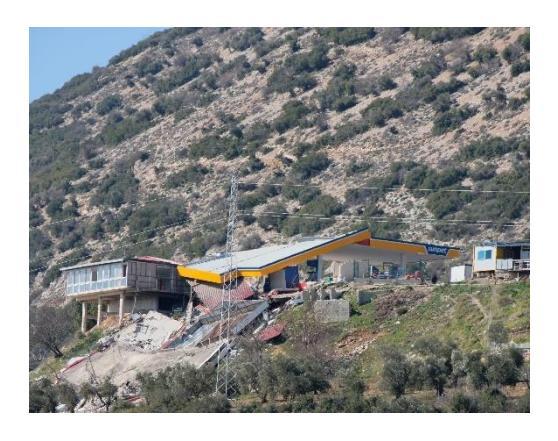
Belirtilen hasarlar dışında deprem bölgesinde çatı hasarları (Şekil 6.36), buğday silolarında (Şekil 6.37), tren köprüsü hareketli mesnetinde kayma (Şekil 6.38), Pazarcık' ta sütun başlığında yetersiz kenetlenme boyundan kaynaklı sıyrılma ve istinat duvarında devrilme (Şekil 6.39) gibi hasarların meydana geldiği gözlenmiştir.

Şekil 6.36. Gözlenen çatı hasarları (a) Elbistan' da ahşap çatı (e) İskenderun' da çelik çatı.

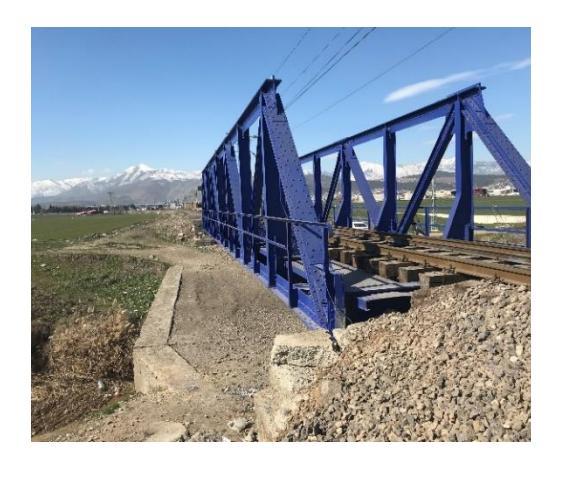
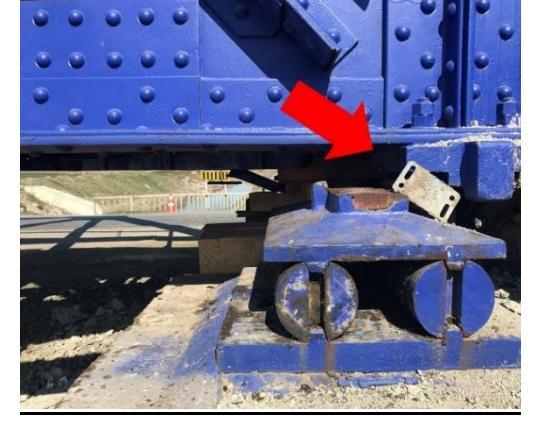
Şekil 6.38. Tren köprüsü hareketli mesnetinde meydana gelen kayma.

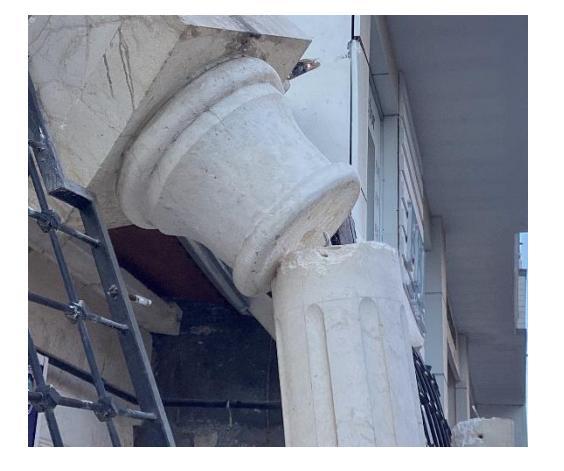
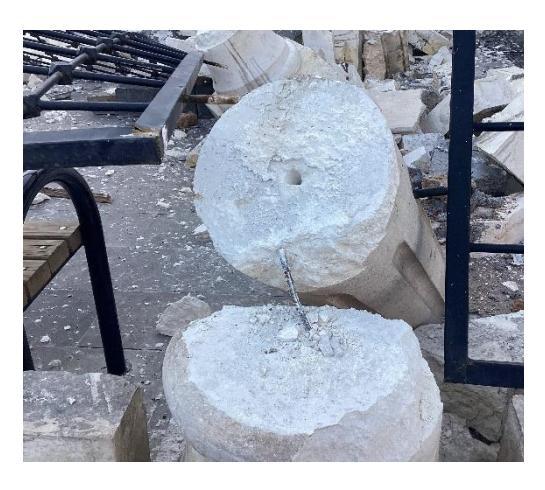
Şekil 6.39. Sütun başlığında sıyrılma (Pazarcık).
