ARAŞTIRMA ÜNİVERSİTESİ

**06 ŞUBAT 2023, 04:17, Mw=7.7, h=9 km
PAZARCIK (KAHRAMANMARAŞ) DEPREMİ**

**06 ŞUBAT 2023, 13:24, Mw=7.6, h=7 km
ELBİSTAN (KAHRAMANMARAŞ) DEPREMİ**

DEPREM RAPORU

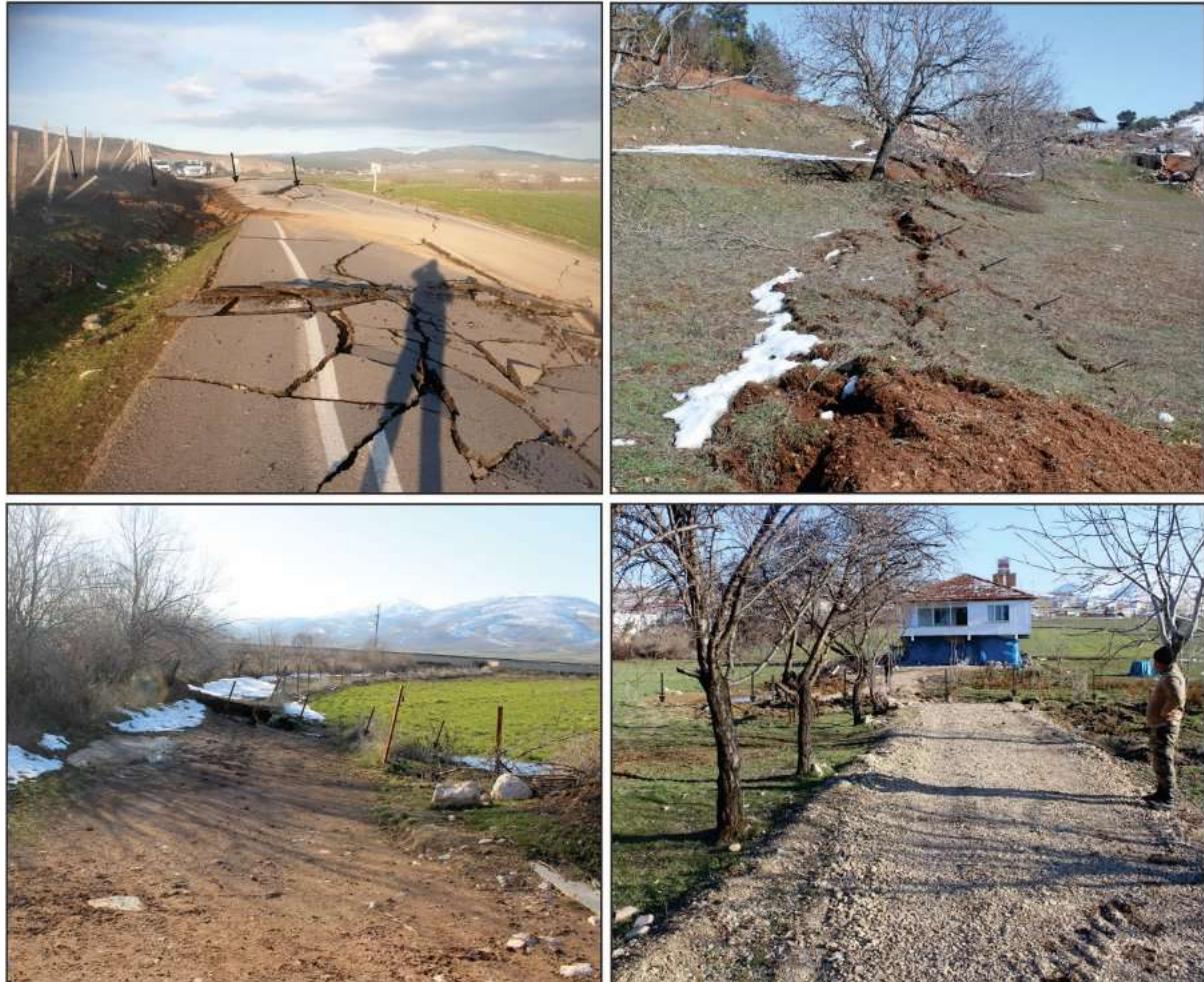
Şekil 1.4. DAFZ güney kol üzerinde 6 Şubat 2023 7,7 Pazarcık depremi sonrasında gözlenen yüzey deformasyonları. Yaklaşık KD-GB uzanımlı Pazarcık ve Amanos segmentleri üzerinde ve Balkar, Şekeroba ve Tetirlik yakınlarında gözlenen yüzey kırıkları, ve sol yanal ötelenen yollar.

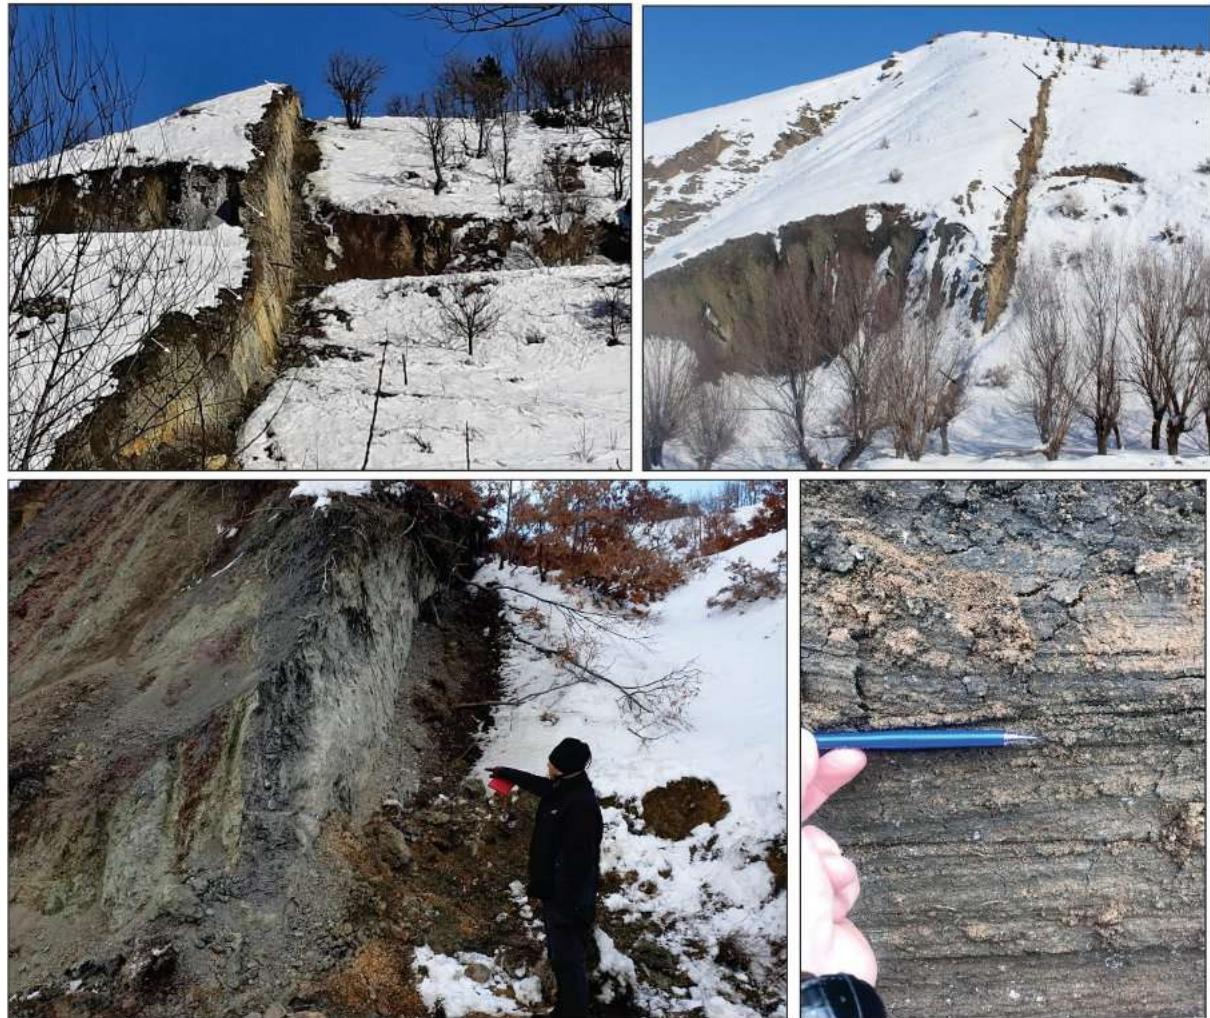
Şekil 1.5. DAFZ kuzey kol üzerinde 6 Şubat 2023 7,6 Ekinözü depremi sonrasında gözlenen yüzey deformasyonları. Yaklaşık D-B uzanımlı Çardak segmenti üzerinde ve Tatlar köyü, Karadut köyü ve Kandilköy yakınlarında gözlenen yüzey kırıkları, ve yeni oluşmuş fay düzlemlerinde gözlenen yataya yakın yan yatım açıları.

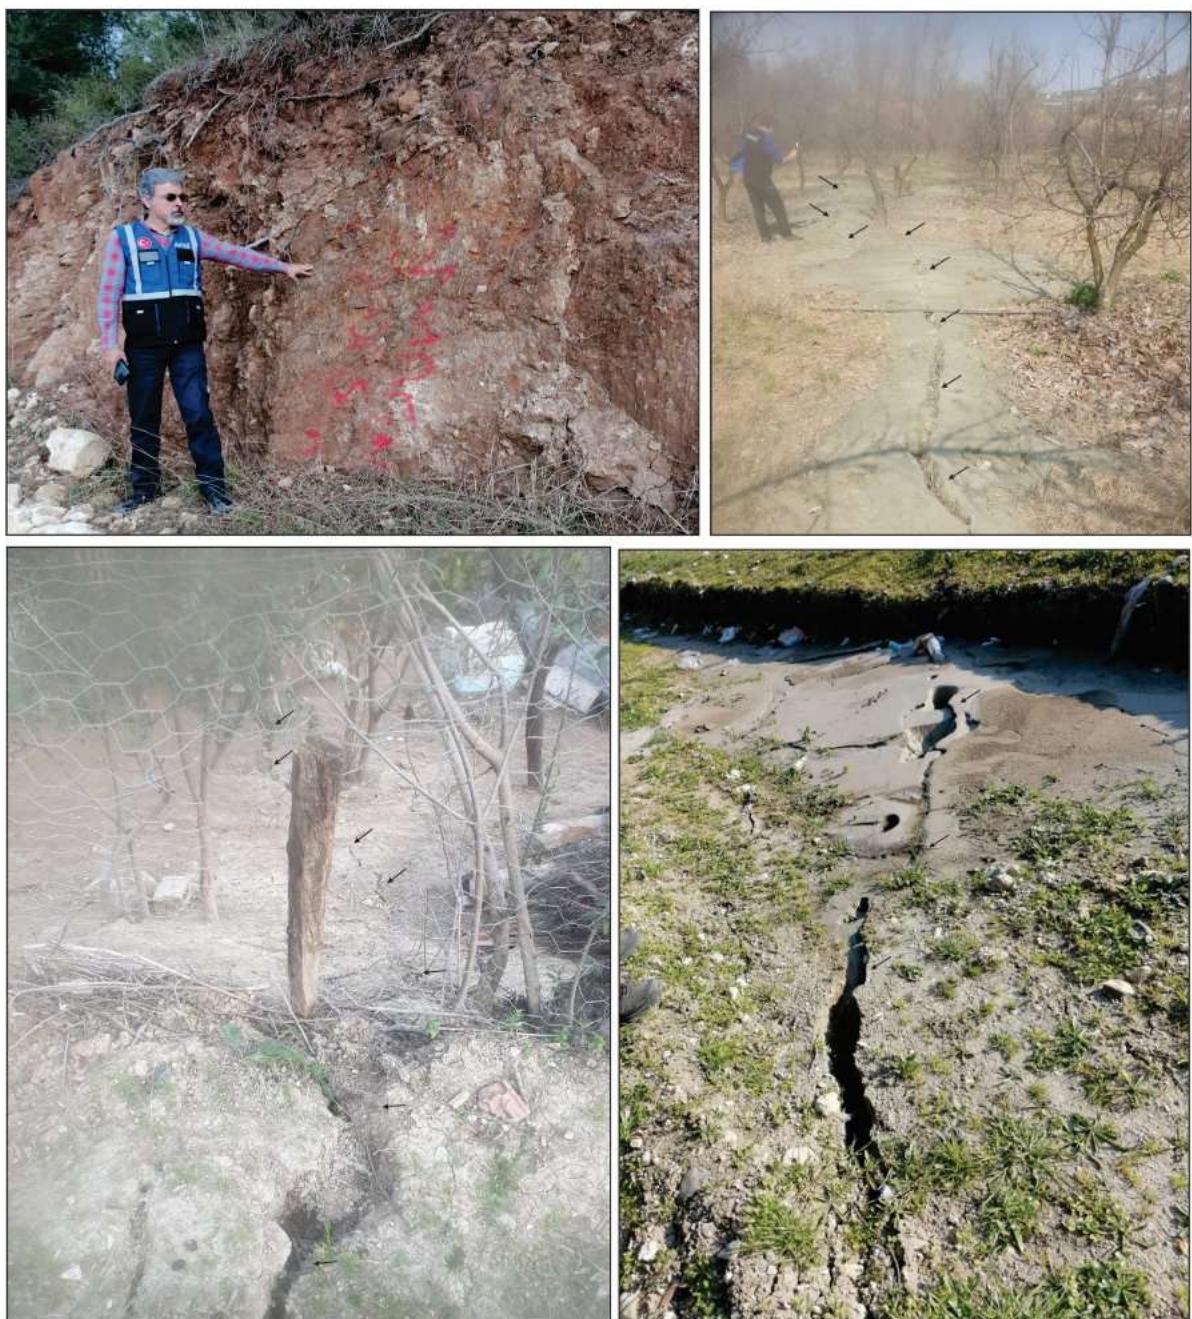
Şekil 1.6. 20 Şubat 2023 6,4 Antakya depremi sonrasında gözlenen yüzey deformasyonları. KD-GB uzanımlı Antakya fayı ve yakınlarında gözlenen yüzey deformasyonları ve sıvılaşmalar.

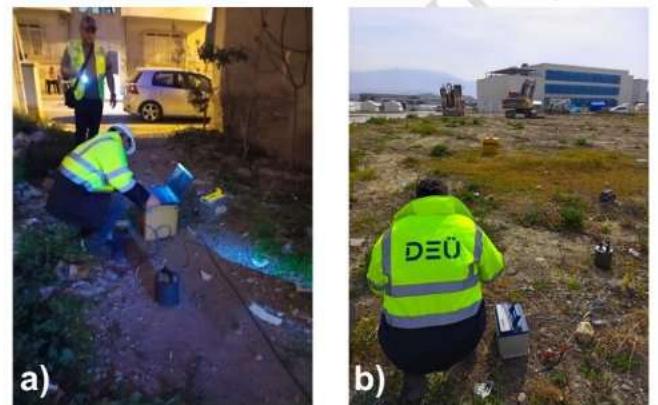
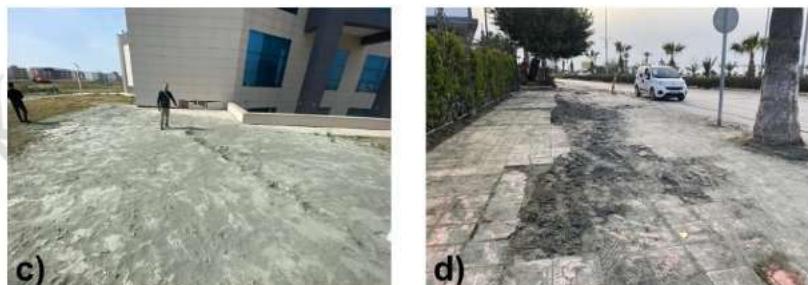
Şekil 2.16. a) ve b) jeofizik ölçümlere ait görseller. c) İskenderun Teknik Üniversitesi kampüsü içerisinde ve d) sahil şeridinde karşılaşılan sıvılaşma yapılarına ait görseller.

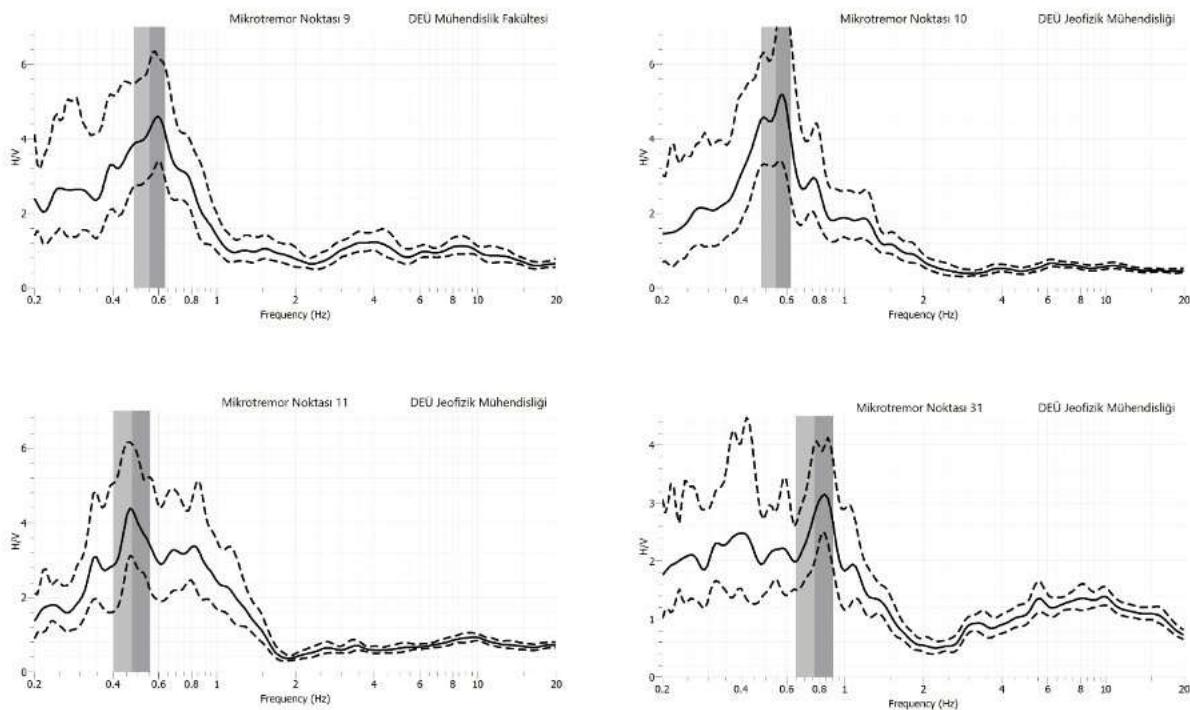
Şekil 2.18. 9, 10, 11 ve 31 nolu lokasyonlarda gerçekleştirilen mikrotremor ölçümleri sonuçlarına ait H/V spektral oran grafikleri.

Yapı-zemin ilişkisi tanımlayan başlıca değişkenlerden biri zemin hakim titreşim periyodudur. Bu değişkenin belirlenmesi amacıyla mikrotremor yöntemi İskenderun kent merkezinde 2 Mart 2023 tarihinde, 4 farklı konumda (9, 10, 11 ve 31 nolu) (Şekil 2.17) uygulanmıştır. 9 numaralı ölçüm noktası, İskenderun Teknik Üniversitesi kampüs alanı içinde, Gençlik Merkezi yanında deprem sonucu oluşan ve yüzeyde gözlenen sıvılaşma izlerinin yanında alınmıştır. Mikrotremor verilerine uygulanan HVSR yöntemi sonucuna göre zemin hakim titreşim frekansı 0,6 Hz olarak belirlenmiştir. Bu değerden elde edilen zemin hakim titreşim periyodu 1,67 sn'dır. Benzer biçimde Cumhuriyet mahallesinin orta kısmında bulunan 10 numaralı ölçüm noktasında alınan ölçümlerin değerlendirilmesi sonucunda zemin hakim titreşim frekansı 0,54 Hz, periyot değeri 1,85 sn olarak hesaplanmıştır. İskenderun Belediye binasının yakınında alınan 11 numaralı ölçüm noktasının değerlendirilmesi sonucunda zemin hakim titreşim frekansı 0,47 Hz ve periyodu ise 2,12 sn olarak belirlenmiştir. Bölgede yapılan yüzey gözlemleri ve alınan bilgiler doğrultusunda ölçüm planına kentin kıyı çizgisi üzerinde yer alan ve yıkımın gerçekleştiği bir konumun yakınında 31 numaralı yeni bir nokta tanımlanarak ölçümler alınmıştır. Yapılan değerlendirmeler sonucunda zemin hakim titreşim frekansı 0,77 Hz ve periyot değeri ise 1,3 sn olarak tespit edilmiştir (Şekil 2.18).

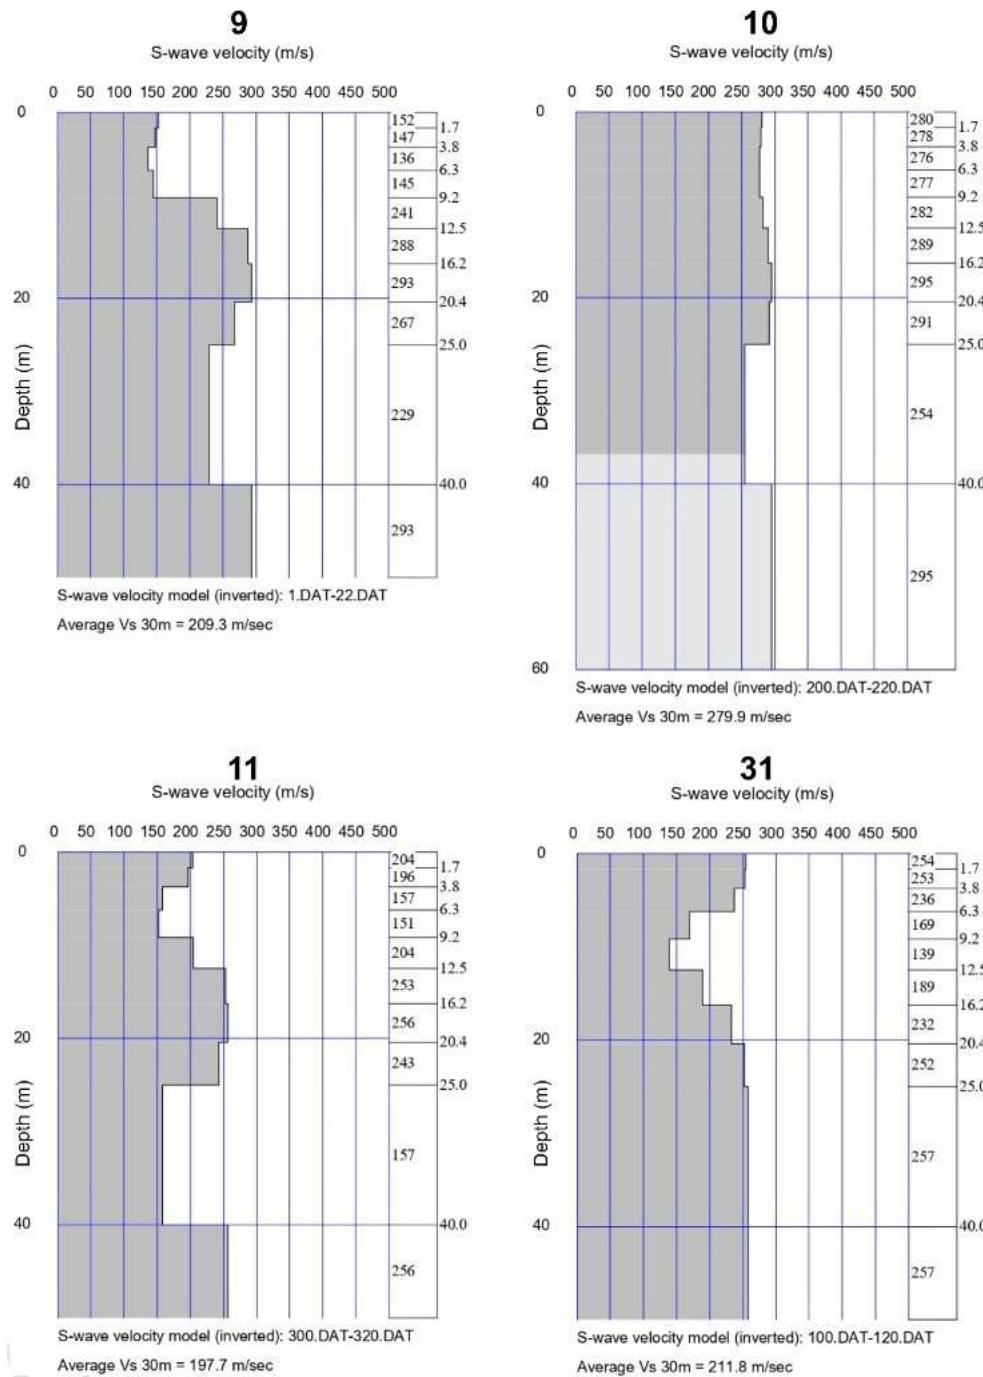
Şekil 2.19. 9, 10, 11 ve 31 nolu lokasyonlarda gerçekleştirilen SPAC ölçümleri sonuçlarına ait derinliğe bağlı V_s hız modelleri.

Çalışma alanında aynı noktalarda yapılan SPAC ölçümleri sonucunda VS hız değerinin bir-boyutlu düşey yönlü derinlikle değişimi belirlenmiştir. Ortalama VS 30 hız değerleri 9 numaralı ölçüm noktasında 209 m/sn, 10 numaralı ölçüm noktasında 210 m/sn, 11 numaralı ölçüm noktasında 198 m/sn ve 31 numaralı ölçüm noktasında 212 m/sn olarak belirlenmiştir (Şekil 2.19).

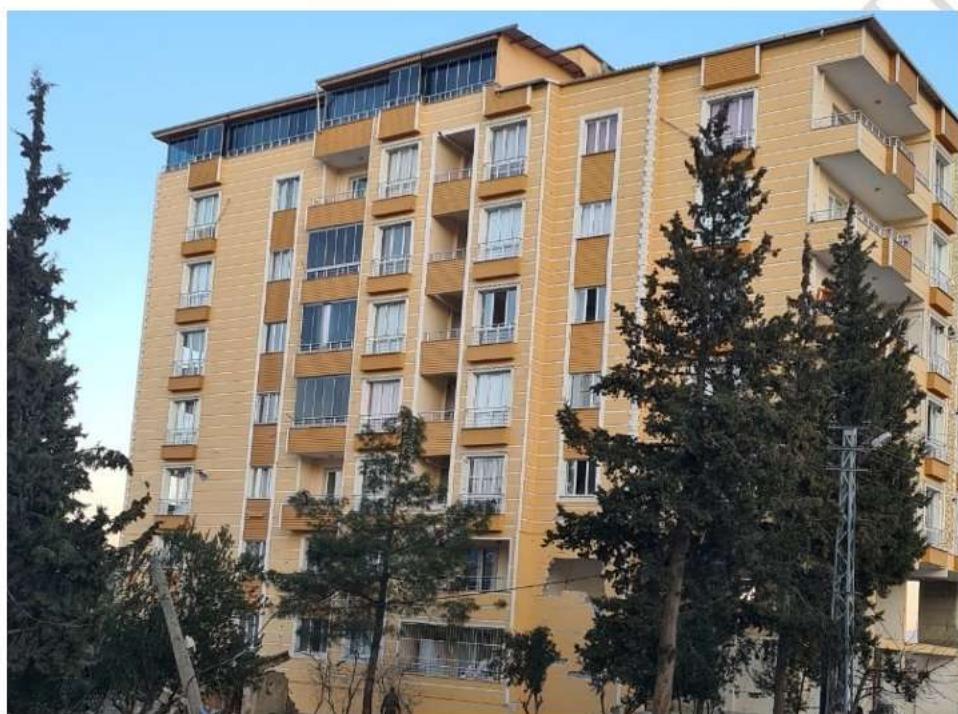
Bölgede yapılan incelemelerde, yönetmeliklere uygun olarak inşa edilmiş, göreceli olarak yeni yapılmış, sağlam zemin üzerinde bulunan, beton ve donatı kalitesi yeterli ve imalat işçiliği uygun olarak yapılan binalarda hasar oluşmadığı gözlenmiştir. Yıkılan binalar ile aynı yerde bulunan bu binalar, tekniğine uygun olarak inşa edilen binaların yeterli güvenliğe sahip olduğunun bir kanıtı olarak değerlendirilebilir. Hasar görmemiş binalara ait örnekler Şekil 3.34-3.38'de verilmiştir.

Şekil 3.34. Deprem sonrası hasarsız bina

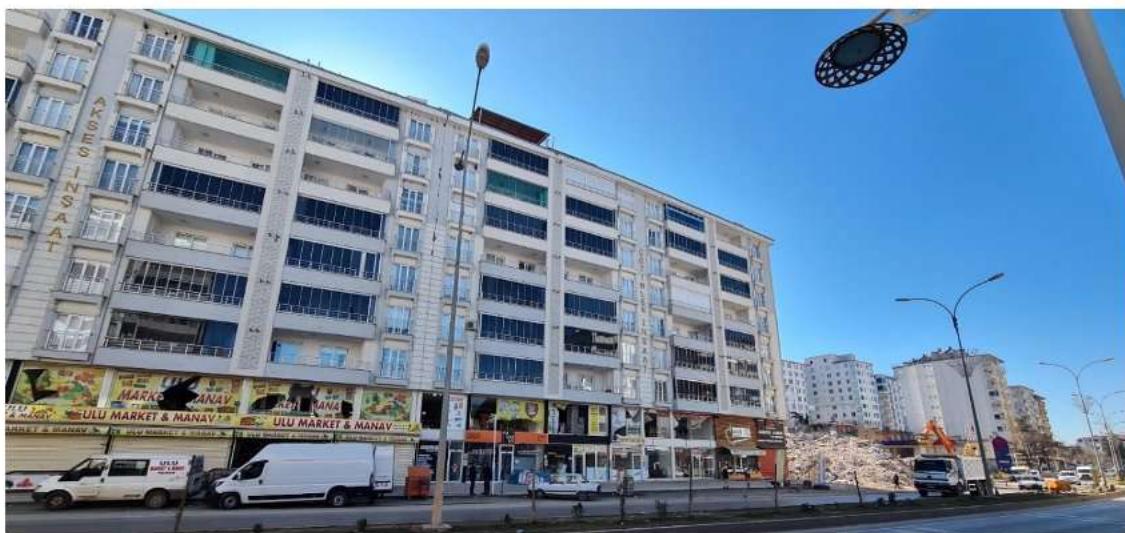
Şekil 3.35. Deprem sonrası hasarsız bina (Pazarcık)

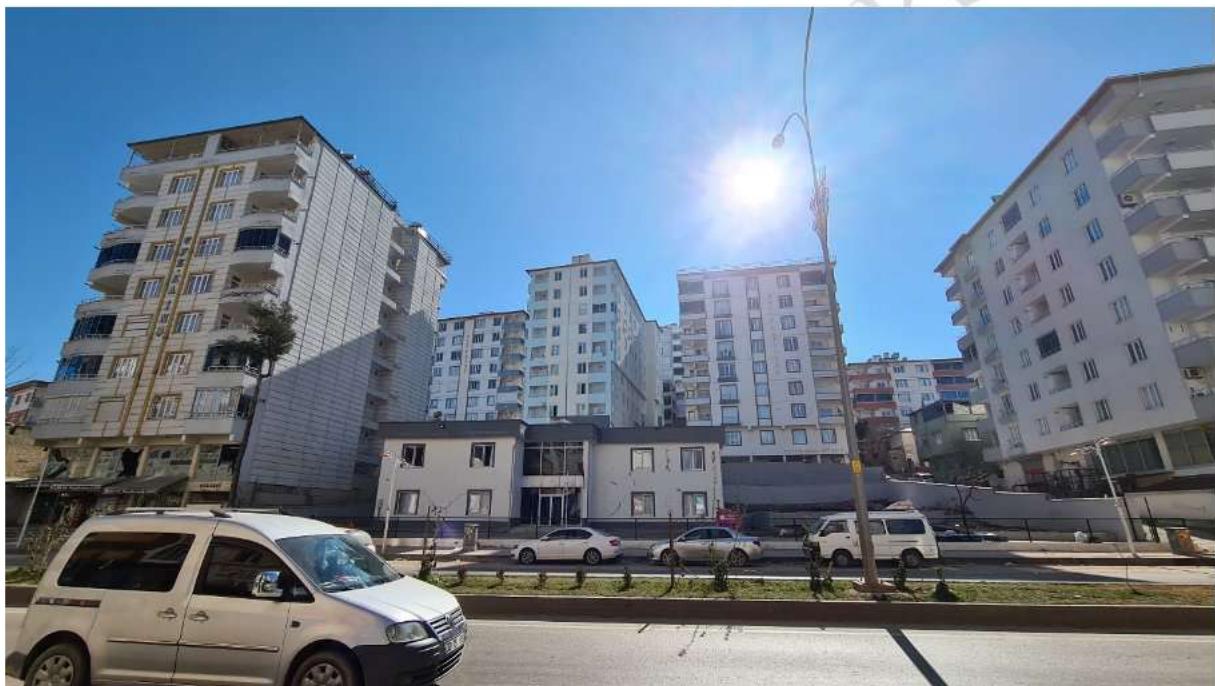
Şekil 3.36. Deprem sonrası hasarsız bina (Pazarcık)

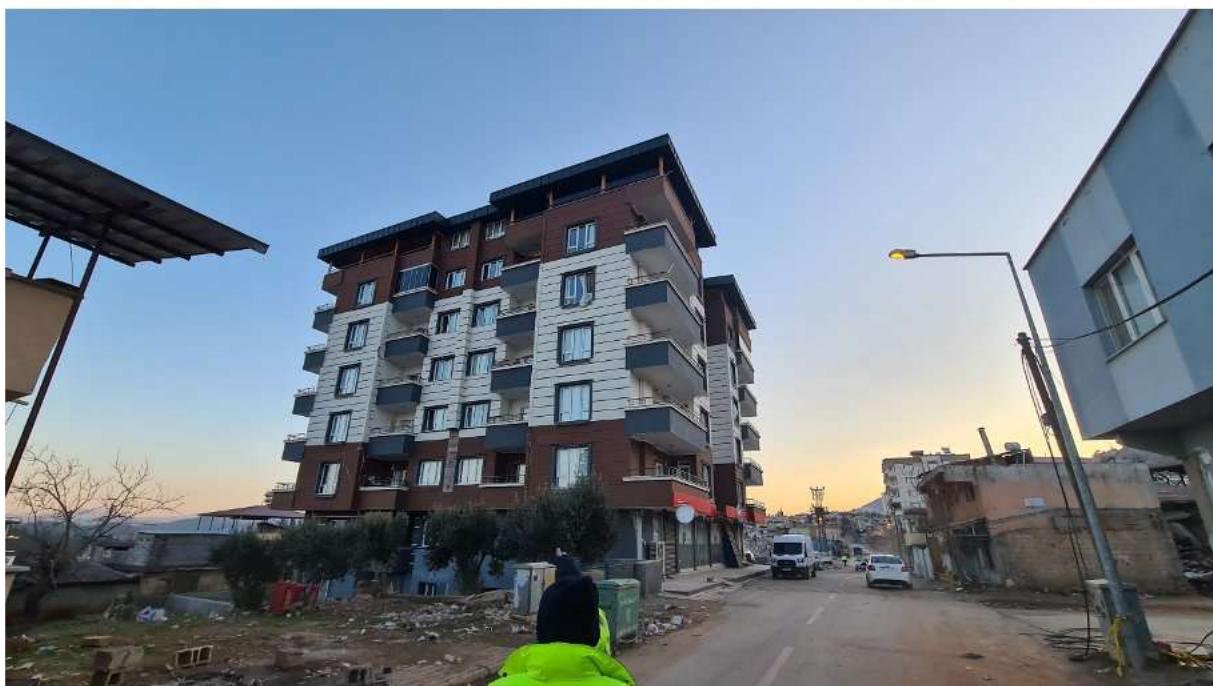
Şekil 3.37. Deprem sonrası hasarsız bina (İslâhiye)
