## Gazi Üniversitesi

Kahramanmaraş - Pazarcık (Mw=7.7)  
ve Elbistan (Mw=7.6) Depremi

## Ön Değerlendirme Raporu

23 Şubat 2023

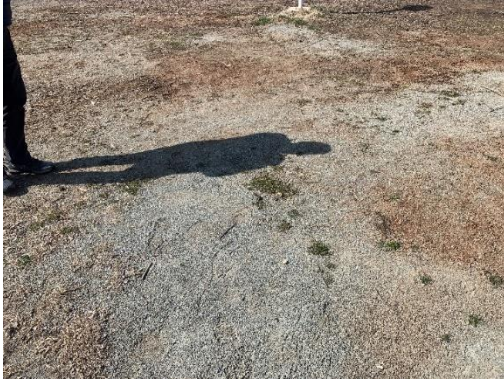
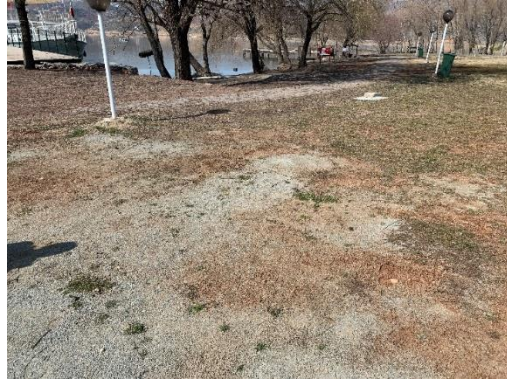
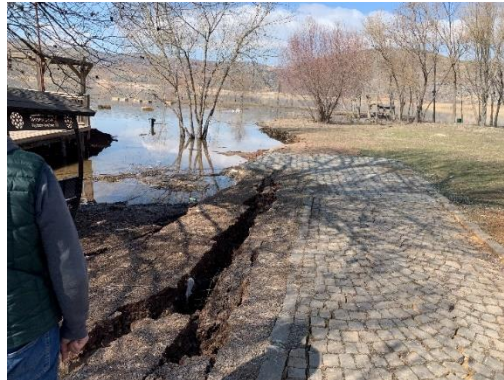
İnceleme yapılan alanlardan Adıyaman'ın Gölbaşı ilçesinde ve Hatay Hava Limanı yerleşkesinde, her ne kadar geoteknik veriler kesin bir sonuca ulaşmaya yetecek düzeyde olmasa da, sıvılaşma gerçekleştiğini işaret eden yüzeye fıskırmış kum konileri, yanal yayılma / çökme ve oturmalar gözlenmiştir (Şekiller 4.1- 4.6).

**Şekil 4.1.** Gölbaşı ilçesinde gözlenen kum fıskırmaları (a, b) ve yanal yayılma (c)

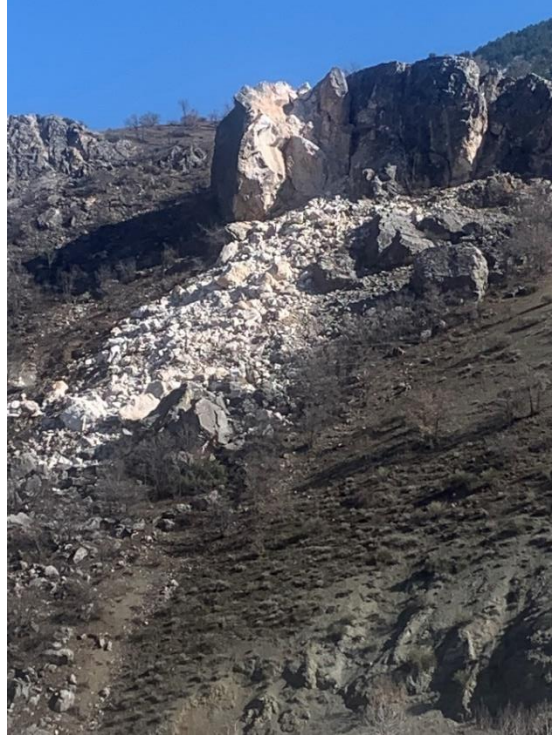
**Şekil 4.15.** Kaya şevinde parçalanma ve kaya düşmeleri

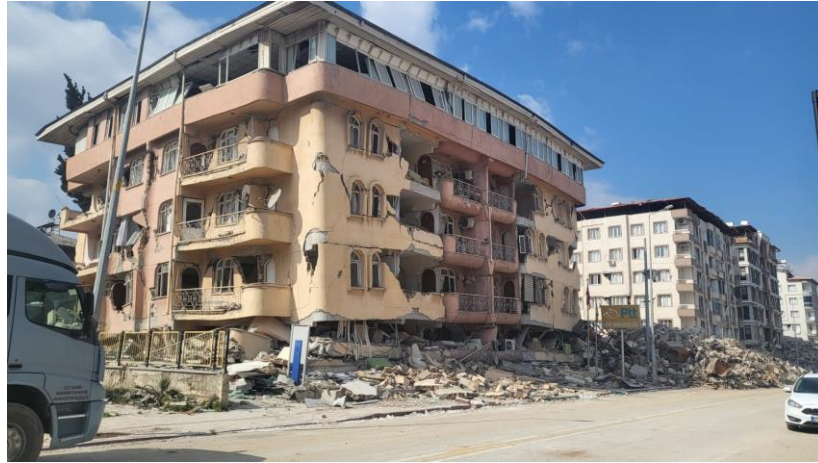
Yumuřak kat oluşumu TBDY 2018’de Yumuřak Kat Düzensizlięi B2 Türü Düzensizlik adıyla adlandırılmıştır. Yumuřak katlar dięer katlara göre çok daha fazla yatay yer deęiřtirme yapmaktadır. Bu durum yumuřak katta bulunan kolonların dönme ve birim řekil deęiřtirme kapasitelerine dięer katlardaki kolonlara oranla çok hızlı bir řekilde ulaşmasına ve bu katlarda ağır hasarlara ve yıkımlara neden olmaktadır. Tasarımda her kolonun kendi kapasitesi kadar yer deęiřtirme yapması, yatay kuvvetten dolayı oluşacak toplam yer deęiřtirme enerjisini paylaşmaları beklenir.

Maalesef yumuřak kat olgusu daha önceki birçok depremde ağır hasarlara ve yıkımlara neden olmasına rağmen ve uzmanlar tarafından pek çok defa uyarılmasına rağmen Marař depreminde de pek çok yapıyı yumuřak kat uygulaması nedeniyle ağır hasar aldığı veya yıkıldığı gözlenmiştir. řekil 5. 2-4’te yumuřak kat mekanizması ile göçen yapılardan bazı örnekler paylaşılmıştır.

Şekil 5.3. Yumuşak kat oluşumu nedeniyle göçen konut türü yapı (1)
