TMMOB
İnşaat Mühendisleri Odası

6 ŞUBAT 2023
KAHRAMANMARAŞ
PAZARCIK VE ELBİSTAN
DEPREMLERİ
ÖN DEĞERLENDİRME
RAPORU

14 Şubat 2023

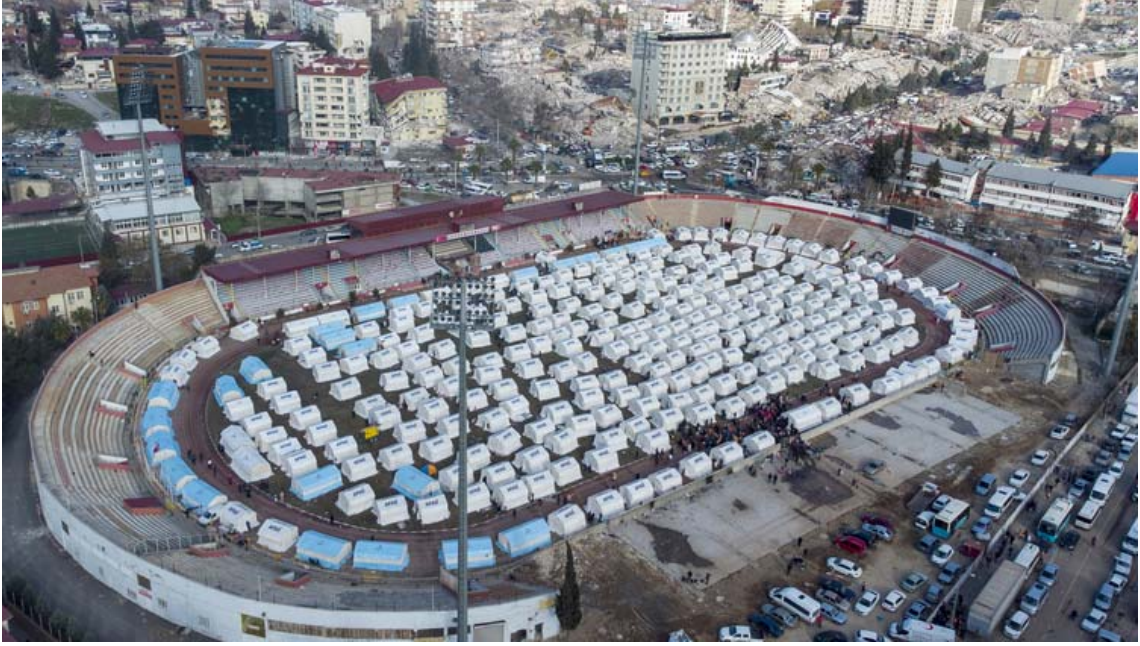
Resim 4 - Deprem Bölgesinde Kurulan AFAD Çadırları

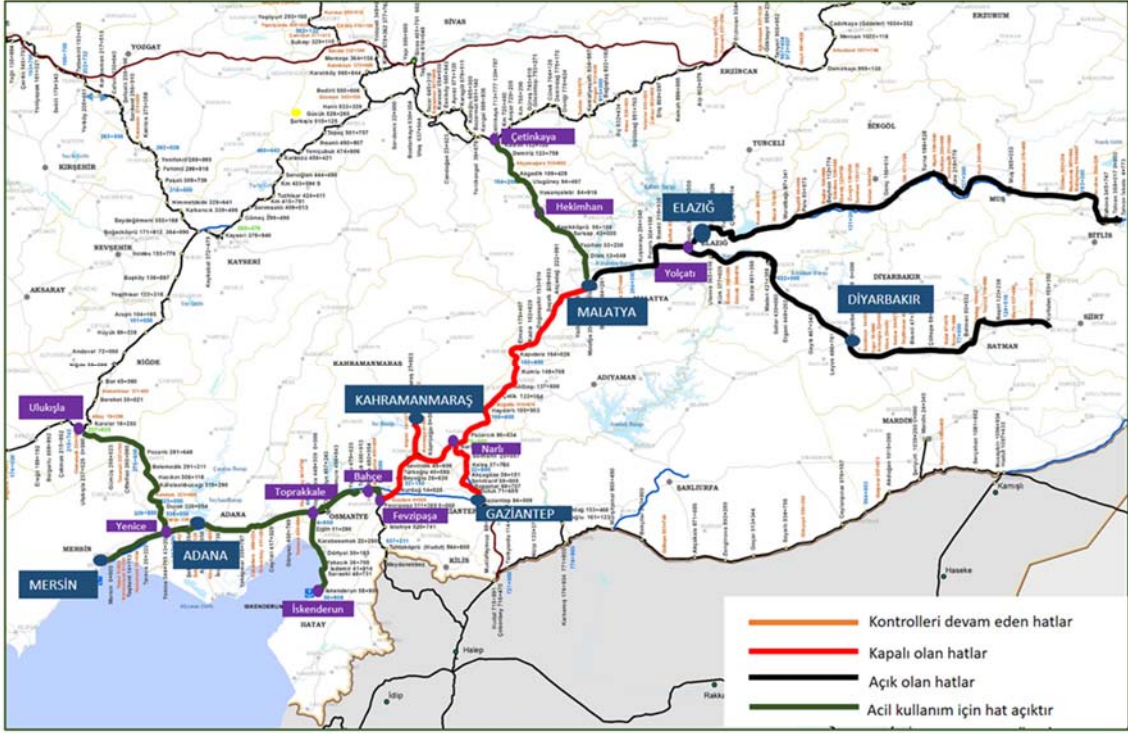
11 Şubat 2023 tarihinde, depremde bin 275 kilometrelik hattın zarar gördüğünü açıklayan TCDD Genel Müdürü Hasan Pezük, bin kilometrelik alanda bakımın yapıldığını diğer bölgelerde ise çalışmaların sürdüğünü belirtmiştir.

Resim 9 - TCDD Açık Kapalı Yol Durumu
