6 Şubat 2023

04.17 Mw 7,8 Kahramanmaraş (Pazarcık, Türkoğlu), Hatay (Kırıkhan),  
ve  
13.24 Mw 7,7 Kahramanmaraş (Elbistan / Nurhak-Çardak)

# DEPREMLERİ

Nihai Rapor

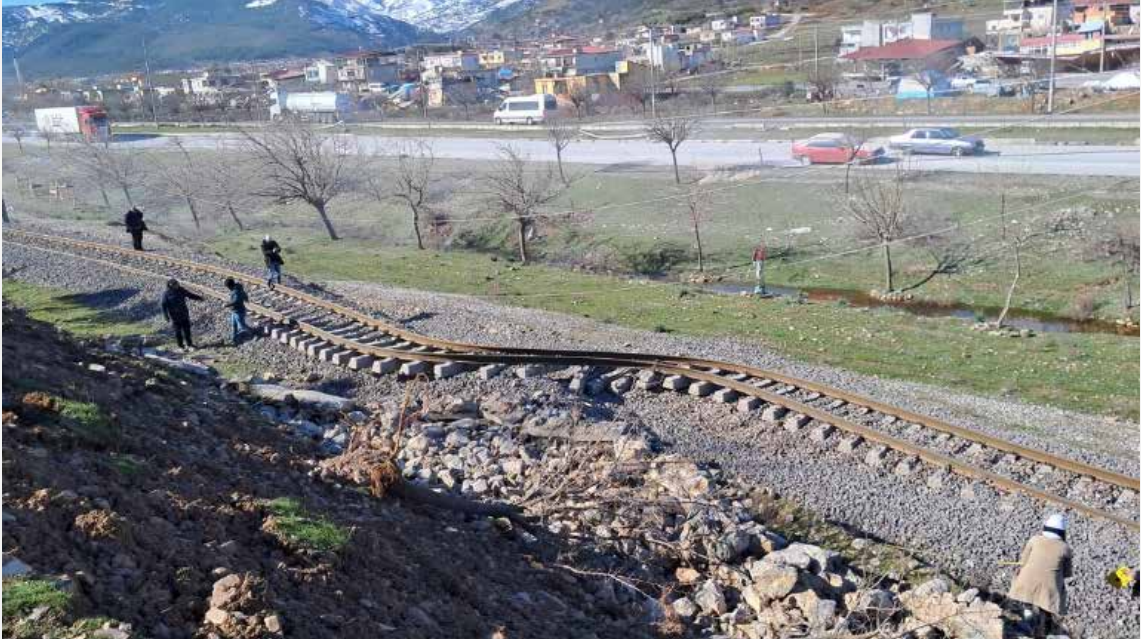
**Şekil 1.13.** Şekeroba doğusunda tren raylarında meydana gelen sol yanal ötelenme  
(Enlem: 37° 16' 13,62" N; Boylam: 36° 47' 0,678" E; Yükseklik: 540 m)

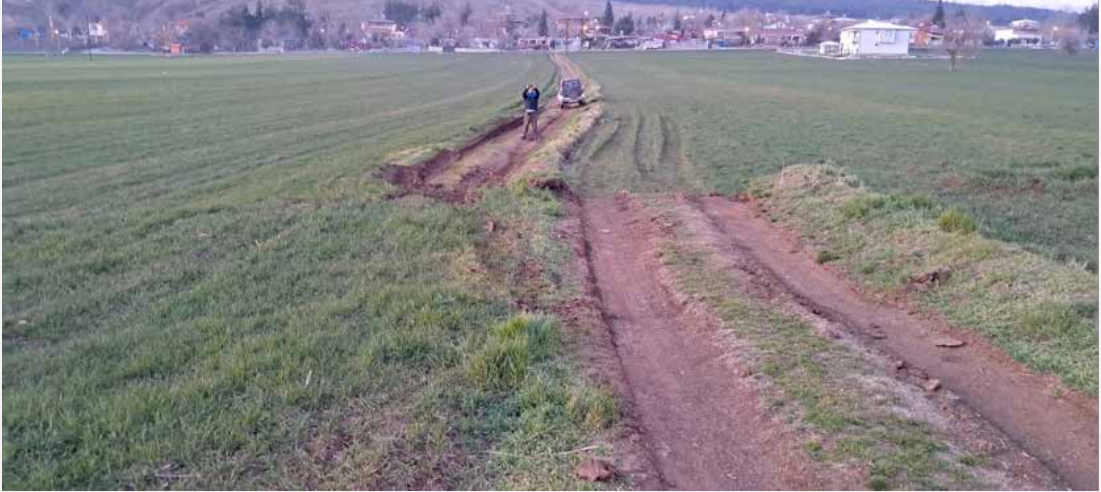
**Şekil 1.18.** Kapıçam doğusunda 460±20 cm yol ötelenmesi (Enlem: 37° 27' 57,066" N; Boylam: 37° 0' 55,36" E; Yükseklik: 595 m.)

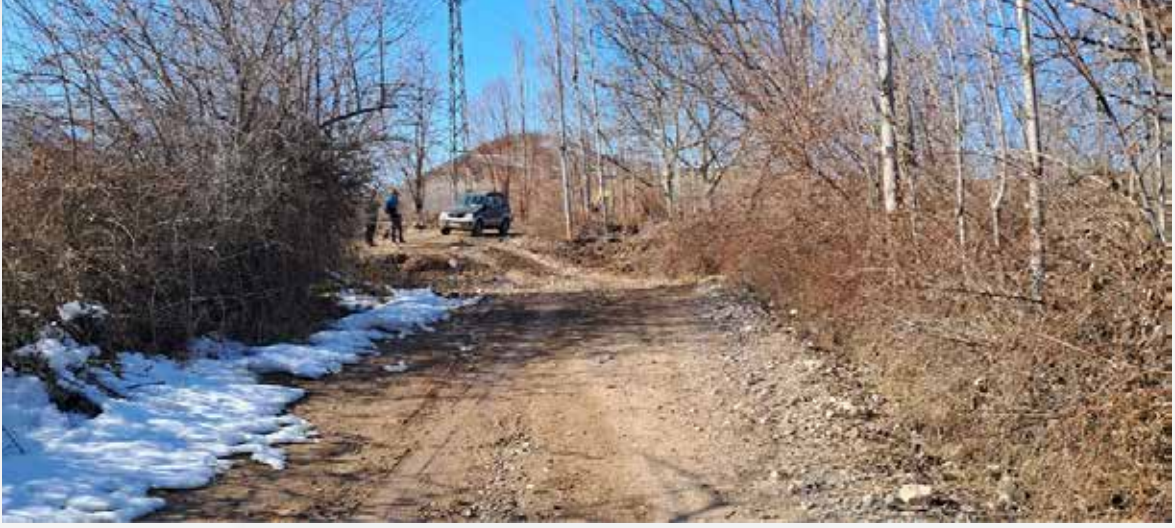
**Şekil 1.20.** Küçükören batısında ~5 m yol ötelenmesi (Enlem: 37° 38' 22,938" N; Boylam: 37° 25' 45,936" E; Yükseklik: 898 m.)

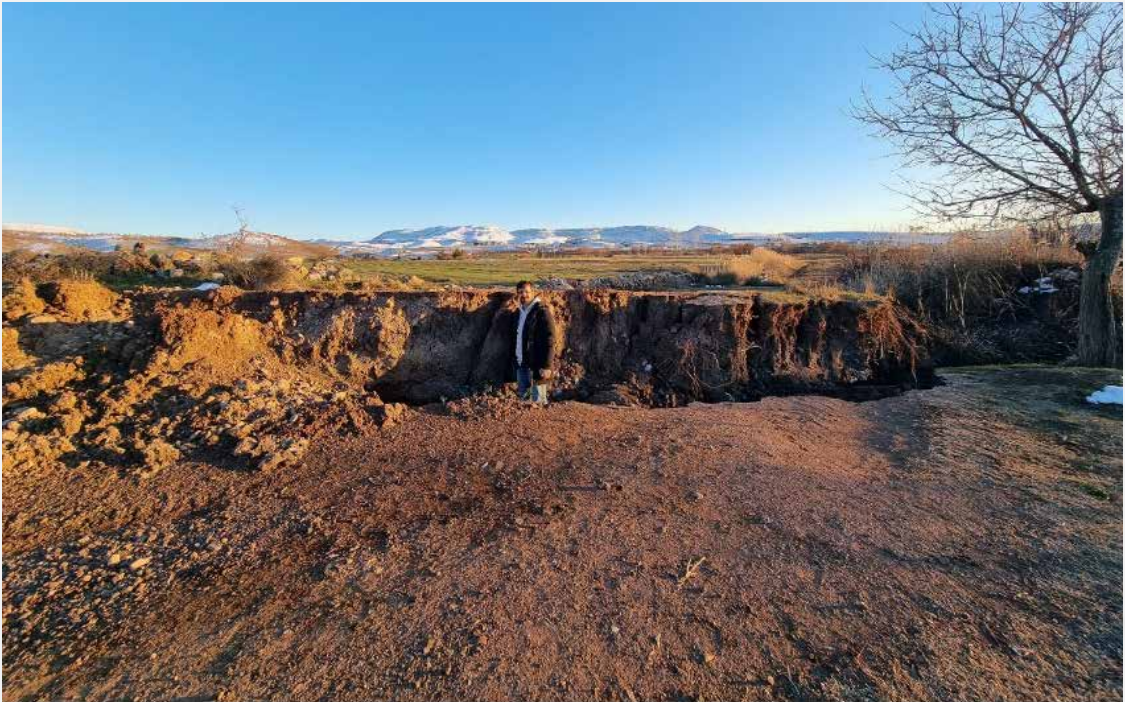
**Şekil 1. 23.** Balkar batısında ölçülen 150 cm'lik düşey atım

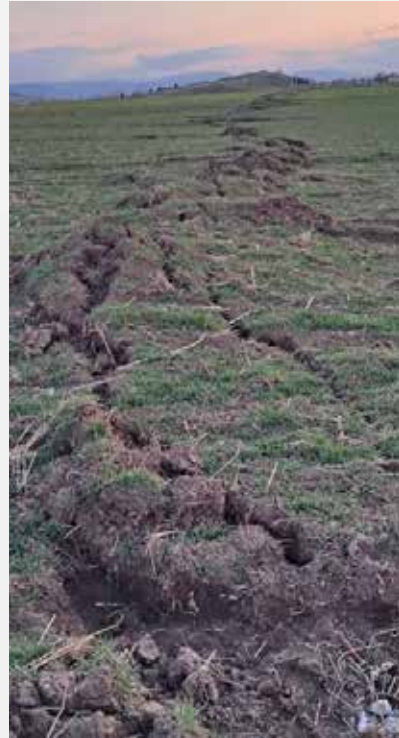
**Şekil 1.25.** Narlı beldesi kuzeyinde 95±10 cm ötelenmiş bir çit (solda) (Enlem: 37° 25' 22,44" N; Boylam: 37° 9' 52,57" E; Yükseklik: 630 m) ve aynı bölgenin güneyinde izlenen köstebek izi (moletack) yapısı (sağda)

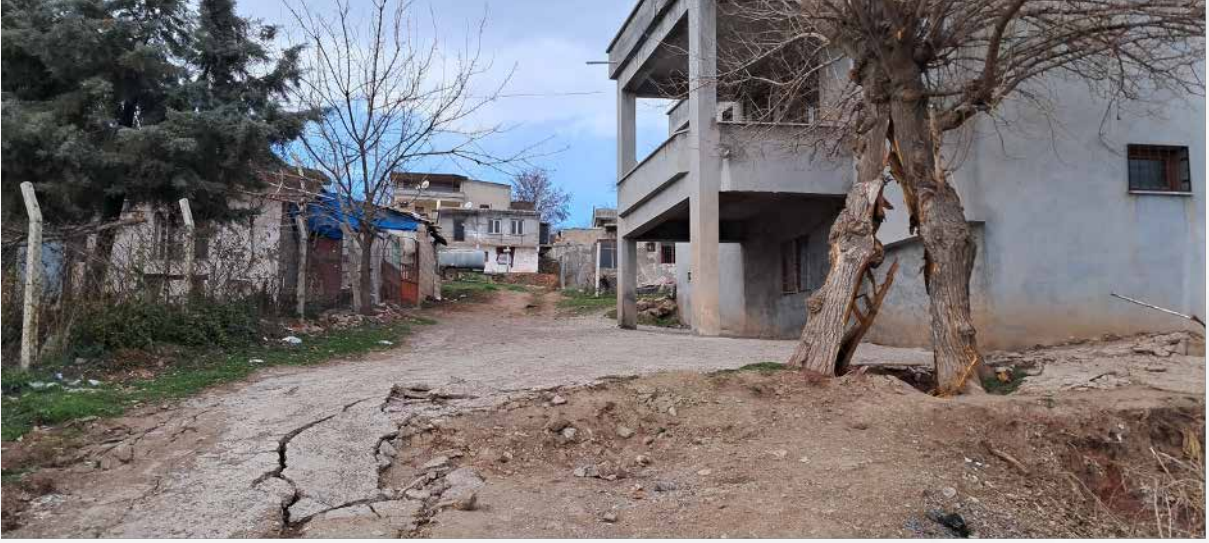
**Şekil 1.26.** Tetirlik köyünde ağaç gövdesinde sol yanal ötelenme (Enlem: 37° 32'12,45"N; Boylam: 37° 16' 24,402" E; Yükseklik: 925 m.)

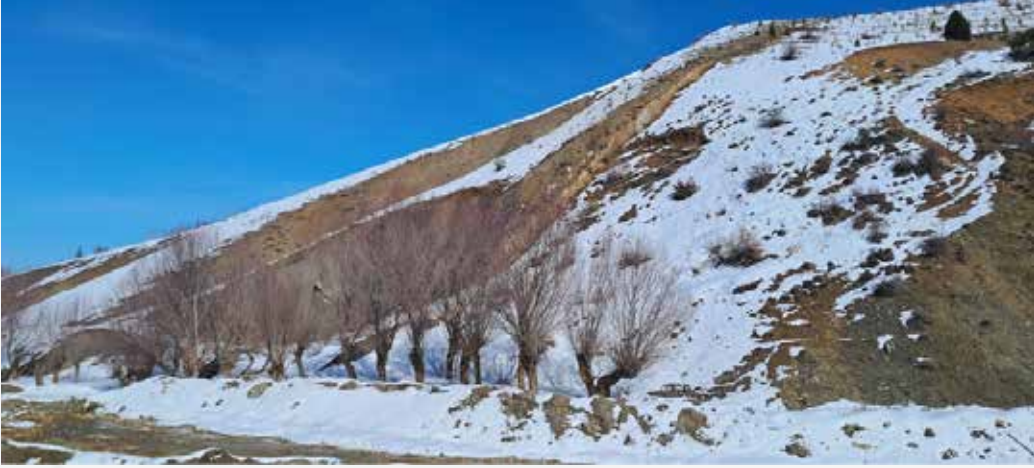
**Şekil 1.32.** Ericek köyü güneyinde sol-yanal sırt ötelenmesi (Enlem:  $38^{\circ} 4' 22,944''$  N; Boylam:  $36^{\circ} 52' 33,666''$  E; Yükseklik: 1.453 m.)

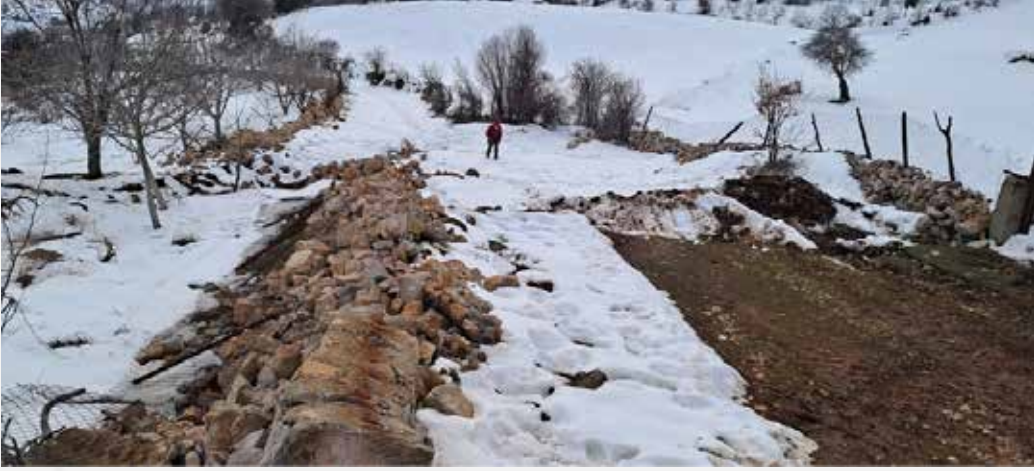
**Şekil 1.33.** Gözpinar doğusunda ~6 m sol-yanal ötelenmiş taş duvar (Enlem:  $38^{\circ} 1' 2,503''$  N; Boylam:  $37^{\circ} 15' 21,726''$  E; Yükseklik: 1.390 m.)

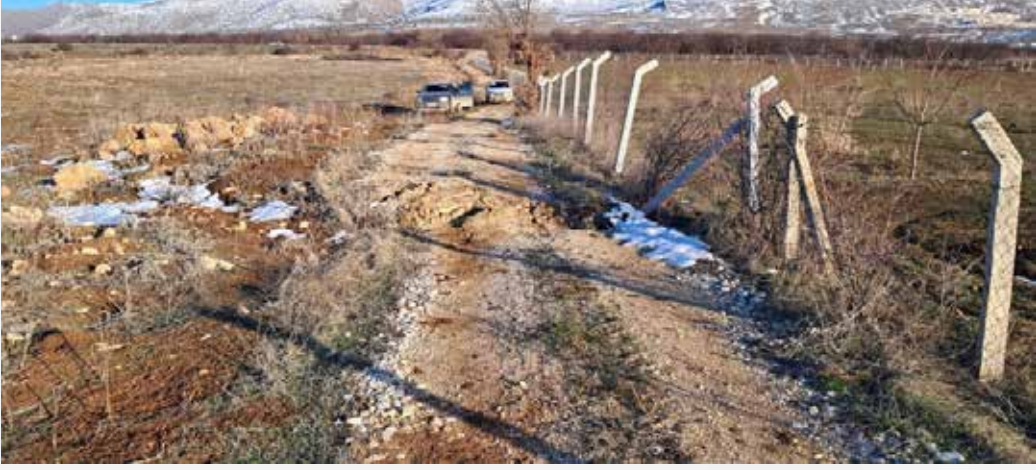
**Şekil 1.35.** Çığlık köyü kuzeyinde sol yanall ötelenmiş toprak yol ve çit (Enlem:  $38^{\circ} 7' 49,36''$  N; Boylam:  $37^{\circ} 56' 0,498''$  E; Yükseklik: 1.222 m.).

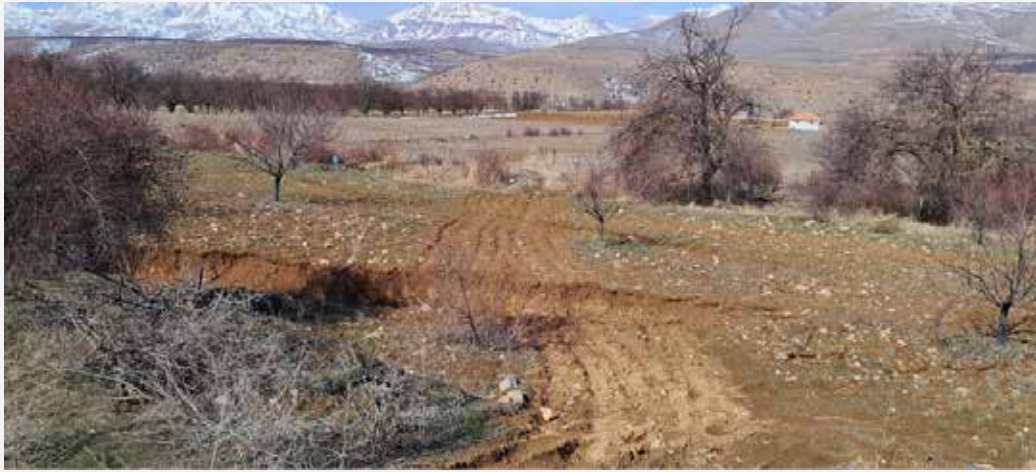
**Şekil 1.36.** Çığlık köyünün kuzeyinde yaklaşık  $210\pm 10$  cm ötelenmiş traktör tekerleği izleri (Enlem:  $38^{\circ} 7' 55,521''$  N; Boylam:  $37^{\circ} 56' 16,614''$  E; Yükseklik: 1.241 m.).

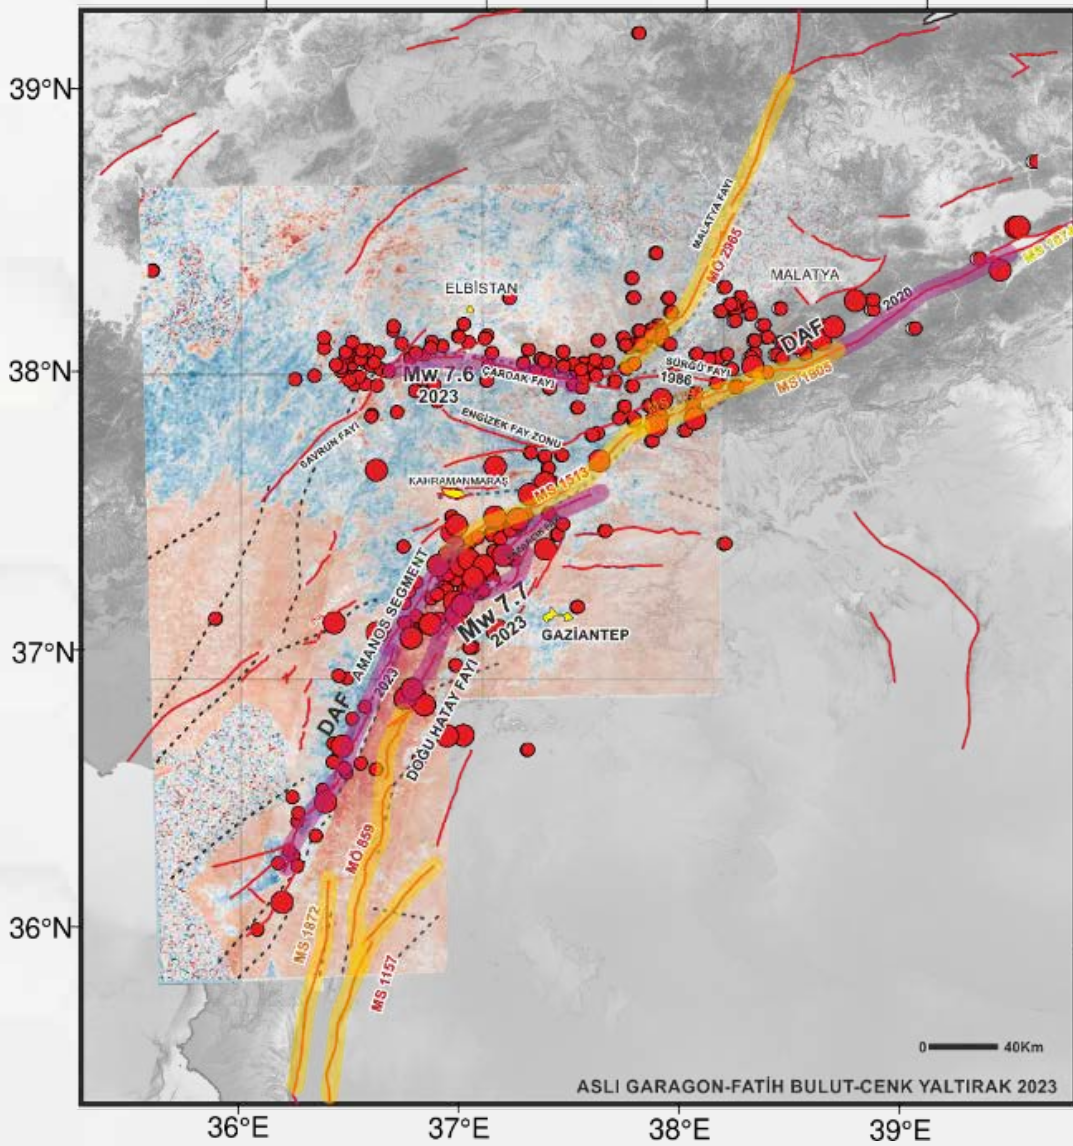
**Şekil 1.9.** Yüzey kırığı-ilk 24 saat depremleri ve InSAR K-G yer değiştirme karşılaştırılması  
(InSAR: <https://zenodo.org/record/7626844#.Y-3hCnZBxhF>).

**1.4. Sonuç:** Saha çalışmalarında elde edilen ilksel gözlem ve görüntü değerlendirmelerine göre Amanos Segmenti üzerinde maksimum atım 4,7 m, Pazarcık Segmentinde 3,2 metre, Çardak Fayında ise toplamı 8 m'yi aşan bir yüzey kırığı bulunmaktadır. Bu durumda fayların ürettiği deprem büyüklükleri fay segmentlerinin gözlenen uzunlukları ile uyumlu görülmektedir. Arazi gözlemleri ve uydu görüntülerine HGK tarafından ortofoto ve LIDAR verilerinin de katılacağı açıklanmıştır. Böylece kış şartlarının ulaşılmasına ve bulutların çözünürlüğe etki etmesinden dolayı gözlenemeyen kesimler daha ayrıntılı incelenebilecektir. Bu depremde aktif fay haritası ile yüzey kırığı arasında 120 m-3 km kadar farklar bulunmaktadır. İlerde yapılacak çalışmalarda yerleşime uygunluk açısından dikkate alınması gereken en önemli konulardan birinin fay izlerinin yüksek çözünürlüklü haritalanmasıdır. Genel fikir veren aktif fay haritaları yüksek çözünürlüklü (30 cm) sayısal arazi modeli ile yenilenmesi gerekir. Ayrıca ova alanlarda kesin izi için uydu geodezisi ve jeofizik, özellikle sismik araştırmalar gereklidir. Bunların saptanmasından sonra faylarda paleosismoloji çalışmaları daha isabetli yapılacaktır.

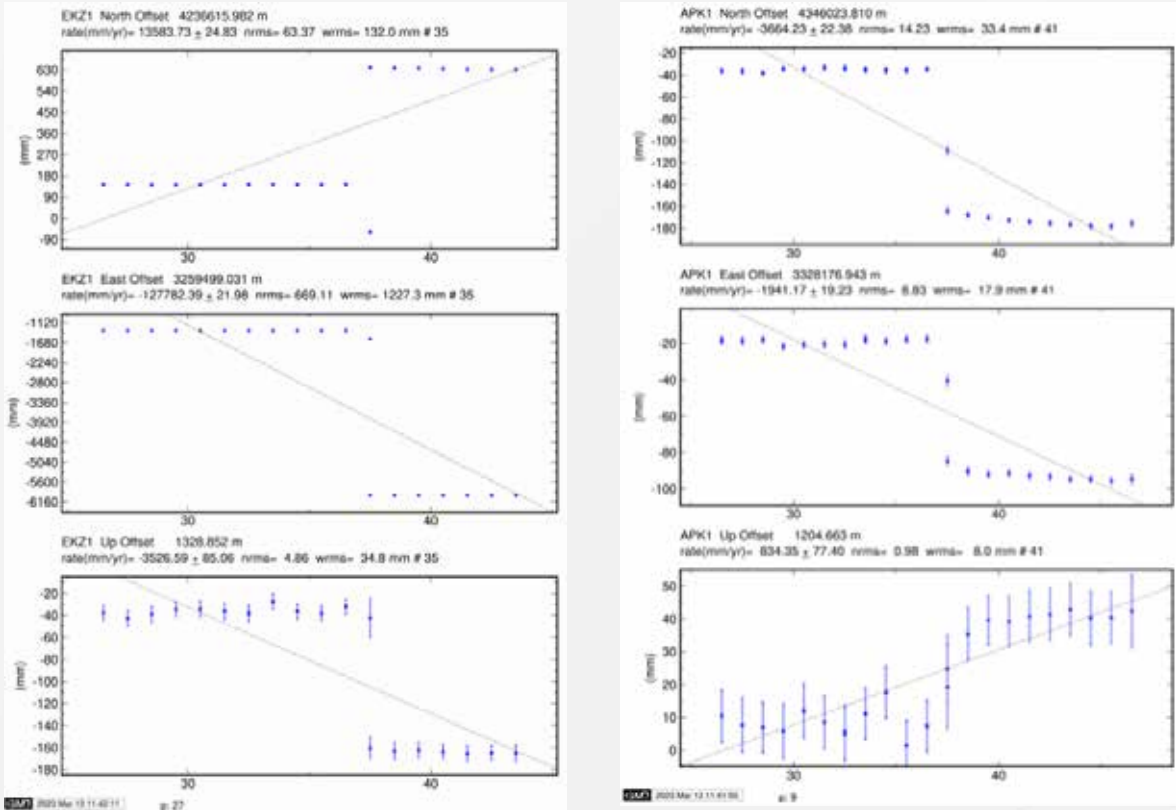
Söz konusu veri işleme stratejisi doğrultusunda, tüm TUSAGA-Aktif istasyonları için üç bileşen koordinat zaman serileri elde edilmiştir (Şekil 3). İstasyonlardaki koordinat değişimleri incelendiğinde Sofalaca-Şehitkamil Gaziantep (04.17 yerel saat) depreminin EKZ1 istasyonunun kuzey ve doğu bileşenlerinde sırasıyla 20 ve 23 cm yer değiştirmelere neden olduğu belirlenmiştir. Aynı istasyonda Ekinözü Kahramanmaraş (13.24 yerel saat) depreminin neden olduğu yer değiştirmeler ise kuzey bileşende 69 cm ve doğu bileşende 440 cm olarak hesaplanmıştır. Düşey bileşen için hesaplanan 12 cm'lik yer değiştirme istasyonun bulunduğu lokasyonda çökmeye işaret etmektedir.

**Şekil 3:** EKZ1-Ekinözü Kahramanmaraş istasyonu (solda) ve APK1-Arapgir Malatya istasyonu (sağda) için günlük konum değişimini gösteren zaman serisi örnekleri

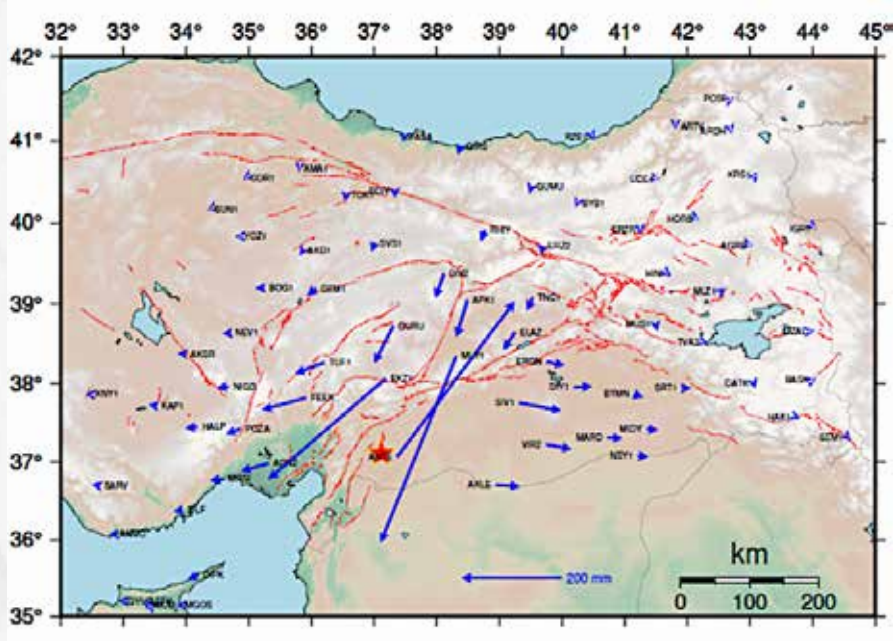
**Şekil 4:** Sofalaca-Şehitkamil Gaziantep (04.17 yerel saat) depreminin TUSAGA-Aktif istasyonlarında neden olduğu yatay yer değiştirmelere dair vektörel gösterim

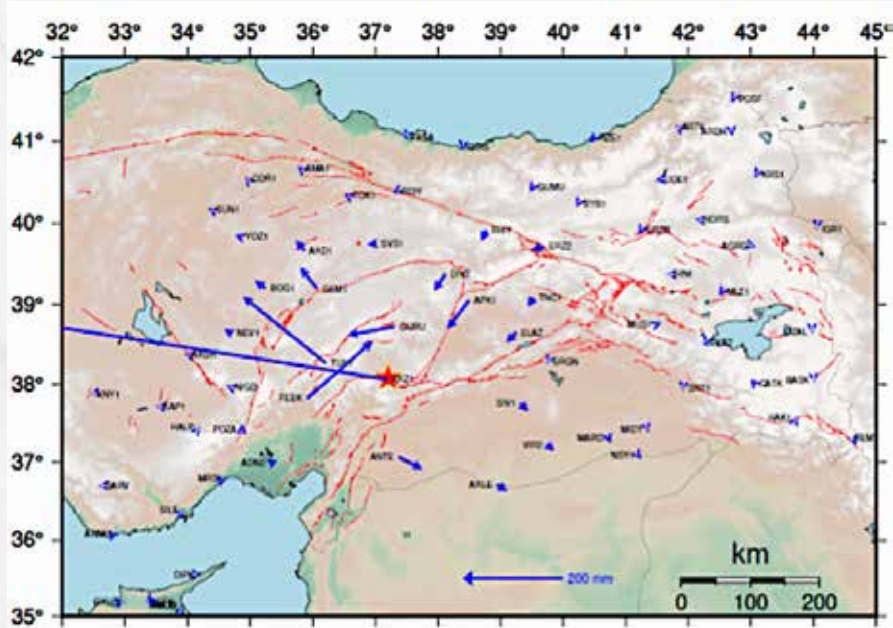
**Şekil 5:** Ekinözü Kahramanmaraş (13.24 yerel saat) depreminin TUSAGA-Aktif istasyonlarında neden olduğu yatay yer değiştirmelere dair vektörel gösterim

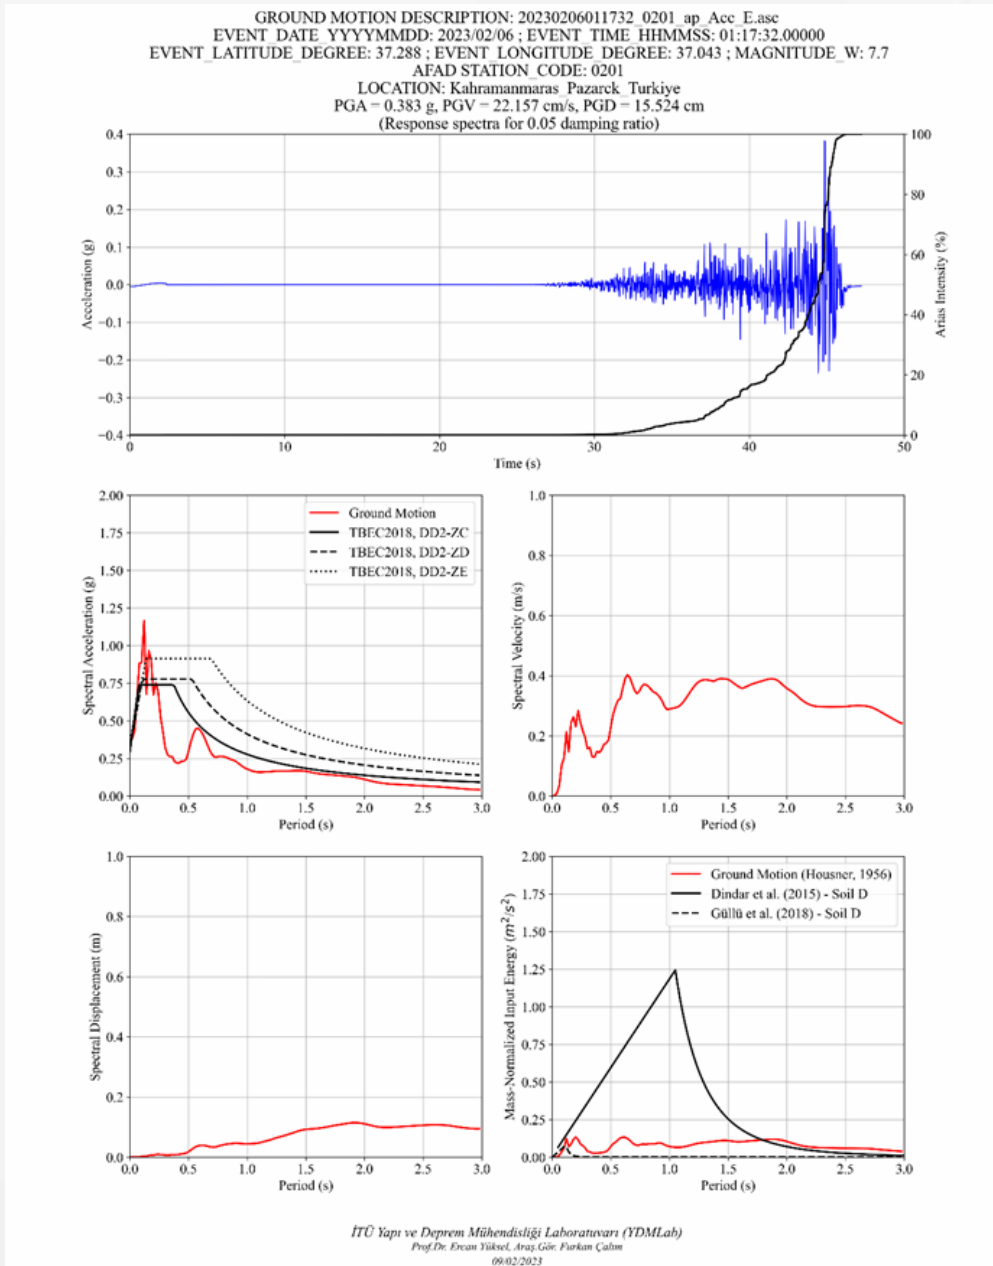
Şekil 2.1. 0201 No'lu İstasyon verilerinin incelenmesi: Doğu-Batı bileşeni.

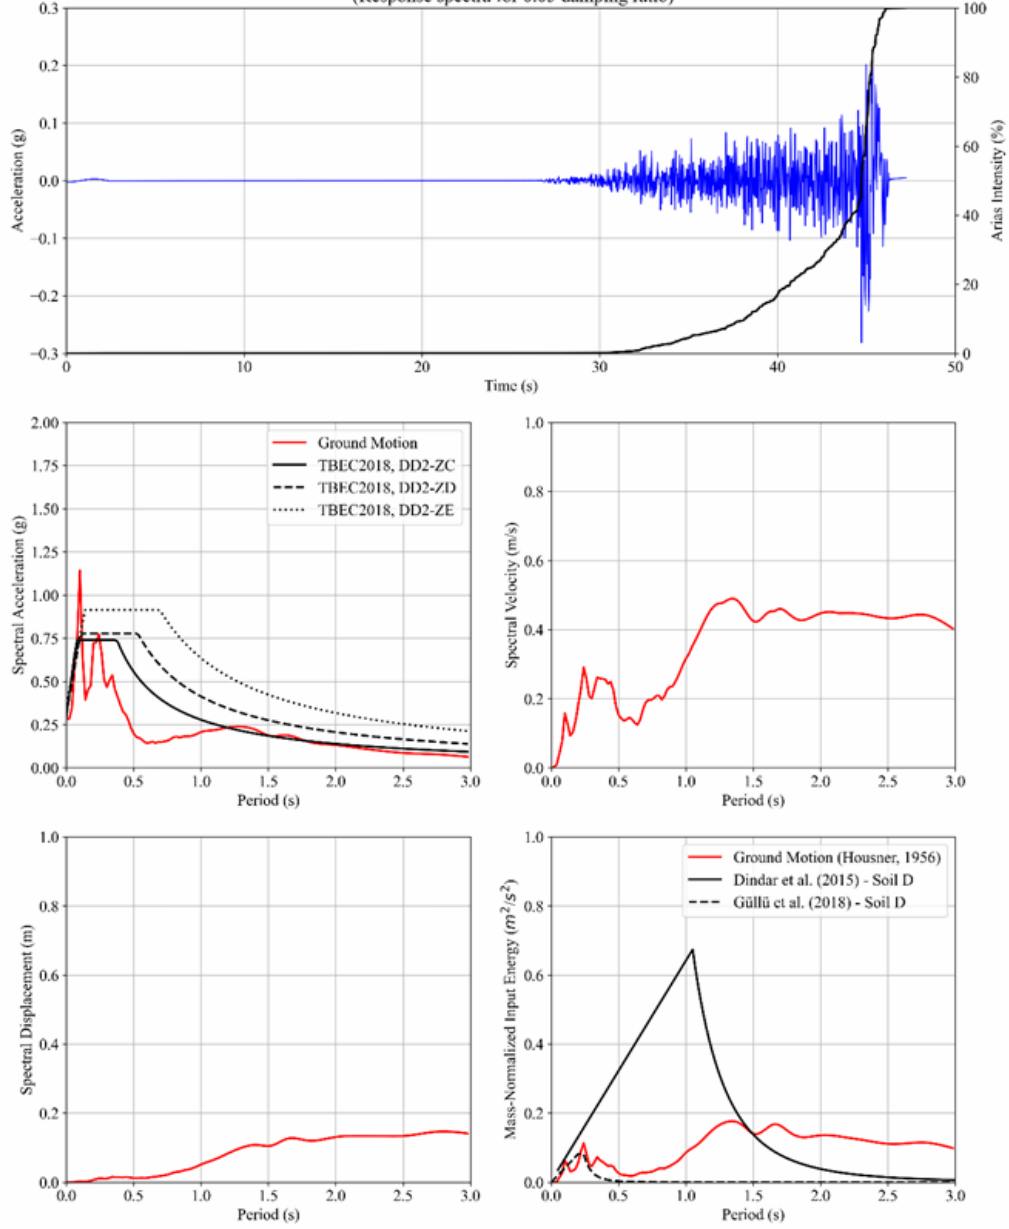
GROUND MOTION DESCRIPTION: 20230206011732\_0201\_ap\_Acc\_N.asc  
 EVENT\_DATE\_YYYYMMDD: 2023/02/06 ; EVENT\_TIME\_HHMMSS: 01:17:32.00000  
 EVENT\_LATITUDE\_DEGREE: 37.288 ; EVENT\_LONGITUDE\_DEGREE: 37.043 ; MAGNITUDE\_W: 7.7  
 AFAD STATION\_CODE: 0201  
 LOCATION: Kahramanmaraş Pazarcık Türkiye  
 PGA = 0.282 g, PGV = 36.814 cm/s, PGD = 20.991 cm  
 (Response spectra for 0.05 damping ratio)

Şekil 2.2. 0201 No'lu İstasyon verilerinin incelenmesi: Kuzey-Güney bileşeni.

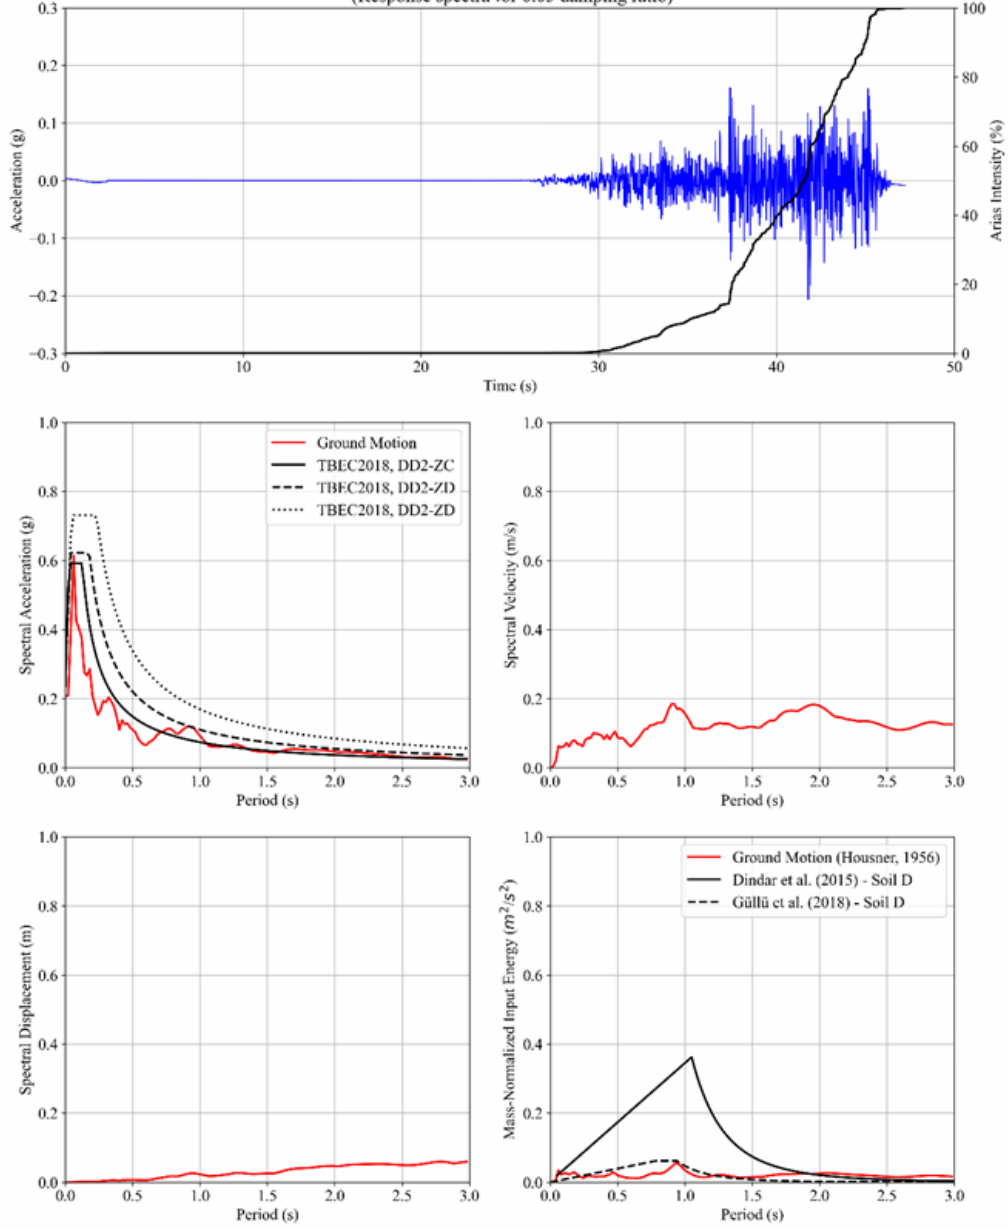
GROUND MOTION DESCRIPTION: 20230206011732\_0201\_ap\_Acc\_U.asc  
 EVENT\_DATE\_YYYYMMDD: 2023/02/06 ; EVENT\_TIME\_HHMMSS: 01:17:32.00000  
 EVENT\_LATITUDE\_DEGREE: 37.288 ; EVENT\_LONGITUDE\_DEGREE: 37.043 ; MAGNITUDE\_W: 7.7  
 AFAD STATION\_CODE: 0201  
 LOCATION: Kahramanmaraş Pazarcık Türkiye  
 PGA = 0.206 g, PGV = 15.656 cm/s, PGD = 13.81 cm  
 (Response spectra for 0.05 damping ratio)

Şekil 2.3. 0201 No'lu İstasyon verilerinin incelenmesi: Düşey bileşen

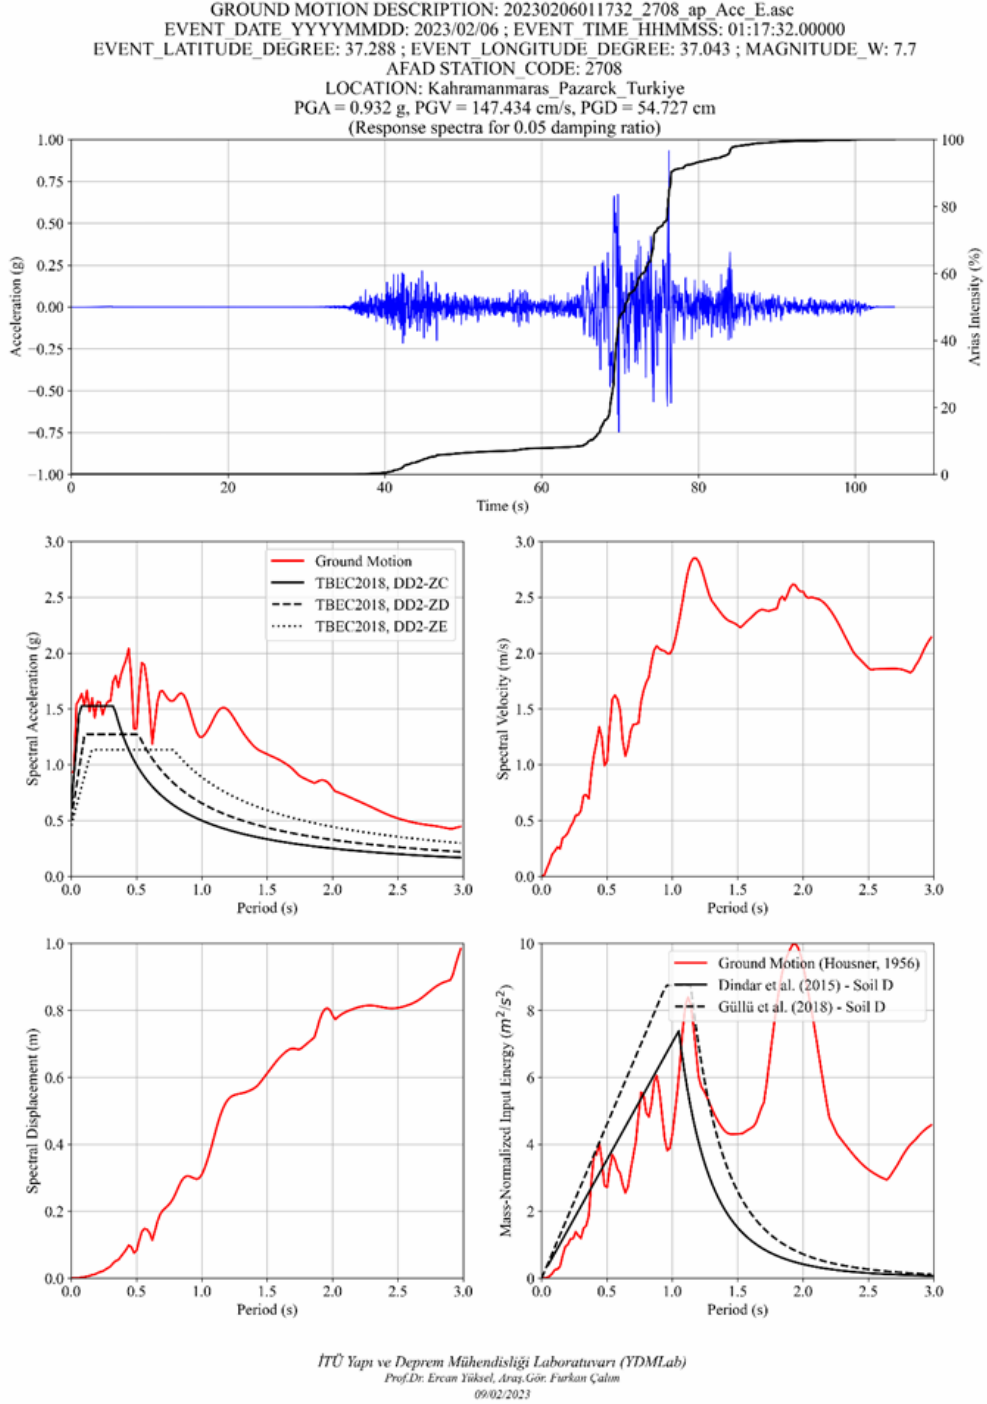
Şekil 2.4. 2708 No'lu İstasyon verilerinin incelenmesi: Doğu-Batı bileşeni.

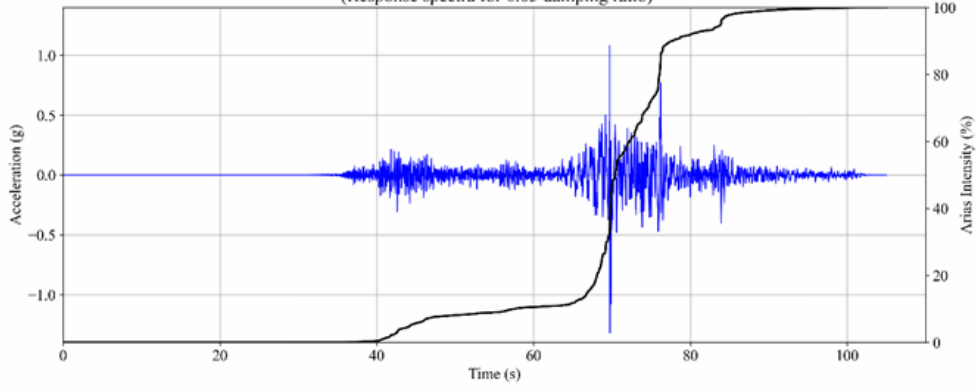
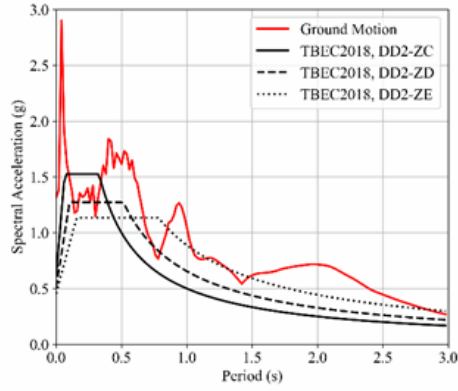
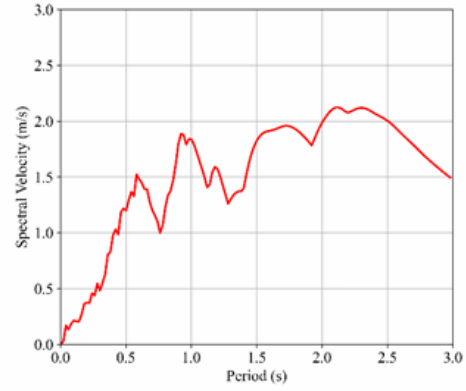
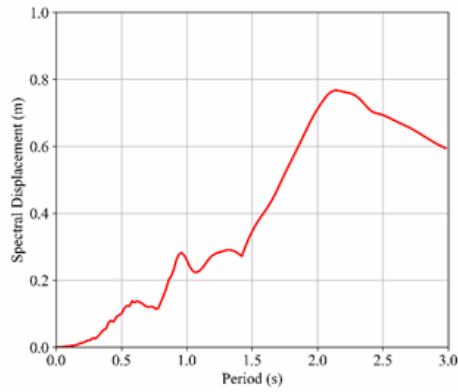
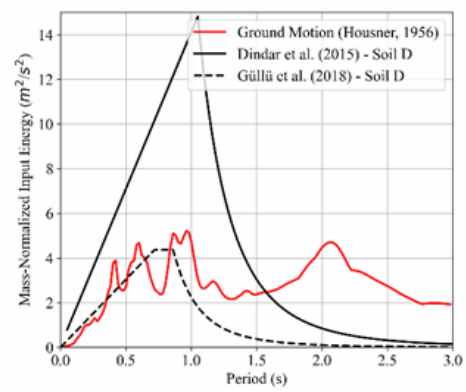
GROUND MOTION DESCRIPTION: 20230206011732\_2708\_ap\_Acc\_N.asc  
 EVENT\_DATE\_YYYYMMDD: 2023/02/06 ; EVENT\_TIME\_HHMMSS: 01:17:32.00000  
 EVENT\_LATITUDE\_DEGREE: 37.288 ; EVENT\_LONGITUDE\_DEGREE: 37.043 ; MAGNITUDE\_W: 7.7  
 AFAD STATION\_CODE: 2708  
 LOCATION: Kahramanmaraş Pazarcık Türkiye  
 PGA = 1.32 g, PGV = 124.26 cm/s, PGD = 75.535 cm  
 (Response spectra for 0.05 damping ratio)

Şekil 2.5. 2708 No'lu İstasyon verilerinin incelenmesi: Kuzey-Güney bileşeni.

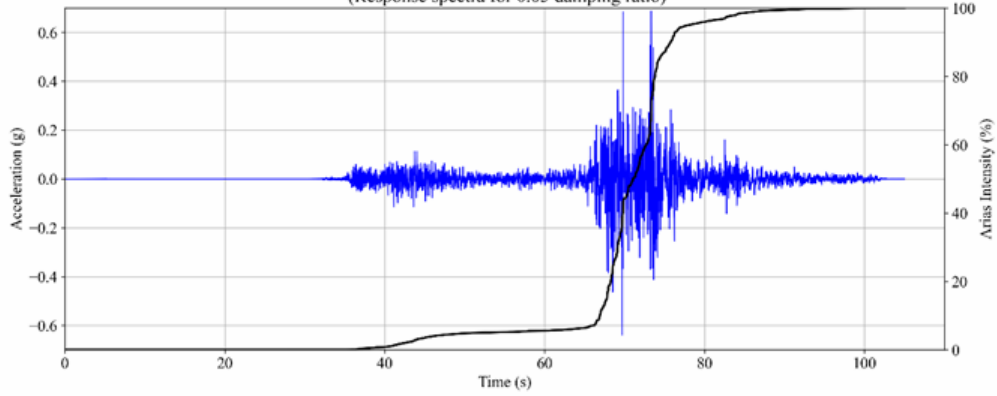
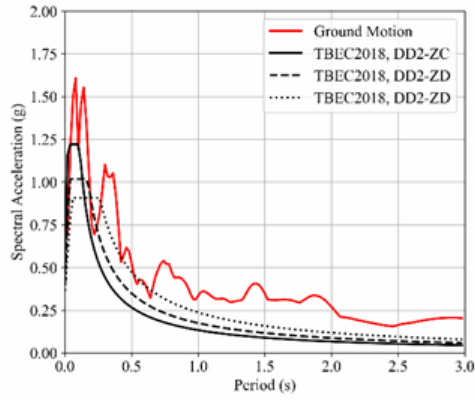
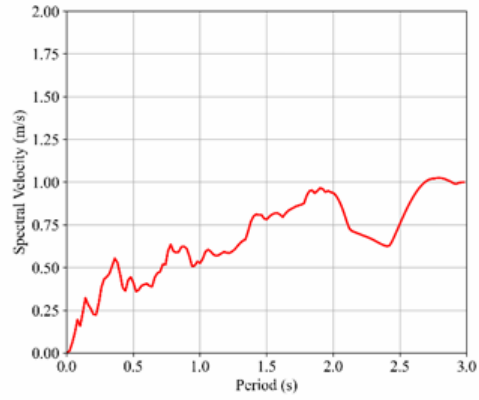
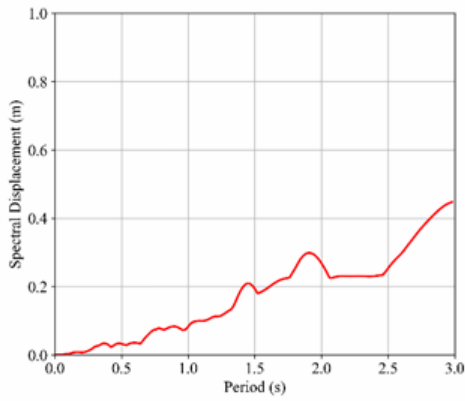
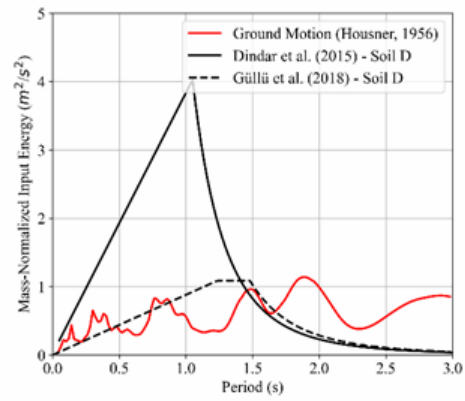
GROUND MOTION DESCRIPTION: 20230206011732\_2708\_ap\_Acc\_U.asc  
 EVENT\_DATE\_YYYYMMDD: 2023/02/06 ; EVENT\_TIME\_HHMMSS: 01:17:32.00000  
 EVENT\_LATITUDE\_DEGREE: 37.288 ; EVENT\_LONGITUDE\_DEGREE: 37.043 ; MAGNITUDE\_W: 7.7  
 AFAD STATION\_CODE: 2708  
 LOCATION: Kahramanmaraş Pazarek Türkiye  
 PGA = 0.688 g, PGV = 53.702 cm/s, PGD = 29.674 cm  
 (Response spectra for 0.05 damping ratio)

Şekil 2.6. 2708 No'lu İstasyon verilerinin incelenmesi: Düşey bileşen.

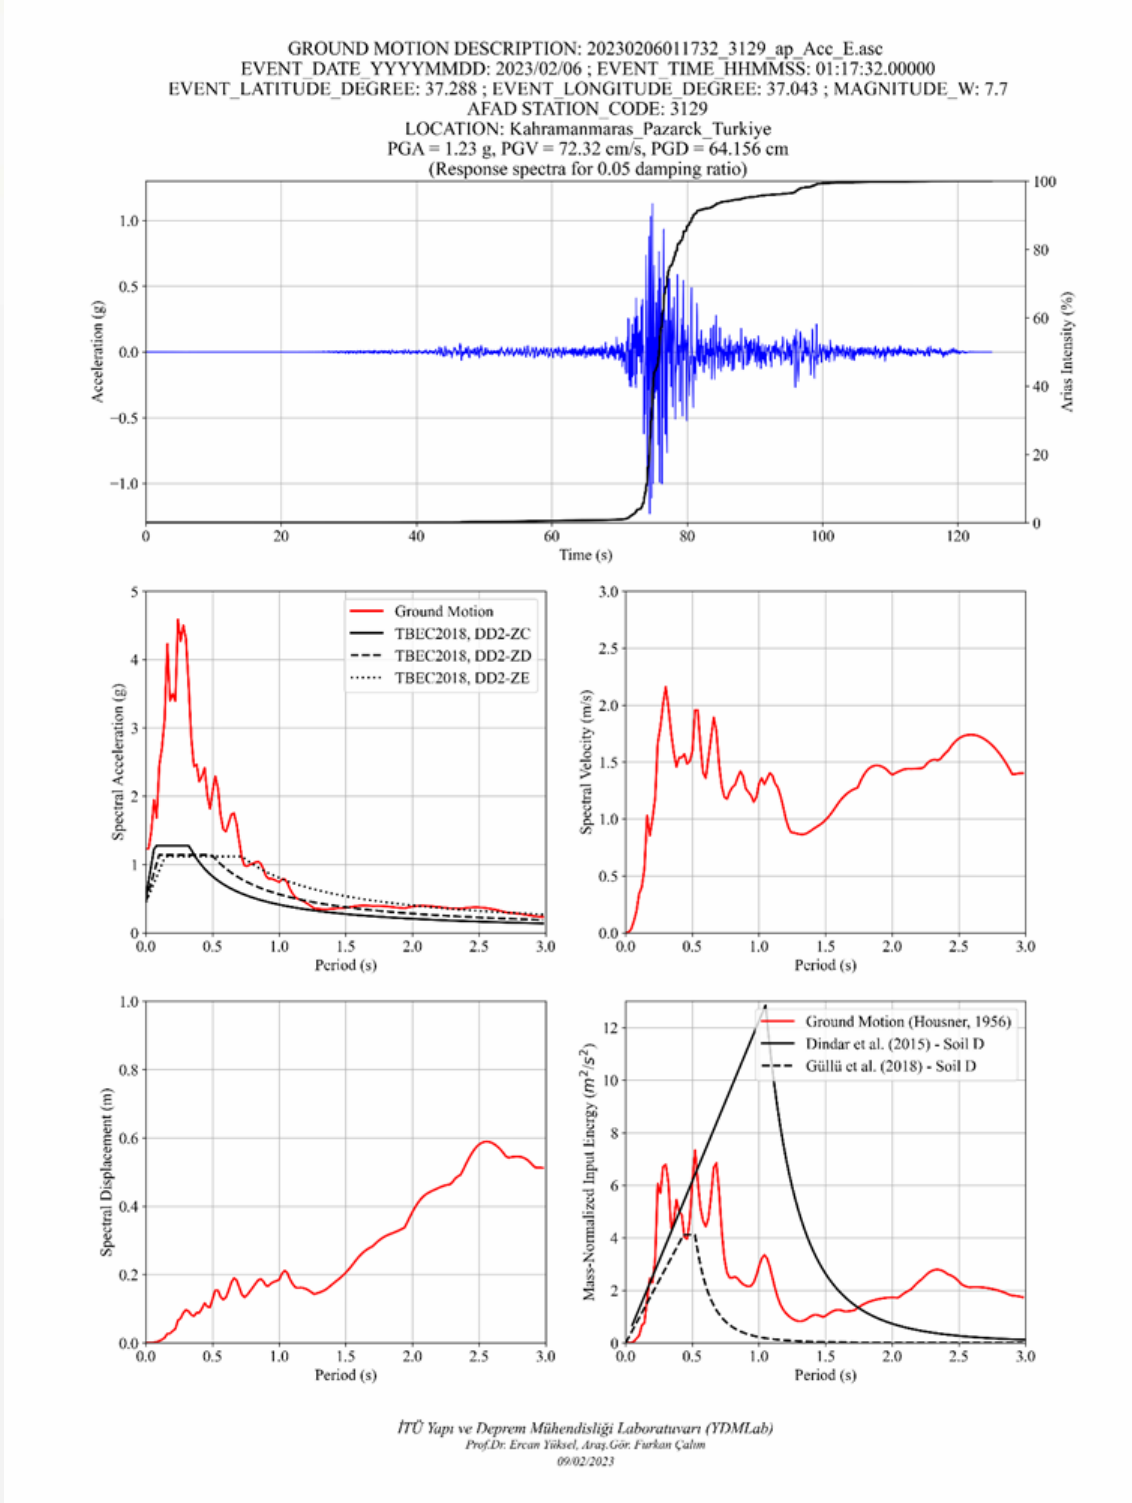
Şekil 2.7. 3129 No'lu İstasyon verilerinin incelenmesi: Doğu-Batı bileşeni.

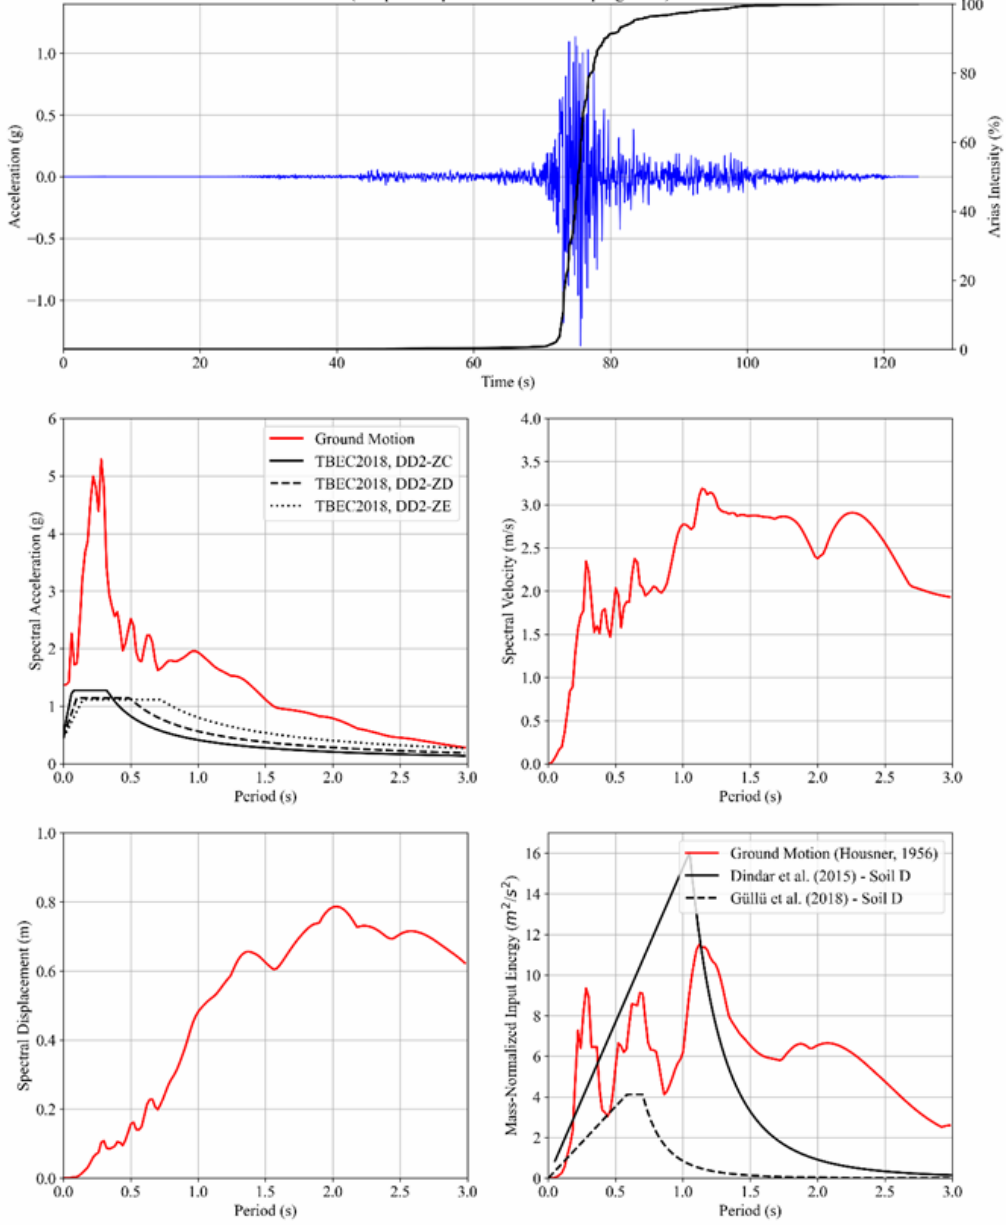
GROUND MOTION DESCRIPTION: 20230206011732\_3129\_ap\_Acc\_N.asc  
 EVENT\_DATE YYYYMMDD: 2023/02/06 ; EVENT\_TIME HHMMSS: 01:17:32.00000  
 EVENT\_LATITUDE\_DEGREE: 37.288 ; EVENT\_LONGITUDE\_DEGREE: 37.043 ; MAGNITUDE\_W: 7.7  
 AFAD STATION\_CODE: 3129  
 LOCATION: Kahramanmaraş Pazarcık Türkiye  
 PGA = 1.374 g, PGV = 169.881 cm/s, PGD = 51.505 cm  
 (Response spectra for 0.05 damping ratio)

Şekil 2.8. 3129 No'lu İstasyon verilerinin incelenmesi: Kuzey-Güney bileşeni.

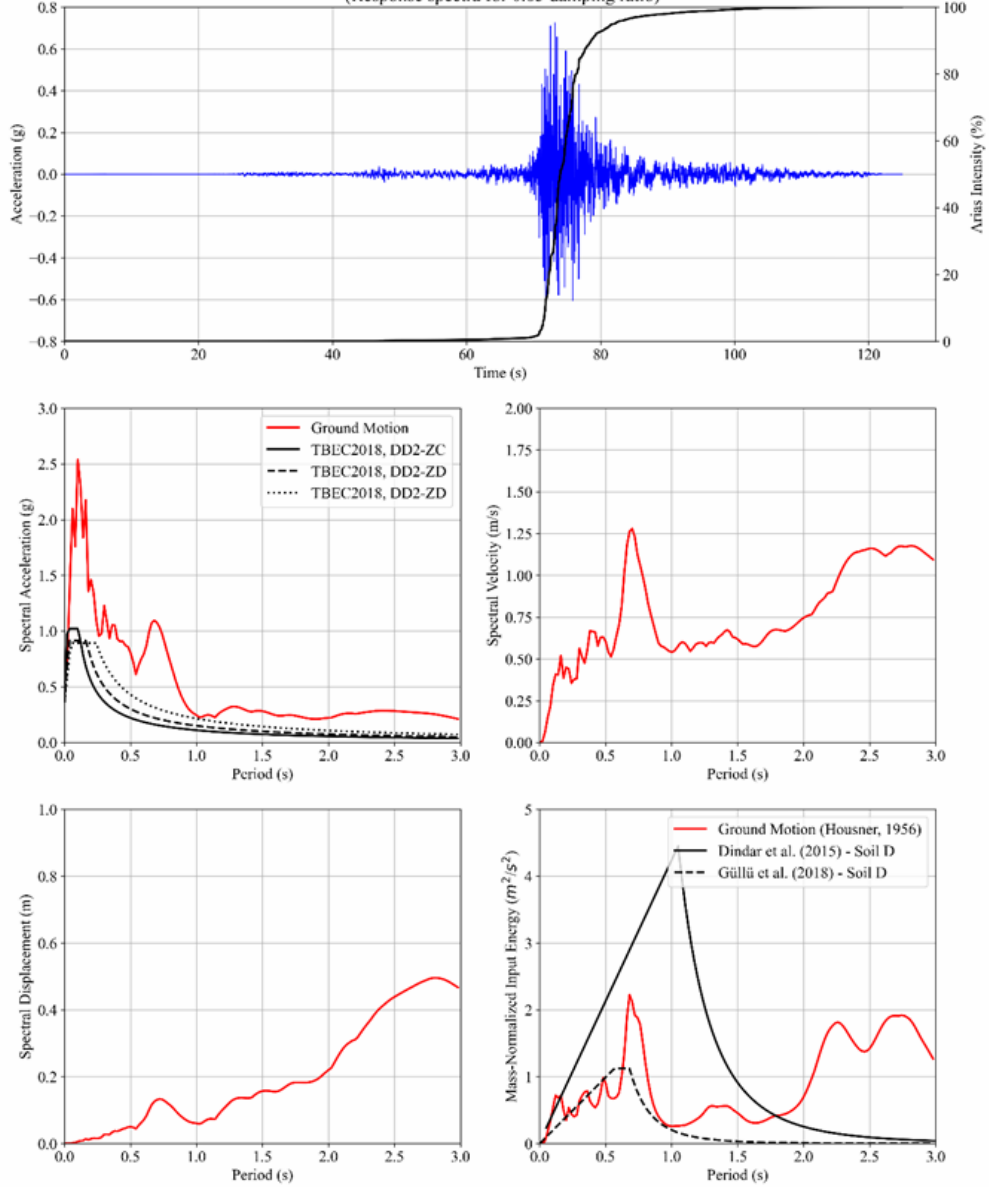
GROUND MOTION DESCRIPTION: 20230206011732\_3129\_ap\_Acc\_U.asc  
 EVENT\_DATE YYYYMMDD: 2023/02/06 ; EVENT\_TIME HHMMSS: 01:17:32.00000  
 EVENT\_LATITUDE\_DEGREE: 37.288 ; EVENT\_LONGITUDE\_DEGREE: 37.043 ; MAGNITUDE\_W: 7.7  
 AFAD\_STATION\_CODE: 3129  
 LOCATION: Kahramanmaraş Pazarck Türkiye  
 PGA = 0.724 g, PGV = 43.413 cm/s, PGD = 26.915 cm  
 (Response spectra for 0.05 damping ratio)

Şekil 2.9. 3129 No'lu İstasyon verilerinin incelenmesi: Düşey bileşen.
