6 Şubat 2023

04.17 Mw 7,8 Kahramanmaraş (Pazarcık, Türkoğlu), Hatay (Kırıkhan),  
ve  
13.24 Mw 7,7 Kahramanmaraş (Elbistan / Nurhak-Çardak)

# DEPREMLERİ

Nihai Rapor

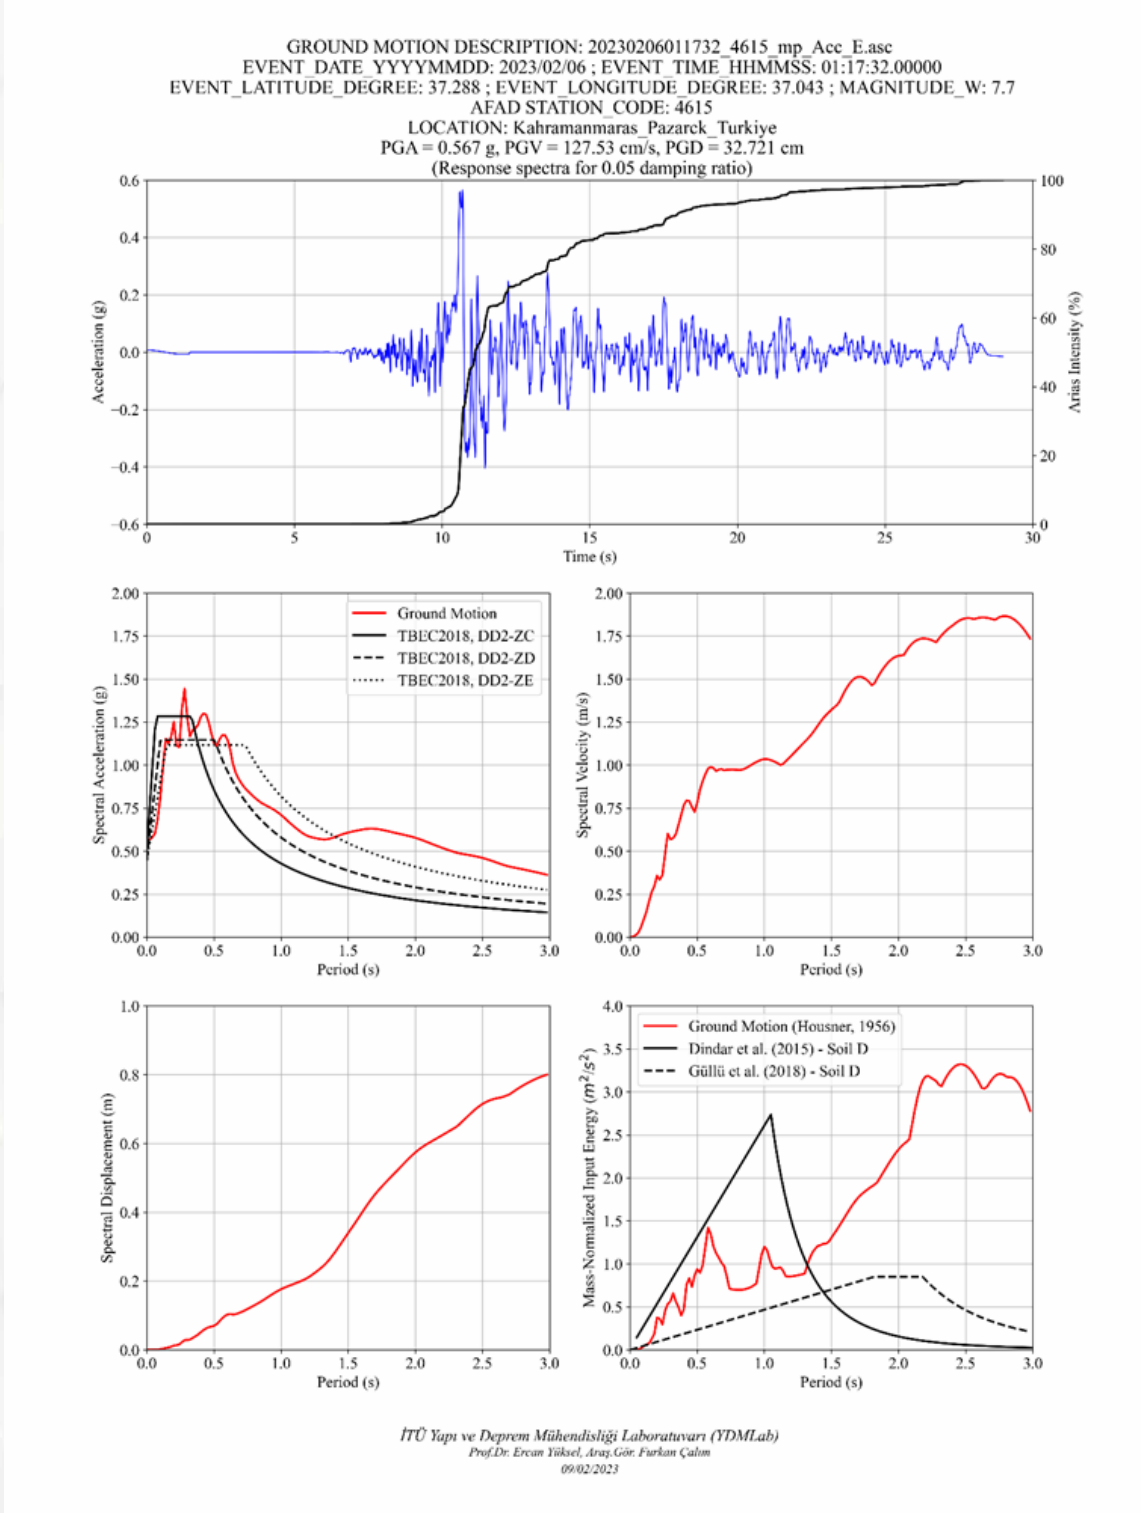
Şekil 2.10. 4615 No'lu İstasyon verilerinin incelenmesi: Doğu-Batı bileşeni.

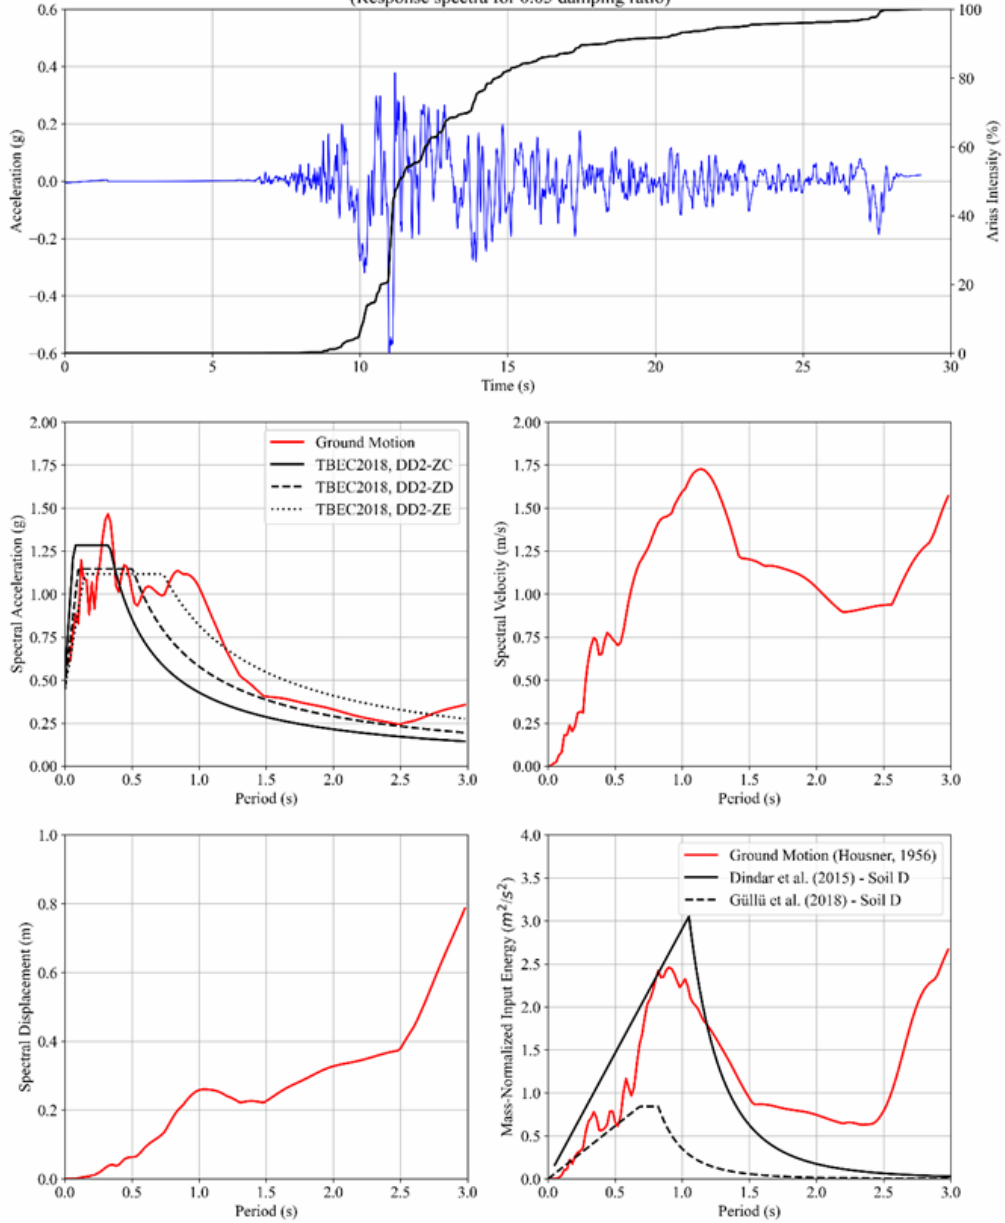
GROUND MOTION DESCRIPTION: 20230206011732\_4615\_mp\_Acc\_N.asc  
 EVENT\_DATE YYYYMMDD: 2023/02/06 ; EVENT\_TIME HHMMSS: 01:17:32.00000  
 EVENT\_LATITUDE\_DEGREE: 37.288 ; EVENT\_LONGITUDE\_DEGREE: 37.043 ; MAGNITUDE\_W: 7.7  
 AFAD STATION CODE: 4615  
 LOCATION: Kahramanmaraş\_Pazarck\_Turkiye  
 PGA = 0.599 g, PGV = 125.674 cm/s, PGD = 69.047 cm  
 (Response spectra for 0.05 damping ratio)

**Şekil 2.11.** 4615 No'lu İstasyon verilerinin incelenmesi: Kuzey-Güney bileşeni.

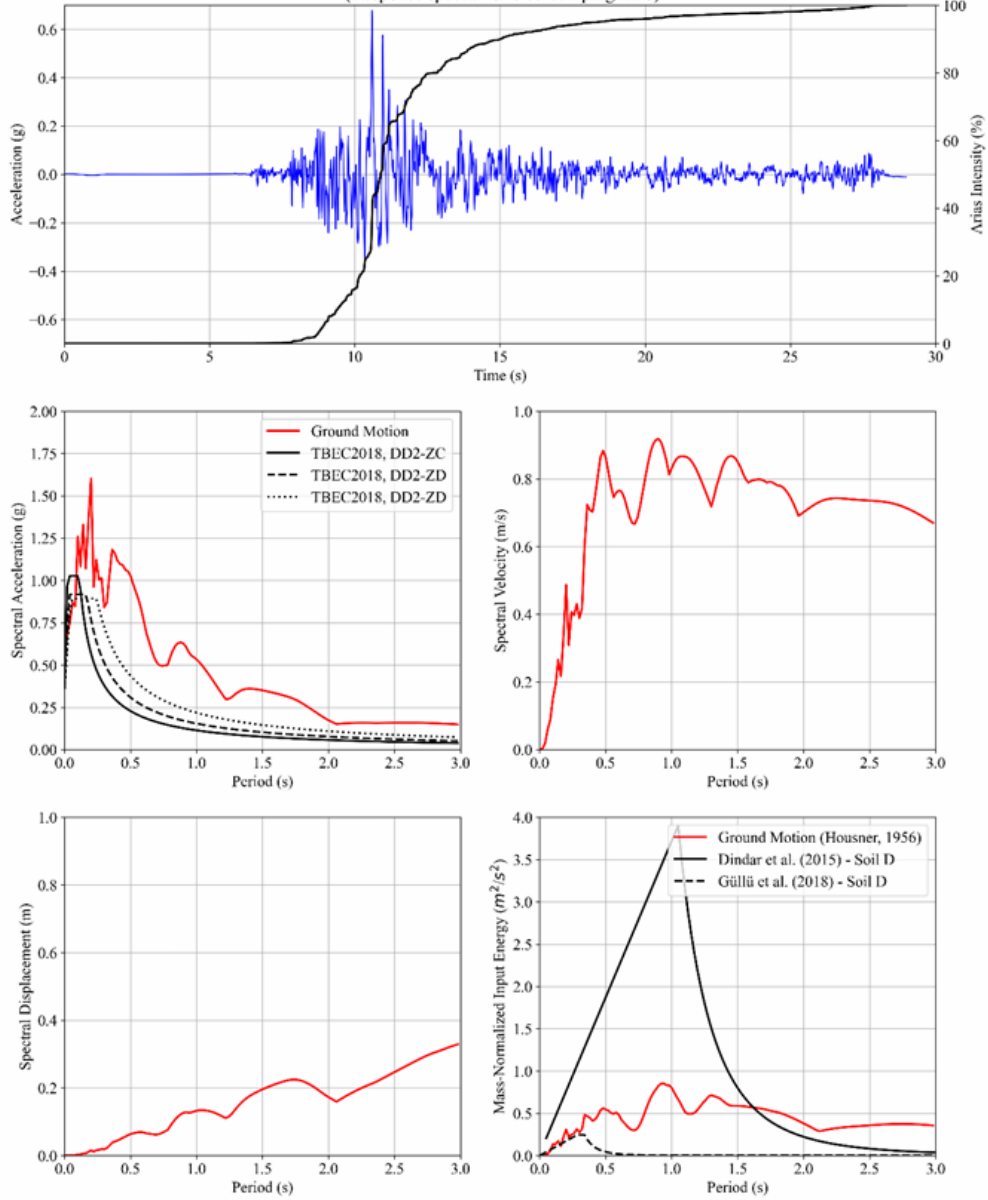
GROUND MOTION DESCRIPTION: 20230206011732\_4615\_mp\_Acc\_U.asc  
 EVENT\_DATE YYYYMMDD: 2023/02/06 ; EVENT\_TIME HHMMSS: 01:17:32.00000  
 EVENT\_LATITUDE\_DEGREE: 37.288 ; EVENT\_LONGITUDE\_DEGREE: 37.043 ; MAGNITUDE\_W: 7.7  
 AFAD STATION\_CODE: 4615  
 LOCATION: Kahramanmaraş Pazarck\_Turkiye  
 PGA = 0.678 g, PGV = 67.003 cm/s, PGD = 23.609 cm  
 (Response spectra for 0.05 damping ratio)

Şekil 2.12. 4615 No'lu İstasyon verilerinin incelenmesi: Düşey bileşen.

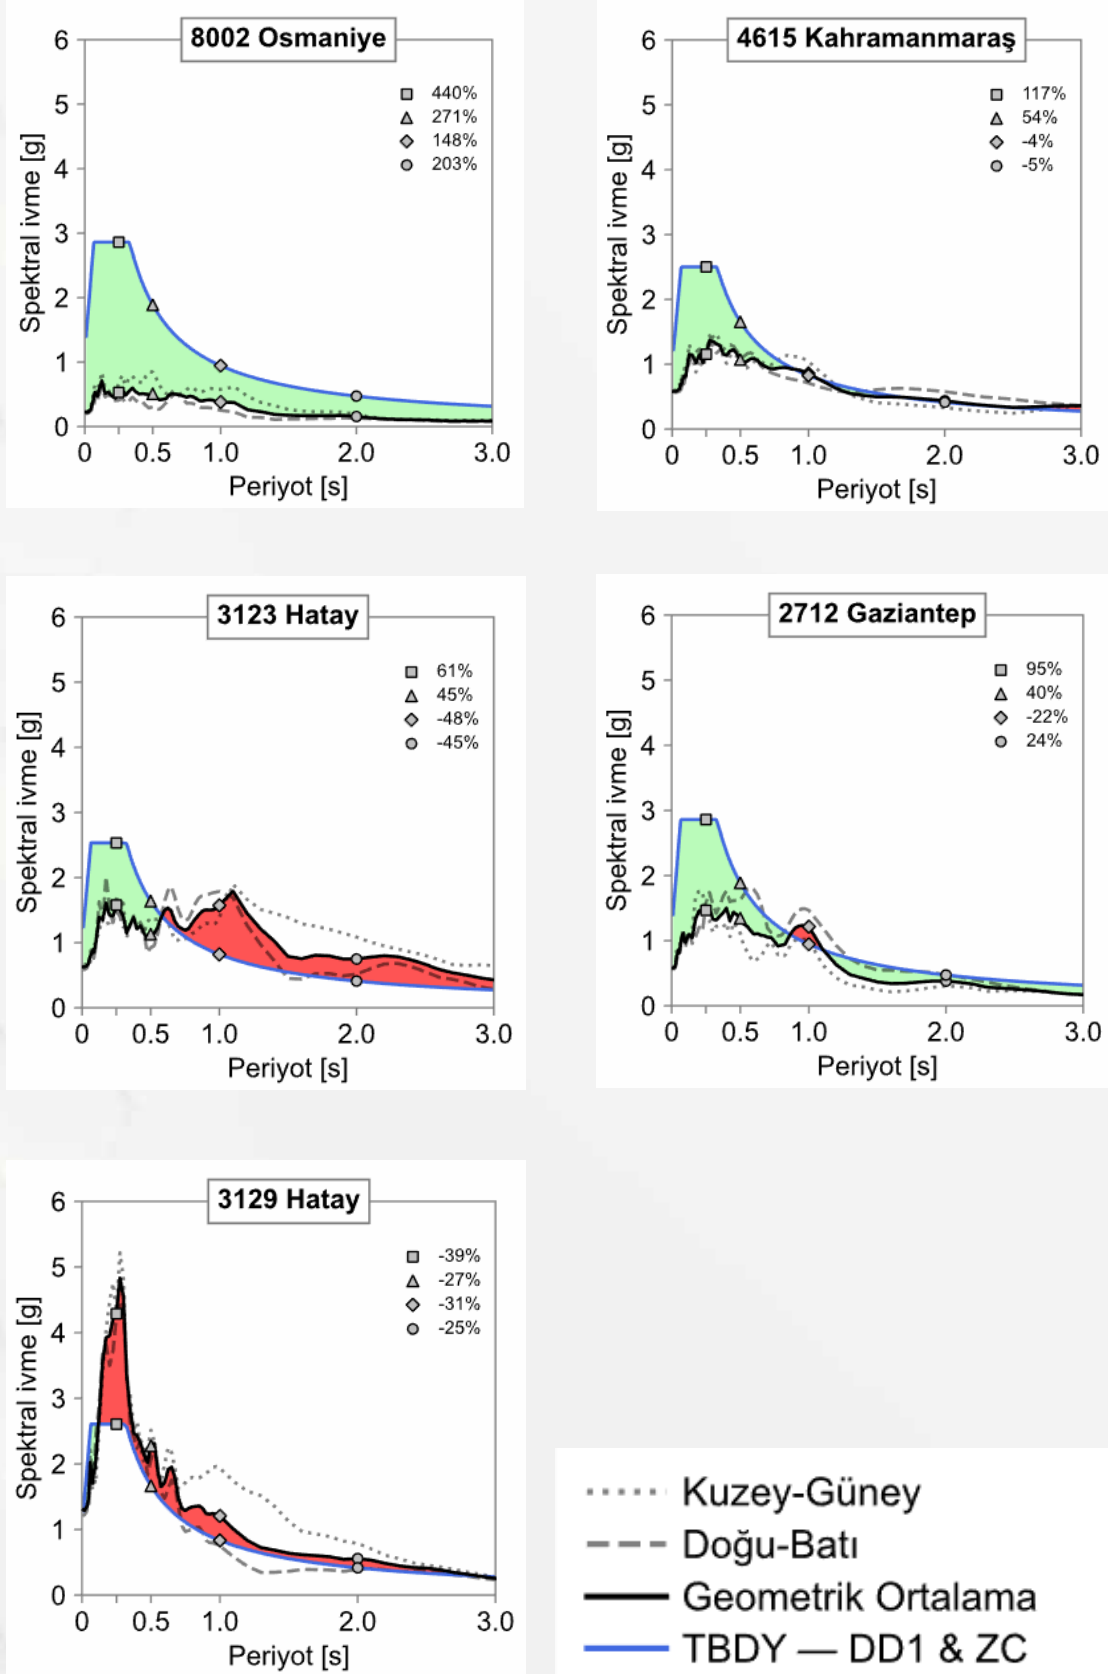
AFAD Ulusal Kuvvetli Yer Hareketi Gözlem Ağı'ndan 27 Şubat 2023 tarihinde 3129, 3123, 2712, 4615, 8002 nolu istasyonlardan ivme kayıtları elde edilmiştir. Seçilen istasyonlar, ilgili illerde görülen en büyük yer ivmelerinin (PGA) kaydedildiği istasyonlardandır. Bu istasyonlardaki Vs30 değerleri Türkiye Bina Deprem Yönetmeliğinde (2018) ZC zemin sınıfına karşılık gelmektedir. 2712 nolu istasyon için Vs30 bilgisi bulunmadığından bu istasyona ait zemin sınıfının diğer istasyonlar ile aynı olduğu kabul edilmiştir. İlgili istasyonlardan her iki doğrultuda (K-G, D-B) alınan ivme kayıtlarından %5 sönüm oranına sahip tepki spektrumları elde edilmiştir. Türkiye Bina Deprem Yönetmeliğinde (2018) 50 yılda aşılma olasılığı %2 (tekrarlanma periyodu 2475 yıl) olan deprem yer hareketi düzeyi (DD-1) durumunda, ZC zemin sınıfı için tanımlanan yatay elastik tasarım ivme spektrumları, tepki spektrumlarının geometrik ortalaması ile karşılaştırılmış ve Şekil 2.13'te sunulmuştur. Şekilde, belirli periyotlar (0.25 s, 0.5 s, 1.0 s ve 2.0 s) için yatay elastik tasarım ivme spektrumu ile tepki spektrumlarının geometrik ortalaması arasındaki fark da belirtilmiştir. Şekilden, 3129 No'lu Hatay İstasyonu ivme kayıtları dikkate alınarak oluşturulan tepki spektrumlarının geometrik ortalamasının yatay elastik tasarım ivme spektrumunun önemli oranda üzerinde kaldığı (0.25 s için %39, 0.5 s için %27, 1.0 s için %31, 2.0 s için %25 fazla olduğu), diğer iller için ise farkın daha az olduğu görülmektedir.

**Şekil 2.13.** DD-1 deprem yer hareketi düzeyinde, ZC zemin sınıfı için tanımlanan yatay elastik tasarım spektrumlarının, %5 sönüm oranına sahip tepki spektrumlarının geometrik ortalaması ile karşılaştırılması

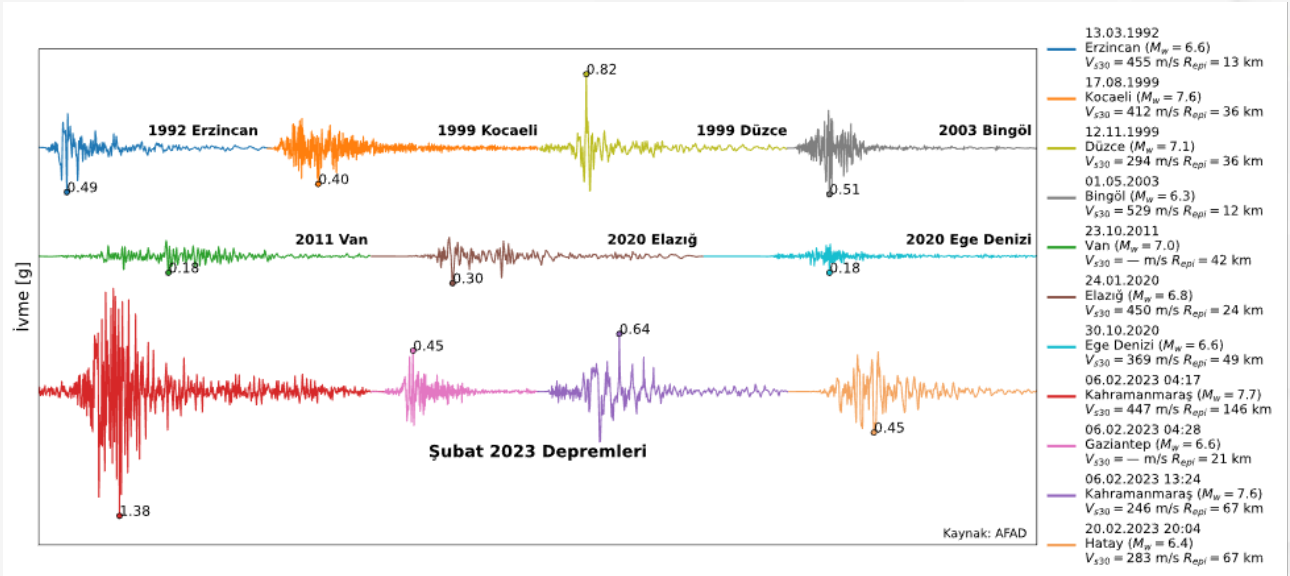
6 Şubat 2023 tarihinde 04:17'de merkez üssü Pazarcık (Kahramanmaraş) Mw 7.7 olan, 04:28'de merkez üssü Nurdağı (Gaziantep) Mw 6.6 olan, 13:24'de merkez üssü Elbistan (Kahramanmaraş) Mw 7.6 olan ve 20 Şubat 2023 tarihinde 20:04'de merkez üssü Defne (Hatay) Mw 6.4 olan depremler ile 1990 yılından bugüne kadar ülkemizde meydana gelen bazı depremlerin yatay yer ivme-zaman ilişkileri Şekil 2.14'te, düşey yer ivme-zaman ilişkileri ise Şekil 2.15'te sunulmuştur. Şekillerden, Şubat 2023'de meydana gelen depremlerin en büyük yer ivme değerlerinin 1990'dan bugüne kadar meydana gelen başlıca depremlerin en büyük yer ivme değerlerinden önemli oranda büyük olduğu (Örneğin: 2023 Kahramanmaraş Depreminin en büyük yatay ve düşey yer ivme değerlerinin 1999 Kocaeli Depreminin en büyük yatay ve düşey yer ivme değerlerinden sırasıyla 3.5 ve 4.3 kat fazla olduğu) görülmektedir.

Şekil 2.14. 1990'dan bu yana Türkiye'de yaşanan başlıca depremlerin yatay yer ivme kayıtlarının karşılaştırılması

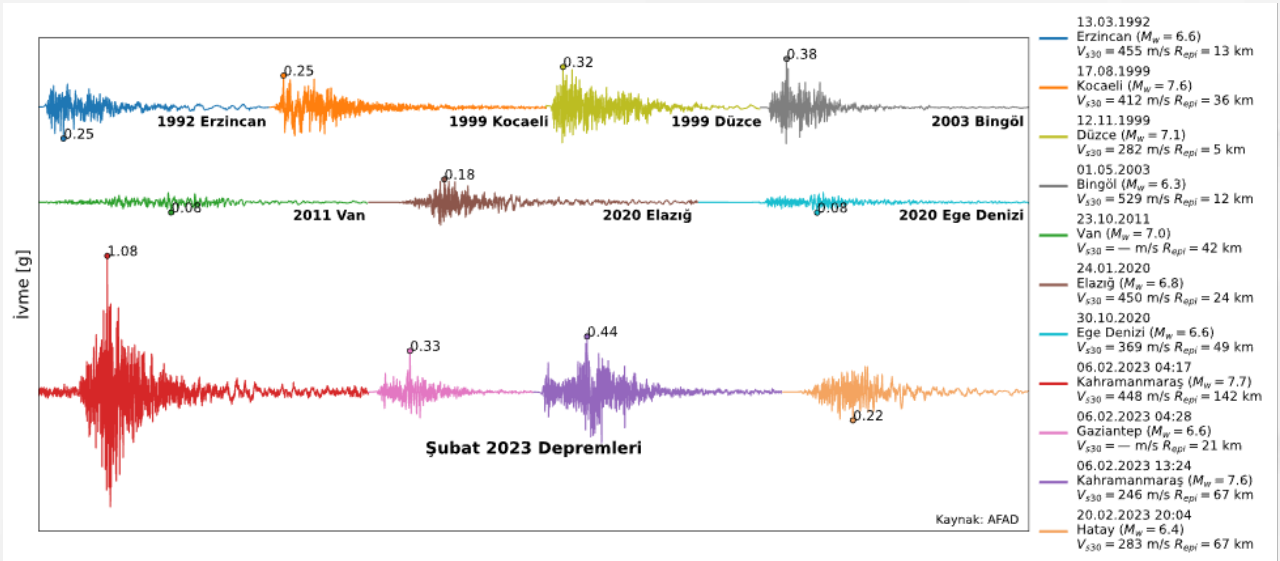
Şekil 2.15. 1990'dan bu yana Türkiye'de yaşanan başlıca depremlerin düşey yer ivme kayıtlarının karşılaştırılması

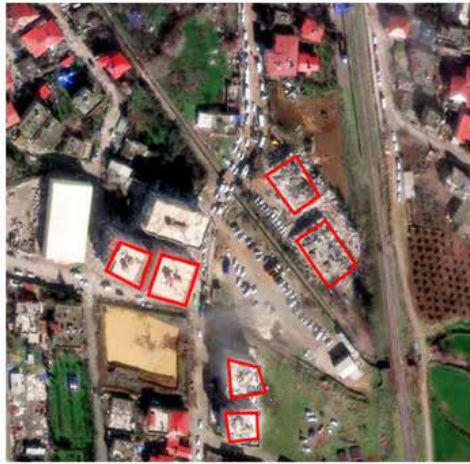
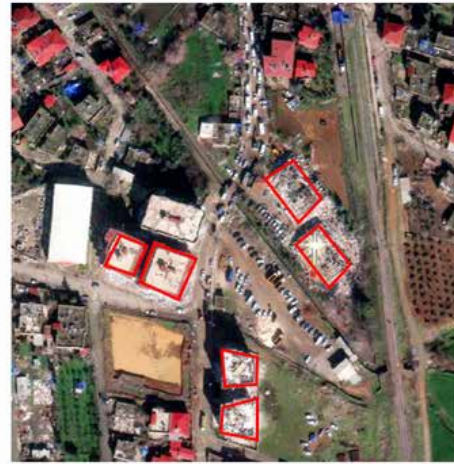
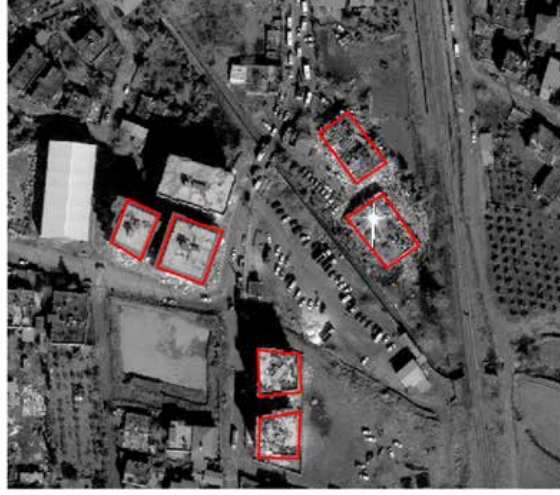
**Şekil 3.2.** 07.02.2023 Islahiye yıkık bina örneği a) GeoEye-1 Pan Keskinleştirilmiş Görüntü b) WorldView-3 Pan Keskinleştirilmiş Görüntü c) WorldView-3 Pankromatik Görüntü

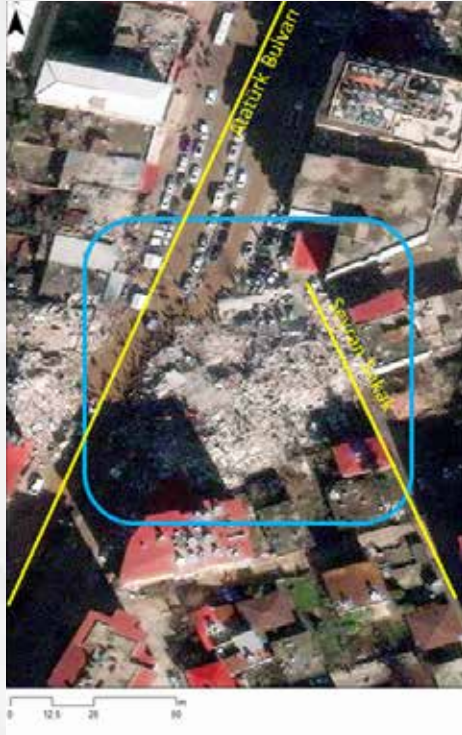
**Şekil 3.5a.** Gaziantep- İslahiye uydu görüntüsünden kapanan yol örneği

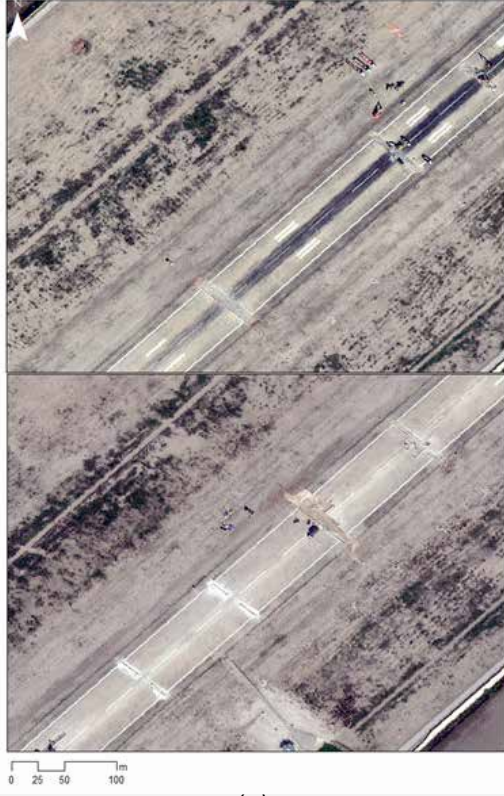
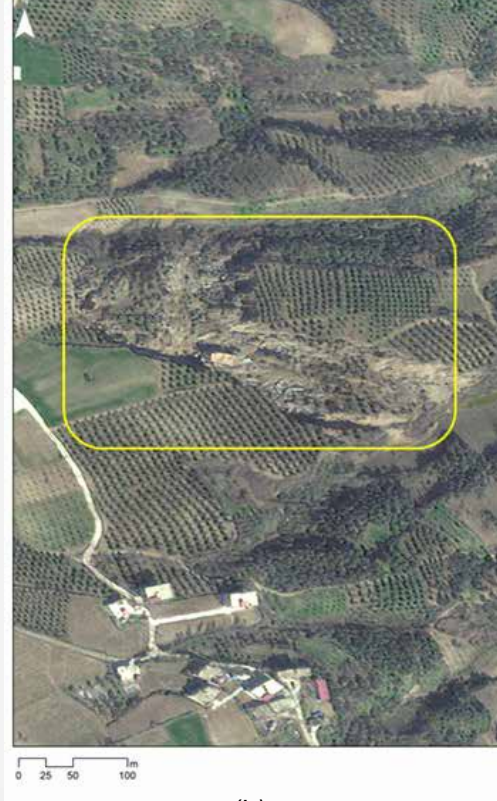
**Şekil 3.6a.** Hatay Havalimanı'nda meydana gelen değişimler - 09.02.2023  
**Şekil 3.6b.** Hatay yüzey deformasyonu

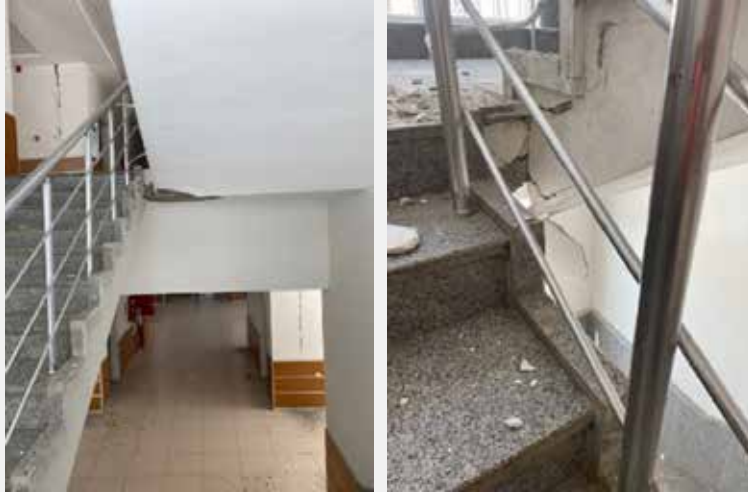
- Bazı okul binalarında merdiven sisteminde hasarlar meydana gelmiştir. Onarım ve güçlendirme gereken bu hasarlar, merdiven kolu ile sahanlık plağı birleşimlerinde oluşmuştur. Merdiven kaplamalarında kırılma ve yerinden ayrılmalar da gözlenmiştir.

**Şekil 3.23.** Çelikhán Ortaokulu binası merdiven sisteminde oluşan yapısal hasarlar ve merdiven kaplamalarındaki hasarlar

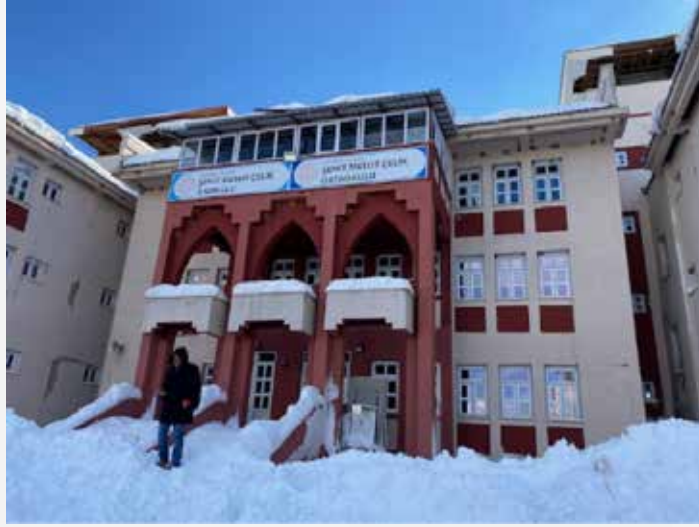
**Şekil 3.25.** Şehit Mesut Çelik İlkokulu ve Ortaokulu

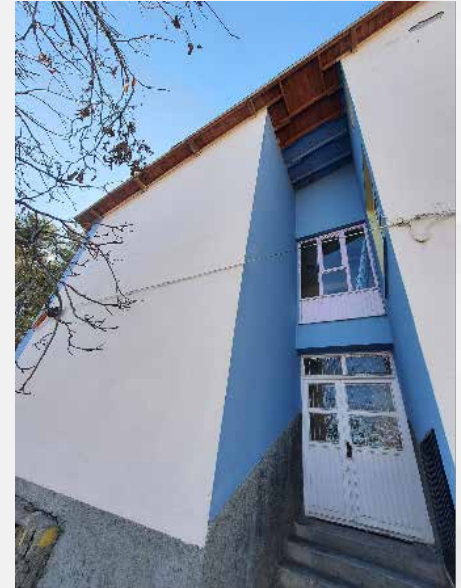
İnceleme kapsamında Tut ilçesinde Atatürk Ortaokulu binası iki katlı yığma bir binadır. Bu okul binasının yığma duvarlarında hasar bulunmamakla birlikte, zemin kat tavanı ve çatı seviyesinde rijit diyafram oluşmaması, zemin kat tavan döşemesinde oluşan hasarlar ve çatı (normal kat tavanı) seviyesinde, duvarları bütünleştiren hatıl bulunmaması nedenleriyle, hasar potansiyelinin yüksek olduğu ve servis ömrünü de tamamladığı da kabul edilerek, ağır hasarlı olarak değerlendirilmiştir.

**Şekil 3.29.** Tut ilçesinde iki katlı yığma okul binası

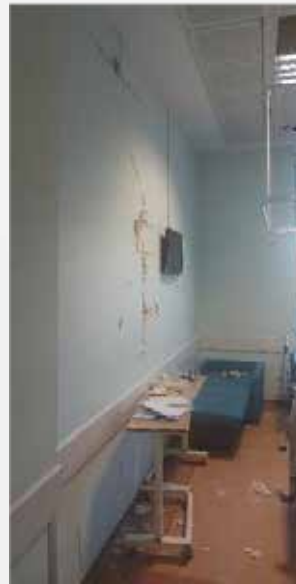
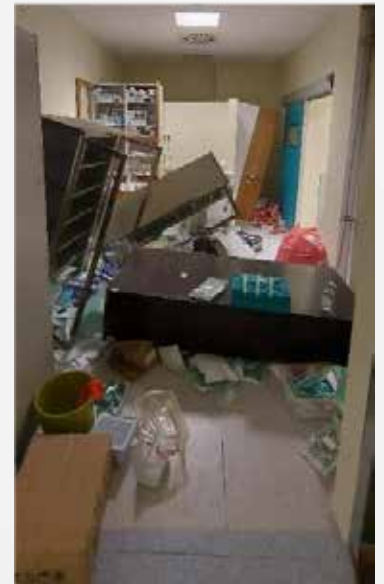
**Şekil 3.30.** Kahramanmaraş Necip Fazıl Şehir Hastanesi Ana Hizmet Binası: (a) Giriş, (b) Makine ve teçhizatın durumu, (c) Dolgu duvar hasarları (d) Muhteviyat hasarı

Hastanenin çeşitli bloklarında ve katlarında taşıyıcı olmayan elemanlarda, yapısal risk oluşturmayan ancak kullanılmasını zorlaştıracak düzeyde hasarların meydana geldiği görülmüştür (c). Yapısal olmayan bu dolgu duvar hasarların büyük bölümü 6 katlı olan ana blokta meydana gelmiştir. Üç katlı klinik bloklarındaysa daha az olmakla beraber yine benzer dolgu duvar hasarları meydana gelmiştir. İlgili hasarların önemli bir kısmının, taşıyıcı sistem elemanlarıyla dolgu duvar olarak kullanılan bims beton blok tuğlalar arasındaki bağlantının deprem sırasında deformasyona izin vermeyecek şekilde inşa edilmiş olması nedeniyle meydana geldiği kanaatine varılmıştır. Benzer şekilde, dış cephede meydana gelmiş deformasyonlar nedeniyle hastane binasıyla dış cephesi arasında boşluklar açılmıştır. Bu boşluklardan hava geçişi meydana gelmesi nedeniyle hastanenin bazı odalarının ısıtılması mümkün olamamaktadır. Hastane binasında bir dış cephe elemanının sarsıntı sırasında kopup düştüğü gözlenmiştir (a). Benzer şekilde, binada asansör girişlerinde bulunan duvar kaplama elemanlarında da hasarlar meydana geldiği gözlenmiştir.

Hastane çalışanları, bina içerisindeki kritik teçhizatın deprem sırasında önemli bir hasar almadığını bildirmiştir (c). Özellikle ameliyathane ve diğer kritik sağlık ekipmanlarının hasar almadan atlatmış olduğu söylenmiştir. Bu sistemlerinin tavana mesnetlendiği noktalardaki zorlamalar nedeniyle herhangi bir hasarın meydana gelip gelmediğinin ileride daha detaylı bir incelemeyle tespit edilmesi faydalı olacaktır.

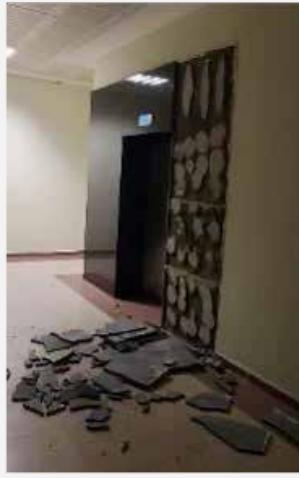
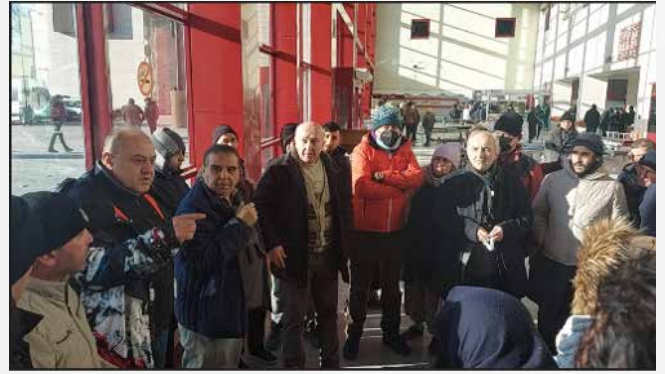
**Şekil 3.31.** Kahramanmaraş Necip Fazıl Şehir Hastanesi Ana Hizmet Binası: (a) Dış cephe hasarları, (b) Duvar kaplama elemanı hasarları ve (c) Hastane yetkililerine ve hastalara durumla ilgili açıklama

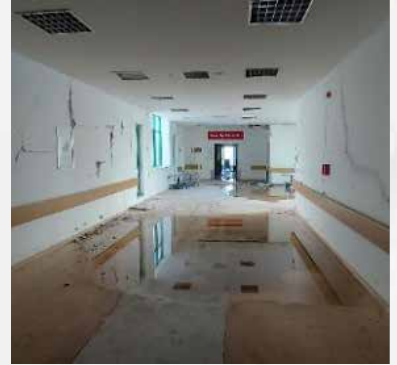
Binada çok sayıda katta ve blokta taşıyıcı olmayan elemanlarda yaygın hasar. Düşen asma tavan elemanlarının hastanede bulunan çalışan ve hastalarda yaralanmalara sebebiyet vermiş olma ihtimali çok yüksektir. Bu elemanların kritik teçhizata önemli hasar vermiş olduğu gözlenmiştir (a). Deprem sırasında binanın su tesisatında meydana gelmiş zorlamaların sonucunda çeşitli yerlerde su sızıntıları meydana gelmiş ve binada yer yer su sızıntıları meydana gelmiştir (b).

**Şekil 3.33.** Kahramanmaraş Necip Fazıl Şehir Hastanesi Ana Hizmet Binası: (a, b) taşıyıcı olmayan eleman ve kritik teçhizat hasaları, ve (c) su tesisatındaki sızıntılar nedeniyle meydana gelmiş hasarlar

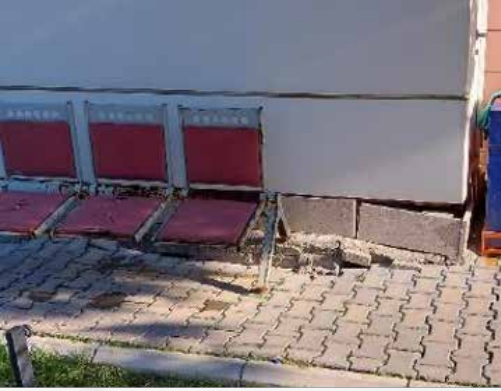
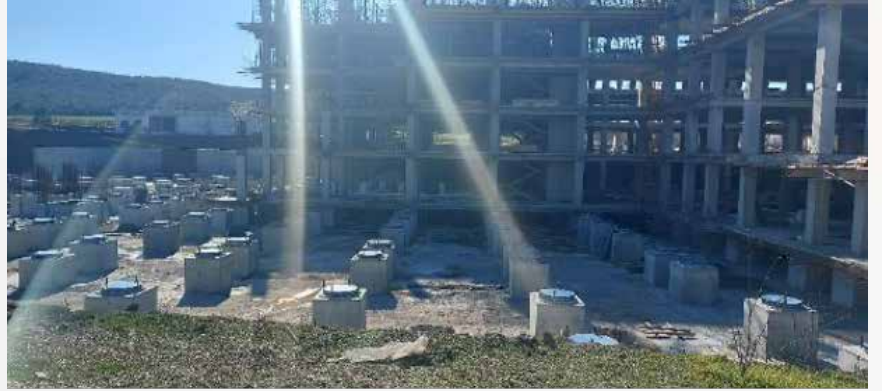
Ana binanın hemen arkasında yer alan bağımsız iki katlı ek binada deprem sırasında zemin kotunun bir köşede yükselmiş olduğu gözlenmiştir (c).

**Şekil 3.44.** Kahramanmaraş Necip Fazıl Şehir Hastanesi: (a) ek binanın zemin kotunda gözlenmiş yükselme ve (b) komşu alanda inşası devam eden deprem yalıtımlı hastane binası

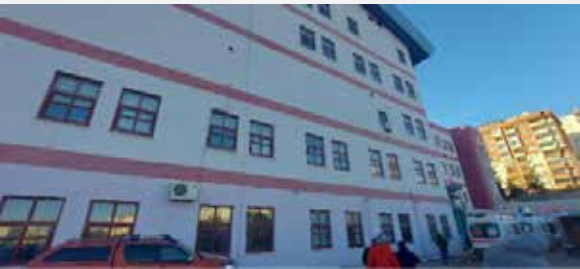
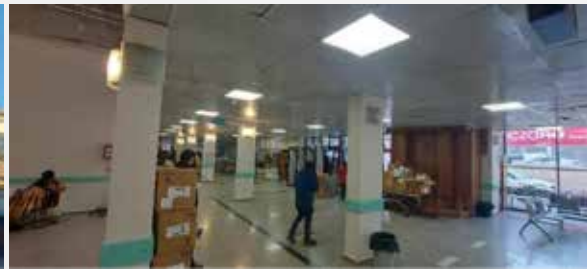
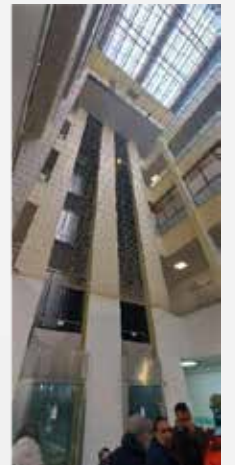
Hastane, şehrin kuzeyindeki Onikişubat ilçesi, Mimarsinan Mahallesi'nde yer almaktadır. Deprem sonrasında binada sınırlı bir hasar değerlendirmesi yapılmıştır. Yapılan ön değerlendirmede taşıyıcı sistemde kritik bir hasar gözlenmemiştir. Bununla birlikte binanın taşıyıcı sisteminin tasarımında önemli miktarda döşeme- de süreksizlik olduğu ve kolonların kesit boyutlarının beklenen boyutlara kıyasla daha küçük olduğu gözlenmiştir. İleride binanın mühendislik tasarım dokümanlarının da incelenmesiyle tüm taşıyıcı sistem elemanlarının detaylı kontrolünün yapılacağı teknik bir inceleme yürütülmesiyle kesin hasar tespiti yapılması faydalı olacaktır.

Hastane binasında, taşıyıcı olmayan eleman hasarı olarak dolgu duvar hasarı, fayanslarda yer yer kırılmalar gözlenmiştir. Binada herhangi bir makine teçhizat veya muhteviyat hasarı gözlenmemiştir.

**Şekil 3.45.** Kahramanmaraş Necip Fazıl Şehir Hastanesi Kadın Doğum ve Çocuk Ek Hizmet Binası: (a) Dış görünüm, (b) zemin kat kolonlarına örnekler, ve (c) döşeme açıklıklarına örnek

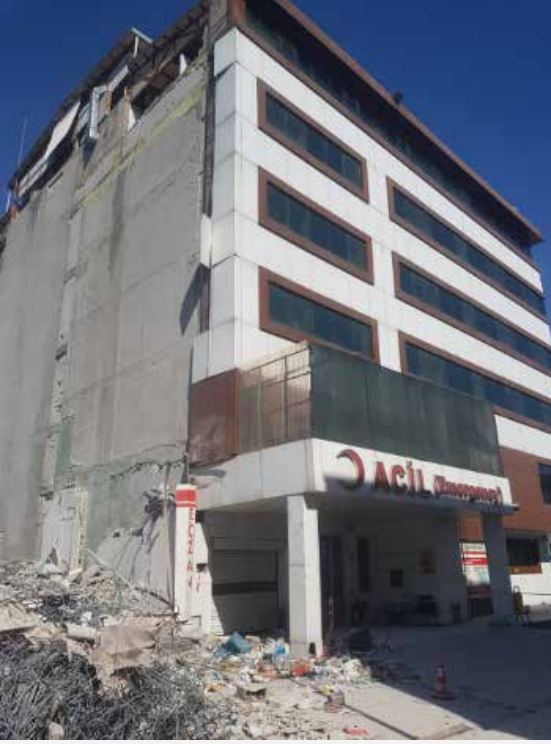
Yerinde yapılan incelemede hastane binasının batı cephesinde bulunan bir betonarme perdenin zemin kat üst seviyesinde ağır hasar tespit edilmiştir.

**Şekil 3.46.** Adıyaman Özel Gözde Tıp Merkezi (a) dış görünüm, (b) perde hasarı

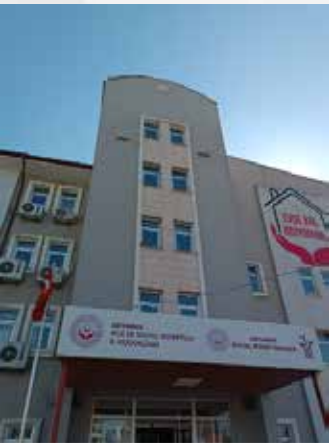
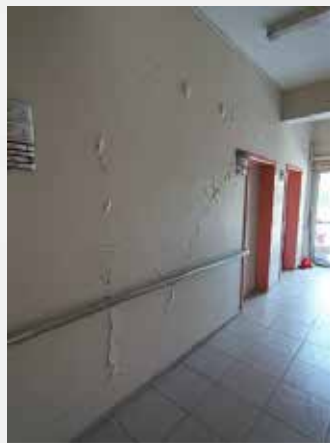
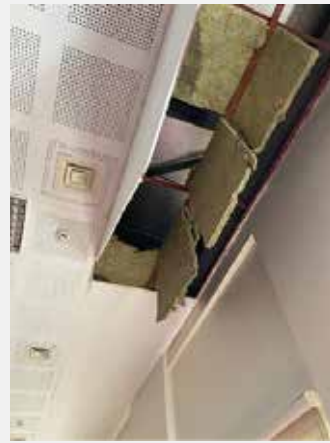
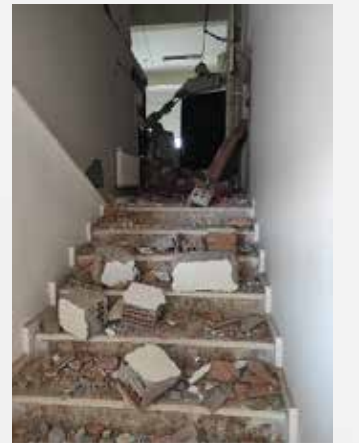
Bodrum, zemin ve üç normal kattan oluşan, yapım derzi ile ayrılmış iki bloklu yapıda deprem sonrası bölme duvar hasarları gözlemlenmiştir. Tehlike teşkil eden duvar hasarları için gerekli onarım ve/veya yenileme çalışmaları mutlaka yapılmalıdır. Yapıda derzle ayrılmış bölümde bulunan konferans salonunun üstü çelik elemanlarla oluşturulmuş çatı sistemine sahiptir. Çatı sistemi asma tavanda hasar görmüş bölgelerden gözlemlenmiştir. Asma tavanda ve duvarlarda yapısal olmayan hasarlara rastlanmıştır.

Merdiven kulesi, sağ ve sol yapı bölgesi incelenmiş ve çatı kotunun farklı yüksekliklere sahip olduğu, özellikle asansör makine dairesi için orta bölümün daha yüksek yapıldığı ve bu bölümde yapısal olmayan hasarların daha büyük olduğu belirlenmiştir.

**Şekil 3.50.** Asma tavan ve bölme duvar hasarları

Yapısal olmayan (bölme duvar ve asma tavan gibi) hasarların onarılması gerekmektedir.

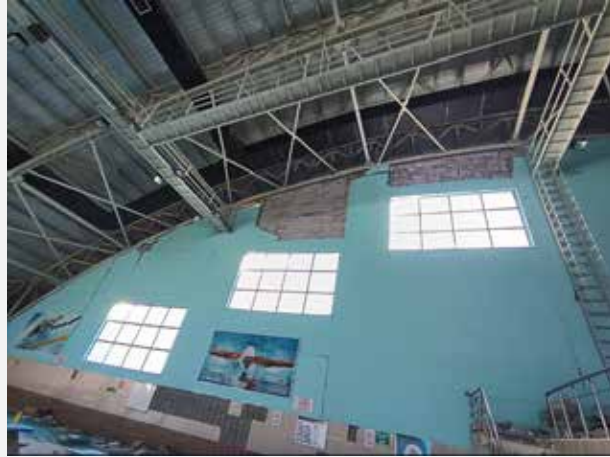
Çelik çatılı, tek açıklıklı olarak inşa edilmiş olan yüzme havuzu spor salonu cephe (kalkan) duvarlarında devrilme tehlikesi olan duvar hasarları mevcuttur. Çelik çatı birçok imalat hatası içermektedir. Duvar hasarlarının uygun şekilde tamir edilmesinin yanında, imalat sırasında yapılan hatalı üretim ve montajın da düzeltilmesi gerekmektedir.

**Şekil 3.52.** Kalkan duvar hasarı

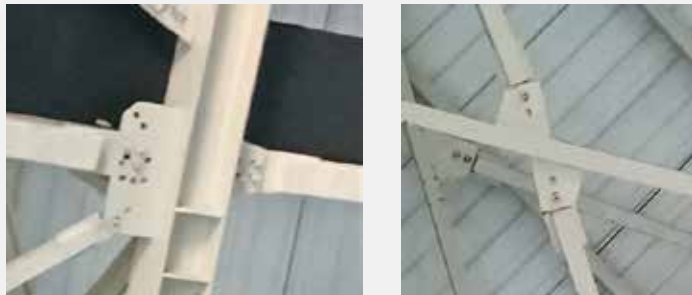
**Şekil 3.53.** İmalat kusurları

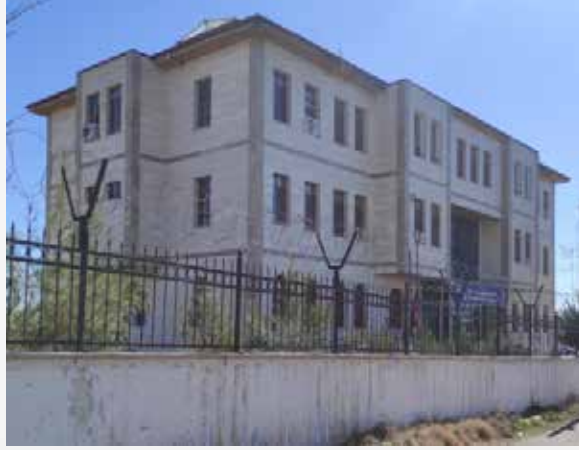
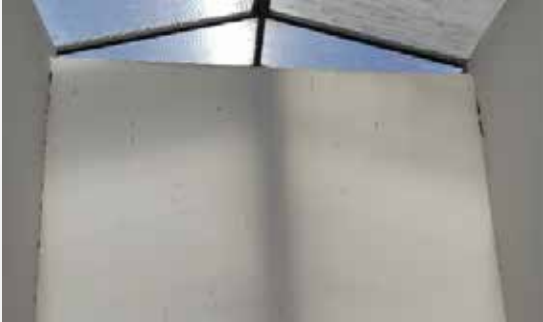
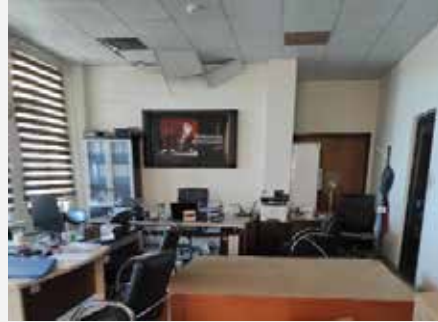
Ancak binanın ikinci normal katından çatı terasına çıkan merdiven evindeki kalkan duvar düşeyde her iki kenarından da çatlamıştır, devrilme tehlikesi bulunan duvar nedeniyle bu hacmin kullanılması önerilmemektedir.

**Şekil 3.56.** Kalkan duvar düşme tehlikesi ve asma tavan hasarı

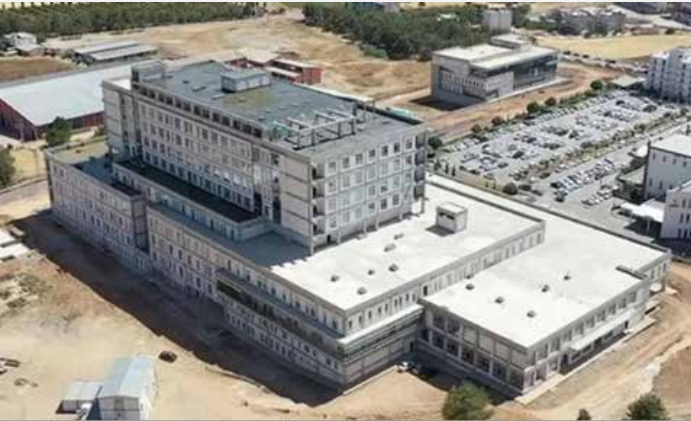
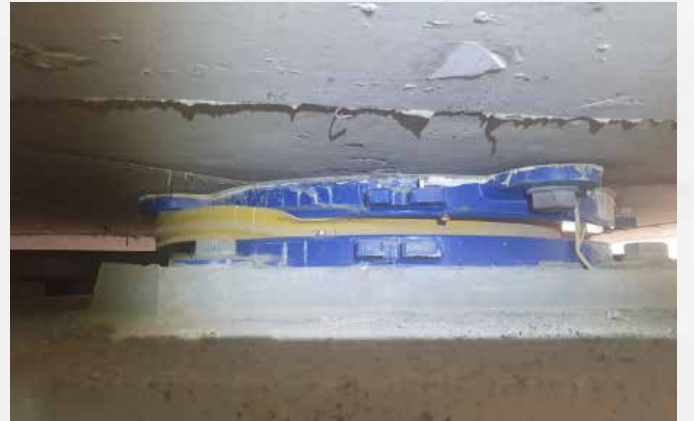
Yapı sismik izolasyonlu olup kaba inşaat ve tefrişatın büyük bölümü tamamlanmış, ancak henüz hizmete açılmamıştır. Yapılan incelemede yapısal veya yapısal olmayan bir hasar tespit edilmemiştir. İzolatör katında yapılan incelemede sürtünmeli sarkaç tipi izolatörlerde bir miktar kalıcı deformasyon tespit edilmiştir.

**Şekil 3.68.** Sismik izolasyonlu Adıyaman EAH binası

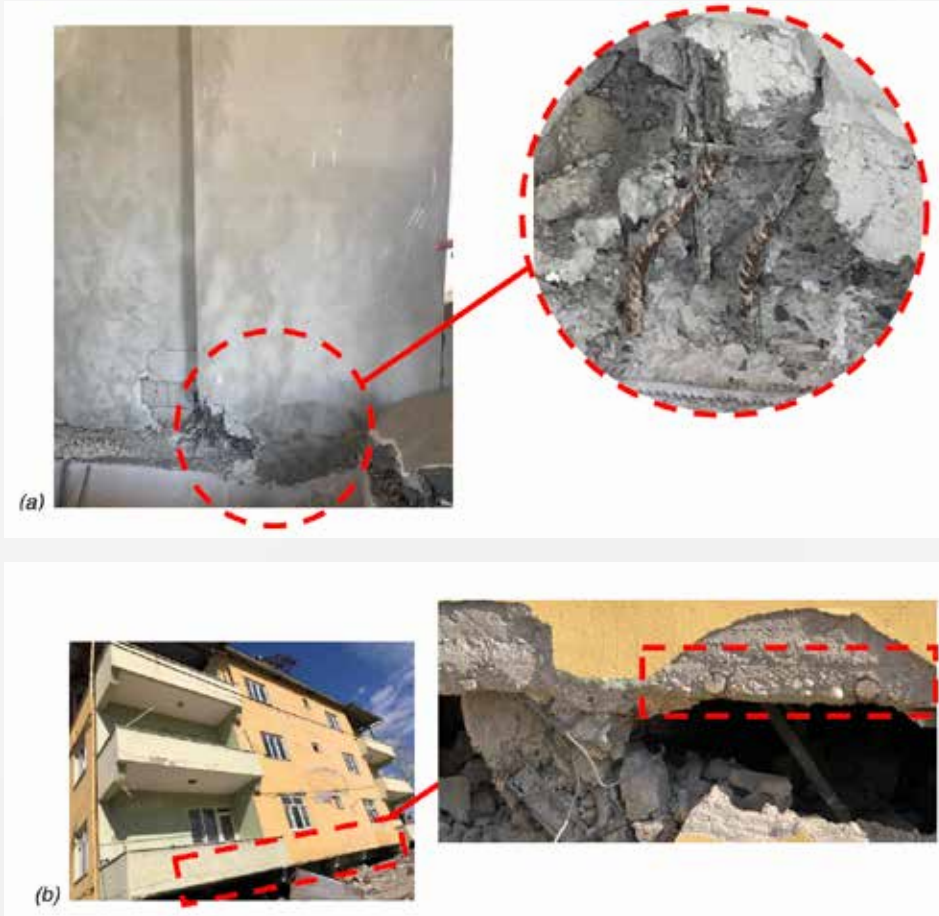
**Şekil 3.71.** İşçilik hataları (a) Perde duvarda temelden gelen donatıların düz olarak yukarı devam etmemesi, moment aktarımı yapamayacak şekilde bükülmesi, (b) Kirişte daire kesitli ahşap parçaların bulunması

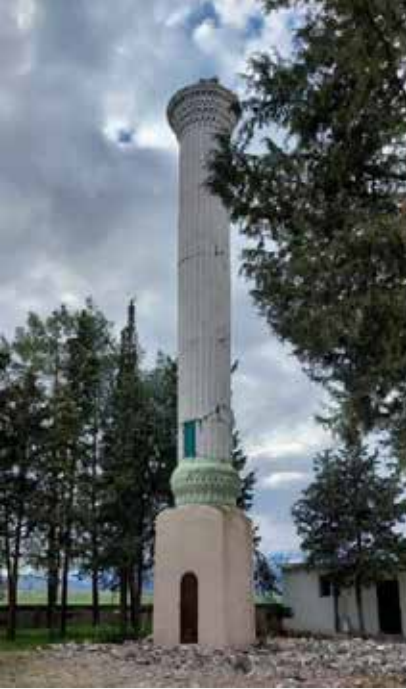
(a)

Minareler ile ilgili en sık görülen hasarların, genellikle, şerefe, gövde ve külah kısımlarında meydana geldiği gözlenmiştir. Minare merdivenlerinin şerefenin üst kısmında bulunmaması, rijitlik değişimine yol açabilmektedir. Bu bölgede yeterli önlemin alınmaması, minarelerin şerefe üstünde kalan kısımlarının göçmesiyle sonuçlanmıştır (Şekil 3.74a). Minare gövdelerinde eğilme etkilerinin en büyük olduğu alt uçlarda hasarların yoğunlaştığı görülmüştür. Kesme taşlar ve bağlayıcı malzemenin uygun kullanılmamasının minarelerin bütünlüğünün bozulmasına yol açmış olabileceği tahmin edilmektedir (Şekil 3.74b). Bütünlüğünde herhangi bir hasar görülmeyen bazı minarelerin, külahlarının ortasında ayrılmalar görülmüştür. Bu duruma külahta bulunması gereken bağlantıların uygun şekilde teşkil edilmemesinin yol açtığı düşünülmektedir (Şekil 3.74c).

Şekil 3.74. Minare hasarlarına örnekler

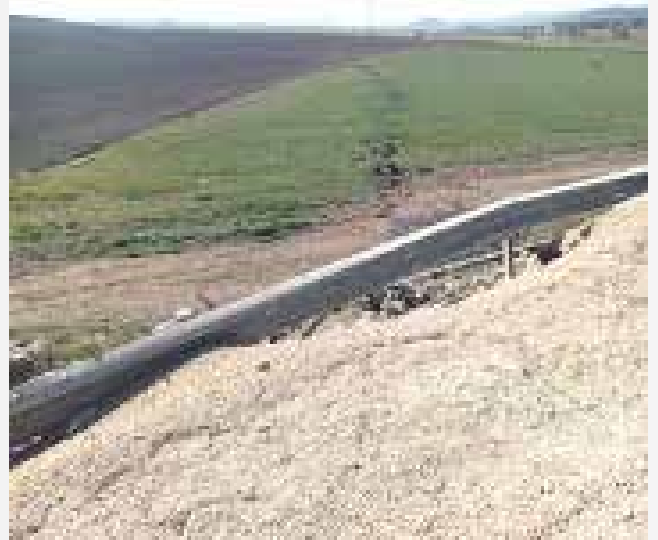
İlk olarak fayın geçtiği otoyol ve civarında yer alan toprak yol üzerinde yüzeyde görünen fay kırıkları incelenmiştir. Fayın yatay atımı yaklaşık 3.0m civarında ölçülmüş, düşey atım gözlenmemiştir (**Resim 1**).

**Resim 1.** Çiğli bölgesi fay kırığına ait bazı görseller.

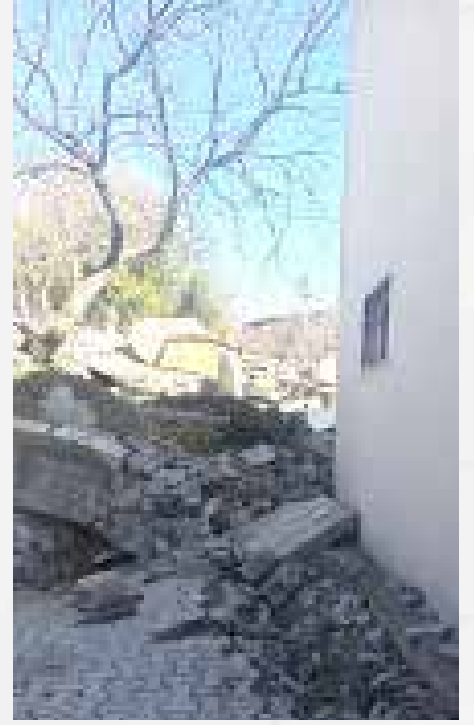
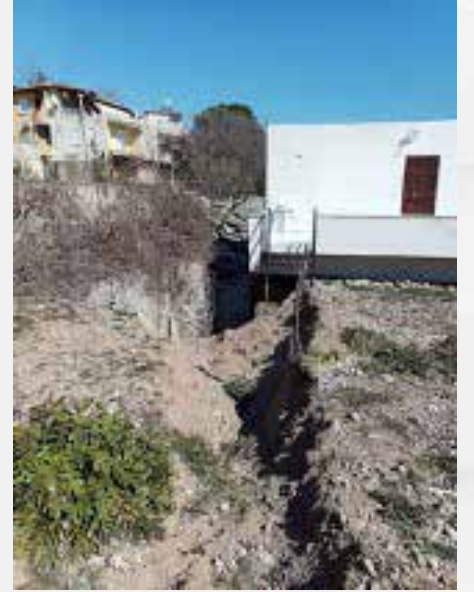
Fay kırığının oluşturduğu hasarların gözlemlenmesi amacıyla, fay hattı üzerinde bulunan Çiğli Köyü'nde yer alan binaların hasar durumu incelenmiştir. İncelemenin gerçekleştirildiği köyde yapıların genelde tek ve iki katlı betonarme çerçeve sistemden oluştuğu görülmüştür. Fay kırığının üzerindeki eski yapıların tamamen göçtüğü, yeni yapılarda ağır hasar oluştuğu, bazı yapılarda ise deprem hasarı oluşmadığı gözlenmiştir (Resim 2).

**Resim 2.** Kahramanmaraş, Çiğli Köyü yıkılan binalara bir örnek ve fay kırığını gösteren görseller.

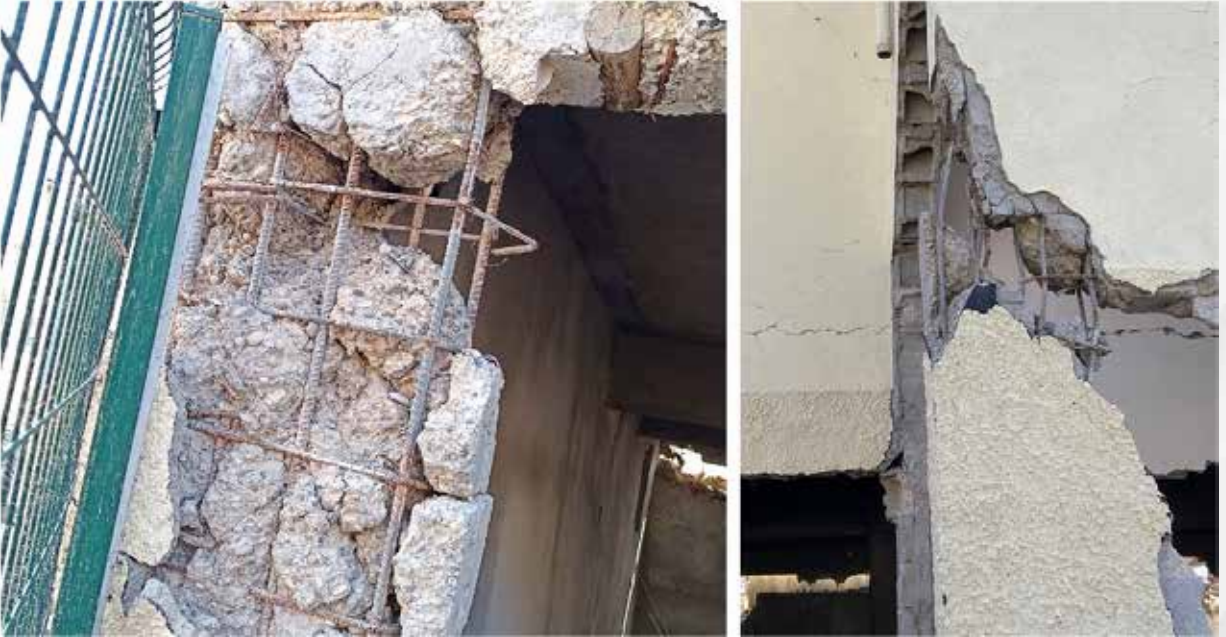
Ağır hasar gören yapılarda donatı detaylarının (etriye sıklığı, kanca teşkili, 135 derece büküm gibi) uygun olmadığı, özellikle eski yapılarda nervürsüz donatı kullanıldığı ve genel olarak beton kalitesinin uygun olmadığı görülmüştür (**Resim 6**).

**Resim 6.** Uygun olmayan beton kalitesi ve donatı detaylarına örnek görseller.

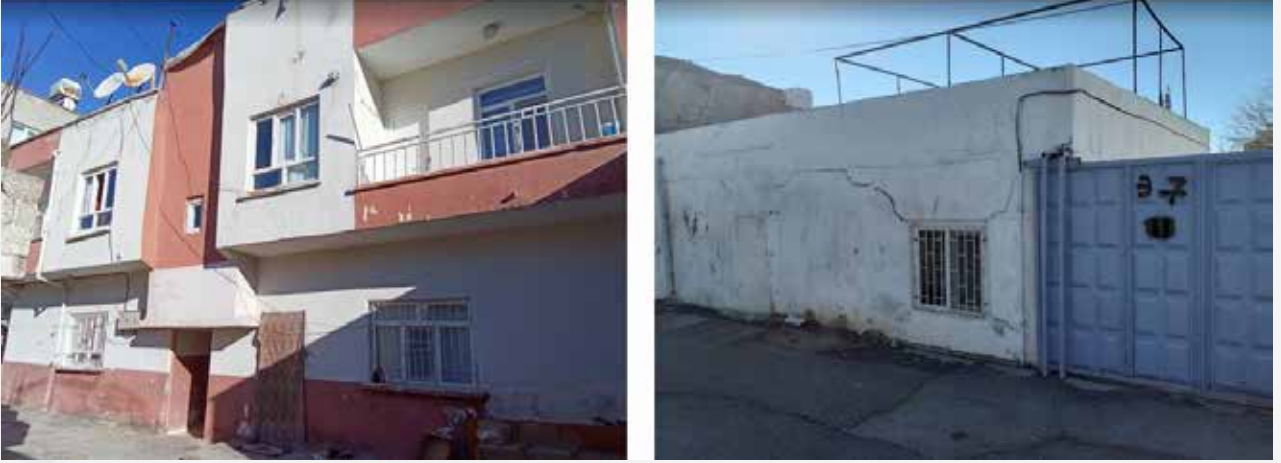
Adıyaman İli, Kahta ilçesi, Karşıyaka Mahallesi’nde incelenen binaların çoğunluğu mühendislik hizmeti almamış betonarme ve yığma binalardan oluşmaktadır (**Resim 7**).

**Resim 7.** Betonarme ve yığma yapı örnekleri.
