6 Şubat 2023

04.17 Mw 7,8 Kahramanmaraş (Pazarcık, Türkoğlu), Hatay (Kırıkhan),  
ve  
13.24 Mw 7,7 Kahramanmaraş (Elbistan / Nurhak-Çardak)

# DEPREMLERİ

Nihai Rapor

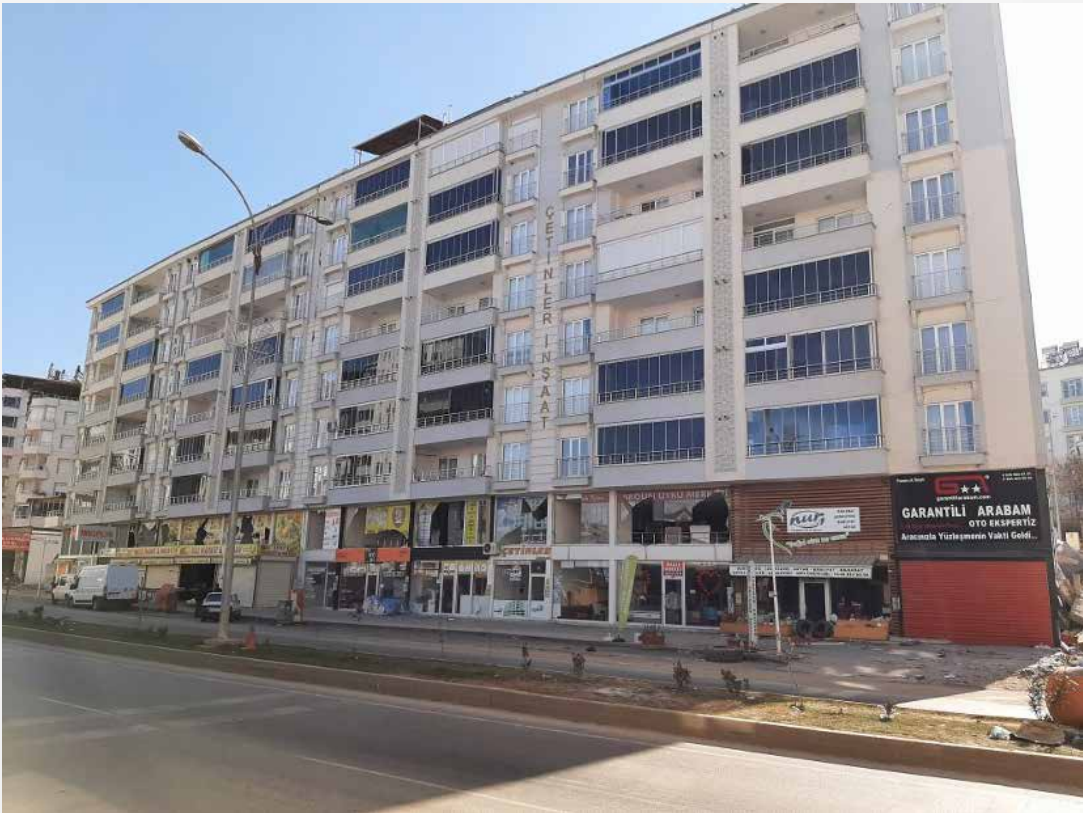
Yapılan inceleme, ilçenin içinden geçen D360 karayolu ve bu karayolu ile Kartalkaya Barajı arasında kalan bölgeleri kapsamaktadır. Karayolu üzerinde yer alan bazı betonarme binalarda oluşan hasarların, dışarıdan yapılan gözlemlere göre, yapısal olmayan elemanlarla (pencere, duvar, vb.) sınırlı kaldığı görülmüştür (Resim 10, 11).

**Resim 11.** Pazarlık İlçesi D360 karayolu üzerinde bulunan yüksek giriş katı olan ve üzerinde 7 normal katı bulunan betonarme binalar

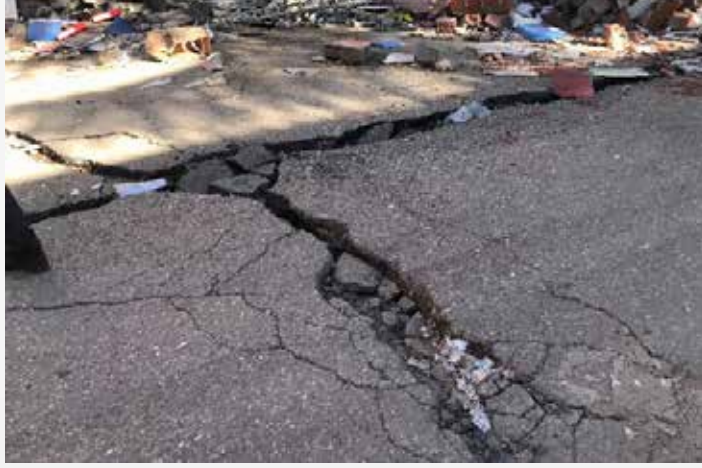
Gölbaşı ilçe merkezinde yapılan incelemelerde, zeminde çökmeler ve yatay yerdeğiřtirmelerin meydana geldiđi, bina temellerinin zemin içine doğru yerdeğiřtirdiđi (yaklaşık olarak 50cm-80cm civarında) gözlenmiştir (**Resim 16- 18**).

**Resim 16.** Asfalt zemin yüzeyinde oluşan hasar

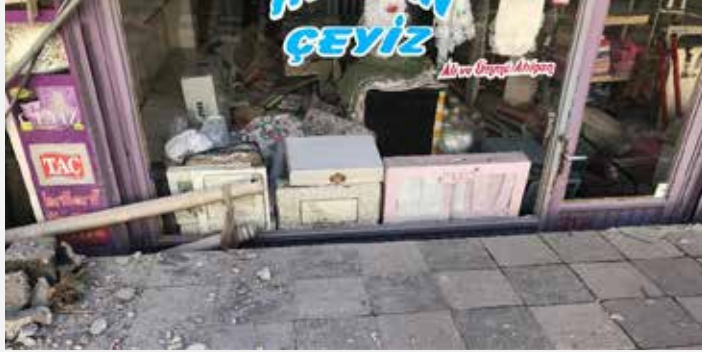
**Resim 17.** Temeli zemin içine doğru yaklaşık olarak 80cm yer deđiřtiren bina

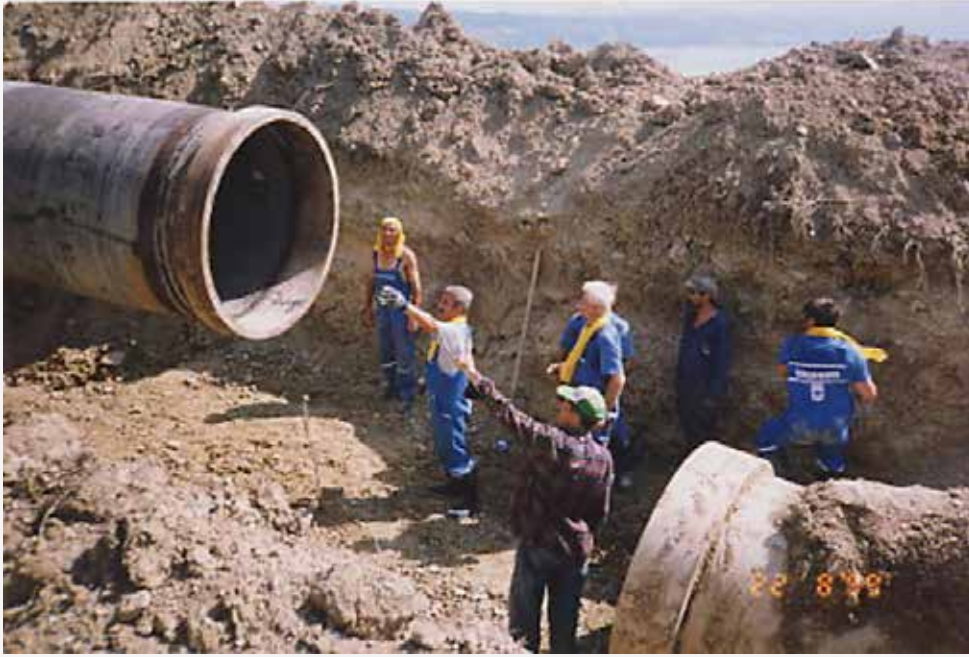
17 Ağustos 1999'da Marmara Bölgesi'ni etkileyen 7,4 büyüklüğünde bir deprem meydana gelmiştir. Bu deprem sırasında Adapazarı'ndaki su temin sistemi büyük hasar görmüştür. Şehirdeki asbestli çimento borularında sıvılaşma kaynaklı zemin deformasyonları ve alüvyal çökeltilerin yumuşaması nedeniyle en büyük hasar iletim ve dağıtım sistemlerinde meydana gelmiştir. Bu bölgede deprem öncesinde su dağıtım sistemi esas olarak 350 mm ve 600 mm çapında asbestli çimento boru hatlarından oluşmaktaydı. Bu boru hatlarının %70'inin Marmara Depremi sırasında hasar gördüğü, kalan %30'unda ise bir miktar sızıntı tespit edildiği tespit edilmiştir. Asbestli çimento boru hatlarındaki hasarın çoğunun, dönme ve eksenel kaymanın meydana geldiği bağlantı noktalarında olduğu tespit görülmüştür (Ansal ve diğ., 2008). Deprem sonrası hasar gören asbestli çimento boru hattında meydana gelen onarım ve yenileme çalışmaları Şekil 5.2.4'te verilmektedir. Şebeke altyapısının onarım ve yenileme çalışmaları bir aydan fazla sürmüştür (Sarıkaya ve Koyuncu, 2001). Beton/betonarme borularla teşkil edilen atıksu ve yağmur suyu toplama şebekelerinin de neredeyse bütünüyle işlevsiz hale geldiği belirtilmektedir. Bu sonuçlar göz önünde tutularak Sakarya'da yenilenen su iletim ve dağıtım şebekelerinde AÇB yerine YYPE ve düktül font boru kullanımına geçilmiş bulunmaktadır. Güncel verilerle Sakarya ili genelindeki su temin sisteminde, %60 oranında YYPE, %26 oranında PVC ve %14 oranında diğer tiplerde (düktül font, çelik ve AÇB) borular kullanılmaktadır. Sakarya ili genelindeki su dağıtım şebekesinde AÇB yerine YYPE boru kullanılması halinde, HAZUS yöntemi ile, PEV= 63 cm/s en büyük yer hızı için hesaplanan sismik dalga yayılımı etkilerine bağlı hasar oranının yaklaşık %65 oranında azalacağı öngörülmektedir (Şehvelet, 2022).

**Şekil 5.2.4.** Deprem sonrası hasar gören asbestli çimento boru hattında onarım ve yenileme çalışmaları (Ansal ve diğ., 2008).

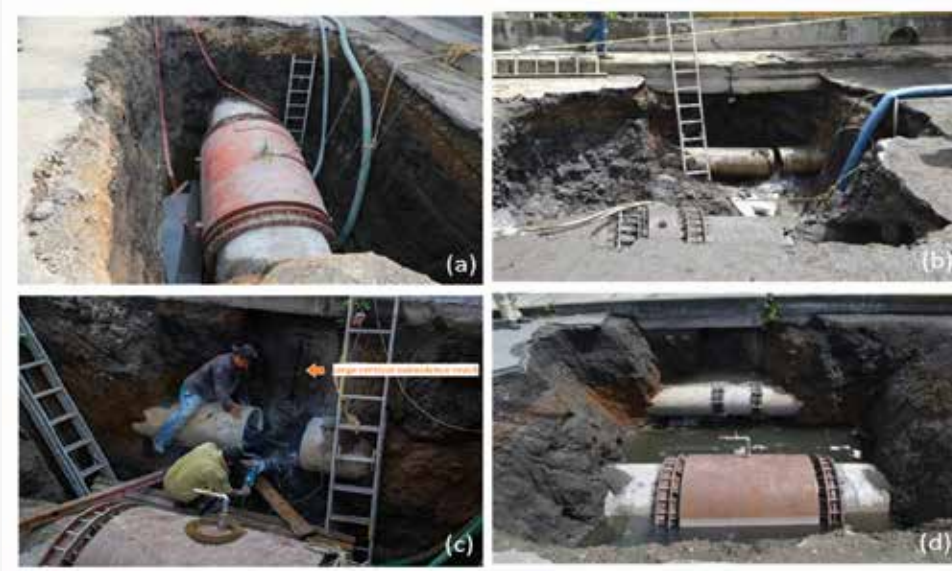
19 Eylül 2017 tarihinde Meksika merkezinde 7,1 büyüklüğünde bir deprem meydana gelmiştir. Meksika Depremi sonrasında en kapsamlı olumsuz etki su şebekesinde gözlenmiş ve yaklaşık 6 milyon insanın suya erişimi geçici olarak ortadan kalkmıştır (Lemnitzer ve diğ., 2021). Mexico City'de, 5 bölgede 2300'den fazla sızıntı vakası meydana gelmiş ve dağıtım şebekesinde boru kırılmaları gözlenmiştir (Şekil 5.2.8).

**Şekil 5.2.8.** Mexico City'deki Colonia Del Mar bölgesinde yaygın olarak görülen boru hattı hasarları ve onarımı (Lemnitzer ve diğ., 2021).

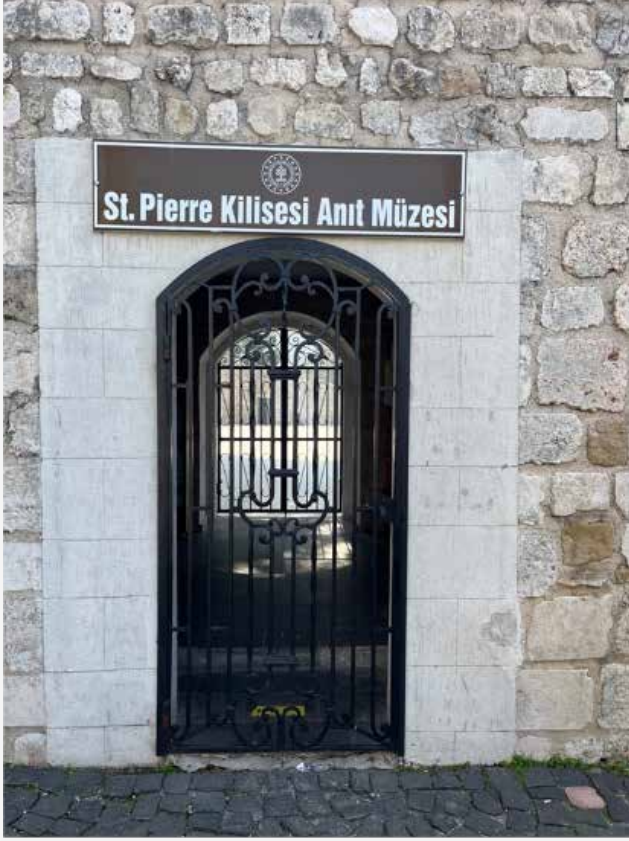
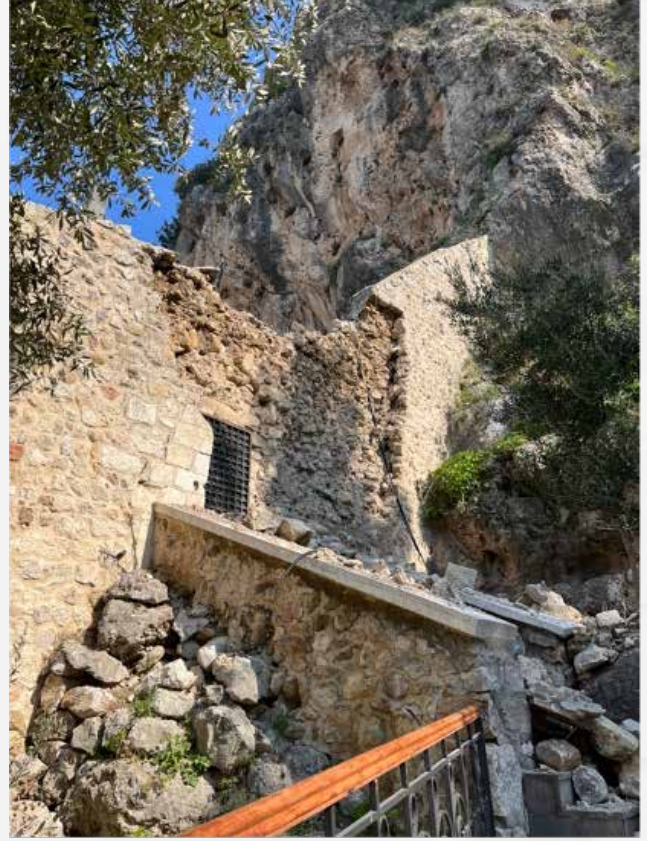
**Şekil 4.** St. Pierre Kilisesi Anıt Müzesi

Saint Pierre Kilisesi civarındaki mahallede zeminin kaya olması sebebiyle yapı kalitesi düşük, hatta briketten derme çatma yapılmış olsalar dahi deprem dolayısıyla hafif ya da hiç hasar almadıkları görülmüştür. Ancak bu bölgede deprem sırasında yamaçtan kopan büyük kaya parçalarının düşmesi sonucu ciddi hasar almış yapılar tespit edilmiştir.

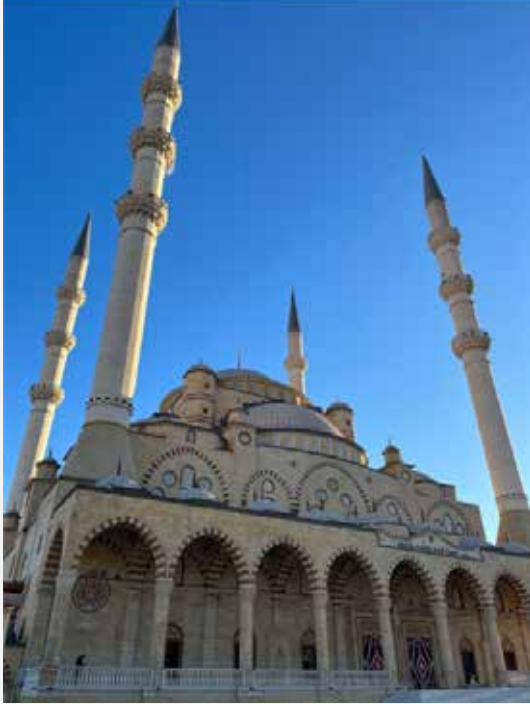
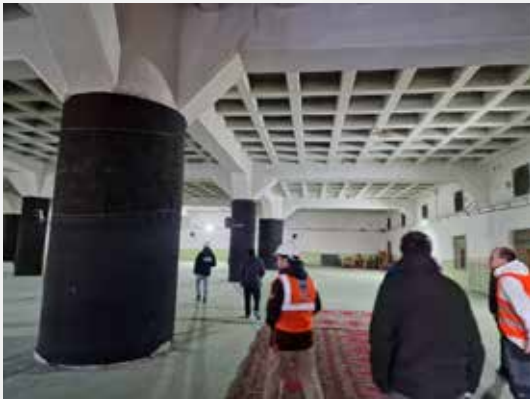
Şekil 6. Abdülhamit Han Camii, Kahramanmaraş

Genel olarak sağlam görünen ve gözle görünür taşıyıcılarında hasar tespit edilemeyen Abdülhamit Han Camii'nin içerisindeki bazı tuğla duvarların yıkıldığı tespit edilmiştir (Şekil 6). Avludaki şadırvanın ise komple deprem sırasında yıkıldığı tespit edilmiştir.

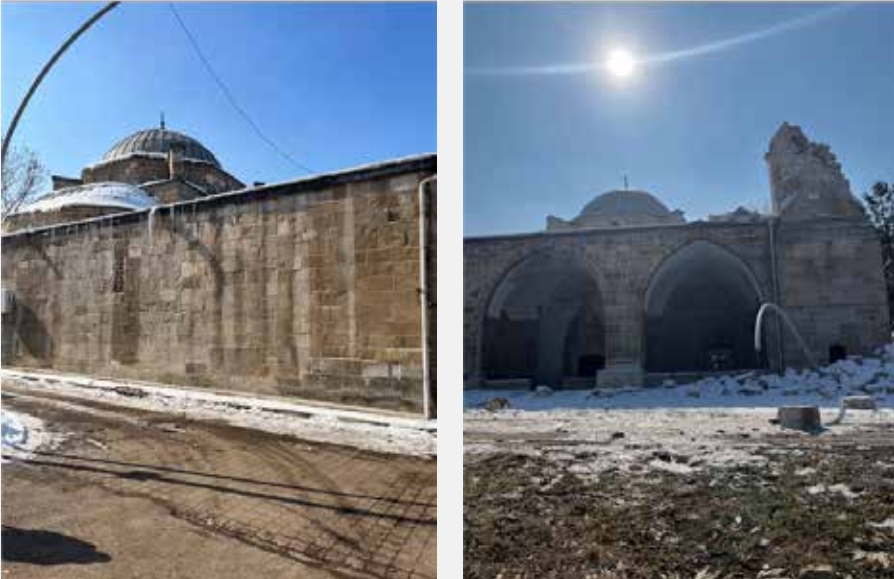
**Şekil 8.** Elbistan Ulu Camii

Göksun ilçesinde hasarlı binaların olduğu, ancak Elbistan merkezde deprem hasarının daha büyük olduğu gözlemlenmiştir. İyi mühendislik hizmeti aldığı düşünülen ve uygulamada da herhangi ciddi bir hata yapılmayan kamu binaları hizmet vermeye devam ettiği görülmüştür. Elbistan merkezde yer alan Ulu Camii'nin minaresi yıkılmış, kubbe destek payandalarında ciddi hasarlar gözlemlenmiştir (Şekil 8).

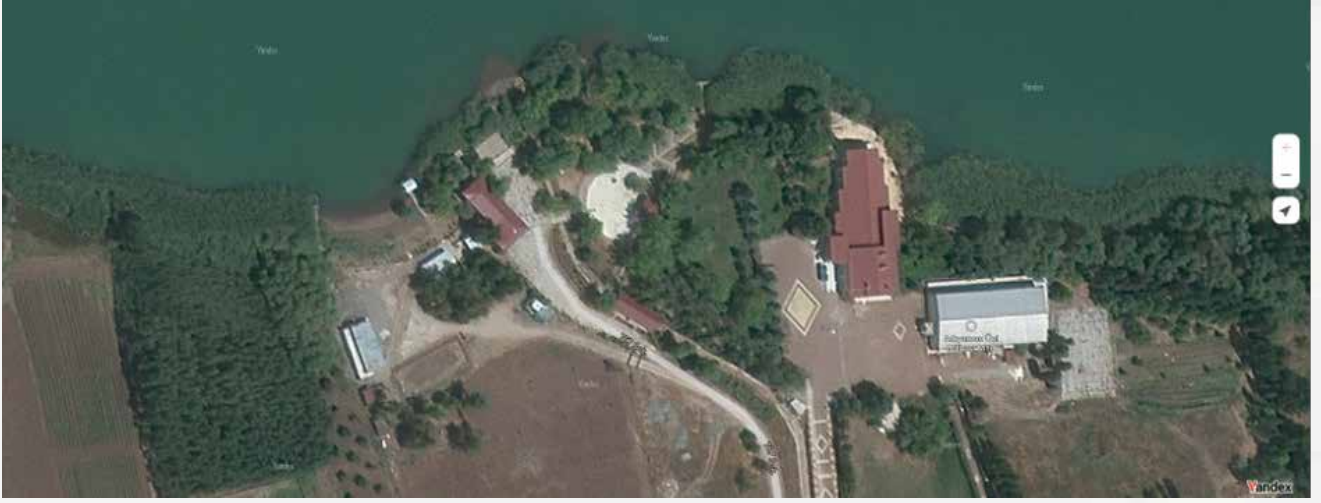
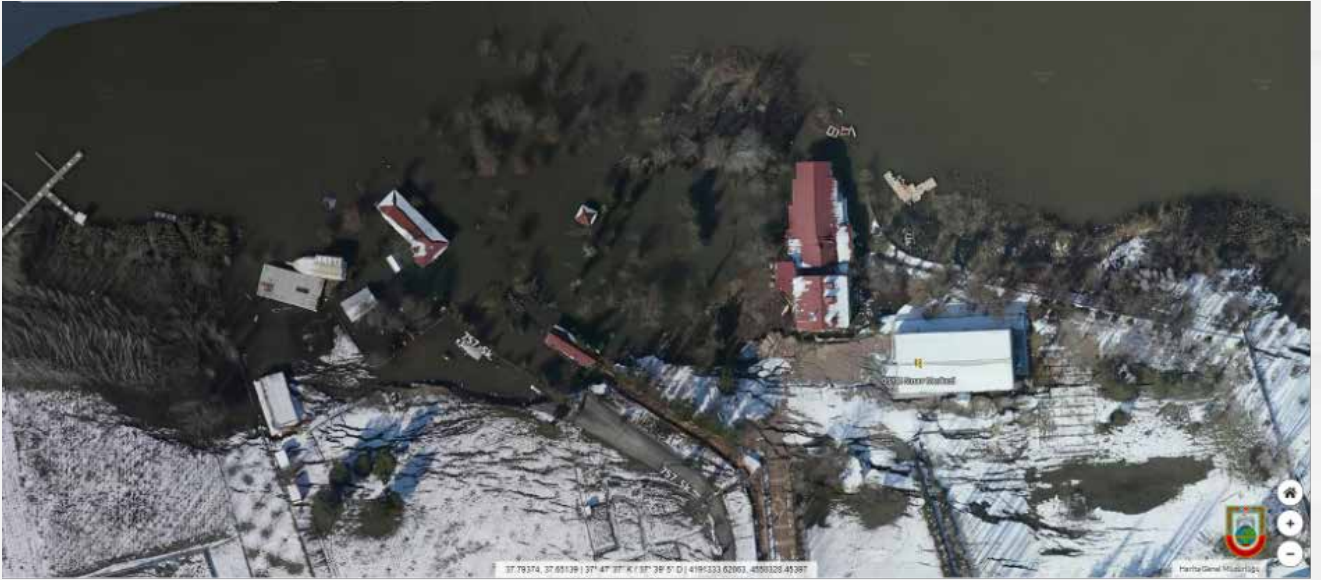
Heyelanlar sonrası uydu görüntülerinden elde edilen verilere göre Gölbaşı gölünde su seviyesinin yükseldiği ya da kıyı çizgisinin değiştiği tespit edilmektedir (Şekil 12). Adıyaman Üniversitesi Gölbaşı Meslek Yüksek Okulu (MYO) kampüsünün bir kısmının sular altında olduğu görülmektedir.

**Şekil 12.** Deprem öncesi (üst) ve sonrası (alt) Gölbaşı MYO ve Gölbaşı Gölü kıyı çizgisi değişimi, Gölbaşı, Adıyaman.
