# HACETTEPE ÜNİVERSİTESİ İNŞAAT MÜHENDİSLİĞİ BÖLÜMÜ

06 ŞUBAT 2023 – Kahramanmaraş Pazarcık ( $M_w=7,7$ ) ve  
Kahramanmaraş Elbistan ( $M_w=7,6$ )  
Depremleri İnceleme Raporu

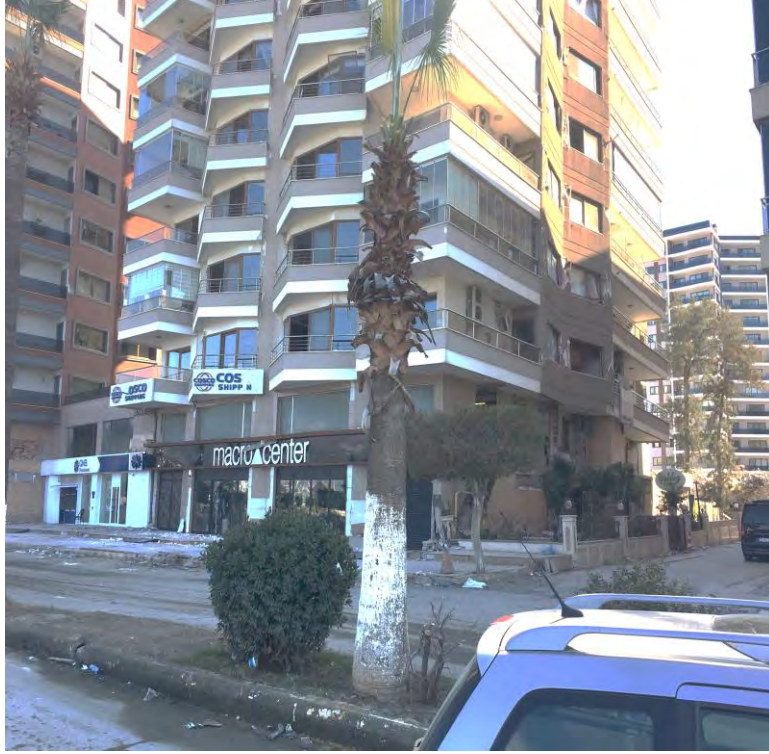
Bununla beraber dükkanların bulunduğu alt katlarda zayıf kat problemine bağlı olarak kolon bağlantı noktalarında mafşallaşma örnekleri de tespit edilmiştir. Kolon bağlantı mafşallaşma örneği Şekil 13’de gösterilmiştir.

**Şekil 13.** Adana’da gözlemlenen zemin kattaki kolonda mafsallaşma

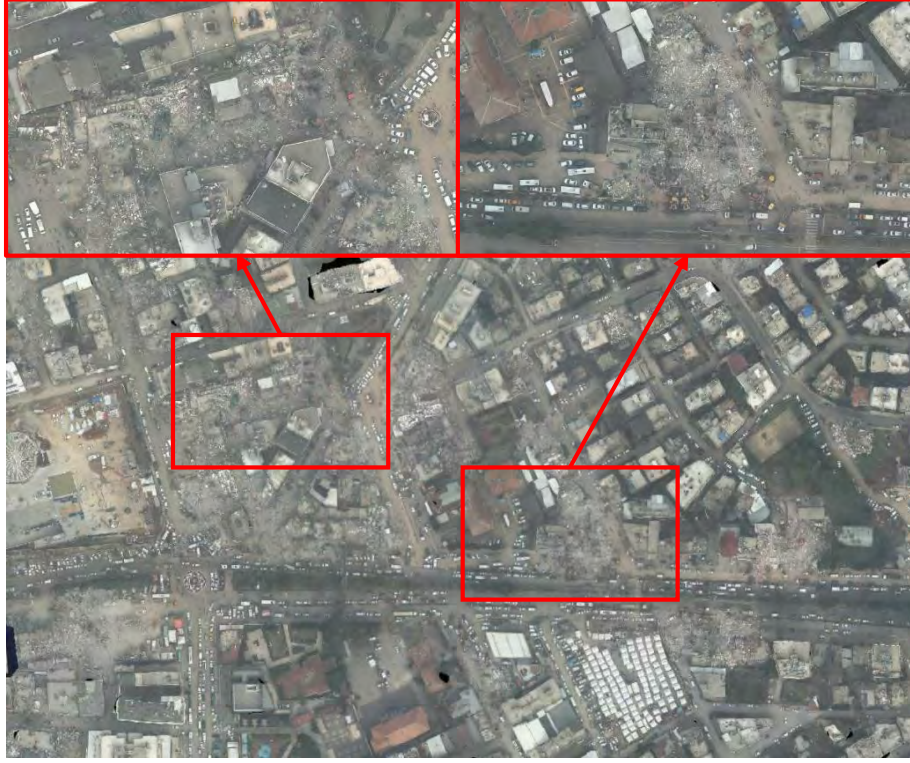
**Şekil 17.** Deprem sonrası Adıyaman ilindeki hasar dağılımının havadan görüntüleri (HGM Küre)

Pazarcık merkezli depremde ve ardından Elbistan merkezli depremlerde Adıyaman ilinde çok sayıda bina yıkılmış veya ağır hasar almıştır. İlçe bazında baktığımız zaman oransal olarak en fazla etkilenen ilçeler Sincik, Tut, Gölbaşı, Çelikhan ve Merkez ilçeleridir. Adıyaman’da yıkılan binaların büyük çoğunluğu 1999 öncesi yapılmış olup eski yapılardır. Üstelik bu yapıların tasarımında kullanılan 1975 deprem yönetmeliğindeki deprem tasarım değerlerinin de aşıldığını, kalitesiz ve denetimsiz eski yapıları da göz önünde bulunduracak olursak sonuç yorumlanabilmektedir. Hasarın en fazla Sincik, Gölbaşı, Çelikhan almasındaki temel sebebin, bu ilçelerin Doğu Anadolu Fay Zonu üzerinde bulunmaları olarak yorumlanabilir. Özellikle Sincik’te fazla hasar olmasının sebebi 2020 Adıyaman Sincik ve Elazığ’da meydana gelen depremlerde binaların hasar olması olarak yorumlanabilir. Gölbaşı’nda hasarın büyük olmasının sebebi ise, yapısal eksiklikler ile birlikte deprem esnasında ilçe genelinde zeminlerinin sıvılaşmış olmasıdır. Sıvılaşmanın su seviyesi yüksek olan alüvyon zeminlerde olduğunu göz önüne alarak, hasarın zeminin zayıf olmasından ve depremin merkezine ve DAFZ’una yakın olmasından kaynaklandığı düşünülmektedir. Adıyaman merkezde hasarın fazla olmasının sebebi öncelikle yapılaşmanın nispeten daha eski olması ve 3, 4 kattan fazla yapıların inşa edilmesi ve bazı mahallelerde zeminin zayıf olması olarak yorumlanabilir. Bu çıkarımlar ışığında sahadaki yapısal hasarlar daha detaylı bir şekilde bu kısımda incelenecektir.

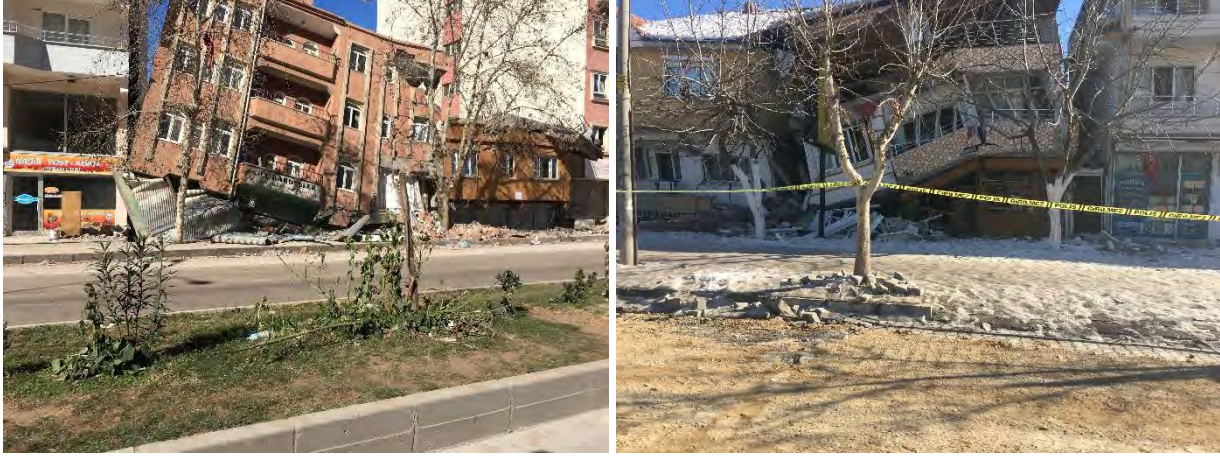
Ülkemizde genellikle konutlarda, özellikle merkez ve işlek yollar üzerindeki konutlarda, altına dükkan ve mağaza gibi ticarethaneler yapmak adına, ilk zemin katın yüksekliği nisbeten diğer katlara göre uzun yapıldığından ve buralarda reklam ve pazarlama adına dolgu duvar kullanılmadan cam, PVC, vb. rijitliği nispeten çok az olan malzemeler kullanılmasından kaynaklı merkezlerdeki cadde üzerindeki bir çok binanın yumuşak veya zayıf kat sebebi ile yıkılmasına anlam verilebilmektedir (Şekil 19). Yine, bu ve benzeri depremlerde az da olsa ticarethanelerin içerisinde daha geniş bir alan oluşturmak adına bazı kolonların kesildiği tespitlere geçmiştir. Bunların çok caydırıcı cezalar ile önüne geçilmesi kanun ile güvence altına alınması tavsiyelerimiz arasındadır.

**Şekil 19.** Zemin katı ticarethane olan, yumuşak kat kaynaklı yıkımlara örnekler

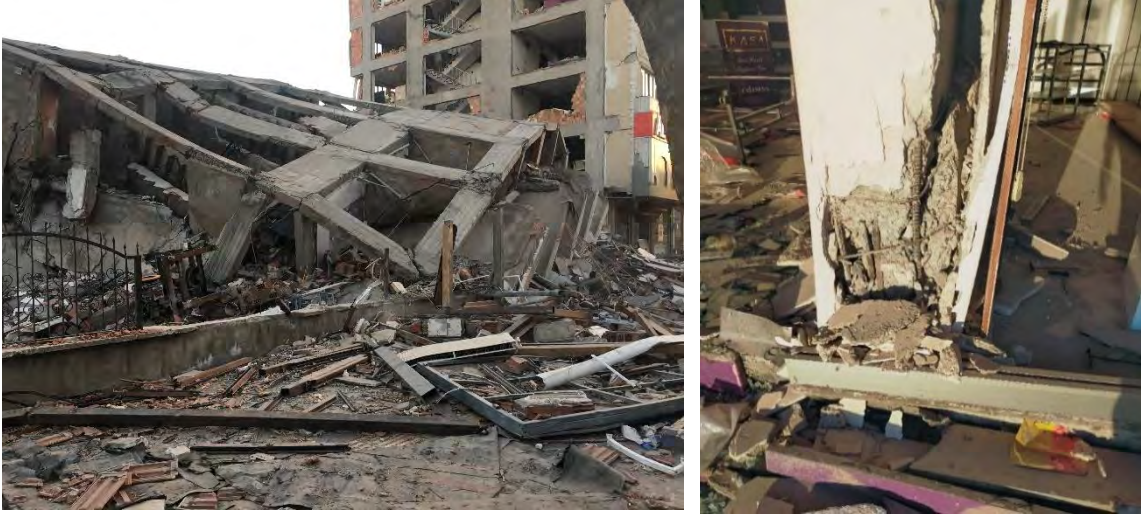
Normal betonarme binalarda yapı elemanları kolon, kiriş, perde ve döşeme elemanlarından oluşmaktadır. Bina tasarımında genel mantık binanın sünek olması, belli oranda rijit olması ve faktörlü olacak şekilde dayanıma sahip olmasıdır. Sünek olması ve yeteri kadar dayanımı olması enerjiyi absorbe etmesi bakımından önemlidir. Belli oranda rijit olması kesme çatlaklarından ve ikincil momentten gelen yükleri almamak adına önemlidir. En fazla enerji sönümlenmesinin meydana geldiği kolon ile kiriş birleşim noktalarındaki kolonların, üstündeki bütün yükleri taşıması ve binanın stabilizesini sağlayan yapı elemanı olması bakımından sağlam kalması, üzerinde yer alan kirişlerin ise mafsallaşması gerekir. Bu olaya kısaca “zayıf kiriş-güçlü kolon” tasarımı ismi verilmektedir. Burada kolon, kiriş ve döşeme betonlarının beraber döküldüğünü düşünecek olursak, kiriş güçlü olduğu eksende döşemeyi de güçlendirmektedir. Üstelik bazı büyük döşeme açıklıklarını geçmek için döşeme ve kiriş derinlikleri artırılmaktadır. Bu şekilde güçlü kiriş-zayıf kolon sorunu ortaya çıkmaktadır. Kahramanmaraş merkezli bu depremlerde, bu durumun yıkıcı bir sorun olduğu gözlenmektedir (Şekil 20).

**Şekil 20.** Taşıyıcı sistem hasarlarına örnekler

Yıkılan ve hasar alan binalar incelendiğinde kullanılan donatıların eski yapı olmasından dolayı düz donatı olduğu, sıklaştırma bölgesinde kullanılan donatıların çok seyrek ve  $135^\circ$  yerine  $90^\circ$  büküldüğü, yine boyuna donatılarda sarmalama yetersizliği, korozyon etkisi ile kabuk atması ve boyuna kullanılan donatı çapının onluk veya on ikilik olmasından dolayı burkulmalar olduğu gözlemlenmiştir. Üstelik kolon altlarında bindirmenin az olması ve filiz demirleri ile üst betonun arasındaki adezyonun (kabuk atmasından dolayı) tam olarak sağlanamaması sebebi ile dışa gelen kolonlarda sıyrılmalar oluşmuştur.

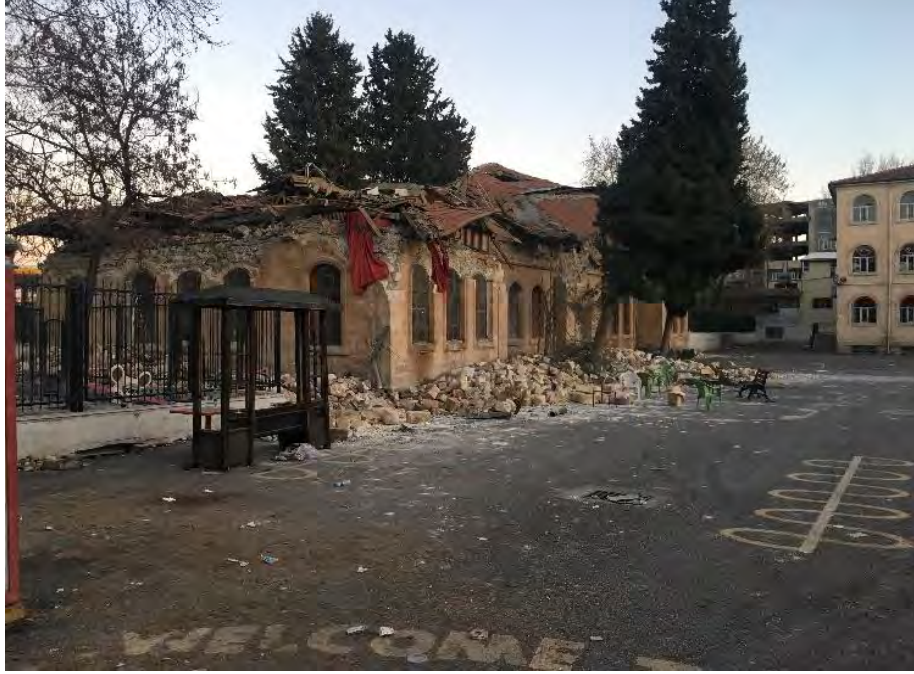
Bazı yığma yapılarda, çatının ağır olması da yapısal duvarlara zarar vermiştir. Özellikle kerpiç olan evlerde çatı yükü depremde önemli hasarlara sebep olmaktadır. Üstelik taşıyıcı duvarlarda çimento yerine çamur kullanılması, duvarda korozyona sebep

olmakta ve duvar elemanlarının arasının açılarak yapıların depremde hasar almasına sebep olmaktadır.

Şekil 21. Yığma yapılarda gözlenen çatı hasarı

Önceki depremlerde de saptandığı üzere donatılı olan yığma yapılar donatısız olanlara göre daha az hasara maruz kalmışlardır. Buradan yola çıkarak yığma yapılarda belli oranlarda ve şekillerde donatı kullanımı zorunlu hale getirilmesi önerilmektedir.

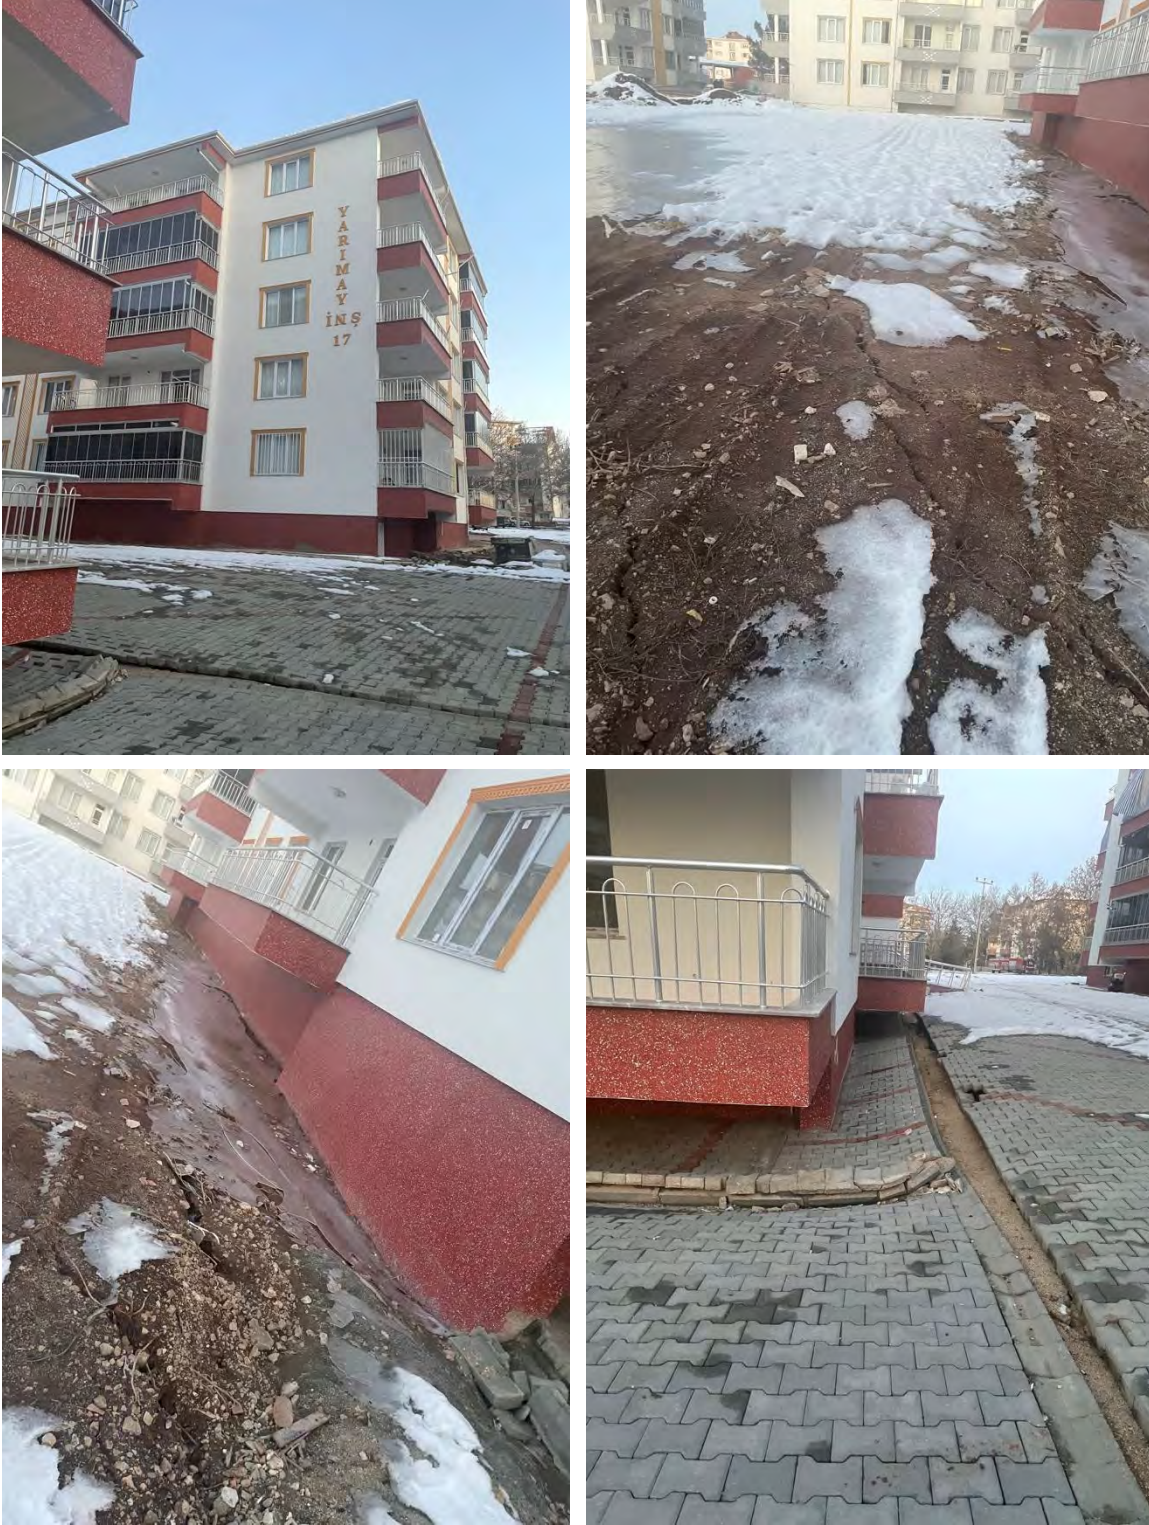
Şekil 23. Sıvılaşma sebebi ile binalarda oluşan yanıl deformasyonlar ve oturmalar 1  
(Adıyaman - Gölbaşı)

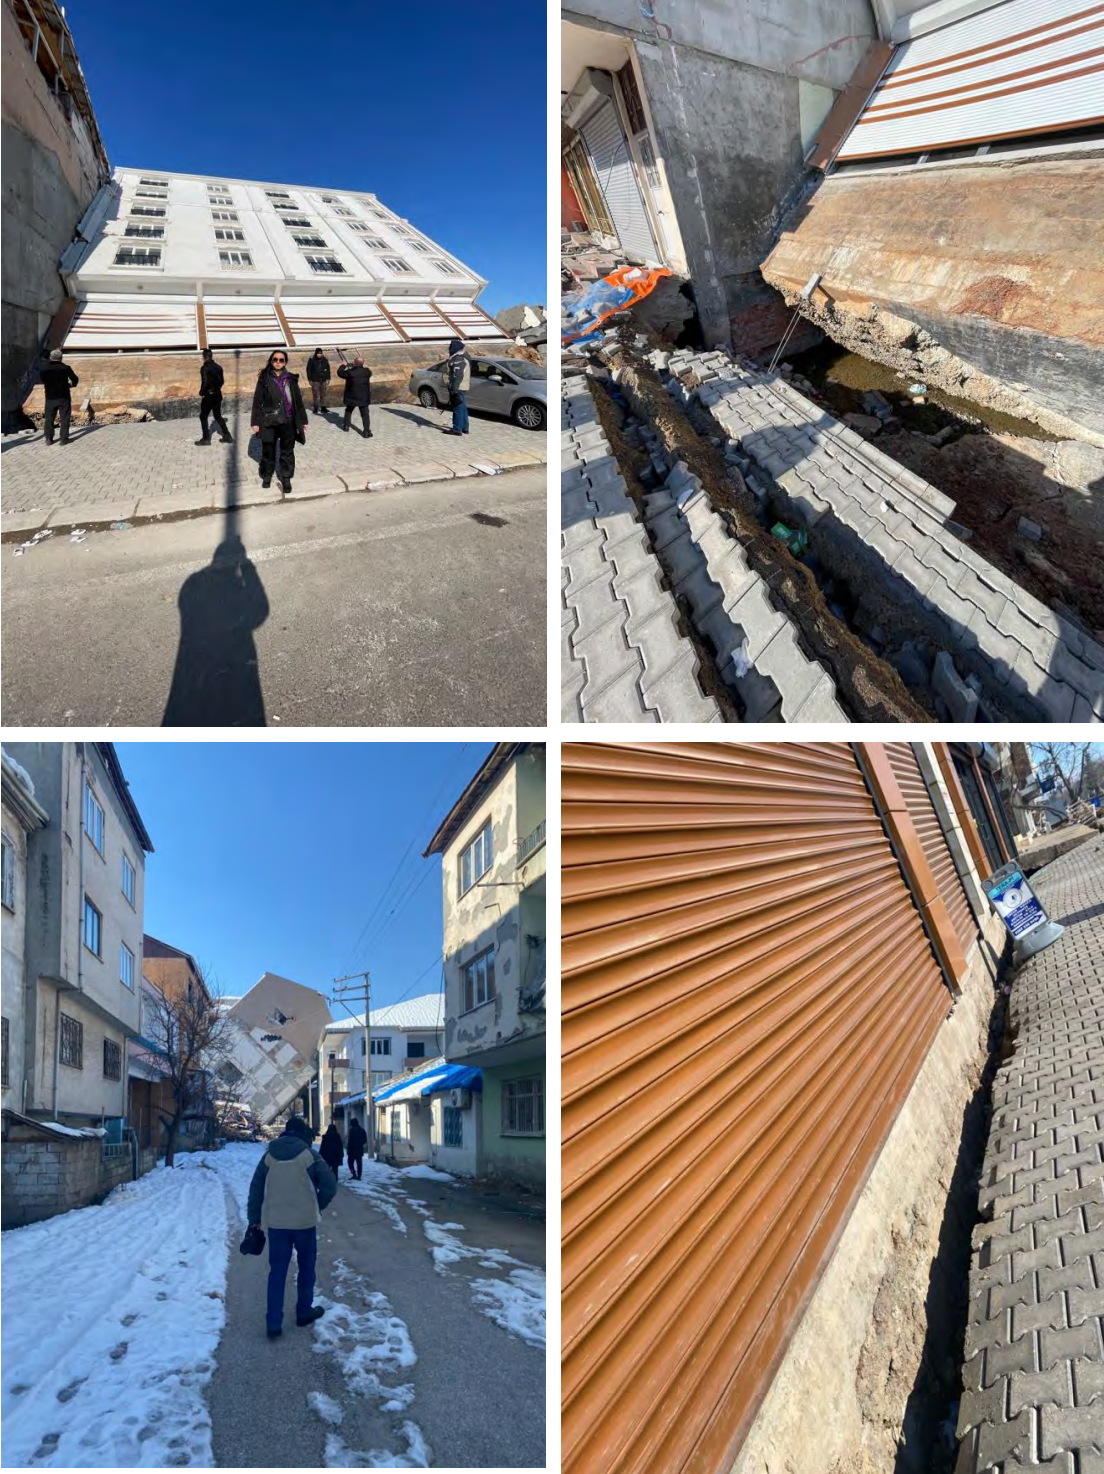
Yapısal elemanlarında herhangi bir kırılma olmadan tamamen temeli üzerinde arkaya doğru yatan bina Şekil 26’ de görülmektedir. Bu şekilden de anlaşılacağı üzere, bu binanın temeli yaklaşık 80 cm kalınlığında bir radye temeldir. Bina arkasında bulunan daha alçak katlı bir binanın üzerine devrilerek tamamen yıkılmaktan kurtulmuştur. Bu şekilde sağ altta bulunan fotoğraf, aynı cadde üzerinde bu binaya komşu (bitişik nizam) binaların temel bölgelerini göstermektedir. Bu fotoğraftan da anlaşılacağı üzere, bu bölgedeki zeminler sıvılaşmış, bina temellerinin oturmasına ve aynı zamanda temel çevresindeki zeminlerin de şişerek kabarmasına yol açmıştır. Kaldırım ile birleşik olan temellerdeki ayrılımlar fotoğrafta net bir şekilde görülmektedir.

Şekil 26. Sıvılaşma sebebi ile binalarda görünen devrilme ve temel çevresi zeminlerde kabarmalar (Adıyaman - Gölbaşı)

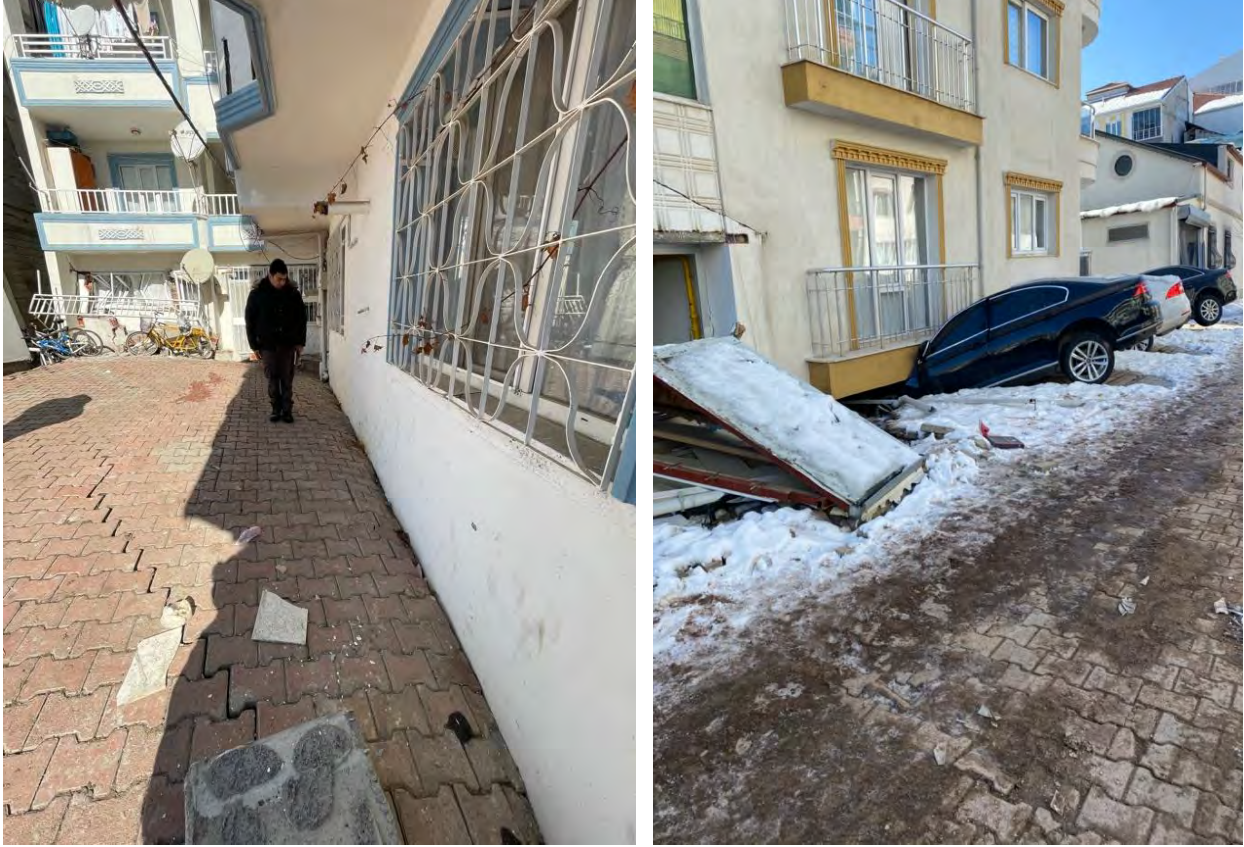
Gölbaşı merkezinde farklı yüksek katlı binalarda görülen oturmalara ait fotoğraflar aşağıdaki şekilde sunulmaktadır.

Şekil 27. Çeşitli bina oturma örnekleri (Adıyaman – Gölbaşı)

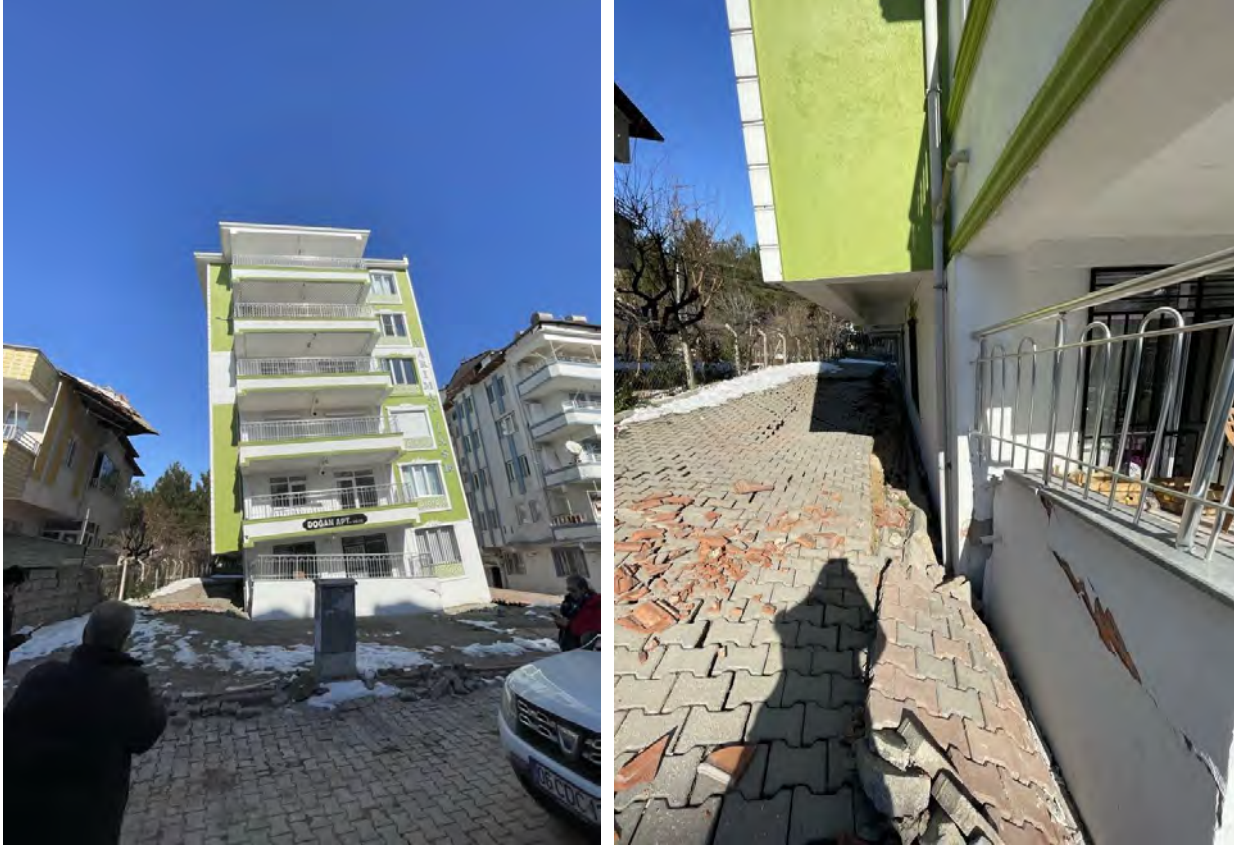
Yine aynı şekilde merkezde yer alan 6 katlı bir binanın da temelini bir tarafa doğru daha fazla oturduğu, ve binanın eğildiği görülmektedir (Şekil 30).

Şekil 30. Adıyaman ili Gölbaşı ilçesinde bina oturma ve eğilme örneği

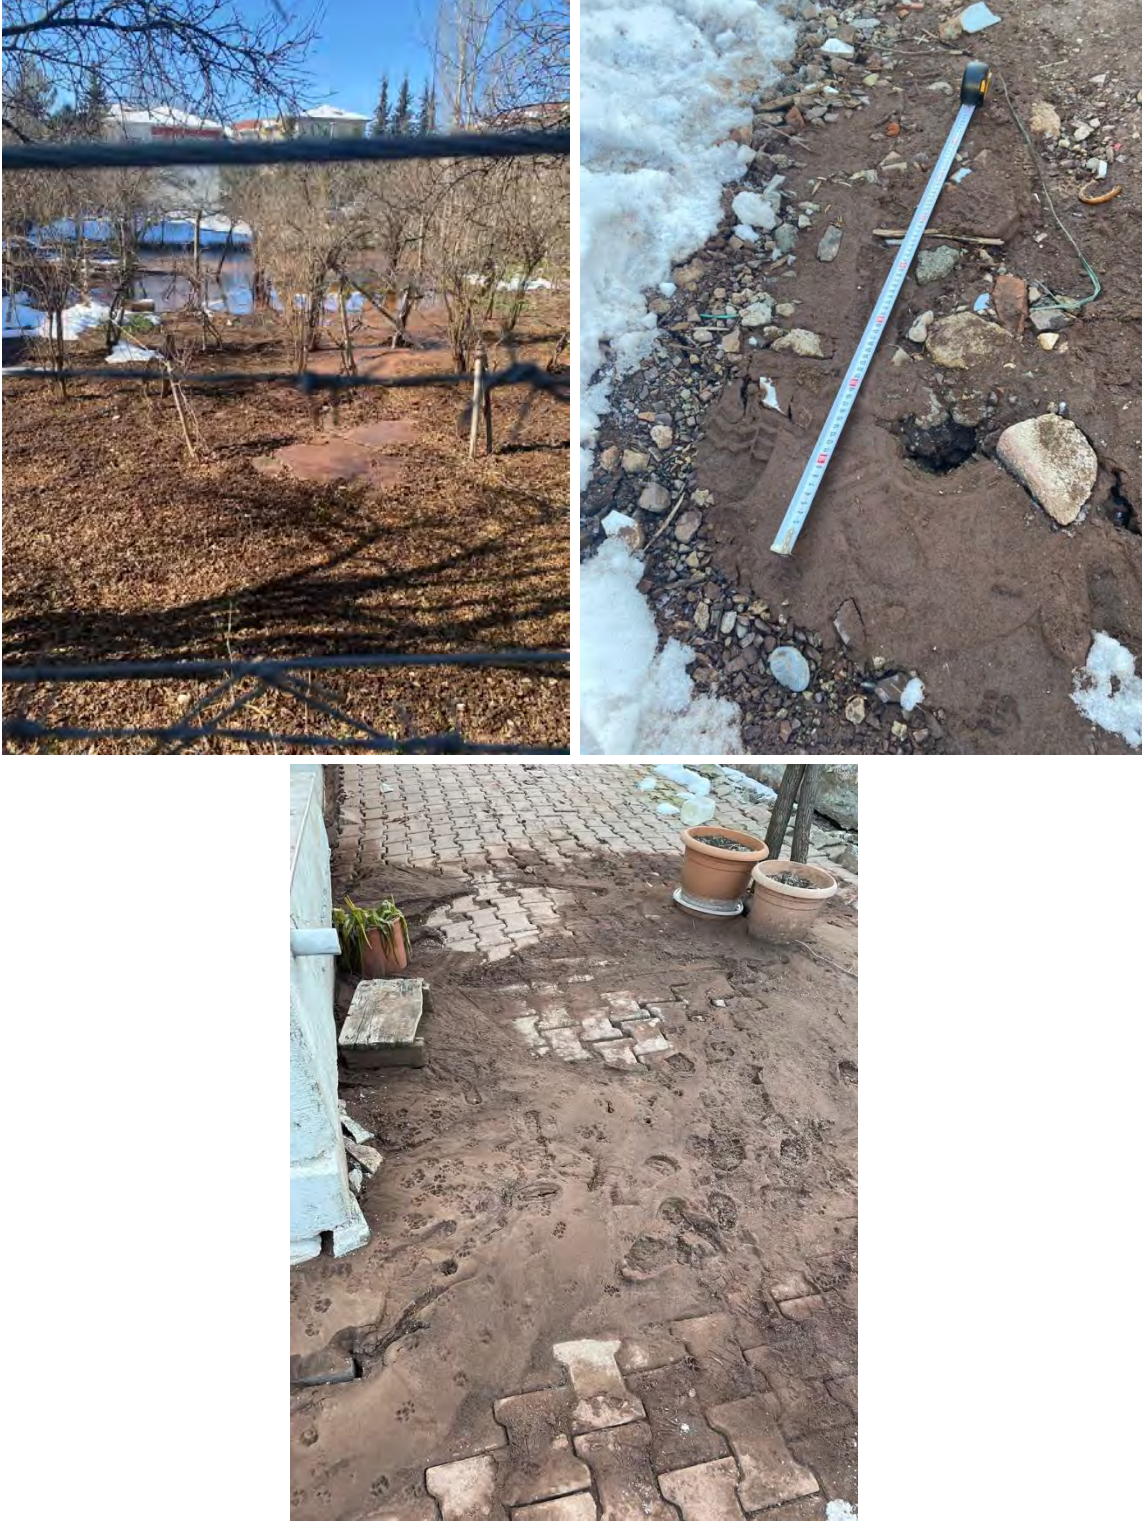
Bu binaların etrafında ya da bahçelerinde önemli miktarda kum kaynamaları görülmüştür. Örnek kum kaynamaları Şekil 31’de sunulmaktadır.

**Şekil 31.** Adıyaman ili Gölbaşı ilçesinde gözlemlenen kum kaynamaları

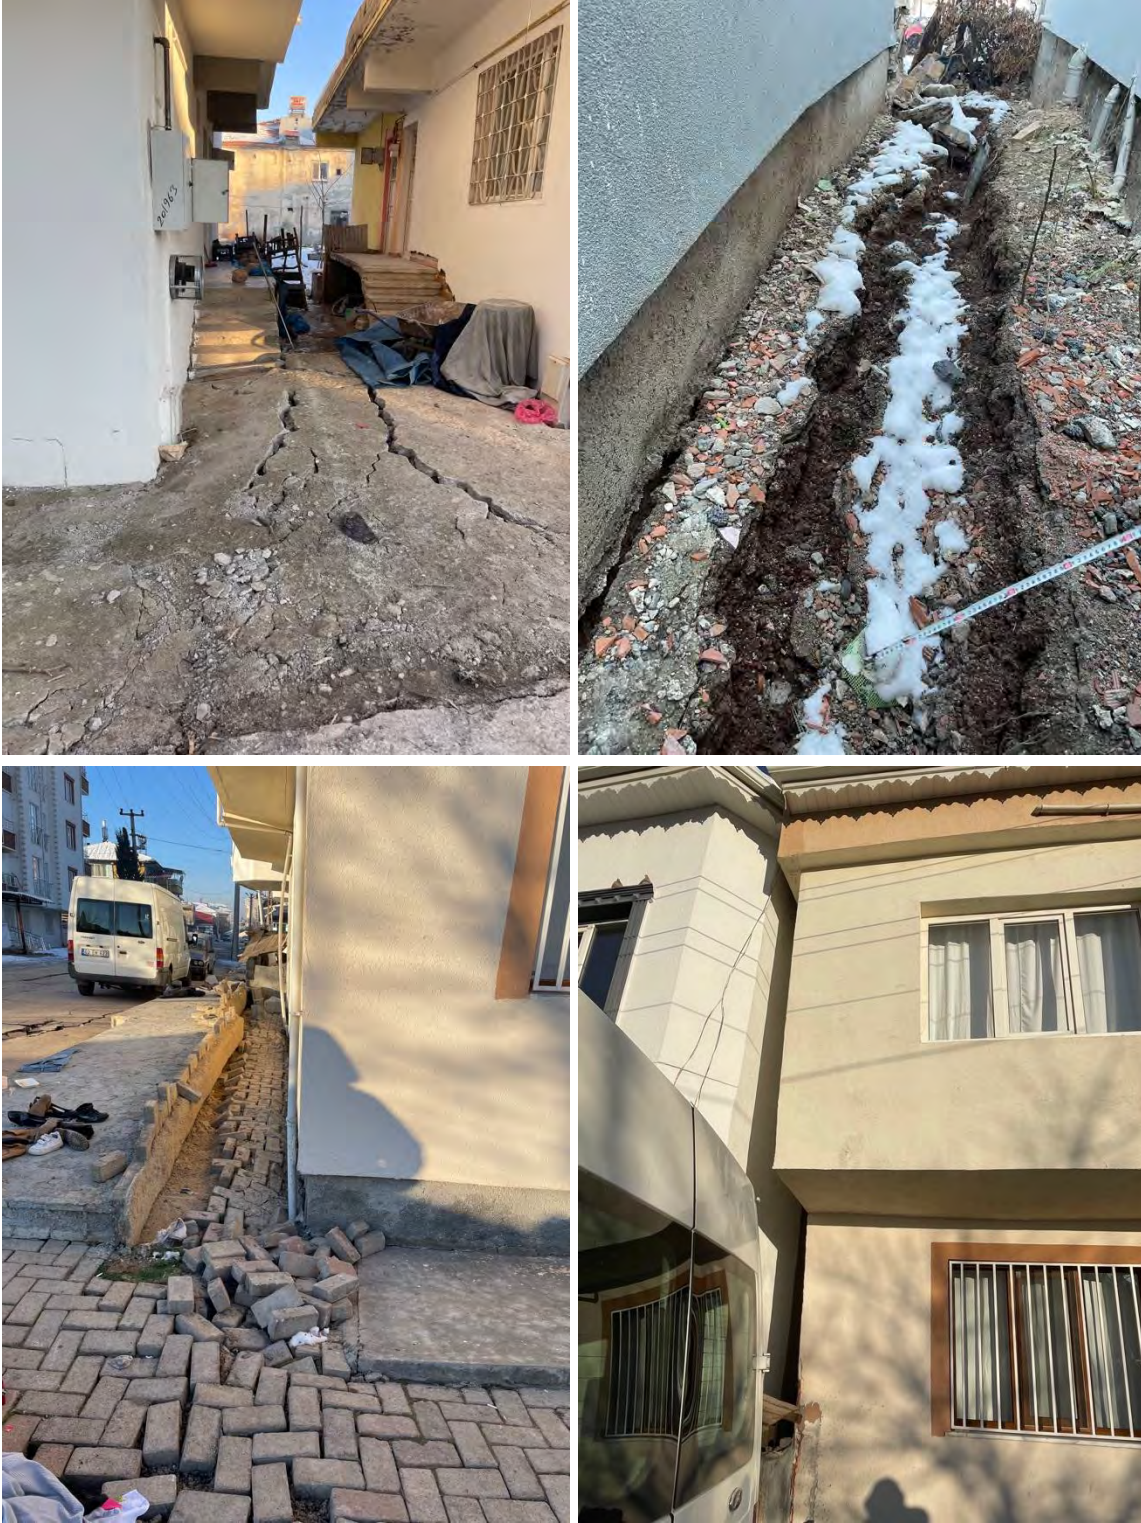
Yüksek katlı binalarda görünen oturmalarla benzer şekilde az katlı yapılarda da oturmalar, yanal deformasyonlar ve kum kaynamaları gözlenmiştir (Şekil 31).

Şekil 32. Sıvılaşma sebebi ile binalarda görünen yanal deformasyon, oturma ve eğilmeler

Bu bölgede alınan sıvılaşmış numuneler üzerinde yapılan laboratuvar deneylerinden elde edilen sonuçlara göre bölgedeki zeminlerin kötü derecelenmiş, düşük silt oranına sahip kohezyonsuz kum olduğu belirlenmiştir.

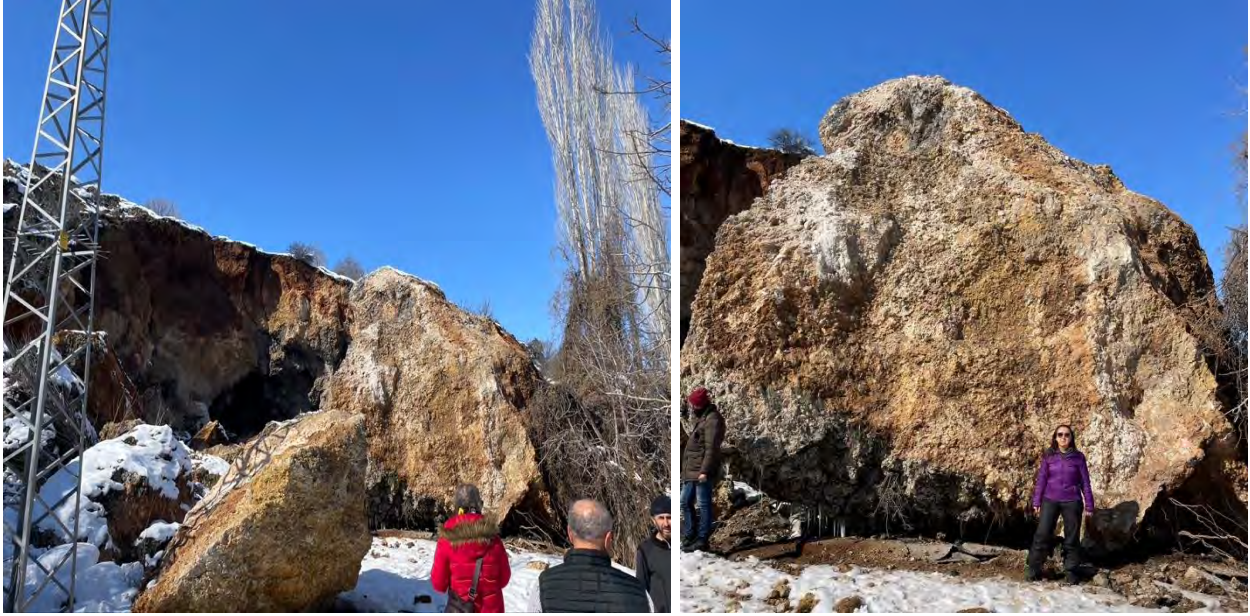
Adıyaman ili Gölbaşı ilçesinde, eskiden mağara olduğu öğrenilen bir bölgede Şekil 33’de görülen büyük bir kaya kütleşi düşerek yolu kapatmıştır.

Şekil 33. Adıyaman ili Gölbaşı ilçesi – Kaya düşmesi

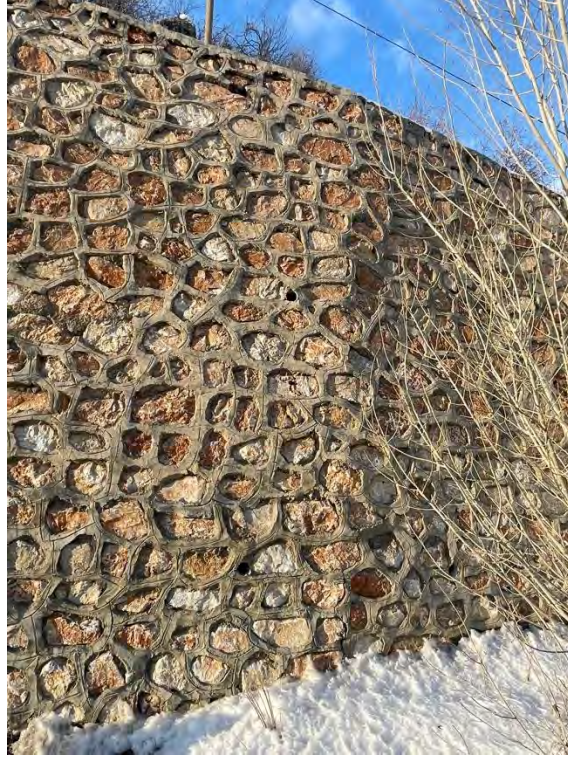
**Şekil 35.** Malatya – Adıyaman yolu, hasarsız taş duvar ( $37,92570^{\circ}\text{N}$   $37,90257^{\circ}\text{E}$ )

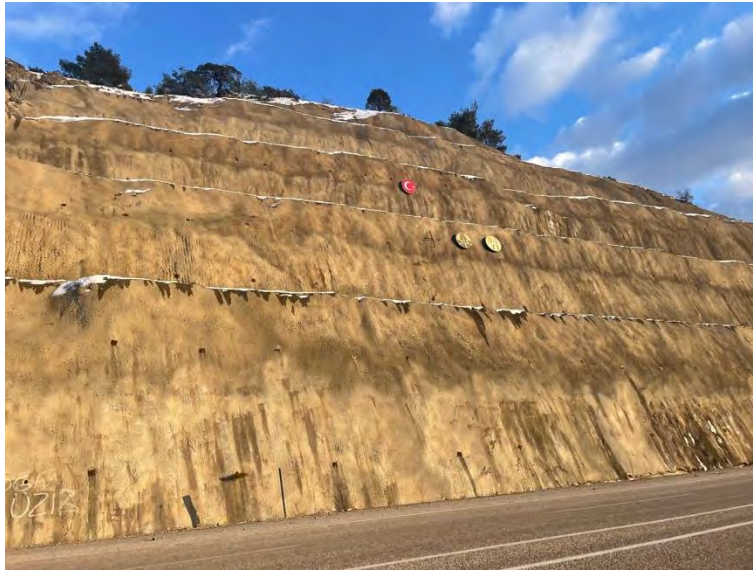
**Şekil 36.** Malatya – Adıyaman yolu, ankrajlı istinat yapısı ( $37,90435^{\circ}\text{N}$   $37,81127^{\circ}\text{E}$ )

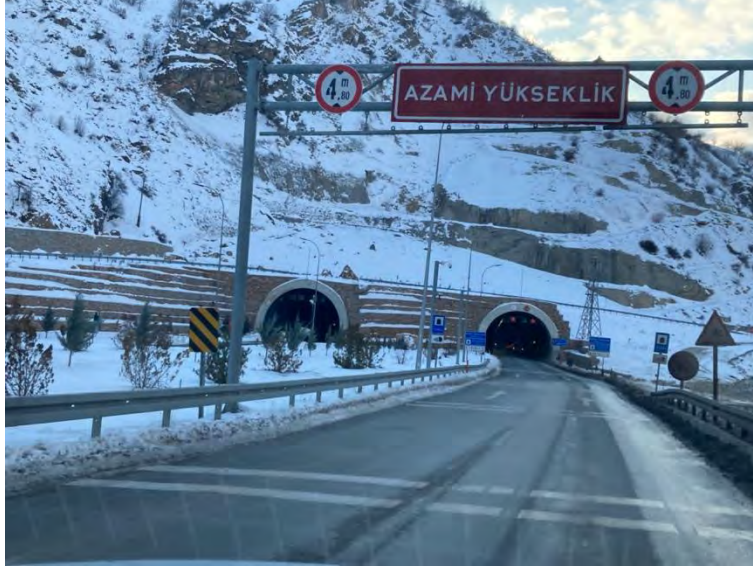
Malatya – Adıyaman yol güzergahında, Erkenek tünelleri giriş portalında Şekil 37’de de görüldüğü üzere herhangi bir hasar gözlenmemiştir. Ancak 10 Şubat 2023 tarihi itibari ile

Şekil 37. Malatya – Adıyaman yolu, Erkenek tünelleri girişi

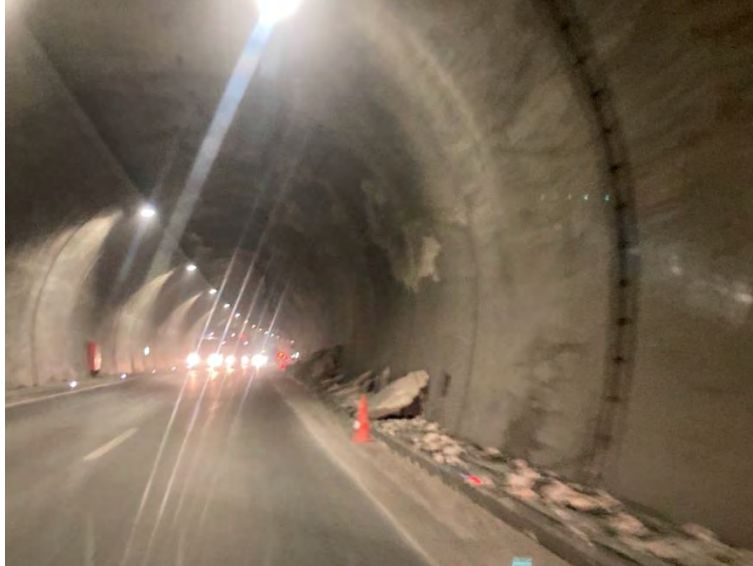
tünelde ulaşımın tek yönlü sağlanmaktaydı ve Adıyaman-Malatya yönünün trafiğe kapalı idi. Trafiğe açık olan Malatya – Adıyaman yönünde ise tünel içerisinde, kaplama panellerinin ve büyük taş bloklarının düşmüş olduğu (Şekil 38) görülmüştür.

Şekil 38. Malatya – Adıyaman yolu, Erkenek tünelleri, Malatya – Adıyaman yönü

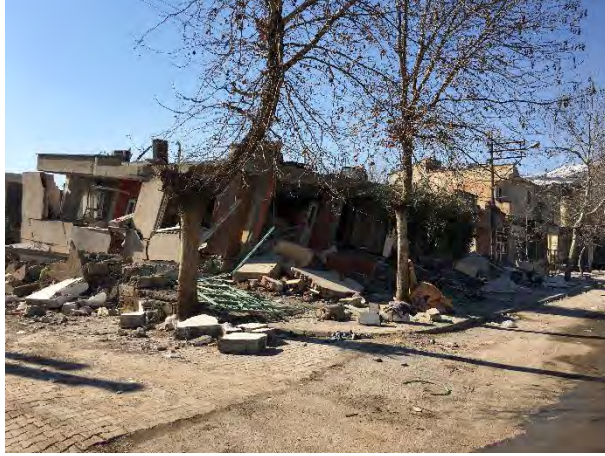
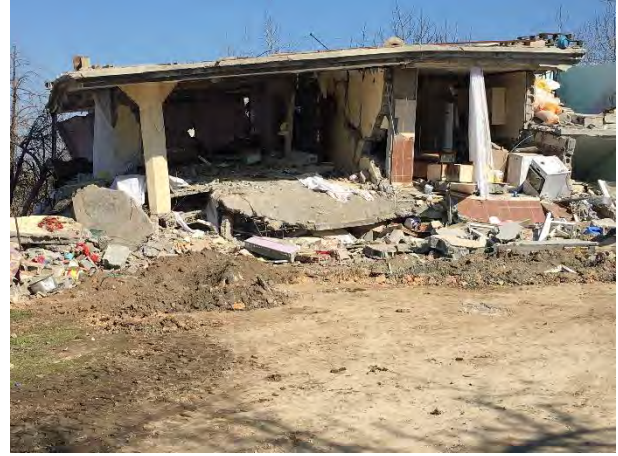
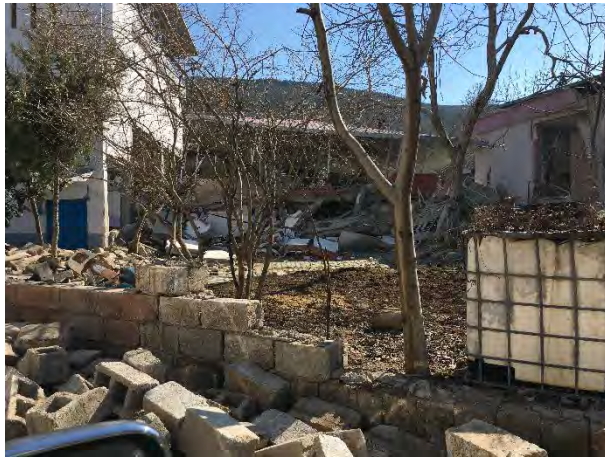
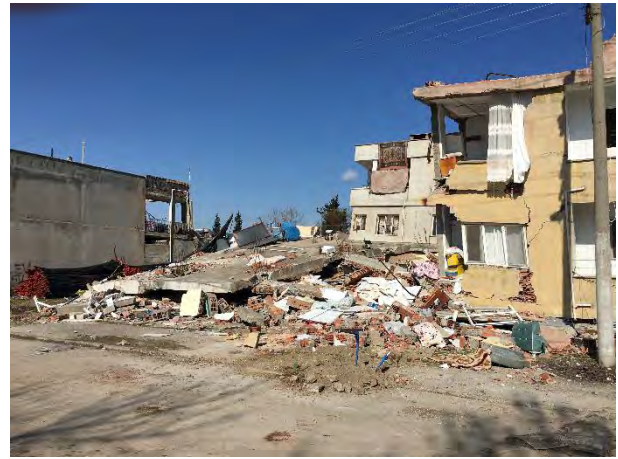
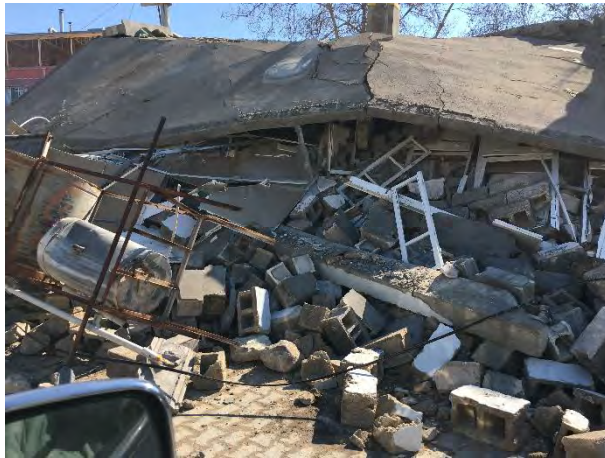
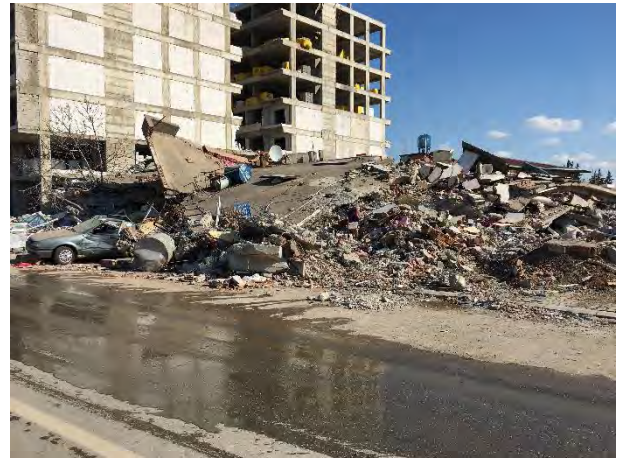
Gaziantep ilinde yıkılan binaların büyük bir kısmı 2 kat ve üzeri betonarme binalardan oluşmaktadır (Şekil 47). Aynı zamanda yıkılan yığma yapılar ile de karşılaşmıştır (Şekil 48). Yıkılan binalarında enkazlarında yapılan incelemeler sonucunda yıkılan binaların düşük kalitede beton dayanımına sahip oldukları, düz donatıların sıyrıldıkları, kolonlarındaki düz donatının oranının yetersizliği ve yetersiz sıklıkta ve çapta kullanılan etriyeler sonucu kolonlarında burkulmaların gözlemlendiği sonucuna varılmıştır.

Şekil 47. Deprem sonucu yıkılan betonarme binalar

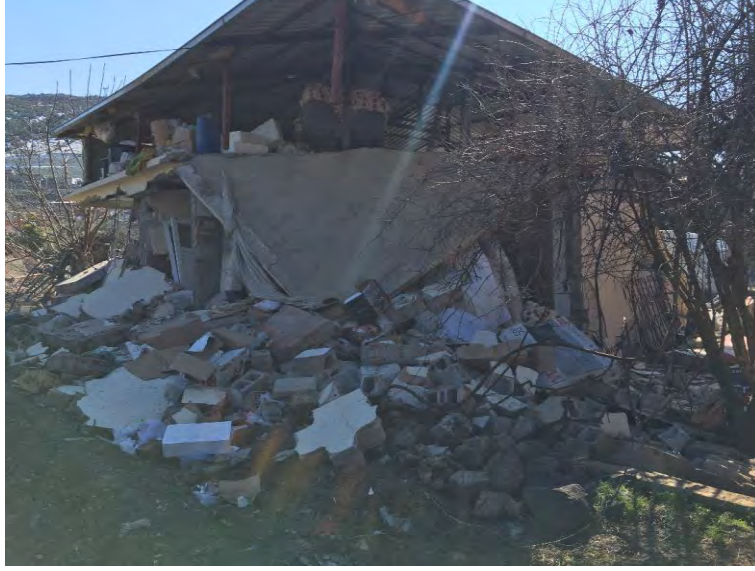
**Şekil 48.** Deprem sonucu yıkılan briket yığma binalar

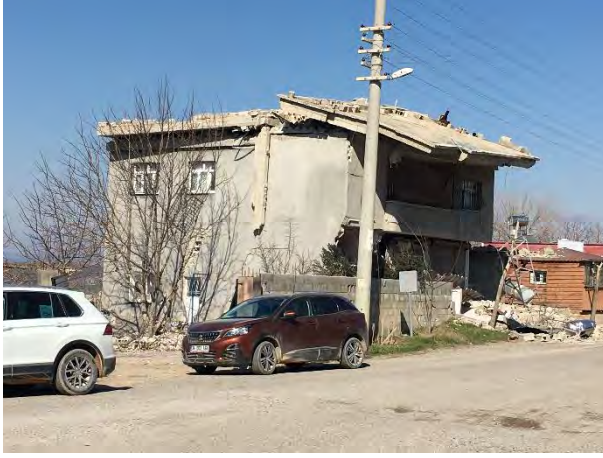
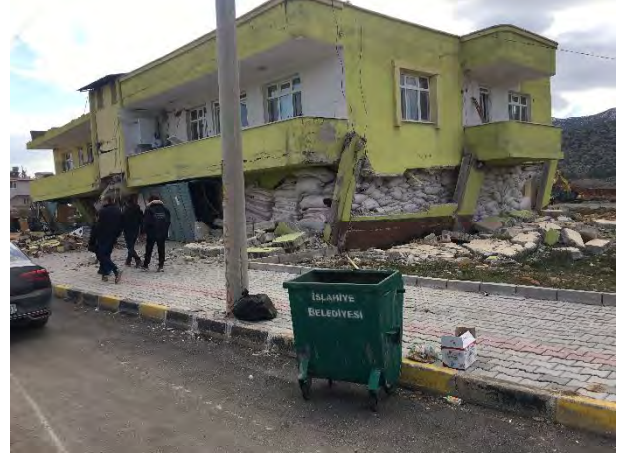
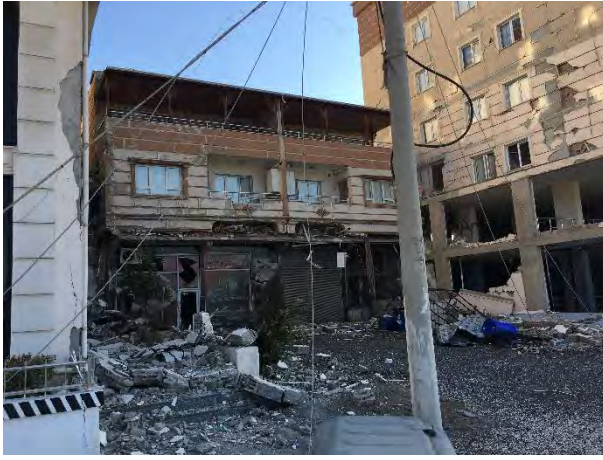
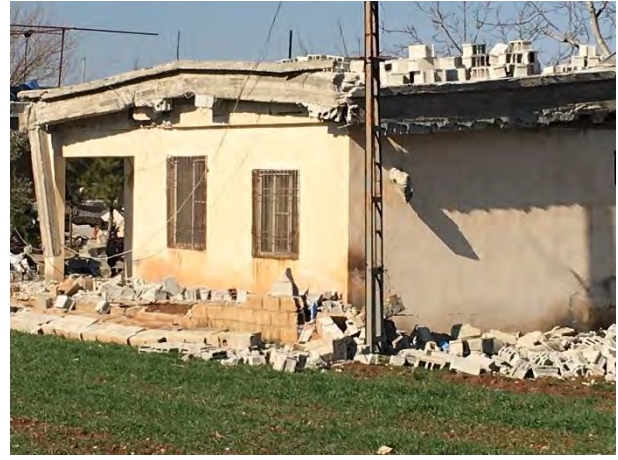
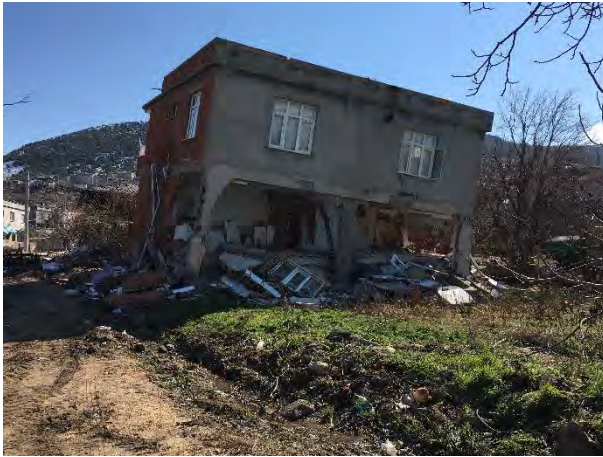
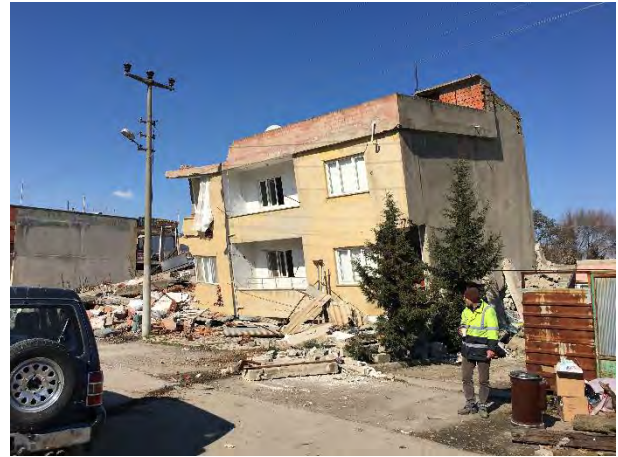
Gaziantep ilinde hasar alan betonarme binaların dıştan ilk incelenmesi esnasında göze çapan ilk problemin yumuşak kat düzensizliği olduğu söylenebilir (Şekil 49). Yumuşak kat düzensizliğine giriş katta karşılaşıldığı gibi aynı zamanda da binaların üst katlarında da karşılaşılmıştır. Giriş ve üst katlarda karşılaşılan yumuşak kat düzensizliğinin temel nedenlerinin il nüfusunun hızla artması sebebiyle kaçak yapılaşmanın artması ve yapıların düzgün mühendislik hizmeti almamış olması düşünülebilir. Aynı zamanda fay hattı bölgesi içerisinde kalan binalarda yüzey fay kırığı sonucu ağır yapısal hasarlar oluşmuştur (Şekil 50). Son olarak Şekil 51’de kısa kolon düzensizliği sonucunda binada oluşan hasar gösterilmiştir.

Şekil 49. Yumuşak kat düzensizliği ve ağır çıkmalar sonucunda oluşan hasarlar

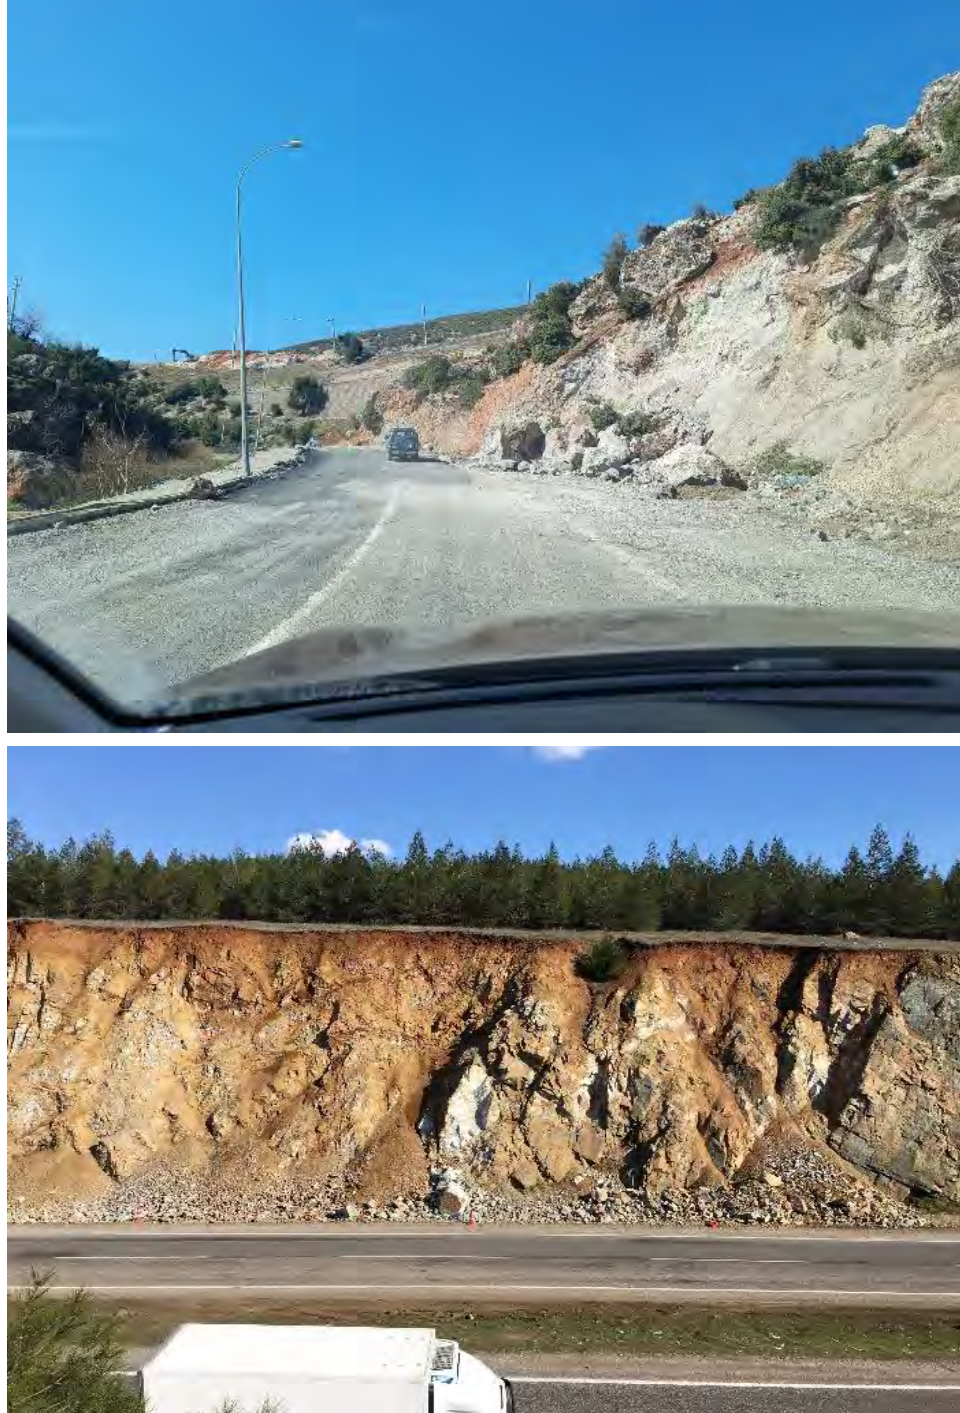
Gaziantep'in Nurdağı ilçesi, Belpınar mahallesi mevkiinde Kahramanmaraş- Gaziantep (D825) anayolu geçkisinde ve köy yollarındaki şevlerde yamaç molozu akması ve kaya düşmesine bağlı kütle yenilmelerine rastlanmıştır (Şekil 56).

Şekil 55. Nurdağı bölgesinde yamaç molozu akması ve kaya düşmesine bağlı kütle yenilmeleri vakaları
