# HACETTEPE ÜNİVERSİTESİ İNŞAAT MÜHENDİSLİĞİ BÖLÜMÜ

06 ŞUBAT 2023 – Kahramanmaraş Pazarcık ( $M_w=7,7$ ) ve  
Kahramanmaraş Elbistan ( $M_w=7,6$ )  
Depremleri İnceleme Raporu

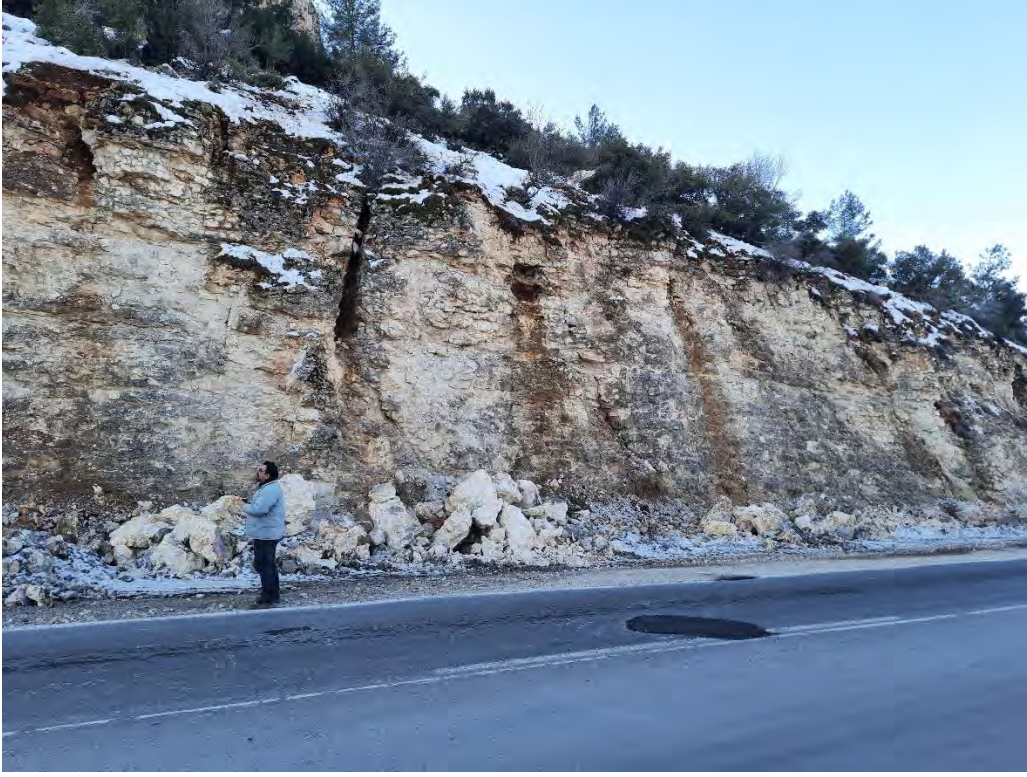
Nurdağı'nın doğusundaki Gaziantep Osmaniye yolu (D400) üzerindeki şevlerde kaya düşmesine bağlı kütle yenilmelerine rastlanmıştır (Şekil 56).

**Şekil 56.** Nurdağı çevresinde yol güzergahında kaya düşmesi problemleri

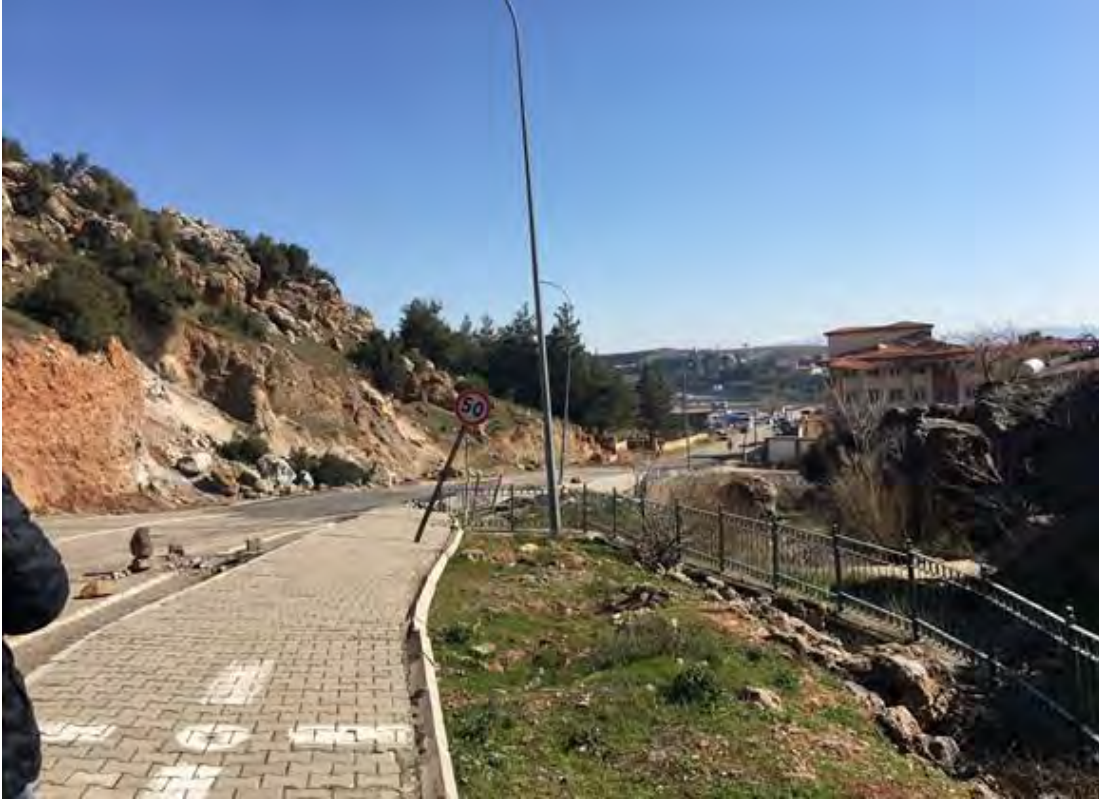
Gaziantep'in İslahiye ilçesi, Fevzipaşa mahallesindeki demiryoluna paralel şevlerde kaya düşmesine bağlı kütle yenilmelerine rastlanmıştır (Şekil 57). Ayrıca yine aynı güzergah üzerindeki su kanalı boyunca istinat yapısı yanal yayılmaya bağlı olarak yaklaşık 150 m boyunca kanala doğru yıkılmıştır (Şekil 58).

Şekil 57. Fevzipaşa mahallesinde yol ve dere kanalı boyunca kaya düşmeleri

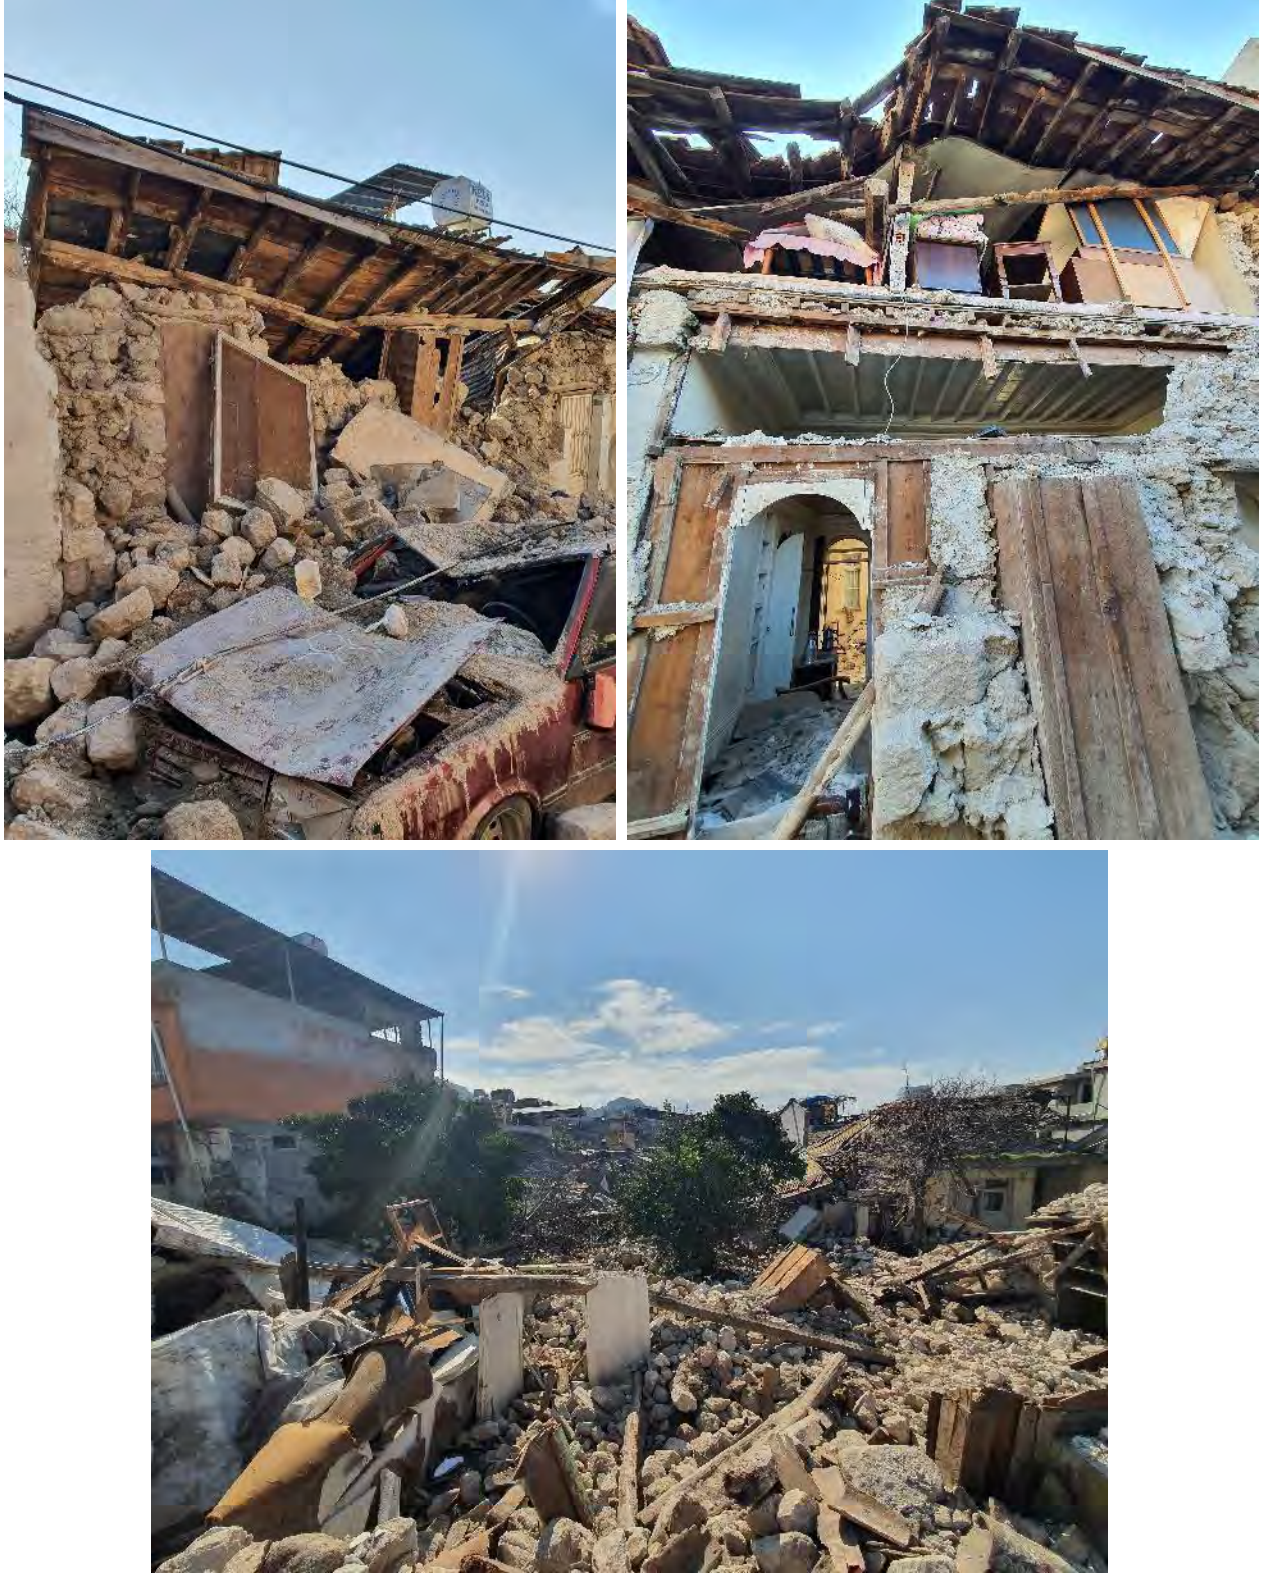
Şekil 65. Hatay ilinde yıkılan taş yığma binalar (devam)

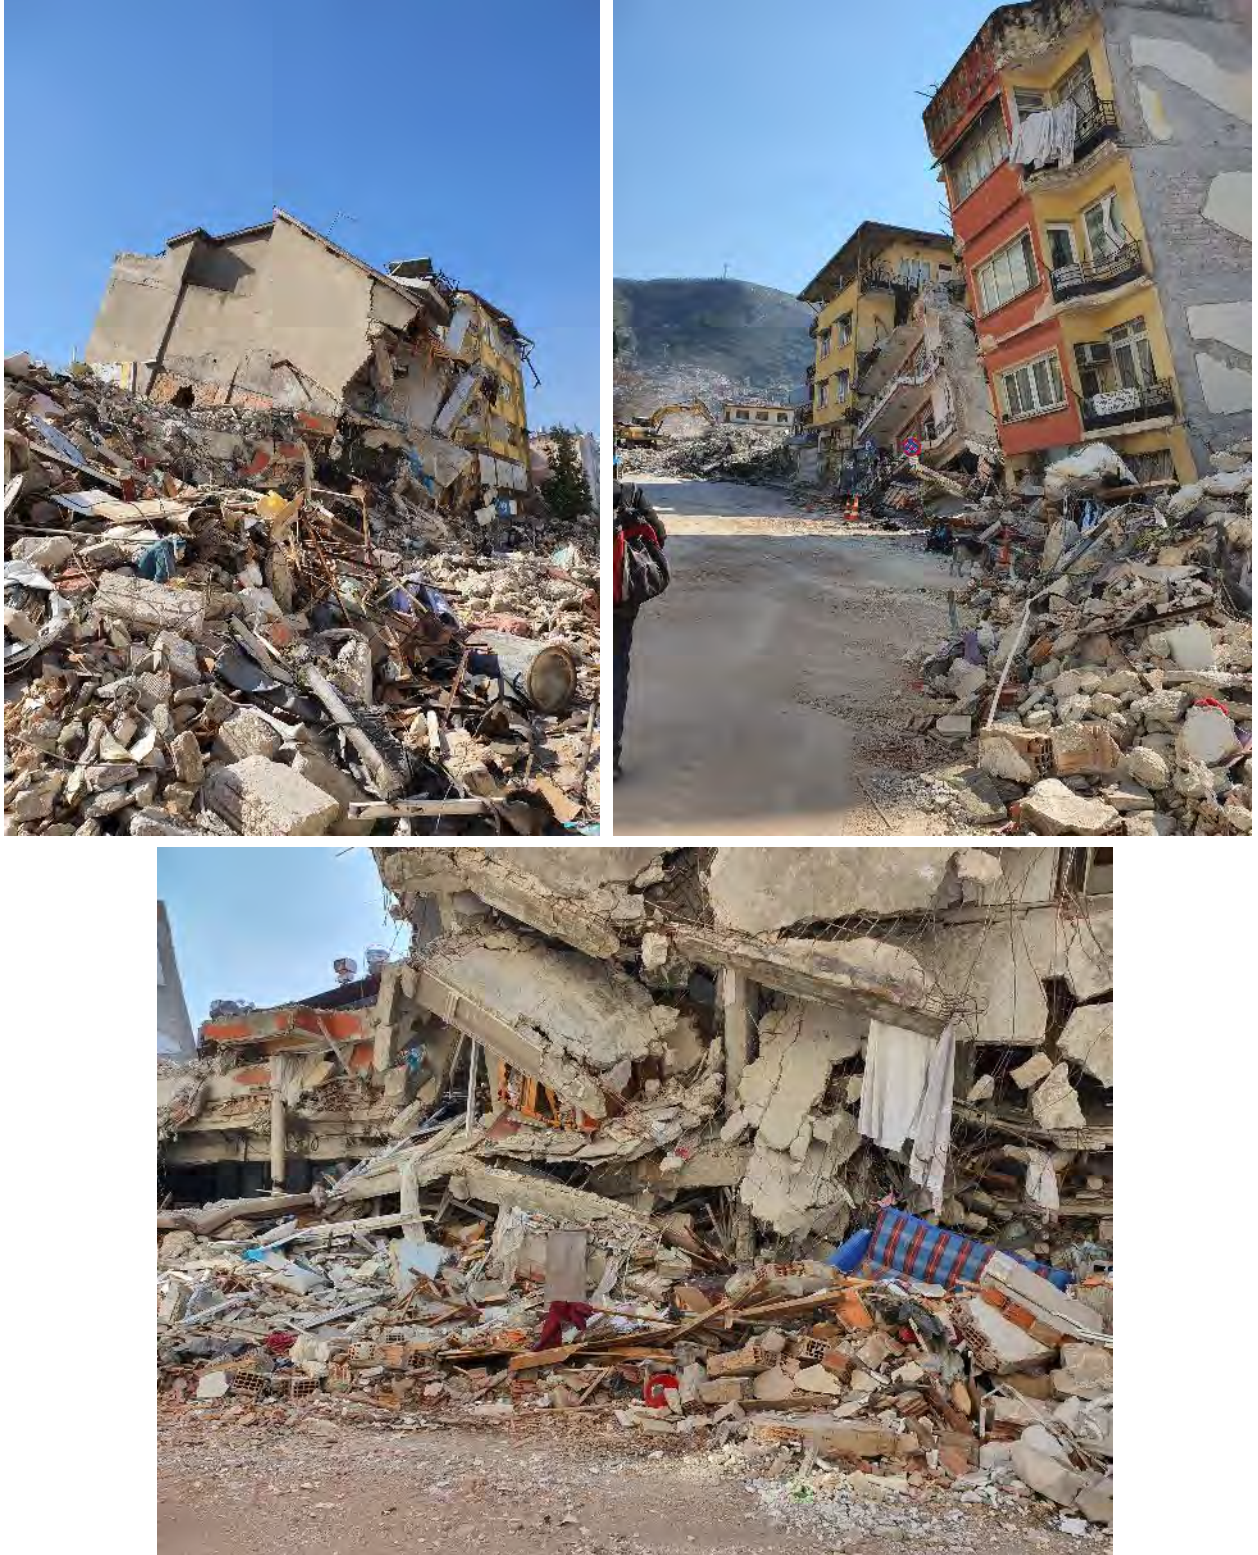
Şekil 66. Hatay ilinde yıkılan betonarme binalar

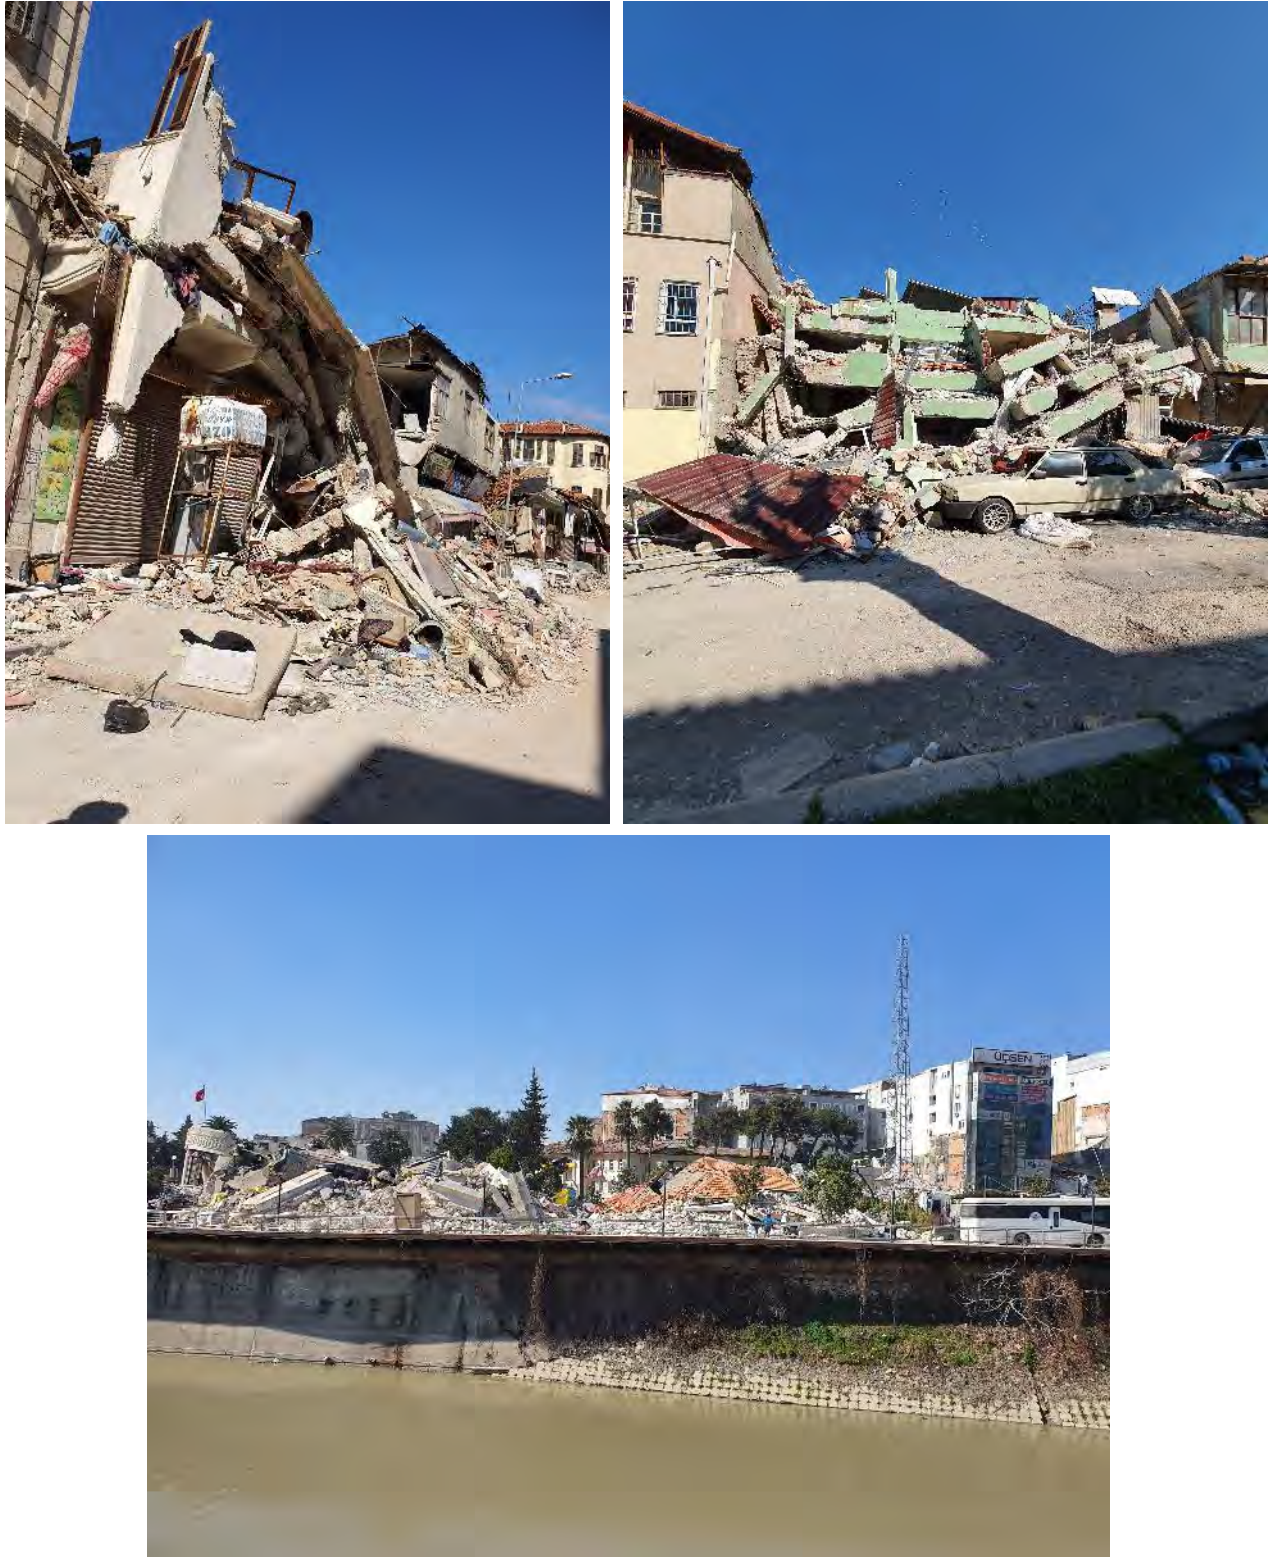
Şekil 66. Hatay ilinde yıkılan betonarme binalar (devam)

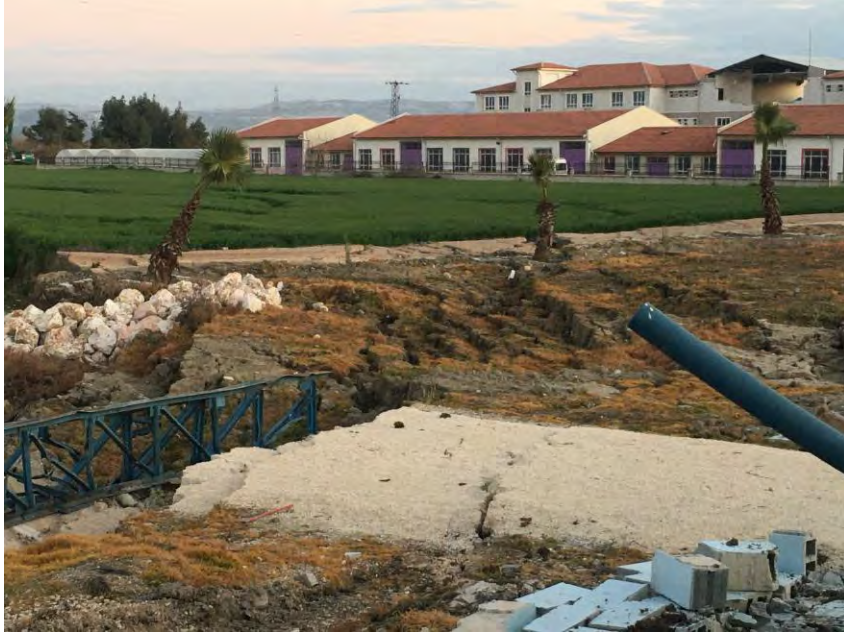
Hatay merkeze yakın ilçe ve köylerinde, ovada ve Asi ırmağı boyunca yer alan yerleşimlerinde de zemine bağlı oturmalar ve yanal yayılmalar gözlenmiştir (Şekil 74 ve Şekil 75).

**Şekil 74.** Hatay çevresinde Asi ırmağı boyunca büyük yanal yayılmalar

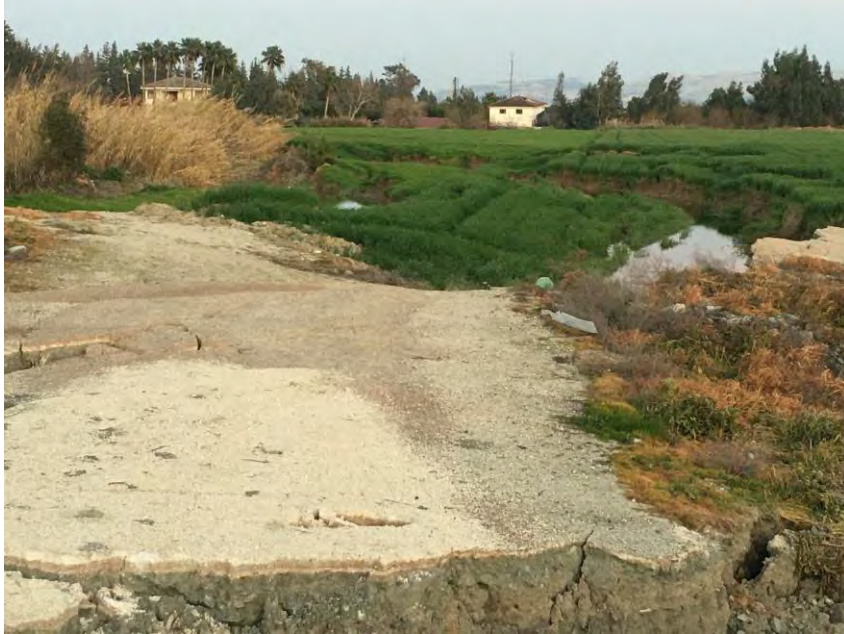
**Şekil 75.** Hatay çevresinde Asi ırmağı boyunca büyük yanal yayılmalar ve oturmalar

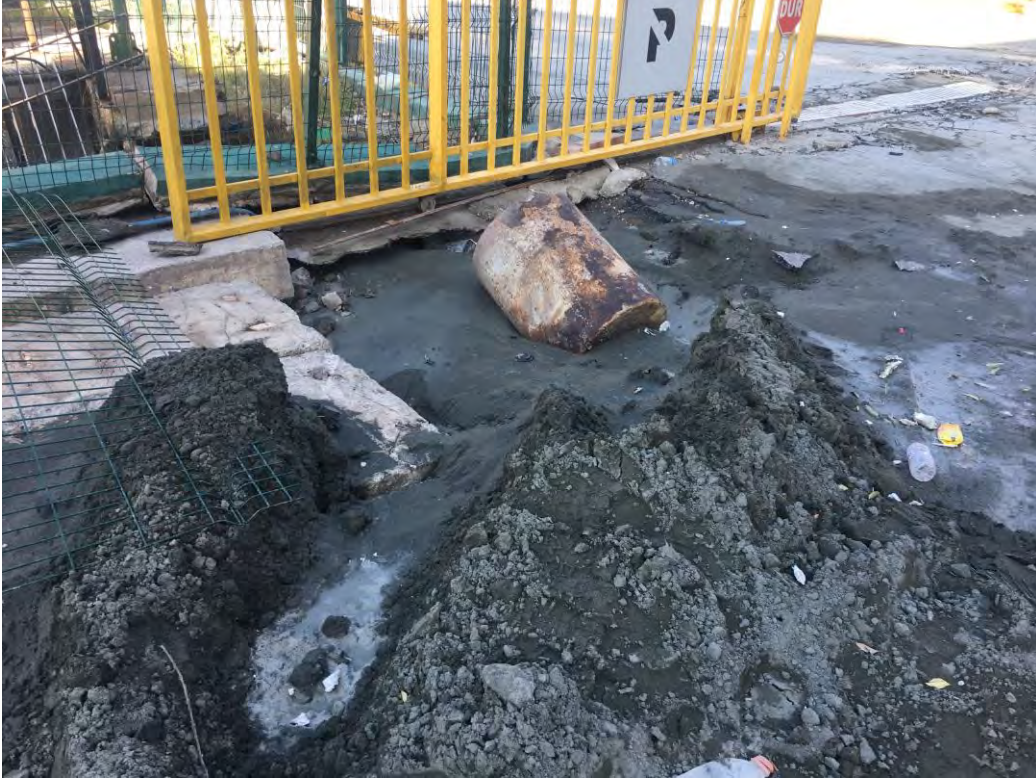
Hatay ili İskenderun ilçesi sınırları içerisinde yer alan Çay mahallesinde özellikle sismik sıvılaşmaya bağlı kum kaynamaları yoğun olarak görülmüş ve yüzeyde 20-30 cm'ye varan kum birikintileri meydana getirmiştir. Alanda sıvılaşma sebepli bina oturmaları sıklıkla görülmüştür (Şekil 76). Bu bölgede yer alan binalar Gölbaşı/Adıyaman'a göre daha yüksek katlı olmakla beraber, sıvılaşma kaynaklı oturma görülen binalarda herhangi bir yapısal hasar izlenmemiştir (Şekil 77). Yine aynı bölgede sıvılaşmanın etkisiyle ve buna bağlı oturmalar sebebiyle kaldırımdaki taşların da hasar görerek kırıldığı görülmüştür (Şekil 78).

Şekil 77. İskenderun Hatay, sismik sıvılaşmaya olarak yüzeye çıkan kum birikintileri

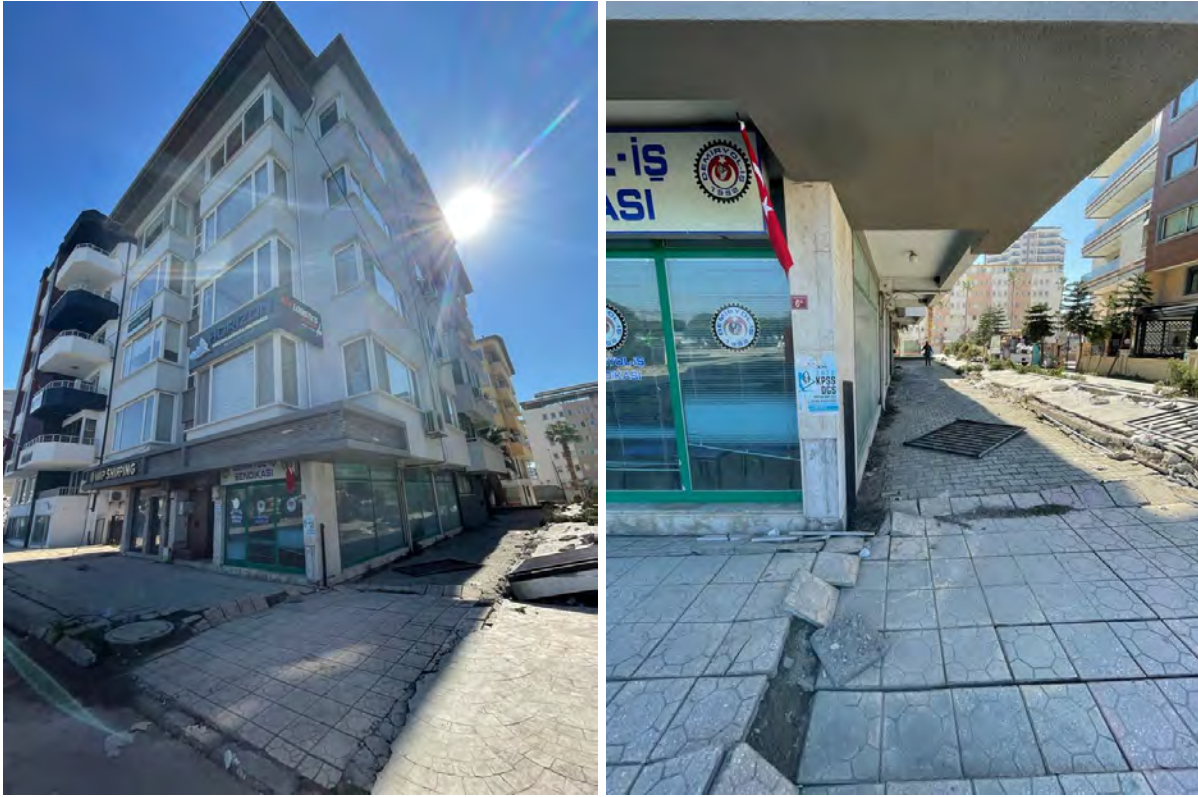
Şekil 78. İskenderun Hatay, sivilaşmaya bağlı oturma

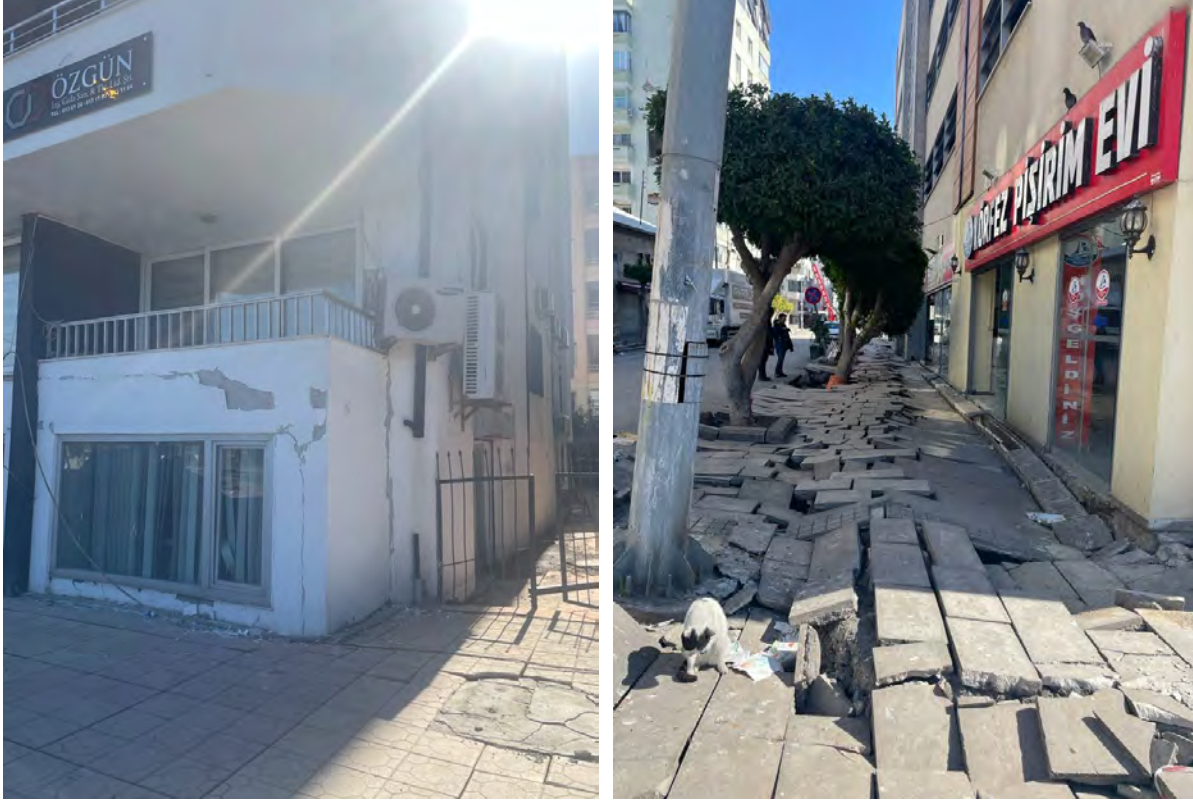
**Şekil 79.** İskenderun Hatay, sivilaşmaya bağlı oturma ve yüzeyde meydana getirdiği deformasyonlar

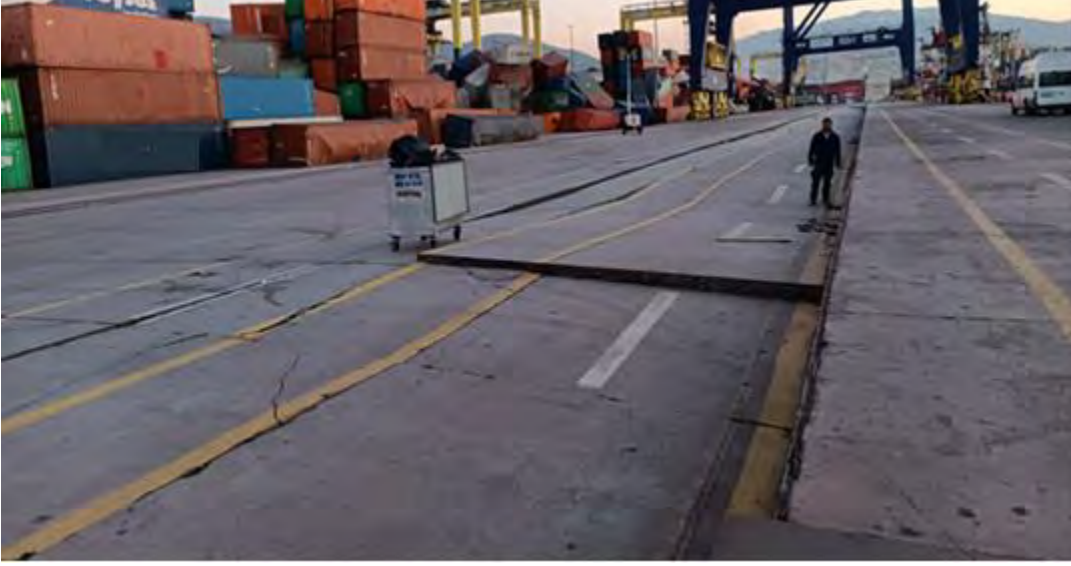
İskenderun'da bulunan ticaret limanı depremden sonra sivilaşma ve buna bağlı olarak meydana gelen yanal yayılma ve oturmalar sonucu ağır hasar almış, beton rıhtım bloklarında geniş çatlaklar, ayrılmalar ve oturmalar görülmüştür (Şekil 82). Limanda meydana gelen deformasyonlar nedeniyle vinçlerin raylarından çıkarak hasar aldığı görülmüştür. Rıhtım duvarının sivilaşmaya bağlı yanal yayılmalar sonucu oturduğu ve yer değiştirmelerin meydana geldiği gözlemlenmiştir. Düşeyde yaklaşık 1 m'ye varan oturmalar ölçülmüştür. Liman geçici olarak hizmet dışı kalmıştır (Şekil 83).

Şekil 83. Limanda meydana gelen geniş çatlaklar, ayrılmalar ve derin oturmalar

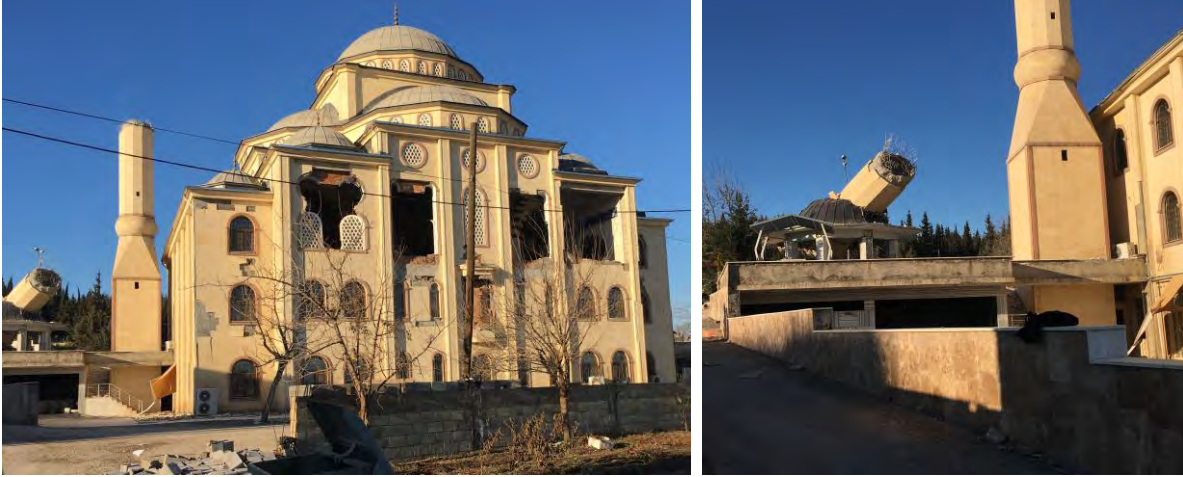
Depremden etkilenen bölgede Kahramanmaraş da dahil olmak üzere pek çok caminin hasar aldığı gözlemlenmiştir. Tamamen çöken örneklerin yanı sıra birçok ağır ve orta hasar durumunda olan örnekler de mevcuttur. Özellikle de narin yapılar olan minarelerin yıkıldığı tespit edilmiştir. Hem betonarme hem de taş örme olan minarelerde yıkılmalar görülmüştür. Şekil 90'de hasar gören bir cami ve yıkılan minaresinin yakın görüntüsü verilmiştir.

**Şekil 90.** Hasar gören cami ve yıkılan minare örneği

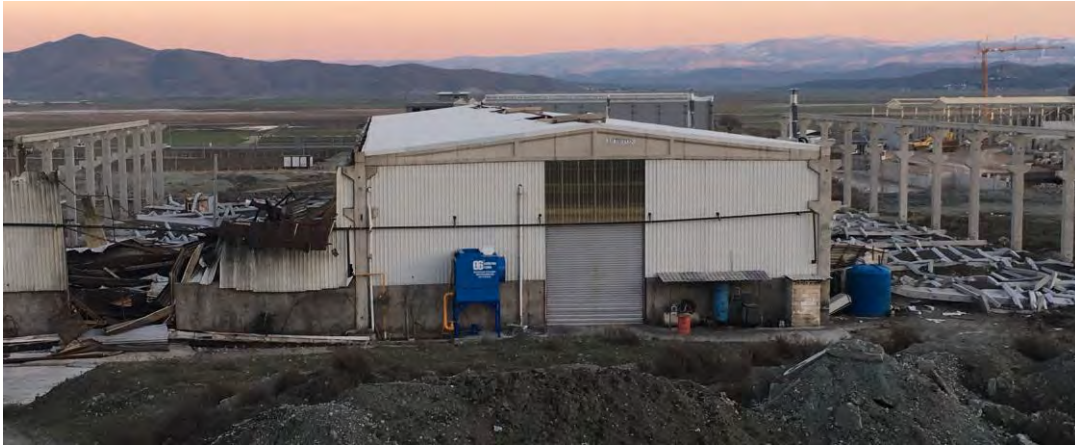
Kahramanmaraş'ta biri faal olmak üzere toplamda üç tane organize sanayi bölgesi bulunmaktadır. Kalkınma Ajansları Genel Müdürlüğü'nce paylaşılan bilgilerde Kahramanmaraş OSB'de üretimde bulunan toplam 49 tane firma bulunduğu belirtilmektedir. Bu bölgedeki yapılarda da ciddi hasarlar meydana gelmiştir. Çatının kolon başlıklarından ayrılıp yıkıldığı durumlarla karşılaşmıştır Şekil 91).

**Şekil 91.** Sanayi yapılarında görülen hasarlara örnek

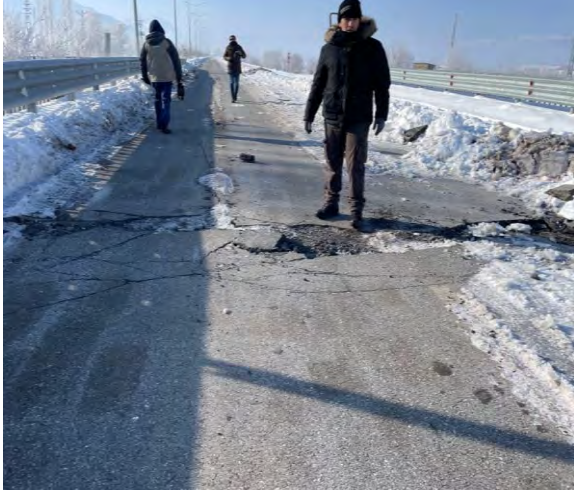
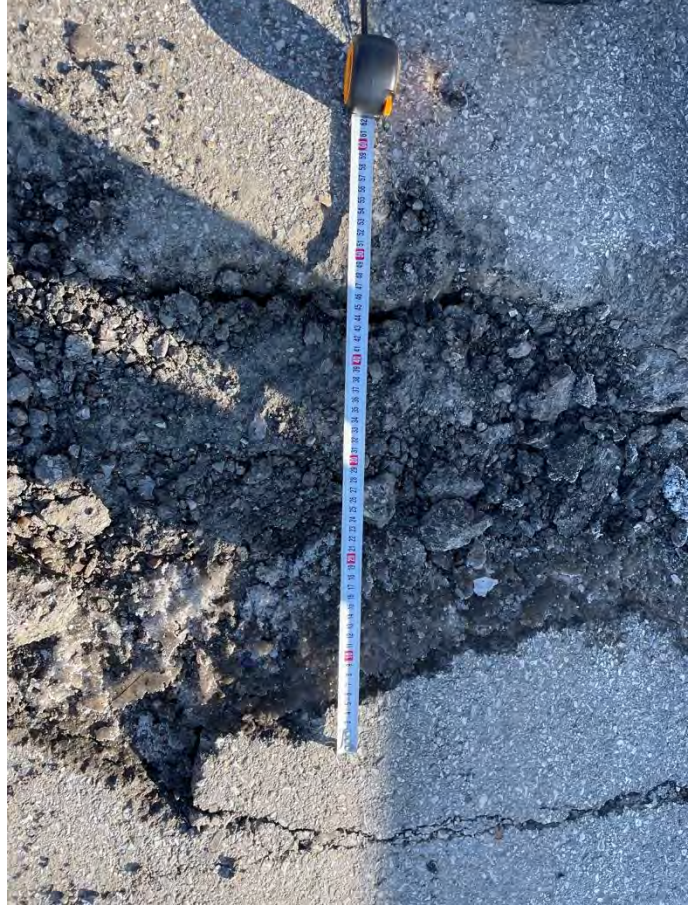
Bu bölgede deprem sonrasında hasara örnek olarak Şekil 3’de sunulan yol hasarı gözlenmiştir. Dolgu, yol bağlantısı olan kesimde oturmalar ve çatlaklar meydana gelmiştir.

Şekil 95. Göksun/Maraş yol hasarı

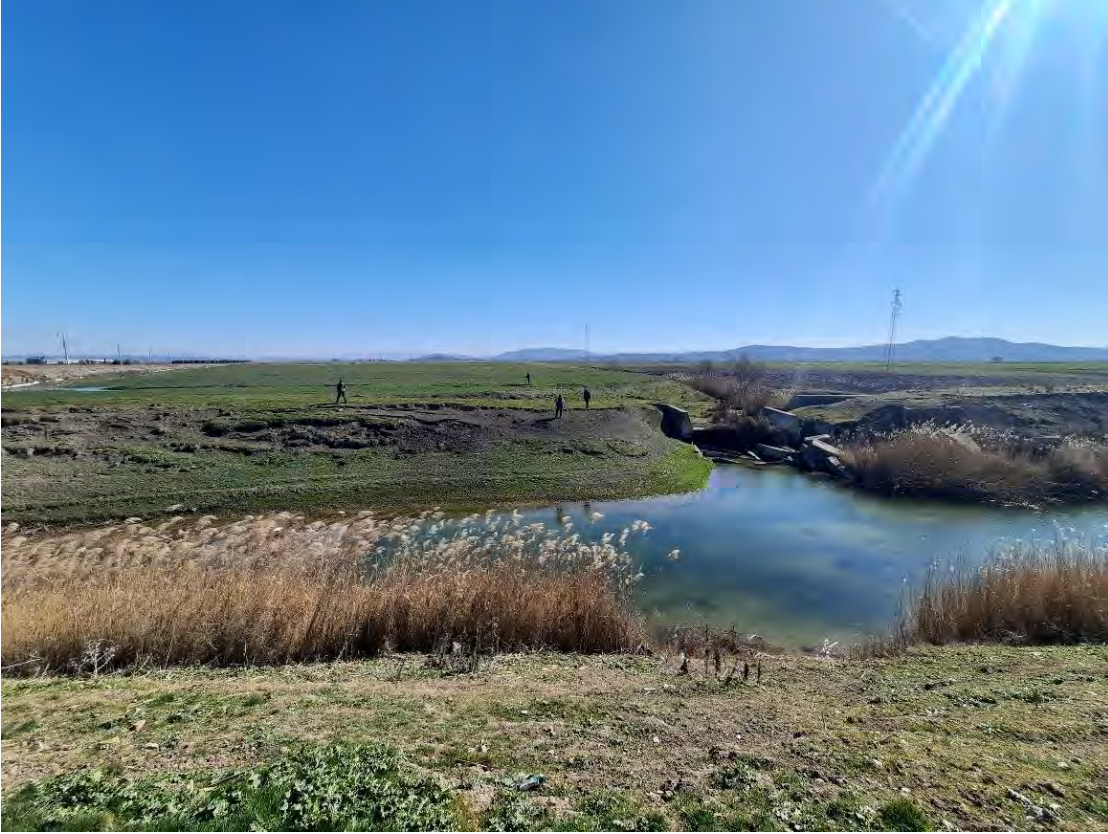
İlçenin kuzey doğusunda Aksu çayı üzerinde yer alan sulama barajı yol (Şekil 96) ve doğusundaki çayı kenarındaki demiryolu geçkisinde (Şekil 97) yanal yayılmalar ve zemin sıvılaşması kaynaklı kum kaynamaları (Şekil 98) izlenmektedir. Bu bölgede sıvılaşma gösteren zeminlerden alınan numuneler üzerinde yapılan laboratuvar deney sonuçlarına göre bölgedeki zeminin kötü derecelenmiş (SP) kohezyonsuz kum olduğu belirlenmiştir. İlçenin içerisinden geçen su kanalının istinat yapısında yer yer hasarlar meydana gelmiştir (Şekil 98).

Şekil 97. Türkoğlu bölgesinde demiryolu geçişinde nehir boyunca yanal yayılmalar

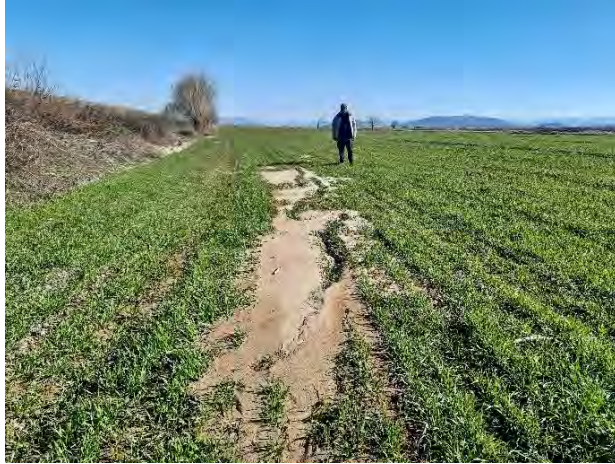
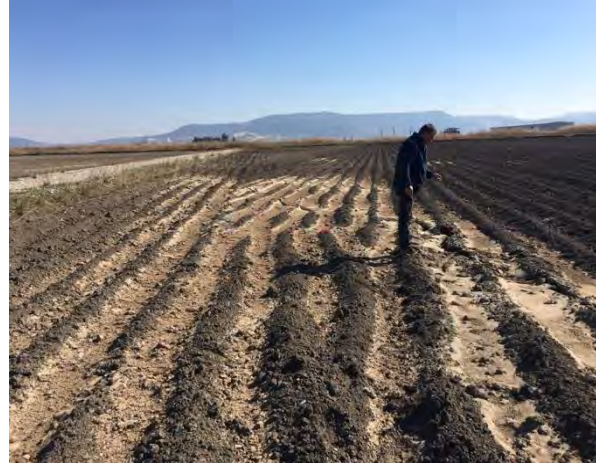
Şekil 98. Türkoğlu bölgesinde zemin sıvılaşması kaynaklı kum kaynamaları

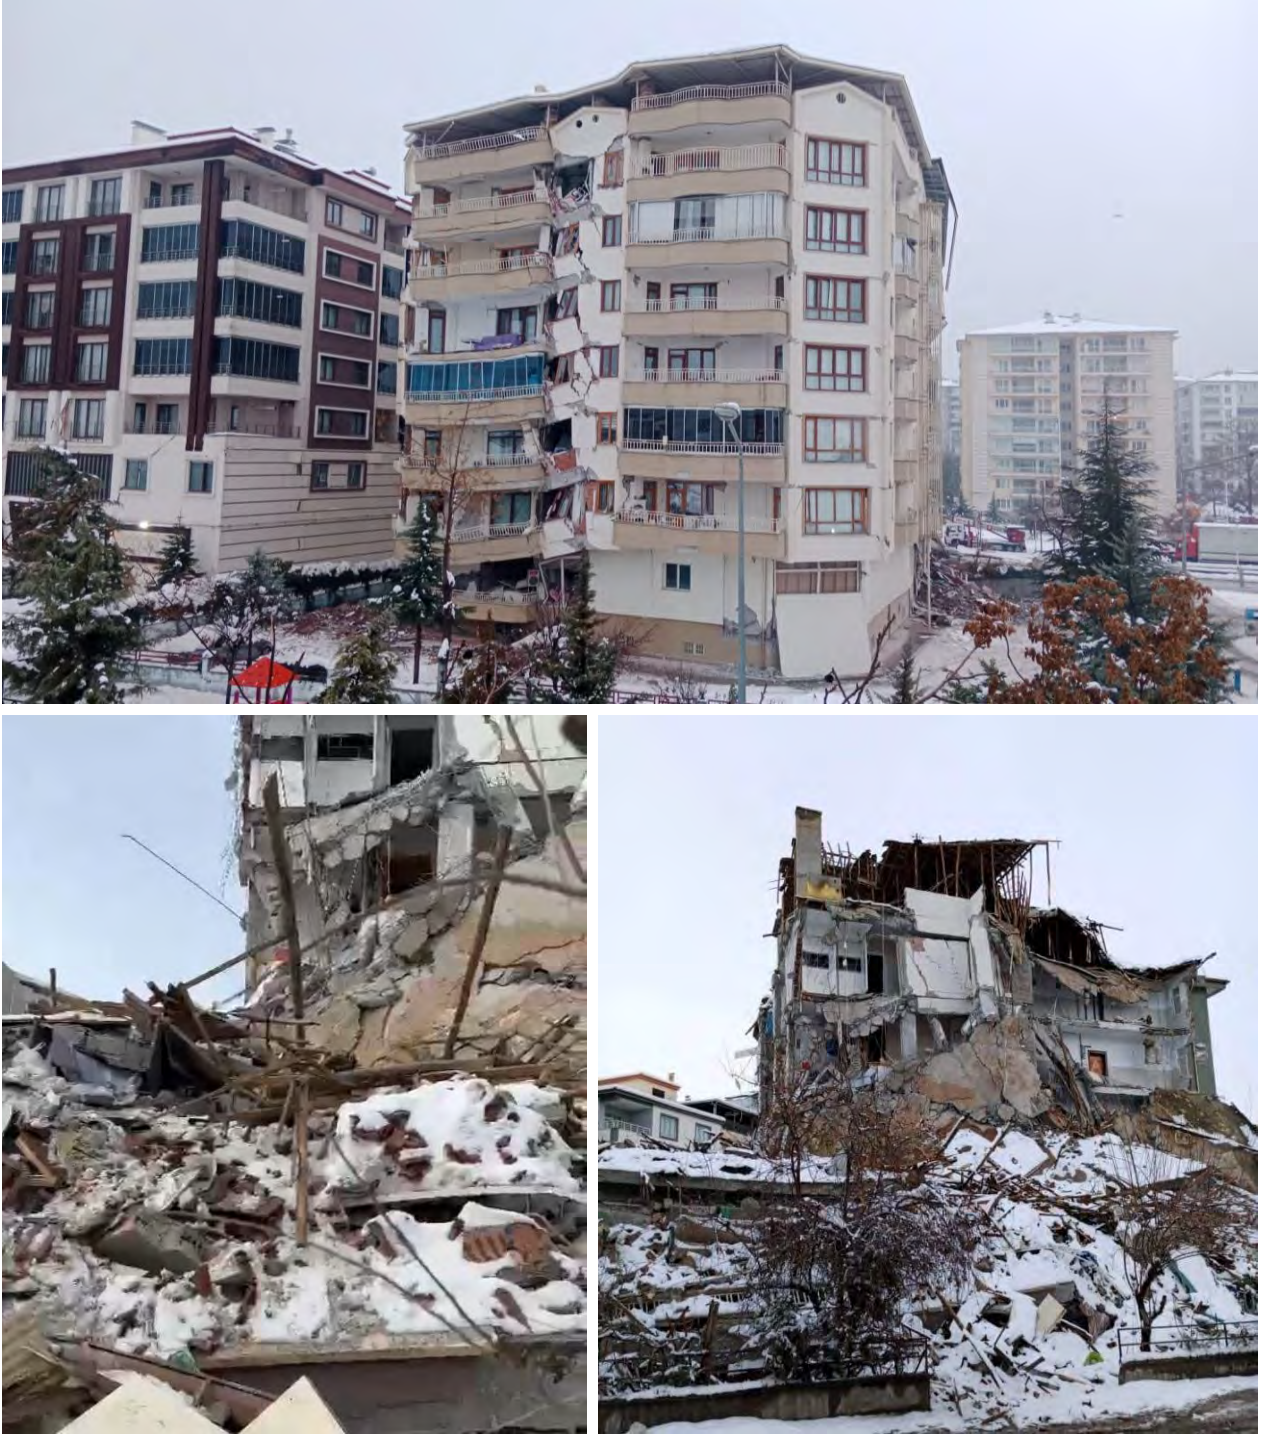
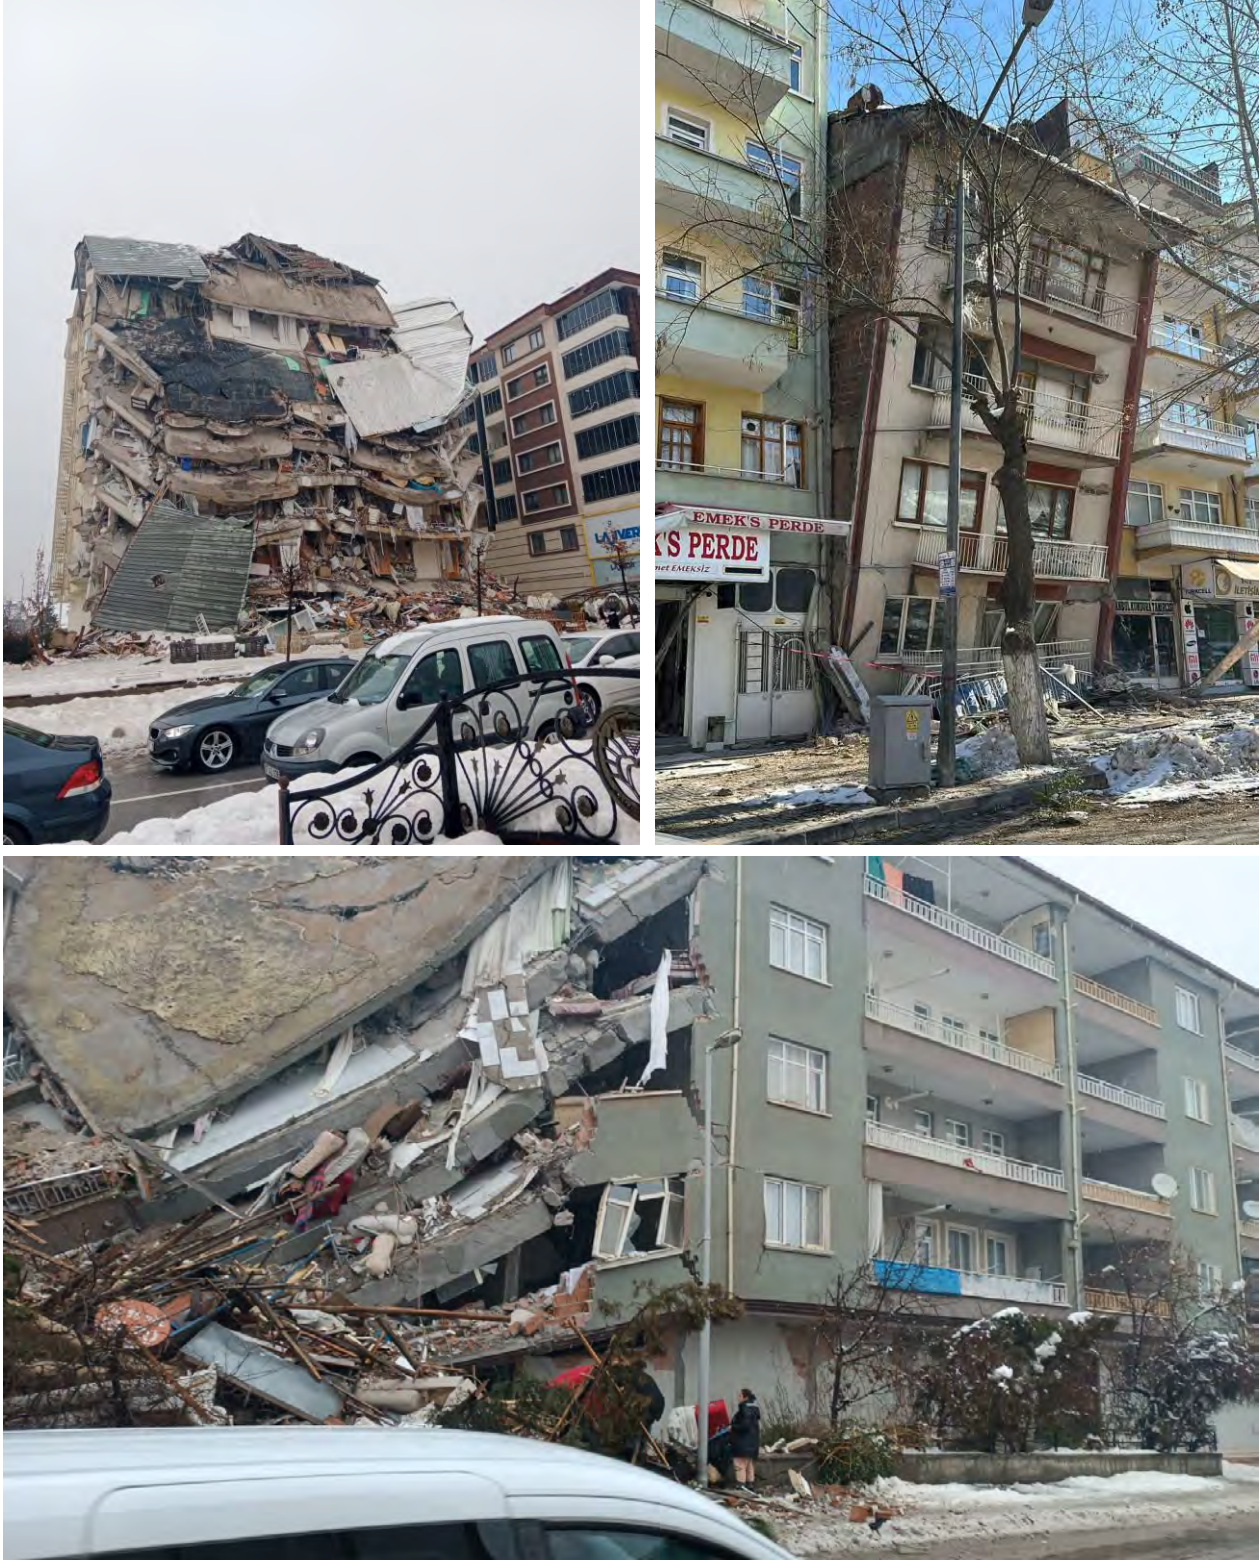
Malatya ilinde hasar alan betonarme binaların dıştan ilk incelenmesi esnasında göze çarpan problemlerin yumuşak kat düzensizliğı ve ağır çıkmaların olduğı söylenebilmektedir (Şekil 110). Bu tip binaların giriş katlarında kat yüksekliklerinin fazla olması ve dış cephelerde dolgu duvar bulunmaması yumuşak kat olarak adlandırılan düzensizliğinin oluşmasına yol açmıştır. Ayrıca, ağır çıkmanın bulunduğı kat ve üzerindeki katlarda ağır bölme duvar hasarları da gözlemlenmiştir. Ağır çıkmalar bazı binalarda lokal göçmelerin oluşmasına da sebep olmuştur (Şekil 110).

Şekil 110. Malatya ilinde yıkılan betonarme binalar

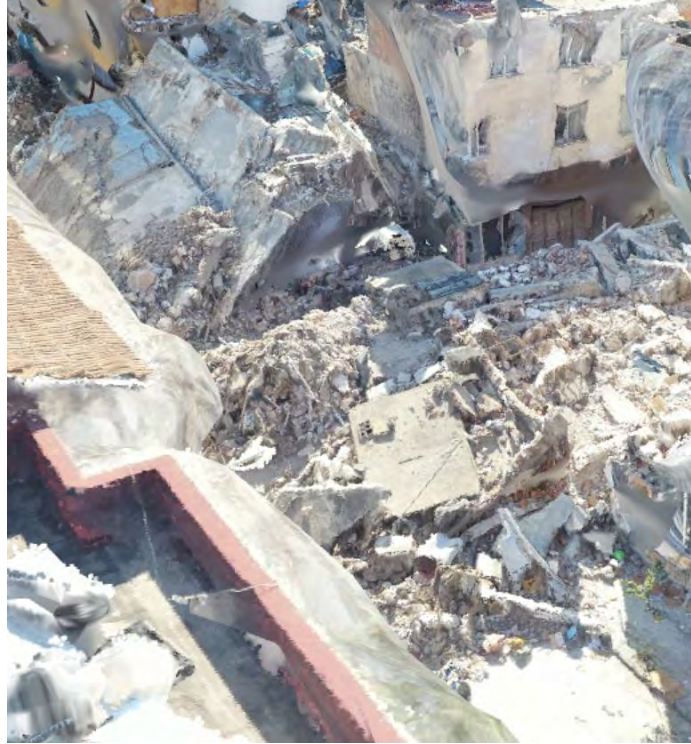
Şekil 117. Oluşturulan 3 boyutlu doku kaplamalı nokta bulutunda yıkılan bir binanın üç boyutlu enkaz temsili
