06 ŞUBAT 2023

KAHRAMANMARAŞ (PAZARCIK M_w= 7.7 VE ELBİSTAN M_w= 7.6)

DEPREMLERİ VE ARTÇILARINI, SAHA GÖZLEMLERİNİ, YAPISAL HASARLARI
VE İLERİYE YÖNELİK ÖNERİLERİ İÇEREN

DEĞERLENDİRME RAPORU

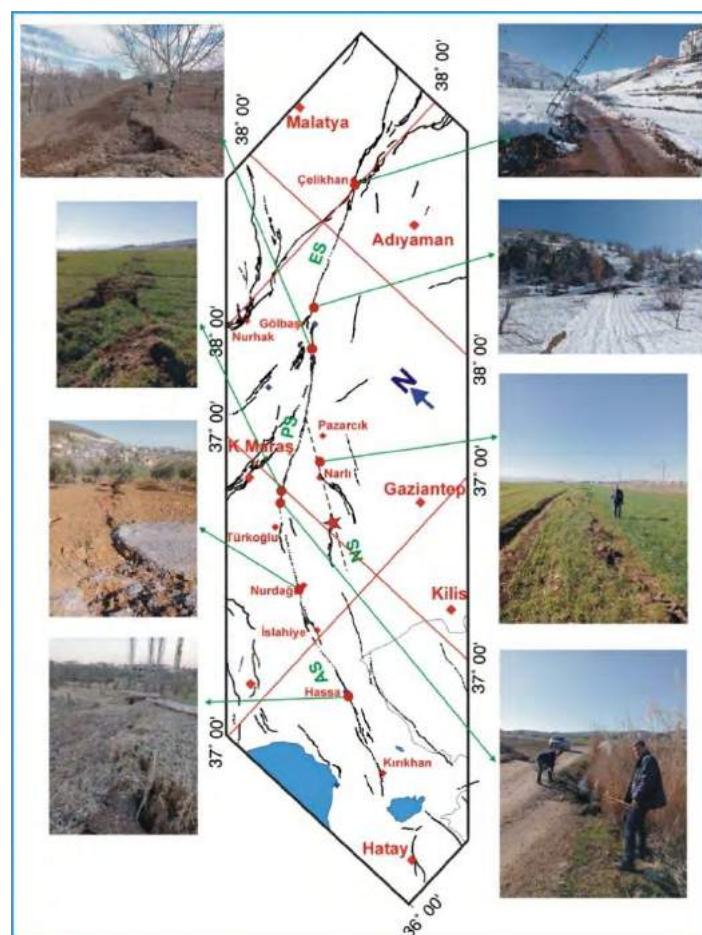
Depremin çeşitli depremlerinin çeşitli sismoloji enstitüleri tarafından hesaplanan odak ve kaynak parametreleri Tablo 1'de derlenmiştir. Kaynak mekanizma çözümleri 2023 Pazarcık ve Elbistan depremlerinin sırasıyla KD-GB ve D-B doğrultulu sol-yanal faylanma sonucu oluşturuklarını önermektedir. Yapılan saha çalışmalarında 2023 Pazarcık depremi sırasında DAFZ'nun Amanos, Pazarcık, Erkenek ve Narlı fay segmentlerini kırdığı belirlenmiştir (Şekil 5). Yüzey kırıkları Kırıkhan ile Çelikhan arasında yaklaşık 260 km boyunca takip edilmiştir. Narlı segmenti boyunca da episantr ile Tetirlik köyü (Pazarcık) arasında 40-45 km'lik bir fay uzunluğu da dikkate alındığında 2023 Pazarcık depreminin yaklaşık 300 km'lik bir kırılma sonucu oluştuğu ifade edilebilir. Yüzey kırıkları boyunca 4.5 m'ye ulaşan sol-yanal ve 1-2 m'ye ulaşan düşey yer değiştirmeler ölçülmüştür.

Şekil 5. 6 Şubat 2023 Pazarcık depremi saha çalışmalarında gözlenen yüzey kırıklarından görünümler ve harita konumları

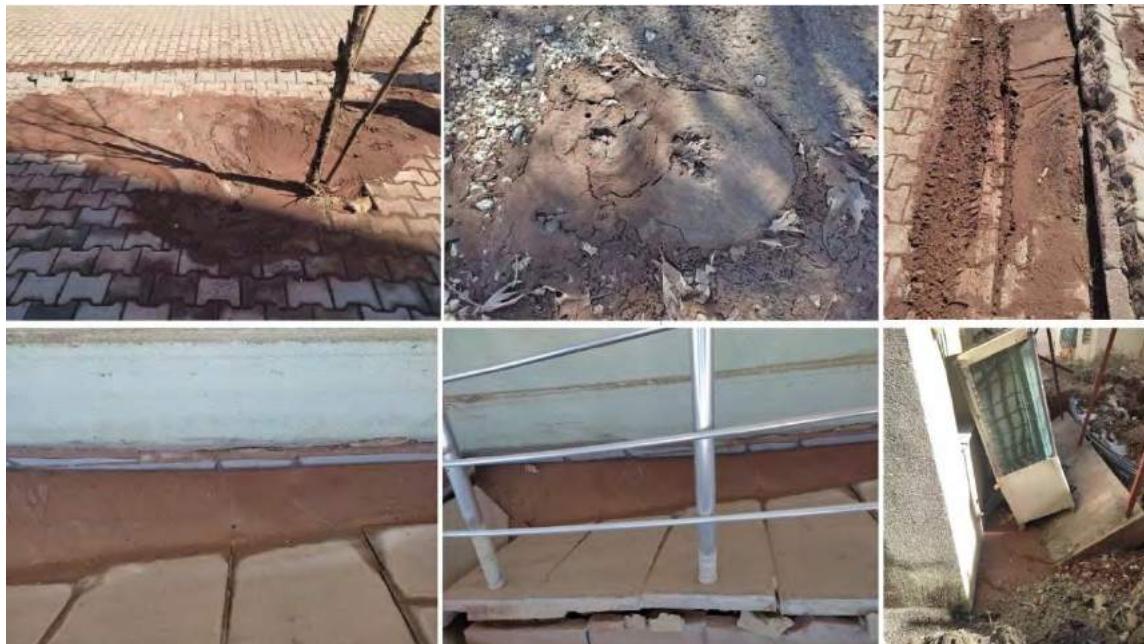
tanımlanmıştır (Akıl vd., 2008). Şekil 55'te kum zeminlerin sıvılaşma sonucu yüzeye çıktıığı görülmektedir. Her ne kadar yer yer sıvılaşma emarelerine rastlanılmış olsa da dışarıya çıkan kum hacminin binaların oturma boyutu ile orantısız olduğu ve hatta çoğu binanın etrafında yüzey kabarmasının gözüktüğü belirlenmiştir. Taşıma gücünü yitirmiş binaların hemen altındaki zemin yüzeyinde kayma düzlemi oluşmakta ve bunu takiben zemin yüzeyinin temel çevresinde kabarma gözlemlenmektedir. Bu durum, Tip-1 taşıma gücü kaybı (genel taşıma gücü kaybı) sorununa karşılık gelmektedir.

Şekil 55. Adıyaman Gölbaşı'nda sıvılaşma sonucu oluşan kum konileri

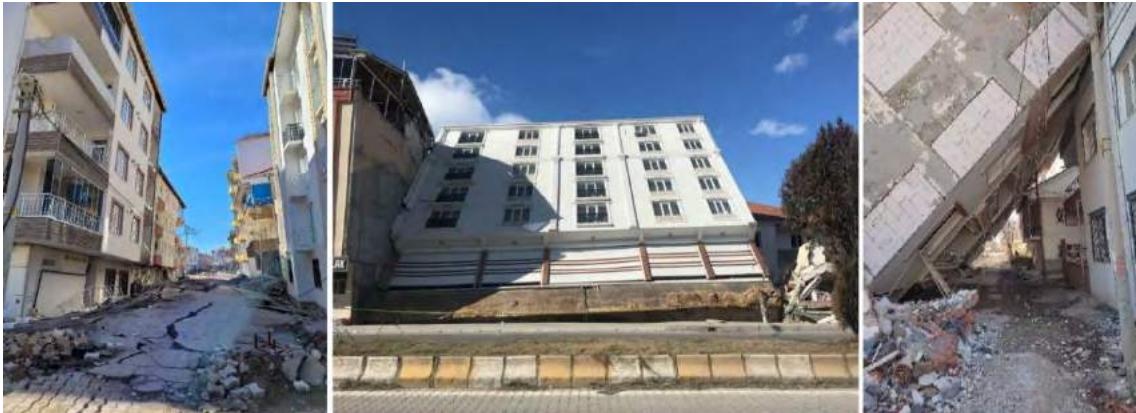
Gölbaşı'ndaki binalar incelendiğinde (Şekil 56-58) üniform oturan, farklı oturan, eğilen ve hatta devrilen binalar olduğu gözlemlenmektedir. Ancak bu ilçenin oluşumu bakımından göl çökeli olması bölgede yumuşak killerin de hakimiyetini simgelemektedir. Yumuşak killer, dinamik etkiler altında sıvılaşmadan ziyade yumuşama eğilimi göstermektedirler. Bir başka deyişle, zemin drenajsız kayma direncini yitirmektedir. Bu durum yapıların aşırı deformasyona uğramasına sebep olmaktadır. Sonuç olarak Gölbaşı'nda bulunan bu binaların aşırı deformasyonuna neden olan durumun hakimiyetinin sıvılaşmada değil, yumuşak killerin dinamik yükler altında taşıma gücü kaybında olduğu anlaşılmaktadır.

Şekil 58. Adiyaman Gölbaşı'nda zemin hasarı sonucu oluşan eğilme ve devrilmeler

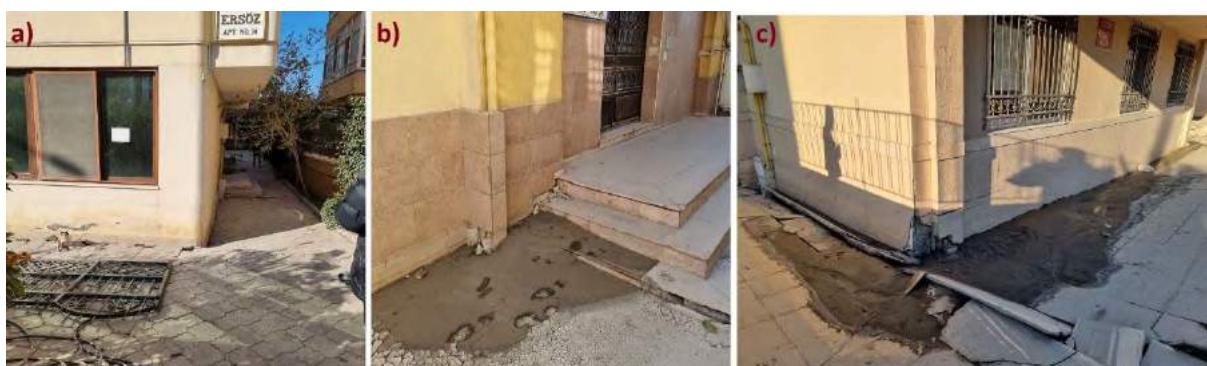
Şekil 60. Hatay İskenderun'da sivilaşma nedeni ile kum çıkışları ve yapı oturmaları

Sivilaşma kaynaklı yapı hasarlarının en yoğun gözlemlendiği yer Hatay'ın İskenderun ilçesi olmuştur. Jeoloji Mühendisleri Odası 2021 yılında yayınladığı rapor çalışmasında Hatay'ın kent merkezi olan Antakya'nın alüvyon zemin üzerinde olduğunu, yerleşimin neredeyse tamamı alüvyon üzerinde yer alan bir bölgede olduğunu ifade etmiştir (TMMOB, 2021). Ayrıca Korkmaz (2006) yaptığı çalışmada Antakya için zayıf zemin koşulları sebebi ile olası bir depremde, zemin büyütmesi, sivilaşma, kopma, oturma ve heyelanlara bağlı zemin problemlerine dikkat çekmiştir (Korkmaz, 2006).

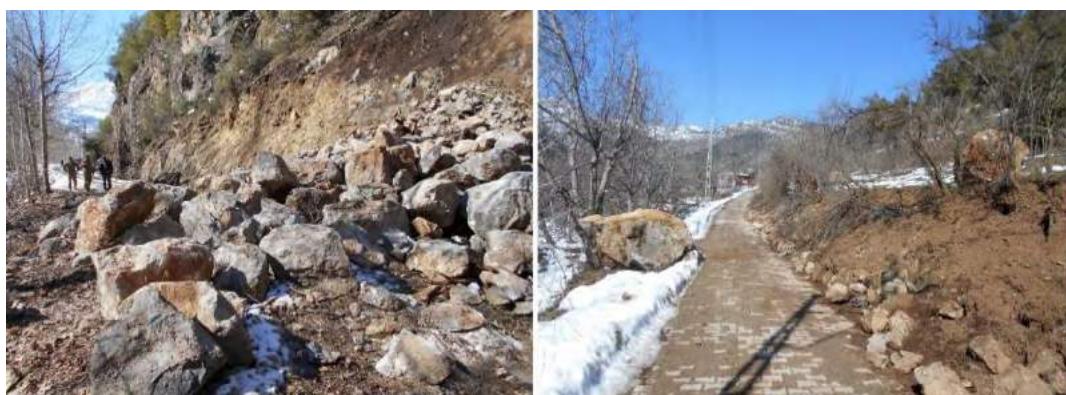
6 Şubat 2023 depremlerinden sonra yaşanan zemin kaynaklı hasar tiplerinden bir diğeri ise yer değiştirmeler, bir diğer deyişle kütle hareketleridir. Şekil 61’de Gaziantep İslahiye Kökçü Mahallesi yolundaki, Şekil 62’de ise Hatay Altınözü yolundaki kaya düşmeleri örnek olarak gösterilmiştir.

Şekil 61. Gaziantep İslahiye Kökçü Mahallesi yolu üzerindeki kaya düşmeleri

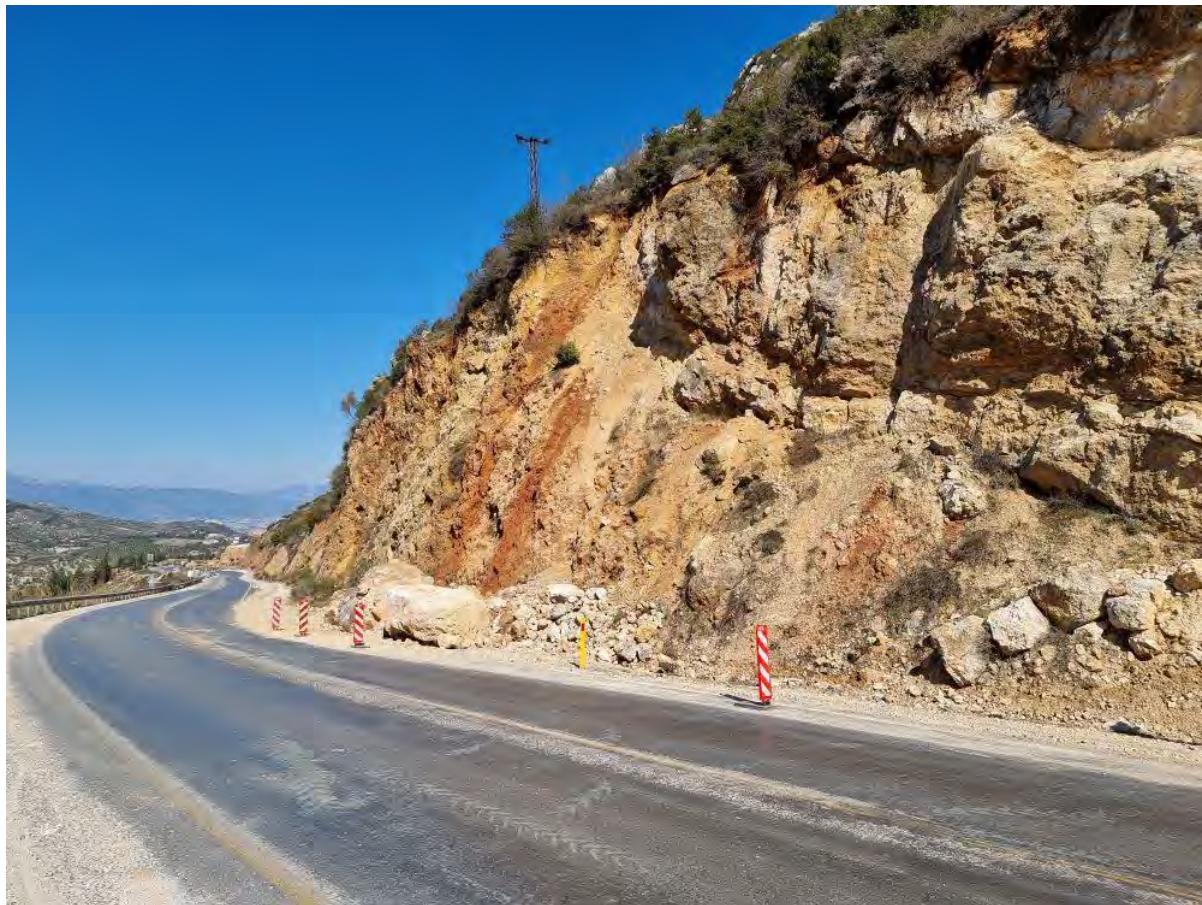
Şekil 62. Hatay Altınözü yolu üzerindeki kaya düşmesi

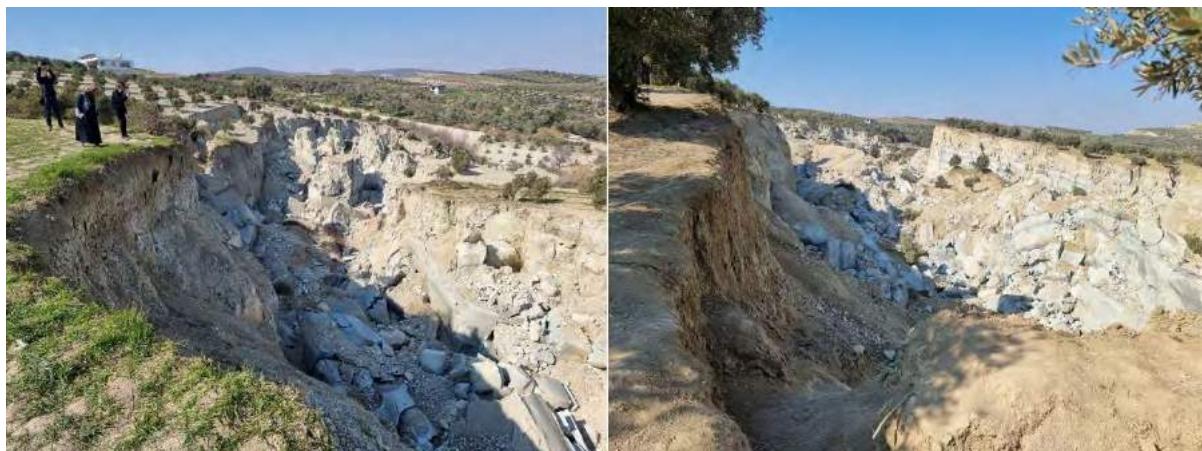
Hatay’ın Altınözü ilçesine bağlı Tepehan Mahallesi’nde ise büyükçe bir arazinin yaklaşık 50 metre Kuzey- Kuzeydoğu yönüne doğru hareket ettiği gözlemlenmiştir (Şekil 63). Oluşan 20-30 metrelük yarık incelendiğinde, sedimanter kökenli kayaçların ortamı temsil ettiği belirlenmiştir. Burada tabaka düzlemlerinin, hareketin meydana geldiği yöne doğru eğimli olduğu düşünülmektedir. Şekil 64’te ise Hatay’ın Antakya ilçesindeki kanal koruma kaplamalarında meydana gelen heyelanlar gözlemlenmektedir. Göründüğü üzere oluşan heyelanlar sonucunda yol dolgusunda aşırı deplasmanlar oluşmuştur.

Şekil 63. Hatay Altınözü Tepehan Mahallesi’nde oluşan kitle hareketi

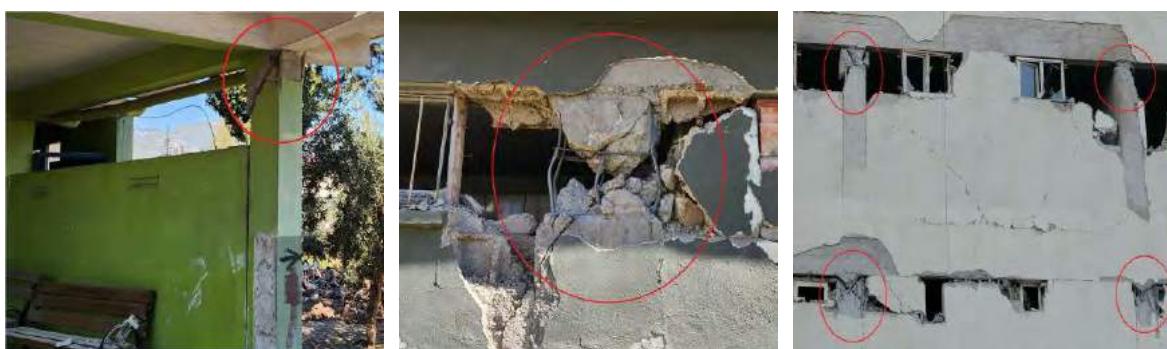
Yapıların dolgu duvarlarında aydınlatma ve havalandırma için bırakılan boşluklar veya zemin ve bodrum katlarda yapılan yarım duvarlar kısa kolon oluşumunda önemli rol oynamaktadır. Burada oluşan kısa kolonlar yüksek rıjittiğe ve düşük sünekliğe sahip oldukları için yatay ötelenmeler altında gerekli önlemler alınmadığı takdirde kesme kırılması ile hasar alırlar (Ertürk vd. 2022). Yapılan saha gözlemlerinde kısa kolon oluşumundan kaynaklı yapısal hasarlar tespit edilmiştir (Şekil 65).

Şekil 65. Kahramanmaraş Pazarcık ve Elbistan Depremlerinde tespit edilen kısa kolon oluşumundan kaynaklı yapısal hasarlar

Kısa kolon oluşumunun önüne geçebilmek adına, kolon kenarında duvar boşlukları bırakılmadan duvarlar yeterli miktarda örülabilir veya bu tarz hasarların olmasını önlemek amacıyla duvar ve kolon arasında sıkıştırılabilir köpük vb. malzemeler kullanılabilir. Ayrıca Türkiye Bina Deprem Yönetmeliği 2018'de (TBDY-2018) belirtilen kolon boyunca sarılma bölgeleri için minimum enine donatı miktarı ve uygulama koşulları dikkate alınmalıdır (Şekil 66) (TBDY-2018, 2018).

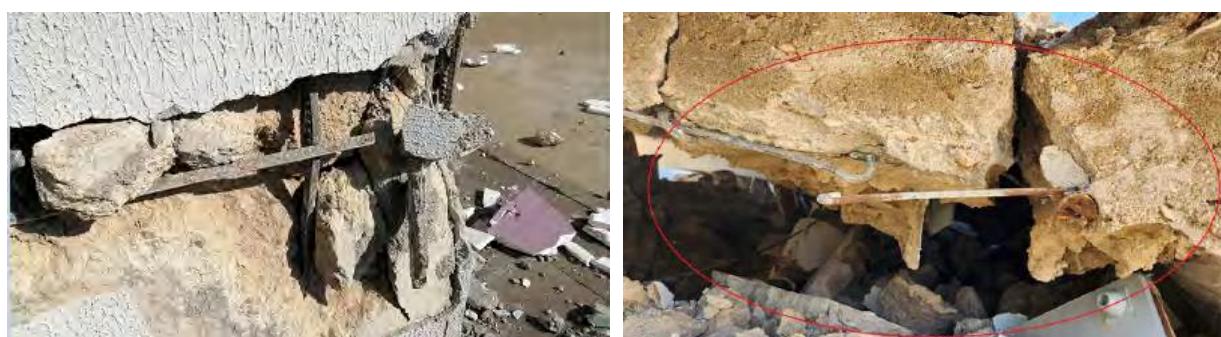
TBDY-2018'e göre donatı bindirme boyunun belirlenmesi "Kolon boyuna donatılarının bindirmeli ekleri, kolonun serbest yüksekliğinin orta üçte birlik bölgesinde yapılacaktır. Bindirmeli ekinin boyu l_b [TS 500'de çekme donatısı için verilen kenetlenme boyu]’den küçük olmayacağı" şeklinde ifade edilmektedir (TBDY-2018, 2018). Donatıların bindirme boyunun yetersiz olması durumunda betonarme yapıların deprem performansı olumsuz etkilenmektedir. Bu tip sorunların önüne geçebilmek için yönetmeliklerdeki şartlara uyulması gerekmektedir. Tespit edilen yetersiz bindirme boyuna bağlı hasarlara ait detaylar Şekil 70'te verilmektedir.

Şekil 70. Tespit edilen yetersiz donatı bindirme ve kenetlenme boyları

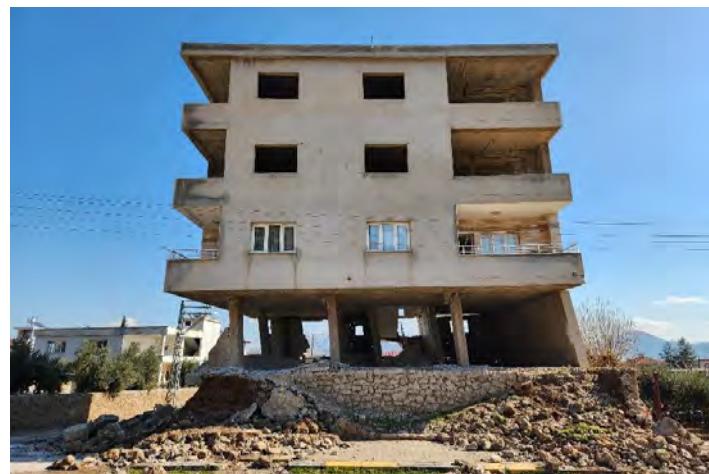
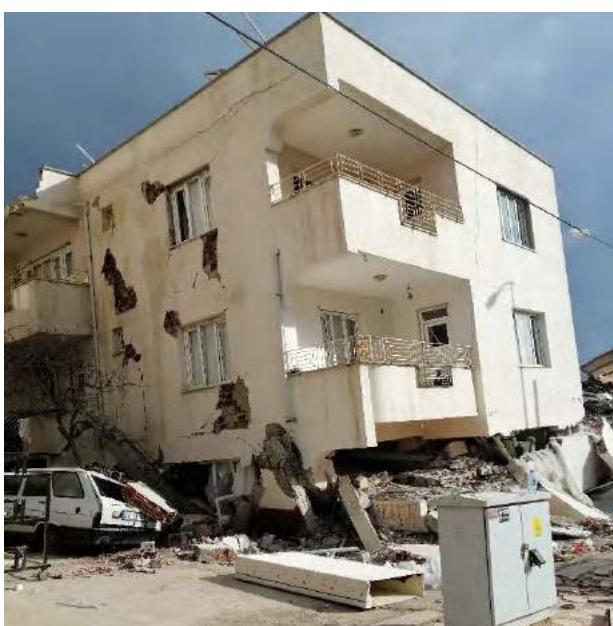
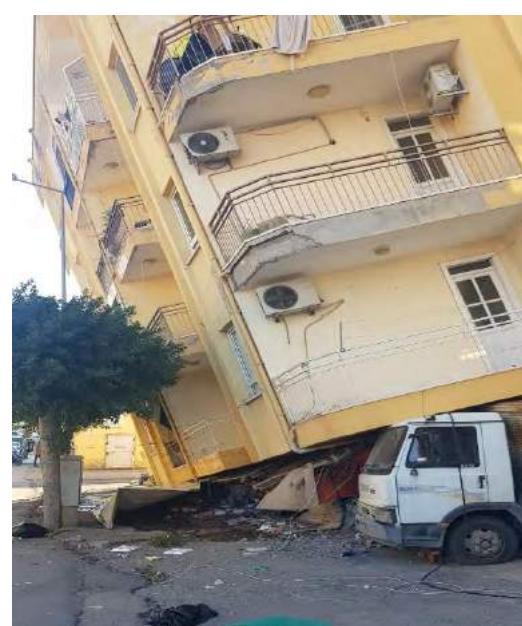
Düşeyde B2 düzensizlikleri (yumuşak kat), birbirine dik iki deprem doğrultusunun herhangi biri için, bodrum katlar dışında herhangi bir *i.* kattaki ortalama göreli kat ötelemesi oranının bir üst veya bir alt kattaki ortalama göreli kat ötelemesi oranına bölünmesiyle tanımlanan “Rijitlik Düzensizliği katsayısunın” 2.0’den büyük olması durumunda oluşmaktadır. Binaların giriş katlarının yüksek yapılması ve ticari amaçlar doğrultusunda giriş katın daha fonksiyonel olması için bölge (dolgu) duvarlarının yapılmaması veya daha az yapılması sonucu oluşan bu düzensizlik, deprem sırasında alt katların daha fazla yer değiştirmesine ve taşıyıcı sistemde ağır hasarların oluşmasına sebep olmaktadır (Şekil 76).

Şekil 76. Yumuşak kat durumuna ait örnek görseller

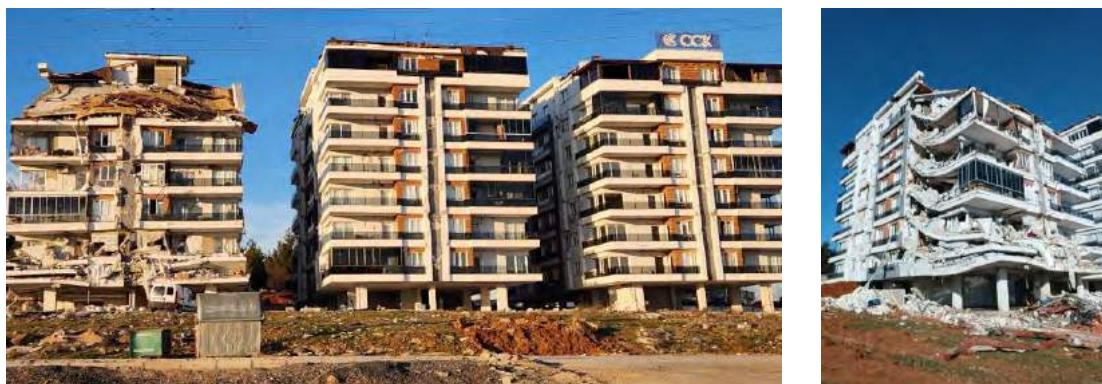
Betonarme binaların yönetmelik ve standartlarda verilen kriterlere uygun olarak tasarılanması önemli olmakla birlikte işçilik de bir o kadar önemlidir. Yapım aşamasında tasarıma uygun olmayan hatalar ve kötü işçilik yapıların kalitesini olumsuz etkileyerek yapıların beklenen performansı sergileyememesine sebep olmaktadır. Ülkemizde geçmiş yıllarda meydana gelen depremlerdeki saha gözlemlerinde tasarıma uygun olmayan hatalar ve kötü işçilik sebebiyle ciddi hasar gören veya yıkılan betonarme bina örnekleri tespit edilmiştir. Deprem bölgesinde yapılan saha gözlemleri sonucunda da işçilik hatalarından kaynaklı hasarlar gözlemlenmiş olup, Şekil 79'da verilmiştir. İşçilik hatalarından kaynaklı hasarların önüne geçebilmek için binaların yapım aşamasında nitelikli işçilerin imalatları projeye uygun olarak özenle gerçekleştirilmesi ve imalatın her aşamasında nitelikli denetlemelerin yapılması gerekmektedir.

Şekil 79. İşçilik hatalarından kaynaklı hasarlara ait görseller

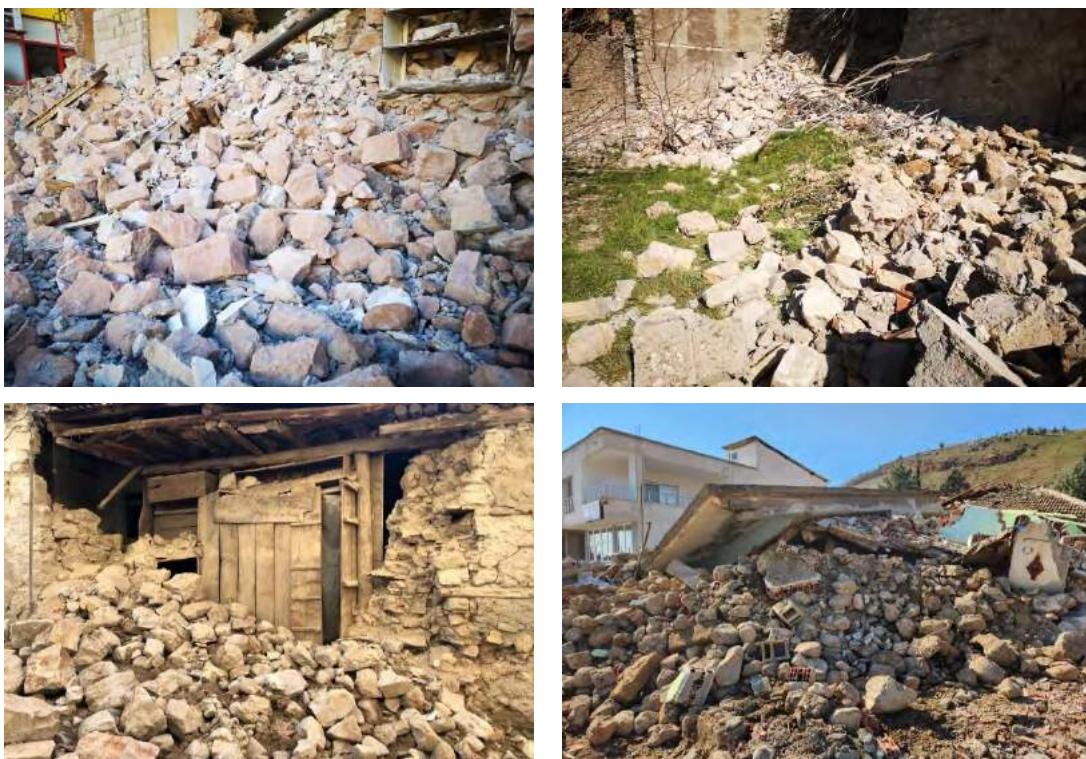
Şekil 83. Yıkma duvar inşasında kullanılan pürüzsüz ve şekilsiz (keskin köşelere sahip) moloz taşlar (Kahramanmaraş İli ve Gaziantep İli, İslahiye İlçesi)

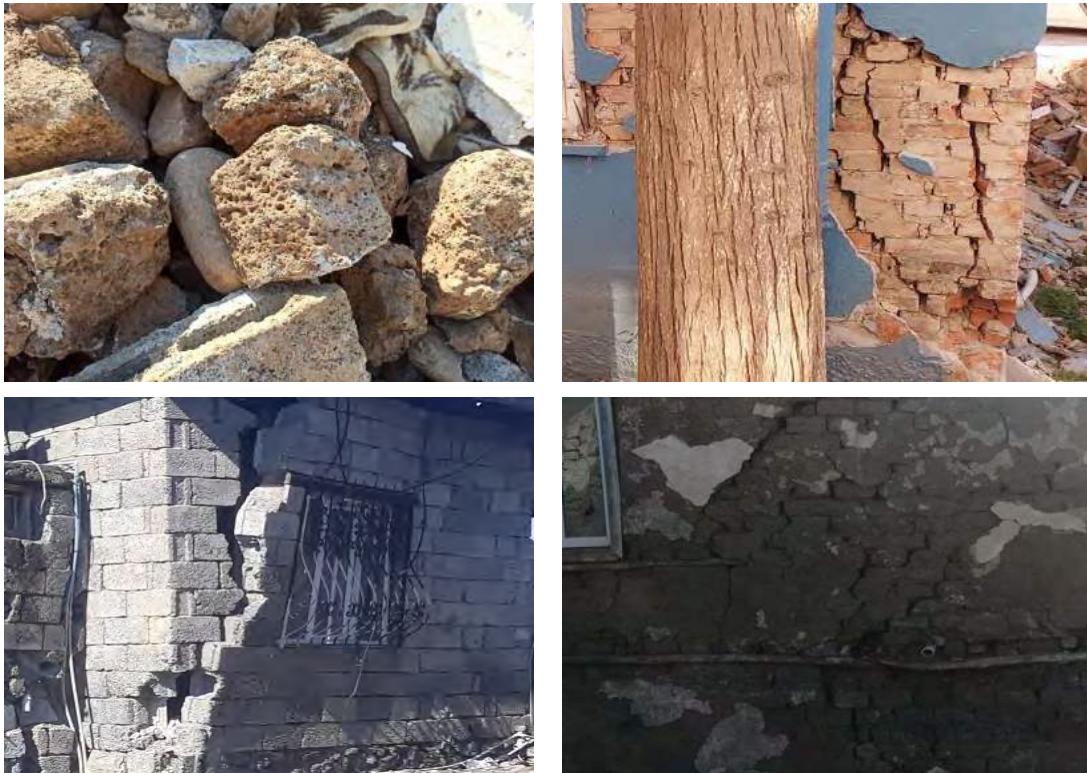
Şekil 84. Yığma duvar inşasında kullanılan düşük dayanımlı yığma birimler (Kahramanmaraş İli, Hatay İli ve Gaziantep İli, İslahiye İlçesi)

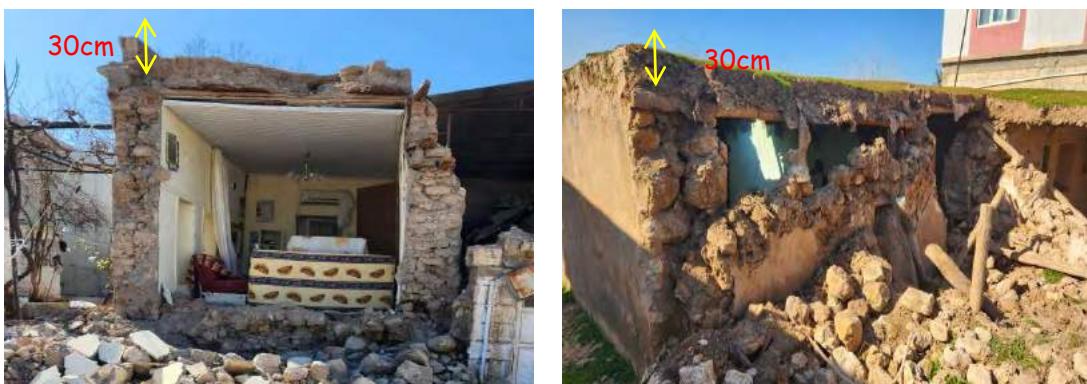
Saha gözlemleri sırasında birçok yığma binada bağlayıcı malzeme olarak çamur harcı kullanıldığı gözlemlenmiştir (Şekil 82). Taş duvarlarda çamur harcıyla birlikte dayanım oldukça düşüktür. Çamur harcı ıslak durumda bağlayıcı özelliğini gösterse de kuruyunca bu özelliği kaybolur. Dolayısıyla duvarın kesme kuvvetini birbirine değen taşlar arasındaki sürtünme kuvveti belirlemektedir. Ayrıca çevreden toplanan pürüzsüz ve şekilsiz (keskin köşelere sahip) moloz taşların duvarda kullanımı sürtünme kuvvetini azaltmakta ve duvarın hasar görmesine veya yıkılmasına neden olabilmektedir (Şekil 83). Düşük dayanıma sahip yığma birimlerde ise ciddi hasarlar meydana gelmiştir (Şekil 84). TBDY (1975, 1998 ve 2007) yönetmelikleri 1. ve 2. Derece deprem bölgelerinde kerpiç binalarda üstü düz toprak dam yapımına izin vermez. 3. ve 4. Derece deprem bölgelerinde ise toprak kalınlığı 15 cm ile kısıtlanır. Saha gözlemleri esnasında ağır toprak dam çatılarda hasar ve/veya göçmeler gözlemlenmiştir (Şekil 85).

Şekil 85. Bazı yığma binalarda ağır toprak dam çatılar (Adıyaman İli)

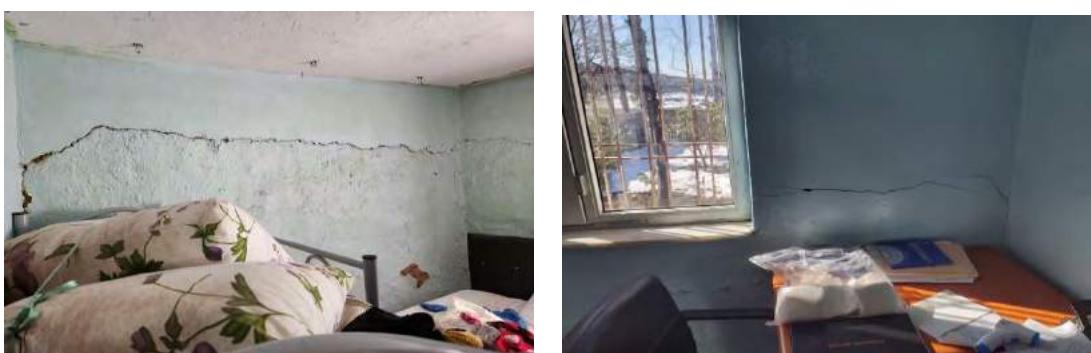
Şekil 90. Bazı yığma binalarda düzlem içi kuvvetlerden kaynaklı gelişen yatay kayma çatıtlakları
(Gaziantep İli, İslahiye İlçesi)

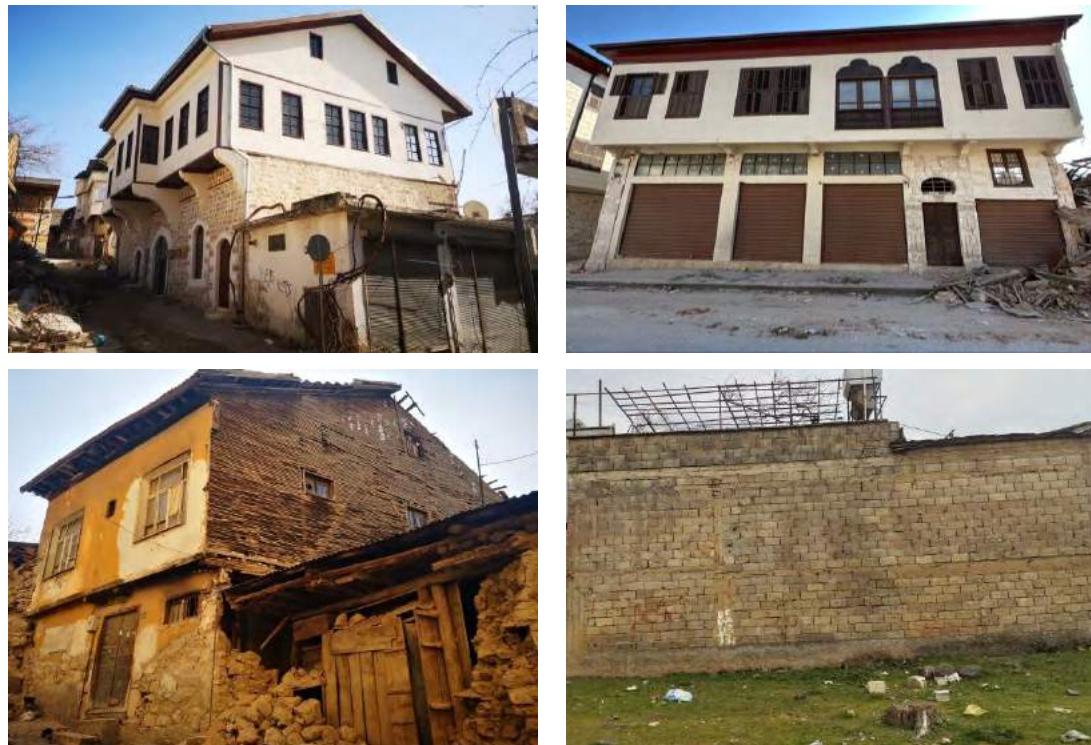
Şekil 97. Depremde iyi performans gösteren bazı yığma binalar (Kahramanmaraş İli, Hatay İli ve Gaziantep İli)

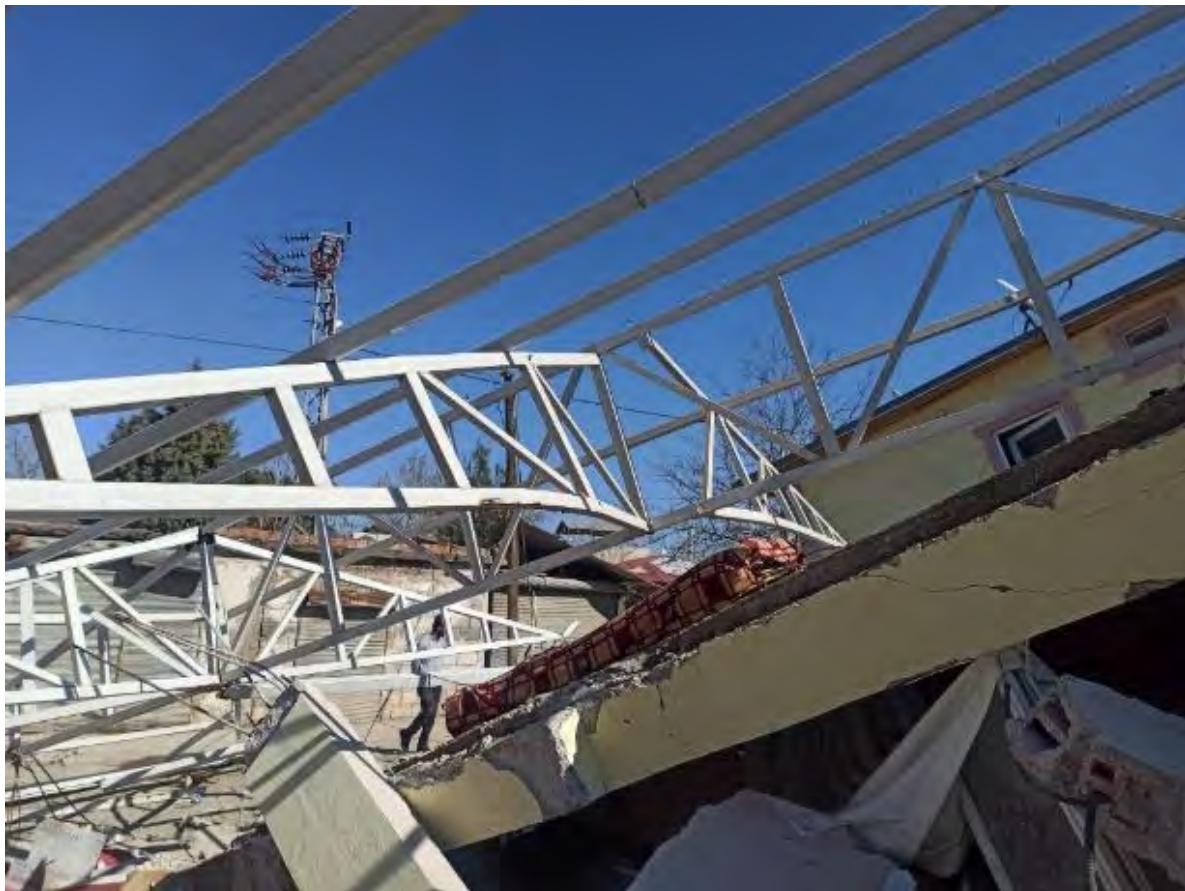
(a) Çelik çatı göçmesi

Gaziantep ilinde bir sanayi yapısının çelik çatısının elemanları kaynaklı birleştirme yöntemi ile birleştirildiği görülmektedir (Şekil 100). Yapılan incelemede, yapılan kaynak uygulamasının hatalı ve yetersiz olduğu görülmektedir. Ayrıca çelik elemanların korozyondan korunmamış olması depremde yapının yıkılmasına neden olduğu anlaşılmaktadır. Bölgede bir kısmı prefabrik çatı bölümü çelik yapı sistemi ile inşa edilen sanayi yapı hasarları da görülmüştür. Bu yapı deprem sonrası ortaya çıkan yangın nedeni ile hasar görmüştür (Şekil 101).

Şekil 100. Depremde yıkılan bir çelik çatı ve birleşim detayları örneği (Gaziantep)

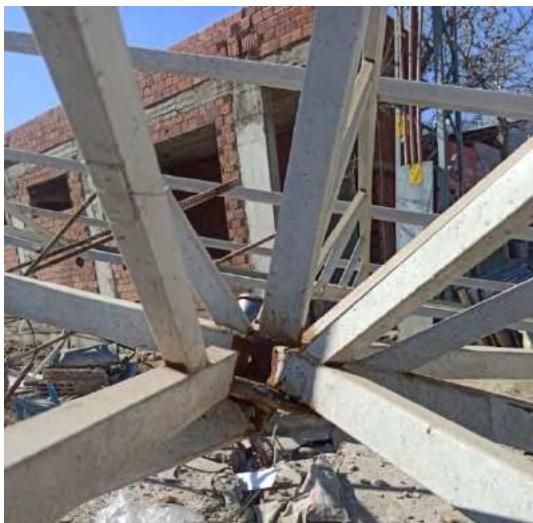
(b) Hatalı detaylandırma ve korozyon

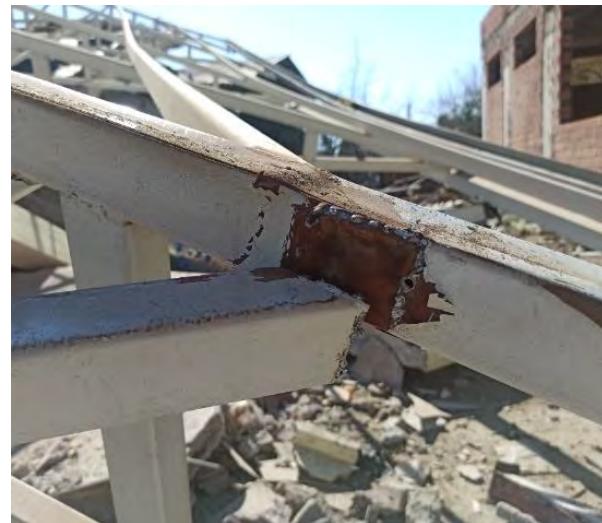
(c) Hatalı kaynak uygulaması ve korozyon

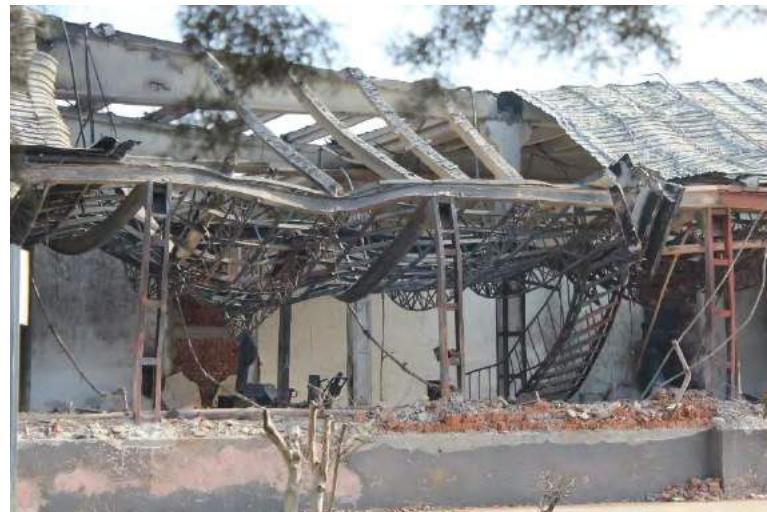
Şekil 101. Deprem sonrası ortaya çıkan yangın nedeni ile hasar gören yapı örneği

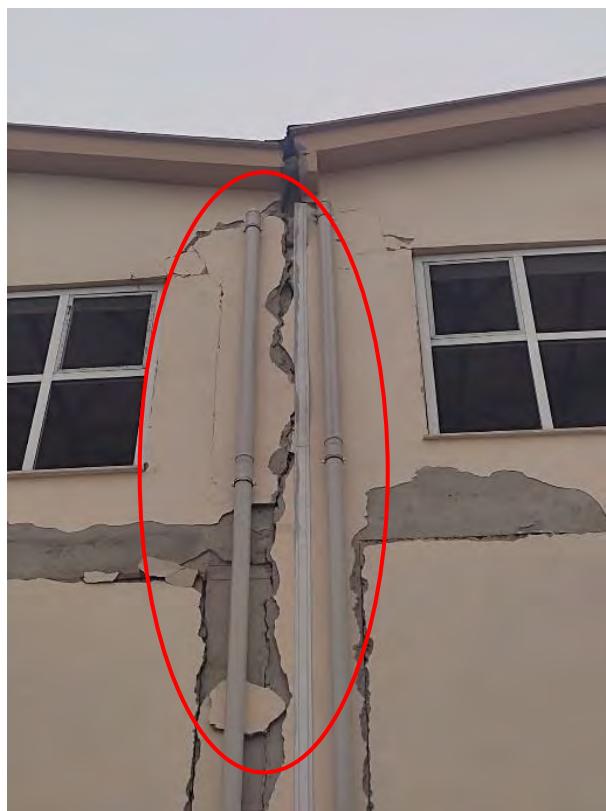
- Bitişik nizamda inşa edilmesinden dolayı yapıların birleşen yüzeylerinde çekicileme hasarı (Şekil 104).
- Yapıya sonradan ilave edilen yapı elemanlarının depremde diğer yapı elemanları ile davranışmadığı ve büyük hasar alması ya da göçmesi (Şekil 105).
- Kolon-kiriş birleşim bölgesinde yapısal hasarlar (Şekil 106 ve Şekil 107)
- Özellikle prefabrik yapı sistemleri ile aynı yapı sistemi içinde yerinde döküm betonarme yapı elemanları da inşa edildiğinde kısa kolon hasarı veya yeterli boşluk bırakılmamasından dolayı oluşan hasarlar (Şekil 108)
- Belirtilen hasarların dışında klasik betonarme yapılarda deprem hasarlarına neden olan kalitesiz beton, yapısal düzensizlikler, yetersiz bindirme boyu ve enine donatı miktarı ve kötü işçilik gibi hasarların birçoğu bu yapılarda görülmektedir.

Şekil 104. Bitişik nizamda tasarlanmış betonarme sanayi yapıları (Kahramanmaraş)

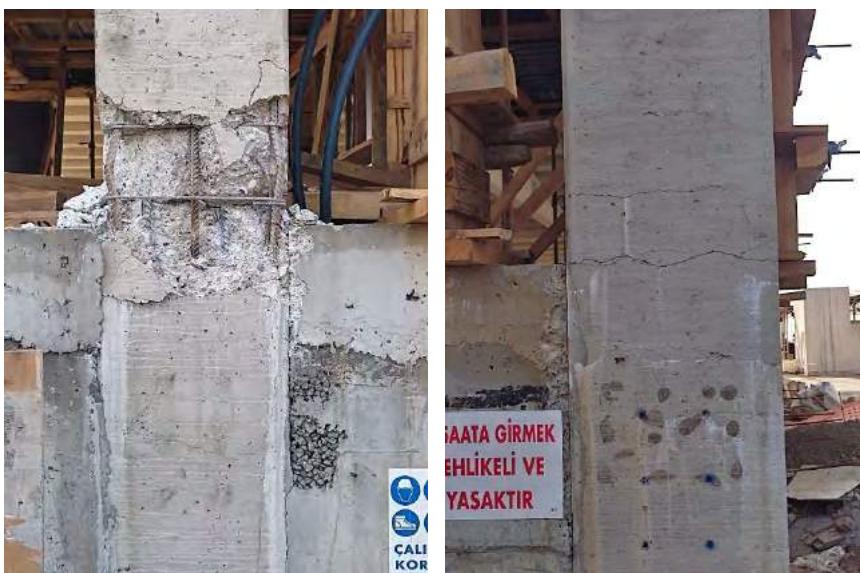
Şekil 108. Kısa kolon hasarları ve dilatasyon derzi yokluğu (Kahramanmaraş)

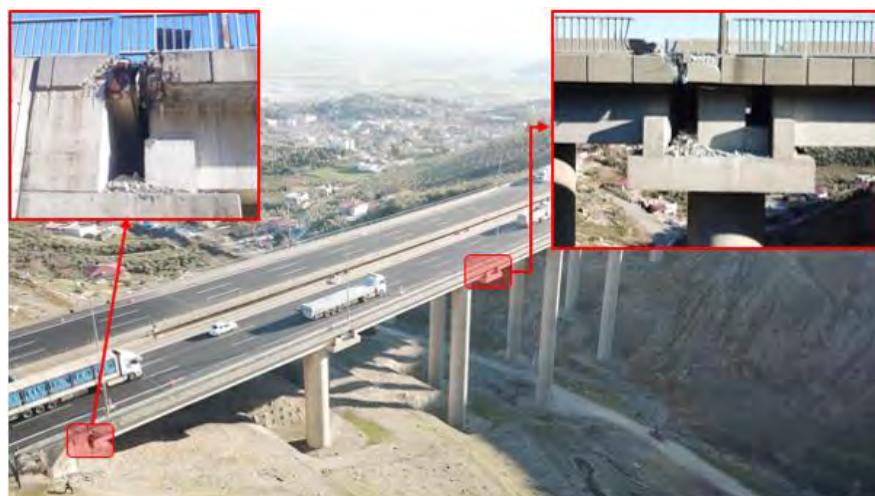
- Genleşme derzlerinde oluşan hareketlenmeler ve çekiçleme,
- Deprem takozu hasarları,
- Kenar ayak yaklaşım dolgusunda oluşan çökмелер ve kenar ayaklarda dönмелер,
- Prekast köprü kırışlarında kabuk beton atması.

Şekil 114. Çekiçleme nedeniyle köprülerde oluşan hasarlara ait bazı örnekler

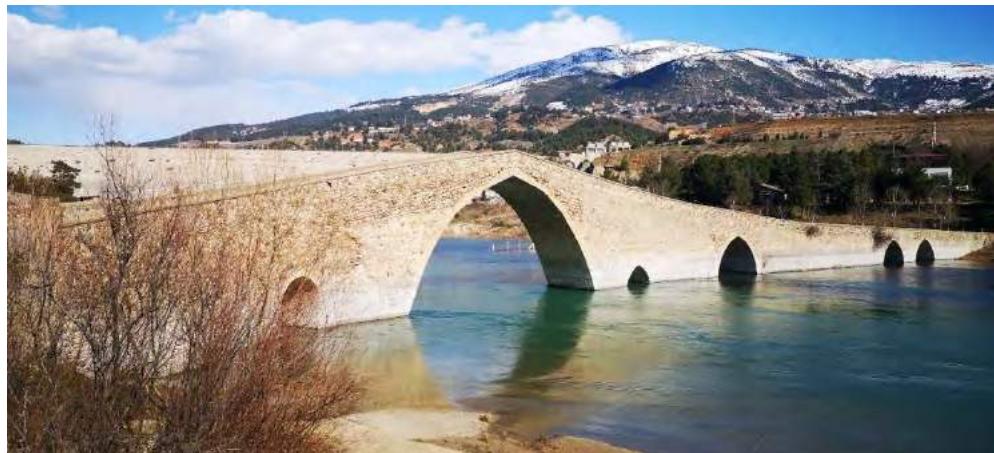
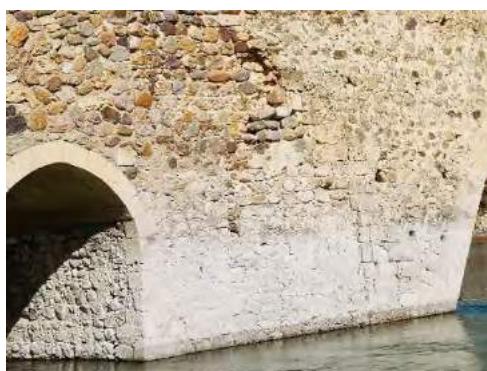
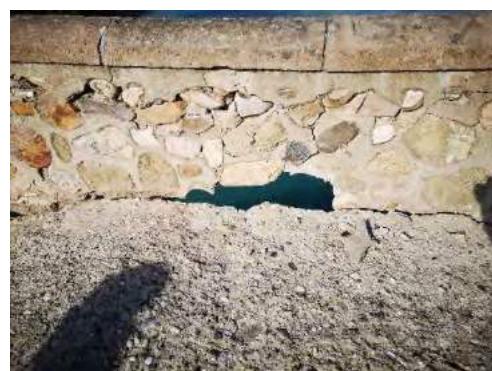
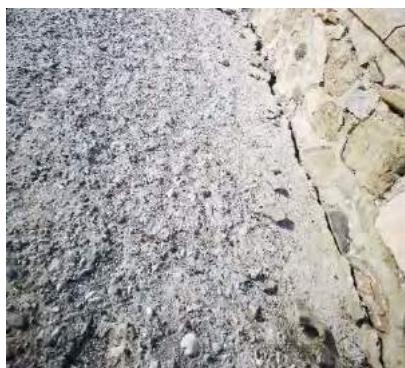
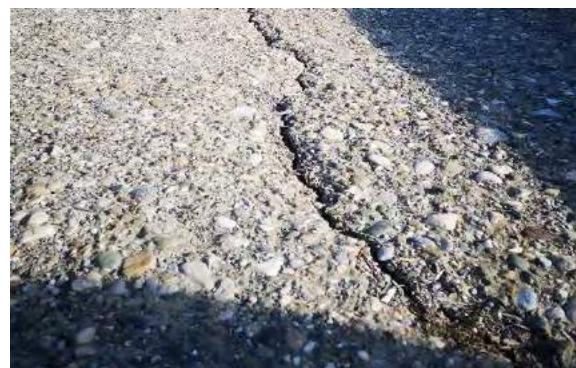
Şekil 120. Kahramanmaraş ilinde bulunan tarihi Ceyhan Köprüsüne ait hasarlar

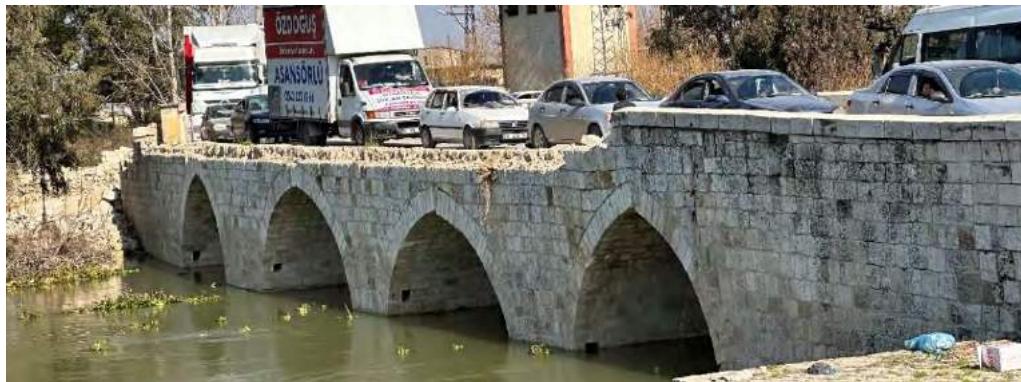
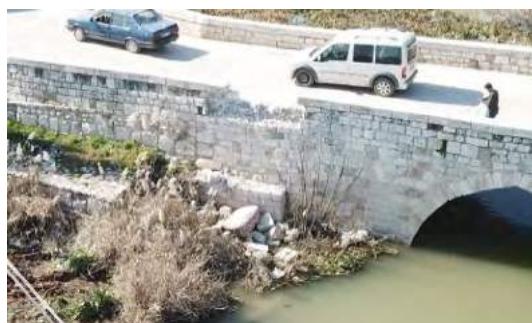
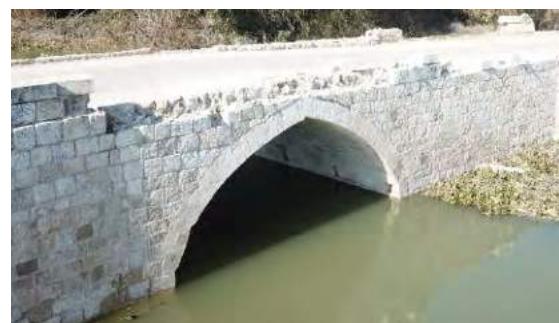
Şekil 121. Hatay ilinde bulunan tarihi bir köprüye ait hasarlar

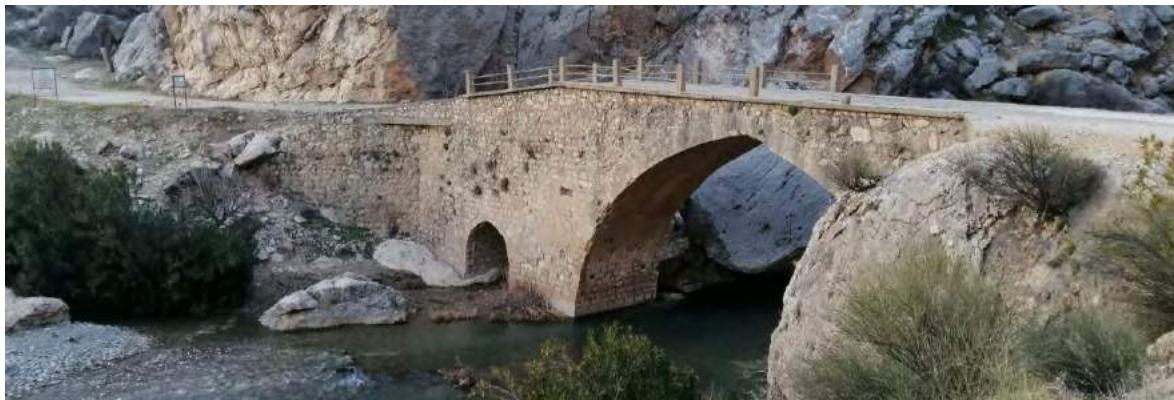
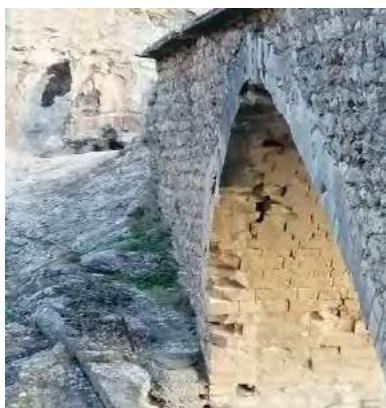
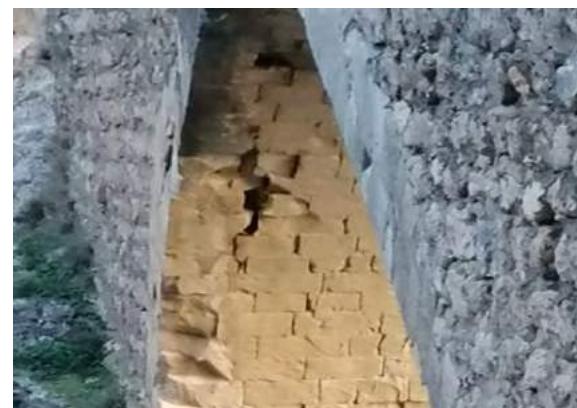
Şekil 127. Şeytan (Memluk) Köprüsü

Adıyaman'ın Göksü Çayı üzerinde Roma döneminde Kommagene Uygarlığı tarafından yapılmış olan Kızılın (Singas) köprüsünün toplam uzunluğu 150 m., genişliği 8 m. olup biri büyük olmak üzere 3 adet kemerden oluşmaktadır (Şekil 126). 19 yy.'da nedeni tam bilinmeyen bir nedenle büyük bir hasar gören köprü 2020 yılında restore edilmiştir (URL-5). Kahramanmaraş depremleri sonrasında sahada yapılan gözlemler sonucunda köprüde herhangi yapısal bir hasara rastlanmamıştır. Adıyaman'ın Kâhta İlçesinde bulunan Şeytan (Memluk) Köprüsü'nde yapılan incelemelerde köprünün kemer taşlarında ayrılma ve kırılmalar tespit edilmiştir (Şekil 127).

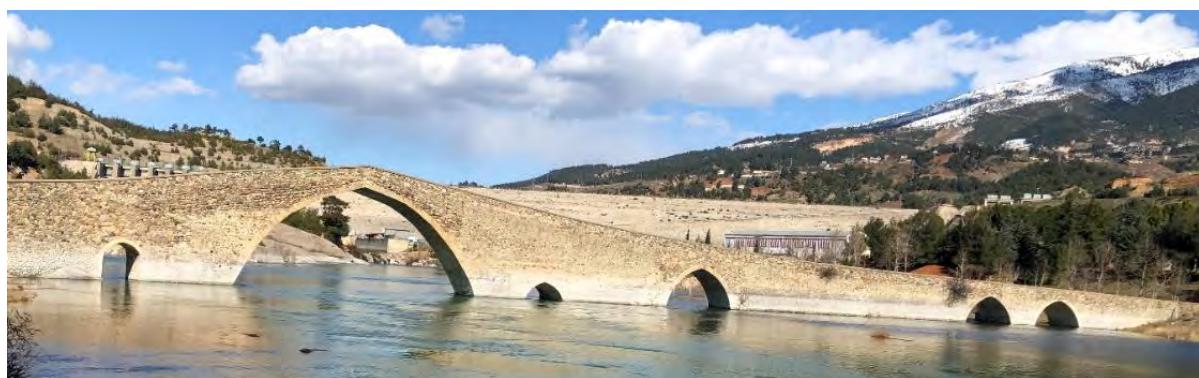
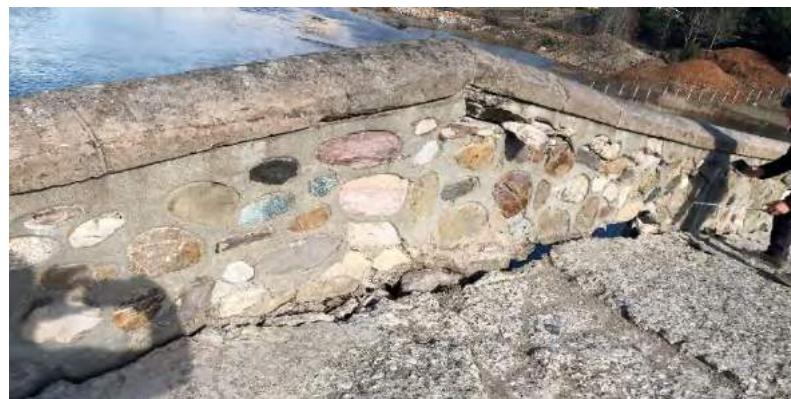
Şekil 128. Ceyhan (Taş) Köprüsü

Kahramanmaraş'ta XV. yüzyılda Dulkadir Beyliği döneminde inşa edildiği düşünülen Ceyhan (Taş) Köprü'sü 158m uzunluğunda olup 1 ana 5 kenar kemere sahiptir. Köprüde yapılan incelemeler sonunda köprü parapetinin farklı bölgelerde hasara uğradığı bazı bölgelerde de köprü tabliesinden ayrıldığı tespit edilmiştir (Şekil 128).

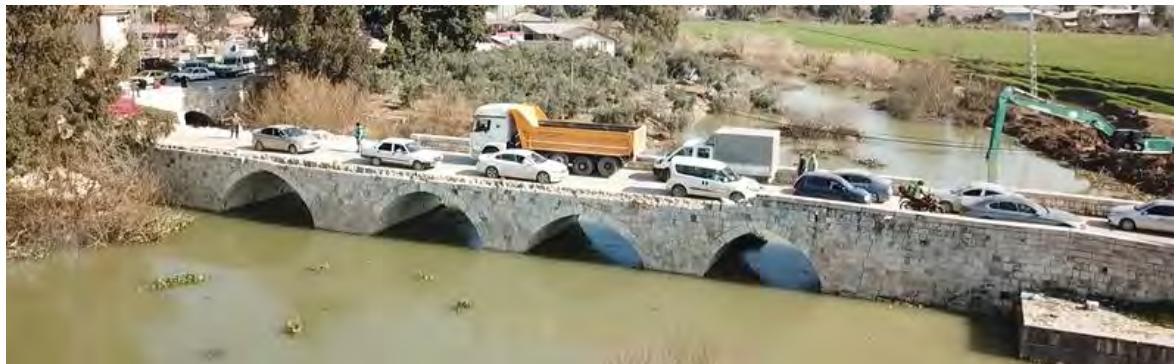
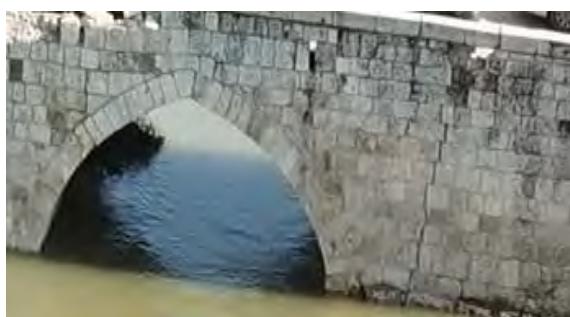
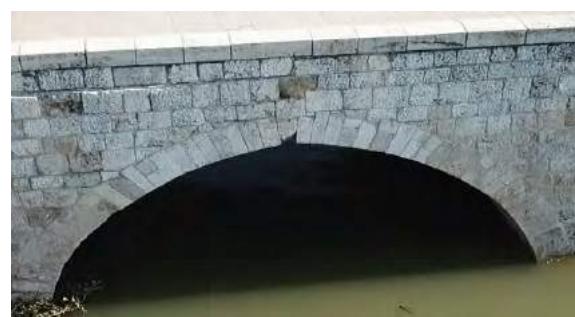
Şekil 129. Hatay'da incelenen yiğma köprü

Hatay ilinde depremden sonra da kullanılmaya devam edilen yiğma bir köprü Şekil 129'da görülmektedir. Köprüde yapılan incelemelerde parapet duvarlarının yer yer yıkıldığı, tempan duvarlarının çatladığı ve bazı kilit taşlarında kırılmaların olduğu tespit edilmiştir (Şekil 129). Hatay ilinde bir diğer yiğma köprüde yapılan incelemede ise söz konusu köprünün tempan duvarlarının bazlarının tamamen göctüğü bazlarında da belirgin çatlaklar olduğu tespit edilmiştir (Şekil 130).

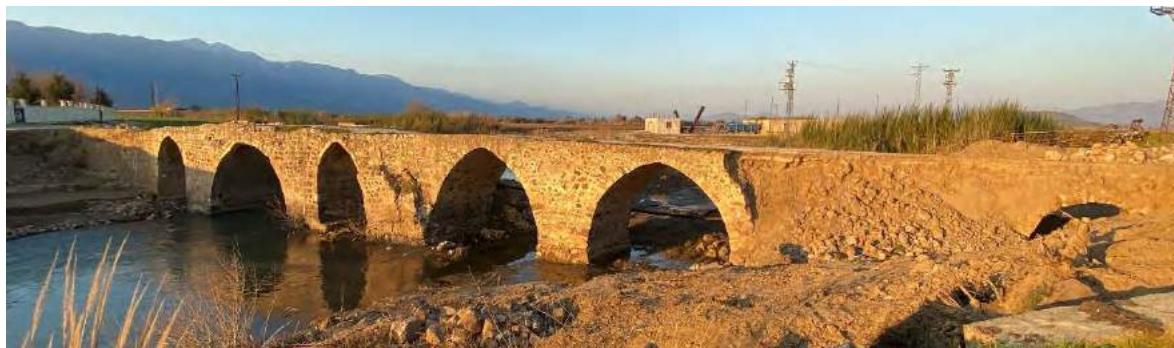
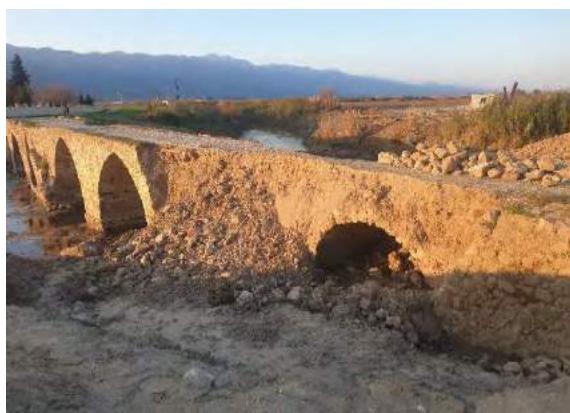
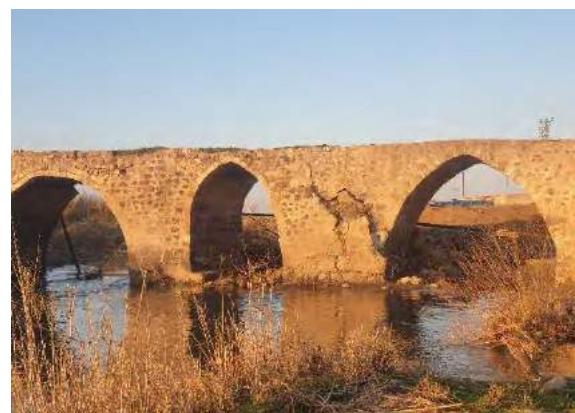
Şekil 130. Hatay'da incelenen diğer yiğma köprü

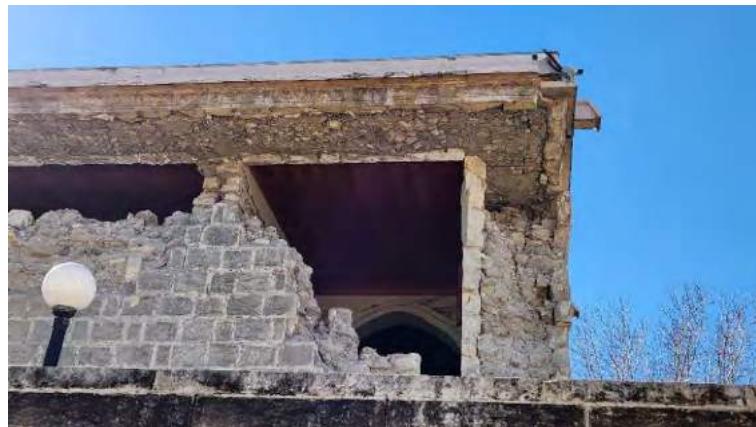
Şekil 132. Düzlem dışı etkilerden kaynaklı taşıyıcı duvarlarda oluşan hasarlar

Adıyaman ilinde bulunan Mor Petrus kilisesi 1883 yılında inşa edilmiş olup 1905 ve 1953 yıllarında restore edilmiştir (URL-6). Kilisede yapılan incelemelerde taşıyıcı duvarlarda, sütunlarda ve ayaklarda hasarlar tespit edilmiştir (Şekil 131-135). Gergi elemanı kullanımı sayesinde kemer formunda hasar tespit edilmemesine rağmen kemerlerin oturduğu ayaklarda hasar tespit edilmiştir (Şekil 136).
