06 ŞUBAT 2023

KAHRAMANMARAŞ (PAZARCIK M_w= 7.7 VE ELBİSTAN M_w= 7.6)

DEPREMLERİ VE ARTÇILARINI, SAHA GÖZLEMLERİNİ, YAPISAL HASARLARI
VE İLERİYE YÖNELİK ÖNERİLERİ İÇEREN

DEĞERLENDİRME RAPORU

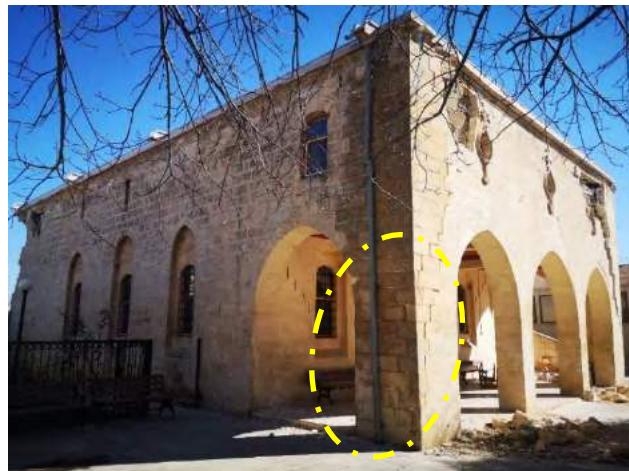
Şekil 135. Ayakta meydana gelen çatlaklar

Adıyaman ilinde bulunan Mor Petrus kilisesi 1883 yılında inşa edilmiş olup 1905 ve 1953 yıllarında restore edilmiştir (URL-6). Kilisede yapılan incelemelerde taşıyıcı duvarlarda, sütunlarda ve ayaklarda hasarlar tespit edilmiştir (Şekil 131-135). Gergi elemanı kullanımı sayesinde kemer formunda hasar tespit edilmemesine rağmen kemerlerin oturduğu ayaklarda hasar tespit edilmiştir (Şekil 136).

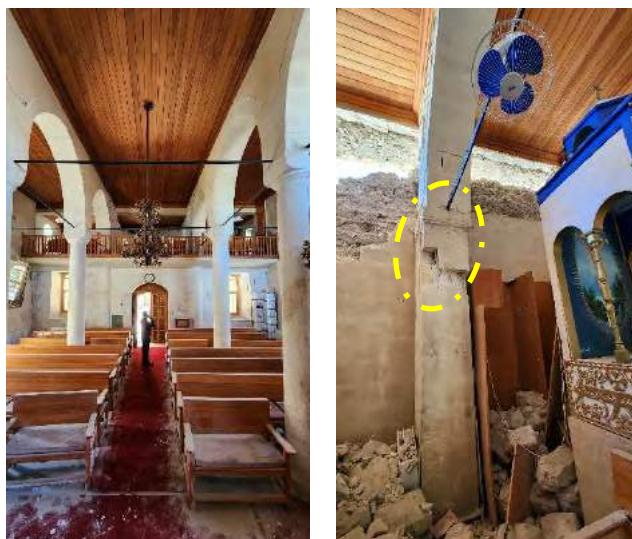
Şekil 136. Kemerlerde gergi elemanı kullanımı, kemerin oturduğu ayakta oluşan hasar

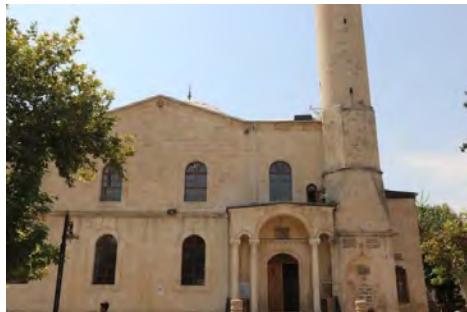
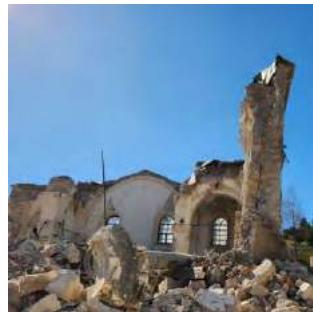
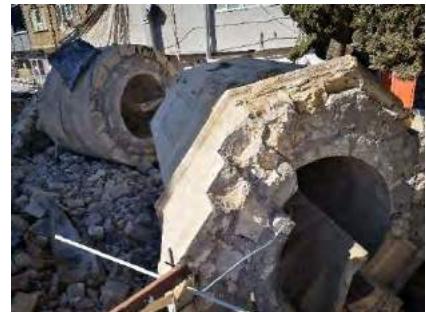
Adıyaman ilinde bulunan Ulu Cami 1506-1515 tarihleri arasında ilk olarak Dulkadiroğulları zamanında inşa edilmiştir. Üzerindeki kitabeye göre cami daha sonra bilinmeyen bir tarihte tahrip olması veya tamamen yıkılması soncunda 1832 yılında tekrar inşa edilmiştir. 1860 yılında harap durumındaki minaresi tekrar yenilenmiştir. 1890 yılında meydana gelen depremde hasar alan cami ve minare 1895 yılında tamir edilmiştir (Arslan 2010). Adıyaman Ulu Cami’nde yapılan incelemelerde yapının 2 duvarı hariç tamamen göctüğü gözlemlenmiştir (Şekil 137). Cami minaresinin, çekme dayanımını artırmak amacıyla zıvana ve kenet kullanılmasına rağmen tamamen yıkılmıştır (Şekil 138).

Şekil 137. Adiyaman Ulu Cami deprem öncesi (URL-6) deprem sonrası cami ve minare göçmesi

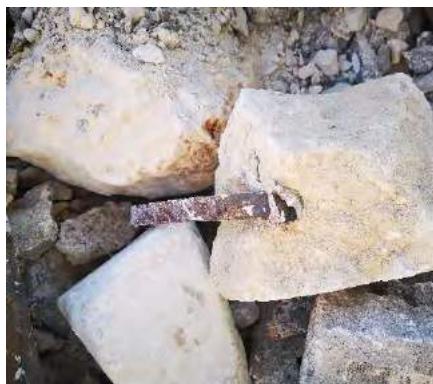
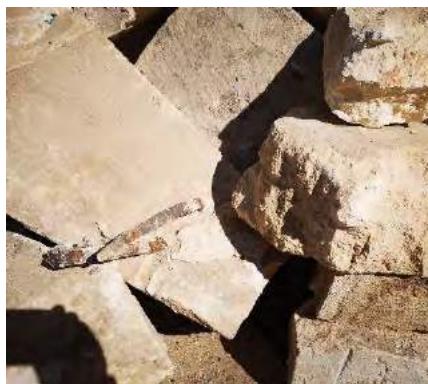
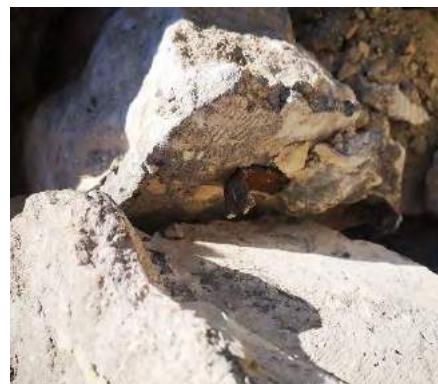
Şekil 138. Adiyaman Ulu Cami minaresinde kullanılan kenetler

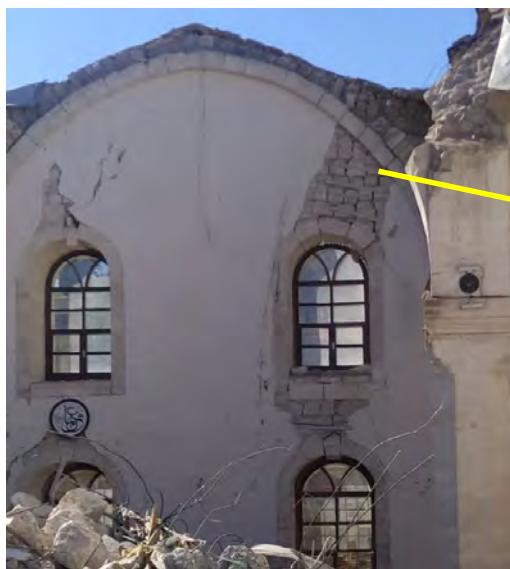
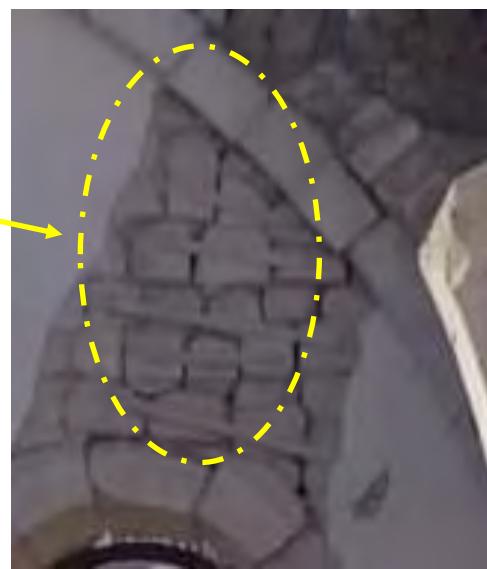
Yapılan detaylı incelemede ayakta kalan duvarlardan birinde çekme dayanımını artırmak amacıyla güçlendirme çalışması yapıldığı tespit edilmiştir (Şekil 139).

Şekil 139. Adiyaman Ulu Cami duvarında tespit edilen güçlendirme çalışmaları

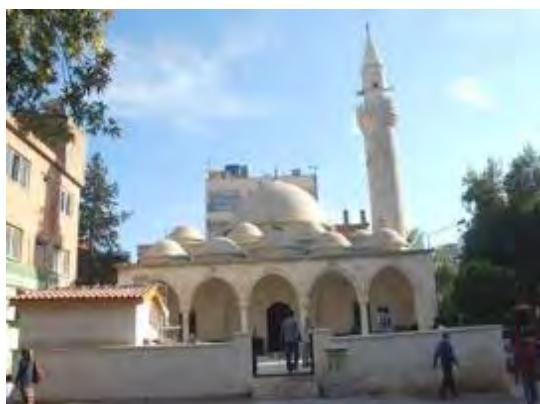
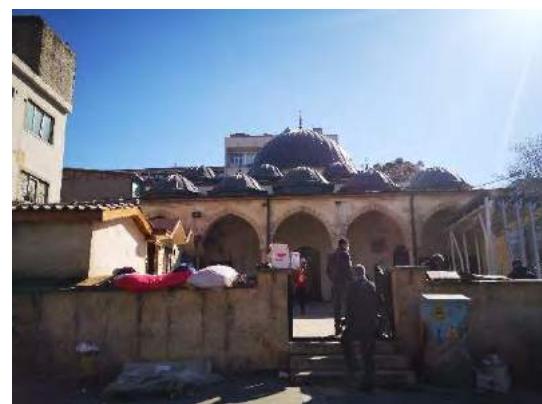
Adıyaman ilinde bulunan Yenipınar Cami 1720 yılında Hacı Mahmut tarafından inşa edilmiştir (URL-7). Cami'de yapılan incelemelerde zıvana ve kenet kullanılmasına rağmen minarenin tamamen göçtügü gözlemlenmiştir (Şekil 140-141). Ayrıca cami kısmında düzlem içi etkilerden kaynaklı oluşan diyagonal çekme çatlakları tespit edilmiştir (Şekil 142).

Şekil 140. Adıyaman Yenipınar Cami'sinin deprem öncesi (URL-7) ve deprem sonrası minare göçmesi

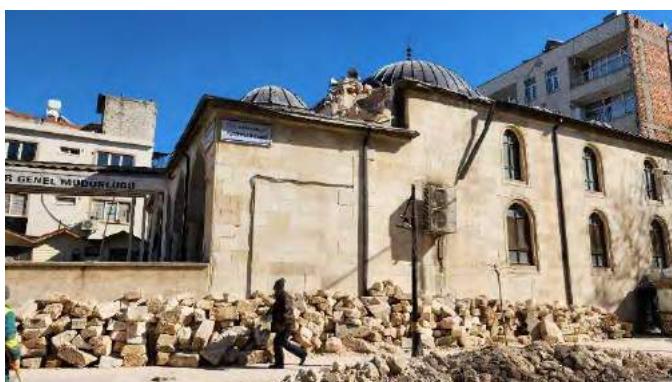
Şekil 141. Adıyaman Yenipınar Cami minaresi göçmesi ve kullanılan zıvana ve kenet örnekleri

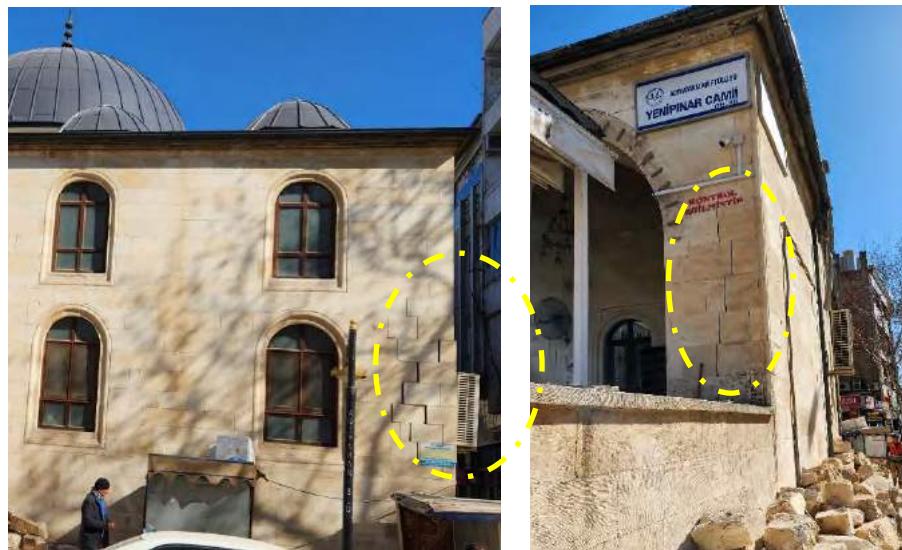
Şekil 142. Düzlem içi etkilerden kaynaklı diyagonal çekme çatlakları

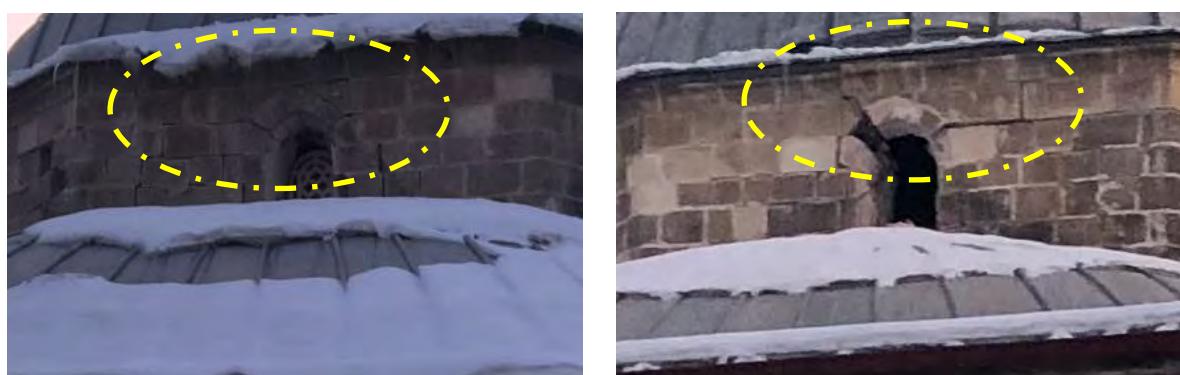
Kahramanmaraş ili Elbistan ilçesinde bulunan Ulu Cami, Anadolu Selçuklu Sultanı II. Gıyaseddin Keyhüsrev'in isteği ile 1240 yılında yaptırılmıştır. 1507 yılında savaşta tahribata uğradıktan sonra tekrar aslına uygun olarak yapılmıştır (URL-8). Cami'de yapılan incelemelerde cami minaresinin geçiş kesiti ile gövde arasından hasar alarak göçtügü gözlemlenmiştir (Şekil 143). Caminin kubbesindeki pencere kenarlarında hasarlar tespit edilmiştir (Şekil 144). Ayrıca caminin tonozlarında çekme çatlakları ve hasarlar tespit edilmiştir (Şekil 145).

Şekil 144. Cami kubbesindeki pencere kenarlarında oluşan hasarlar

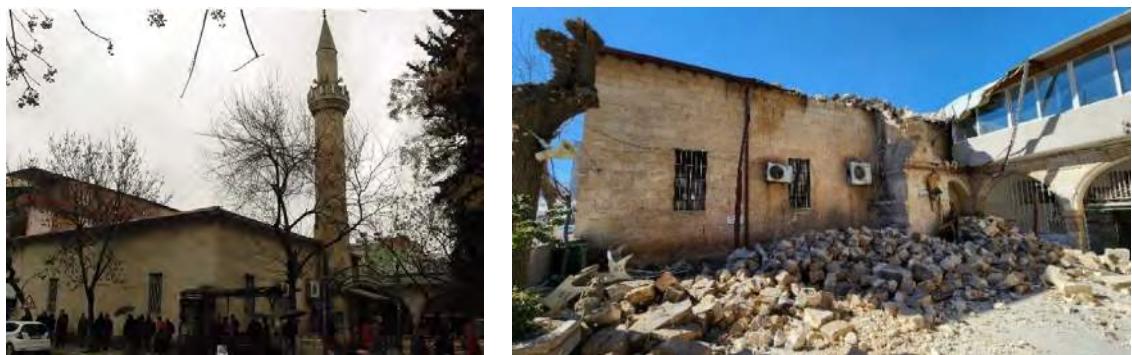
Adıyaman ili merkez ilçesi Eskisaray mahallesinde bulunan Eskisaray Cami 1735 yılında İbrahim Paşa tarafından yaptırılmıştır (URL-10). Cami'de yapılan incelemelerde cami minaresin gövdeden hasar alarak göçtügü ve kaide ile geçiş kesitinde düşey yönde çatlaklar oluştuğu tespit edilmiştir (Şekil 146). Ayrıca göçen minarenin çatısına hasar vermiştir (Şekil 147).

Şekil 146. Eskisaray Cami'nin deprem öncesi (URL-10) ve deprem sonrası görüntüsü

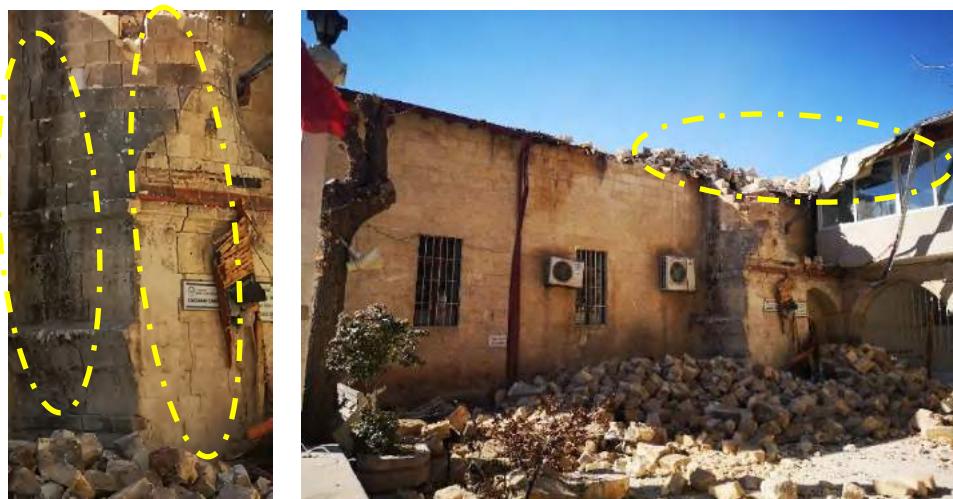
Şekil 147. Adiyaman Eskisaray Cami minare ve çatı hasarları

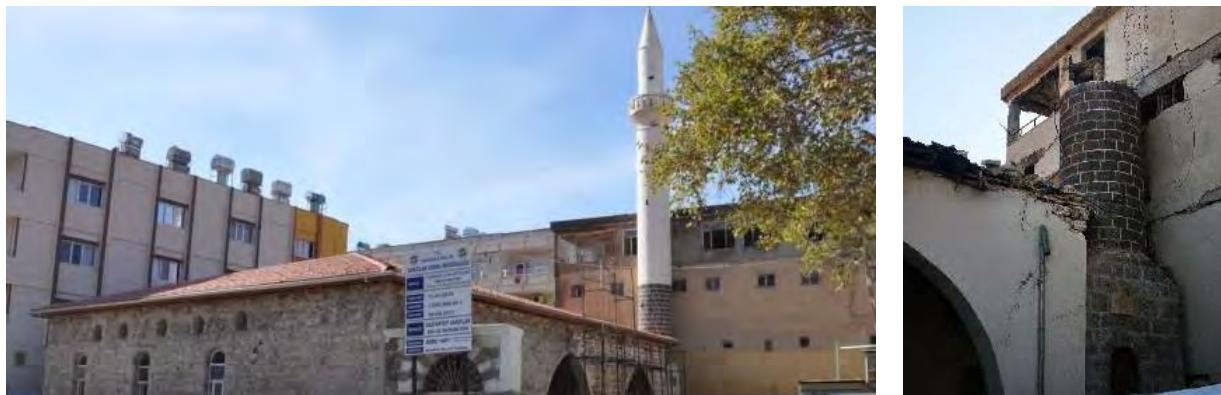
Gaziantep ili İslahiye ilçesinde bulunan Derviş Paşa Cami 1865 yılında inşa ettirilmiştir. Cami'de yapılan incelemelerde caminin minaresi gövdesinden hasar alarak yıkılmıştır (Şekil 148). Cami taşıyıcı duvarlarında düzlem içi etkilerden kaynaklı diyagonal çekme çatlakları oluştuğu tespit edilmiştir (Şekil 149). Cami sütunlarında ve kemerin sütuna oturduğu bölgelerde kayma gerilmelerinden kaynaklanan çatlaklar tespit edilmiştir (Şekil 150). Ayrıca cami taşıyıcı elemanlarında düzlem dışı etkilerden kaynaklı hasar ve göçmelerde gözlemlenmiştir (Şekil 151).

Şekil 148. Derviş Paşa Camii depremden önce (URL-11) ve depremden sonra minare göçmesi

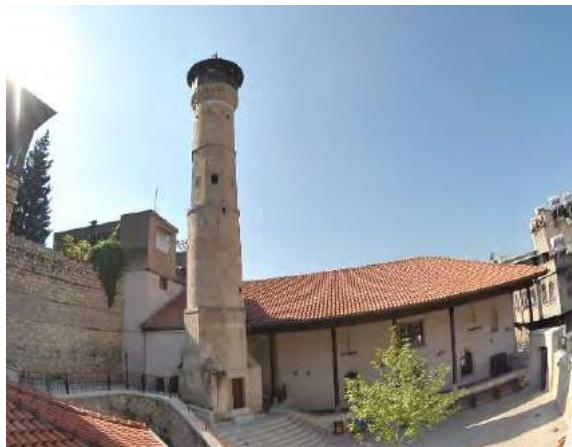
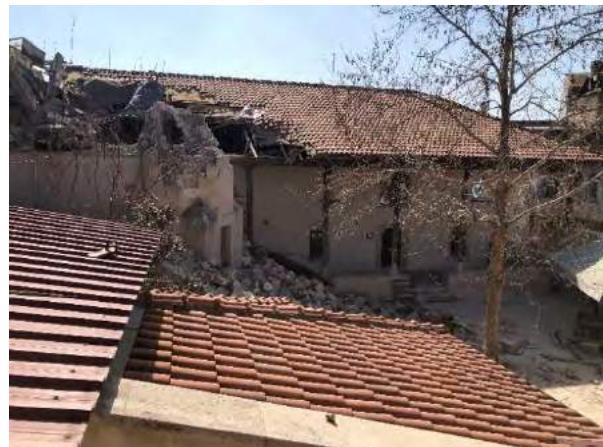
Kahramanmaraş ili Dulkadiroğlu ilçesi Kurtuluş mahallesinde bulunan Hatuniye Cami (Şems Hatun) Dulkadir Beyi Alaüddeyle eşi Şems Hatun adına 1510 yılında inşa ettirmiştir (URL-12). Cami'de yapılan incelemelerde, caminin minaresi gövdesinde kesit değişimi olan bölgeden hasar alarak yıkılmış ve cami çatısına hasar vermiştir (Şekil 152). Cami taşıyıcı duvarlarında düzlem içi etkilerden kaynaklı diyagonal çekme çatlakları olduğu tespit edilmiştir (Şekil 153). Ayrıca yapılan incelemelerde ayaklarda hasarlar olduğu da tespit edilmiştir (Şekil 154).

Şekil 152. Hatuniye Cami deprem öncesi (URL-12) ve deprem sonrası minare ve çatı hasarı

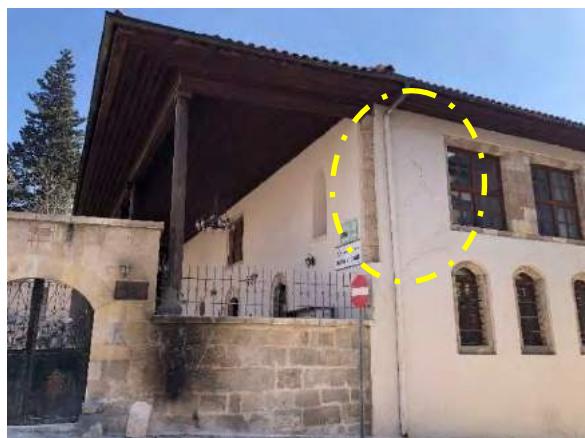
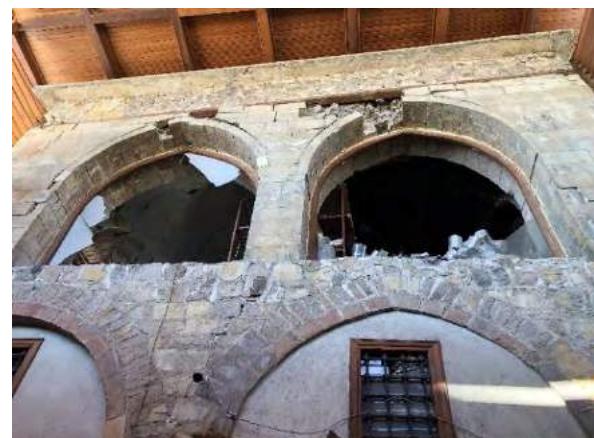
Şekil 153. Düzlem içi etkilerden kaynaklı diyagonal çekme çatlakları oluşan hasarlar

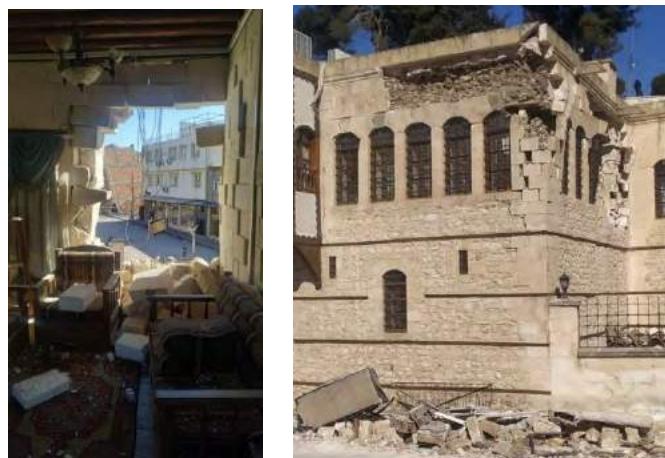
Adiyaman evlerinin bir örneği olan Keleş Konağının yapım tarihi bilinmemekle birlikte uzun bir süre metruk halde kaldıktan sonra 2005 yılında restore edilerek turizme kazandırılmıştır. Konakta yapılan incelemelerde düzlem içi etkilerden kaynaklı çatlaklar tespit edilmiştir (Şekil 156). Ayrıca düzlem dışı etkilerden kaynaklı taşıyıcı duvarlarda hasar ve göçme olduğu tespit edilmiştir (Şekil 157).

Şekil 157. Düzlem dışı etkilerden kaynaklı hasar ve göçmeler

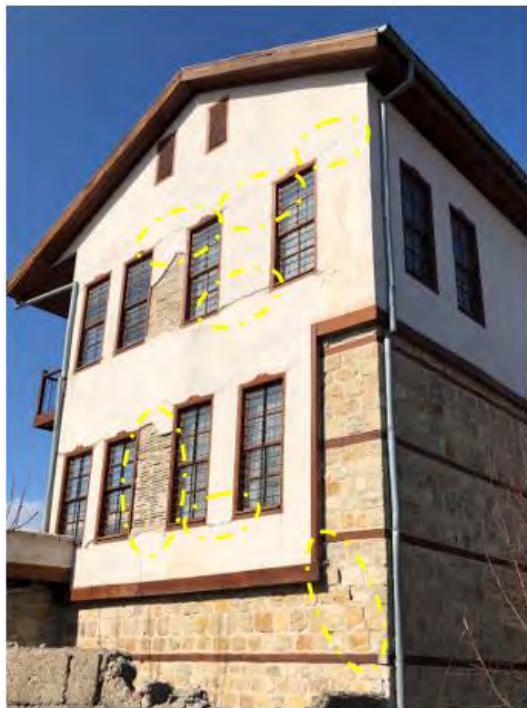
Dulkadiroğlu (Üdürgücü) konağı, Kahramanmaraş ili Dulkadiroğlu ilçesi Şazi Bey Mahallesi’nde 1900’lü yılların başında inşa edilmiştir. Hımiş bir yapı olarak inşa edilen konakta bağdadi duvar kullanılmıştır. Konakta yapılan incelemelerde, bağdadi duvarda sıva dökülmeleri, pencere üstlerinde düzlem içi etkilerden kaynaklı kayma çatlakları ve taşıyıcı taş duvarda düzlem içi etkilerden kaynaklı diagonal çekme çatlakları tespit edilmiştir (Şekil 158). Konak, yönetmelikte verilen pencere arası mesafe koşullarını sağlamamasına rağmen hımiş yapının hafifliğinden dolayı diğer konaklara kıyasla depremde daha iyi bir performans sergilemiştir.

Şekil 158. Bağdadi duvarlarda siva dökülmeleri ve düzlem içi etkilerden kaynaklı çatlaklar

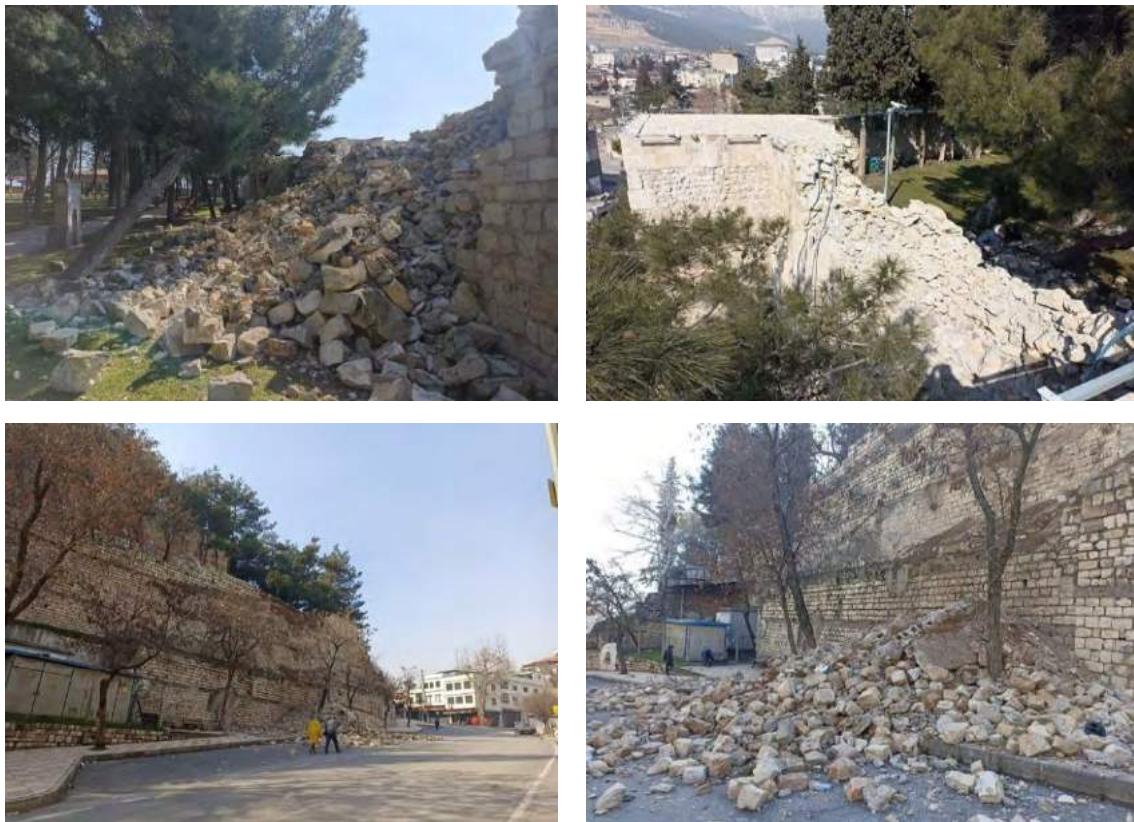
Kahramanmaraş merkezli depremlerde etkilenen çevre illerde bulunan kalelerin birçoğunda büyük çaplı hasarlar meydana geldiği tespit edilmiştir. Kahramanmaraş Kalesinin duvarlarında meydana gelen hasarlar Şekil 159'de görülmektedir. Gaziantep'in hâkim bir tepesinde inşa edilmiş olan Gaziantep Kalesi de meydana gelen depremlerde ağır hasar gördüğü tespit edilmiştir. Burçlarının ve duvarlarının belirli kısımlarının büyük bir bölümünün göçtügü Şekil 160'ta görülmektedir. Adıyaman'ın Kahta ilçesinde bulunan kalede de benzer şekilde duvarlarda düzlem dışı meydana gelen hasarlar gözlenmiştir (Şekil 161).

Şekil 159. Kahramanmaraş kalesi (URL-14)

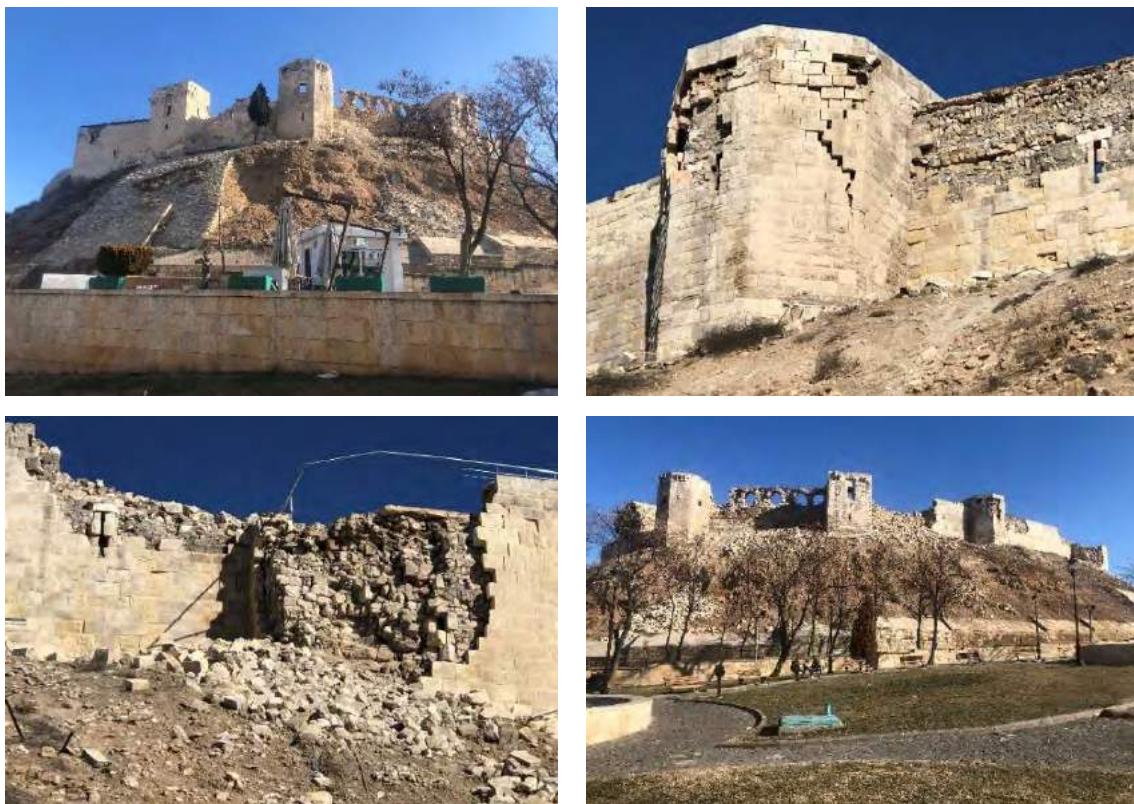
Şekil 160. Gaziantep kalesi

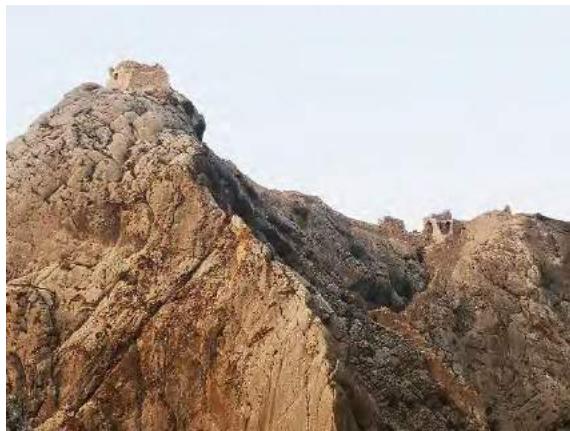
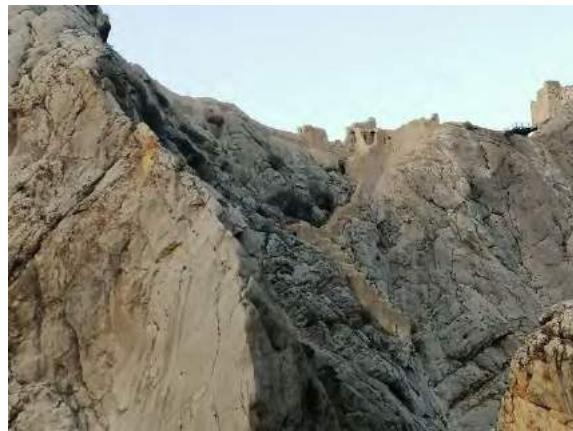
Şekil 161 Adiyaman Kahta kalesi

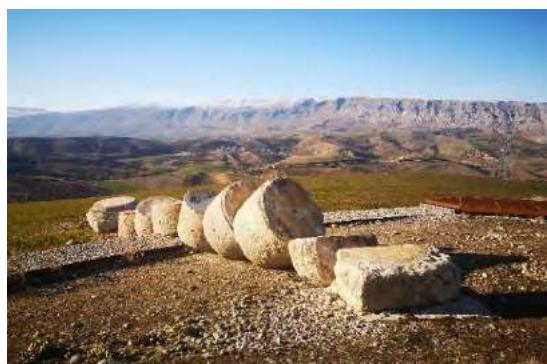
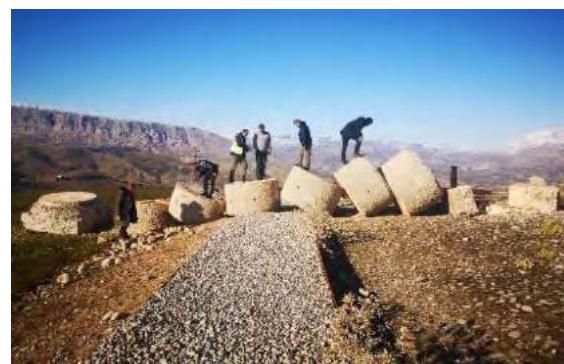
Adiyaman'da Komagene Krallığı döneminde inşa edilmiş olan Karakuş Tümülübü'nün etrafında yüksekliği yaklaşık 7 metre olan 9 adet sütun yapıldığı tarihi kaynaklardan anlaşılmaktadır (URL-15). Bu sütunlardan günümüze kadar sadece 4 tanesinin ulaşmıştır. Bu sütunlar, Karakuş sütunu, Kraliçe Isias adına dikilen sütunlar ve tokalaşma sütunlarıdır. Tümülübü'n ve dört sütunun Kahramanmaraş depremlerinde önceki görünümleri sırasıyla Şekil 162 ve Şekil 163'te verilmiştir. 2000 yıldan daha fazladır ayakta duran bu sütunlardan tokalaşma sütunu Kahramanmaraş depremleri sonucunda devrilmiştir (Şekil 164).

Şekil 164. Deprem sonrası devrilen tokalaşma sütunu

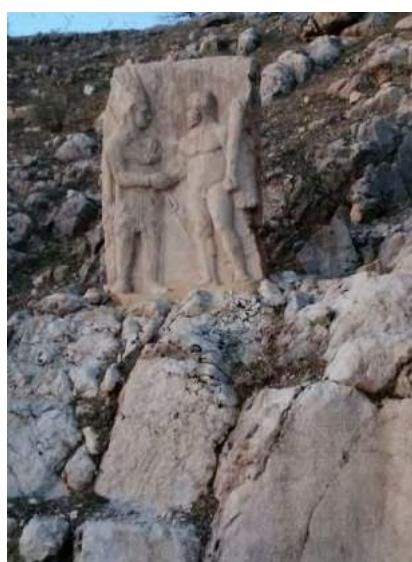
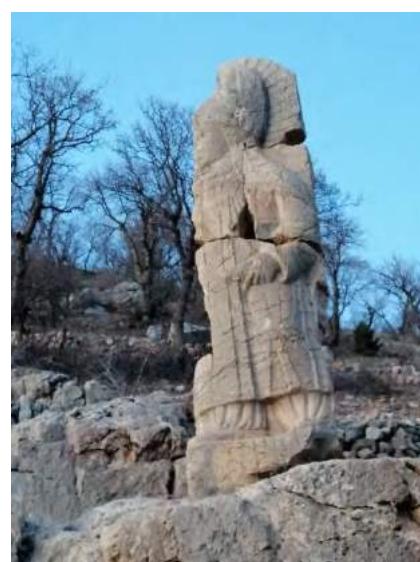
Şekil 165. Arsemlia antik kentinde bulunan steller

Adıyaman Kahta ilçesi sınırları içerisinde Nemrut Dağı güzergahı üzerinde bulunan Arsemia antik kentinin M.Ö. 3. Yüzyılda inşa edildiği düşünülmektedir. Kentte bulunan Antiochos-Herakles tokalaşma steli ve diğer stel Şekil 165'te görülmektedir (URL-16). Deprem sonrasında yapılan incelemede bu stellerde herhangi deprem kaynaklı bir hasar tespit edilmemiştir.

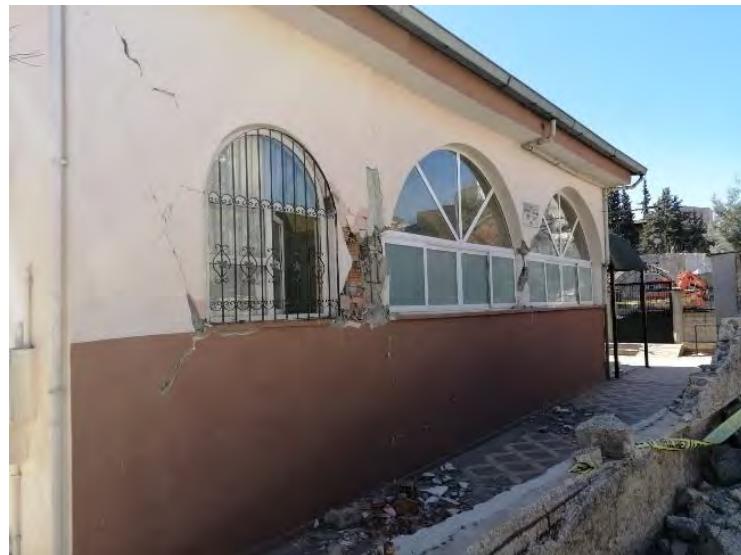
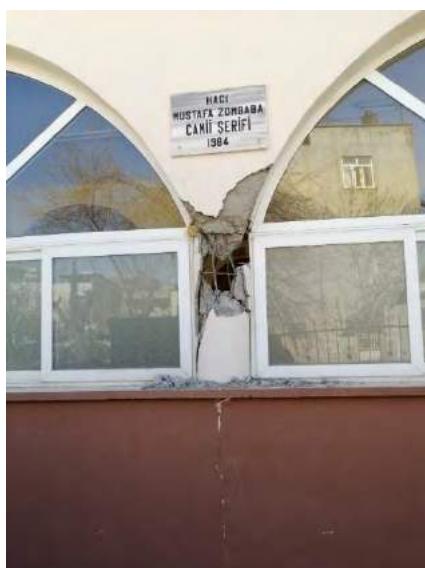
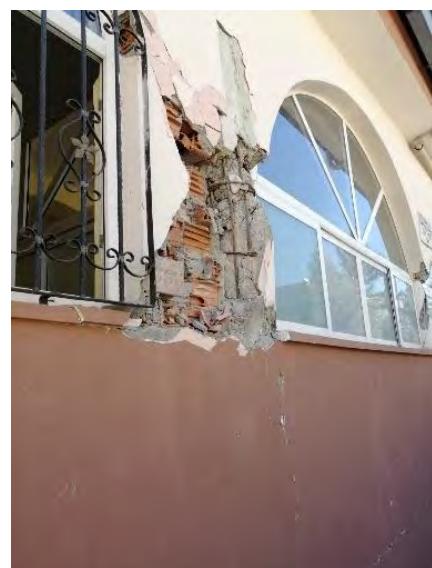
(iv) Kısa kolon hasarı

kuvvetlerine maruz kalmaktadırlar. Bu durumda yeterli kesme dayanımına sahip olmayan kısa kolonların kesme kırılmasıyla güç kaybederek hasar görmesine neden olmaktadır (Şekil 171).

Şekil 171. Betonarme camilerde gözlemlenen kısa kolon hasarları

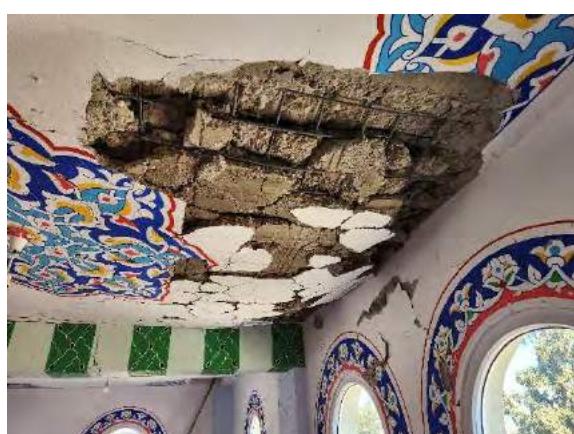
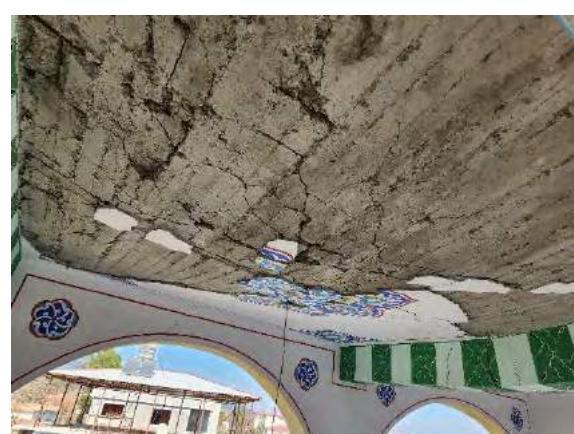
Betonarme döşemeler kendi yükleri ve üzerine gelen düşey yükleri kolon, kiriş ve perdelere aktaran taşıyıcı yapı elemanlarıdır. Bunu yanı sıra deprem sırasında oluşan yatay yükleri de düşey elemanlara rıjilikleri oranında dağıtmaktadır. Deprem sonrasında yapılan saha çalışmalarında bazı betonarme camilerin betonarme döşemelerinin ağır hasara uğradığı tespit edilmiştir (Şekil 172).

Şekil 172. Betonarme camilerde gözlemlenen döşeme hasarları

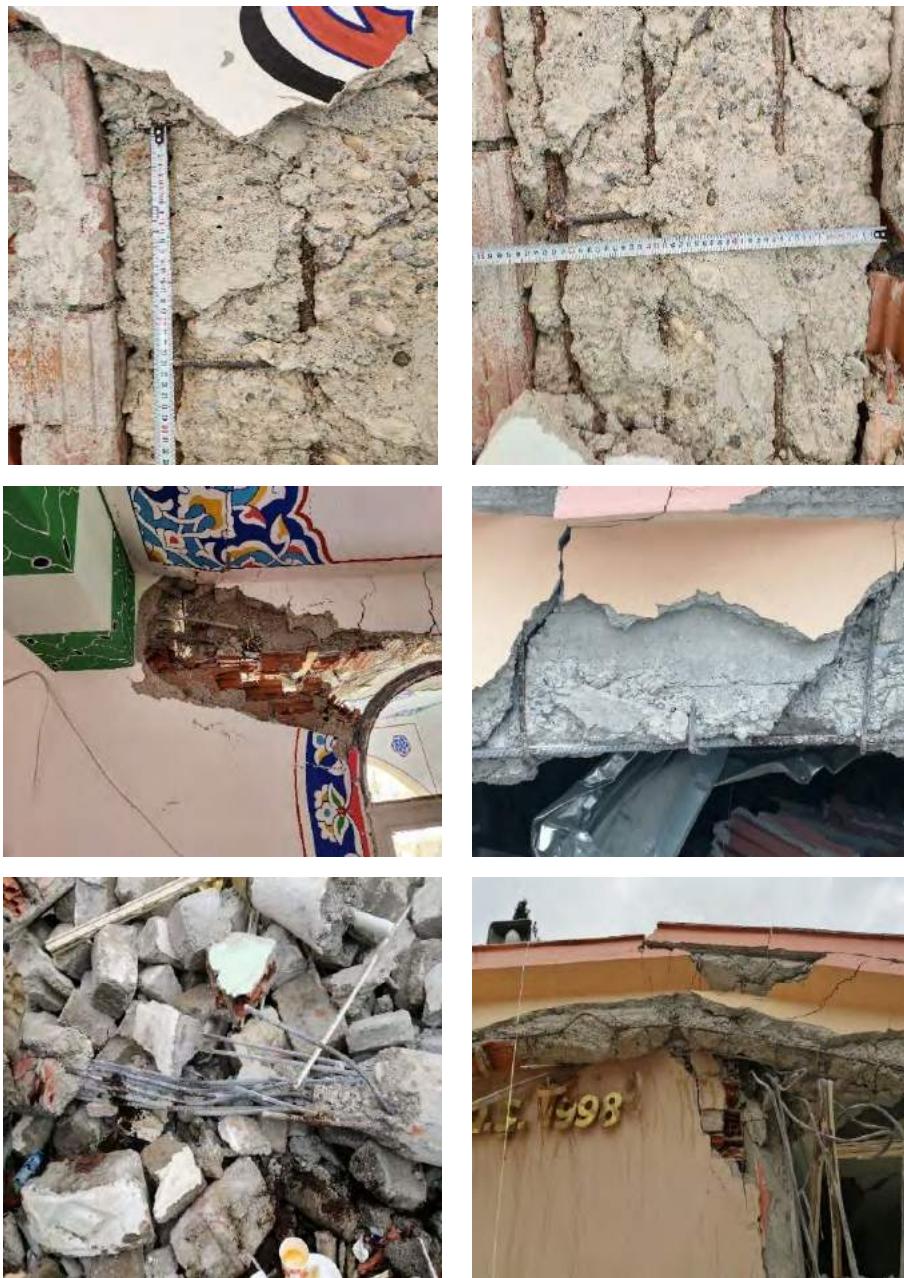
Şekil 174. Betonarme camilerde gözlemlenen donatı detay hataları

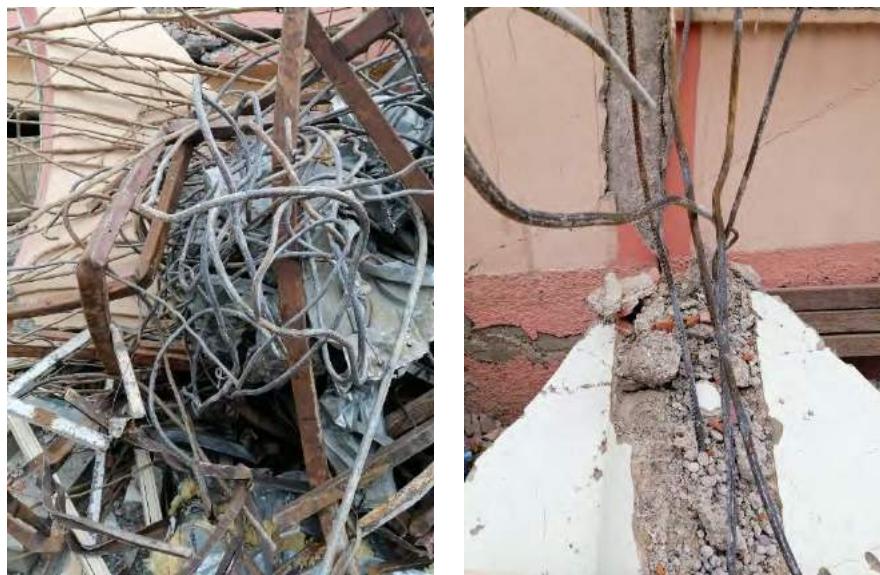
Beton ve donatı arasındaki aderans, betonarmeyi oluşturan bu iki malzemenin birlikte çalışmasını sağlayan en önemli parametrelerden birisidir. Beton ve donatı arasındaki aderansı artırmak için donatı üzerine belirli açılarla çıkışlıklar oluşturulmakta ve nervürlü donatılar üretilmektedir. Ülkemizde, ABYYHY-1975'te nervürsüz donatının kullanımına izin verilmiş, ancak ABYYHY-1998'de nervürlü donatının kullanımını zorunlu hale getirilmiştir. Söz konusu depremler sonrasında yapılan saha gözlemlerinde betonarme camilerde nervürsüz donatı kullanımının neden olduğu hasarlar tespit edilmiştir (Şekil 175).

Şekil 175. Betonarme camilerde gözlemlenen nervürsüz donatılar

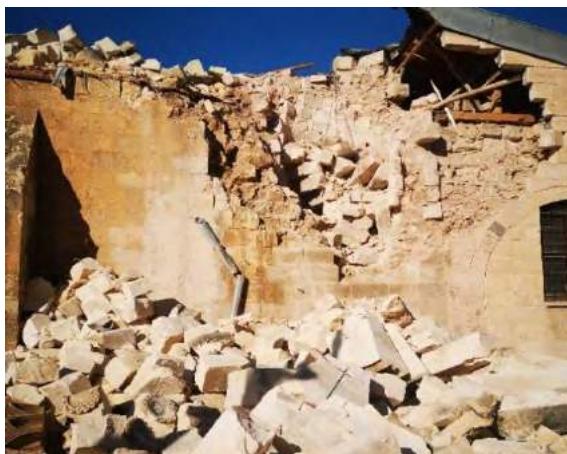
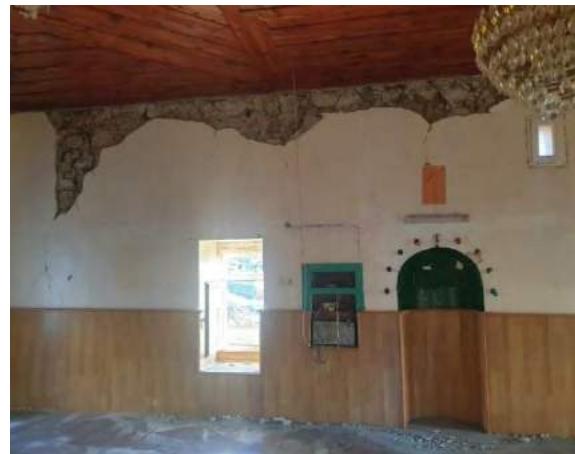
Yığma yapıda düşey ve deprem yükleri taşıyıcı duvarlar tarafından taşınmaktadır. Taşıyıcı duvarlarda en büyük hasar oluşturan etki deprem kuvvetleridir. Bu kuvvetler duvarda çekme ve kayma gerilmeleri oluşturarak duvarın çatlama, ayrılma ve yıkılmasına sebep olmaktadır. Yığma yapılar ağır ve rijit oldukları için üzerine gelen deprem kuvvetleri de büyktür. Yığma yapılar üzerine yük geldiğinde betonarme gibi sünük bir davranış sergileyemedikleri için plastik şekil

değiştirme göstermeden ani olarak göçmektedirler. Duvarlarda en çok oluşan hasarlardan birisi de çatlaklardır. Yapıldığı konumu, yayılışı, yapıdaki gerilme dağılışı çatlakların neden olduğu ile ilgili bilgi vermektedir. Duvarda bırakılan büyük pencere ve kapı boşlukları, ekstra gerilme yığılmalarından dolayı hasar artışına sebep olmaktadır. Yığma yapılarda çekme gerilmelerinin karşılaşmasına yönelik bazı tedbirler alınmaktadır. Alınacak bu tedbirler kenet ve zivana uygulamaları olarak bilinmektedir. Yığma camilerde kullanılan kenet ve zivana tipleri Şekil 177'de verilmiştir. Yapılan saha incelemeleri sonunda tespit edilen taşıyıcı duvarlarda oluşan hasarlar Şekil 178'de verilmiştir. Yapılan saha incelemelerinde Adıyaman Ulu Cami'nin taşıyıcı elemanlarının çoğunun büyük oranda göctüğü gözlemlenmiştir. Fakat Şekil 179'da görülen ve daha önce güçlendirme çalışması yapılmış olan yığma duvarın kısmen ayakta kaldığı gözlemlenmiştir.

Şekil 178. Yığma cami taşıyıcı duvarlarında oluşan hasarlar

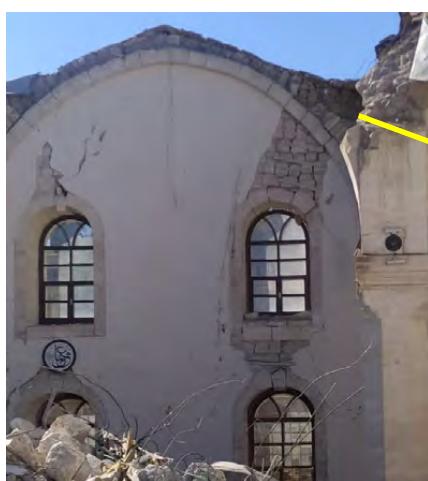
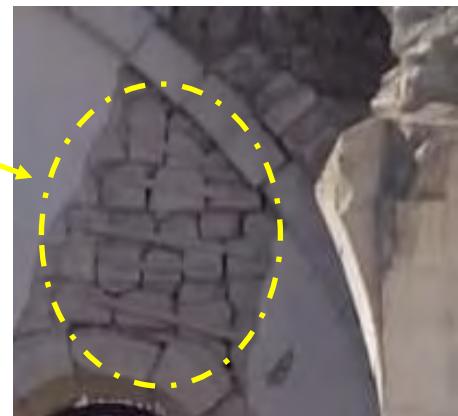
Şekil 179. Adiyaman Ulu Cami duvarında tespit edilen güçlendirme çalışması

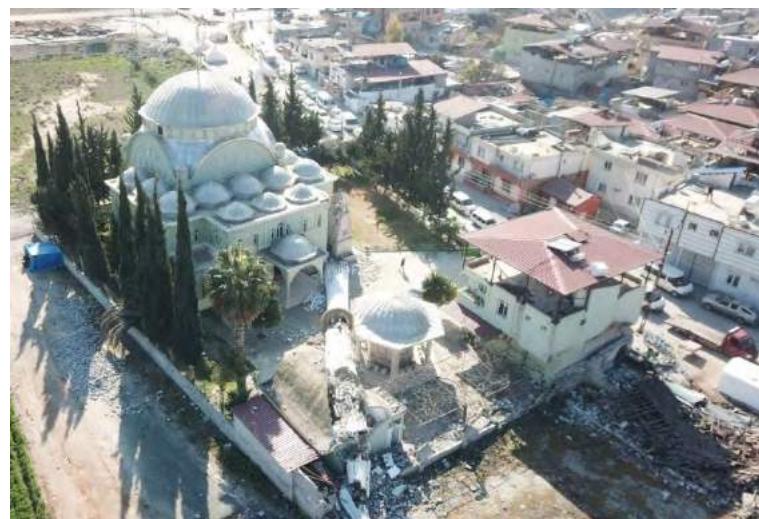
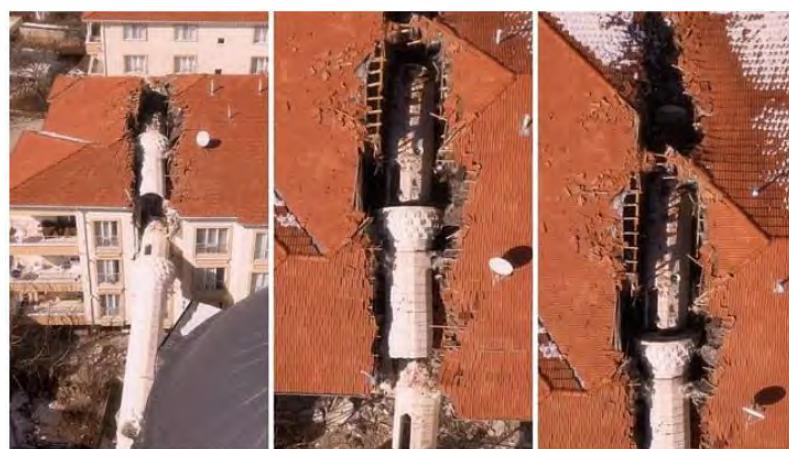
Ülkemizde camilerin büyük bir bölümünde minare bulunmakta olup bu yapıların hesap ve tasarımasına ait ülkemizde yürürlükte olan herhangi bir yönetmelik bulunmamaktadır. Bu durum bu yapıların teknik gereksinimler ve kısıtlamalar olmaksızın inşa edilmesine, rüzgâr ve deprem gibi dinamik yükler altında hasar görmesine hatta tamamen yıkılmasına neden olmaktadır. Minarelerin yıkılması camilerin ve yakında bulunan yapıların hasar görmesine hatta can kayıplarına neden olmaktadır (Şekil 181).

Şekil 181. Minarelerin yıkılması sonucu yakınında bulunan yapılarda oluşan hasarlar (URL-18)

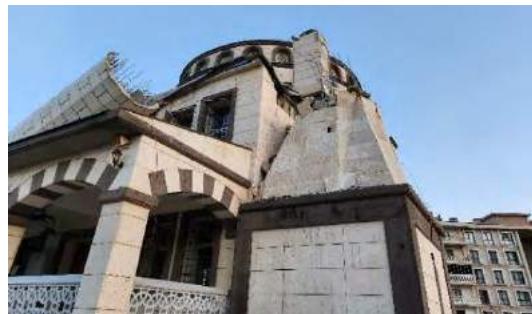
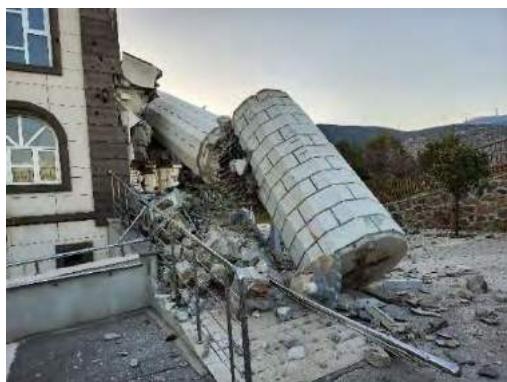
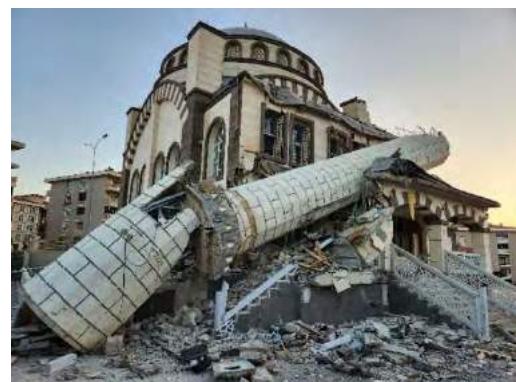
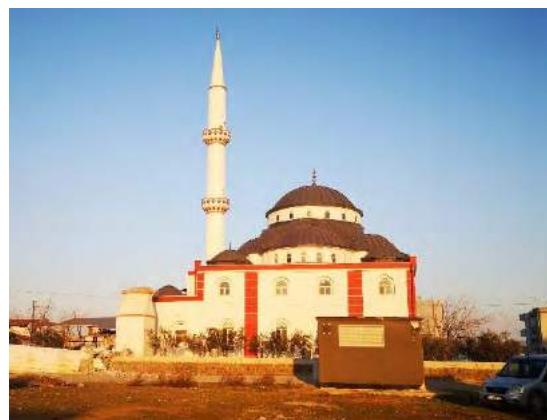
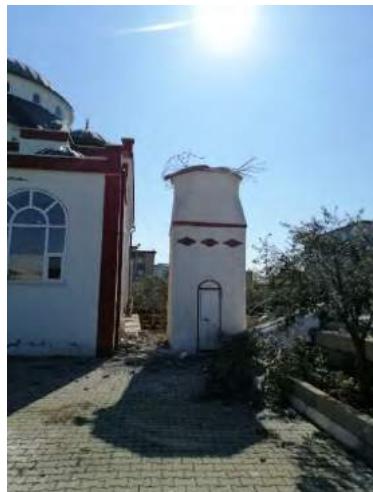
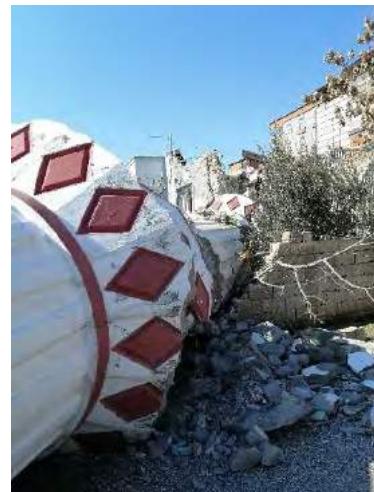
Minareler genellikle temel, kaide (kürsü), geçiş kesiti, gövde, şerefe, petek, külah ve alem gibi farklı bölümlerden oluşmaktadır (Şekil 167). Bu bölümlerden geçiş kesiti ile gövde ve petek ile külah bölümleri arasında kesit değişimi olmaktadır. Deprem bölgesinde yapılan saha gözlemlerinde betonarme minarelerde tespit edilen hasarların bu kesit değişiminin olduğu bölgelerde olduğu belirlenmiştir. Şekil 182'de minarelerin geçiş kesiti ile gövde arasındaki dayanımın yeterli olmamasında kaynaklanan göçmeler görülmektedir. Bu konudaki paydaşların kullanımına sunulmalıdır.

Şekil 182. Betonarme minarenin geçiş kesiti ile gövde arasındaki dayanımın yeterli olmaması durumu

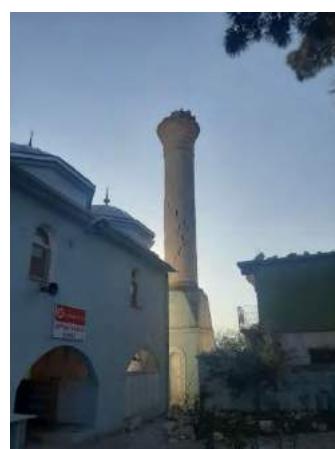
meydana geldiği yapılan gözlemlerde tespit edilmiştir. Minarenin geçiş kesiti ile gövdesi arasındaki kesitin değiştiği bölgede yeterli dayanımın olmamasından kaynaklanan hasarlar Şekil 186'da verilmiştir. Minarenin içindeki merdiven şerefe kısmasına kadar devam etmekte ve petek kısmında merdiven bulunmamaktadır. Petek kısmında merdiven olmayışı bu bölgenin rijitliğinin azalmasına ve yer değiştirmelerin aniden artmasına neden olmaktadır. Bu durumda petek kısmının hasar görmesine neden olmaktadır. Sahada yapılan gözlemler sonucunda bu bölgede meydana gelmiş olan hasarlar Şekil 187'de verilmiştir.

Şekil 187. Petek bölümünde tespit edilen hasarlar
