DEPREM ÇALIŞMA GRUBU

# 6 ŞUBAT PAZARCIK VE ELBİSTAN DEPREMLERİ

## GÖZLEM VE DEĞERLENDİRME RAPORU

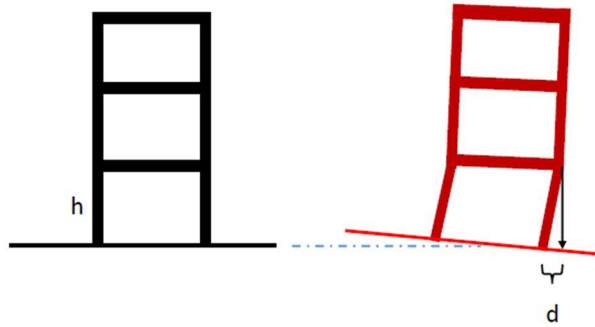
**Şekil 2 Görelî Kat Ötelemesi [1]**

Örneğin, Şekil 2’de ifade edilen “Görelî Kat Ötelemesi(d)” ile ilgili olarak, görelî kat ötelemesi oranı( $d/h$ ) %1’den büyük ise yapı ağır hasarlı olarak sınıflandırılır.

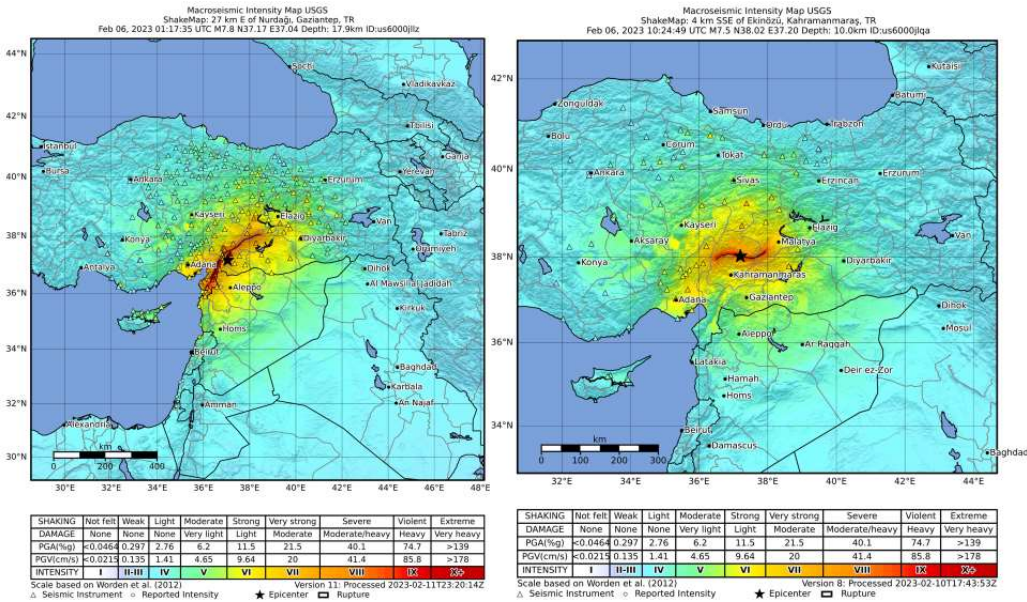
**Şekil 20 Makrosismik haritalarda deprem etkileri**

Sentinel uydularından alınarak USGS (United States Geological Survey) tarafından analiz edilen veriler ışığında oluşturulan makrosismik haritalarda, meydana gelen depremlerin etki bölgeleri verilmiştir. Haritalar incelendiğinde, depremlerin jeolojik etkileri Samsun il sınırlarına kadar ulaştığı, ülke genelinde kot-koordinat değişimine sebebiyet verdiği görülmektedir. Tokat, Sivas, Erzincan, Kayseri, Niğde, Mardin ve Bingöl illeri deprem nedeniyle oluşan yer kaymalarına bağlı olarak yüksek oranda jeolojik ve jeodezik deformasyonlara uğramıştır. Bu bölgelerde yer alan özellikle karayolu-demiryolu ulaşımına ait sanat yapılarının önce hızlı taramalar ile akabinde ise detaylı çalışmalar ile irdelenmesi gerekmektedir.
