# MUĞLA SITKI KOÇMAN ÜNİVERSİTESİ

**6 Şubat 2023 Kahramanmaraş Depremleri:**

**Pazarcık ( $M_w=7,7$ ) & Elbistan ( $M_w=7,6$ )**

**Ön Değerlendirme Raporu**

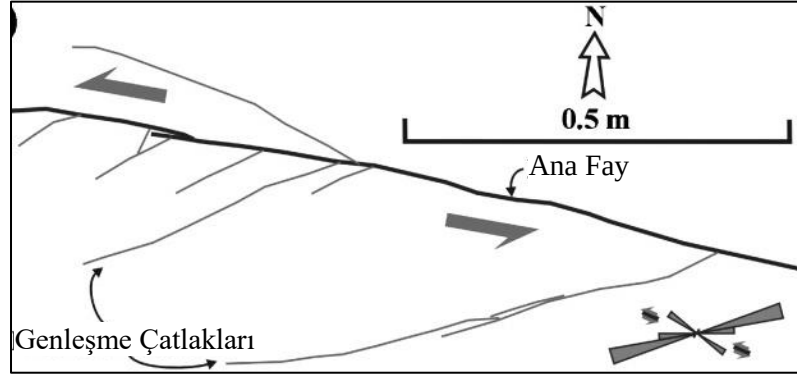
Bu bölgede, fay izi ve yakın kesimlerinde fay kırığı üzerindeki deformasyonlara, ek olarak ana fayı belli bir açıyla kesen çatlaklar (Şekil 2.9) oluştuğu gözlemlenmiştir (Şekil 2.10).

Şekil 2.9 Ana fayı belli bir açıyla kesen genleşme çatlakları (Kim vd. 2003)

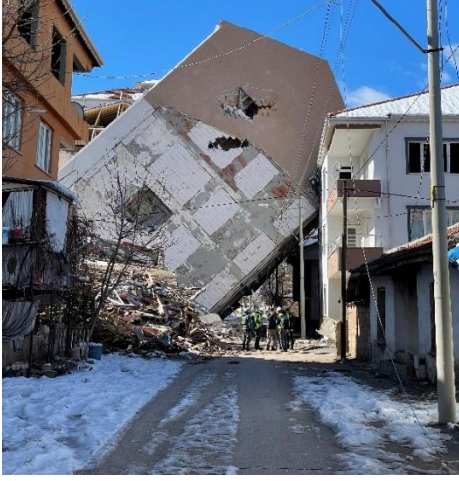
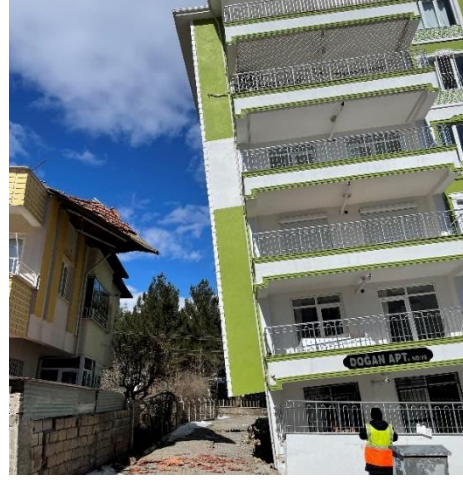
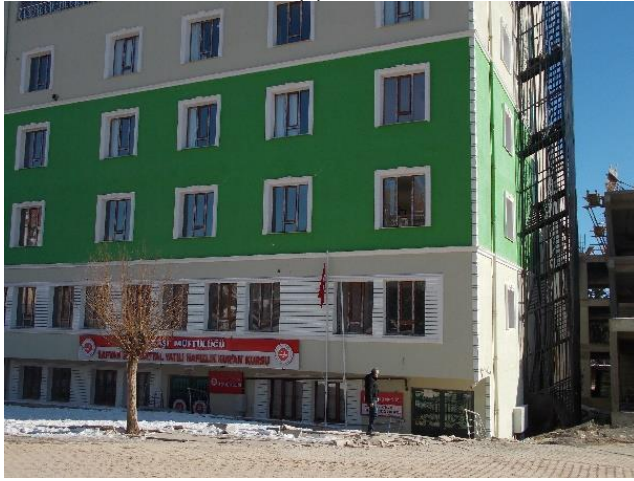
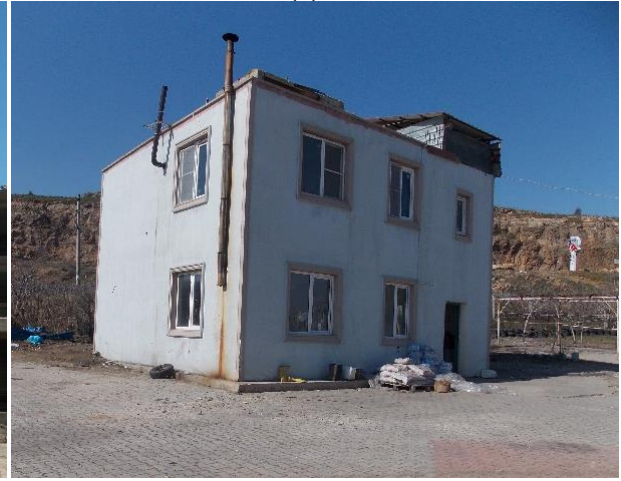
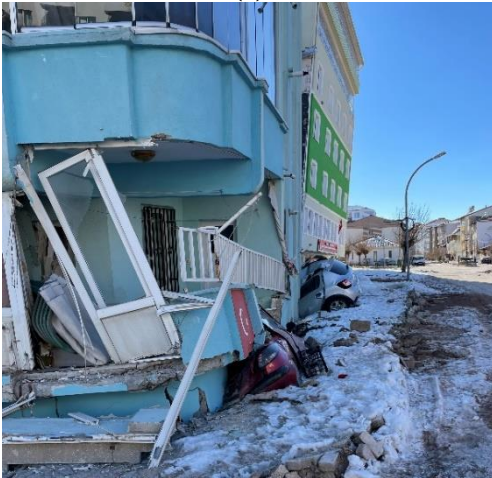
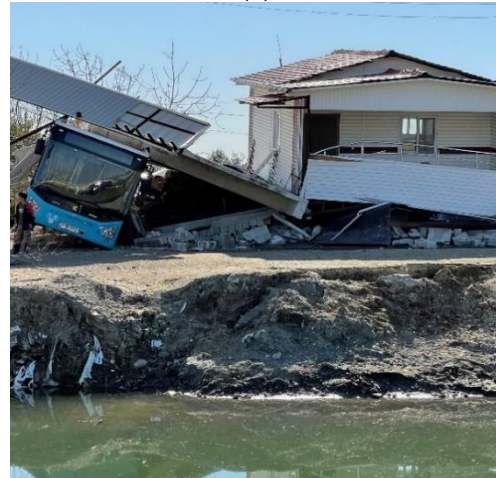
Bu bölgelerde, taşıma kapasitesi, depremler sırasında düşmüş, üzerindeki yapıyı destekleyemez duruma gelmiştir. İnceleme alanlarında üst yapıların devrilmesi (Şekil 4.2a, 4.2b), zeminin içine batması ve farklı oturma yapması (Şekil 4.2c, 4.2d) ve bazı yapıların oluşan deformasyonlara karşı koyamayarak çökmesi (Şekil 4.2e, 4.2f) sebepleriyle ciddi can ve mal kayıpları oluşmuştur.

**Şekil 4.2.** Sismik zemin sıvılaşması kaynaklı bina temel problemleri a) Gölbaşı-Adıyaman b) Gölbaşı-Adıyaman c) Gölbaşı-Adıyaman d) Türkoğlu-Kahramanmaraş e) Gölbaşı-Adıyaman f) Antakya-Hatay

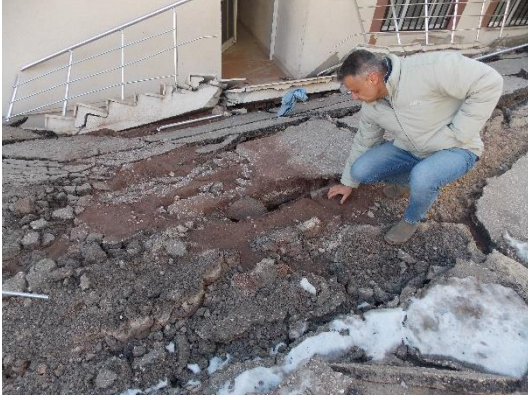
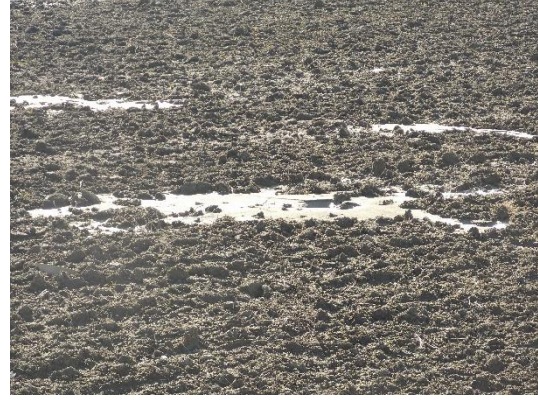
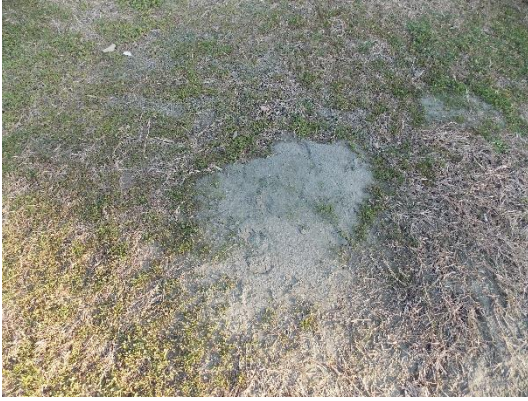
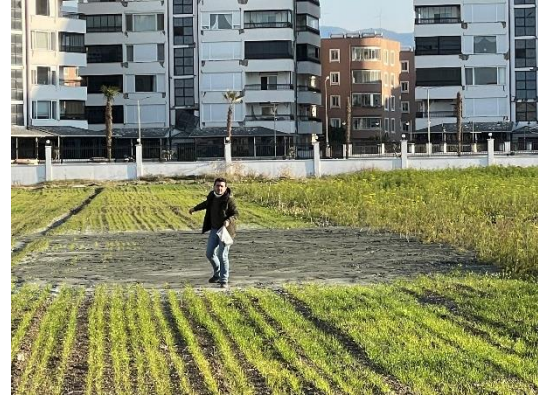
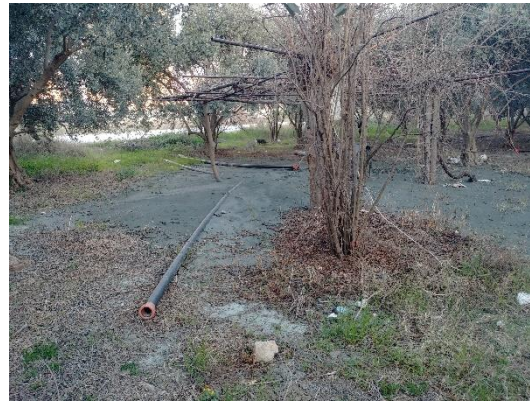
Sıvılaşmanın bir kanıtı olarak Gölbaşı (Adıyaman) ve İskenderun'da (Hatay) pek çok yerde kum kaynakları bulgulanmıştır (Şekil 4.4). Deprem sırasında yüzeye çıkan bu malzemenin plastik olmayan, silt-kum karışımı bir malzeme olduğu görülmektedir. Yollarda ve serbest sahalarda görülen kum tepecikleri, sıvılaşmanın gerçekleştiğine dair bir kanıt olarak gösterilebilir.

**Şekil 4.4** Sismik zemin sıvılaşması kaynaklı kum kaynakları a) Gölbaşı-Adıyaman b) Antakya-Hatay c) İskenderun-Hatay d) İskenderun-Hatay e) İskenderun-Hatay

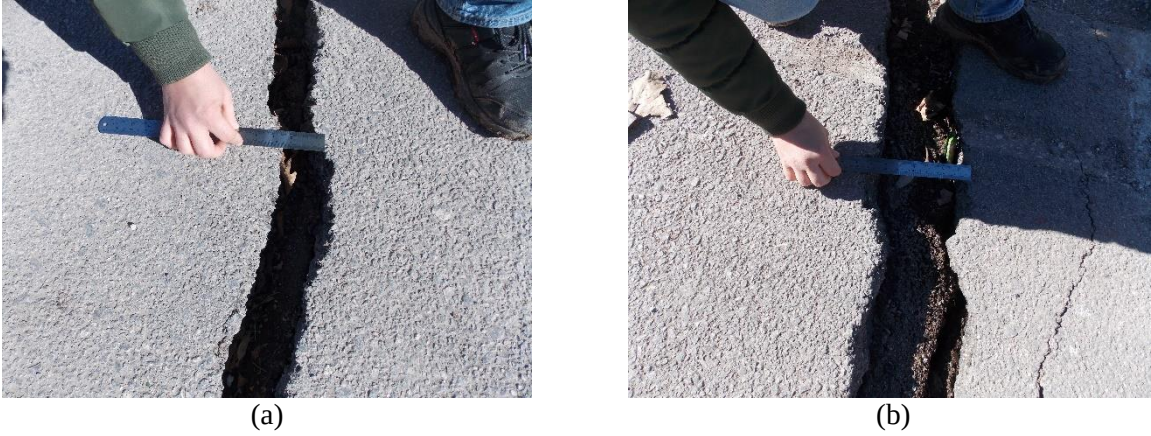
Sismik zemin sıvılaşması nedeniyle çok fazla zeminde yanal yayılmalar görülmüş ve yollarda 5-20 cm aralığında deformasyonlara neden olmuştur (Şekil 4.5).

**Şekil 4.5** Yanal yayılmaya bağlı zemin yüzeyi deformasyonları ( $37^{\circ}47'17.7''N$   $37^{\circ}38'58.2''E$ ) a) 6 cm b) 15 cm

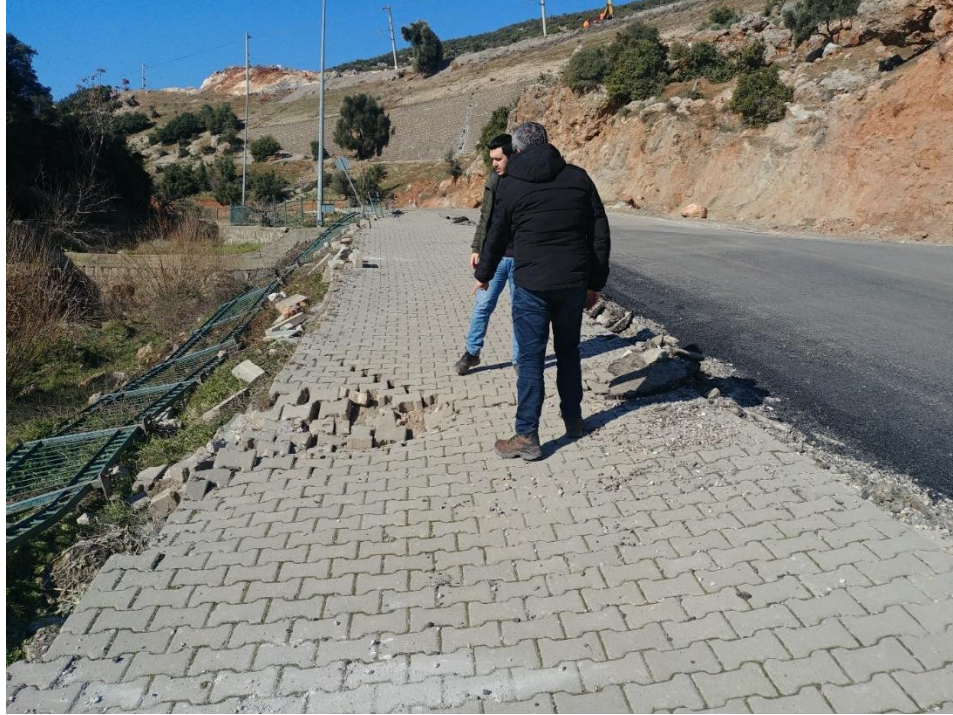
Blokların bazılarının yolun karşısına kadar ilerlediği gözlenmiştir (Şekil 4.8). Bu ilerlemenin yuvarlanmadan ziyade, sıçrama ve zemine çarpma şeklinde olduğu, hem kaldırımdaki izlerden hem de devrilmiş çitten anlaşılmaktadır (Şekil 4.9). Yolda meydana gelen hasarın yolun ulaşımına açılabilmesi için tamir edildiği anlaşılmaktadır. Bu şekilde sıçrama ve çarpmanın kayanın yamacın yüksek kesimlerinden kopması nedeniyle olduğu, yamaç üzerindeki izden anlaşılmaktadır. Ancak deprem anındaki büyük yer sarsıntısının da kayacın ilk harekete geçişinin, yer çekimine bağlı eğim yönüne bağlı normal bir hareketten, daha şiddetli olduğunu göstermektedir. Yol boyunca benzer birim ve yamaç eğimlerinin olması nedeniyle, çok sayıda blok varlığı gözlenmiştir (Şekil 4.10). Bunların yola düştüğü, sonradan kaldırıldığı anlaşılmaktadır. Nurdağı-Hatay yolu boyunca yüksek eğimli kayalık alanlardan yollara düşmeler yaşandığı gözlenmiştir.

Şekil 4.9 Yolun karşısına geçen kayaların yuvarlanmak yerine zeminde çarparak ve sıçrayarak hareket ettiği, kaldırımda bıraktığı izlerde ve yıktığı demir çitten anlaşılmaktadır.

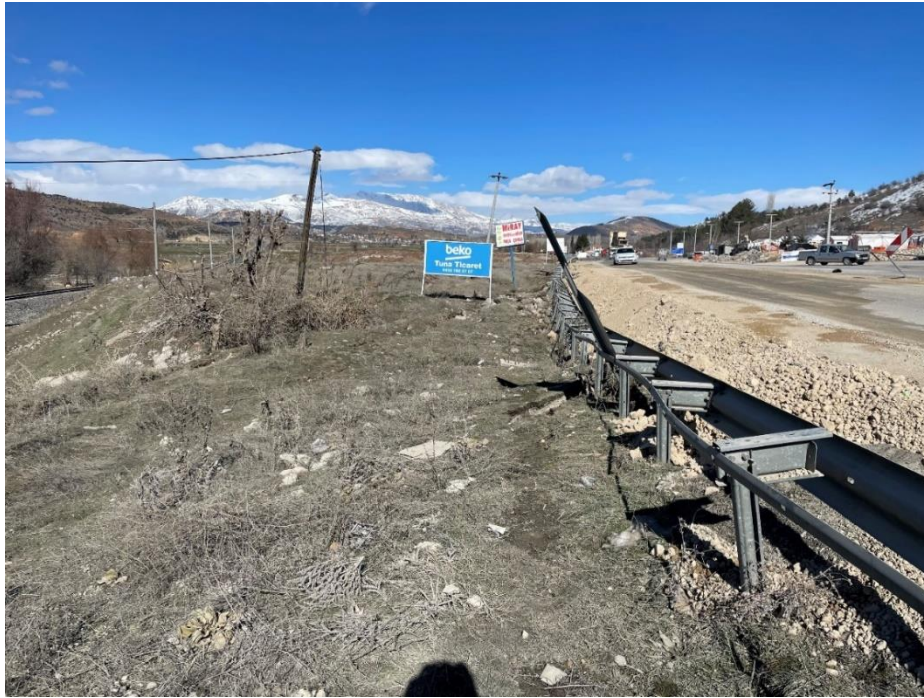
Şekil 4.13 Adıyaman Gölbaşı ilçesi yumuşak kil tabakaya oturan yol dolgusu heyelanı

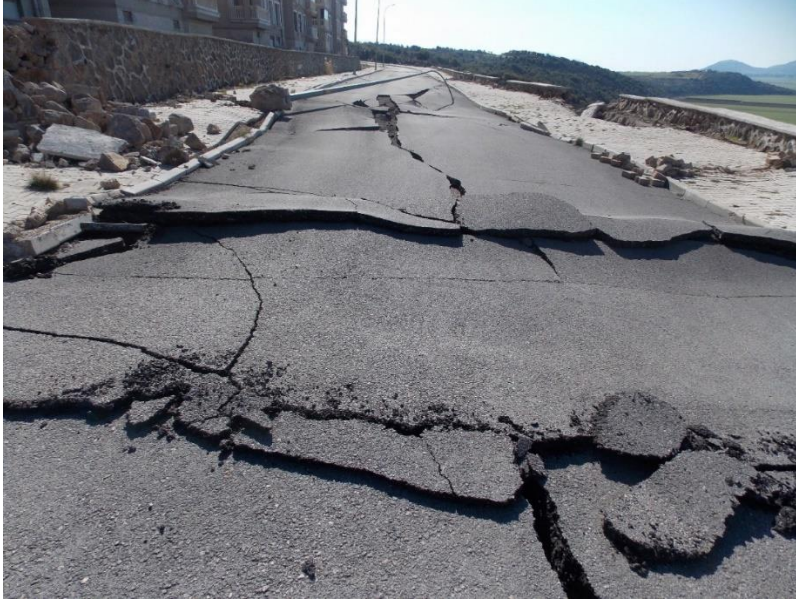
Şekil 4.14 Gaziantep İslâhiye ilçesi Fevzipaşa 3. Etap TOKİ konutları dolgu şevde yanal deformasyonlar

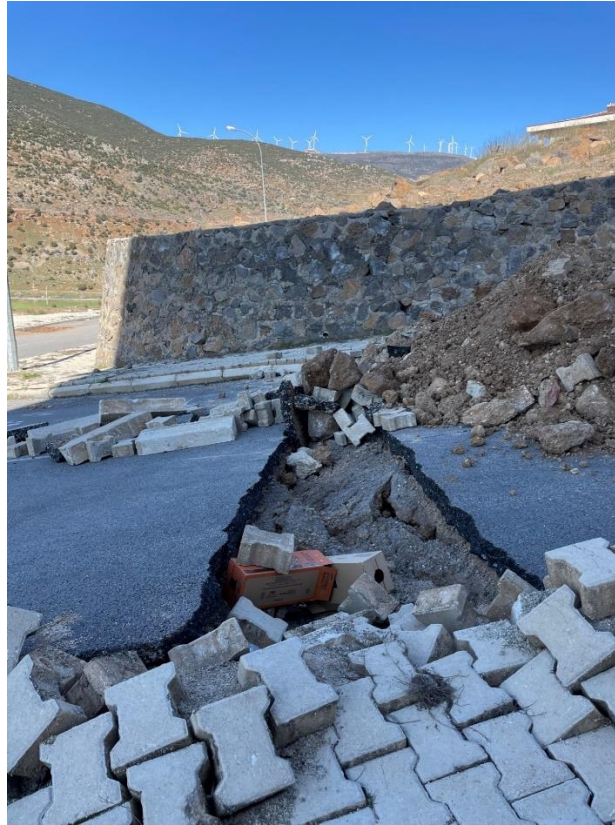
Şekil 4.15 Gaziantep İslâhiye ilçesi Fevzipaşa 3. Etap TOKİ konutları dolgu şevde yanal deformasyonlar sonucu yol kaplamaları ve istinat duvarlarındaki ayrılmalar

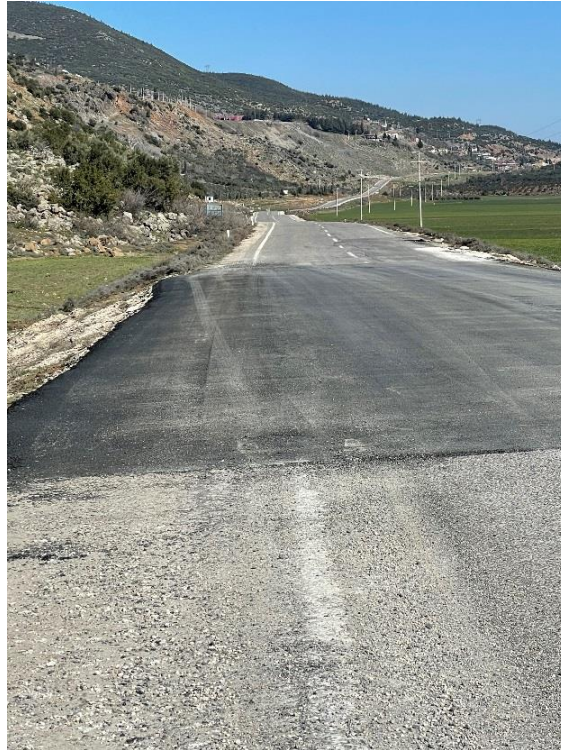
Şekil 4.32 Gaziantep İslâhiye ilçesi Türkbahçe mahallesi civarı fay atımı dolayısı ile yoldaki deformasyonlar

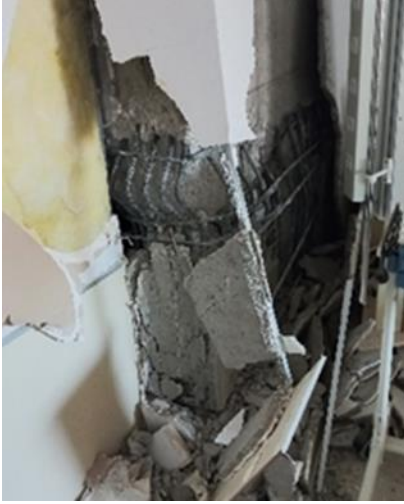
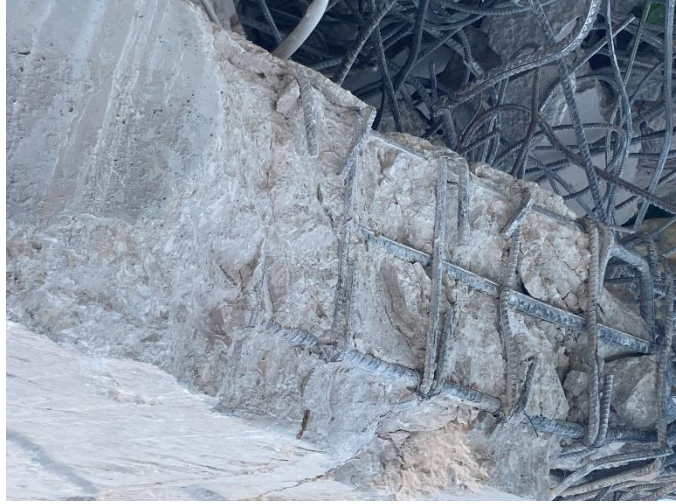
Deprem bölgelerindeki yapılarda sıkça karşılaşılan problemlerden biri etriyelerin yanlış uygulanmasıdır. Kolon ve kiriş uç noktalarında çoğunlukla etriye sıklaştırmaları yapılmamış ve mevcut etriye kancaları da 135 derece bükülmemiş durumdadır (Şekil 5.6 ve Şekil 5.7). Deprem sırasında betonarme elemanda etriye aralıkları yetersiz ise ve/veya kancalar 135 derece bükülmemiş ise etriyeler açılarak boy donatı çubukları burkulabilmektedir. Şekil 5.4a’da, Etriye sıklaştırmaları olmasına rağmen, 135 derece kanca yapılmadığından dolayı etriye açılması problemi ile sargılama etkisini kaybetmiş ve boy donatılarını burkulduğu görülmektedir. Şekil 5.7b’de is Antakya Rönesans Apartmanı kolonlarında yapılan etriyelerde 90 derece kanca yapıldığı görülmektedir.

**Şekil 5.7** Etriye sargılama problemi problemi a) Kahramanmaraş özel hastane binası b) Antakya Rönensans Apartmanı

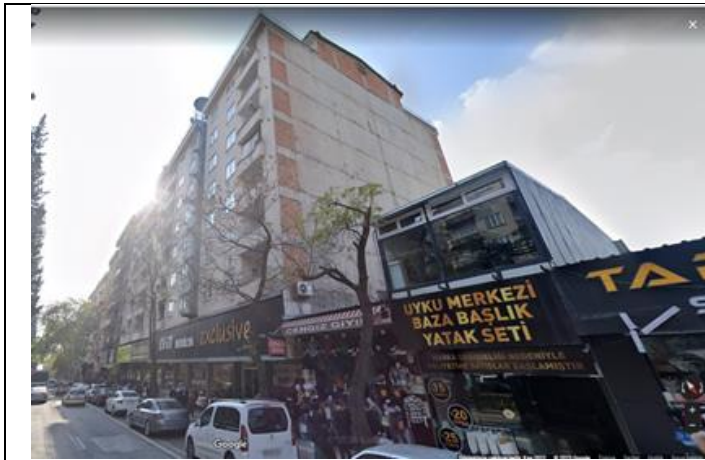
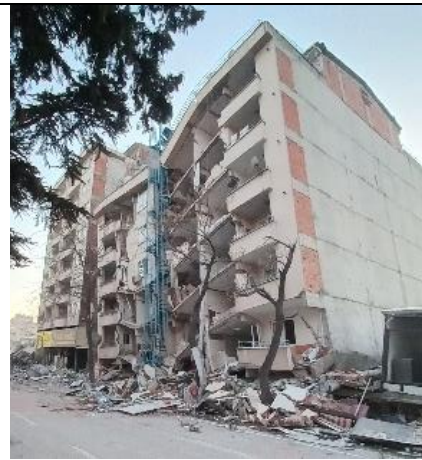
Depremden etkilenen her ilde çoğunlukla ana cadde üzerinde yer alan binaların zemin katı genel olarak ticari amaçlı mekân olarak tasarlanmış, kat yükseklikleri fazla tutulmuş ve genellikle bölme duvarlar kaldırılmış ya da yapılmamıştır. Çok sayıda binanın bu katları yoğun hasar almış, birçok bina da bundan dolayı çökmüştür (Şekil 5.8).

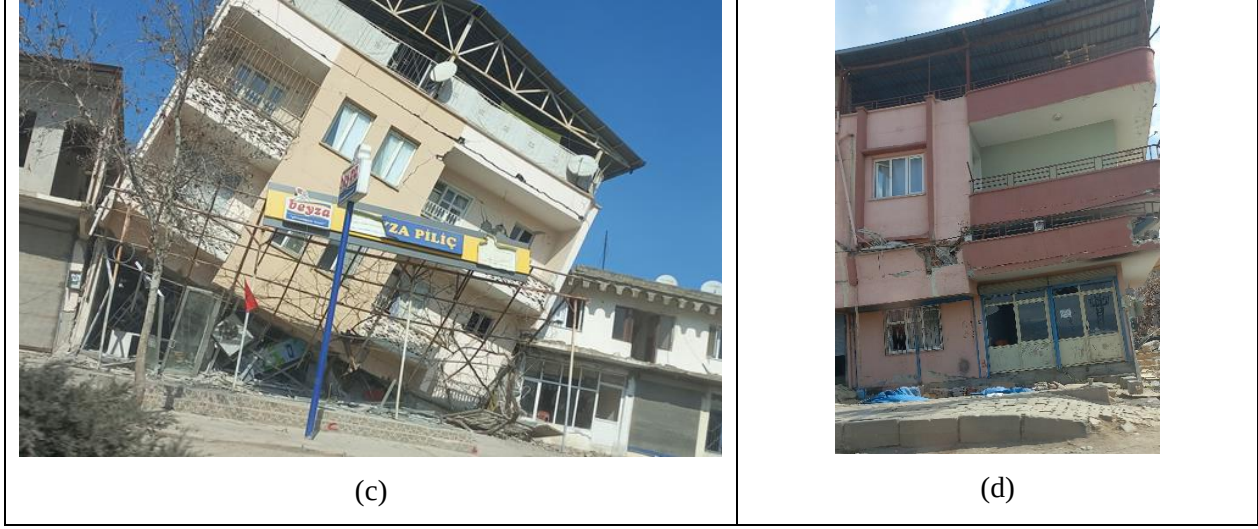
**Şekil 5.8.** Yumuşak kat- Zayıf kat düzensizlikleri a) Kahramanmaraş Azerbaycan Bulvarı deprem öncesi görüntüsü, b) Deprem sonrası görüntüsü c) Gölbaşı yumuşak kat problemi d) Gölbaşı zayıf kat problemi

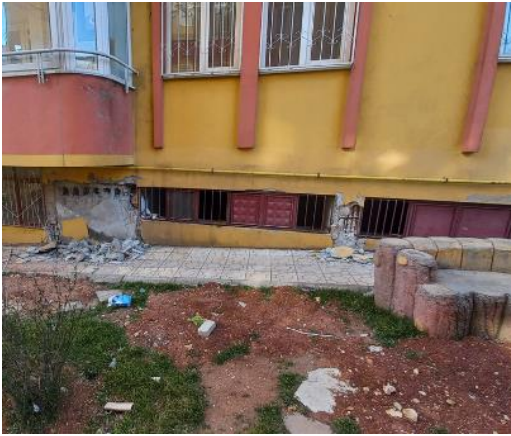
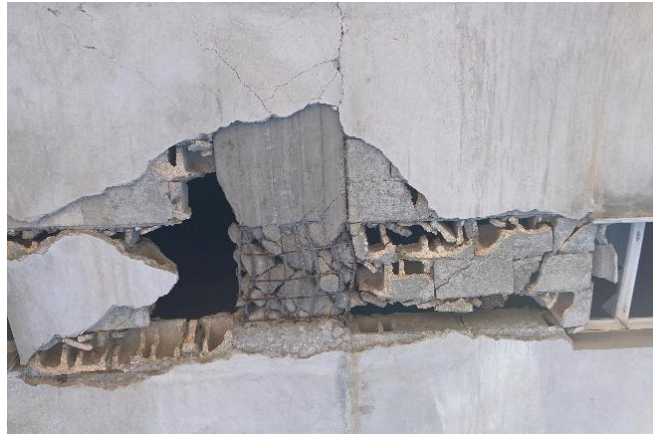
Binalarda genellikle bodrum kat pencereleri, kolonun iki yanına belirli bir seviye duvar örülerek ve üst tarafı boşluk bırakılarak yapılmaktadır. Kolonun iki yanında bulunan dolgu duvarlar kolonun deformasyon yapmasını sınırlandırır. Ancak, üst tarafta bırakılan boşluk o bölgenin rijitliğinin azalmasına, bu sebeple de kolonun o bölgede daha fazla deformasyon yapmasına sebep olur. Kolonlar iyi tasarlanamadığı takdirde, oluşan yanal deplasmanlar, kolonlarda kesme çatlaklarının oluşmasına ve yapının hasarlanmasına sebep olmaktadır. Deprem bölgelerinde kısa kolon etkisinden dolayı hasar alan çok sayıda yapı gözlemlenmiştir (Şekil 5.10).

**Şekil 5.10** Kısa kolon problemi a) Kahramanmaraş, b) Gaziantep-İslahiye

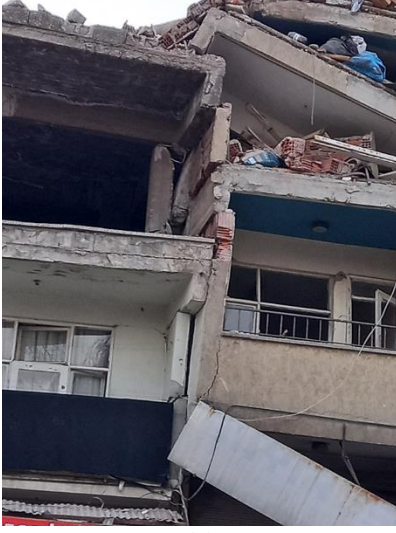
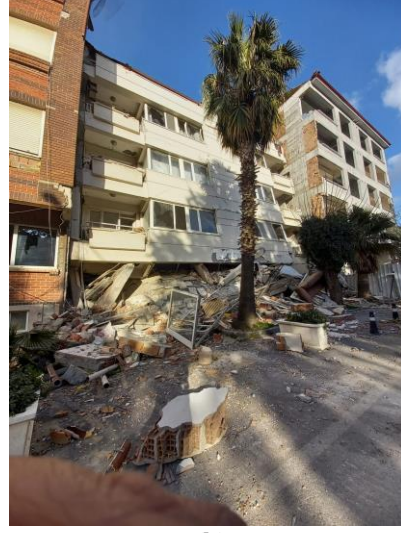
Bölgede aralarında deprem derzi olmayan çok sayıda bitişik binalar mevcuttur. Farklı yükseklikte ve farklı kat seviyelerinde bitişik nizam yapılar oldukça fazla gözlemlenmiştir. Farklı bina yüksekliklerine sahip bitişik nizam yapılar farklı periyotlarda salınım yapmakta ve çekiçleme etkisinin şiddetinin artmasına neden olabilmektedir. Yapılar arasındaki kat seviyelerinin farklı olması durumunda, bir yapının döşemesi, komşu binanın kolon ortasına çekiçleme etkisi ile kesme hasarları vererek yapının ağır hasar almasına sebep olmaktadır. Şekil 5.11 de çekiçleme etkisi ile hasar gören yapılar görülmektedir.

**Şekil 5.11** Çekiçleme problemi a) Kahramanmaraş, b)Antakya-Hatay

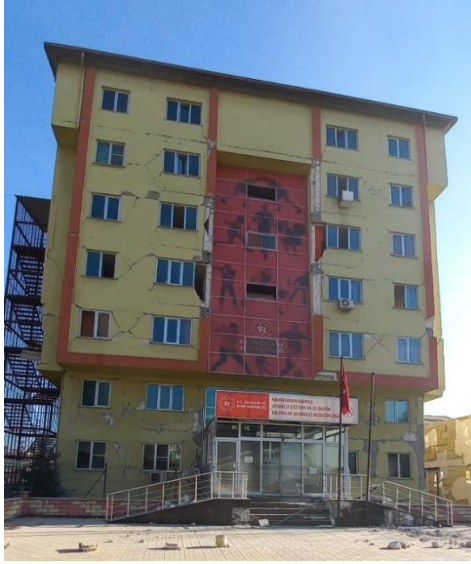
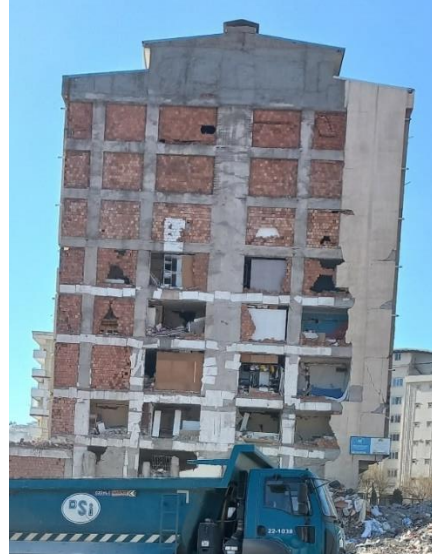
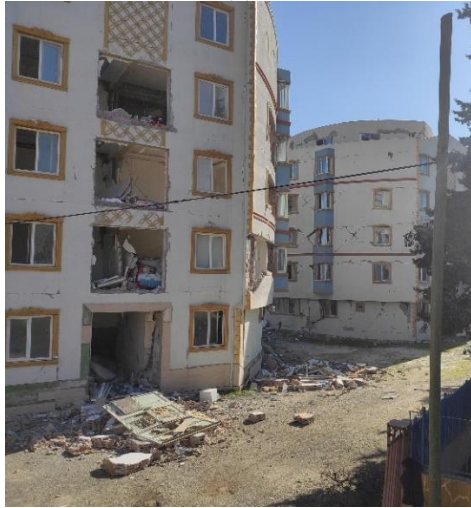
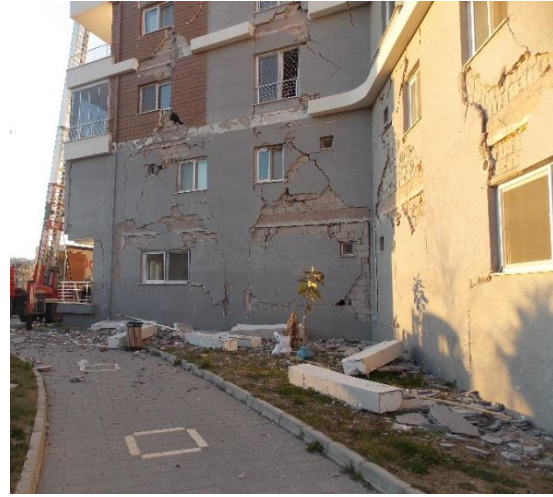
Taşıyıcı olmayan dolgu duvarlar genellikle tuğla ve briket olarak ağırlık göstermektedir. Kullanılan briket duvarların çerçeveselendiği kolon ve kirişlerde göçme mekanizmasını değiştirdiği gözlemlenmiştir. Kuvvetli briket duvarlar kolonlarda ve kirişlerde kesme kuvvetlerinde artışa ve mafsallaşmanın artmasına sebep olmaktadır. Özellikle 2000 yılı öncesi yapılan briket duvarlı binalarda gözlemlenen en büyük problemin kolon-kiriş birleşim bölgelerinin de donatı sargılarının yetersiz olması ve duvarların kuvvetli olmasından dolayı kiriş kolon mafsallaşması yerine birleşim bölgelerinde mafsallaşmanın görülmesidir (Şekil 5.12e). Dolgu duvar hasarları hem düzlem içi hem de düzlem dışı olarak gözlemlenmiştir (Şekil 5.12).

Şekil 5.12 Duvar hasarları a) Düzlem içi hasarlar (K.Maraş) b) Düzlem dışı hasarlar (K.Maraş) c) İslahiye (Fevzipaşa) d)İskenderun e) Antakya

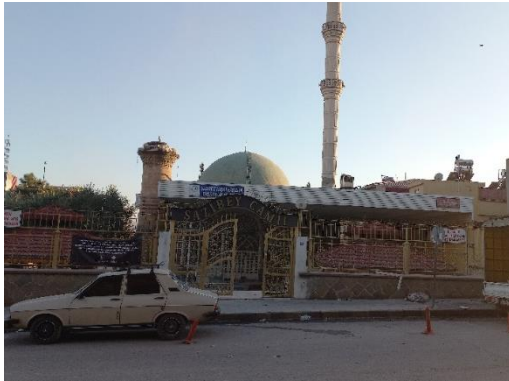
Şazibey Camisinin eski minaresi güçlendirme yapılan kenetin üst kısmından yıkılmıştır. Yapılan yeni minarede hasar bulunmaktadır. Caminin giriş duvarında derin kesme eğilme çatlakları mevcuttur.

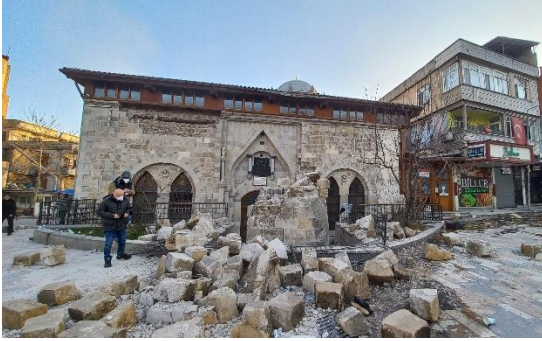
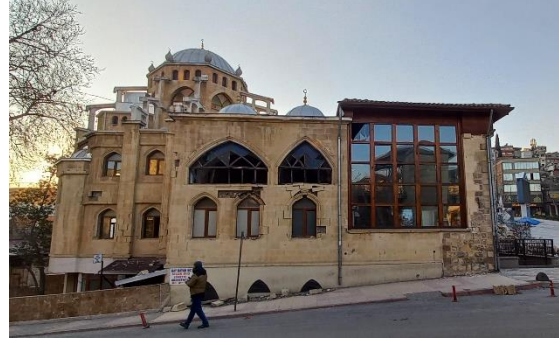
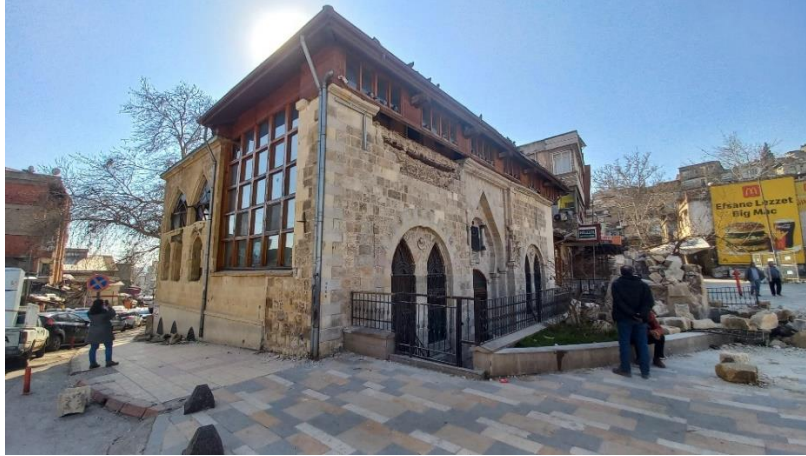
Şekil 5.19. Arasa Camii

Arasa Camii en son geçirdiği 2010 sonrası restorasyon ile ahşap cephe taş ile kaplanmış ve yapısal bir bütünlük elde edilmeye çalışılmıştır. Meydana gelen M 7,7 ve M 7,6 büyüklüğündeki Kahramanmaraş depremleri ve M 6,4 büyüklüğündeki Hatay depremi ve çeşitli büyüklüklerdeki artçı depremlerden sonra 2010 sonrası restorasyon gören cephede (Şekil 15.19a ve c) yıkılmalar

mevcuttur. Diğer duvar cephelerinde de duvarlarda taşlar arasında 10 mm'den büyük ayrışmalar ve yıkılmalar mevcuttur. Yapının içine girilememiştir ancak yapısal hasar mevcut olduğundan ağır hasarlıdır.

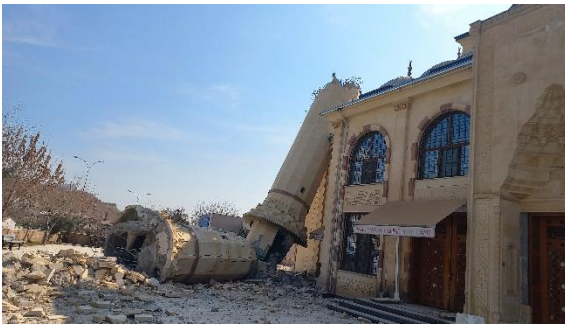
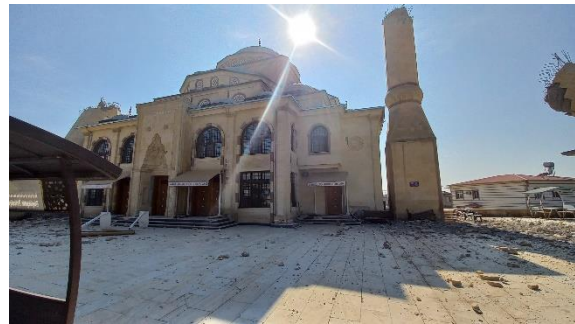
Şekil 5.20 Fatih Sultan Han Camii

Fatih Sultan Mehmet Han Camisine ait minare yıkılmıştır. İçine girilememiştir. Dış duvarlarda genel durumun iyi olduğu gözlemlenmiştir.

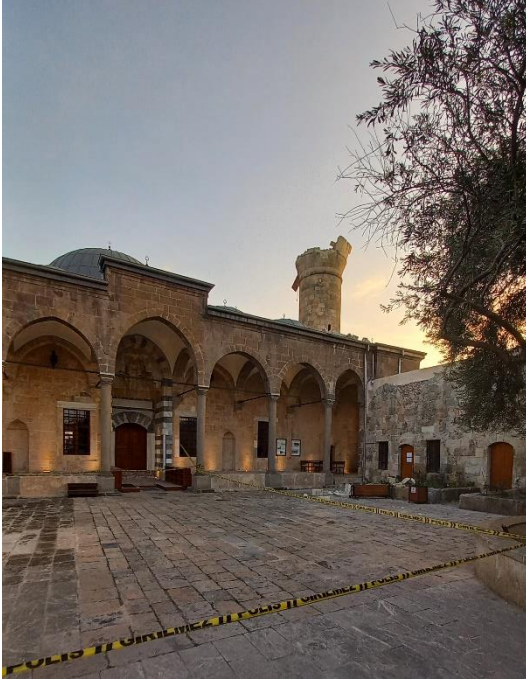
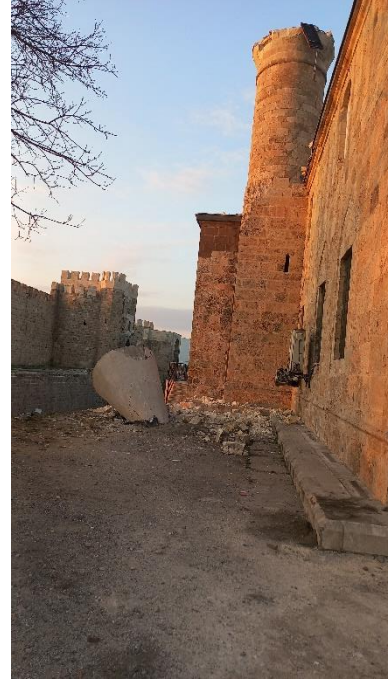
**Şekil 5.21** Fatih Sultan Han Camii

Yapıda gözlemlenen hasar bölgedeki diğer yapılara göre daha azdır. Cami'ye ait minare yıkılmıştır. Dükkânların bulunduğu iç kısım giriş kapısında kesme çatlakları gözlemlenmiştir. Yapı M7,7, M7,6 Kahramanmaraş ve M6,4 Hatay depremlerinden sonra incelenmiştir. Kale kısmında bir hasar gözlenmemiştir. Külliye önündeki hamam kullanımdadır.

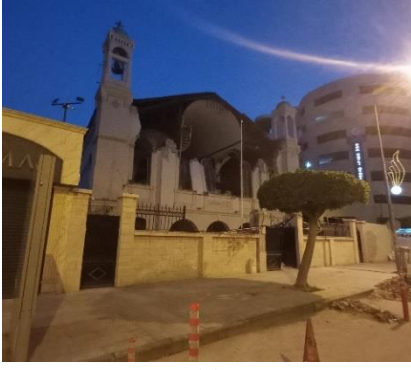
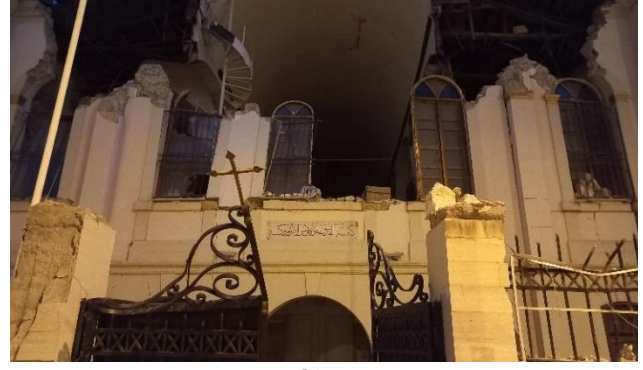
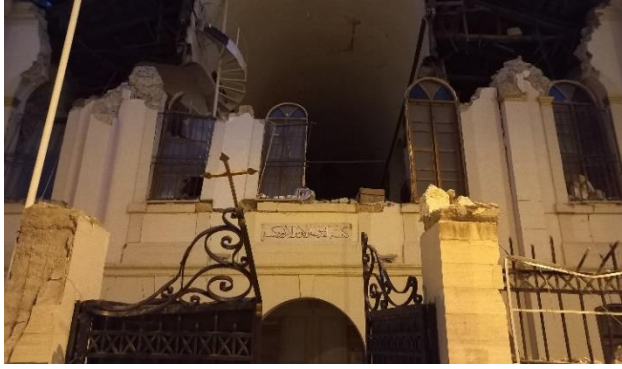
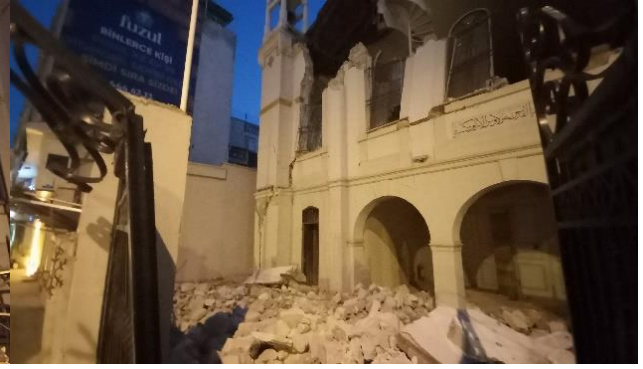
Şekil 5.22 Ortodoks kilisesi

İskenderun Rum Ortodoks Kilisesinin ön cephesi yıkılmış ve Çan kuleleri ağır hasar almıştır. Cephedeki yıkılma yapının üst katlarında gözlemlenmiştir. Yapı M7,7, M7,6 Kahramanmaraş ve M6,4 Hatay depremlerinden sonra incelenmiştir.

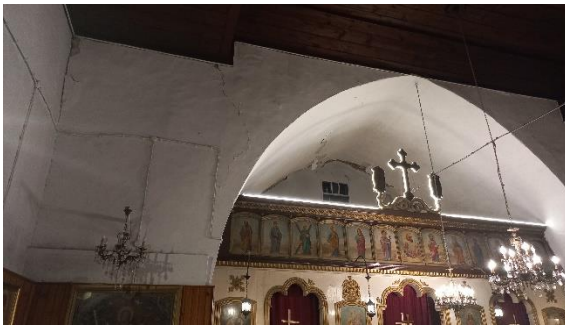
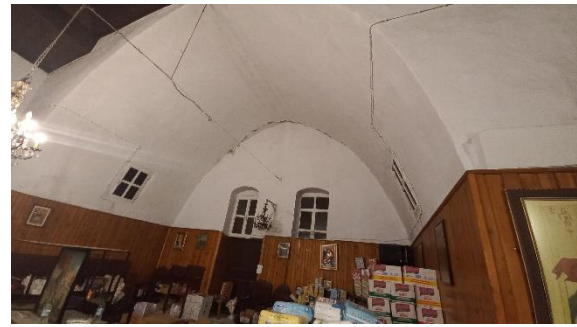
Şekil 5.23 Macunzus kilisesi

Macunzus Kilisesinin genel durumu iyidir. Yapının arkasında bulunan camekânlı kısımda hasar vardır ve dış duvar tonoz birleşiminde ayrışma mevcuttur. Yapı M7,7, M7,6 Kahramanmaraş ve M6,4 Hatay depremlerinden sonra incelenmiştir.
