**6 ŞUBAT 2023  
PAZARCIK (Mw 7.7) ve ELBİSTAN (Mw 7.6)  
DEPREMLERİ  
ÖN DEĞERLENDİRME RAPORU**

**Malatya Turgut Özal Üniversitesi**

**İnşaat Mühendisliği Bölümü**

**14 Mart 2023**

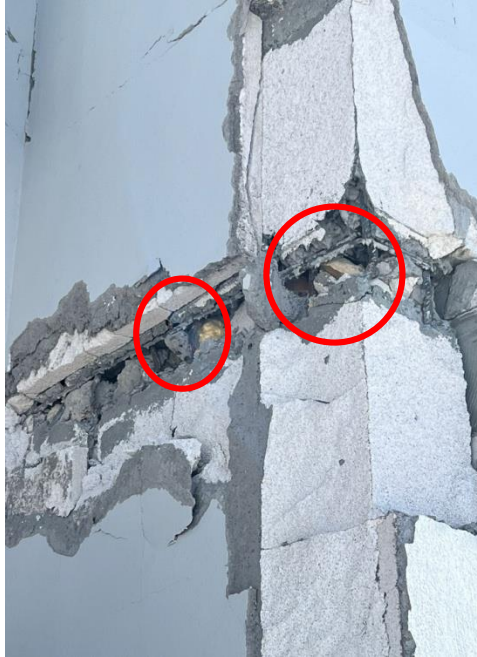
mıştır. Şekil 21’ de görülen kiriş elemanında, beton döküm esnasında betona karışan eps, tahta ve büyük çaplı taş parçaları betonun kalıp içerisine yerleşmesini engellemiş, donatıların arasında buna bağlı olarak boşluklar oluşmuştur. Şekil 22’ de ise yapının düğüm noktalarında kolonun kirişten daha zayıf olması nedeniyle hasarlar oluştuğu görülmektedir. Deprem yönetmeliğine göre, yapıda depremden kaynaklı oluşan enerjinin kirişler tarafından sönmülmesi ve kolonların hasarsız kalması hedeflenmektedir. Bu nedenle, aynı düğüm noktasına bağlanan kolonların kirişlerden daha güçlü olması gerekir. Ancak, yapısal tasarımda kolonlar, kiriş elemanlardan daha güçsüz olduğu için Şekil 22’de görüldüğü gibi kirişler hasarsız kalmış ancak kolon uç bölgelerinde hasarlar oluşarak yapının stabilitesi bozulmuştur. Yapısal ve deprem yüklerinin iletim mekanizmasını aksatan, kiriş yükünün yine başka bir kiriş elemana taşındığı ‘saplama’ birleşimlere de incelenen yapılarda sıkça rastlanmıştır.

Şekil 21. Beton içerisinde bulunan yabancı maddeler (Malatya)

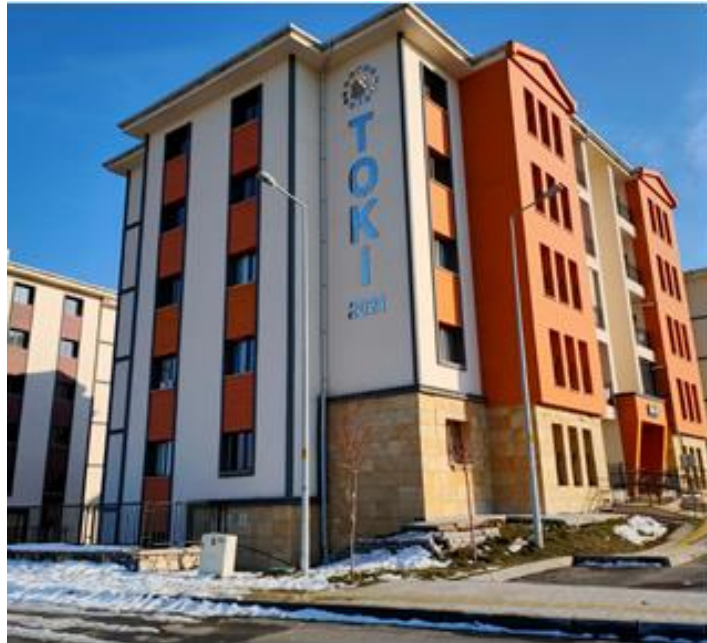
*type failure*) durumu oluşmaktadır. Sürgü ilçesinde görülen yapılar bu göçme tipine örnek olarak gösterilebilir (Şekil 29). Diğer yapısal sistemlere kıyasla Malatya şehir merkezinde yer alan, tünel-kalıp sistemiyle imal edilmiş yapıların depreme karşı başarılı bir performans gösterdiği de gözlenmiştir. Bu tip yapılarda önemli bir hasara rastlanmamıştır (Şekil 30). Yapının tamamında göçmelerin oluşmadığı ancak kısmi göçmelerin gözlemlendiği yapılara örnek olarak gösterilebilecek bir fabrika yapısına Şekil 31’ de görülmektedir.

Şekil 30. Tünel kalıp ile imal edilmiş toplu konutlar (Malatya)

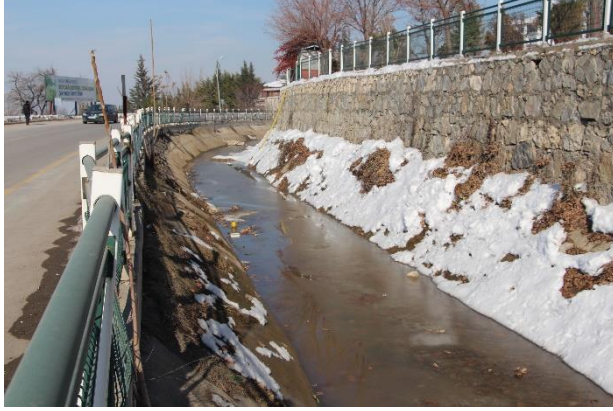
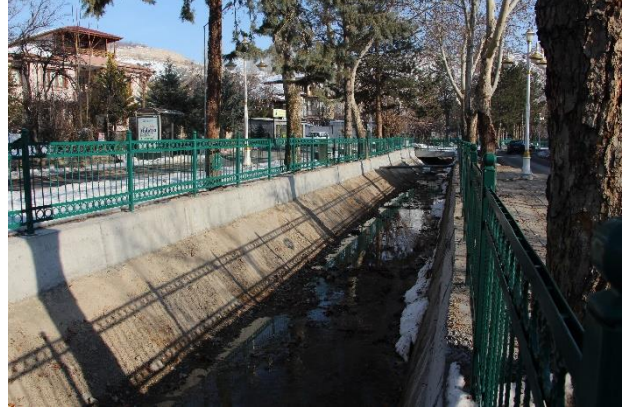
Su tutma ve su temini yapılarında yapılan incelemelerde Hekimhan da yer alan DSI tarafından işletilen Boztepe barajında yapısal fonksiyonu aksatacak bir hasar gözlenmemiştir (Şekil 32a). Baraj yapısı, yapısal işlevini sürdürmektedir. Özellikle şehir merkezinde yer alan su temin yapıları ve kanal yapılarında da bir hasara rastlanmamıştır (Şekil 32b).

Şekil 32. Boztepe Recai Kutan Barajı ve su transfer kanalları (Yazıhan, Malatya) (devam)

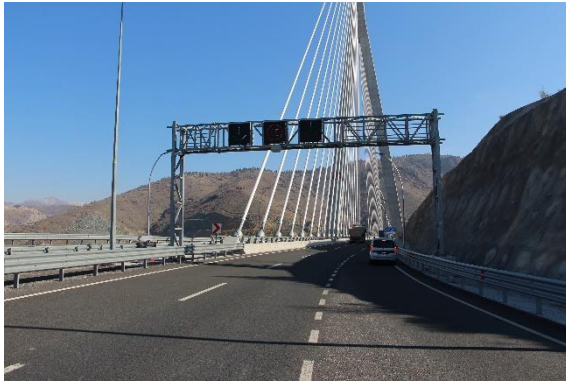
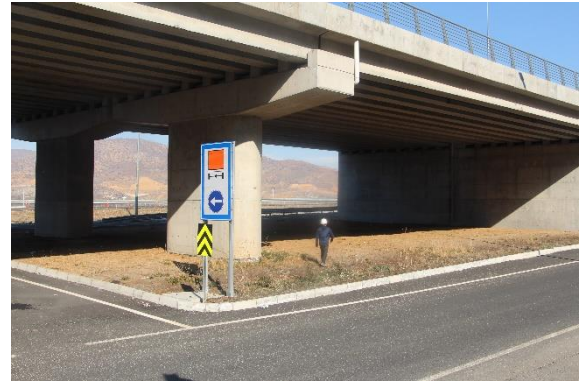
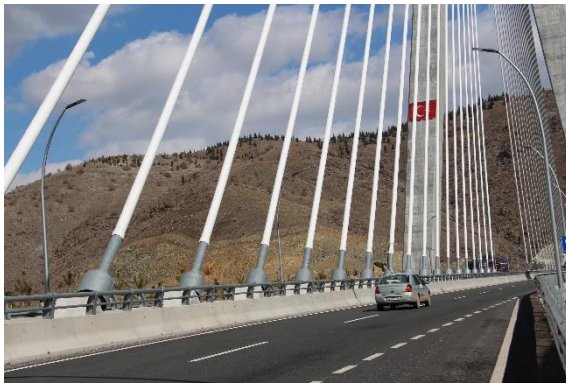
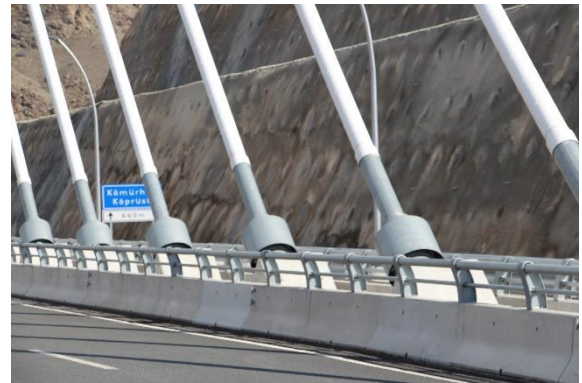
Kömürhan Köprüsü Elazığ-Malatya karayolu 51. kilometresinde yer almaktadır. 4.800 metre uzunluğunda çift tüp tünel, 1 adet eş kavşak ve 1 adet farklı seviyeli köprülü kavşak ile toplam 5.155 m uzunluğa sahiptir. Kömürhan Köprüsü eğik askılı gergili köprü (örn. Cable Stayed) türünde bir köprüdür. Uzunluğu 660 metre ve genişliği 23 metredir. Orta açıklığı 380 metre olan tek pilon köprüde yapılan gözlemler sonucunda depremden kaynaklı köprü askı bağlantılarında, köprü ayaklarında, asfalt kaplamada trafiği aksatacak bir hasar ya da yapısal süreksizliğe rastlanmamıştır (Şekil 38).

Şekil 38. Kömürhan Köprüsü ve bağlantı tüneli

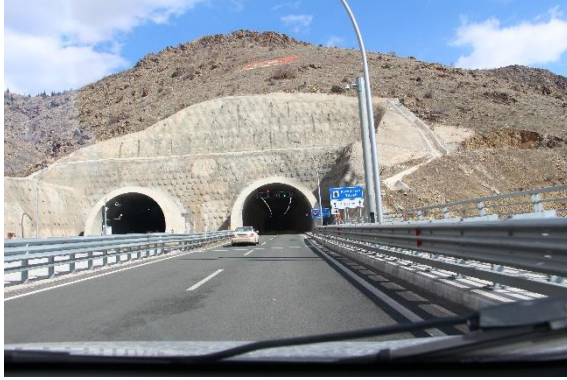
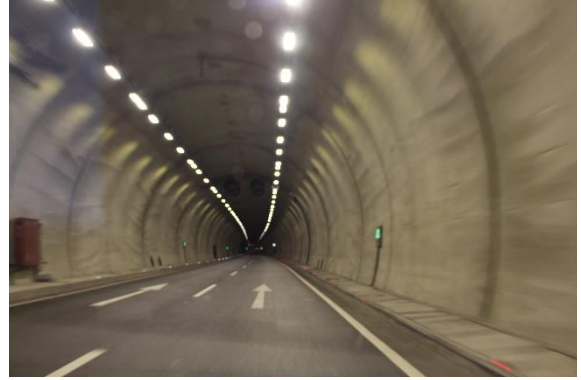
Şekil 38. Kömürhan Köprüsü ve bağlantı tüneli (devam)

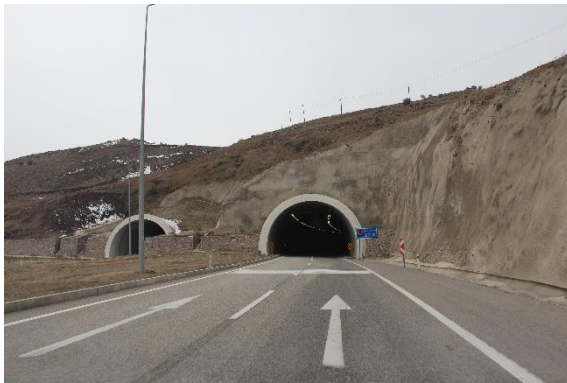
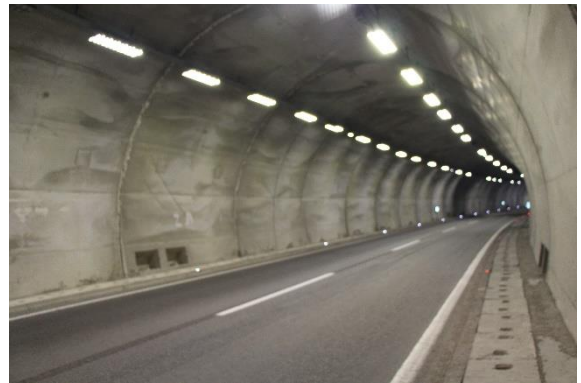
Hekimhan tüneli, Hekimhan- Sivas karayolu Çepiç Mevkii'nde yer almaktadır. 2016 yılında trafiğe açılan tünelin ortalama uzunluğu 626 metre olup, çift tüpten oluşmaktadır. Yapılan gözlemlerde, tünel portal ve segmentlerinde herhangi bir yapısal hasar gözlenmemiştir (Şekil 40). Gölbaşı ilçe merkezi girişindeki raylı sistem hattında zemin oturmaları ve hat deformasyonlarına rastlanmıştır. Balast malzemelerinde yayılmalar, balast altı taban zemininde ise önemli oturmalar, ray istikametinde 1 m' yi geçen sapmalar gözlenmiştir (Şekil 41). Yine aynı bölgede yol-tretuar bağlantı bölgelerinde 2 m' yi bulan ayrılmalar ve oturmalar tespit edilmiştir (Şekil 42).

Şekil 40. Hekimhan tüneli
