# BETONDA GÖRÜLEBİLECEK PROBLEMLER

Yüzey Problemleri  
Döküm ve Yerleştirme Problemleri  
Betonu Olumsuz Etkileyen Çevresel Etkiler

İnş.Yük.Müh.Yasin Engin

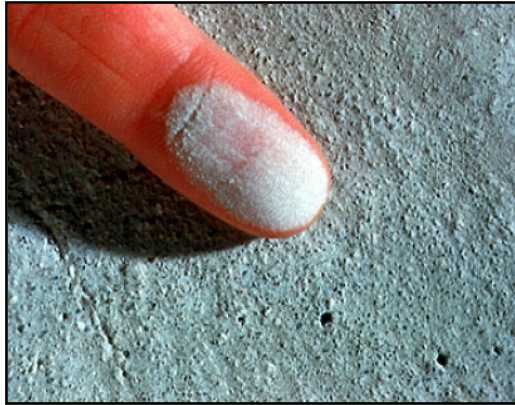
Beton yüzeyindeki su/çimeto oranının artması yüzey dayanımını düşürür ve dayanıksız bir tabaka meydana gelir. Aşınmaya karşı güçsüz olan bu tabakada kolayca tozuma meydana gelir. Bu durum daha çok zemin betonlarında ve beton yollarda istenmeyen bir durumdur. Ayrıca çimento tozunun solunması sağlık açısından sakıncalıdır. Resim 1'de zayıf beton yüzeyindeki tozuma görülmektedir.

**Resim 1:** Beton yüzeyindeki su/çimeto oranının artması yüzey dayanımını düşürür.

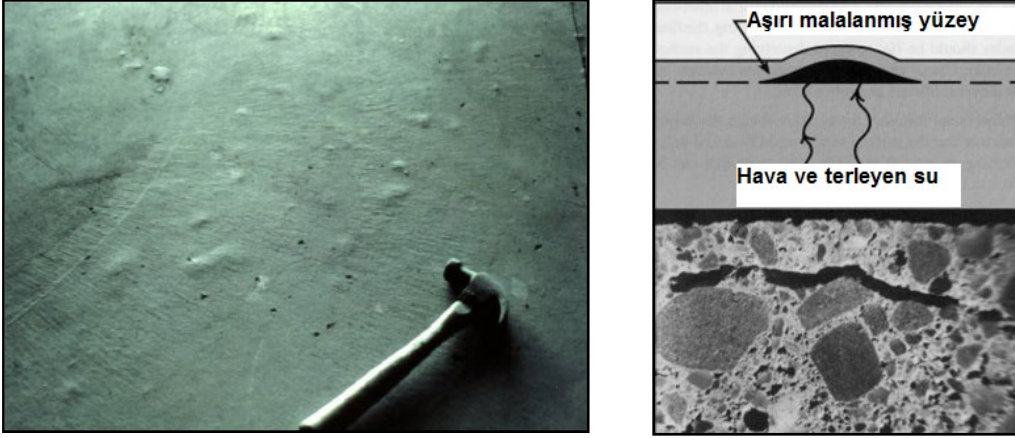
**Resim 3-4:** Genelde 5-100 mm çaplarında ve 2-5 mm derinliğinde beton yüzeyinde su ve havanın hapis kalması sonucu görülen baloncuk şeklinde kabarmalardır.

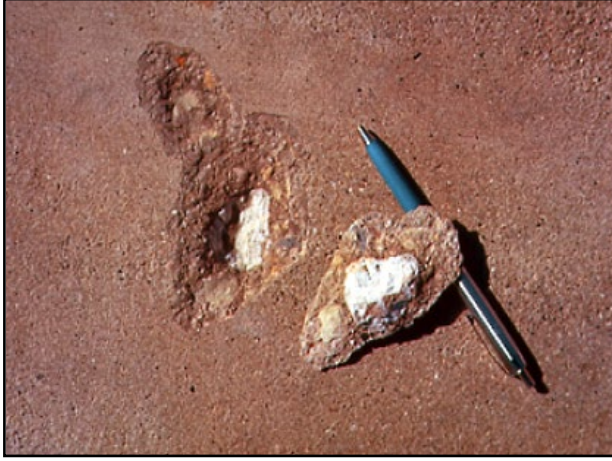
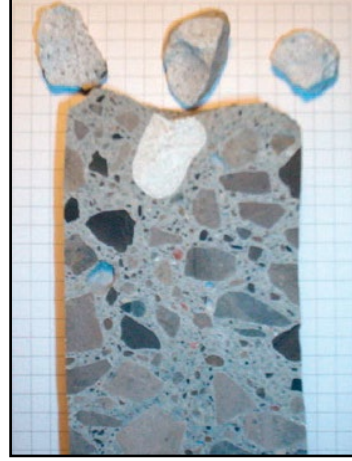
**Resim 5-6:** Yüzeyde kopma: Beton yüzeyinden konik şekillerde parçaların kırılması ve değişik boyutlarda(5mm-5cm) çukur oluşmasıdır. Genelde betonun ilk yıllarında görülür. Ana neden su emmesi yüksek olan agrega ya da beton içinde kömür ve odun gibi istenmeyen maddelerin su emerek şişmesi ve basınçla betonu çatlatmalarıdır. Yapının servis ömrünü negatif etkilemez.

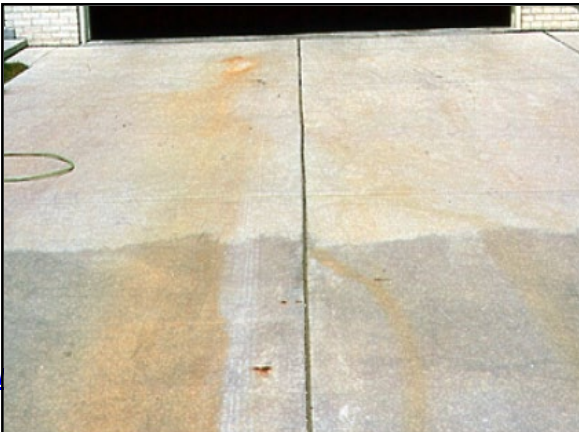
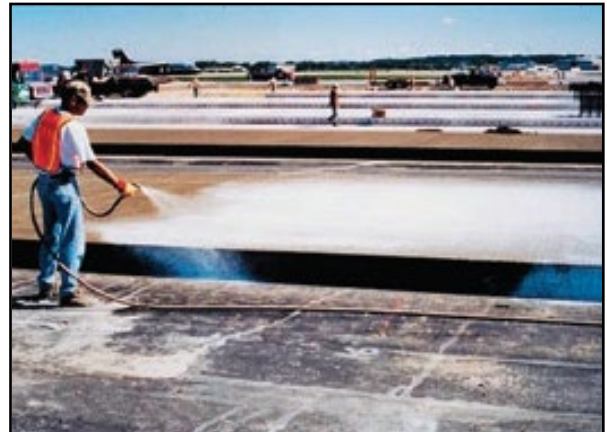
**Resim 7-8:** Renk düzensizliği-Beton yüzeyinde çeşitli nedenlerden dolayı lekeler, doku ve gölge farkları oluşur.

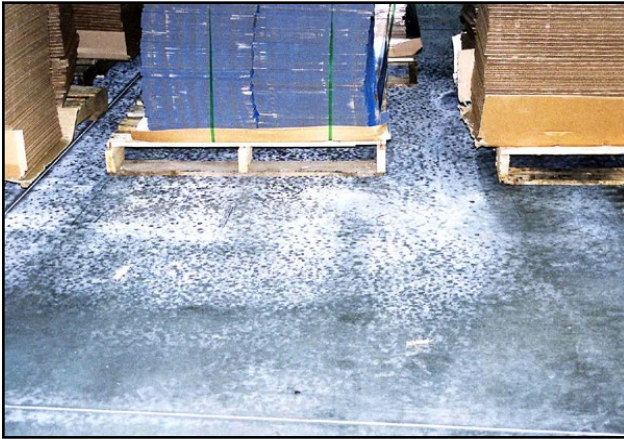
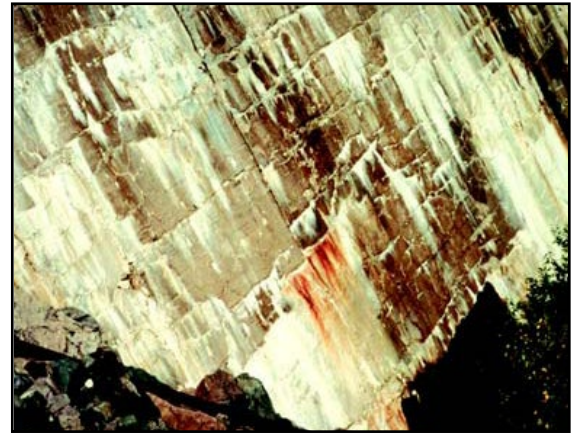
**Resim 9-10:** Çiçeklenme, çimentonun hidratasyonu sonucunda oluşan  $\text{Ca(OH)}_2$ 'in ve beton içerisinde bulunan bazı tuzların zamanla sertleşmiş beton yüzeyine çıkarak oluşturduğu beyaz lekelerdir. Renkli betonlarda estetik açıdan renk kalitesini bozmakla beraber, betonun dayanım gibi performans özelliklerine fazla bir etkisi bulunmamaktadır. Buharlaşıma yavaş olacağından kış aylarında çiçeklenme daha sık görülür.

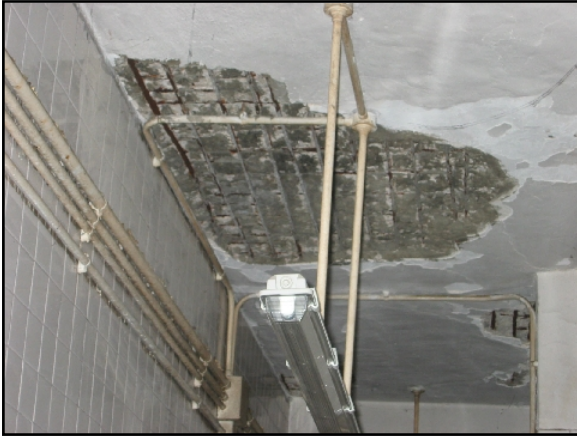
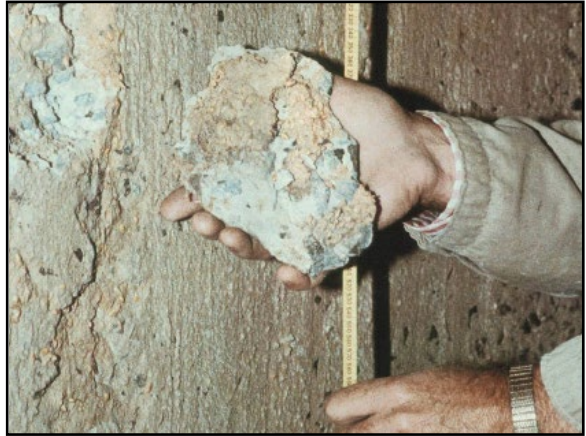
**Resim 11-12:**Yüzeyde dökülme- Beton yüzeyinin katmanlı bir şekilde dökülmesi yada parçalanmasıdır. Beton kaplamalarda ilk yıllarda daha çok derze yakın yerlerde görülür.

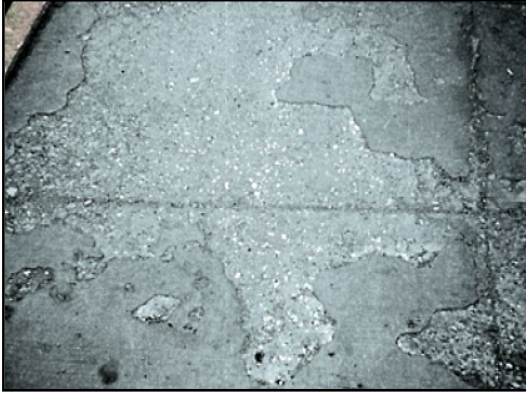
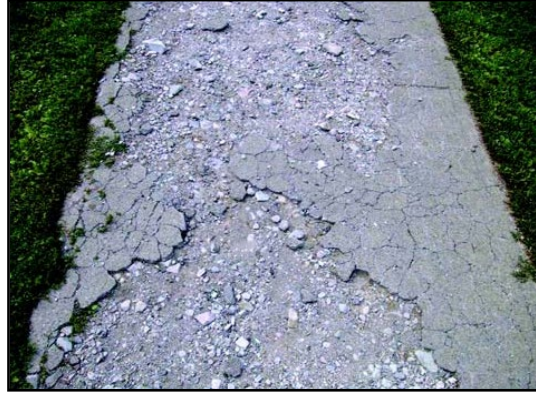
**Resim 13-14: Beton yüzey harcında bozulma**

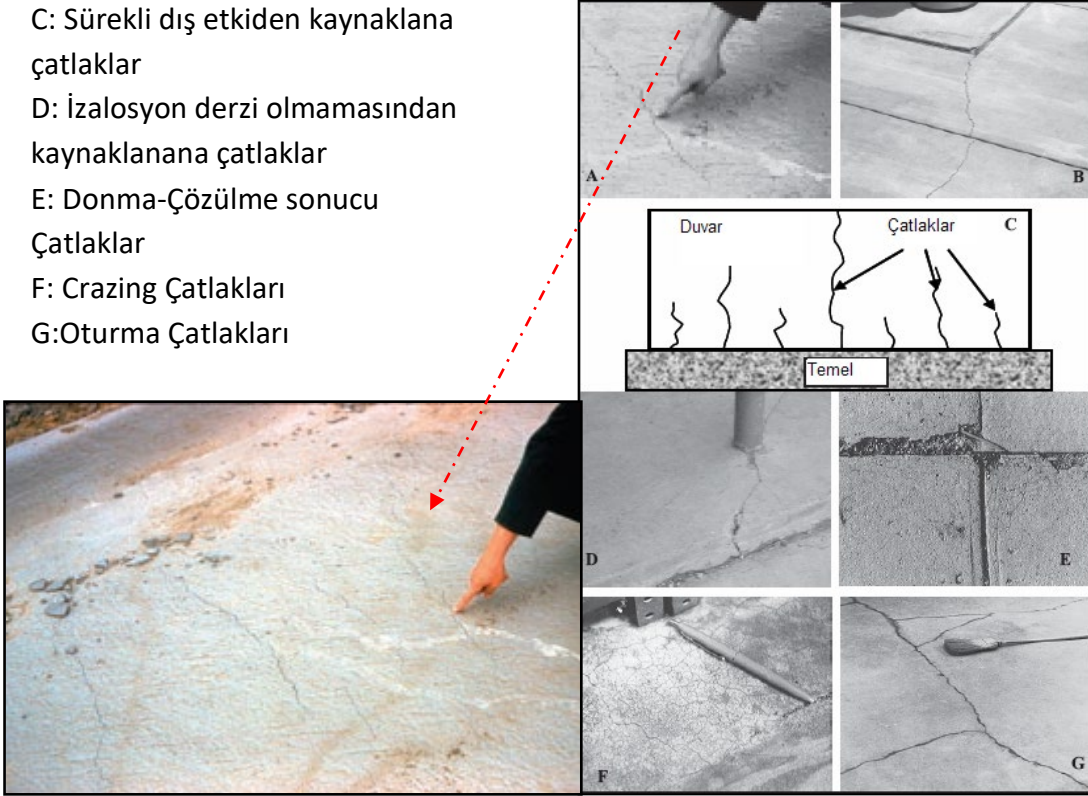
- A: Plastik rötre çatlakları
- B: Yanlış derz sonucu çatlama
- C: Sürekli dış etkiden kaynaklı çatlaklar
- D: İzalasyon derzi olmamasından kaynaklı çatlaklar
- E: Donma-Çözülme sonucu Çatlaklar
- F: Crazing Çatlakları
- G: Oturma Çatlakları

**Resim 15-A:** Plastik rötre çatlakları

Plastik rötre çatlakları, adından belli olduğu gibi beton plastik haldeyken görülen çatlaklardır. Beton yüzeyinin çok hızlı kuruması sonucu betonda hacimsel bir daralma – büzüşme – oluşur. Plastik rötre çatlakları rastgele bir dizilişte olacağı gibi birbirine paralel şekilde de görülebilir. Genelde 25 mm ile 2 m arasında uzunlukta oluşurlar ve en çok 3 mm genişliktedirler.

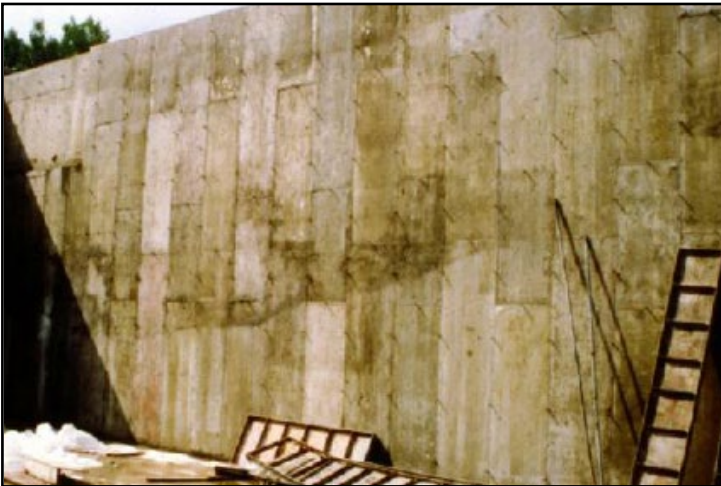
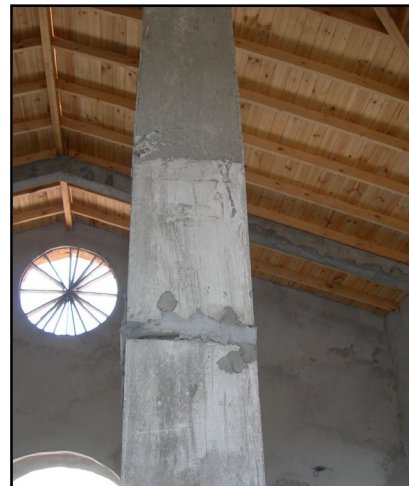
**Resim 16-17:** Soğuk Derz-Beton dökümü sırasında uygulamadaki gecikme sebebiyle iki tabaka arasında meydana gelen derz veya süreksizliktir.

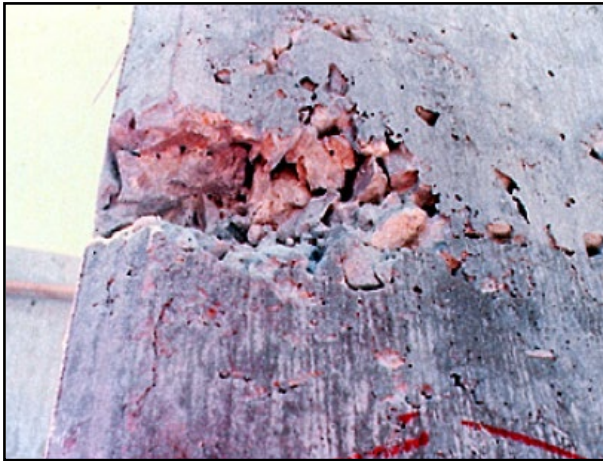
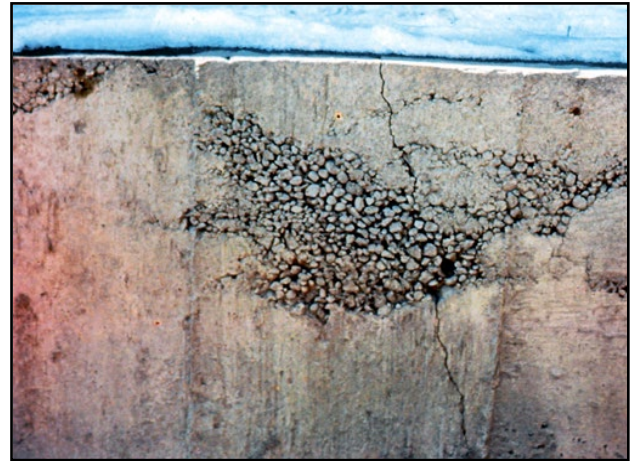
**Resim 18-19:** Petek dokusu- Daha çok perde, kolon-kiriş kesişim bölgelerinde ayrışmadan dolayı oluşan hasardır.

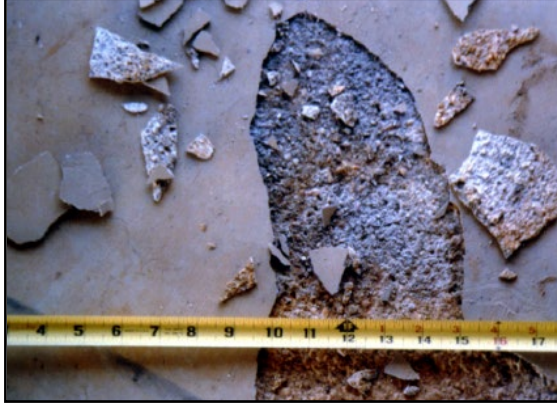
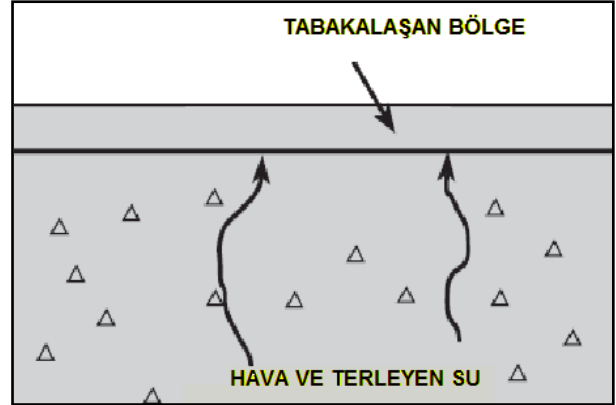
**Resim 20-21:** Tabakalaşma- Yüzeyin 3-6 mm'lik üst yüzeyinde erken ve kötü bitirme işlemi sonucu oluşan hasardır.

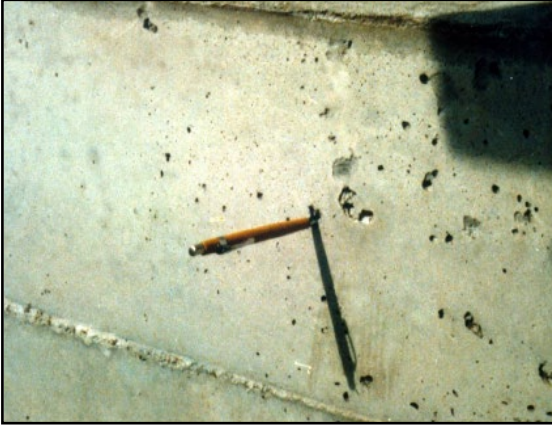
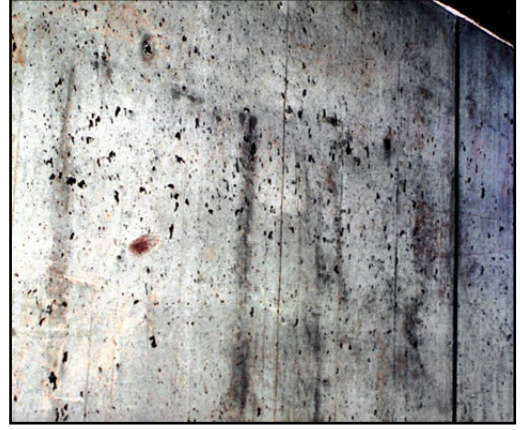
**Resim 22-23:** Beton yüzeyinde boşluklar- Çapı 15 mm'yi geçmeyen ve beton yüzeyinde dağınık olarak görülen boşluklardır. Kalıbın üst kısmında daha sık görülür.Yapıya zararları yoktur.

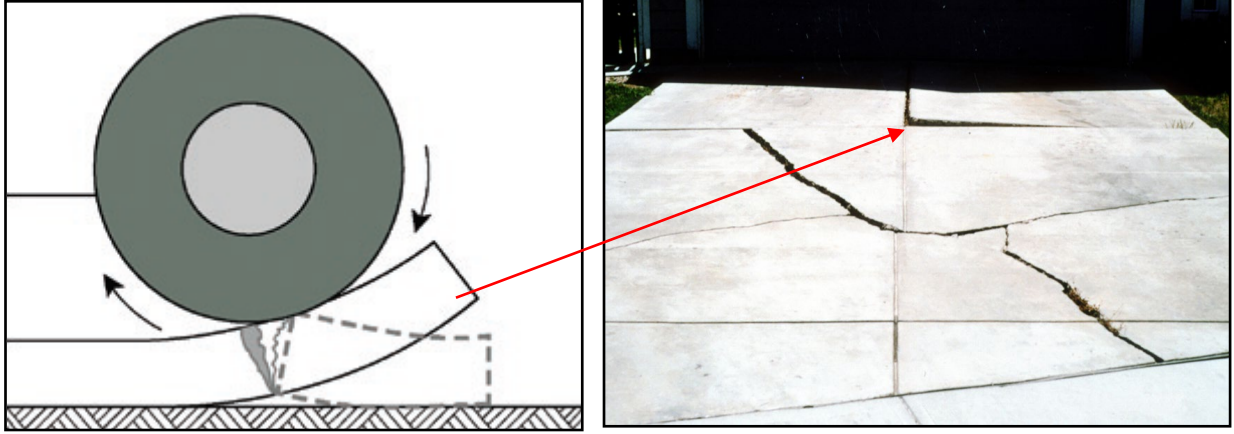
**Resim 24-25:** Beton kaplamasının özellikle uç ve köşelerinin nemden ve ısı farkından dolayı kıvrılma oluşabilir. Betonun üst kısmı alt tabakadan daha kuru ve soğuk olacağından daha fazla büzülür ve yukarı doğru kıvrılır.

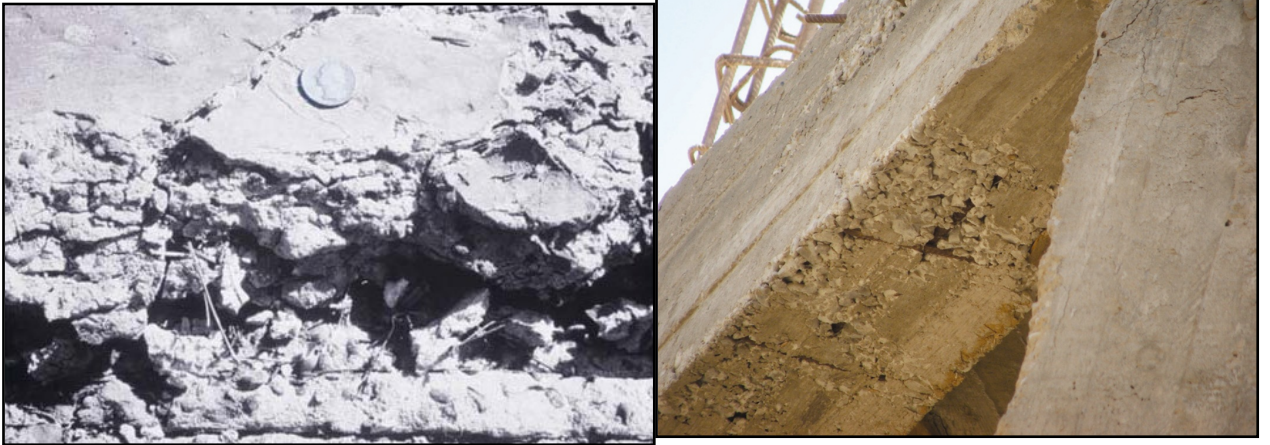
**Resim 26-27: Ayrışma sonucu beton görünümü**

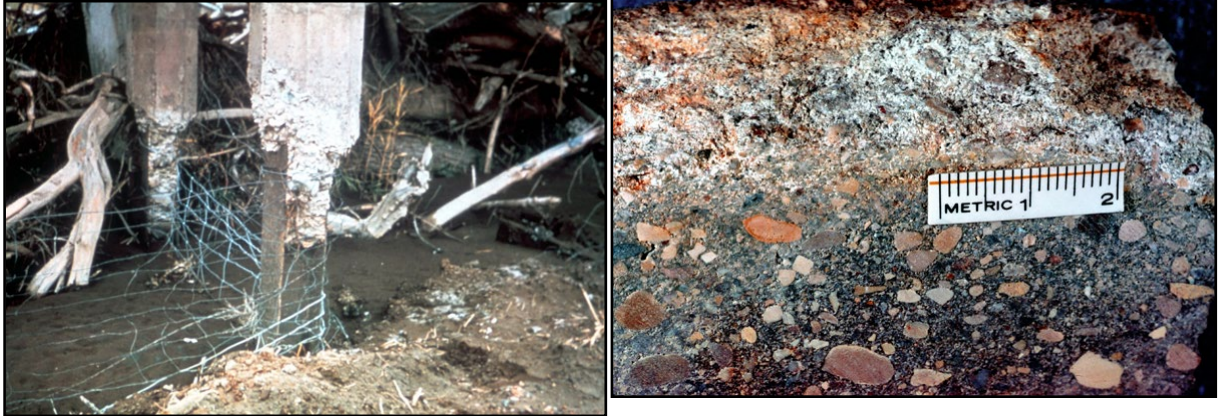
**Resim 28-29:** Sülfat etkisi sonucu beton görünümü

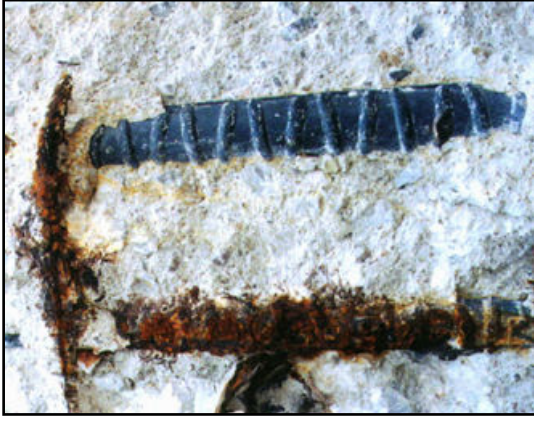
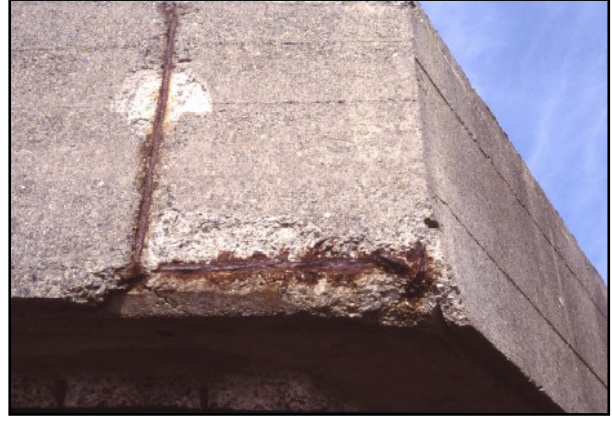
**Resim 30-31:** Karbonatlaşma etkisi sonucu beton görünümü

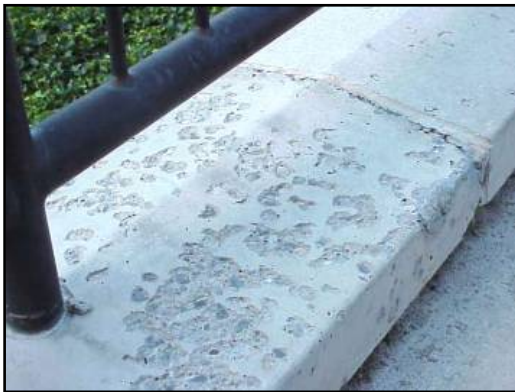
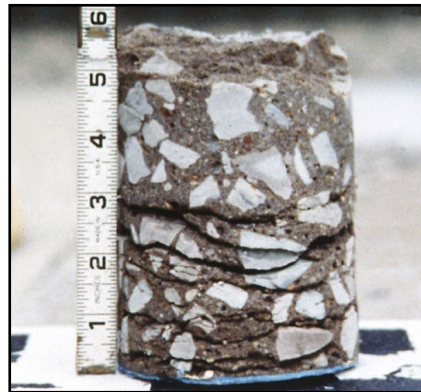
**Resim 32-33:** Donma-Çözülme etkisi sonucu betonun görünümü

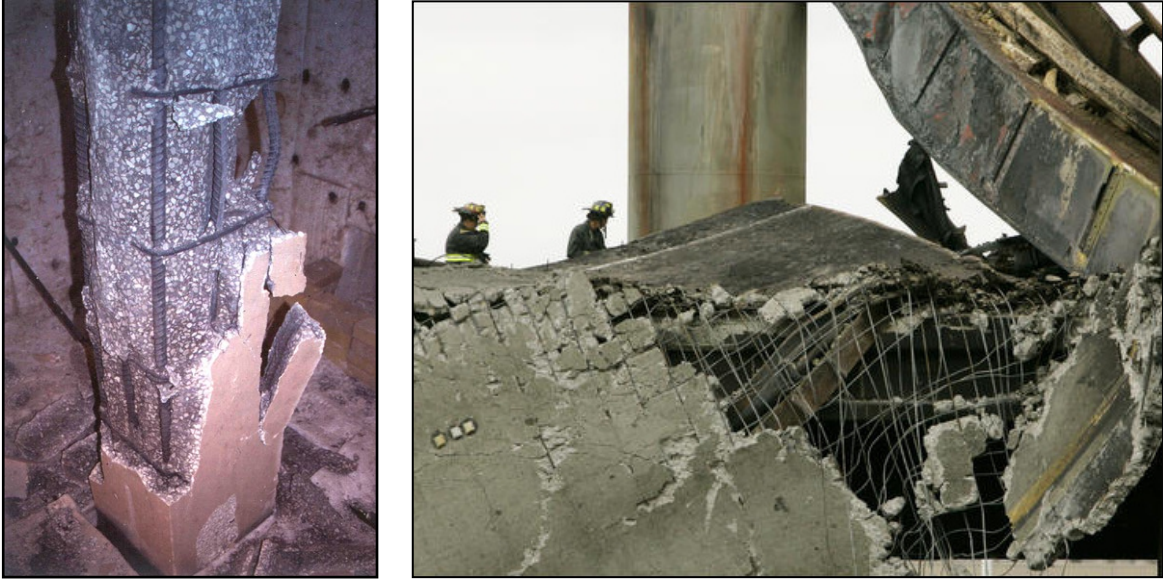
**Resim 34-35:** Yangın dayanım testi sonucu betonun görünümü

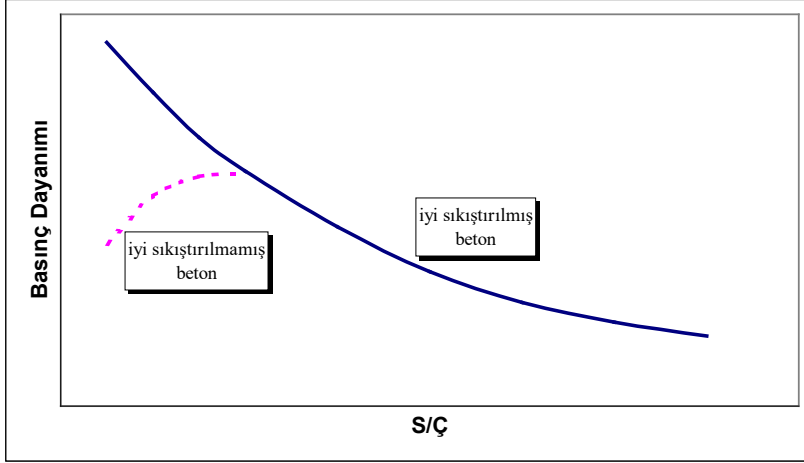
**Tablo 1:** S/Ç oranının iyi sıkıştırılmış ve sıkıştırılmamış betonun dayanımına etkisi

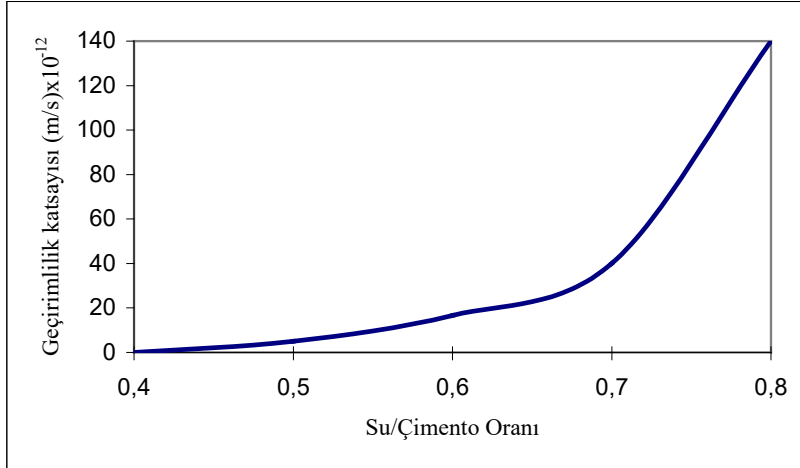
**Tablo 2:** S/Ç oranının beton geçirgenliğine etkisi

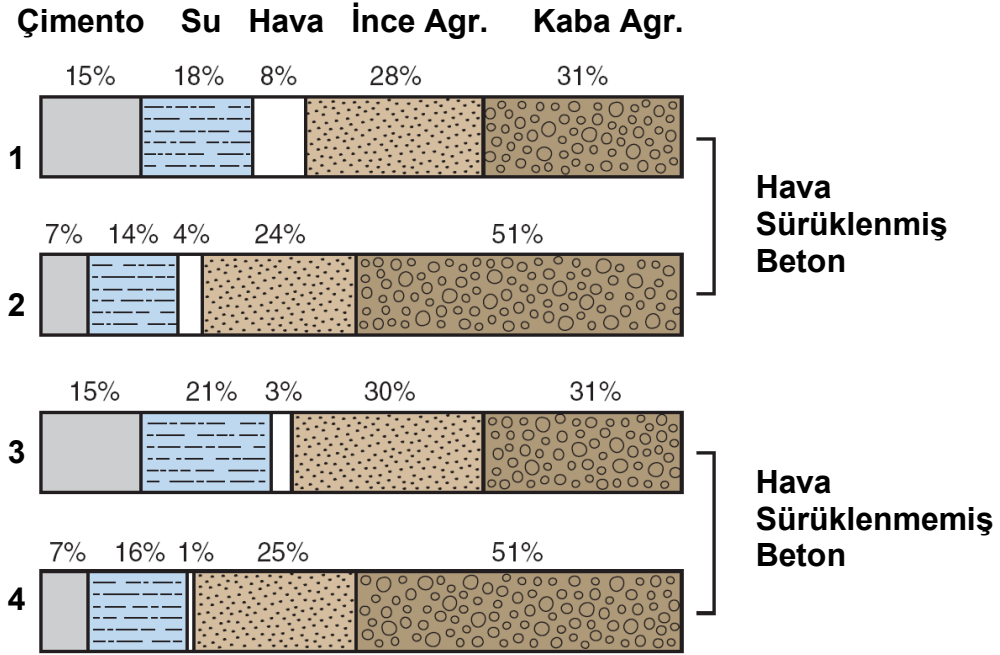
Hava sürüklenmemiş betonda hava muhtevası genel olarak %0.5-3 arasındadır. Hava sürükleyici katkı kullanıldığı takdirde bu değer %4-8 mertebesine çıkmaktadır.

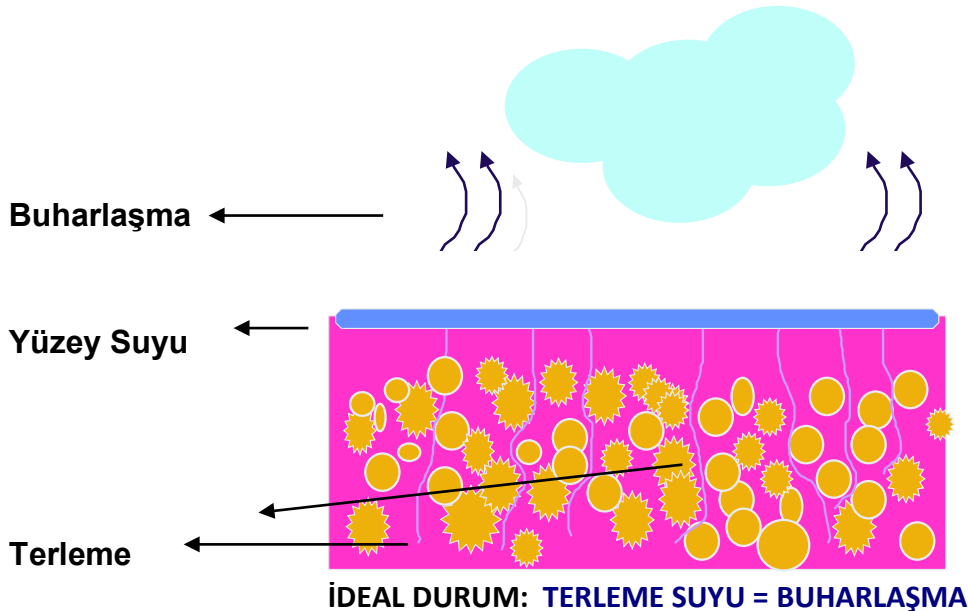
Terleme hızı ve süresi sıkıştırma yöntemi, betonun derinliği ve beton dizaynına bağlıdır. Betonda genelde su/çimento oranı etken iken agregalar , kimyasal katkılar , çimento ve sürüklenmiş hava miktarı terlemeyi etkiler. Artan vibrasyon ile terleme hızı artar. Derin elemanlarda terleme daha fazladır. Terleme miktarı az olan betonlarda erken yüzey kuruması görülür.

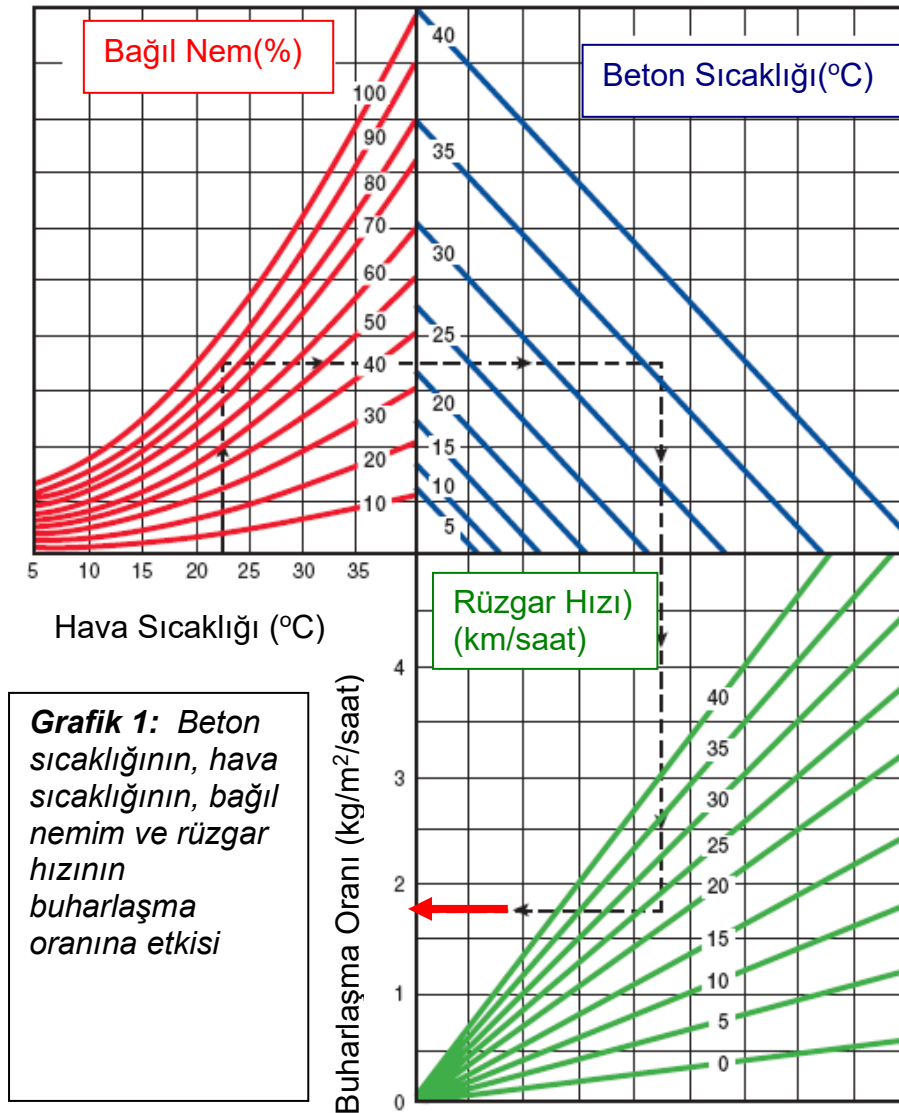
**Örnek:** Hava sıcaklığı 23 °C, bağıl nem % 90, beton sıcaklığı 36 °C ve rüzgar hızı 28 km/saat iken bir saatte 1 m<sup>2</sup> deki buharlaşma miktarı 1.8 kg'dır.

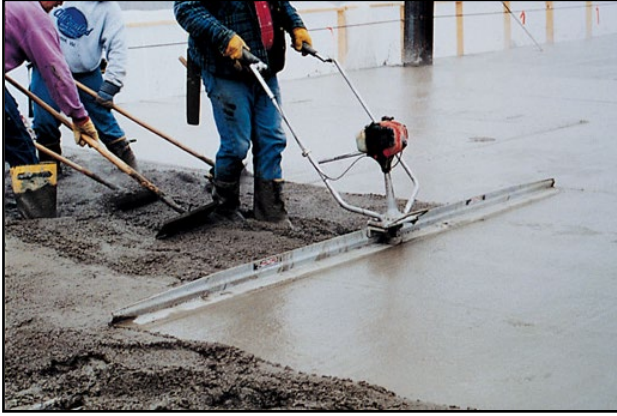
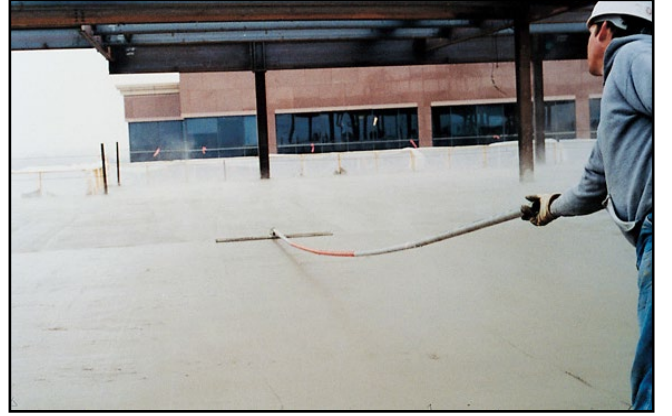
İlk düzeltme işlemine beton kalıba dökülüp, sıkıştırıldıktan hemen sonra başlanır. Uygun yüzdürme ve malalama işlemleri ile ilk düzeltmenin hemen ardından son düzeltme işlemi yapılır. Son düzeltmeye başlamak için taze betondaki terlemenin büyük ölçüde bitmesi ve beton yüzeyinde serbest su kalmaması (beton yüzeyi parlamamalı) gerekir. Beton yüzeyinin sertliğinin bir insan yükünü taşıyabilecek (en fazla 5 mm iz) kadar olmalıdır. Yüzeyde bulunan su üzerine kuru çimento serpiştirilme ile yüzey kurutulması yapılmamalıdır, çünkü yüzeyde çatlak oluşuma neden olacaktır.

**Resim 36-37:** Beton yüzeyinde düzleme ve bitirme işlemleri

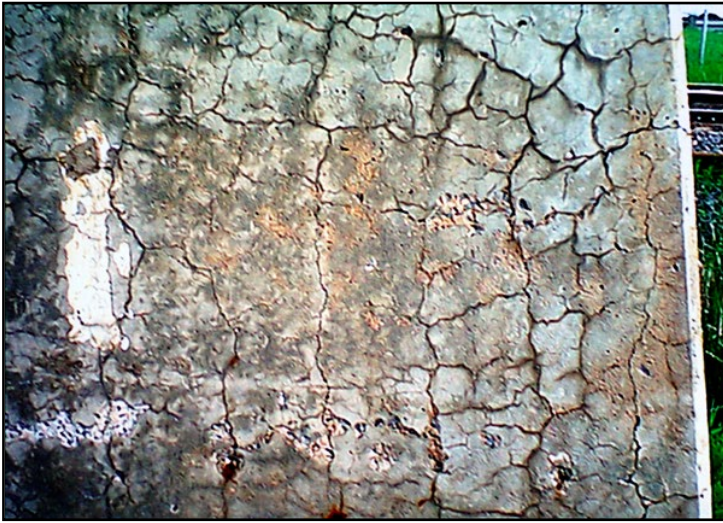
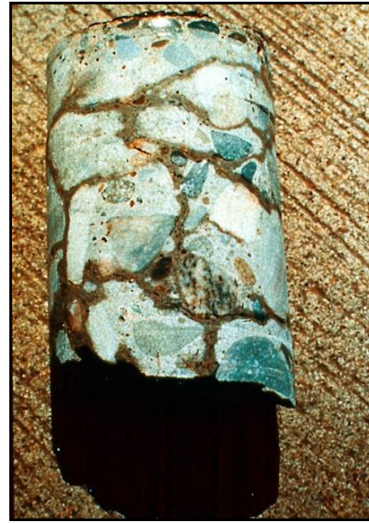
**Resim 38-39:** Alkali-silika reaksiyonu sonucu betonun görünümü

Amorf silisli yapıya sahip opal, çakmak taşı gibi agregalarla çimento alkali oksitler ( $\text{Na}_2\text{O}$  ve  $\text{K}_2\text{O}$ ) reaksiyona girerek alkali-silika jeli adı verilen bir ürün meydana getirirler. Alkali-silika jeli

çok yüksek su emme kapasitesine sahiptir. Gerek beton içinden gerekse atmosferden emdiği rutubetle sürekli genişir. Amorf silisli agregalarla alkali oksitlerin reaksiyonu çok yavaş gelişir. Çoğu zaman, uzun yıllar boyunca reaksiyon sonucunda genişmeler içsel gerilmelere ve betonda çatlamlara yol açar. Alkali-silika reaksiyonunun olumsuz etkilerini ortadan kaldırmak için betonda ya söz konusu zararlı agregaları kullanmamak veya alkali miktarı düşük çimento kullanmak gerekir. Ayrıca, puzolan içeren çimentolar da bu etkiyi azaltmakta yararlı olur.
