# BETONDA GÖRÜLEBİLECEK PROBLEMLER

Yüzey Problemleri  
Döküm ve Yerleştirme Problemleri  
Betonu Olumsuz Etkileyen Çevresel Etkiler

İnş.Yük.Müh.Yasin Engin

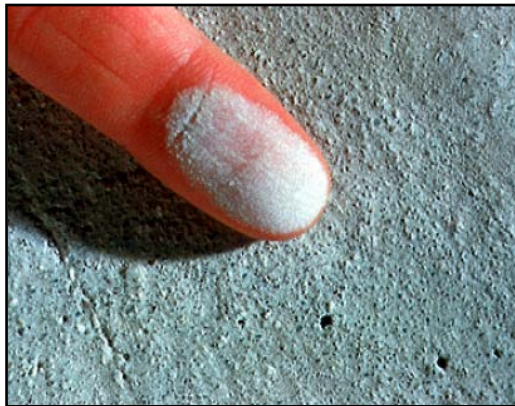
***Resim 1: Beton yüzeyindeki su/çimeto oranının artması yüzey dayanımını düşürür.***

Beton yüzeyindeki su/çimeto oranının artması yüzey dayanımını düşürür ve dayanıksız bir tabaka meydana gelir. Aşınmaya karşı güçsüz olan bu tabakada kolayca tozuma meydana gelir. Bu durum daha çok zemin betonlarında ve beton yollarda istenmeyen bir durumdur. Ayrıca çimento tozunun solunması sağlık açısından sakıncalıdır. Resim 1’de zayıf beton yüzeyindeki tozuma görülmektedir.

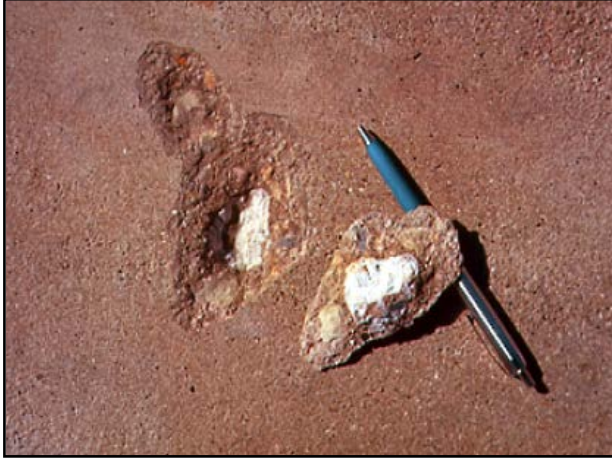
**Resim 5-6:** Yüzeyde kopma: Beton yüzeyinden konik şekillerde parçaların kırılması ve değişik boyutlarda(5mm-5cm) çukur oluşmasıdır. Genelde betonun ilk yıllarında görülür. Ana neden su emmesi yüksek olan agrega ya da beton içinde kömür ve odun gibi istenmeyen maddelerin su emerek şişmesi ve basınçla betonu çatlatmalarıdır. Yapının servis ömrünü negatif etkilemez.

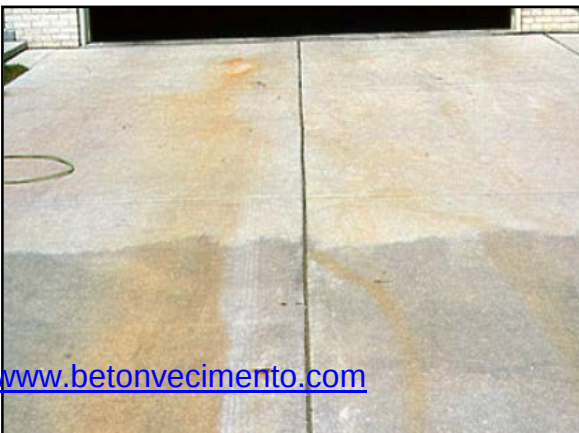
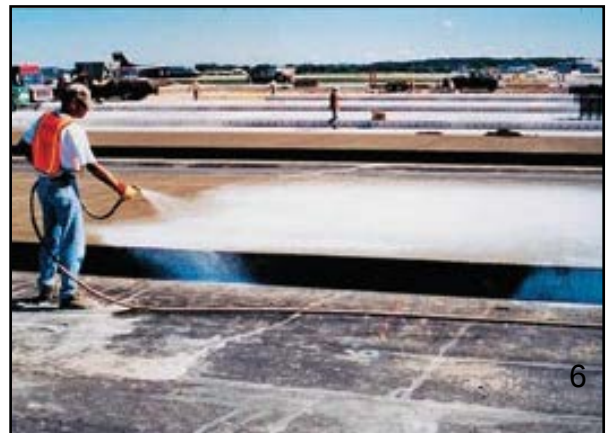
**Resim 7-8:** Renk düzensizliği-Beton yüzeyinde çeşitli nedenlerden dolayı lekeler, doku ve gölge farkları oluşur.

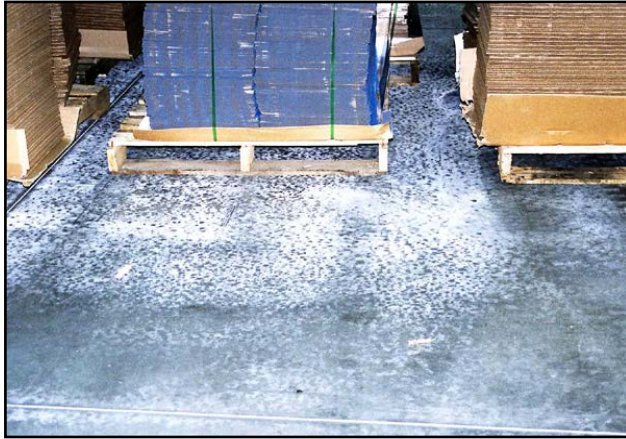
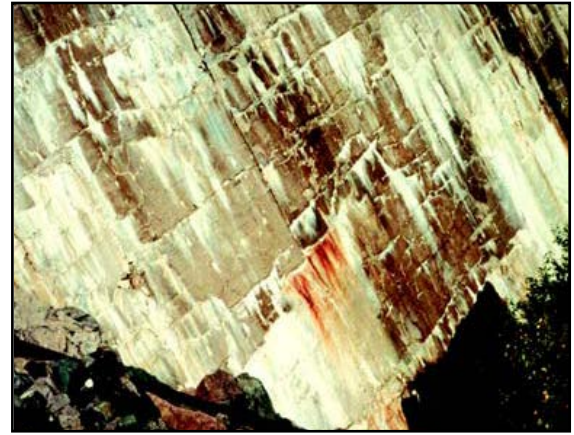
**Resim 9-10:** Çiçeklenme, çimentonun hidratasyonu sonucunda oluşan  $\text{Ca(OH)}_2$ 'in ve beton içerisinde bulunan bazı tuzların zamanla sertleşmiş beton yüzeyine çıkarak oluşturduğu beyaz lekelerdir. Renkli betonlarda estetik açıdan renk kalitesini bozmakla beraber, betonun dayanım gibi performans özelliklerine fazla bir etkisi bulunmamaktadır. Buharlaşma yavaş olacağından kış aylarında çiçeklenme daha sık görülür.

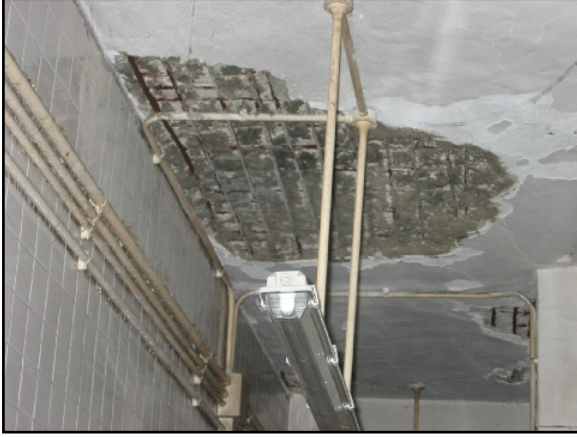
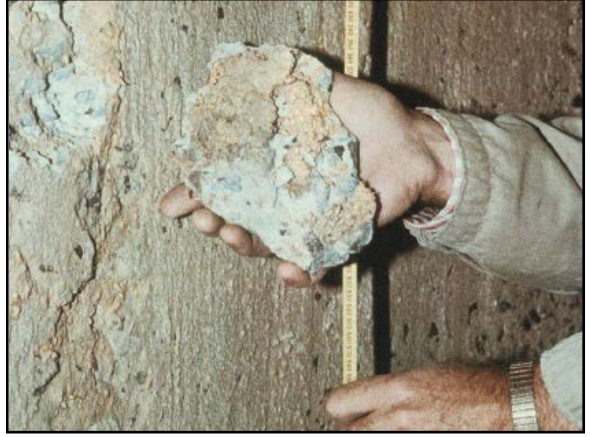
**Resim 11-12:**Yüzeyde dökülme- Beton yüzeyinin katmanlı bir şekilde dökülmesi yada parçalanmasıdır. Beton kaplamalarda ilk yıllarda daha çok derze yakın yerlerde görülür.

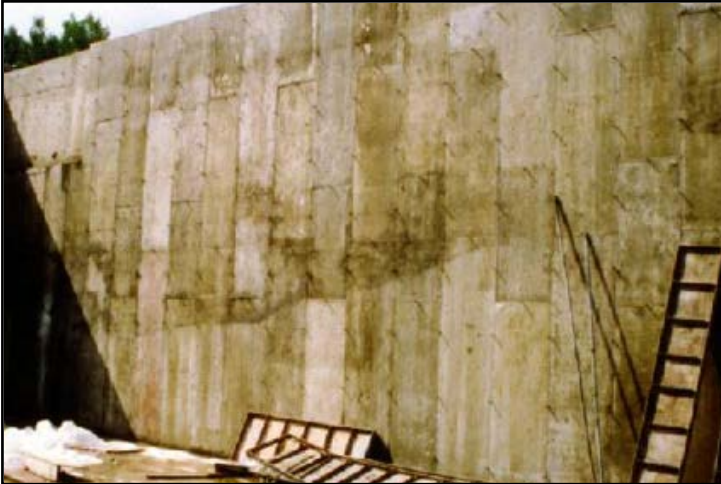
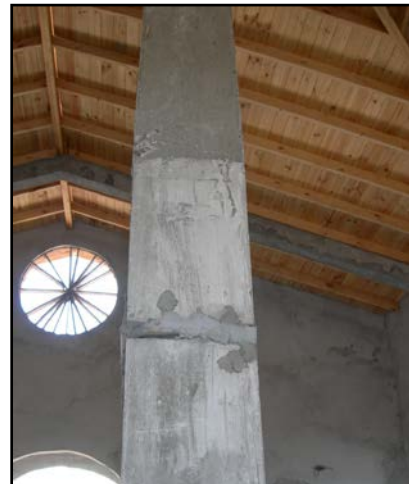
**Resim 16-17:** Soğuk Derz-Beton dökümü sırasında uygulamadaki gecikme sebebiyle iki tabaka arasında meydana gelen derz veya süreksizliktir.

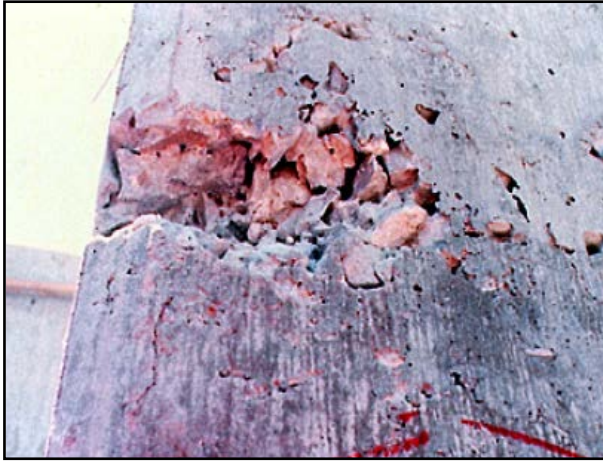
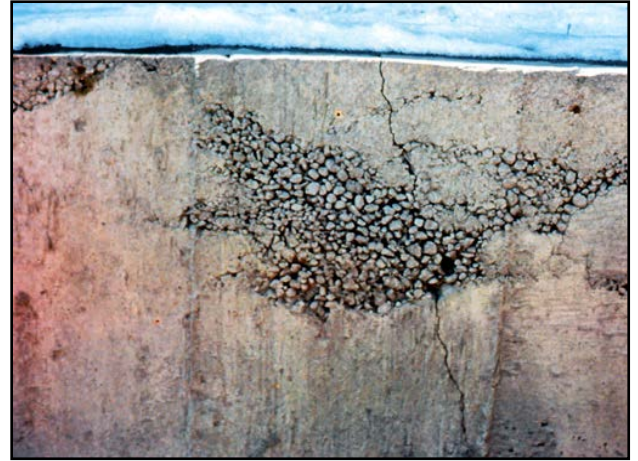
**Resim 18-19:** Petek dokusu- Daha çok perde, kolon-kiriş kesişim bölgelerinde ayrışmadan dolayı oluşan hasardır.

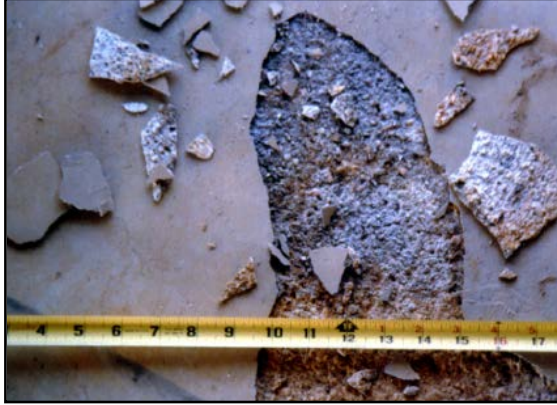
**Resim 20-21:** Tabakalaşma- Yüzeyin 3-6 mm'lik üst yüzeyinde erken ve kötü bitirme işlemi sonucu oluşan hasardır.

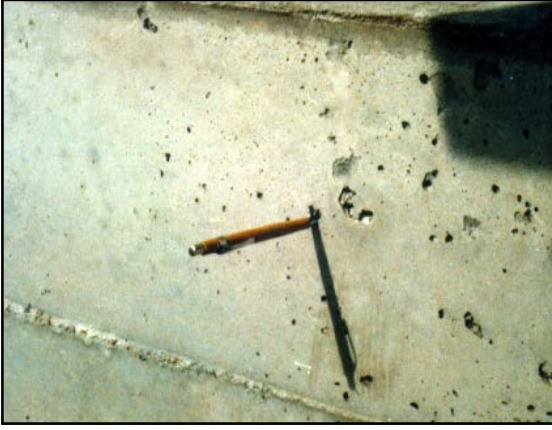
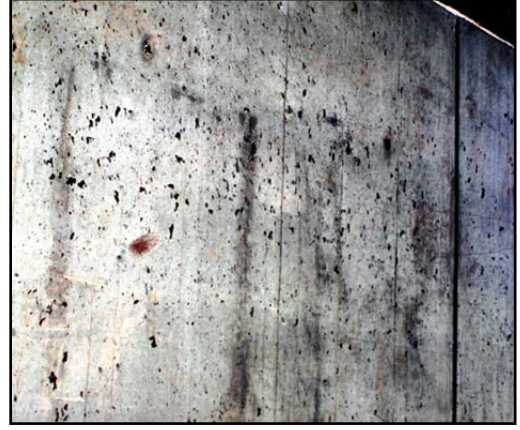
**Resim 22-23:** Beton yüzeyinde boşluklar- Çapı 15 mm'yi geçmeyen ve beton yüzeyinde dağınık olarak görülen boşluklardır. Kalıbın üst kısmında daha sık görülür.Yapıya zararları yoktur.

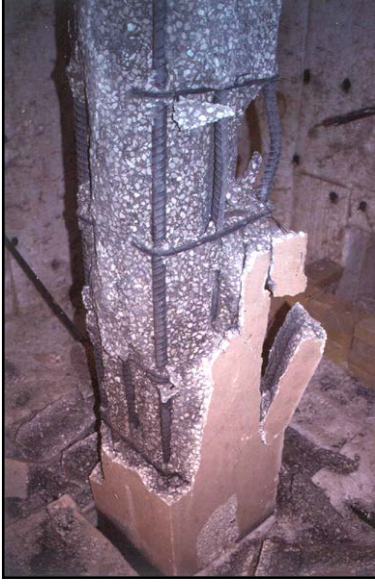
**Resim 34-35:** Yangın dayanım testi sonucu betonun görünümü

Beton içerisinde bulunan hidrate çimento tanecikleri ısı etkisiyle dehidrate olur ve beton dayanımı düşer. Agregalarda ısı etkisiyle deforme olurlar, ancak çimento tanecikleri kadar hassas değildirler. Portland çimentosunun dayanabildiği sıcaklık 200-300oC arasındır. Geçirimi çok düşük olan betonlarda ısı etkisiyle genişleyen ve buharlaşmak isteyen su molekülleri yeterli alan bulamadıkları için yüksek sıcaklıkta ani genişleme sonucu betonun içten patlamasına neden olurlar. Özellikle tünel yangınlarından bu durum gözlemlenmektedir. Bu nedenle düşük geçirimli betonlarda polietilen elyaf gibi betonun geçirimini düşüren ve daha düşük ısılarda eriyip beton içind kanallar açabilen malzemeler kullanılmalıdır.

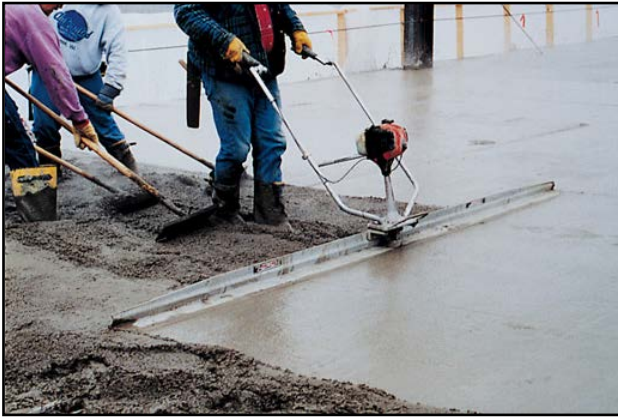
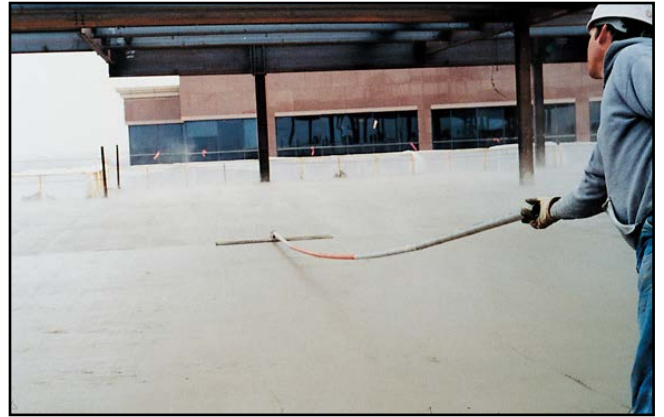
**Resim 36-37: Beton yüzeyinde düzleme ve bitirme işlemleri**

### **EK 2.4.Taze Beton Yüzeyinin Düzeltilmesi**

İlk düzeltme işlemine beton kalıba dökülüp, sıkıştırıldıktan hemen sonra başlanır. Uygun yüzdürme ve malalama işlemleri ile ilk düzeltmenin hemen ardında son düzeltme işlemi yapılır. Son düzeltmeye başlamak için taze betondaki terlemenin büyük ölçüde bitmesi ve beton yüzeyinde serbest su kalmaması(beton yüzeyi parlamamalı) gerekir. Beton yüzeyinin sertliğinin bir insan yükünü taşıyabilecek ( en fazla 5 mm iz) kadar olmalıdır. Yüzeyde bulunan su üzerine kuru çimento serpiştirilme ile yüzey kurutulması yapılmamalıdır, çünkü yüzeyde çatlak oluşuma neden olunacaktır.

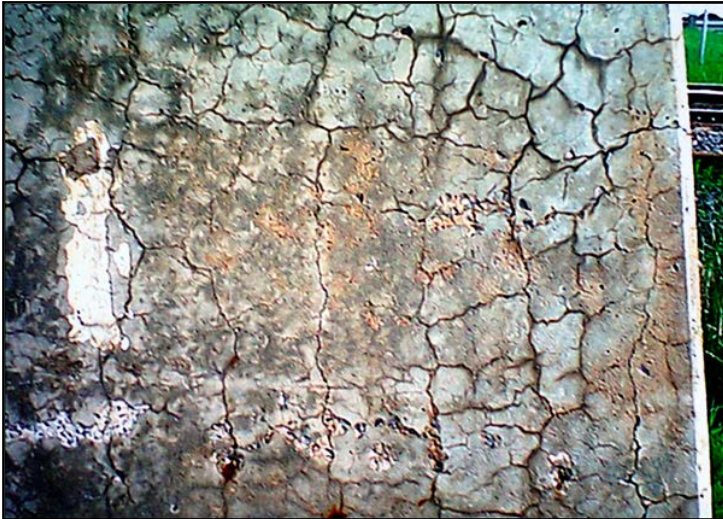
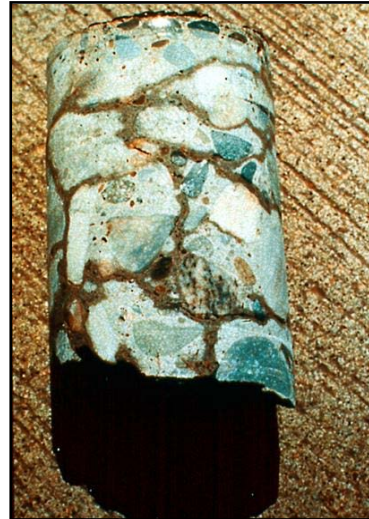
**Resim 38-39: Alkali-silika reaksiyonu sonucu betonun görünümü**

Amorf silisli yapıya sahip opal, çakmak taşı gibi agregalarla çimento alkali oksitler ( $\text{Na}_2\text{O}$  ve  $\text{K}_2\text{O}$ ) reaksiyona girerek alkali-silika jeli adı verilen bir ürün meydana getirirler. Alkali-silika jeli

çok yüksek su emme kapasitesine sahiptir. Gerek beton içinden gerekse atmosferden emdiği rutubetle sürekli genişir. Amorf silisli agregalarla alkali oksitlerin reaksiyonu çok yavaş gelişir. Çoğu zaman, uzun yıllar boyunca reaksiyon sonucunda genişmeler içsel gerilmelere ve betonda çatlamlara yol açar. Alkali-silika reaksiyonunun olumsuz etkilerini ortadan kaldırmak için betonda ya söz konusu zararlı agregaları kullanmamak veya alkali miktarı düşük çimento kullanmak gerekir. Ayrıca, puzolan içeren çimentolar da bu etkiyi azaltmakta yararlı olur.
