İNŞAAT MÜHENDİSLİĞİ BÖLÜMÜ

KONYA TEKNİK ÜNİVERSİTESİ

PAZARCIK MW=7.7 & ELBİSTAN MW=7.6 DEPREMLERİ RAPORU (HATAY BÖLGESİ)

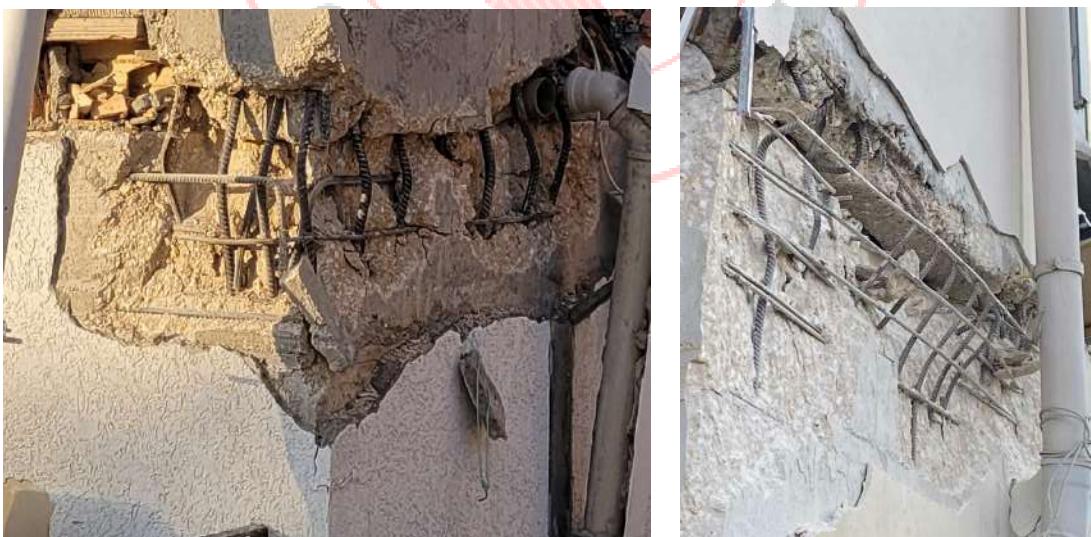
Yeni ve eski yapıların birçoğunda kolon-kiriş birleşim bölgelerinde etriye bulunmaması, etriyelerin yetersiz olması veya etriyelerin uygun şekilde bağlanmaması nedeniyle birleşim bölgelerinde boyuna donatılarda burkulmalara ve elemandaki boyuna donatılarının sıyrılmamasına neden olmuştur (Şekil 4.10.).

Şekil 4.10. Kolon-kiriş birleşimlerinde yetersiz etriye sıklaştırması

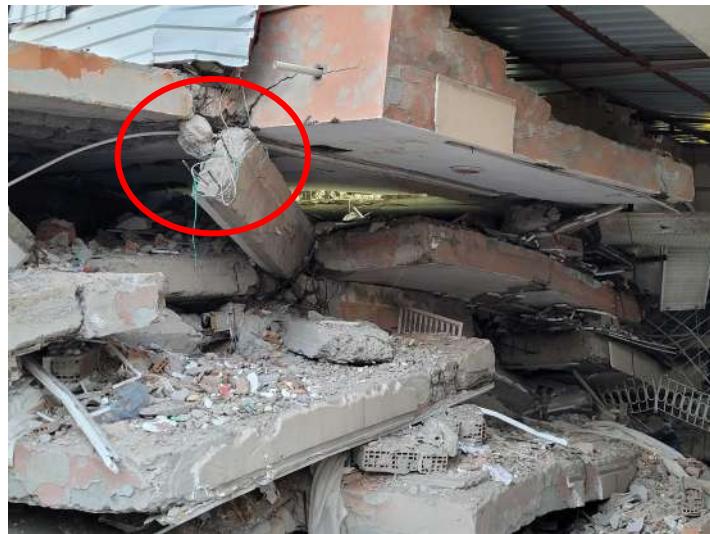
Boyuna donatılarda sıyrılma meydana gelmesi ile bazı yapılar temelden ayrılarak devrilmiş bazlarında ise yapıda kolonun yük aktarımı yapamaması nedeniyle yıkılmıştır (Şekil 4.11.).

Şekil 4.11. Kısa bırakılan kolon filizleri

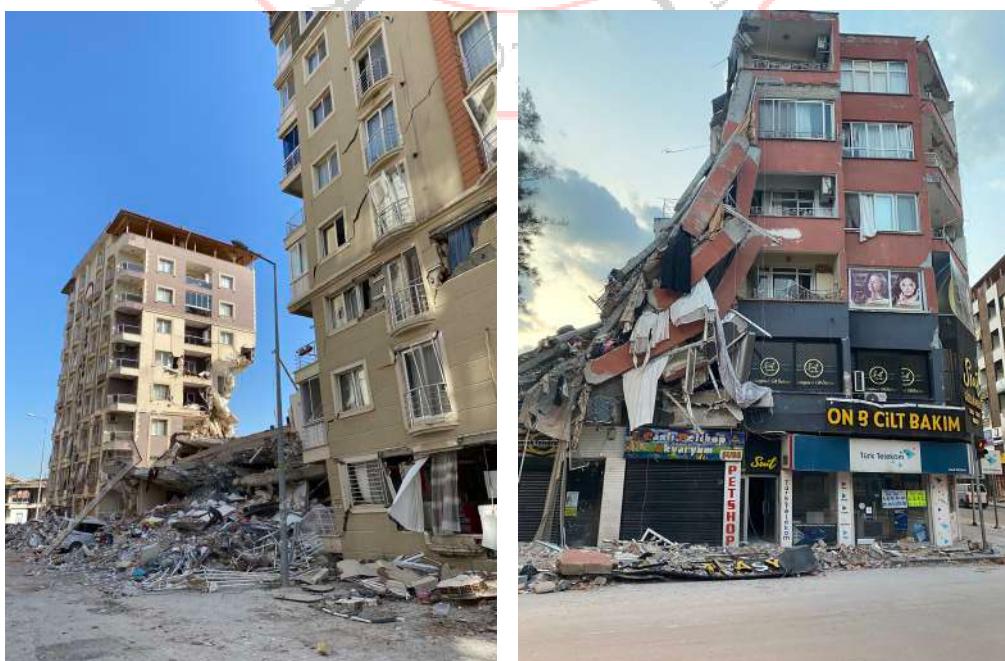
Şekil 4.41. Birbirine çarparak bir bölümü yıkılan ve çekiçleme nedeniyle bir bölümü yıkılan yapı örnekleri

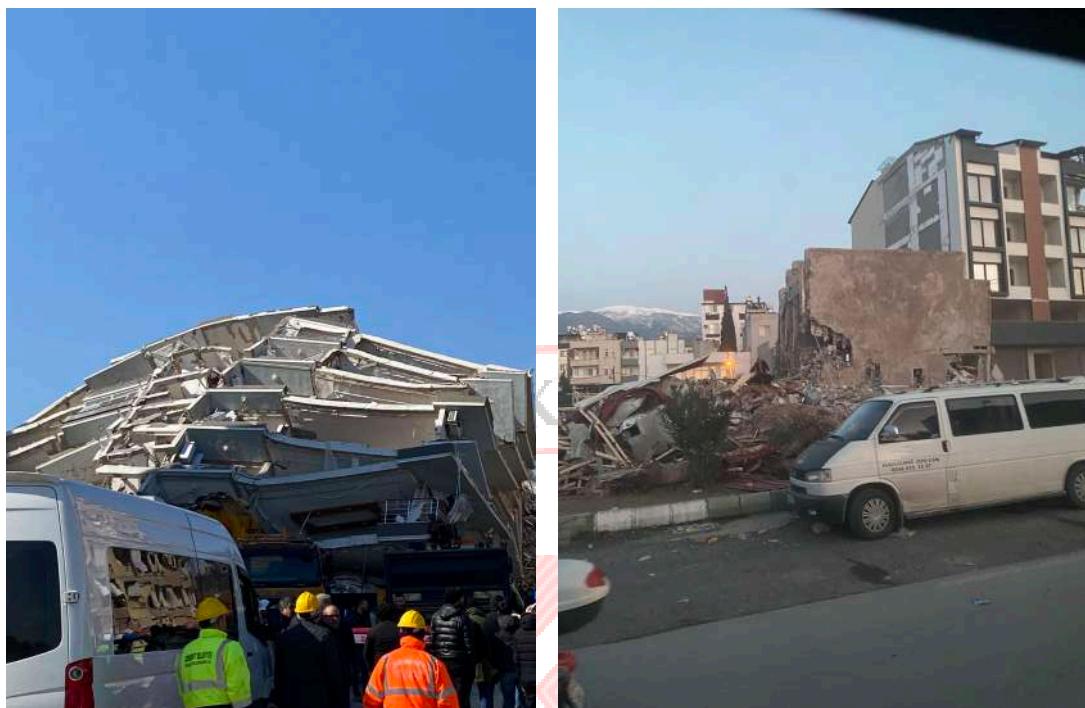
İncelenen bazı yapılar temeli ile birlikte zeminden ayrılarak yıkılmış, zemin sıvılaşması nedeniyle tümüyle yan yatmıştır. Ayrıca birçok yapıda kolonlardaki donatıların ayrılması nedeniyle yapı temelinden ayrılarak yan yatmıştır (Şekil 4.42- 3.45.).

Şekil 4.42. Zemin sıvılaşması nedeniyle devrilen yapılar

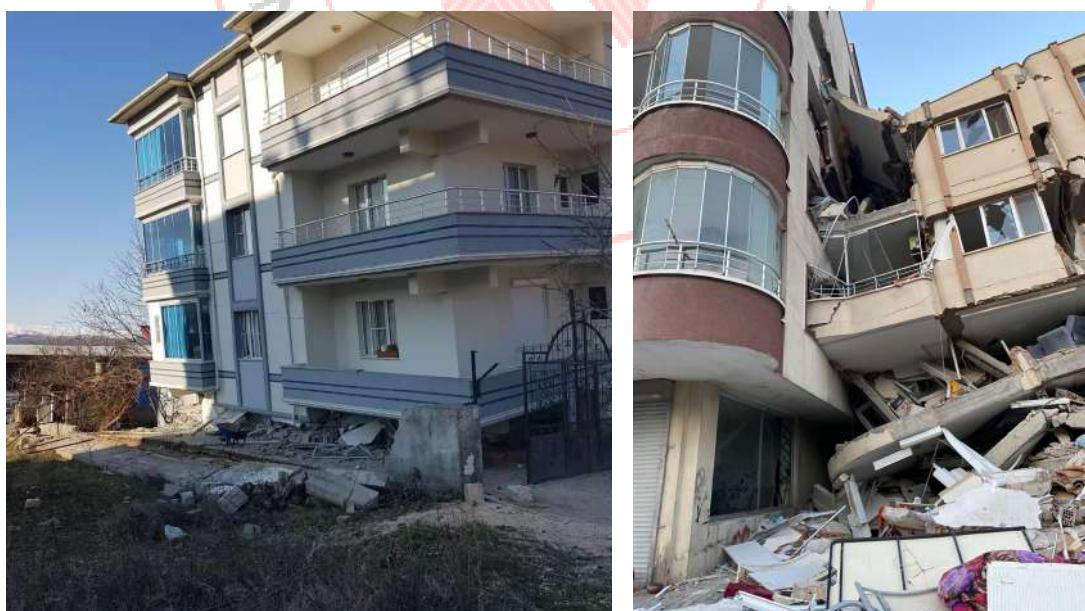
Şekil 4.43. Yumuşak kat nedeniyle devrilme meydana gelen yapılar

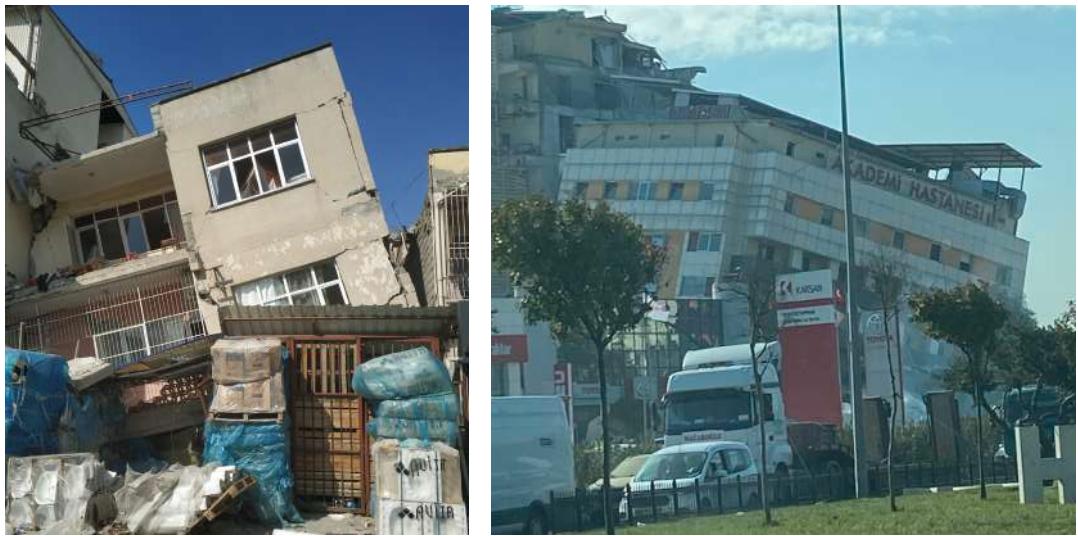
Şekil 4.44. Yandaki binaya dayanan bir yapı ve devrilen bir hastane yapısı

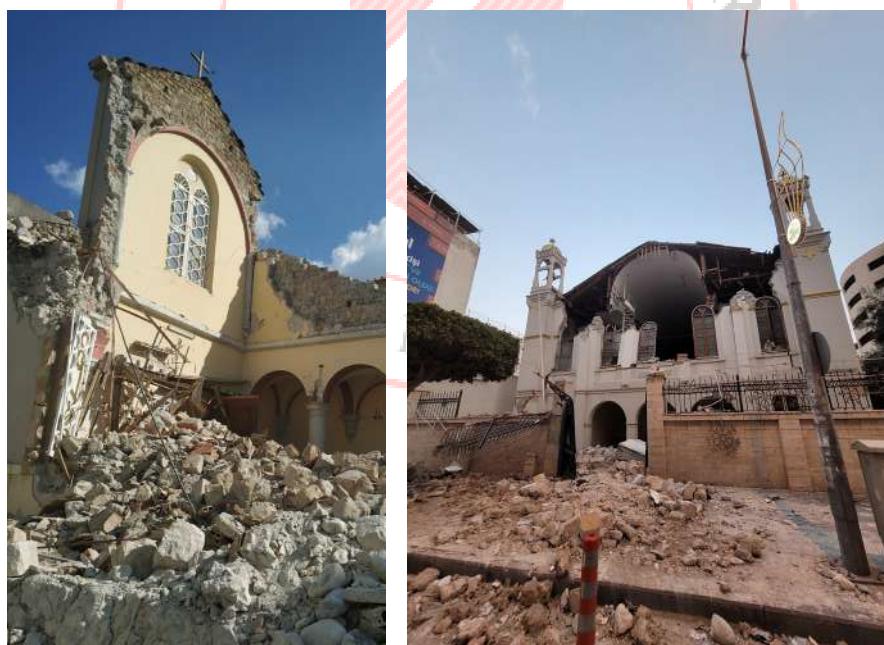
Şekil 4.49. Kiliselerde meydana gelen yıkım

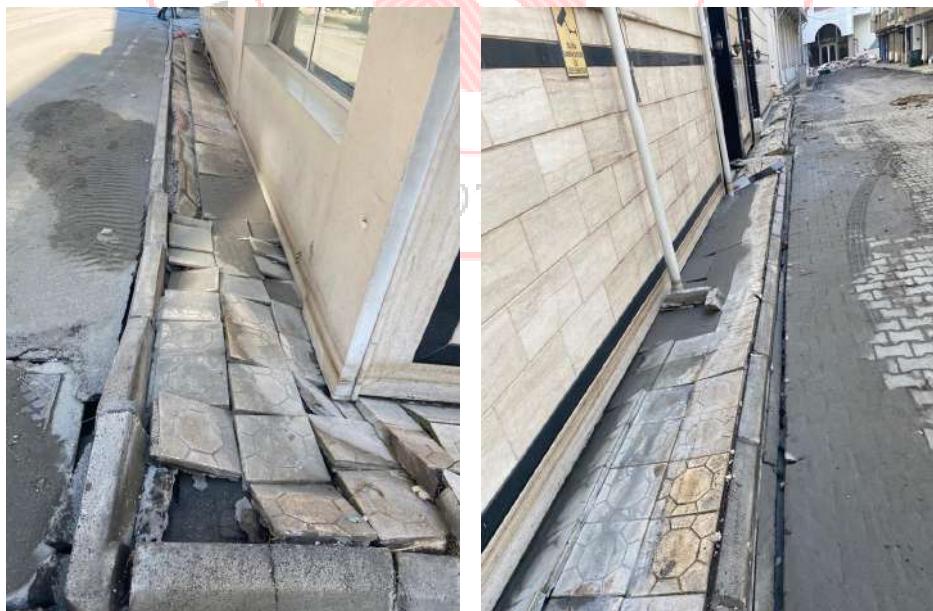
Şekil 4.53. Sismik sivilaşma zemin yenilmesi kaynaklı yanal yayılma ve aşırı hacimsel oturmalar

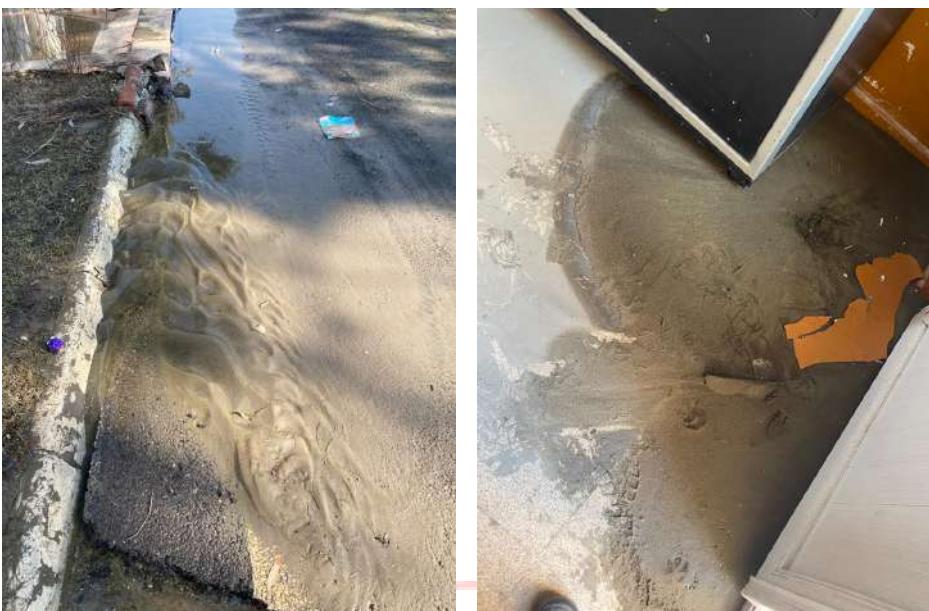
Şekil 4.54. Sismik zemin sıvılaşmasının yüzey belirtileri kum kaynamaları

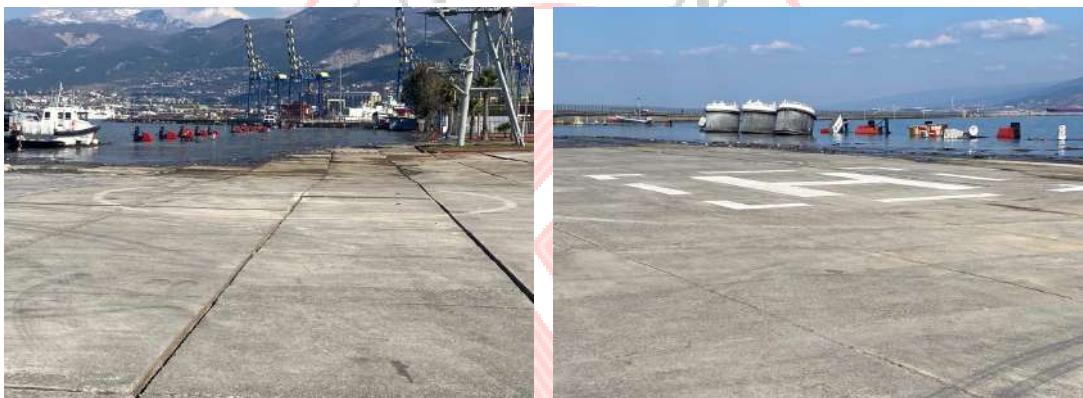
Şekil 4.55. Sismik zemin sıvılaşmasına bağlı olarak gelişen akma türü sıvılaşma davranışları nedeniyle rıhtımın denize doğru sürüklelenmesi
